**INTERVENCIÓN COMO AUXILIAR DE INGENIERÍA EN LA CONSTRUCCIÓN
DEL PROYECTO *MORINDA VITTAL***

INFORME FINAL

**Trabajo de grado modalidad práctica profesional para optar al título de
*Ingeniero Civil***

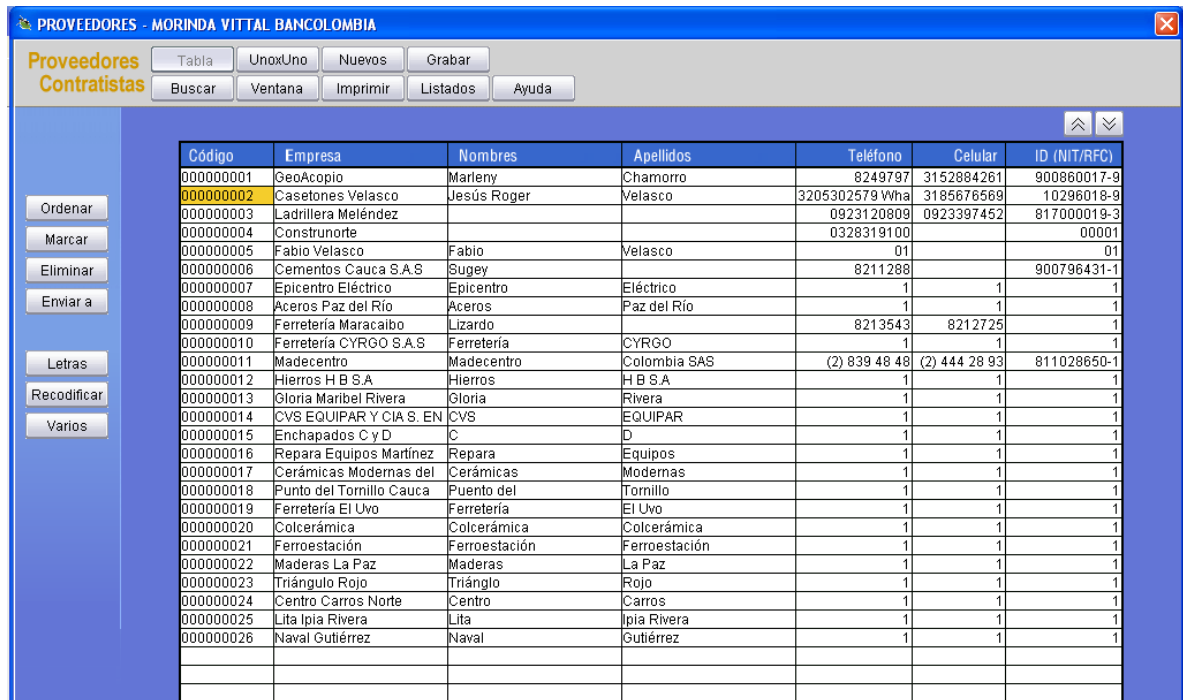
Figura No. 69. Interfaz para visualizar lista de proveedores

A continuación podemos observar la interfaz del software CONTROL para visualizar todos los proveedores que se han creado en el almacén.

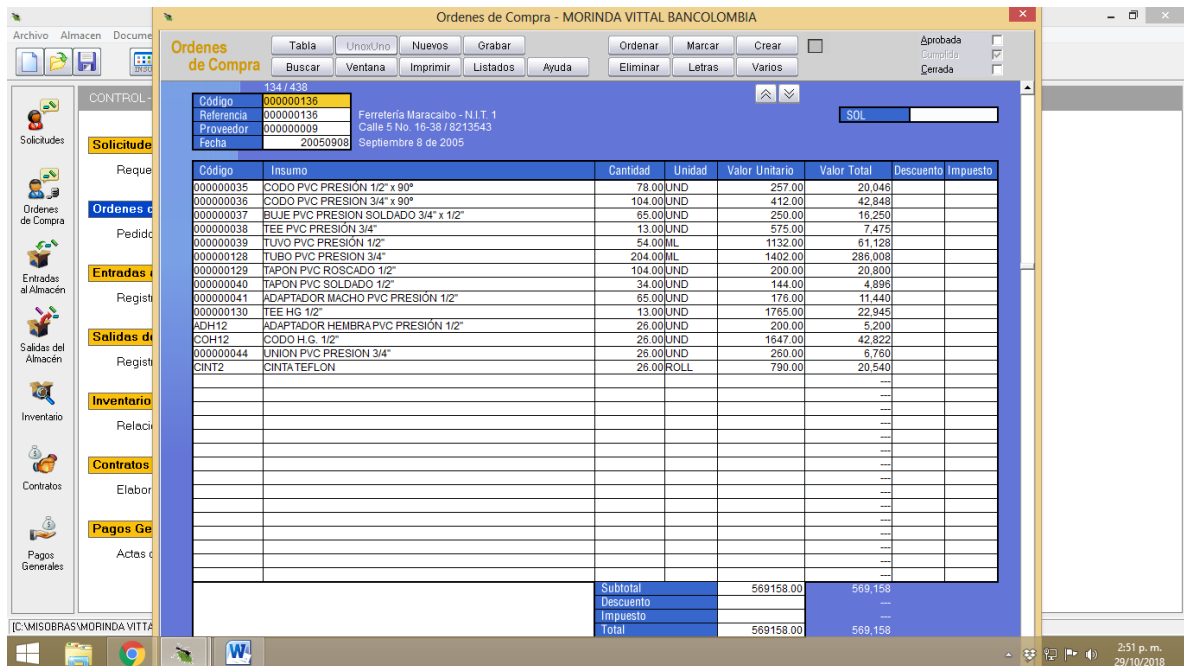
Figura No. 70. Creando una nueva orden de compra de materiales

Luego de que sea crea un nuevo proveedor, se Procede a crear una lista en la que se llaman los insumos que se van a comprar posteriormente. A esta lista se le llama *Orden de compra* y al ser creada se solicita información como Proveedor. En la figura No. 70, se puedo observar la interfaz de cuando se está creando una nueva orden de compra de material.

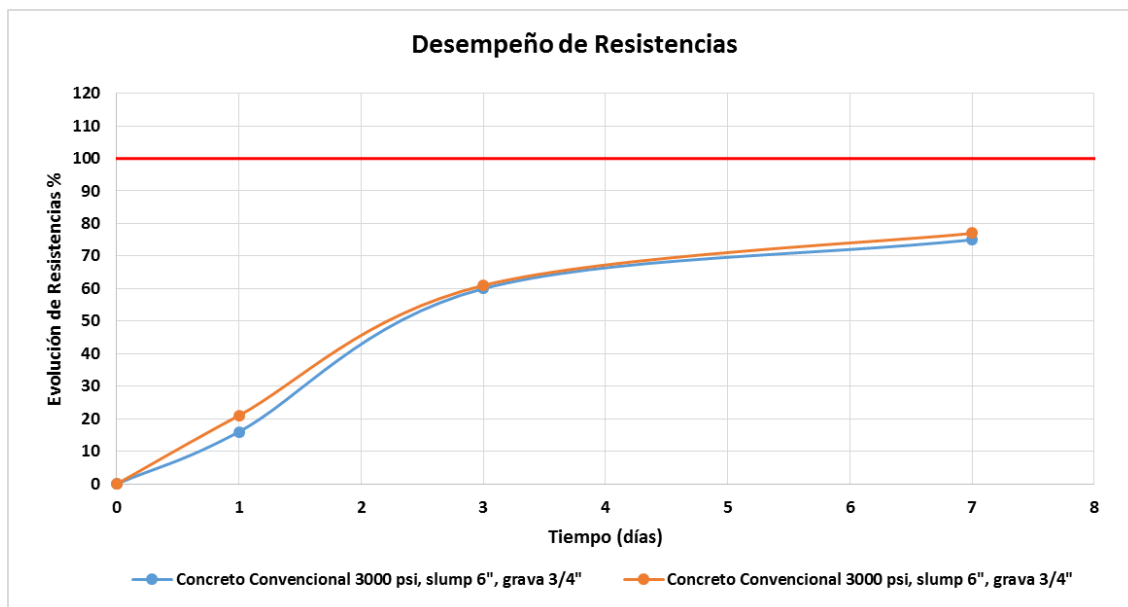
Grafica 2 Evolución de Resistencias % Octubre 2018.

La grafica 2 corresponde a la evolución de resistencias promedio en % de los diseños despachados durante el mes de Octubre.

Los muestreos en planta se realizan de acuerdo a nuestro plan de calidad, por cada 40m³ de concreto producido se toma una muestra a un vehículo escogido al azar.
