**UNIVERSIDAD DEL CAUCA
FACULTAD DE INGENIERIA CIVIL**

**AUXILIAR DE INGENIERIA EN EL PUENTE NOLASCO
NOLASCO-NATAGA
HUILA**

**INFORME DE PASANTIA
REQUISITO PARA OPTAR AL TITULO DE INGENIERO CIVIL**

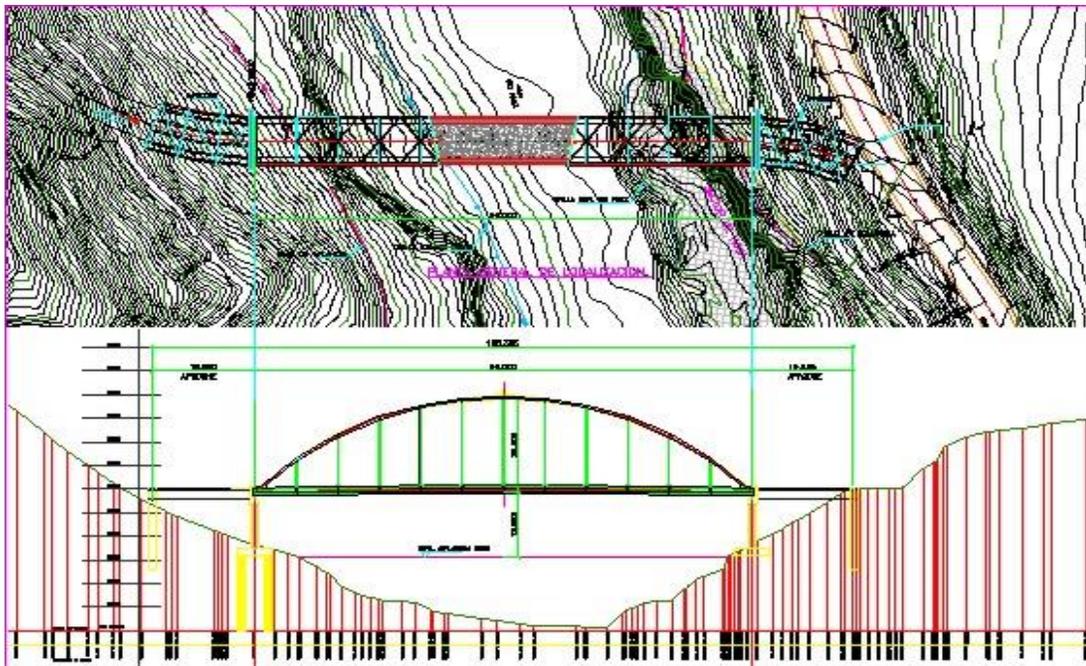
GRAFICA 3. DISEÑO EN PERFIL Y PLANTA DEL PUENTE SOBRE EL RIO PAEZ

A continuación se muestran los esquemas de los diseños generales del puente a construir en el proyecto de de la vía Puerto Nolasco – Nataga (Dpto del Huila). (Ver graficas 3 y 4). Tomadas del estudio de impacto ambiental propiedad del Consorcio Constructores Cauca.

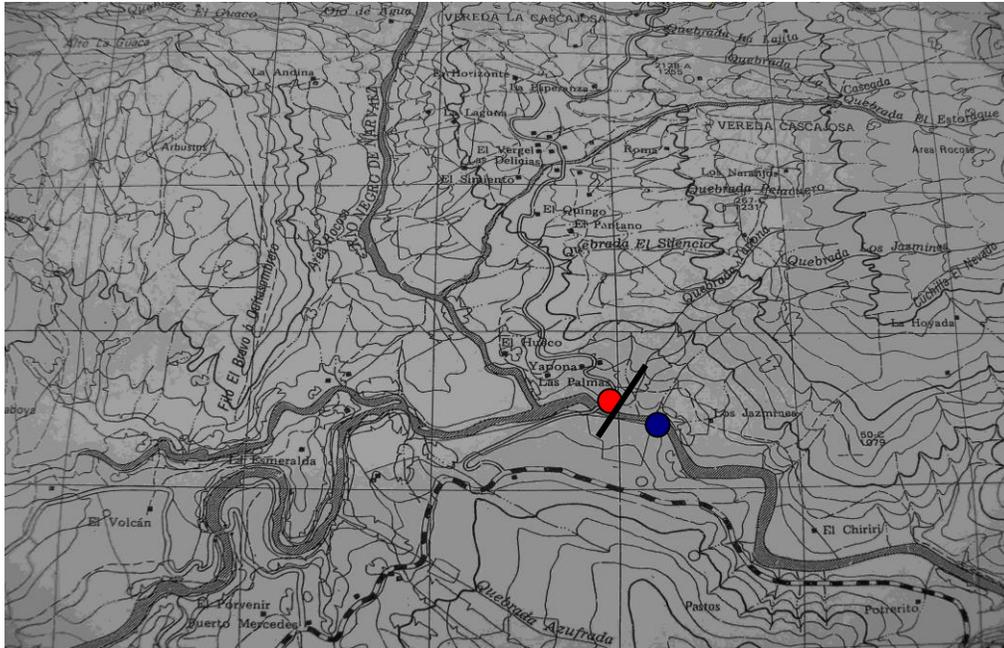
GRAFICA 5. TOPOGRAFIA DE ZONA DE INFLUENCIA DEL PROYECTO

La topografía del área de influencia del proyecto de obras civiles del puente de Nolasco (Huila) como lo muestra la altimetría y planimetría de la zona, es de una conformación montañosa de altitudes medias, destacándose la cuenca de visual clara que trascurre sobre la zona de intervención de las obras en el Río Paez, pues las curvas de nivel encontradas están situadas demasiado juntas y se observa en su trayectoria demasiadas curvas con secciones y cambios de rumbo muy bruscos, demostrando un tipo de topografía de la zona de influencia directa como indirecta con gran cantidad de cadenas montañosas, en su mayoría con diseminaciones en el subsuelo de conglomerados de cantos rodados de origen netamente sedimentario y el suelo con un grado de vegetación de bosques tropicales de orden secundario

y medianamente intervenidos por obras de desarrollo, fundamentalmente vías de acceso y puentes a poblaciones y ciudades. Para ver el aspecto detallado de la topografía de la zona de influencia del proyecto de la obra, ver figura en página siguiente. (Ver grafica 5)

- Lugar de localización de las obras del proyecto (Puente nuevo sobre Río Paez)
- Zona localización de obra de la variante para empalme con vía a Nataga (Huila)
- Sector de la caída del puente por avalancha del Río Paez (Vía Nataga).

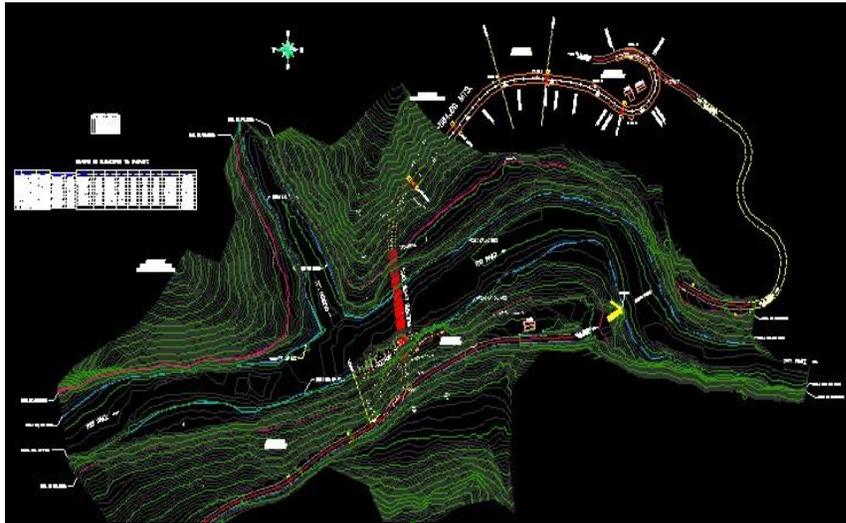
GRAFICA 6. DISEÑO DEL NUEVO PUENTE Y TRAZADO DE VARIANTE DE INTERSECCIÓN CON TOPOGRAFIA DEL TERRENO

En las siguientes gráficas de información preliminar del proyecto de ejecución, se observa el trazado completo del puente y de la variante de enlace entre los dos puntos de la vía existente recortando la distancia hacia la población de Nataga en unos 300 metros aproximados. (Ver gráficas 6 y 7). Tomadas del estudio de impacto ambiental propiedad del Consorcio Constructores Cauca.

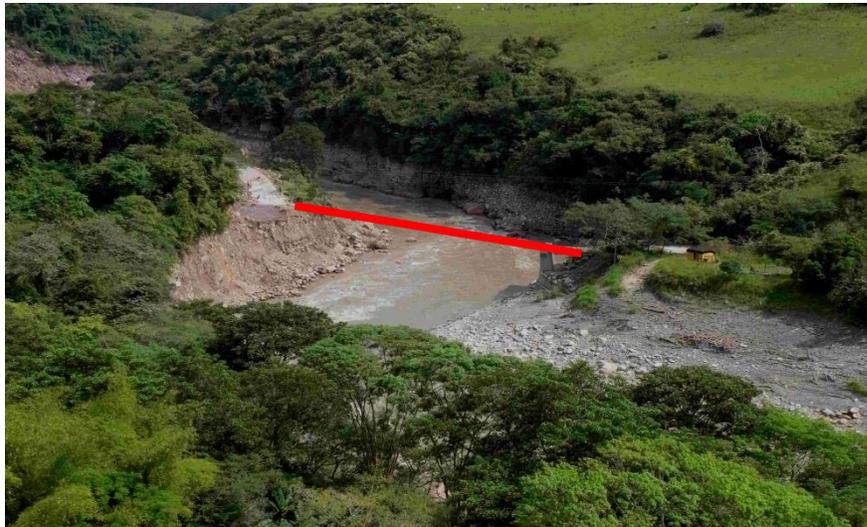
Foto 1. ZONA DE COLAPSO PUENTE RIO PAEZ

En la fotografía anterior se observa en línea de color rojo, el trazado del puente que existía para comunicar por vía terrestre a la población de Nataga (Huila) y el cual fue derribado y arrasado la avalancha del Río Paez, en Noviembre del 2008.

Después de la avalancha ocurrida en el río Páez en noviembre del 2008 el pueblo de Nataga quedo incomunicada de la vía La Porto Nolasco- Nataga debido a la destrucción del puente sobre el Río Páez, la cual es de primordial importancia desde el punto de vista social y económico y por lo tanto con carácter de urgente se realizaron todas las actividades pertinentes para recuperar la comunicación. La zona de localización de la destrucción del puente de la vía a Nolasco sobre el Río Páez, se muestra a continuación en un registro fotográfico (Ver foto 1)

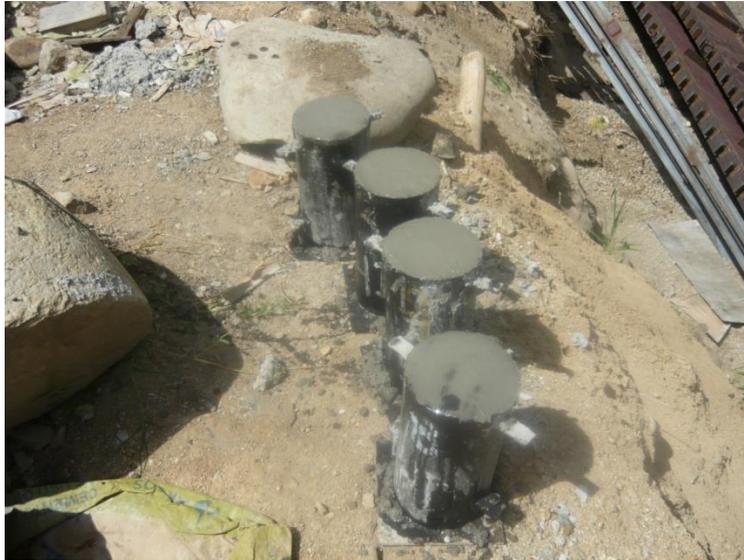
FOTO 3 Cilindros para control de la resistencia del concreto

En la tabla 6 se muestra en forma cronológica las fundiciones realizadas junto con las resistencias obtenidas. El control del concreto se realizo tomando y curando parejas de cilindro para el control de resistencia a cada edad, en cada fundición.

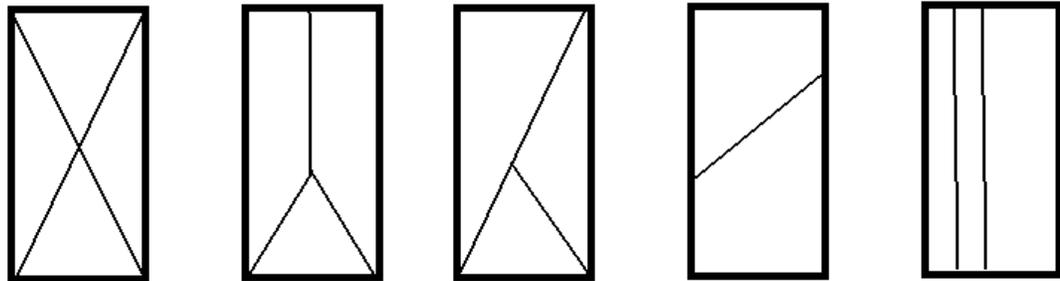
GRAFICA 8 Tipo de fallas de los cilindros

Cono

Cono y hendedura

Cono y corte

Corte

Columnar

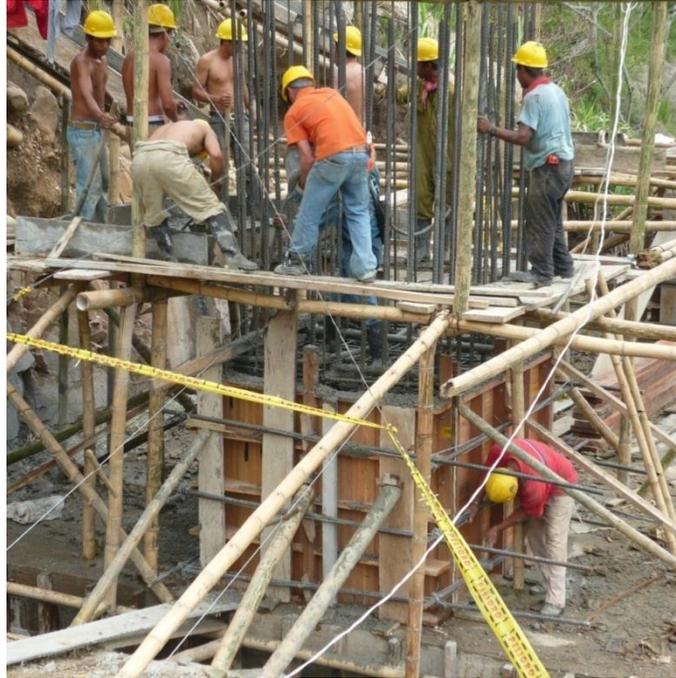
FOTO 4. Detalle Formaleta

Todas las formaletas en las cuales fue necesario confinar y soportar la mezcla de concreto mientras se endurecía y desarrollaba la resistencia, las diseñó el Constructor y fueron aprobadas por el Interventor. Las formaletas se diseñaron de tal manera, que permitieron la colocación y consolidación adecuada de la mezcla en su posición final y su fácil inspección; así mismo, fueron suficientemente herméticas para impedir pérdidas del mortero de la mezcla.

Las formaletas, tanto de madera como metálicas, se ensamblaron firmemente y tenían la resistencia suficiente para contener la mezcla de concreto sin distorsiones. Antes de iniciar la colocación del concreto, se limpiaron de impurezas, incrustaciones de mortero y cualquier otro material extraño. Su superficie interna se cubrió con las abrazaderas que se utilizaron para sostener las formaletas y que queden embebidas en el concreto, fueron pernos de acero y acoples adecuados, que permitían retirar los extremos exteriores sin producir daños en las superficies del concreto. Todos los huecos resultantes del retiro de las abrazaderas, se llenaron con un mortero de consistencia seca. No se intentó colocar concreto dentro de las formaletas, si estas no habían sido inspeccionadas y aprobadas por el Interventor, pero desafortunadamente este pocas veces estuvo presente en la obra.

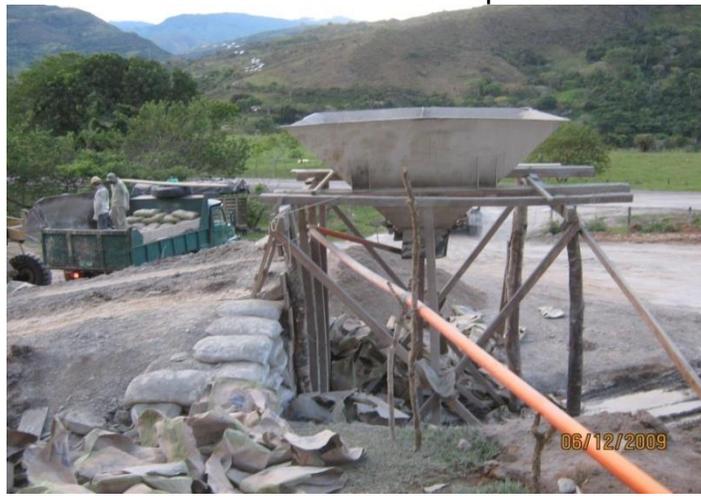
Foto 5. Tolva para alimentación de mixers.

En la planta de triturados en la etapa de producción de concretos, los materiales se mezclaban en los carros mixers y su alimentación era mediante una tolva que conformaba la planta de concretos. En dicha tolva se agregaban cuatro componentes básicos que son arena, triturado, cemento y agua.

El campamento que se utilizo, era el que se localizaba en la zona de la planta de concretos premezclados, el cual se utilizaba solo como bodega de almacenamiento de bultos de cemento y otros elementos, necesarios para operar la tolva montada en este mismo sitio para hacer concretos que posteriormente se mezclaban en los mixers alquilados a ConcreHuila.

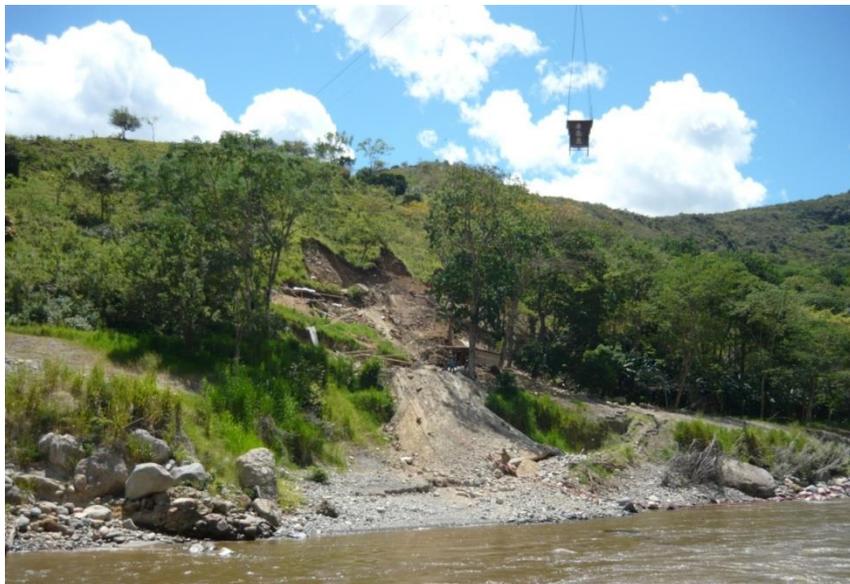
FOTO 7 Uso del teleférico para transportar material

Estos carros mixes se alquilaron al principio del proyecto, pues gracias al teleférico fue posible transportar el material de la margen derecha a la izquierda de forma rápida y eficaz. El Teleférico se hizo indispensable para los manejos de los miembros de la Superestructura del Puente, al igual que para los traslados en obra de todos los elementos que constituían cargas manipulables en el sitio de trabajo.

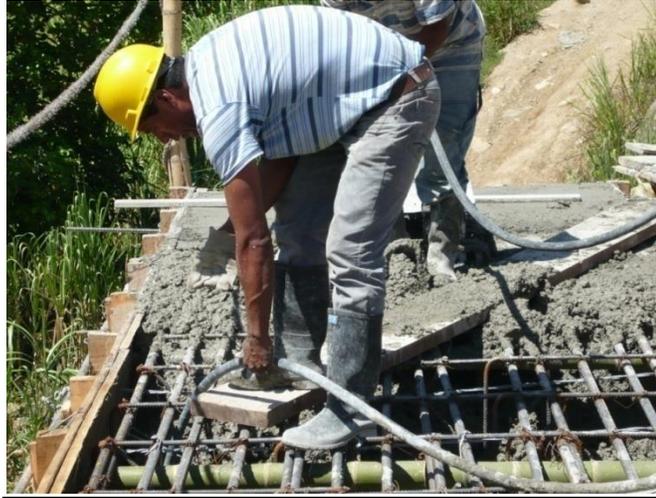
FOTO 14. Vibración de la viga derecha.

El concreto colocado se consolido mediante vibración interna, hasta obtener la mayor densidad posible, de manera que quedase libre de cavidades producidas por partículas de agregado grueso y burbujas de aire, y que cubriese totalmente las superficies de los encofrados y los materiales embebidos. Durante la consolidación, el vibrador se debió operar a intervalos regulares y frecuentes, en posición casi vertical y con su cabeza sumergida profundamente dentro de la mezcla. Para lograr la compactación de cada capa antes de que se deposite la siguiente sin demorar la descarga, se uso un número suficiente de vibradores para consolidar el concreto que se está recibiendo, dentro de los quince (15) minutos siguientes a su colocación dentro de las formaletas. Para evitar demoras en el caso de averías, se disponía de un (1) vibrador auxiliar en el sitio de la obra para fundiciones individuales hasta de cincuenta metros cúbicos (50 m³) y dos (2) vibradores auxiliares para fundiciones de mayor volumen.

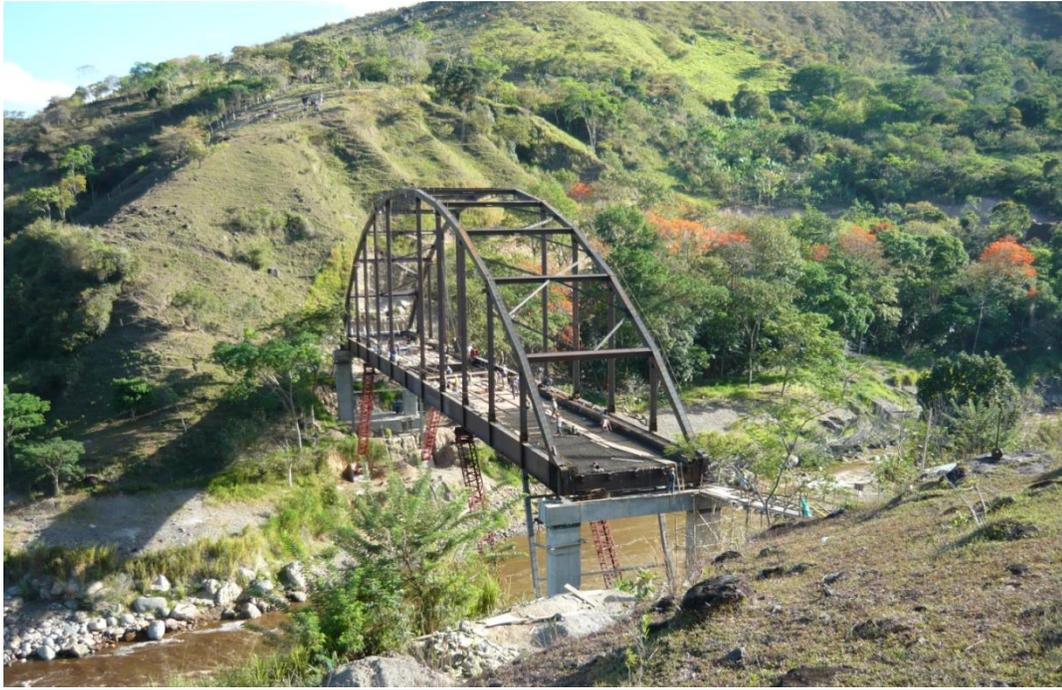
FOTO 15. Vista del puente Nolasco sin los aproches

Se construyó un nuevo puente, ubicado 200 metros aguas arriba del anterior, en inmediaciones de la intersección del río Páez con el río Negro. En este sitio se construyó un puente metálico en forma de arco de 96 metros de longitud y un tablero de 8.0 metros de ancho, ubicado a 9.0 metros por encima del nivel máximo alcanzado por la avalancha del 2008. Para el acceso al puente se construyó en cada uno de sus extremos un puente complementario de concreto reforzado 20 metros de luz. De esta forma, la nueva estructura cuenta con dos estribos en sus extremos con una carga por estribo del orden de 100 toneladas y dos pilas intermedias con una carga por pila de 1300 toneladas.

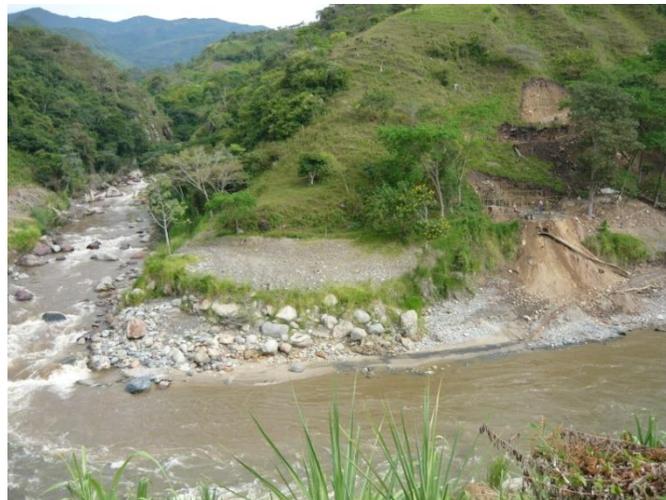
FOTO 17 Margen izquierda

En el área donde se realizó la construcción del nuevo puente, se observan afloramientos de la roca característica de la zona. En la margen derecha, la roca aflora específicamente en el sitio destinado a la construcción de la pila y en la margen izquierda, aunque no aflora en el sitio de la pila, se observan afloramientos 40 metros aguas arriba y 60 metros aguas abajo.

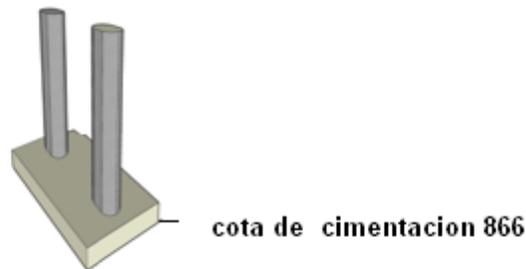
GRAFICA 9

Cimentacion pila margen derecha

Las pilas del nuevo puente sobre el río Paez, en la vía Puerto Nolasco – Nataga se cimentaron, en la margen derecha sobre zapatas convencionales de concreto reforzado, apoyada directamente sobre la roca y en la margen izquierda sobre caissons preexcavados manualmente y fundidos in situ.

Debido al afloramiento de la roca en esta margen, se Cimentaron la pila y el estribo sobre zapatas convencionales. Por razones prácticas, la capacidad

portante permisible se recomendó de 70 ton/m², este valor tiene un alto factor de seguridad, considerado que la resistencia a la compresión inconfiada de la roca es mayor de 100 kg/cm².

Para el diseño de las zapatas se uso un módulo de balasto igual a 12.000 ton/m³ que ha sido determinado de acuerdo con las recomendaciones de Terzagui y la adherencia roca – concreto se puede tomar con un alto factor de seguridad, igual a 15 ton/m².

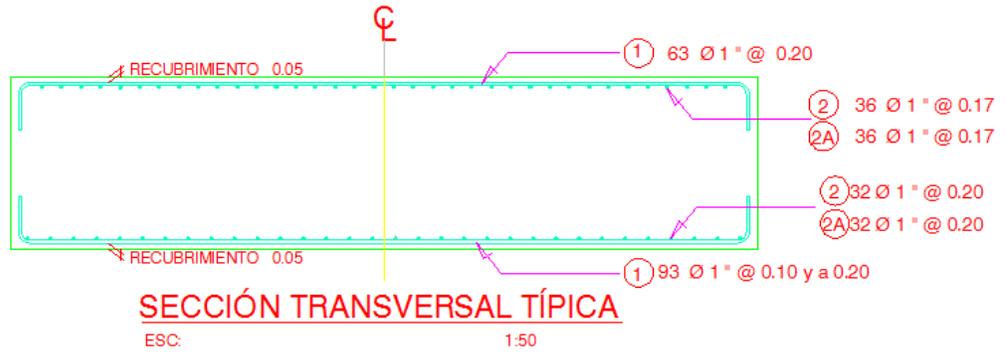
GRAFICA 10. Sección transversal de la zapata

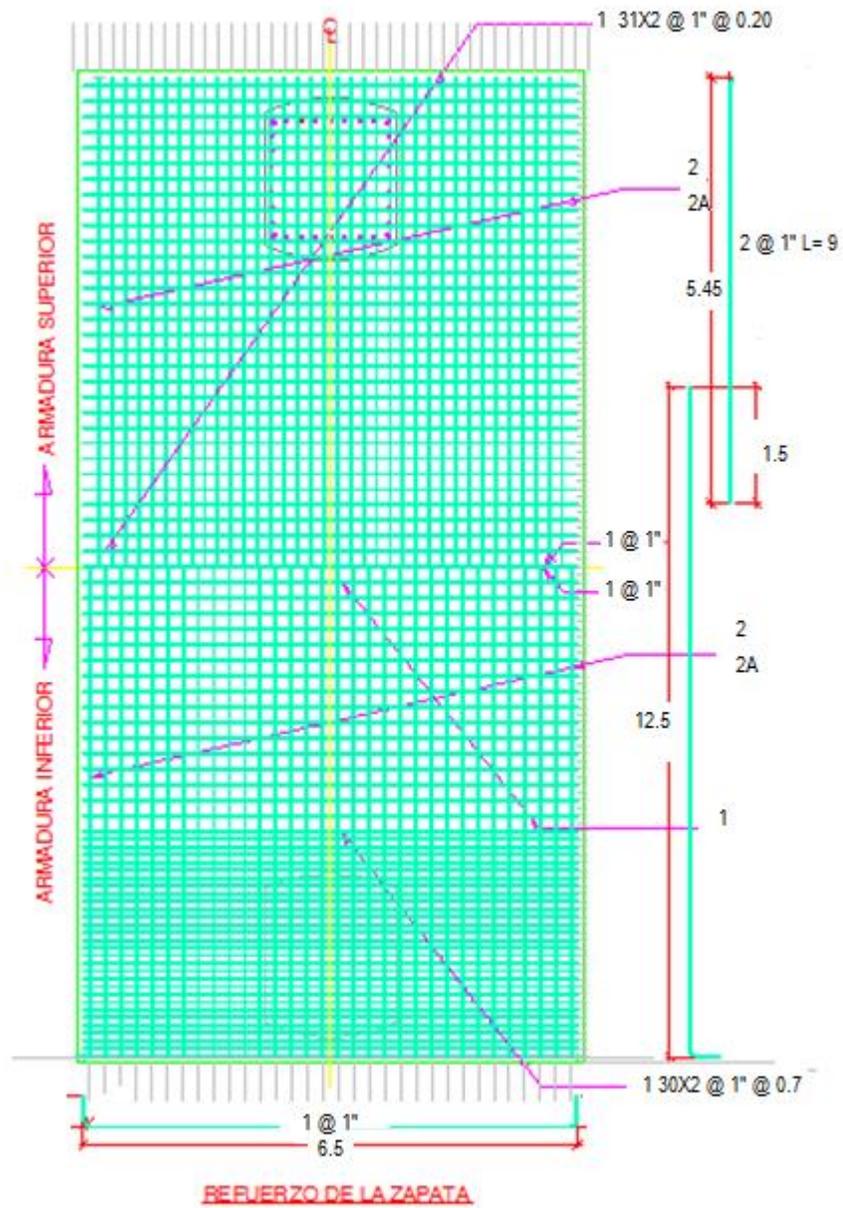
GRAFICA 11. Vista en planta de la zapata.

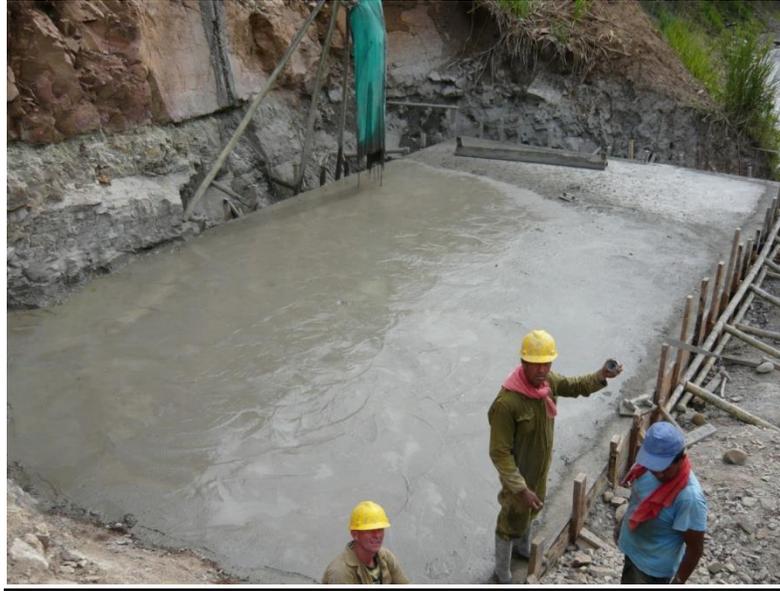
FOTO 19 .Solado para la zapata del lado derecho

El 20 de Abril de 2009 se fundió la zapata derecha del puente Nolasco la cual se realizó por medio de mixers y sin bombeo con relativa facilidad pues el carro tenia acceso a esta zona del puente. Esta zapata se construyo primero que la zapata del lado izquierdo debido a que no necesitaba la construcción previa de caissons. Para esta fundición que necesito una cantidad de 83m^3 de concreto se aplicaron las especificaciones mencionadas en el capítulo de manejo de concreto teniendo en cuenta además de los aspectos funcionales y económicos especiales del concreto como material de construcción de puentes, ciertas propiedades mecánicas y físicas importantes con respecto a la aplicación y el comportamiento del concreto, siendo de gran importancia que entre el acero de refuerzo exista adherencia suficientemente resistente entre los dos materiales. Esta adherencia proviene de la rugosidad natural de las corrugaciones poco espaciadas en la superficie de las varillas.

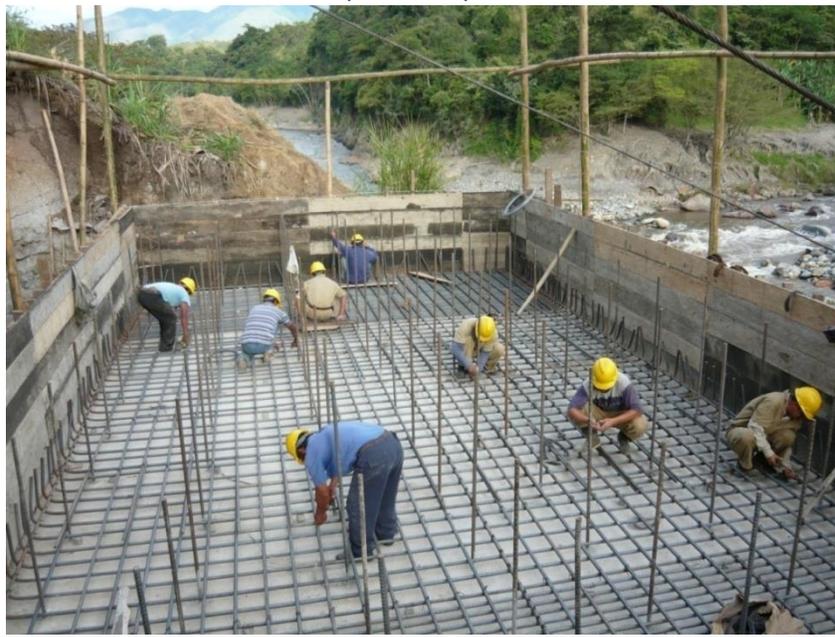
FOTO 20. Detalle del refuerzo de la cimentación

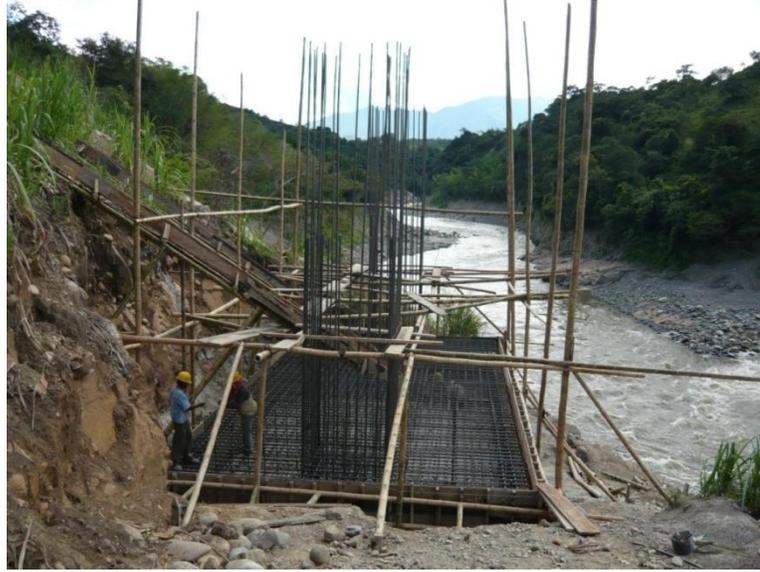
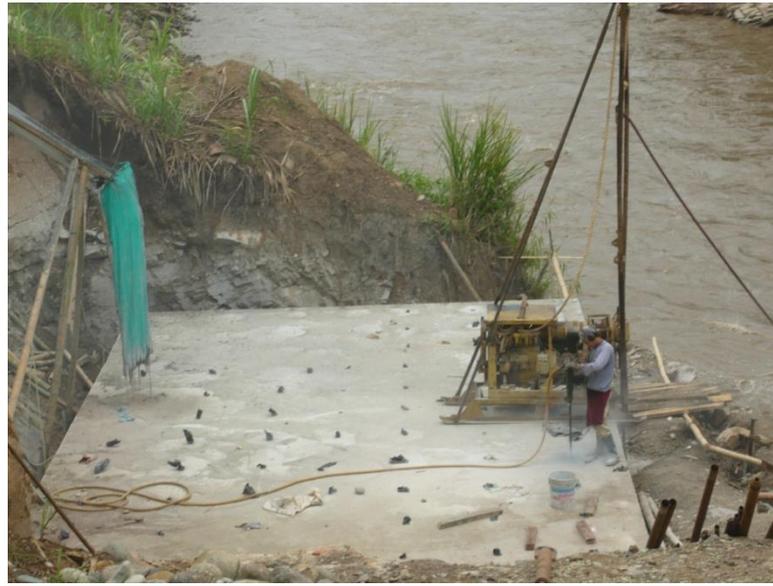
FOTOS 21 Y 22. Construcción de la zapata del lado derecho

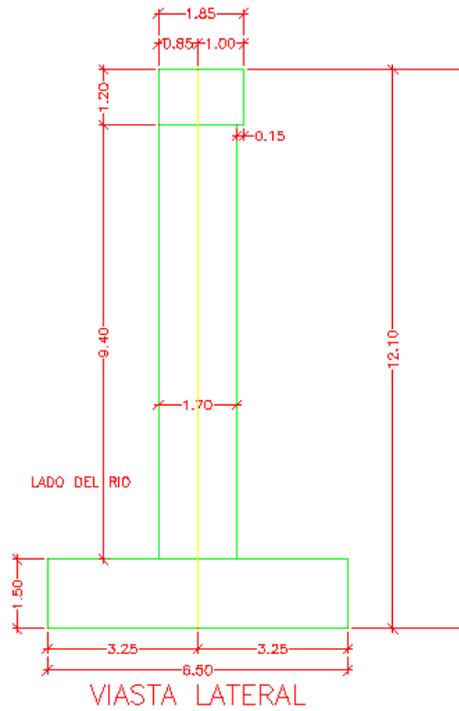
GRAFICA 12. Dimensiones de la pila derecha

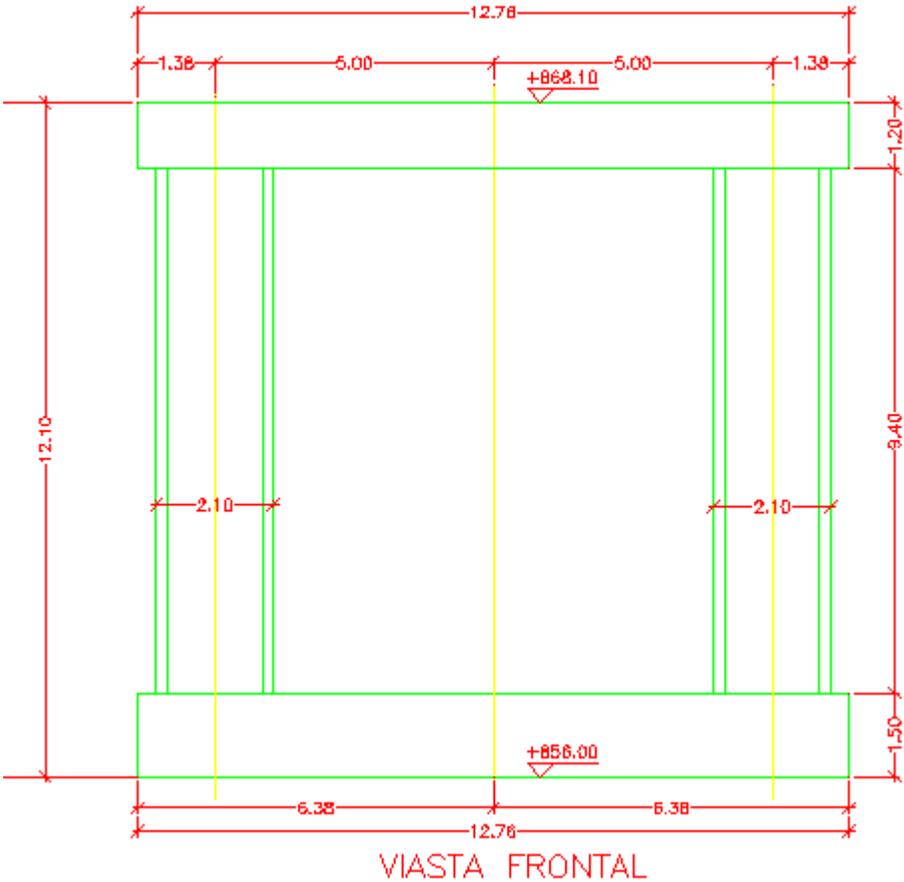
GRAFICA 13. Vista frontal de la zapata derecha

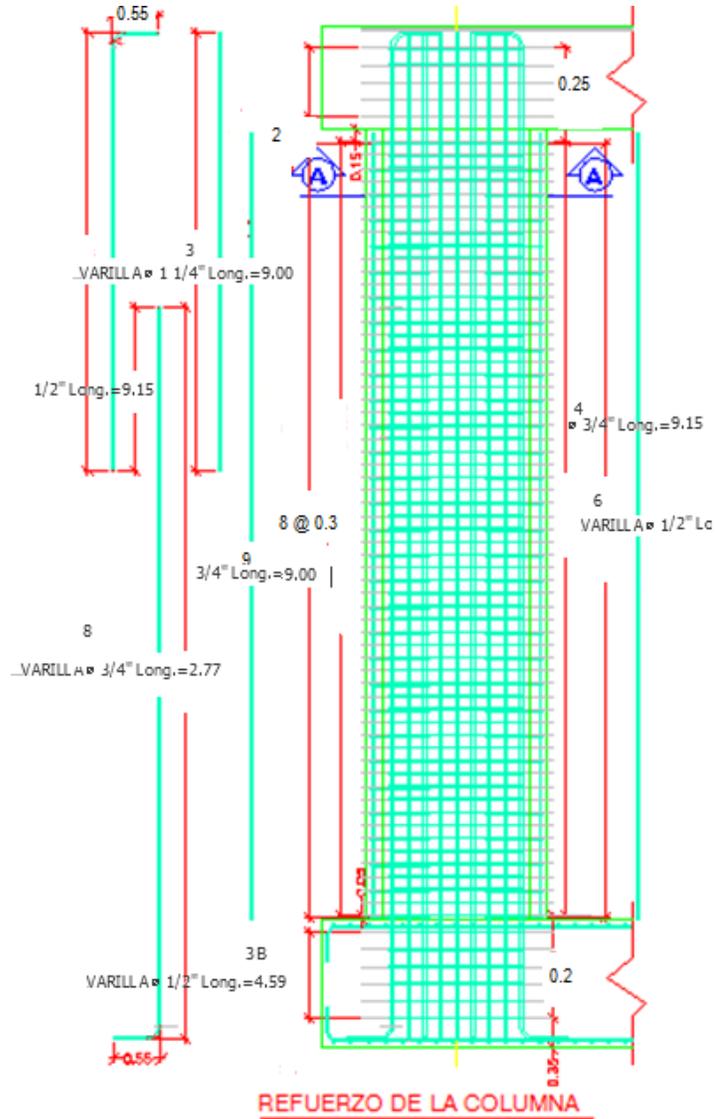
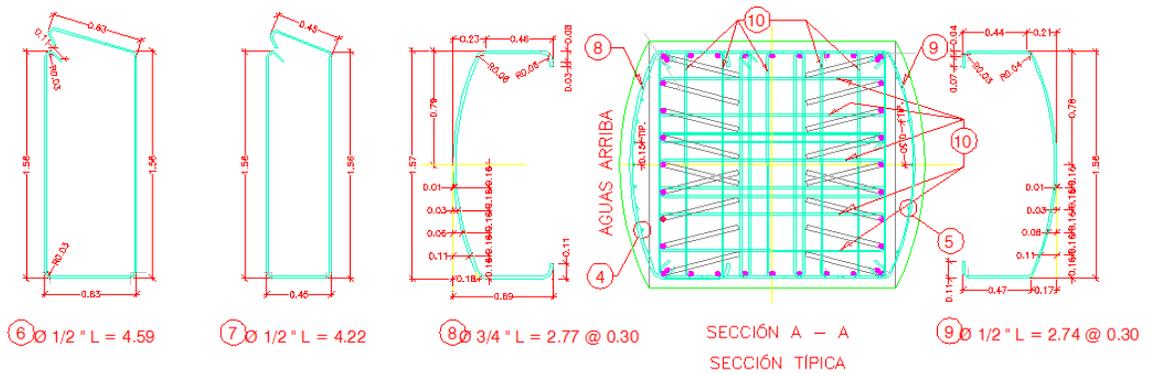
GRAFICAS 16 y 17. Refuerzos de la columna

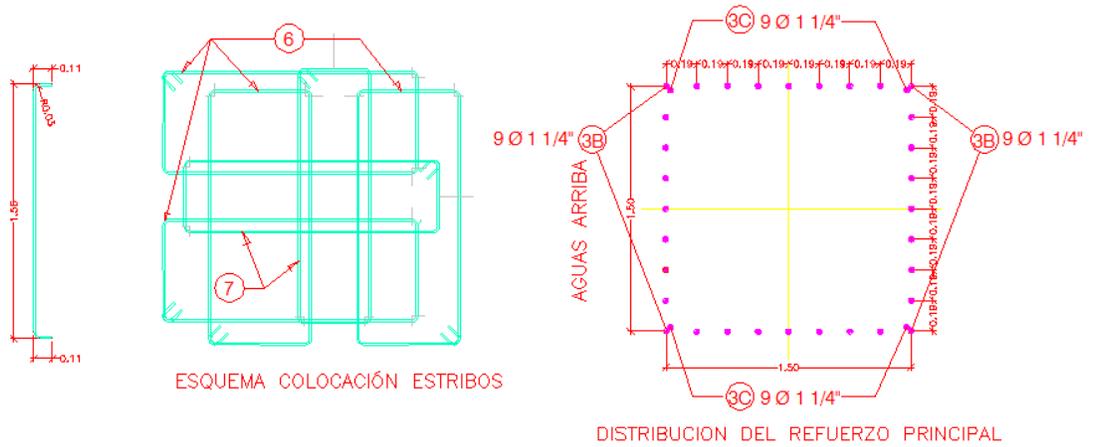
REFUERZO DE LA COLUMNA

GRAFICA 18. Refuerzos de la columna

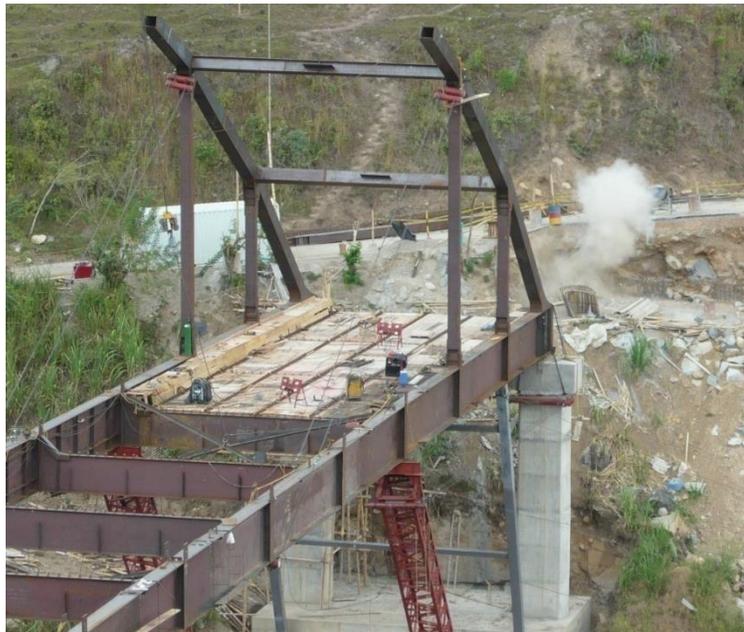
FOTO 23. Detonación de dinamita para la construcción de un caisson del estribo derecho

En el estribo derecho para llegar al nivel de inicio de construcción de los caisson del estribo derecho se encontró piedra de gran tamaño las cuales se hizo necesario la utilización de explosivos para removerlas.

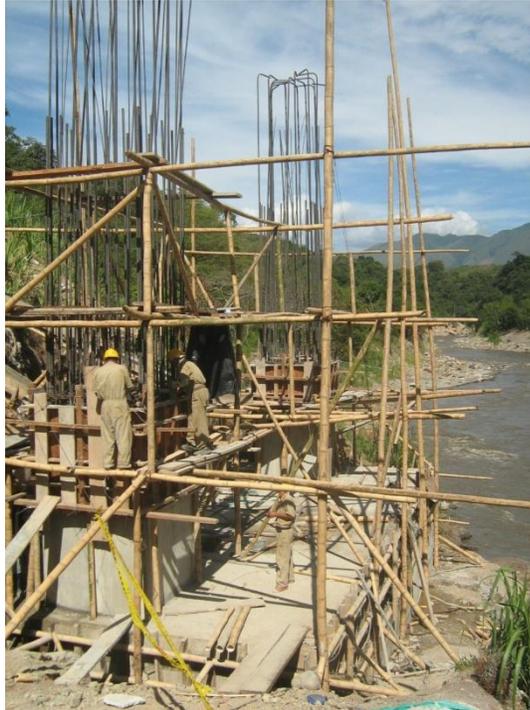
FOTO 24. Construcción de las columnas del lado derecho

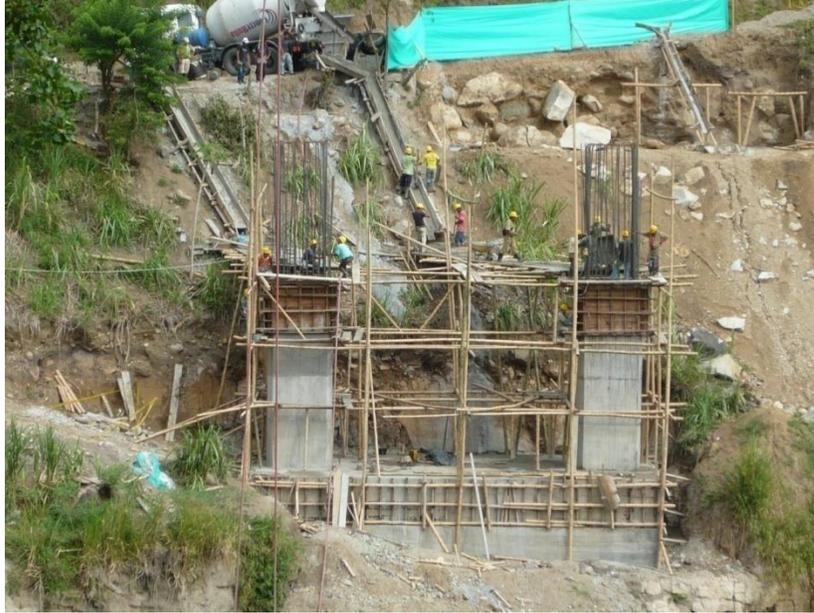
FOTO 25. Suministro del concreto durante una fundicion

Para la realización de esta viga fue necesario el uso de un andamio de carga que garantizara el soporte. Estos soportes se alquilaron y colocaron rápidamente gracias a su fácil armado, sus planos se pueden observar en la sección correspondiente a la viga izquierda. La fundición se realizo por medio de carros mezcladores sin bombeo pues por medio de carretillas se transporto desde la vía a la viga sobre andamios de guadua y tabla.

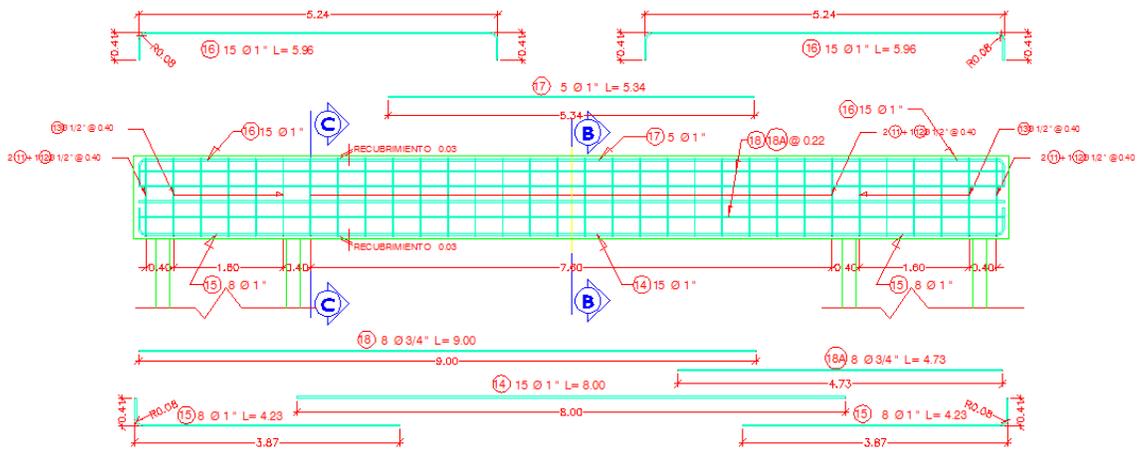
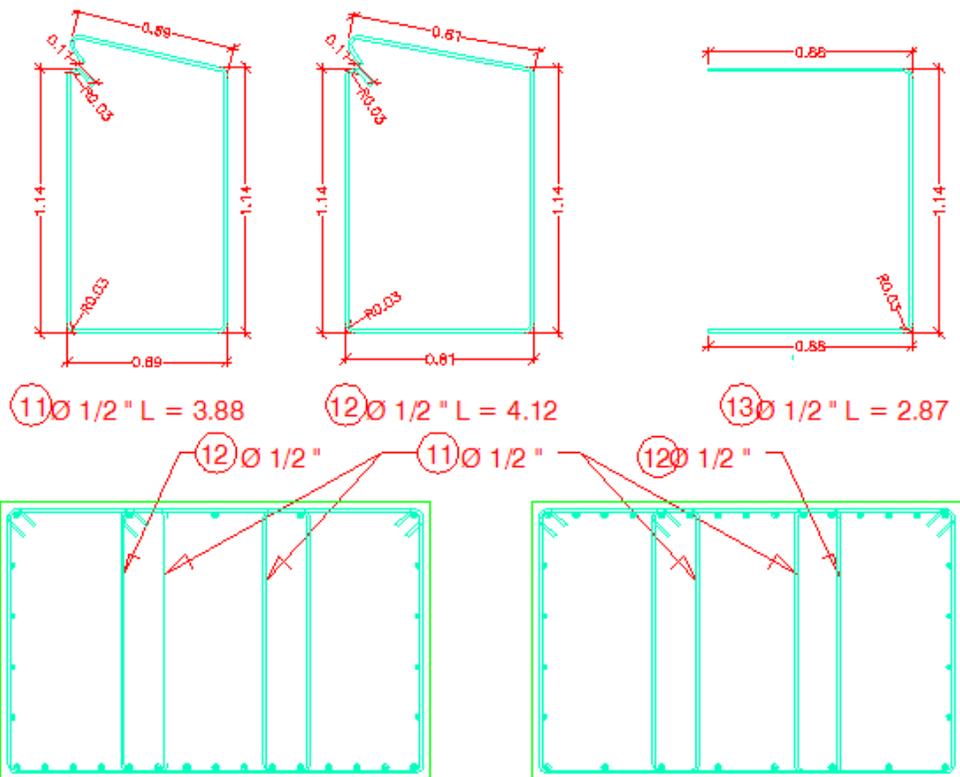
REFUERZO DE LA VIGA SUPERIOR

RECUBRIMIENTO 0.03
 SECCIÓN B - B SECCIÓN C - C

GRAFICAS 19 y 20. Refuerzos de la viga derecha

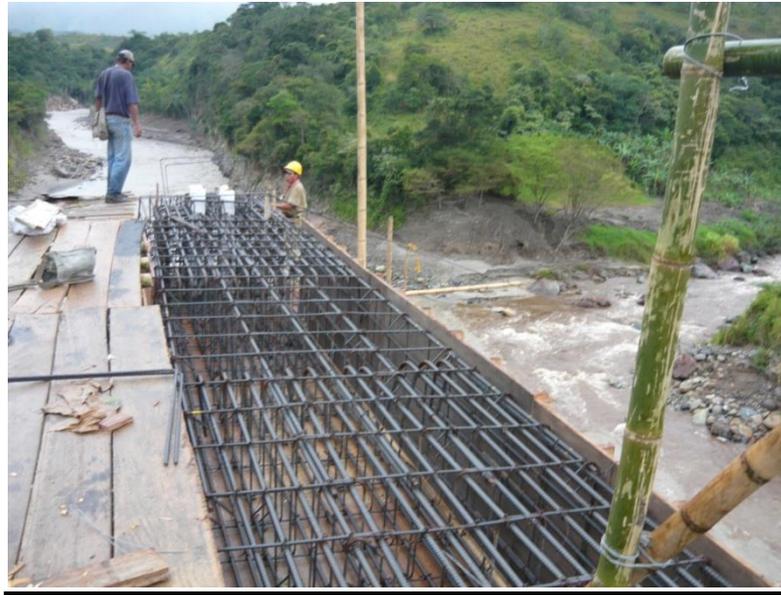
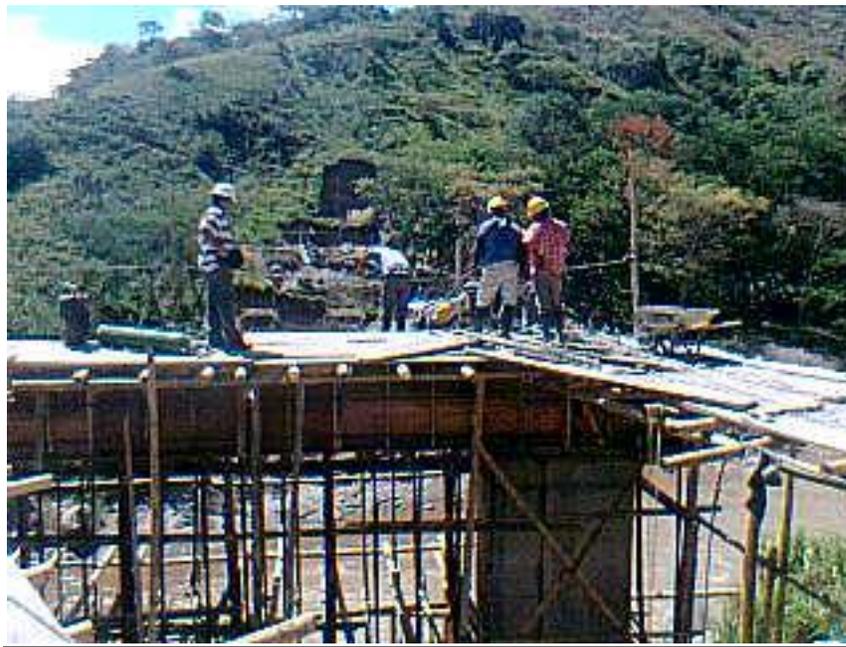
FOTOS 26 Y 27. Refuerzo y formaleta de la viga derecha

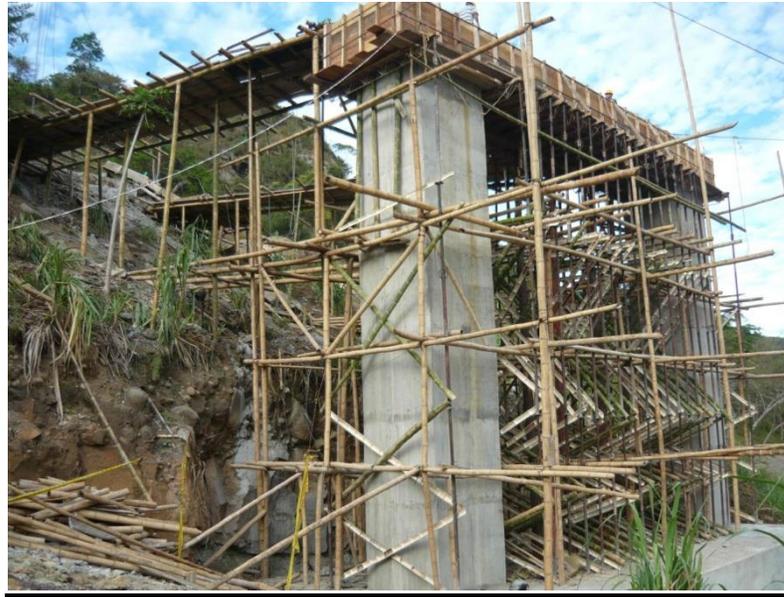
FOTO 28. Viga derecha

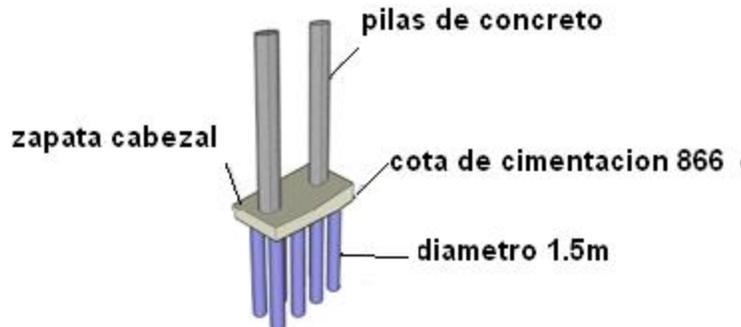
Considerando que la roca en el sitio de la pila se registra aproximadamente a 8.0 metros de profundidad, se recomendó cimentarla sobre pilares de cimentación fundidos en la roca. El estribo debió cimentarse también con caissons excavados hasta la roca. En cuanto a los asentamientos esperados, tanto en la pila de la margen derecha, como en la pila de la margen izquierda, son despreciables.

GRAFICA 21. Caissons

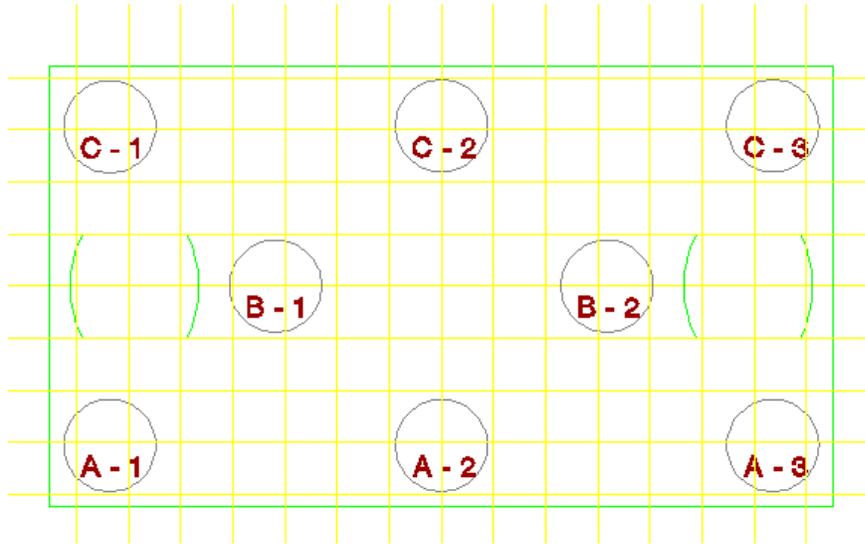
GRAFICA 22. Ubicación de los caissons del lado izquierdo

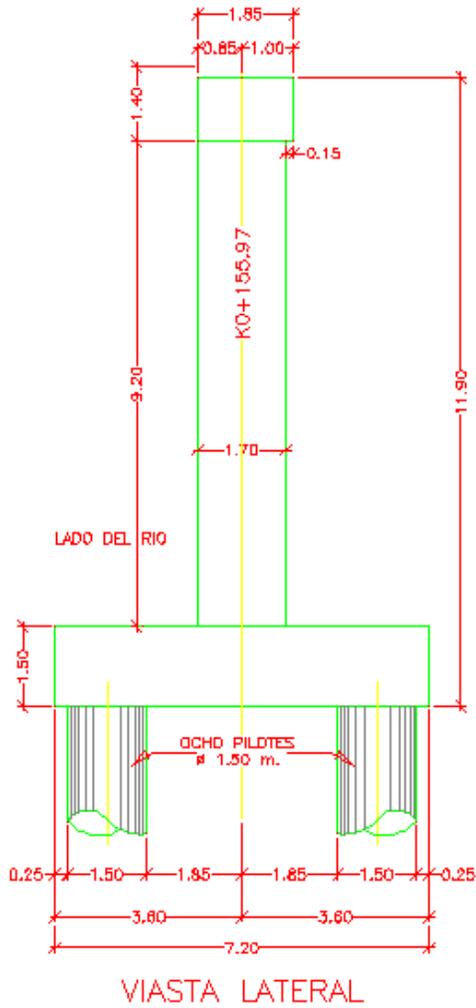
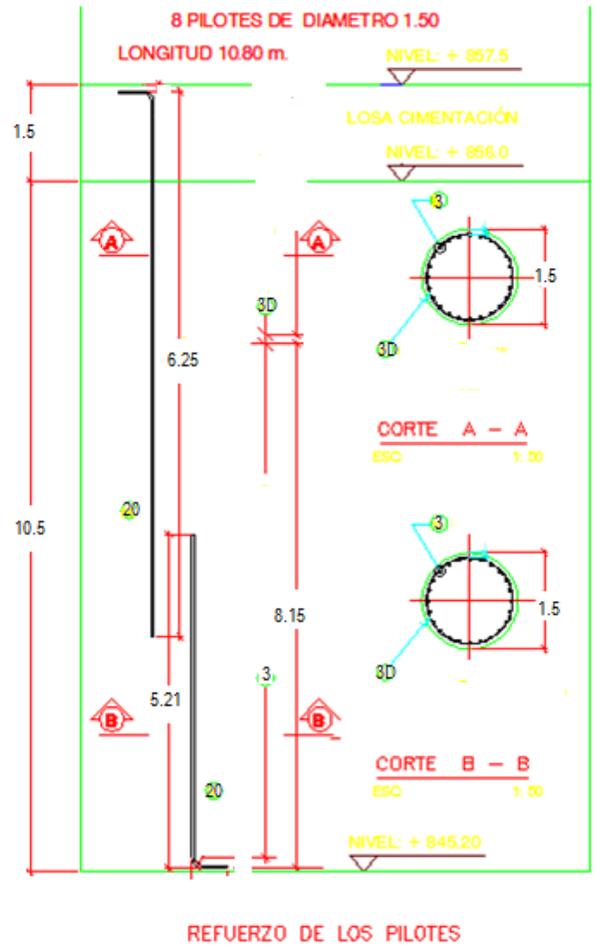
GRAFICAS 23 Y 24. Vista lateral y refuerzo de los caissons

Para la pila izquierda se acordó una longitud de los caissons de 10.8mts de profundidad.

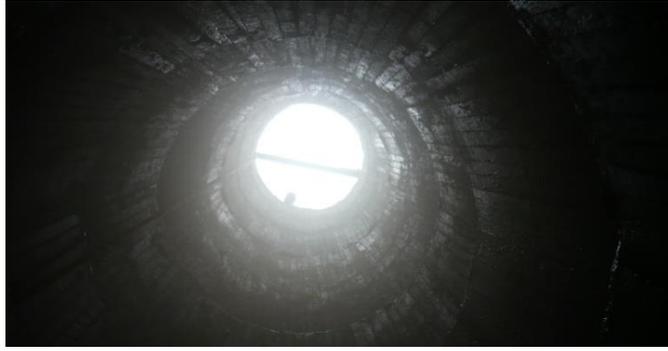
FOTO 29. Caisson desde adentro

Estos pilares de cimentación pre-excavados como ya se dijo se pudieron construir manualmente siguiendo el método Indio de anillos protectores. El fondo de la excavación de los pilares quedo en roca sana.

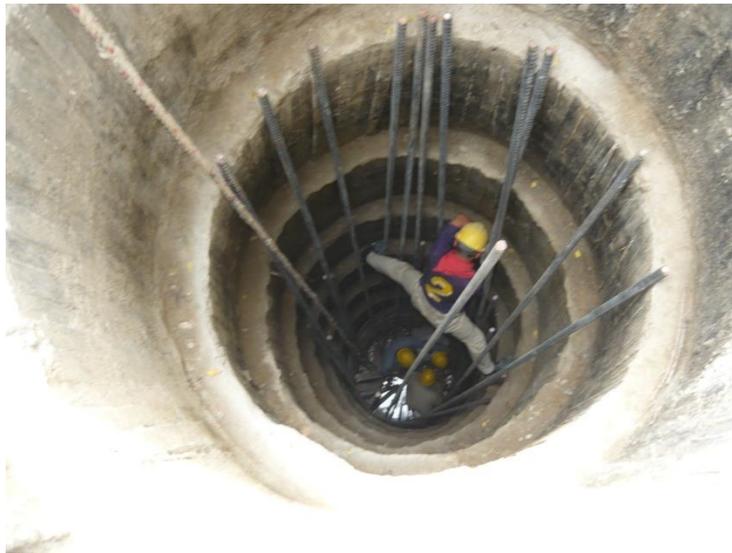
FOTO 30. Caisson por dentro

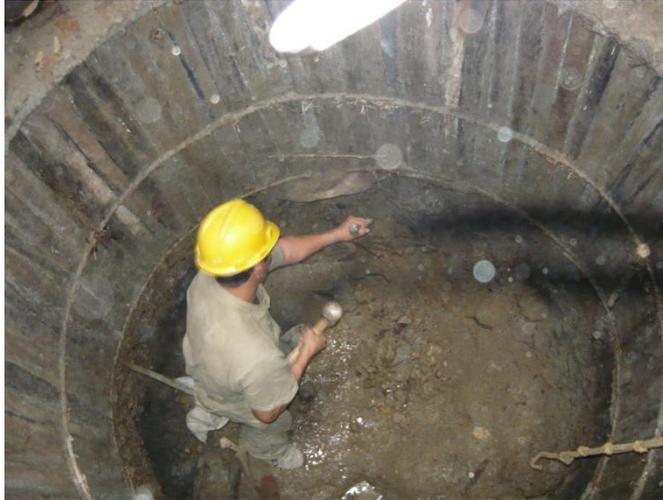
FOTO 31 Excavación con cincel y porra caisson A2
