**UNIVERSIDAD DEL CAUCA
FACULTAD DE INGENIERIA CIVIL**

**AUXILIAR DE INGENIERIA EN EL PUENTE NOLASCO
NOLASCO-NATAGA
HUILA**

**INFORME DE PASANTIA
REQUISITO PARA OPTAR AL TITULO DE INGENIERO CIVIL**

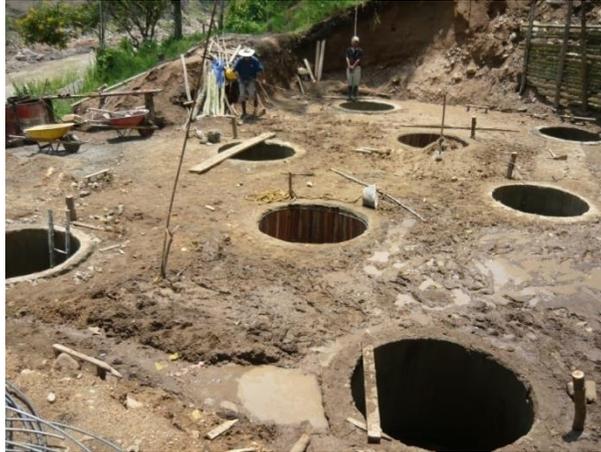
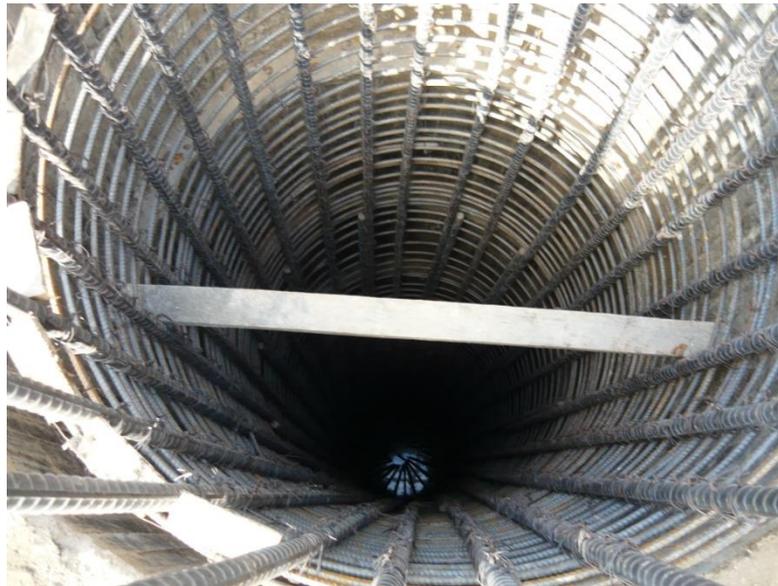
FOTOS 32 Y 33. Construcción de los caissons

Estos pilares de cimentación pre-excavados como ya se dijo se pudieron construir manualmente siguiendo el método Indio de anillos protectores. El fondo de la excavación de los pilares quedo en roca sana.

Para su fundición fue de gran importancia el uso del teleférico, pues gracias a este aparato fue posible transportar el concreto desde los mixers que se encontraban en la margen derecha hasta la margen izquierda de forma eficiente.

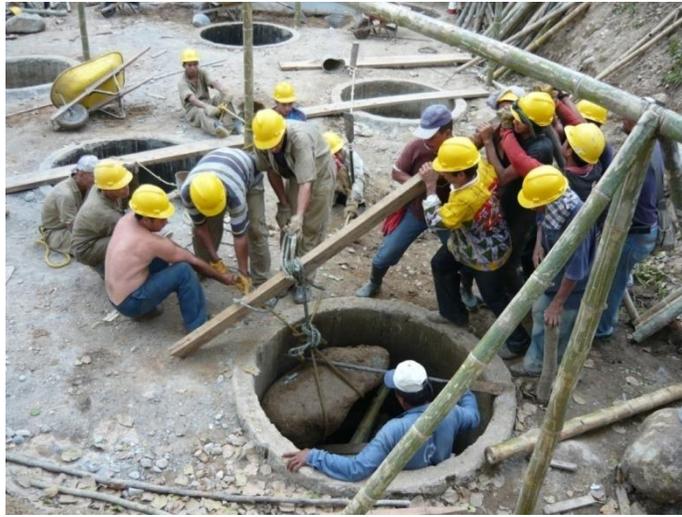
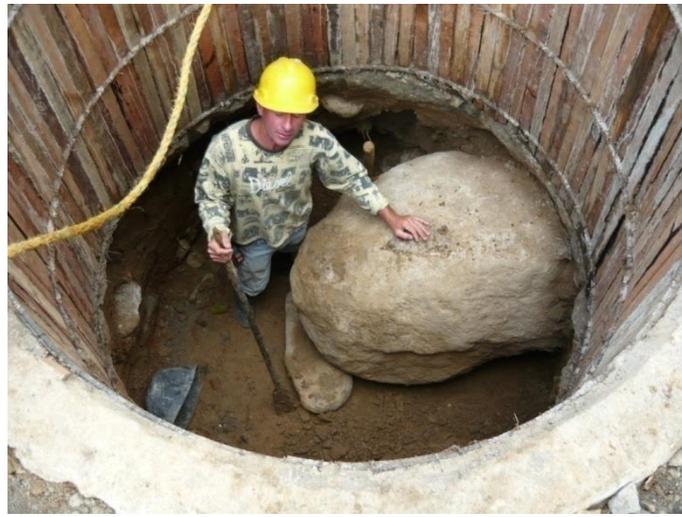
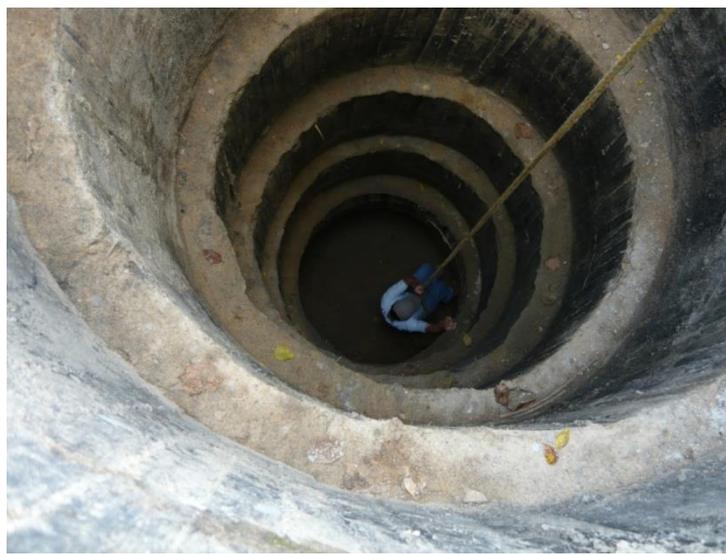
FOTOS 34, 35 Y 36. Proceso constructivo de los caissons

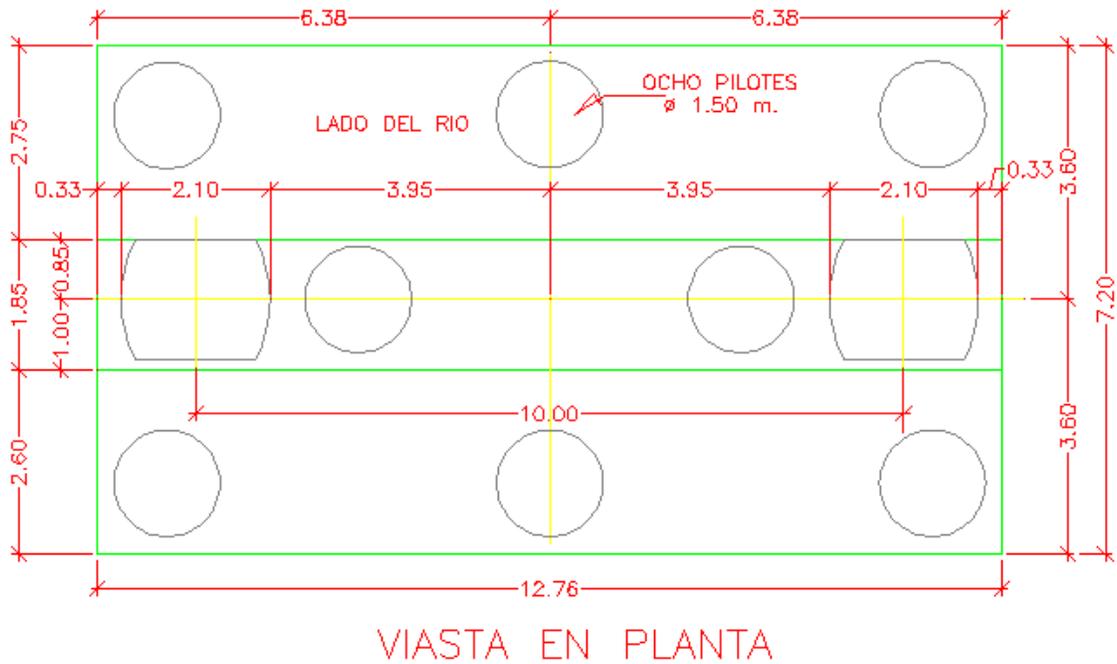
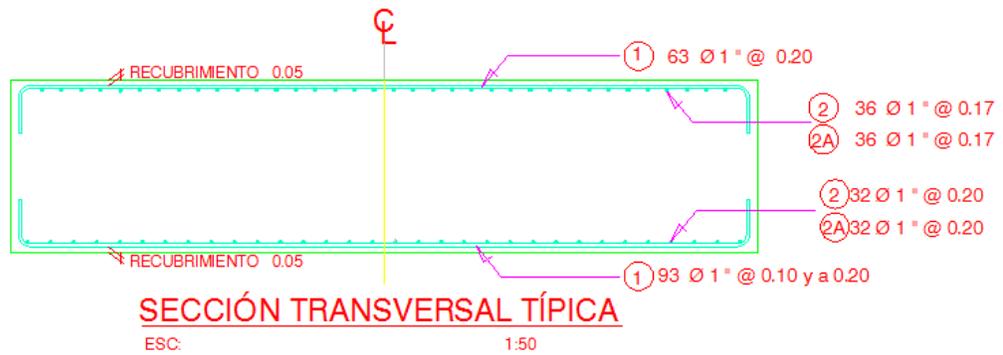
GRAFICAS 25 Y 26. Vista en planta de la zapata izquierda y sección transversal del refuerzo de la zapata

Para la fundición de la zapata izquierda al igual que para los caissons el uso teleférico fue de gran importancia, pues gracias a este método de transporte de material se pudo realizar la fundición de forma rápida y económica.

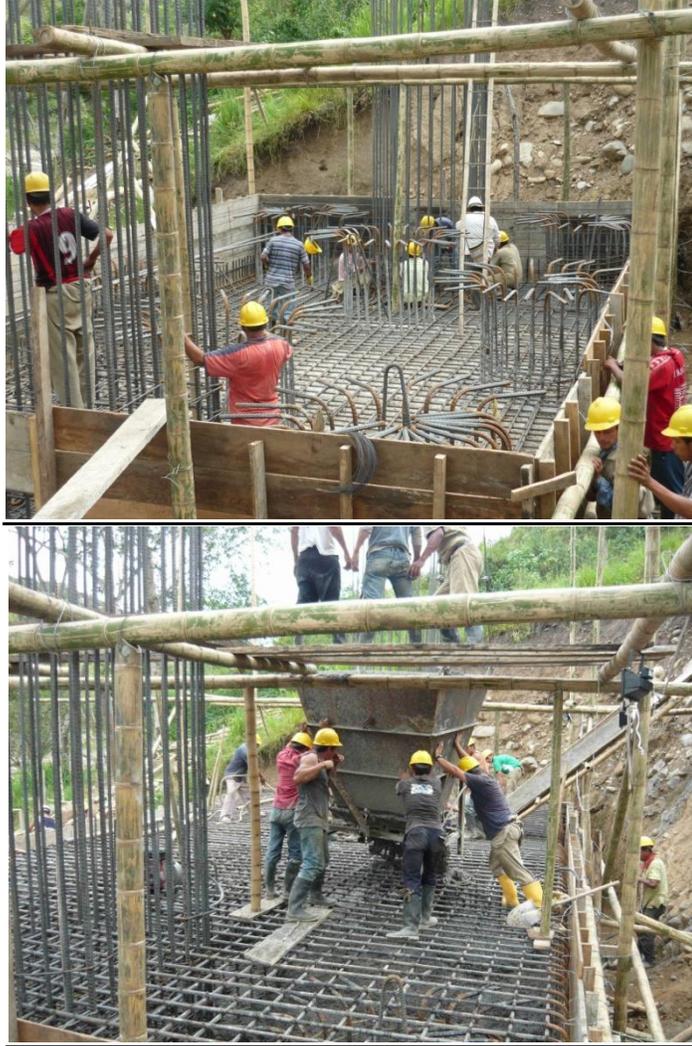
FOTOS 37 Y 38. Refuerzo de la zapata izquierda y su fundición

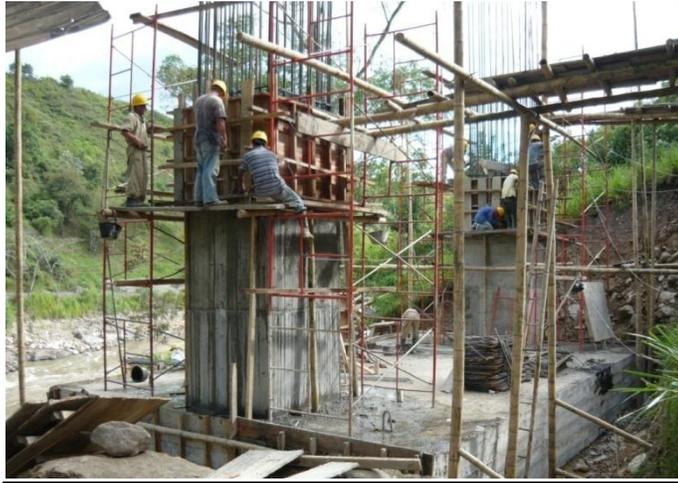
FOTO 37. Construcción de la sección tres de la columna del lado izquierdo

La fundición de las seis secciones de las dos columnas se realizó con mezcladora pues el ingeniero residente consideró más económico este método que el uso de los mixers a pesar de requerir más tiempo, además el teleférico durante este tiempo estuvo ocupado con el montaje del arco metálico sobre la pila derecha.

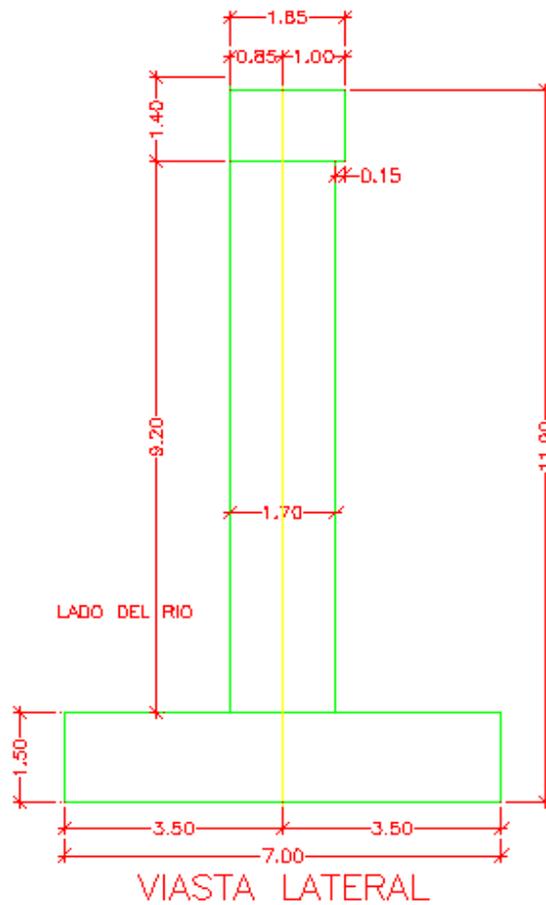
GRAFICA 27 Dimensiones pila izquierda

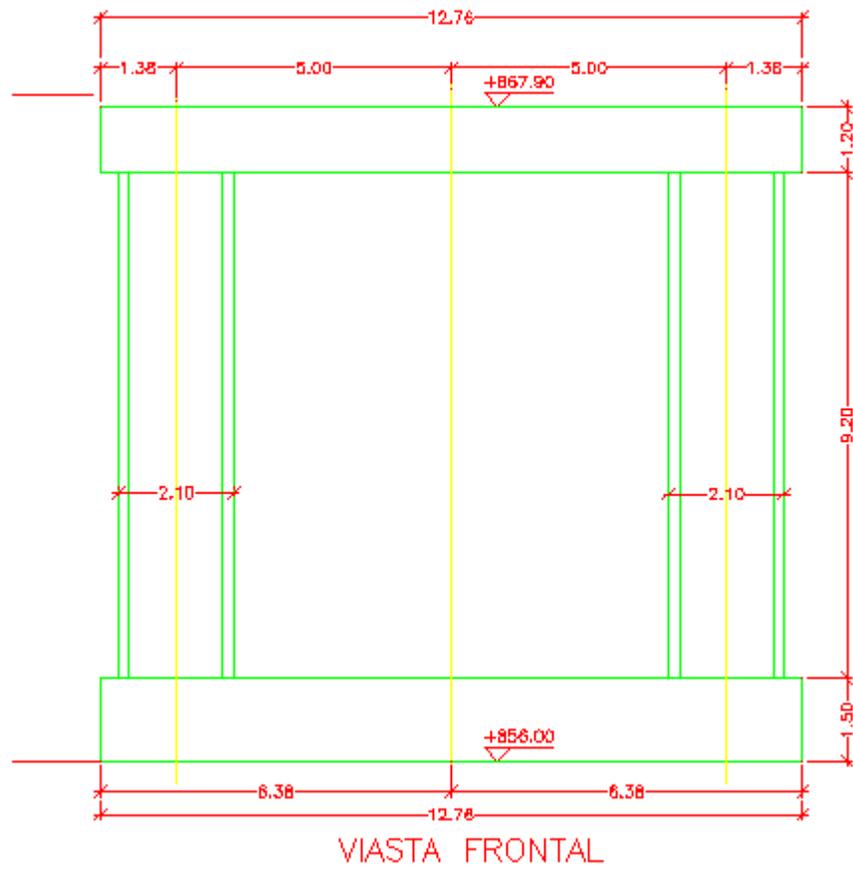
GRAFICA 28. Vista frontal de la columna izquierda

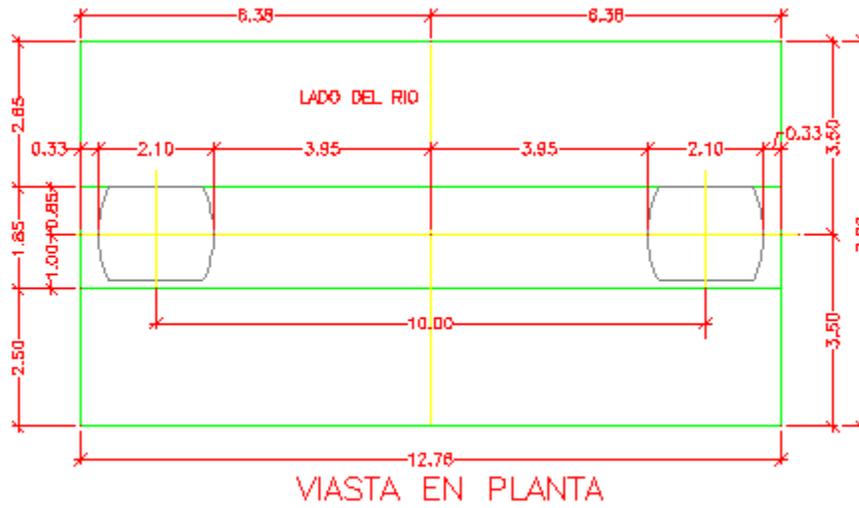
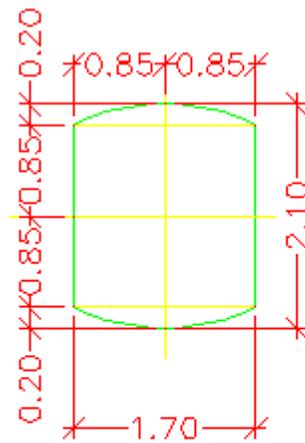
GRAFICAS 29 y 30. Vista en planta de la zapata izquierda y sección transversal de la columna

SECCION DE LA COLUMNA

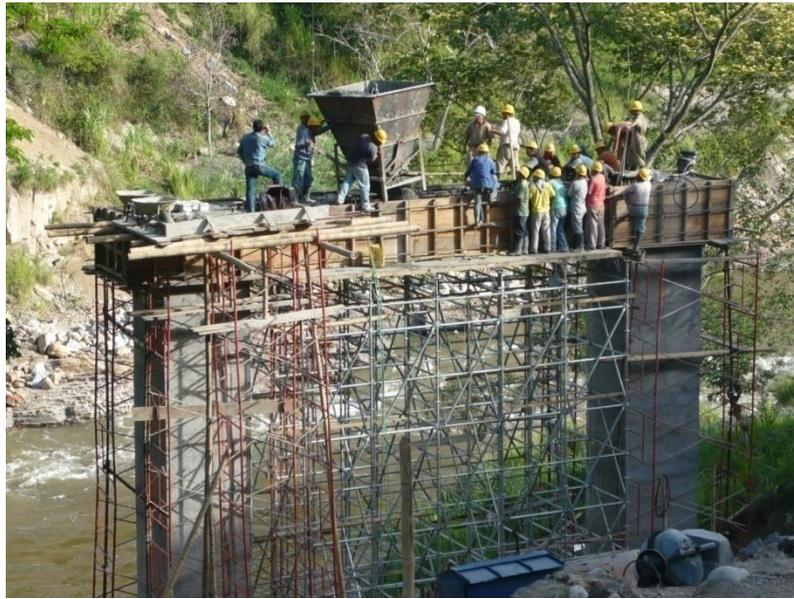
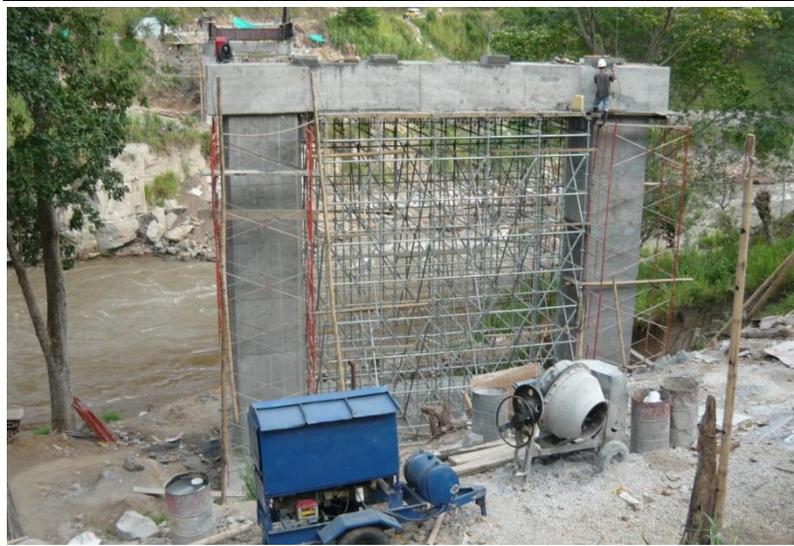
FOTOS 38 Y 39. Viga izquierda

Para la fundición de la viga se utilizo mixer y el teleférico para transportar el material de la margen derecha a la izquierda. Este método de acarreo de material nos muestra como las condiciones particulares de la obras son las que en última instancia nos obligan a utilizar los conocimientos adquiridos en la Universidad tan solo como una herramienta para afrontar con eficiencia la realidad del trabajo en campo.

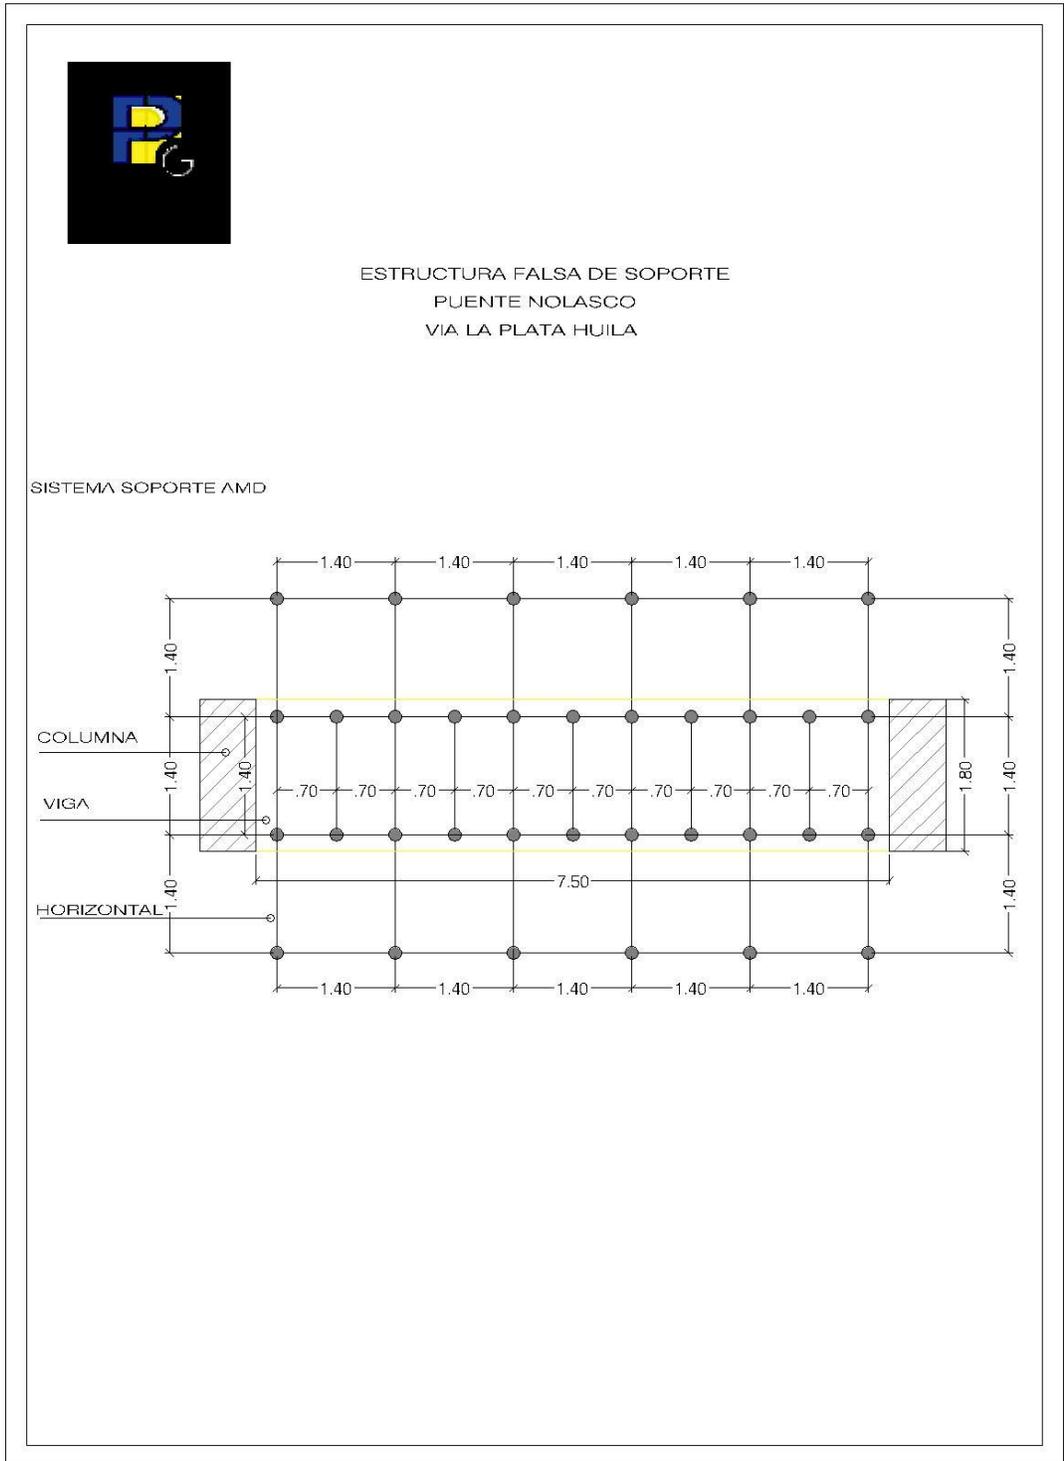
GRAFICA 32. Vista en planta del andamio de carga

A continuación se muestran los planos de los andamios de cargas utilizados para la construcción de las vigas.

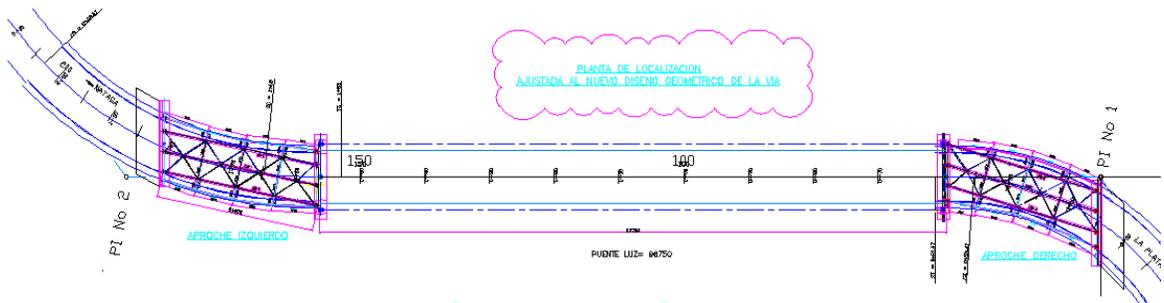
GRAFICA 34. Vista en planta de la losa

A la losa central se le realizo formaleta en madera y guadua lo cual genero un sobrecosto de casi 5 millones de pesos comparado con el steel deck el cual fue usado en los apoyos evidenciando la eficiencia y economía de este método constructivo el cual evita la desencofrado que en el caso de la losa central requiere de un personal calificado y de un tiempo considerable, siendo esta la causa del sobrecosto generado.

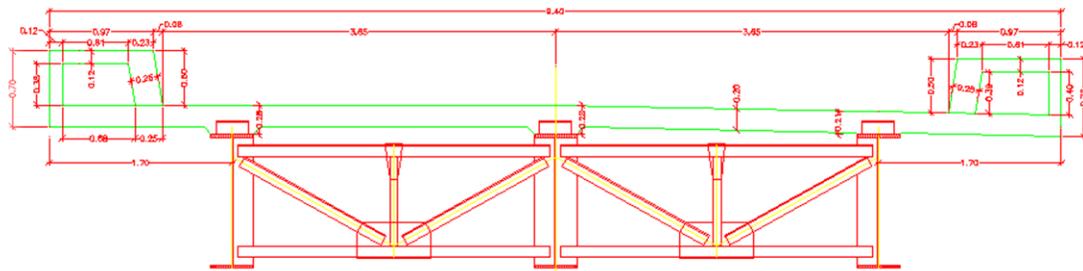
GEOMETRIA DE LA LOSA EN EL APROCHE IZQUIERDO

GRAFICAS 39 y 40. Geometría de la losa en los apoyos

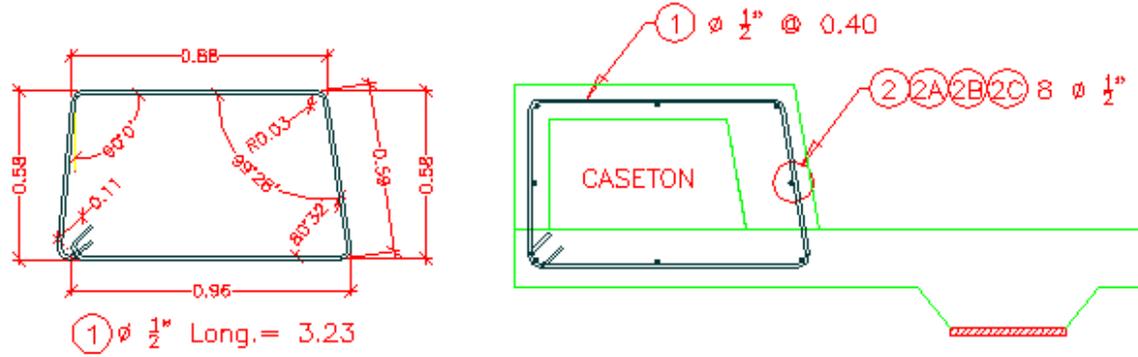
REFUERZO DEL ANDEN

GRAFICA 41. Refuerzo del andén

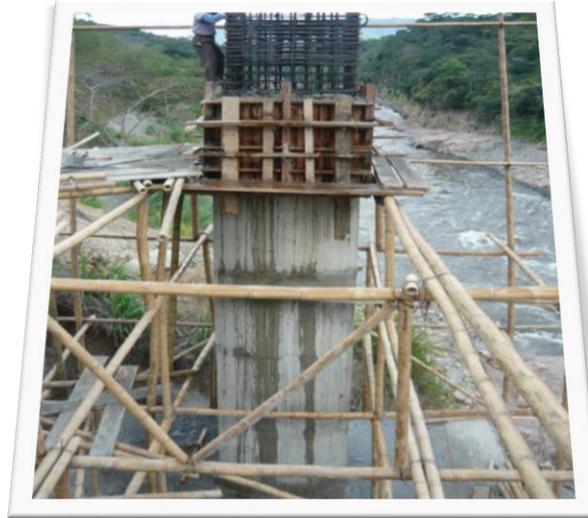
FOTO 41. Formaleta en la columna derecha

El tiempo de remoción de formaletas y obra falsa estaba condicionado por el tipo y localización de la estructura, el curado, y otros factores que afectasen el endurecimiento del concreto. Como las operaciones de campo fueron controladas por ensayos de resistencia de cilindros de concreto, la remoción de formaletas y demás soportes se pudo efectuar al lograrse las resistencias fijadas en el diseño. Los cilindros de ensayo se curaron bajo condiciones iguales a las más desfavorables de la estructura que representan. La remoción de formaletas y soportes se hizo cuidadosamente y en forma tal, que permitiese al concreto tomar gradual y uniformemente los esfuerzos debidos a su peso propio.

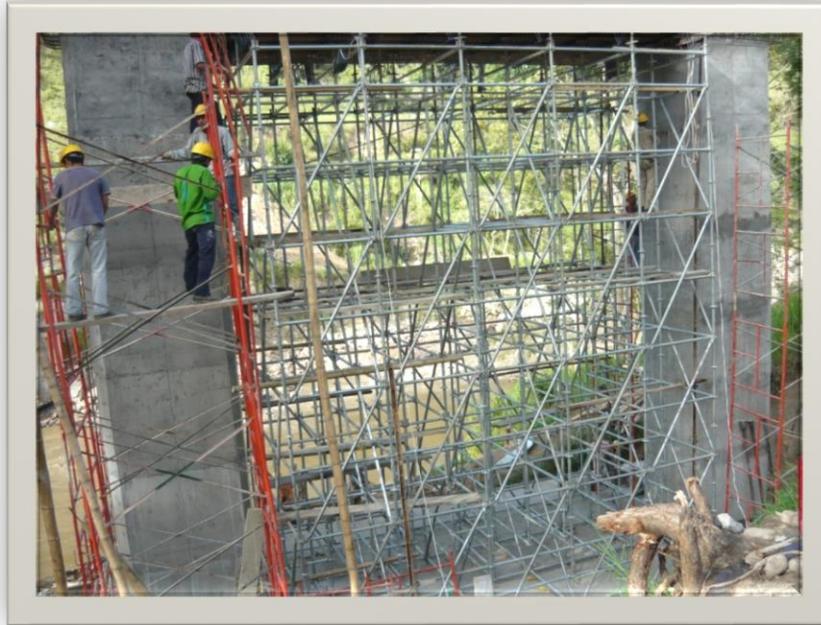
FOTO 42. Acabado en las columnas

Todas las superficies de concreto recibieron un acabado inmediatamente después del retiro de las formaletas.

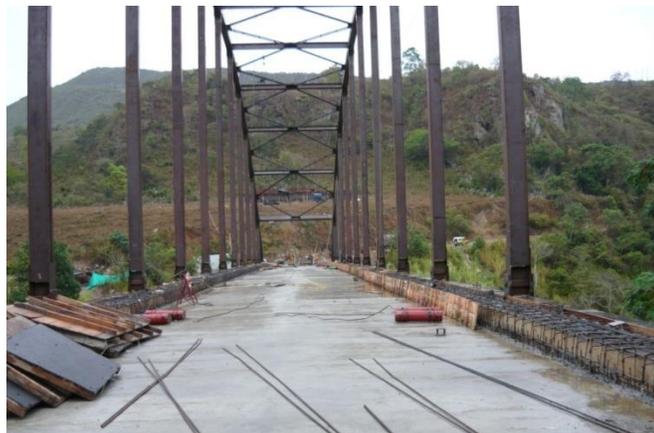
FOTO 45. Piso del puente

Se aseguro que la superficie de concreto fuese correctamente nivelada para que presentase las pendientes transversales indicadas en los planos del proyecto. Como el piso del puente se iba a usar como capa de rodadura, se sometió a las operaciones de acabado descritas en el Artículo 500 de de las especificaciones de construcción de carreteras del Instituto Nacional de Vías, para los pavimentos de concreto hidráulico.

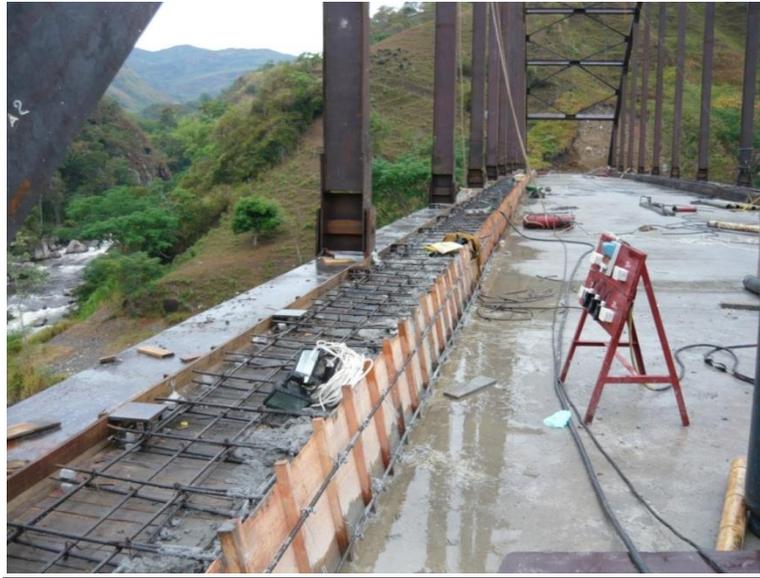
FOTO 46. Construcción de los andenes

El concreto colocado y compactado se aliso con equipo similar al empleado en los pavimentos de concreto hidráulico. Los bordes y las juntas de dilatación se acabaron con una herramienta apropiada para ello. Se garantizó que la textura no fuese resbaladiza cuando la superficie este mojada. Curado Inmediatamente después del retiro de las formaletas y del acabado de las superficies, el concreto se sometió a un proceso de curado, según el tipo de cemento utilizado y las condiciones climáticas del lugar. En general, los tratamientos de curado se mantuvieron por un periodo no menor de catorce (14) días después de terminada la colocación de la mezcla de concreto. Se tomaron todas las precauciones necesarias para proteger el concreto fresco contra las altas temperaturas y los vientos que puedan causar un secado prematuro y la formación de agrietamientos superficiales. se colocaron cortinas protectoras contra el viento hasta que el concreto hubiese endurecido lo suficiente para recibir el tratamiento de curado. Al terminar la obra, y antes de la aceptación final del trabajo, se retiraron del lugar toda obra falsa, materiales excavados o no utilizados, desechos, basuras y construcciones temporales, restaurando en forma aceptable para el Interventor, toda propiedad que pudiera haber sido afectada durante la ejecución de este trabajo y dejar el lugar de la estructura limpio y presentable.

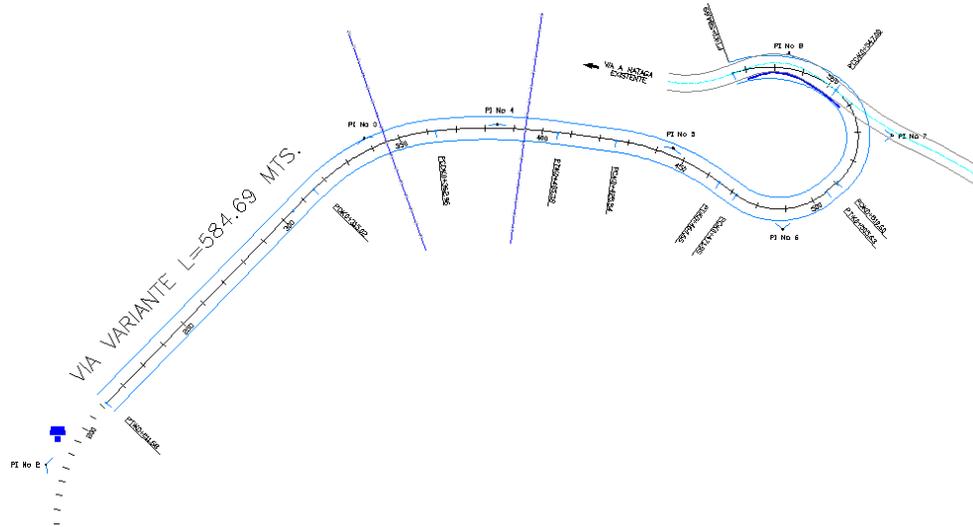
GRAFICA 42. Vista en planta de la vía variante

Para la puesta en servicio del puente, se hizo necesario construir una vía tipo variante que servirá de acceso al ponteadero, y se unirá a la vía existente que conduce a la población de Nataga. Como se dijo anteriormente, el terreno es montañoso a escarpado en ambos flancos del río. Su costado norte se caracteriza por la presencia de un estrato tipo conglomerado compuesto básicamente por material grueso en matriz fina limo arenosa y un apreciable contenido de bloques y fragmentos de roca.

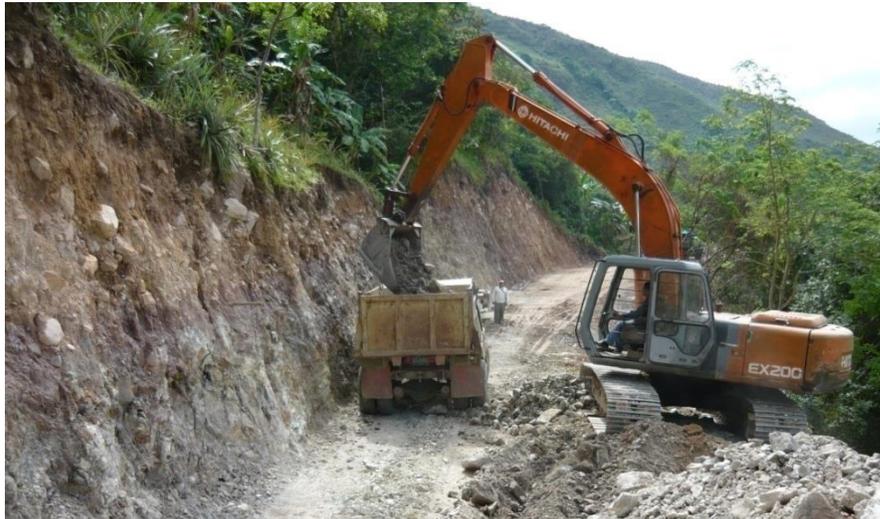
FOTO 47. Explanaciones en las vías de acceso

Explanación de la vía con una retroexcavadora y dos volquetas las cuales transportan material para el terraplén de la misma vía.

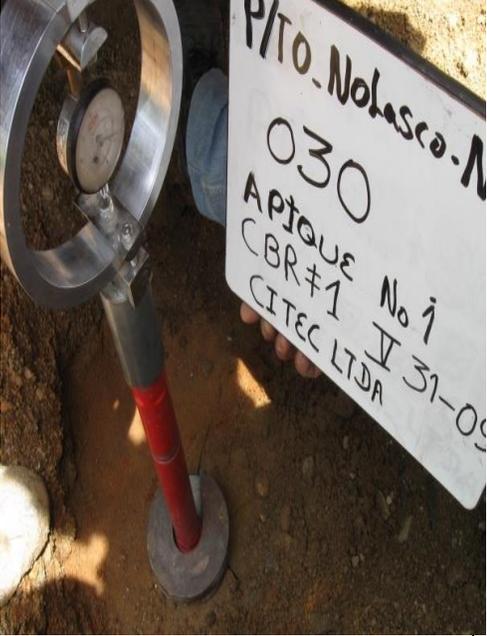
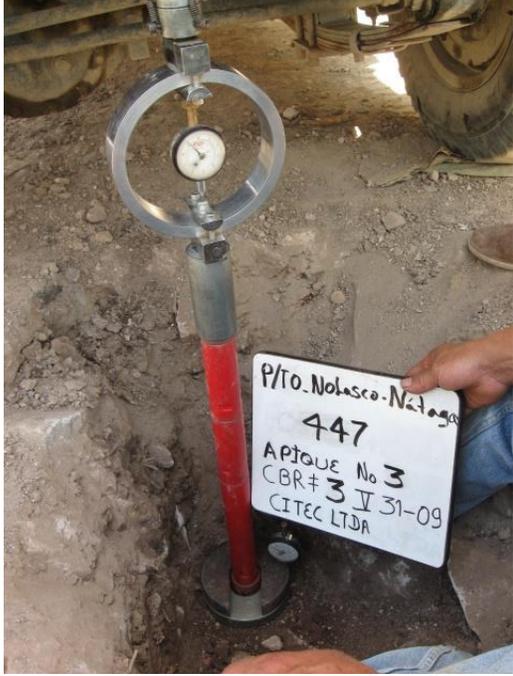
FOTOS 48 Y 49

El día 31 de mayo de 2009, se llevo a cabo la exploración y muestreo con equipo de perforación manual, en la que se destaca el equipo para la toma de CBR “in situ”.

Toma CBR inalterado en el PR 0+030	CBR "in situ" en el PR 0+447 vía Puerto Nolasco – Nataga.

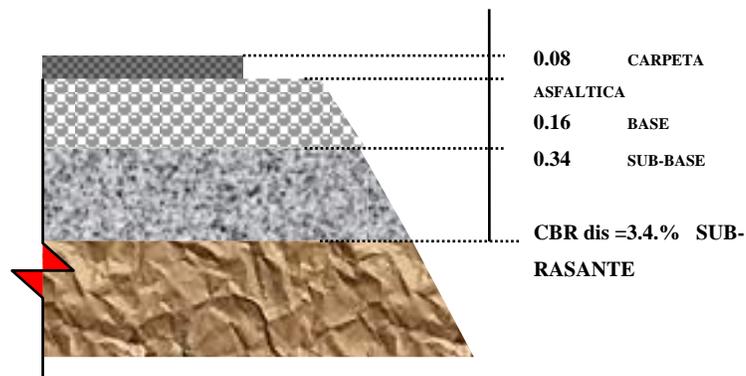
La estructura se diseño utilizando el método AASHTO 93

GRAFICA 34 Detalle del refuerzo según alternativa para el pavimento vía lado norte Puente sobre Rio Páez Puerto Nolasco. Método AASHTO

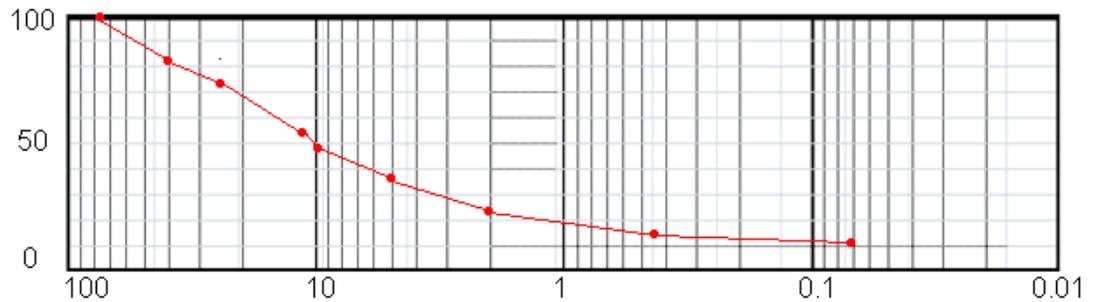
W INICIAL		W FINAL	
493.2		489.2	
TAMIZ	PESO RET	%RET ACUM	%PASA
2"		0	100
1 1/2"	82.8	16.8	83.2
1"	54.7	27.9	72.1
1/2"	92.7	46.7	53.3
3/8"	30	52.8	47.2
4	59.67	64.9	35.1
10	59.2	76.9	23.1
40	34.5	83.9	16.1
200	29	89.8	10.2
P200	46.63	368.3

Arena: 24.9 % Grava: 64.9

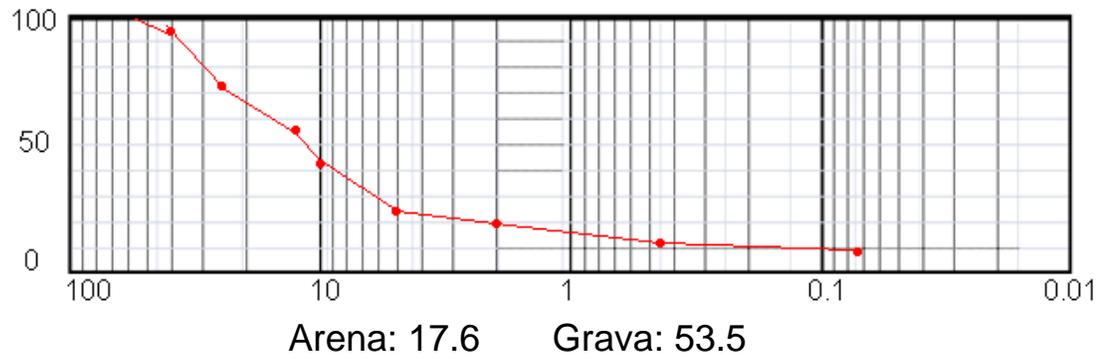
W INICIAL		W FINAL	
474.5		473.5	
TAMIZ	PESO RET	%RET ACUM	%PASA
2"			100
1^{1/2}"	37.48	7.9	92.1
1"	93.95	27.7	70.3
1/2"	119.5	25.2	55.1
3/8"	61.68	38.2	42.1
4	72.5	53.5	26.8
10	30.8	60	20.3
40	38.9	68.2	12.1
200	13.76	71.1	9.2
P200	5.1	291

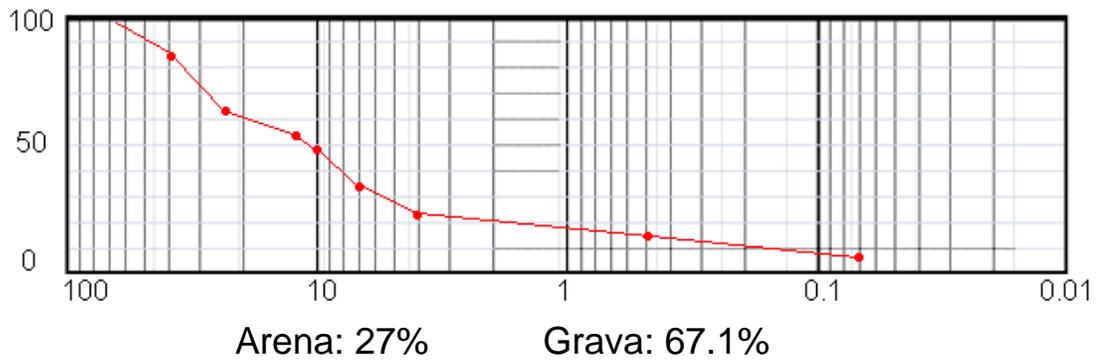
W INICIAL		W FINAL	
483.4		481.9	
TAMIZ	PESO RET	%RET	%PASA
2"			100
1 1/2"	84.6	17.5	82.5
1"	98.13	37.8	62.2
1/2"	43	46.7	53.3
3/8 "	26.1	52.1	47.9
4	72.5	67.1	32.9
10	51.2	77.7	22.3
40	34.3	84.8	15.2
200	44.95	94.1	5.9
P200	27.12
