**AUXILIAR DE INGENIERÍA EN CONSTRUCCIÓN DE LA INSTITUCIÓN  
EDUCATIVA CARTAGENA SEDE BOQUERONCITO - VEREDA AGUAZUL**

**INFORME FINAL DE PRÁCTICA PROFESIONAL MODALIDAD PASANTÍA  
PARA OPTAR AL TÍTULO DE INGENIERA CIVIL**

**UNIVERSIDAD DEL CAUCA  
FACULTAD DE INGENIERÍA CIVIL  
PROGRAMA DE INGENIERÍA CIVIL  
DEPARTAMENTO DE CONSTRUCCIÓN  
POPAYÁN  
ABRIL 2013**

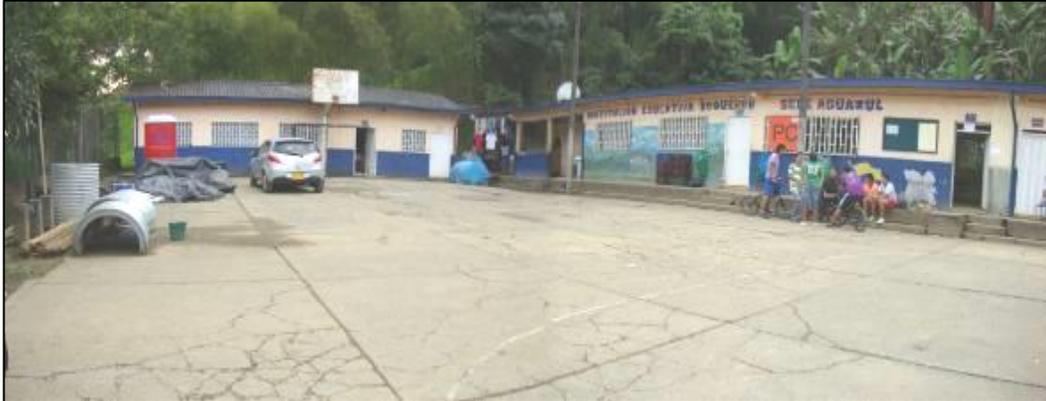
**Foto No. 2.** Panorámica escuela antigua

En la siguiente gráfica e imagen se presenta el estado inicial de dicho que equipamiento que da cuenta de lo anteriormente expuesto.

Su infraestructura inicialmente se caracterizaba por ser una edificación conformada por dos alas, una de ellas conformada por dos aulas y la vivienda del casero sobre el costado sur, y en la otra funcionaba el aula de informática y la biblioteca; la primera construida aproximadamente en la década de los 70-80's la cual no contaba con elementos estructurales ya que su sistema constructivo es en mampostería no reforzada y la segunda contaba con algunos elementos estructurales insuficientes; por tanto no cumplía con las normas de sismo resistencia vigentes NSR-10, haciendo de ella un edificio con alto grado de vulnerabilidad.

Adicional a lo anteriormente expuesto la infraestructura presentaba agrietamiento en el bloque de las aulas posiblemente producto de asentamiento y/o fatiga de materiales, deficiencia en mantenimiento y un alto deterioro general por la antigüedad especialmente; el bloque de la biblioteca se encontraba construido al borde del cauce de una quebrada invadiendo su zona forestal protectora.

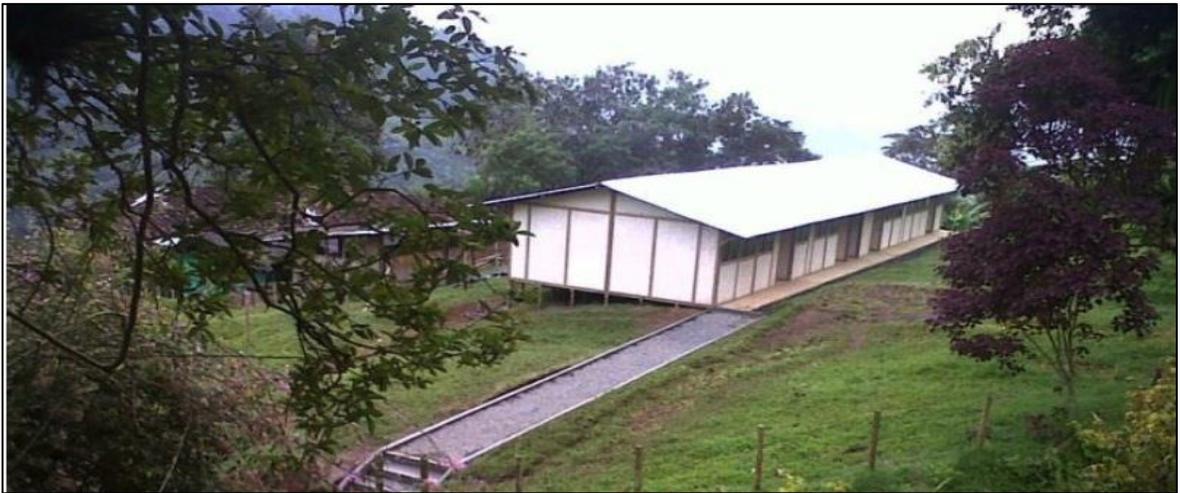
**Foto No. 9.** Panorámica sede temporal

Mientras se construía la sede definitiva, se construyó una sede con un diseño arquitectónico con requerimientos mínimos para su adecuado y correcto funcionamiento:

- Dos (2) aulas
- Una (1) batería sanitaria para niños, niñas y personas con movilidad reducida (pmr)
- Un (1) restaurante que incluyera comedor y cocina.

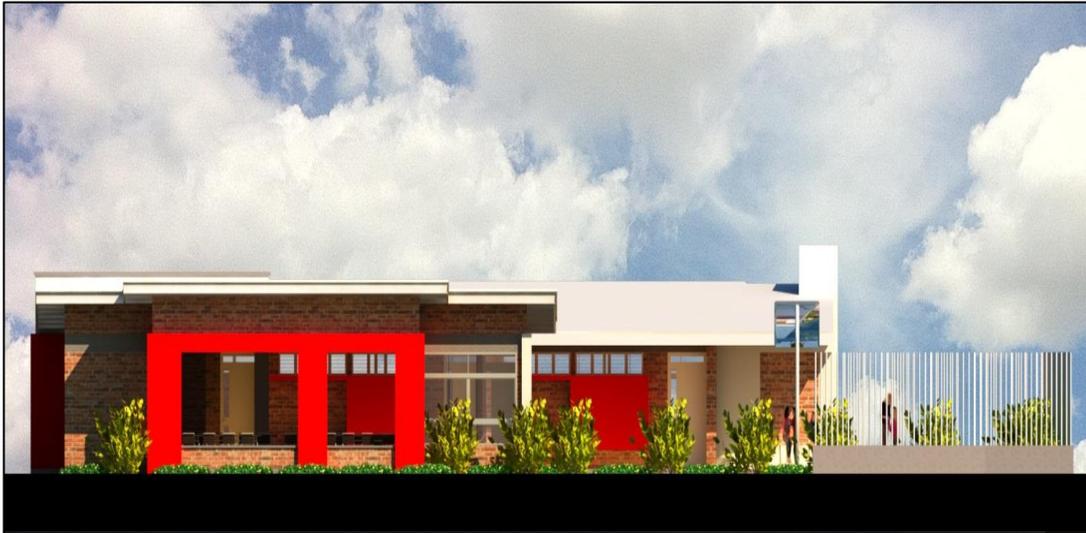
**Foto No. 15.** Fachada lateral Derecha

Contiene de izquierda a derecha: Cocina, comedor, Rectoría.

En las siguientes imágenes se presenta el modelo digital (Render) del diseño arquitectónico.

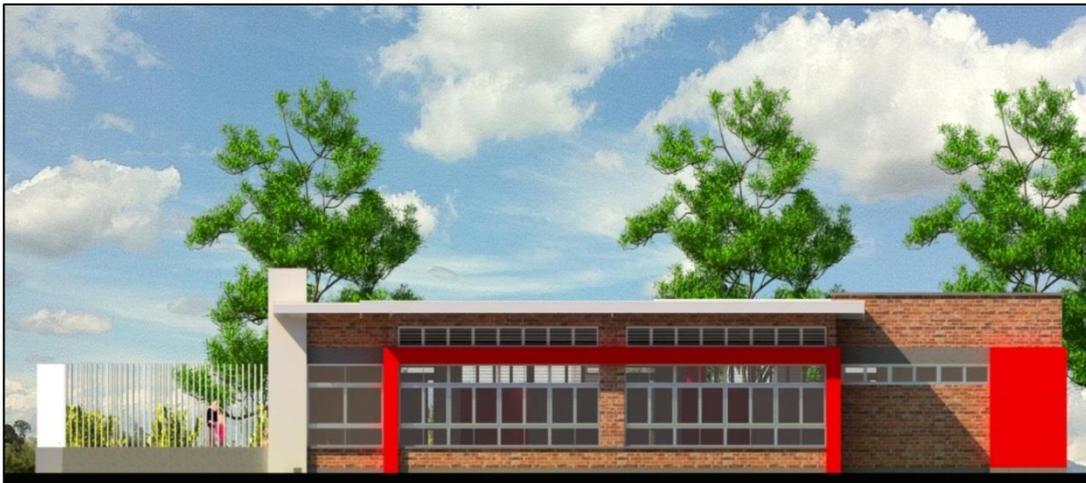
**Foto No. 16** Fachada lateral Izquierda

Contiene de izquierda a derecha: Oratorio, Aula 1, Aula 2, Salón Multipropósito

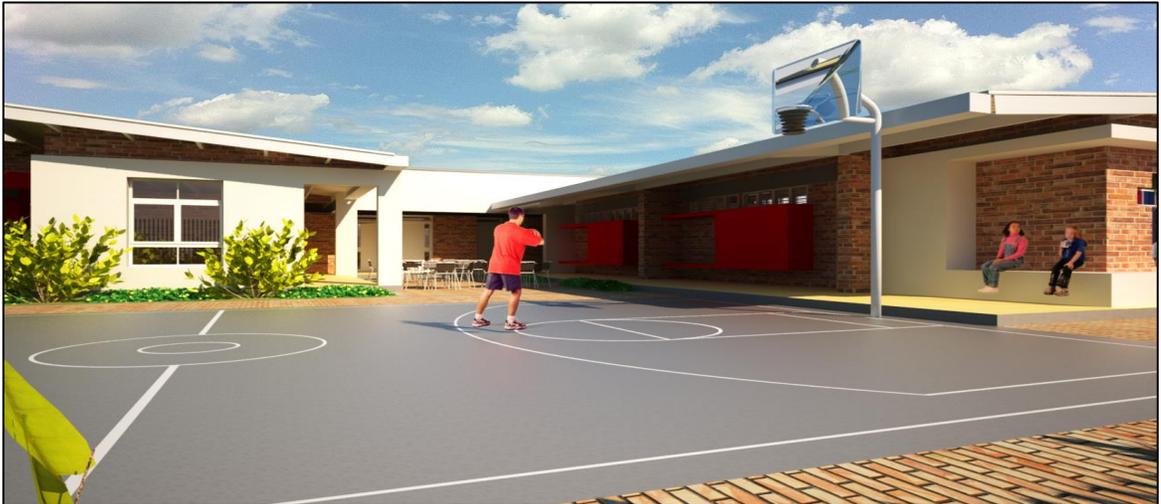
**Foto No. 17. Vista General**

Contiene de izquierda a derecha: Cancha de Baloncesto, Rectoría, Cafetería, Baños y parte delantera de Aulas

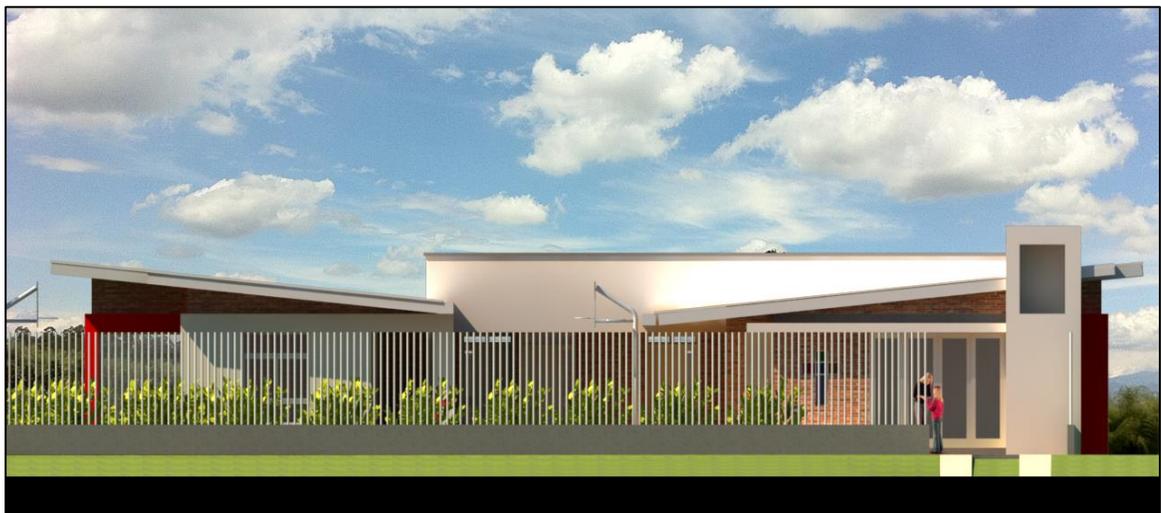
**Foto No. 18. Fachada principal**

Contiene de Izquierda a Derecha: Rectoría, oratorio y muro de cerramiento

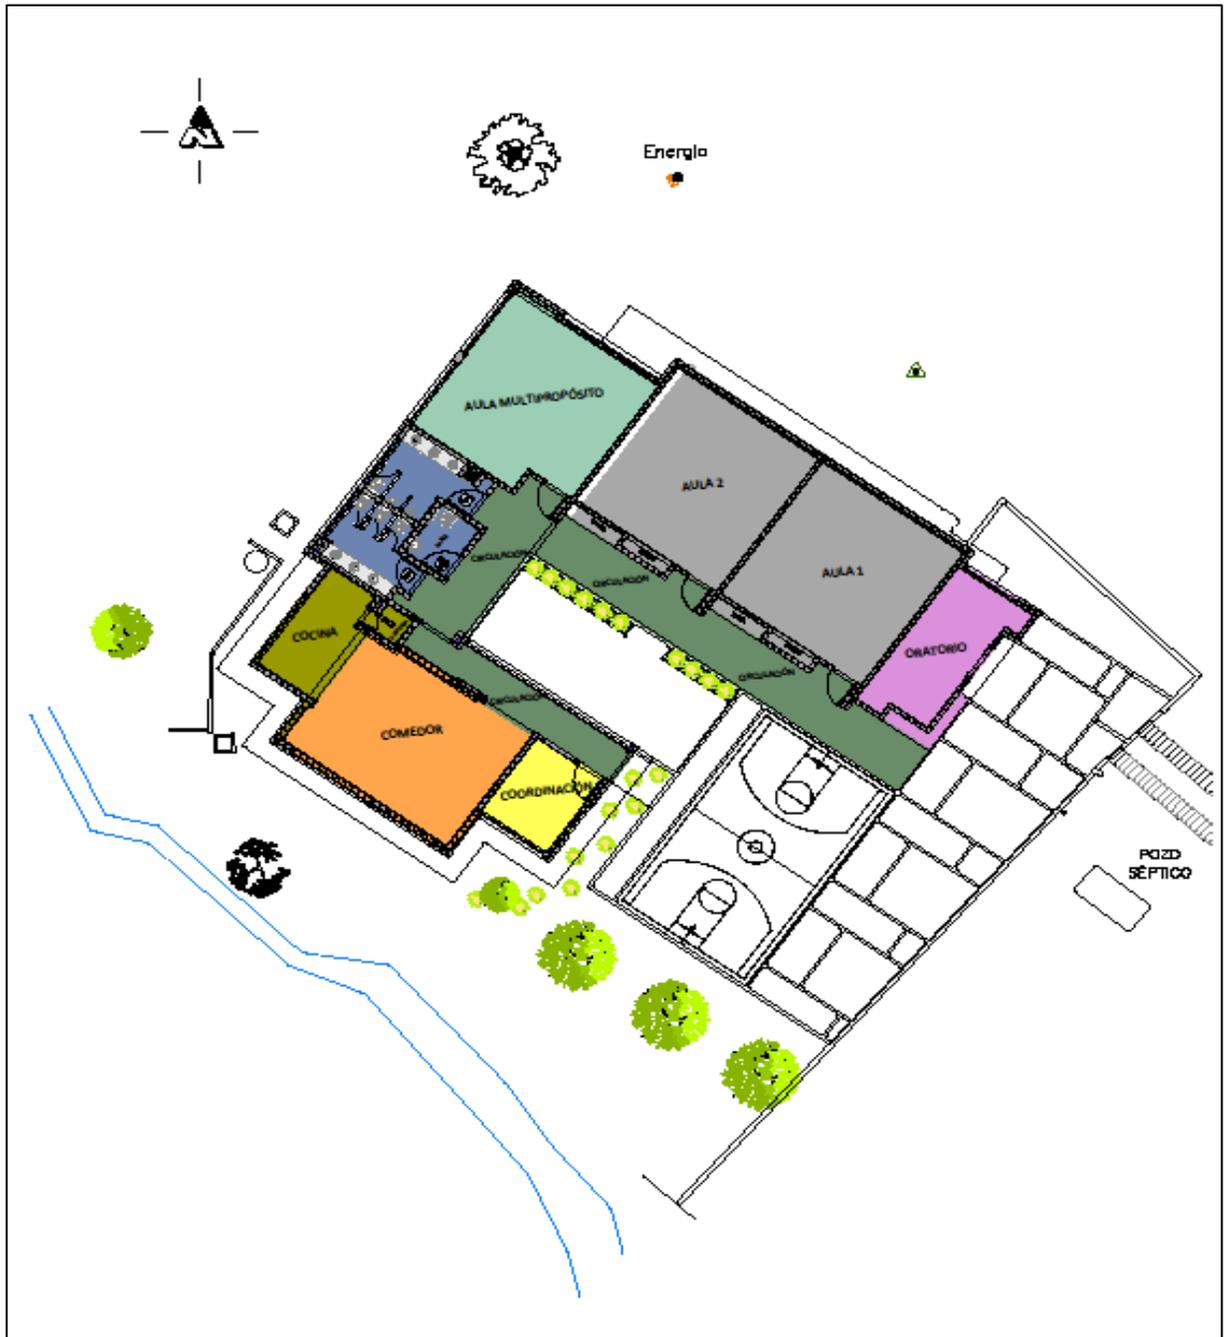
Gráfica No. 2. Plano arquitectónico

**Nota:** Plano general de la institución, con el cual se asegura una correcta ubicación del lector de cada una de las áreas del proyecto.

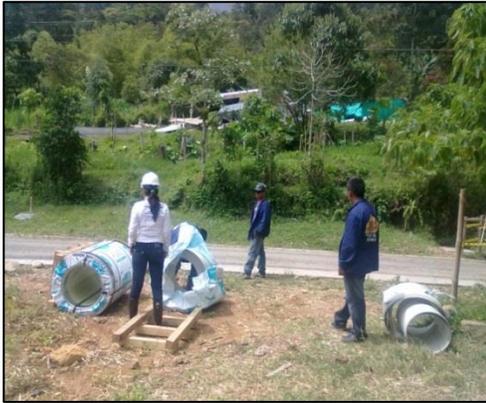
**Foto No. 20** Suministro teja de cubierta

Se encuentra soportada sobre unos perfiles de longitud variable que conforman la estructura metálica de cubierta. Estos perfiles fueron instalados dando cumplimiento a los planos de diseño estructural.

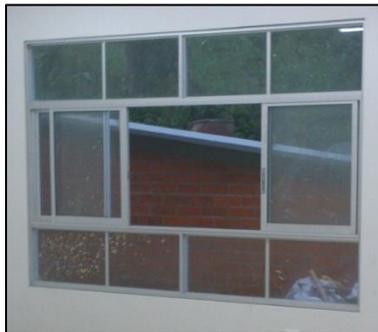
**Foto No. 24.** Marco ventana en aluminio

- Quince ventanas con marco en aluminio y vidrio incoloro.

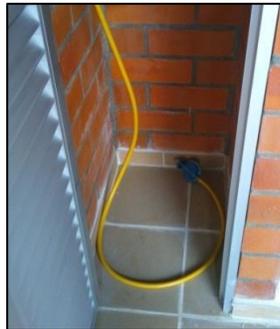
**Foto No. 26.** Puerta - persiana

- Dos lucetas: Visores en vidrio, ubicados en el salón multipropósito.
- Dos puertas en estilo persiana, para la pipa de gas y el lavadero.

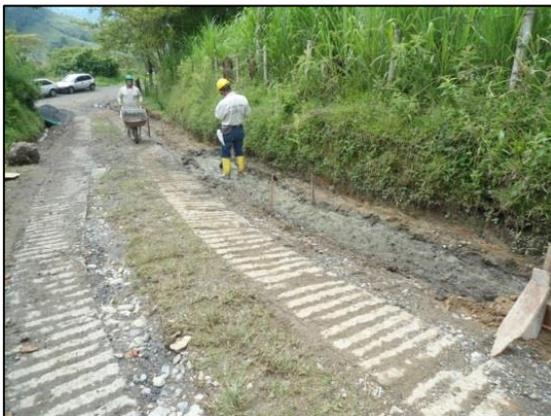
**Foto No. 27** Adecuación terreno

Se adecuó el terreno con herramientas manual (picas, palas, buggies), con la intención de dejar la superficie lista para colocar la formaleta que definió la cuneta. Después de adecuar el terreno, libre de vegetación, limpio, escarificado y con material granular de sub-base compactado manualmente para asegurar una buena adherencia del concreto, se procedió a colocar la malla de refuerzo electro-soldada de 6mm y espaciada 15 cm y se armó la formaleta. Para la formaleta se utilizaron tablas y para darle forma en las curvas se utilizó triplex. La cuneta contó con las siguientes dimensiones: 15 cm de espesor, 80 cm de ancho y aproximadamente 30 m de largo.

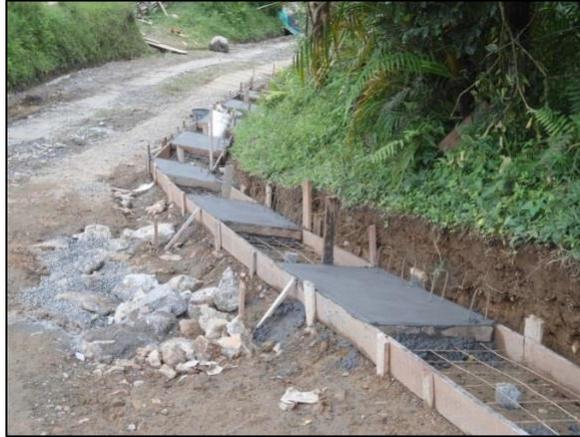
**Foto No. 29.** Vaciado cuneta

Una vez colocada la formaleta, se vació la cuneta con concreto de 28 MPa, vaciando pantallas intermedias. Se hizo de esta manera para facilitar el vaciado y la colocación del refuerzo para el sardinel ubicado encima de la cuneta, que por su dimensión y leve inclinación se comportara también como andén.

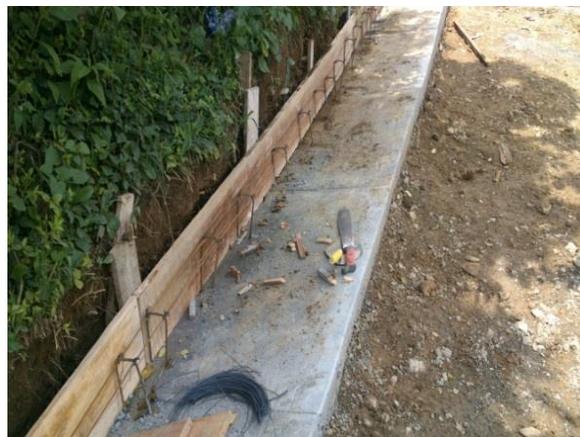
**Foto No. 30.** Formaleta y refuerzo sardinel

Para el sardinel se colocó como refuerzo varilla de 1/2" doblada en forma de u, anclado en el concreto fresco de la cuneta y varilla de 3/8" a lo largo amarrado al refuerzo de 1/2", en cada uno de sus extremos.

Una vez colocado el refuerzo para el sardinel, se construyó la formaleta que lo demarcó y posteriormente se vació con concreto de 28 MPa.

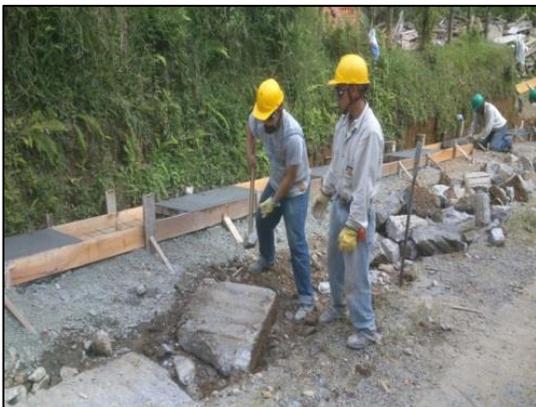
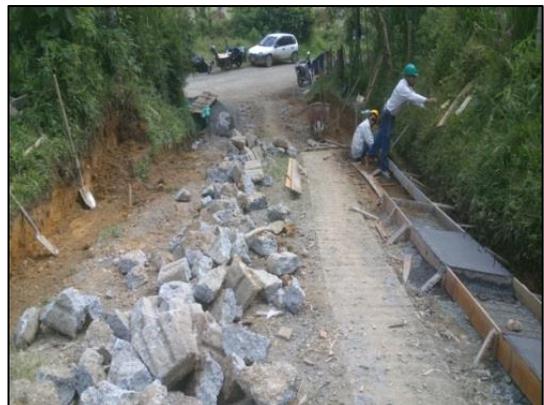
La demolición de las huellas existentes, se realizó con herramienta manual (pica, pala, maceta, buggie) y los escombros se arrojaron a la carretera principal, y después recogidos en volqueta y llevados a la escombrera.

**Foto No. 31.** Demolición Huellas

**Foto No. 32.** Demolición Huellas

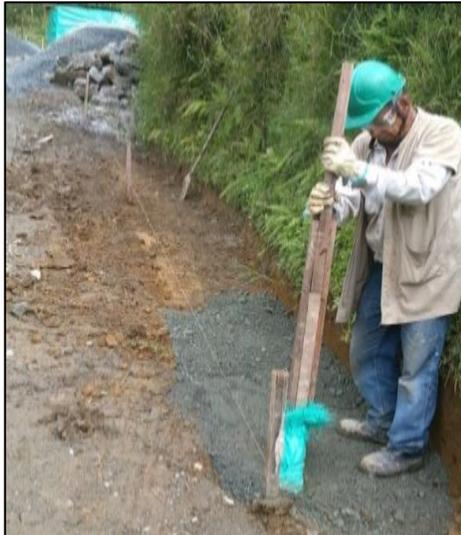
**Foto No. 34.** Compactación manual material granular

Se siguieron los lineamientos constructivos de la cuneta derecha. Se adecuó el terreno, limpiándolo, escarificándolo, agregando material granular de sub-base compactado manualmente, para lograr una mejor adherencia del concreto.

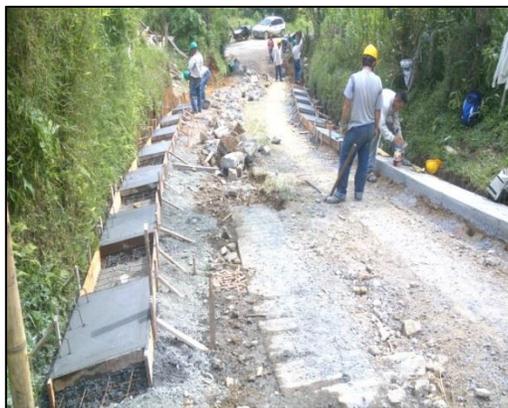
**Foto No. 35.** Formaleta y vaciado cuneta

Se trazaron hilos para definir la ubicación de la formaleta que definió la cuneta, se colocó la malla de refuerzo electrosoldada de 6mm, espaciada 15 cm.

Se construyó la formaleta y se vació la cuneta con concreto de 28 MPa por pantallas intermedias.

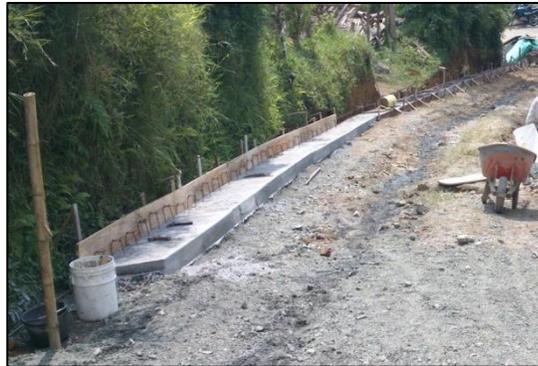
**Foto No. 36.** Refuerzo y formaleta sardinel

Se colocó el refuerzo para el sardinel, varilla de 1/2" en u, anclada al concreto fresco y varilla de 3/8" amarrada a la varilla de 1/2" a lo largo del sardinel y se construyó la formaleta.

Se vació el sardinel con concreto de 28 MPa.

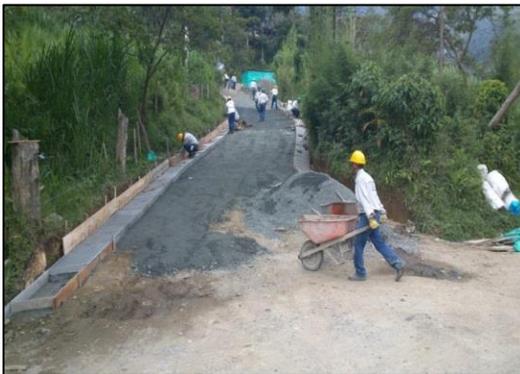
**Foto No. 37.** Riego material

Se escarificó el terreno entre cunetas y se regó material granular de sub-base entre ellas, para lograr una mejor adherencia del concreto que se utilizó en las huellas y darle mayor estabilidad al terreno, debido al peso al que será sometido. Esta capa de sub-base se compacto con equipo mecánico (Rana).

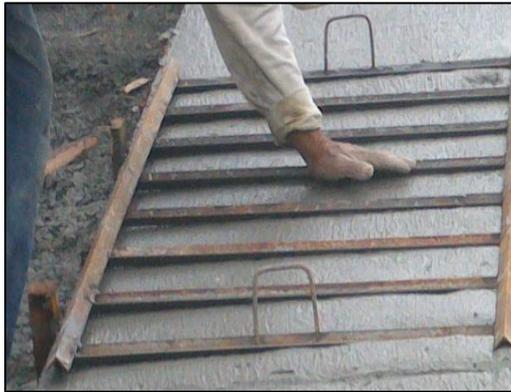
**Foto No. 39.** Rejilla para ranurar concreto

Las huellas se construyeron en concreto, tienen ranuraciones cada 15 cm que aseguran una mejor adherencia de las llantas de los vehículos a las huellas, para lo que se construyó una rejilla con perfiles de aluminio, de dimensiones 1.20m de largo, 0.70m de ancho y con perfiles cada 15 cm.

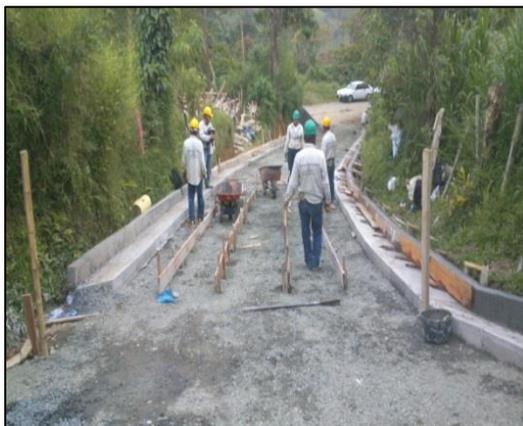
**Foto No. 40.** Formaleta huellas

Una vez nivelado el terreno con material de sub-base, se colocó la malla de refuerzo electro-soldada 6mm, espaciada 15 cm y varilla de 3/8" que sirvió como refuerzo para las huellas.

Se trazaron hilos y se empezó a construir la formaleta que demarcó las huellas, éstas se construyeron en 3 intervalos y llevan cada 10m un puente (conexión entre huellas) para evitar que estas se fisuren debido a la carga a la que son sometidas y su no continuidad.

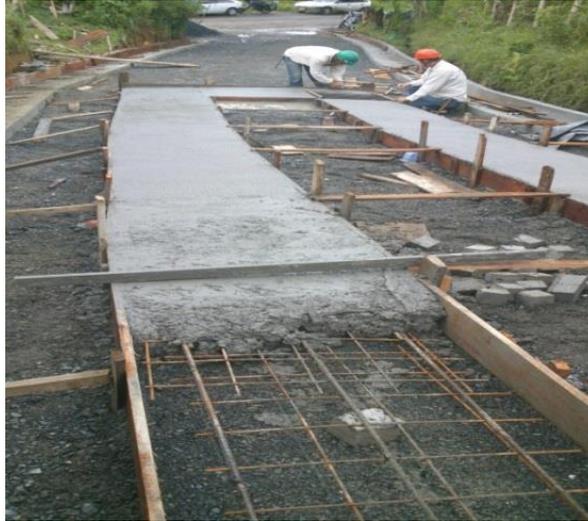
**Foto No. 41.** Vaciado huellas

Se vació con concreto de 28 MPa, a este concreto se le adicionó acelerante de fraguado Sika 2 para obtener la resistencia requerida en menor tiempo.

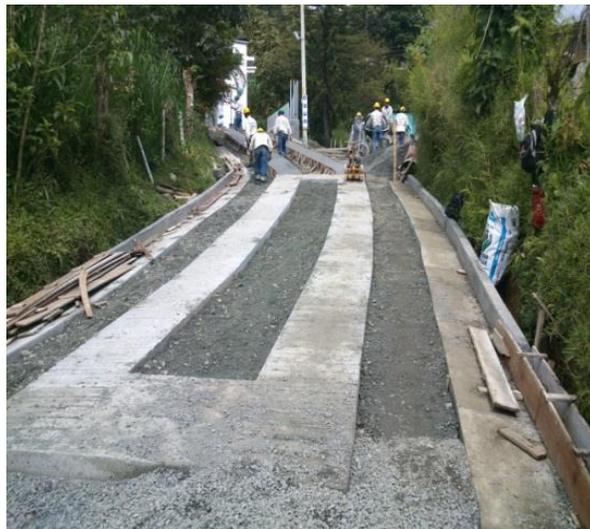
**Foto No. 42.** Material granular

Una vez vaciado el concreto, se regó material granular de sub-base entre huellas y entre cuneta y huellas.

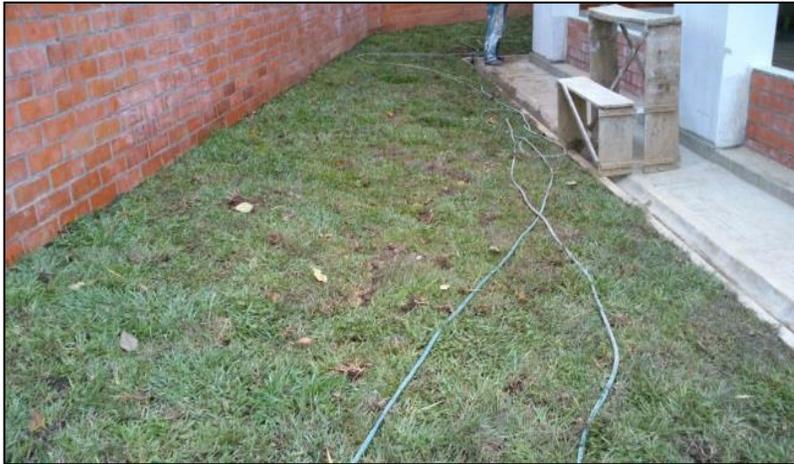
**Foto No. 77.** Empradización

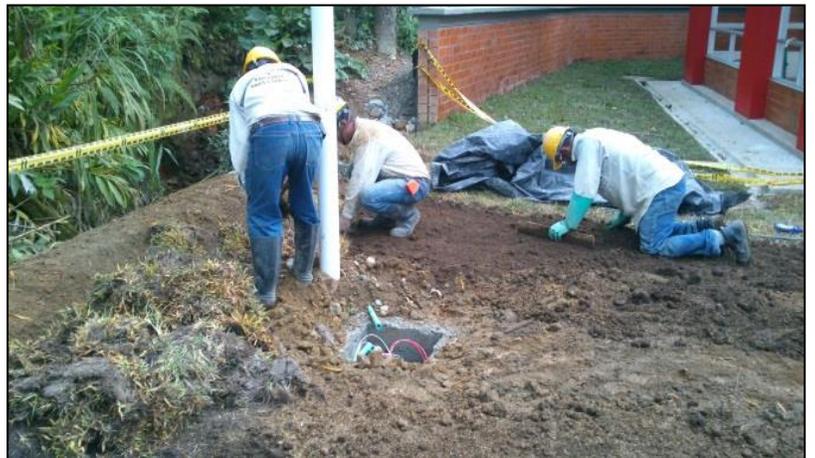
**Foto No. 78.** Empradización

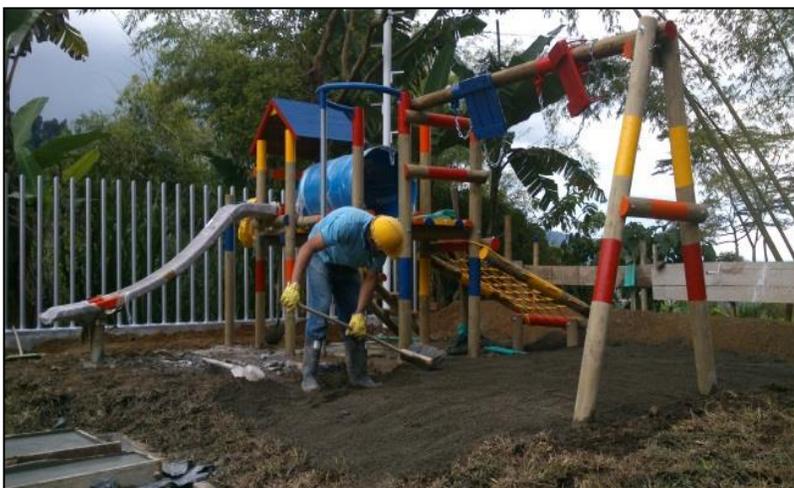
**Foto No. 79.** Instalación Juegos Infantiles

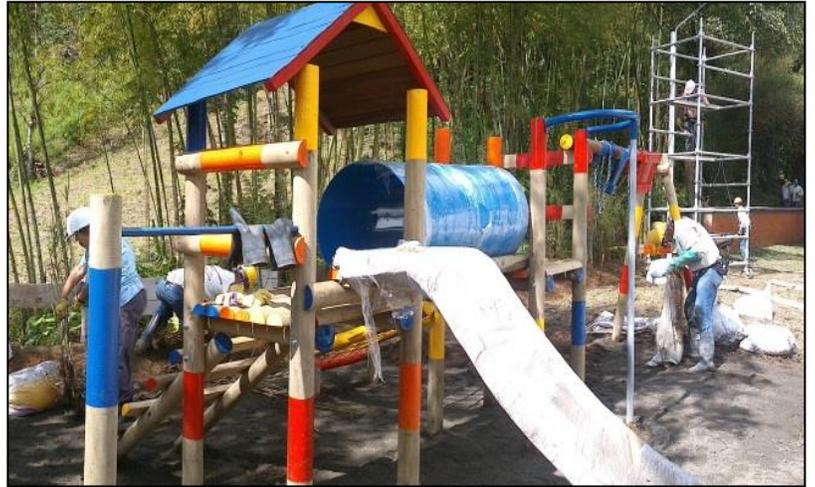
**Foto No. 80.** Instalación Juegos Infantiles

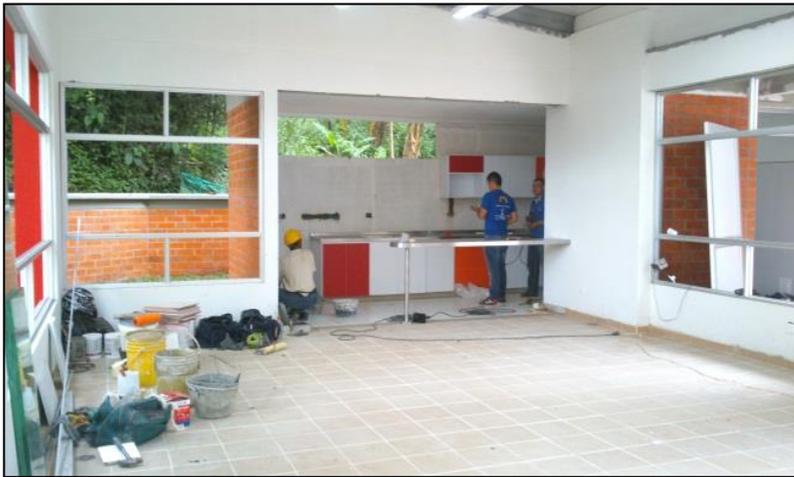
**Foto No. 81.** Instalación Mobiliario Cocina

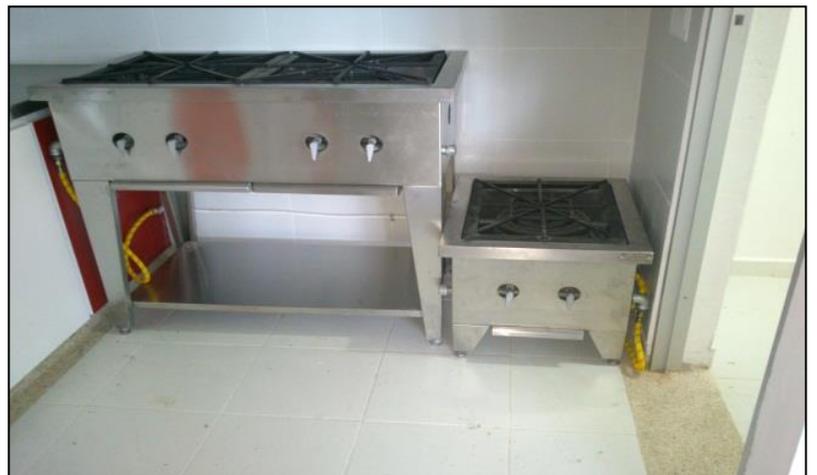
**Foto No. 82.** Instalación Mobiliario Cocina

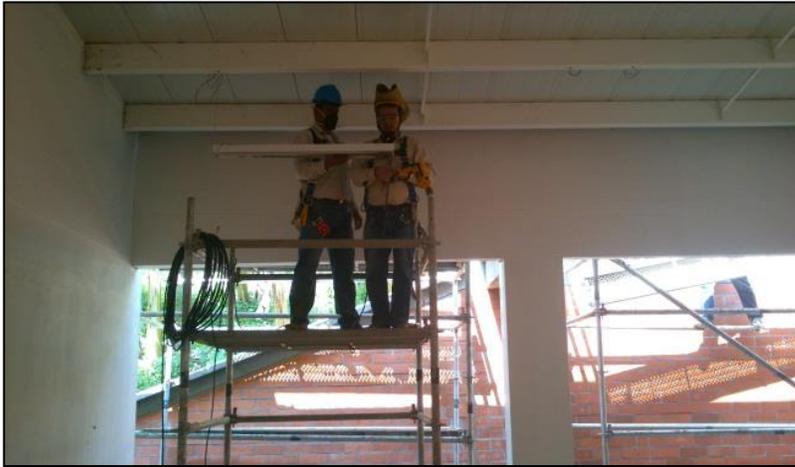
**Foto No. 83.** Instalación de Lámparas

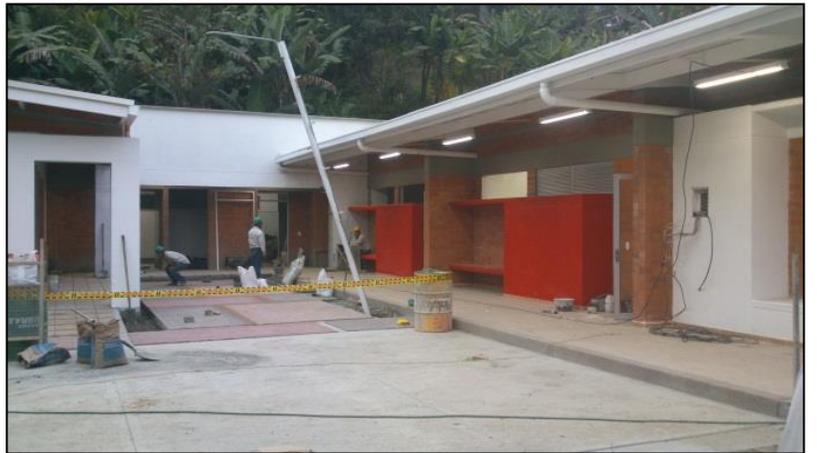
**Foto No. 84.** Instalación de Lámparas

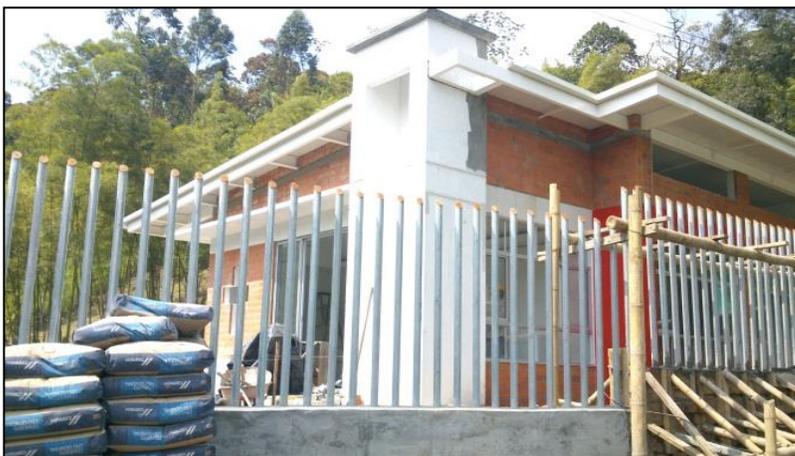
**Foto No. 85.** Instalación de Cerramiento

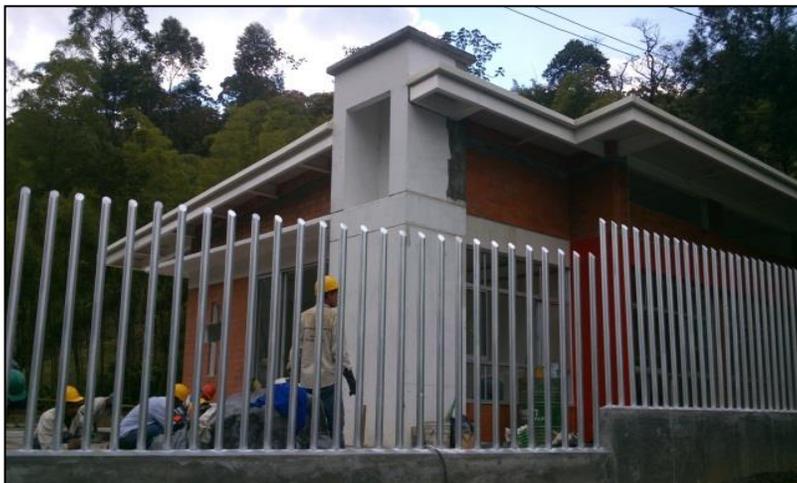
**Foto No. 86.** Instalación de Cerramiento

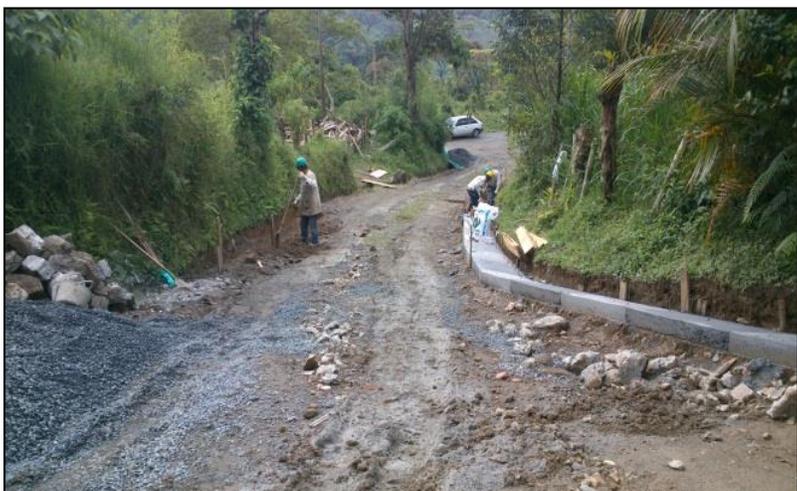
**Foto No. 88.** Construcción Huellas de Acceso

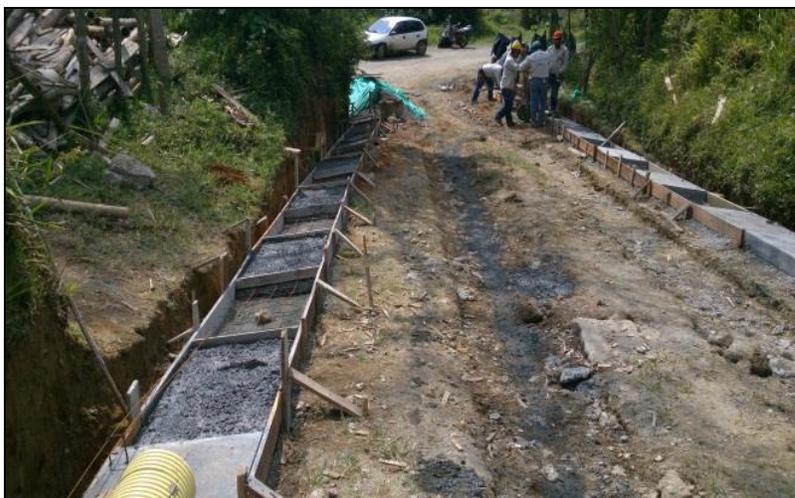
**Foto No. 89.** Construcción Cuneta Vehicular

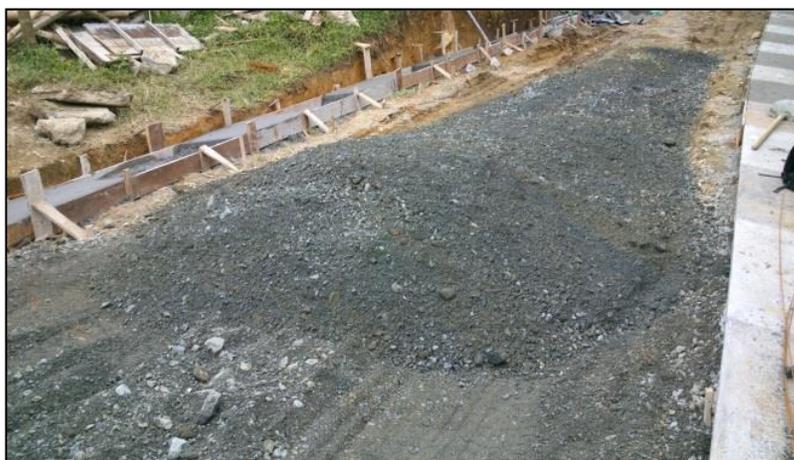
**Foto No. 90.** Construcción Huellas de Acceso

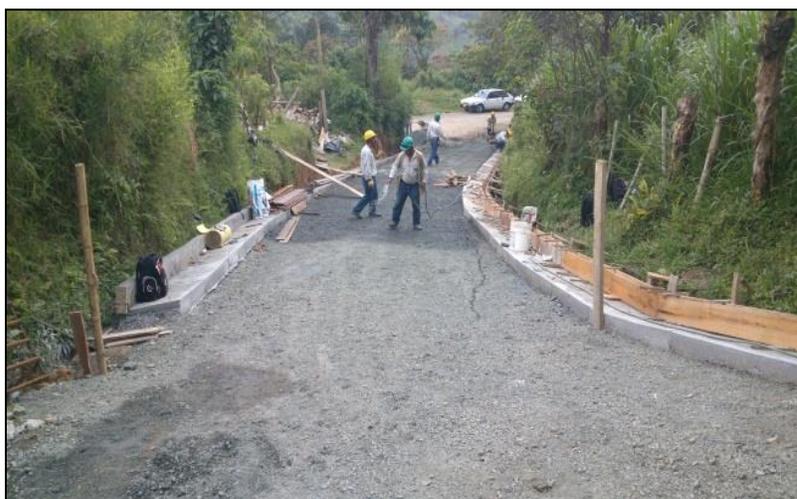
**Foto No. 91.** Construcción Huellas de Acceso

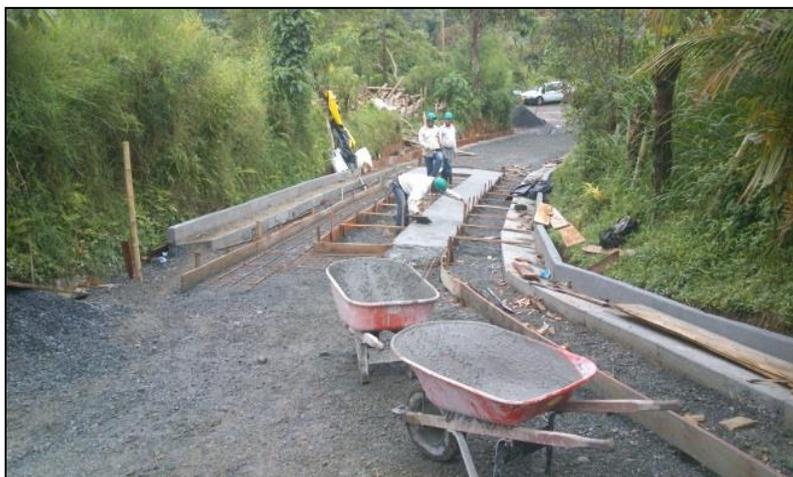
**Foto No. 92.** Construcción Huellas de Acceso

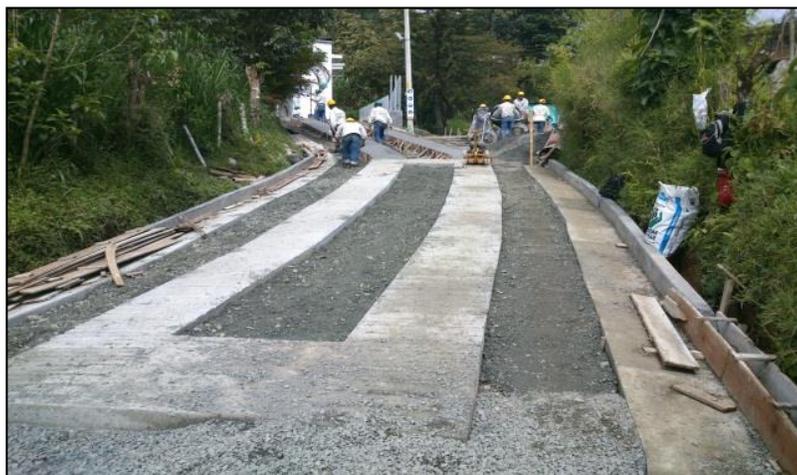
**Foto No. 93.** Construcción Huellas de Acceso
