## INFORME FINAL DE PRÁCTICA PROFESIONAL PARA OPTAR POR EL TÍTULO DE INGENIERA CIVIL

**PARTICIPACION COMO AUXILIAR DE INGENIERIA CIVIL EN LA  
CONSTRUCCION DE ACUARELAS DEL BOSQUE  
CLUB RESIDENCIAL.**

**PRESENTADO POR:  
MARIA CAMILA GALVIS OSSA**

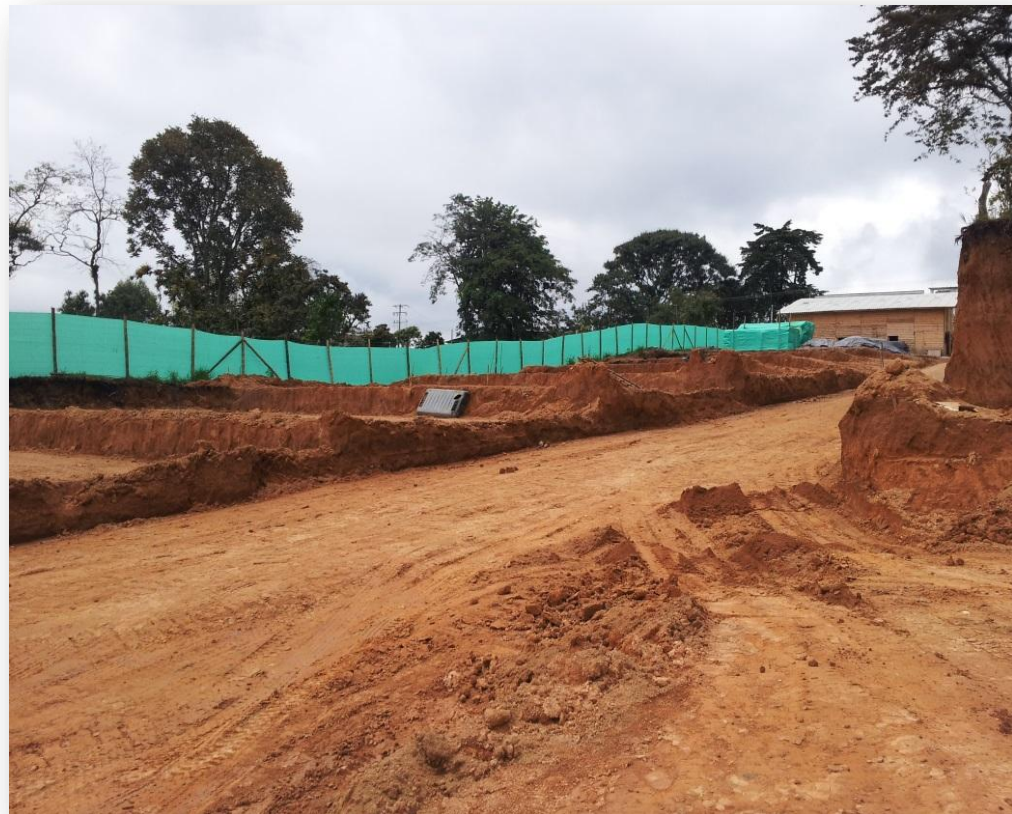
Figura 6. Terrazas conformadas

Teniendo en cuenta que el proyecto urbanístico consideró la implementación de viviendas en pequeñas terrazas, constituidas en forma de escalones que se fueron amoldando a la topografía original del terreno, sin superar los 1.50 m de altura, el movimiento de tierra quedó limitado básicamente al espesor del descapote, que en este caso fue para la parte alta y media del lote, de 0.35 m en promedio y en la parte baja, de 0.90 m, a los cortes de tierra temporales de máximo 4.50 m de altura y a los rellenos que fueron necesarios para la conformación de las terrazas.

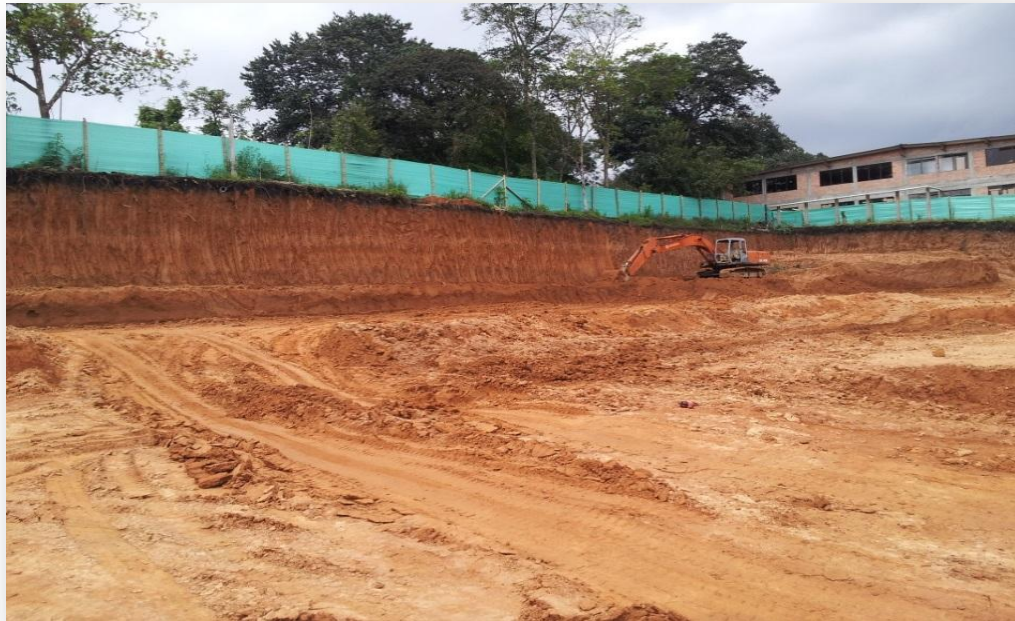
Figura 7. Talud en zona limítrofe con edificaciones vecinas

Los cortes se realizaron con una inclinación de 0.25 horizontal por 1.00 vertical, en especial en la zona limítrofe con edificaciones vecinas. Adicionalmente, para la construcción de muros de contención, se trabajó su excavación, por tramos con una longitud máxima de 3.00 m.

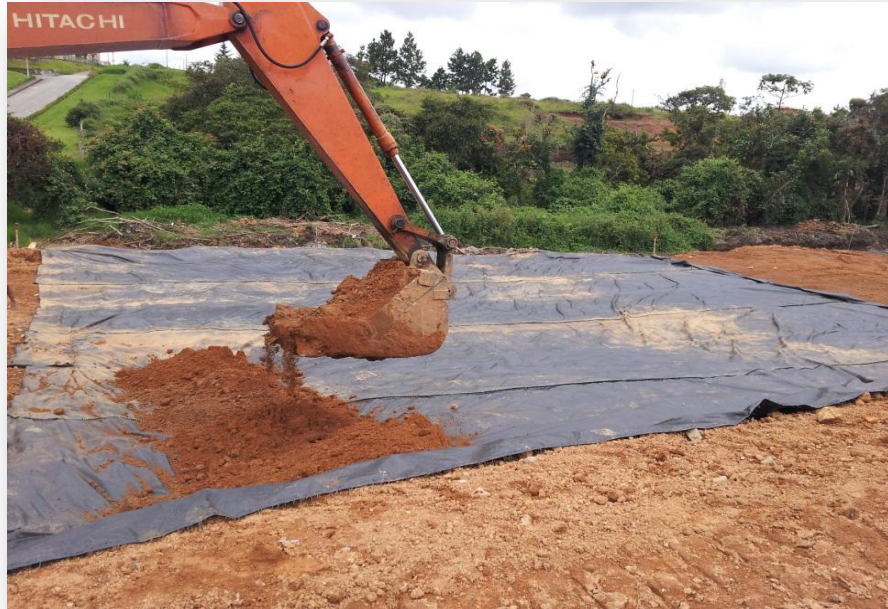
Figura 8. Geotextil como material de fundación para el relleno

Se proyectó construir en la parte baja, un relleno cuyo espesor máximo fue de 1.50 m, una vez retirada la capa vegetal y de suelo orgánico allí presente, cuyo espesor se estimó de 0.90 m, y se descubrió en parte el limo arcilloso arenoso gris y en parte, el limo arcilloso amarillo y habano, se debió colocar un geotextil de refuerzo tipo T-1700 de PAVCO, que sirvió de fundación para el relleno, esta recomendación fue hecha por parte de la compañía que realizó el estudio de suelos ESTUDIO DE SUELOS LTDA.

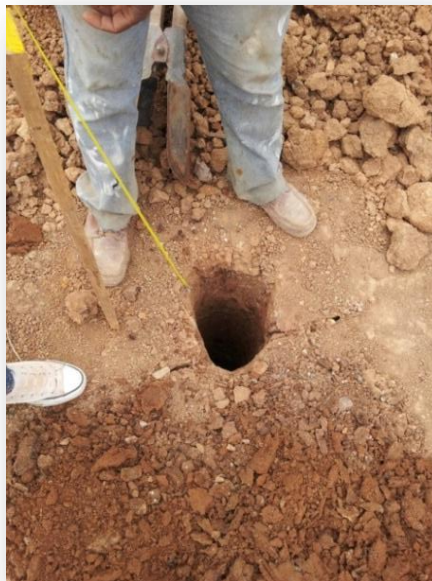
Figura 10. Toma de muestras inalteradas

Durante la construcción de los rellenos, se comprobó periódicamente la resistencia del suelo que conforma los rellenos, y para ello se tomaron muestras inalteradas de los mismos (Shelby), para realizar ensayos de compresión inconfiada.

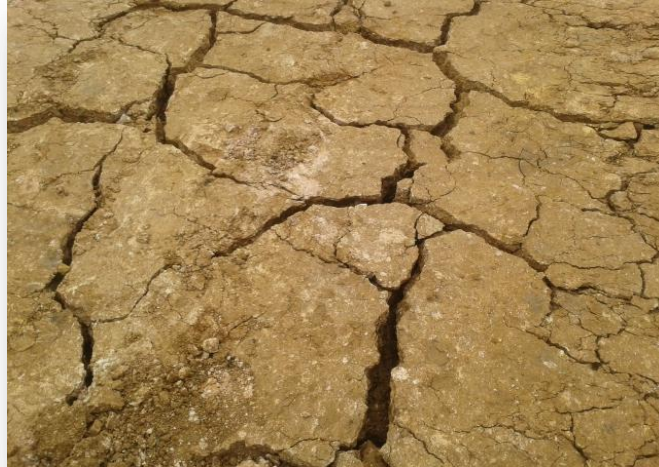
Figura 12. Agrietamiento de terrazas debido a temporada de sequía

En algunas de las terrazas se evidencio un agrietamiento asociado con las elevadas temperaturas presentadas en la ciudad de Popayán en los meses de junio y julio de 2014 tiempo en el cual se realizó la pasantía, por esta razón se tomó la decisión de humedecer las terrazas por medio de un carro tanque y que se compactara nuevamente con el equipo especificado en el estudio de suelos.

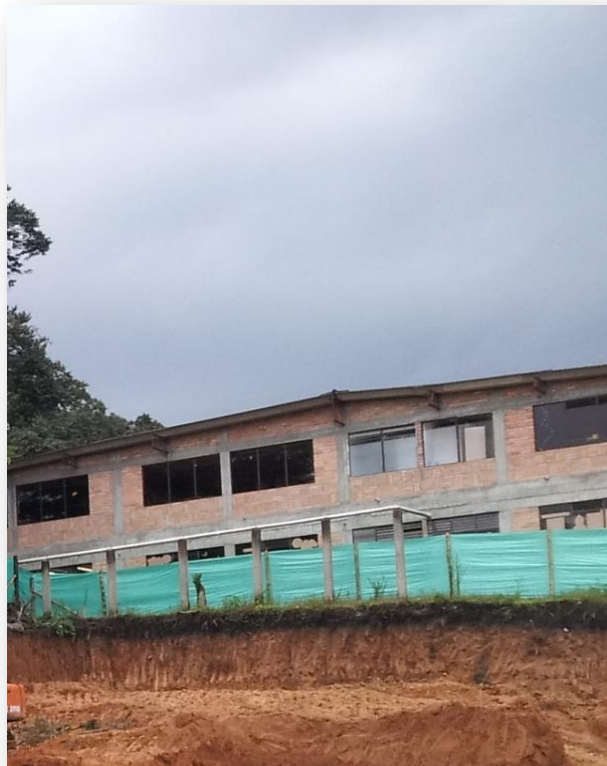
Figura 18. Detalle de columnas pertenecientes a Colegio Campestre Americano

Se observó que el talud ubicado sobre el lindero con el predio del Colegio Campestre Americano en el sector destinado para la vivienda E-12, fue cortado con una inclinación negativa, encontrando así que la localización de la respectiva vivienda se encontraba dentro del lote del colegio, de esta manera fue necesario el desplazamiento de la manzana E en dirección Nordeste, hasta que se encontró en su totalidad dentro del lote perteneciente al proyecto. Debido a este inconveniente se hizo necesaria la realización del amarre de unas columnas que se encontraban dentro del Colegio Campestre Americano las cuales sostenían una tubería de aguas residuales, como se ilustra en la figura 15

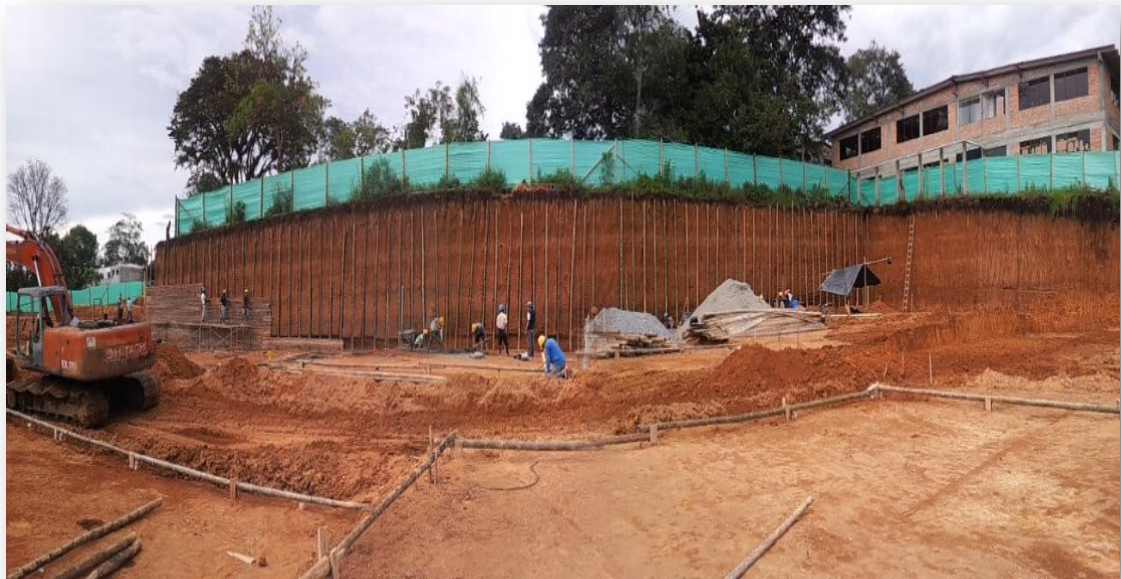
Figura 19. Entibado del talud para muros de contención

Para dar inicio a la construcción de los muros de contención, primero se realizó el entibado del talud con tacos de guadua a lo largo de las Manzanas E y D, esto para darle estabilidad al terreno, debido a que la altura de los muros sobrepasan los 2 m y así evitar la erosión del mismo, también servir de soporte para la esterilla de guadua la cual se aprovechó como formaleta para los muros y ayudó con la limpieza de la zona, de tal forma que en caso de algún derrumbe del talud esta detenga el material.

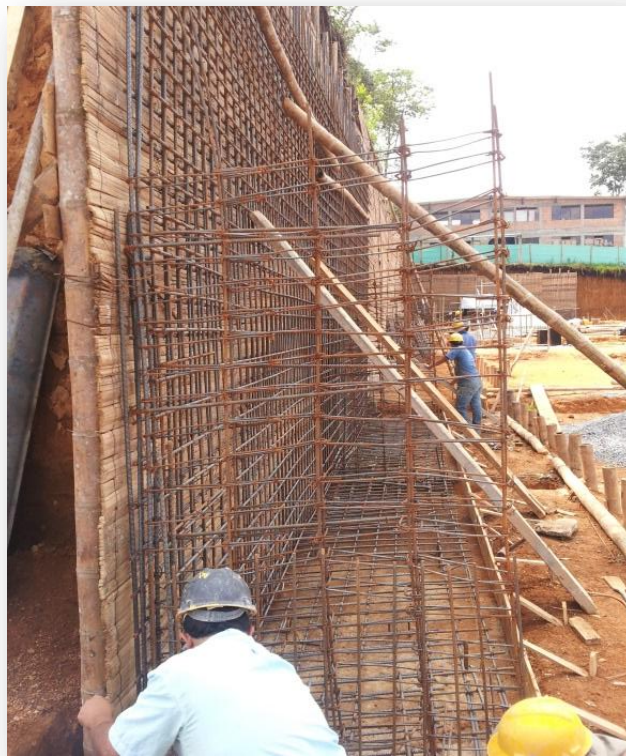
Figura 21. Refuerzo muro de contención

acero estuviera suficientemente seguro para evitar su desplazamiento durante el vaciado y vibrado del concreto. Previamente se hizo necesaria la realización de solados de limpieza que consistieron en una delgada capa de mezcla de concreto con una relación 1:7, esto para que a la hora del vaciado en el concreto no existieran impurezas.

También se verificaron en la construcción de los muros de contención aspectos como el recubrimiento de 5 cm, para este se elaboraron elementos de concreto con un espesor de 5 cm

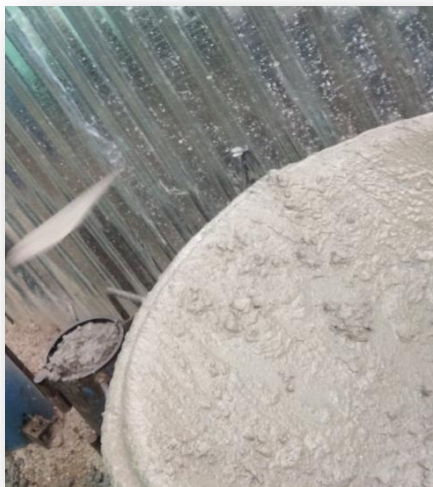
Figura 22. Muestras para cilindros

Para verificar la calidad del concreto y chequear la resistencia del mismo se toman muestras en cilindros normalizados, llenandolos acorde con las normas para tomar los ensayos de resistencia a la compresión de cilindros de concreto.

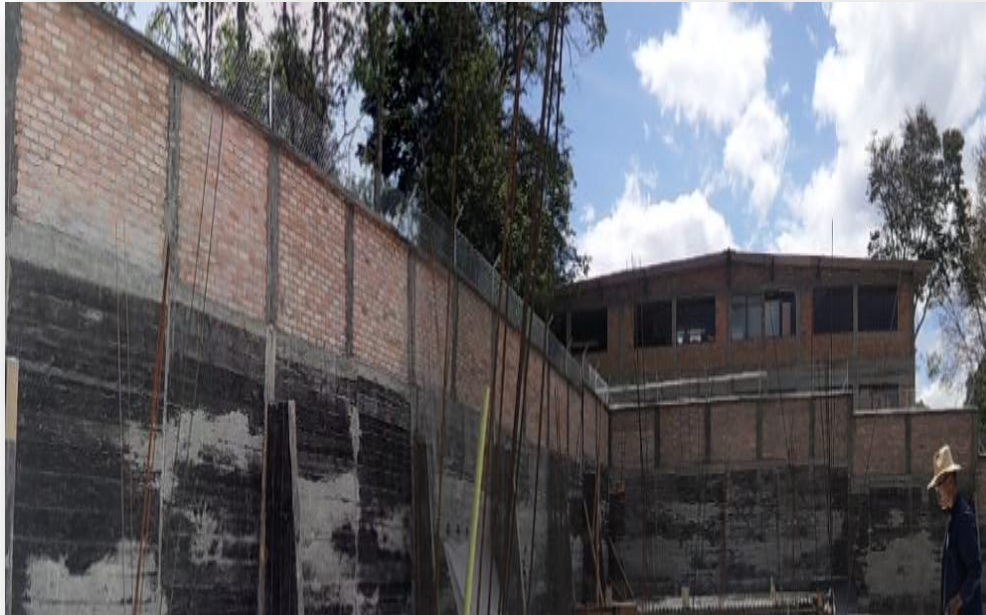
Figura 25. Construcción de muros de cerramiento en mampostería confinada

Sobre los muros de contencion contruidos cuya altura fluctua entre 1.00 y 6.00 m se constuyeron muros en mamposteria confinada con el fin de generar un cerramiento a la Urbanizacion Acuarelas del Bosque, los cuales aislan el predio de los predios vecinos en especial al predio correspondiente al Colegio Campestre Americano.

Este cerramiento consiste en muros de 1.75 m de altura con columnas cada 3 metros.

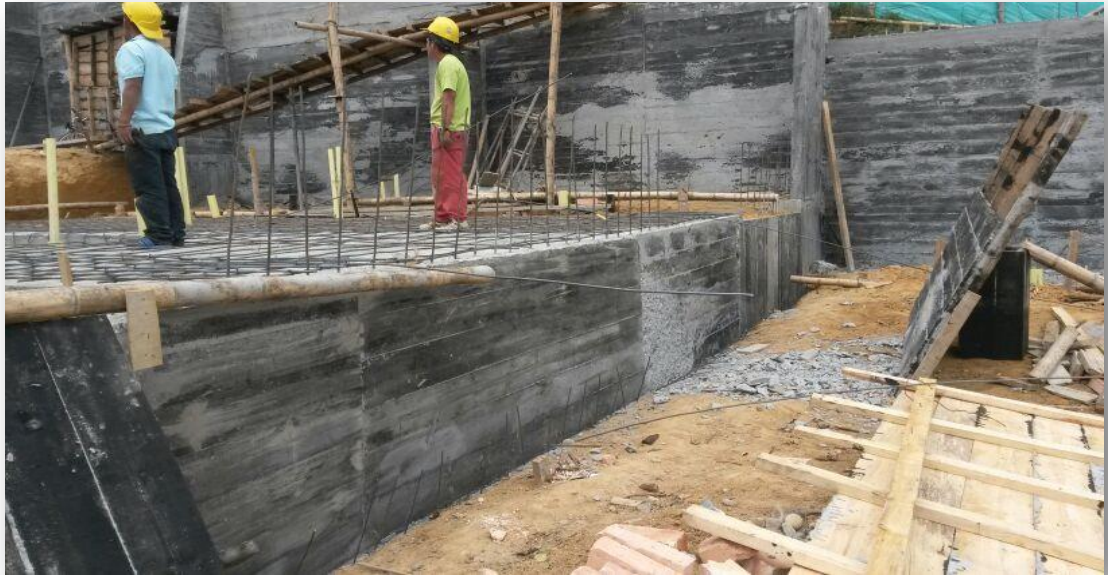
Figura 26. Muro de contención entre terrazas terminado

Los muros consistieron, en una parrilla con refuerzo transversal de 1/4" de diámetro cada 0,15 m y refuerzo principal barras de acero de 3/8" cada 0,20 m de diámetro de  $f_y = 420$  Mpa.

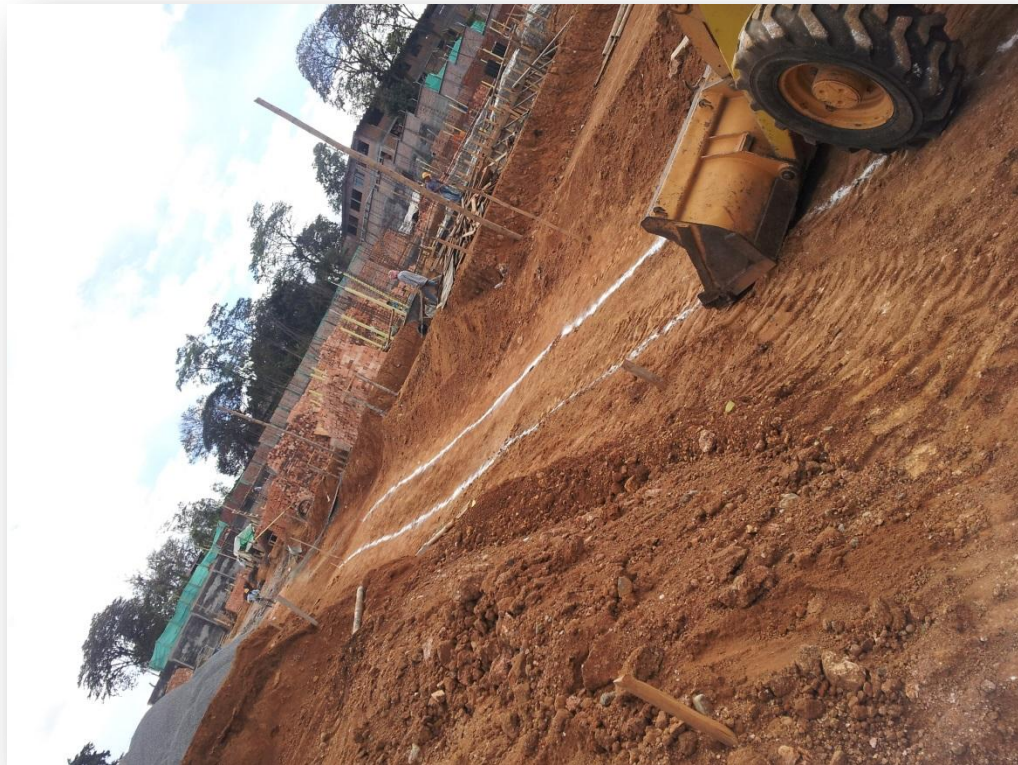
Figura 31. Trazado para tuberías de alcantarillado pluvial y sanitario

Inicialmente se realizó la localización de las recamaras y el trazado de los ejes de las tuberías los cuales fueron espaciados el uno del otro 1m, de esta forma se definió el ancho de la excavación el cual fue de 1,60 m.

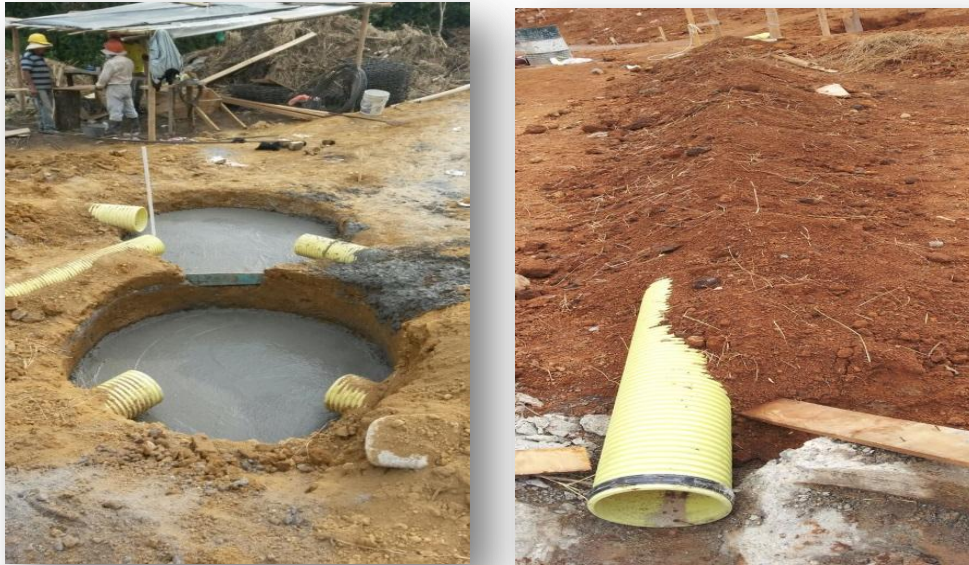
Figura 32. Llegada de la tubería a la recamara

Para la instalación de las tuberías se hizo necesaria la colocación de material que en este caso fue arena, con el fin de realizar un colchón para que la tubería no estuviera expuesta.

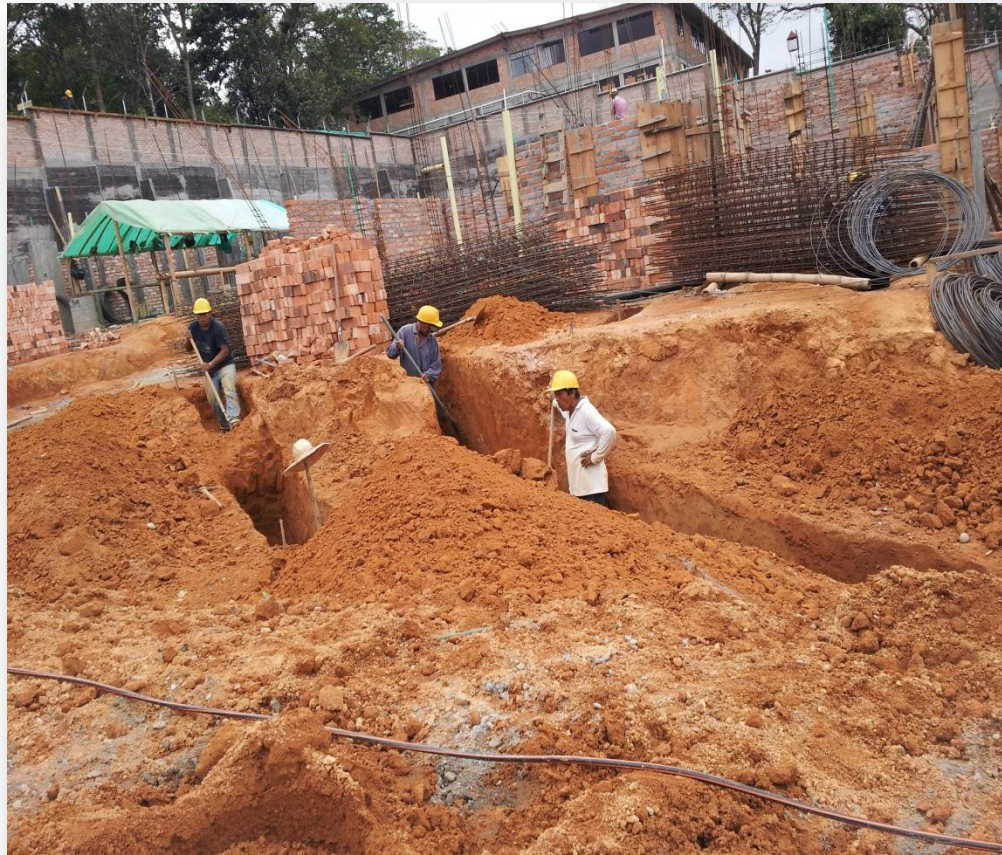
Figura 35. Excavación para acometidas domiciliarias

Dentro de las actividades realizadas en la obra se tomaron las medidas de las excavaciones tanto de largo, ancho como de profundidad, también se cuantificaron las cajas de inspección ubicadas en el antejardín de la vivienda como en la vía, para esta actividad se siguió un formato que se especifica en el anexo A.

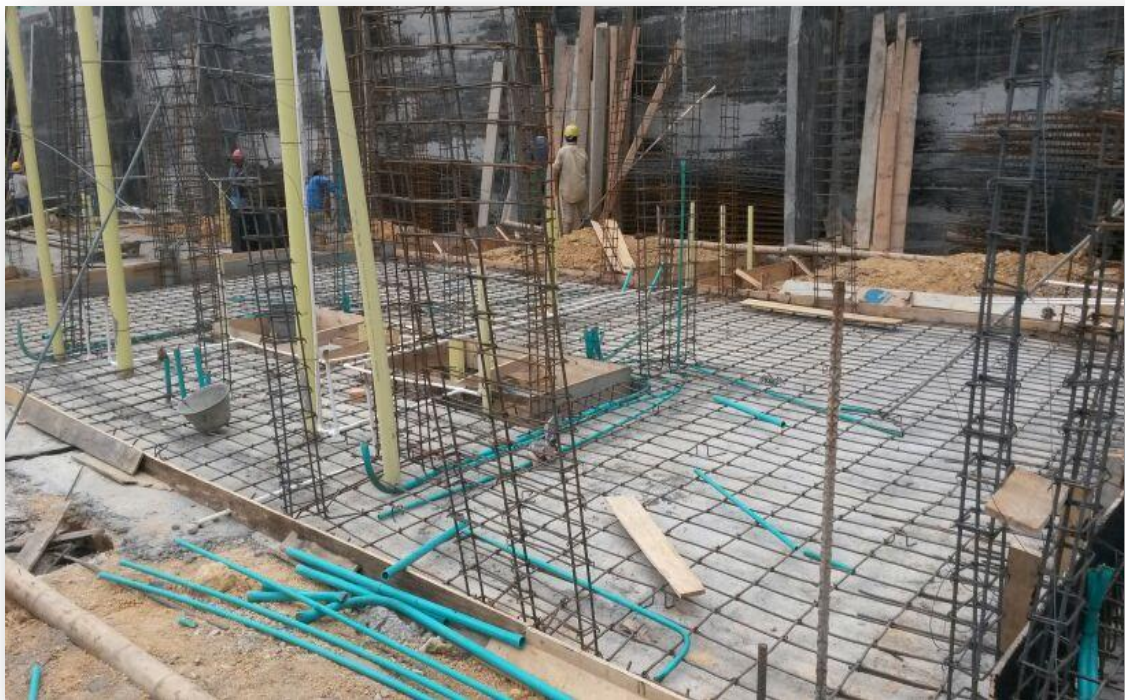
Figura 40. Refuerzo de cimentación y columnas

Antes de la fundición se colocaron los refuerzos de las columnas para que quedaran embebidas en concreto y se aseguraron firmemente para evitar su desplazamiento al momento del vaciado y vibrado del concreto.

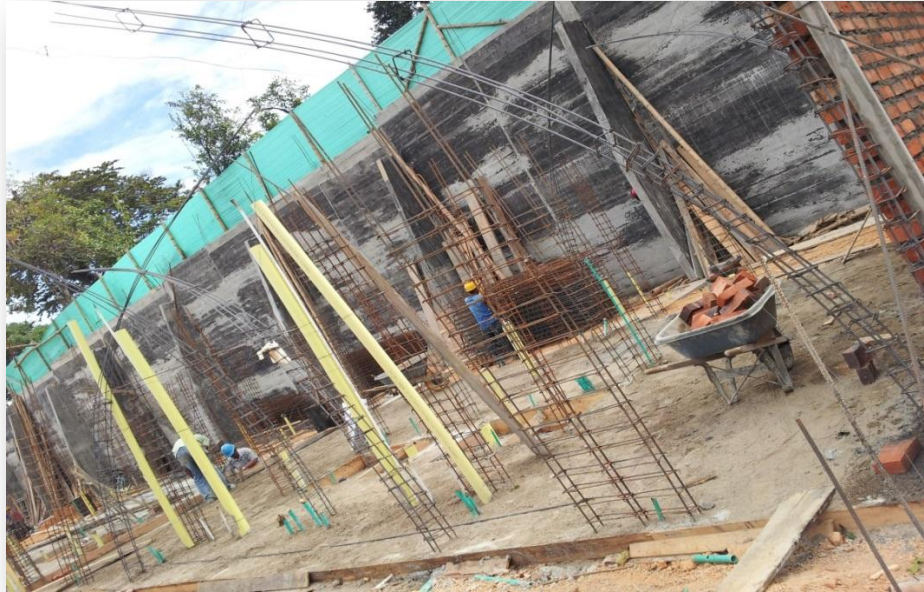
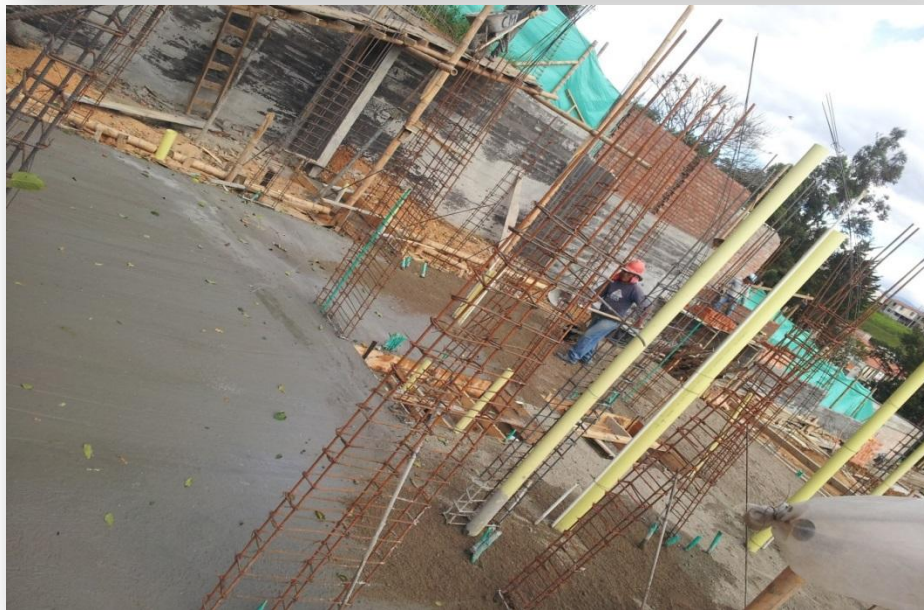
Figura 41. Losa de cimentación terminada

Para evitar el agrietamiento por retracciones se hizo el curado manteniendo el concreto húmedo.

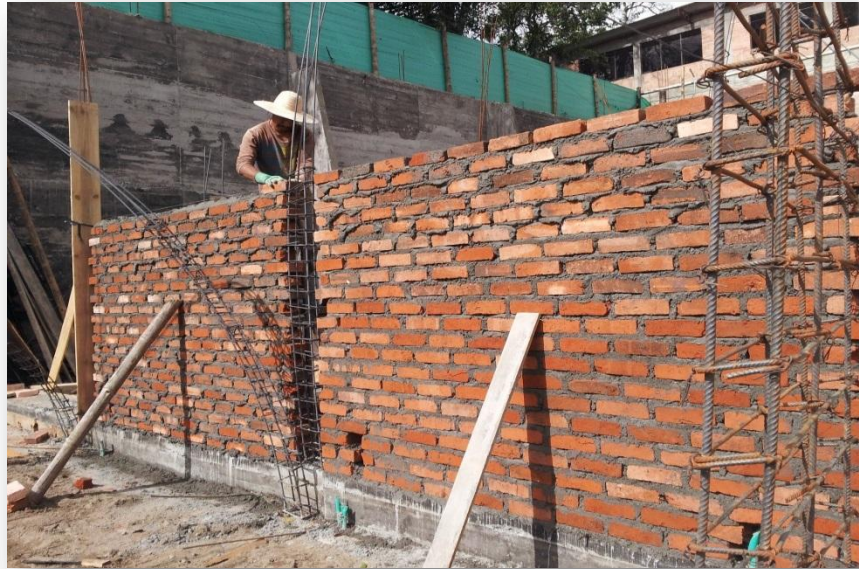
Figura 42. Muros de primer piso

Para la construcción de los muros del primer piso de las casas se utilizaron aproximadamente 6000 ladrillos para cada casa y fueron pegados en soga para un área total de 60 m<sup>2</sup>, la altura de los muros fue de 2.20m y las dimensiones de los ladrillo utilizados fueron 0.07m x 0.12m x 0.23m el espesor de los muros fue de 0.15m. El espesor del mortero de pega fue de 0.02m.

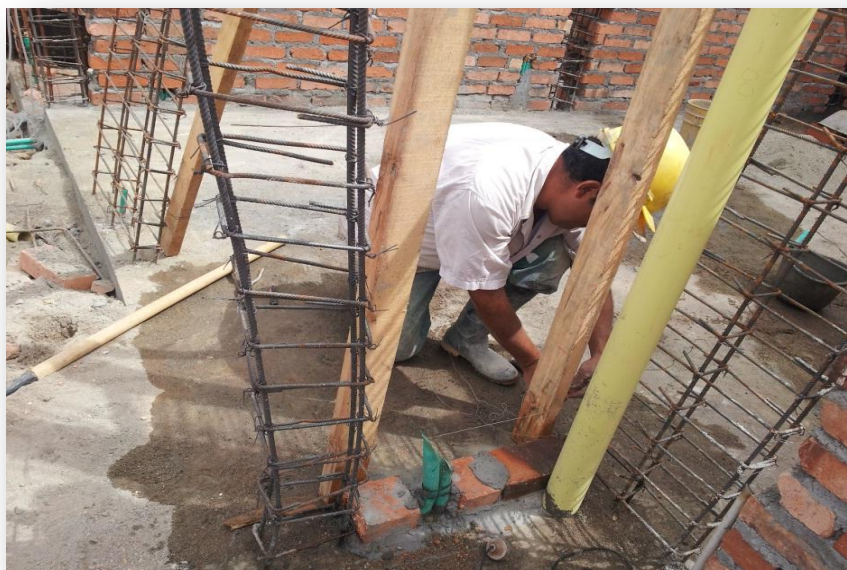
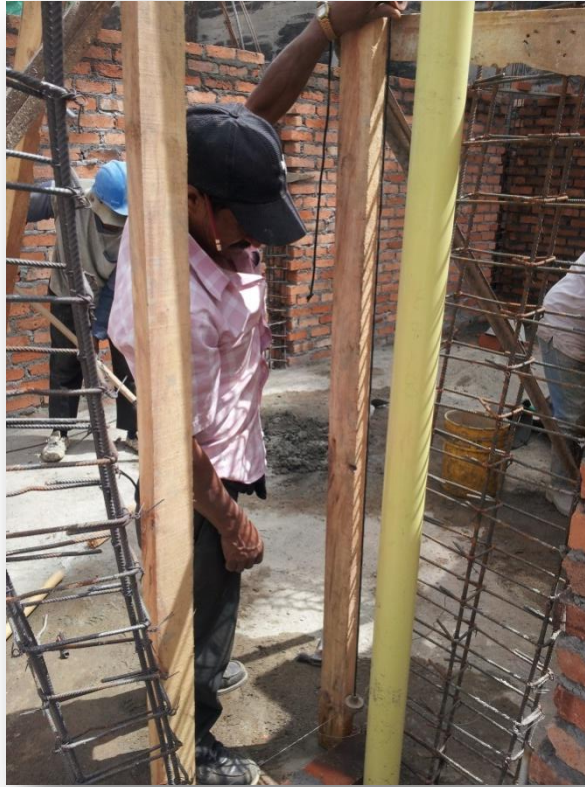
Figura 43. Nivelación y alineamiento

Con ayuda del hilo para mantener la nivelación y el alineamiento, se colocaron ladrillos intermedios chequeando cada vez que la alineación, la nivelación y el aplomo fueran los correctos.

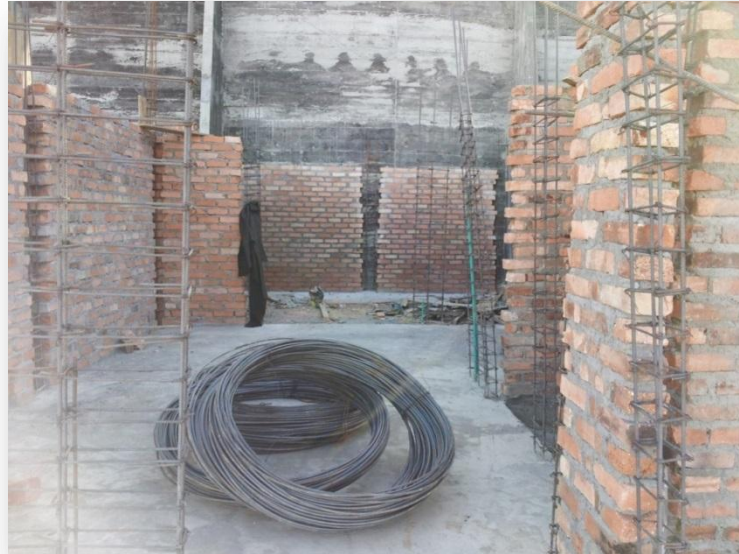
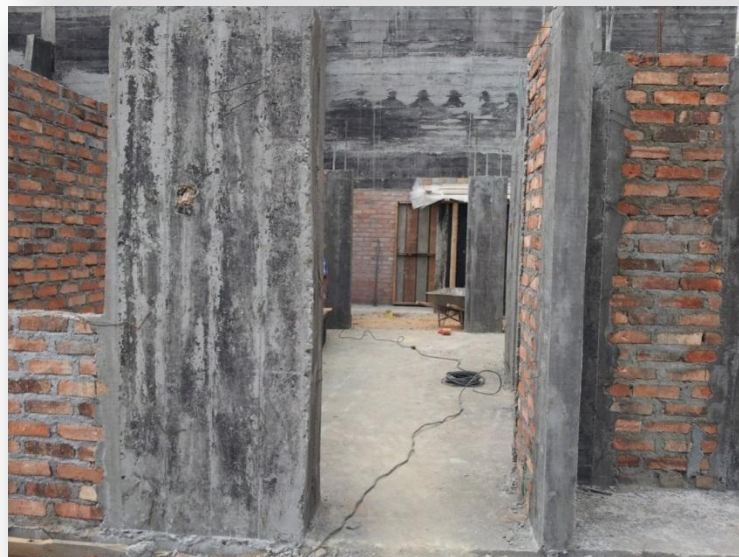
Figura 45. Columnas y pantallas de primer piso

Al realizar la fundición de las columnas del primer piso, se continúa el traslape de las varillas para las columnas de niveles superiores.

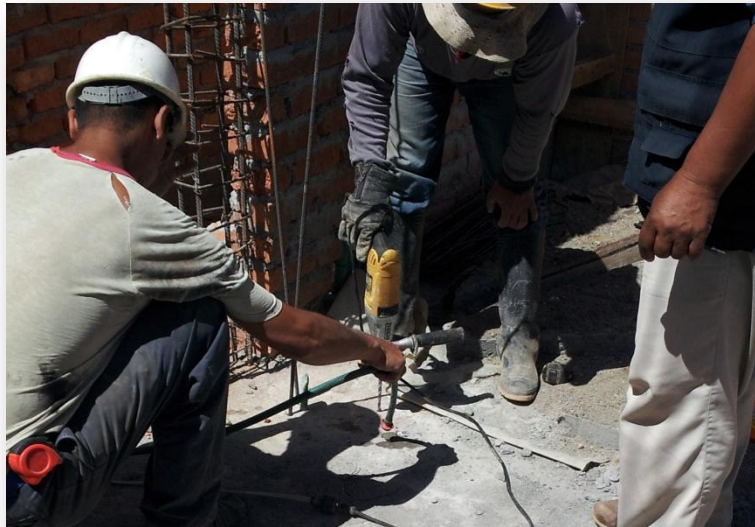
Figura 46. Anclajes de columnas

Debido al cambio en los diseños estructurales de las viviendas y que al momento de este muchas de las cimentaciones de las viviendas correspondientes a la Manzana A ya estaban fundidas con el diseño estructural antiguo, se hizo necesario el anclaje de varillas a la losa para la modificación de algunas columnas, este procedimiento se realizó con un producto de Sika llamado Sikadur-31 el cual es un adhesivo epóxico que garantiza una pega perfecta, dentro de sus actividades la pasante tuvo que estar pendiente de que los anclajes quedaran bien hechos.

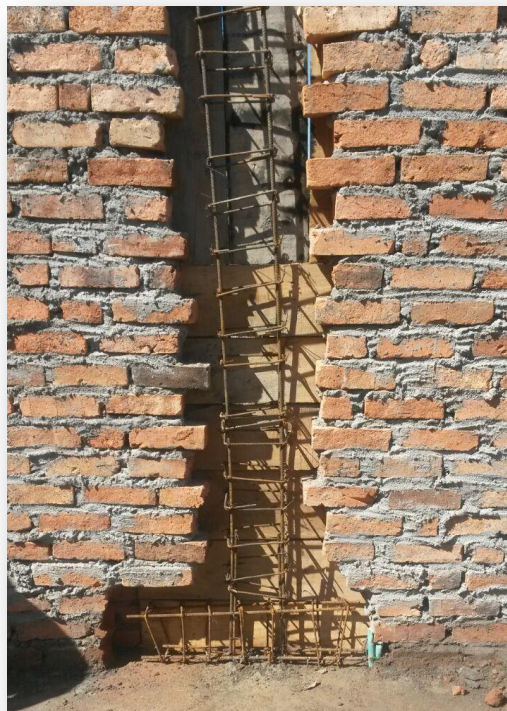
Figura 47. Corrección de columna corrida

Uno de los inconvenientes presentados en la realización de esta actividad fue que al momento de revisar las columnas de una de las viviendas de la Manzana D, se halló una columna que se encontraba fuera de su eje horizontal, por esta razón se autorizó el corte del castillo de dicha columna y la posterior la elaboración de una viga con el fin de que el nuevo castillo quedara anclado a una estructura más firme.

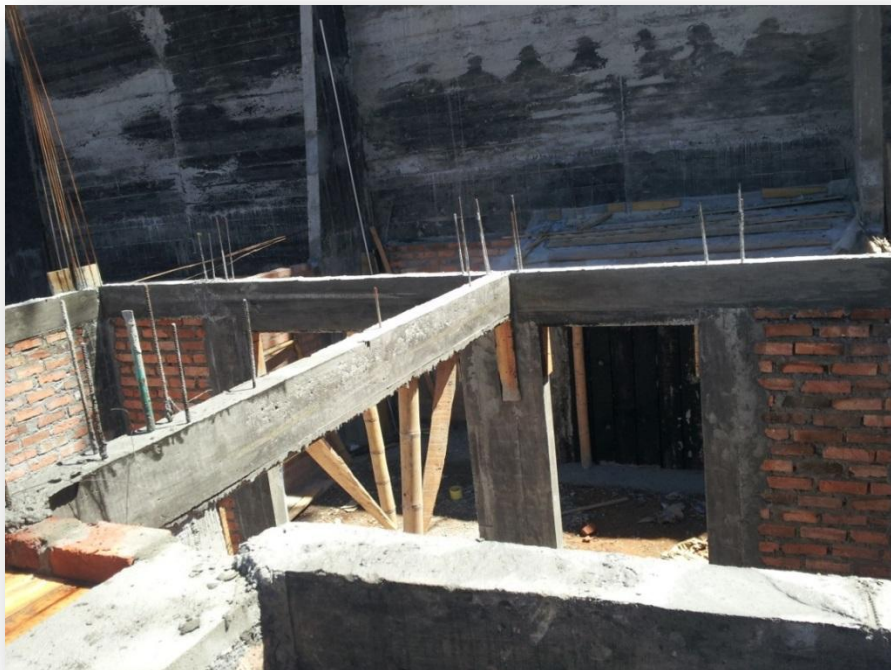
Figura 50. Vigas de amarre de primer piso

Dentro de las actividades la pasante verificó las medidas interiores de la sección de las vigas de amarre y que se colocaran y aseguraran las tuberías eléctricas y anclajes que iban a quedar embebidas en el concreto.

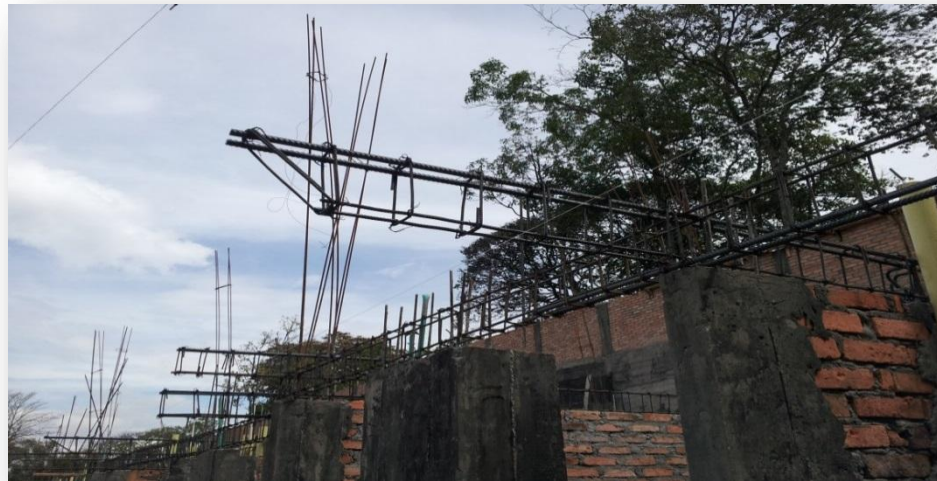
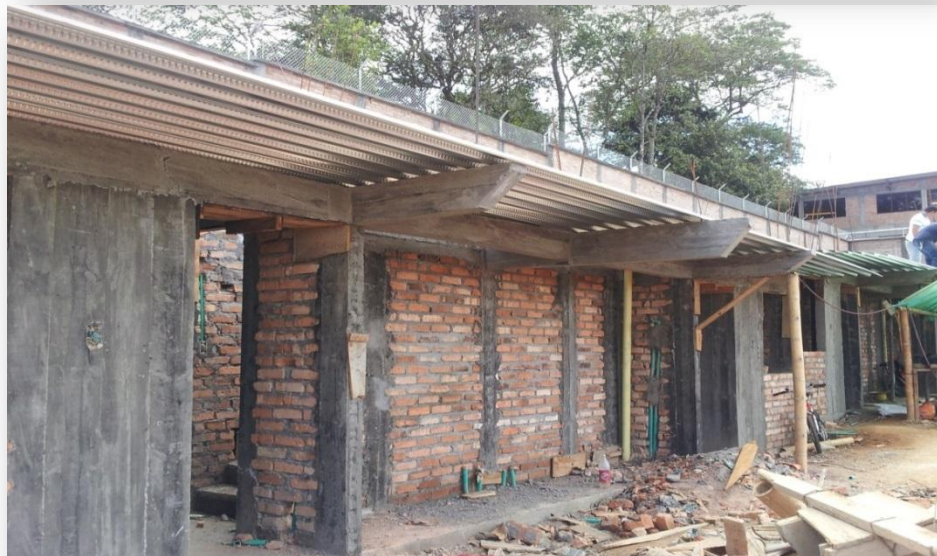
Figura 51. Vigas en voladizo

Por cuestiones de estética, se tomó la decisión de que las vigas que sobresalían en voladizo en la fachada terminaran en ángulo de 45° tal como se ilustra en la figura 49

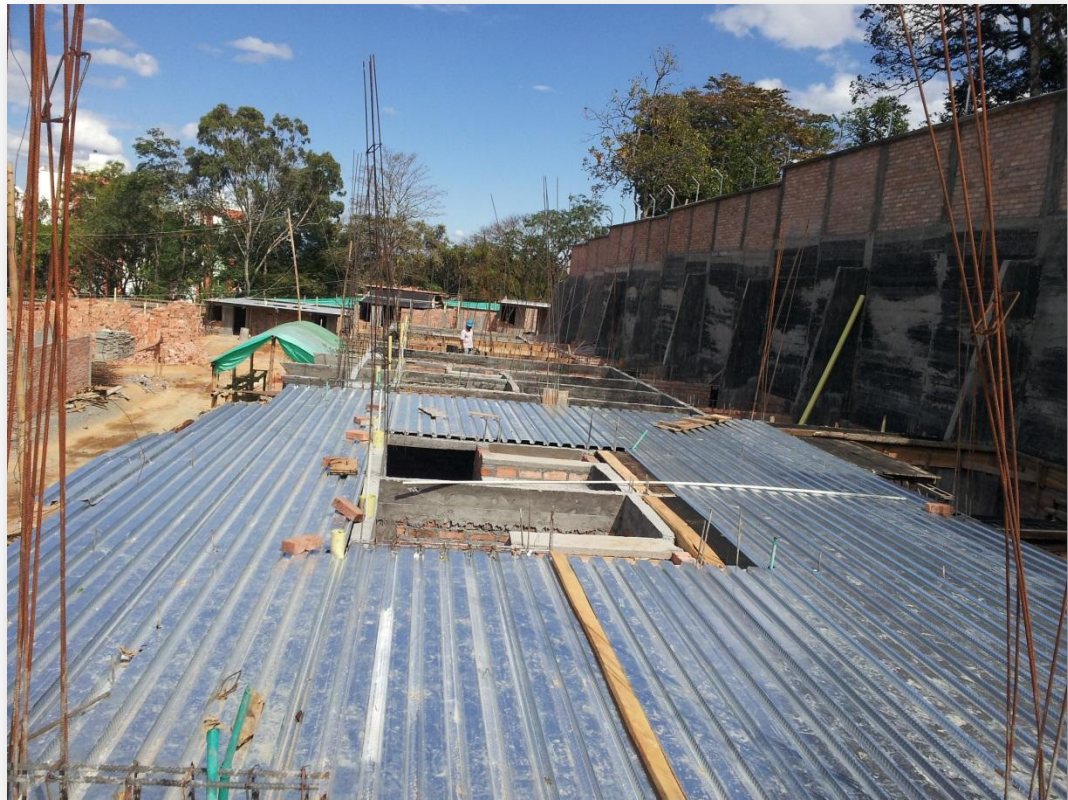
Figura 53. Corpalosa instalada

La labor realizada en esta parte fue contrastar que las láminas de corpalsa fueran instaladas correctamente de atrás hacia adelante, siendo estas apoyadas sobre las vigas de amarre, traslapando una con otra por medio de un sistema canales laterales y ayudando con remaches para que quedara bien fija.

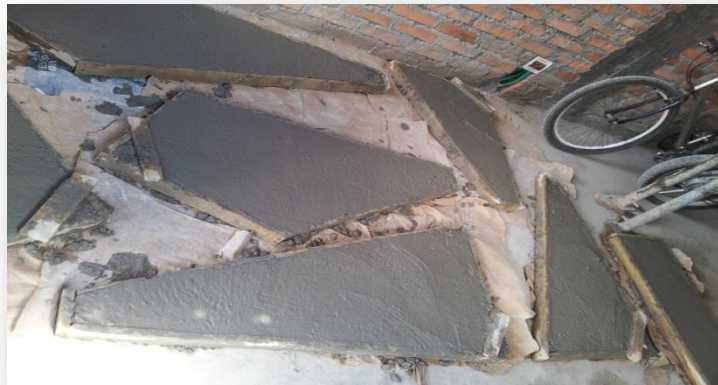
Figura 57. Placas para escaleras

El diseño de la grada se realizó en placas prefabricadas, con contrahuella en mampostería, esta actividad no se le realizo control de calidad en ninguno aspecto.
