**PARTICIPACIÓN COMO AUXILIAR DE INGENIERÍA CIVIL EN LA
CONSTRUCCIÓN DEL CONJUNTO RESIDENCIAL MONTESOL**

**INFORME PRACTICA PROFESIONAL PARA OPTAR POR EL TITULO DE
INGENIERA CIVIL**

**UNIVERSIDAD DEL CAUCA
FACULTAD DE INGENIERÍA CIVIL
PROGRAMA DE INGENIERÍA CIVIL
DEPARTAMENTO DE CONSTRUCCIÓN**

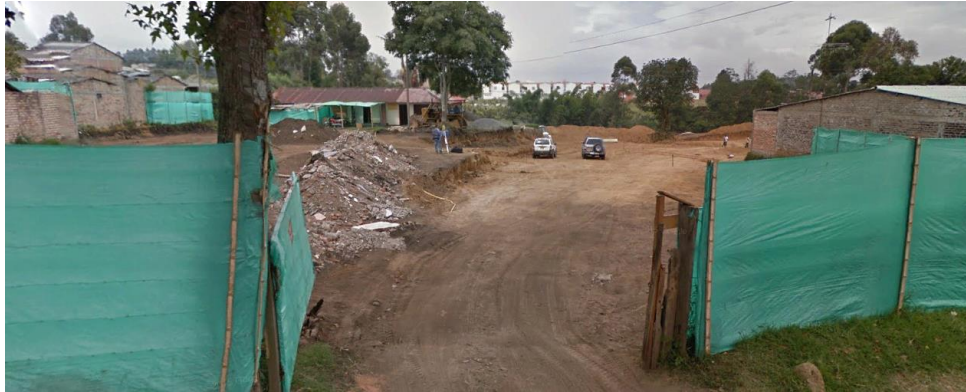
Figura 2. Lote del conjunto residencial Montesol.

Es un predio Medianero, de topografía con una pendiente del 6,5 % y con un área total de 12.203 m², en un sector delimitado por:

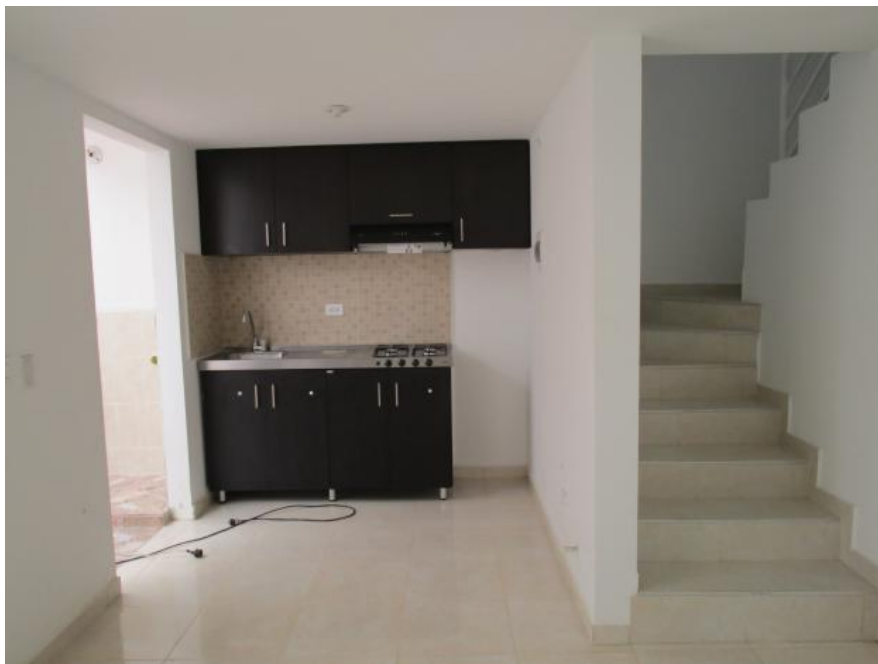
Figura 4. Fotografía de algunos acabados

- **Pisos:** En Cerámica.
- **Muros:** Mampostería estructural y muros comunes confinados.
- **Cielo raso:** Cielos en Panel Yeso.
- **Carpintería de madera:** Puertas.
- **Ventanearía:** En Aluminio blanco electrostática.
- **Cocina:** Haceb prefabricada.
- **Baños:** Cerámicas Moderna.
- **Enchapes:** Enchape de 25 x 25.
- **Servicios:** Agua, energía, gas.

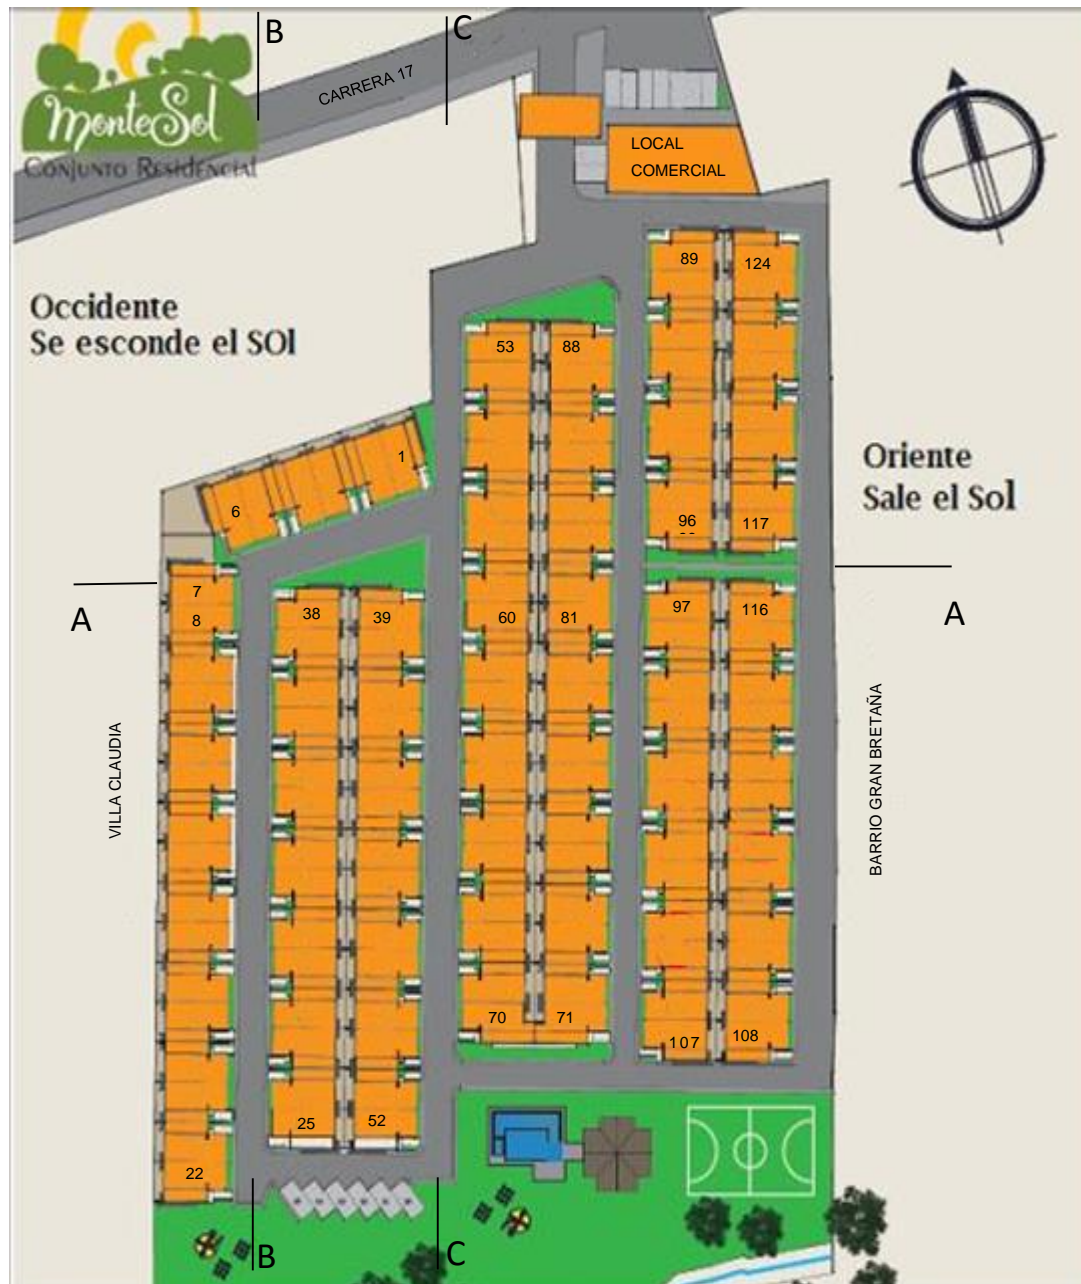
Figura 6. Plano de la Urbanización Montesol

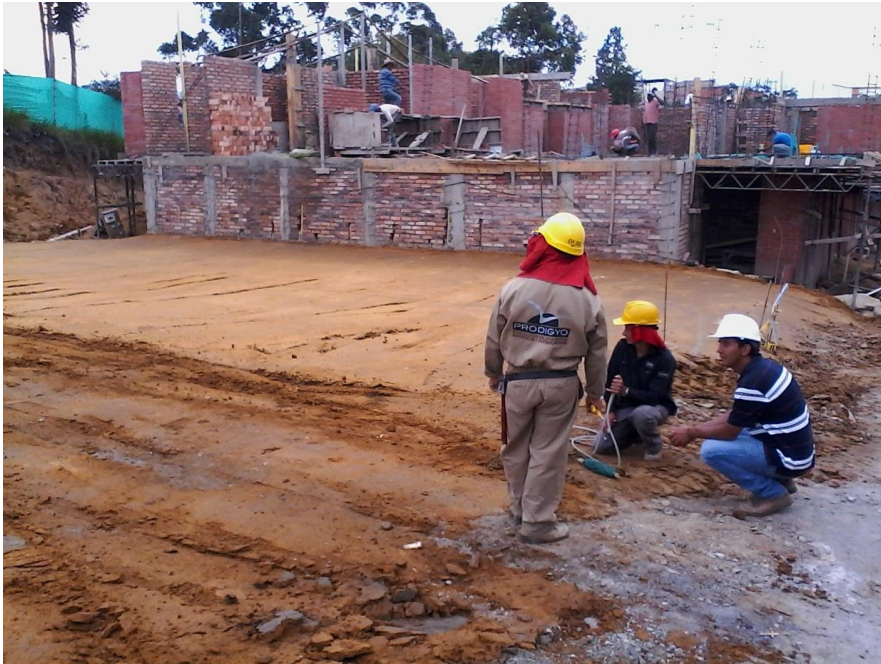
Figura 7. Determinación de nivel de terraza con nivel de manguera

Para la realización de estas, se pasan los niveles con un nivel de manguera desde las casas ya construidas, teniendo en cuenta el largo y ancho que debe tener cada terraza; con un hilo se mantiene un control del relleno o excavación según sea el caso para llegar al nivel deseado en cada terraza. En el caso en que se requiera rellenar, se hace en capas de 0.15 m y se compactan con un vibro compactador de rodillo liso.

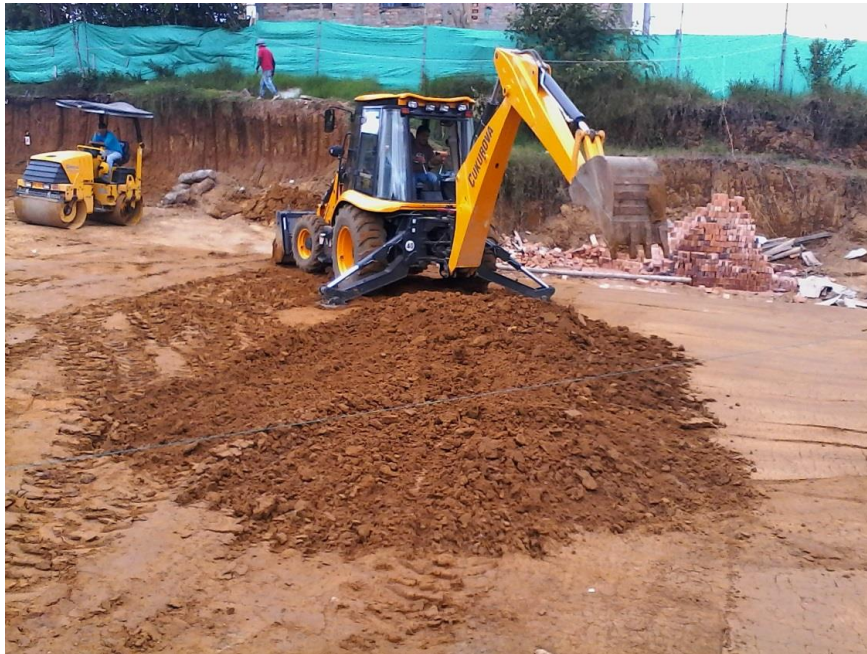
Figura 8. Conformación de terraza con retroexcavadora

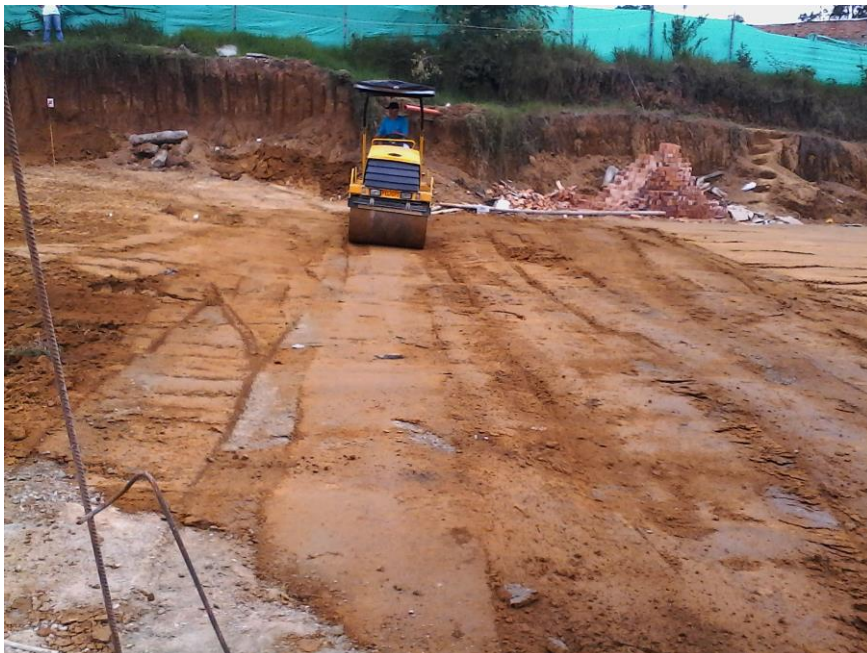
Figura 9. Compactación de terraza con vibro-compactador

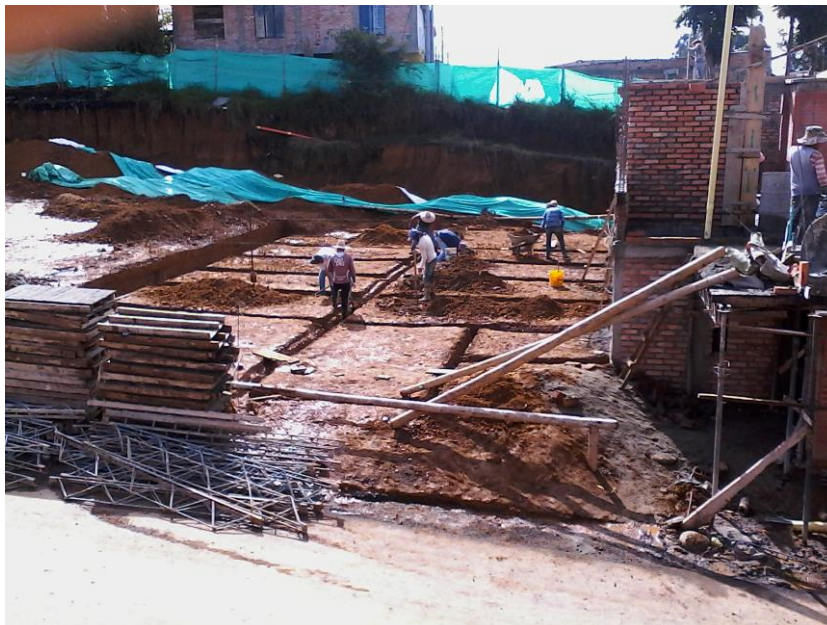
Figura 10. Excavación a mano para cimentación

Para la construcción de la cimentación se ubican los ejes de las vigas de cimentación y se realizan excavaciones a mano en la terraza con una profundidad de 0.4 m y anchos de 0.2 m y 0.4 m de acuerdo a las especificaciones y diseños de la cimentación. Posteriormente se colocan plásticos dentro de las excavaciones para evitar el contacto del concreto con el suelo, además de servir como impermeabilizante y protección para este; luego se dispone a colocar el acero tanto de la cimentación como de las columnetas de cada vivienda, el cual debe estar amarrado y flejado respetando lo especificado en el diseño estructural (**Anexo 1**).

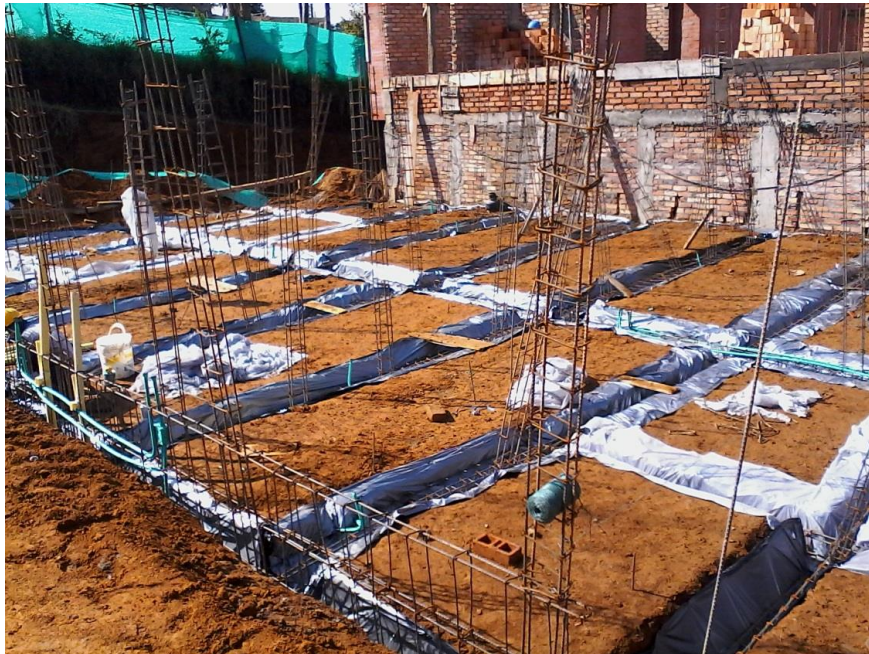
Figura 11. Cimentación antes de la fundición

Antes de dar luz verde a la fundición de la cimentación se debe revisar nuevamente la separación de los flejes y chequear que en los lugares en los que no hay continuidad del acero, exista una terminación en gancho. Además, se verifica que el acero tenga suficiente recubrimiento colocándole “panelas” entre el acero y el plástico que se ha puesto sobre el suelo y así mismo la superficie de este último debe estar limpia para que no se contamine el concreto; Finalmente se revisa que las tuberías eléctricas, hidráulicas y sanitarias estén instaladas debidamente y en su lugar.

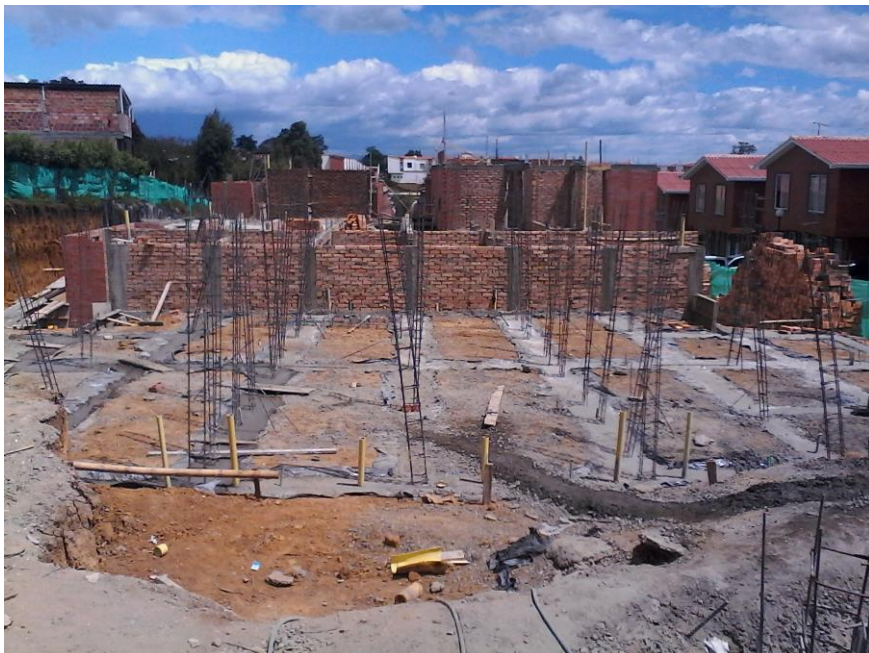
Figura 12. Cimentación en concreto.

La calidad del concreto se verifica constantemente mediante observación, buscando que el concreto tenga las proporciones 1:2:3 en volumen y que sea una mezcla consistente, es decir, que la mezcla no se vea ni muy fluida ni muy seca. También, se debe corroborar que se añada en la proporción correcta el aditivo plastocrete y se realice una adecuada vibración al concreto en el sitio de fundición.

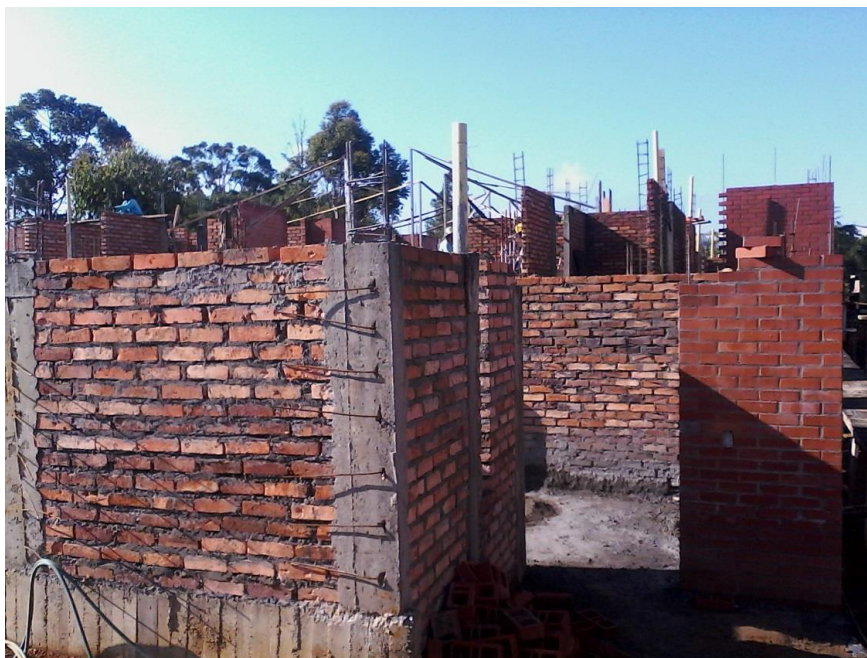
Figura 13. Muros en mampostería común

Los muros interiores y parte de la fachada anterior se construyen con ladrillo común a los cuales se le debe supervisar con plomada que se encuentren totalmente verticales y alineados además de tener la altura que corresponde según los diseños de las viviendas (**Anexo 2, Anexo 4**).

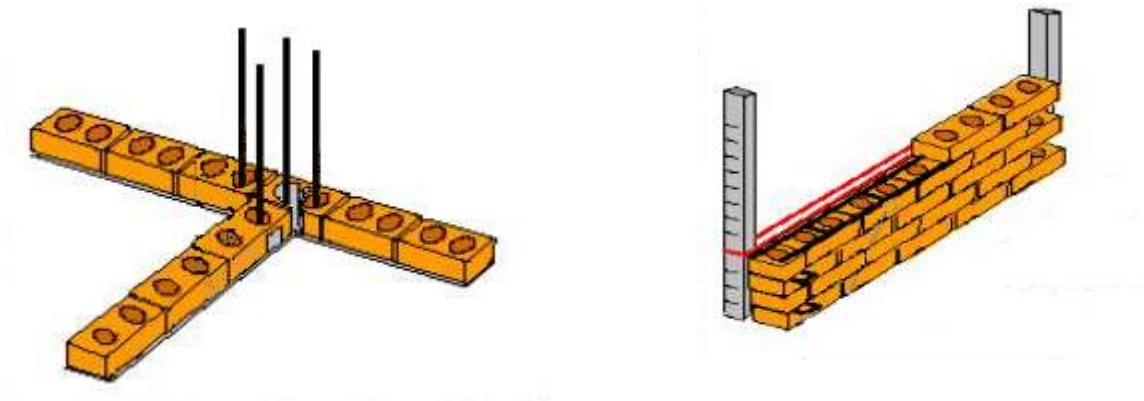
Figura 14. Bosquejo de muro con refuerzo horizontal y vertical

La fachada posterior y parte de la fachada anterior se construye con mampostería estructural, la cual debe ir totalmente rellena de mortero grouting en el primer piso, con acero según lo especificado en el diseño estructural. Además se revisa con plomada la verticalidad del muro, que el acero este ubicado dentro de las dovelas que corresponden y que se ubiquen grafiles embebidos en la pega de mortero cada tres hiladas de ladrillo; el ladrillo cuenta

con unas dovelas bastante grandes, lo que deja a este con una superficie muy pequeña para la pega y la ubicación de los grafiles lo que se debe verificar minuciosamente. La fundición de las dovelas del muro se hace en dos partes, a mitad de muro y al final; antes de fundir se debe verificar que todos los ladrillos de la primera hilada estén abiertos o que tenga lo que comúnmente se llama ratoneras. También se abren ratonera en la hilada donde comienza la segunda parte de la fundición.

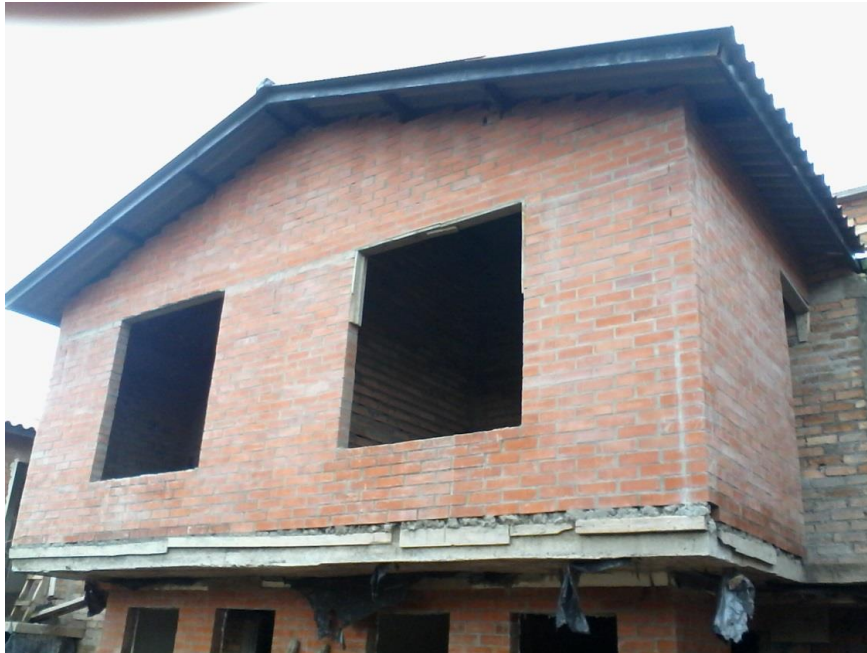
Figura 15. Mampostería estructural a la vista

En el segundo piso el ladrillo estructural debe llevar acero en las mismas dovelas que en el primer piso pero ya no van todas las dovelas rellenas con mortero, sino, solo las que contienen acero. También se debe verificar que contengan los grafiles cada 3 hiladas y que las dovelas que llevan mortero tengan ratoneras en la primera hilada. La fundición de las dovelas se hace en una sola etapa y para que el mortero quede homogéneo en toda la altura del muro se debe limpiar bien las rebabas que quedan dentro de las dovelas, lo que normalmente se hace con una varilla.

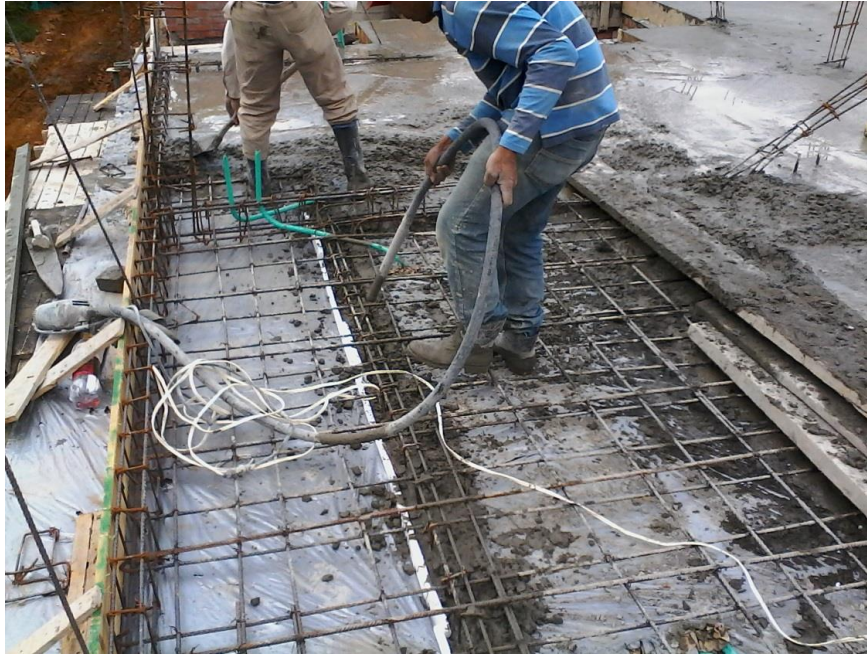
Figura 19. Fundición de losa de entrepiso

Para la losa de entre piso se funden dos casas a la vez por lo que se arma la formaleta de madera sosteniéndola con cerchas metálicas y gatos. Luego de estar la formaleta en su sitio y nivelada se coloca plástico para evitar que la madera se adhiera al concreto.

Se debe ubicar el acero tanto de la losa como el de las columnetas sobre el plástico y se debe verificar la separación de los flejes según el diseño y el “empanelado” que garantice el recubrimiento del acero. Se verifica además que los lugares donde el acero no tenga tiene traslapo terminen en gancho.

El concreto para la fundición debe ser de 3000 psi y 11 cm de espesor como se mencionó anteriormente, con vigas ubicadas según los diseños (**Figura 5, Anexo 3**); este se mezcla en la obra en un trompo en proporciones 1:2:3 y agua en una cantidad aproximada para que la mezcla tenga una buena consistencia (ni muy fluida ni muy seca), Desconociéndose de esta manera la resistencia real. Como se ha mencionado en apartes anteriores, no se realiza ninguna prueba a la mezcla que permita saber la calidad del concreto por lo que se recomienda realizar pruebas.

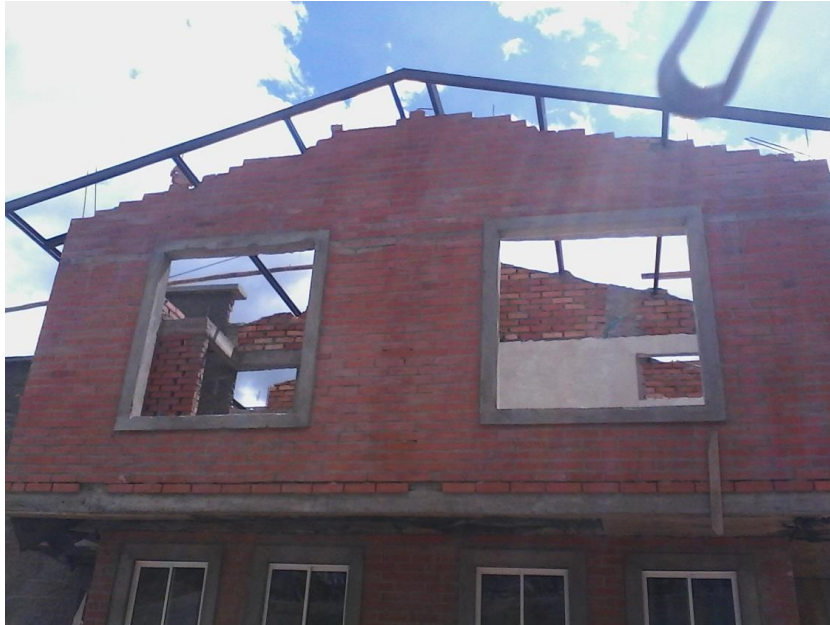
Figura 22. Vivienda con estructura de perlines instalada.

En su instalación se debe cerciorar que esté totalmente nivelado cada uno de los perlines con la ayuda de un nivel de mano, además debe verificarse previamente la debida aplicación del anticorrosivo y la correcta instalación de las hojas de asbesto cemento.

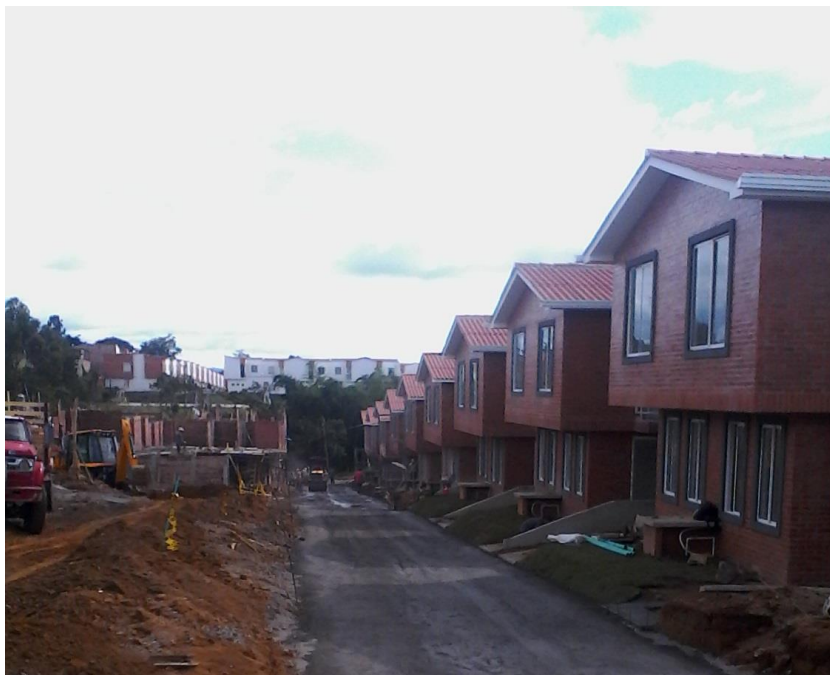
Figura 23. Viviendas con los canales y las cubiertas instaladas.

Con respecto la instalación de canales se debe confirmar que la longitud sea la adecuada y que se realice un adecuado empate entre la canal y el tubo bajante de agua lluvias.

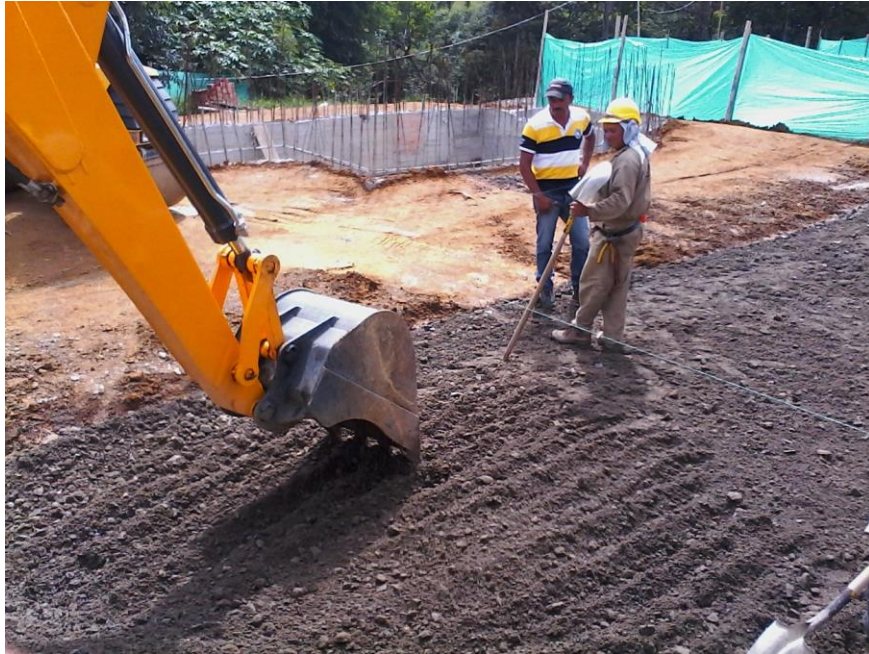
Figura 24. Conformación de la estructura de subbase

(Junto a piscina)

Luego de tener todos los niveles se realiza el relleno de la subbase en capas de 12 cm con la retroexcavadora y se compactan con el vibro compactador hasta llegar al nivel deseado, el cual constantemente se está verificando con ayuda del hilo.

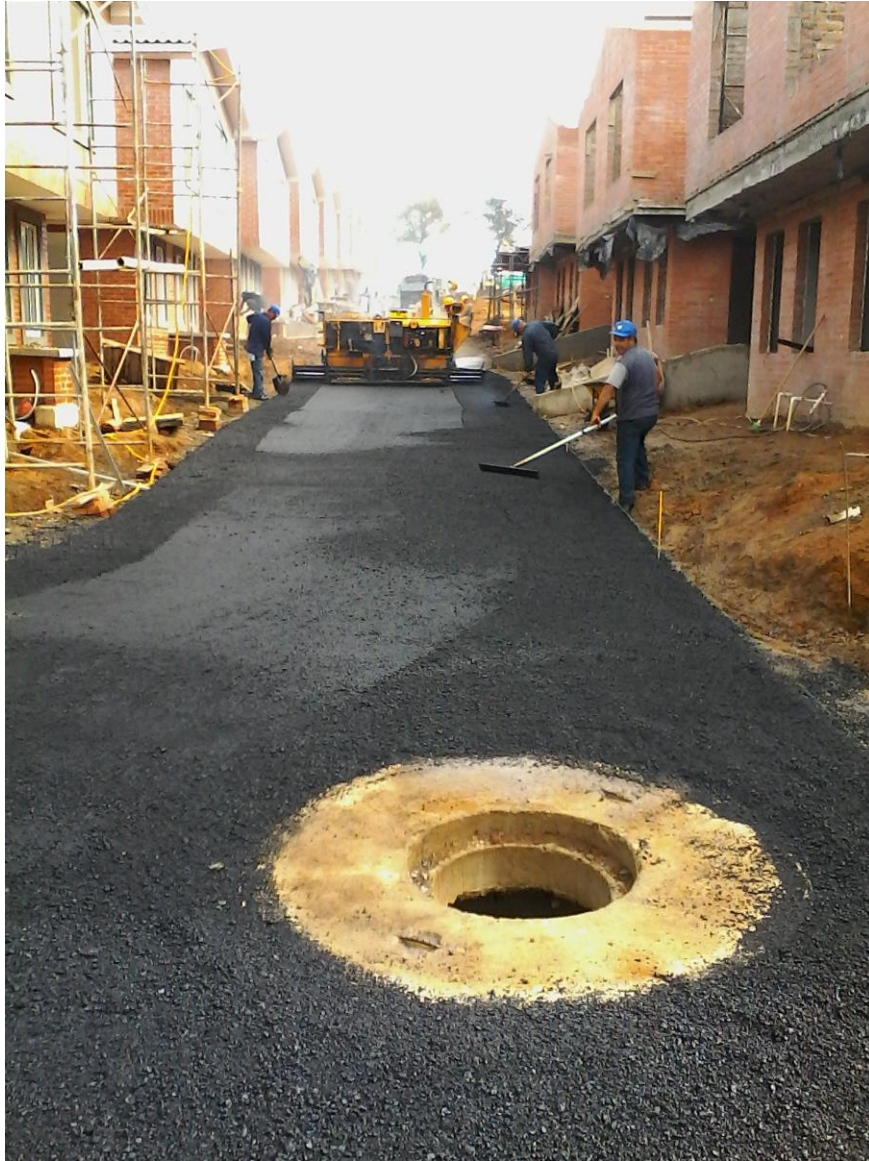
Figura 25. Pavimentación del tramo de vía

(Junto a viviendas 71 a 88)

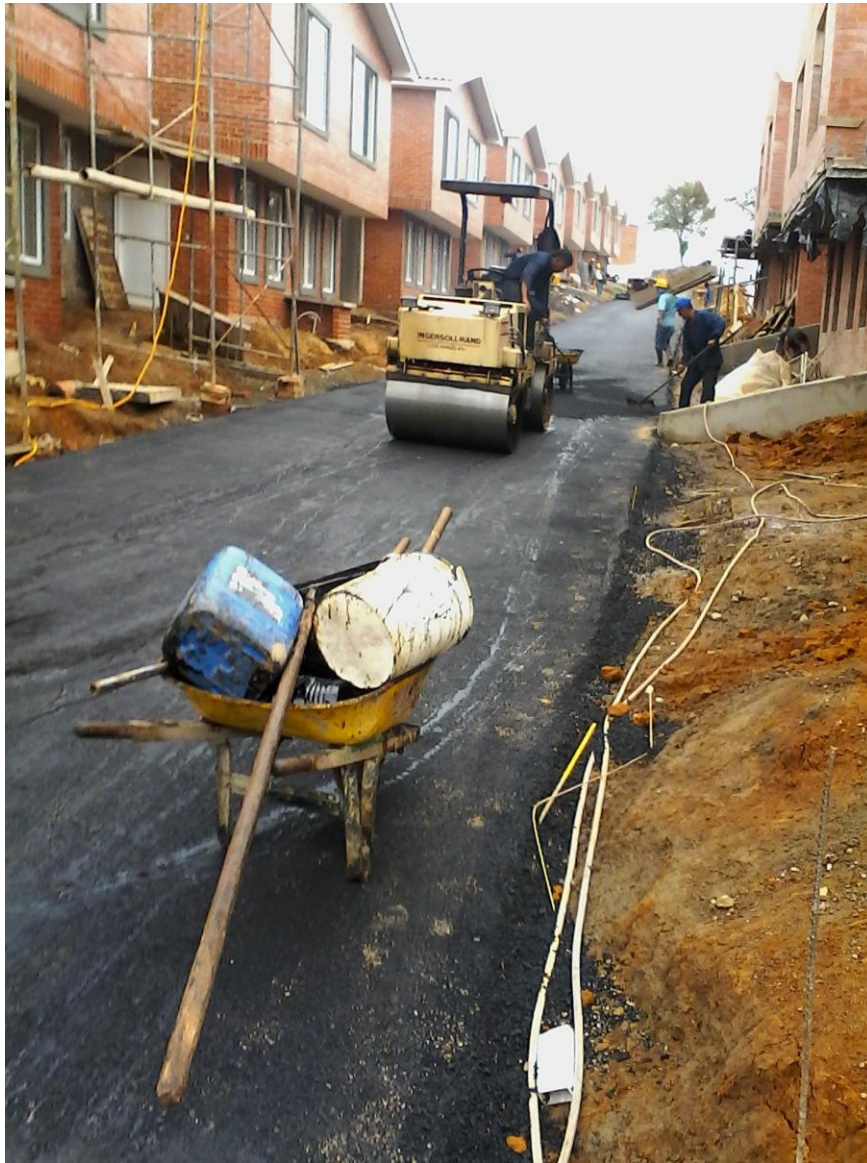
Figura 26. Compactado de la carpeta asfáltica

(Junto a viviendas 71 a 88)

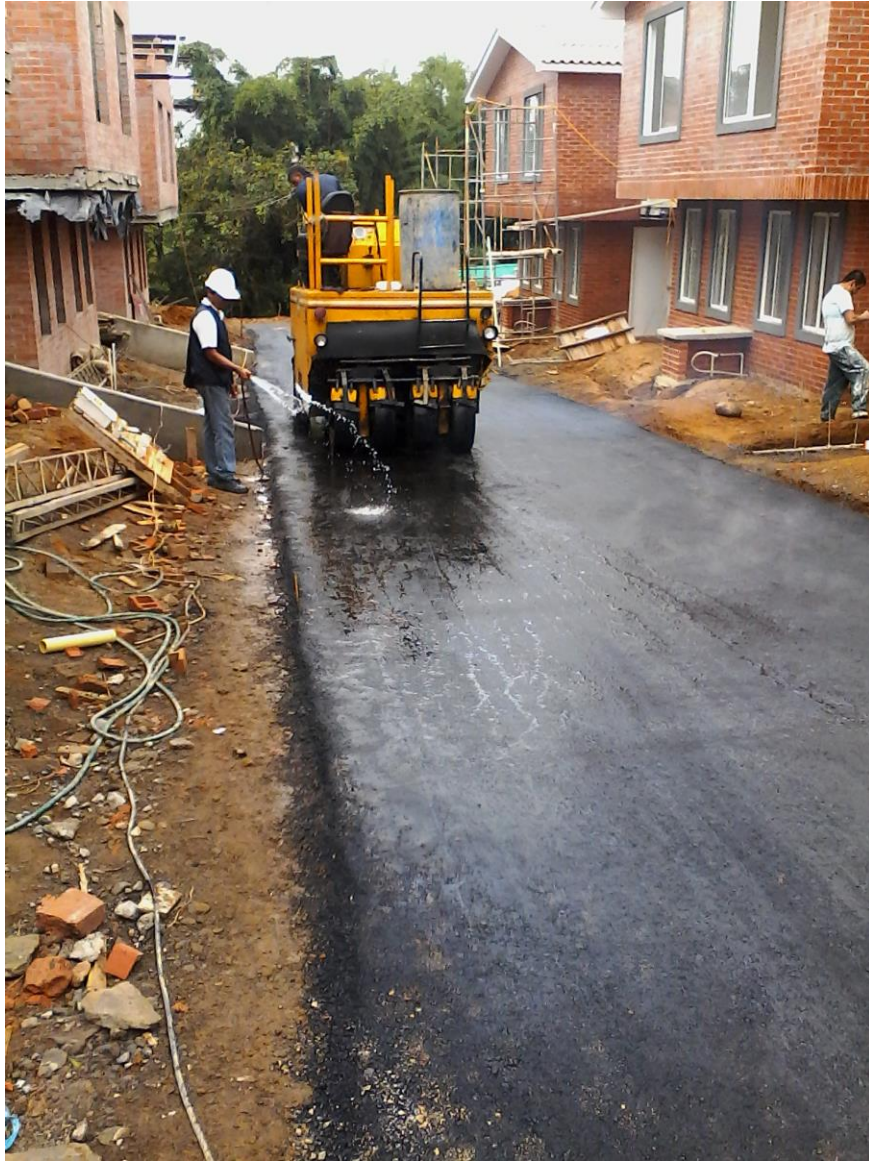
Figura 27. Sellado de la carpeta asfáltica

(Junto a viviendas 71 a 88)

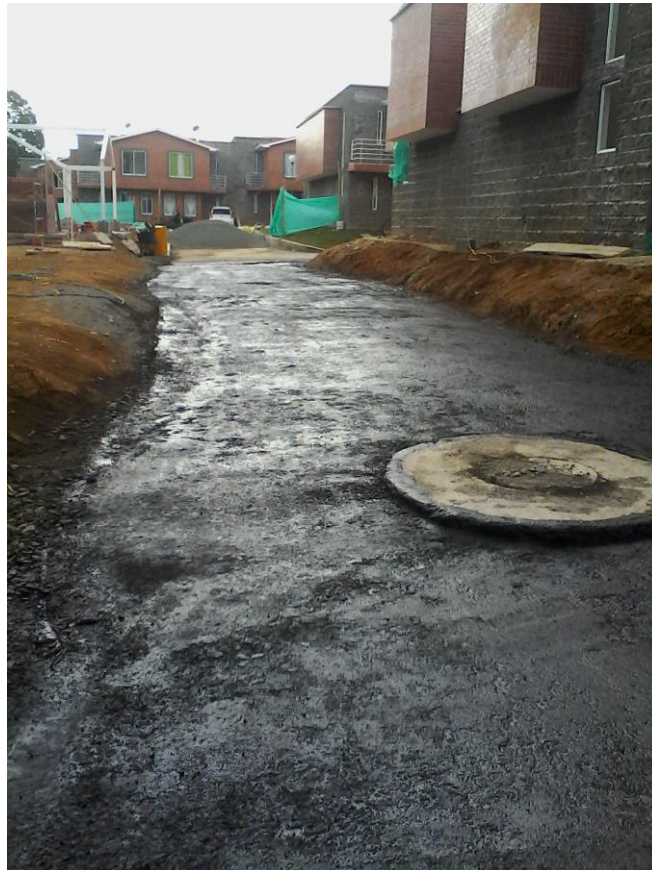
Figura 28. Imprimación Tramo de vía junto a casas 107 y 108

El tramo contiguo a las viviendas 107 y 108 se construyó con dos pendientes de 1,5 % y - 1,5% dado que se tuvo que acoplar a las cámaras de inspección de aguas lluvias que están a una misma cota, con 4 metros de ancho, 25 cm compactados de subbase y 5 cm compactados de carpeta asfáltica.

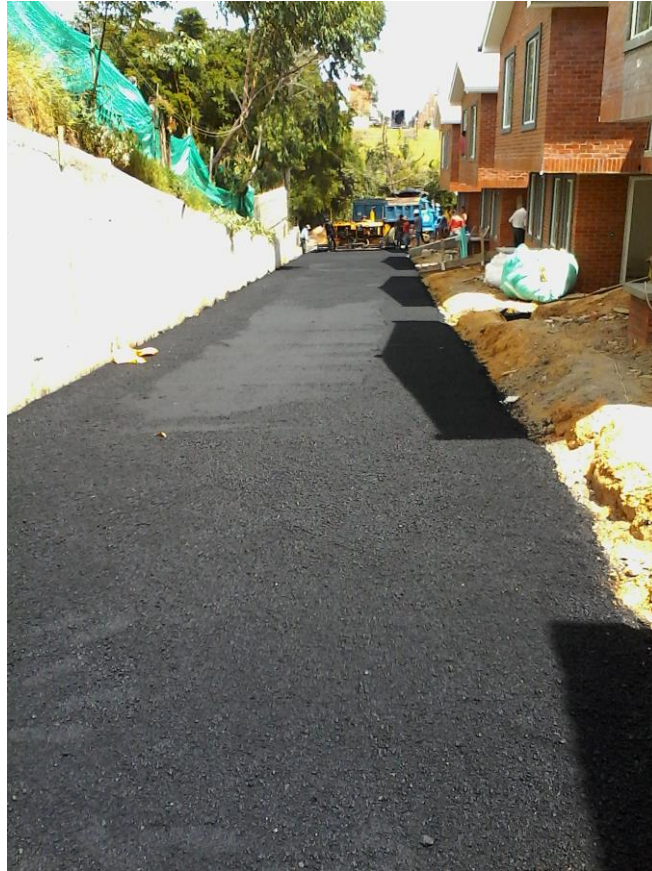
Figura 29. Pavimentación vía junto al muro de contención

La vía junto al muro de contención no se construyó completo dado un retraso en la construcción del muro por lo que se pavimento un tramo de 74 m con una pendiente del 6% con las mismas especificaciones de espesores de los tramos anteriores pero con un ancho de 4,6m para abarcar hasta el borde del muro.

En estos dos últimos tramos hubo un problema con la mezcla asfáltica dado que al realizar la compactación y el sellado de la carpeta se presentaron demasiadas fisuras por lo que la empresa PREDELCA S.A. se comprometió a solucionarlo regando una mezcla fina para sellar todas las fisuras.

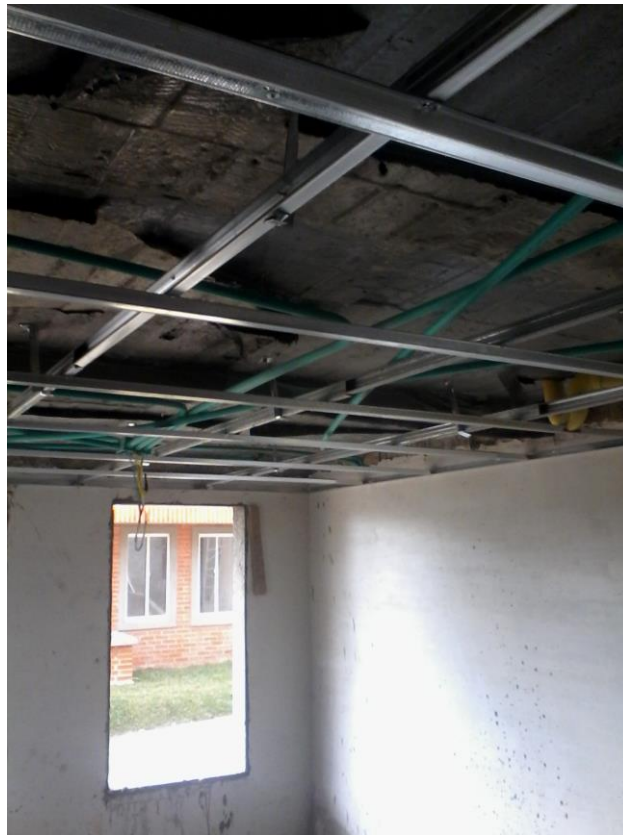
Antes de empezar a pintar se instala la estructura para el cielo falso tanto en el interior como en los aleros y se procede a estucarlo logrando con ello disimular las juntas y los tornillos obteniendo un buen acabado; también se procede a terminar las redes eléctricas, instalando los toma corrientes, plafones, la caja de breques, entre otros aparatos. En el momento en que se empieza a pintar cada una de las viviendas se procede a instalar las puertas y ventanas.

Figura 31. Vivienda estucada con estructura del cielo falso instalada

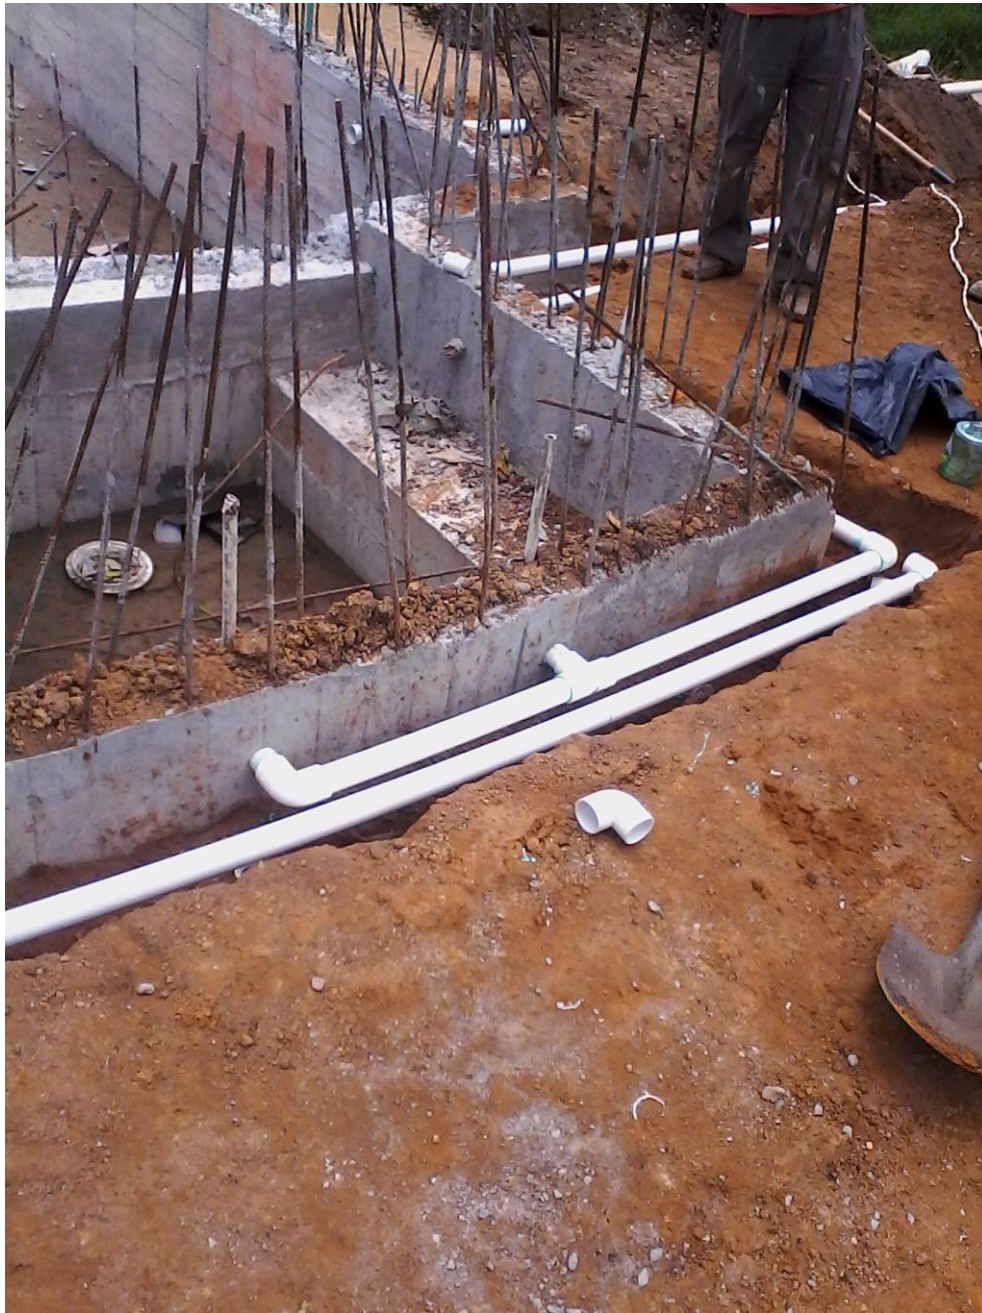
Figura 34. Instalación de la tubería en el Jacuzzi

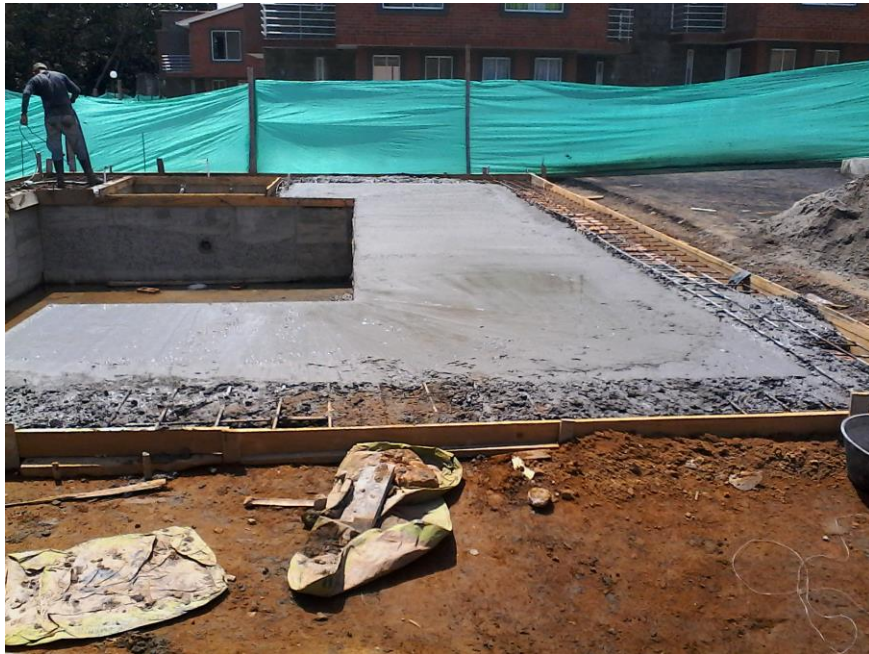
Luego se realizó la instalación de las tuberías hidráulicas y el movimiento de tierras para nivelar la superficie de lo que es la playa y el andén de la piscina las cuales se fundieron en proporciones en volumen 1:4:4 en volumen con un aditivo reductor de agua e impermeabilizante.

Figura 35. Fundición de Playa y Anden de la Piscina

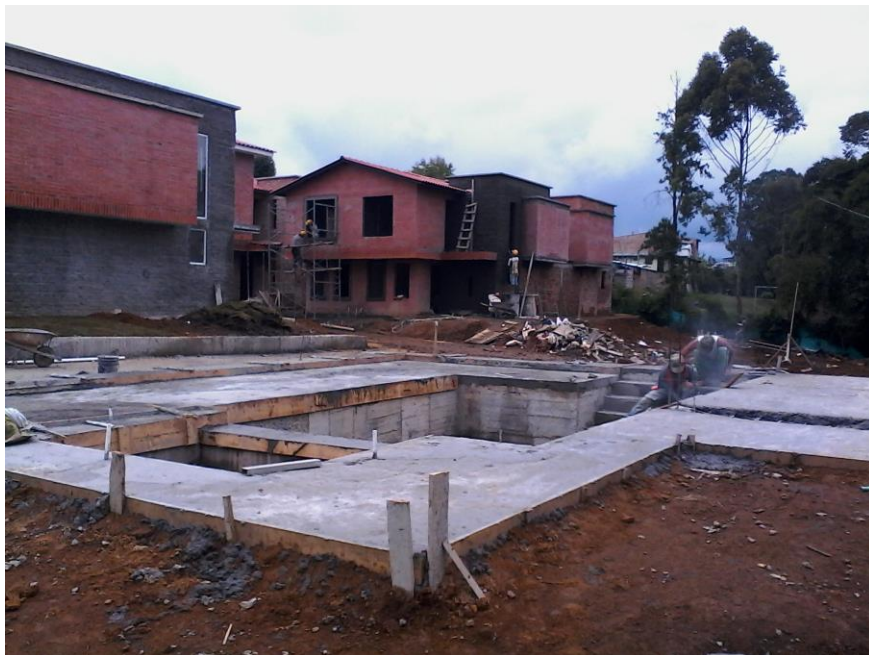
Figura 36. Piscina en obra negra

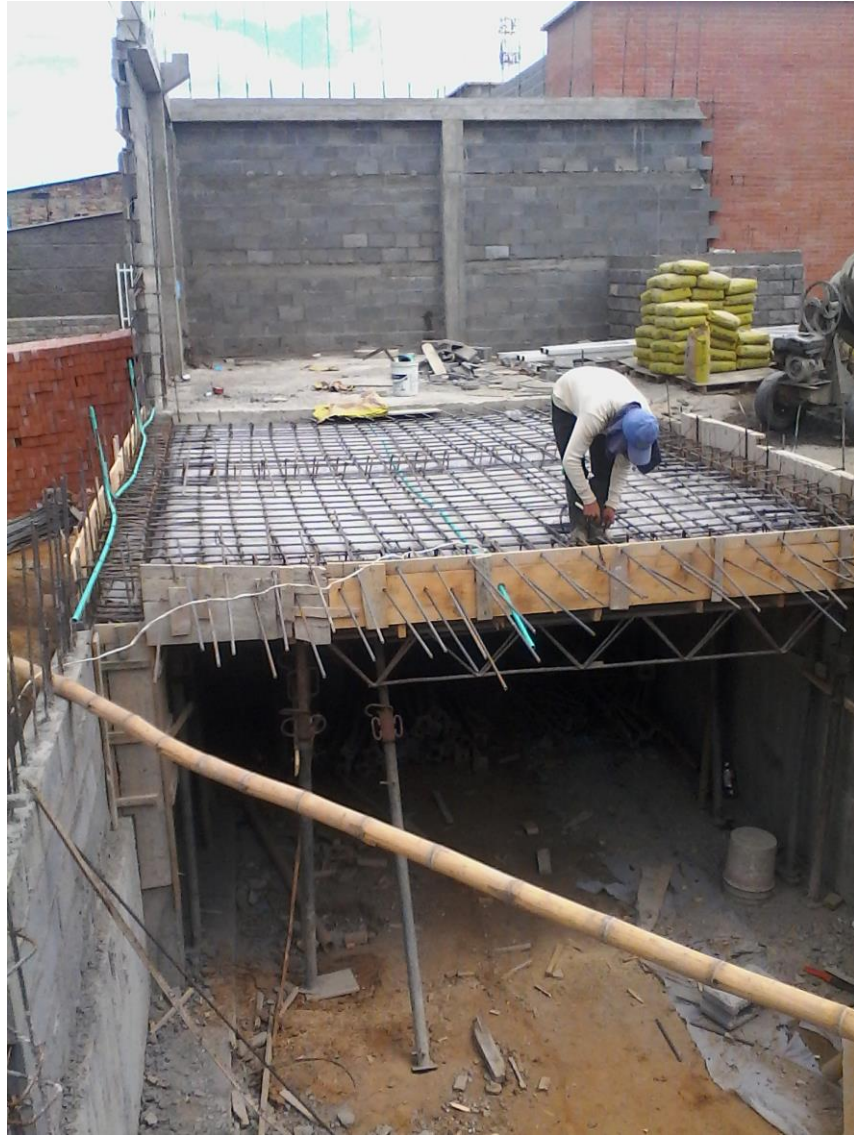
Junto a la portería del conjunto se construye un local comercial con sótano, el cual tiene muros en bloques de concreto care-piedra y una losa de entre piso de 15 cm de espesor con acero de 1/2" cada 0.2 m en ambos sentidos, soportada por vigas de 30 cm x 30 cm cada 4 metros; cada una con 4 varillas de 1/2" y flejes de 3/8" cada 0.2 m y se coloca un acero de 1/2" de 2 m de longitud coincidiendo el centro de este con el centro de cada viga en la parte superior con el propósito de brindarle resistencia a la flexión a la losa de entre piso. El sótano tiene muros en concreto reforzado de 20 cm de espesor con un acero vertical desde el cimiento de 5/8" cada 0.2 m y acero horizontal de 3/8" y columnas con 4 varillas de 5/8" y flejes de 3/8" cada 0.2 m.

Figura 37. Construcción del Local Comercial

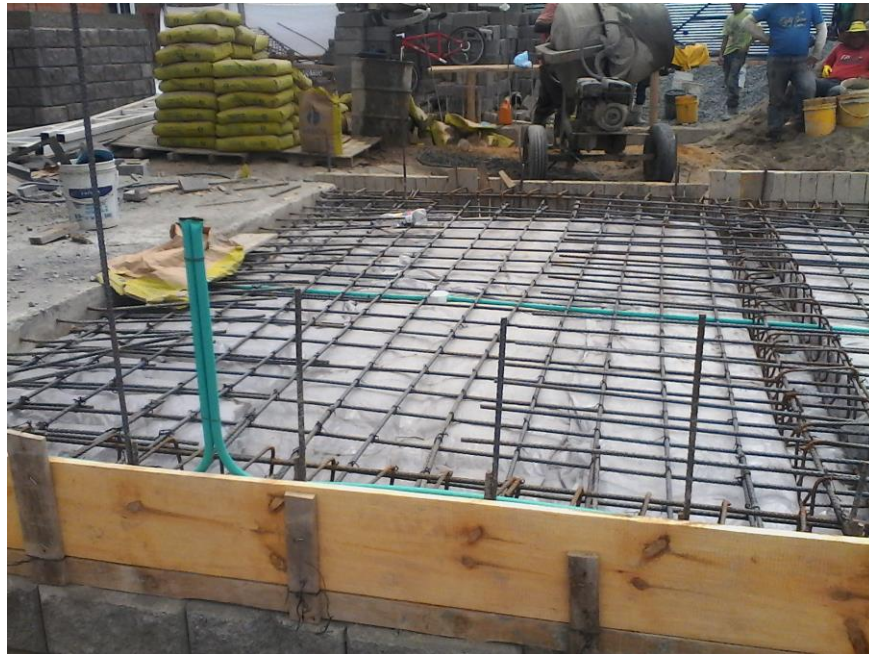
Figura 38. Distribución de acero

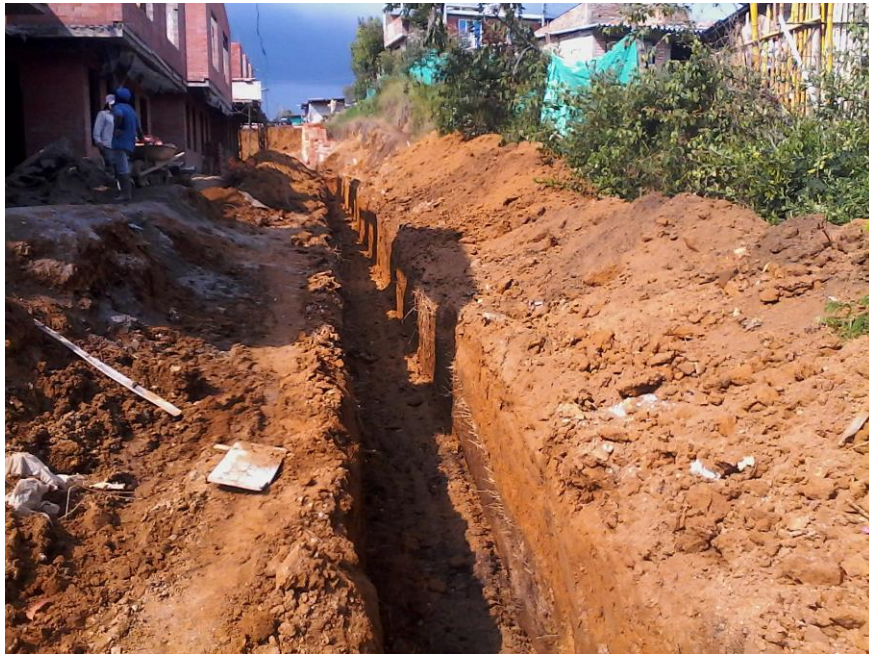
Para realizar la correcta instalación, constantemente se chequeaban los niveles de la excavación con respecto a los niveles que tendría ya que el movimiento de tierras de la vía se realizó después de instalar la tubería

Figura 40. Excavación para instalar tuberías

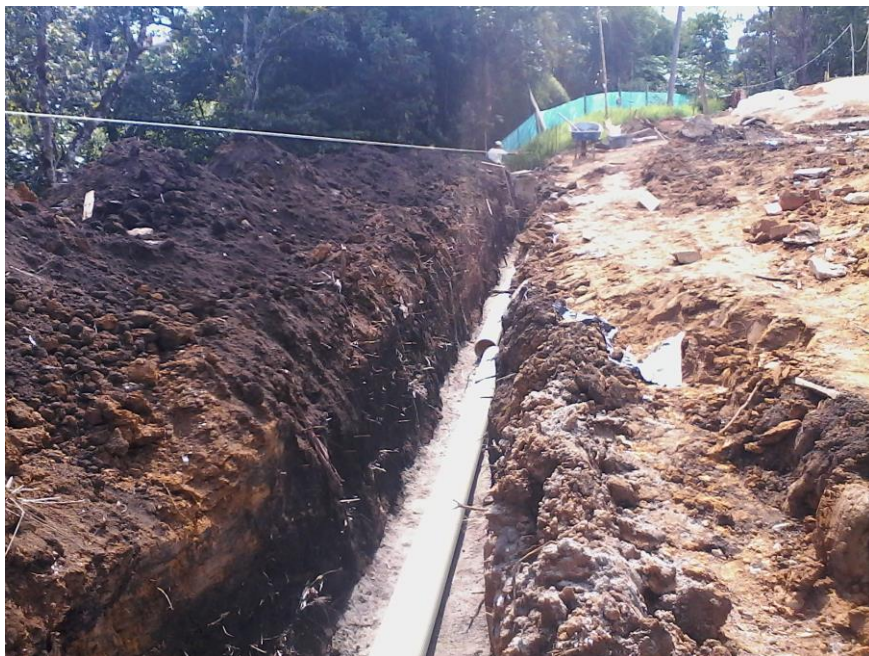
La tubería de aguas lluvias se llevó directamente hasta la quebrada quita calzón, mientras que la tubería sanitaria se llevó hasta un colector ubicado junto al cerramiento en el sector de la piscina, el cual transfiere las aguas residuales a la red del alcantarillado del acueducto municipal que pasa bordeando la quebrada; por lo que se llevó a cabo la construcción de una recámara en el cruce de la vía junto a la casa 108.

Figura 41. Instalación de la tubería sanitaria
