**AUXILIAR DE INGENIERÍA EN LA CONSTRUCCIÓN DEL CONDOMINIO  
BOSQUES DEL MARQUEZ**

**UNIVERSIDAD DEL CAUCA  
FACULTAD DE INGENIERÍA CIVIL, DEPARTAMENTO DE CONSTRUCCION  
POPAYAN  
2015**

**Informe Presentado Para Obtener El Título De  
Ingeniero civil**

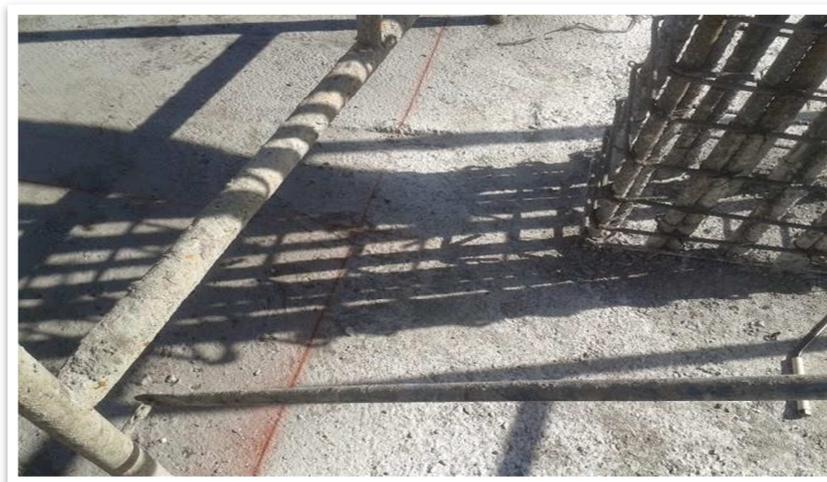
Imagen 2 : Localización elementos estructurales.

En la obra Bosques del Márquez este proceso se hizo teniendo puntos referenciados desde el primer piso, se subieron a los bordes extremos de cada losa, se templaron hilos, se marcaron todas las líneas necesarias para localizar todo elemento estructural de la losa, se cimbraron con mineral y se localizó cada elemento estructural que iba en cada losa de entrepiso previamente fundida.

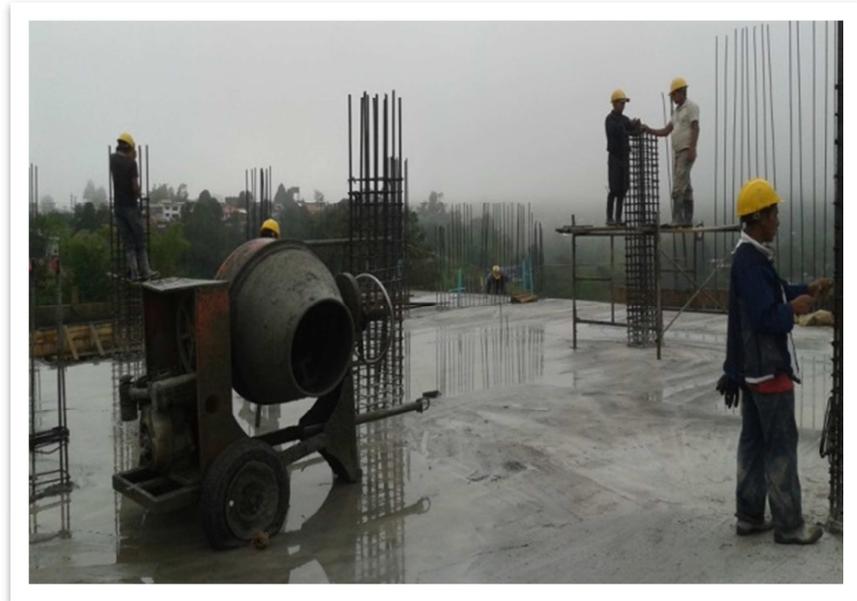
Imagen 3: Armada de columnas estructurales.

La armada de cada elemento estructural estuvo bajo la responsabilidad de un oficial de obra y su respectivo ayudante, supervisado por el pasante de manera que cada varilla que se colocó, cada alambre que se amarró, cada traslazo y gancho realizado fuera acorde con los planos estructurales, respetando las distancias y medidas de diseño. Se supervisó la correcta armada, siguiendo los diseños estructurales al pie de la letra, verificando así que se coloquen los correctos aceros, con el correcto traslazo y con las correctas distancias entre aceros, flejes y ganchos.

El auxiliar de ingeniería fue el encargado de pedir el hierro de estos elementos estructurales. Junto al oficial que armó y fundió el elemento estructural, se tomaron las medidas, se calculó el número de varillas, flejes, ganchos, y traslazos del elemento estructural. En el momento que el elemento estructural quedó amarrado, se volvió a chequear si todo se realizó con la orden dada y se procedió así a la encofrado y fundido del elemento. Siempre se tuvo la seguridad que el acero que se instaló cumple con los estándares de calidad, con su diámetro indicado y se garantizó que la medida del acero que se pidió inicialmente fue la misma que se cortó.

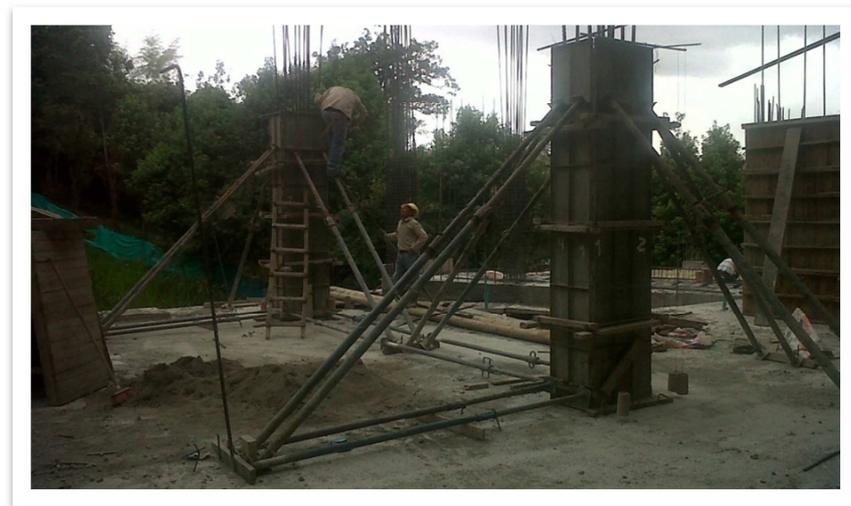
Imagen 7: Encofrado de columnas estructurales.

Cada oficial y ayudante encargados de la armada de su respectivo elemento estructural, fueron los encargados de encofrarlo. Para las columnas se utilizaron formaletas metálicas con gatos metálicos. Se supervisó la correcta armada de las columnas, y la correcta plomada de estas: siempre se plomaba con pesas y manejando un mismo plomo; también se verificó que los elementos se encofraran sobre las cimbras previamente planteadas.

Una vez armada la columna, el oficial dio aviso para la revisión de su columna, el auxiliar de ingeniería chequeó que estuviera sobre su cimbra, que no estuviera rotada, que estuviera plomada y que estuviera segura para que en ningún caso el concreto fuera a dañar el trabajo realizado. También se chequeó la limpieza de las formaletas, el concreto viejo adherido, papel, plástico o cualquier sustancia que perjudicara el concreto de fundición.

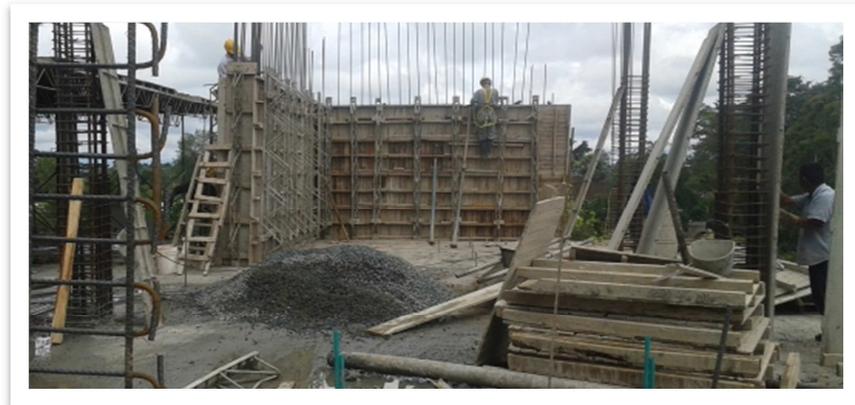
Imagen 8: Encofrada de pantallas estructurales.

Para las pantallas de concreto se utilizaron tableros de madera, estos se encofraron sobre la cimbra planteada previamente. Los primeros tableros se apuntalaron con puntillas de acero, los siguientes tableros se apuntalaban con puntillas para madera de 2 y 3 pulgadas. Se utilizaron separadores de pantalla, se plomaron con gatos y cerchas metálicas y en algunos casos con alambre.

En la encofrada de las pantallas, el auxiliar de ingeniería hizo un trabajo similar al trabajo hecho en la encofrada de las columnas, con la complejidad de que las columnas se trabajaban con formaletas metálicas, que son más fácil de encofrar y plomar, mientras que en las pantallas estructurales se manejaban tableros y en muchos casos no quedaban totalmente rectas, por lo que el auxiliar de ingeniería corrigió este inconveniente e hizo plomar milimétricamente. Siempre se chequeó que el hierro de las pantallas quedara al menos un metro por encima del encofrado para traslapar la siguiente pantalla de la siguiente losa de entrepiso. Otro aspecto que el auxiliar de ingeniería supervisó era el encofrado de las pantallas, era la seguridad y atrancado de los gatos pues en varias ocasiones se detectaron gatos metálicos sueltos o apunto de soltarse, lo q conllevaría a que las pantallas se abrieran y por ende que el trabajo quedara mal hecho.

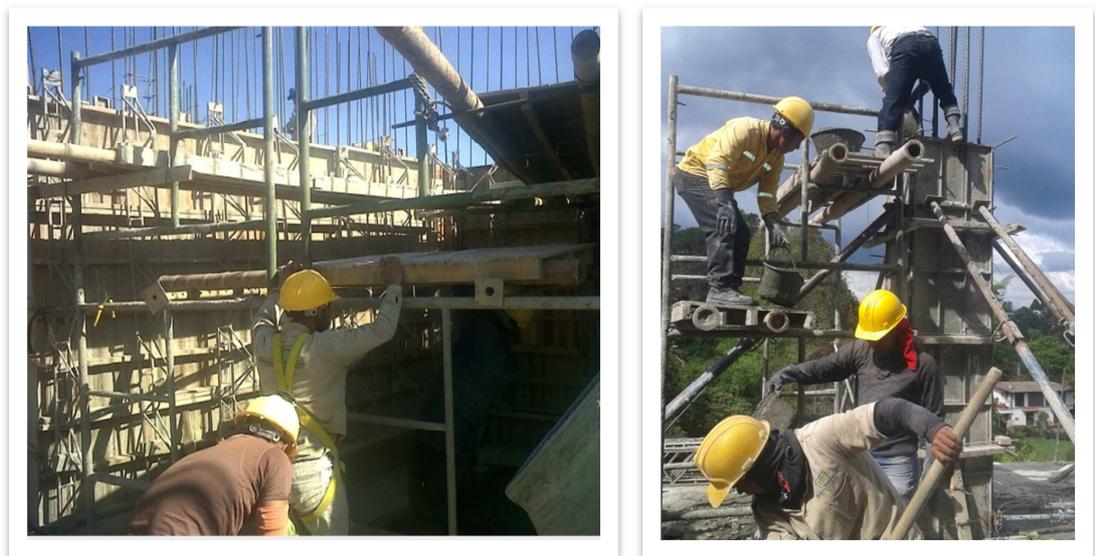
Imagen 9: Fundición de pantallas y columnas estructurales.

El auxiliar de ingeniería tuvo presente la cantidad de metros cúbicos de concreto que se gastaban en cada elemento estructural y así cuantificó los agregados y el cemento que se gastó en el proceso de fundición. Se revisó que tanto los agregados (arena y triturado) como el cemento que se subió para la fundición, estuvieran en condiciones óptimas y libres de cualquier sustancia que perjudicara el concreto. Antes de empezar la fundición se armaron andamios provisionales, el auxiliar de ingeniería revisó que estos fueran seguros y que no perjudicaran ni a los trabajadores, ni al elemento estructural. Se preparó una lechada, que cubrió el fondo bien sea de la columna o de la pantalla. En la fundición se supervisaron las correctas proporciones de mezcla, para que cumpliera con una resistencia adecuada, también se supervisó la correcta ejecución del vibrador, para que la mezcla quedara bien aplicada y no presentara ningún vacío, o por el contrario se pudiera segregar si se vibraba demasiado. Una vez terminada la fundición se volvió a verificar los plomos de la columna o la pantalla y en caso de que se hubiera rotado, se mandó a ajustarla utilizando los gatos metálicos. Se supervisó hasta que el elemento quedara totalmente plomado.

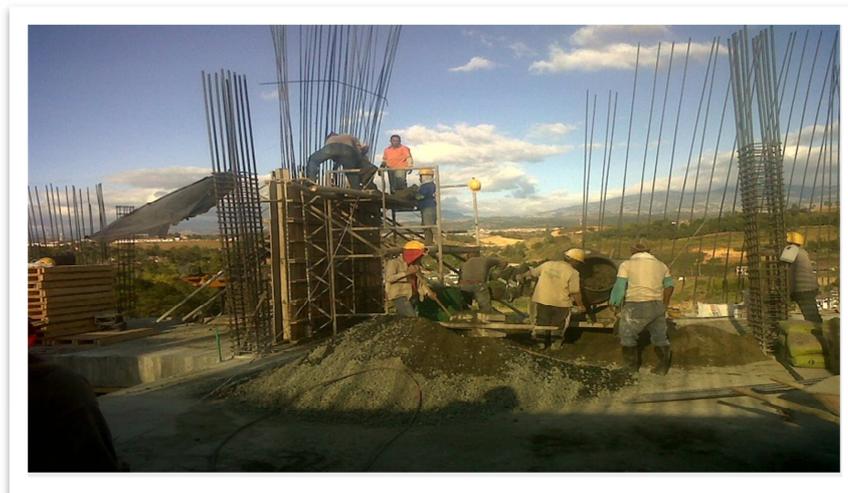
Imagen 10: Fundición de pantalla estructural

En este proceso no se realizó el ensayo de asentamiento de concreto ( slump ), pues la experiencia del director de obra garantizó y aceptó fluidez de la mezcla. Cuando se observó que le faltaba fluidez a la mezcla se le aplicó un aditivo plastificante (TM-10) que incrementó la fluidez y facilitó el transporte, colocación y vibrado del concreto. En caso contrario cuando el concreto estaba muy fluido, se mejoró agregándole cemento a la mezcla hasta que tuviera buena consistencia. Se realizaron cilindros para medir la resistencia a la compresión y chequear que estábamos cumpliendo con la resistencia de diseño ( 21 MPA)

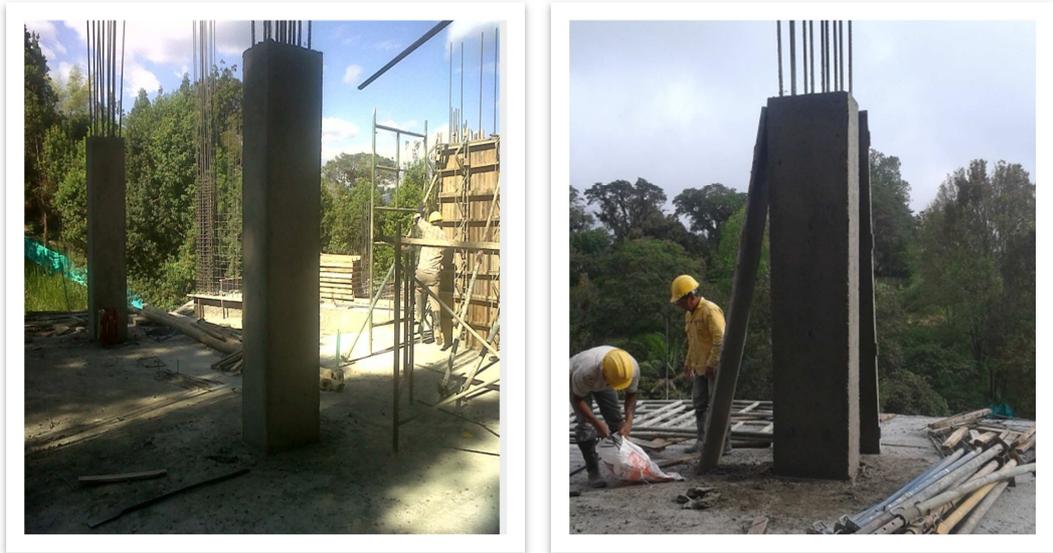
Imagen 11: Desencofrada de columnas estructurales.

Pasado un día, se desencofró cualquier elemento estructural. Se empezó desarmando los andamios, después las cerchas y gatos metálicos, los tornillos y por último los tableros o formaletas metálicas, el auxiliar de ingeniería supervisó la correcta forma de desencofrar las columnas y pantallas, para reducir al mínimo porcentaje el daño de los tableros, gatos, o formaletas metálicas, ya que todo esto era reutilizable en otro elemento estructural. Una vez desencofrado el elemento estructural, se verificó el plomo y la correcta ubicación de este. Se ordenó a un ayudante de obra a aplicarle antisol para que el elemento estructural tuviera un buen curado. El antisol se aplicó con una bomba de fumigación en todo el elemento. El auxiliar de ingeniería estuvo pendiente de que se aplicara antisol a todo el elemento estructural, para que su curado fuera homogéneo en toda su

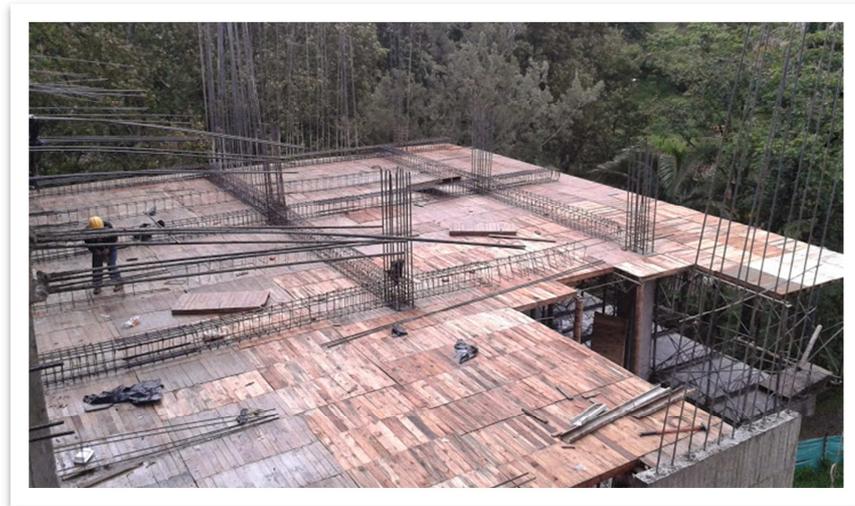
Imagen 13: Encofrada de losa de entrepiso.

**6.1.5. Encofrado de Losa de Entrepiso:** Una vez fundidas y desencofradas todas las columnas y pantallas de cada piso se empezó a encofrar la siguiente losa de entrepiso, en la obra se manejaron gatos metálicos, tacos de madera, cerchas metálicas y tijeras metálicas para realizar este proceso.

La encofrada de la losa estaba a cargo de dos oficiales de obra, con sus respectivos ayudantes. El primer paso fue pasar los niveles (con una manguera de niveles), partiendo de un nivel aleatorio, se armaron los gatos metálicos y a medida que se encofró, se les asignó a estos la altura de entrepiso, subiendo o bajando el gato metálico. En la obra se manejó una escuadra en madera (imagen 15) para dar las separaciones entre cerchas, que posteriormente fueron las separaciones de los tableros.

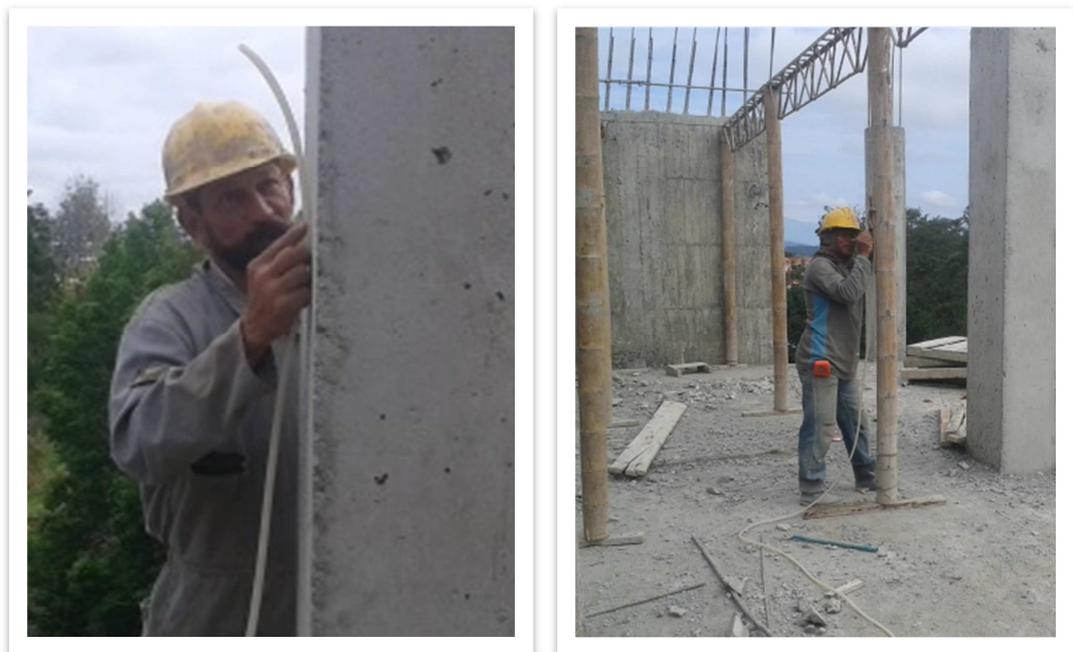
Imagen 14: Control de niveles.

En algunas partes del edificio, el diseño estructural estaba con unas largas luces, lo que implicaba unas resistentes vigas de carga. El director de obra desde el principio del edificio hizo subir un centímetro y medio el encofrado de estas partes para que en el momento de la fundición y cuando el peso del concreto se asentara, quedara a nivel de la losa. En este paso el auxiliar de ingeniería siempre estuvo presente, así se aseguró que se subieran las medidas indicadas y que el resto de gatos y cerchas quedaron al nivel normal de la losa de entrepiso.

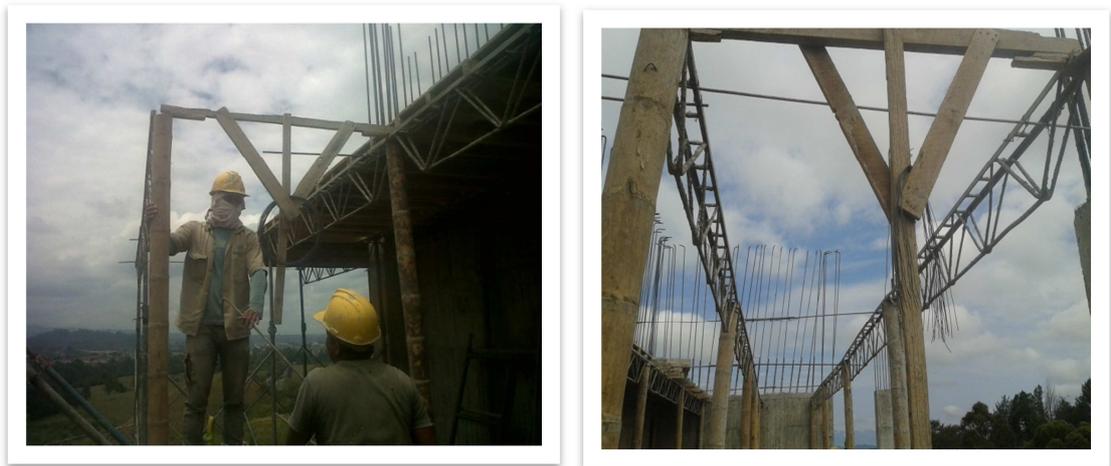
Imagen 15: control de encofrado

Cuando ya estaban ubicados y nivelados las cerchas y gatos, se procedió a colocar los tableros. Los tableros que quedaban hacia un vacío, se amarraron muy bien con alambre y los demás se apretaron entre ellos. En algunos casos resultaron pequeños remiendos, que se sellaron con tabletas de tableros. Una vez

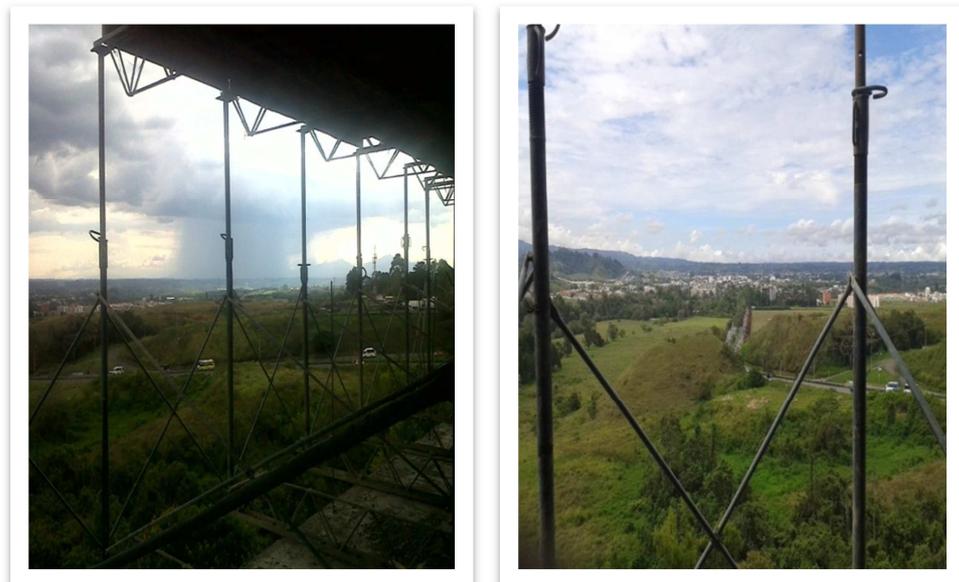
Imagen 16: Tijeras para encofrado.

encofrada toda la losa, se procedió a colocar las tijeras entre gatos metálicos y tacos de madera. Se colocaron en los pines de los gatos metálicos asegurados con puntillas.

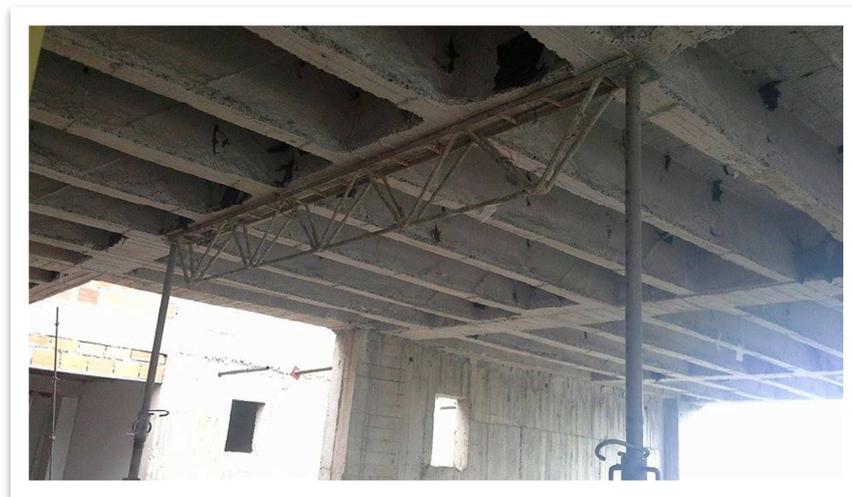
Imagen 17: Retaqueo de losa de entrepiso.

Cuando ya estaba totalmente armada la losa se procedió a “retaquear” esta misma, este proceso consistió en ayudar a elementos estructurales (riostras, viguetas, vigas de borde) de la losa fundida anteriormente a cargar la losa en proceso de fundición, esto se hizo con gatos metálicos, y cerchas metálicas. El proceso lo realizaron los mismos oficiales que armaron la losa.

En el proceso de retaqueo, el auxiliar de ingeniería orientó a los oficiales hacia los elementos de la losa a ajustar con gatos y cerchas. Generalmente eran en las riostras que por su función no cargaron grandes áreas de losa de entrepiso.

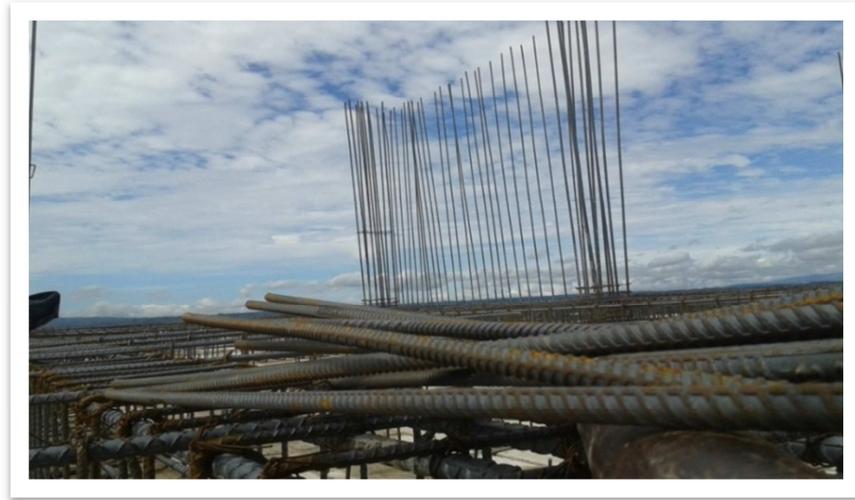
Imagen 18: Armada de losa de entrepiso.

**6.1.6. Localización y Armada de Hierros de Losa de Entrepiso:** A medida que se encofró la losa de entrepiso se armaron las vigas, viguetas, riostras y demás elementos estructurales de esta. Este proceso lo realizaron dos oficiales de obra, con sus respectivos ayudantes, siempre supervisados por el pasante, que atendió cualquier duda, y estuvo siempre atento a que todo se realizara correctamente.

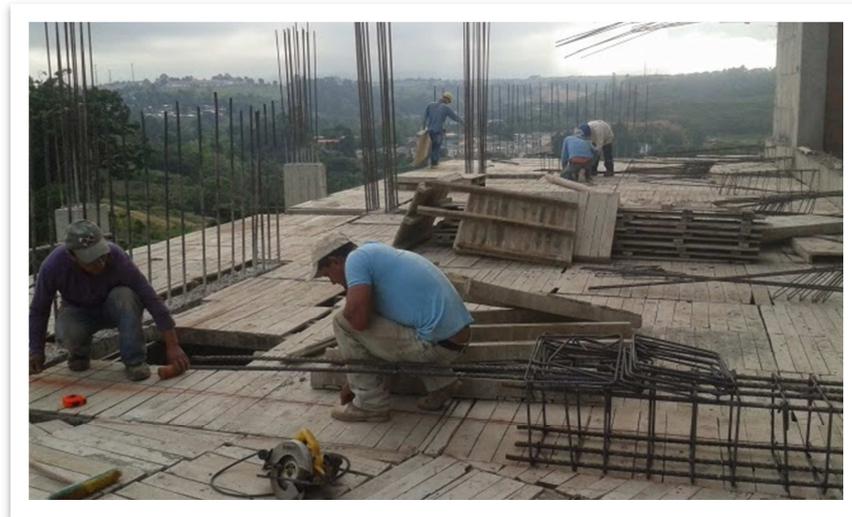
Imagen 19: Localización de elementos estructurales de la losa de entrepiso.

En la parte de atrás del edificio, en algunos casos la localización de las vigas no coincidió con los “pelos” de varillas dejados en un principio en la parte de adelante del edificio para la continuidad de las vigas, lo que llevó a tomar decisiones trascendentales del lugar por donde se instalaron las vigas. En estos casos el

Surgieron varias soluciones. En algunos casos se anclaron varillas con epoxico estructural (sikadur anchorfix-4) de tal manera que estas nuevas varillas coincidieran por la verdadera localización de la viga. En otros casos cuando la tolerancia de error no fue muy grande, la viga quedaba corrida empezando su longitud pero se entraba en su paramento manejando las varillas hacia la cimbra localizada. En cualquier caso la solución fue segura, haciendo trabajar los elementos estructurales de la mejor manera y siempre guiando a estas vigas de carga a pasar por las columnas y pantallas estructurales.

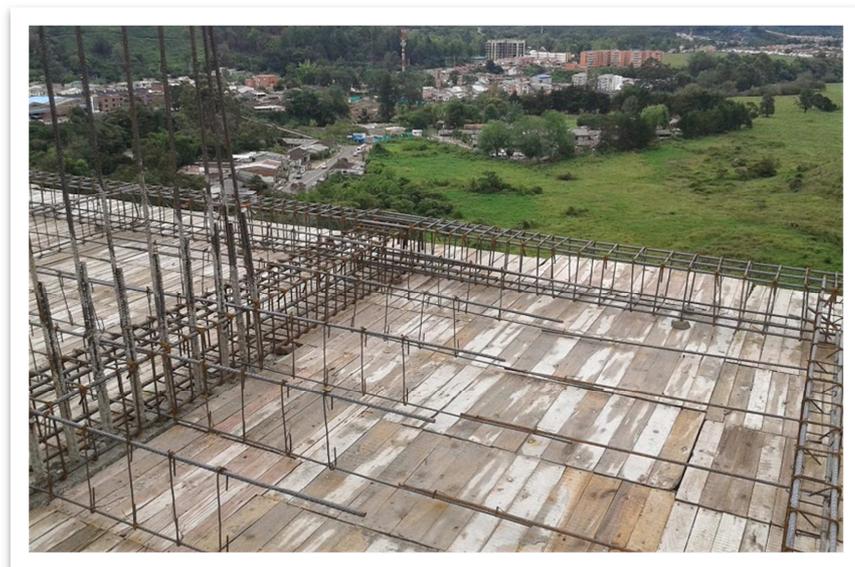
Imagen 20: Hierros de losa de entrepiso.

Además de esto el auxiliar de ingeniería se cercioró de que cada viga, vigueta, riostra, se ubicara por donde se localizaron principalmente, y que su trasmisión de carga fuera de acuerdo a la indicada en los diseños estructurales, es decir los hierros de las viguetas, riostras y vigas de amarre sobre los hierros de las vigas de carga y estos a su vez ubicados completamente sobre las columnas y pantallas estructurales que transmitirán la carga a la cimentación del edificio. En este proceso estuvo totalmente atento, para prevenir errores de los oficiales y ayudantes.

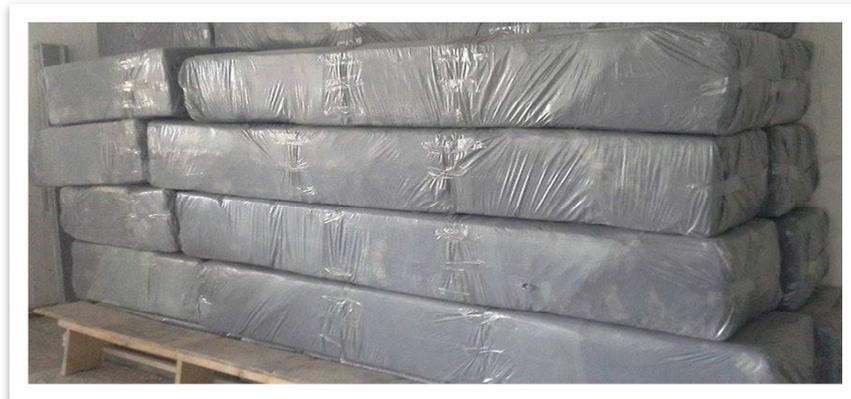
Imagen 21: Casetones de icopor.

En la obra Bosques del Marquez la losa fue aligerada en una sola dirección, y para esto se utilizaron casetones de icopor muy bien sellados con bolsas plásticas y en algunos casos especiales se realizaron en obra casetones de esterilla.

El auxiliar de ingeniería se encargó de recibir los casetones previamente forrados, y en aceptar o rechazar en los casos de que estuvieron mal forrados, esto se hizo ya que en el momento de fundir la losa, el concreto se filtró entre el casetón mal forrado y ocasionó a un levantamiento del casetón, y un retraso de fundición mientras se arregla el inconveniente. También se revisaron los casetones de esterilla, y se verificó que estuvieran suficientemente resistentes al concreto, con esterilla de buena calidad y bien colocadas, para también evitar la filtración del concreto y retrasos a la hora de fundir la losa de entrepiso.

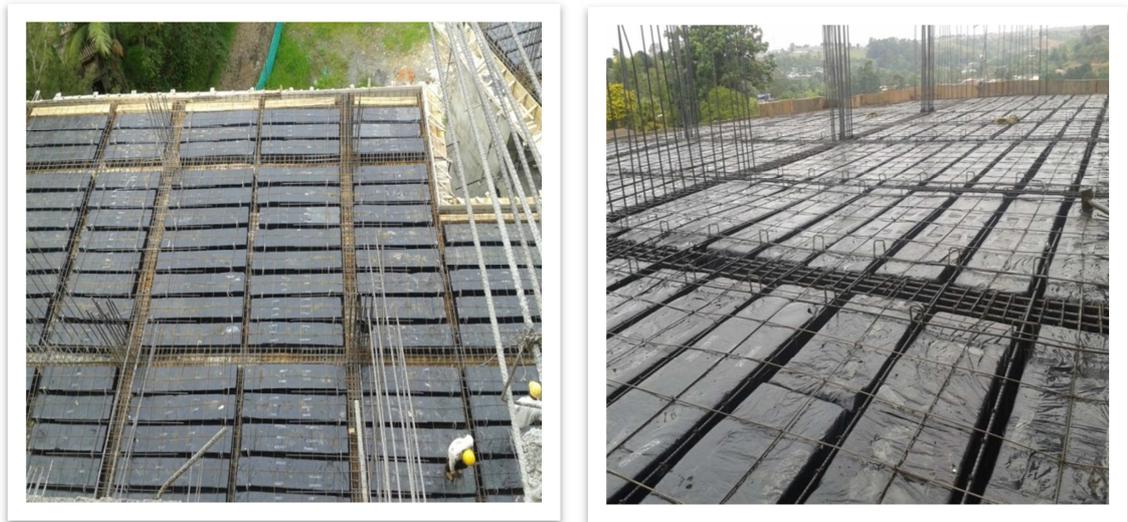
Imagen 22: Losa lista para fundición.

Cuando ya se colocaron los casetones, se procedió a colocar acero de temperatura, Este acero se colocó siguiendo el diseño tanto en el diámetro de la varilla como en distancias, traslapos y ganchos. Una vez se instaló el acero de temperatura se ubicó los separadores de viguetas (aceros provisionales), los cuales ayudaron a que las viguetas se fundieran alineadamente. Cuando ya se armaron todos los hierros de las vigas de borde, se encofró perimetralmente la losa, por la cimbra del borde previamente localizada. Finalmente se pasaron los niveles para que la losa tuviera su espesor correcto y quedara nivelada.

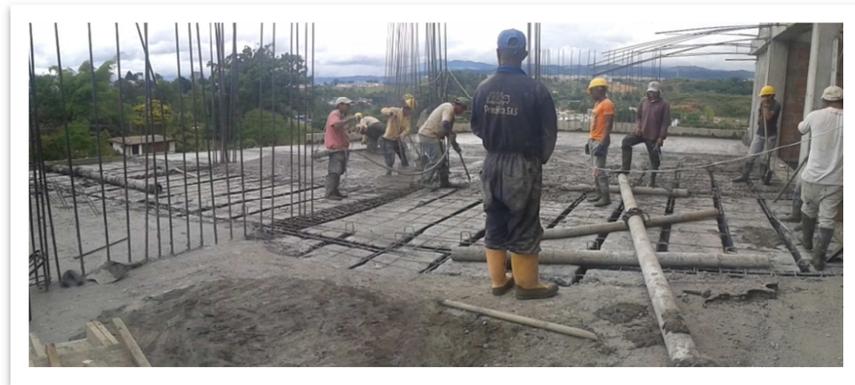
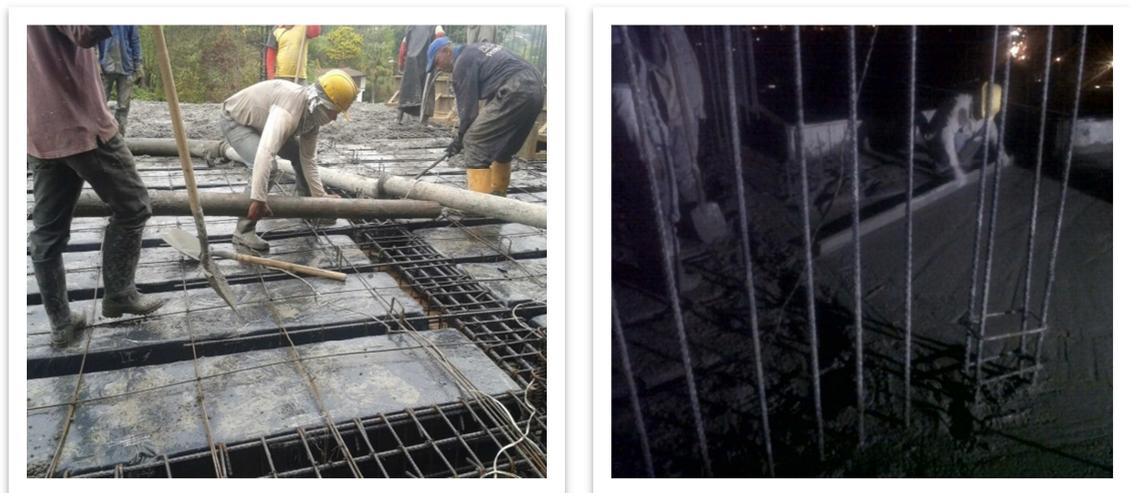
**6.1.7. Fundición de Losa de Entrepiso:** En la construcción del condominio Bosques del Marquez la fundición de las losas de entrepiso se realizó con concreto premezclado. Una vez instalada la tubería se procedió a fundir la losa. En la obra se fundió la losa manejando un solo corte, fundiendo de viga a viga de carga. A medida que fundió un corte, se quitaron los separadores de vigueta, se vibró el concreto, y tres oficiales fueron los encargados de tallar y nivelar la losa. El auxiliar de ingeniería estuvo presente en todas las fundiciones, supervisó que el concreto se aplicara correctamente, que las viguetas no se cerraran, que el hierro quedara centrado, que las vigas quedaran con el recubrimiento adecuado y que ningún casetón se levantara o se dañara. También se chequeó que a medida que se fuera vibrando la losa, se levantara el acero de temperatura, para que la losa no se fisurara cuando estuviera fraguando. Además de esto supervisó que la

**6.2.3.2. Colocación del Concreto:** El concreto se colocó a una velocidad constante, llenando primero las viguetas, después vigas y por último la losa de compresión. Se levantaba el acero de temperatura antes de tallar, para evitar que la losa se fracturara. Cuando se acababa el mixer, se regaba el concreto, se vibraba y se tallaba antes de que se seicara.

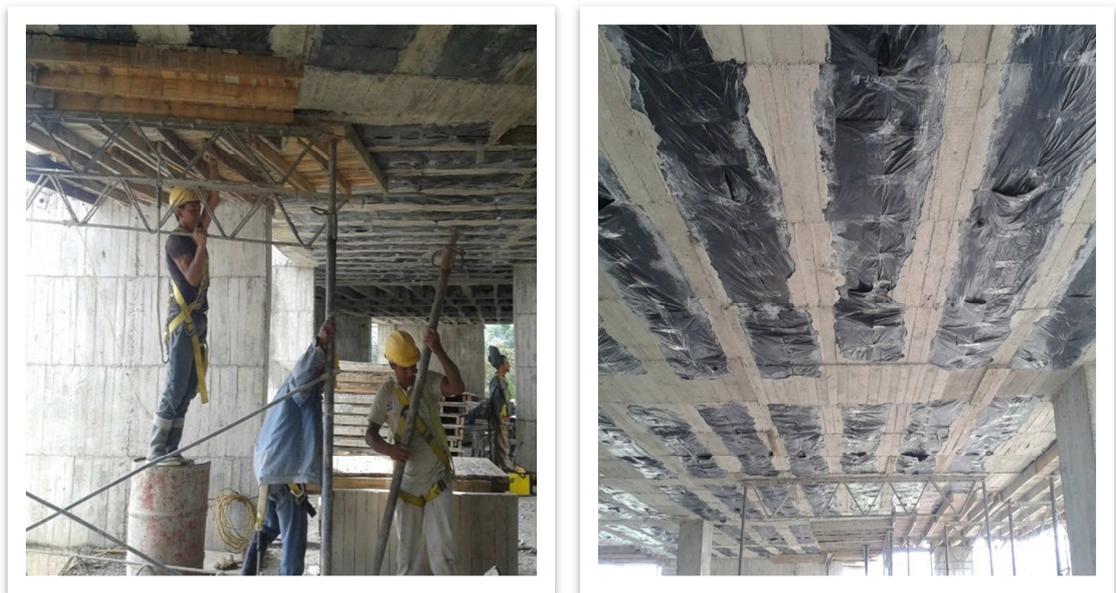
Imagen 25: desencofrada de losa de entrepiso

**6.1.8. Desencofrado de Losa de Entrepiso:** Pasados 8 días de la fundición de la losa, se procedió a desencofrarla. Para esto se empezó de atrás hacia adelante, quitando el encofrado perimetral, después las tijeras, gatos metálicos, tacos de madera y finalmente los tableros. En este procedimiento los trabajadores se expusieron a vacíos y a peligro en las alturas, por lo que el auxiliar de ingeniería siempre estuvo atento, y supervisó el correcto uso de arnés, líneas de vida y casco.

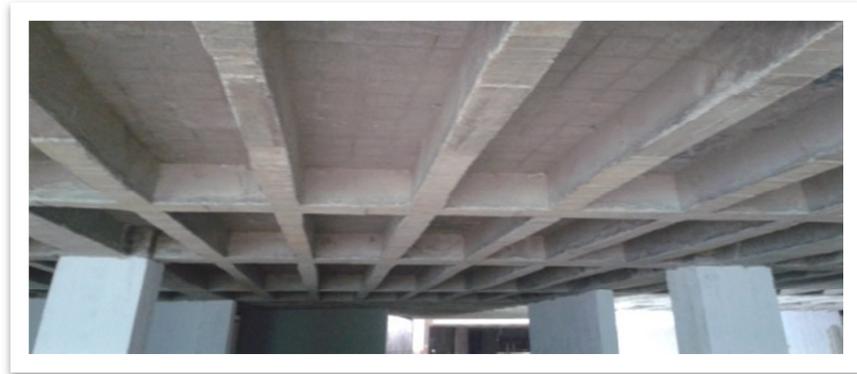
Imagen 26: Retirada de casetones de losa.

Finalmente cuando ya desencofró totalmente la losa de entrepiso se retiraron los casetones que se reutilizaron en otra fundición.

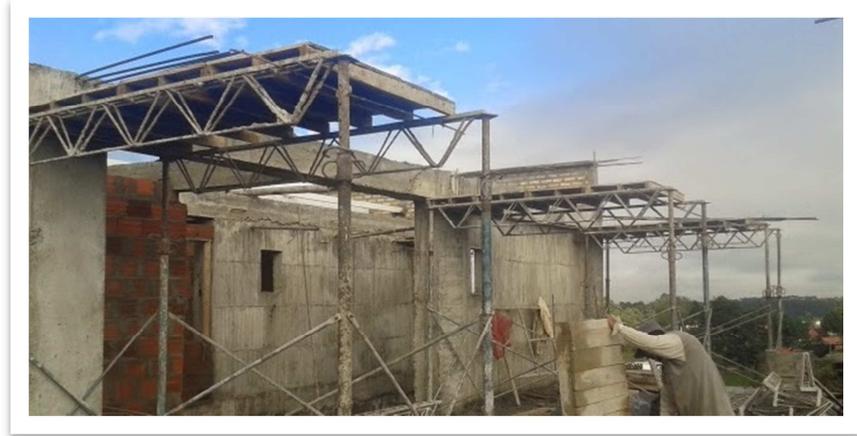
Imagen 27: Encofrada de vigas de corona.

El auxiliar de ingeniería revisó y aprobó cada nivel pasado. Por otra parte aportó y aconsejó a los oficiales la mejor manera de colocar los tableros, para reducir los remiendos.

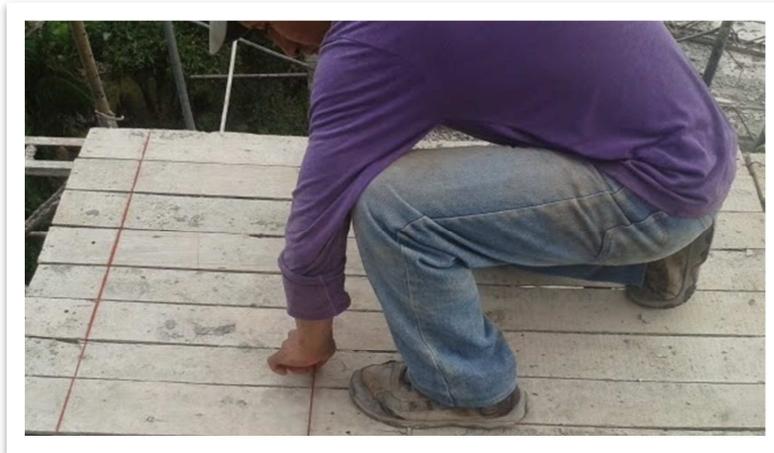
Imagen 28: Localización de vigas de corona.

La localización de las vigas se hizo subiendo puntos de las losas anteriores, siguiendo el plano de vigas, se marcó con la cimbra directamente en los tableros por los puntos subidos. La localización la realizó un oficial de obra con su respectivo ayudante, siempre con la asesoría del pasante, quien supervisó que todo se realizara de la manera adecuada. La localización se hizo similar a la localización de elementos estructurales de losa de entrepiso, pero en este caso solamente se localizó vigas de la corona del edificio. El auxiliar de ingeniería aprobó cada punto subido, cada línea cimbrada y cada distancia, siempre siguiendo los diseños estructurales y de los aportes y sugerencias que recibió del director de obra. Por cada línea que se trazó, se encofró perimetralmente una vez se armaron las vigas.

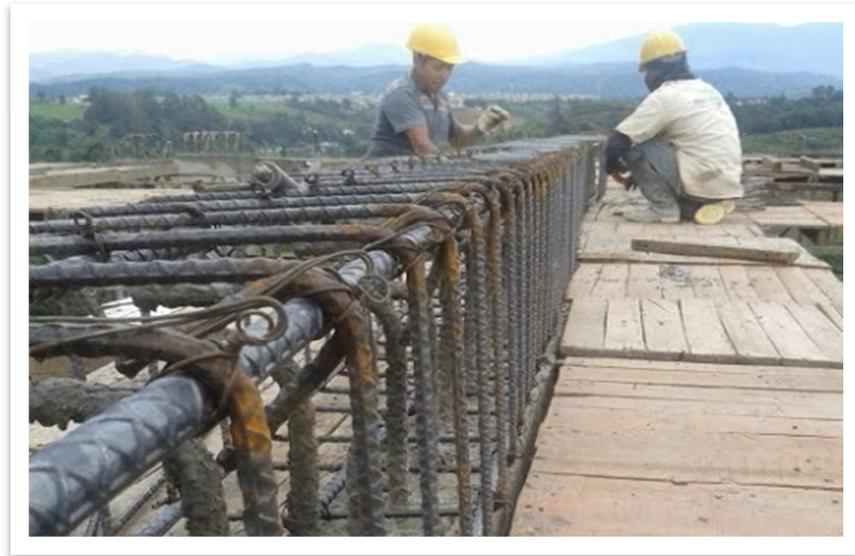
Imagen 29: Amarrada de vigas de corona.

**6.1.11. Armada de Hierros de Vigas de Corona:** Después de que se localizaron las vigas, se procedió a armarlas, este proceso se realizó de manera similar a la armada de los elementos de la losa de entrepiso. Se siguieron los diseños estructurales de estas, siempre con asesoría del auxiliar de ingeniería que verificó que todo se hiciera correctamente. La armada de los hierros de estas vigas, se hizo con diferentes oficiales de obra y sus respectivos ayudantes.

El auxiliar de ingeniería interpretó y transmitió la información de los planos estructurales, manejó correctamente la ubicación de flejes, varillas, traslajos, medidas de los diámetros de los diferentes hierros, distancia entre estos mismos, etc. Además se aseguró que todas las vigas se armaran sobre la cimbra previamente localizada, y su transmisión de carga se realizara de acuerdo a la indicada en los diseños estructurales, es decir; los hierros de las vigas de amarre sobre los hierros de las vigas de carga y estos a su vez ubicados completamente sobre las columnas y pantallas estructurales que transmiten las cargas a la cimentación del edificio.

En las vigas de corona se dejaron los hierros de las columnas y las pantallas con gancho para que estos quedaran completamente embebidos en las vigas y así todo el edificio quedó monolítico estructuralmente desde el sótano hasta el piso quince.

Cuando ya se armaron las vigas, y antes de encofrarlas perimetralmente, se colocaron las “panelas” de concreto, debajo de las vigas, para que le den el recubrimiento adecuado a estas.

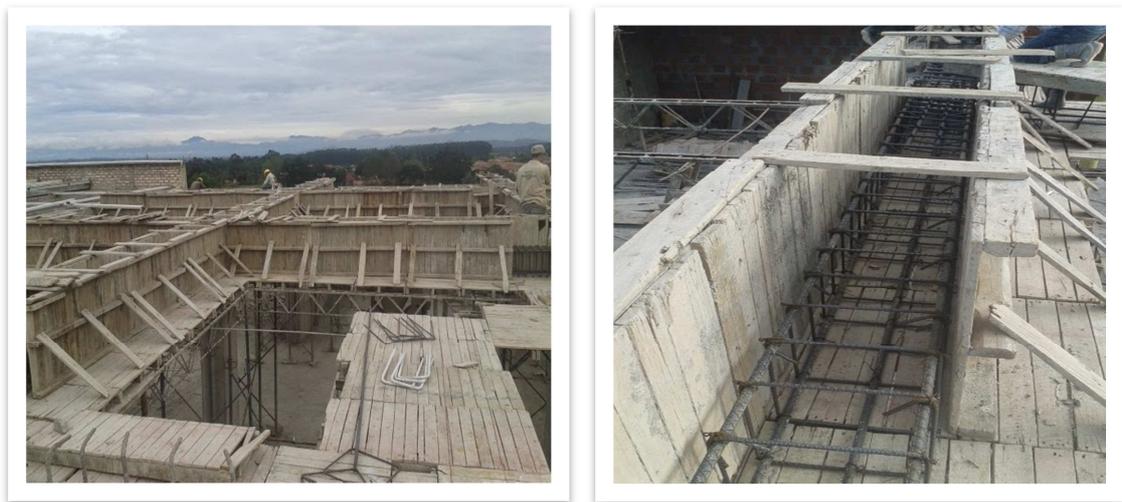
Imagen 30: Encofrada de vigas de corona.

**6.1.12. Encofrado Lateral de las Vigas de Corona:** Cuando ya se armaron las vigas, se procedió a encofrarlas perimetralmente, con tableros de madera, alineados en la cimbra localizada previamente. Este proceso lo realizaron diferentes oficiales de obra, con sus respectivos ayudantes, siempre con la asesoría y el visto bueno del auxiliar de ingeniería. Este supervisó que los tableros perimetrales quedaran totalmente plomados y que estos mismos se armaran sobre la cimbra previamente localizada. También chequeó que pasaran niveles sobre las vigas para la fundición.

Cuando surgió altercado sobre este proceso, se procedió de inmediato a consultar con el director de obra, con quien se discutió sobre el altercado y se tomó una decisión de solución. Como las vigas de borde de corona estaban diseñadas más voladas que las vigas de borde de las losas de entrepiso, existían problemas con el encofrado, pues se necesitaba espacio para armar la viga, encofrarla perimetralmente y transitar. Lo que llevó a realizar un doble encofrado con gualdas largas y resistentes, con largos gatos metálicos que aseguraron que el proceso se realizara correctamente.

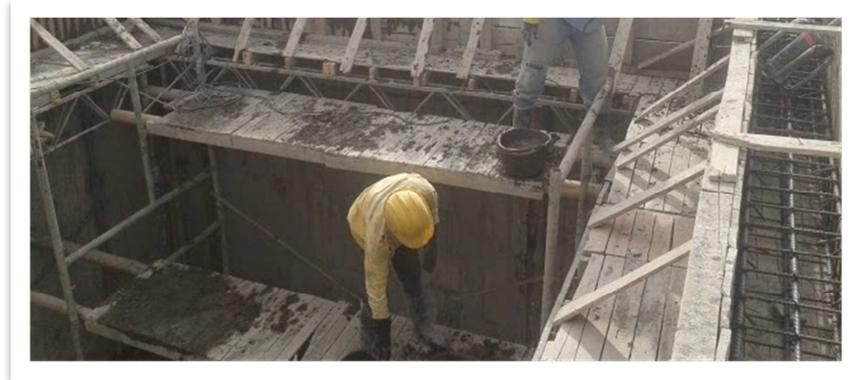
Imagen 31: Fundición de vigas de corona 1.

**6.1.13. Fundición de Vigas de Corona:** Cuando ya estaban armadas y encofradas las vigas, se procedió a fundirlas. El concreto utilizado para fundir las vigas se preparó en obra utilizando la máquina mezcladora. Como las vigas de corona no se alcanzaron a fundir en un solo día, se dejaron fundiendo pasando las vigas de carga al tercio. Cuando se continuaron fundiendo las vigas al día siguiente, se les aplicó una lechada, donde se terminó la pasada fundición. En este procedimiento el auxiliar de ingeniería se encargó de seleccionar el número pertinente de oficiales y ayudantes para que la fundición tuviera un buen rendimiento. Para la fundición de las vigas se armaron unos andamios provisionales, donde los ayudantes se ubicaron para transportar el concreto.

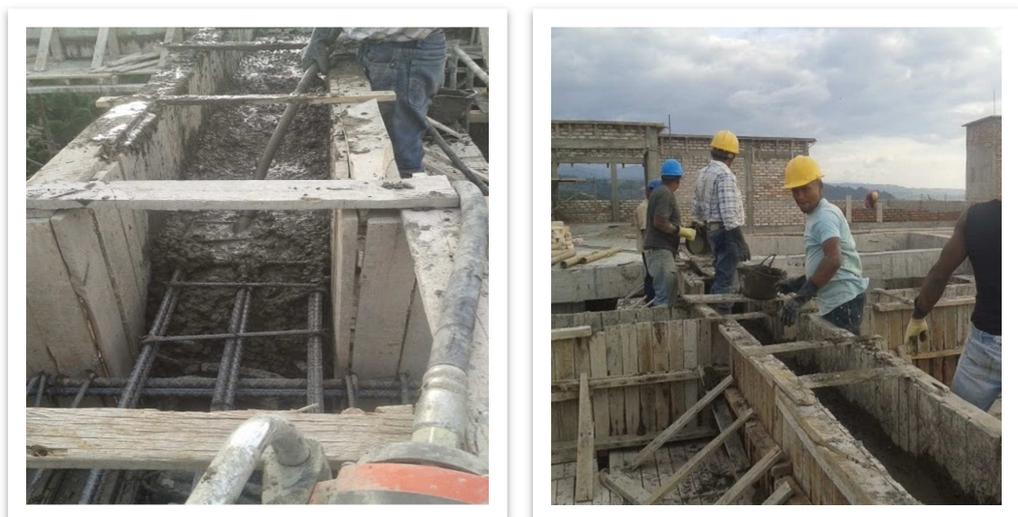
Imagen 32: Fundición de vigas de corona 2

En la fundición se supervisaron las correctas proporciones de mezcla, para que cumplieran con la resistencia adecuada, también se supervisó la correcta ejecución del vibrador, para que la mezcla quedara bien aplicada y no presentara ningún vacío, o por el contrario, se segregara si se vibraba demasiado. Una vez terminada la fundición se verificó el plomo y el nivel de las vigas.

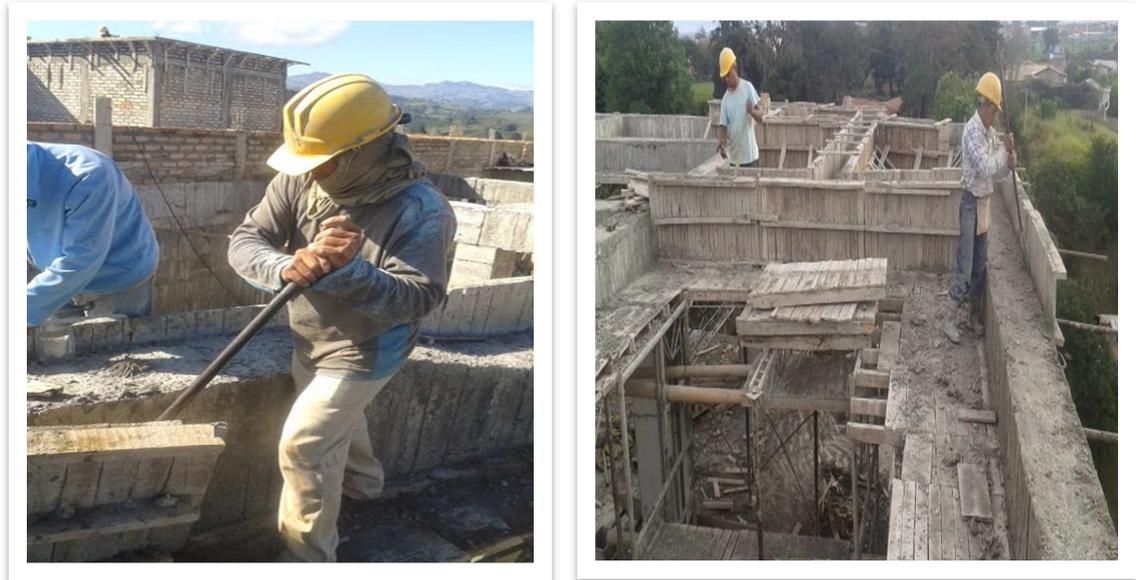
Imagen 34: Desencofrada de vigas de corona 1.

**6.1.14. Desencofrada de Vigas de Corona:** Pasado un día de la fundición se desencofraron lateralmente las vigas, esto se hizo con cuidado para no dañar los tableros y reutilizarlos en alguna otra actividad. El auxiliar de ingeniería verificó que estas quedaran bien ubicadas, plomadas y con la altura deseada. Una vez desencofradas lateralmente, se ordenó a un ayudante de obra la aplicación de antisol para que las vigas adquirieran un buen curado.

Pasado un mínimo 8 días se procedió a desencofrar los tableros de soporte de las vigas. La desencofrada se realizó quitando primero tijeras, después los gatos, cerchas y por último los tableros.

Este proceso lo realizó un oficial con su ayudante, el pasante estuvo pendiente de que todo se realizará correctamente y verificó que los materiales tuvieran una buena desencofrada (sin daños) para reutilizarlos en otra ocasión. Una vez desencofradas las vigas, se realizó una limpieza total a la losa de entrepiso, se juntaron los escombros, la madera partida y demás desechos para hacerlos bajar por la pluma. Así mismo se verificó que en todo momento el trabajador contará con los equipos de seguridad para la desencofrada de las vigas.

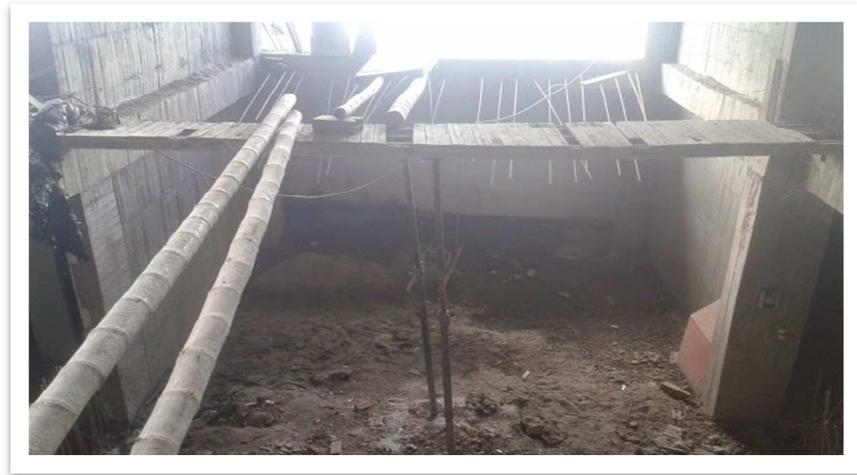
Imagen 36: Zona destinada a la rampa

**6.1.15.1 Rampa de Acceso vehicular a Sótano.** Se construyó una rampa para el acceso vehicular al sótano desde el nivel 1 del edificio. Esta rampa se construyó apoyada la mitad sobre relleno y la otra mitad sobre una losa de concreto armado, con hierro anclado a pantallas de apoyo a sus lados en toda su longitud.

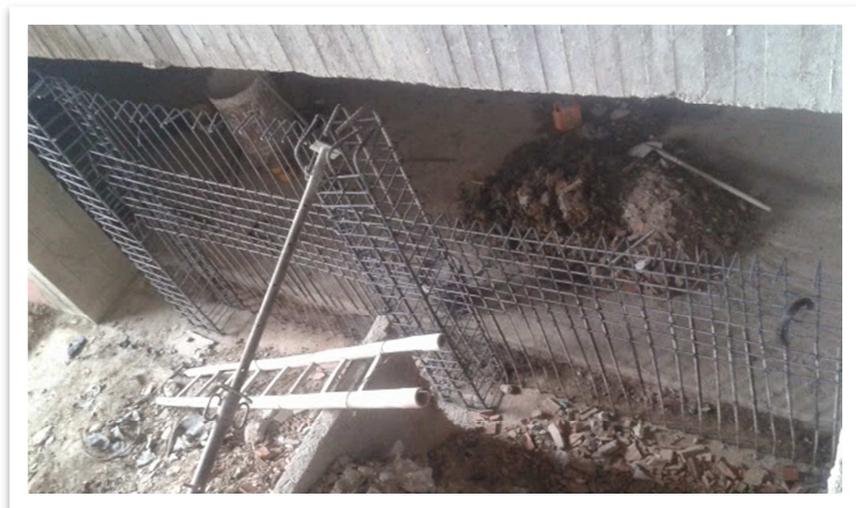
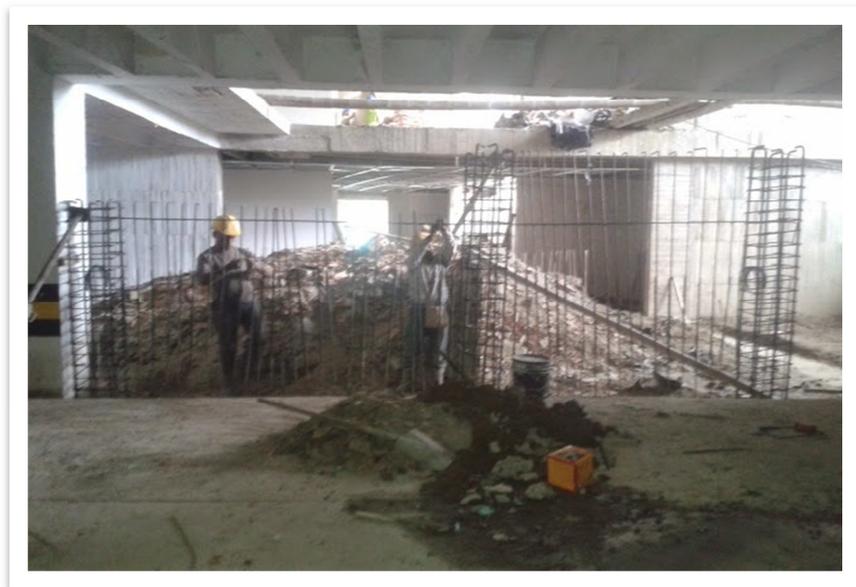
Imagen 37: Armada de pantallas de apoyo de la rampa.

Lo primero que se hizo en este proceso fue construir pantallas de apoyos a los lados del relleno. Estas pantallas se construyeron con hierro #3 transversalmente y #4 longitudinalmente, las pantallas se construyeron con columnas por decisión del director de obra y del gerente del proyecto.

Se les ancló hierro #5 embebido en la pantalla con un gancho de 1 metro para traslapar a la parrilla de la losa de la rampa. La localización, encofrada, armada y fundición de estas pantallas se realizó de igual forma que las pantallas de las losas de entrepisos mencionadas anteriormente.

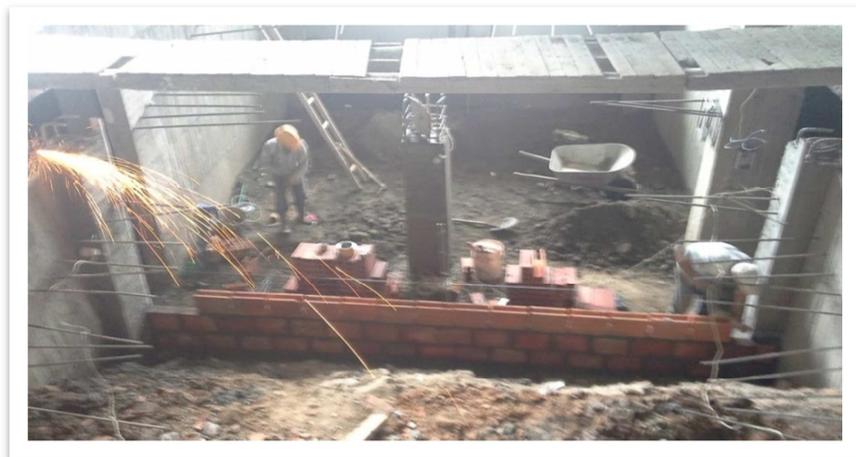
Imagen 40: Muro de contención en mampostería semireforzada

Después de fundidas estas pantallas, se procedió a construir un muro de contención en mampostería semireforzada, anclado a una viga en la parte inferior y en la parte superior. Se le instaló hierro de 3/8 cada metro verticalmente y cada tres hiladas de ladrillo horizontalmente a una altura de 1.50 metros.

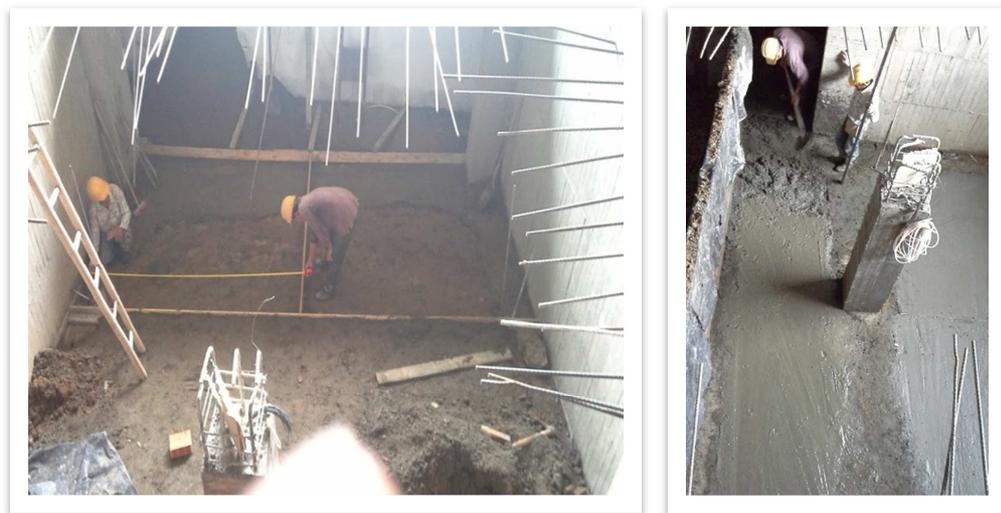
Imagen 41: Piso primario debajo de la rampa.

Después de armar este muro, se niveló el terreno (relleno) con la pendiente que llevaba la rampa y se compactó el terreno con un compactador tipo saltarín. Luego se procedió a fundir un piso primario de 10 cm de espesor debajo de la rampa, utilizando malla electro soldada como parrilla. Se utilizó icopor como dilataciones, la mezcla del concreto se preparó con la mezcladora y se utilizó vibrador eléctrico para la fundición de este piso primario.
