**AUXILIAR DE INGENIERÍA EN LA CONSTRUCCIÓN DEL CONDOMINIO  
BOSQUES DEL MARQUEZ**

**UNIVERSIDAD DEL CAUCA  
FACULTAD DE INGENIERÍA CIVIL, DEPARTAMENTO DE CONSTRUCCION  
POPAYAN  
2015**

**Informe Presentado Para Obtener El Título De  
Ingeniero civil**

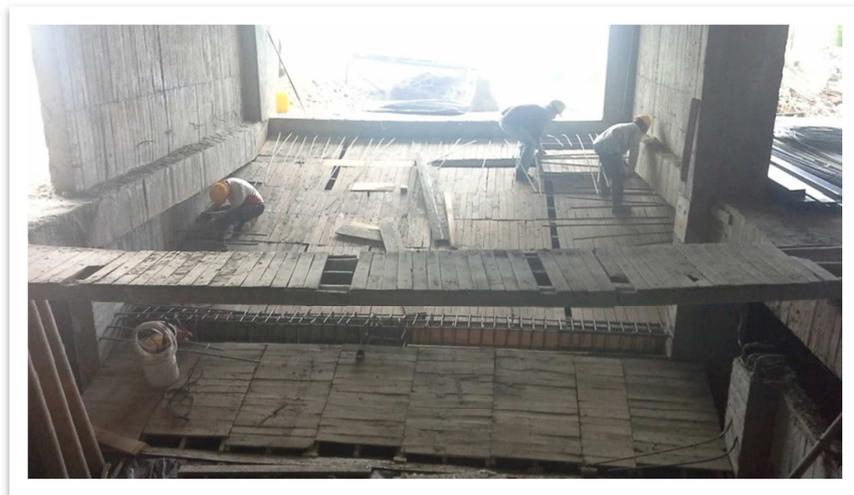
Imagen 42: Encofrada de la rampa.

Ya fundido y nivelado el piso primario, se armó una viga descolgada de apoyo a la rampa. La rampa se formateó con tableros, cerchas, gatos metálicos, trabajando con la inclinación de la rampa y la pendiente de diseño (16 %). Cuando se instaló la formaleta se procedió a anclar 15 cm en las pantallas laterales varillas de 5/8 con 1 metro mínimo de longitud para traslapar el hierro de la parrilla de la rampa. Ya con todo esto realizado, se traslaparon todos los hierros y se amarró en su totalidad la parrilla. Finalmente se fundió la rampa utilizando mezcladora, manejando el mismo tipo de concreto que se manejó en los elementos estructurales del edificio. Se vibró en su totalidad y además de esto se rayó para que exista fricción al paso de los vehículos.

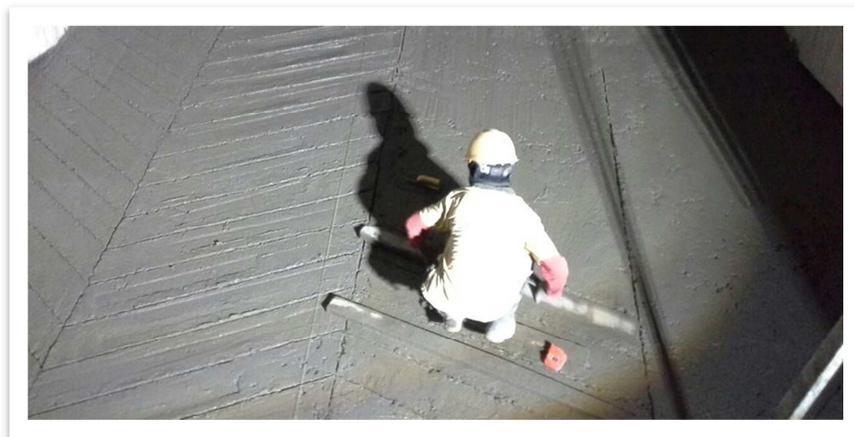
**Imagen 45:** Fundición y rayada de la rampa.

Una vez fundida la rampla se le aplicó agua a diario para que adquiriera un buen curado y se desencofró a los 30 días sin ningún tipo de problema, siempre cuidando los tableros, tijeras cerchas y gatos. Se procedió primero a quitar las tijeras, después asegurando las cerchas se quitaban los gatos, después cerchas metálicas y finalmente los tableros.

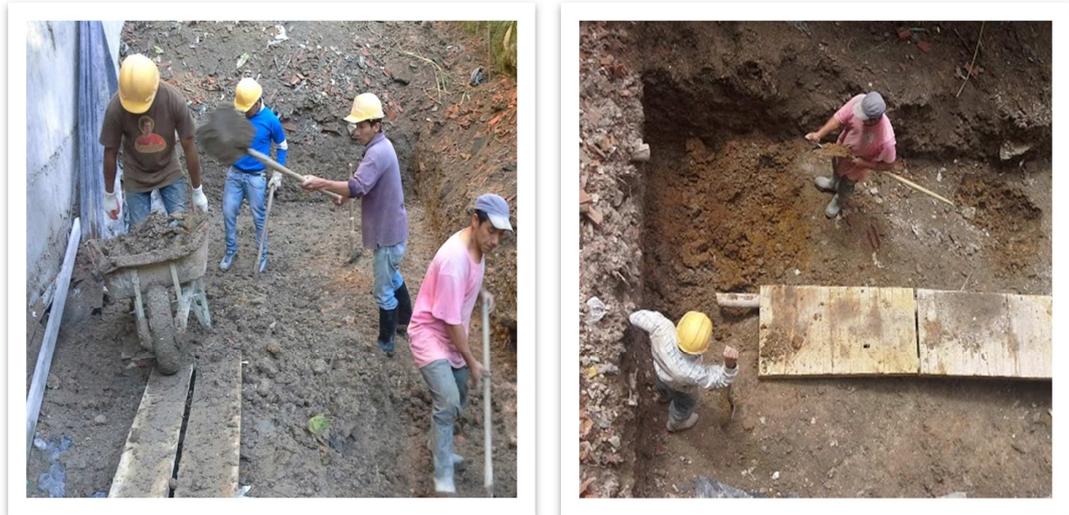
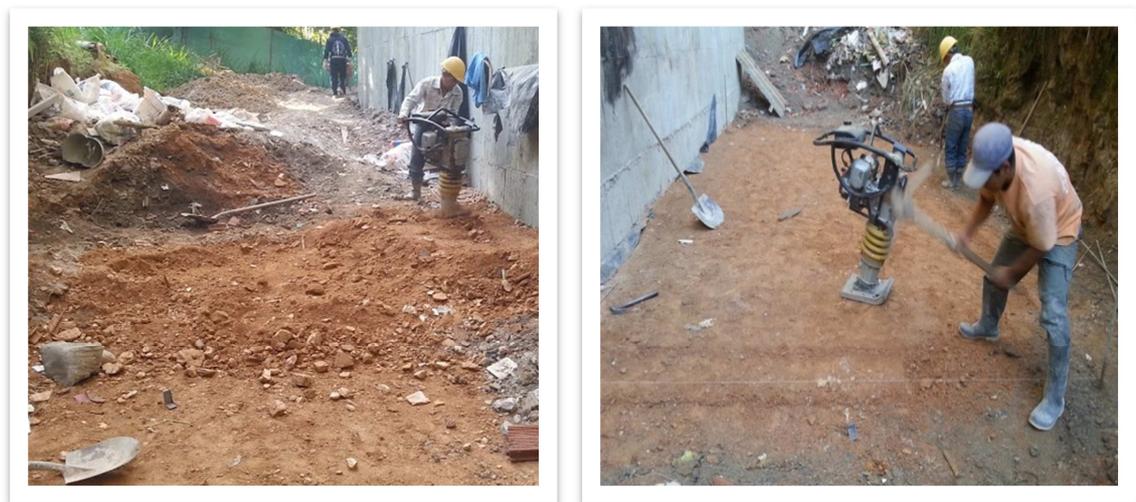
Imagen 46: Mejoramiento de terreno

**6.1.15.2. Tanque de Almacenamiento de Agua del Condominio.** Para el almacenamiento de agua del condominio, se realizó un tanque en concreto en la parte posterior del edificio, en el cual se puedan almacenar 50000 litros de agua. Lo primero que se hizo fue adecuar el terreno donde se construyó el tanque, este terreno era un relleno que hizo en el transcurso de la construcción de la estructura de la obra con todo el material que se desechaba de la obra. Ya que el tanque tendría un gran peso, se procedió a mejorar el terreno, excavando a gran profundidad hasta encontrar terreno natural y rellenar con roca muerta en capas de 30 cm y compactándolo con un saltarín hasta volver a la cota cero del tanque.

El auxiliar de ingeniería supervisó que la localización del tanque se hiciera correctamente a escuadra, como indicaba el plano estructural, el correcto uso del compactador tipo saltarín, además chequeó que las capas del relleno se hicieran con el espesor indicado, que la excavación se hiciera sobre la localización del terreno y finalmente el buen rendimiento del personal de construcción.

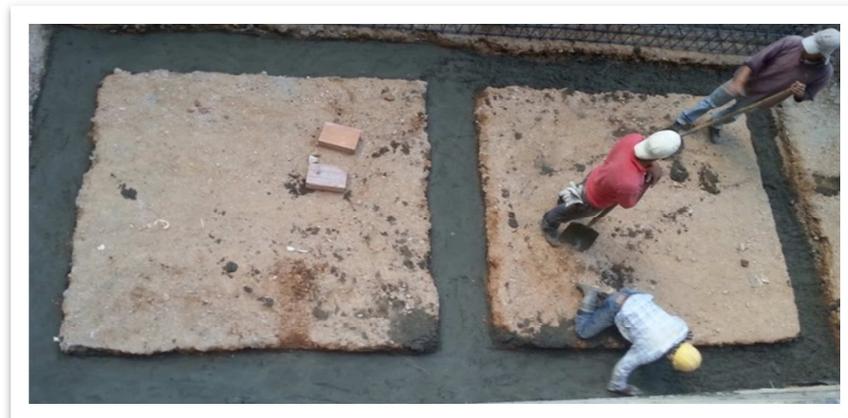
Imagen 48: Solado de limpieza de la parrilla inferior del tanque.

Una vez compactado y nivelado el terreno, se abrió las cunetas por donde pasaron las vigas de cimentación del tanque, se le aplicó un solado de limpieza para

trabajar mejor y se continuó a armar las vigas y la parrilla de la losa del tanque. En este procedimiento se dejaron varillas verticales que sirvieron de hierro de las pantallas del tanque. Luego de tener todos los hierros instalados según el diseño y de encofrar perimetralmente la losa, se procedió a fundir la losa del tanque. La losa se fundió con el concreto de diseño de los elementos estructurales, además de tener buen amasado, se vibró, y posterior a su fundición se le aplicó antisol para que tuviera un buen curado.

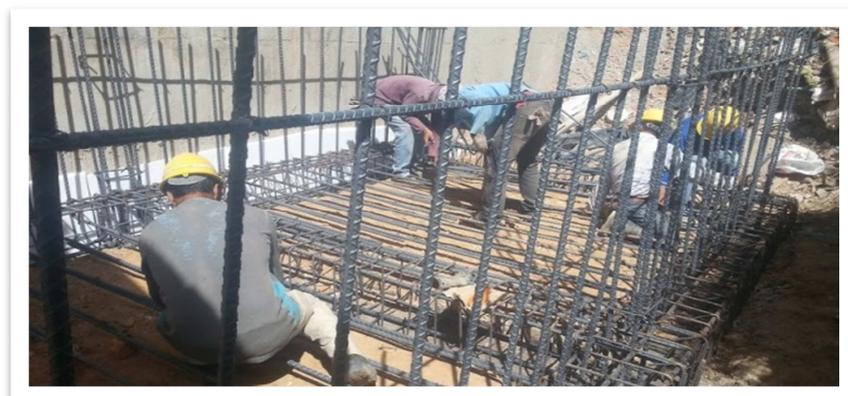
Imagen 49: Armada de la parrilla inferior del tanque.

En este procedimiento el auxiliar de ingeniería se aseguró de que todos los hierros se colocaran correctamente, chequeando diámetros, traslajos, distancias y longitudes de varillas y revisando la correcta amarrada de las varillas. También supervisó que los hierros se colocaran sobre la localización del tanque. Por otra parte se aseguró la plomada del hierro perimetral de la losa inferior del tanque, los niveles y la fundición de calidad, controlando el buen amasado, transporte y colocación del concreto. Posteriormente se controló el buen curado de la losa con antisol y agua y la correcta desformaletaada perimetral de la losa inferior del tanque.

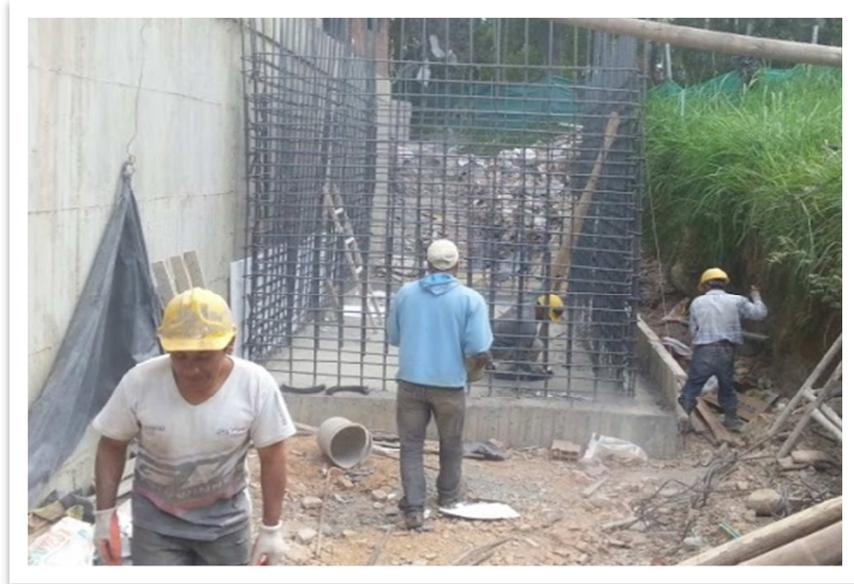
Imagen 52: Armada de pantallas del tanque.

Luego de fundir la losa, se procedió a armar las pantallas del tanque, dejando esta vez “pelos” de varillas de 1 metro de longitud para traslapar y armar la losa superior del tanque. Se armaron los hierros según el diseño y se procedió a encofrar las pantallas del tanque, dejando las cuatro pantallas plomadas, y seguras, para evitar algún altercado en el momento de la fundición. Además de esto, se le dejaron dos pases de tubos de 3 pulgadas ( uno para almacenar el tanque de agua y el otro para lavado del tanque) y un pase de tubo de 2 pulgadas ( para distribución de agua al edificio). Cabe resaltar que las cuatro pantallas del tanque se fundieron monolíticamente y que en la parte inferior se les colocó cinta de pvc para evitar filtraciones de agua en las juntas.

El auxiliar de ingeniería chequeó que los planos estructurales coincidieran con los hierros que se colocaron en las 4 pantallas del tanque, además de esto revisó la plomada de las 4 pantallas previas a la fundición. En el momento de la fundición de las 4 pantallas, el auxiliar de ingeniería revisó que la mezcla de concreto se preparara, transportara y colocara correctamente. En la desencofrada, igualmente se chequeó que los materiales se cuidaran para su uso en otro proceso constructivo. En esta etapa de este proceso, el auxiliar de ingeniería se aseguró que se colocara una cinta pvc para evitar filtraciones del tanque y que se colocara icopor entre la pantalla del tanque y la pantalla del edificio, para que el tanque trabaje independiente ya que en caso de que se asiente en un futuro, no se afecte a el mismo ni a las pantallas del edificio.

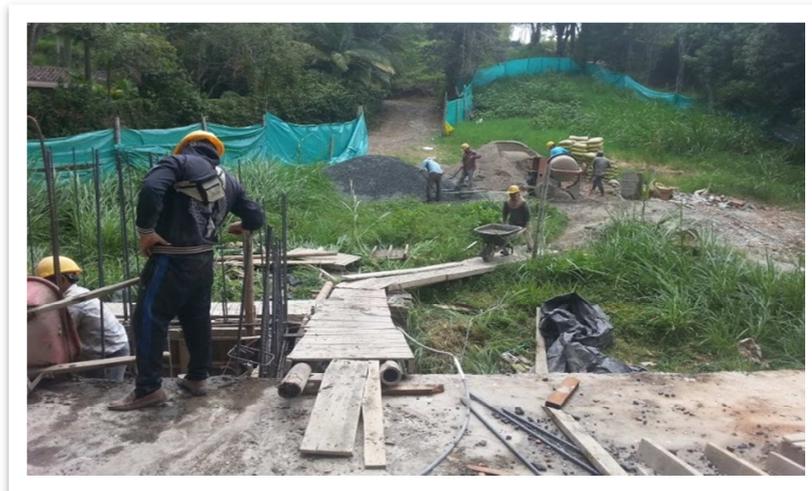
Imagen 54: Fundición de pantallas del tanque.

Se armaron andamios provisionales alrededor del tanque y finalmente se fundieron las 4 pantallas.

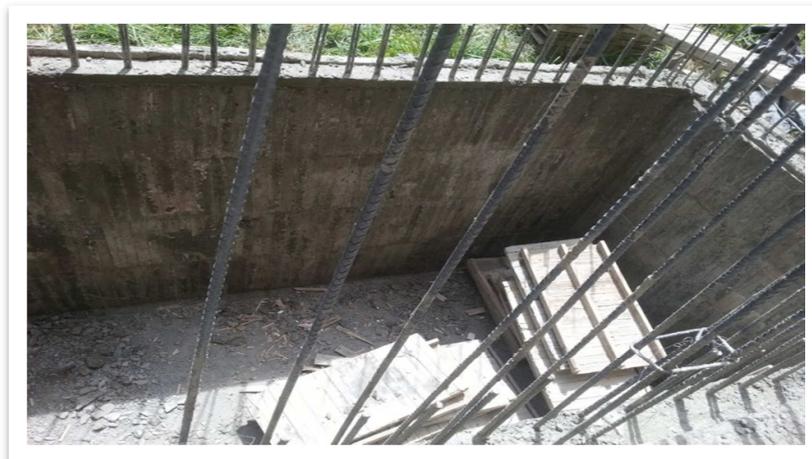
Imagen 55: Desencofrada de pantallas del tanque.

Pasado un día se procedió a desencofrar las 4 pantallas, a la aplicación de antisol y se empezó a encofrar la losa superior del tanque.

Como en toda pantalla estructural se aseguró que tuviera buen curado aplicándole antisol y agua. Pasados algunos días se le aplicó un mortero impermeabilizante sobre los exteriores de las pantallas.

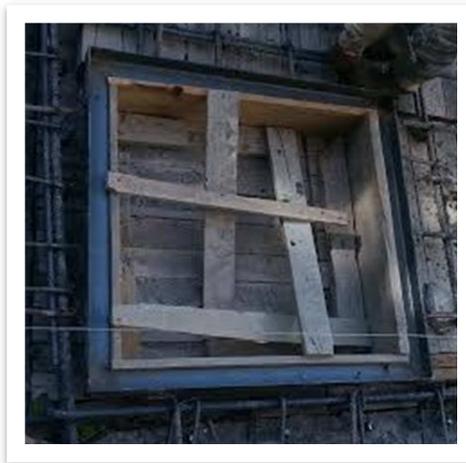
Imagen 56: Tapa del tanque.

La encofrada de la losa superior del tanque se hizo con doble tablero, utilizando gatos y cerchas metálicas, manejando un mismo nivel para controlar la altura del tanque. Una vez encofrada la losa superior del tanque, se amarraron hierros según el diseño, se dejó espacio para la tapa del tanque que se hizo con angulos metálicos, se encofró perimetralmente, y se procedió a fundir con el espesor

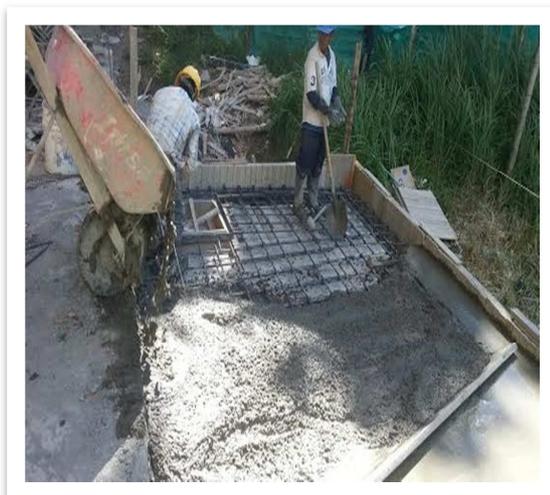
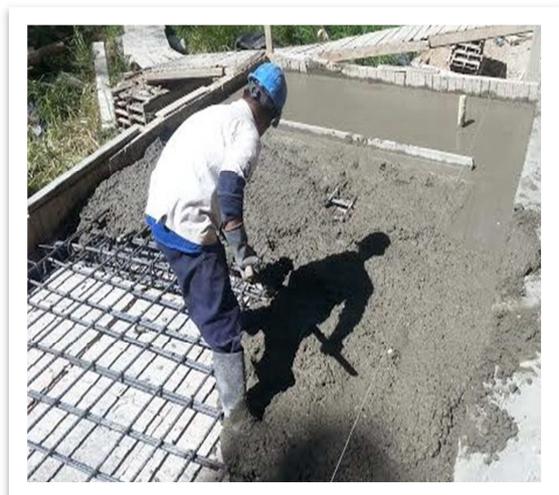
Imagen 57: Fundición de la losa superior del tanque

indicado en el diseño. Al día siguiente de fundida la losa superior, se desencofró perimetralmente y se le aplicó antisol en la parte superior. Pasados 10 días se desencofró entrando por la tapa del tanque, se le aplicó agua, se limpió en su totalidad, y se procedió a aplicar sika-101 mortero para impermeabilizar la parte exterior del tanque.

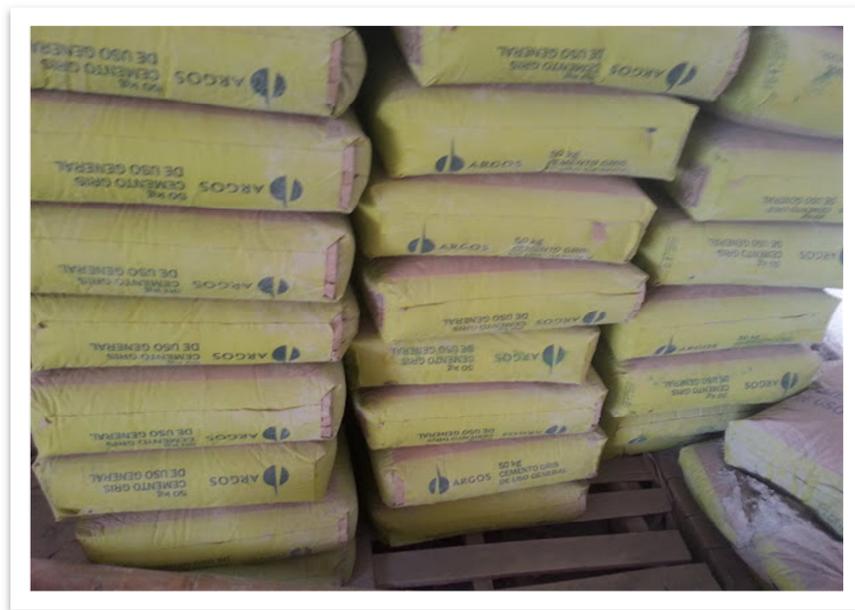
Imagen 59: Cemento

- El cemento se colocó sobre tableros en madera, de tal forma que estuviera lejos del piso y no se afectara por humedad o por filtración de agua, aunque de igual manera se almacenó en un área donde no tuviera contacto con agua. También se colocó todos juntos para reducir la circulación de aire. Se cubrieron con plástico impermeable sin apoyarlos contra los muros. Los sacos de cemento utilizados fueron de la empresa ARGOS S.A.

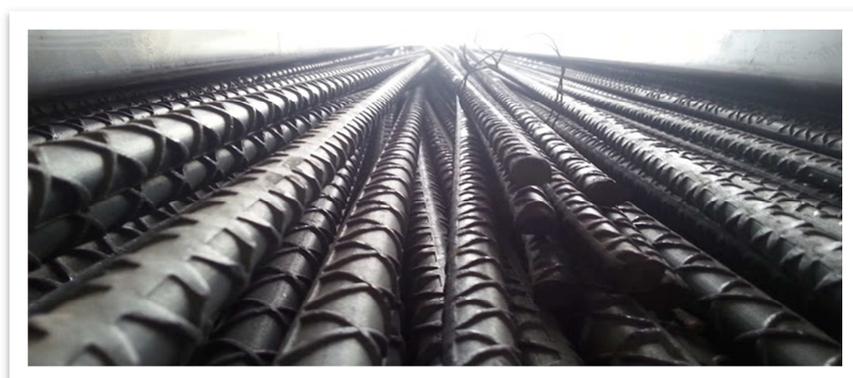
Imagen 60: acero

- El acero de refuerzo se almacenó en un cuarto donde no hubo probabilidad de contacto con materiales que le generaran contaminación. El acero se almacenó elevado del piso para protegerlo del agua, teniendo en cuenta que el agua le puede causar corrosión con el paso del tiempo. Cuando se requirió subir muchas varillas a los pisos donde se requería armar elementos estructurales, estas se ubicaron sobre tableros, en algunas ocasiones también se cubrieron con tableros para evitar que los trabajadores de la obra pisaran el acero.

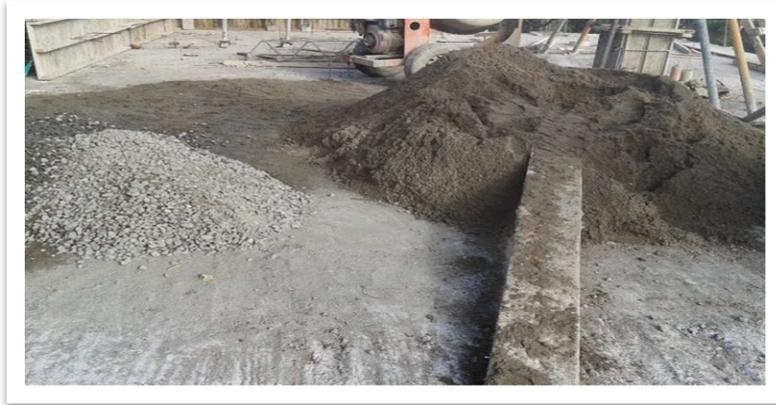
Imagen 61: Agregados.

- Teniendo en cuenta que el concreto está constituido en un alto porcentaje de agregados (50-80%) se aseguró que la arena y triturado que se utilizaba en la obra fueran almacenados y manejados de tal manera que sea mínima la segregación (separación del material en fracciones) y la contaminación con sustancias perjudiciales, así el triturado siempre se descargó en un área plana y lejos de la arena. Cuando se subió material en la pluma se limpió muy bien el bache de carga, la carretilla en que se transportaba y el área donde se descargaron los agregados. Los agregados eran suministrados a la obra por la empresa GEOACOPIO, que garantizaron la calidad de los materiales y entregaron a la obra los ensayos de: Análisis granulométrico de los agregados, desgaste en la máquina de los ángeles, terrones de arcilla y partículas deleznable en los agregados, cantidad de material fino que pasa por el tamiz No 200 en los agregados entre otros. Los resultados los podemos encontrar en los anexos de este informe (pág. 81)

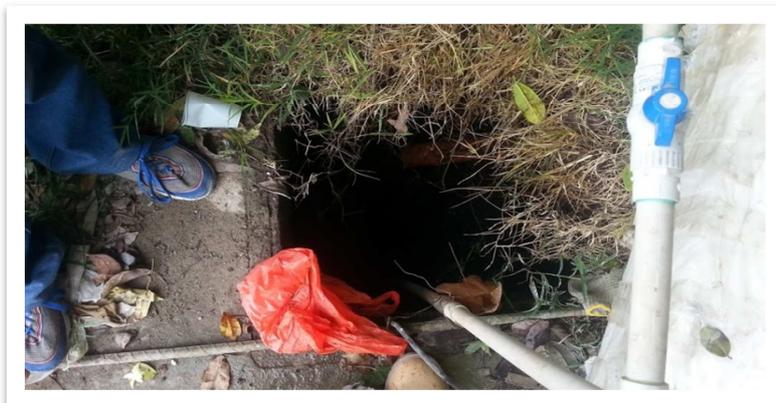
Imagen 62: Agua.

- El agua se bombeaba desde un aljibe al edificio y se estancaba en tinas. Se verificó que el agua no se contaminará y que la utilización fuera la adecuada en las mezclas preparadas en obra, de tal manera que cuando se hidrató el concreto no presentó ninguna alteración. El agua que se utilizó para la preparación de mezcla en el condominio Bosques del Marquez es un agua limpia y NO acida tal cual como lo dice el resultado de ensayo que se le hizo en los laboratorios del acueducto el tablazo arrojando un valor PH de 7.16 el cual es aceptable (6-8). El resultado del ensayo se puede ver en los anexos (pág. 87 )

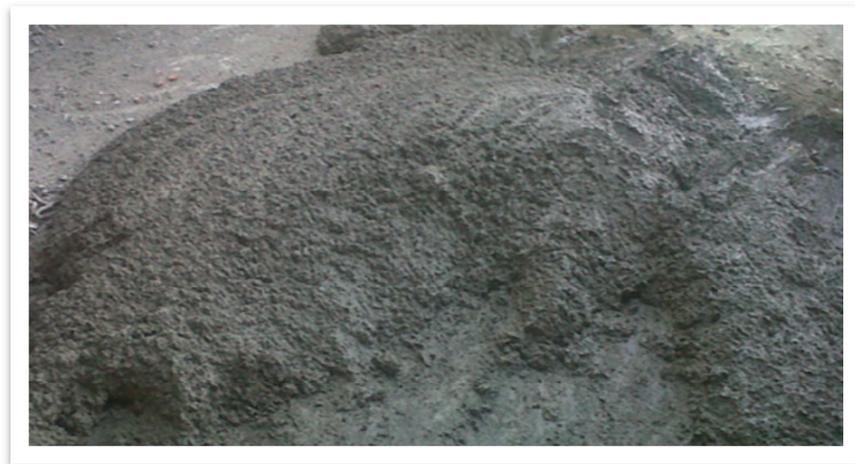
Imagen 63: Mezcla de concreto.

**6.2.2. Control de Calidad del Concreto Preparado en Obra:** El concreto u hormigón es una mezcla de cemento hidráulico, agregado fino, agregado grueso y agua. El concreto se mezcló con procedimientos mecánicos (mezcladora mecánica) estableciendo controles rigurosos y permanentes de calidad de los materiales, de las mezclas y de la resistencia obtenida como lo establece el código NSR-10.

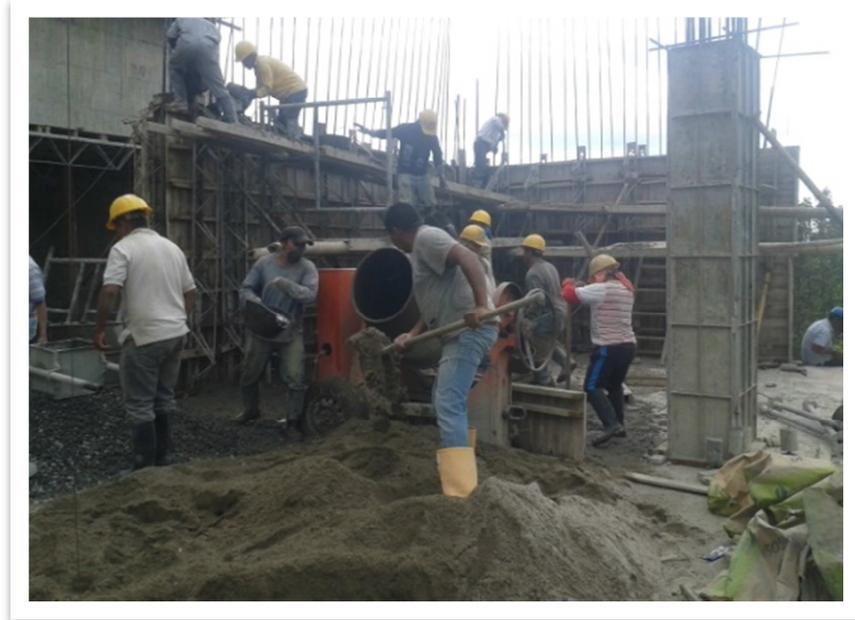
Imagen 64: Control de calidad del concreto

De acuerdo con la dosificación dada en el diseño de la mezcla, se procedió a determinar la equivalencia en volumen para facilitar la medición. En la obra se utilizaron cajones metálicos que miden exactamente la proporción de arena y triturado necesarios por cada bulto de cemento. El agua se controló con baldes para construcción.

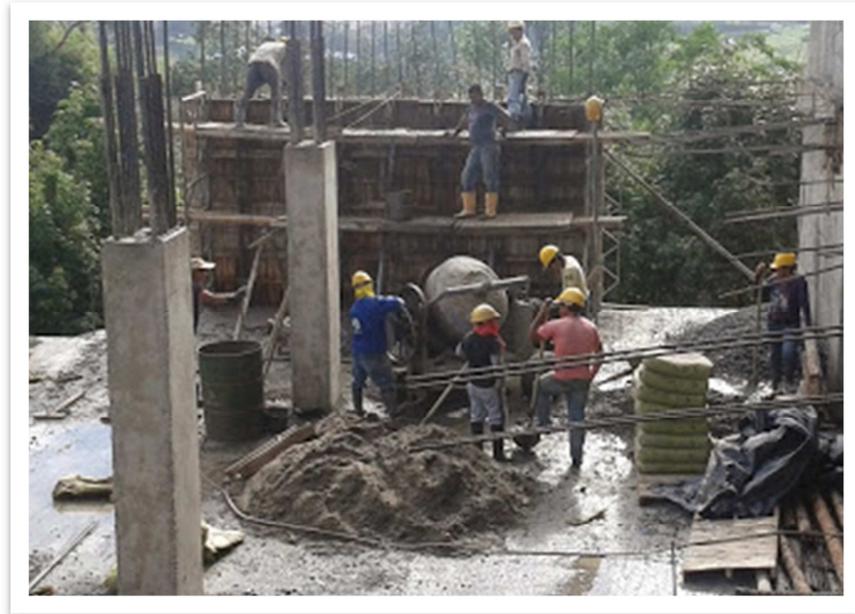
Imagen 65: Preparación de equipo.

- La limpieza de mezcladora, buggies, carretillas o cualquier otro equipo de transporte.
- Retirar todos los escombros de los espacios que serían ocupados por el concreto.
- Humedecer las zonas donde el concreto fuera a hacer contacto
- El acero o refuerzo estaba libre de recubrimientos perjudiciales.
- El agua libre se aislaba de la zona donde se colocó el concreto.

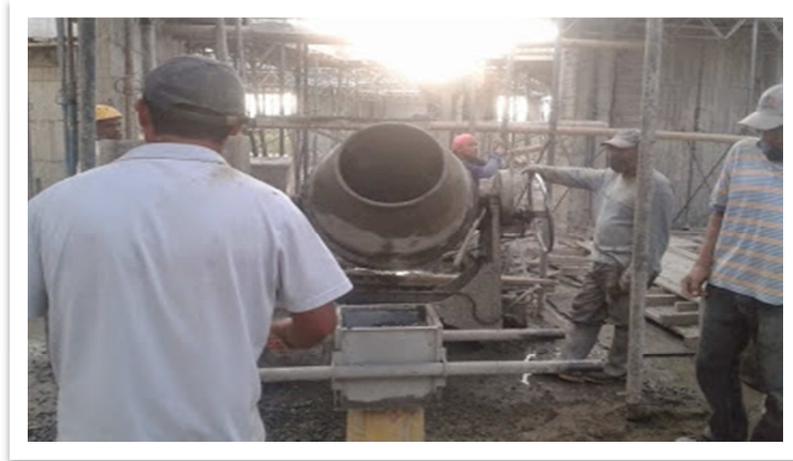
Imagen 66: Mezclado del concreto.

**6.2.2.2 Mezclado del Concreto:** Se verificó que los materiales se mezclaran totalmente, hasta que tuvieron una apariencia uniforme y todos los componentes se encontraran distribuidos, esto se realizó mínimo en 90 segundos, después de que todos los materiales estuvieron dentro de la mezcladora.

Los materiales se colocaron de la siguiente forma: Se colocó una parte del agregado grueso y del agua, haciendo girar el tambor de la mezcladora, a fin de remover la mezcla precedente. Luego se introdujo el cemento, el resto del agua y la arena, se giró de nuevo y finalmente se agregó el triturado grueso restante.

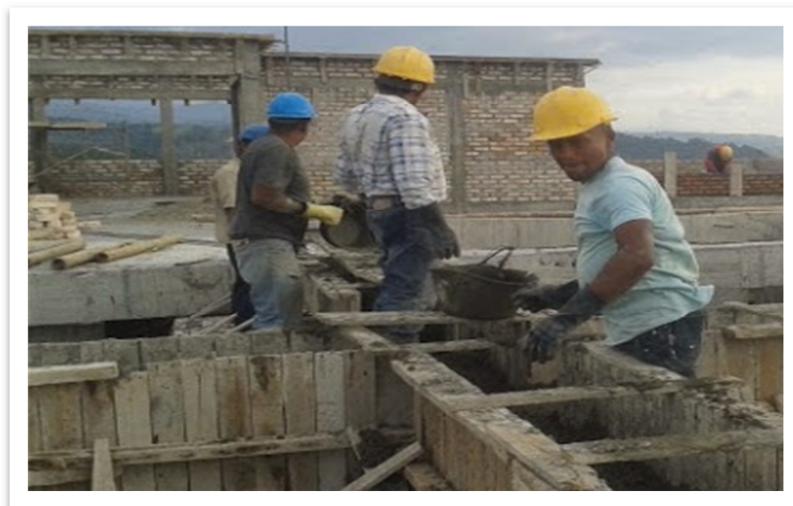
Imagen 67: Transporte del concreto.

**6.2.2.3. Transporte del Concreto:** Una vez amasado el concreto, se depositó sobre un área plana y limpia, sobre los buggies, sobre carretillas o sobre otro equipo transportador adecuado. El equipo transportador se preparaba para no generar segregación o pérdida del material. El concreto se transportó hasta el sitio final de colocación empleando métodos que evitaron la segregación o la pérdida de material.

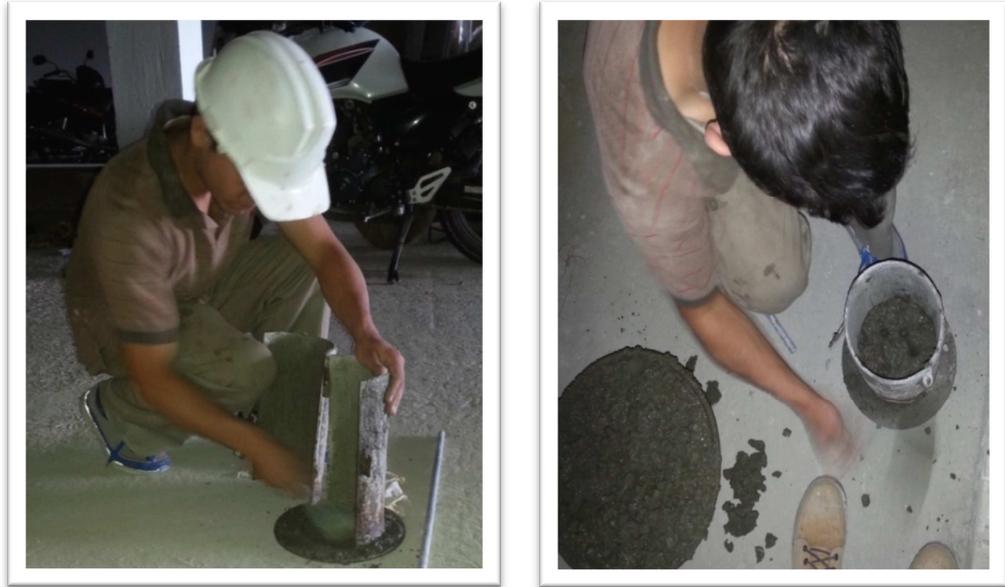
Imagen 68: Preparación de cilindros.

Lo primero que se hizo fue aceitar las paredes de los moldes, se supervisó la buena compactación en el llenado del molde. En la obra se realizó la compactada con varillas de 5/8 y 3/8 y de longitud igual a 60 cm con punta redondeada. La compactada se hizo en 3 capas de 10 cm aplicándole 25 golpes por capa en toda la sección transversal del molde.

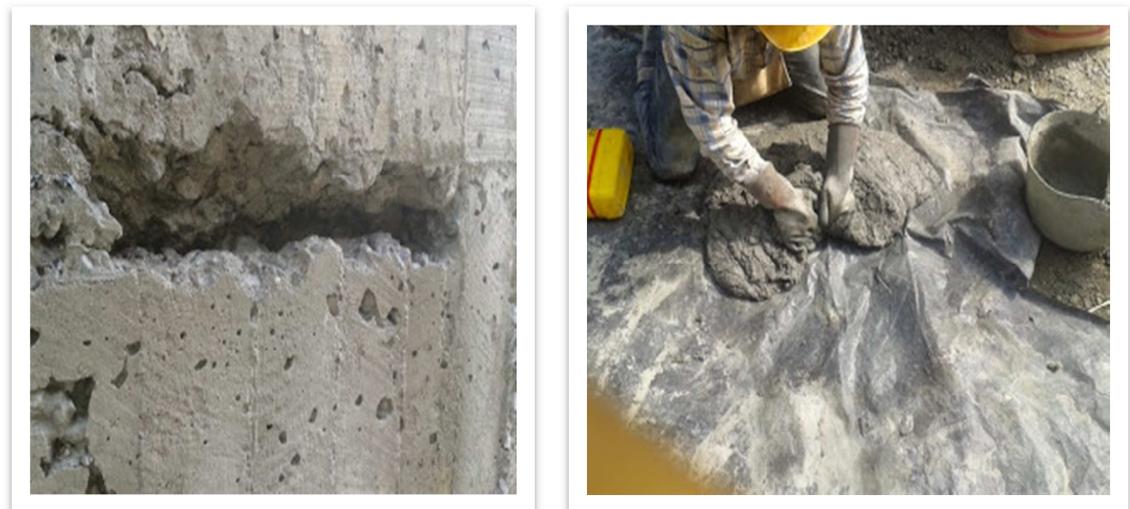
Imagen 76: Reparación de elementos estructurales.

En algunas ocasiones los elementos estructurales quedaron con grietas como se aprecian en la imagen 74, lo que fue necesario nivelarlas con un mortero especial (sika top-122). Esto se hizo para recuperar el monolitismo de la estructura y para mejorar el comportamiento del refuerzo. Este procedimiento fue importante pues si se aplicaba mezcla de concreto normal, esta no iba tener el mismo comportamiento ni el mismo funcionamiento que hubiera tenido si se hubiera acomodado en la fundición, lo que llevaba a realizar la reparación, para darle el recubrimiento adecuado al hierro y obtener la nivelación del elemento estructural para un posterior acabado de obra blanca.

El sika top 122 es especialmente indicado para reparaciones de gran espesor.
