**PROYECTO DE TRABAJO DE GRADO MODALIDAD PASANTÍA PARA OBTENER EL TÍTULO
DE INGENIERA CIVIL**

**AUXILIAR DE INGENIERÍA EN EL PROCESO CONSTRUCTIVO DEL CONJUNTO
RESIDENCIAL OKAVANGO**

**UNIVERSIDAD DEL CAUCA
FACULTAD DE INGENIERÍA CIVIL
PROGRAMA INGENIERÍA CIVIL
DEPARTAMENTO DE CONSTRUCCIÓN
POPAYÁN
2023**

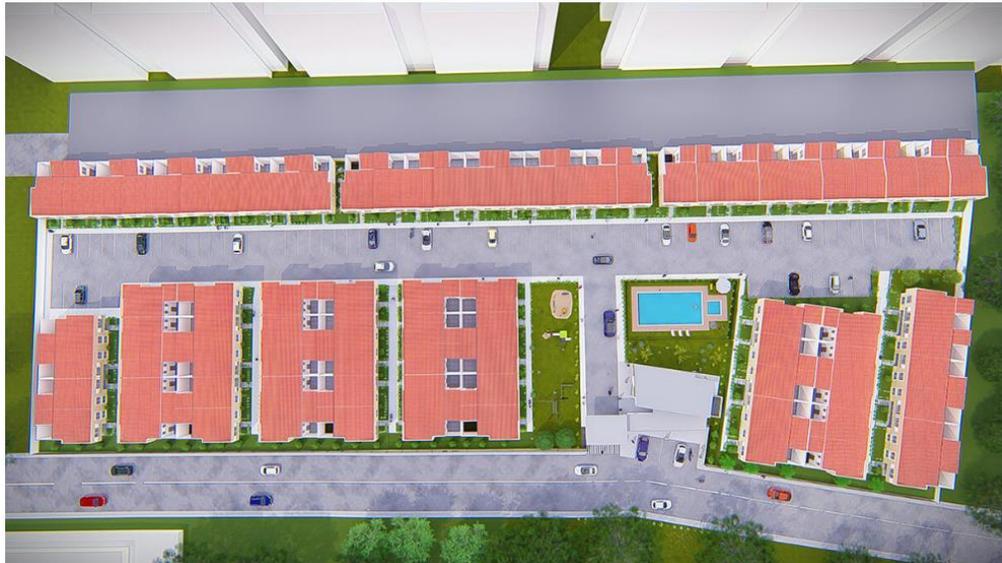
Imagen 1. Planta conjunto residencial Okavango

El conjunto residencial Okavango es un proyecto de vivienda ubicado en la carrera 22 N° 55N – 165 en el sector de la variante norte de Popayán. Estará compuesto por 80 casas en mampostería estructural de 2 niveles con 4 diferentes tipologías de vivienda que contarán con portería, salón social, local comercial, piscina, entre otros. El proyecto se construirá en 3 etapas. La etapa 1 con 26 unidades de vivienda, la etapa 2 con 25 y la etapa 3 con 29 unidades. La primera etapa, al momento del inicio de la pasantía, se encontraba en fase de acabados y detallados, restando actividades de este tipo para quedar lista para su entrega; mientras que las 25 viviendas asociadas a la etapa 2 junto con la zona social se encontraban en diferentes fases del proceso constructivo, las viviendas ya contaban con la mampostería del primer nivel y algunas donde ya se había realizado la fundición de las losas de entrepiso y la ejecución de la mampostería en el segundo nivel.

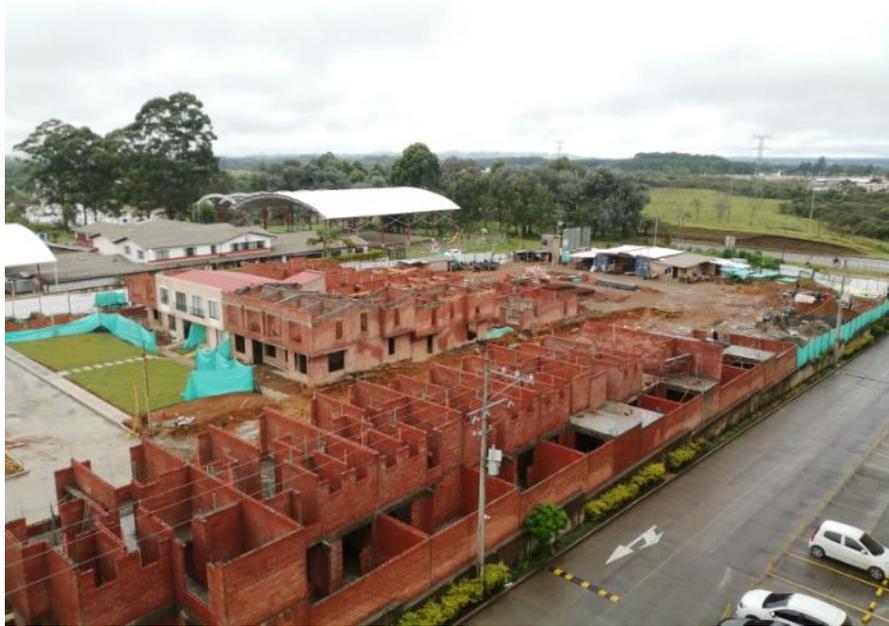
Imagen 2. Estado de obra al inicio de la pasantía

A la fecha de inicio de la pasantía, el estado de la construcción de las viviendas se encontraba en varias fases, las 26 casas pertenecientes a la etapa 1 se encontraban en fase de detalles y acabados, de igual manera faltaban algunos detalles de urbanismo en la etapa 1, por ejemplo, el arreglo de muretes de contadores, instalación postes de luminaria, instalación de tapas sobre camaras eléctricas, citofonía y ritel, etc. En cuanto a las 25 casas pertenecientes a la etapa 2, se tenían 14 casas con la mampostería del segundo piso parcialmente ejecutada, esto quiere decir que no tenían fundidas las vigas de segundo nivel, 7 casas sin realizar mampostería de segundo piso, de las cuales 6 se encontraban sin fundición de la losa de entrepiso y 4 casas con la mampostería totalmente realizada entre las que se encuentra una casa adosada (2 casas medianeras) de las cuales una se destinaba como la casa modelo y ya se encontraba con sus acabados.

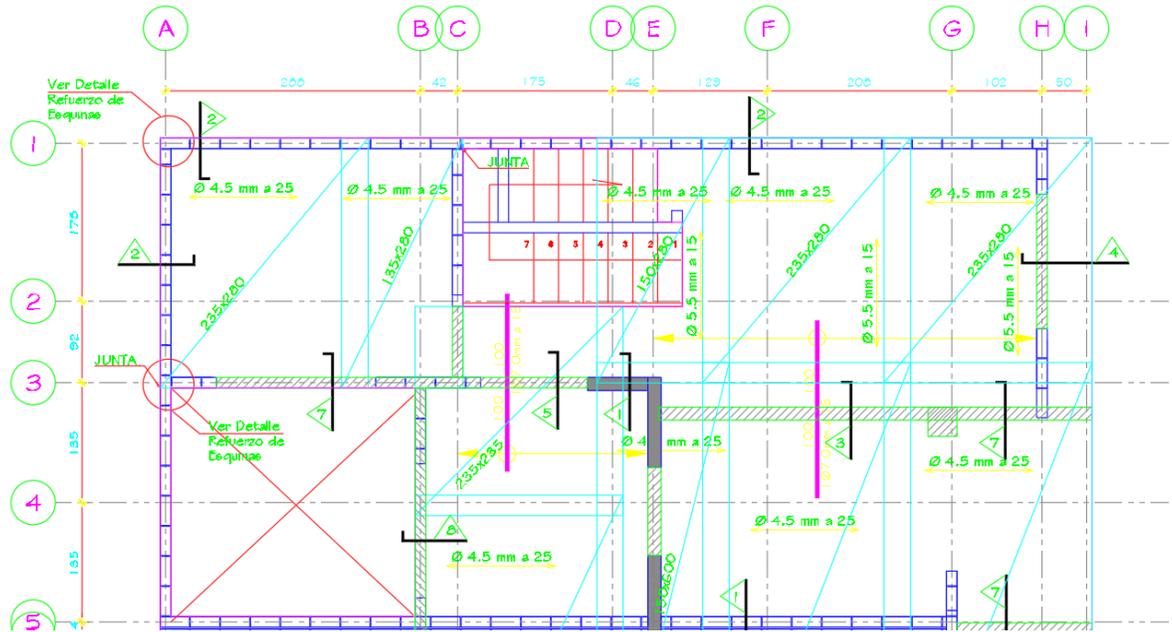
Imagen 3. Distribución mallas electrosoldadas superiores losa de entrepiso casa medianera ampliada

La imagen 3 muestra uno de los planos usados para la verificación de los aceros e indica la distribución de las mallas electrosoldadas superiores en la losa de entrepiso de la casa tipo medianera ampliada.

Para el refuerzo de la losa de entrepiso, tal como se evidencia en las imágenes 3 y 4, se contaba con mallas electrosoldadas inferior y superior, para la inferior se tenía una malla de diámetro 6.5mm con separación de 15mm y para la superior una malla de 5.5mm separada a 15cm en un sentido y a 25 cm en otro. De igual manera se contaban con refuerzos adicionales en algunas esquinas como se muestra en la imagen 4, y un refuerzo adicional sobre la malla superior que consta de grafiles de 7mm y 2m de longitud distribuidos cada 15 cm sobre el eje 3.

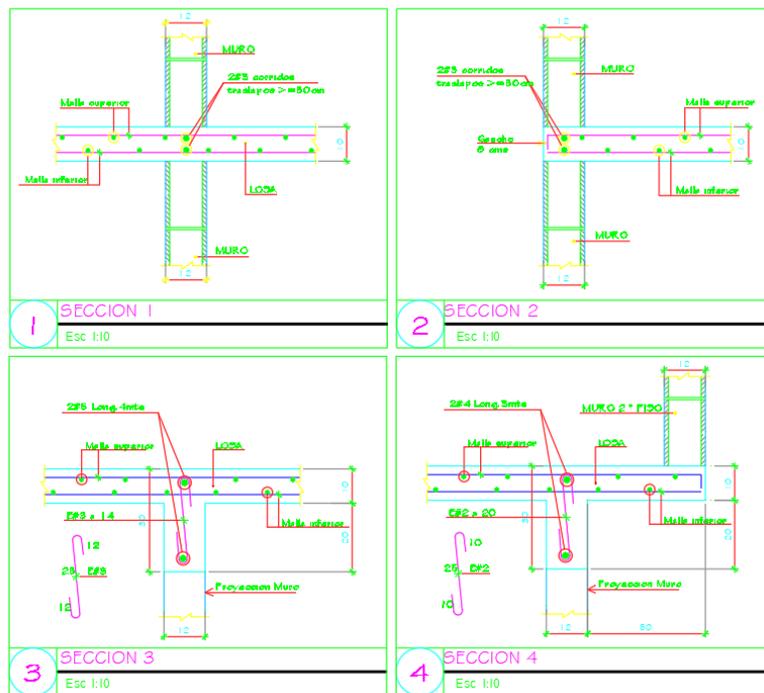
Imagen 5. Secciones transversales vigas de entrepiso casa medianera

Se realizó la supervisión y la liberación de las losas y vigas de entrepiso de 6 casas de la etapa 2 del conjunto residencial Okavango. Durante esta etapa, se realizó la revisión de la cuantía de acero en vigas y losa de entrepiso, diámetros de las barras, separación de estribos, traslapes en aceros para vigas y mallas electrosoldadas, ubicación de refuerzo en esquinas indicadas y ubicación de dovelas de arranque para segundo piso. Se verificó de igual manera los arranques para la escalera, la

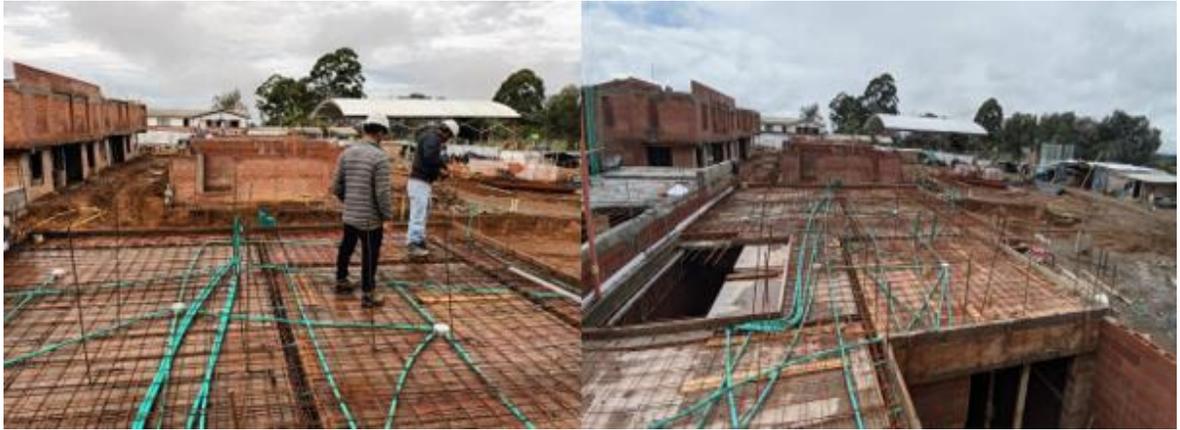
Imagen 6. Revisión losa de entrepiso

ubicación de las luminarias para el primer piso y los puntos de iluminación y tomas eléctricos del segundo piso.

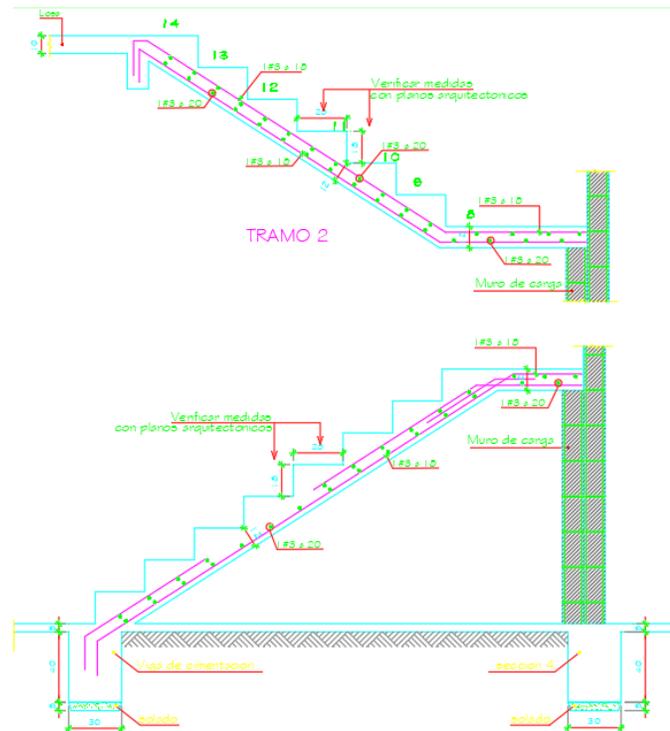
Imagen 7. Plano estructural escalera

Al igual que en las losas de entrepiso, el pasante participó en la liberación y revisión de las escaleras de 6 casas de la etapa 2 del proyecto. A continuación se muestra el plano estructural de las escaleras, el cual era el mismo para los distintos tipos de vivienda.

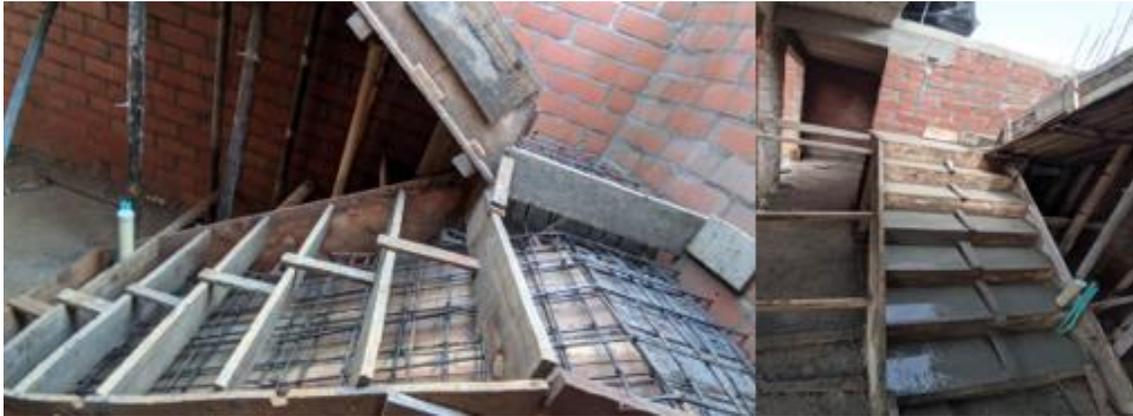
Imagen 8. Armado acero y fundición escalera

Una vez se tenía fundida la losa de entrepiso, era posible empezar con el encofrado de la escalera, para ello previamente en la losa de entrepiso se debían haber dejado embebidos los arranques de refuerzo igual que en el primero piso donde se debían anclar los arranques por medio de perforaciones y la colocación de aditivo epóxico de anclaje a los cuales irán empalmados las parrillas #3 que se muestran en el plano estructural de la imagen 7. De igual manera se chequearon las dimensiones de huella, contrahuella y descanso y la verificación en la escuadra de los escalones.

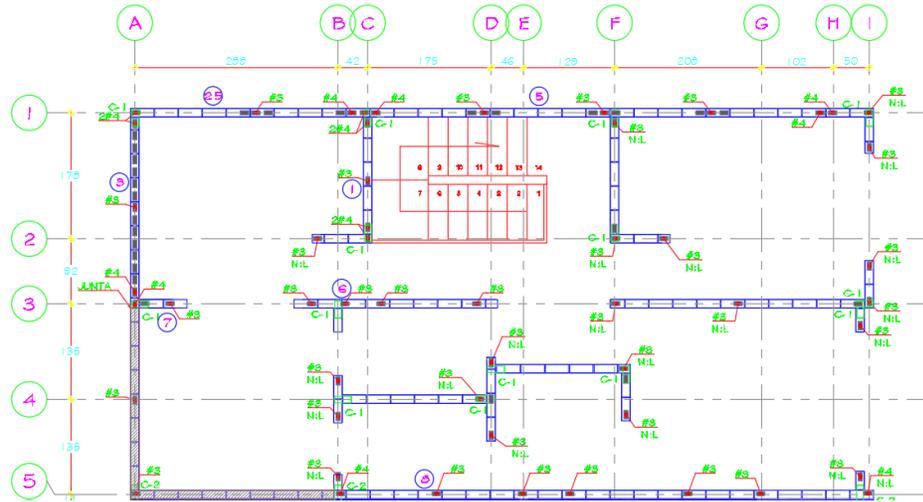
Imagen 9. Planta refuerzo estructural segundo piso casa medianera

Las labores realizadas en este punto por el pasante fueron la verificación de la modulación y cimbrado sobre la losa de entrepiso, verificación de la dimensión de los espacios arquitectónicos sobre la cimbra, la ubicación de las dovelas de arranque, la ubicación de las tuberías eléctricas, teniendo en cuenta que tanto las dovelas de arranque como las tuberías queden dentro de los bloques de arcilla, pero evitando que queden dentro de la misma celda.

Una vez se tienen levantados en su totalidad los muros de mampostería, se procede a la ubicación de las dovelas de refuerzo tal como se evidencia en el plano estructural de la imagen 9, donde se aseguran los aceros a los arranques, se verifica que el diámetro sea igual al del arranque que debe estar embebido en la losa de entrepiso y la limpieza de las celdas junto con su caja de inspección o “ratonera”.

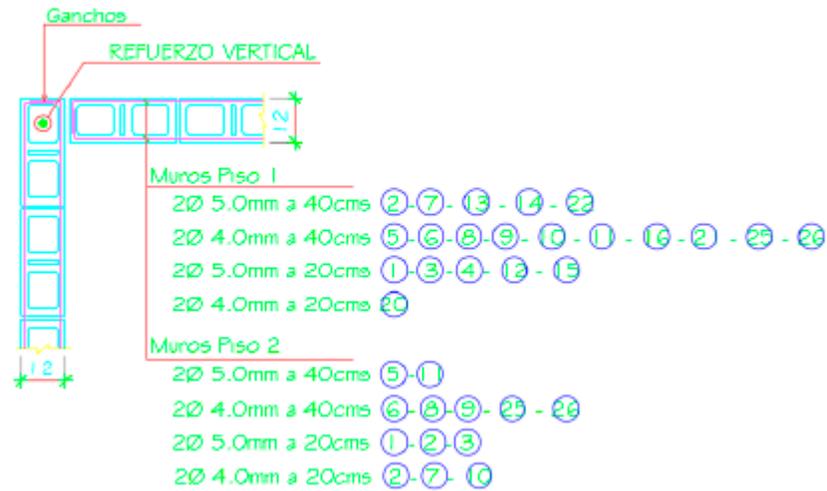
Imagen 10. Refuerzo horizontal muros de mampostería.

Una vez verificado y liberado lo anteriormente mencionado, se procede a iniciar la pega de los muros de mampostería donde se realizan las verificaciones de la colocación de refuerzos horizontales y conectores de acuerdo con la ubicación de los muros según lo indicado en los planos estructurales. De igual manera se hace

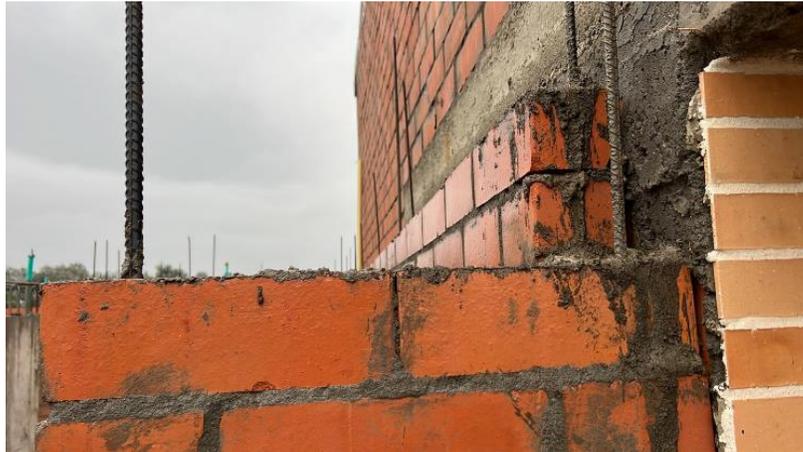
Imagen 12. Fundición de dovelas

Finalmente, se procedió a la fundición de las celdas, indicadas en los planos estructurales, utilizando grouting en proporciones 1:2.5:1.5, con grava de ½” y aditivo fluidificante con el fin de disminuir la cantidad de agua de la mezcla sin afectar la resistencia del concreto y que además permita un vaciado homogéneo a lo largo de toda la celda.

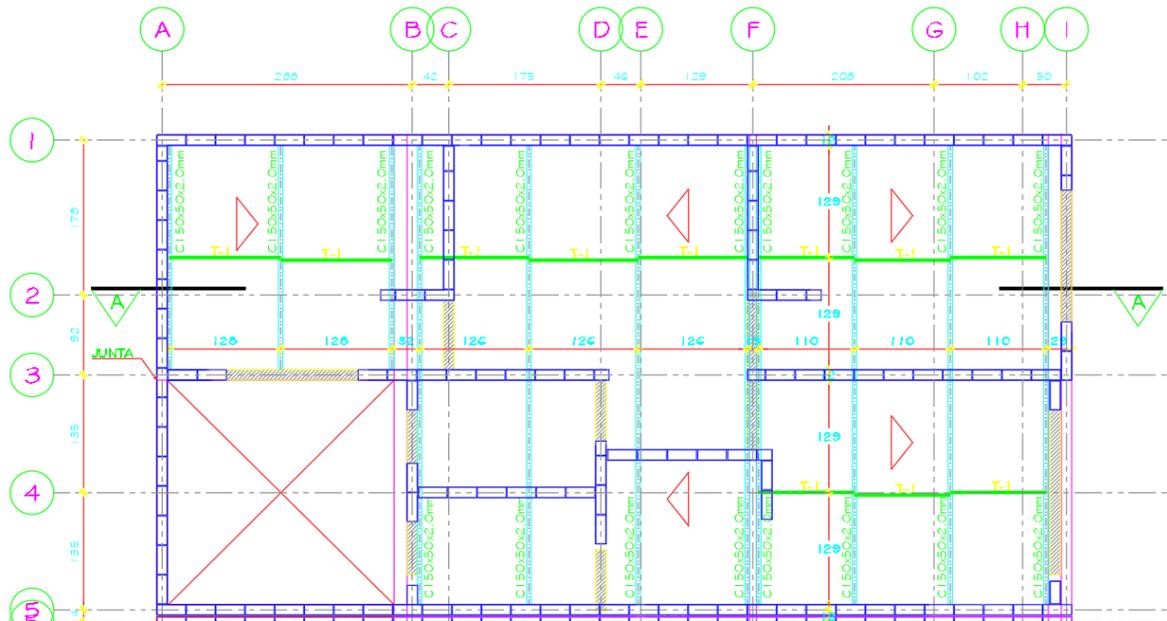
Imagen 13. Planta de cubierta casa medianera

Una vez se tienen los muros levantados en su totalidad, se procede con la ubicación de las vigas del segundo piso y las vigas de remate. La importancia de las vigas dinteles radica en una correcta distribución de los esfuerzos de manera perimetral y además soportar los esfuerzos de flexión para evitar deformaciones sobre los vanos que conforman puertas y ventanas. De igual manera, las vigas de remate son en las que posteriormente se anclaron los soportes sobre los cuales se ubican los perlines y la cubierta.

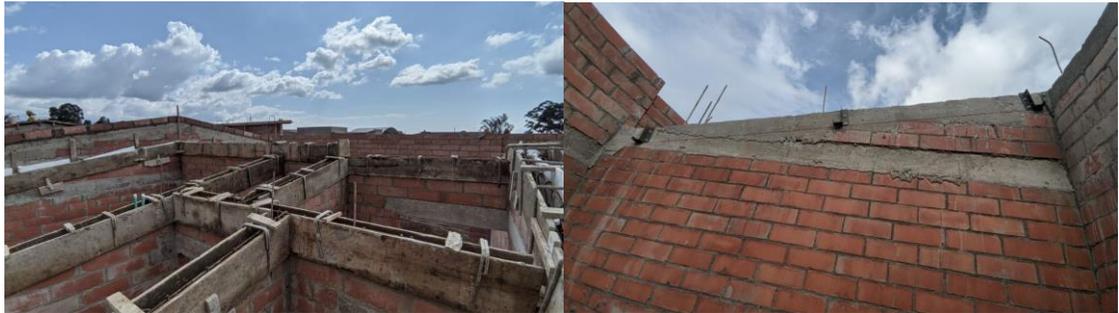
Imagen 14. Vigas segundo nivel y de remate

En cuanto a las actividades realizadas por el pasante en esta etapa de la construcción se encuentran la revisión de los niveles de mampostería, la verificación de las dimensiones y ubicación de las vigas, cuantías y diámetros de acero, separación de estribos y recubrimientos; una vez liberadas, las vigas proceden a ser fundidas donde el pasante de igual manera realizó las actividades de supervisión de la correcta dosificación del concreto de acuerdo a los planos y la correcta colocación y vibrado con el fin de evitar hormigueos en los elementos estructurales.

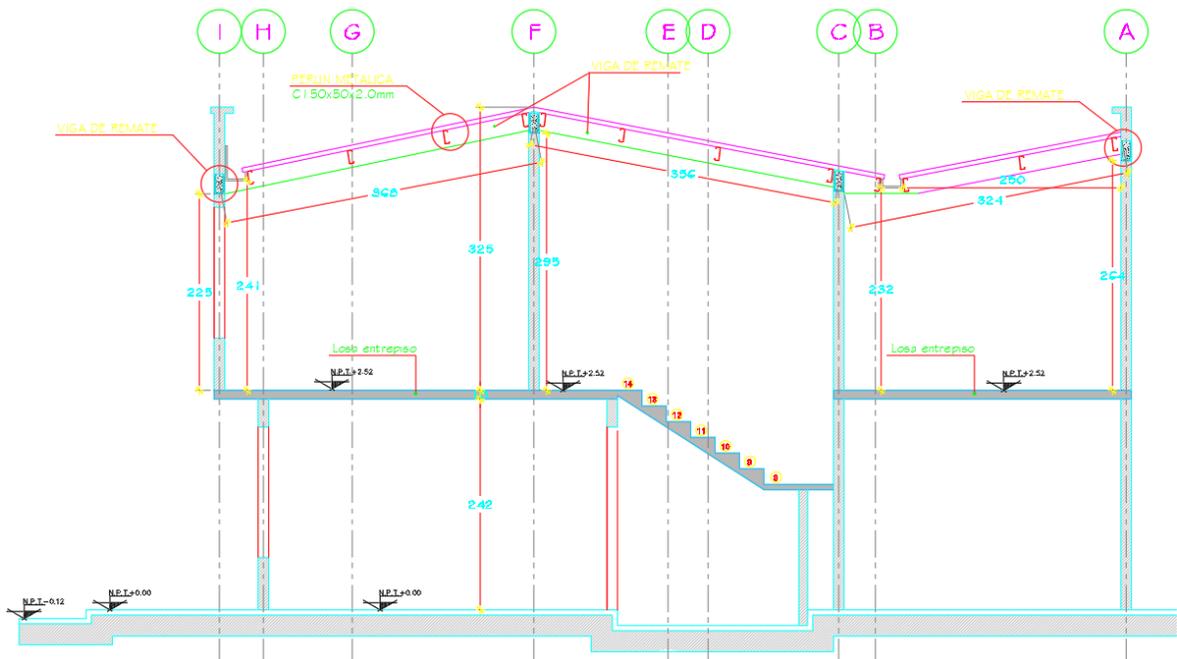
Imagen 15. Vista en perfil plano vigas de remate y cubierta

Una vez se tenían fundidas las vigas de remate, era posible instalar los soportes metálicos para los perlines. Los perfiles metálicos usados fueron C150x50x2mm a los cuales fueron soldados templetes de acuerdo con el plano estructural de cubierta. Seguido a esto fue posible fundir las alfajías en los lugares correspondientes, la colocación de los perlines en los soportes y la colocación de la cubierta.

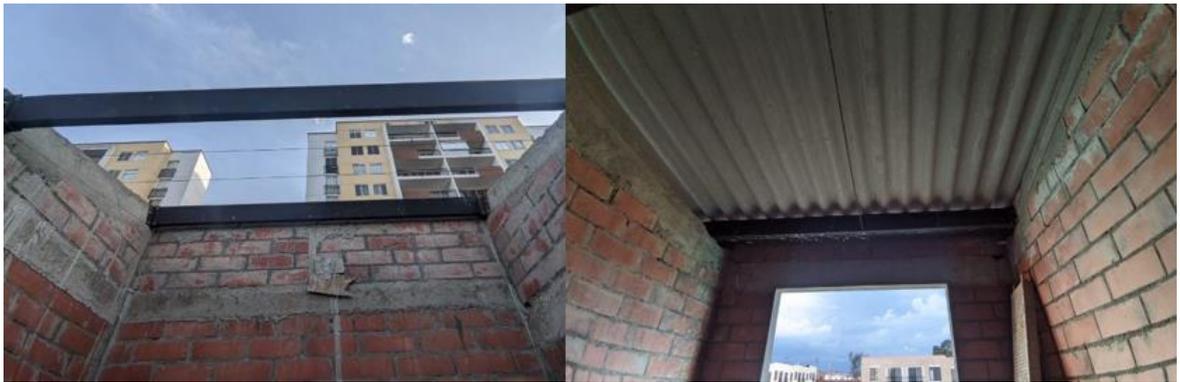
Imagen 16. Instalación perlines y cubierta

El pasante participó en la revisión de la ubicación de los niveles de cubierta, ubicación de los soportes y de templetes.

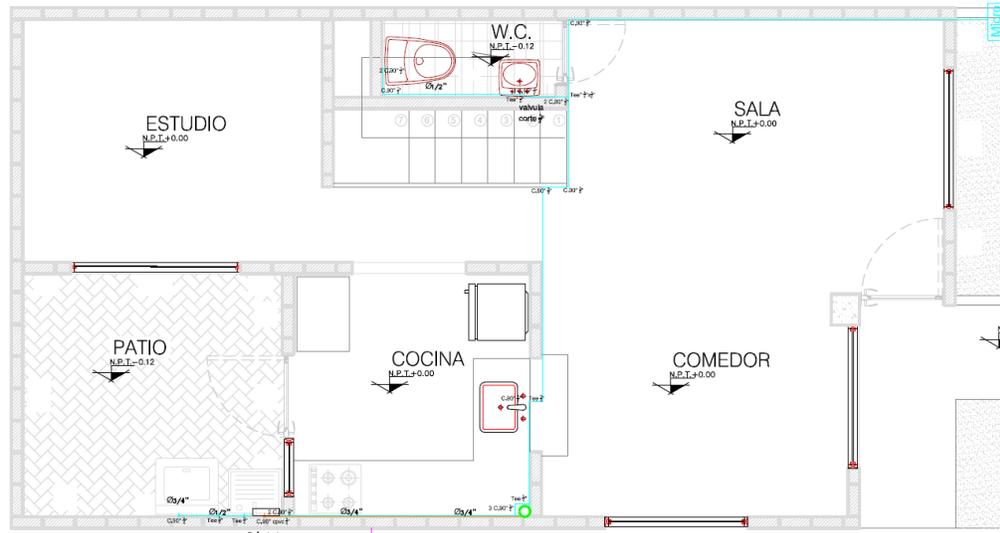
Imagen 17. Distribución red de agua caliente y fría primer piso

El pasante realizó la supervisión durante la instalación de las redes de agua caliente y fría, para ello se verificó de acuerdo con el plano de distribución hidráulica, el tipo de tubería utilizada para cada una de las redes, el diámetro usado, los tipos de accesorios y la ubicación de cada uno de los puntos para ambas redes.

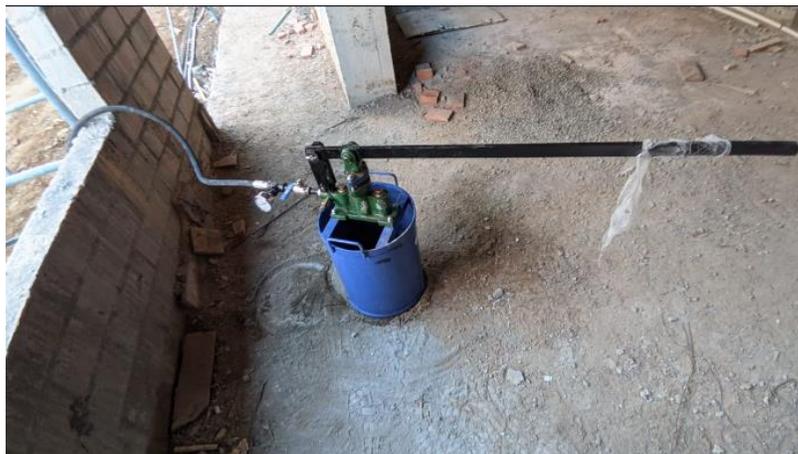
Imagen 19. Prueba de presión hidrostática.

Luego de la instalación de toda la red para cada una de las casas era necesario realizar una prueba de presión hidrostática a cada una de las redes con ayuda de una bomba de pruebas.

Una vez se tenían las redes hidráulicas instaladas en las casas, (procedimiento supervisado previamente), fue posible realizar la prueba de presión hidrostática a cada una de estas, esto con el fin de garantizar que no existieran fugas o pérdidas de presión a lo largo de toda la tubería, lo que indica que todos los accesorios quedaron correctamente instalados. La prueba de presión se realizó teniendo en cuenta la norma AWWA C605, método reconocido por las normas NTC. Teniendo en cuenta esto, el pasante supervisó las pruebas verificando que la red se sometiera a la presión adecuada, equivalente a 1.5 veces la presión de trabajo durante un periodo de 2 horas. Pasado este tiempo se verificaba que la presión permaneciera constante y se realizaba una inspección a lo largo de la red hidráulica verificando que no existieran fugas en ninguno de los tramos de tubería. En caso de tener una pérdida de presión se inspeccionaba para encontrar donde se encontraba la fuga, solucionarla y posteriormente realizar una nueva prueba de presión.

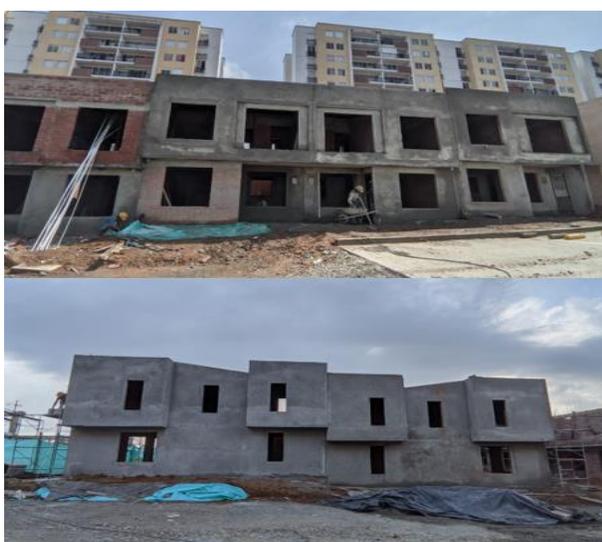
Imagen 20. Repello fachadas

Una vez se tenían las actividades anteriores ejecutadas, era posible realizar los repellos según lo indicado en los planos arquitectónicos. En este punto, el pasante inspeccionó el espesor del repello, plomada y escuadra en los elementos y dimensiones en puertas y ventanas.

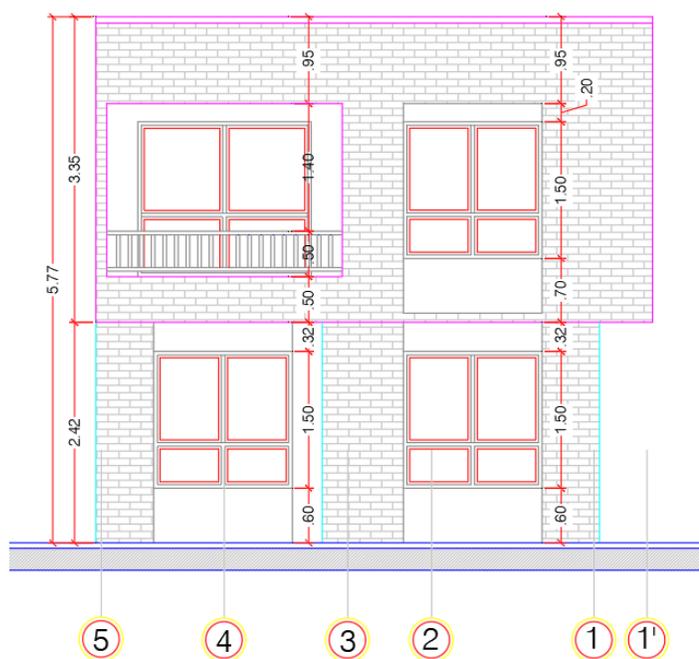
Imagen 21. Plano arquitectónico, fachada.

Una vez se tenía la fachada de las casas repellada en su totalidad, era posible iniciar con la pega de la fachaleta en arcilla de acuerdo con los planos arquitectónicos. Se realizó inspección visual durante la pega de los elementos, garantizando la correcta distribución de estos y la correcta verticalidad a lo largo de toda la fachada. Se muestra a continuación el plano arquitectónico de la fachada frontal y las casas con la fachaleta en su totalidad.

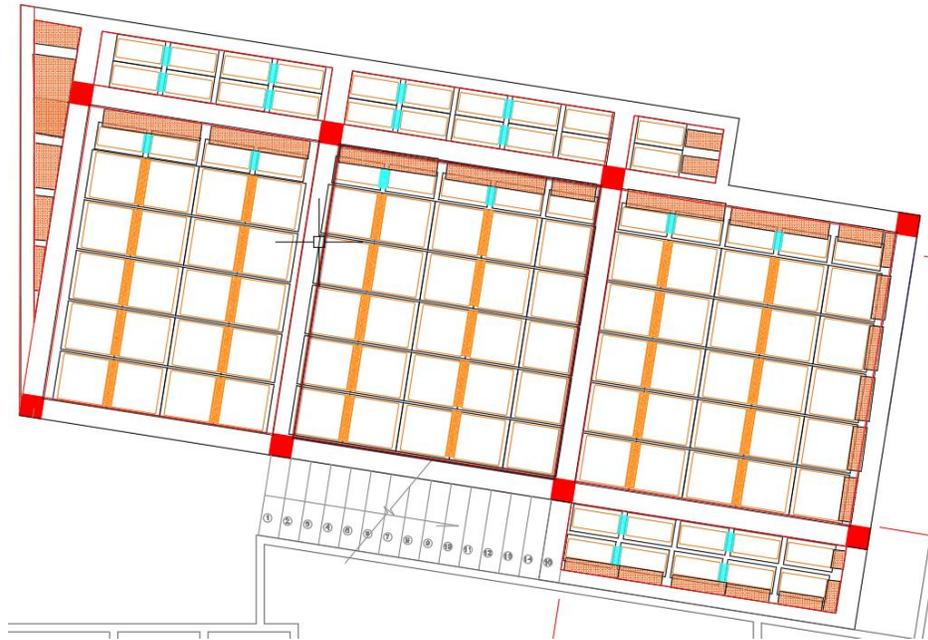
Imagen 23. Modulaci3n losa de entrepiso sal3n social

Para la losa del salón social se utilizó un sistema de losa aligerada con casetones en plástico recuperable Atex. Para la modulación de la losa de entrepiso se contó con el apoyo de uno de los trabajadores de la empresa Atex, modulación que fue aprobada posteriormente por el ingeniero estructural Juan Raul Solarte. El plano se muestra a continuación:

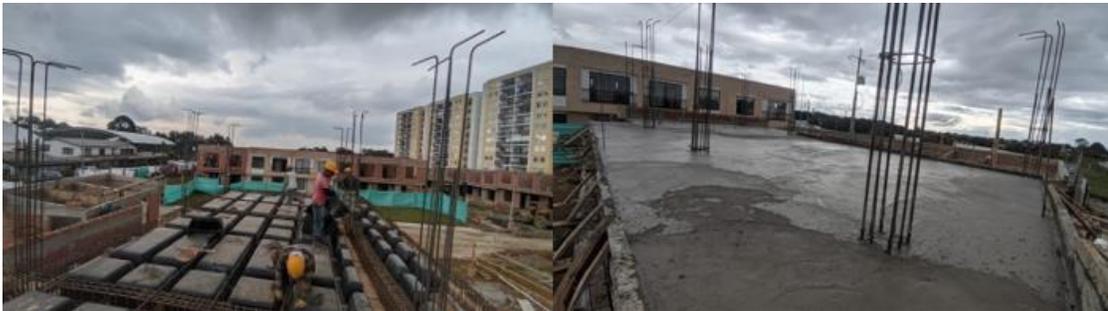
Imagen 25. Losa y vigas de entepiso salón social

Durante la instalación, entarimado y armado de los elementos estructurales, el pasante realizó las actividades de revisión de niveles, junto con el topógrafo. La supervisión de la correcta modulación del sistema aligerado, dimensiones de vigas de entepiso. Además, la cuantía de acero, empalmes y recubrimientos para la losa, vigas, viguetas y riostras de acuerdo con los planos estructurales. De igual manera se indicaba en los planos estructurales el arranque de algunas dovelas para los muros no estructurales por lo que se verificó su correcta ubicación.

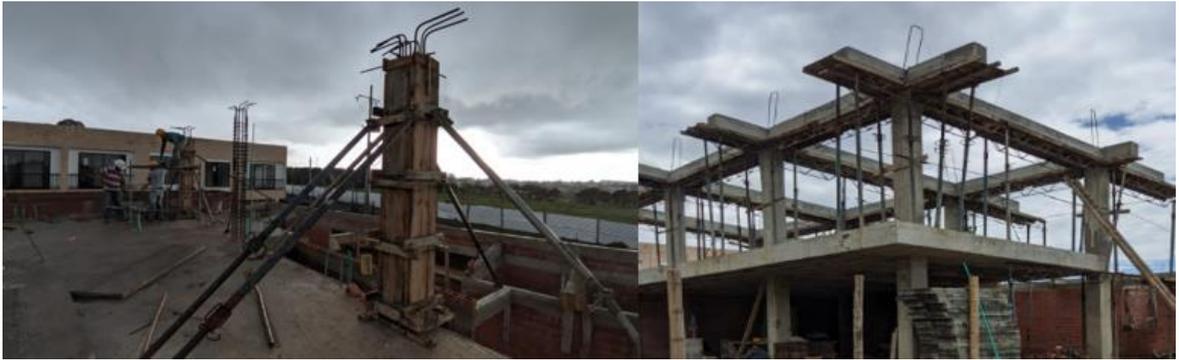
Imagen 26. Columnas y vigas de cubierta salón social.

Se supervisó el cimbrado de las columnas sobre la losa de entepiso, cuantía de acero, empalmes, diámetros y separación de estribos, además del nivel del acero en la parte superior ya que se debía garantizar el anclaje sobre las posteriores vigas de cubierta. Se supervisó de igual manera la correcta dosificación del concreto y colocación en el sitio garantizando el correcto vibrado para evitar hormigueos y la segregación de los agregados.

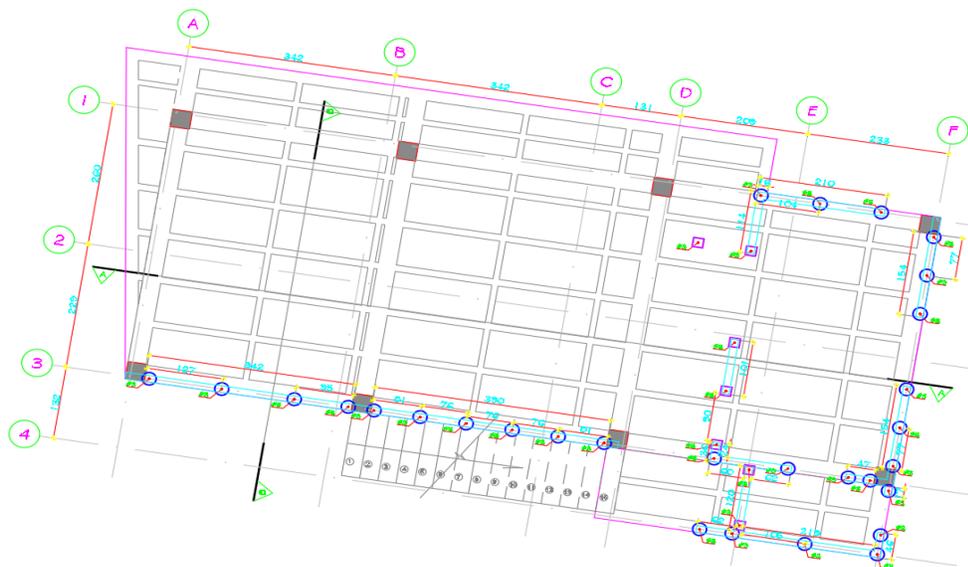
Imagen 27. Plano muros no estructurales segundo piso salón social.

El salón social al estar diseñado como una estructura netamente aporticada, los muros que lo conforman no cumplen con una función estructural, sin embargo, es de gran importancia verificar la correcta colocación y anclaje de los elementos de mampostería ya que pueden ser causales de accidentes en caso de no cumplirse con los requerimientos necesarios de anclaje y ubicación.

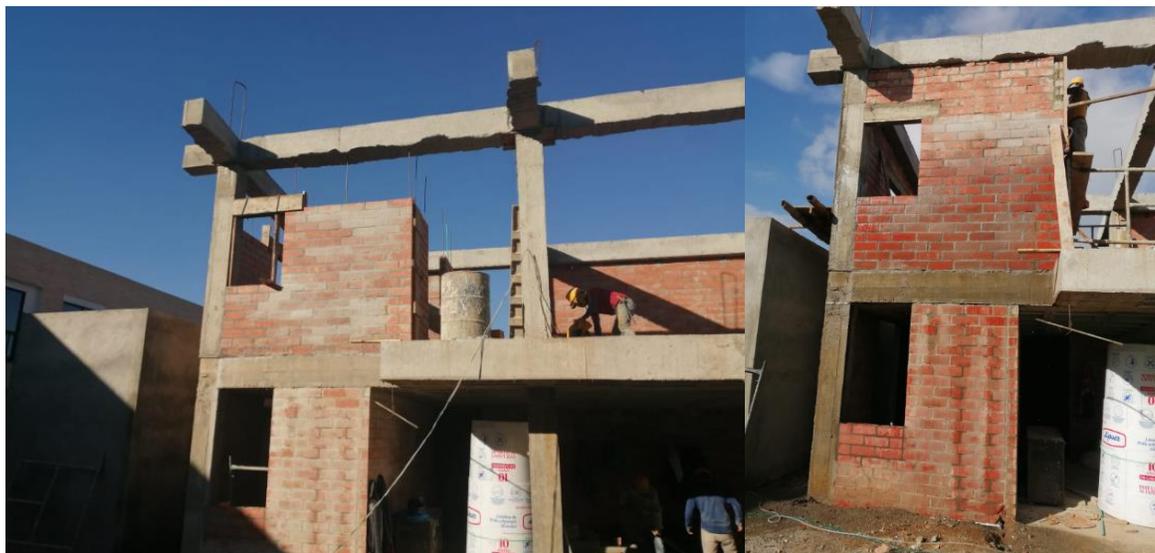
Imagen 28. Mampostería no estructural salón social.

En este punto del proceso constructivo, se realizó la verificación de los arranques de aceros embebidos sobre la losa de entrepiso, se verificó la modulación de la primera hilada de los bloques de arcilla de acuerdo con los espacios arquitectónicos y la correcta ubicación de los refuerzos sobre la losa de entrepiso y su anclaje con aditivo epóxico. De igual manera se realizó la verificación de las dimensiones de antepechos, puertas y ventanas de acuerdo con los planos arquitectónicos. Una vez se ha terminado la pega de los muros, se verificó el llenado de cada una de las dovelas que contenían refuerzo, así como la dosificación del grouting y su colocación en sitio.

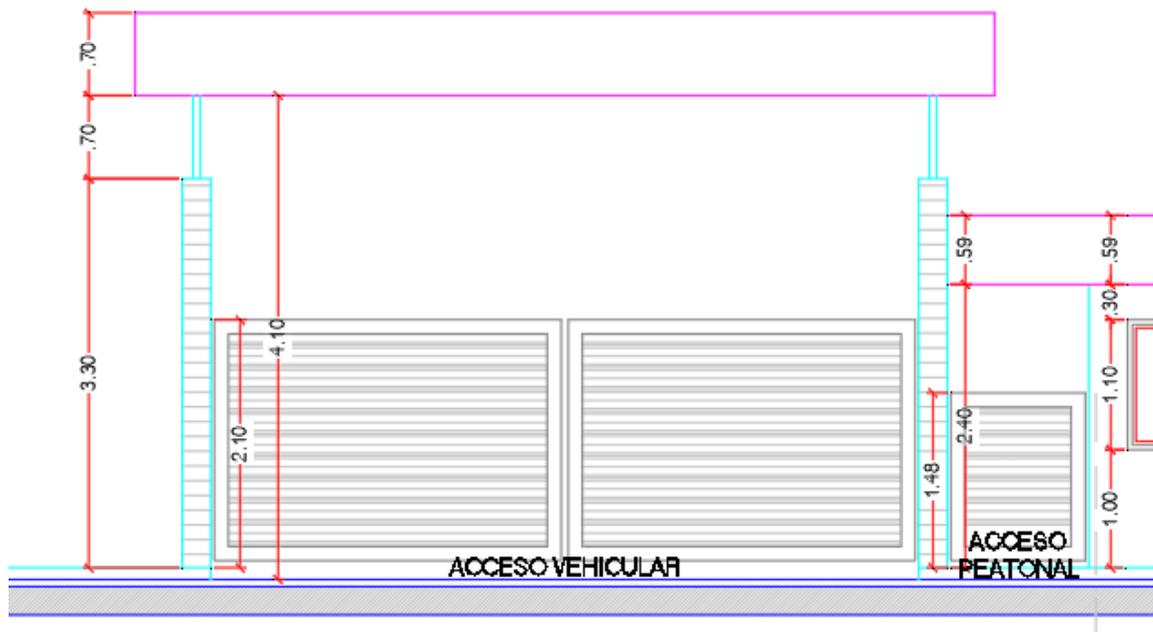
Imagen 29. Plano arquitectónico acceso vehicular

El acceso principal al conjunto residencial Okavango cuenta con una cubierta soportada sobre perfiles metálicos contenidos en pantallas de concreto, en las que a su vez cada una de estas pantallas se encuentran cimentadas mediante el uso de 2 caissons cada una. A continuación se muestra el plano arquitectónico y estructural del acceso vehicular.

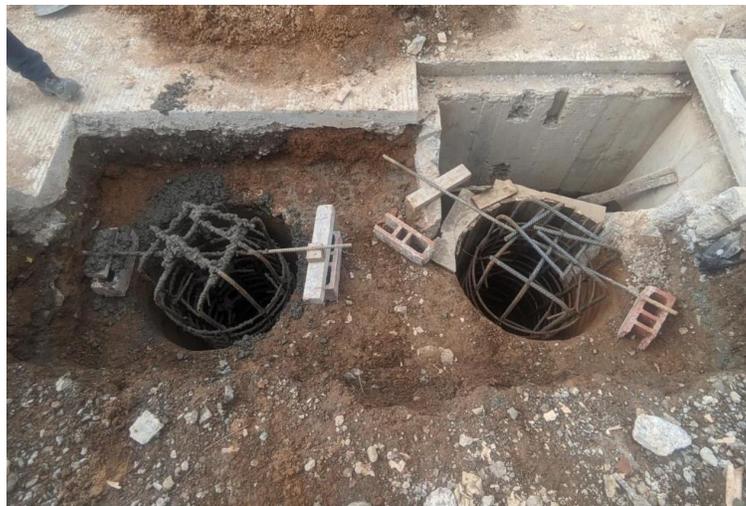
Imagen 31. Caissons para pantallas de acceso vehicular.

Para la cimentación de las pantallas de acceso vehicular, se realizó la revisión del acero de los caissons, los recubrimientos y la supervisión de la dosificación del concreto para su fundición y el vibrado durante su colocación.

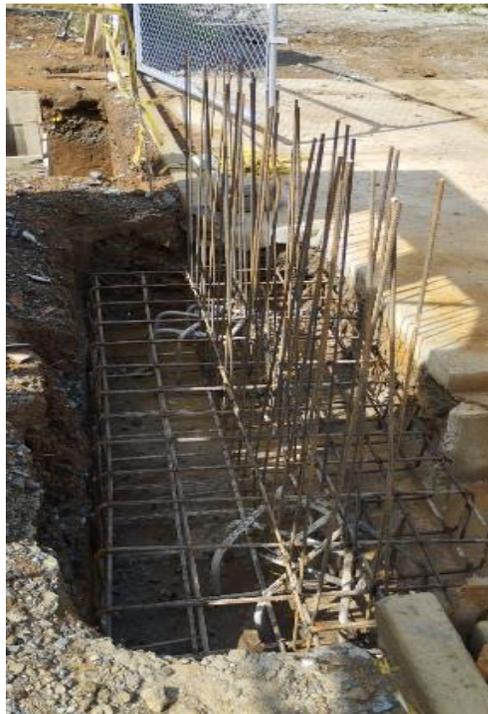
Imagen 32. Pedestal superior pantallas de acceso vehicular

Una vez fundidos los caissons, se realizó el armado y fundición del pedestal en la parte superior de los caissons que permite el trabajo como grupo y una uniforme distribución de las cargas a través de los 2 elementos de cimentación. De igual manera se verifican los arranques para las pantallas de acceso vehicular, su correcta ubicación, los diámetros, la separación, la cuantía de los aceros y los recubrimientos; para la fundición del pedestal se utilizó concreto pavimento MR-38 suministrado por la empresa Geoacopio al cual se le realizó ensayo slump y toma de muestras de cilindros para su posterior ensayo de resistencia a la compresión.

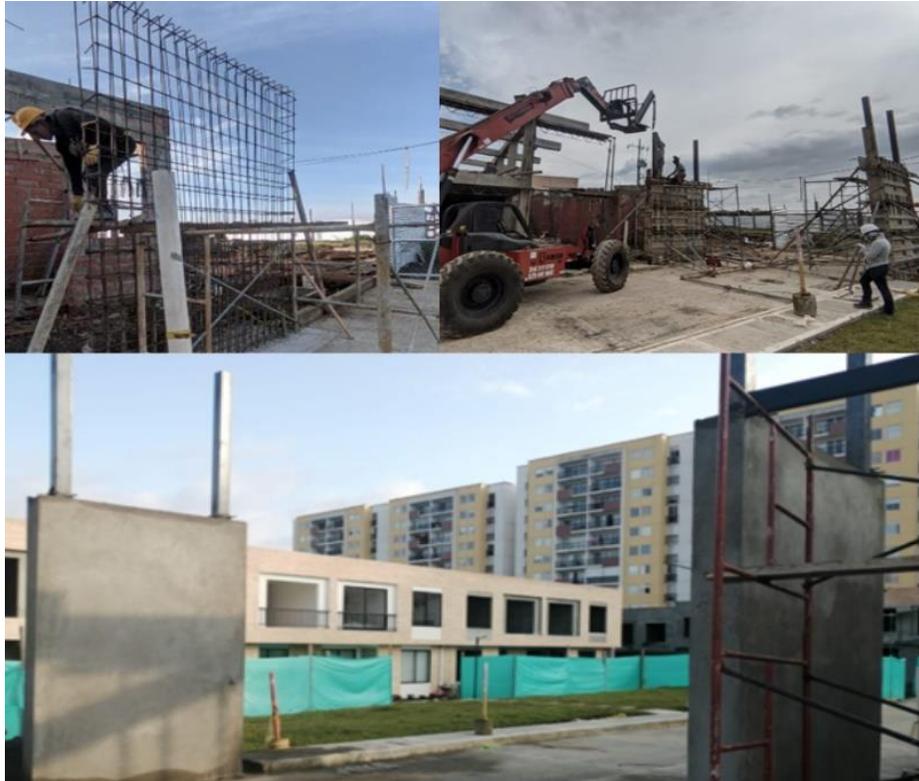
Imagen 33. Pantallas de acceso vehicular.

Finalmente, se procedió a ejecutar el armado de acero de las pantallas y su encofrado. Para ello se realizó la revisión de las cuantías de acero, los niveles de las pantallas junto al topógrafo, el plomo de las pantallas y de los perfiles metálicos dentro de ellas. Una vez liberadas estas actividades fue posible continuar con la fundición para la cual se utilizó concreto premezclado de 3000psi acelerado 7 días.

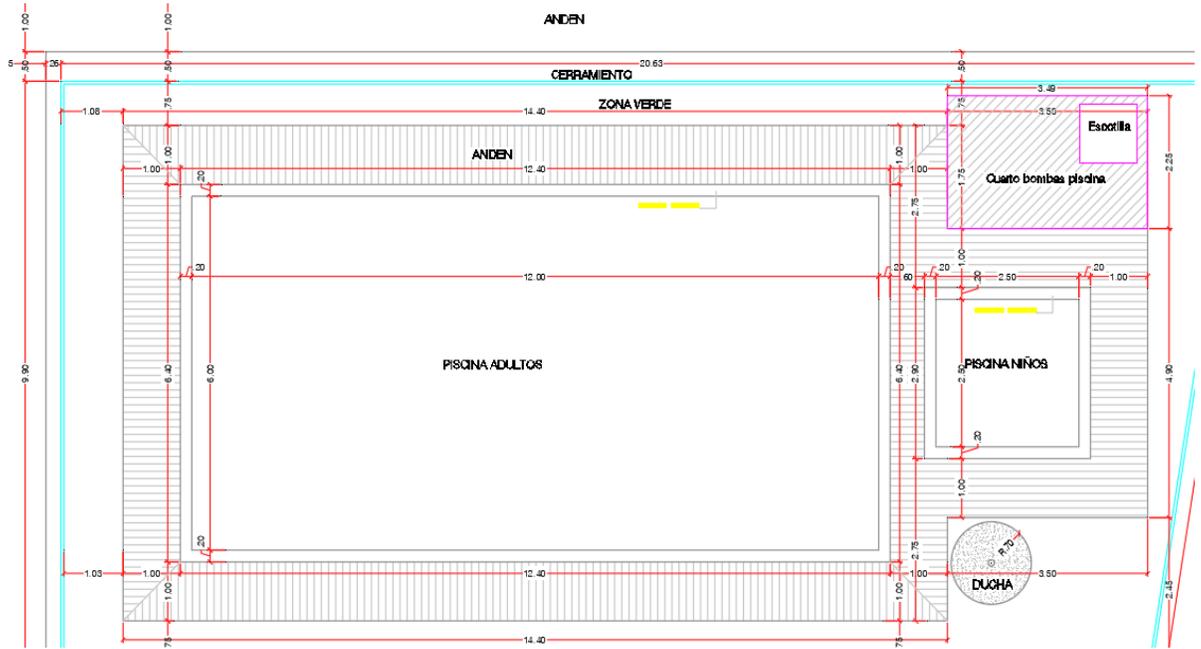
Imagen 34. Plano arquitectónico piscinas

La zona social del conjunto residencial Okavango cuenta con 2 piscinas, una para niños y otra para adultos. Para poder operar de manera óptima, estas requieren de un cuarto de bombas que alberga las maquinas necesarias para su adecuado funcionamiento. Se muestra a continuación el plano arquitectónico de las piscinas y el plano estructural perteneciente al cuarto de bombas.

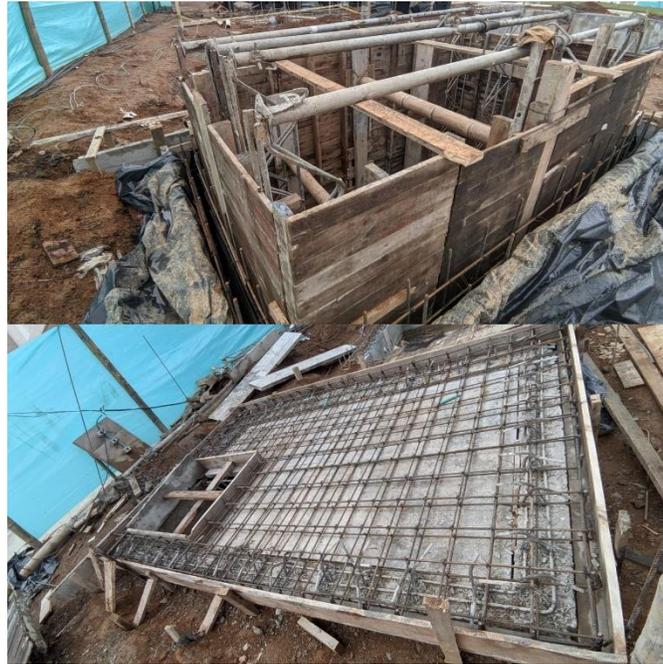
Imagen 36. Armado de acero y encofrado cuarto de bombas.

El pasante realizó la liberación del acero de los muros exteriores y losa superior del cuarto de bombas de las piscinas de la zona social. Se realizaron las actividades de verificación de la ubicación de los aceros de acuerdo con el plano estructural, los diámetros de acero, los recubrimientos, y las dimensiones de los elementos. En la siguiente imagen se evidencian el encofrado y armado para los muros exteriores y la losa superior con su correspondiente escotilla.

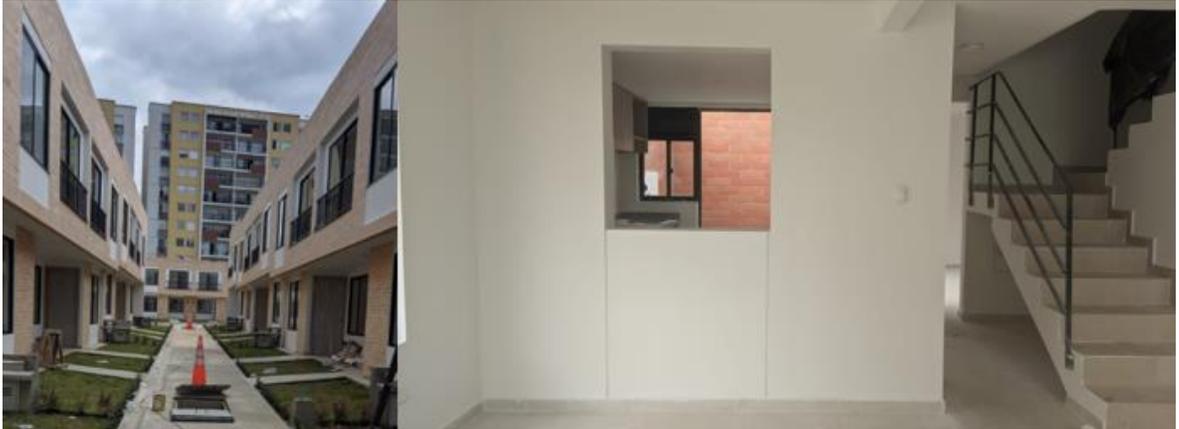
Imagen 37. Detallado etapa 1

El pasante realizó el acompañamiento al personal administrativo en la inspección en la etapa de detallado y limpieza en las casas pertenecientes a la etapa 1 con el fin de poder tenerlas en óptimas condiciones para sus entregas. Entre las actividades que se revisaron se encuentran, la inspección para posibles problemas

de humedad, los bordes de muros despigados, los acabados de pinturas, el estado de la cerámica, el estado de la carpintería, entre otros.

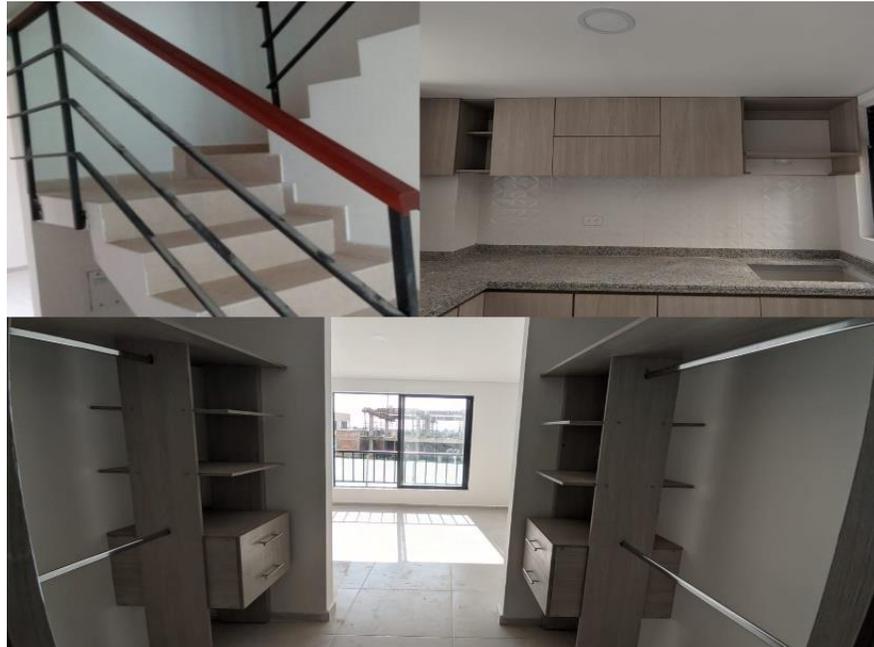
Imagen 39. Recepción carpintería

El pasante realizó acompañamiento en la recepción de elementos de carpintería entre los que se encuentran los muebles de cocina, los closets, los vestieres y los pasamanos para las escaleras. Durante esta actividad, se verificó el estado de la carpintería, las dimensiones de los elementos y también se inspeccionó que los componentes ejecutados cumplieran con cada uno de los items contratados.

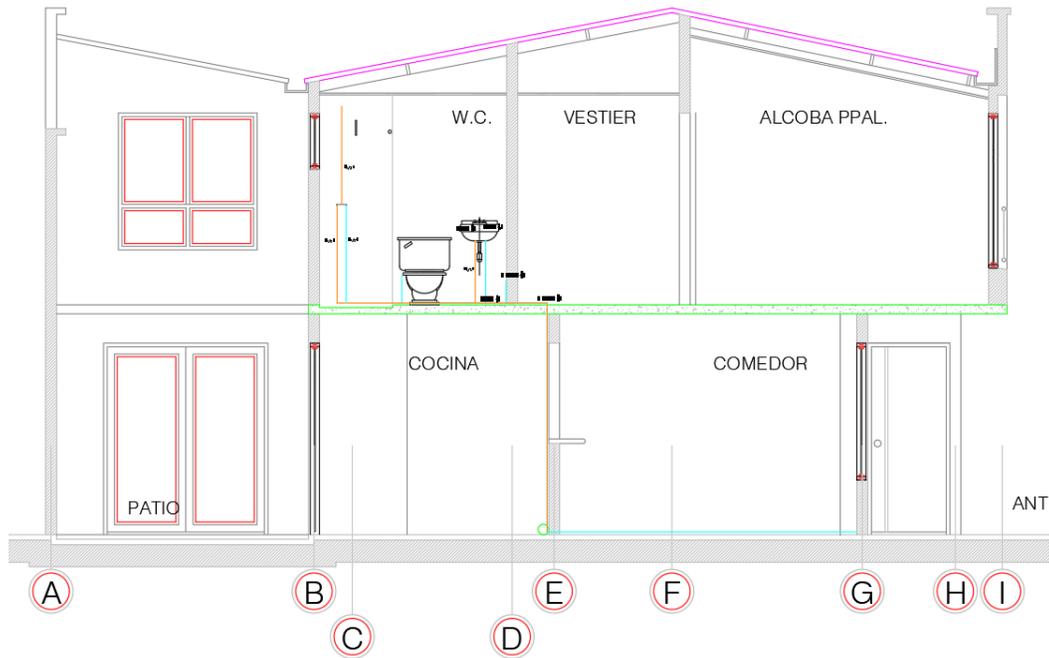
Imagen 40. Corte longitudinal red de agua caliente y fría actualizado

El pasante fue el encargado de realizar la actualización de los planos hidráulicos en autocad en planta de las redes de agua caliente y fría y la creación de cortes que permitieron la mejor visualización de la red hidráulica, con el fin de homogeneizar cada uno de los arreglos hidráulicos en cada una de las casas, debido a que se realizaron algunos cambios en el trazado de las redes y no se contaban con los diseños actualizados.

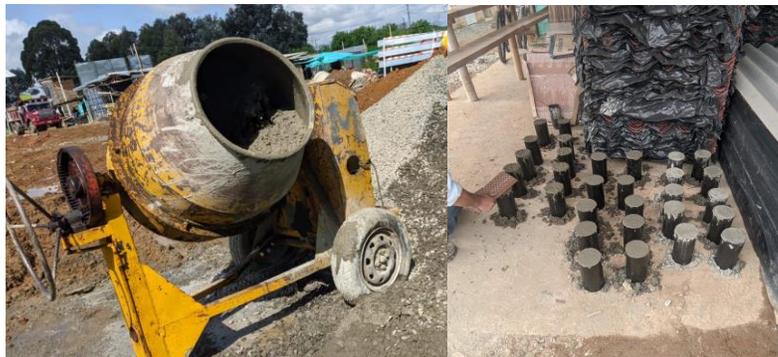
Imagen 42. Toma de muestras de cilindros

Durante el periodo de la pasantía, el estudiante participó del control de concreto, tanto mezclado en obra como premezclado. En este punto, el pasante era encargado de realizar la supervisión de la correcta dosificación del concreto para los elementos fundidos con concreto preparado en sitio. De igual manera, al momento de las fundiciones se realizaba, con ayuda del laboratorista, el ensayo slump bajo la norma NTC 396 y la toma de 10 muestras de cilindros, siguiendo la norma NTC 550 para cada uno de los elementos estructurales fundidos, con el fin de realizar el ensayo de resistencia a la compresión de especímenes cilíndricos de concreto (NTC 673) a diferentes edades como se muestra a continuación:

- 3 muestras falladas en obra pasados los 7 días de curado
- 1 muestra fallada en obra pasados 14 días de curado
- 3 muestras falladas a los 28 días, 1 en obra y 2 en laboratorio externo.
- 3 muestras falladas a los 56 días, las cuales solo se fallarán en caso de no obtener el 100% de la resistencia a los 28 días.

Los cilindros eran desencofrados pasadas 24 horas donde se marcaban de acuerdo con el elemento muestreado para luego sumergirlos en un tanque para su curado. Luego se programaba su envío hasta la obra Santa Catalina donde se cuenta con el equipo necesario para el ensayo de los cilindros y que es perteneciente a la
