## **Informe Final de Práctica Profesional Modalidad Pasantía para Optar por el Título de Ingeniera Civil**

### **Participación como Auxiliar de Ingeniería en la Construcción del Condominio Marsella – Torre A**

**Deby Yisseth Muñoz Ortiz  
Código: 100415011982**

**Universidad del Cauca  
Facultad de Ingeniería Civil  
Programa de Ingeniería Civil  
Sede Santander de Quilichao  
Departamento de Geotecnia  
Popayán-Cauca**

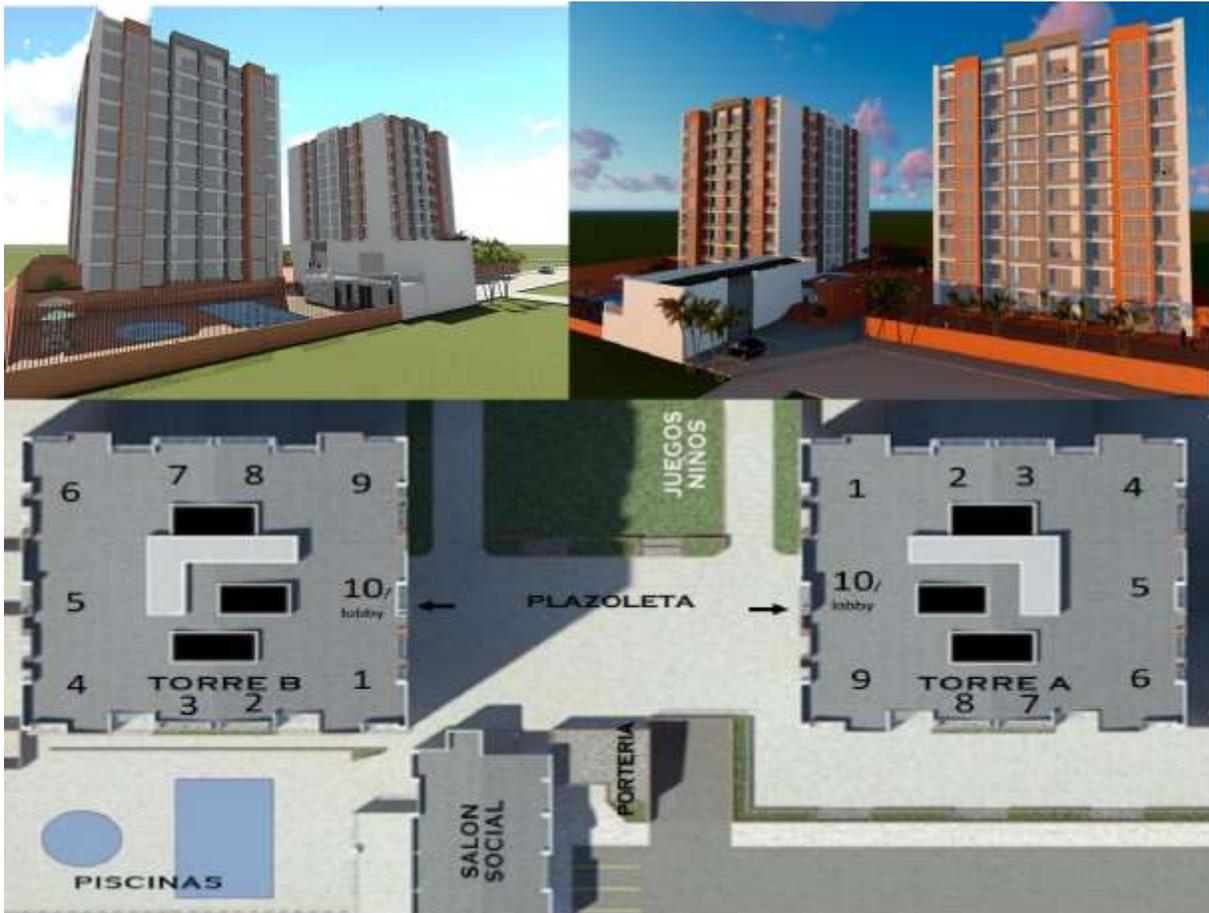
El Proyecto Condominio Marsella cuenta con un área total de 12.519,21 m<sup>2</sup>, que será distribuida entre dos torres de apartamentos, una plazoleta central, una portería con recepción, un salón social, un turco, una piscina para adultos y otra para niños, juegos infantiles, un gimnasio y un parqueadero privado. Cada apartamento contará con los siguientes servicios públicos: redes de alcantarillado sanitario, alcantarillado pluvial, redes de energía, redes de gas domiciliario, vías pavimentadas, ductos para redes de telefonía y televisión por cable e internet, y por último, con un sistema de vigilancia y seguridad.

Para el ingreso vehicular, se tiene proyectado realizar dos rampas de acceso; la primera, desde la portería hasta el semisótano y la segunda, desde el semisótano hasta el sótano donde se encuentran,

*Ilustración 2. Captura de pantalla a distribución del Proyecto Condominio Marsella*

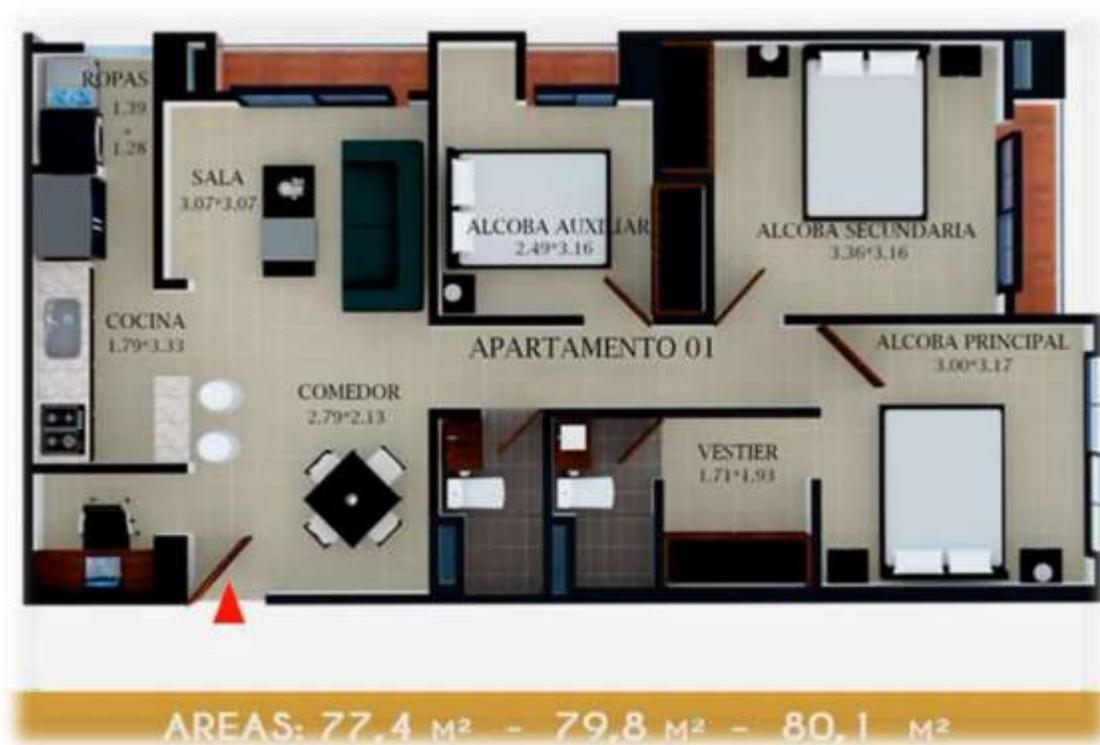
El primer tipo de apartamento estará compuesto por: una cocina, una zona de ropas, una sala, un comedor, una sala de estudio, dos baños, un vestier, una alcoba principal, una alcoba secundaria y una alcoba auxiliar.

Ilustración 3. Distribución de apartamento Tipo 1

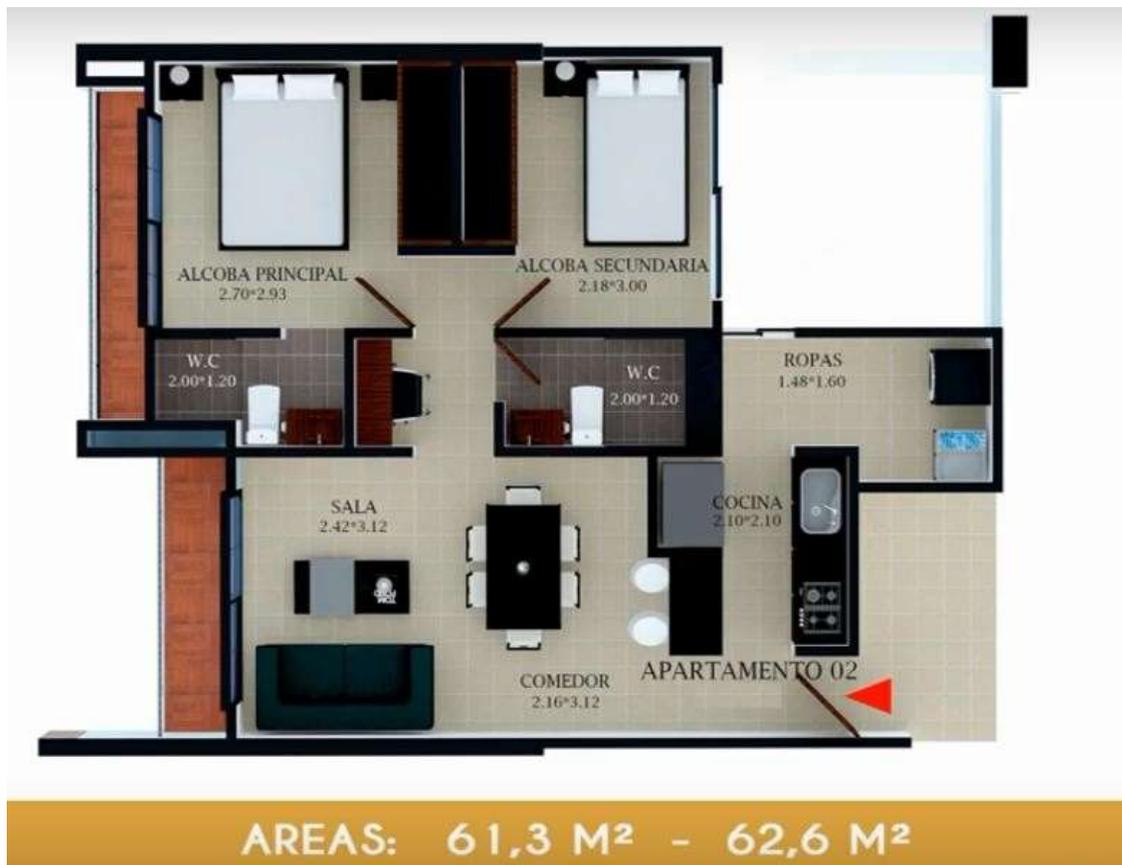
El segundo tipo de apartamento estar  compuesto por: una zona de ropas, una cocina, una sala, un comedor, dos ba os, una alcoba principal y una alcoba secundaria.

*Ilustraci3n 4. Distribuci3n de apartamento Tipo 2*

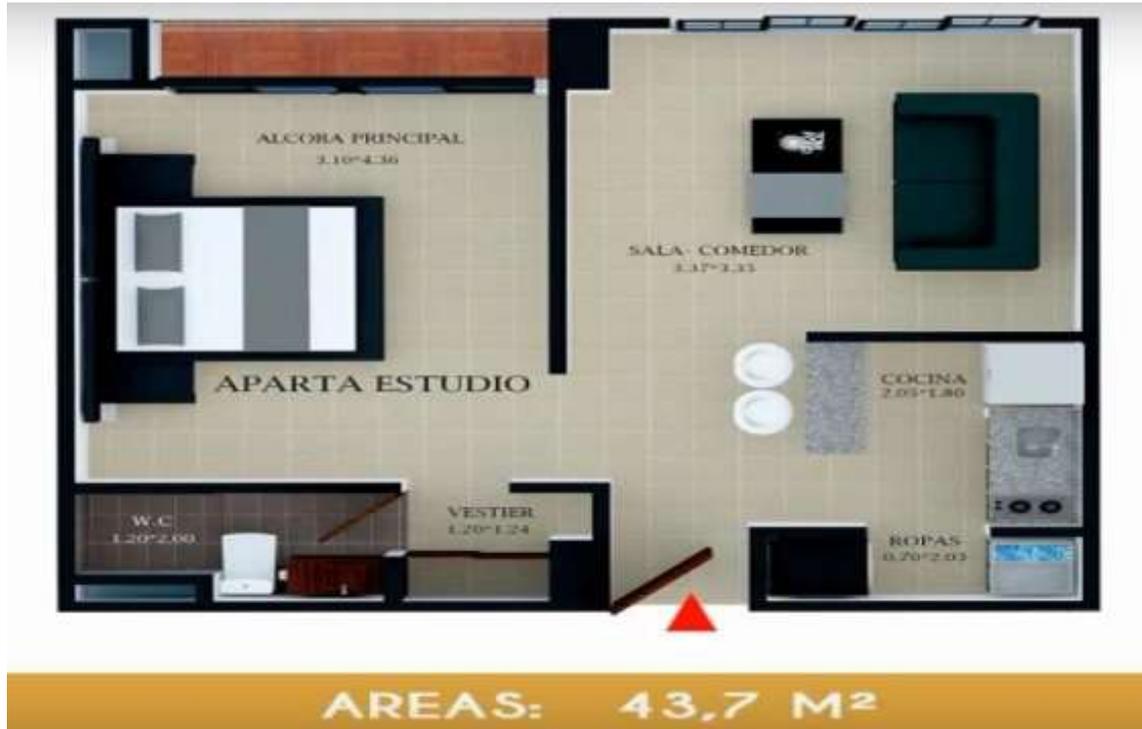
El tercer tipo de apartamento estar  compuesto por: una zona de ropas, una cocina, una sala comedor, un vestier, un ba o y una alcoba principal.

*Ilustración 5. Distribución de apartamento Tipo 3*

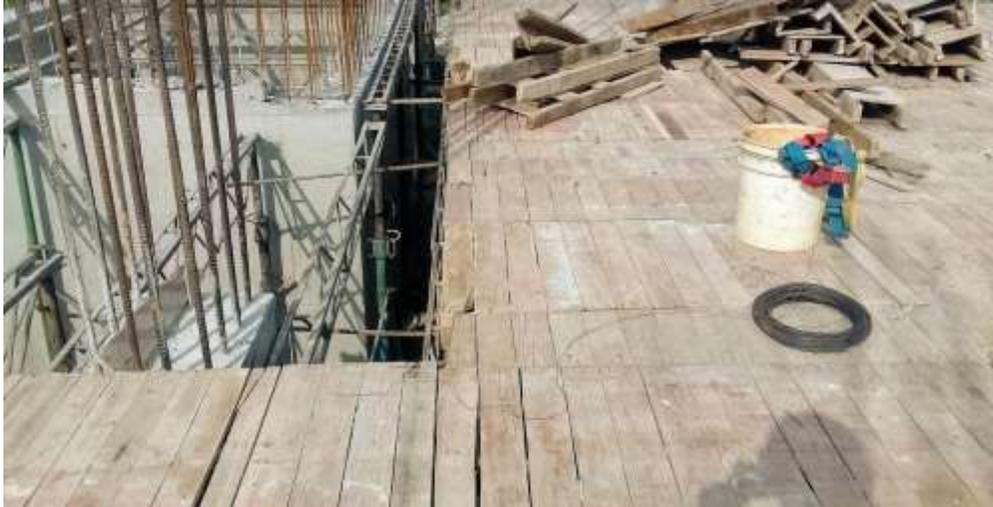
Teniendo en cuenta que la altura de entre piso es de 2.95m, se instalan los gatos metálicos a una altura de 2.43m, luego se colocan las cerchas con un espesor de 0.02m, seguido a esto, se procede a colocar y asegurar las diagonales. Posteriormente se coloca el tablero para el entarimado el cual cuenta con un espesor de 0.10m.

*Figura 2. Registro fotográfico de entramado*

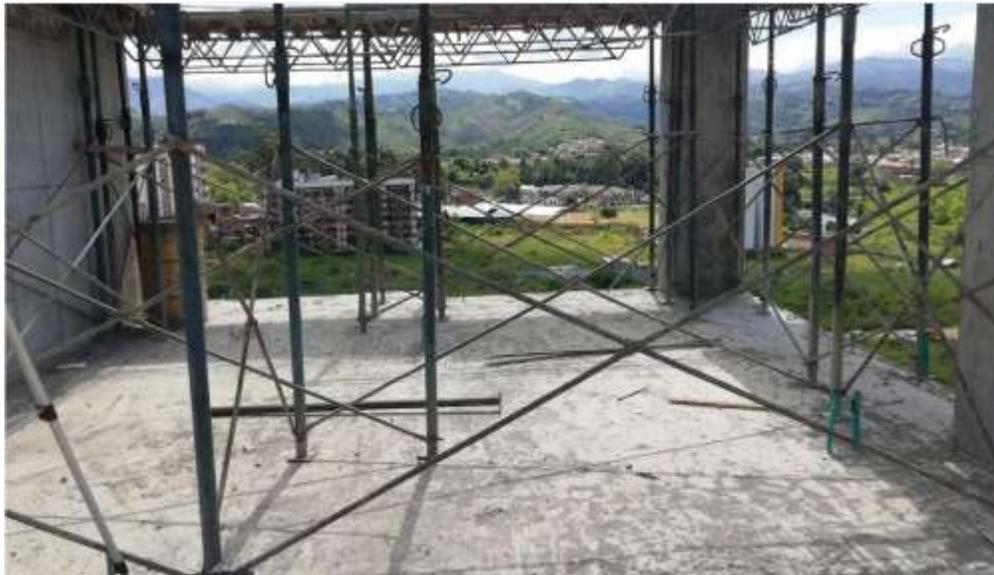
*Figura 3. Registro fotográfico de instalación de gatos metálicos, cerchas y diagonales*

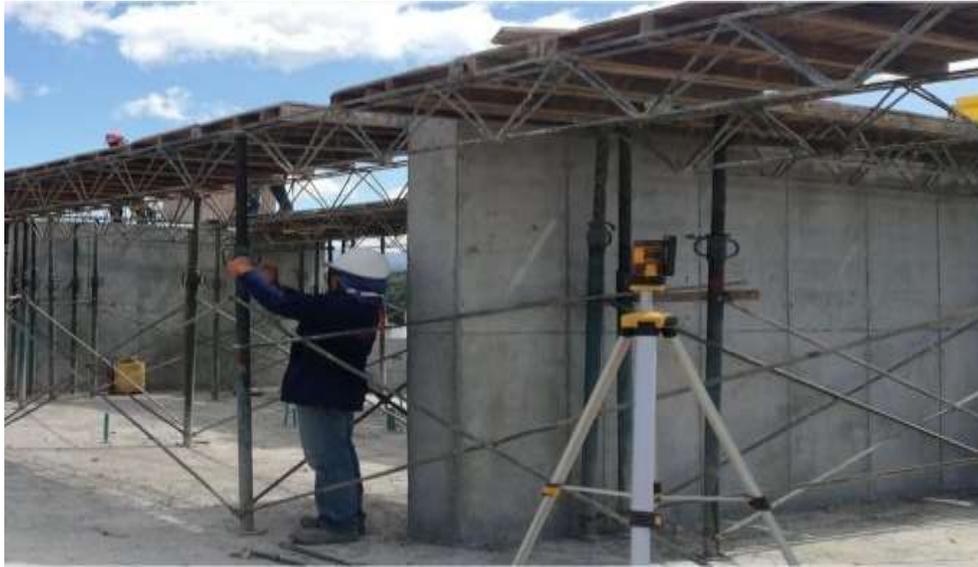
Una vez terminado el entramado, se realiza un chequeo de altura de entrepiso con el nivel laser DW088 Laser Chalk Line Generator, marca DEWALT, el cual proyecta líneas verticales y horizontales brillantes en forma de cruz para diversas aplicaciones de nivelación y trazado.

*Figura 4. Registro fotográfico de revisión de niveles*

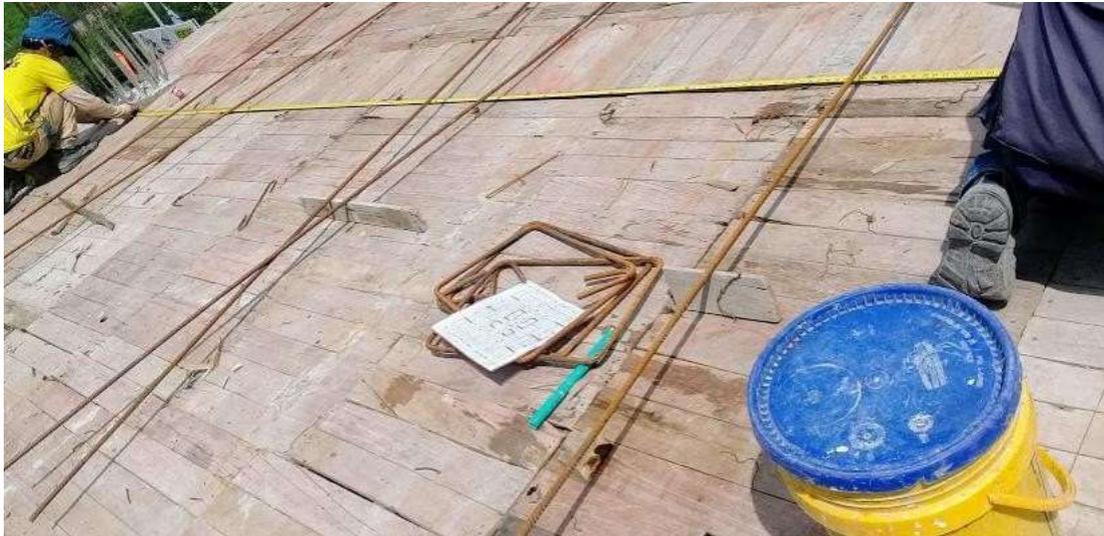
Para la supervisión de esta actividad solo fue necesario hacer uso de un metro con el cual, se verifico medidas establecidas en los planos para cada uno de los elementos.

*Figura 8. Registro fotográfico de supervisión de localización y replanteo losa de entepiso*

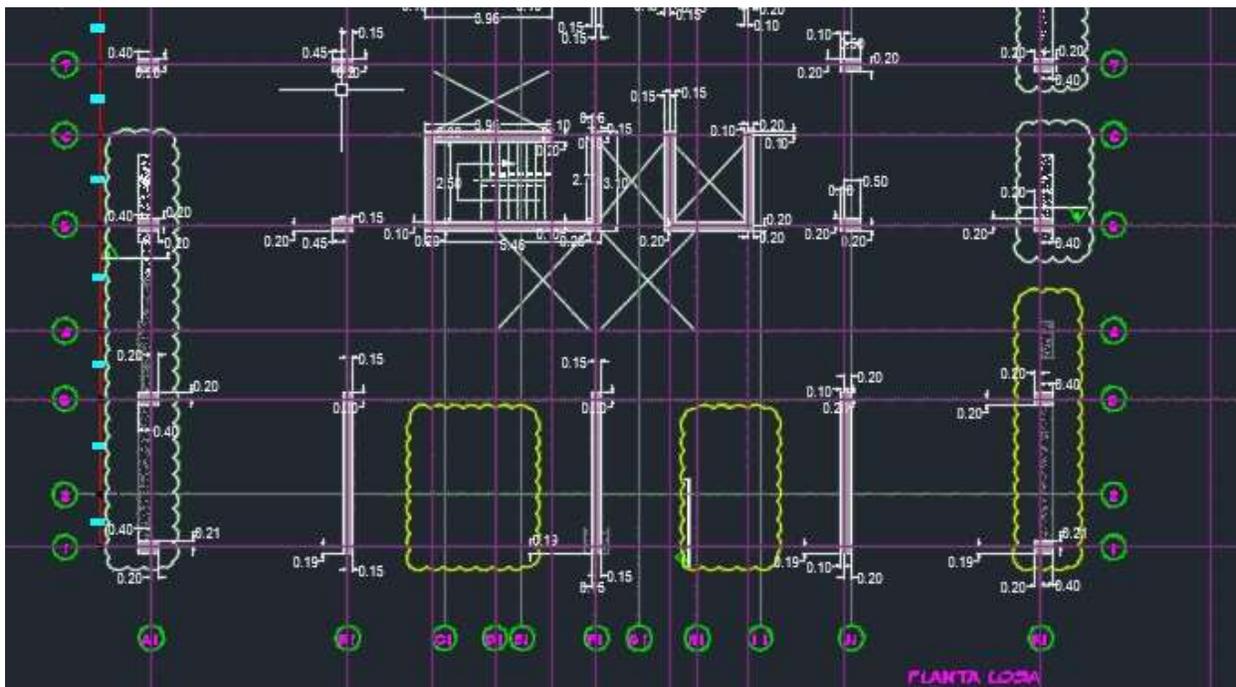
Para amarrar el acero de refuerzo, inicialmente se instala las vigas alfabéticas, luego las vigas numéricas y finalmente viguetas y riostras.

Ilustración 6. Losa completa tipo (1-7)

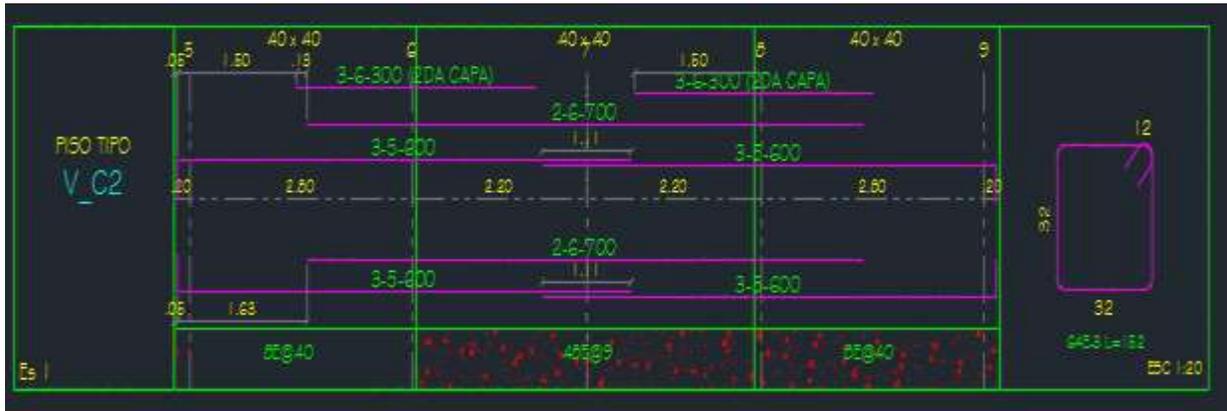
Ilustración 7. Despiece de viga Tipo V\_C2

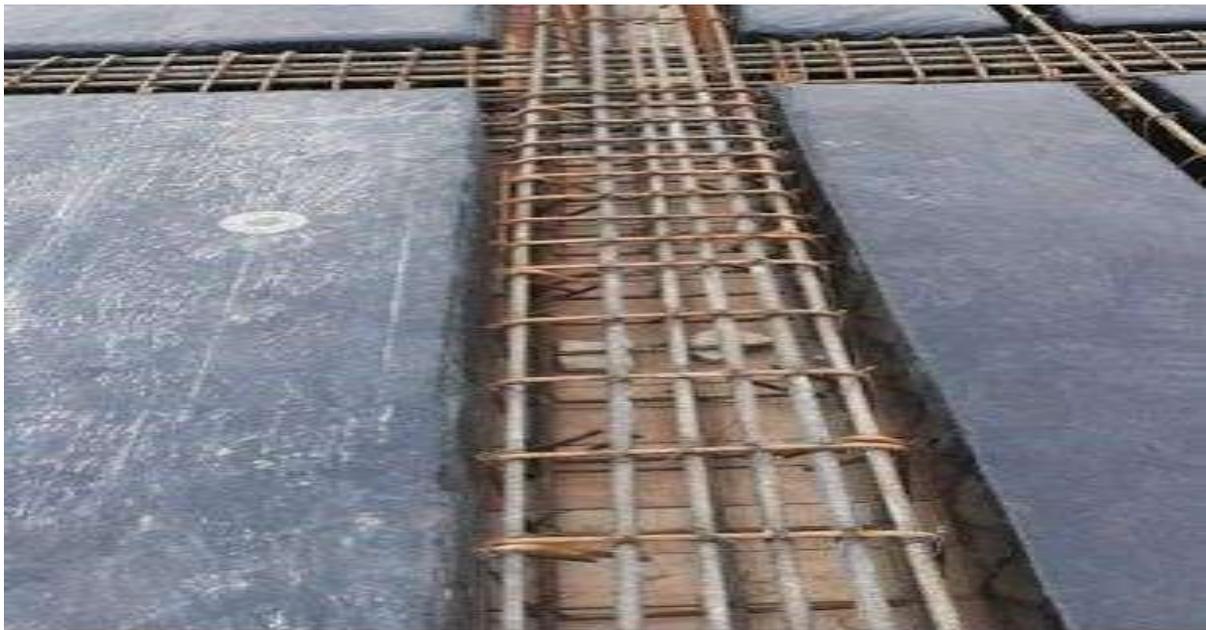
Figura 9. Registro fotográfico de Instalación de acero vigas alfabéticas

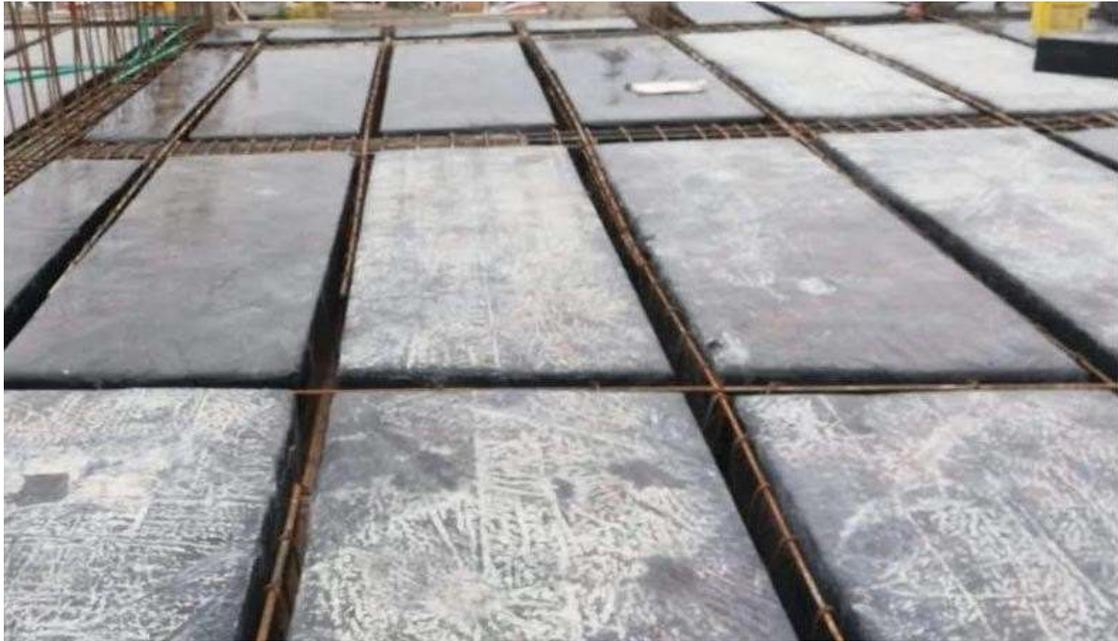
*Figura 10. Registro fotográfico instalación de viguetas y riostras*

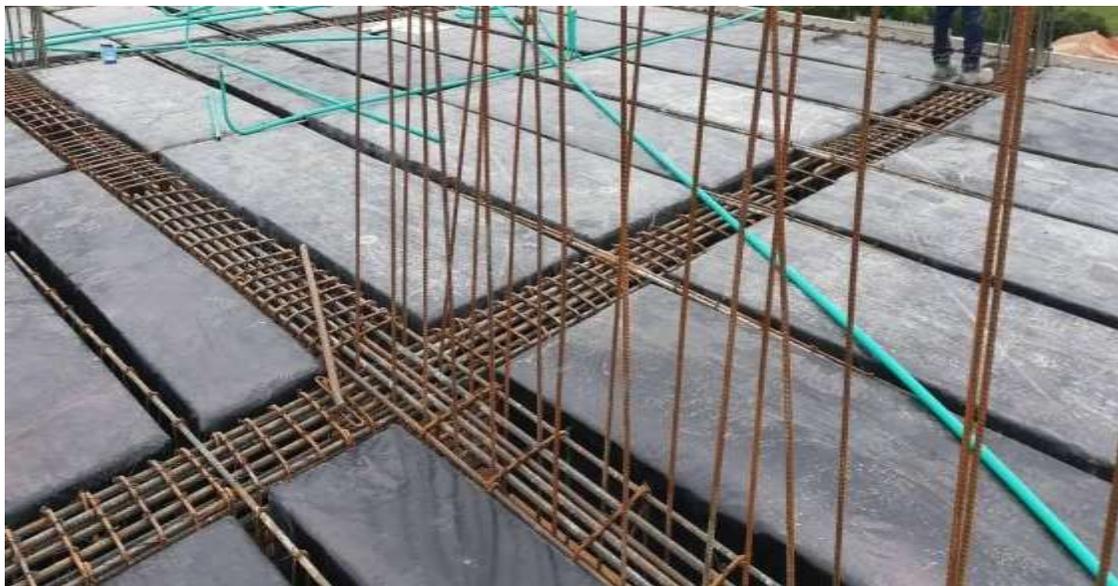
*Figura 11. Registro fotográfico intersección de vigas numéricas y alfabéticas*

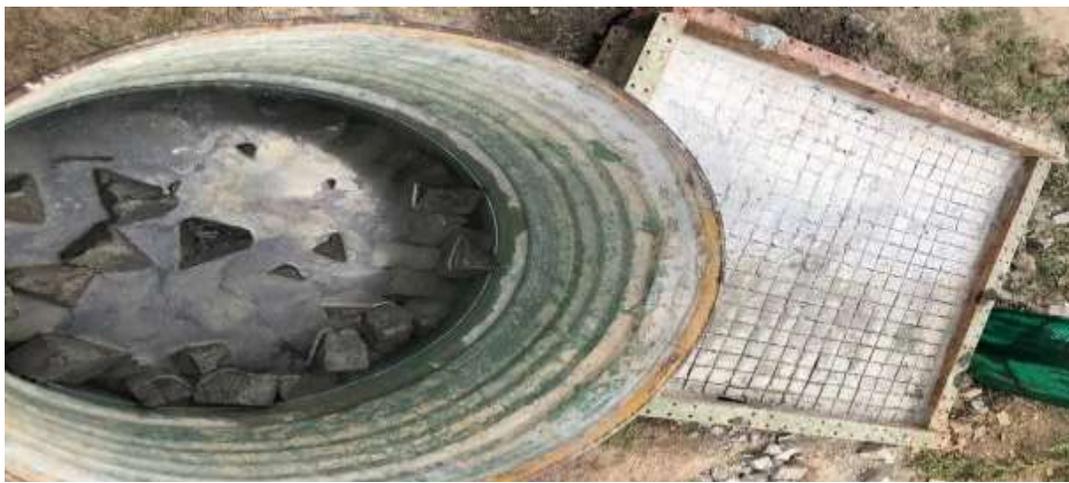
Son cubos hechos de mortero rico en cemento, preparados en obra con una dosificación de 1:1 para garantizar una alta resistencia, tienen como función soportar las varillas de acero y formar el recubrimiento que deben de tener las vigas y losas. Para la construcción de dichas panelas fue necesario hacer una formaleta cuadrada, en la cual se colocó el mortero y se esperó que fraguara un poco para poder realizar el corte y así, dar las dimensiones necesarias de 4cm x 4cm. Posteriormente, cuando la pasta de mortero entro en estado final de fraguado, se dio inicio al proceso de curado, que consistió en retirar de la formaleta los cubos, para sumergirlos en agua durante 7 días, garantizando un buen contenido de humedad en el mortero, y así desarrollara las reacciones químicas necesarias, las cuales garantizan un material de alta resistencia y excelente calidad.

*Figura 12. Registro fotográfico de panelas de mortero*

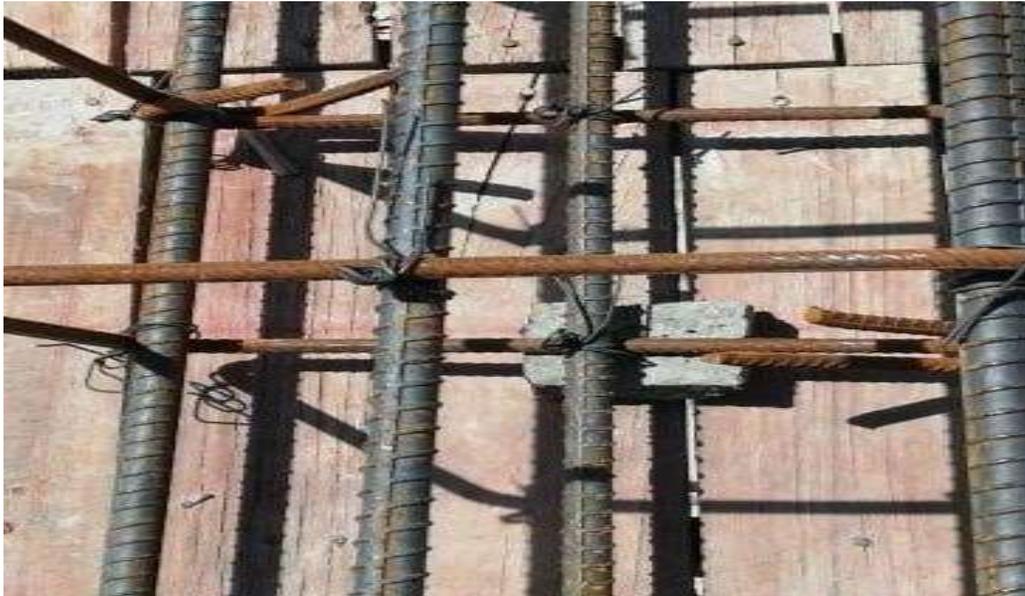
*Figura 13. Registro fotogràfico de revisi3n de recubrimiento*

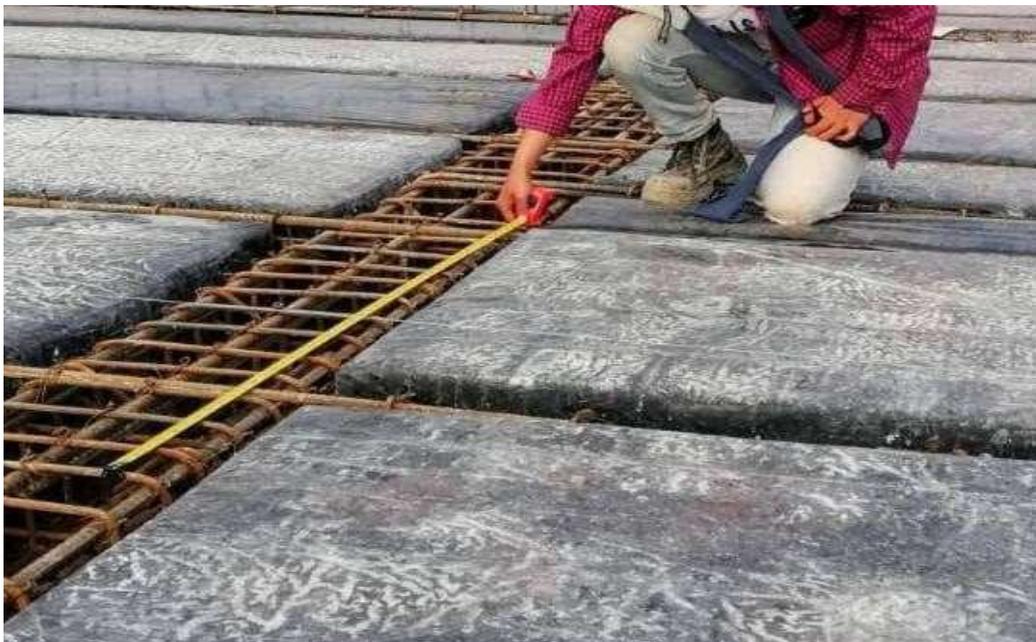
*Figura 14. Registro fotogràfico de revisi3n de acero de refuerzo.*

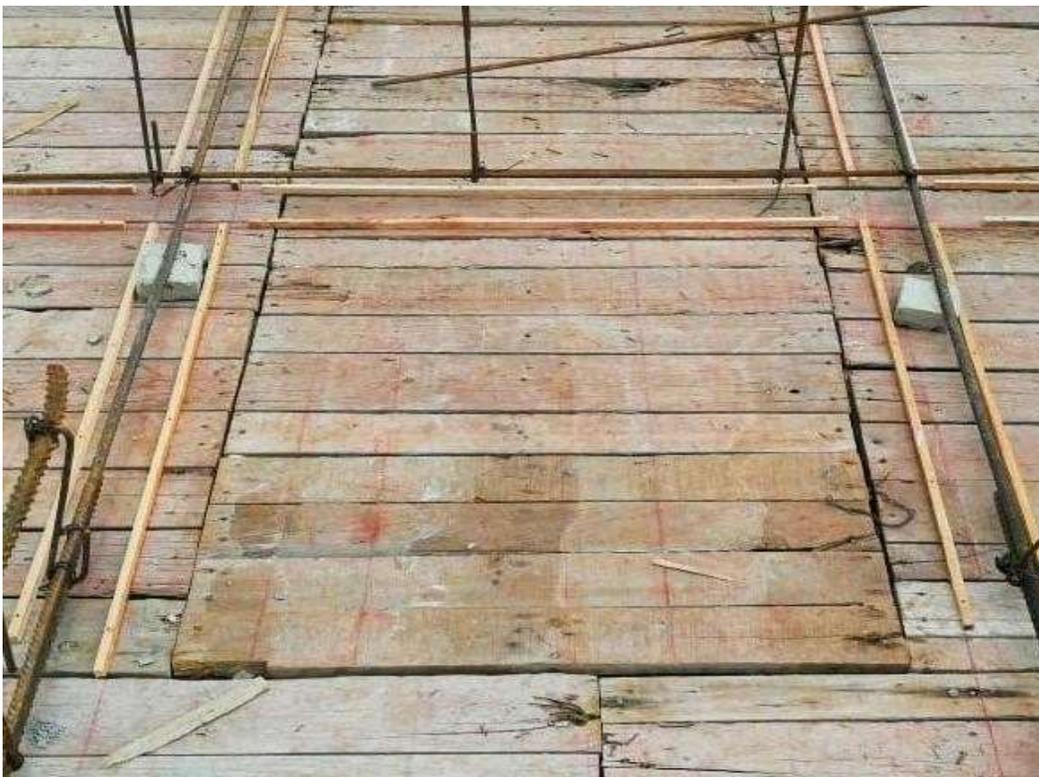
Una vez estén localizados los ejes y delimitados cada uno de los espesores relacionados con las vigas, viguetas y riostras, se procede a colocar los talicones, el cual es un trozo de madera de forma cuadrada que se instalan sobre la cimbra del entarimado, con el objetivo de conservar el espesor de vigas, viguetas y riostras, además fijar los casetones de icopor evitando desplazarse en el momento de la fundición.

*Figura 14. Registro fotográfico de instalación de talicones*

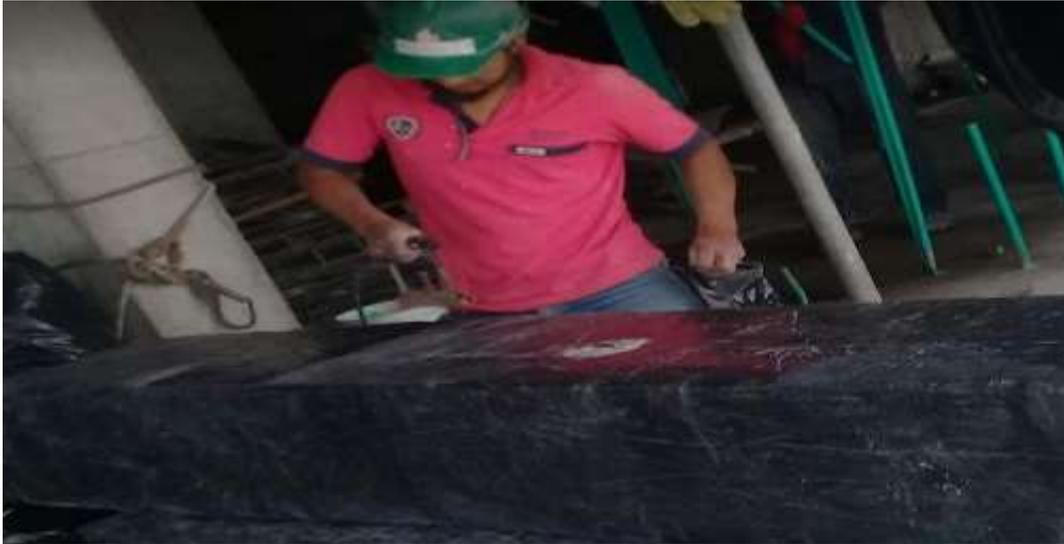
Después de haber recuperado los casetones de cada losa, se adecuan de acuerdo a las medidas correspondientes en cada uno de los planos. Cuando se encuentran muy deteriorados, se procede

a parcharlos con la ayuda de plástico negro y una plancha especializada con el fin de reutilizarlos en la siguiente losa.

*Figura 16. Registro fotográfico de adecuación de casetones*

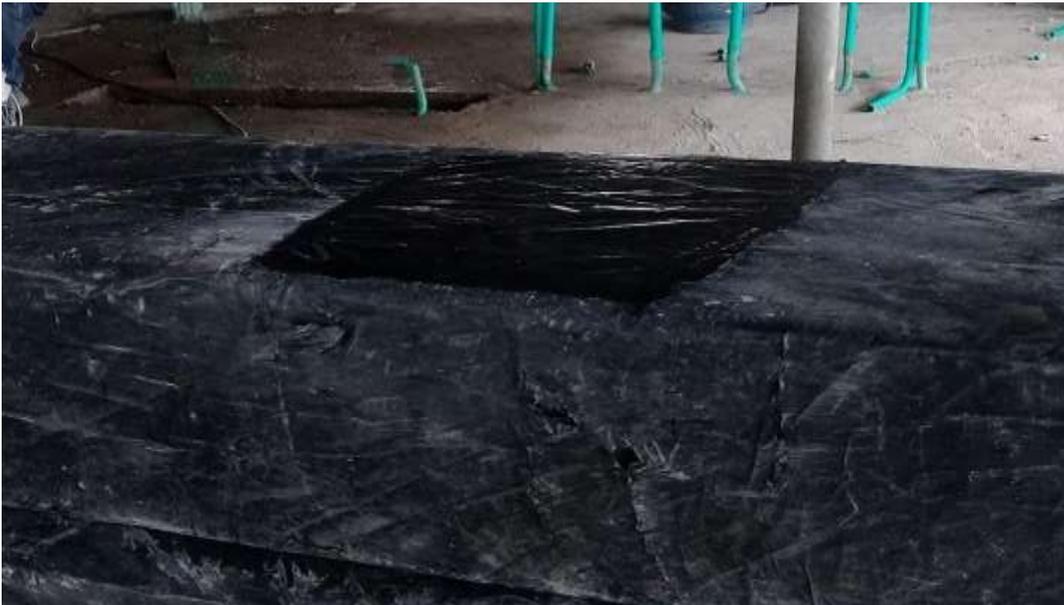
*Figura 17. Registro fotográfico de parche en casetones*

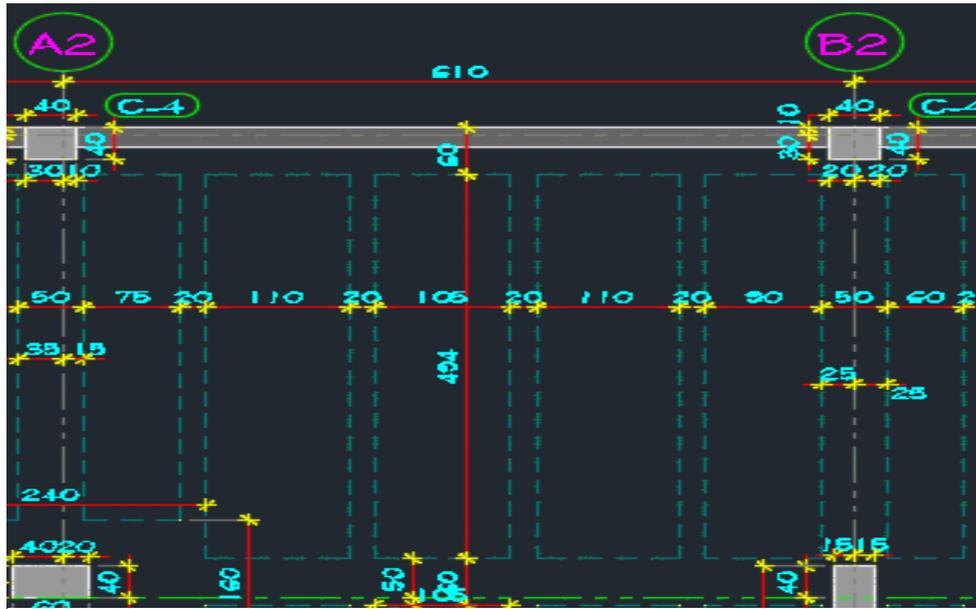
Posteriormente, se procede a instalar cada uno de los casetones sobre los talicones como está establecido en los planos.

*Ilustración 9. Detalle de casetones*

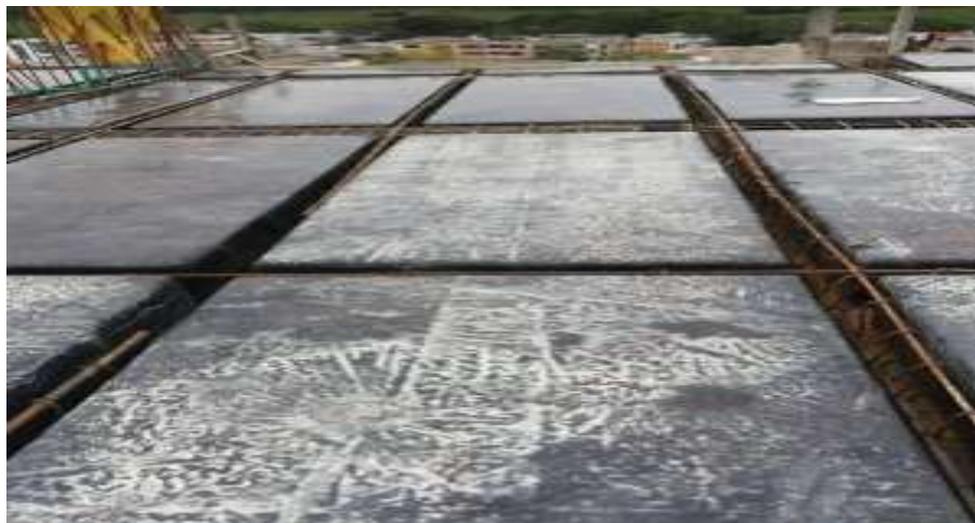
*Figura 15. Registro fotográfico de instalación de casetones*

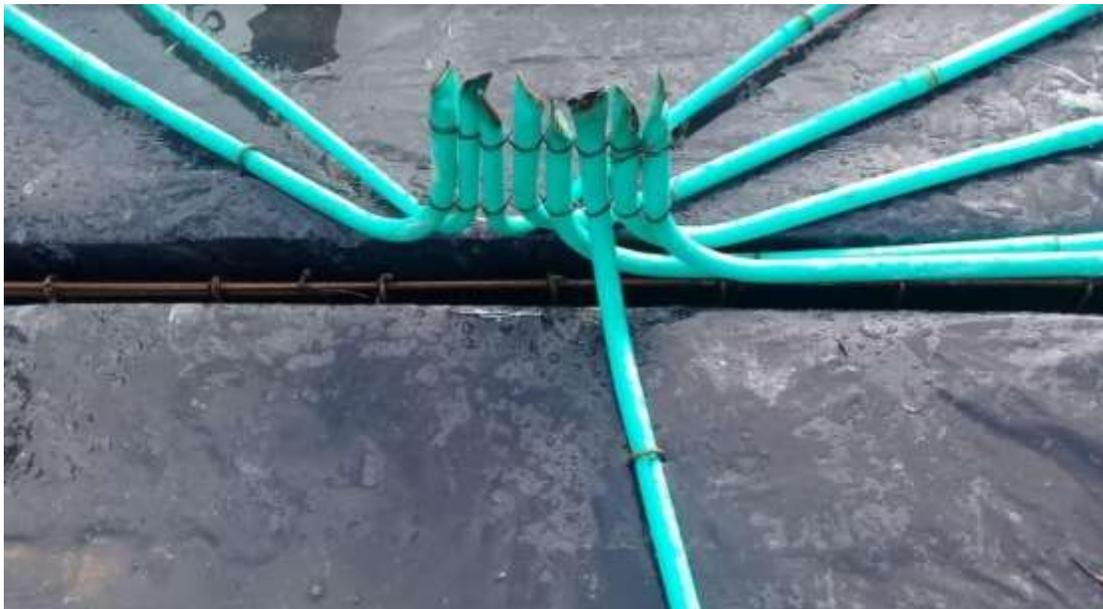
Después de haber colocado los casetones, se procede a instalar tubería para electricidad y comunicación de color verde de  $\frac{3}{4}$  pulgada y  $\frac{1}{2}$  pulgada, con el fin de poder realizar las conexiones eléctricas correspondiente a cada uno de los apartamentos como está establecido en los planos.

*Figura 16. Registro fotográfico de instalación de tubería para electricidad y comunicación*

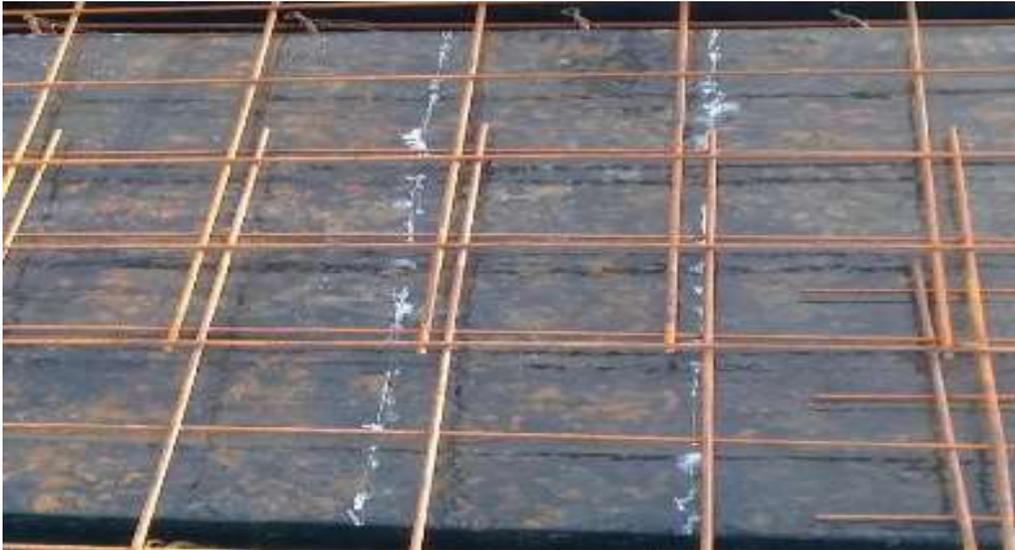
De manera similar, se marcan los buitrones en cada espacio donde está establecido por el diseño eléctrico.

Figura 17. Registro fotográfico de referenciación de buitrones

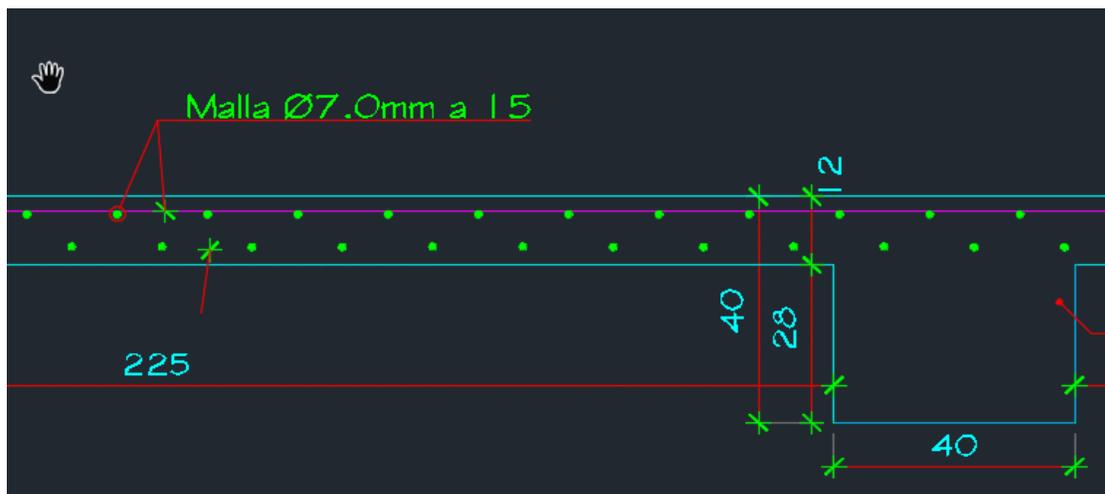
Se instala malla electrosoldada acero de diámetro 7.0mm a 15cm como acero de retracción y temperatura de la losa de entrepiso, la cual cuenta con un traslapo de 30cm.

Ilustración 10. Detalles de malla electro soldada

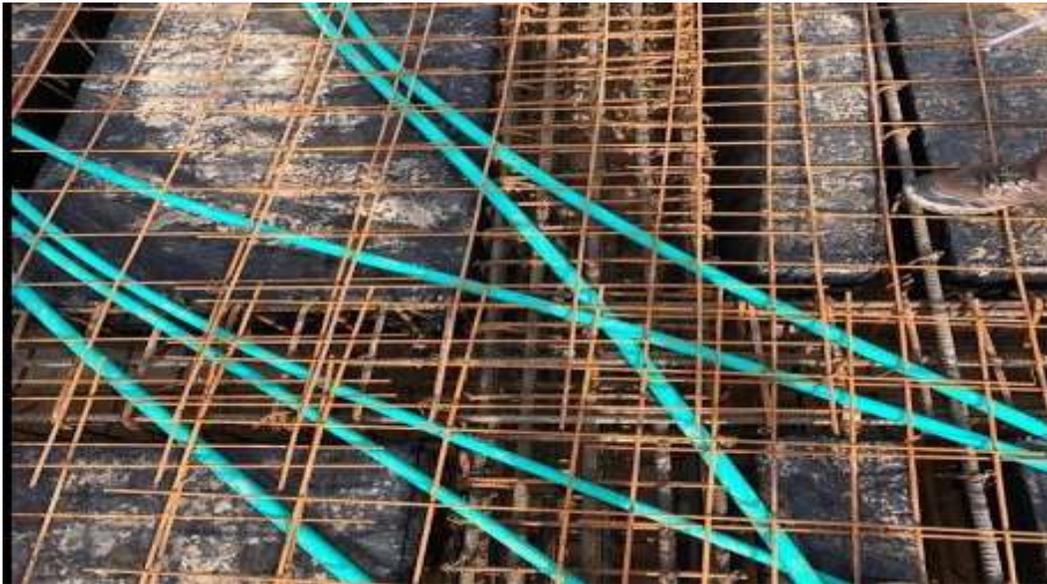
*Figura 18. Registro fotogràfico de instalaci3n de malla electro soldada*

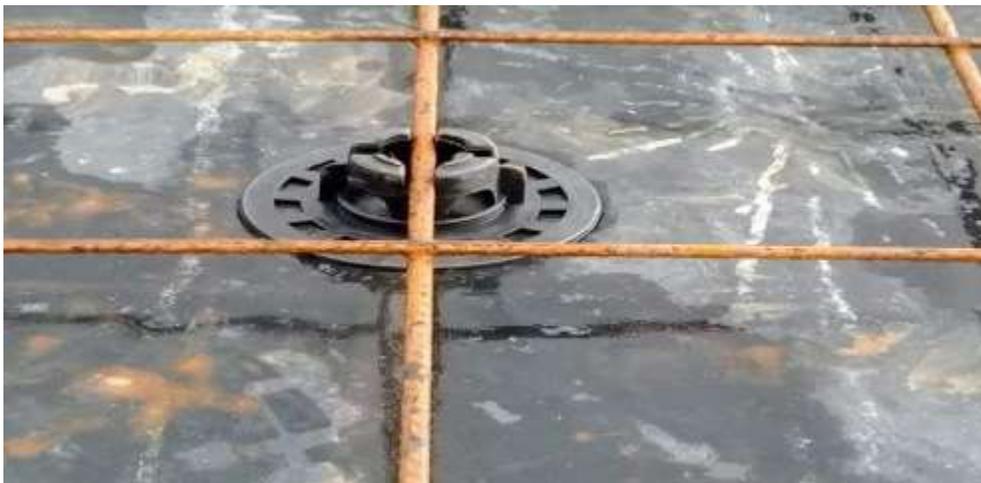
Al mismo tiempo en que se realizaba la instalaci3n de la malla electrosoldada, se coloca separadores con el fin de garantizar el recubrimiento de la losa de entrepiso.

*Figura 19. Registro fotogràfico de colocaci3n de separadores de malla*

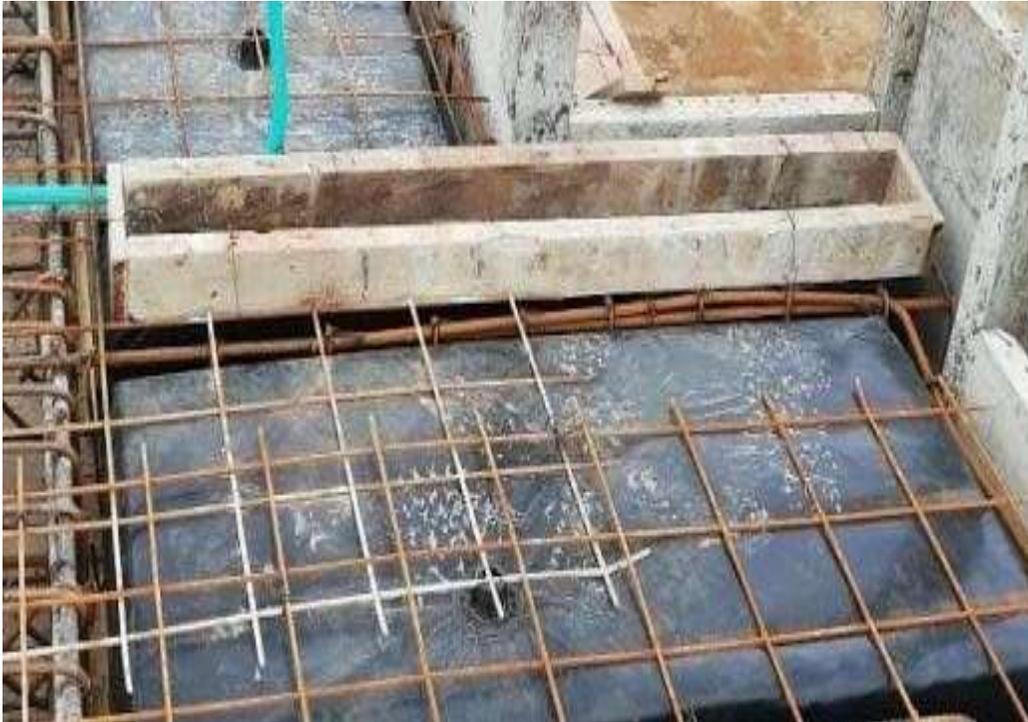
Luego se procede a adecuar los buitrones, colocándolos encima de la referencia marcada y finalmente, fijándolos con alambre con el objetivo de evitar que se desplacen en el momento de fundición.

*Figura 20. Registro fotográfico de adecuación de buitrones*

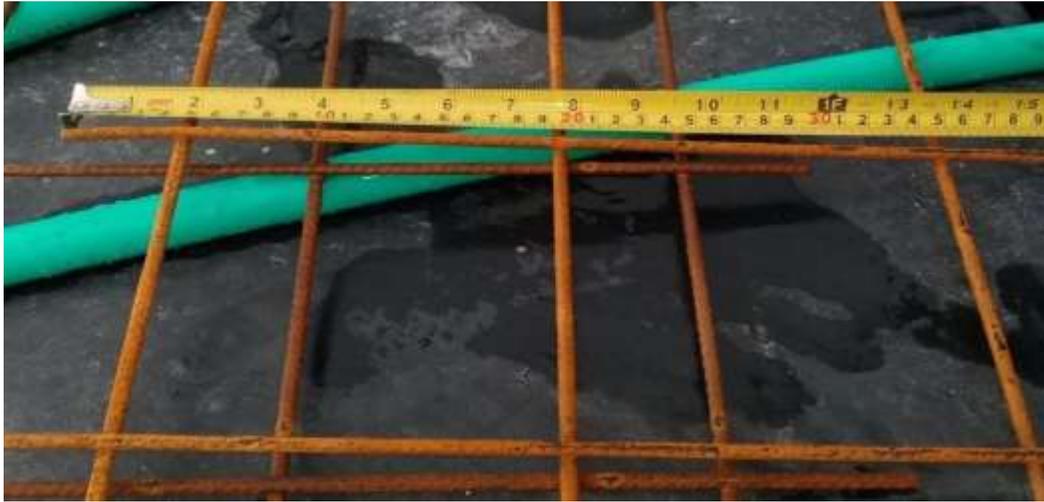
Para la supervisión de esta actividad solo fue necesario, utilizar un metro con el cual se verificó que el traslape entre mallas electrosoldada fuera de 30cm como se muestra a continuación:

*Figura 21. Registro revisión de traslapo en malla electro soldada*

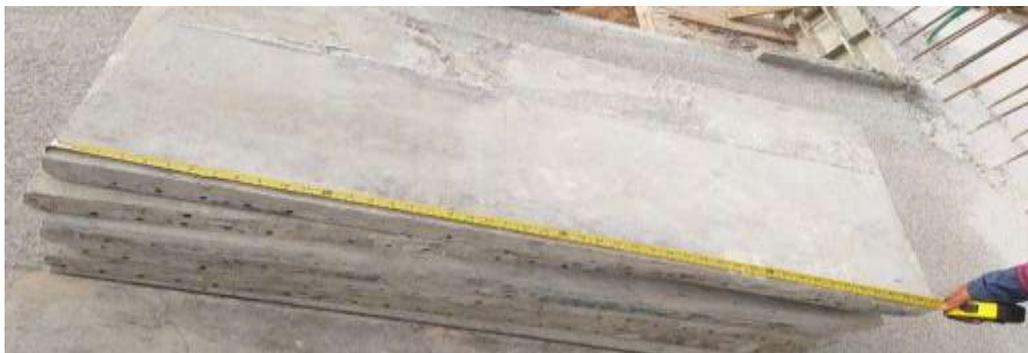
Se instala varias formaletas metálicas de tipo metalex de 40cm\*160cm; en los bordes losa y en los vacíos, para cumplir con las especificaciones de los planos, conservar el espesor de la losa, darles un adecuado alineamiento a los vacíos de ventilación y finalmente obtener un acabado ideal

*Figura 22. Registro fotográfico de formaletas metálicas moduladas*

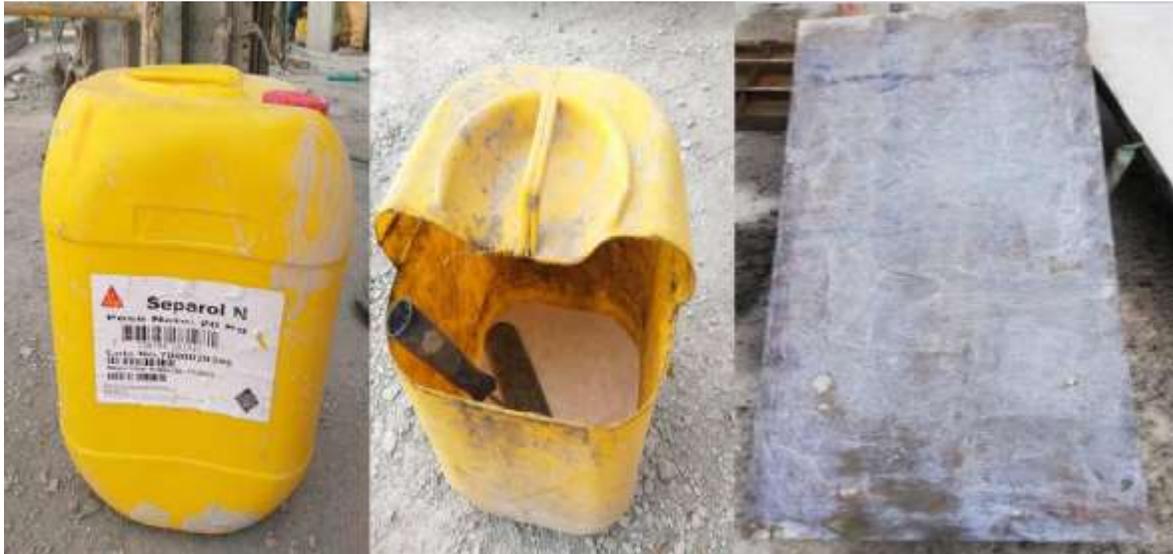
Durante el proceso de colocación de formaletas; se aplica separol, el cual es un producto desformaleteante que impide la adherencia del concreto, con el fin de facilitar el desencofrado.

*Figura 23. Registro fotográfico de aplicación de separol en formaletas*

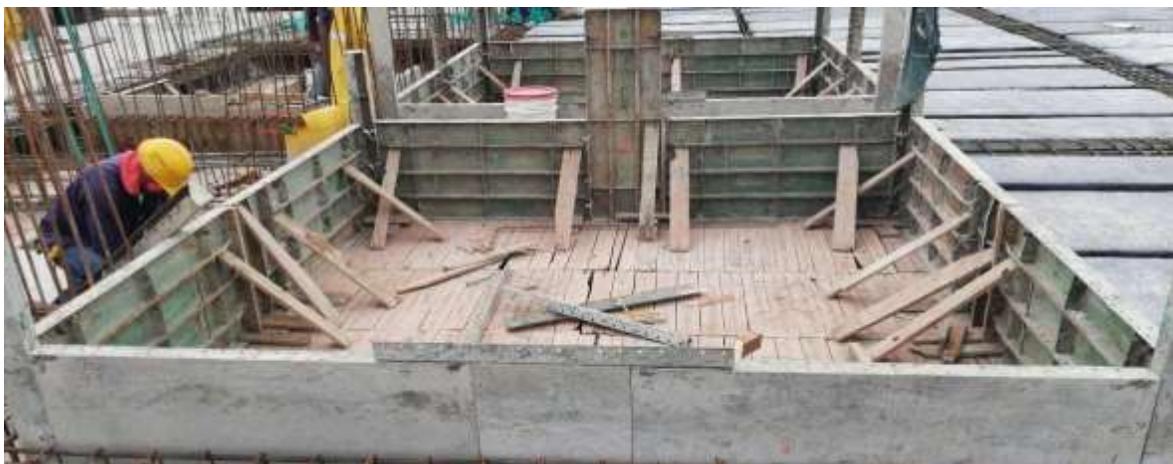
*Figura 24. Registro fotográfico de encofrado en vacíos de ventilación*

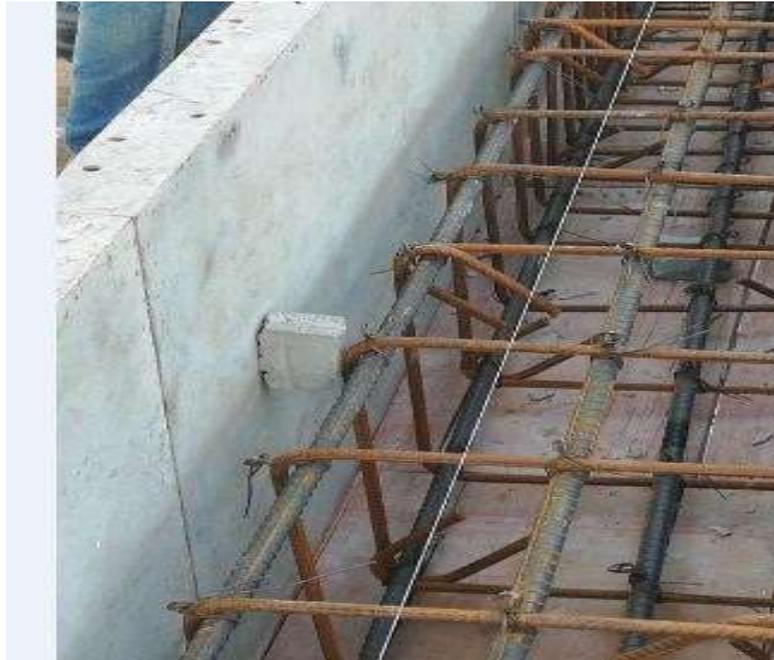
De la misma manera que en vigas, se debe garantizar el recubrimiento en la losa, por tal motivo se debe instalar panelas de mortero para cumplir tal objetivo.

*Figura 25. Registro fotográfico de instalación de panelas de mortero en borde losa*
