## **Informe Final de Práctica Profesional Modalidad Pasantía para Optar por el Título de Ingeniera Civil**

### **Participación como Auxiliar de Ingeniería en la Construcción del Condominio Marsella – Torre A**

**Deby Yisseth Muñoz Ortiz  
Código: 100415011982**

**Universidad del Cauca  
Facultad de Ingeniería Civil  
Programa de Ingeniería Civil  
Sede Santander de Quilichao  
Departamento de Geotecnia  
Popayán-Cauca**

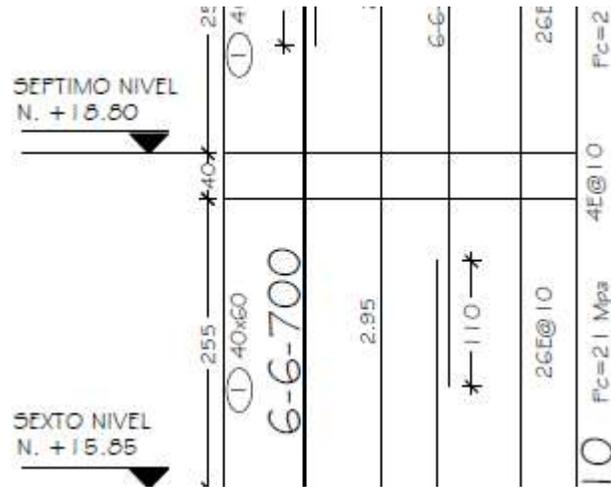
Una vez terminado la instalación de tubería para electricidad, borde losa, acero requerido, malla electrosoldada, buitrones, entre otros, se procede a realizar la nivelación de la losa de entrepiso, subiendo puntos de referencia con ayuda del decámetro y de la plomada de punto, desde una cota de **1749.116m** que se encuentra ubicada en el primer piso. Posteriormente se verifica con ayuda del nivel de precisión topcon y se continúa marcando los niveles en los elementos verticales para que durante la fundición, los talladores tengan una referencia y así poder conservar la altura de entrepiso de cada losa (**2.95m**).

Ilustración 11. Altura de entrepiso

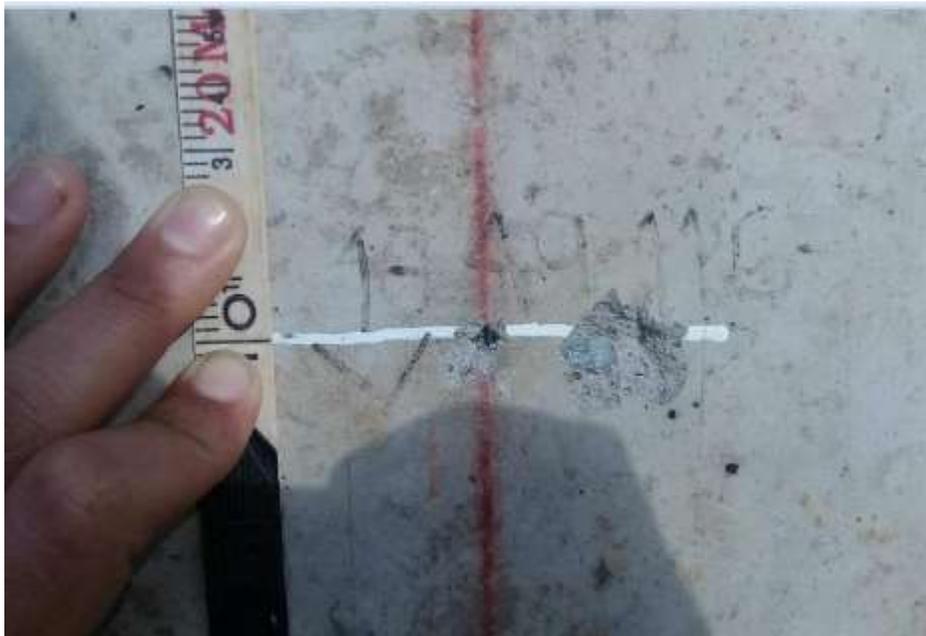
Figura 26. Registro fotográfico de cota de referencia para nivelación

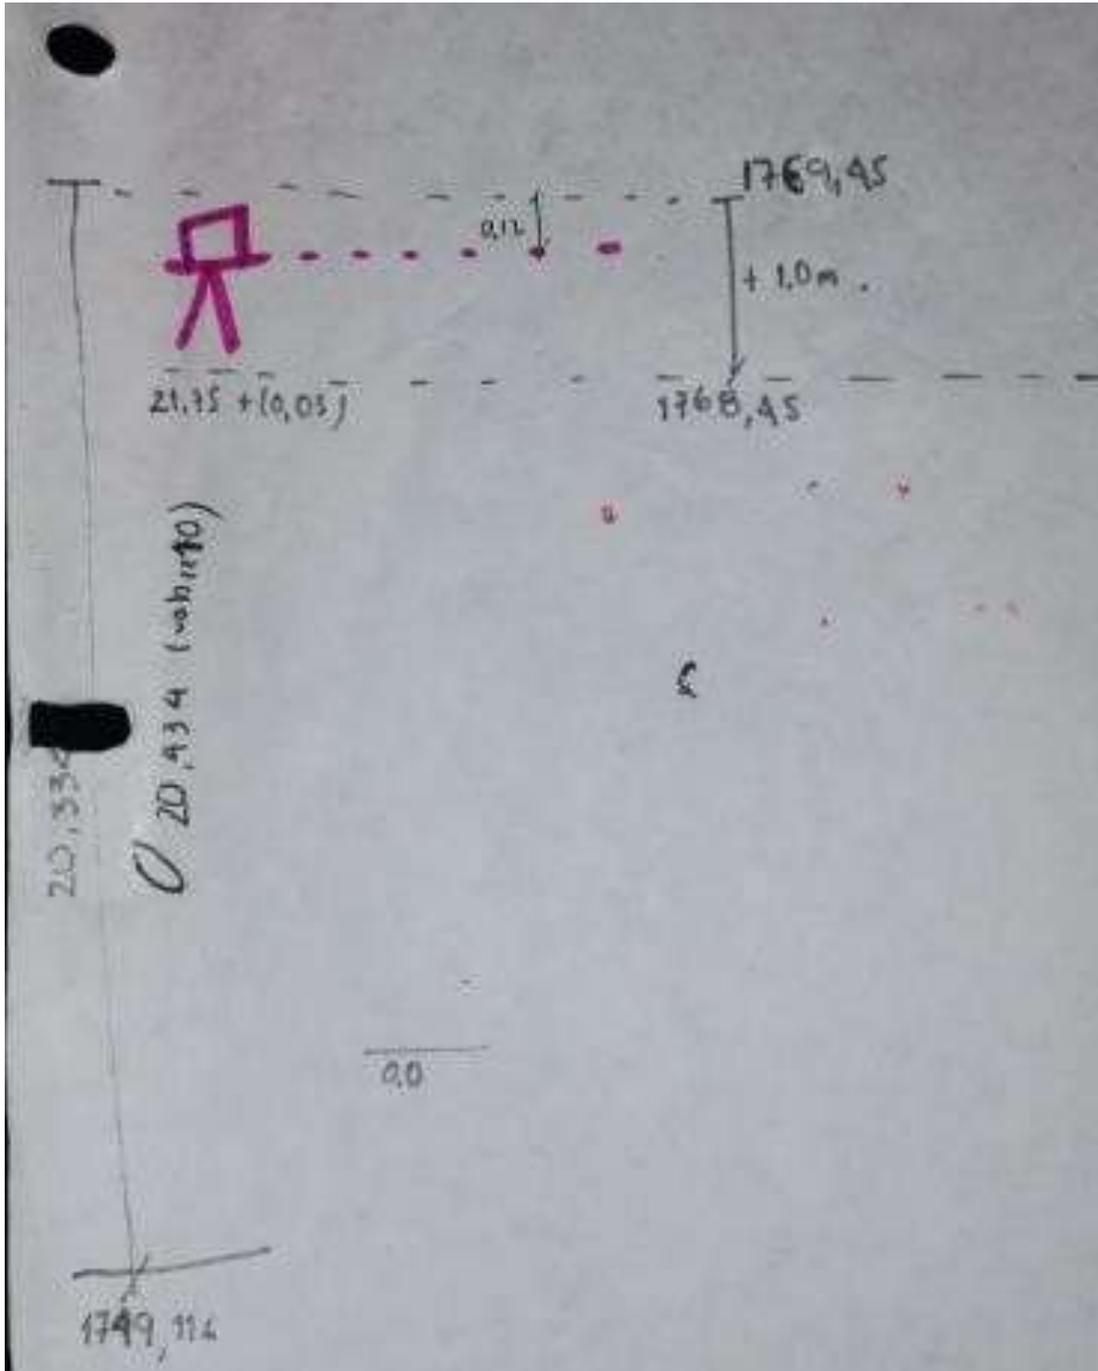
Ilustración 12. Registro fotográfico de cota del décimo piso 1769.45m

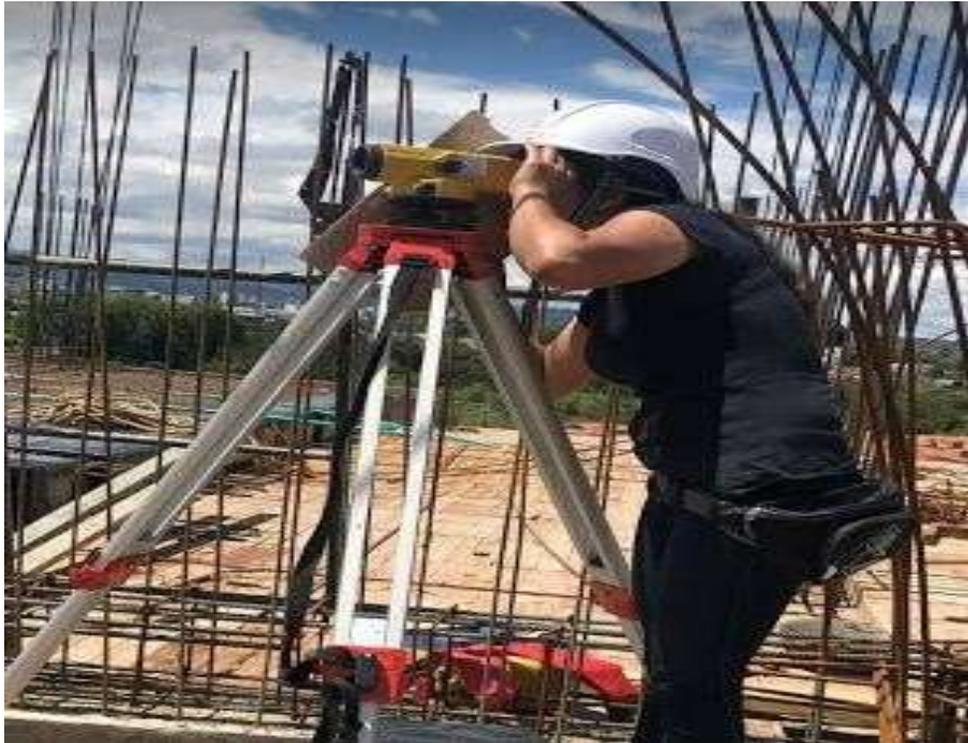
*Figura 27. Registro fotográfico de nivelación de losa de entrepiso*

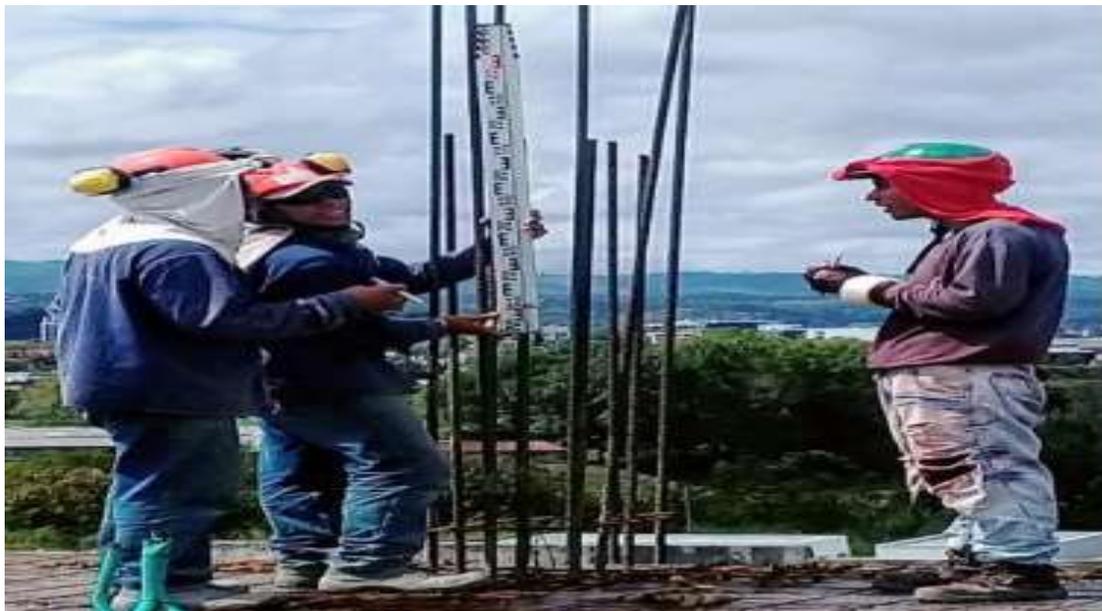
*Figura 28. Registro fotográfico de marcación de niveles en elementos verticales*

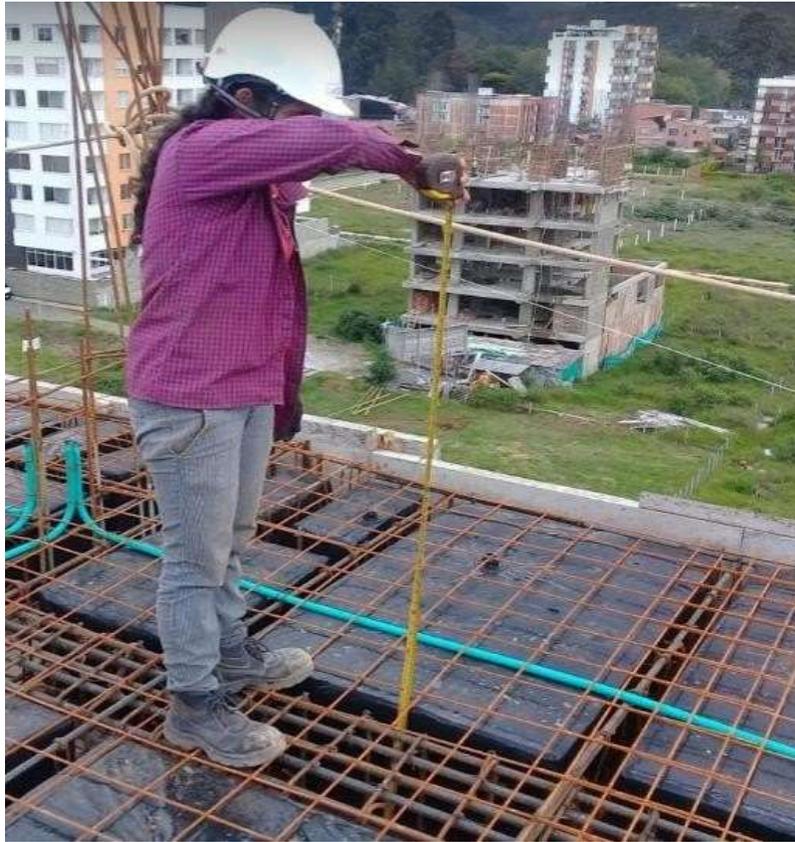
Luego de realizar la nivelación, se verifica las cotas proyectadas trazando un nylon, sobre todos los elementos verticales marcados y se chequea la altura, con ayuda del metro como se muestra a continuación:

*Figura 29. Registro fotográfico de chequeo de niveles en losa de entrepiso*

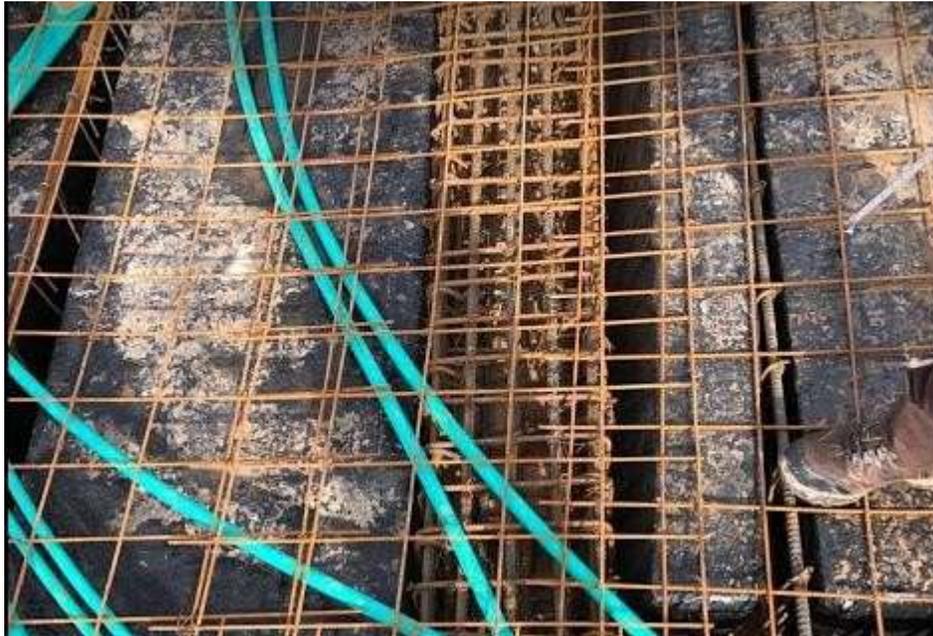
Antes de realizar la fundición, se observa que haya limpieza en todos los elementos de la losa de entrepiso, con el propósito de mantener la resistencia y calidad del concreto.

*Figura 30. Registro revisión de limpieza en losa de entrepiso*

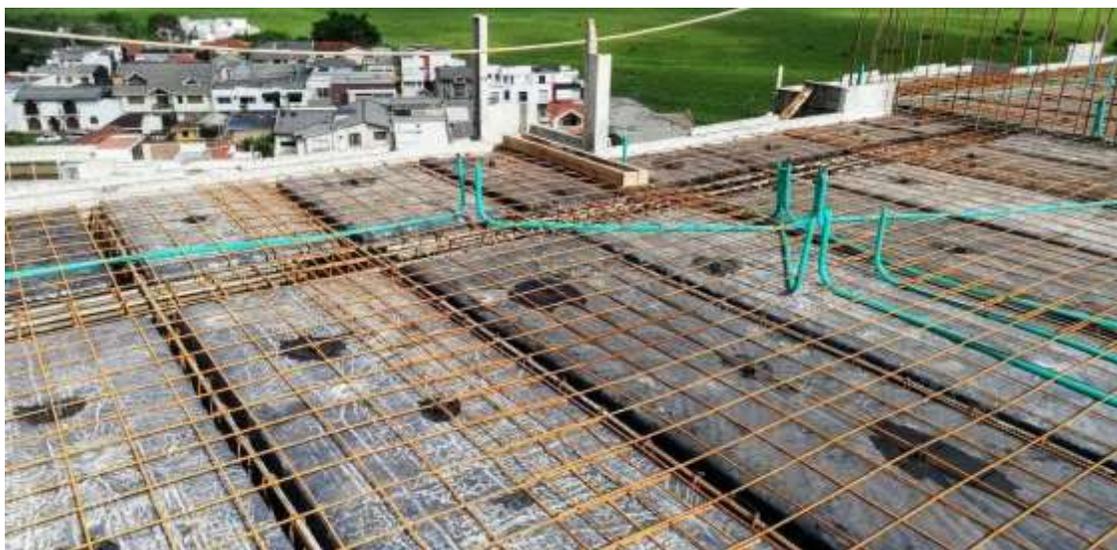
*Figura 31. Registro fotográfico de losa lista para fundición*

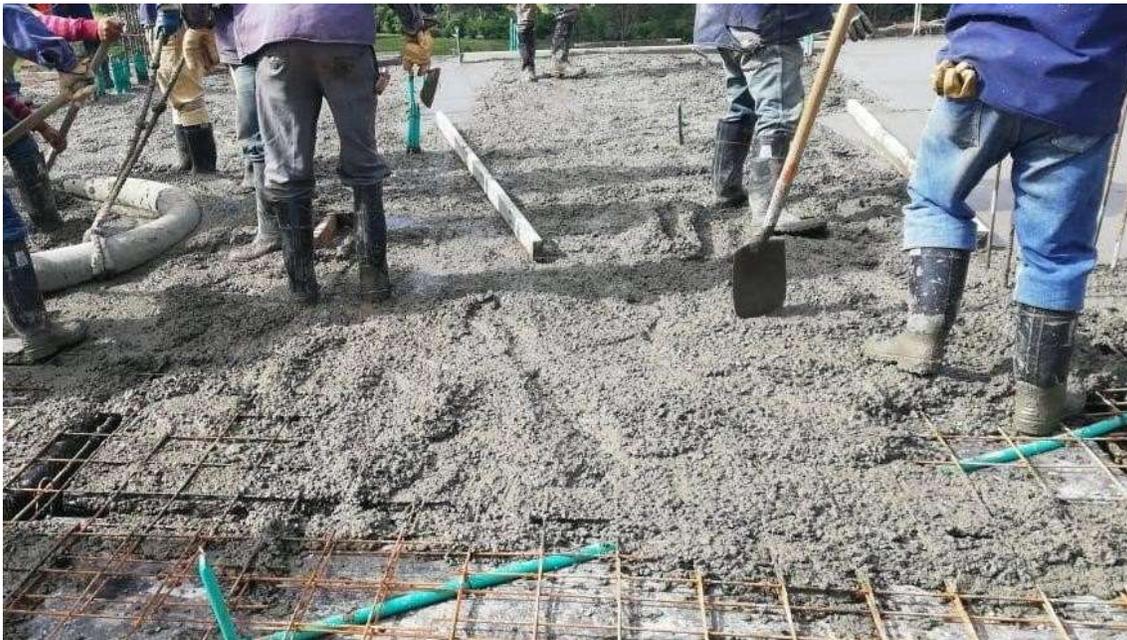
transportado el concreto Tremie de 3000 psi (21mpa) que sera suministrado por la empresa Geoacopio. La fundicion inicia con la viga del eje A2 y culmina en la viga del eje K2, para esta labor se utilizaron 2 vibradores: un vibrador electrico marca wacker Neoson con potencia 1100 W , cabezal de 57mm y 5m de longitud de manguera, por otro lado, el vibrador marca prolead con potencia 1.600 W y longitud de manguera 5m.

*Figura 32. Registro fotográfico del vaciado del concreto en losa aligerada*

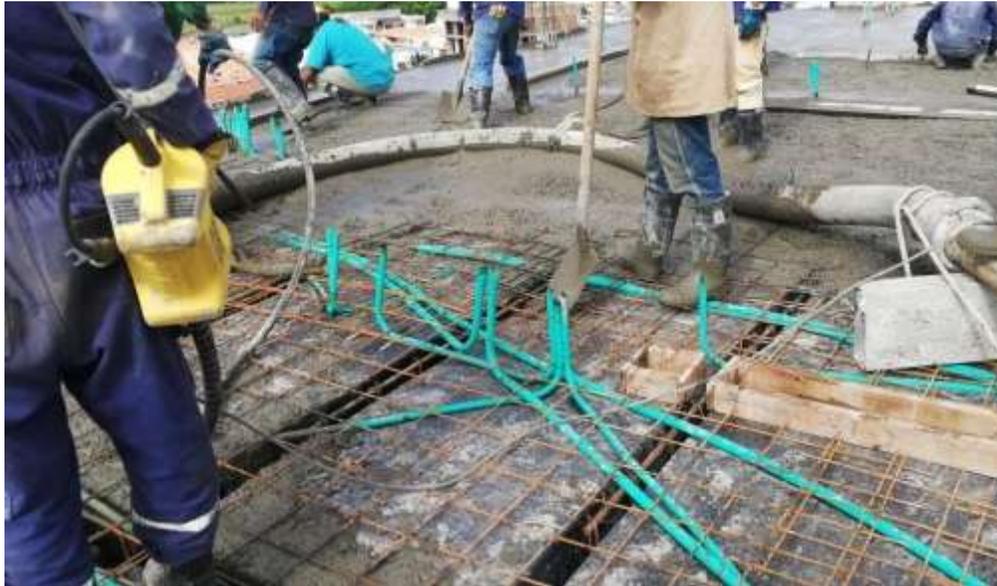
Todos los vibradores se usaron con el fin de compactar el concreto, haciendo que el aire que está atrapado vaya subiendo hasta la superficie y sea eliminado por completo, dejando como resultado una masa solamente de concreto. Es de gran importancia realizar el vibrado para evitar las consecuencias del aire en la masa de concreto, esto garantiza una mejor resistencia, durabilidad y anclaje, además, reorganiza los componentes del concreto, evita hormigueos y mejora la estética del acabado.

*Figura 33. Registro fotogràfico del vibrado del concreto en losa aligerada*

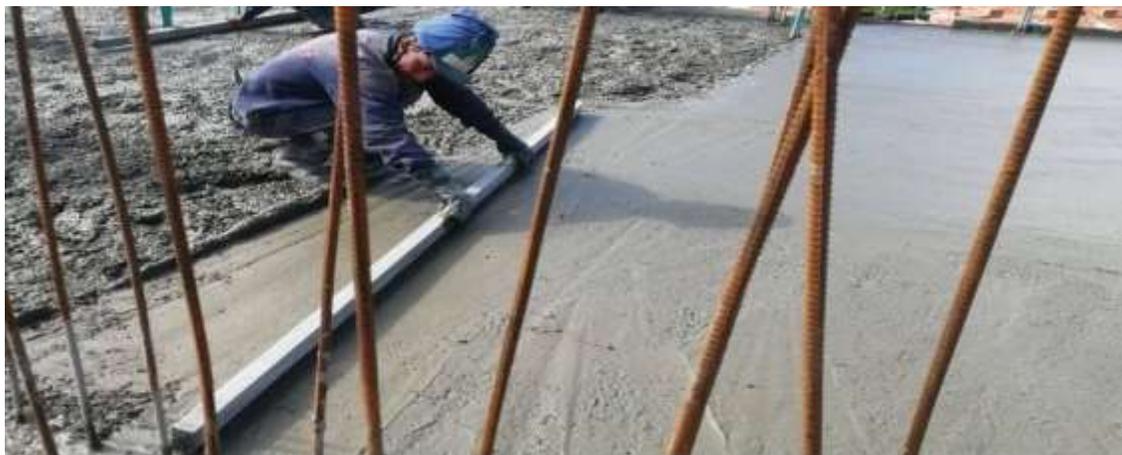
Después de haber vibrado el concreto, se procede a tallarlo con el fin de conservar las alturas de la losa del entrepiso y para darle un acabado esteticamente agradable. En este proceso se amarra un nylon sobre las marcas referenciadas en los elementos verticales marcados en la nivelaciòn, y posteriormente se procede a nivelarlo con la ayuda de los codales metàlicos.

*Figura 34. Registro fotogràfico del tallado del concreto en losa aligerada*

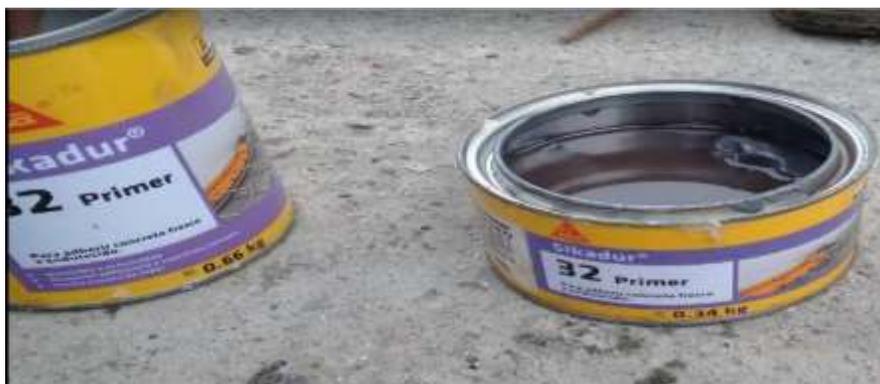
Es importante aclarar, que para la fundición del segundo tramo, es decir en los ejes (A2-K2) entre 1-7; se debe aplicar un juego de sikadur-32 primer en las juntas, el cual es un adhesivo estructural entre concreto fresco y endurecido que aporta alta resistencia a tracción.

Figura 35. Registro fotográfico del sikadur -32 primer

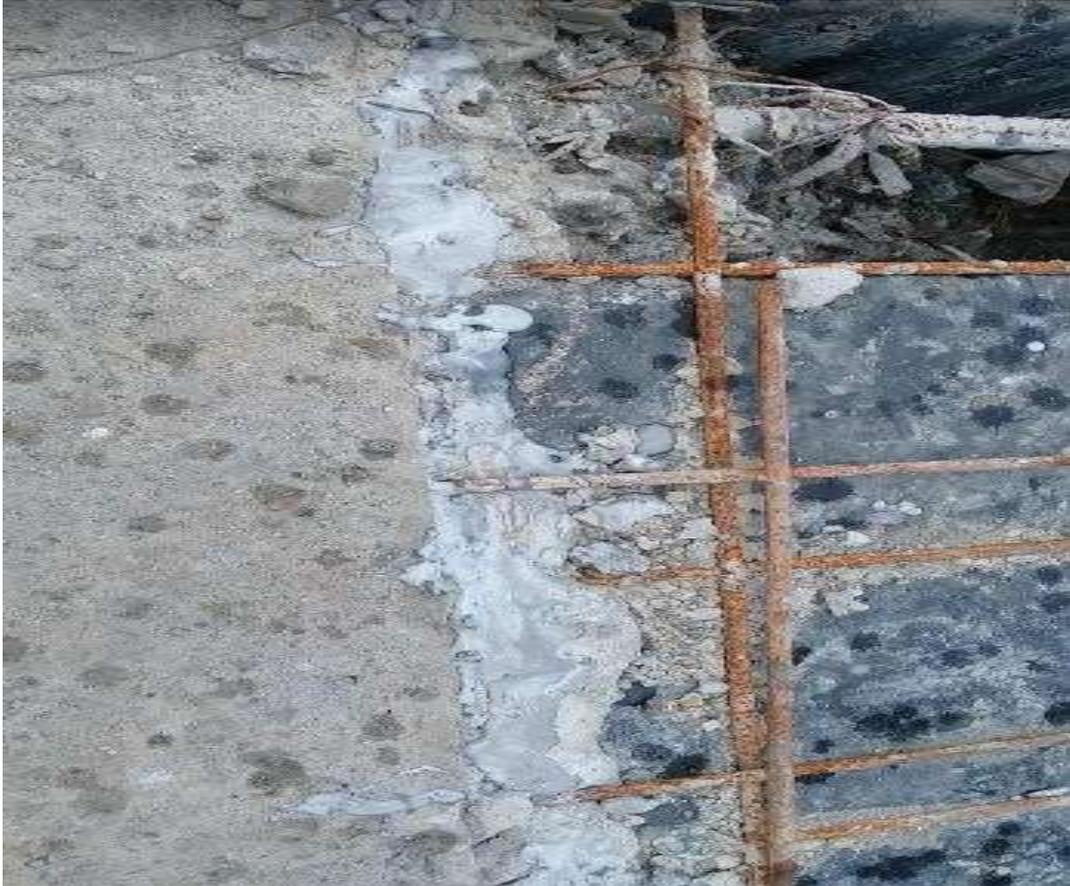
*Figura 36. Registro fotográfico de aplicación del sikadur -32 primer en las juntas*

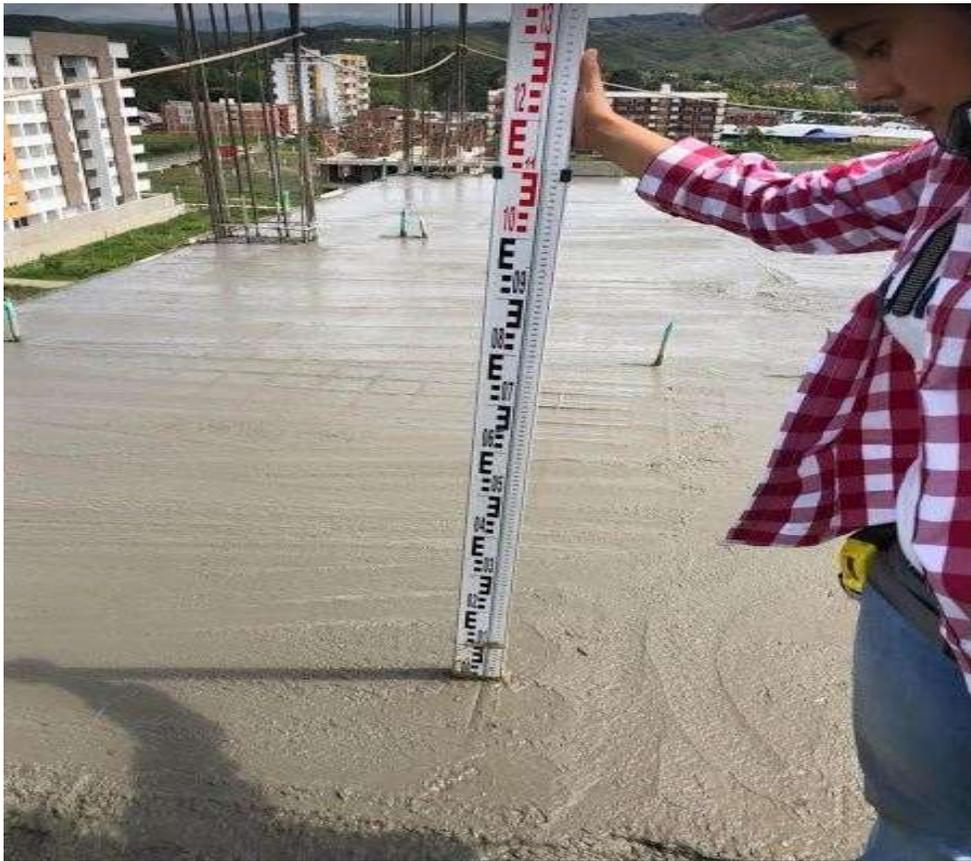
Después de haber tallado la losa, se realiza un chequeo del espesor con ayuda del nivel de precisión topcon, con el fin de garantizar la altura de en entrepiso establecida de 2.95m.

*Figura 37. Registro fotogràfico de chequeo de espesor de losa aligerada*

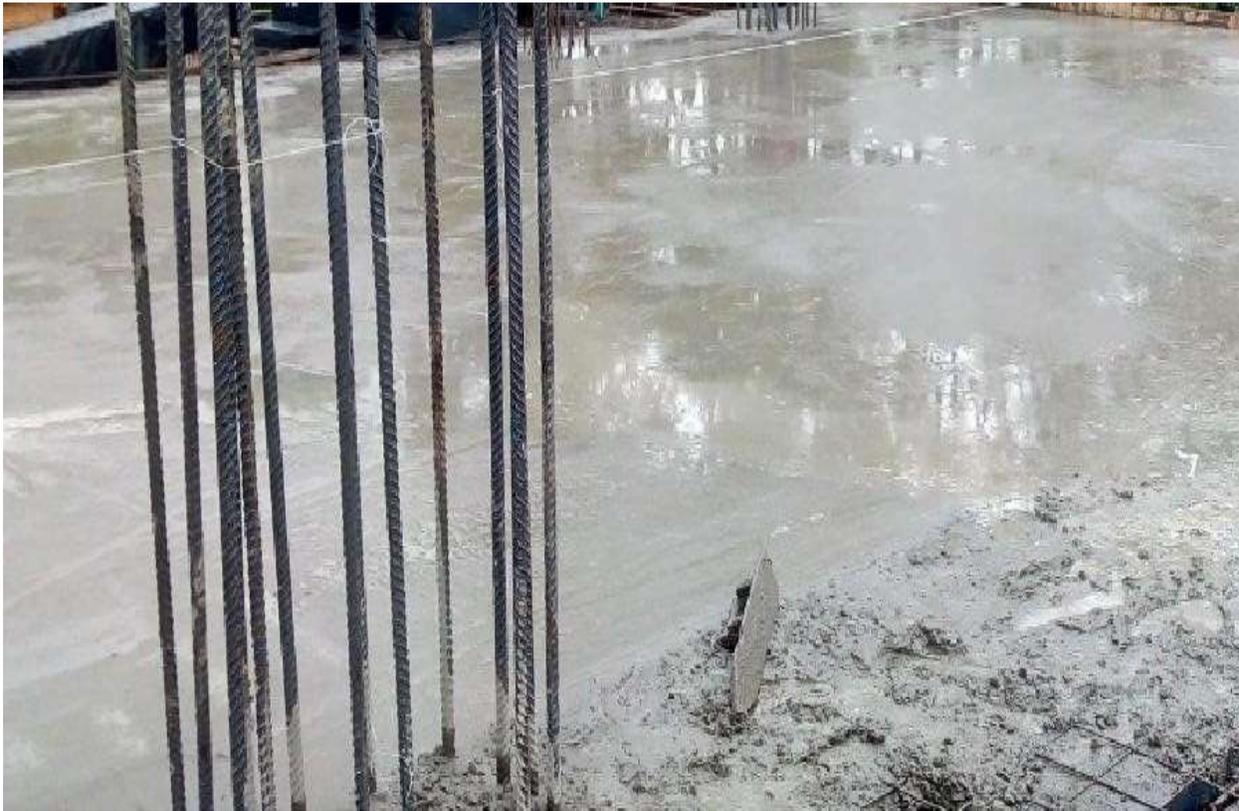
Culminando la fundici3n, se espera que el concreto cumpla su proceso de fraguado y se prev3n las fisuras causadas por el sol y el viento, rociando anti sol en todo el tramo fundido usando una fumigadora royal c3ndor clàstica con capacidad en el tanque de 18 litros y una presi3n de trabajo de 40 psi, ademàs, durante los siguientes 7 d3as se mantiene un ambiente h3medo, con una frecuente aplicaci3n de agua con el fin de garantizar un buen curado.

*Figura 38. Registro fotográfico del curado del concreto*

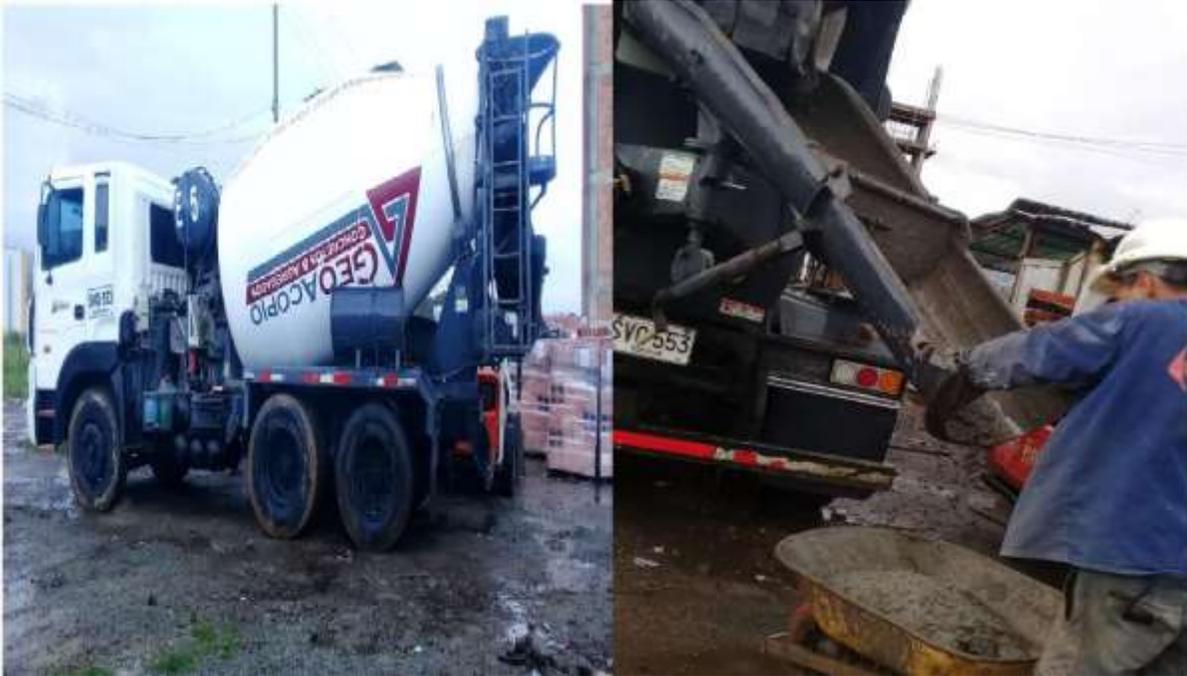
Cada vez que llega un camión mixer a la obra, los colaboradores de la entidad contratante Gracol, realizan la prueba del slump verificando que el asentamiento este entre 5 – 8in para ser aceptado y empezar a fundir; luego se procede a tomar 3 cilindros para cada ensayo y adicional 1 testigos por cada muestra, los cuales serán sometidos a inmersión en agua para realizar un proceso de curado y finalmente ser ensayados al cabo de 7,14 y 28 días para evaluar su resistencia.

*Figura 39. Registro fotogrfico de toma de muestra del concreto*

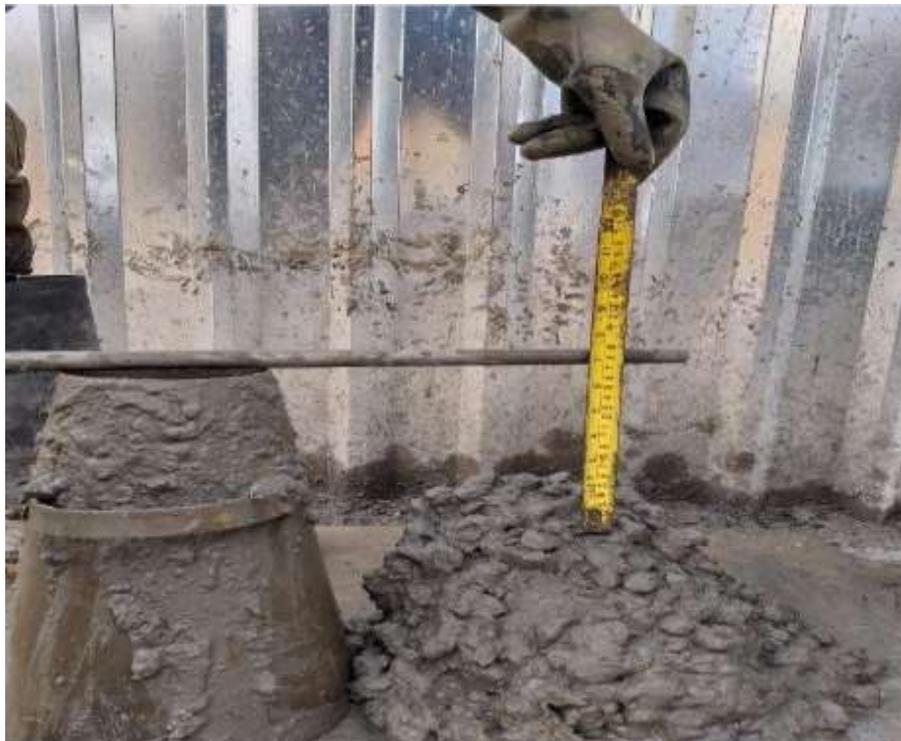
*Figura 40. Registro fotogrfico de prueba asentamiento (slump) concreto*

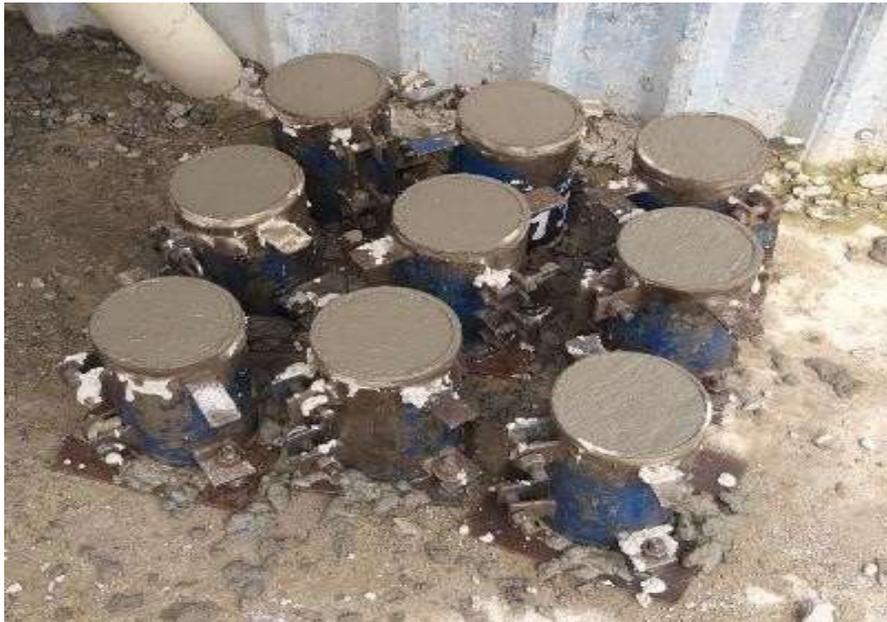
*Figura 41. Registro fotográfico de cilindros de concreto*

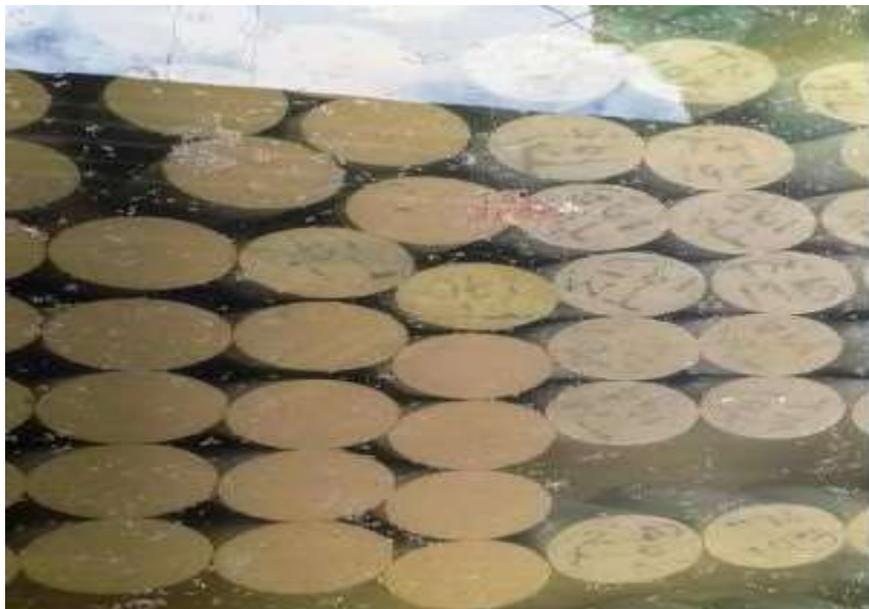
*Figura 42. Registro fotográfico de curado de los cilindros de concreto*

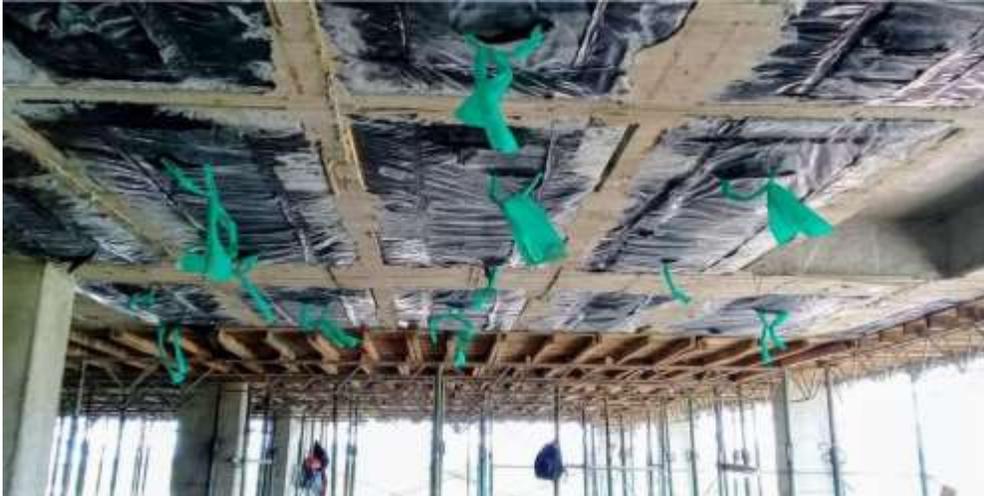
Para iniciar el proceso de desencofrado, se debe cortar el alambre que asegura las diagonales y cerchas; posteriormente se continúa bajando los tableros del entarimado y al mismo tiempo los

*Figura 43. Registro fotográfico de desencofrado en la losa*

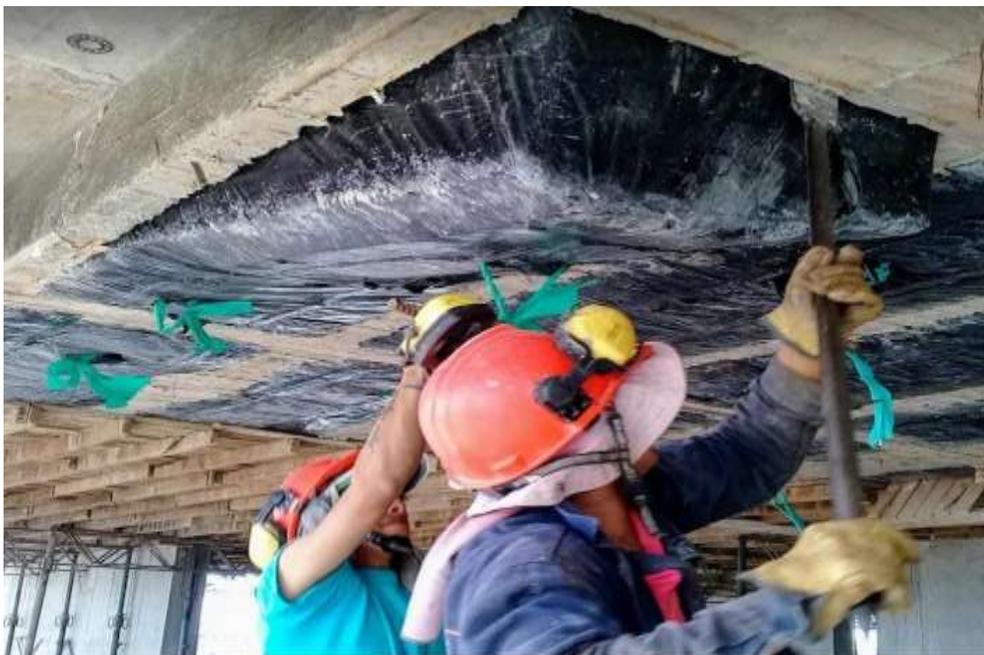
gatos metálicos que los soporta. Seguido de esto se procede a recuperar casetones, lo cual consiste en halarlos hasta sacarlos con el mayor cuidado posible para evitar dañarlos y así poderlos reutilizar en la siguiente losa.

*Figura 44. Registro fotográfico de recuperación de casetones*

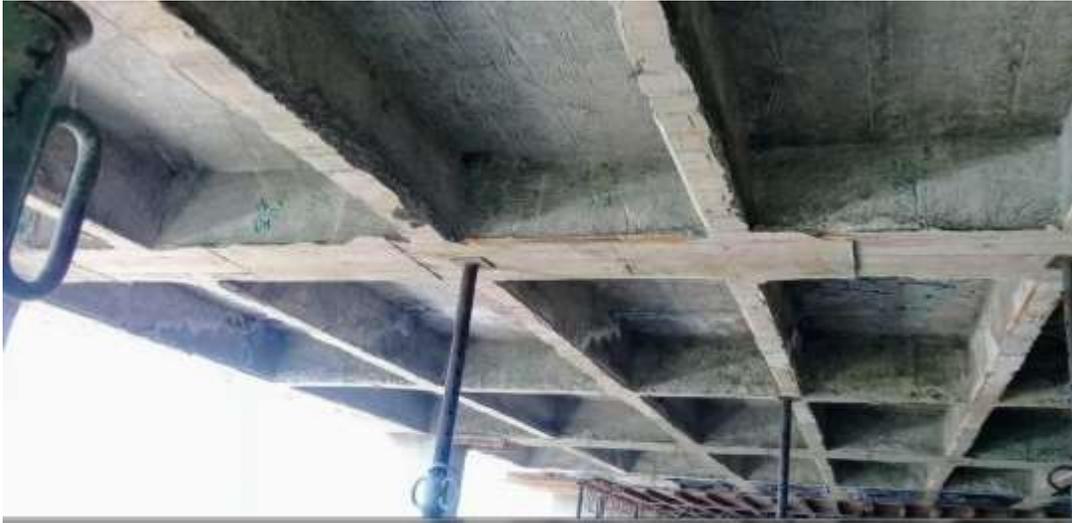
*Figura 45. Registro fotográfico de losa aligerada tipo de entrepiso terminada*

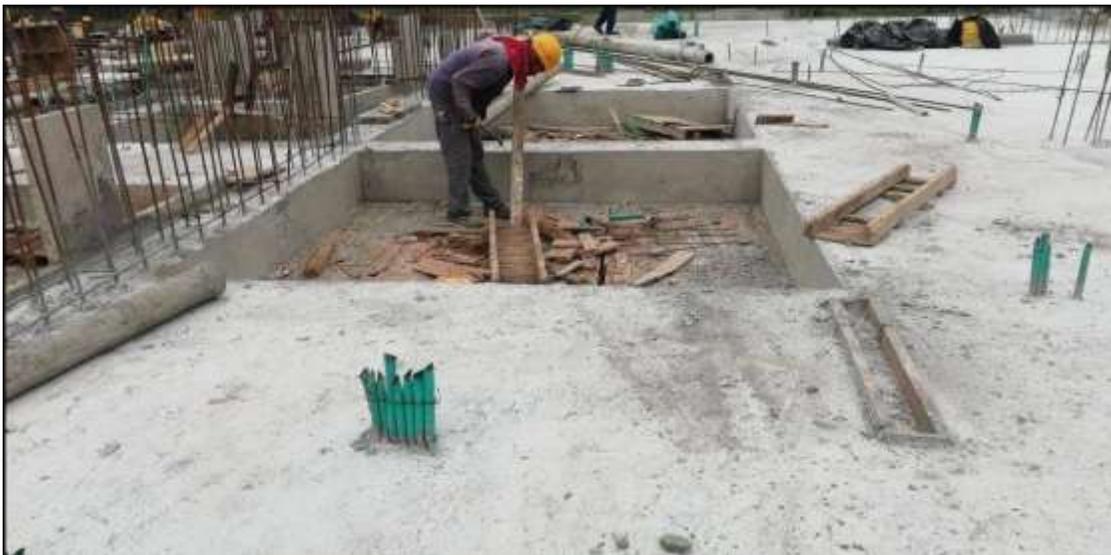
De la misma manera, se realiza el desencofrado en los bordes losas y en los vacíos como se muestra a continuación:

*Figura 46. Registro fotográfico desencofrado de vacíos en losa aligerada*

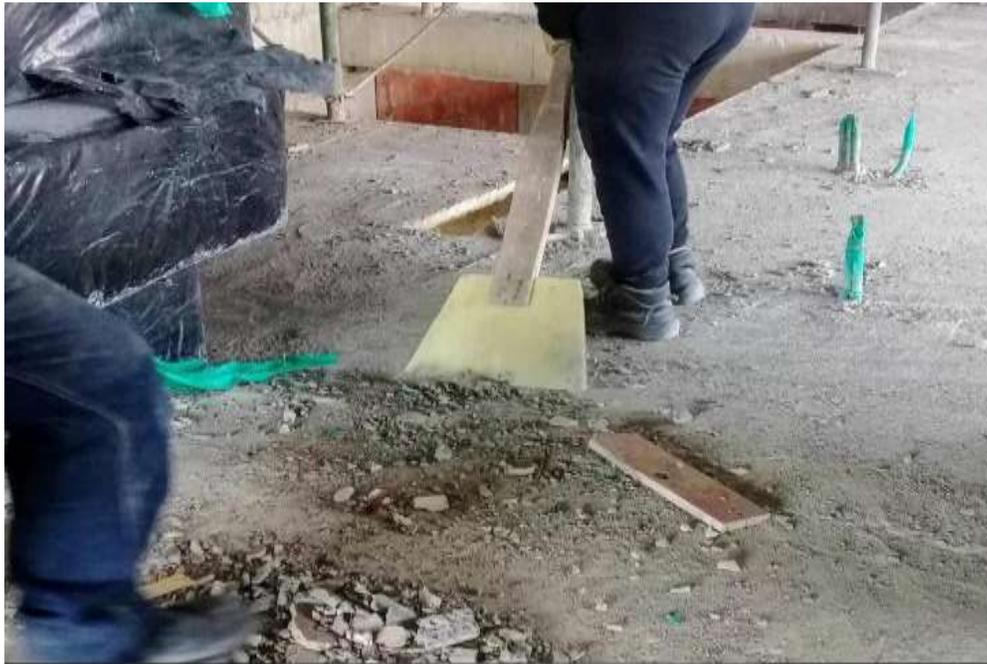
Después de haber desencofrado la losa, se procede a asear cada piso para poderlo entregar a la entidad contratante, debido a que en este proceso siempre se desprende escombros de madera y concreto.

*Figura 47. Registro fotogràfico limpieza de escombros*

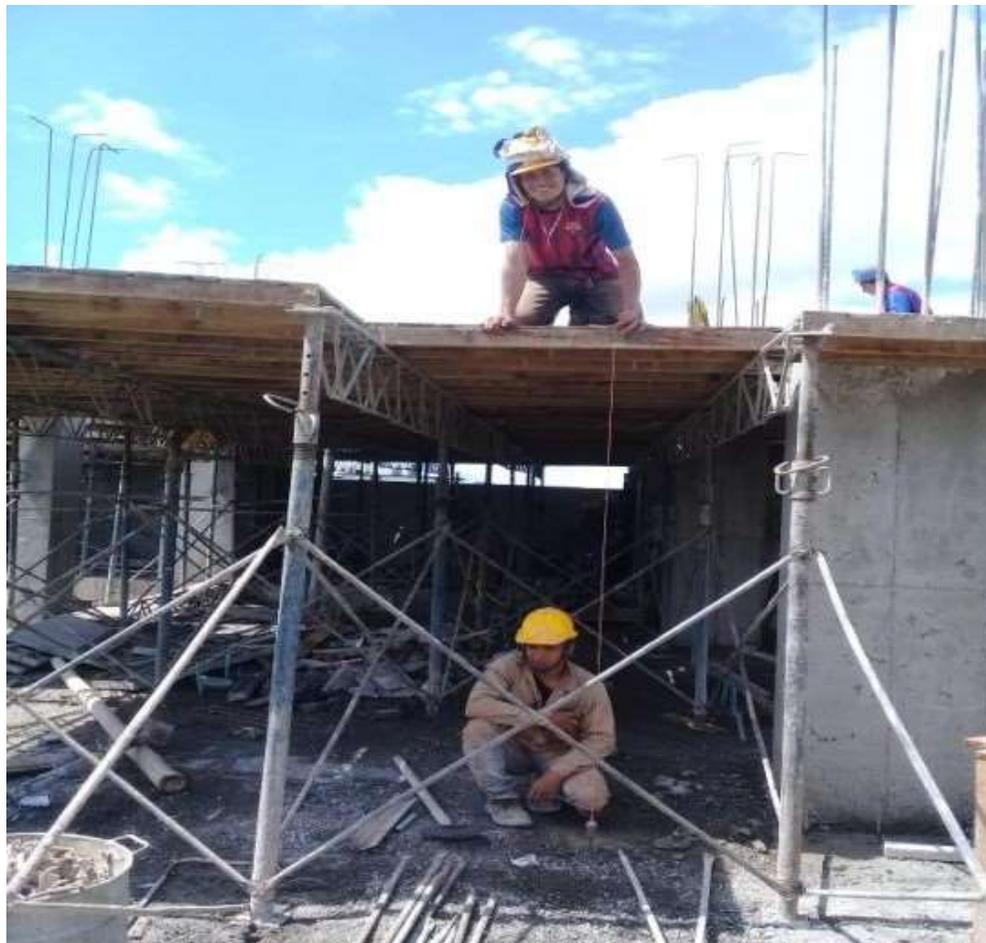
Después de haber realizado la limpieza de la losa de entrepiso, se procede a localizar cada uno de los elementos verticales como lo son; columnas y pantallas, para así poder continuar con la instalación del acero. Inicialmente se sube puntos de referencia de la losa de entrepiso anterior utilizando la plomada de punto, luego se delimita el eje de cada elemento; posteriormente se procede a medir el espesor tanto de columnas (40cm) como de pantallas (30 cm) y finalmente se localiza con ayuda de una cimbra, la cual es una herramienta construida en obra para marcar los ejes con mineral.

*Figura 48. Registro fotográfico de subida de puntos losa entrepiso*

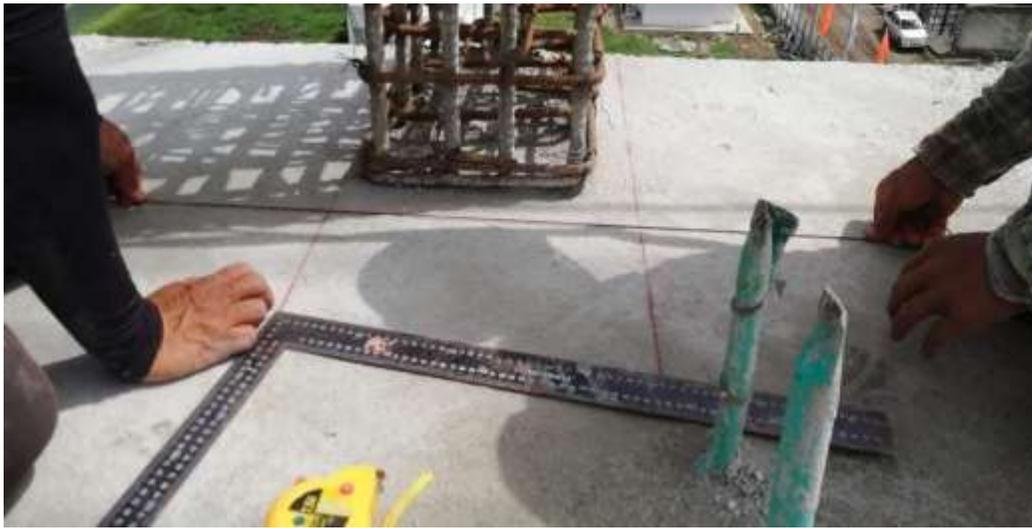
*Figura 49. Registro fotográfico cimbrando columnas*

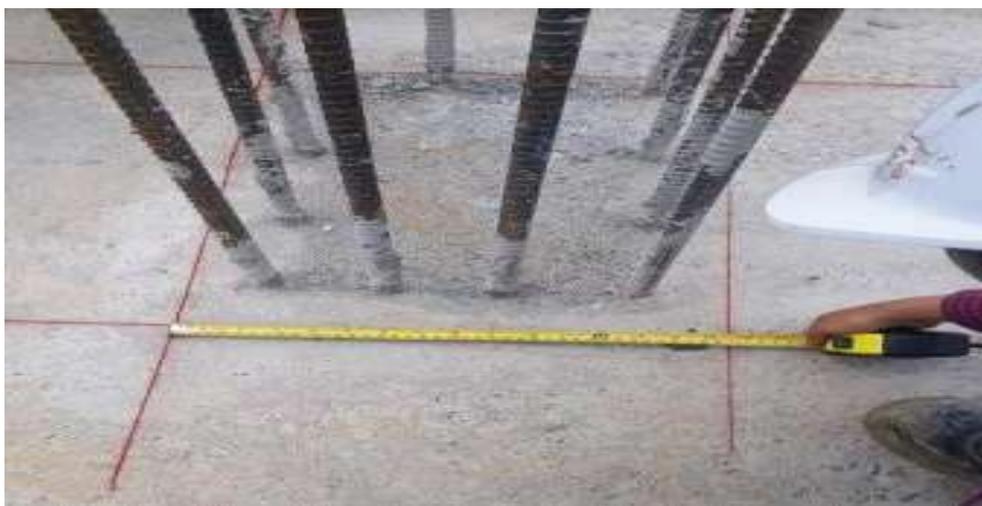
Para la supervisión de esta actividad, solo fue necesario hacer uso de un metro con el cual se verifico medidas establecidas en los planos para cada uno de los elementos. Teniendo en cuenta que el ancho de las columnas y pantallas es de 30 cm, se realiza la referencia a 24 cm, luego se complementa con el espesor (6cm) de la formaleta metalex para así poder cumplir con el espesor adecuado.

*Figura 50. Registro fotográfico de supervisión de cimbrado en columnas*

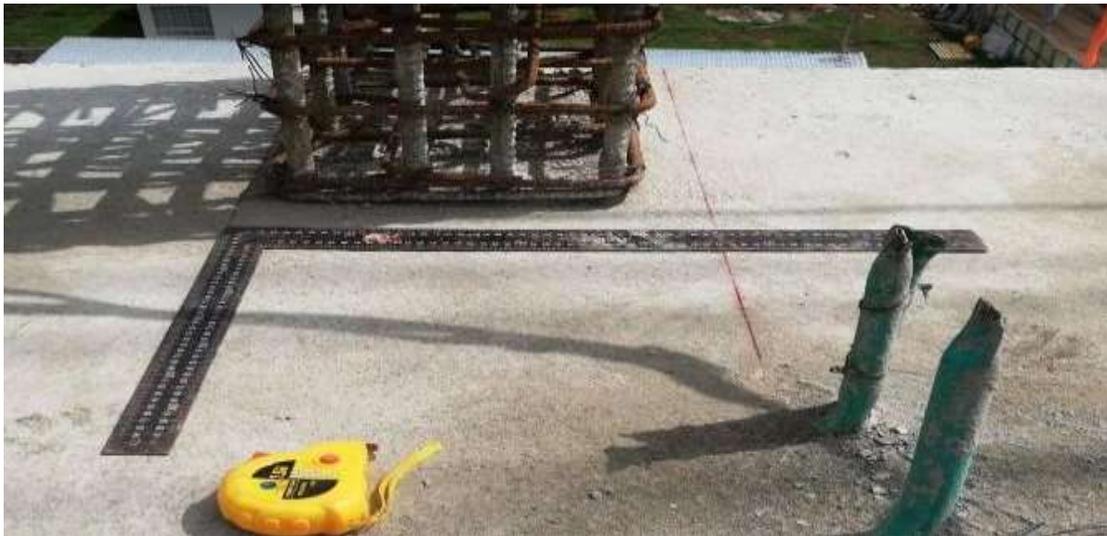
Además, se realiza un chequeo de referenciado con la escuadra como se muestra a continuación:

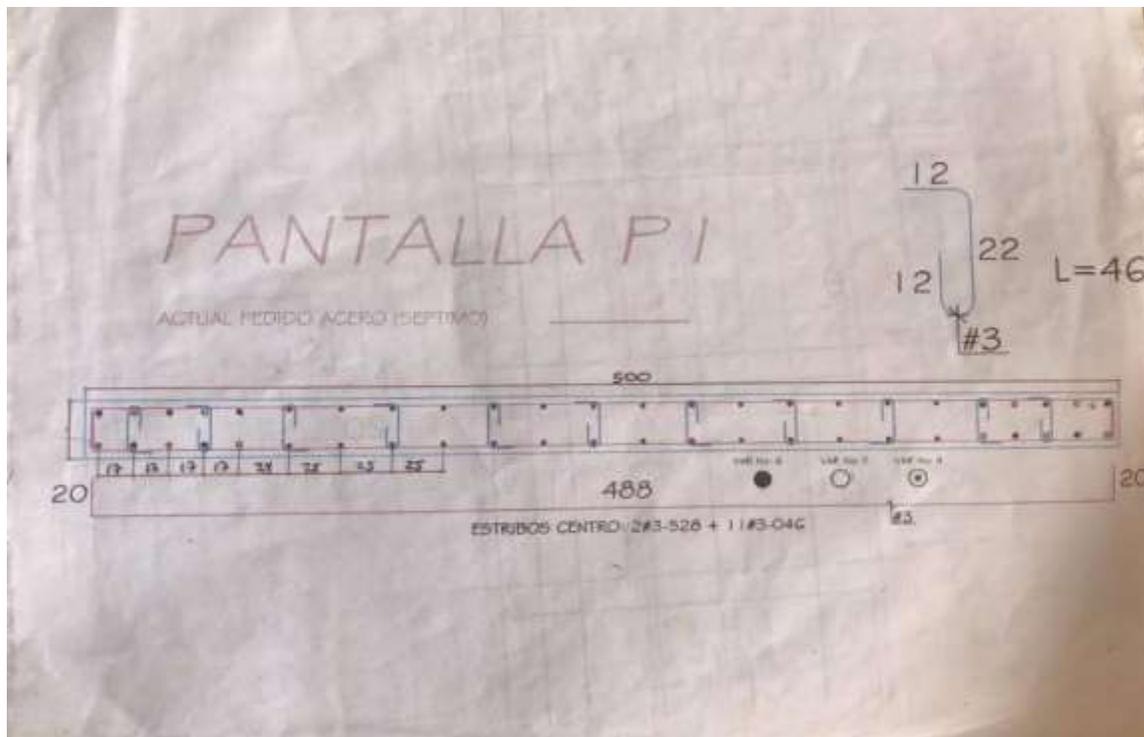
Ilustración 14. Registro fotográfico de planos de pantalla p1

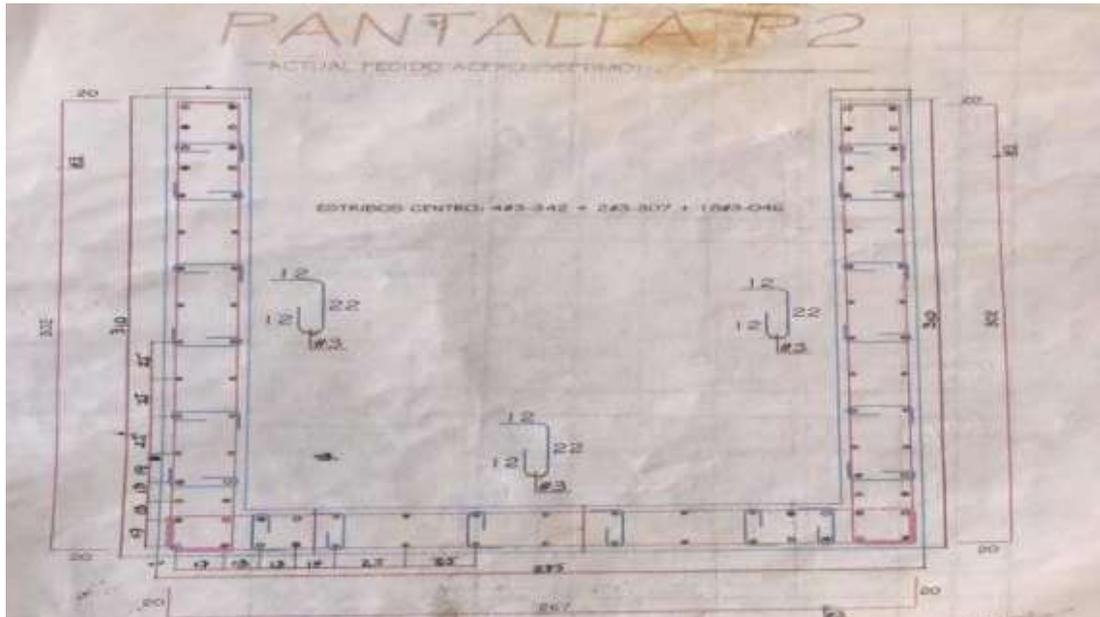
Ilustración 15. Registro fotográfico de planos de pantalla P2

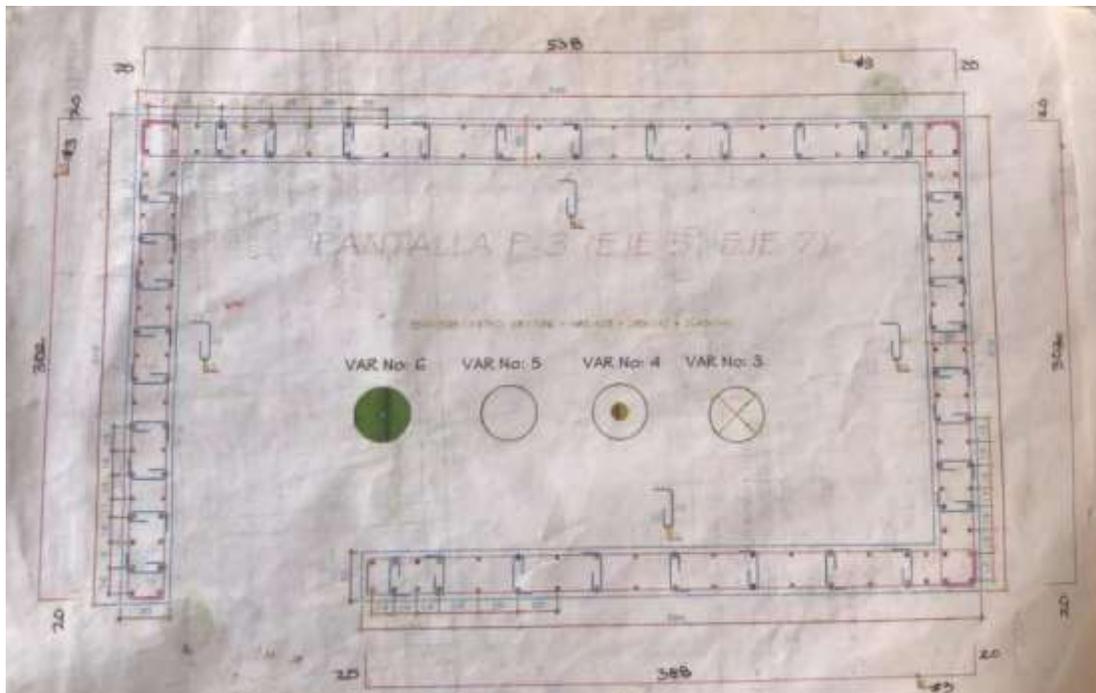
Ilustración 16. Registro fotográfico de planos de pantalla P3
