## **Informe Final de Práctica Profesional Modalidad Pasantía para Optar por el Título de Ingeniera Civil**

### **Participación como Auxiliar de Ingeniería en la Construcción del Condominio Marsella – Torre A**

**Deby Yisseth Muñoz Ortiz  
Código: 100415011982**

**Universidad del Cauca  
Facultad de Ingeniería Civil  
Programa de Ingeniería Civil  
Sede Santander de Quilichao  
Departamento de Geotecnia  
Popayán-Cauca**

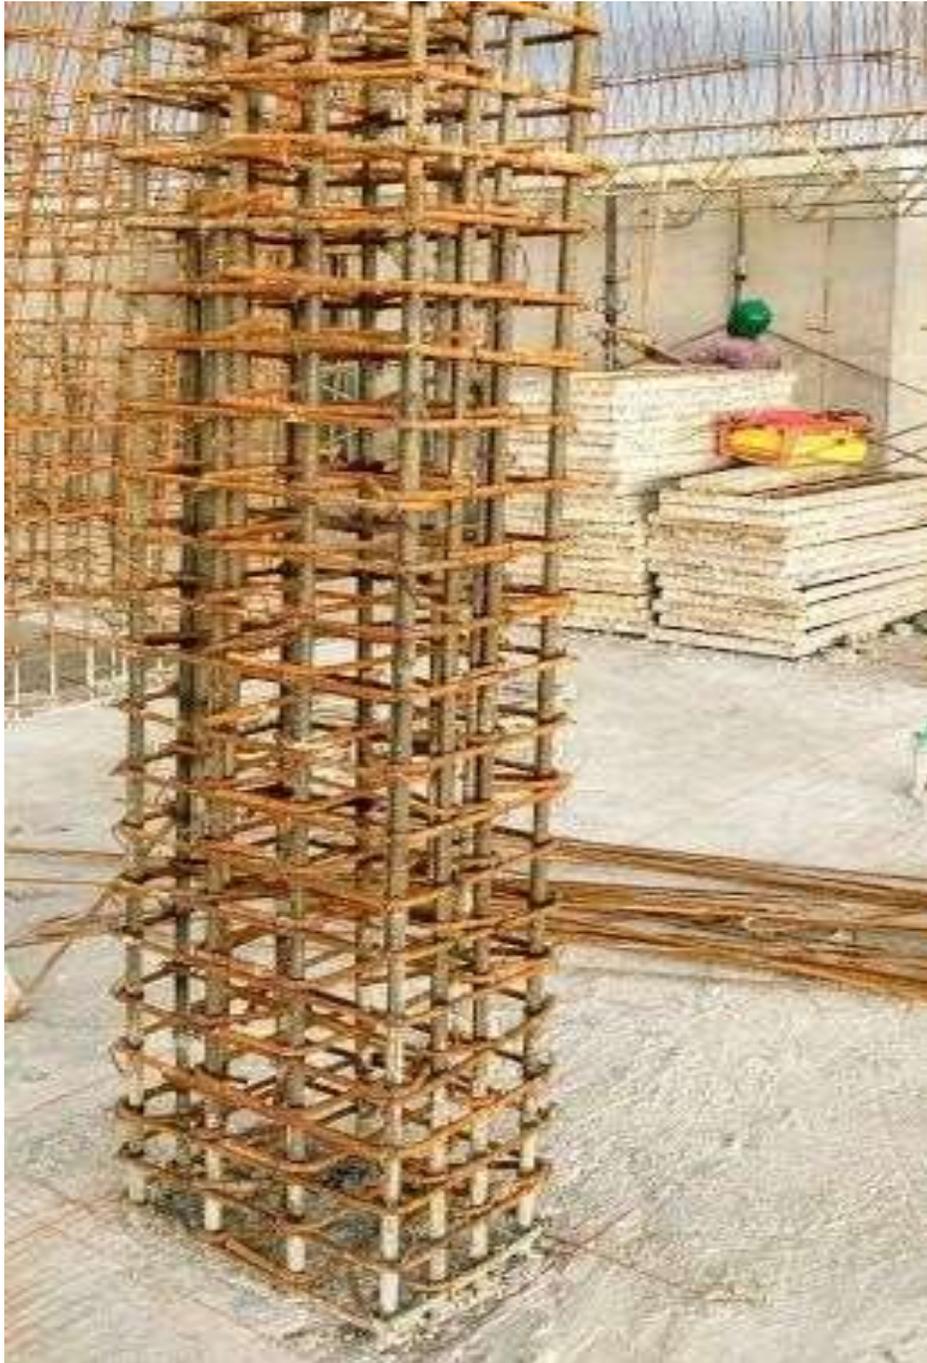
de que quede centrado en cada uno de los elementos verticales; posteriormente se instalan el resto de las varillas correspondientes a cada elemento, tanto vertical como horizontal, finalmente se coloca estribos y ganchos tal como lo indica el despiece.

*Figura 52. Registro fotogràfico instalaci3n de acero de columnas*

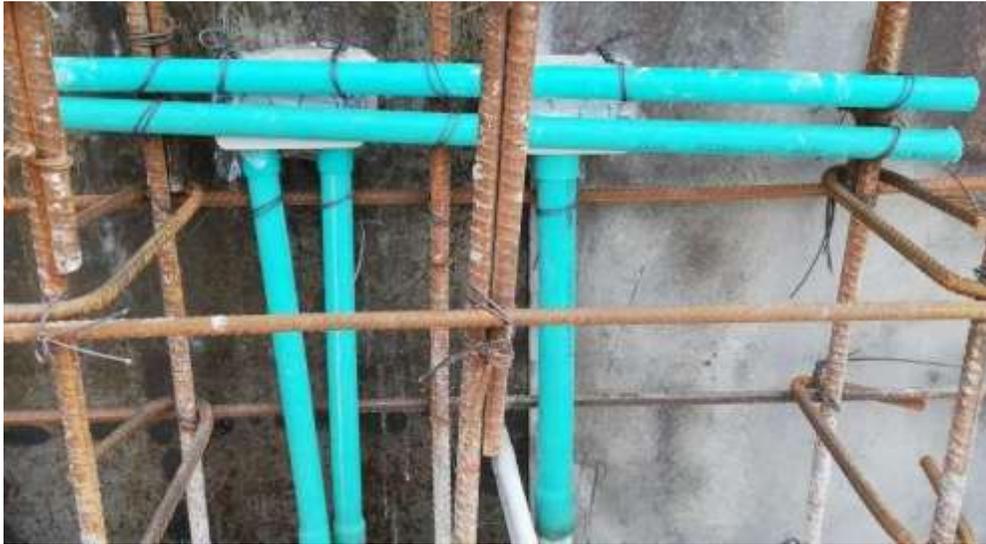
Se hacen instalaciones de tubería eléctrica de color verde de  $\frac{3}{4}$  de pulgada y  $\frac{1}{2}$  de pulgada y cajas para toma corrientes en las pantallas.

*Figura 54. Registro fotogràfico de instalaciones elèctricas en pantalla*

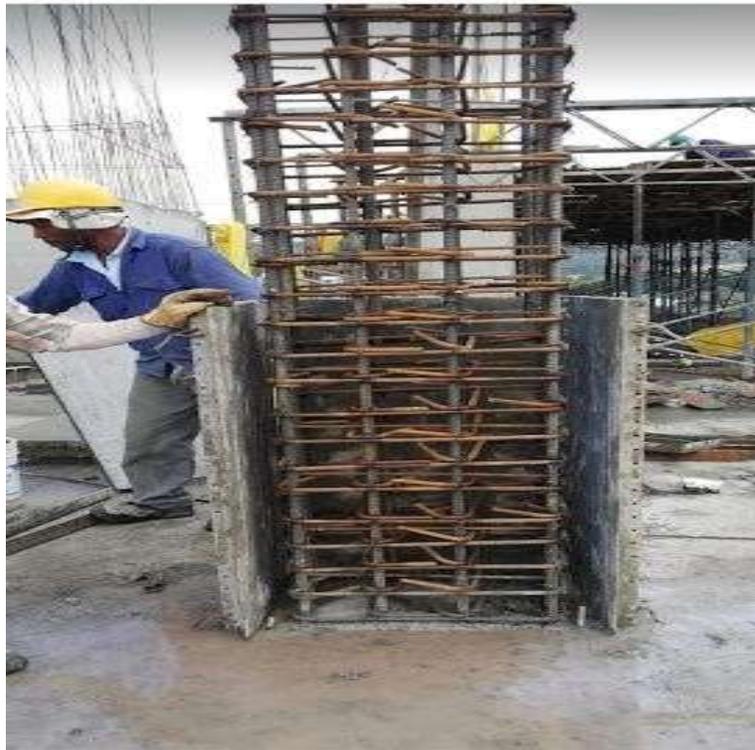
Para encofrar los elementos verticales se debe modular las formaletas que se van a utilizar, posteriormente se les aplica separol y se continua con el armado de cada elemento; seguido de esto se aseguran las formaletas con chapolas, se instalan alineadores y tensores. Despu3s se apuntala los elementos con gatos metàlicos con el fin de darle estabilidad a las columnas y pantallas y evitar que se giren.

*Figura 55. Registro fotográfico de encofrado de columnas*

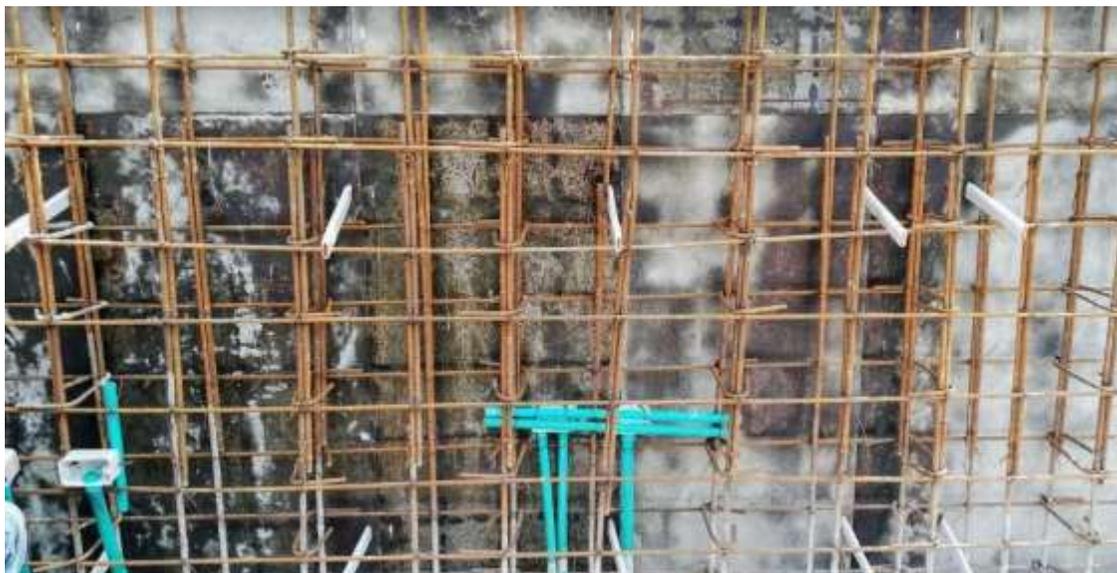
Es de vital importancia resaltar que la diferencia del encofrado entre columnas y pantallas es la instalaci3n de distanciadores o corbatas, debido a que es un elemento que se utiliza para asegurar el espesor de un elemento; esta ayuda a soportar las fuerzas de vaciado; se usa en las pantallas porque tienen mayor longitud con el prop3sito de darle estabilidad a la actividad del encofrado. Las corbatas se adecuan al espesor de la pantalla, luego se cubre con yumbol3n, despu3s se le aplica acpm para que al momento de desencofrar sea màs fàcil y finalmente se instalan en las formaletas.

*Figura 56. Registro fotográfico de instalación de corbatas en pantallas*

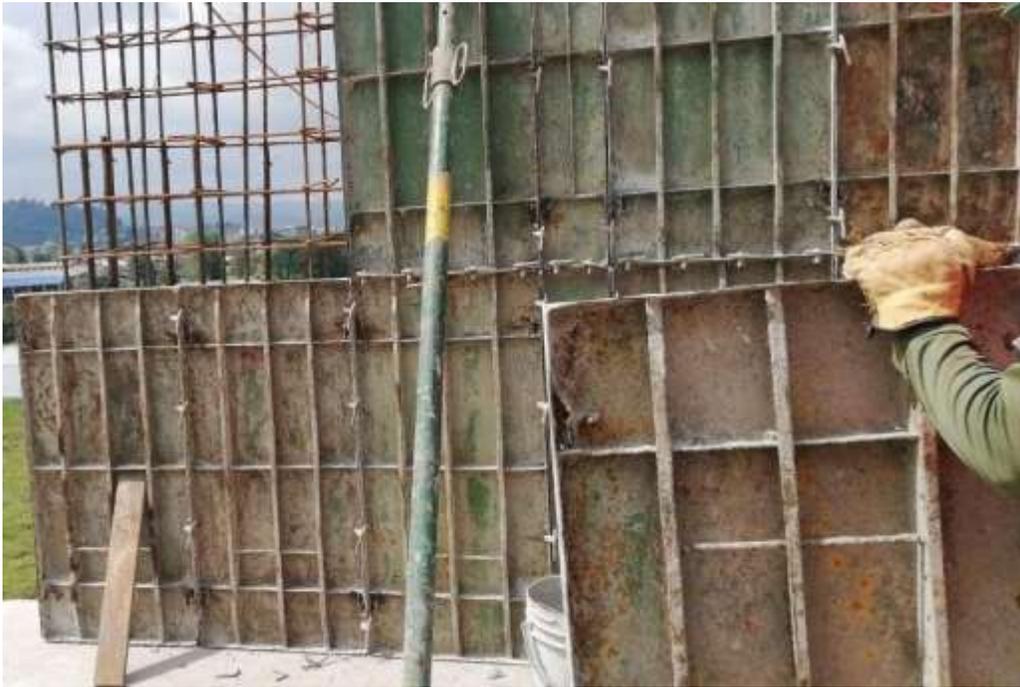
*Figura 57. Registro fotográfico de encofrado de pantallas*

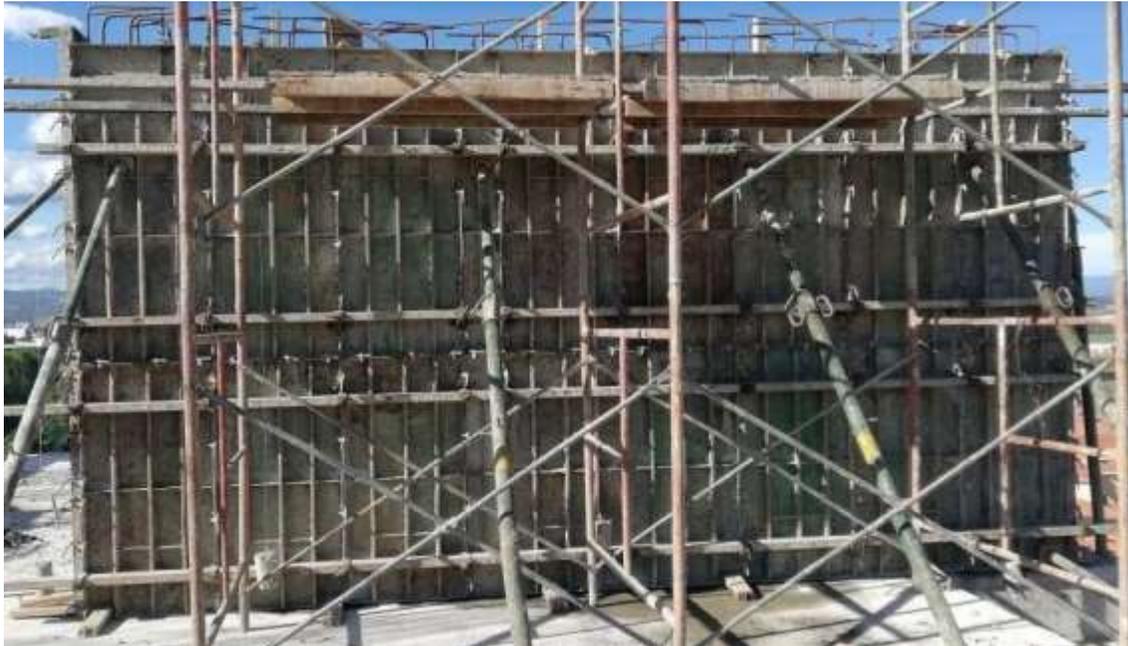
Antes de empezar a fundir, se debe chequear el plomo en columnas y pantallas, con el objetivo de conservar su verticalidad y así poder cumplir su función como elemento estructural. La verificación del plomo se realiza colocando nylon y colgando pesas de concreto en las caras de los elementos verticales, luego se toma la medida en la parte superior e inferior de la misma, posteriormente se comprueba si son iguales y se procede a asegurar los gatos metálicos para que al momento de realizar la fundición no se corra la formaleta.

*Figura 58. Registro fotogràfico de alineamientos y plomada*

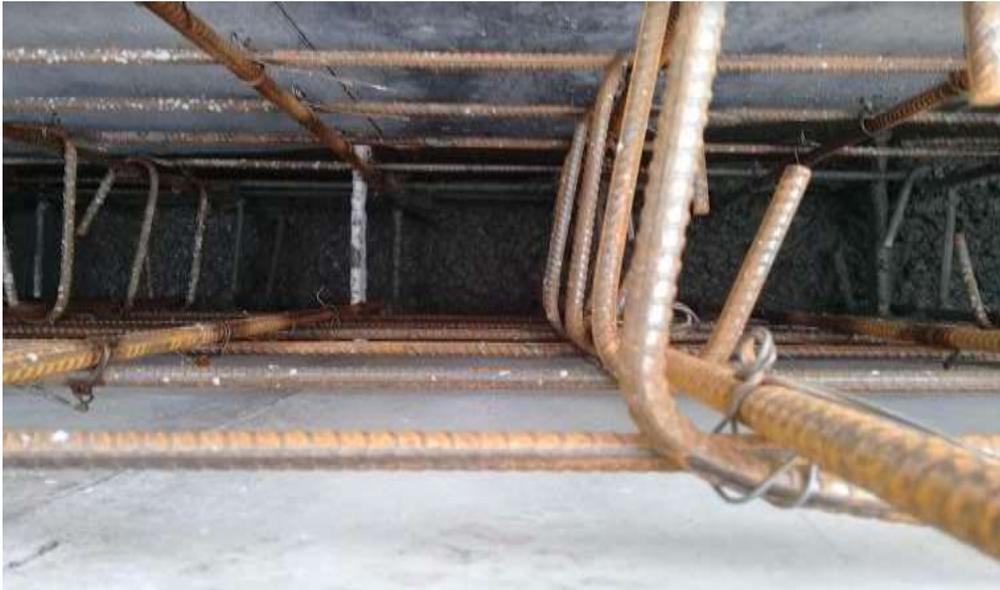
Inicialmente se hace el vaciado del concreto,al mismo tiempo se vibra, utilizando un vibrador elèctrico marca wacker Neoson con potencia 1100 W , cabezal de 57mm y 5m de longitud de manguera,èste se us3 con el fin de compactar el concreto, haciendo que el aire que est3 atrapado vaya subiendo hasta la superficie y sea eliminado por completo, dejando como resultado una masa solamente de concreto.

*Figura 59. Registro fotogràfico de vaciado del concreto en pantallas*

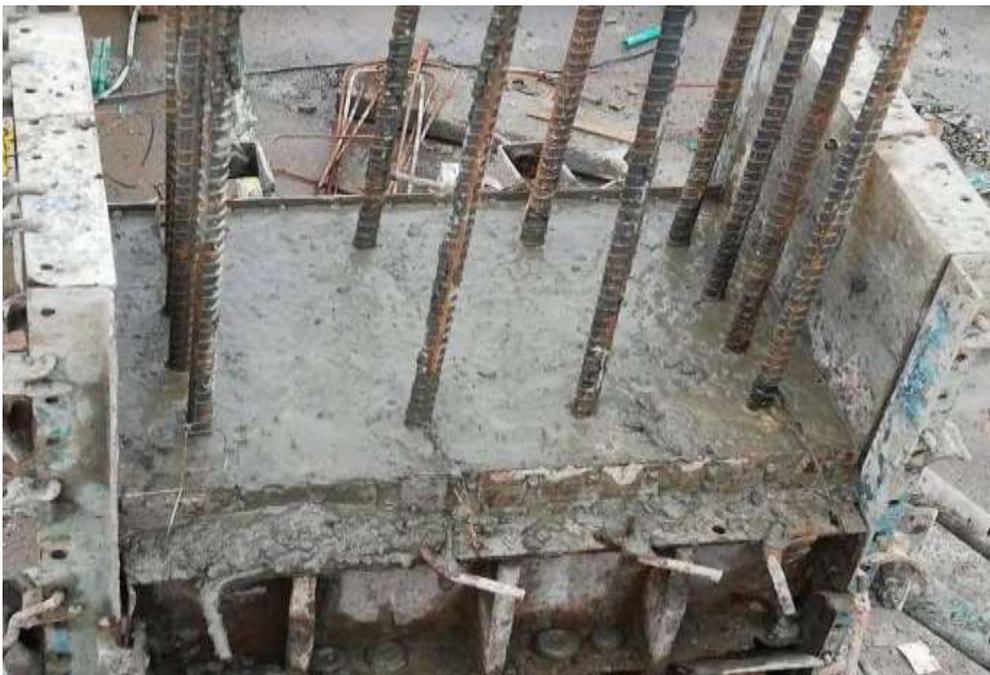
*Figura 60. Registro fotogràfico de columna fundida en su totalidad*

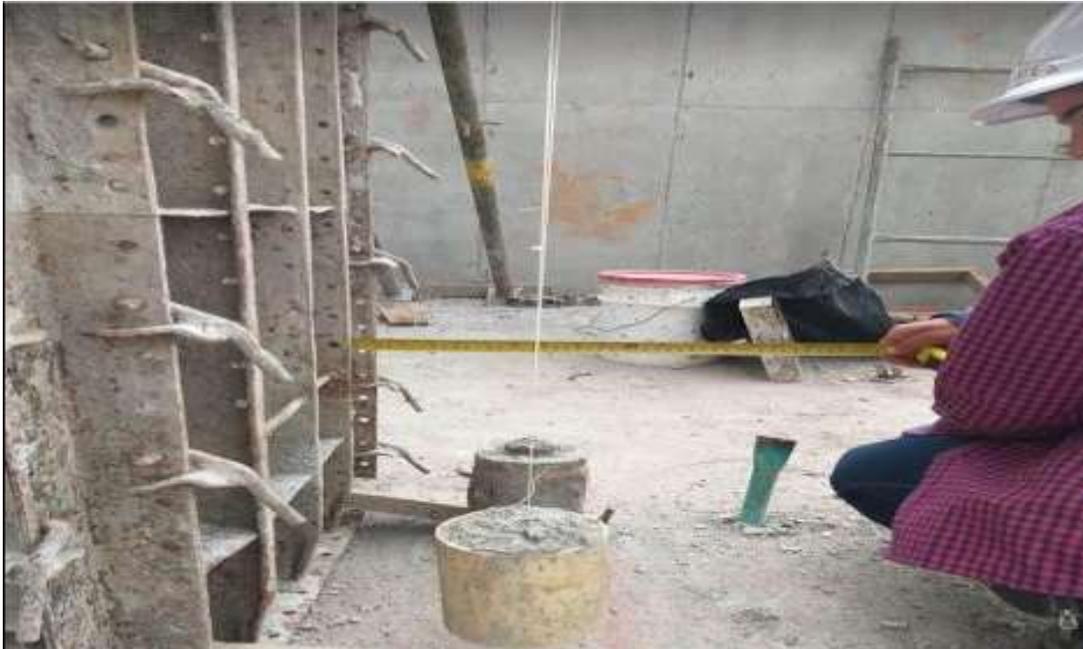
Después de haber fundido los elementos verticales, se procede a verificar plomos, de la misma manera que se mencionó en el ítem anterior en verificación de plomos antes de fundir.

*Figura 61. Registro fotográfico de verificación de plomo en elementos verticales*

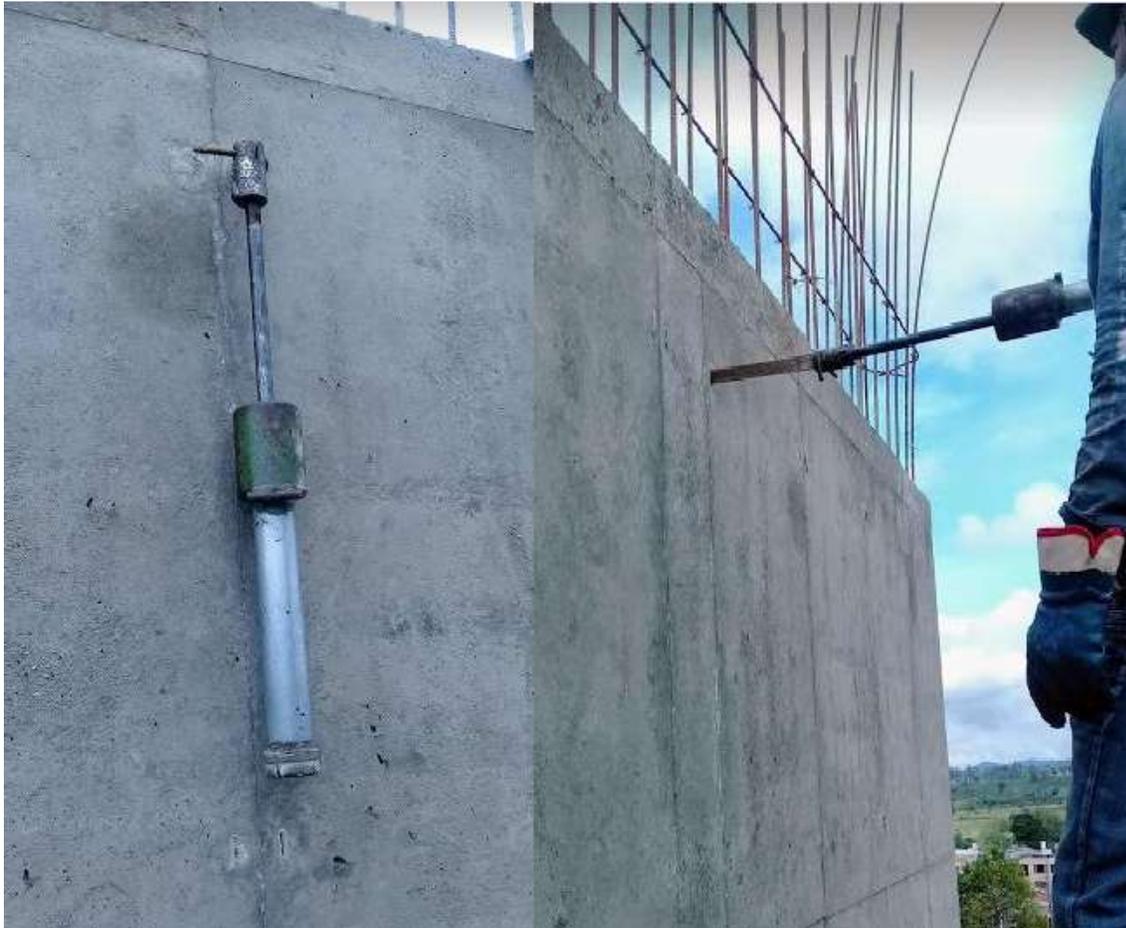
El desencofrado de columnas y pantallas se realiza después de 18 horas, cuando ha alcanzado la resistencia adecuada (21mpa). En ésta actividad se retiran inicialmente apuntalamiento de gatos metálicos, después se continua retirando tensores y alineadores, y finalmente se desasegura las chapolas en cada cara de los elementos verticales, para finalmente poder retirar la formaleta modulada metalex. Cabe destacar que durante esta actividad, también se debe retirar corbatas con

ayuda de una herramienta que se llama sacacorbatas que funciona haciendo presión hacia afuera tal y como se muestra en las siguientes fotos:

*Figura 62. Registro fotográfico sacando corbatas*

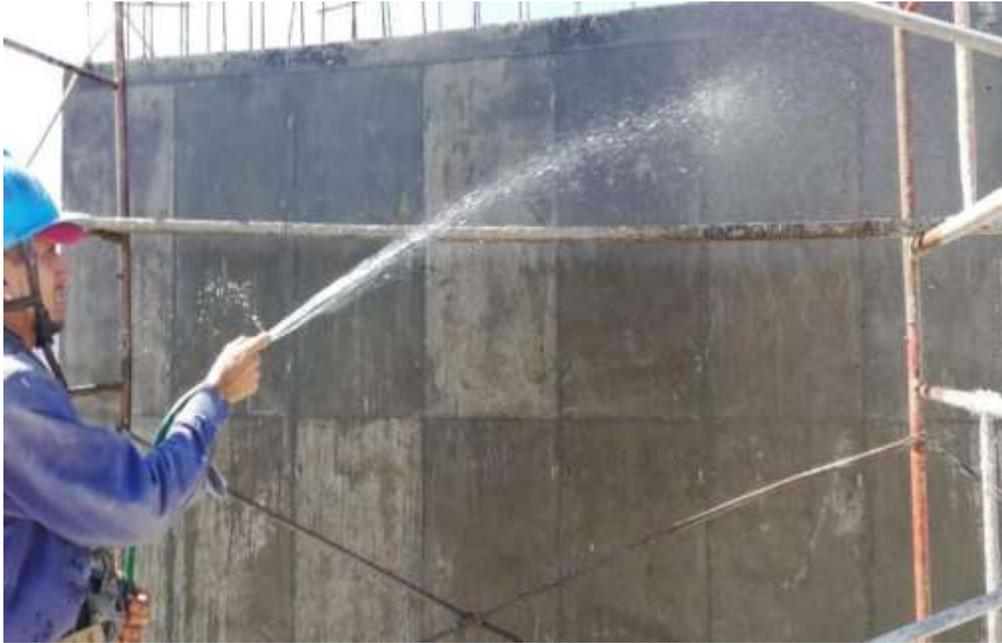
Después de haber desencofrado las 2 caras de los elementos verticales, se procede a rociar agua con el fin de garantizar un buen curado; un poco después se le aplica anti sol, haciendo uso de una fumigadora royal cóndor clásica con capacidad en el tanque de 18 litros y una presión de trabajo de 40 psi; esto se hace para que el elemento no se fisure al estar expuesto a la intemperie.

*Figura 66. Registro fotográfico de curado del concreto*

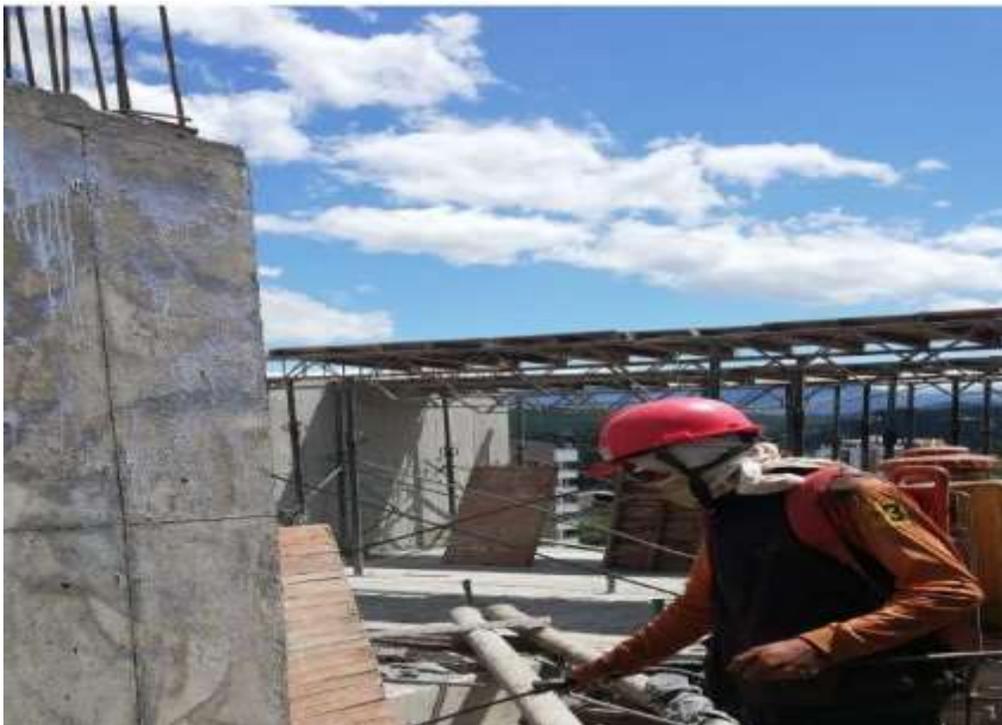
*Figura 67. Registro fotográfico de aplicación de anti sol en elementos verticales*

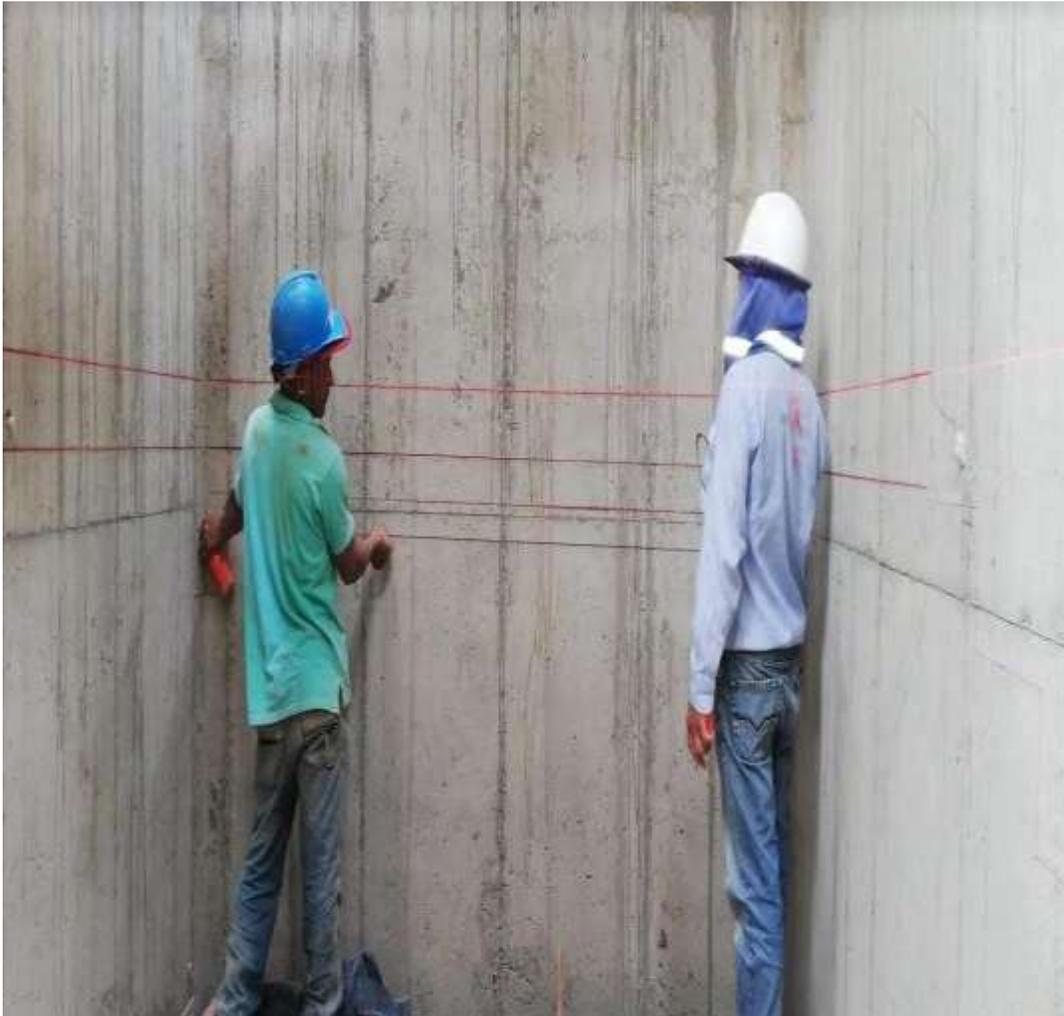
Teniendo en cuenta que la losa de entrepiso mide 2.95m, se divide a una altura de 1.475m para empezar a referenciar el eje de la escalera, luego se proyecta esta medida con el nivel DW088 Laser Chalk Line Generator, marca DEWALT, el cual proyecta líneas verticales y horizontales brillantes en forma de cruz para diversas aplicaciones de nivelación y trazado.

*Figura 63. Registro fotográfico de localización y replanteo en gradas*

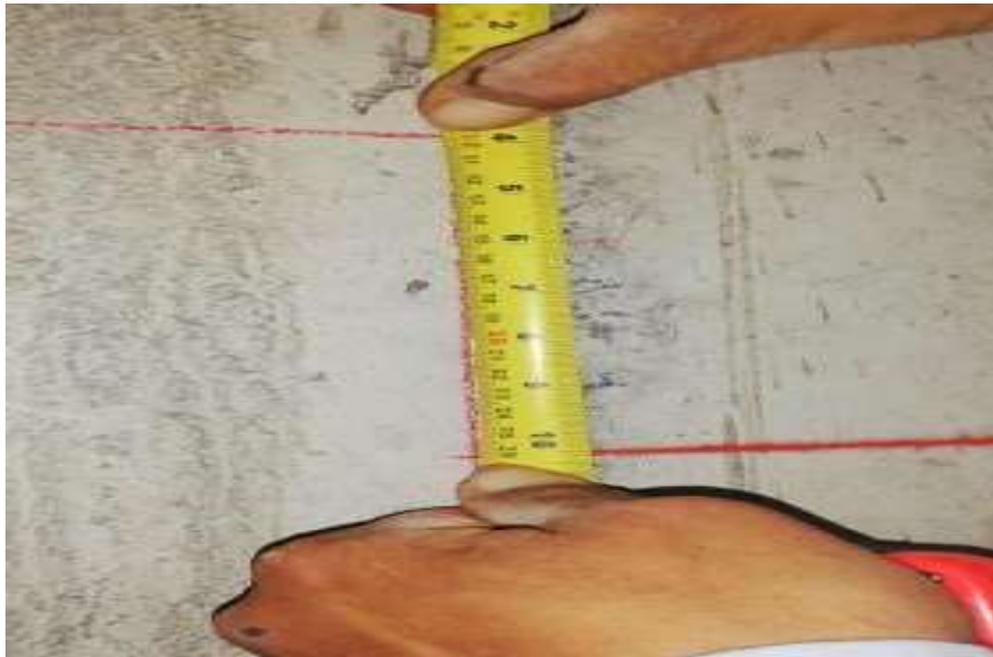
Para la localización de la escalera se utiliza una cimbra, que es una herramienta que se construye en obra para marcar los ejes con mineral; inicialmente se delimita el descanso de la misma, y posteriormente se procede a marcar cada uno de los peldaños teniendo en cuenta que la huella tiene una medida de 28cm y la contrahuella de 18 cm.

*Figura 64. Registro fotogràfico de cimbrado de contrahuella*

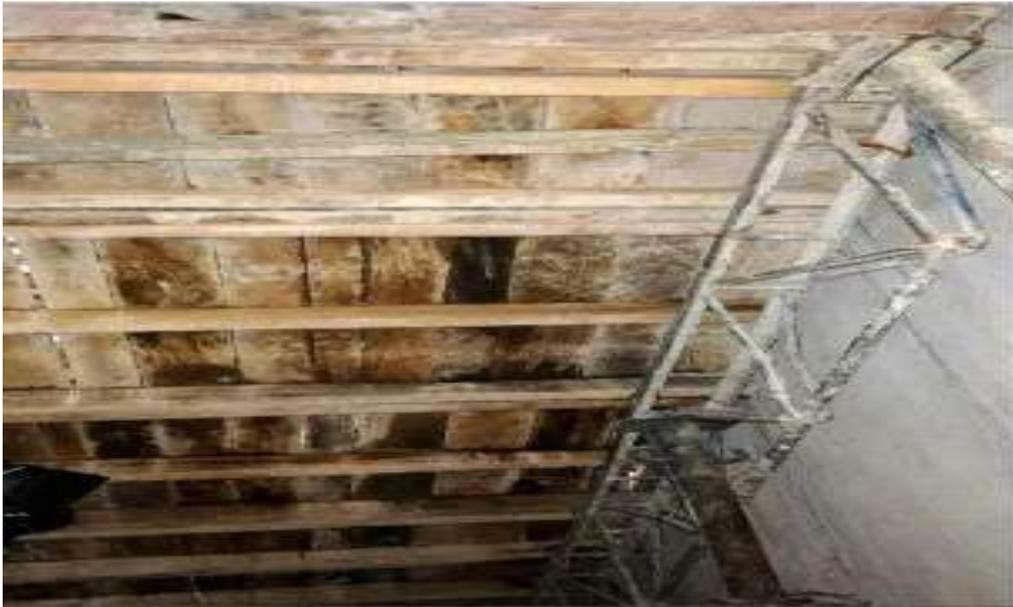
Una vez terminado el cimbrado de cada uno de los elementos verticales, se procede a entarimar la escalera de una manera similar a la losa de entrepiso, diferenciàndose, en que las escaleras se construyen como losas inclinadas con huellas y contrahuellas. En este ítem se instala toda la formaleta en madera y se apuntala con ayuda de cerchas, gatos metàlicos y diagonales; para asì darle estabilidad durante su proceso constructivo, luego se procede a colocar tapas laterales y finalmente, se nivela.

*Figura 65. Registro fotográfico de entramado en gradas*

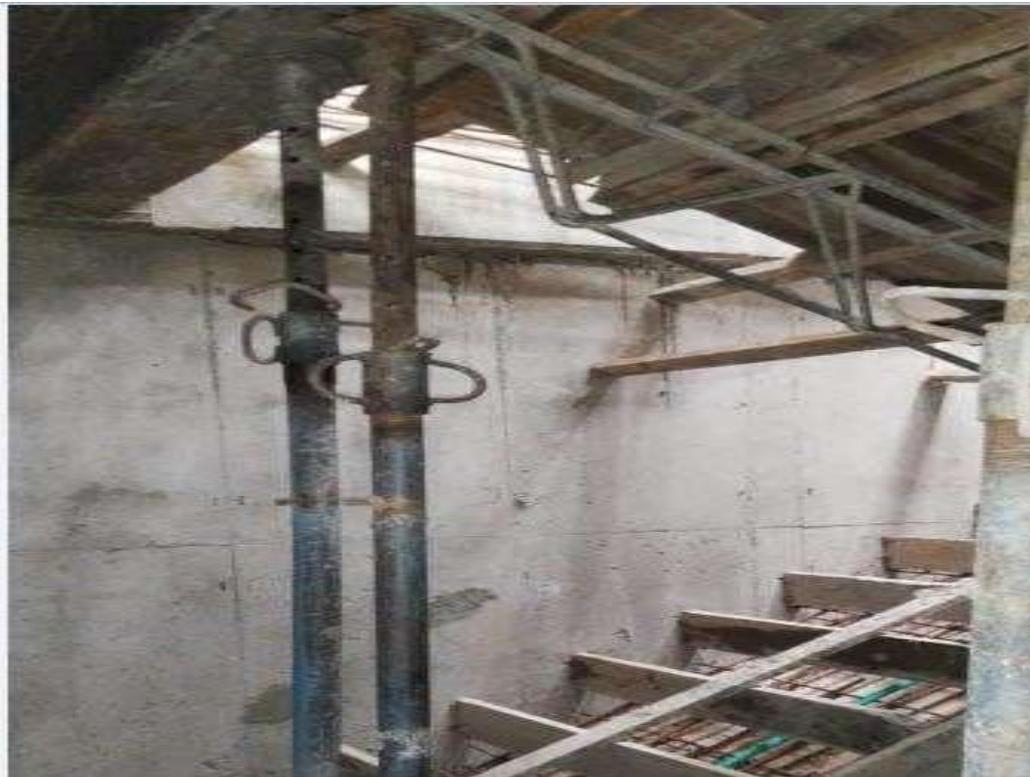
*Figura 66. Registro fotográfico de apuntalamiento con cerchas y gatos metálicos en gradas*

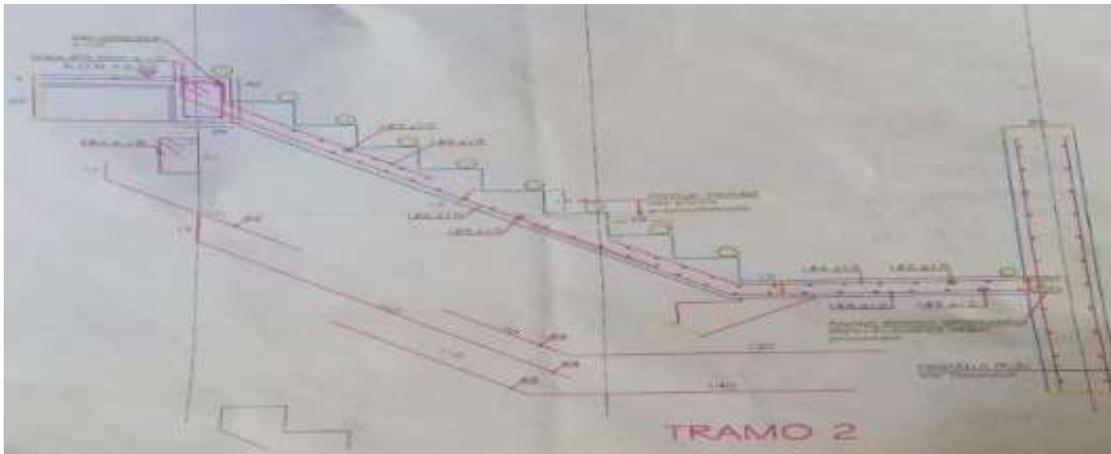
La instalación del acero de refuerzo se realiza teniendo en cuenta la ubicación, el diámetro y longitud de cada varilla tal y como está establecido en los planos; además cabe destacar que los arranques de esta estructura, se deben dejar en la losa del piso anterior y el siguiente tal y como se muestra a continuación:

*Ilustración 18. Registro fotográfico de planos en gradas.*

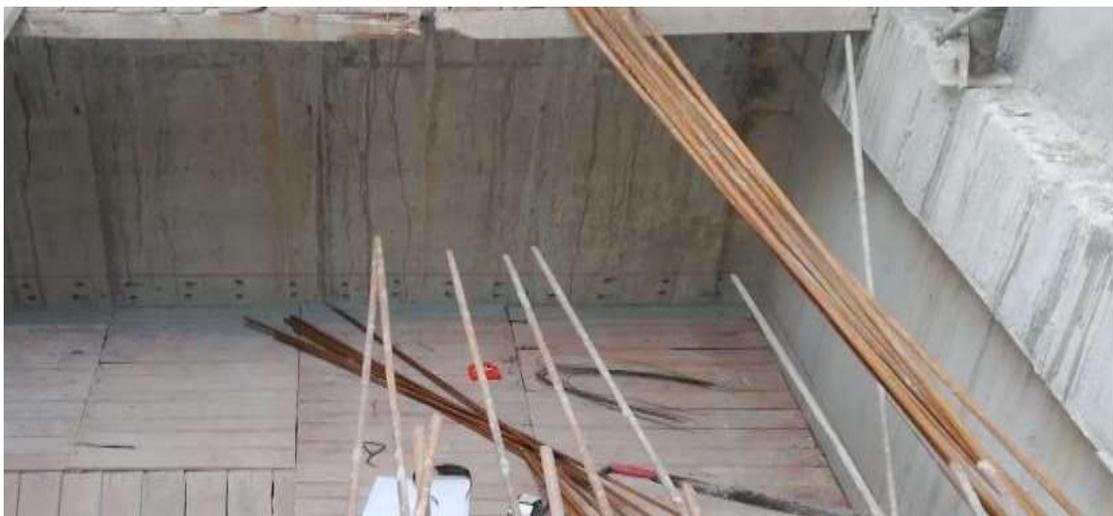
*Figura 67. Registro fotográfico de arranques de acero en gradas*

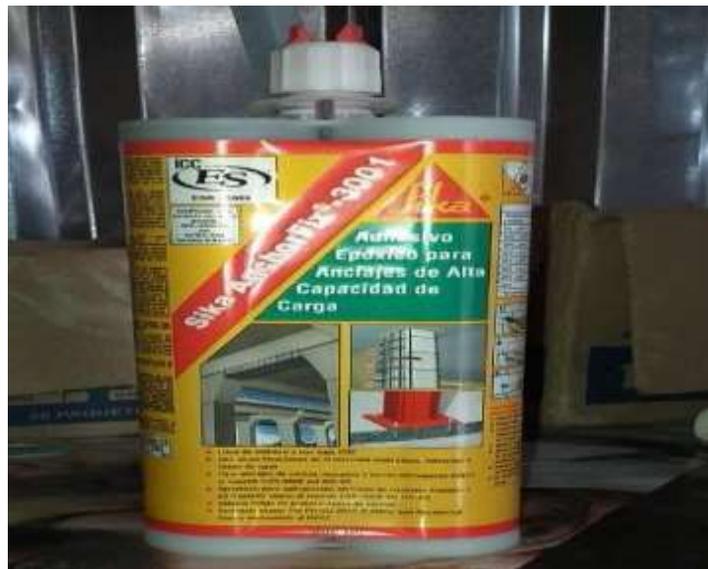
El acero de refuerzo que se instala en el descanso, se ancla perforando en la pantalla p3 con una broca N° 5, luego se aplica un adhesivo epòxido para anclajes de alta capacidad de carga, llamado anchorfix, el cual se revuelve y se aplica sobre la varilla N°4 y finalmente se ensambla en la pantalla dando así mayor resistencia y anclaje.

*Figura 68. Registro fotogràfico de epòxico para anclaje anchorfix*

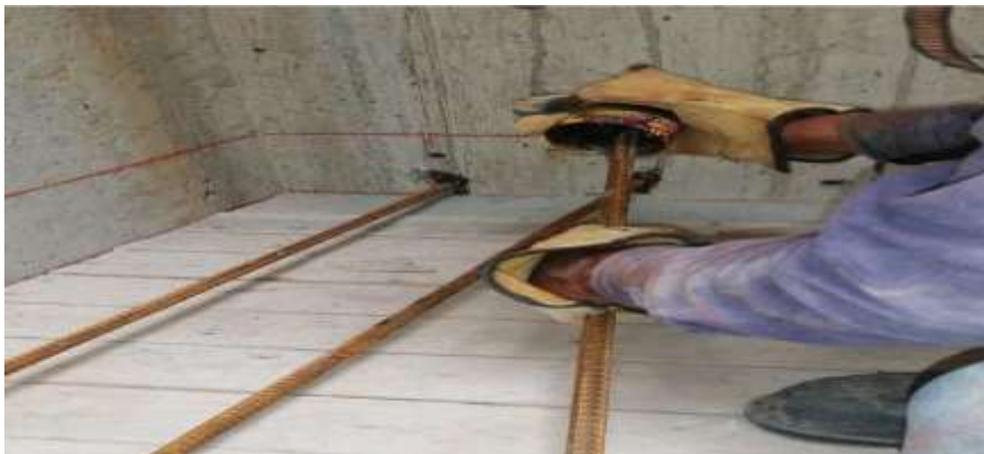
*Figura 69. Registro fotogràfico de anclaje de acero con anchorfix*

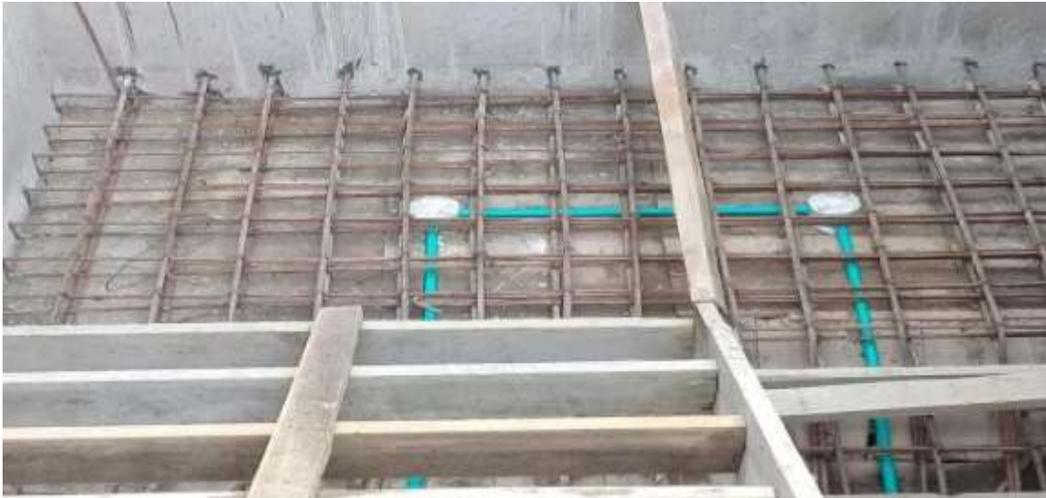
Se hacen instalaciones de tubería eléctrica de color verde de  $\frac{3}{4}$  pulgada y  $\frac{1}{2}$  pulgada y cajas, para toma corrientes en las gradas tal y como se muestra a continuación:

*Figura 70. Registro fotográfico de instalación eléctrica en gradas*

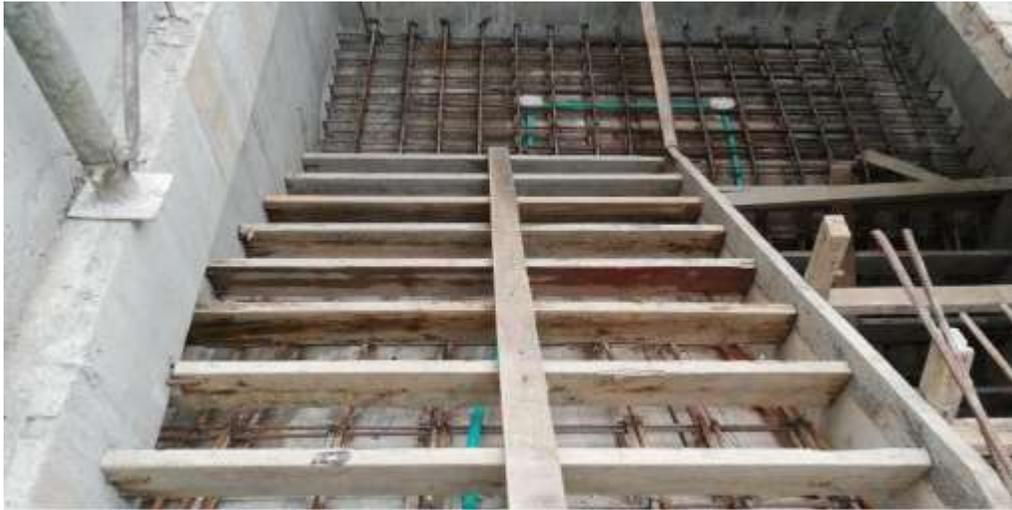
Después de haber realizado las instalaciones eléctricas, se procede a colocar las formaletas en madera sobre cada una de las marcas realizadas con cimbra, para así formar cada uno de los peldaños, posteriormente, se asegura cada uno de ellos colocando pines hechos de la misma varilla N°4 con el fin, de estabilizar la estructura en el momento de la fundición.

*Figura 71. Registro fotográfico de colocación de peldaños en gradas*

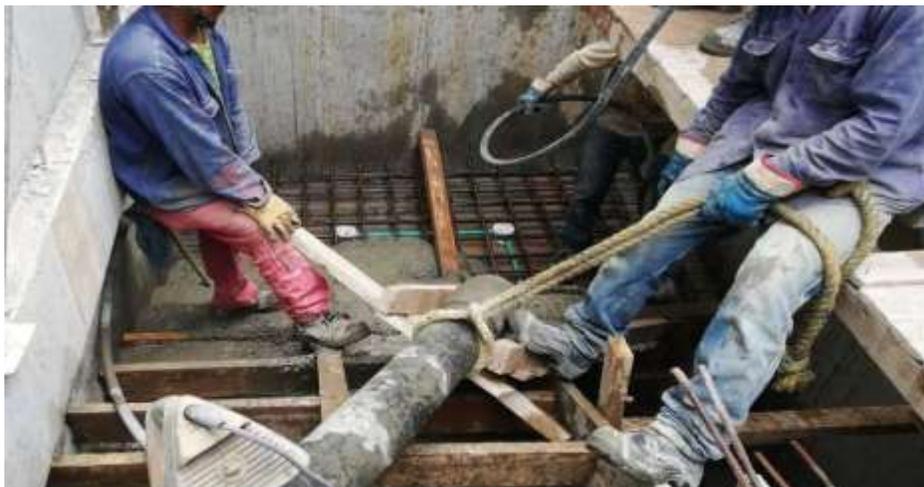
El proceso de fundición de gradas es similar a la fundición de la losa de entrepiso. Inicialmente, se debe realizar el vaciado del concreto sobre cada uno de los peldaños; luego, se procede a realizar el vibrado, con el fin de eliminar los vacíos y así poder formar una masa compacta de concreto; finalmente, se realiza el tallado del concreto en cada uno de los elementos de las gradas.

*Figura 72. Registro fotográfico del vaciado del concreto en gradas*

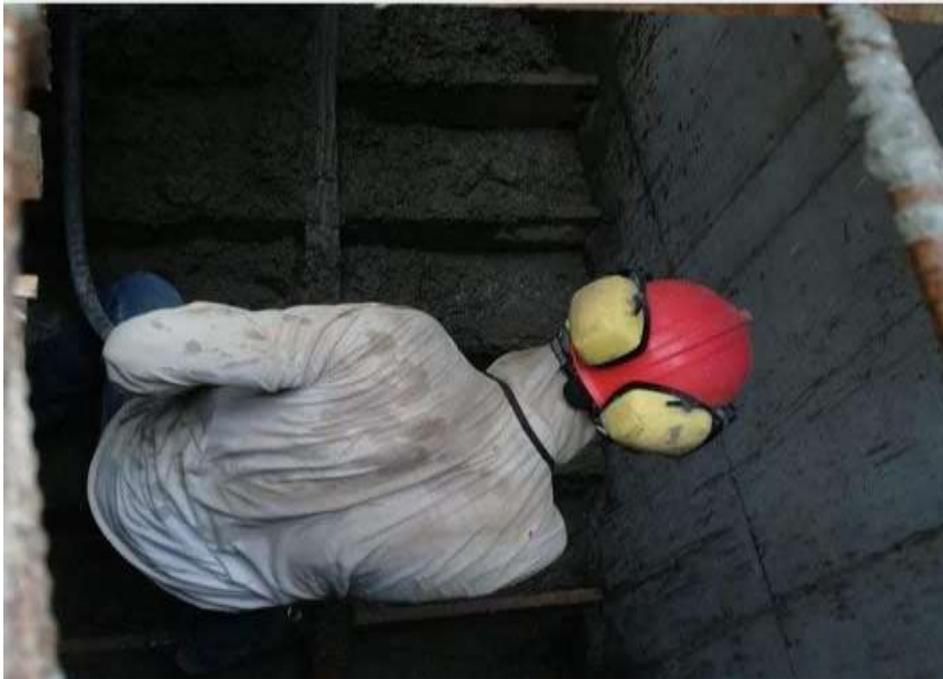
*Figura 73. Registro fotográfico del vibrado del concreto en gradas*

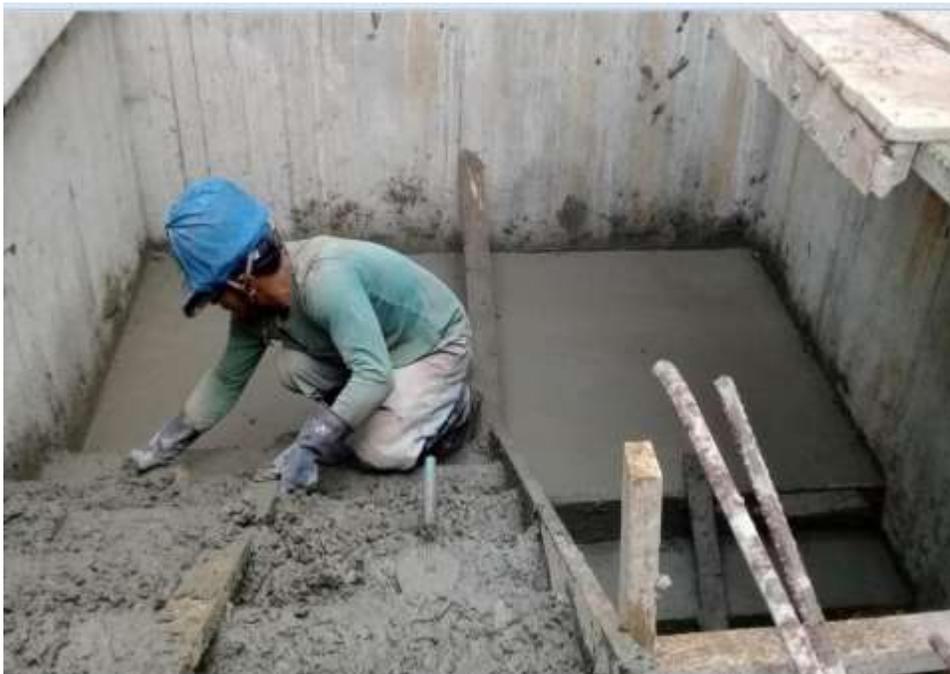
*Figura 74. Registro fotográfico del tallado del concreto en gradas*

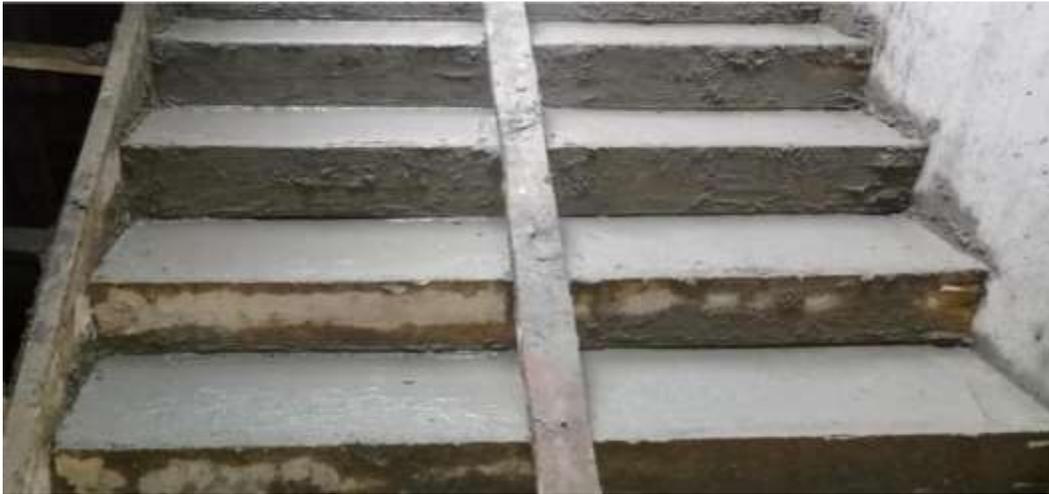
*Figura 75. Registro fotográfico de escalera terminada*

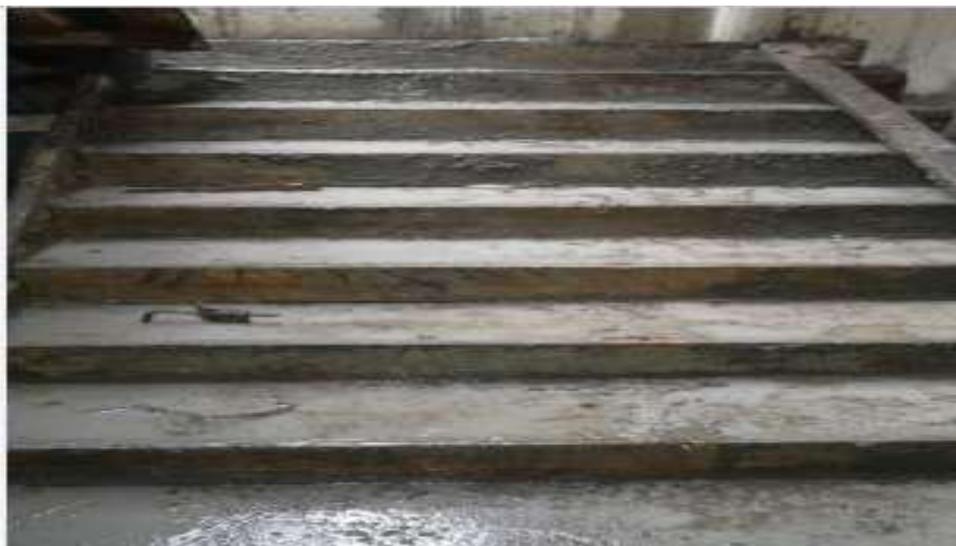
Culminando la fundición, se espera que el concreto cumpla su proceso de fraguado y se prevén las fisuras causadas por el sol y el viento, rociando anti sol en todo el tramo fundido con una fumigadora de marca royal cóndor clásica, con capacidad en el tanque de 18 L y una presión de trabajo de 40 psi, además, durante los siguientes 7 días se mantiene un ambiente húmedo, con una frecuente aplicación de agua, con el fin de garantizar un buen curado.

*Figura 76. Registro fotográfico del curado de escalera*

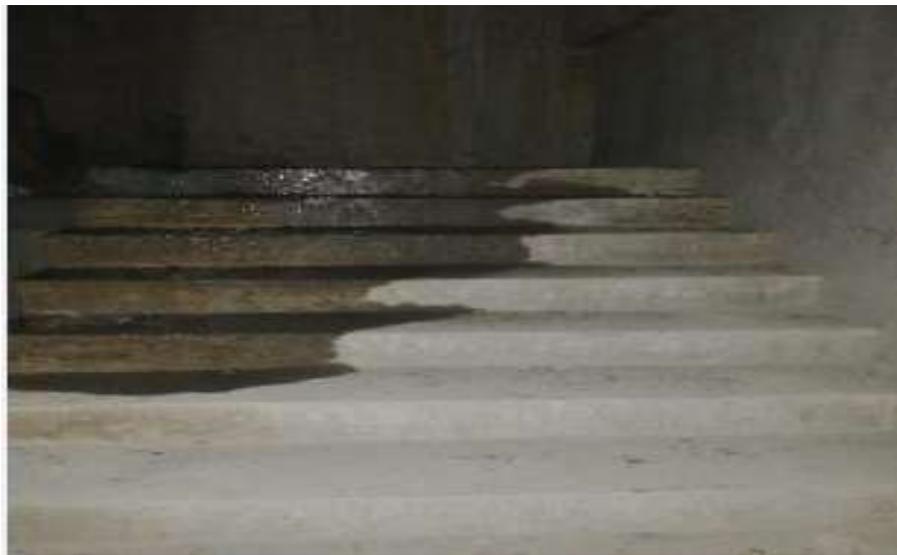
Las gradas se desencofran, cuando se estallan los cilindros de concreto y se evalúan los resultados de la resistencia requerida, que en este caso corresponde a 3000psi ò 21 Mpa, por lo general, dicha resistencia se alcanza a los 7 días. Al alcanzar la resistencia, la empresa contratante GRACOL autoriza dicha actividad.

*Figura 77. Registro fotográfico de desencofrado de escalera*

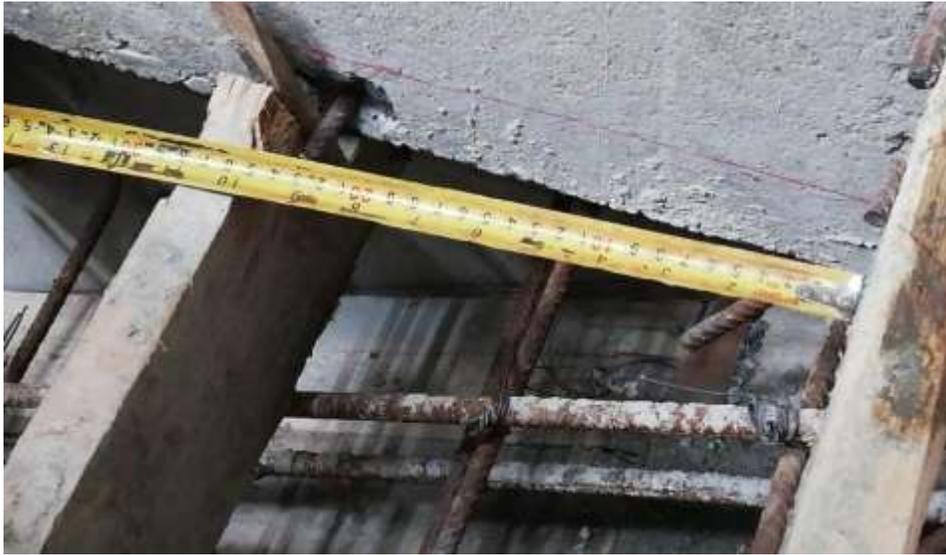
Para la supervisión de esta actividad, se creó un formato llamado LIBERACION DE ESTRUCTURA-ESCALERAS CON-FOR-007, en el cual se verifica que las longitudes, diámetros y cantidades de refuerzo, corresponden a los mismos datos consignados en los diseños estructurales. Así mismo, se comprobó que el acero estaba suficientemente seguro para evitar su desplazamiento durante el vaciado y vibrado del concreto. Además, se verificó que cada una de los elementos que hacen parte de las gradas cuente con las medidas indicadas en los planos, y que estén nivelados y asegurados antes y después de realizar la fundición.

Figura 78. Registro fotogràfico de verificaci3n de medidas en gradas
