**PARTICIPACIÓN COMO AUXILIAR DE INGENIERÍA EN LA SUPERVISIÓN DE  
LA CONSTRUCCIÓN, REPOSICIÓN Y AMPLIACIÓN DE REDES DE  
ALCANTARILLADO EN EL CASCO URBANO DE SANTANDER DE  
QUILICHAO**

**INFORME FINAL DE PRÁCTICA PROFESIONAL MODALIDAD PASANTÍA  
PARA OBTENER EL TITULO DE INGENIERÍA CIVIL**

**PRESENTADO POR:  
EIBER IPIA RAMOS  
CÓDIGO: 100414021038**

**UNIVERSIDAD DEL CAUCA  
FACULTAD DE INGENIERÍA CIVIL  
PROGRAMA DE INGENIERÍA CIVIL  
DEPARTAMENTO DE INGENIERÍA AMBIENTAL Y SANITARIA  
SANTANDER DE QUILICHAO - CAUCA  
2019**

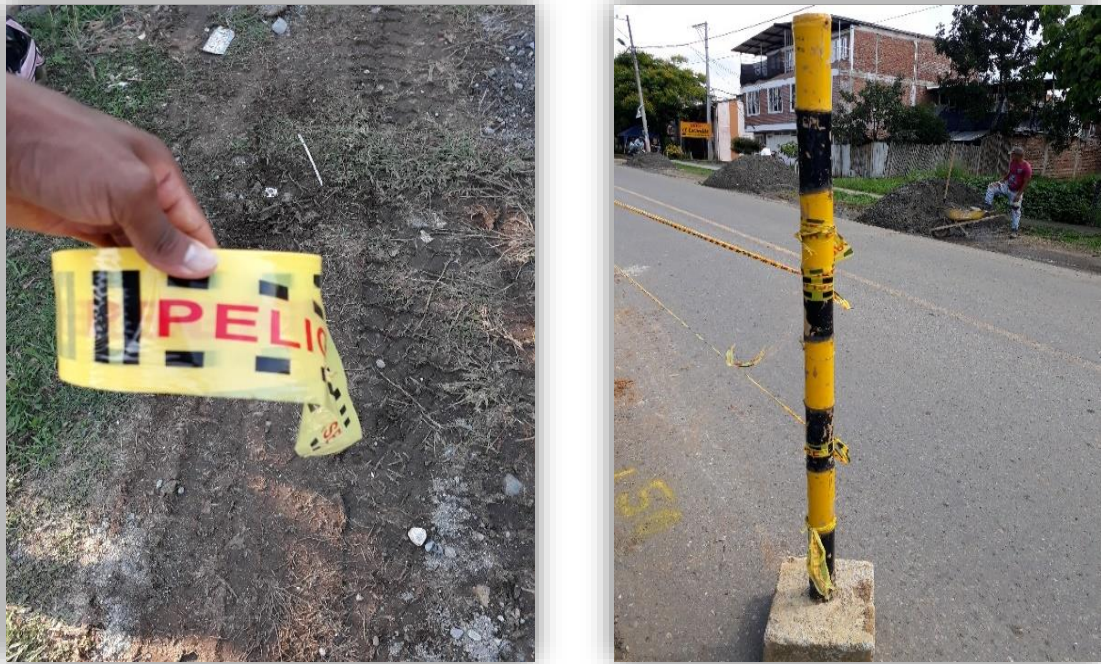
**Figura 3.** Registro fotográfico implementos de señalización

En todo tipo de obra antes de comenzar con las labores, se debe realizar la respectiva señalización, esto con el fin de evitar posibles riesgos a la seguridad de los usuarios, ya sean peatones, conductores y/o trabajadores. Por este motivo es necesario establecer medidas para el control y mitigación del riesgo, de tal forma que se pueda minimizar la posibilidad de ocurrencia de accidentes o bien disminuir consecuencias. Por esta razón a la hora de comenzar con las actividades programadas en obra, se realizó la respectiva señalización, utilizando cinta reflectora bicolor con la palabra (peligro no pase) de 8 cms de ancho por 250 m de largo, como se observa en la figura 3, para su instalación fue necesario utilizar

guaduas embebidas en dados de concreto, las cuales servían como señalización tubular o (colombina) que son utilizadas de apoyo vertical para darle estabilidad a la cinta reflectora.

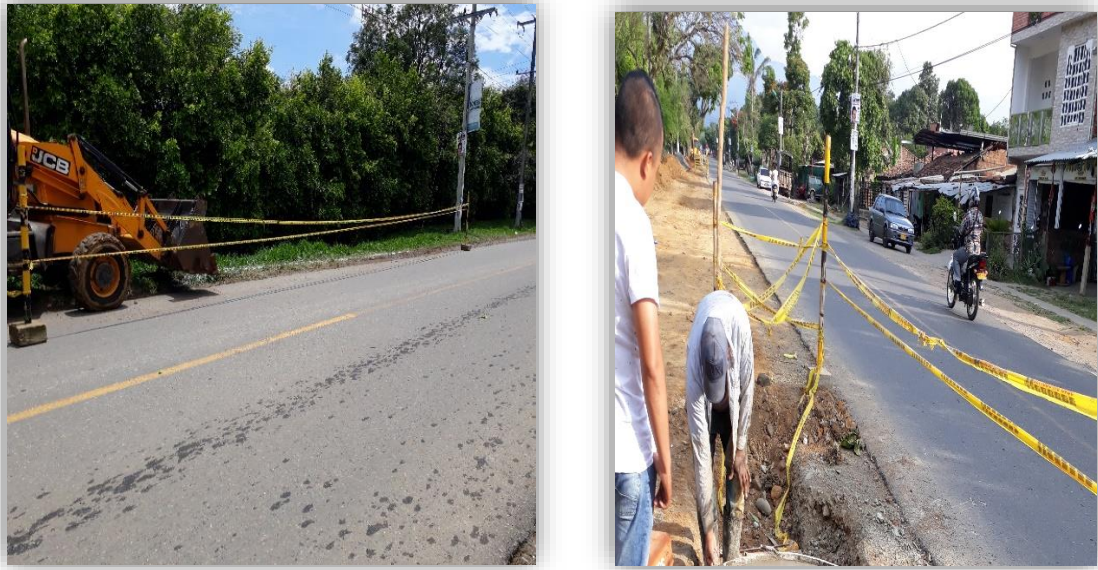
**Figura 4.** Registro fotográfico de señalización

La supervisión de esta actividad consistía en verificar la instalación de la cinta reflectora, se le exigió al contratista que antes de comenzar con cualquier actividad, lo primero que debía hacer era colocar la cinta de señalización, utilizando colombinas o guaduas embebidas en dados de concreto, con el fin de dar buena visibilidad, delimitar y marcar el tramo intervenido. En la figura 4 se observa la respectiva señalización con sus implementos que lo conforman.

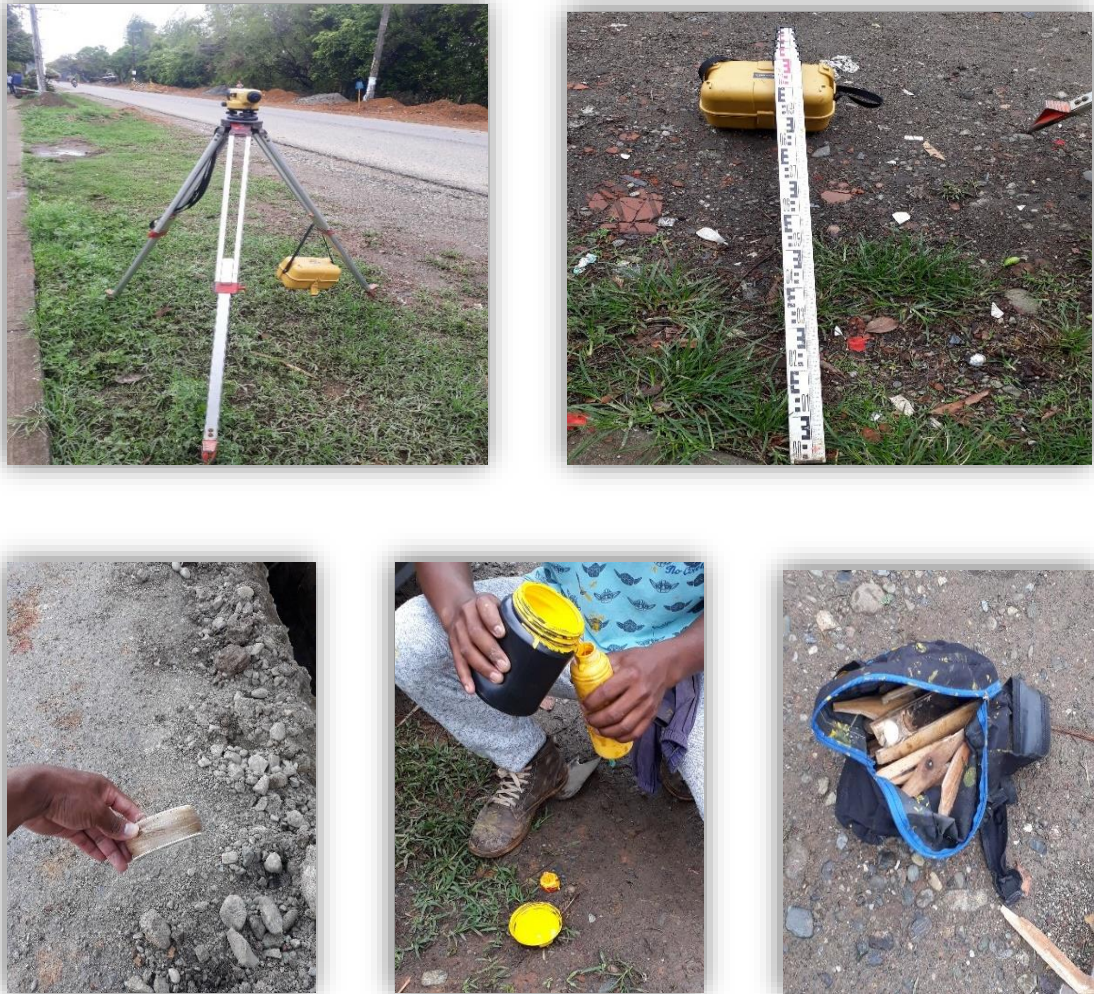
**Figura 5.** Registro fotográfico de herramientas y equipo utilizado

Para la localización y replanteo se utilizó, según la figura 5, el nivel óptico o equialtímetro, regla, nylon cal, pintura y estacas, se procedió dar el alineamiento utilizando la estación, se fue marcando con la barra los puntos por donde se iba a excavar, posteriormente se colocó el nylon atado a pequeñas estacas de guadua y finalmente se procede hacer el riego de cal por todo el alineamiento donde se encontraba el nylon.

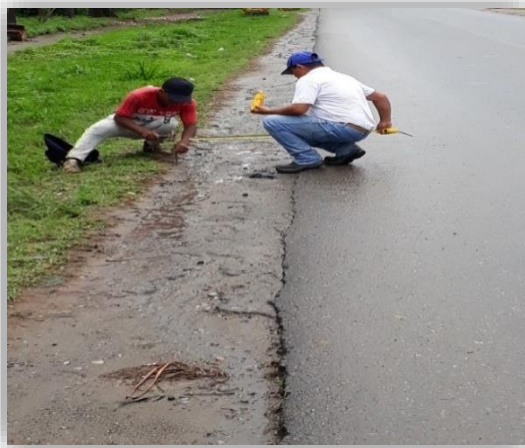
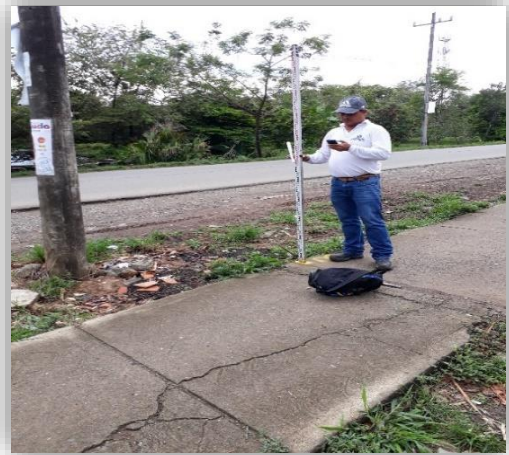
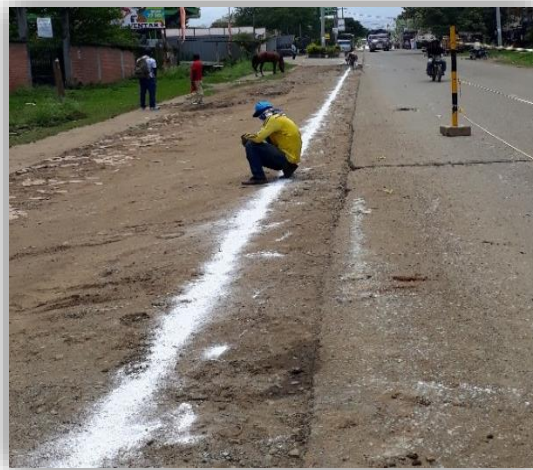
**Figura 6.** Registro fotográfico de localización y replanteo

En la supervisión de esta actividad, se procedió a revisar el plano de construcción del proyecto, haciendo referencia a los ejes de manera que se garantizara las medidas y dar el alineamiento por donde se iba a realizar la excavación, se verificó que el alineamiento que se había trazado coincidiera con lo especificado en el plano, con un flexómetro se fueron tomando las respectivas medidas y posteriormente se procedió al riego de cal por todo el alineamiento trazado. La figura 6 muestra el proceso que se llevó a cabo mencionado anteriormente.

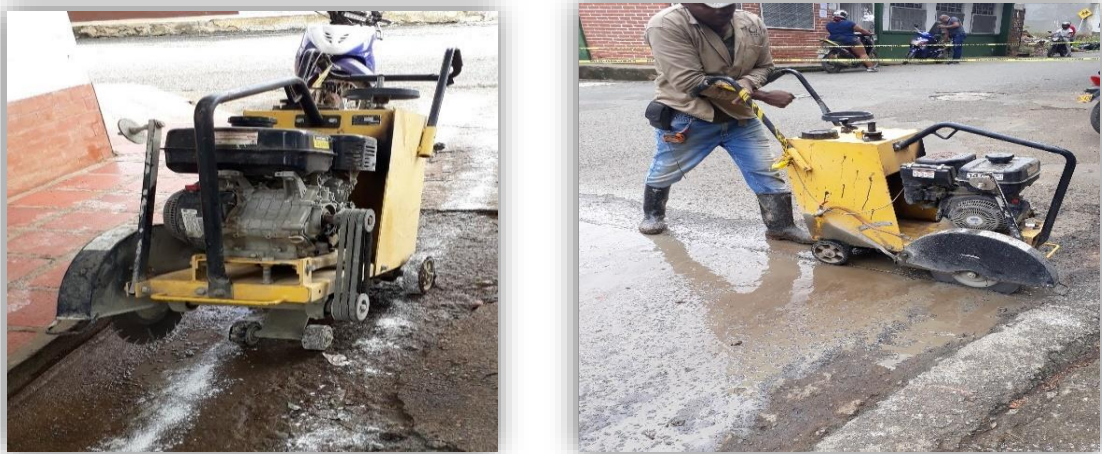
**Figura 7.** Registro fotográfico de corte de pavimento asfáltico y/o concreto rígido

reposición de la tubería se procedió a cortar la superficie que se encontraba construida en asfalto y/o concreto rígido; como se observa en la figura 7, se realizó el corte de 36 m de concreto rígido y 20 m de asfalto, para ello se utilizó una cortadora de (pavimento y/o concreto) con motor de combustión, para realizar dicha actividad. En otros casos los tramos (vía vehicular y/o vía peatonal) se encontraban en afirmado, como se muestra en la figura 8, lo cual no fue necesario utilizar la cortadora, las labores se podían realizar manualmente y/o utilizando la retroexcavadora. Teniendo en cuenta lo anterior en algunos barrios (Bello Horizonte, Limonar, Nisa, Esperanza) se realizó el corte de 360 m con retroexcavadora y 56 m se realizaron manualmente por la dificultad (falta de espacio) para maniobrar la maquinaria.

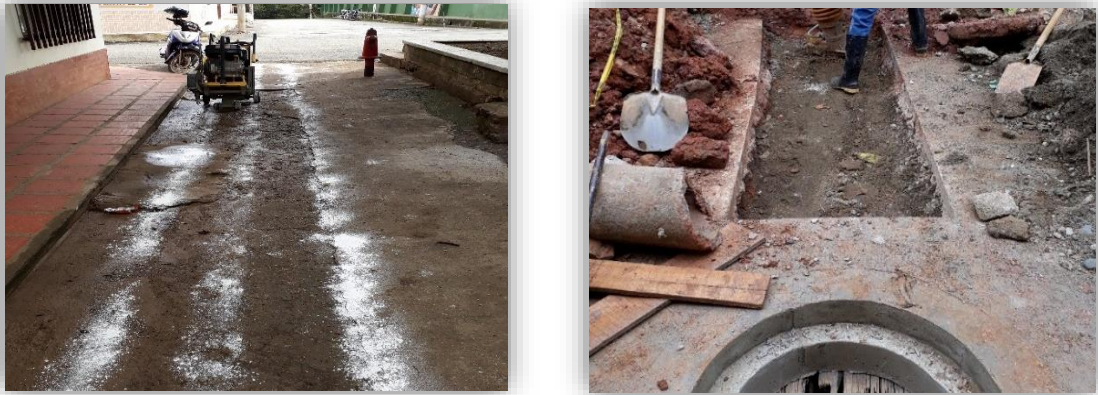
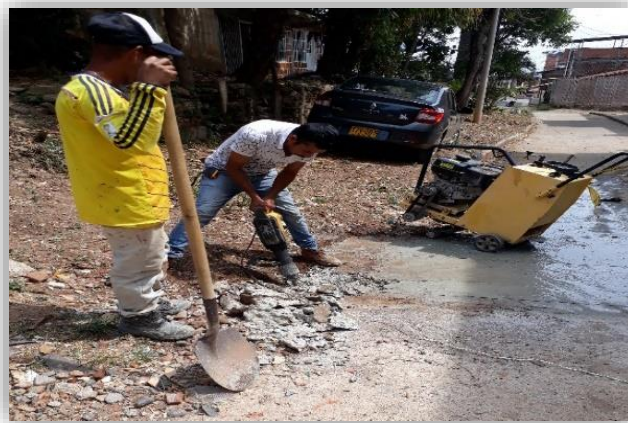
**Figura 9.** Registro fotográfico de la demarcación, corte y demolición

La supervisión de esta actividad consistió en que el maestro trazara bien el área por donde se iba hacer la intervención en el corte de concreto rígido y/o asfalto, se verificó que la demarcación fuera la adecuada según el diámetro de la tubería, esto se hizo con el fin de reducir los daños en el tramo, reducir costos de la reposición de la losa dañada y tener un alineamiento preciso. La demarcación se efectuó con cal y se ejecutó usando figuras geométricas como se observa en la figura 9, entre ellas se realizó el corte en forma rectangular. Por otro lado a la hora de utilizarse el taladro (demoledor de pavimento) se le notificó al operario que debía utilizar implementos de seguridad como el casco, guantes, botas, gafas, tapa oídos entre otros, esto con el fin de evitar posibles accidentes que se pueden presentar en los trabajos a realizar.

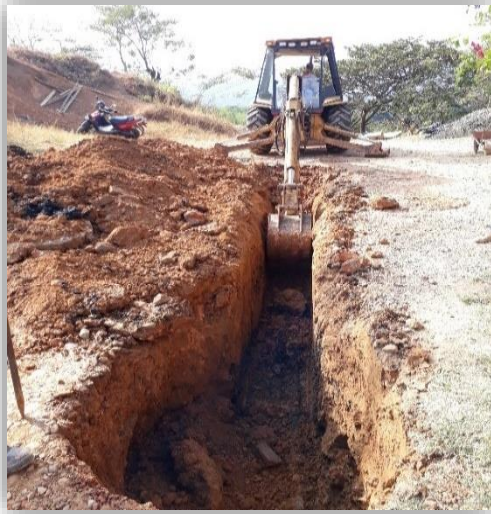
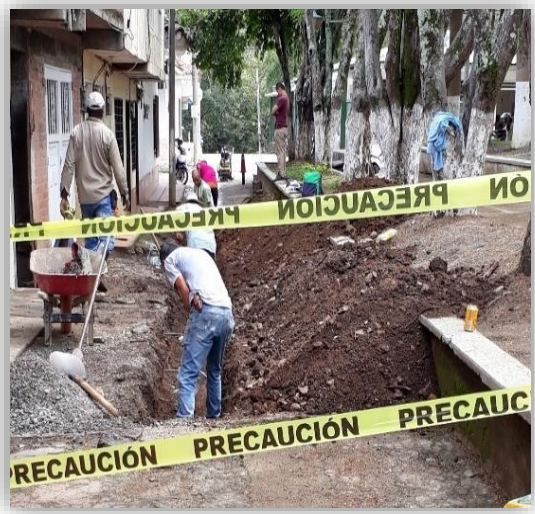
**Figura 10.** Registro fotográfico de excavación mecánica y/o manual (B/ Bello Horizonte y el Rosario)

Previo a la excavación se demarcó (replanteó) el tramo por donde se iban a realizar las labores, una vez definido el alineamiento y teniendo los niveles topográficos se procede a realizar la respectiva excavación mecánica y/o manual. De acuerdo a la figura 10 la excavación puede ejecutarse de dos maneras mecánicas y/o manual dependiendo del sitio en que se encuentre; en este caso las excavaciones que se llevaron a cabo en los tramos, se realizaron de las dos formas. En los tramos que contaban con buen espacio se utiliza la retro- excavadora (la pajarito), mientras que

en los tramos que era imposible el acceso de la retro, las labores se realizaron manualmente utilizando herramienta menor (pala, pica, barra, palin etc.). Teniendo en cuenta lo anterior en la figura 11 se muestra el tipo de herramienta que se utilizó en las actividades de excavación. Por otro lado el sitio de excavación se encontraba en condiciones secas, por lo cual no fue necesario usar ningún tipo de elemento para evacuar presencia de agua. De igual manera se tenía mucha precaución al excavar, con el fin de minimizar daños a las redes de servicios enterradas (gas, agua, energía etc).

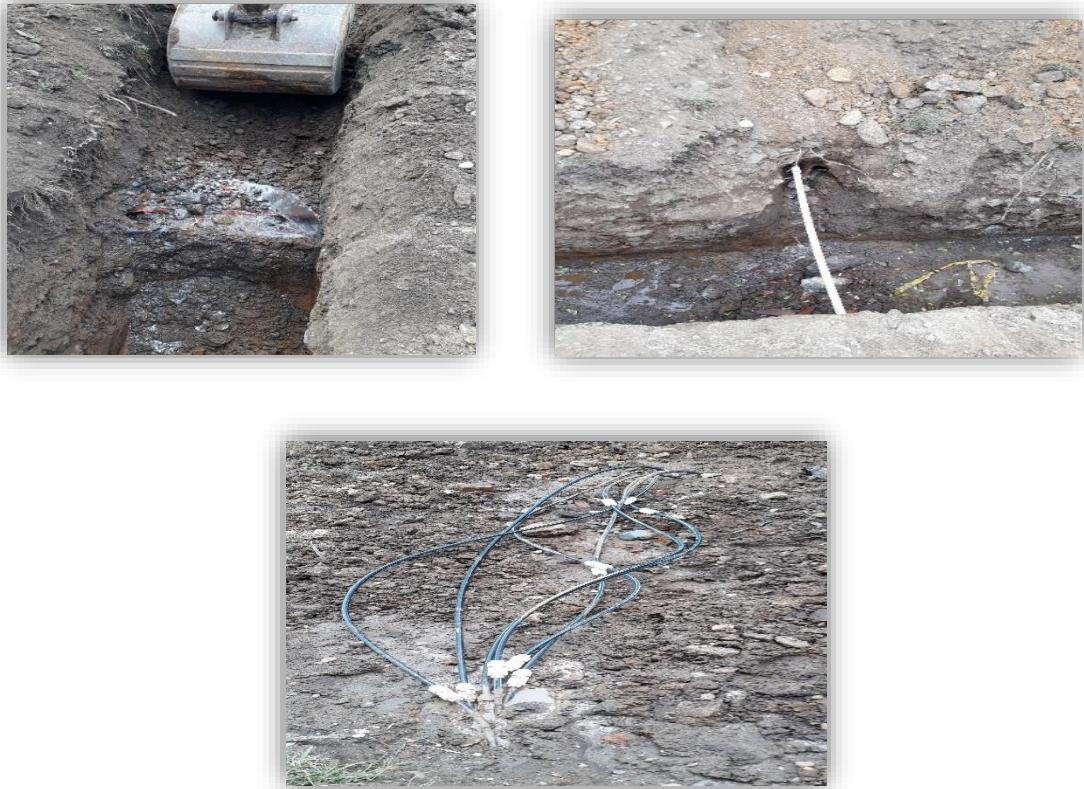
**Figura 12.** Registro fotográfico de acometida de agua reparada

La supervisión de esta actividad consistió en verificar que el contratista tuviera mucha precaución con las redes de servicios (gas, agua, energía etc.) que se encontraban a ciertas profundidades, esto con el fin de minimizar los daños ocasionados durante la excavación. El daño de mayor frecuencia fue en la acometida de agua y la empresa **EMQUILICHAO E.S.P** suministró todo el material para que se realizaran de inmediato los respectivos arreglos, con el fin de no incomodar a las personas. En la figura 12 se muestra la acometida de agua reparada.

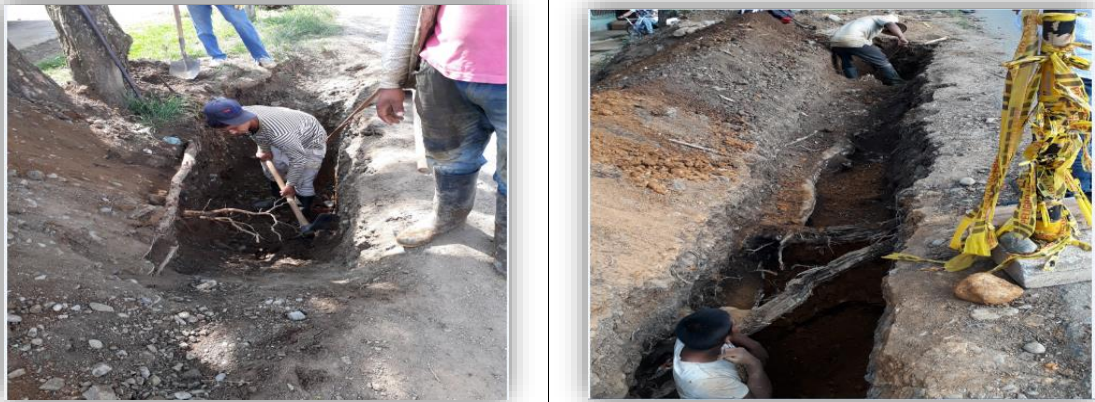
**Figura 14.** Registro fotográfico de excavación manual cerca de árboles

Por otra parte cuando se iba a realizar la excavación, se observó que en algunos tramos había presencia de árboles, el cual se llevó a cabo una intervención; se envió una solicitud a la **Corporación Autónoma Regional del Cauca (CRC del Cauca)** con el fin de obtener un permiso y poder realizar el corte de algunas raíces que obstruían la instalación de la tubería; la CRC atendió la solicitud y envió a un funcionario para que realizara la respectiva visita y tomara evidencia (mediciones) como se observar en la figura 13. Días después autorizo el permiso aclarando que las excavaciones que se realizaran cerca de árboles se deben hacer manualmente utilizando herramienta menor (pala, pica, barra etc.); una vez dada la autorización se continuó con las actividades programadas. Finalmente se garantizó que donde

se encontraron árboles la excavación se realizó manualmente como lo muestra la figura 14.

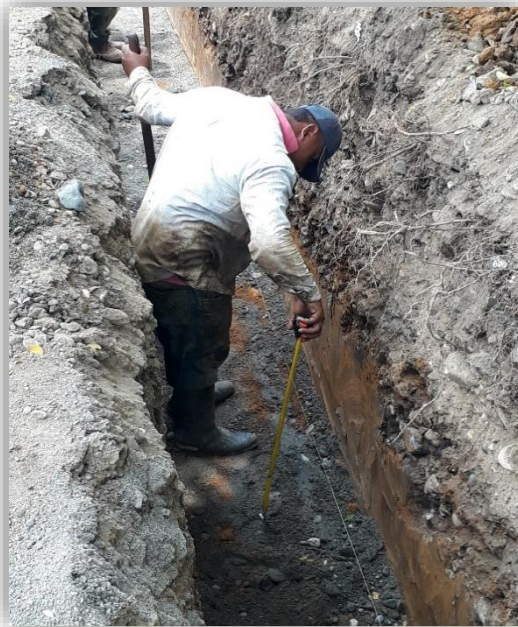
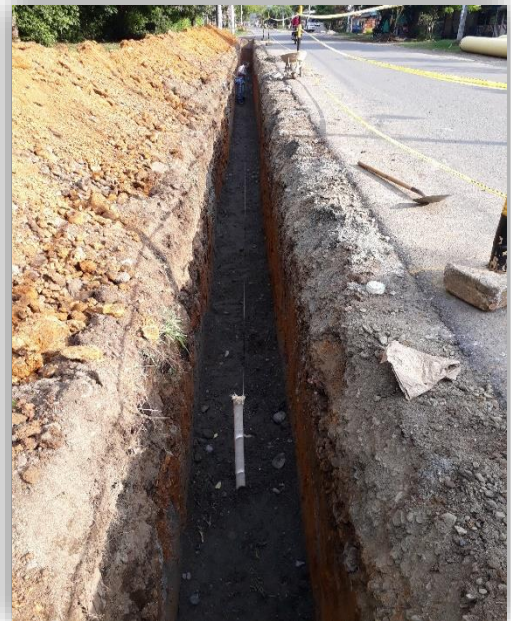
**Figura 16.** Registro fotográfico de nivelación y colocación filtro en grava

La supervisión de esta actividad consistió en verificar que la zanja excavada estuviera bien refinada y nivelada, el refine consistió en que se hiciera bien el perfilado tanto de las paredes como del fondo, teniendo especial cuidado que no queden protuberancias rocosas que hagan contacto con el cuerpo de la tubería y pudiera dañarse al ser compactado. La nivelación se fue verificando con la comisión topográfica y con la ayuda del flexómetro se fue tomando las medidas con el fin de saber a que profundidad se iba a colocar el hilo de nylon ya que serviría como guía para hacer el riego de grava y quedar de cama de apoyo de la tubería, como se observa en la figura 16. Por otra parte se verificó que el ancho de la zanja cumpliera con el ancho mínimo según el diámetro de la tubería que iba hacer instalada.

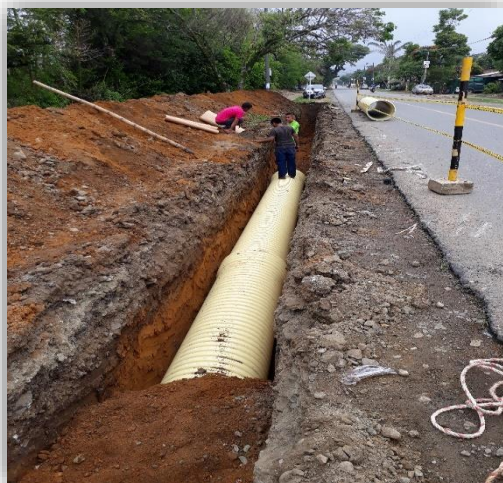
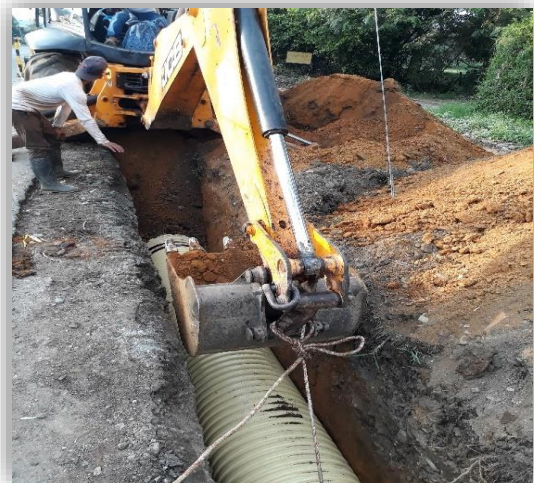
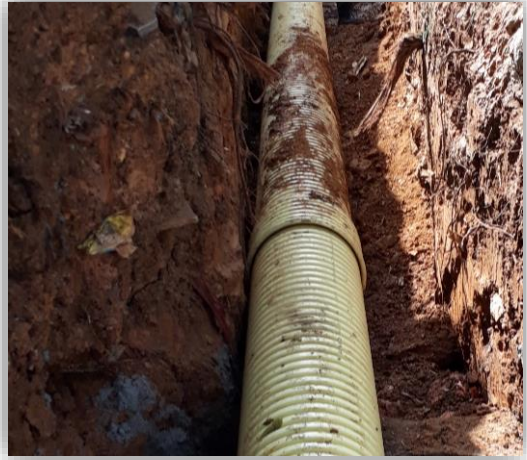
**Figura 17.** Registro Fotográfico de instalación de tubería PVC

Posterior a la excavación y la instalación de la cama de apoyo en grava, se procedió a instalar la tubería como se observa en la figura 17. Se inicia la colocación de los tubos desde aguas abajo hacia aguas arriba, se fueron instalando de a 3 tubos por cada 20 m que se excavaba, con la ayuda de la comisión topográfica se fue verificando que los tubos quedaran bien alineados según el eje de excavación, esto con el fin de evitar deformación a lo largo de la línea de caída. Para realizar esta actividad fue necesario utilizar retroexcavadora (la pajarito), la cual sirvió de descargue de la tubería a la zanja, en donde movía y posicionaba la tubería con facilidad, posteriormente se engrasaban las uniones y con ayuda de una soga (lazo) se amarraba a la cuchara de la retro, con el fin de empujar para ser encajada la parte del espigo en la campana del tubo siguiente.

La supervisión de esta actividad consistió en verificar cada conexión de tubo que se instalaba, el extremo del espigo (parte angosta que encaja la campana) y la campana (parte sobre ancha donde encaja el espigo) quedara totalmente unidos para así evitar posibles filtraciones de agua. Teniendo en cuenta lo anterior en la figura 18 se observa la respectiva instalación de tubos.

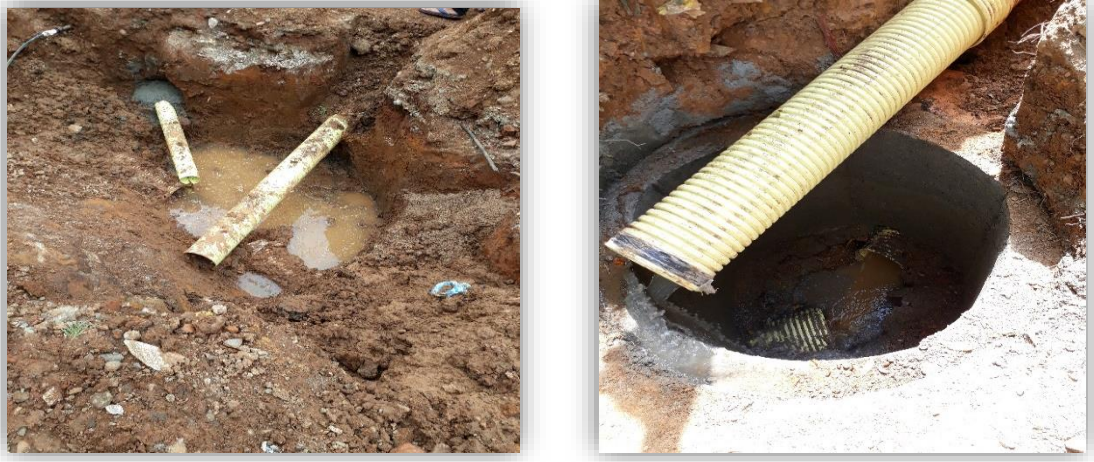
**Figura 21.** Registro fotográfico de acometidas domiciliara

Por otra parte se verificó que las conexiones domiciliarias quedaran bien alineadas, garantizando la pendiente de caída a la red principal como se observa en la figura 20. La conexión a la red principal se realizó mediante accesorios adecuados como sillas prefabricadas, con un empaque de caucho o similar, garantizando el sello mecánico y estabilidad del accesorio, posteriormente se instaló el espigo de tubería. De igual manera se verificó que las conexiones domiciliarias quedaran de forma diagonal formando un ángulo de  $45^\circ$  con la tubería principal.

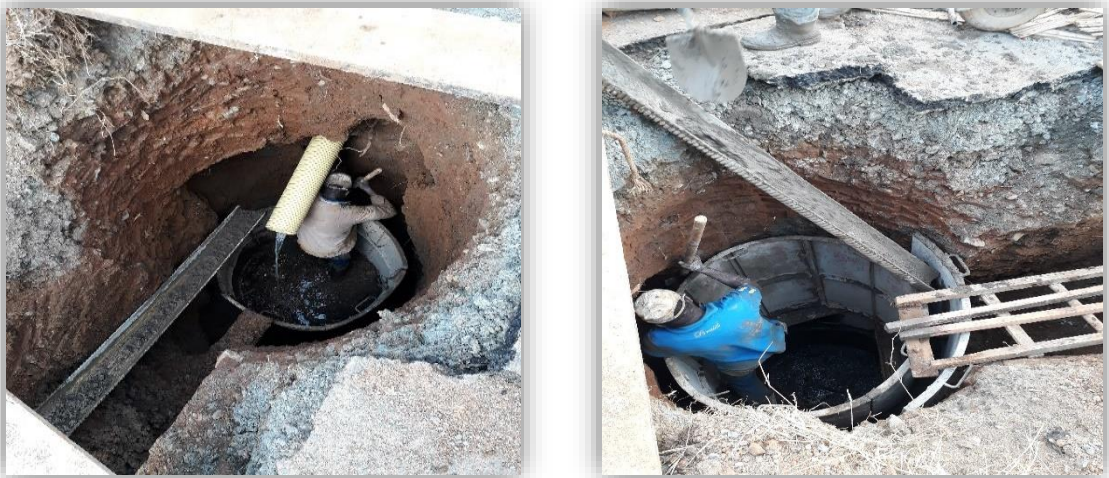
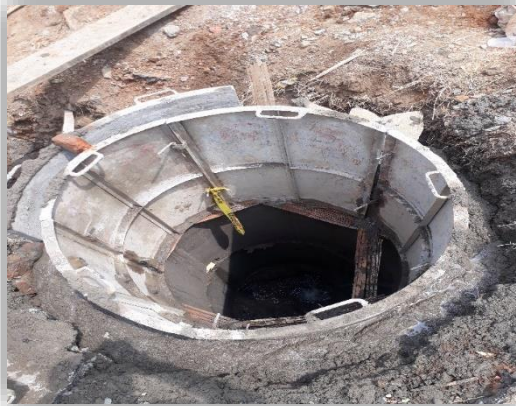
**Figura 22.** Registro fotográfico cámaras de inspección

Las cámaras de inspección son estructura construida en concreto, diseñada para permitir la ventilación, el acceso y el mantenimiento de los colectores de alcantarillado. Las cámaras de inspección deben ser instaladas o construidas cada vez que se presente cualquiera de las siguientes situaciones: al inicio de un tramo (así no existan colectores que lleguen a él), cambios de dirección, cambios de pendiente, intersección de tuberías, cambios en los diámetros de las tuberías, cambios en el material de las tuberías, en conexiones domiciliarias de alcantarillado, cuando concurren varias tuberías, entre tramos rectos de tuberías cuando se alcance la distancia máxima establecida. De acuerdo al proyecto las cámaras que se construyeron en obra fueron en cambios de pendientes, intersección de tuberías, cambio en los diámetros de tuberías y cuando se alcanza la distancia máxima establecida. En la figura 21 se muestran las cámaras que fueron construidas en sitio de 1.5 – 3.0 m de altura, son cámaras circulares con diámetro interior de 1.20 m, losa inferior y cilindro en hormigón simple y losa superior en hormigón armado

(brocal); en el anexo E se observa el diseño del tipo de cámara que se construyó en el sitio de trabajo.

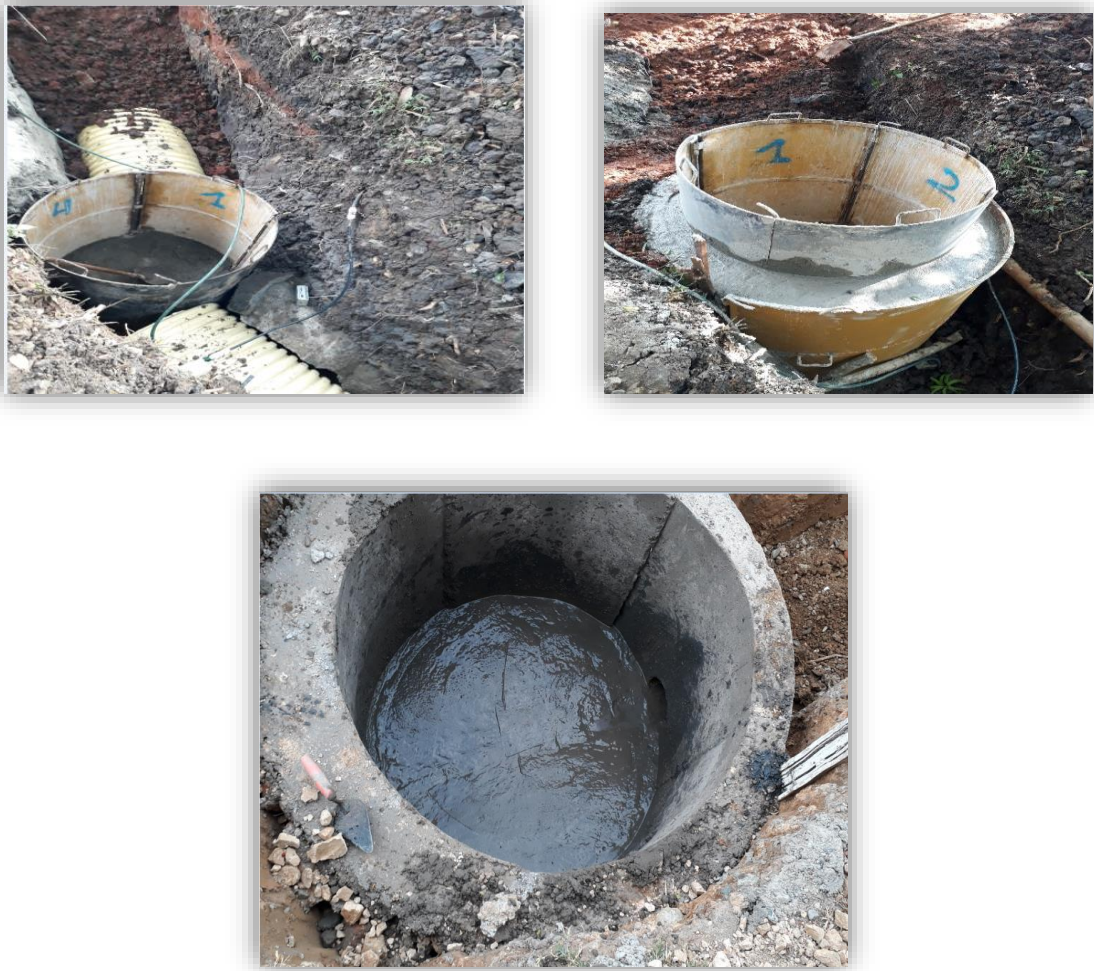
**Figura 23.** Registro fotográfico de cámaras de inspección fundidas en concreto

La supervisión de esta actividad consistió en verificar la formaleta que iba hacer utilizada para la fundición de las cámaras estuviera en buen estado, que no fueran a estar torcida, con huecos o diferentes, con el fin de darle una buena estética al

acabado como se puede evidenciar en la figura 22; por otro lado se verificó las medidas de las cámaras (profundidad, diámetro y espesor) estuvieran bien según lo estipulado en el diseño. Al terminarse con la fundición de las cámaras se verificó que en la parte interior de cada cámara no fueran a tener residuos de concreto o cualquier otro elemento dañino. Es de aclarar que no se realizaron las pruebas de aceptación de concreto para conocer si cumplen con las especificaciones de calidad.

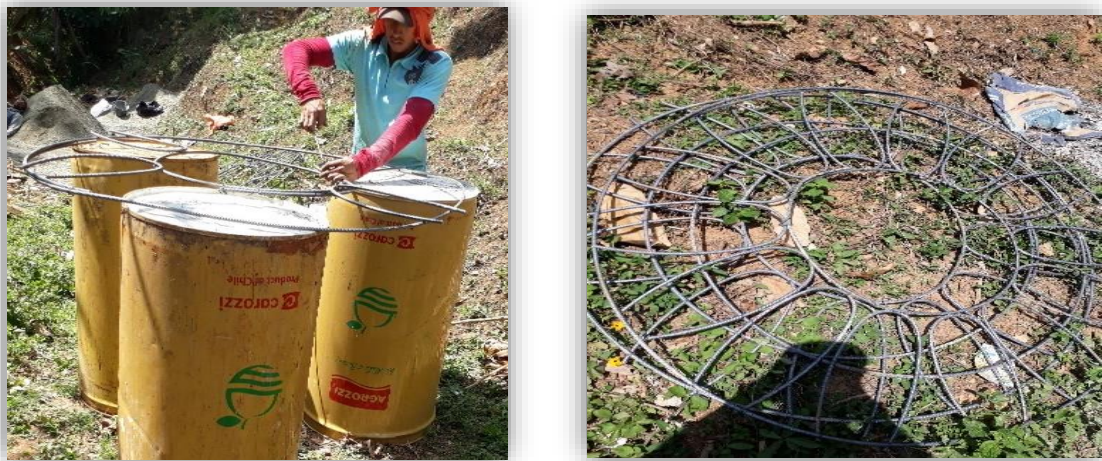
**Figura 24.** Registro fotográfico detalle del refuerzo de la tapa

Por otro lado se revisó el detalle del refuerzo de la tapa con el cual se estaba trabajando, según en los diseños la tapa utiliza un refuerzo circular de  $\varnothing 3/8''$  y varillas soldadas de cordón completo por debajo y por encima como se observa en el anexo F; en este caso no se soldaron las varillas, simplemente se amarro con alambre como se puede observar en la figura 23 y efectivamente se utilizó correctamente el tipo de refuerzo según el diseño. Es de aclarar que no se realizaron los escalones para el ingreso a las cámaras debido a que otro contratista fue el encargado de ejecutar esa labor, por lo tanto no fue posible revisar el detalle del refuerzo con el cual iba hacer construido los escalones.

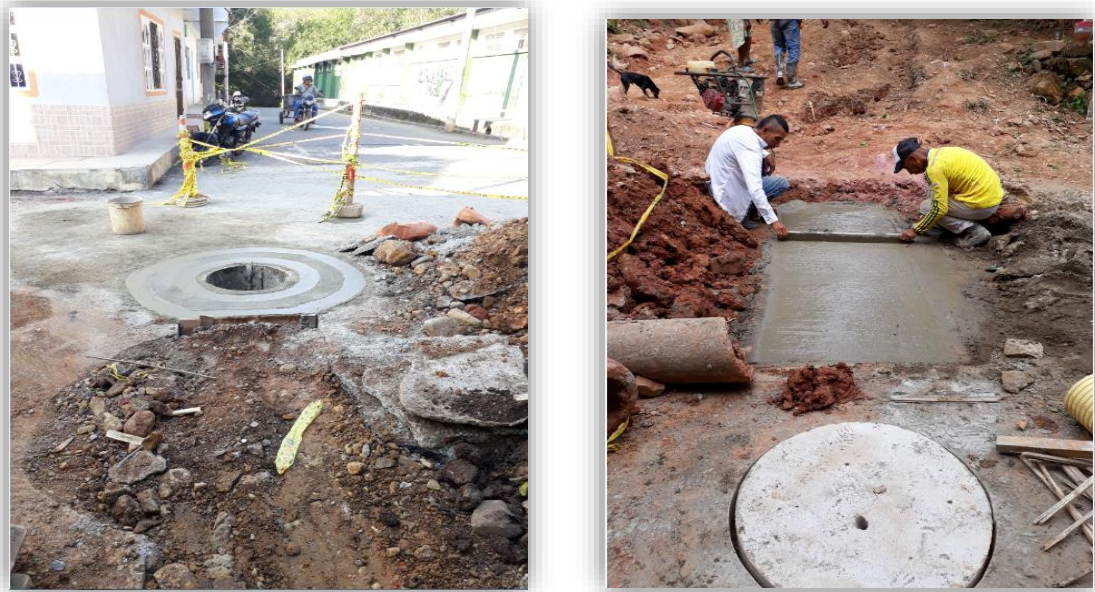
**Figura 25.** Registro fotográfico de instalación de tapas y reposición capa de rodadura de la vía

Finalmente se verificó la instalación de las tapas y la reposición de capa de rodadura del tramo intervenido, como se observa en la figura 24, en las calles que se encontraban pavimentadas se garantizó que la tapa quedaran en correcta nivelación con la rasante de la vía, de igual manera donde se realizó el corte de la sección transversal de la vía se hizo la respectiva reposición de la capa de rodadura.

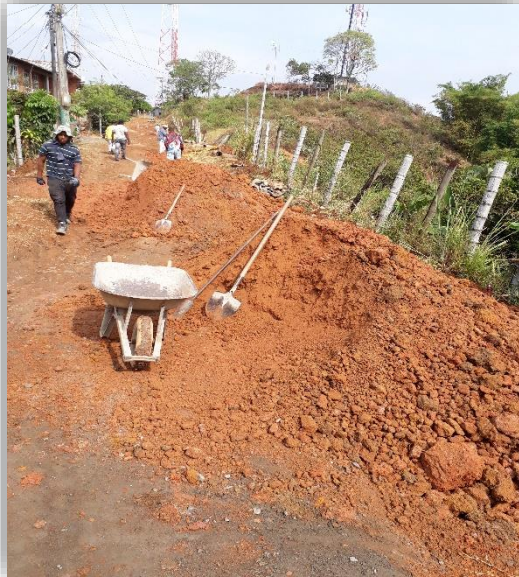
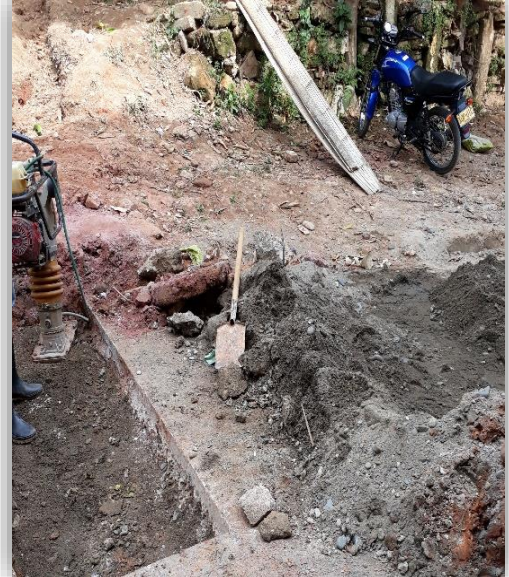
**Figura 26.** Registro fotográfico material de relleno

compactación fue necesario de utilizar la retroexcavadora y el saltarín. En la figura 25 se muestra los dos tipos de material que se utilizó en el relleno.

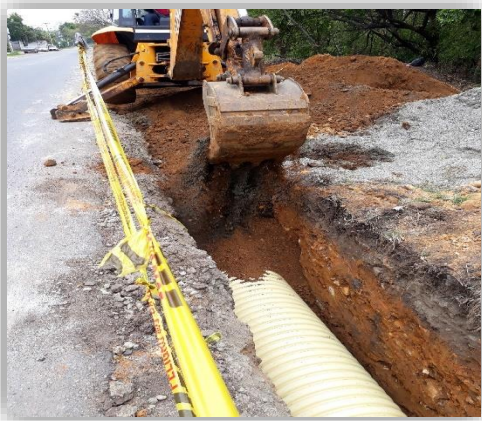
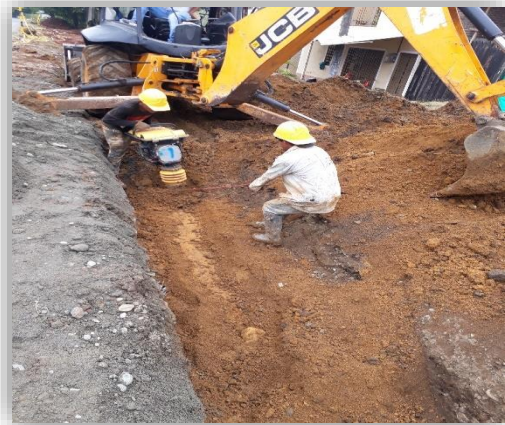
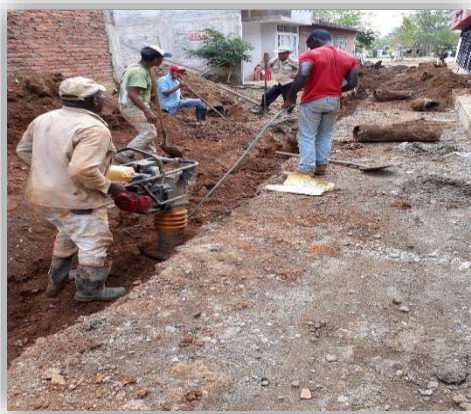
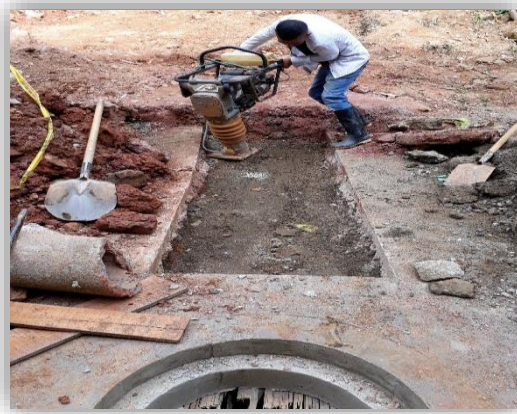
**Figura 27.** Registro fotográfico relleno y compactación

La supervisión de esta actividad consistió en verificar que se realizara adecuadamente el relleno y compactación; se fue verificando los tramos donde el material excavado era inestable o muy húmedo, se procedía a rellenar con material importado seleccionado. El relleno de la zanja se efectuó en dos etapas, la primera etapa consistió en regar el material uniformemente en la zanja hasta una altura de 20 cm por encima de la cota lomo del tubo, se verifico que el material natural no tuviera piedras o cualquier otro objeto que pueda dañar la tubería cuando se compacta, de igual manera que el material no tuviera raíces, basuras o cualquier material orgánico que por descomposición pueda ocasionar asentamiento del terreno; una vez que se dio el visto bueno se procedió a realizar la compactación

con saltarín. La segunda etapa consistió en rellenar los espacios donde se encontraban las acometidas domiciliarias, se verificó que se realizara igual a la etapa 1. Para terminar el relleno hasta la rasante del suelo se fue colocando capas de 40 cm. La Figura 26 muestra el proceso de relleno y compactación que se llevó a cabo.

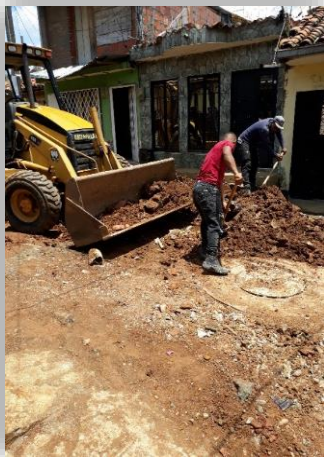
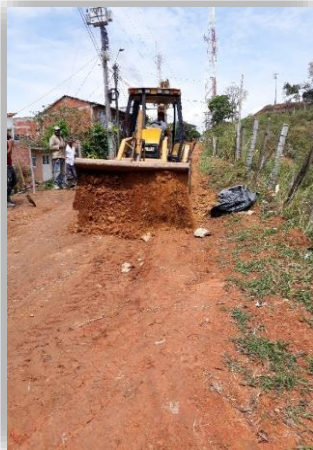
**Figura 28.** Registro fotográfico cargue de material sobrante

El material proveniente de la excavación en gran parte fue utilizado como relleno y el que no era apto, que no cumplía con la capacidad portante del suelo (resistencia) fue retirado del sitio; para identificar si el material era apto para ser utilizado como relleno se observó las propiedades físicas (características) del suelo, como el color, textura, estructura y capacidad de drenaje de agua. Es de aclarar que no se realizó ninguna prueba de resistencia al suelo, solo se observó las propiedades físicas. En la figura 27 se observa que el material que no era apto para ser utilizado en el relleno se procedió a ser cargado y transportado mediante viajes en volquetas a un sitio de disposición final (botadero); el sitio se llama "sector Cambalache) pertenece a la vereda San Pedro, se encuentra a 10 minutos del casco urbano de Santander. El sitio de disposición final (botadero) pertenece a una propiedad privada, el dueño dio el respectivo permiso porque necesitaba rellenar todo el lote, en la figura 28 se muestra el sitio de disposición final (botadero) donde se llevó el material (suelo, escombros).

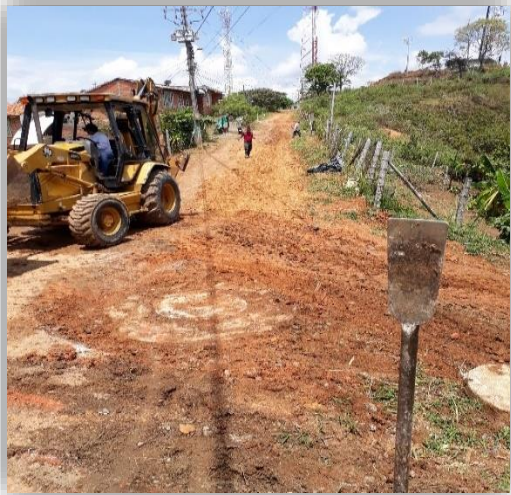
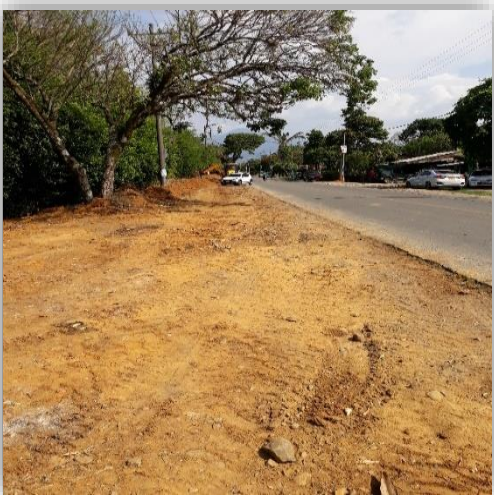
**Figura 30.** Registro fotográfico de limpieza total de material (suelo, escombros)

La supervisión de esta actividad consistió en verificar que se realizara bien el recogido de material sobrante (suelo, escombros) como se observa en la figura 29; se verificó el recogido total del material (suelo, escombros) dejando limpio todos los tramos que fueron intervenidos en la reposición, y ampliación del alcantarillado existente. Por otra parte se realizó la visita al sitio de disposición final (botadero) con el fin de verificar si efectivamente se estaba botando el material en el lugar que fue destinado por el contratista, se comprobó que el material si se estaba botando en el sitio destinado

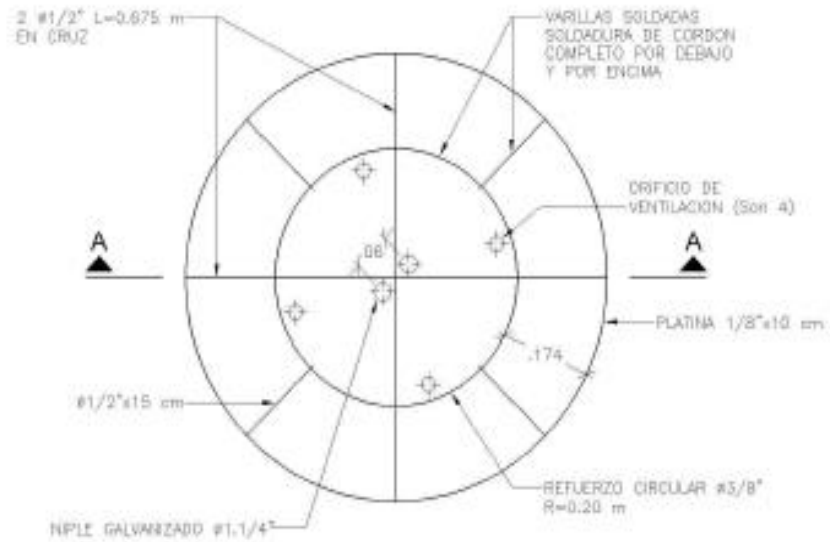
## ANEXO F. Diseño de tapas para Cámaras de inspección tipo B

**PLANTA**  
Sin escala

1. CONCRETO FC=4000 PSI
2. REFUERZO Fy=60000 PSI (4200 Kg/cm<sup>2</sup>)

**CORTE A-A**  
Sin escala
