**INFORME FINAL DE TRABAJO DE GRADO MOLADIDAD PASANTIAS PARA
OBTENER EL TITULO DE INGENIERO CIVIL**

**AUXILIAR DE INGENIERÍA PARA LA SUPERVISIÓN EN LA CONSTRUCCIÓN
DE LA CIUADELA UNIVERSITARIA ETAPA I PARA LA REGIÓN NORTE DEL
DEPARTAMENTO DEL CAUCA**

**UNIVERSIDAD DEL CAUCA
FACULTAD DE INGENIERÍA CIVIL
DEPARTAMENTO DE CONSTRUCCIÓN
PROGRAMA DE INGENIERÍA CIVIL
SANTANDER DE QUILICHAO**

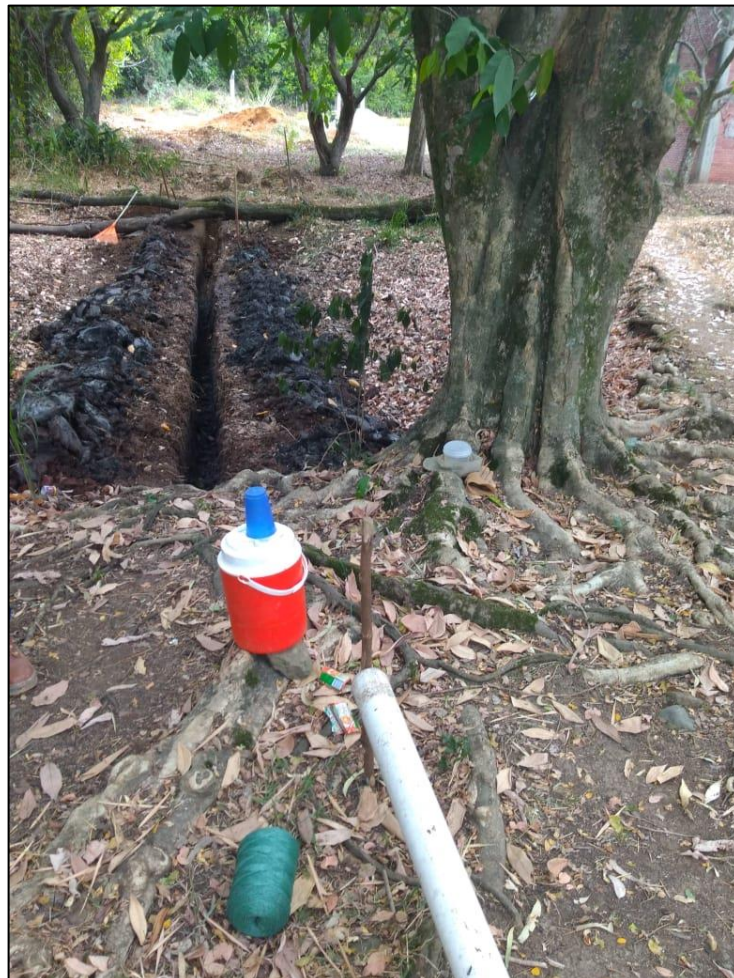
La excavación no fue muy profunda, se excavó a 0.80 M y por una longitud de 7 M.

Ilustración 10 Excavación para tubería

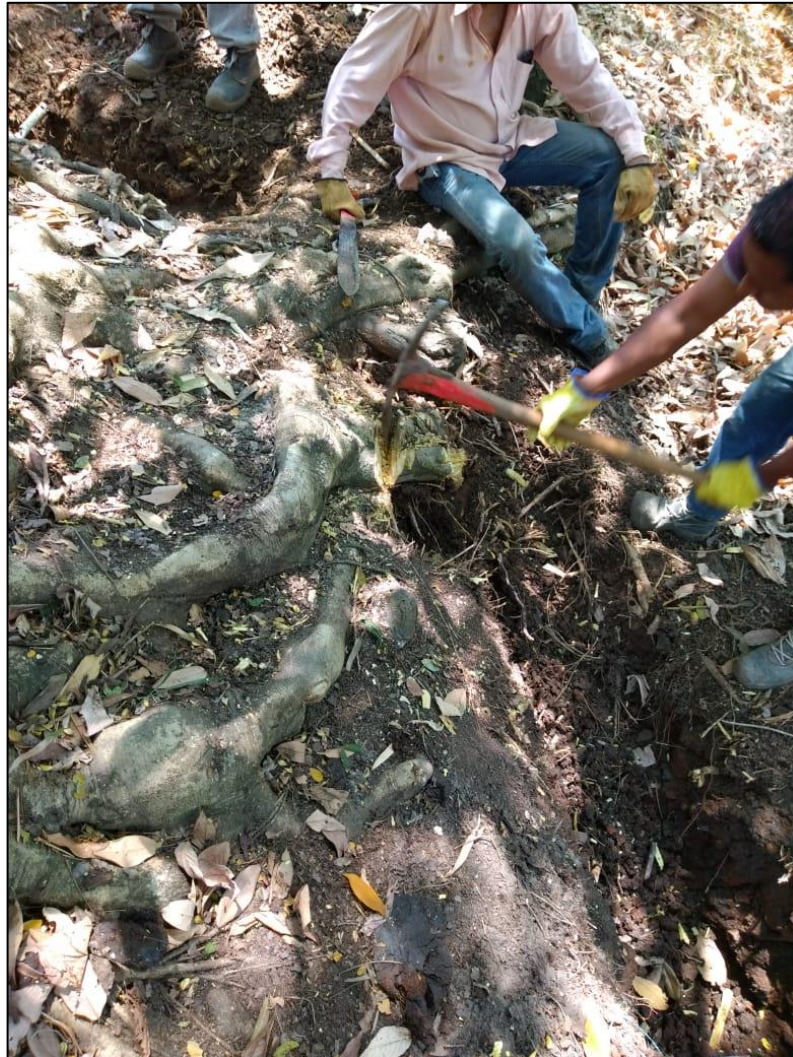
Contratiempo: La complicación radicó en que las raíces de los árboles no se podían cortar, por lo cual debió de ingeniarse la mejor forma de pasar la tubería sin dañarlas, aunque en algunas pocas raíces se pidió permiso para cortarlas ya que no se encontró otra solución para conectar la tubería con la tubería existente.

Ilustración 11 Raíces que impiden pasó de la tubería

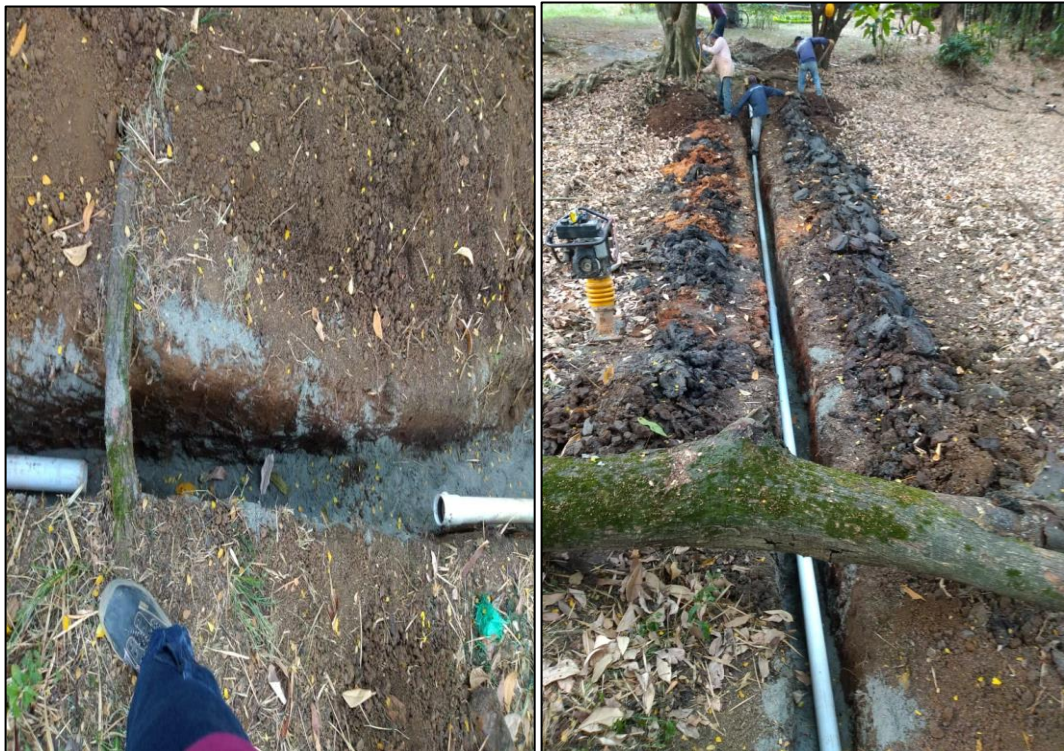
Por lo tanto, se instaló una capa de material arenoso para evitar que el tubo se dañe con algún material por punzonamiento además sirva de cama para la tubería. Posteriormente se colocó una tubería de 4 pulgadas, en las uniones se aplica manteca para facilitar el empalme; se procedió a rellenar con material seleccionado con capas de 40 cm compactadas, aunque lo mejor es cada 20 cm; se hizo a los 40cm porque era un terreno fangoso que podría hundir la tubería. Finalmente se realizó una buena compactación que es lo más importante en estos procesos para dar una mejor.

Ilustración 12 Instalación de tubería sobre capa de área y material de relleno compactado.

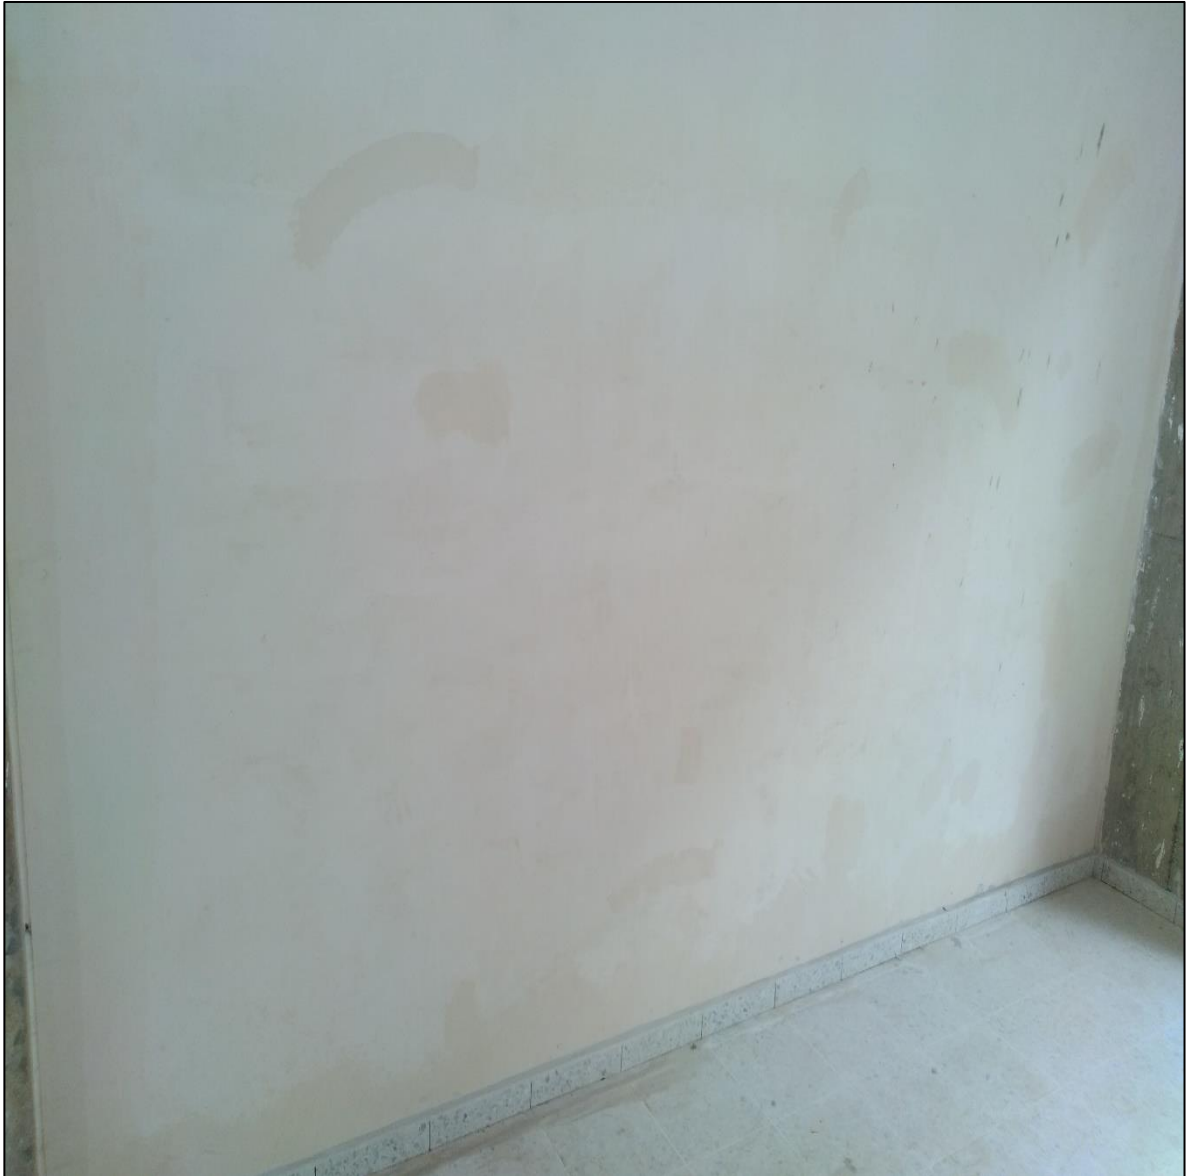
que el estuco no se aplicó adecuadamente puesto que la mezcla al endurecerse le aplicó agua, debido a esto el estuco comenzó a generar desprendimiento. El segundo factor fue que algunos muros solo estaban estucados hasta la mitad.

Ilustración 14 Estuco mal aplicado, como se encontraban los muros del tercer piso en obra.

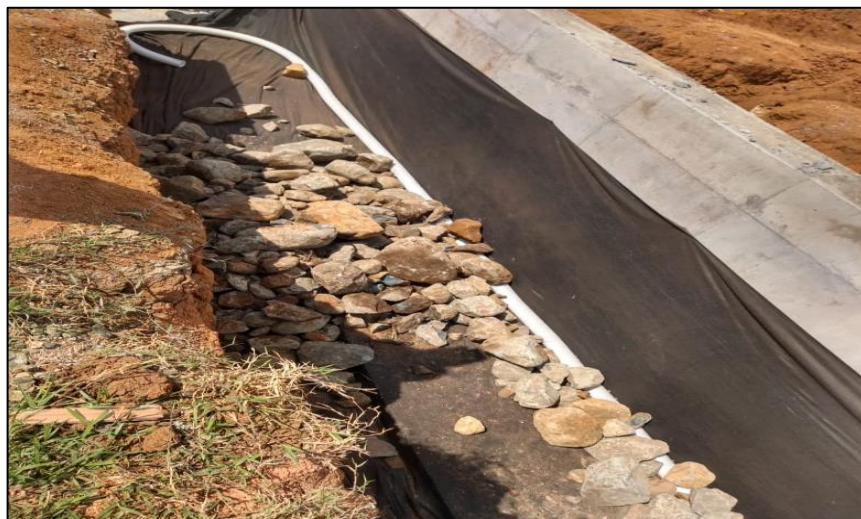
Ilustración 19 Material del filtro, tubería y geodren

Para el procedimiento del filtro, primero se debe de seleccionar el mataría que se va usar, se prefieren las rocas de 1 a 2 pulgadas. Se usó un material que se encontraba en obra y otro que se pidió. Se utilizó un tubo de drenaje corrugado flexible de 4 pulgadas en PVC, que es el encargado de llevar por pendiente a la cámara pluvial.

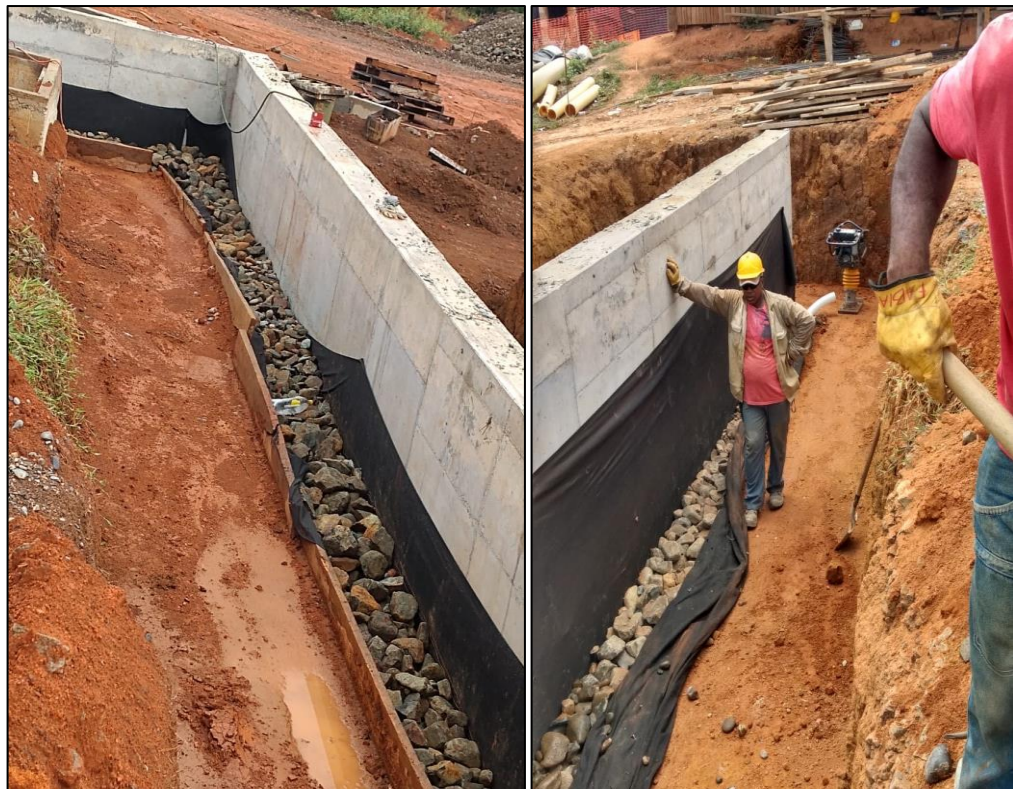
El eje a quedó con la misma altura ya que la rampa no tiene mucha pendiente en esa zona. Para contener el material se fue relleno al mismo tiempo que se iba subiendo el filtro, se compactaba el material de relleno inmediatamente con el saltarín.

Ilustración 21 Instalación del filtro y compactación de materia adyacente.

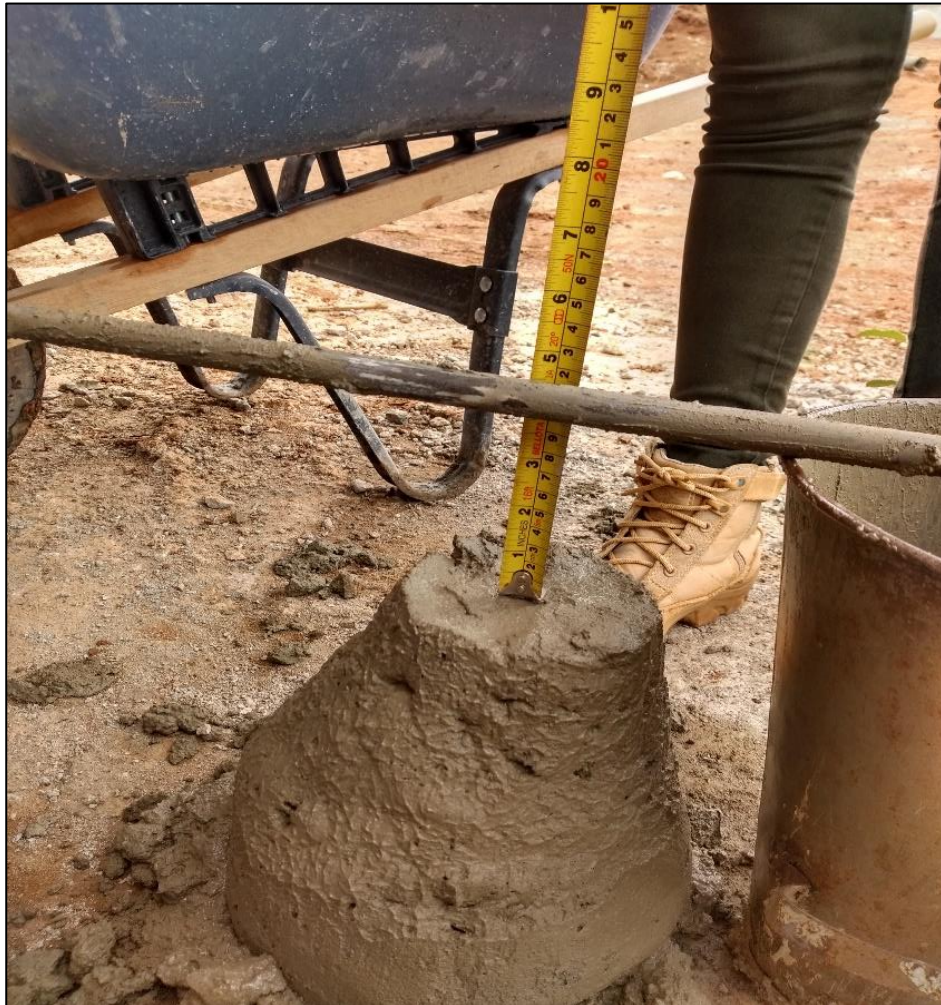
Según la norma NTC 396, este se realiza con un cono SLUMN y, una vez obtenida la muestra se realiza el ensayo sobre una superficie plana, se coloca el molde y se sujeta firmemente con los pies, se llena con la muestra de concreto en tres capas, cada una de ellas a un tercio de la altura del molde. Se compacta cada una con 25 golpes, la varilla debe de penetrar ligeramente, la capa inferior se enraza con la varilla y se levanta el molde durante 5 segundos, se mide el asentamiento con un metro desde la parte de material hasta la varilla en el molde puesto de cabeza.

Ilustración 22 Prueba de asentamiento elaborada, medición de asentamiento.

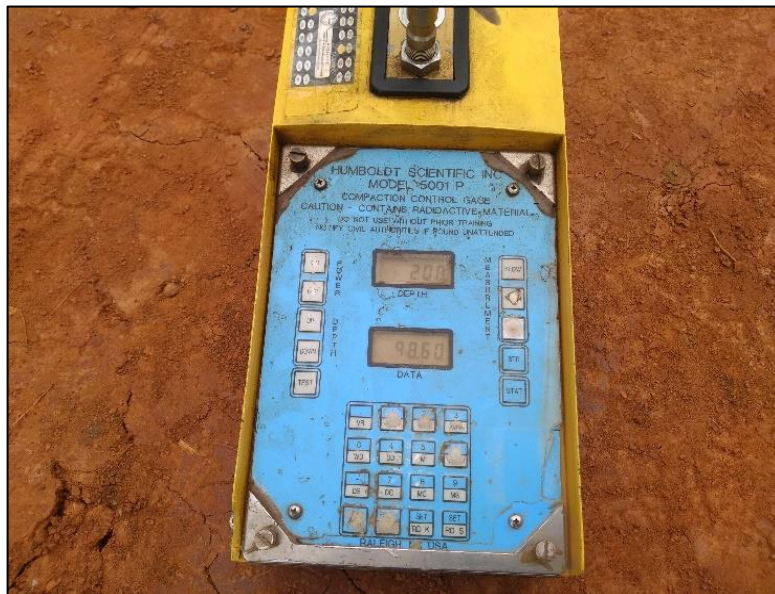
Ilustración 25 Densímetro nuclear.

Esta es una forma de la toma de densidades avalada en la norma I.N.V.E 164-07. Es un método muy práctico ya que, al instante determina la densidad y la humedad.

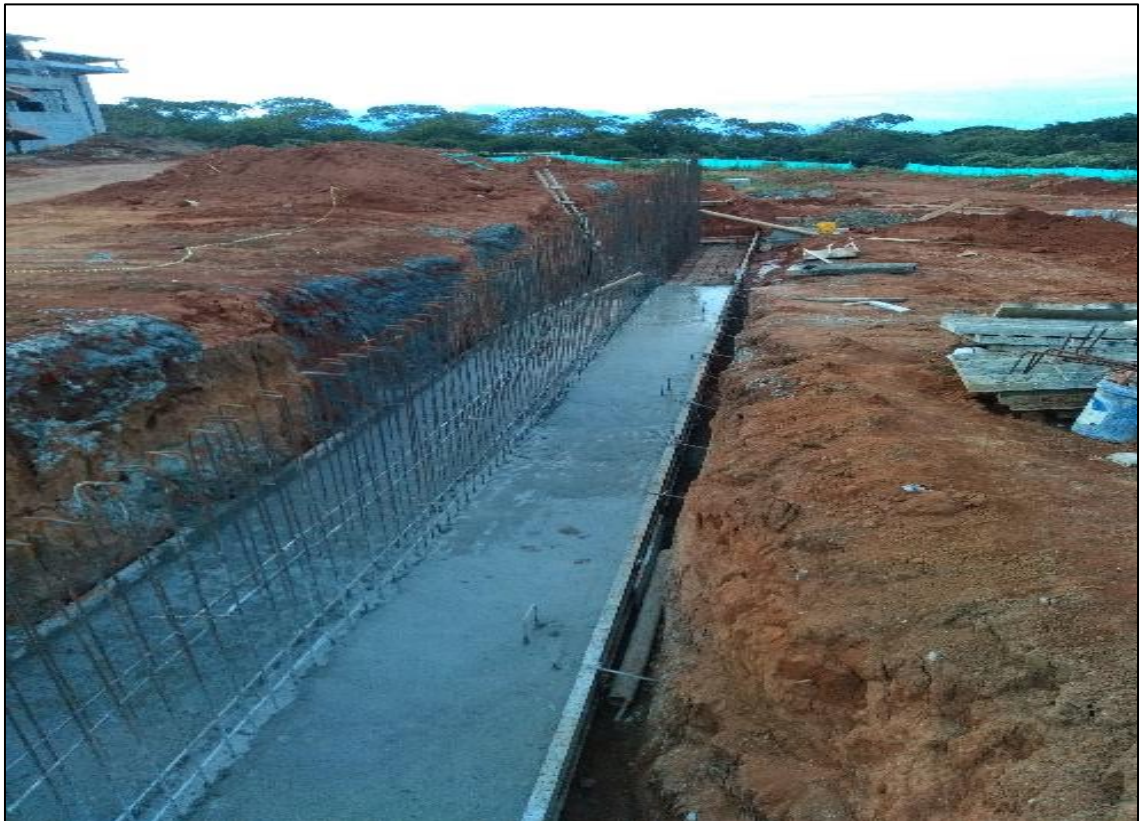
En el momento de fundiciones en obra estuvieron presente todos los pasantes, especialmente en las fundiciones del eje b de la rampa 1 y 2 la primera se realizó con mixer y la segunda fue con trompo, en la segunda se usó una dosificación 1:2:2.5 para obtener una resistencia de 21 Mpa.

Ilustración 31 Fundición zarpa rampa 2.

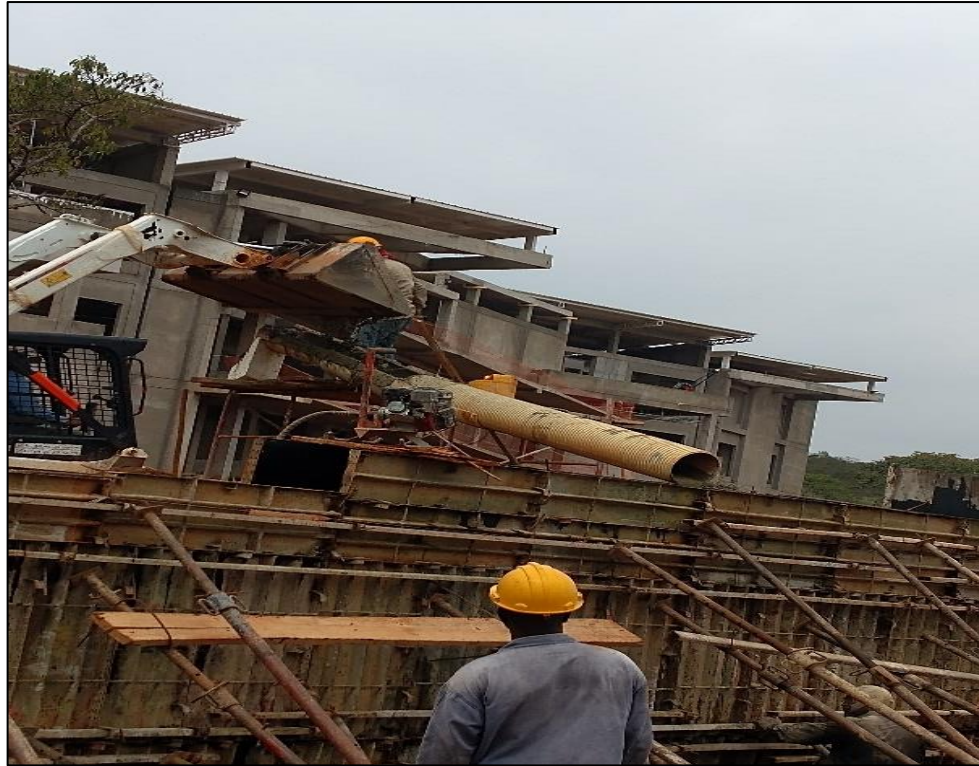
Ilustración 32 Fundición alzada rampa 2 eje b

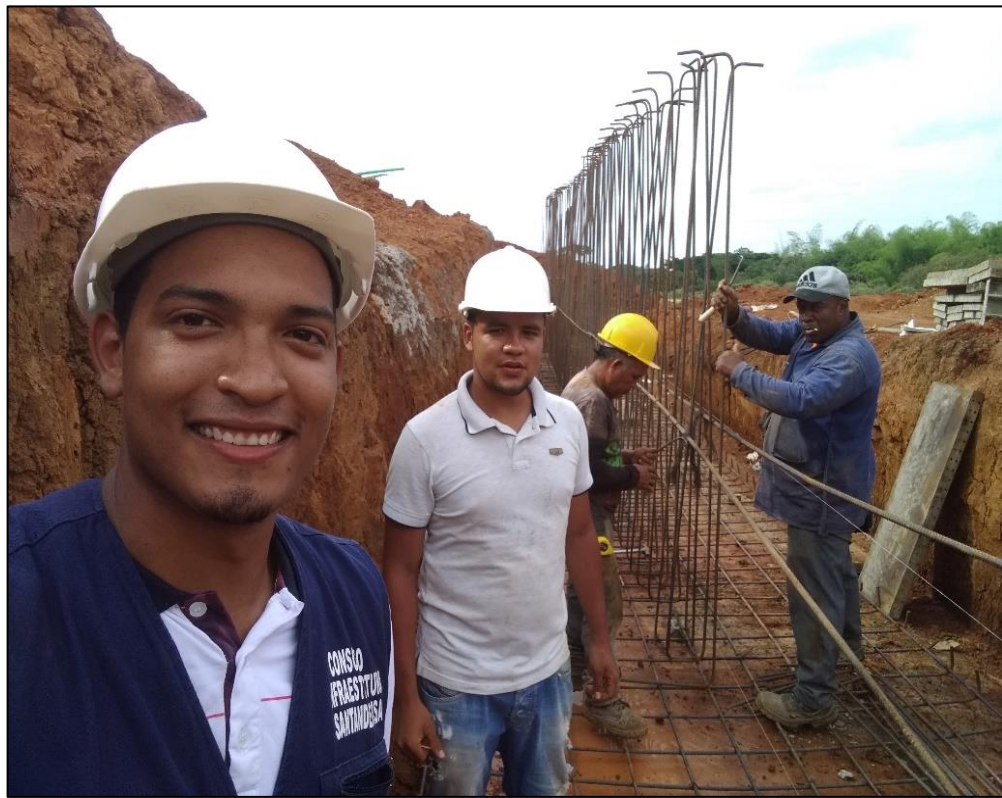
En el despiece de la rampa 2 se hizo acompañamiento. Este se realizó por tramos ya que el muro iba a quedar con pendiente y en algunos tramos lleva descanso; esto permitió que al momento de hacer los cortes estos fuesen más económicos para el consorcio, acomodando los cortes de tal forma que con una varilla de 6 M se pudieran hacer 2 cortes. Se entregaron al maestro unas hojas con la forma como debía de cortar las barras, la cuales se organizaron de menor a mayor, y se supervisó que quedaran bien colocadas en obra.

Ilustración 37 Verificación de la colocación de acero.

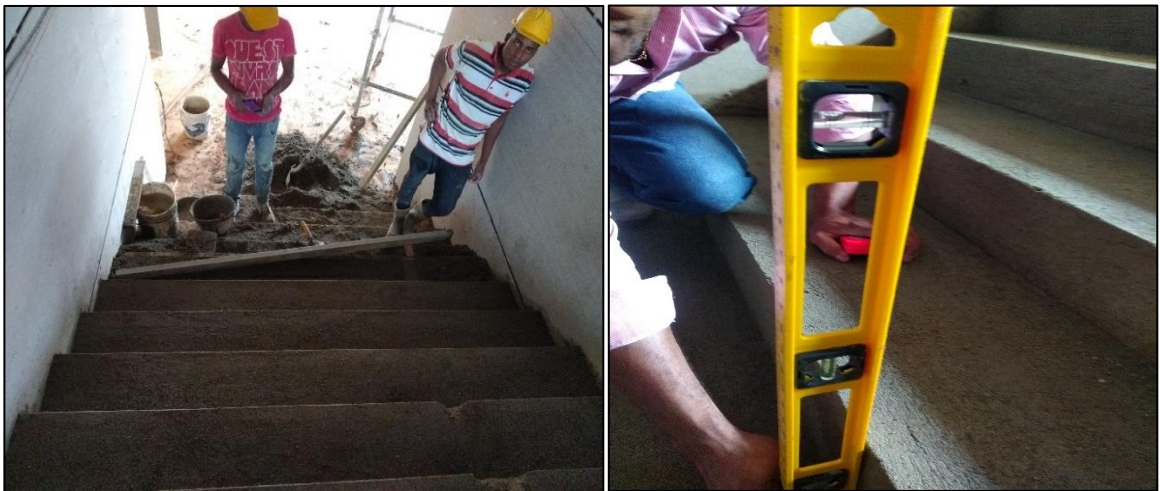
Se realizó el repello de las gradas. Se hizo la revisión de estas verificando que estuvieran niveladas y que contaran con la medida adecuada. Estas tienen un rendimiento en obra de 1 bulto y 2m³ arena para mortero para un 1 m² de gradas y se demoró el personal 2 días en realizar esta labor entre un oficial y un ayudante.

Ilustración 39 Repello de gradas y chequeo de niveles

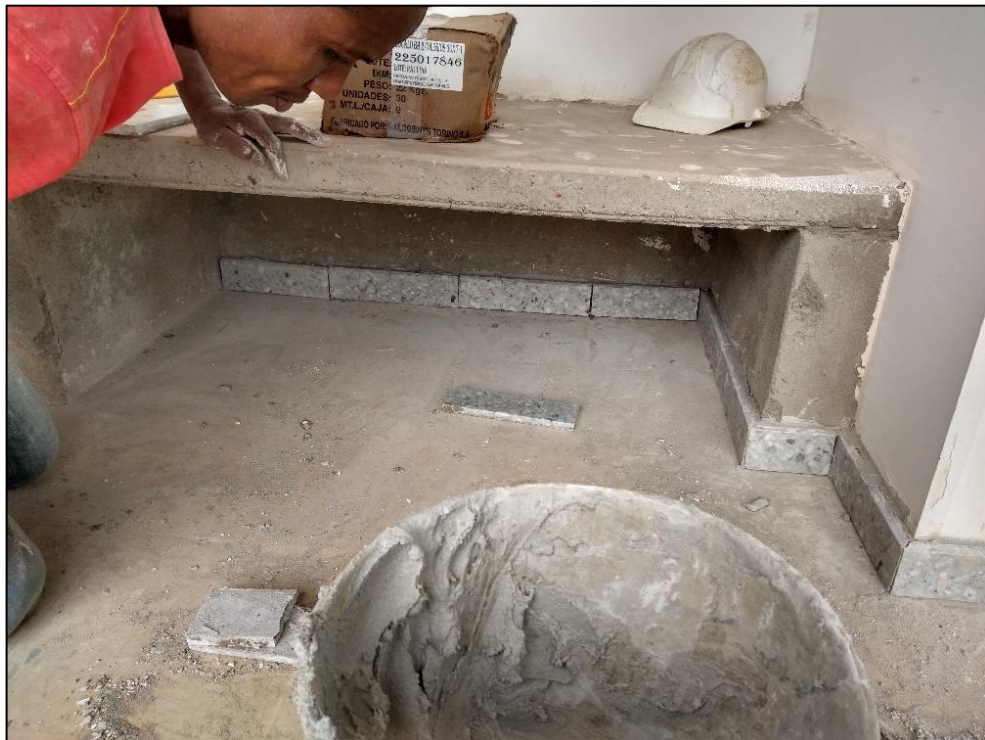
La instalación de la guarda escoba se realizó en los pasillos, en algunos salones ya se encontraban instalados. El procedimiento del guarda escoba es sencillo, se limpia bien el lugar de ejecución, se aplica el pegante, luego se coloca la cerámica y se dan unos leves golpes para posteriormente hacer el fraguado.

Ilustración 42 Pega de guarda escoba

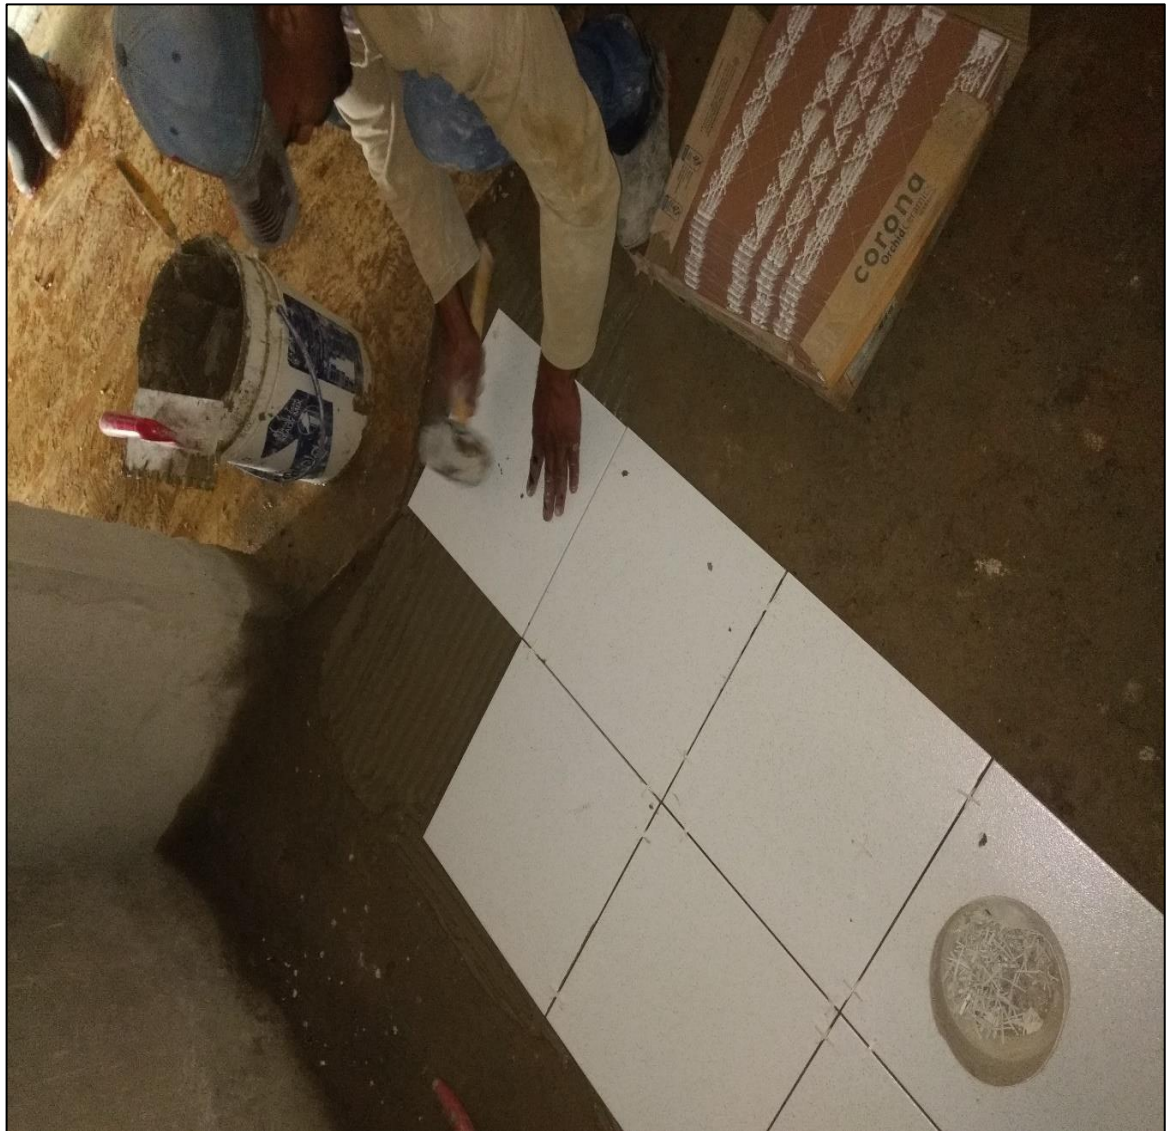
usó para pegar los enchapes se extiende por toda la superficie con ayuda de la llana dentada, las primeras piezas se deben de cuadrar desde el sifón y este tiene que quedar en el borde de las cuatro piezas para poderle dar el nivel de desagüe. Se pone la pieza de cerámica, con un mazo de goma se golpea suavemente para sacarle el aire a la mezcla, y se ponen los separadores para continuar con el proceso con las siguientes piezas.

Ilustración 43 Instalación de enchapes de piso.

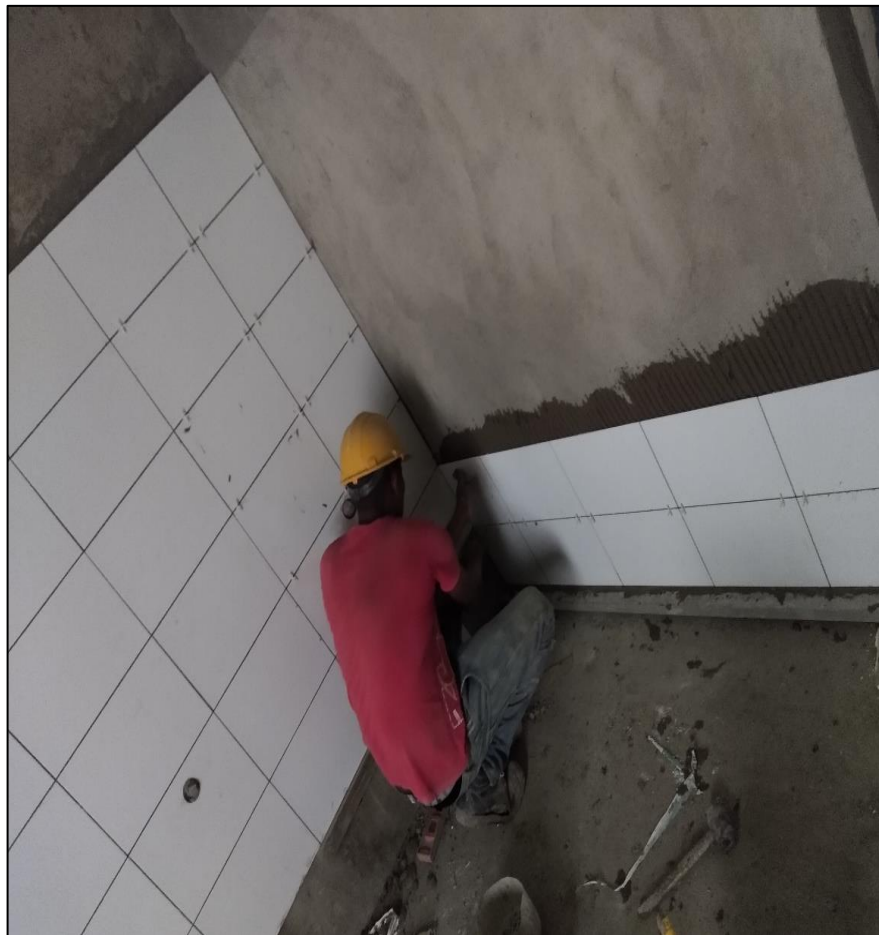
Ilustración 44 Instalación de enchapes de muro.

Para verificar que los enchapes se encontraran de una forma adecuada, primero se revisó que los cortes no se encontraran en una misma esquina; ya que esto no se ve bien arquitectónicamente; se pasó una moneda por las baldosas para revisar que no se quedara atascada en las juntas; y, por último, con unos golpes se pudo determinar si los enchapes quedaban con vacíos o no mediante el sonido. Para el enchape de piso se regó agua para ver que este tuviera la pendiente en dirección al desagüe. En la revisión de estos se determinó que no hubo mala instalación.

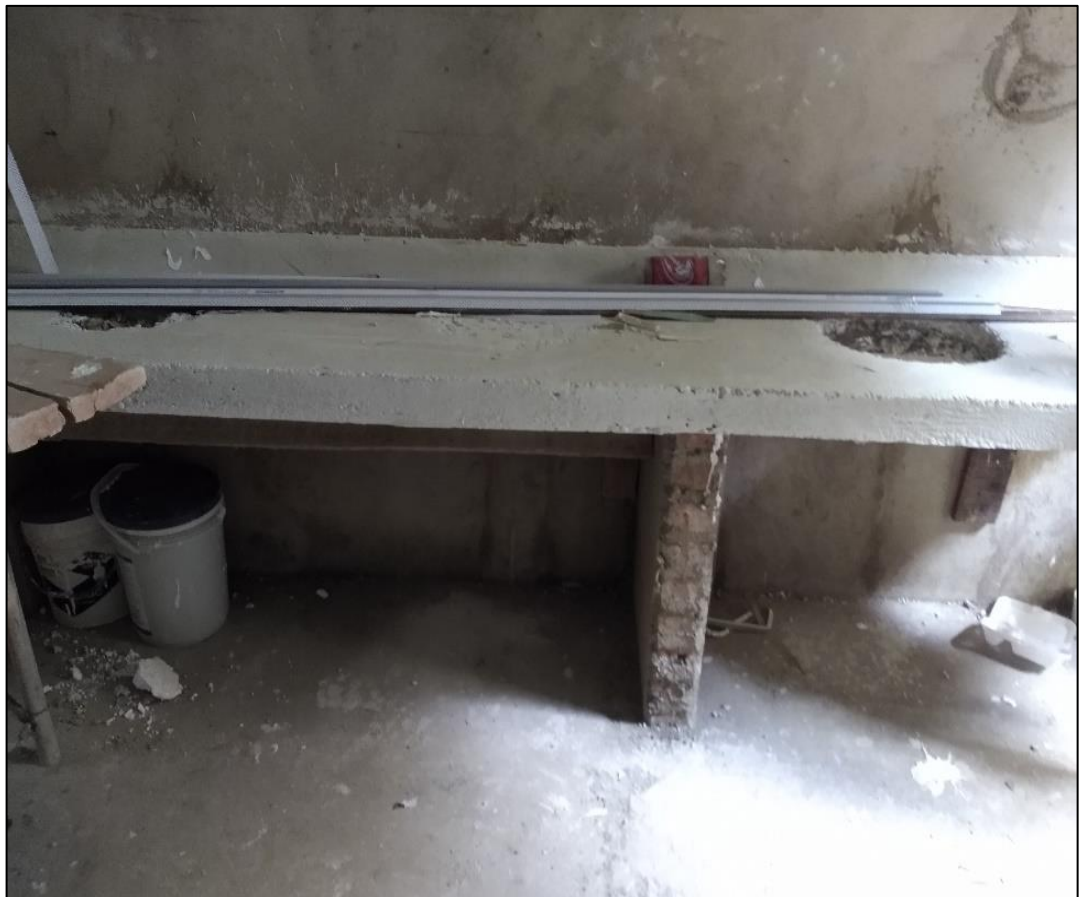
Ilustración 45 Mesón con aplicación de granito primer día.

El proceso de preparación consistió en mezclar marmolina con cemento de color blanco, se aplica con el codal y se le va dando nivel; posteriormente se asienta con la llana.

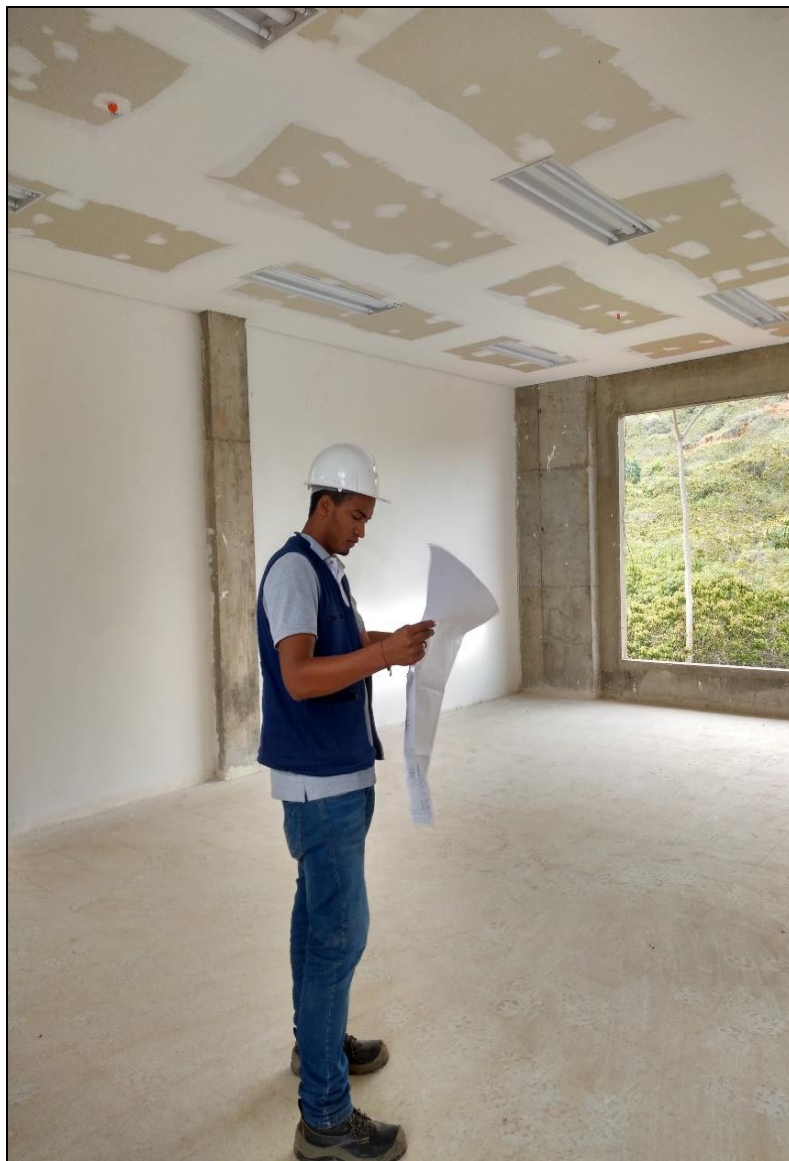
Ilustración 46 Verificación de las lámparas instaladas

Por parte del arquitecto y el ingeniero residente, se ordenó estar pendiente de la instalación de las lámparas por parte de los eléctricos. Todos los días se hacía una ronda verificando que no hayan bajado alguna lámpara y determinar el rendimiento de los eléctricos en la instalación de la misma; así mismo pedirles a los maestros de los cielos que agilicen la apertura de los huecos para instalarlas.

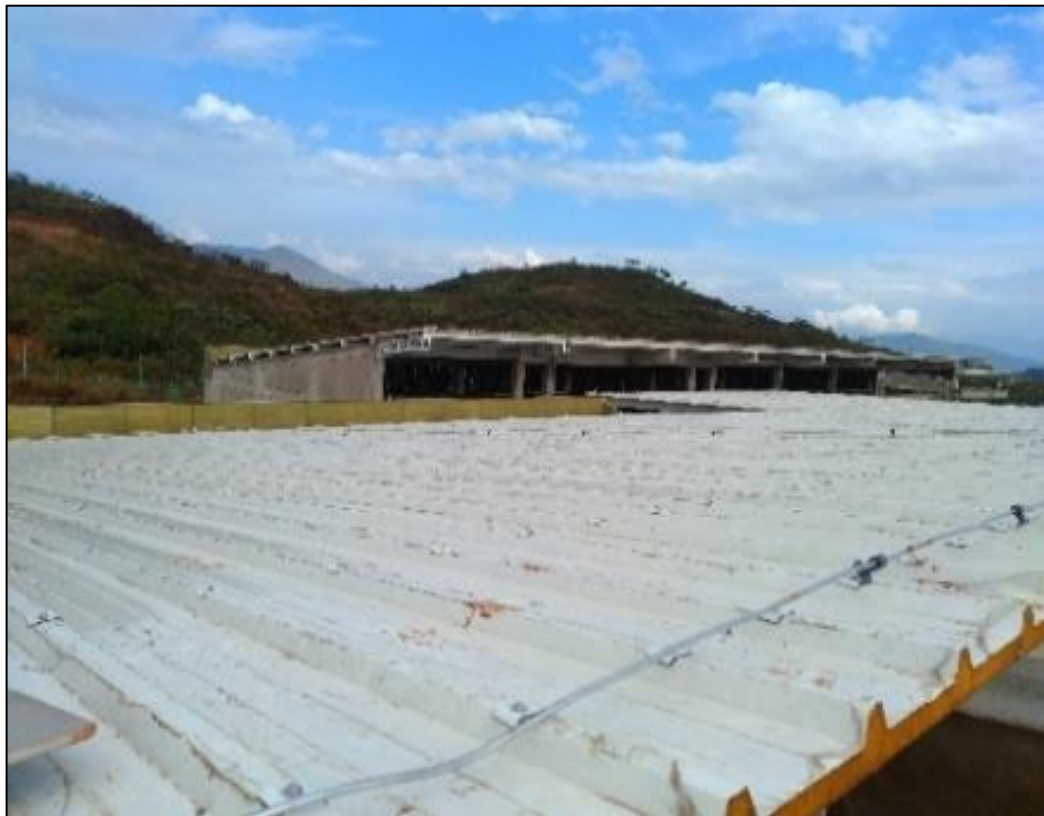
Ilustración 47 cubierta del bloque 1.

Se realizó el acompañamiento al arquitecto Germán Bejarano junto con la Ing. Angie Palacios, esto porque se encontró que había goteras sobre la placa de panel yeso.

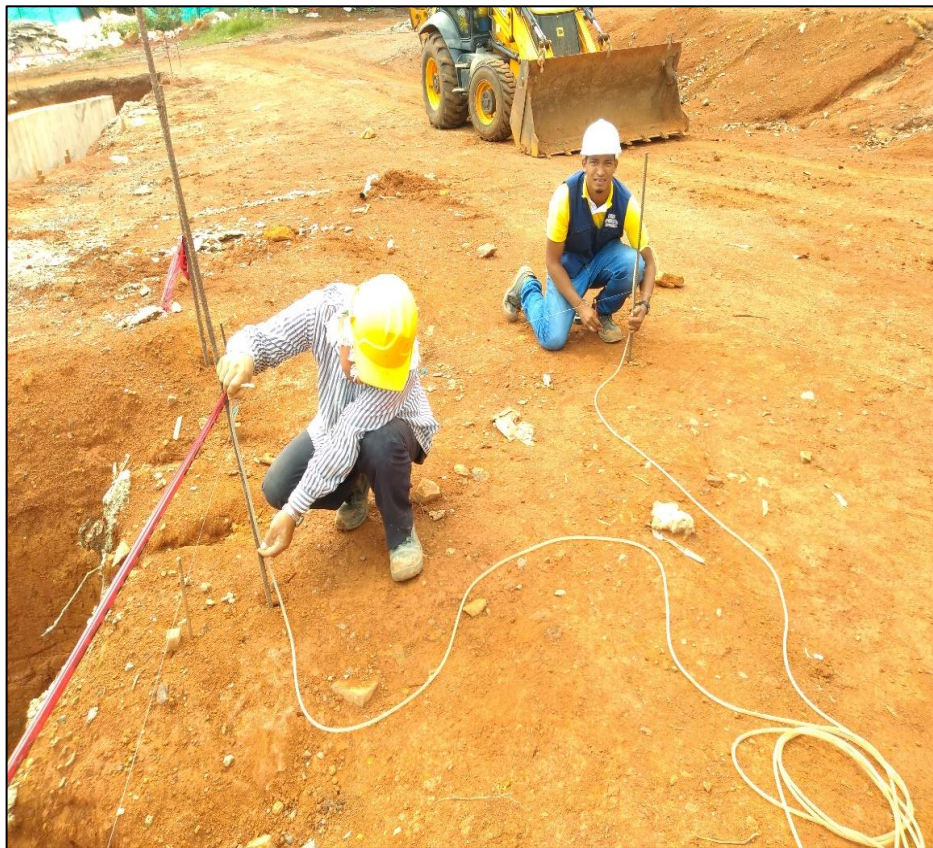
Ilustración 48 Toma de niveles con manguera.

Para la toma del nivel con manguera se partió desde una cota conocida y se trajo por medio de varillas hasta el punto que se necesitaba; esto para saber hasta qué nivel iba a quedar los bordillos.

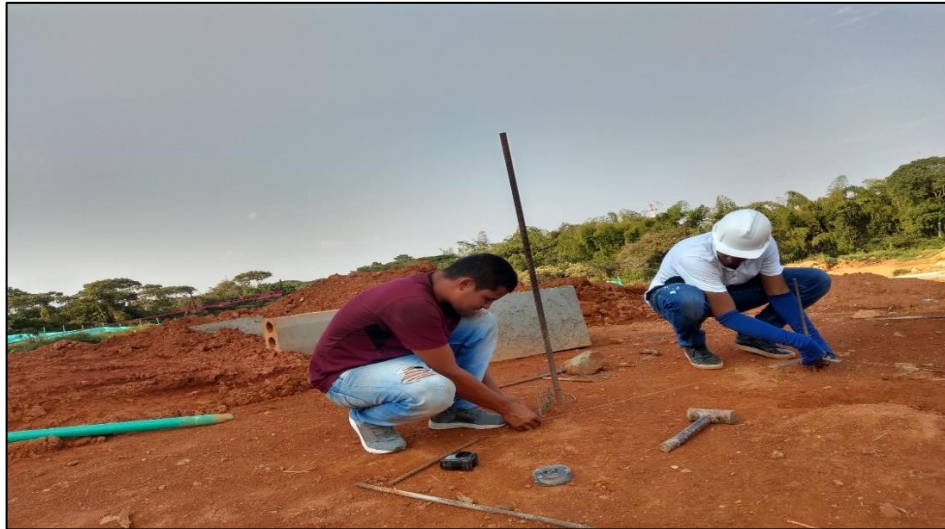
Ilustración 49 Trazado de alineamiento para bordillos.

El alineamiento se realizó con ayuda del plano en AutoCAD, en el cual se hizo un triángulo rectángulo en el punto donde el alineamiento giraba. Se tomaron las medidas que generaban las perpendiculares y de esta manera se proporcionó el alineamiento.

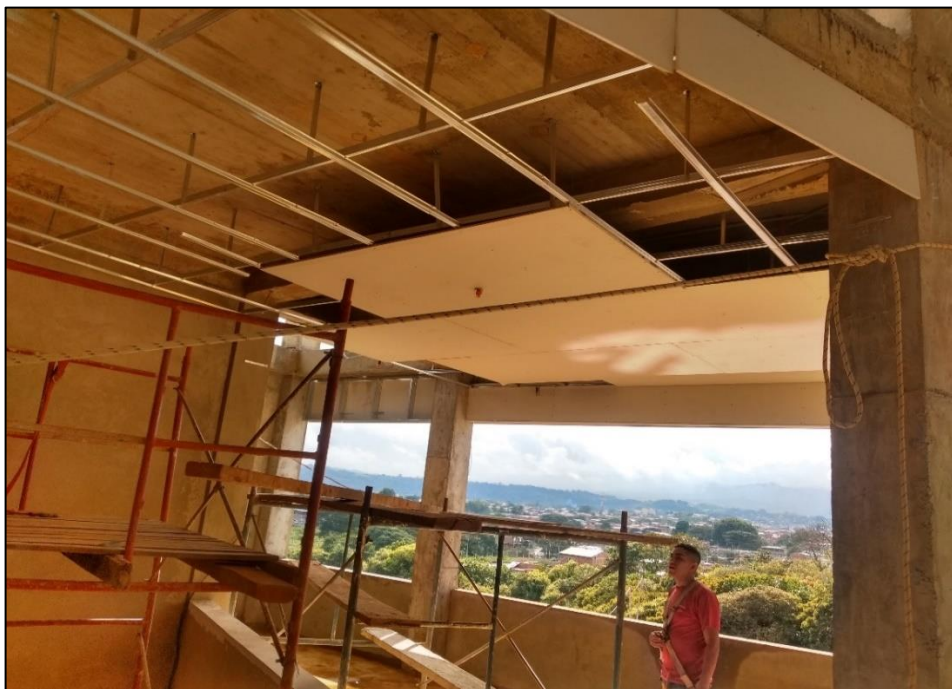
Ilustración 51 Instalación de panel yeso con andamios.

Para la instalación de cielo raso se deben tener en cuenta algunos elementos que se encuentran implícitos al momento de colocar el panel yeso; estos son: cuelgas, tornillos, principales, omegas y para el acabado son la cinta panel o cinta malla, estuco panel y masilla.

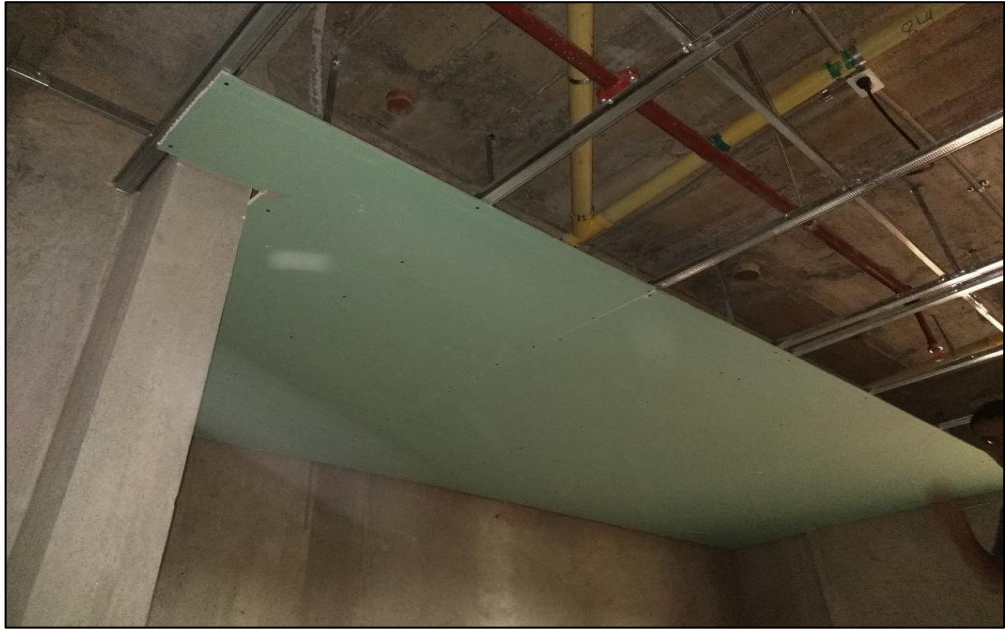
Ilustración 52 Instalación de placa RH para baterías

Se adelantó la supervisión de la instalación de cielo raso, el cual se hizo en panel yeso. También se examinaron los acabados de cielo en algunos salones, en los pasillos, en el cuarto de estudio y la batería 1. En las baterías se usó un tipo de placa resistente al agua (placa RH).

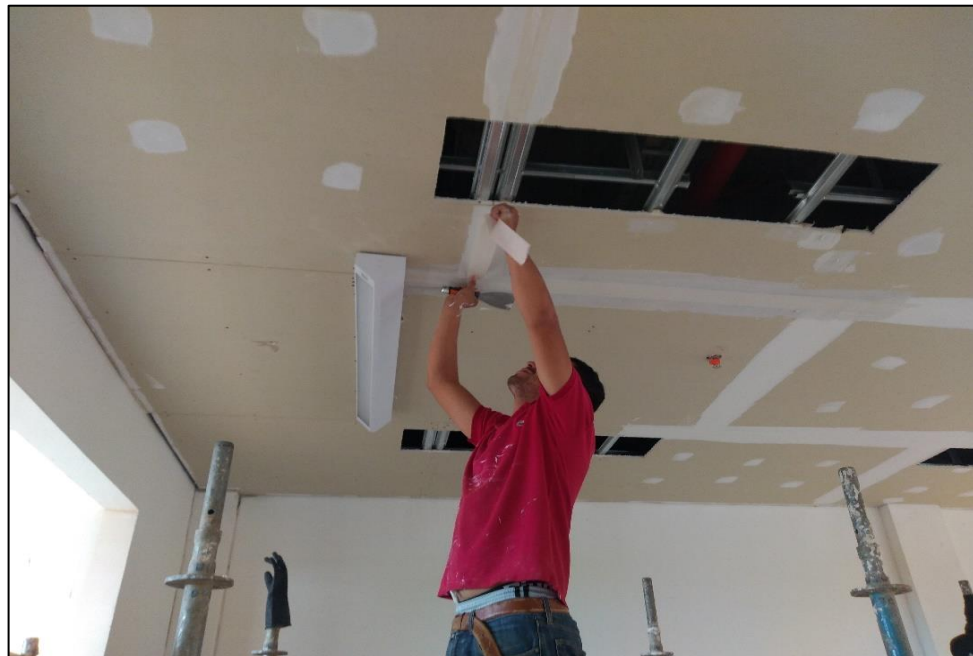
Ilustración 55 Acabado de cielo raso en panel yeso.

Para el tratamiento con masilla de cielos, primero se coloca la cinta entre las juntas de cielo, estas se pegan con masilla. Posteriormente se aplican 2 capas de estuco panel, 1 de masilla, se lija y finalmente se pinta.

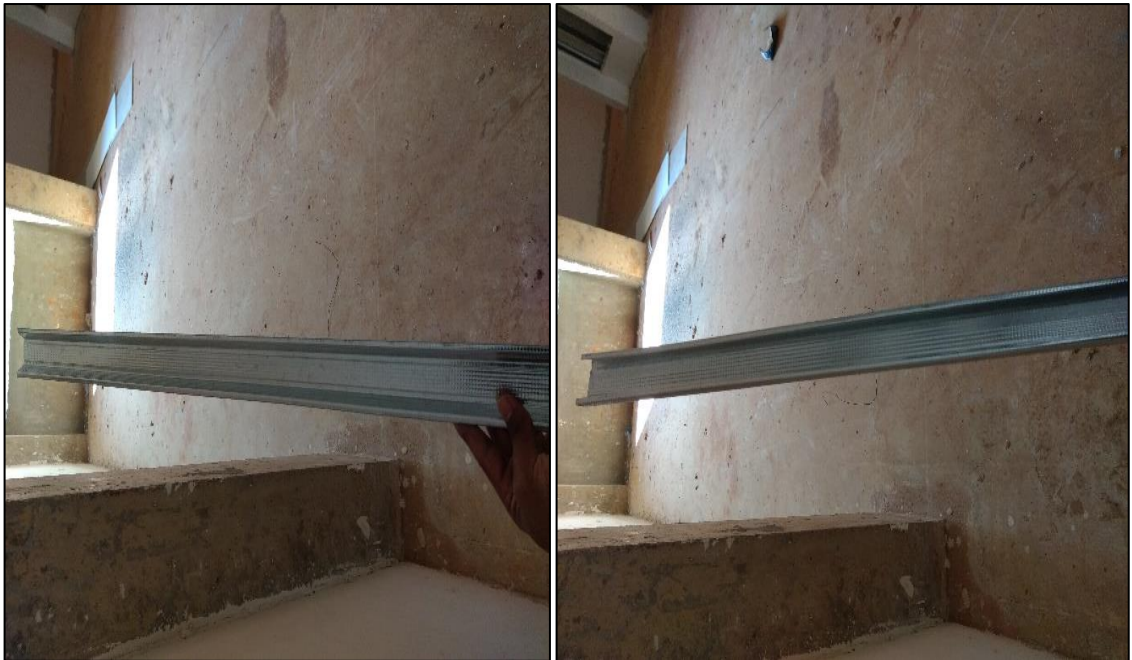
Ilustración 56 Principal y omega

La omega se pone al lado contrario del lado más largo del panel yeso y tiene el siguiente rendimiento:

Por 1 placa de panel yeso se colocan 3 principales. Por ende, en 1 M2 va un principal, pues la placa de panel yeso y de board tiene 3 M2

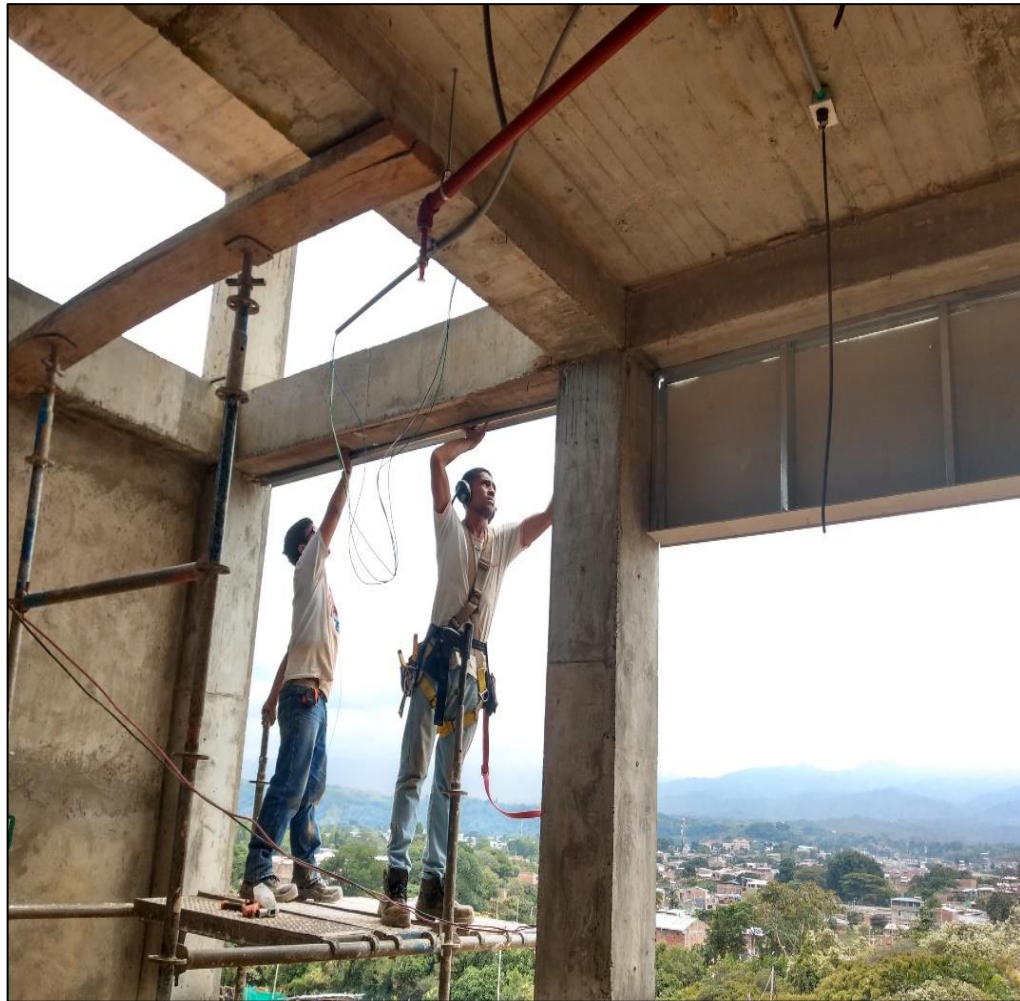
Ilustración 59 Instalación de dinteles

Los dinteles en board se usan en las partes donde el recinto tiene contacto con la parte exterior; ósea en balcones y ventanas.

Se supervisó que su instalación fuera apropiada. En este proceso, ocurrió en un momento que por parte de interventoría después de haberlos instalado, se requirió que los dinteles fueran más anchos; es decir, del tamaño de la columna, entonces

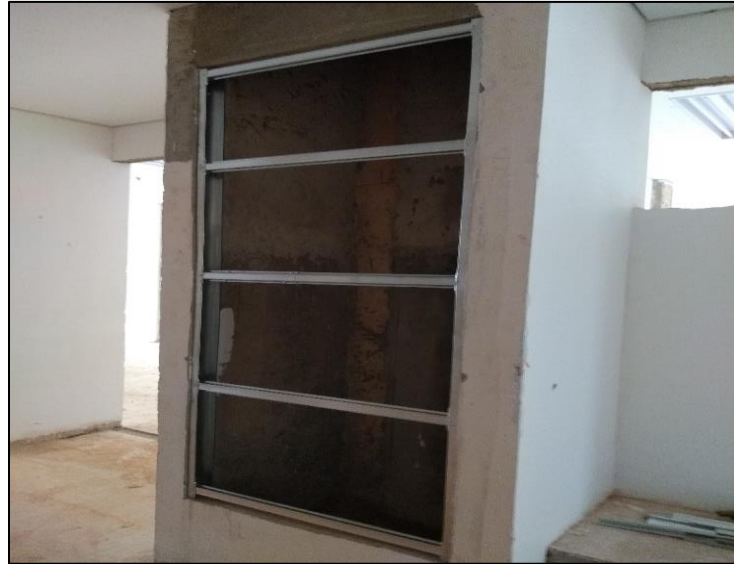
Ilustración 60 Instalación de canales y parales para buitrón.

En los buitrones se intentó que todos los 7 de un piso quedarán alineados, pero por el desplome que se presentaba en algunos muros fue imposible; entonces, se deliberó con el arquitecto para que se hicieran por unidad en aquellos pisos en que no se pudieran alinear.
