**INFORME FINAL DE TRABAJO DE GRADO MOLADIDAD PASANTIAS PARA
OBTENER EL TITULO DE INGENIERO CIVIL**

**AUXILIAR DE INGENIERÍA PARA LA SUPERVISIÓN EN LA CONSTRUCCIÓN
DE LA CIUADELA UNIVERSITARIA ETAPA I PARA LA REGIÓN NORTE DEL
DEPARTAMENTO DEL CAUCA**

**UNIVERSIDAD DEL CAUCA
FACULTAD DE INGENIERÍA CIVIL
DEPARTAMENTO DE CONSTRUCCIÓN
PROGRAMA DE INGENIERÍA CIVIL
SANTANDER DE QUILICHAO**

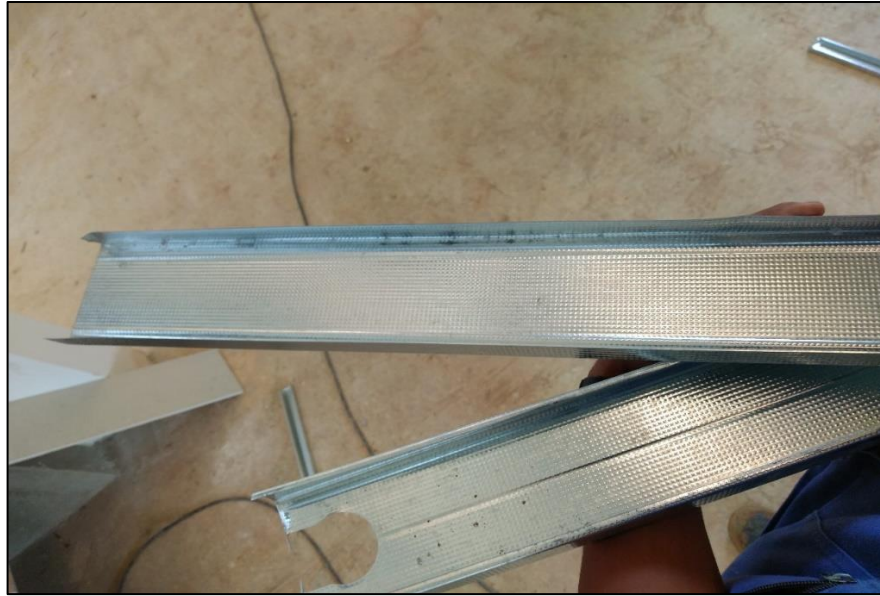
Ilustración 62 Canal y parales

Se requieren 2 unidades de canales por placa de board o panel, esto es teniendo en cuenta que esta se coloca acostada y el canal cubre el lado más largo de la placa.

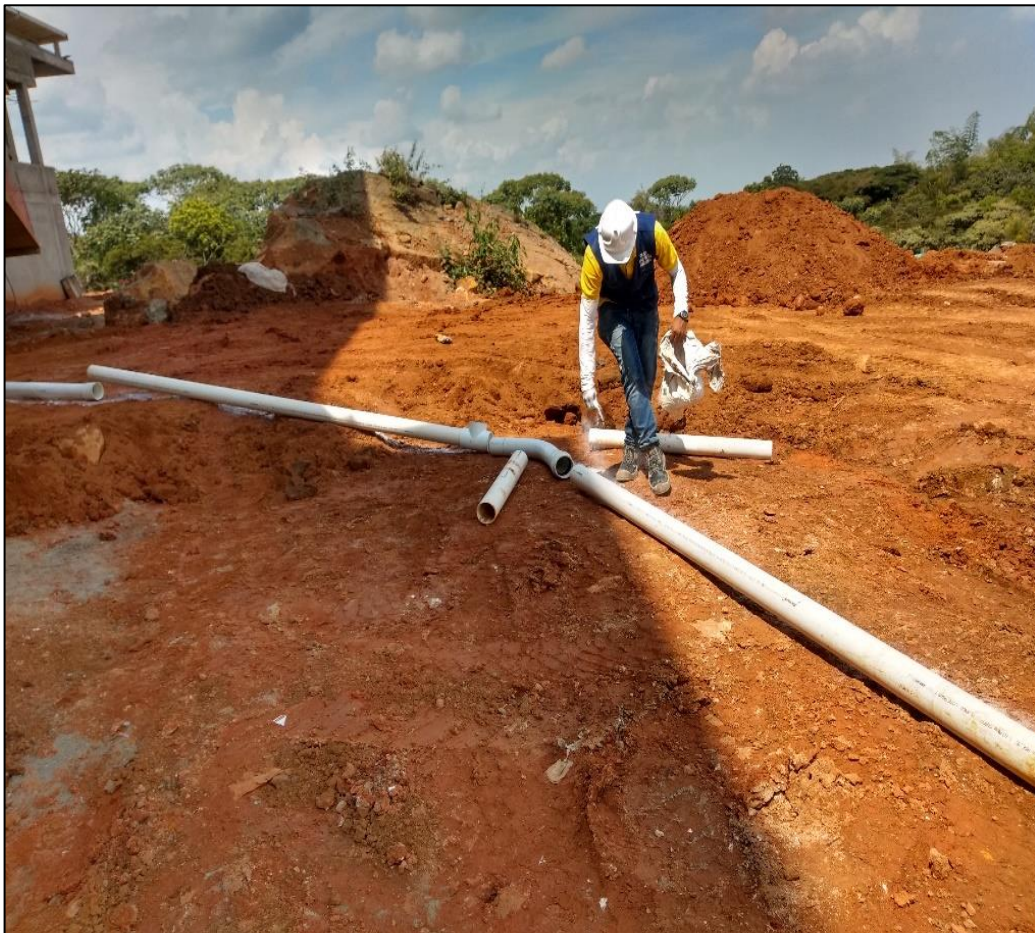
Ilustración 78 Trazado de alineamiento de tubería

Para la instalación de la tubería en la parte de los bloques, lo primero que se hizo fue el alineamiento con cal para luego proceder hacer la excavación con la retroexcavadora; como el tramo no era muy largo, en el mismo día pudo ponerse la cama de arena para luego colocar la tubería. En las partes en que se encontraban uniones y codos se usó soldadura PVC, luego se limpió con acondicionador de PVC. Los codos y uniones se anclaron con un “muerto de concreto”, ello por la presión que tiene; y por último, se rellenó y compacto en capas de 20 Cm.

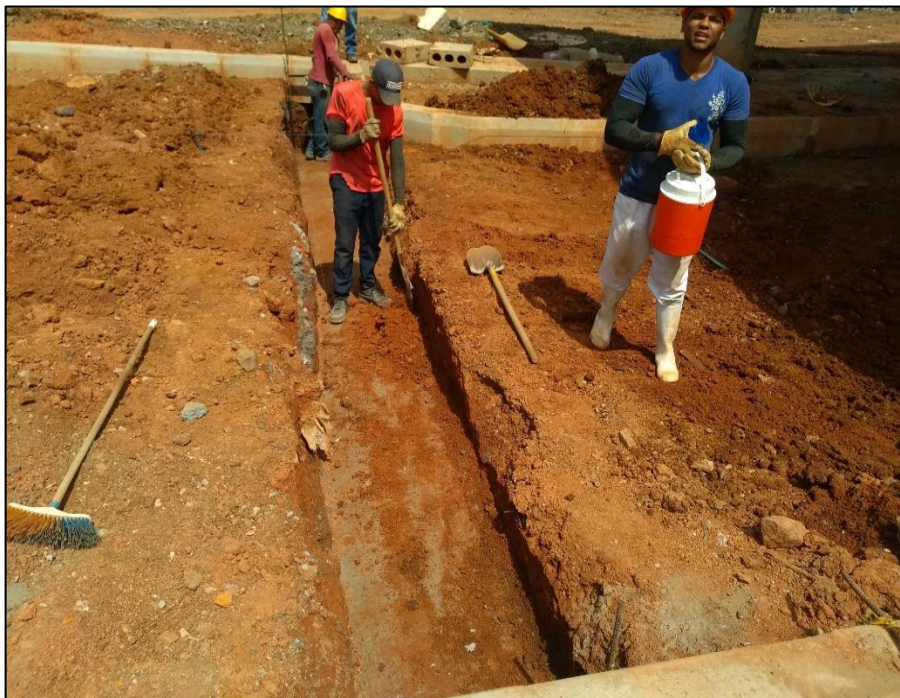
Ilustración 81 Adecuación del sitio del cárcamo.

Este se realizó en la portería, justo en la parte de entrada vehicular. El primer paso fue un despiece de los aceros que lleva el cárcamo, posteriormente se hizo el hueco en el cual quedaría el cárcamo a las medidas especificadas previamente. Ya con el despiece y el hueco terminado, se armó la canastilla de acero y se puso en sitio. Se formalizaron con tablas, y con una mezcla de concreto 1:2:2 se fundió el cárcamo. Antes de esto se hizo la soldadura de los ángulos.
