**TRABAJO DE PROYECTO DE GRADO MODALIDAD PASANTIA PARA
OBTENER EL TITULO DE INGENIERA CIVIL**

**PARTICIPACIÓN COMO AUXILIAR DE INGENIERÍA COMO APOYO
TÉCNICO Y ADMINISTRATIVO EN LA CONSTRUCCIÓN DE OBRA DE
PAVIMENTACION DEL CONSORCIO QUILICHAO**

**Universidad Del Cauca
FACULTAD DE INGENIERÍA CIVIL PROGRAMA DE INGENIERÍA CIVIL
REGIONALIZACION
2020**

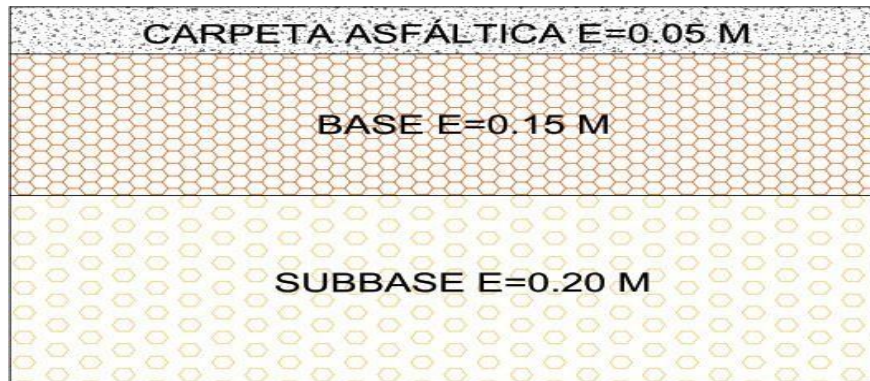
Ilustración 14. Diseño de Estructura Pavimento

Cuando se llevó a cabo esta actividad ya se tenían hechos los diseños de la estructura de la vía, que fue dado por la entidad contratante, es decir el estado (alcaldía). Diseño e información que no se pudo tener acceso, sin embargo para determinar si el diseño era el correcto se chequeo con la información dada como se hizo en; (ACTIVIDAD. Diseño de pavimento flexible.) De esta manera el contratista debió regirse a lo que se recibió. El diseño presentado era: el espesor de sub-base, base y carpeta asfáltica (Ilustración 14), teniendo este dato se inició a excavar, para ello se replanteo longitudinalmente la vía a lado y lado con cal, para que el operario de la retroexcavadora tuviera una guía por dónde debía excavar (Ilustración 15), en este caso la excavación fue de 40 cm (Ilustración 16), para chequear que se cajeo lo real el topógrafo del contratista con ayuda de un cadenero y la pasante toman niveles de la vía (Ilustración 17), se tienen las cotas y coordenadas dadas por el topógrafo (Ilustración 18) al terminar, se hizo el respectivo cierre de la zona intervenida con lona verde y con cinta de peligro (Ilustración 19, Ilustración 20).

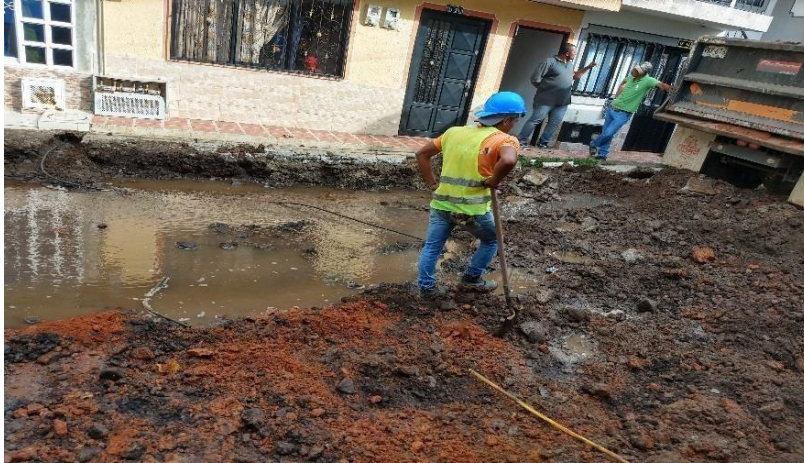
Ilustración 21. Daño manguera de red domiciliaria

Durante las excavaciones se presentaron algunos inconvenientes como por ejemplo; con la retroexcavadora se encontraron mangueras de redes domiciliarias que no cumplían con la profundidad mínima de 60cm según entidad encargada de redes EMQUILICHAO, por lo cual se rompieron en el proceso, teniendo así que realizar el arreglo de las mismas (Ilustración 21), también se presentaron daños en las mangueras de suministro de gas domiciliario, pues se encontraban en ocasiones no por el andén de las viviendas sino por dentro de la vía, (Ilustración 22) para dar solución, se hace aviso a la compañía encargada de gases para que arregle el inconveniente. Así mismo se encontraron acometidas de algunas casas en tuberías de gres, por tanto, se procedió a hacer el cambio a PVC (Ilustración 23) proceso realizado por cuenta de cada usuario, debido a esto el usuario debió ser guiado por trabajadores de EMQUILICHAO E.S.P. En ocasiones no estuvo presente, por tal motivo cuando se procedió a seguir trabajando en obra por paso de vehículos pesados nos encontramos con fallos teniendo el contratista que tomar medidas como excavar de nuevo, rellenar con material que no se encuentre muy saturado, no contenga material grueso, ya que este puede fracturar la tubería, para finalizar, se realizó una compactación manual con el equipo llamado saltarín, se usó de manera puntual hasta ver que este material este firme.

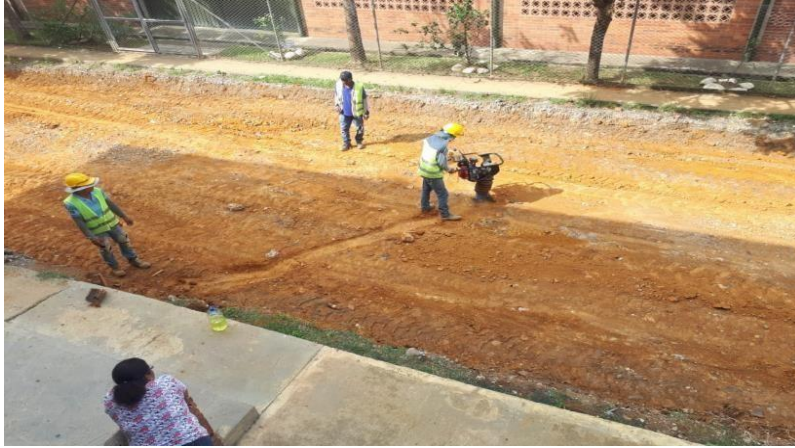
Ilustración 24. Compactación domiciliaria

Se continúa con el mismo proceso hasta terminar con toda la excavación (Ilustración 24), por último algunas acometidas estaban muy superficiales, en estos casos se procedió a recubrir la tubería con concreto para poder protegerla de daños causados por la maquinaria (Ilustración 25, Ilustración 26).

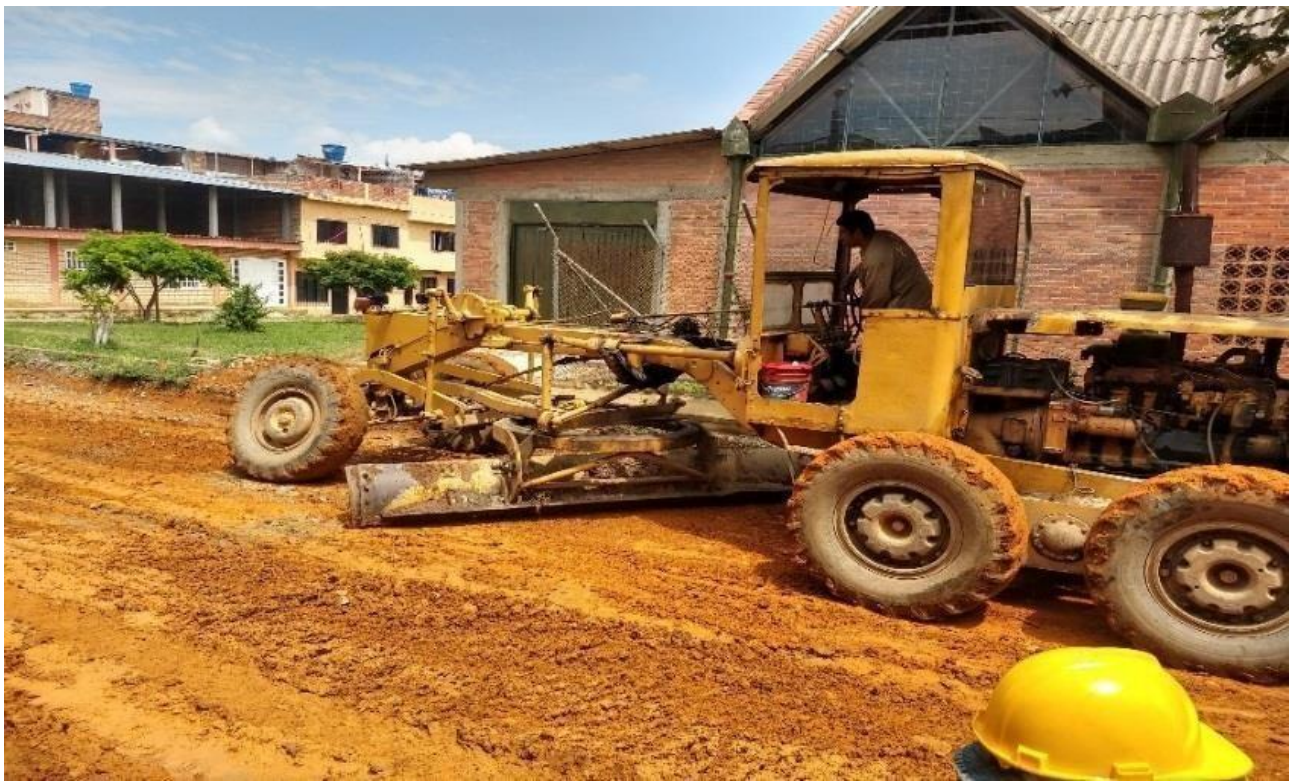
Ilustración 27. Conformación subrasante

Este trabajo consistió en la escarificación, es decir, en la separación de la superficie del terreno y su posterior compactación a efectos de homogeneizar la superficie de apoyo, re-nivelación y compactación del afirmado existente con ayuda de la motoniveladora, el operario se guía de la Aux. en Ingeniería para saber cuánto se podía enterrar la cuchilla (Ilustración 27), seguido de la conformación se lleva a cabo la compactación de la capa con un compactador de rodillo, con el fin de que la capa de subrasante obtuviera una capacidad de resistencia más alta (Ilustración 28), una vez compactado el suelo, se procede a tomar densidades a la subrasante, tanto por parte del contratista como la interventoría para chequear si se estaba cumpliendo con los requerimientos solicitados (preferiblemente entre 90-100% de compactación requerida) según la norma de **INV.-E- 161-13**, acompañada de la **INV-E-142-18** (proctor modificado). (Ilustración 29)

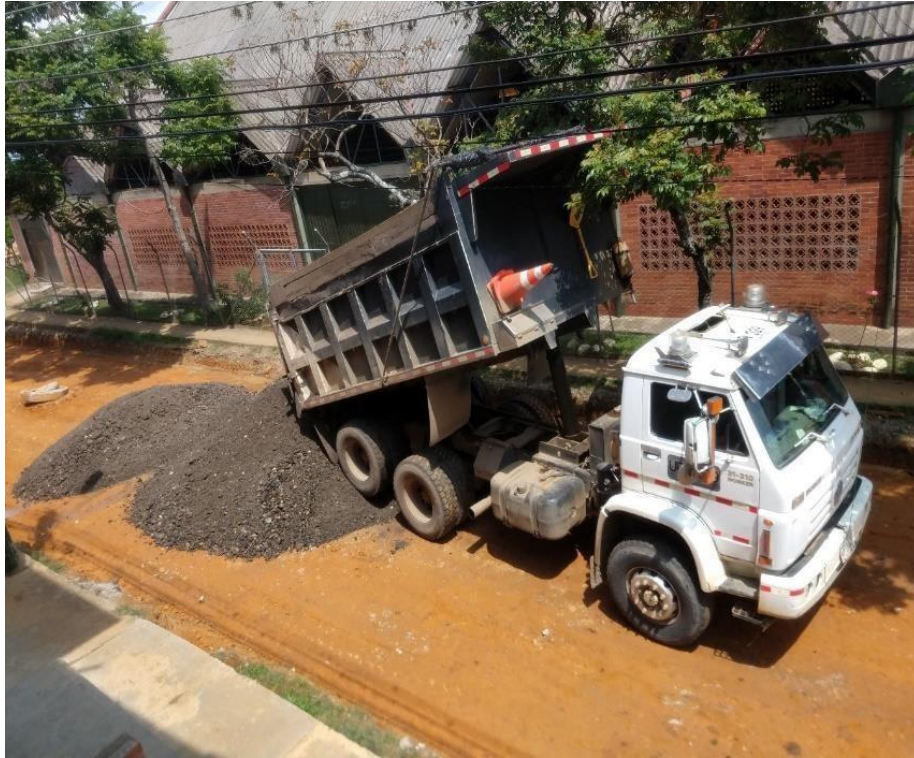
Ilustración 31. Descargue material

Se asignó un personal de obra para indicar al operario de la volqueta donde se podía descargar el material y de qué manera hacerlo (Ilustración 31, Ilustración 32), lo adecuado fue descargar los viajes de tal manera que estos quedaran separados el uno del otro, con el fin de que no haya inconveniente en el momento de extenderlo, este material era de río, proveniente de un sitio cerca de la obra; Tener presente que antes de recibir este material en obra se tuvo que realizar una serie de ensayos de laboratorio: solidez de los agregados (resistencia de los agregados pétreos), desgaste en la máquina de los ángeles (determina la resistencia a la degradación de los agregados gruesos), CBR (mide la resistencia de materiales de sub-base), determinación de los límites Atterberg (establece correlaciones sobre comportamiento ingenieril, compresibilidad, permeabilidad, resistencia al corte), análisis granulométrico (determina cuantitativamente distribución de tamaños de agregado fino y grueso) y equivalente de arena (define variaciones de calidad de los agregados), estos resultados basados en las normas INV.-E (220-13, 218-13, 148-13, 125-13, 126-13, 213.13 y 133-13), para estos ensayos el personal de laboratorio tomó muestra del material para realizar control de calidad, resaltando que este tipo de resultados los obtuvo el ingeniero residente más no la Aux. de ingeniería, pues solo se tuvo información de que tipos de ensayos se realizaron, pero no de los resultados.

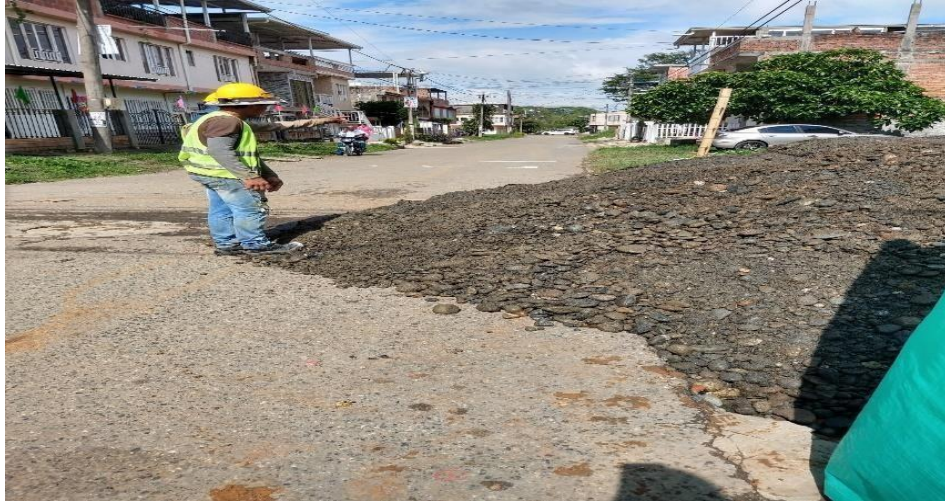
Ilustración 33. Descarga material de forma inadecuada

Se presentó el inconveniente de no poder ingresar el vehículo a la vía por su peso, debido a que había tubería ubicada de manera superficial, por lo tanto se realizó la descarga del material muy pegado a una vía no intervenida, por esta razón se corrió el material con ayuda de la retroexcavadora ya que se encontraba obstaculizando parte de un carril (Ilustración 33)

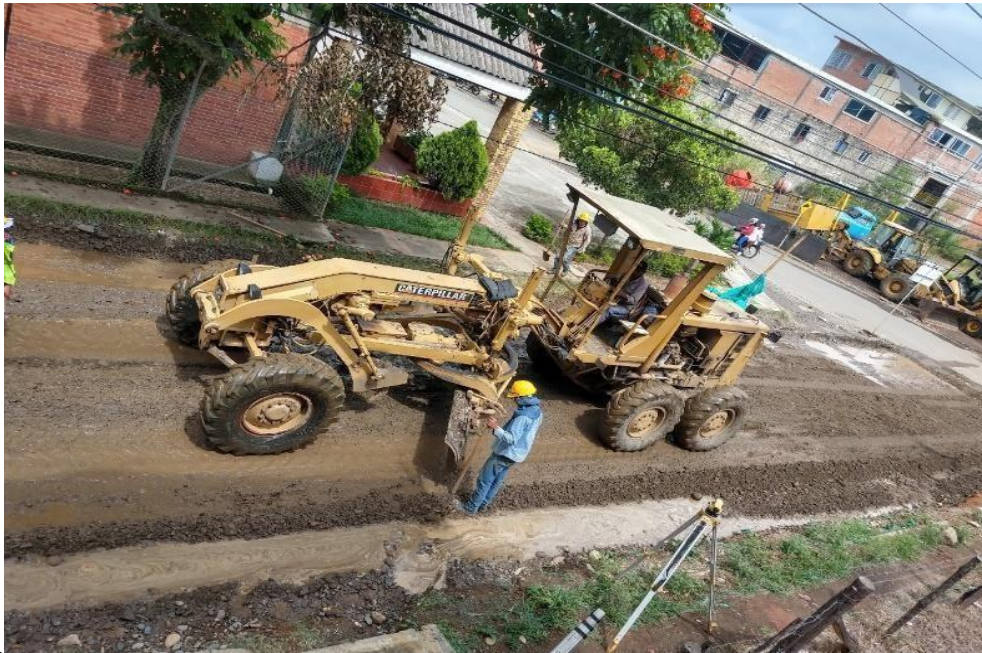
Ilustración 35. Conformación del material sub base

Se llevó el nivel, al cual debe quedar el material de sub-base, este se examina con un equipo de nivelación llamado nivel Topcon ATB4.

Para saber a qué cotas debíamos llegar se tuvo que hacer el levantamiento del tramo con una estación total y obtener las cotas guías con el fin de que ni falte, ni sobre material, para corroborar este nivel y trabajar de una manera más fácil, se colocan unas niveletas (estacas marcadas con pintura al nivel que debe quedar el material de sub-base, estas deben ir puestas en el borde de la vía por todos los tramos ubicadas cada 10 metros), este proceso de nivelación se realiza bajo la aceptación de las cotas tomadas por el topógrafo de contratista y chequeadas al tiempo por el topógrafo de interventoría (Ilustración 35).

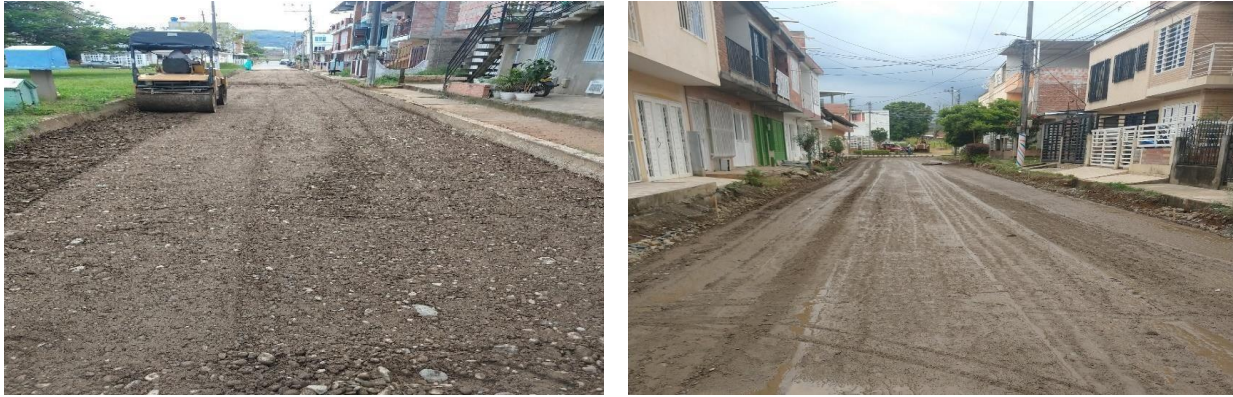
Ilustración 36. Compactación, conformación del material Sub-base

Se afirmó con un compactador de rodillo de manera longitudinal desde los bordes de la vía hacía el centro, durante este proceso se debe ir adicionando agua, por lo tanto se humedeció de manera manual con una manguera y ayuda de uno de los obreros, ya que para esos días hubo lluvias y el suelo se encontraba húmedo, con el fin de poder tomar y obtener unas buenas densidades (Ilustración 36)

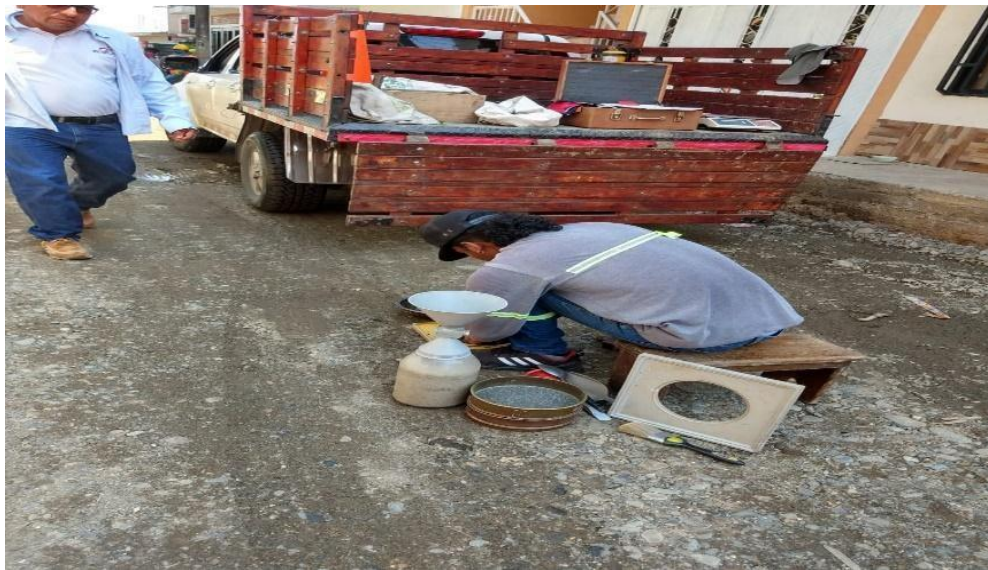
Ilustración 38. Toma de densidades

Se utilizó el ensayo cono de arena norma INV E-161-13 para encontrar las densidades tomadas después de la conformación, nivelación y compactación de la sub base, además para obtener unos buenos resultados se realizaron cuatro ensayos por tramos escogidos aleatoriamente de manera separada. Estas densidades fueron hechas por personal de laboratorio en campo, resaltando que para tomarlas se escogieron sitios que no estuvieran muy saturados para obtener la humedad del material, también el laboratorista se llevó un poco de material, todo este proceso con el fin de que las densidades cumplieran con el rango especificado (95) porcentaje de compactación requerido, se tiene en cuenta los resultados del proctor normal INV-E 142-18. (Ilustración 38, Ilustración 39, Ilustración 40).

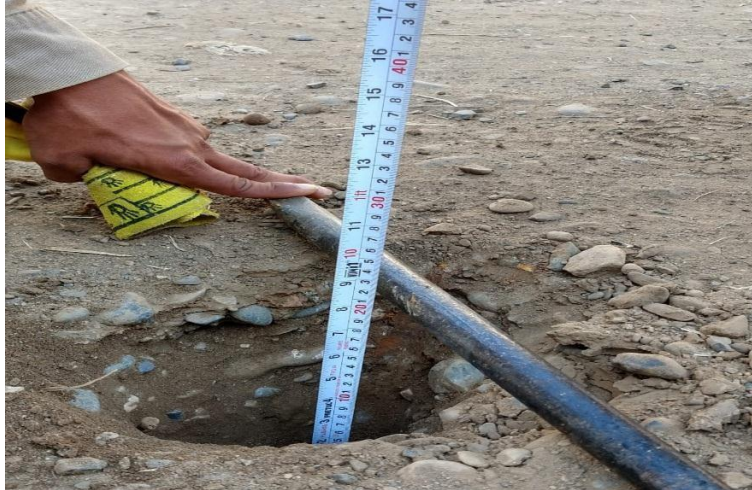
Ilustración 41. Realización de apiques

Por la orden de interventoría tuvieron que llevar a cabo una serie de apiques, con el fin de chequear que la capa de sub-base suministrada sea la indicada en el diseño (20 cm), para estar seguros se realizaron 6 apiques por tramos, seguido para rellenarlos de nuevo se les echo el mismo material que se le sacaba, pero cuando se iba a continuar con el proceso de obra toco nivelarlos echándoles más material de sub-base (Ilustración 41)

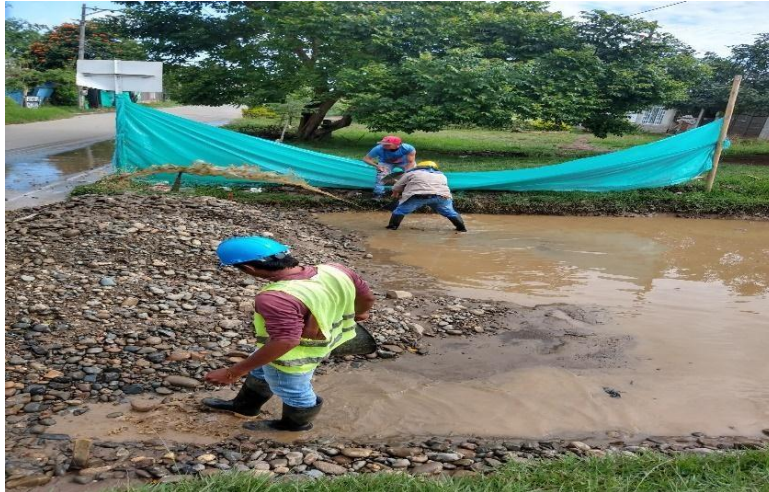
Ilustración 42. Empozamiento por aguas lluvias

Por lluvia se empozó el agua en todas las esquinas de los 4 tramos del barrio niño Jesús de Praga, una de las soluciones es asignarle al personal de obra sacar el agua con baldes o cuando se encuentra una recámara cerca se tiene la posibilidad que el agua fluya haciendo un hueco a la recámara para que esta corra y pueda desaguar (Ilustración 42), además con la intervención de la retroexcavadora se ocasiona el daño de una tapa de recámara ubicada en la mitad de la calle, se observó que había caído material de sub-base ocasionando taponamiento en las aguas residuales, para poder continuar con el trabajo se procede a sacar el material que obstruía y se consiguen tablonces con el fin de cubrir la recámara, al finalizar el contratista deberá reponerla (Ilustración 43)

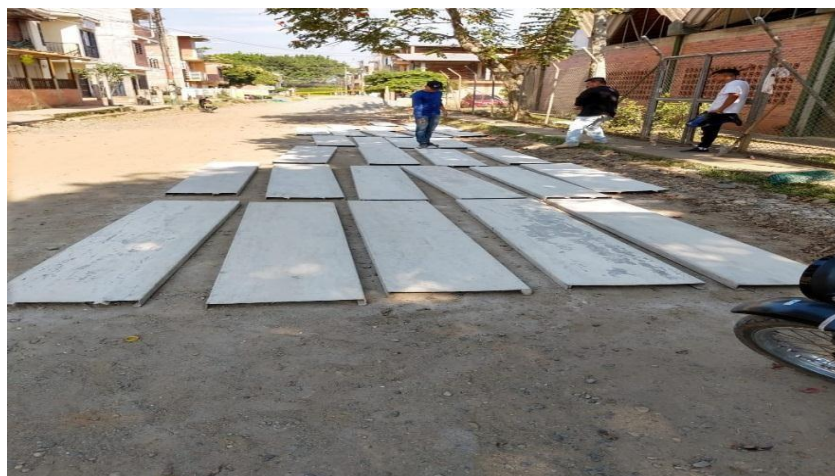
Ilustración 44. Limpieza formaleta

En el proceso de construcción de los sardineles se presentaron problemas, pues no se tenía la suficiente formaleta para cumplir con el rendimiento propuesto en el cronograma de la obra, además se utilizó una formaleta de 2,40mts de largo con de 40cm de alto, lo ideal por el diseño de pavimento que se tenía, también el maestro no poseía personal con experiencia, por lo tanto su rendimiento no era el esperado, aun así se inició la limpieza a las formaletas quitándoles excesos de concreto que tenía, se engrasa con ACPM para que el sardinel quede con un buen terminado (Ilustración 44, Ilustración 45).

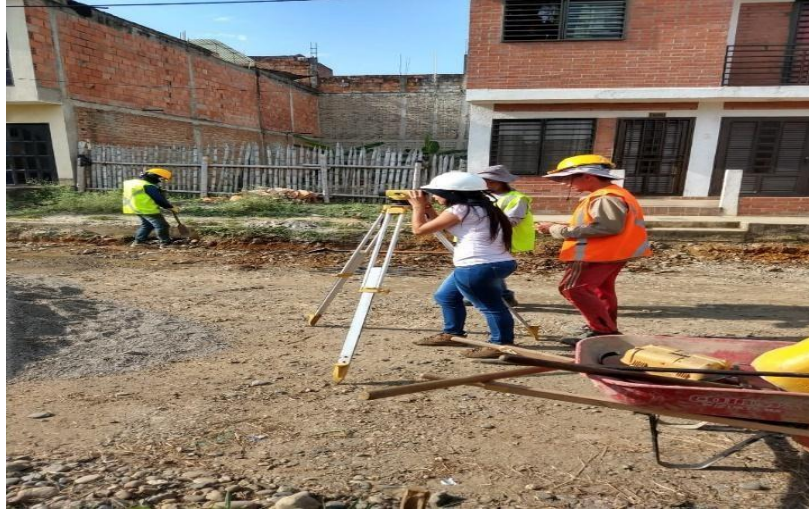
Ilustración 46. Toma niveles de sardinell

Para colocar la formaleta el topógrafo del contratista con ayuda de la pasante debe darle nivel al maestro de por dónde debe guiarse, esto se hizo ayudándose de las cotas de rasante dadas por el mismo y corregidas por topógrafo interventoría, para dar inicio a los niveles, se enterró cada 10 metros pines (varillas de $\frac{1}{2}$ "), además de marcar con pintura el nivel del sardinel en los pines. Cuando se cumple la cantidad deseada, en este caso 30m, lo planeado para fundir por día (Ilustración 46), procedemos a colocar un nailon por donde se marcó el nivel en el pin, quedando listo para iniciar a excavar y continuar con la puesta de la formaleta (Ilustración 47)

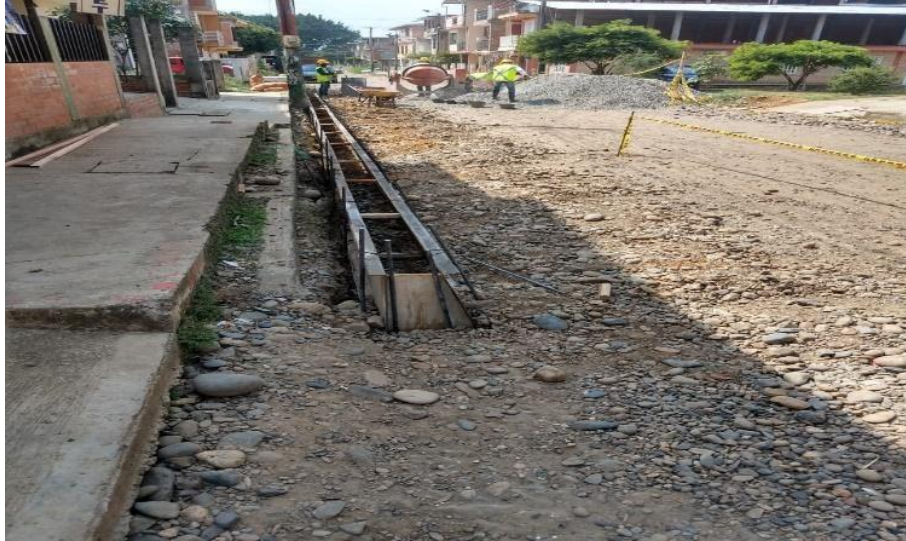
Ilustración 48. Colocación formaleta

Se tuvo la responsabilidad de supervisar a los ayudantes del maestro en la puesta de la formaleta, es decir se fijó que estuviera a nivel, como este sardinell es de forma trapezoidal, se deben ubicar en medio de la formaleta pedazos de madera, en la parte superior de 15cm y en la inferior de 25 cm, además se tuvo en cuenta que la formaleta no se abriera. (Ilustración 48)

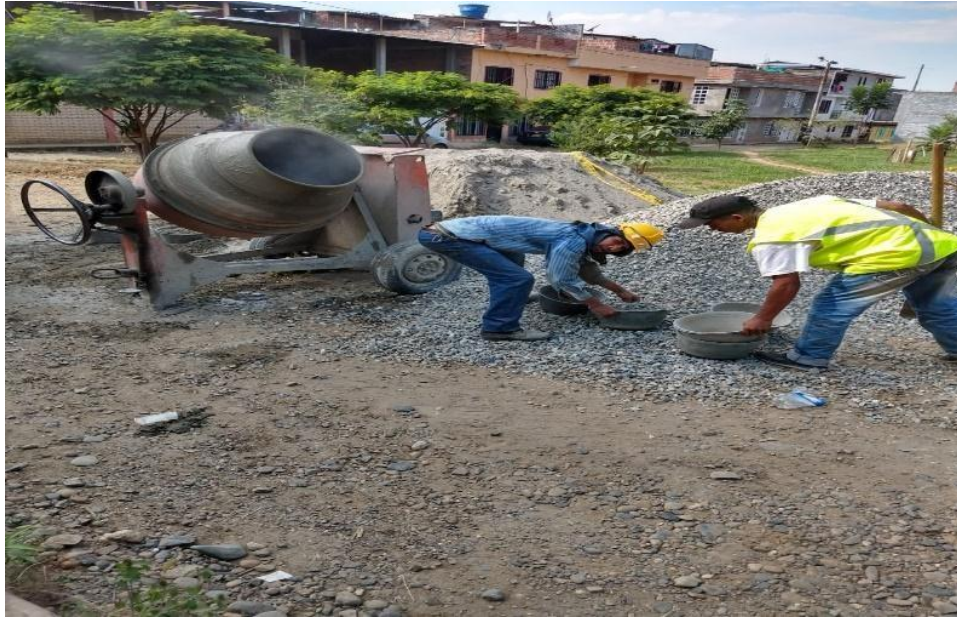
Ilustración 49. Dosificación del material

Se observó que se utilizara la dosificación exacta, con el fin de que la mezcla quedara bien al fundir el sardinel, en este caso se usaron 12,5 baldes de grava, 10 de arena, y 5 bultos de cemento, dado que se trabajó con una relación de 1:2:2, 5, además la porción de agua se estaba usando de tal manera que la mezcla no quedara muy espesa ni muy aguada, sino al punto, así mismo para llevar control de la mezcla se realizaron ensayos de cilindro según la norma NTC-673, por consiguiente se tomaron dos ensayos por tramo; tres cilindros por cada uno, dejando estos por 28 días en agua, las muestras eran tomadas por el maestro o por el ingeniero residente. El procedimiento de ensayo es: 3 capas de concreto de 25 golpes cada capa, teniendo cuidado de que cuando se realicen los golpes de las capas superiores no toquen las inferiores, seguido enraso, marco cada muestra con fecha y tramo, luego de cumplir el curado se llama a laboratorio para que recojan las muestras y realicen el debido proceso de resistencia a compresión, también al fundir, con una varilla se apisona la mezcla para una mejor compactación, al mismo tiempo se realizó una bahía para las viviendas que tenían parqueadero, finalmente al siguiente día de fundición se retira la formaleta (Ilustración 49, Ilustración 50, Ilustración 51, Ilustración 52, Ilustración 53)

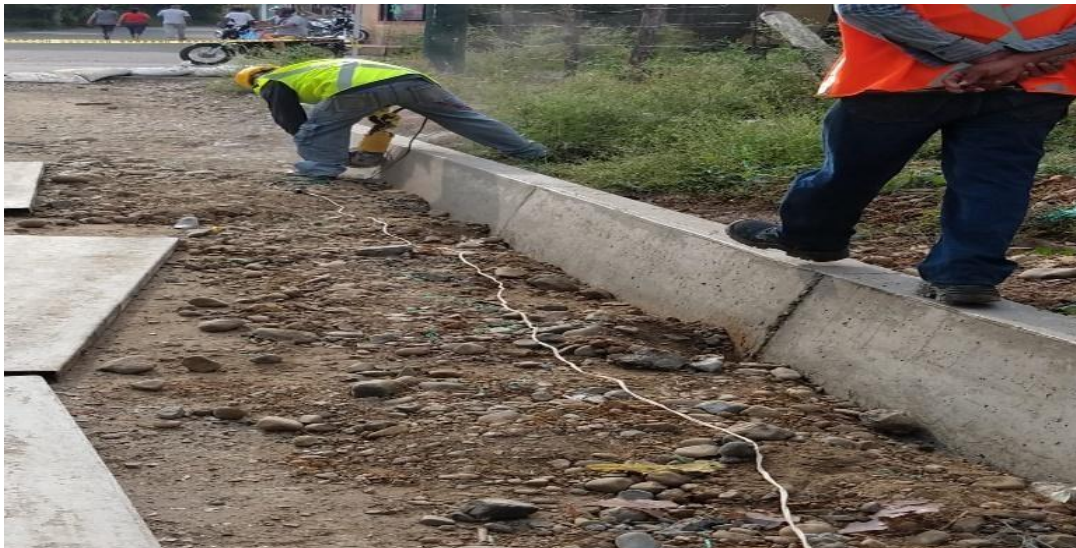
Ilustración 54. Dilatación sardinel

Al desencofrar la formaleta se procede a realizar la dilatación, se hará a los 2,40 m que es la longitud que tiene la formaleta, esta dilatación se realizó desde la parte superior del sardinel hasta la parte inferior del mismo, fue hecho con la ayuda de una pulidora de concreto, se debe realizar con el fin de evitar que el sardinel tenga fisuras. (Ilustración 54)

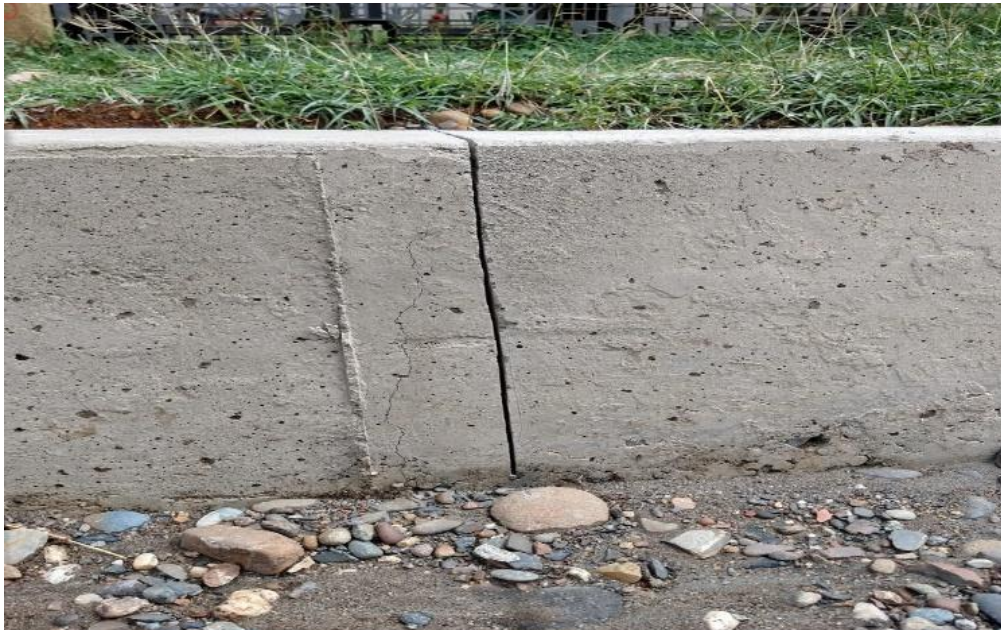
Ilustración 55. Fisuración de sardinel

Al dejar pasar tiempo y no dilatar, el sardinel empieza a fisurarse (Ilustración 55), asimismo al fundir con una dosificación no adecuada, la mezcla queda con exceso de agua, por lo tanto no se podía dar el acabado al sardinel (Acolillar), se soluciona con cemento en polvo (Ilustración 56), además disminuye la resistencia al concreto, ya que depende de la relación agua /cemento, también al colocar los pines para sostener la formaleta y enterrarlos ocurrió un daño de collarín, por tanto se excavo, desenterró la manguera y se acomodó el daño (Ilustración 57), por último, por motivo de lluvia, para que el sardinel ya estando fundido no obtuviera lavado del concreto en el acabado superior se cubre con lona verde (Ilustración 58)

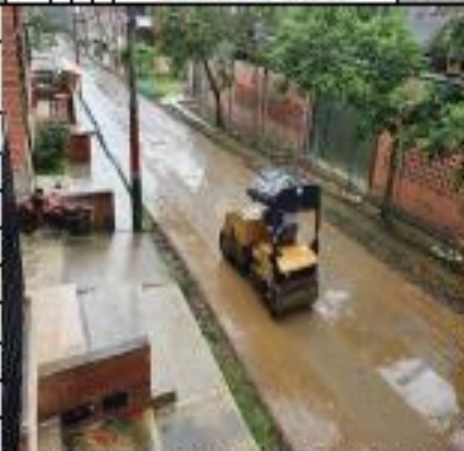
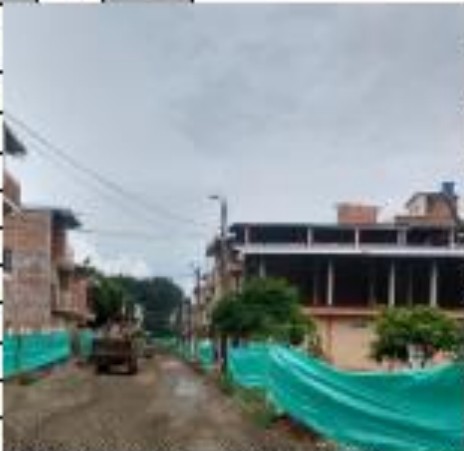
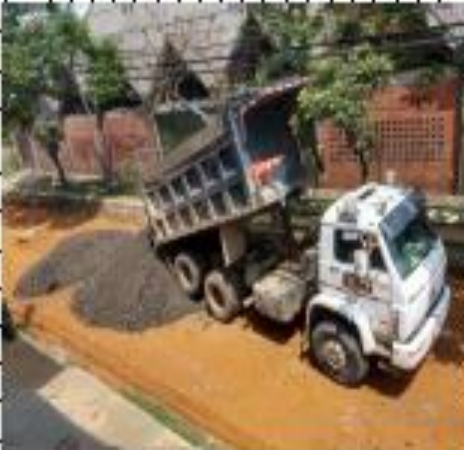
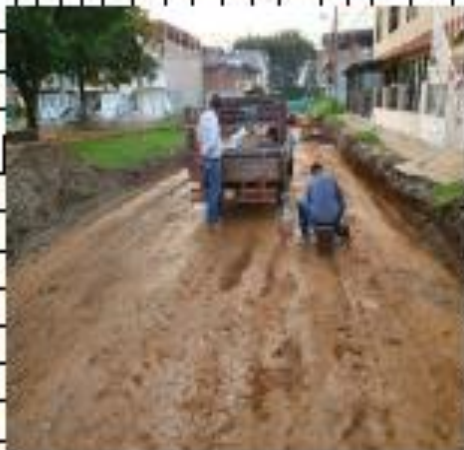
EXTENSION, COMPACTACION DE MATERIAL Y TOMA DE DENSIDADES . CALLE 11B ENTRE CRA. 16 Y 18 - B/ NIÑO JESUS DE PRAGA
