**INFORME FINAL DE LA PRÁCTICA PROFESIONAL PARA OPTAR POR EL
TITULO DE INGENIERA CIVIL**

**PARTICIPACIÓN COMO AUXILIAR DE RESIDENCIA EN LA ADMINISTRACIÓN
Y SUPERVISIÓN DE OBRAS, DEL PROYECTO DE CONSTRUCCIÓN Y
REHABILITACIÓN DE LA DOBLE CALZADA SUR, VÍA AL BOSQUE, UBICADA
EN LA TRANSVERSAL NOVENA NORTE – CIUDAD DE POPAYÁN (CAUCA)**

LUISA FERNANDA CHAVES CHILITO

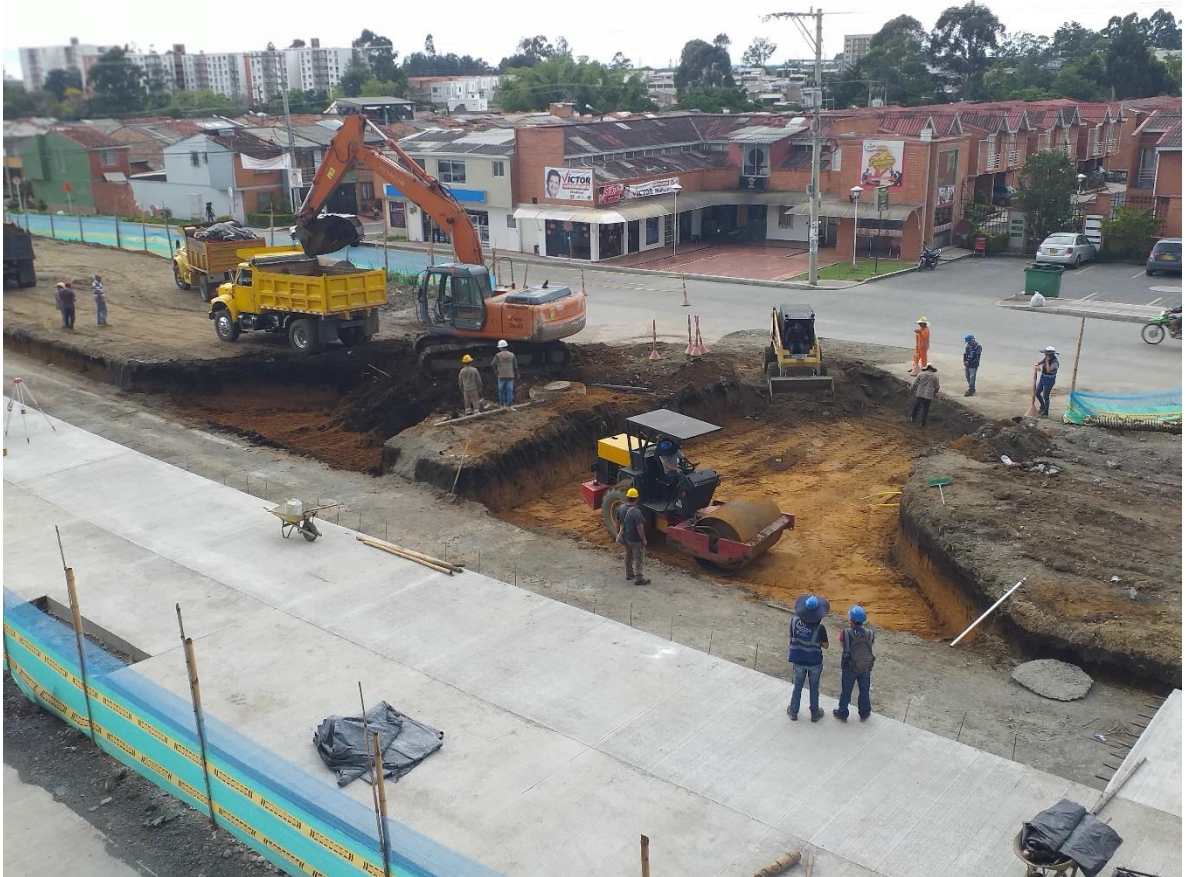
Imagen 1. Proyecto construcción de la calzada sur doble carril vía al bosque.

Para iniciar la rehabilitación de la vía, fue necesario realizar la demolición del pavimento asfáltico existente para poder construir la estructura de pavimento de concreto hidráulico o pavimento rígido, la vía que antiguamente era de un carril fue reemplazada por una calzada doble carril, cada carril con 3 metros de ancho, con diferentes bahías de estacionamiento para cargue y descargue de pasajeros de transporte público y dos retornos vehiculares norte y sur, cuenta también con un separador en el que se construyó la ciclo ruta, se aseguró que tuviera a lo largo de los 1500 metros lineales 2 metros de ancho.

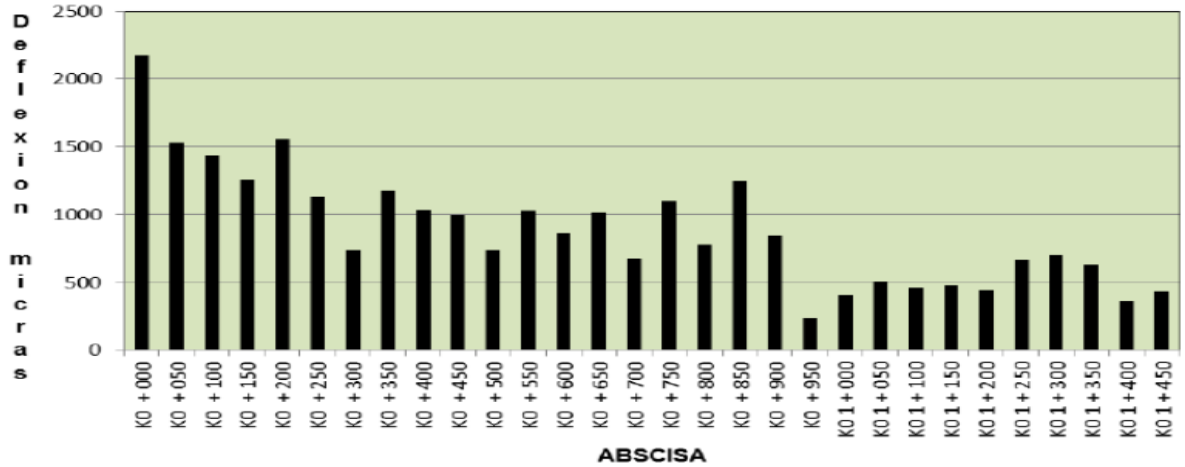
**Perfil deflectométrico. Transversal Novena entre La Variante y
 Glorieta Las Brisas**

Imagen 3. Perfil deflectométrico tramo entre la variante y la glorieta de brisas.

El primer sector se estableció desde la abscisa K0+000 a partir de la variante norte hasta la abscisa K0+950, este tramo presentó valores de deflexión superiores y menores valores de módulo resiliente con respecto al tramo restante. Por lo tanto, se concluye que este tramo tiene mayor potencial de deterioro desde el punto de vista estructural.

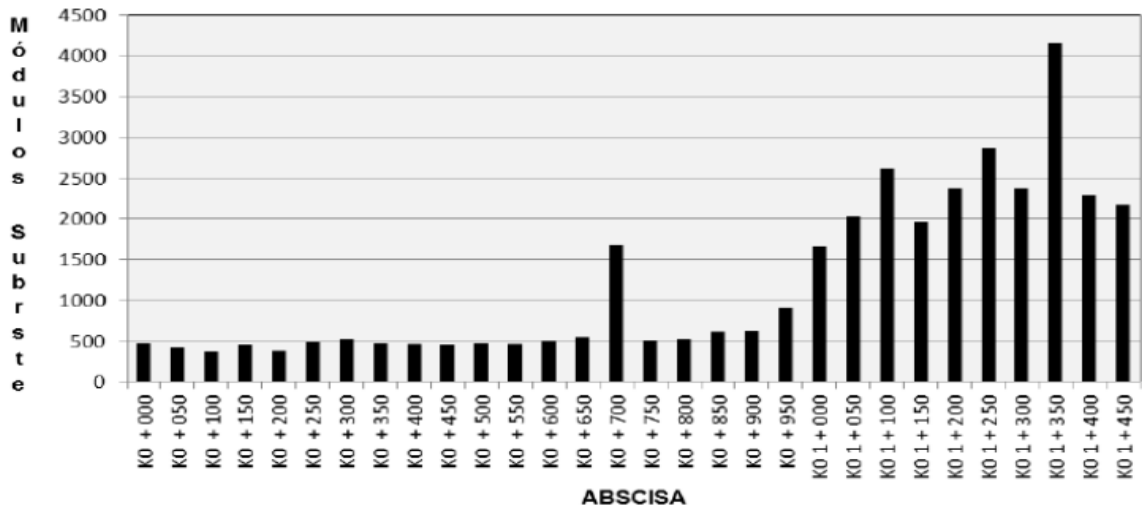
**Perfil de Módulos de Subsante (Kg/cm²)
 Transversal Novena entre La Variante y Glorieta Las Brisas**

Imagen 4. Perfil de módulos resilientes de la sub rasante (kg/cm2) tramo entre la variante y la glorieta de brisas.

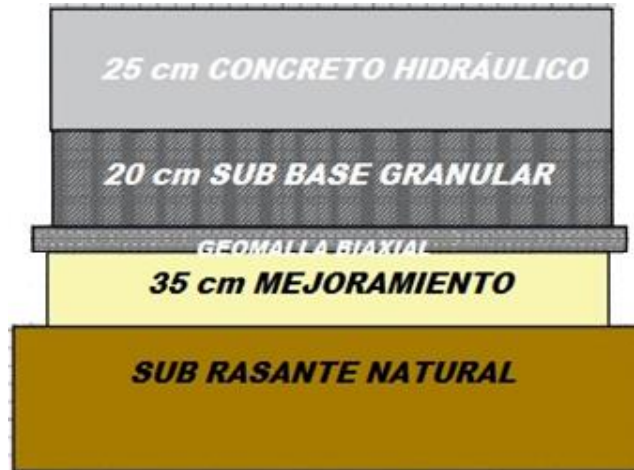
Este sector presentó valores de resistencia inferiores respecto a la otra unidad de diseño, por ello se recomendó remover la estructura de pavimento flexible existente, realizar una excavación hasta un nivel de sub rasante de 80 cm, reforzar el apoyo con mejoramiento de roca muerta y espesor de 35 cm, una geomalla biaxial con resistencia a la tracción de 20 KN/m, una capa de sub base granular de 20 cm y finalmente la capa de rodadura de concreto hidráulico con módulo de rotura 4.2 Mpa. de 25 cm de espesor.

La estructura total del mejoramiento y del pavimento rígido para el primer sector se muestra en el siguiente gráfico.

Imagen 7. Estructura de pavimento rígido, unidad homogénea de diseño 1.

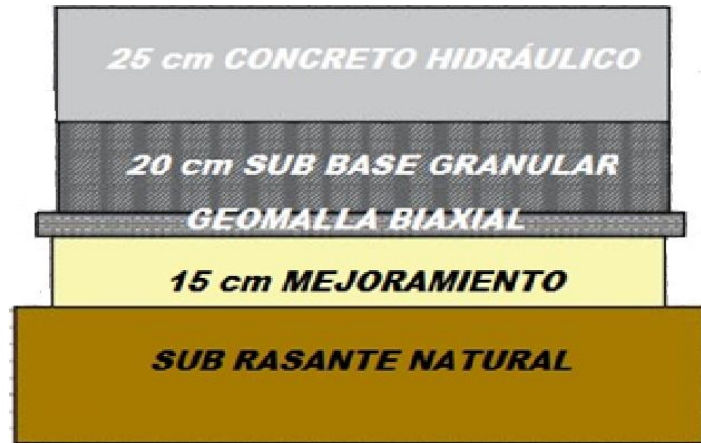
Este sector presentó valores de resistencia mayores respecto a la otra unidad de diseño, por ello se recomendó remover la estructura de pavimento flexible existente, realizar una excavación hasta un nivel de sub rasante de 60 cm, reforzar el apoyo con un mejoramiento de 15 cm y una geomalla biaxial con resistencia a la tracción de 20 KN/m, una capa de sub base granular de 20 cm y finalmente la capa de rodadura de concreto hidráulico con módulo de rotura 4.2 Mpa. de 25 cm de espesor.

La estructura total del mejoramiento y del pavimento rígido para el segundo sector se muestra en el siguiente gráfico.

Imagen 8. Estructura de pavimento rígido, unidad homogénea de diseño 2.

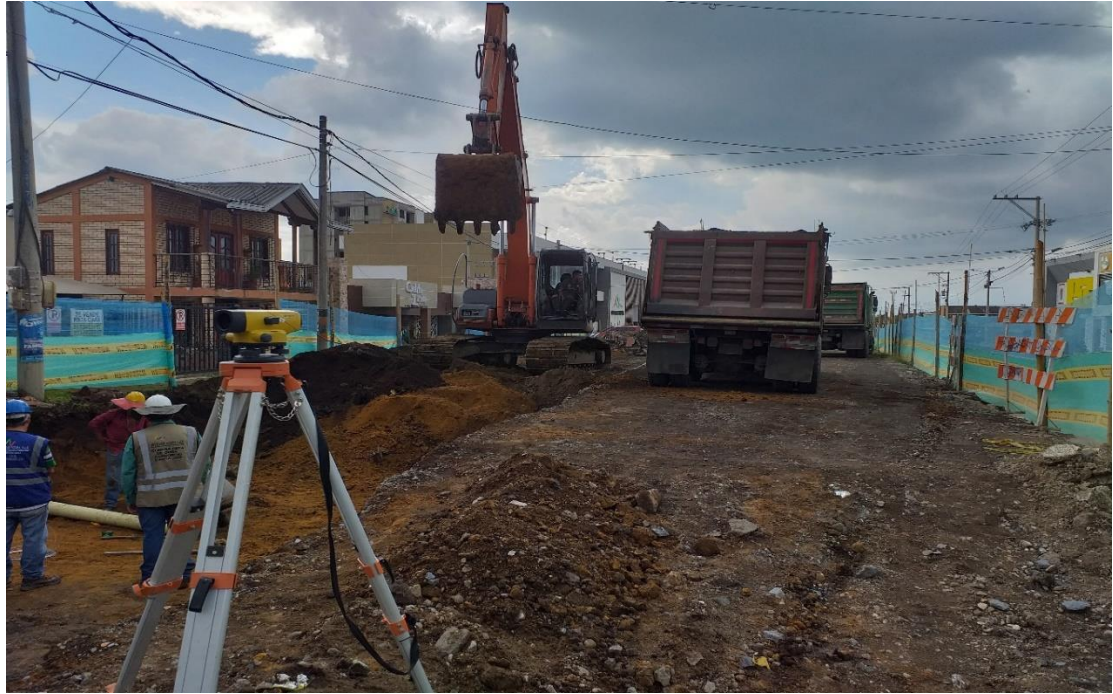
Imagen 9. Primer frente excavación abscisa K0+535

Para cumplir con las metas y tiempos estipulados en el cronograma de obra se decidió realizar la excavación en 2 frentes diferentes. El primer frente inicio desde la abscisa K0+535 y el segundo desde la K0+330. Se adecuaron los pasos necesarios para el cargue y transporte de volquetas.

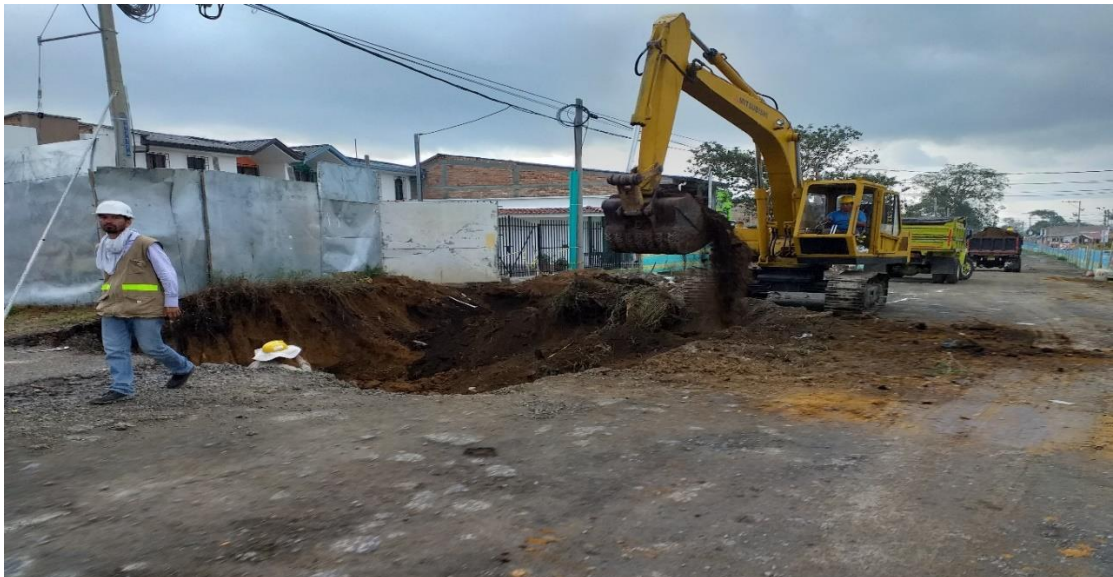
Imagen 10. Segundo frente de excavación K0+330

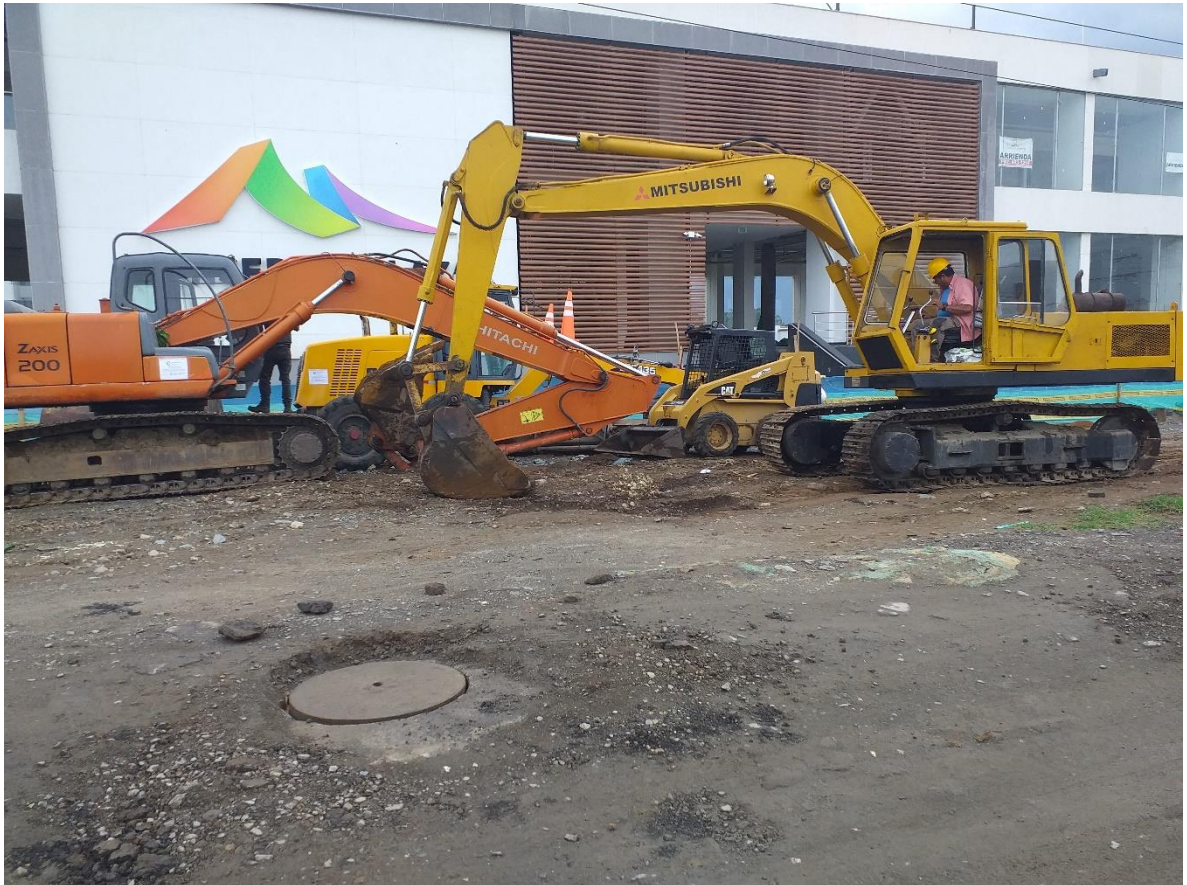
La excavación se dividió en dos frentes diferentes pues se contaba con el apoyo de dos retroexcavadoras de oruga.

Imagen 11. Retroexcavadoras "Hitachi ZAXIS 200" y "Mitsubishi MS070"

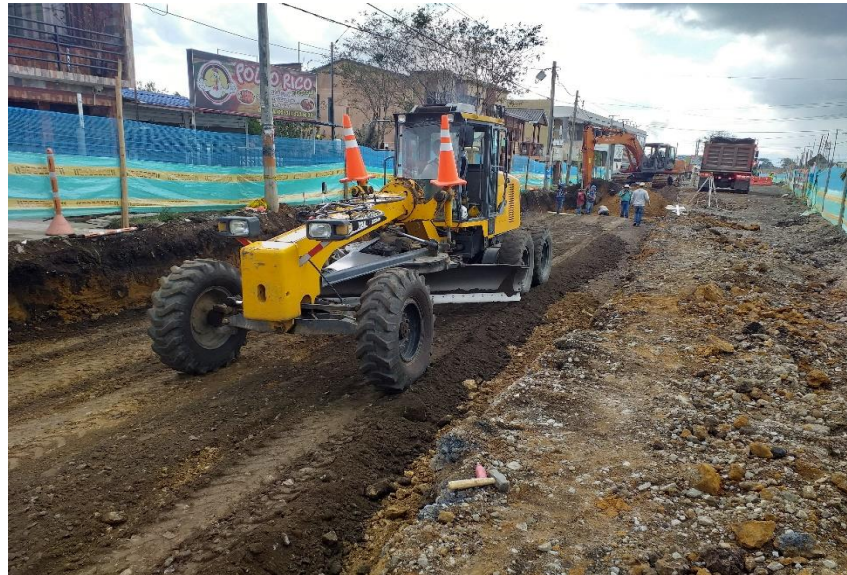
Imagen 12. Material de mejoramiento extendido por la motoniveladora.

Luego de la excavación a nivel de sub rasante y del procedimiento de compactación se extendió el material de mejoramiento (roca muerta) con ayuda de la motoniveladora para posteriormente con el uso del nivel y la mira llevar el nivel de mejoramiento hasta cero. Proceso que en campo llaman “céreo”, en el que se asegura que el espesor en cada capa de la estructura del diseño del pavimento en todo punto a lo ancho de la sección transversal evaluada sea el mismo con el que se contempló el diseño. Para el caso del mejoramiento de la primera unidad homogénea de diseño, fue de 35 cm, la instalación de la geomalla biaxial y por último la sub base granular de 20 cm.

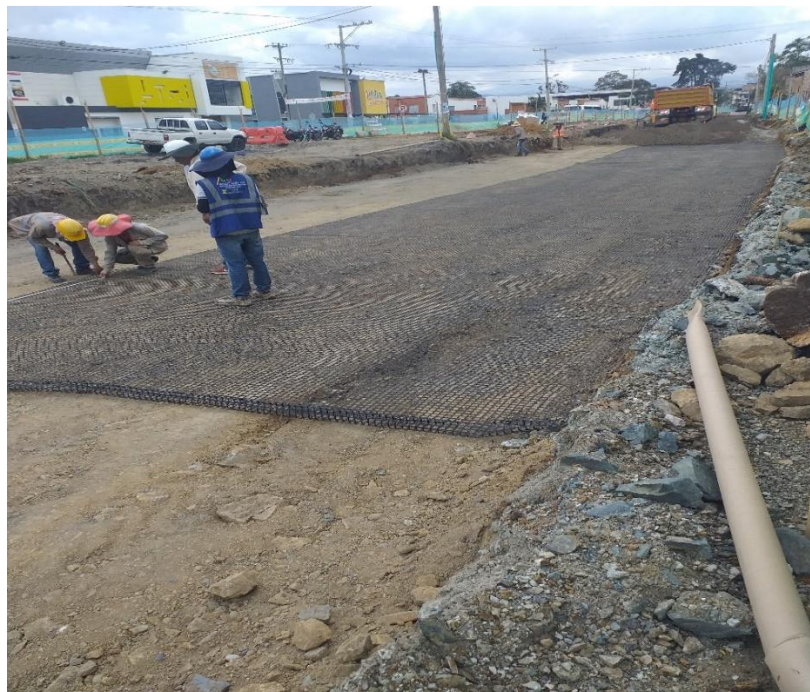
Imagen 13. Geomalla biaxial extendida.

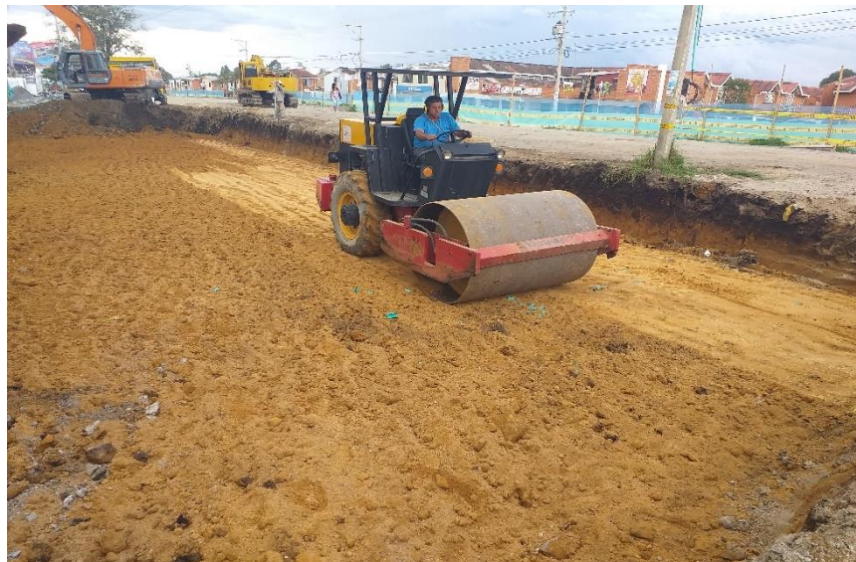
Imagen 14. Compactación de la sub rasante con rodillo liso de 13 ton/m².

La compactación de la sub rasante y del material de mejoramiento no tuvo mayor inconveniente, solo dependía del número de veces que se repetía el paso del rodillo liso. Para el material granular de sub base fue necesaria la adición de agua al momento de compactar para obtener el resultado de densidad que según estipula la norma deberá ser superior al 95% de la densidad del ensayo de proctor modificado del material de sub base granular.

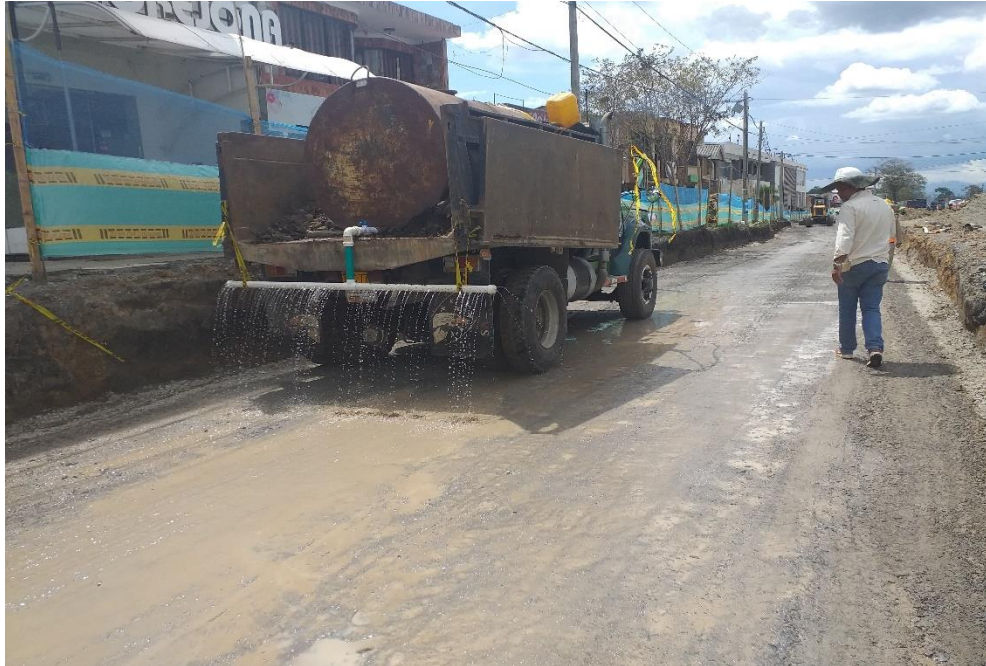
Imagen 15. Tanque de riego para compactar sub base granular.

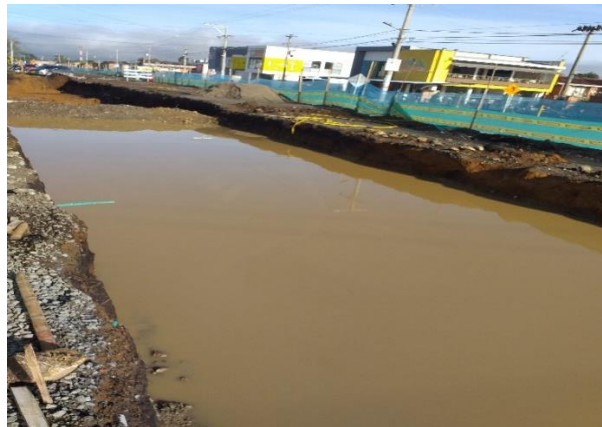
Imagen 16. Inundación en la K0+535.

que asegurar pasos de drenaje para dejar fluir el agua estancada, buscar las pendientes necesarias para llevar el agua al sumidero más cercano de la calzada contigua. Si no había posibilidad de crear estos desagües, era necesario hacer uso de una motobomba pequeña para retirar el agua antes de que se formaran los fallos. Se presentaron informes ordenados al residente de obra con la cantidad de volumen de fallos retirados, control del tiempo en el que se usó el mini cargador “Caterpillar”, la motobomba y cantidad de bultos de cemento que se usaron para estabilizar el suelo.

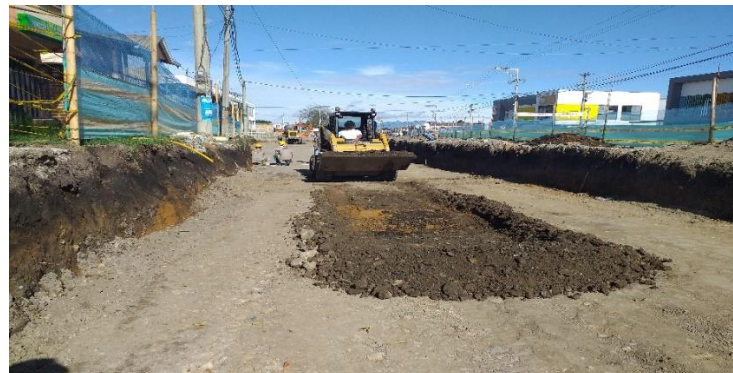
Imagen 17. Retiro de fallo en material de mejoramiento.

Otro de los retos que se originaron por causa del invierno en la construcción de la calzada sur fueron los fallos en el suelo por acumulación de agua que se presentaban en cada una de las capas de la estructura del pavimento luego de ser compactados. Fue necesario hacer el retiro de cada uno de estos fallos que se detectaban visualmente como un “colchón de agua”, para hacer el retiro de agua que ocasionaba el fallo, secar al aire el material retirado, en algunos casos hacer la debida estabilización del suelo con material cementante y volver a compactar para lograr una terminación homogénea en cada capa de la estructura. Cada retiro de fallos representaba para el contratista un incremento en costos, pues el fallo usualmente se retiraba con un mini cargador “Caterpillar” que cobraba por horas, aunque su uso fuera el mínimo. Desde el punto de vista de calidad, hay que evitar extender la estructura posterior hasta que sea retirado el fallo, pues se produce disminución de la resistencia en el suelo de apoyo y la filtración de agua puede deteriorar el concreto hidráulico a largo plazo. Para evitar que se generen dichos fallos hay que hacer un control del trabajo de compactación y asegurar de que se está haciendo correctamente. De la misma forma, en el proceso de excavación hay

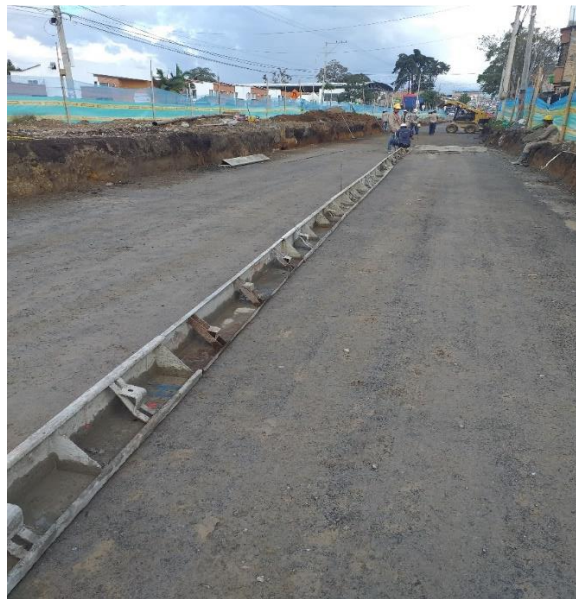
La longitud de la formaleta instalada nunca fue superior a 3 metros y la altura fue de 25 centímetros como se contempló en el diseño, pero se permitía una tolerancia de 1 centímetro, por eso en la rectificación de la instalación se encontraban espesores de 24 a 26 centímetros, era metálica con la suficiente rigidez para que no se deformara con la colocación del concreto. En la mitad de su espesor había que asegurar los orificios para insertar mínimo 3 barras de amarre por cada losa. La fijación de las formaletas al suelo se realizó mediante pasadores de anclaje que impedían cualquier desplazamiento horizontal o vertical por la presión de la mezcla o la vibración del equipo.

Imagen 18. Instalación de formaleta carril izquierdo.

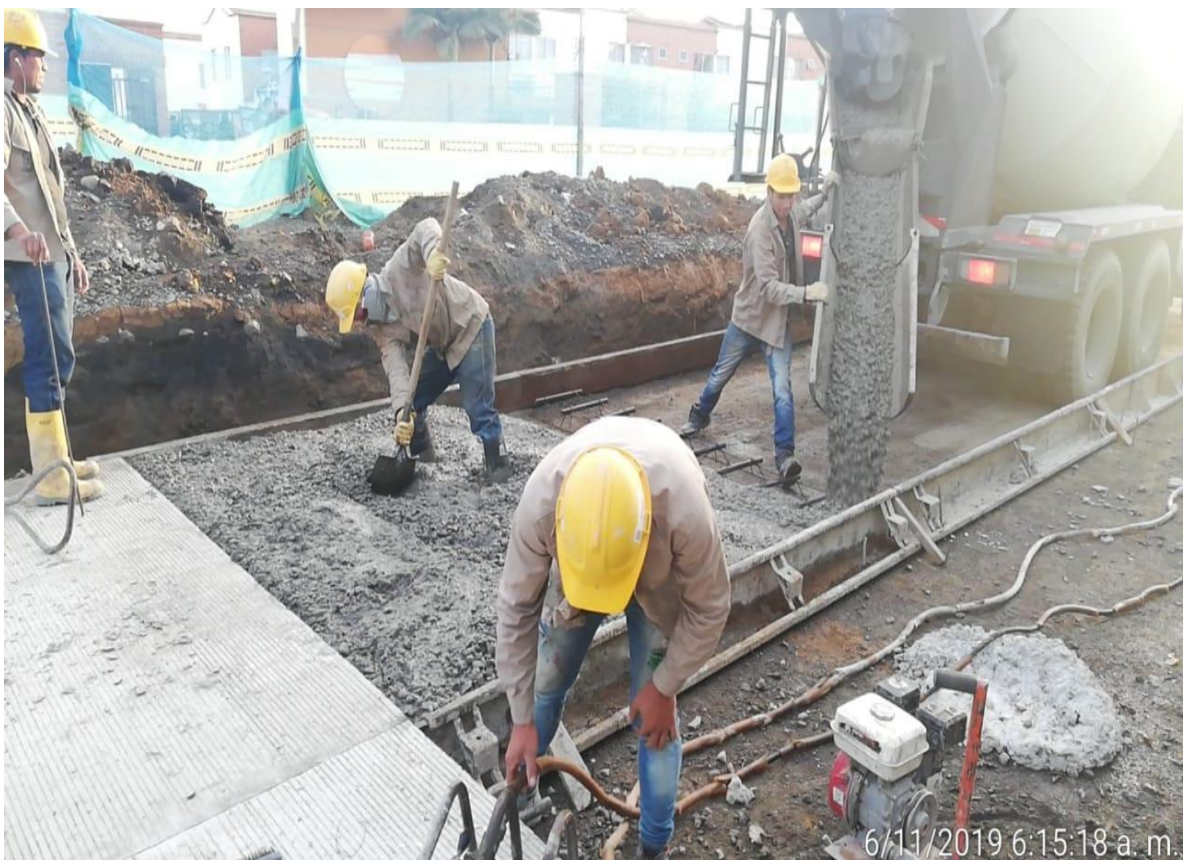
La mezcla de concreto podía ser extendida cuando la interventoría hubiera autorizado los niveles de la sub base y hubiera recibido los niveles de la formaleta, con la tolerancia aceptada. Se tenía que garantizar la homogeneidad de la mezcla colocada evitando la segregación y la aparición de vacíos. Se debía lograr el espesor y la densidad adecuada. La mezcla era vertida en la formaleta en caída libre, desde el vehículo de mezcla y la altura de esta caída no podía ser mayor de 1.5 metros. Una vez extendido se vibra el concreto con vibrador de aguja y se enrasa con un rodillo liso uniforme, evitando un terminado poroso, con marcas y con bordes irregulares.

Imagen 19. Vaciado de mezcla de concreto hidráulico.

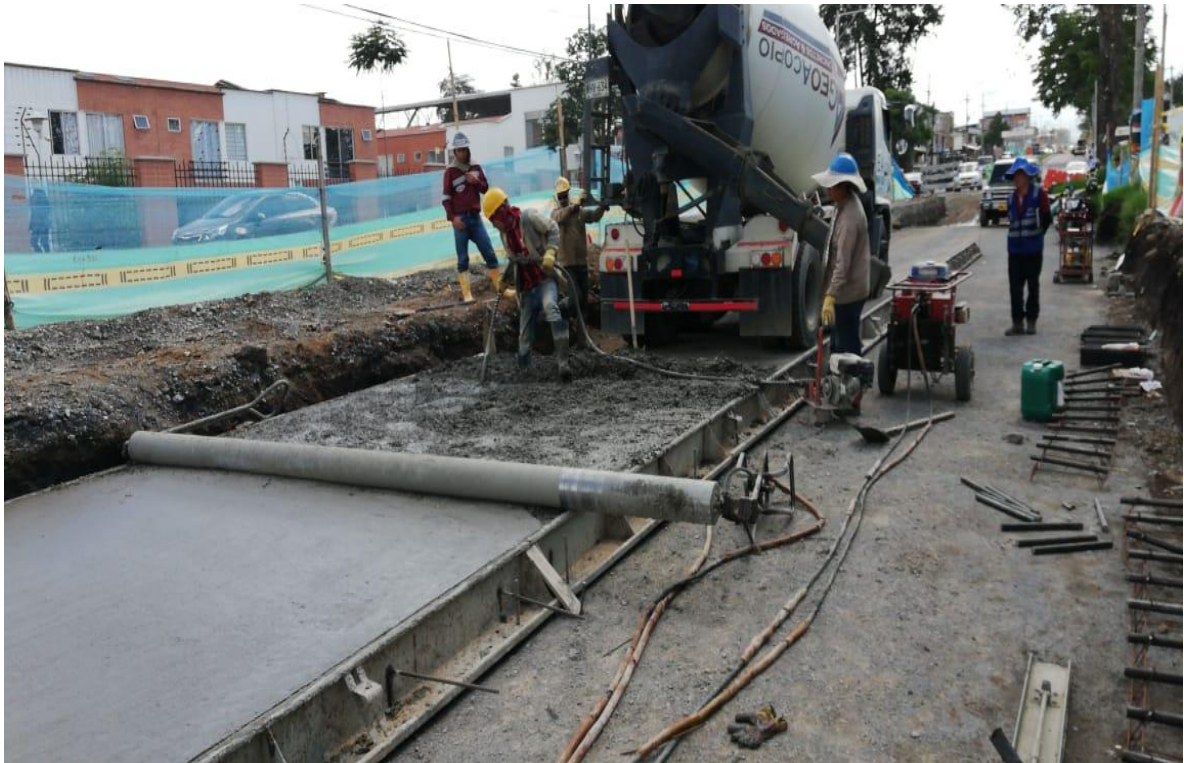
La vibración interna por medio de un vibrador de aguja es indispensable para la consolidación adecuada de la mezcla de concreto. Esta vibración se efectuaba por al menos 3 segundos, una vez el concreto era extendido en varios puntos del área total de la losa, así se evitaba un sobre vibrado que provoca segregaciones en la mezcla.

Imagen 20. Vibrado de mezcla de concreto con vibrador de aguja.

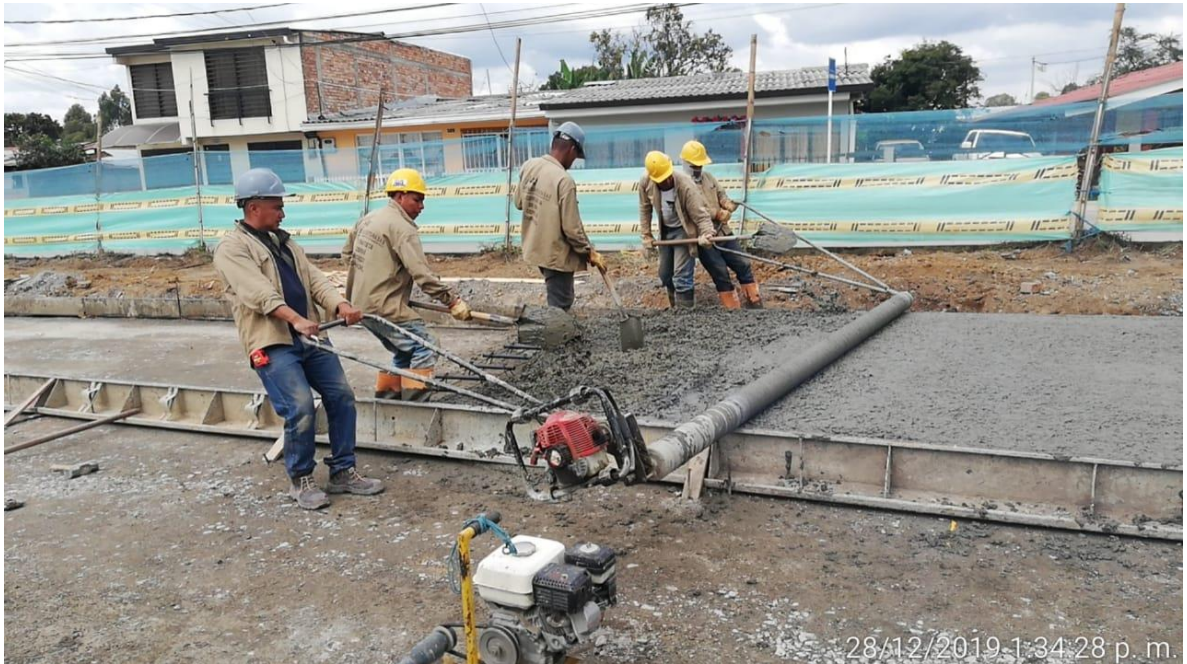
Esta es una herramienta de uso manual que se usa para nivelar el concreto, desplazándola de forma longitudinal a las formaletas sobre la mezcla de concreto ya vibrada. Esto produce la nivelación y consolidación del concreto extendido.

Imagen 21. Utilización de rodillo liso para la nivelación de la mezcla de concreto.

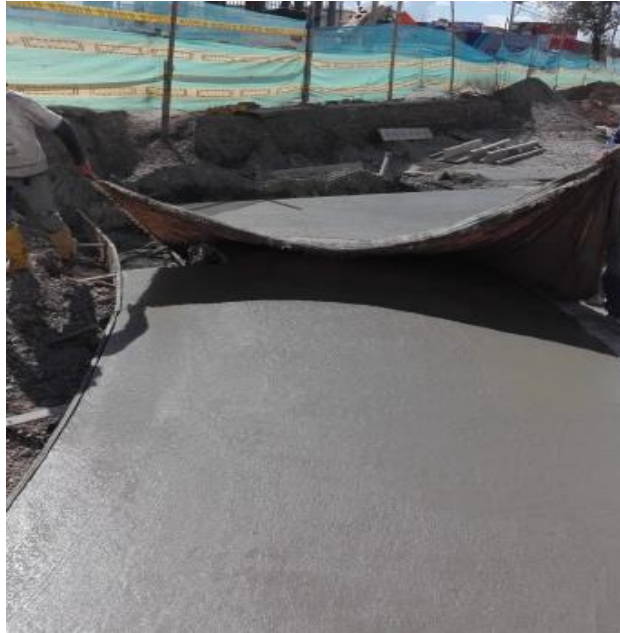
El numeral 500.3.4.2. establece que el micro texturizado del concreto se deberá realizar con una tela de fique o yute que se pasa en sentido longitudinal a lo largo de la vía luego de haber realizado el allanado. Se tenía que supervisar que la tela

Imagen 22. Proceso de micro texturizado sobre el concreto con tela de fique.

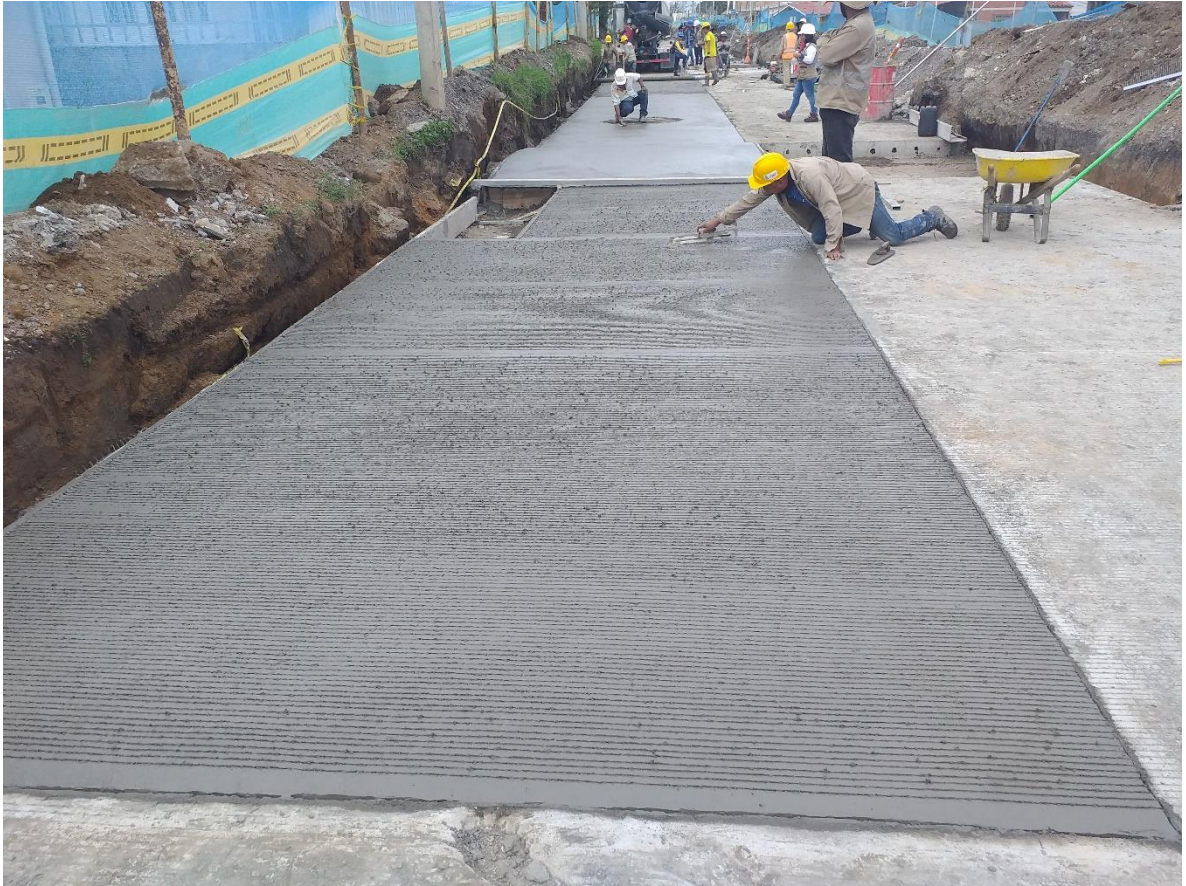
El macro texturizado se realizó con un cepillo metálico de uso manual como lo describe la norma con el fin de dejar una textura estriada transversal en la superficie del concreto. Esta herramienta consta de un cepillo principal en forma de rastrillo o peine, debe medir aproximadamente 80 centímetros de largo, con dientes flexibles metálicos y un mango.

Imagen 23. Macro texturizado de la superficie de concreto.

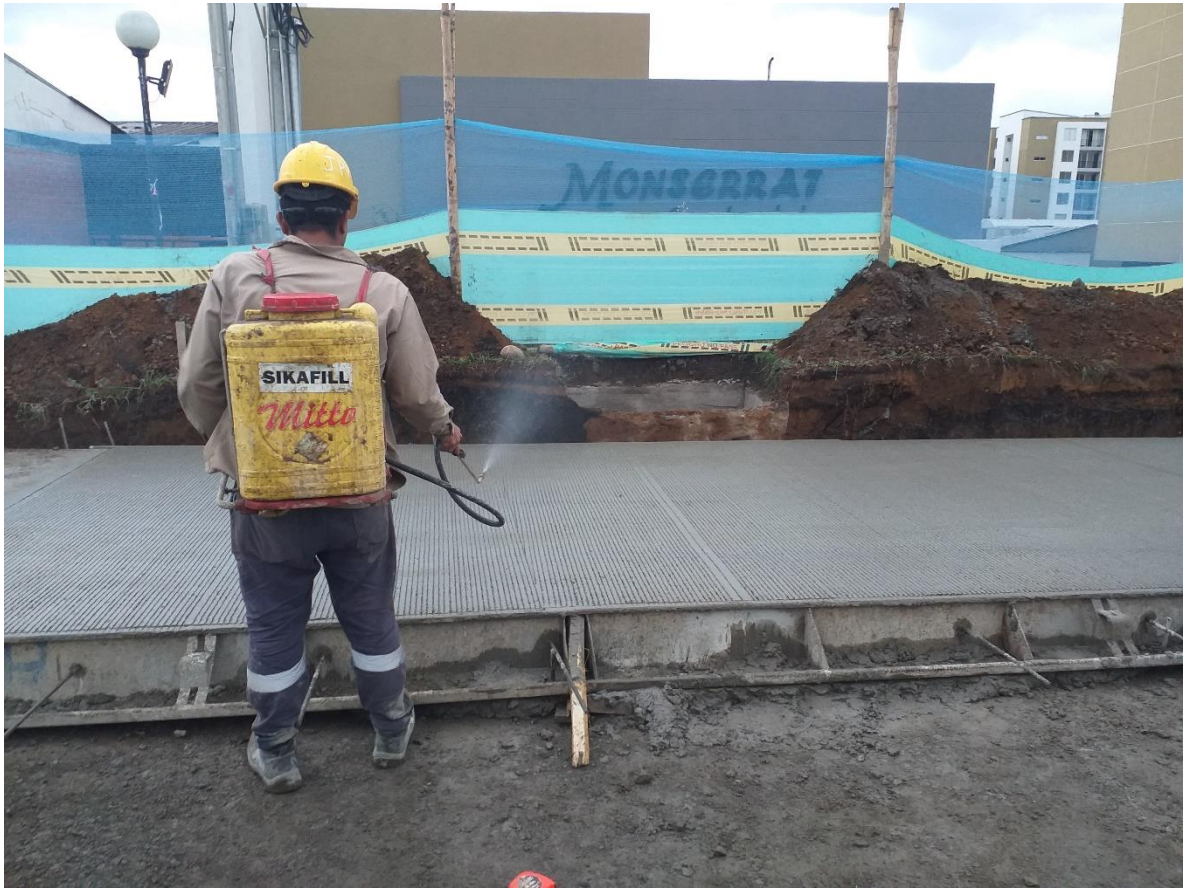
El curado de concreto para este proyecto se realizó con película líquida, mediante la aplicación de ANTI SOL SIKA sobre la superficie del pavimento. El curado se realiza después del acabado final, después de aproximadamente 50 minutos cuando el concreto empieza a perder su brillo inicial. Este producto se aplica en toda la superficie libre incluyendo el borde de la losa.

Imagen 24. Aplicación de Anti sol sobre la superficie de concreto.

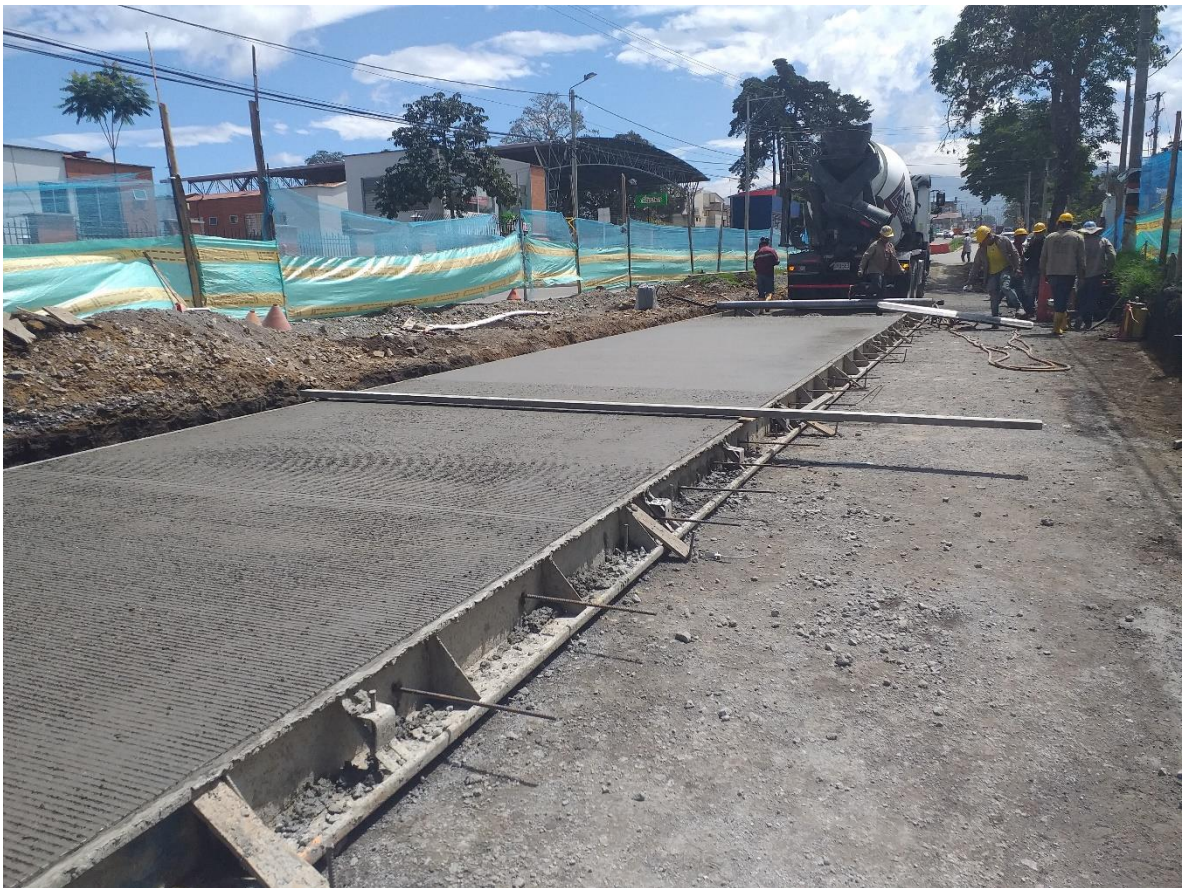
Estas barras se instalaron aproximadamente en la mitad del espesor de la losa, con la mitad de su longitud a cada lado de la junta.

La instalación se realizó manualmente a través de las formaletas fijas, antes de dar acabado a la mezcla de concreto.

Imagen 25. Barras de amarre perpendiculares en junta longitudinal-carril izquierdo.

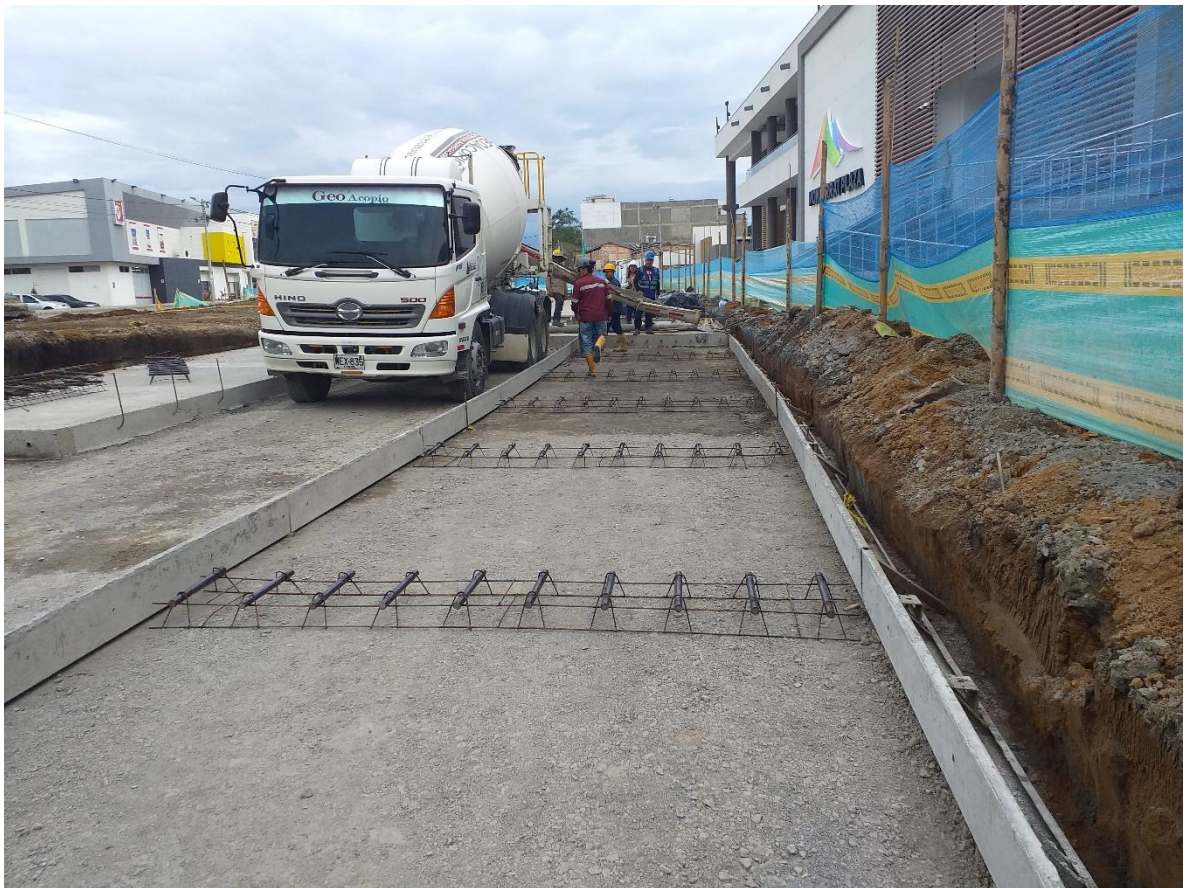
- Acero redondo y liso, límite de fluencia $f_y=280$ Mpa.
- El diámetro de las barras debe ser $1/8$ del espesor de las losas.
- Longitud= 45 cm
- Espaciamiento centro a centro de cada barra de 30 cm. La primera dovela estará a 15 cm de la losa.

Imagen 26. Pasadores de carga.

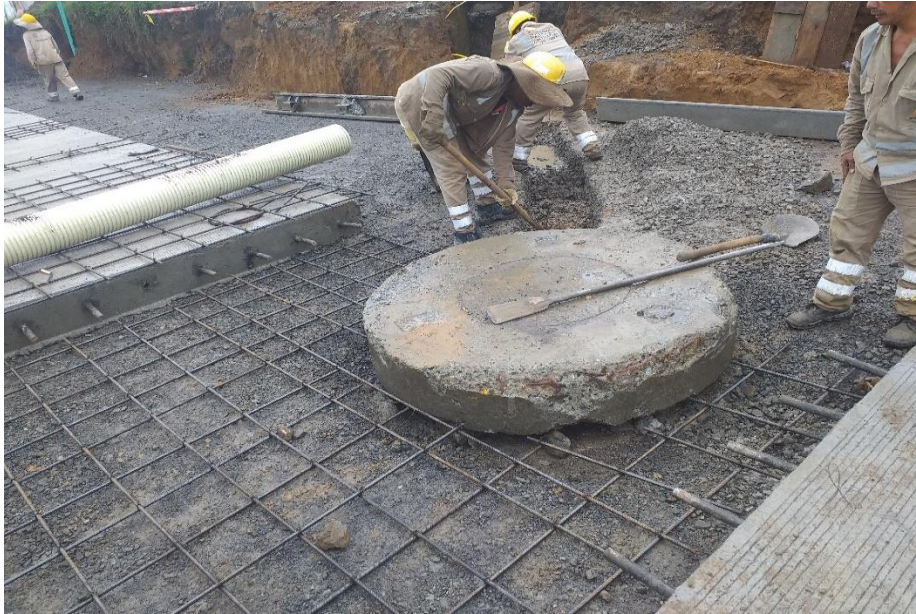
Estas parrillas estaban constituidas por acero corrugado de $\frac{1}{2}$ " de diámetro, con límite de fluencia $f_y=420$ Mpa.

Imagen 27. Parrilla sencilla en losa con cámara de inspección lateral.

Estas parrillas se usan como sistema para controlar la aparición o el ensanchamiento de grietas, también en losas en donde internamente existan obras de drenaje superficial, cámaras, pozos de inspección que afectan la continuidad de la masa de concreto que pueden generar fisuras por efectos térmicos y de carga. De acuerdo con el artículo 500-13 de INVIAS una guía general para saber cuándo se requiere instalar una parrilla de refuerzo en las losas será:

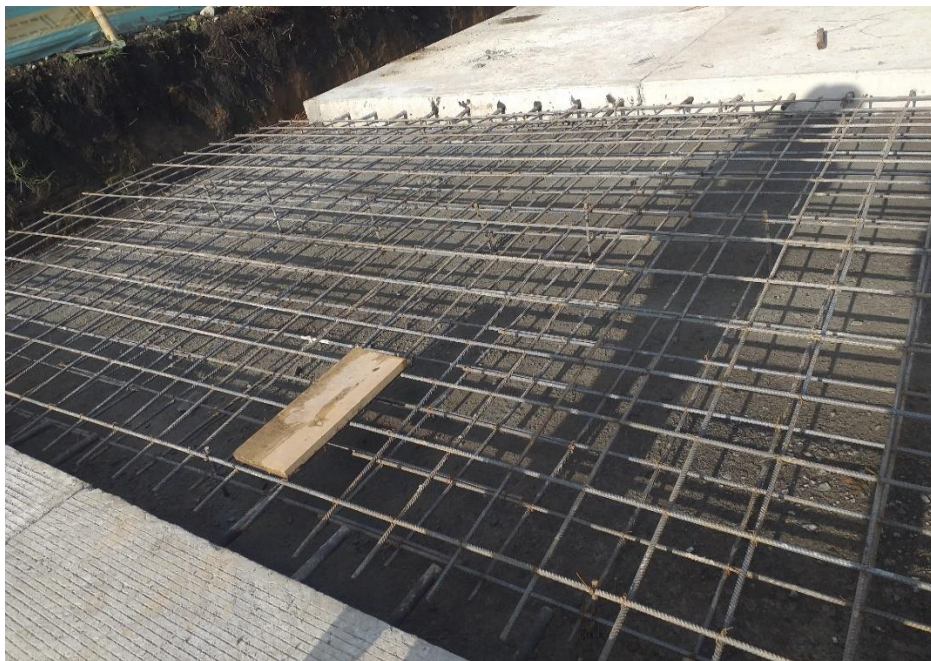
Imagen 28. Parrilla doble en resalto vehicular

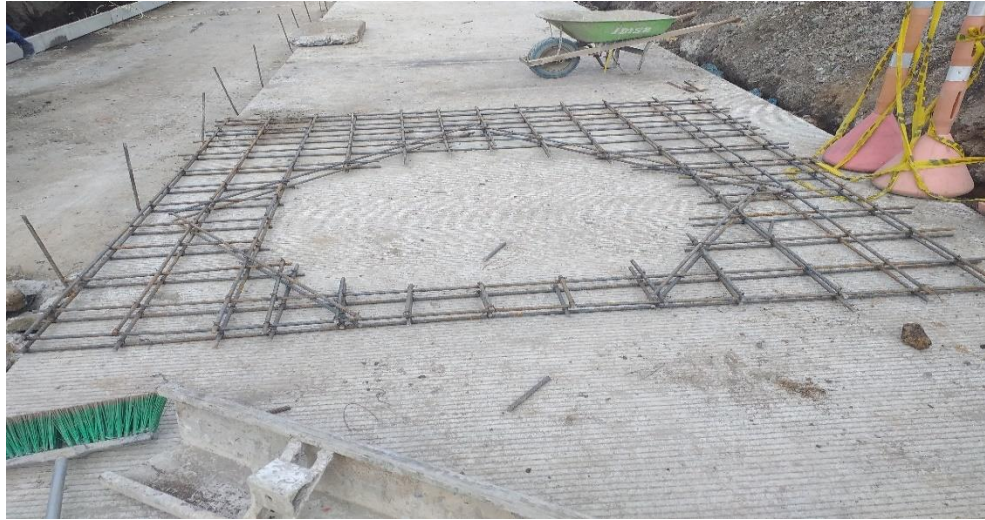
Imagen 29. Parrilla doble para losa con cámara de inspección concéntrica.

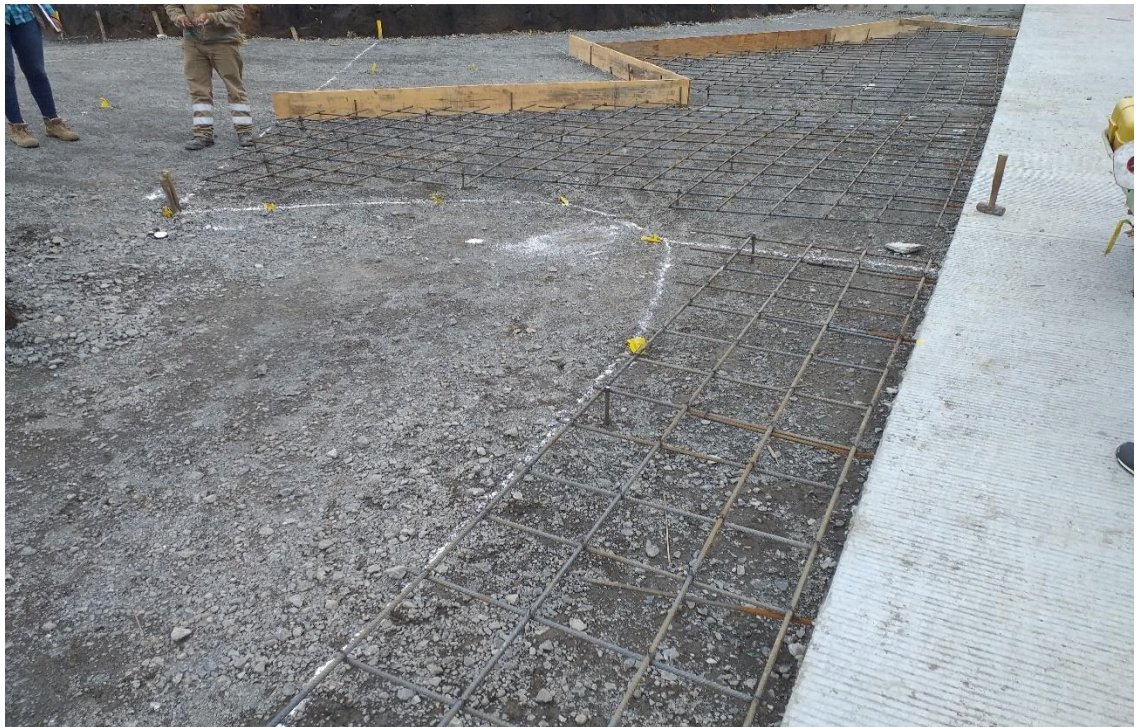
Imagen 30. Parrillas sencillas en losas irregulares.

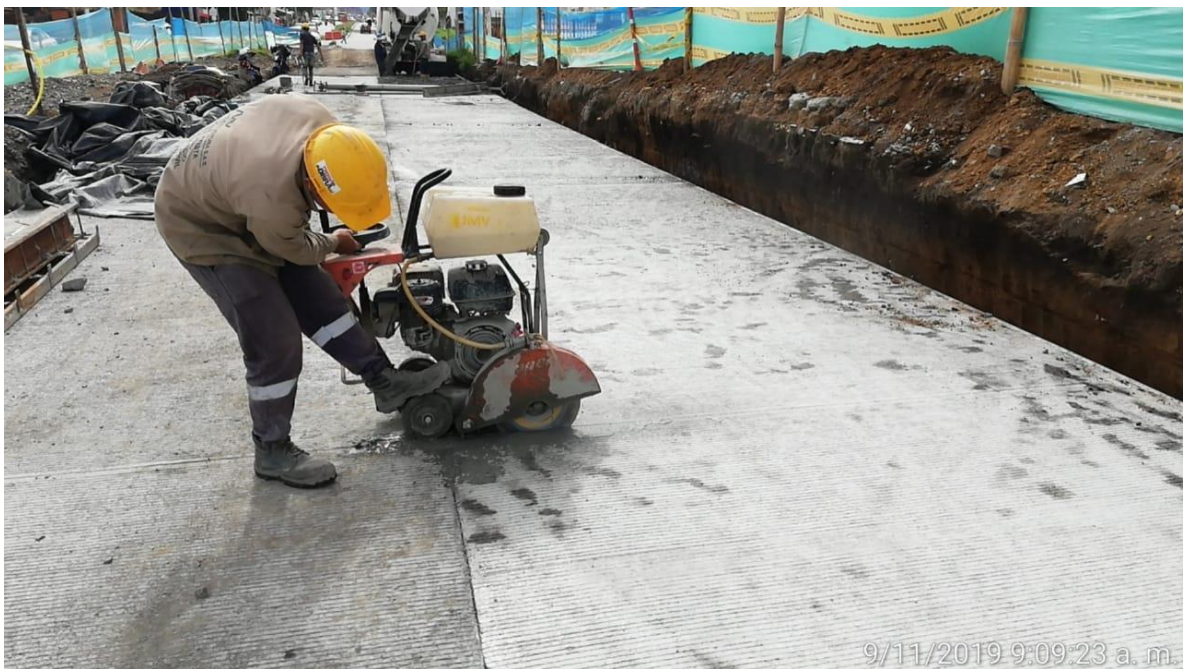
Imagen 31. Equipo con disco de diamante para realizar corte de juntas en losa.
