**INFORME FINAL DE LA PRÁCTICA PROFESIONAL PARA OPTAR POR EL
TITULO DE INGENIERA CIVIL**

**PARTICIPACIÓN COMO AUXILIAR DE RESIDENCIA EN LA ADMINISTRACIÓN
Y SUPERVISIÓN DE OBRAS, DEL PROYECTO DE CONSTRUCCIÓN Y
REHABILITACIÓN DE LA DOBLE CALZADA SUR, VÍA AL BOSQUE, UBICADA
EN LA TRANSVERSAL NOVENA NORTE – CIUDAD DE POPAYÁN (CAUCA)**

LUISA FERNANDA CHAVES CHILITO

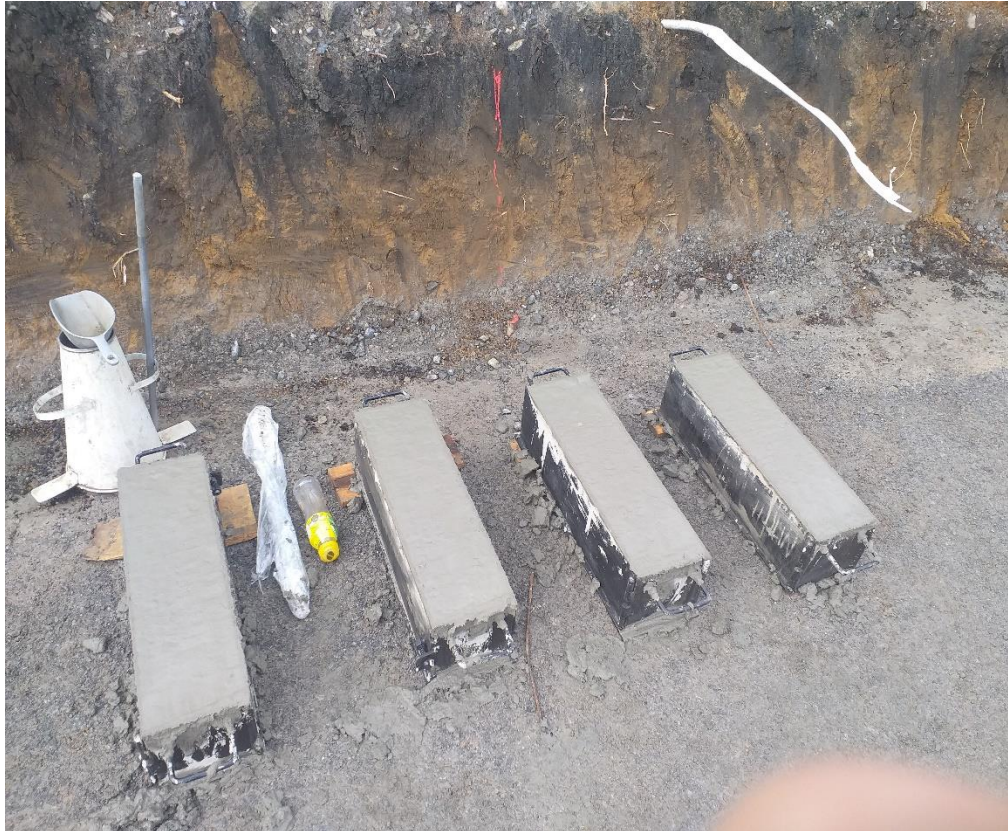
Imagen 34. Vigas de muestra para el ensayo de flexo-tracción.

Para mantener el control de la resistencia a flexo-tracción del concreto producido en planta, se tomaban 4 muestras en cada jornada de fundición. Las primeras dos muestras se ensayaban a los 7 días y las otras dos a los 28 días.

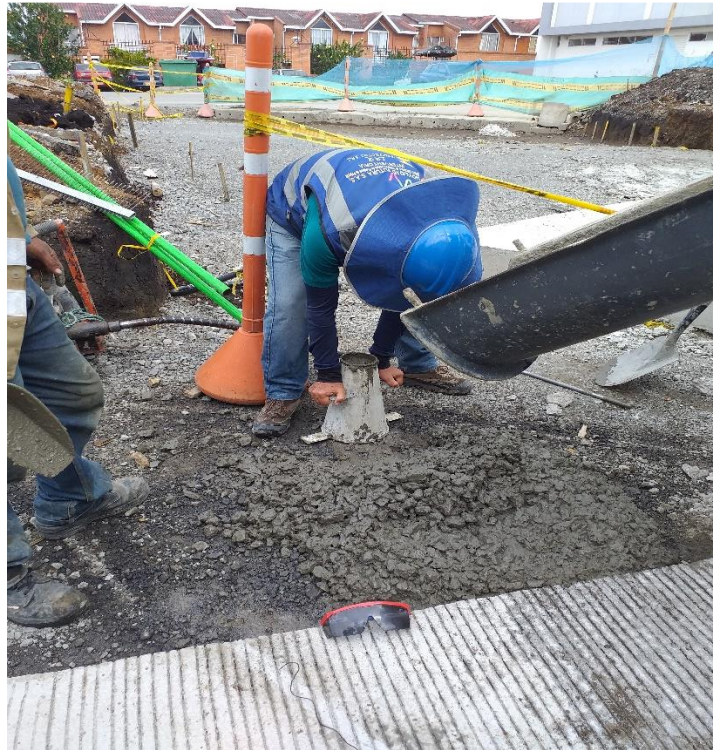
Imagen 35. Control de asentamiento, Slump.

La remisión con la que llegaba cada mixer de concreto, especificaba cual era el asentamiento mínimo (3”), el máximo (5”), y el asentamiento teórico (4”).

El ensayo se realizaba inmediatamente después de iniciar la descarga de la mixer. En caso de que el resultado del asentamiento del ensayo realizado en obra fuera diferente al de la remisión del concreto, se detenía la fundición y se devolvía la mixer a la empresa contratada.

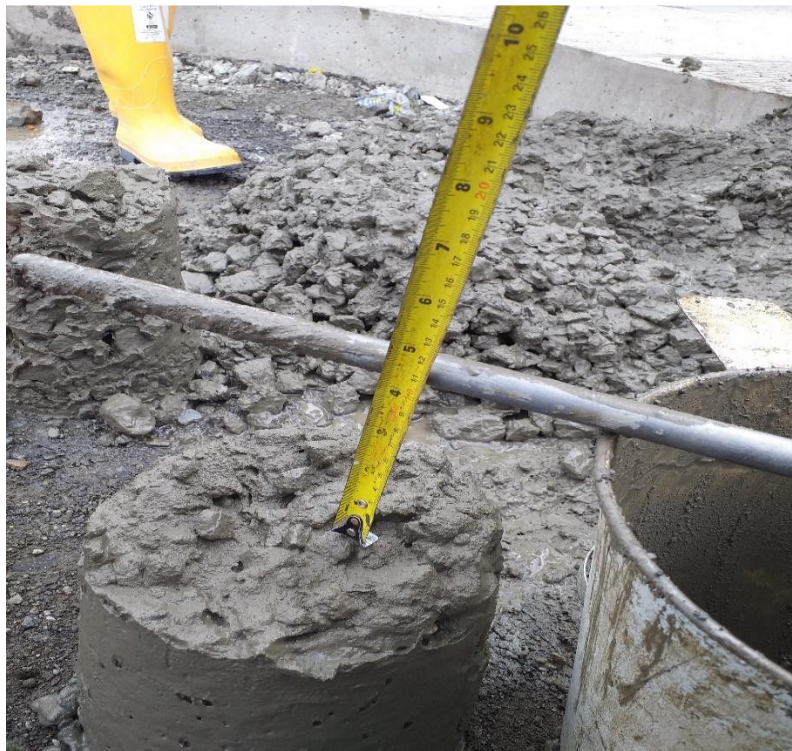
Imagen 36. Resultado del ensayo de asentamiento en pulgadas.

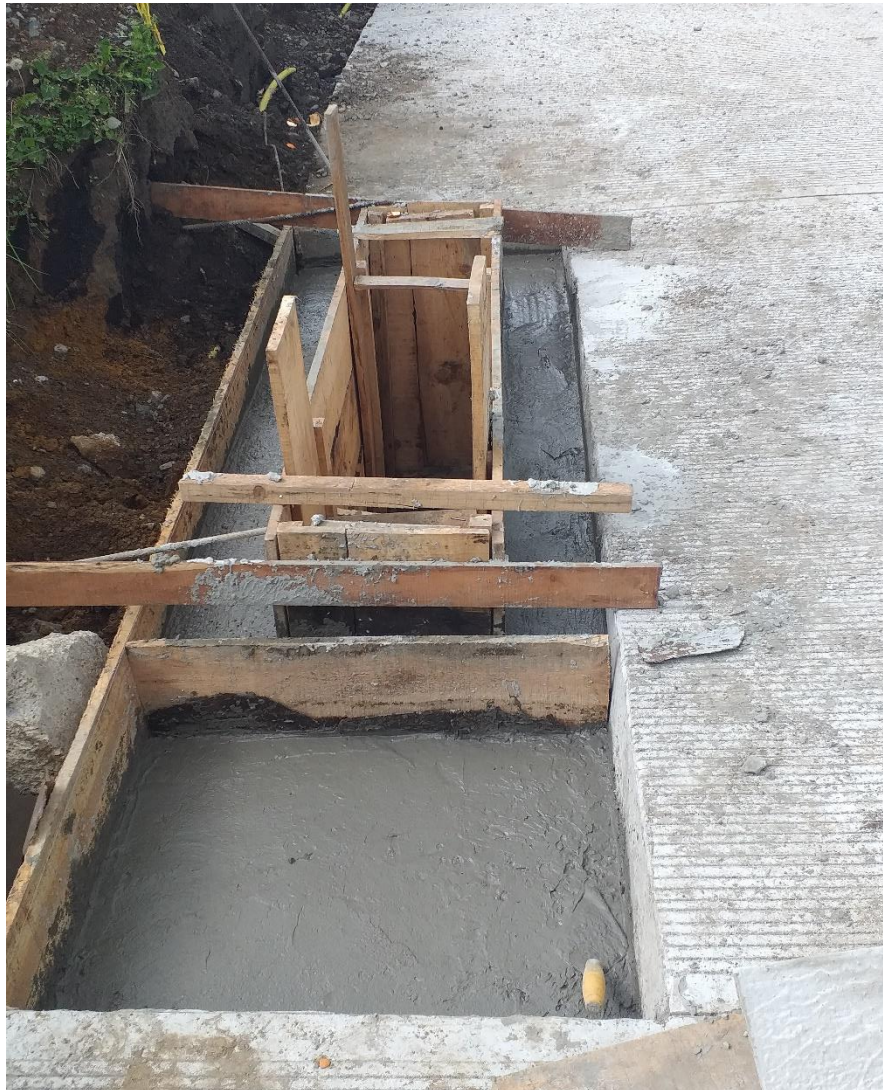
Imagen 37. Sumidero en construcción K0+227.

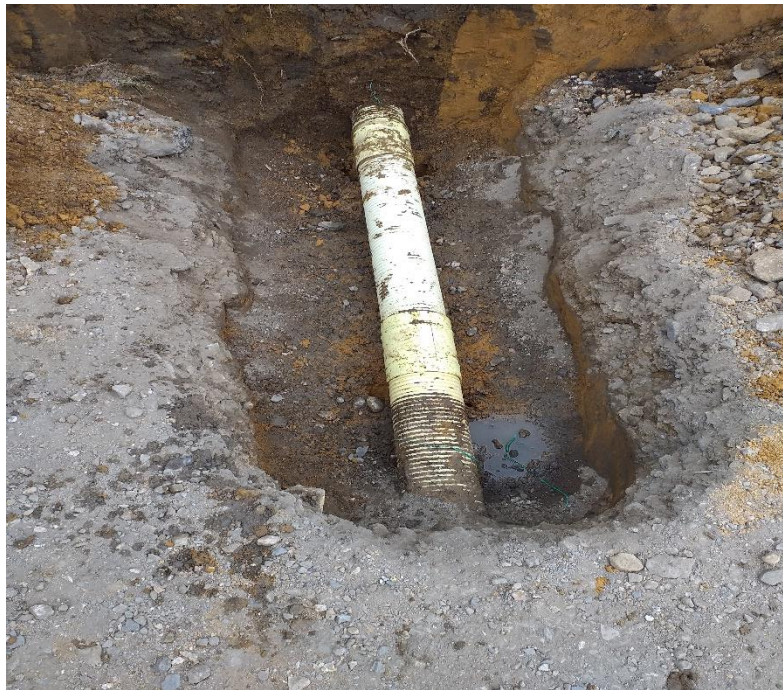
Imagen 38. Tubería de alcantarillado de diámetro 6" reparada con unión en PVC 6".

Mientras se ejecutaba la excavación, era inevitable que la retroexcavadora tocara los tubos de redes domiciliarias de alcantarillado, causándoles ahuellamientos y perforaciones. En muchas ocasiones los tubos quedaban totalmente deteriorados, por lo que tenía que instalarse un tubo nuevo o cortarse en algún tramo para hacer la instalación de accesorios como uniones y un tramo de tubo nuevo.

La mayoría de los tubos domiciliarios que se cambiaron fueron de diámetro 6”.

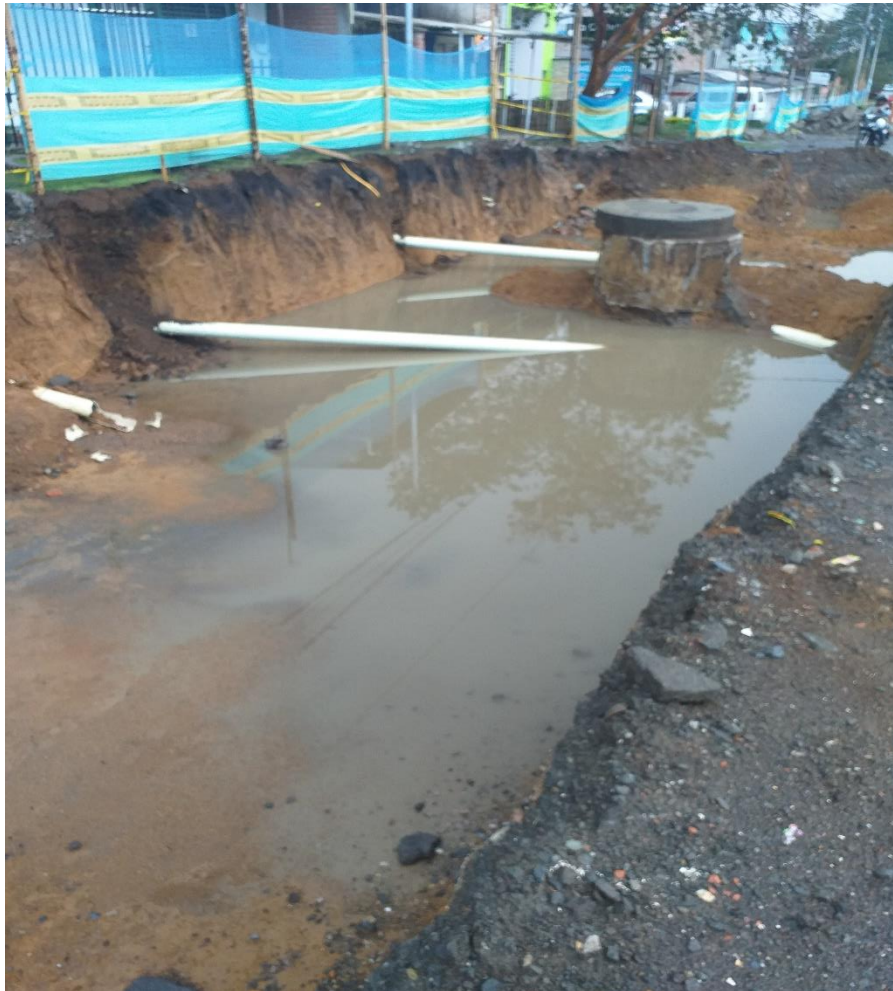
Imagen 39. Tubos de red domiciliaria de alcantarillado sobre el diseño de la sub base.

Al realizar la excavación se encontró con que algunos de los tubos domiciliarios de alcantarillado estaban ubicados en un nivel por encima del diseño del pavimento, en medio de la estructura de sub base, por tal motivo se consultó con la empresa de acueducto y alcantarillado de Popayán para reubicar estas redes fuera de donde

se construiría el pavimento. La solución fue construir cajas de inspección un metro abajo del nivel de espacio público y conectar la red de tubos en la cámara de inspección de aguas residuales más cercana.

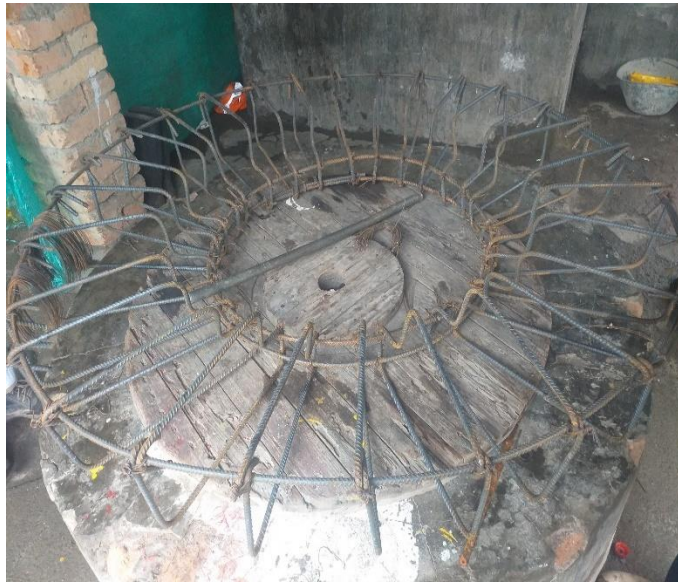
Imagen 40. Acero figurado para construcción de brocal en cámara de inspección.

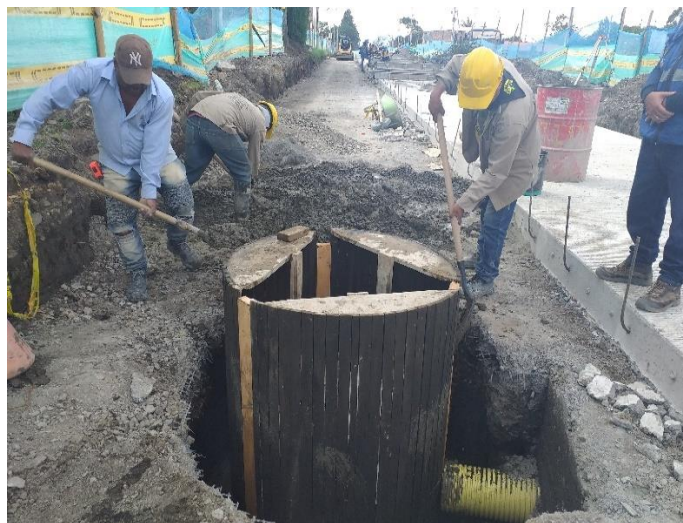
Imagen 41. Formaleta para fundir cámara de inspección de aguas lluvia, K0+220.

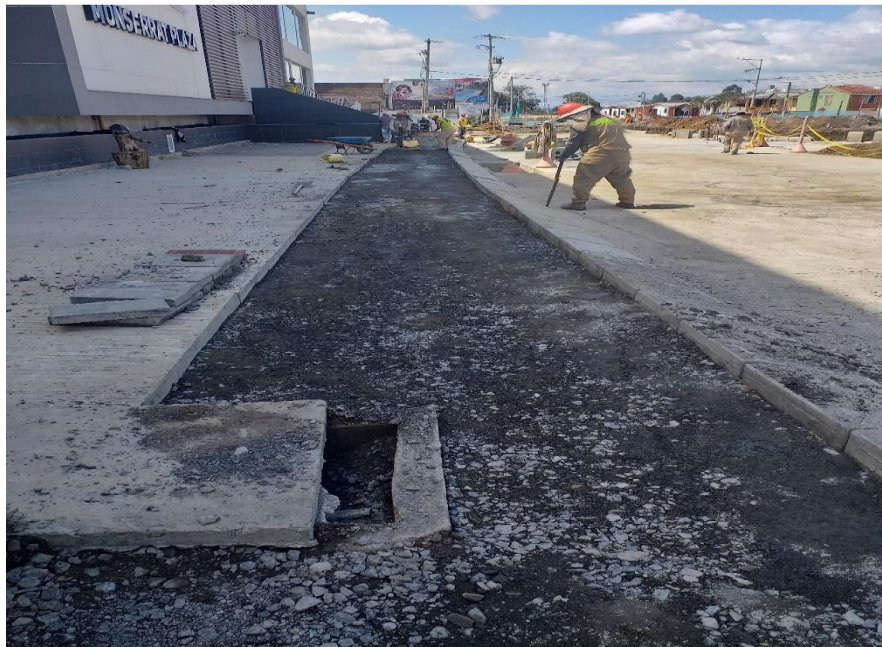
Imagen 42. Capa de arena espesor 4 cm para espacio público.

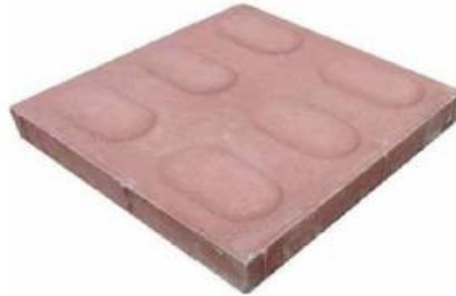
Estas loetas se instalan frente a paraderos de transporte público. Indican a personas en condición de discapacidad visual, el lugar adecuado para tomar transporte.

Imagen 45. Loeta paradero.

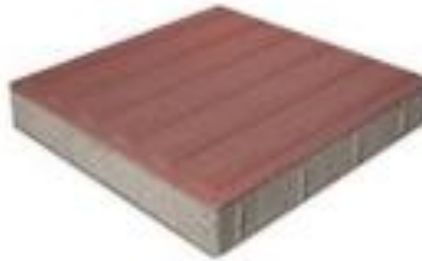
Permiten dar continuidad y guía a personas con discapacidad visual.

Imagen 46. Loeta guía.

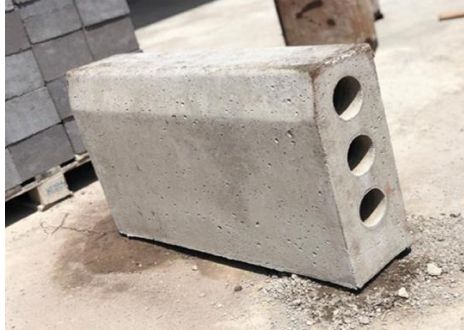
- Bordillos:
 - ✓ Bordillo A80: su uso es para espacio público.

Imagen 47. Bordillo A80.

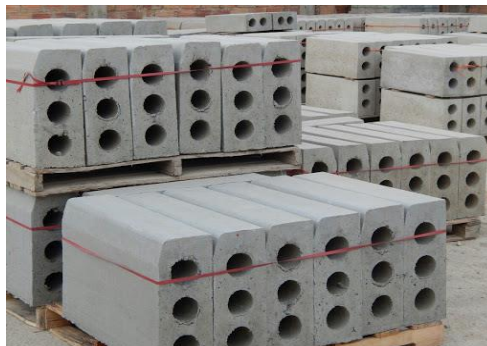
- ✓ Bordillo A10: su uso e instalación es para el borde de la vía.

Imagen 48. Bordillo A10.

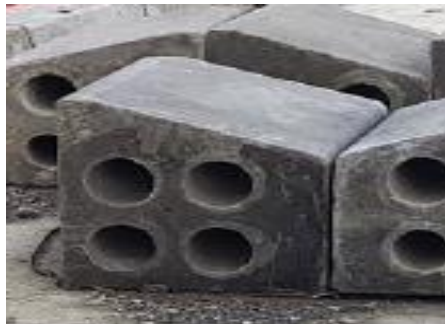
- ✓ Rampas vehiculares: se usa para los accesos residenciales.

Imagen 49. Rampas vehiculares.
