UNIVERSIDAD DEL CAUCA
FACULTAD DE INGENIERÍA CIVIL
DEPARTAMENTO DE GEOTECNIA

**INFORME FINAL DE TRABAJO DE GRADO MODALIDAD PASANTIA PARA
OBTENER EL TITULO DE INGENIERO CIVIL**

**AUXILIAR DE INGENIERÍA EN LA SUPERVISIÓN TÉCNICA Y CONTROL DE
CALIDAD DE LOS MATERIALES UTILIZADOS EN LA CONSTRUCCIÓN DEL
PROYECTO CAMINO VIEJO CLUB RESIDENCIAL-POPAYÁN**

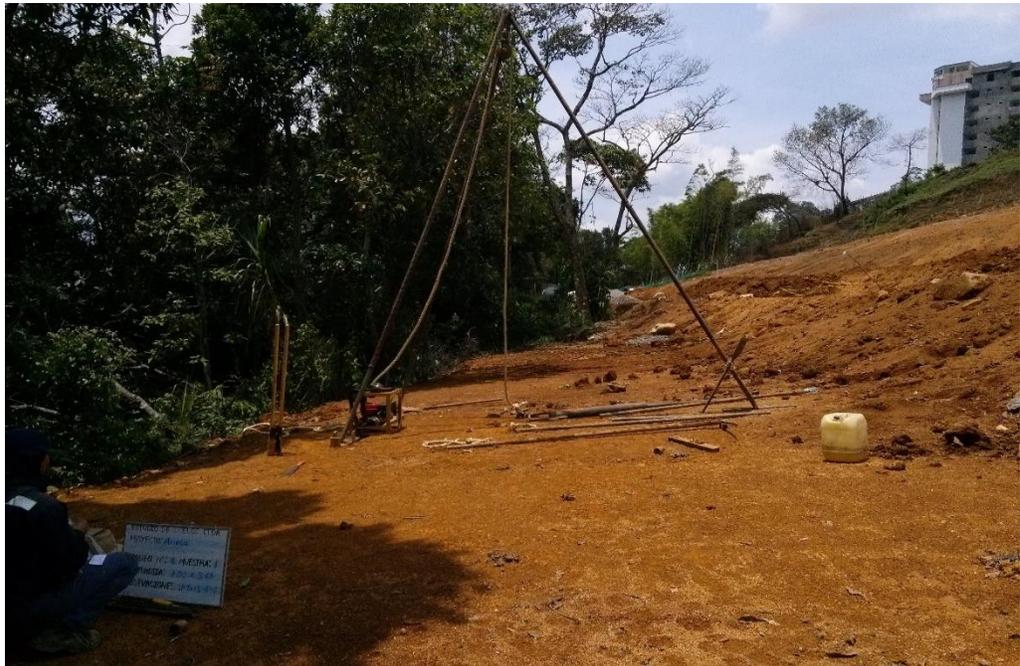
Figura N°5: Sondeos estudio de suelos. Fuente propia

En cada punto sondeado se registró el perfil de suelos y la profundidad del nivel freático, se hicieron ensayos in situ de penetración estándar y se tomaron muestras alteradas e inalteradas a diversas profundidades, con cuchara "Split Spoon" y con tubo "Shelby". Con las muestras así obtenidas se llevaron a cabo ensayos de campo para estimar la resistencia a la compresión inconfiada con penetrómetro de mano; también se hicieron ensayos de laboratorio con el fin de determinar su contenido de agua en estado natural, distribución granulométrica, peso unitario, límites de consistencia, resistencia a la compresión inconfiada, compresibilidad con el ensayo de consolidación y resistencia al esfuerzo cortante mediante corte directo.

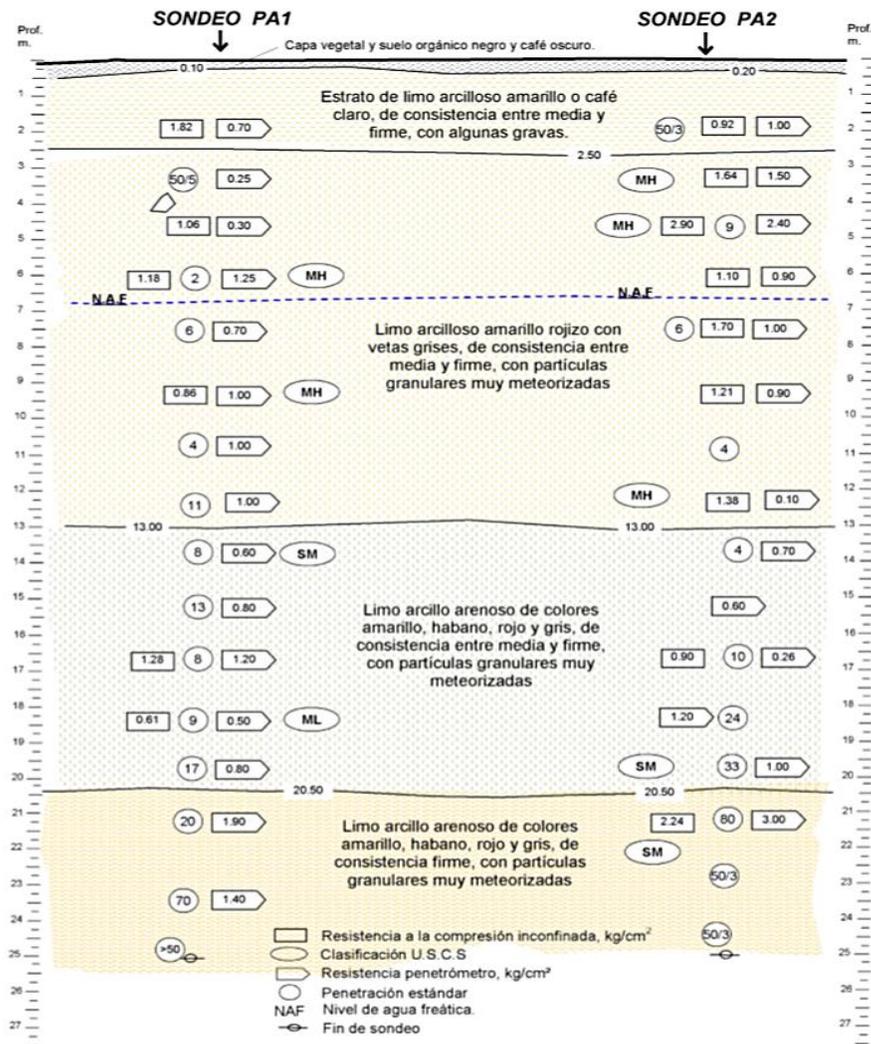
Figura N°6: Esquema de estratigrafía del suelo. Fuente estudio de suelos Inq. Carlos E. Escobar

Se encuentra estrato limo arcilloso amarillo o café claro, de consistencia entre media y firme, con algunas gravas, clasificado como MH, con un espesor promedio de 2.45 m. Su resistencia a la compresión inconfiada obtenida

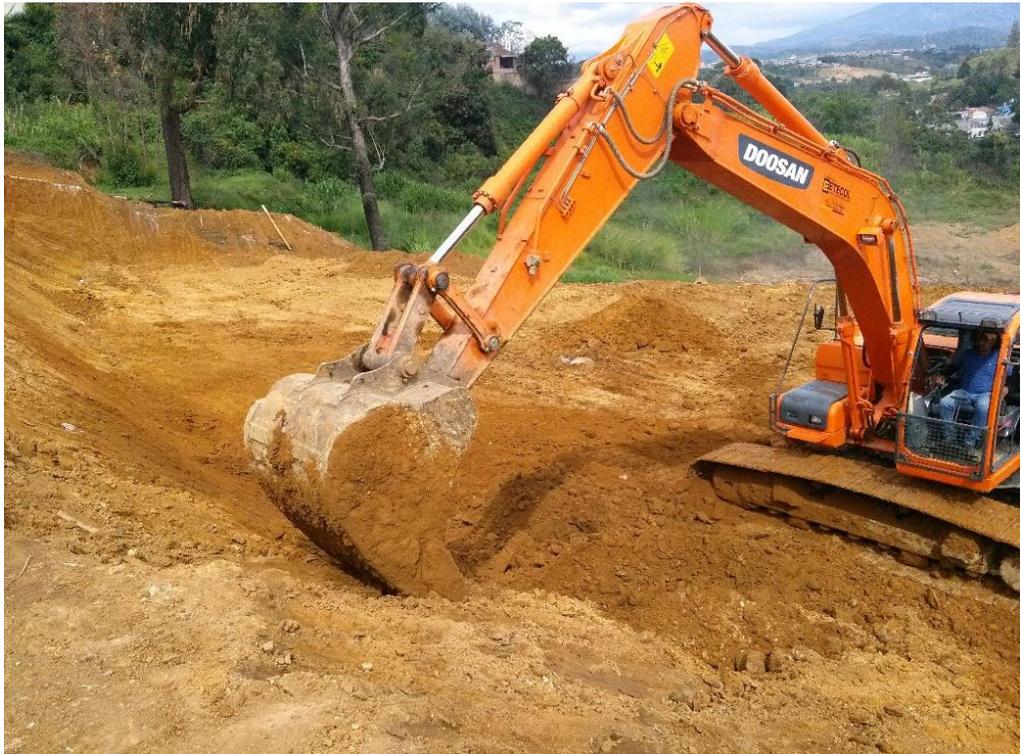
Figura N°10: Adecuación de taludes con retroexcavadora. Fuente propia.

El talud recomendado para los cortes de la parte superior de la ladera es 1.0H:1.0V para asegurar su estabilidad por las características del material de conformación, lo cual incluye alturas entre 10.7 y 19.2 m. Esta especificación se controla permanentemente con el equipo de topografía en el momento en que la retroexcavadora perfila el talud. Adicionalmente se construyen mojones en la parte alta del talud para controlar periódicamente los asentamientos y movimientos del mismo.

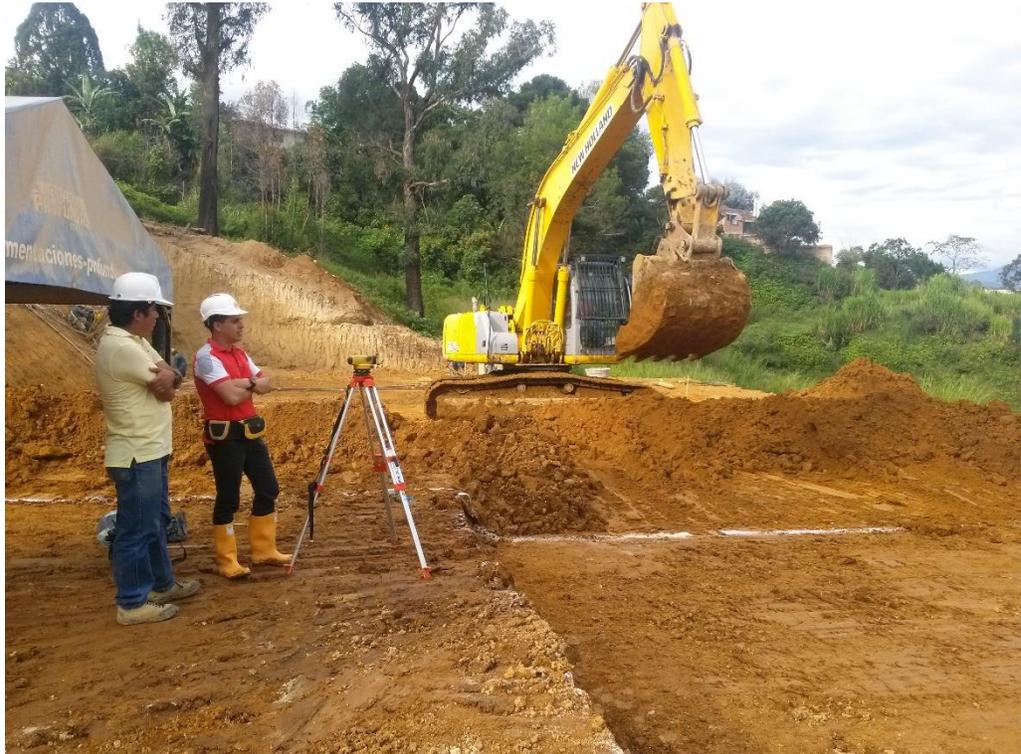
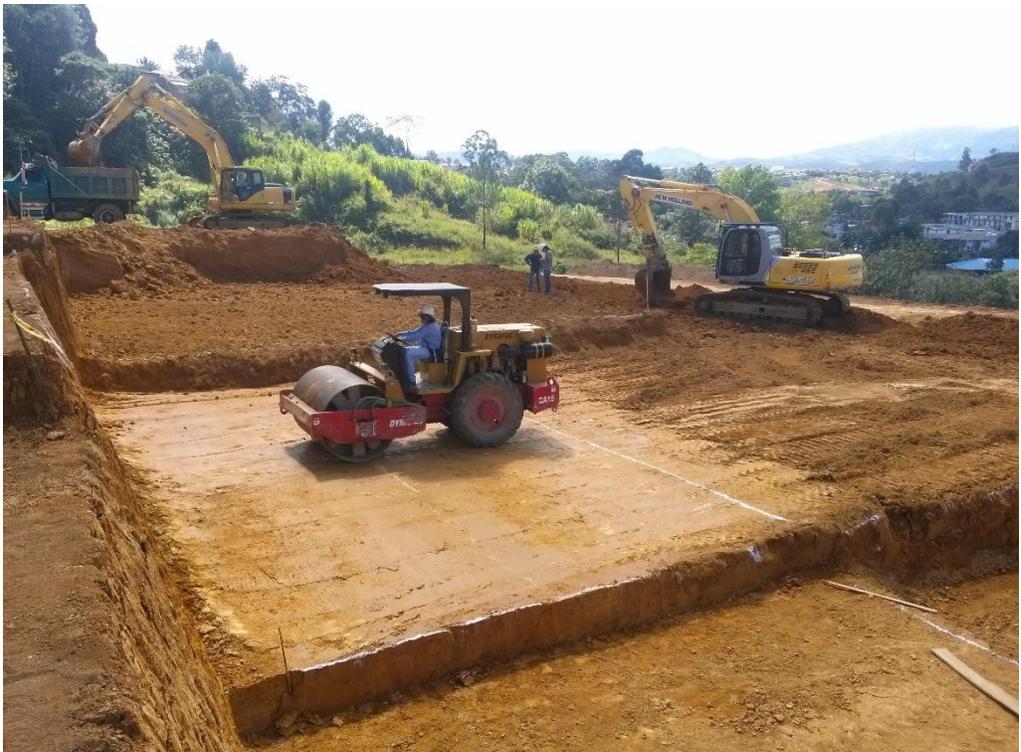
Figuras N°11 y 12: Adecuación de terrazas. Fuente propia.

Las terrazas donde quedarán ubicadas las viviendas son de 12.4 m de ancho y 14 m de largo, en las cuales se posiciona una pacha de dos casas. Estas terrazas son perfiladas con la retroexcavadora, la cual lleva el corte lo más cercano posible al nivel final de la terraza para posteriormente terminar el trabajo con ayuda del bulldozer. Todo este trabajo es realizado bajo la guía del equipo de topografía el cual cuenta con un nivel de precisión y una estación total permitiendo un error en la nivelación de ± 1 cm.

Finalmente las terrazas son compactadas con el vibro-compactador de cilindro y se toman densidades con el densímetro nuclear verificando el cumplimiento de las especificaciones.

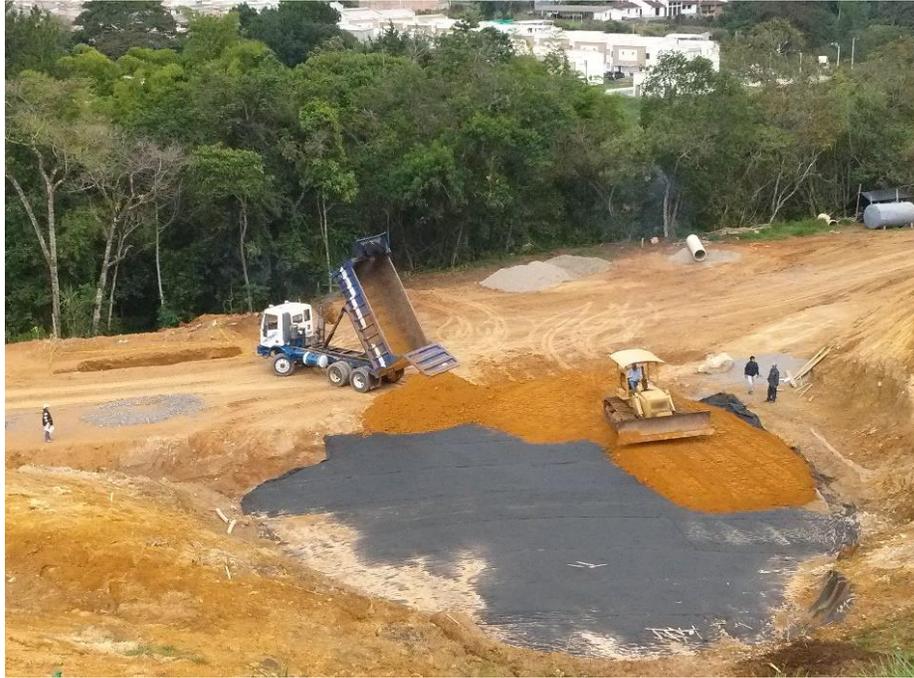
Figura N°13: Construcción de terraplenes. Fuente propia.

Al momento de extender una capa de material, se deja orear si presenta humedad excesiva y luego se procede a sellar con el vibro-compactador de rodillo. Posteriormente se compacta hasta lograr una densidad mayor al 95% del proctor modificado establecido por el estudio de suelos.

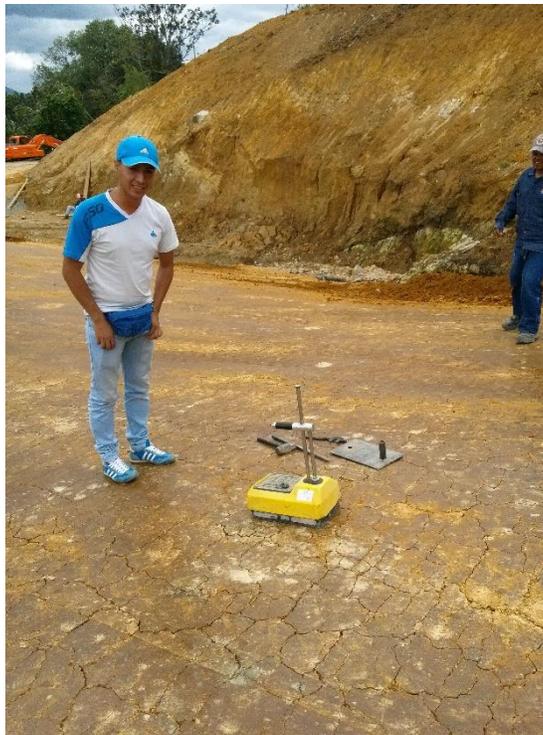
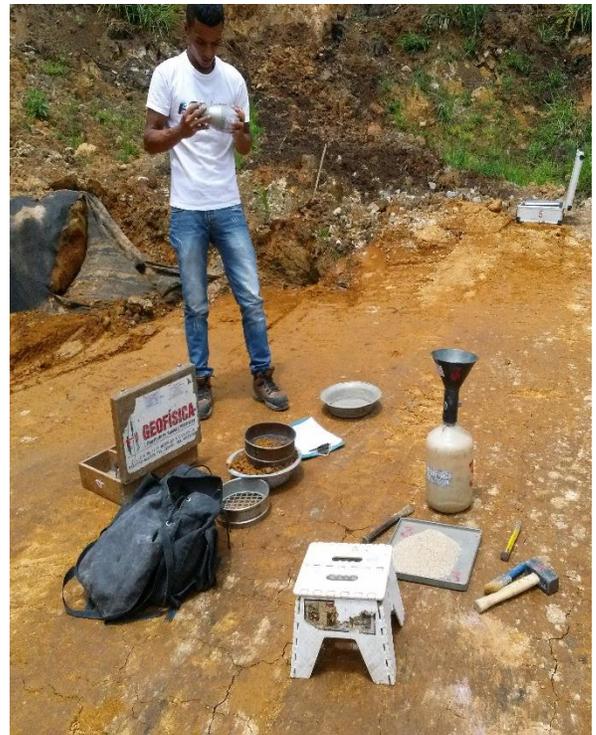
Figuras N°14 y 15: Ensayos con densímetro nuclear y cono de arena. Fuente propia.

Por parte del supervisor de obra, se acepta o rechaza la capa compactada según el resultado arrojado por el densímetro nuclear con el cual cuenta el contratista de movimiento de tierra. Adicionalmente se realizan pruebas de cono de arena y compresión inconfiada por parte de la empresa contratante para verificar los datos entregados por el contratista.

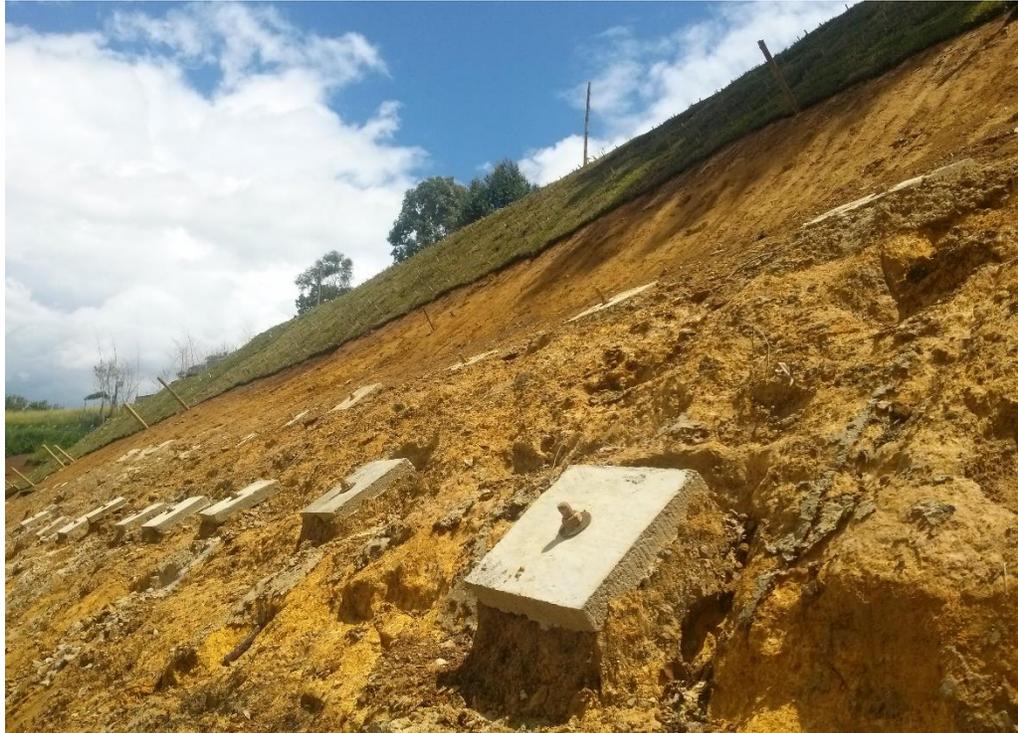
Figura N°17: Anclajes pasivos (Soil Nails). Fuente propia.

Construir un muro mediante "Soil Nailing" significa reforzar el suelo a medida que se excava, mediante la perforación e instalación de pernos pasivos, los cuales trabajan fundamentalmente a la tracción y secundariamente al corte. En caso de presencia de nivel freático es necesario combinar el "soil nailing" con drenes.

Los anclajes pasivos empiezan a trabajar con la deformación del terreno. Esto es que los pernos se tensan en el momento que se da la deformación, y es por esta razón que no son recomendables para las colindancias donde existen estructuras que se puedan ver afectadas por asentamientos.

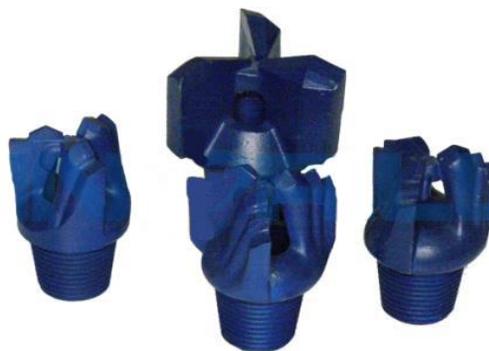
Figura N°18: Broca “mano de ángel”

El método empleado para la perforación de los anclajes en la obra es el de perforación a rotación en el cual la tubería solamente rota y se empuja hacia adentro con ayuda del taladro para ejercer presión a la broca ubicada en la punta de la tubería. En este caso se utiliza una broca de aspas o “mano de ángel” de 4” de diámetro.

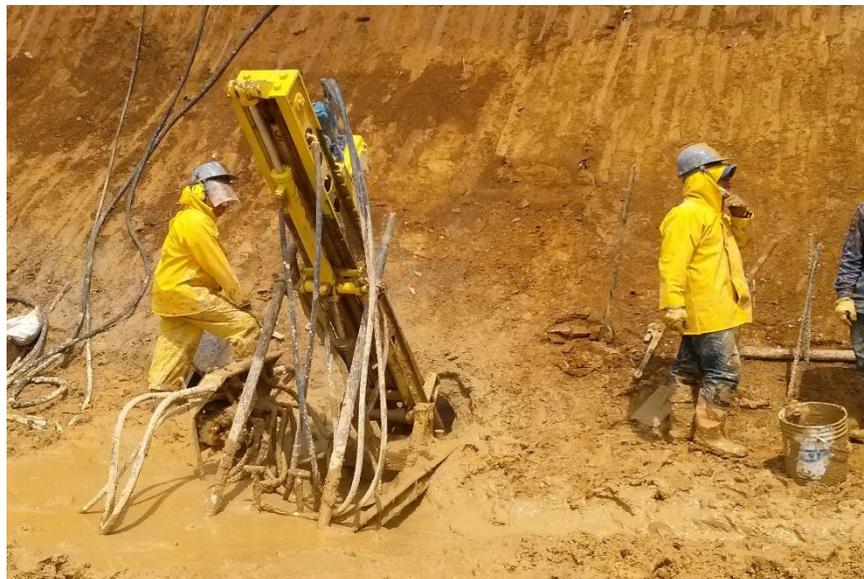
Figura N°20: Perforación de Soil Nails. Fuente propia.

Al momento de la perforación se controla el diámetro, profundidad y ángulo de inclinación de la misma. Para este control se cuenta con un formato (Anexo F) en donde se registra el número de la perforación, su profundidad y alguna observación respecto a su realización.

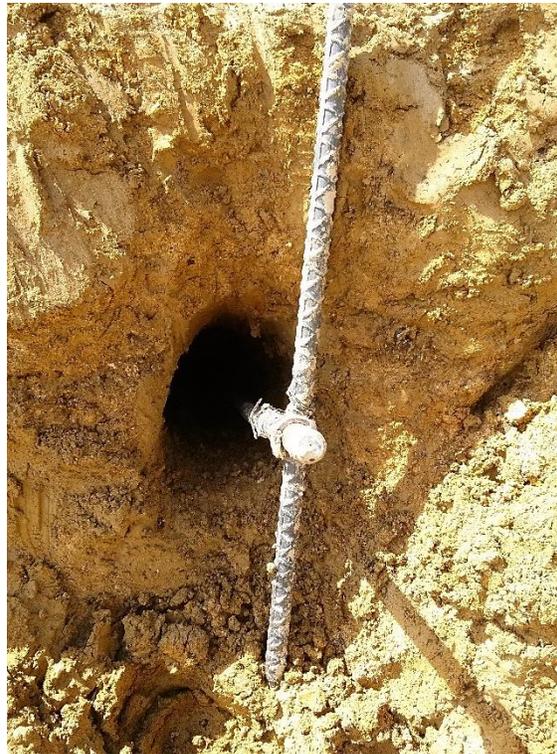
Figura N°21: Refuerzo del Soil Nail. Fuente propia.

Las inclusiones utilizadas son barras de acero corrugado de 7/8" de 20 m de longitud las cuales poseen separadores de PVC para garantizar que queden centradas y en uno de sus extremos una barra roscada la cual quedará en la superficie del talud que servirá para ajustar el refuerzo del anclaje a la placa exterior. Los anclajes se encuentran separados entre si 1.5 m dispuestos en forma de cuadrícula. Las inclusiones en el suelo enclavado trabajan como refuerzo y la carga es transmitida a todo lo largo de la inclusión.

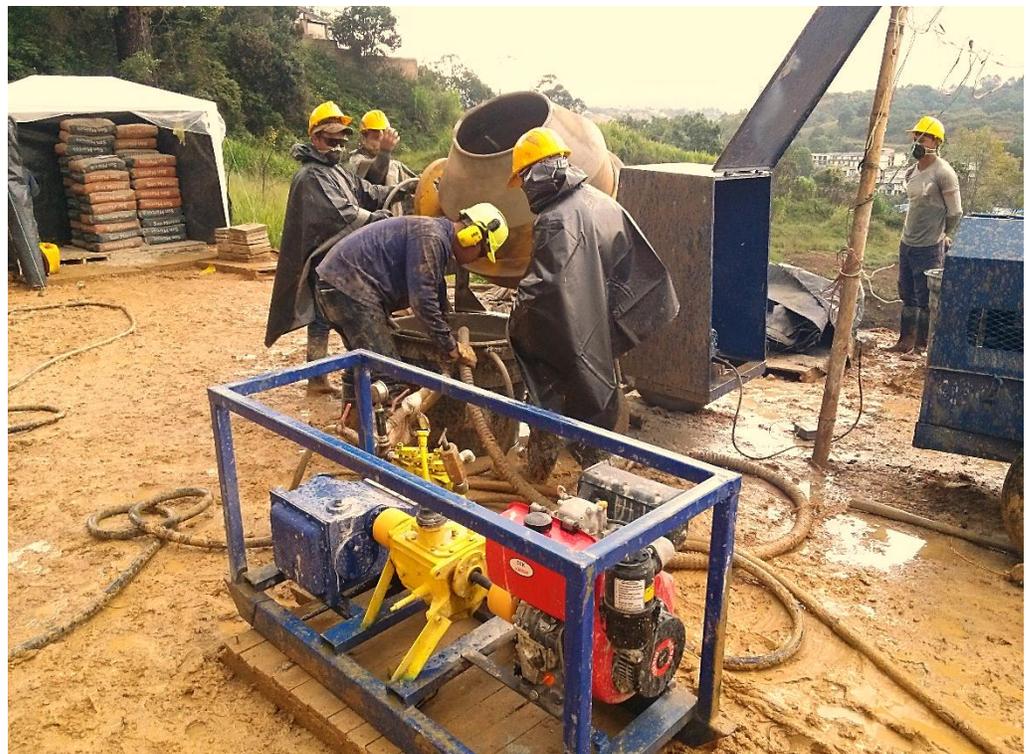
Figura N°22: Bomba mecánica para inyección de lechada. Fuente propia.

La lechada de cemento es inyectada a bajas presiones desde el fondo del agujero perforado por medio de tubería de presión de PVC de 1 1/2". Esta lechada es impulsada por una bomba mecánica (ver figura 22) la cual succiona de un tanque de almacenamiento de lechada previamente preparada.

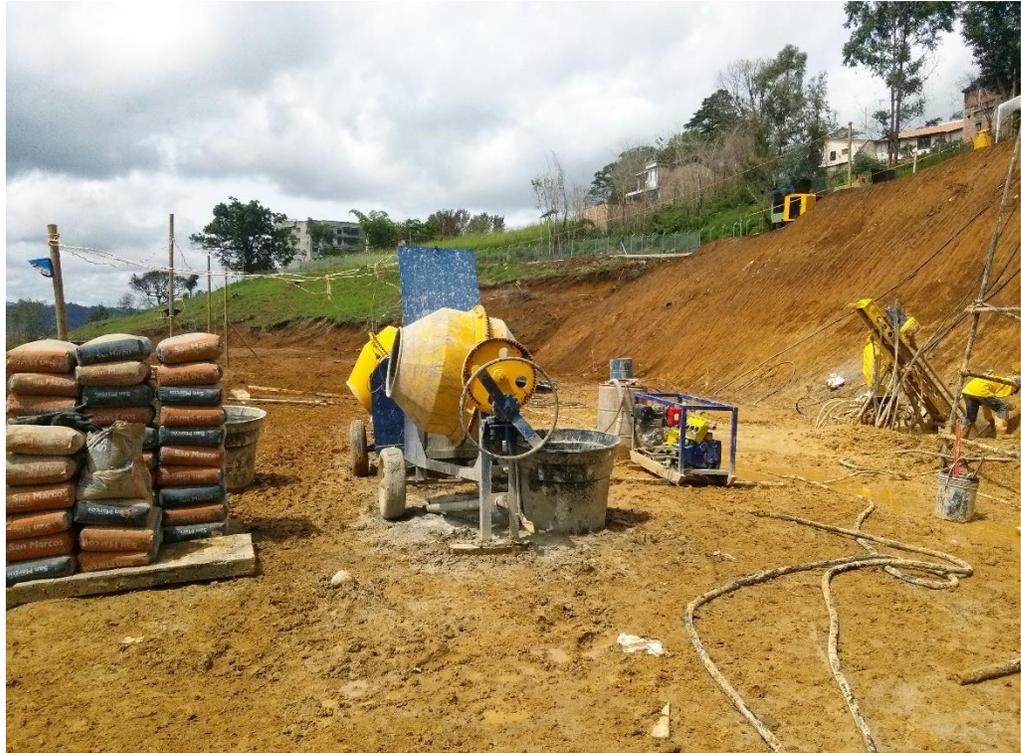
Figura N° 23: Preparación de lechada para inyección de Soil Nails. Fuente propia.

Se revisa la preparación de la lechada para asegurar su correcta dosificación, la cual debe cumplir una relación A/C (agua/cemento) de

0,45 para asegurar una resistencia final a la compresión de 3000 Psi. Se establece en previos ensayos que no es necesario adicionar aditivo fluidificante a la mezcla para su inyección.

Se realiza un control periódico de la preparación de la lechada tomando muestras de la misma en cubos de 5 cm, los cuales se llevan a laboratorio para ser ensayados a la compresión y verificar su correcta respuesta bajo el requerimiento de resistencia de 3000 Psi.

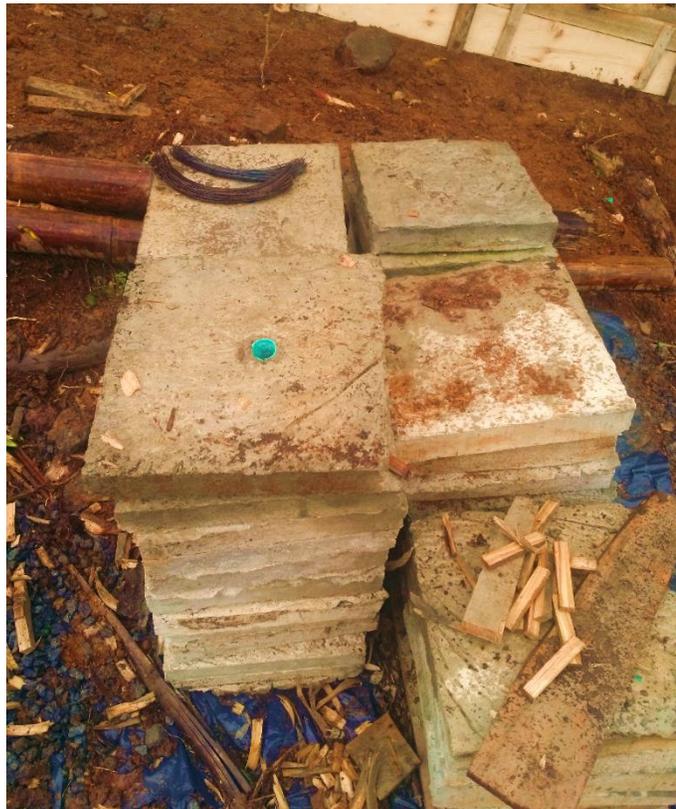
Figura N° 24: Placas de concreto para anclajes. Fuente propia.

Las placas de concreto se instalan en la superficie de la perforación, permitiendo el ajuste del refuerzo del Soil Nail. Están hechas de concreto de 3000 Psi de 35 cm de largo por 35 cm de ancho y 6 cm de espesor, un refuerzo con barras de acero de $\frac{1}{4}$ " y un agujero en el centro para permitir el paso de la barra roscada para su ajuste con una arandela y una tuerca de $\frac{7}{8}$ ". Estas son instaladas luego de recebar (llenar hasta nivelar) la perforación con la lechada de cemento.

El procedimiento constructivo de los anclajes es el descrito en la figura 24.

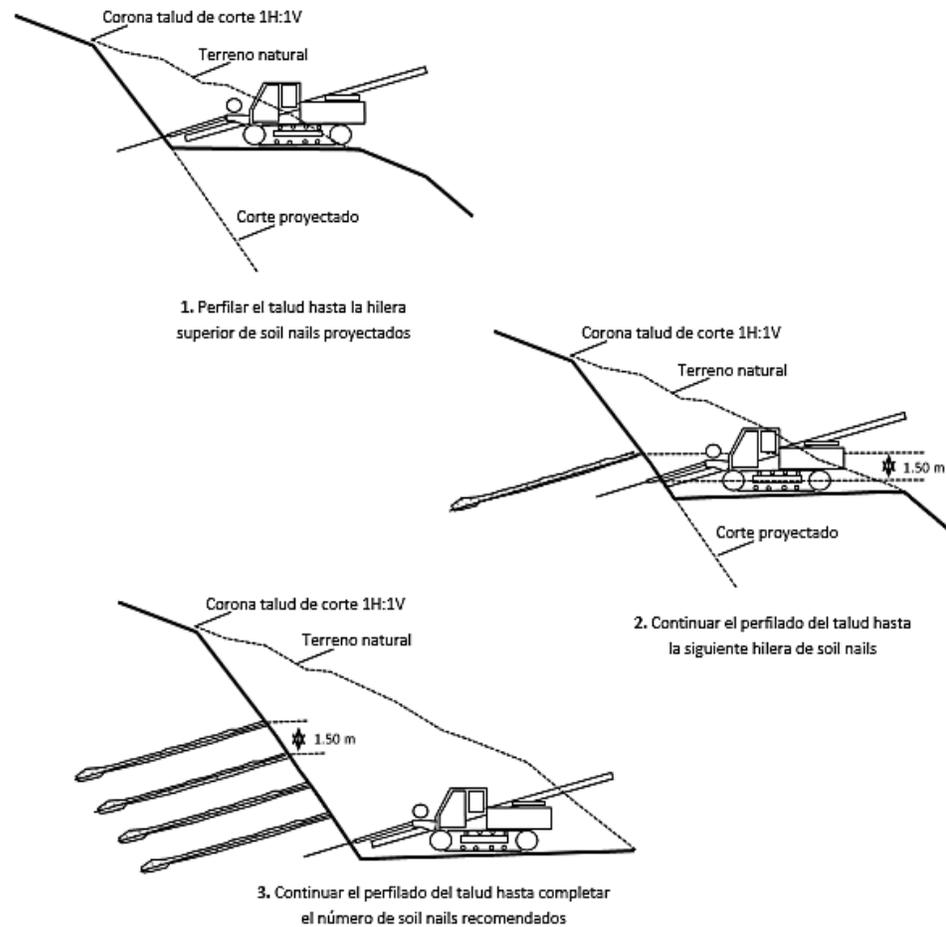
MÉTODO CONSTRUCTIVO DE LOS ANCLAJES TIPO SOIL NAILS:

- 1.- Hacer la perforación de la longitud y el diámetro recomendados ($L=20.0$ m, $D=0.15$ m)
- 2.- Llenar el hueco con lechada de cemento o mortero.
- 3.- Introducir la varilla de refuerzo. ($\Phi=7/8''$)

Figura N° 25: Método constructivo de Soil Nails. Fuente estudio de suelos, Ing. Carlos E. Escobar

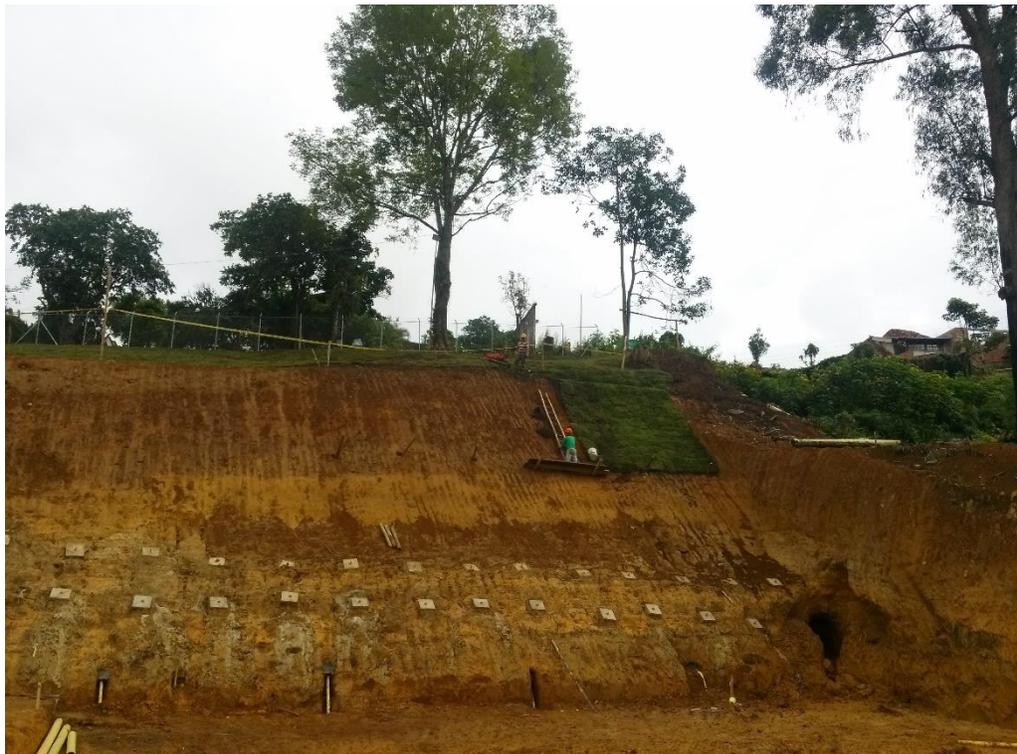
Se utilizan tepes de pasto de 50 cm por 50 cm, los cuales son trozos de tierra cubiertos de césped y muy trabado con las raíces de esta especie que, cortados en forma prismática, sirve para hacer paredes y malecones.

Se revisa su adecuada instalación en el talud, para la cual se debe hidratar la superficie del talud y con ayuda de estacas se posiciona la cuadrícula del tepe. Se verifica que el personal de instalación del césped cuente con el equipo de seguridad necesario para esta tarea, como lo son los andamios y arnés por la altura de los taludes (10 m y 20 m). Además se verifica el posterior riego del césped.

Figura N° 26: Empradización de taludes. Fuente propia.

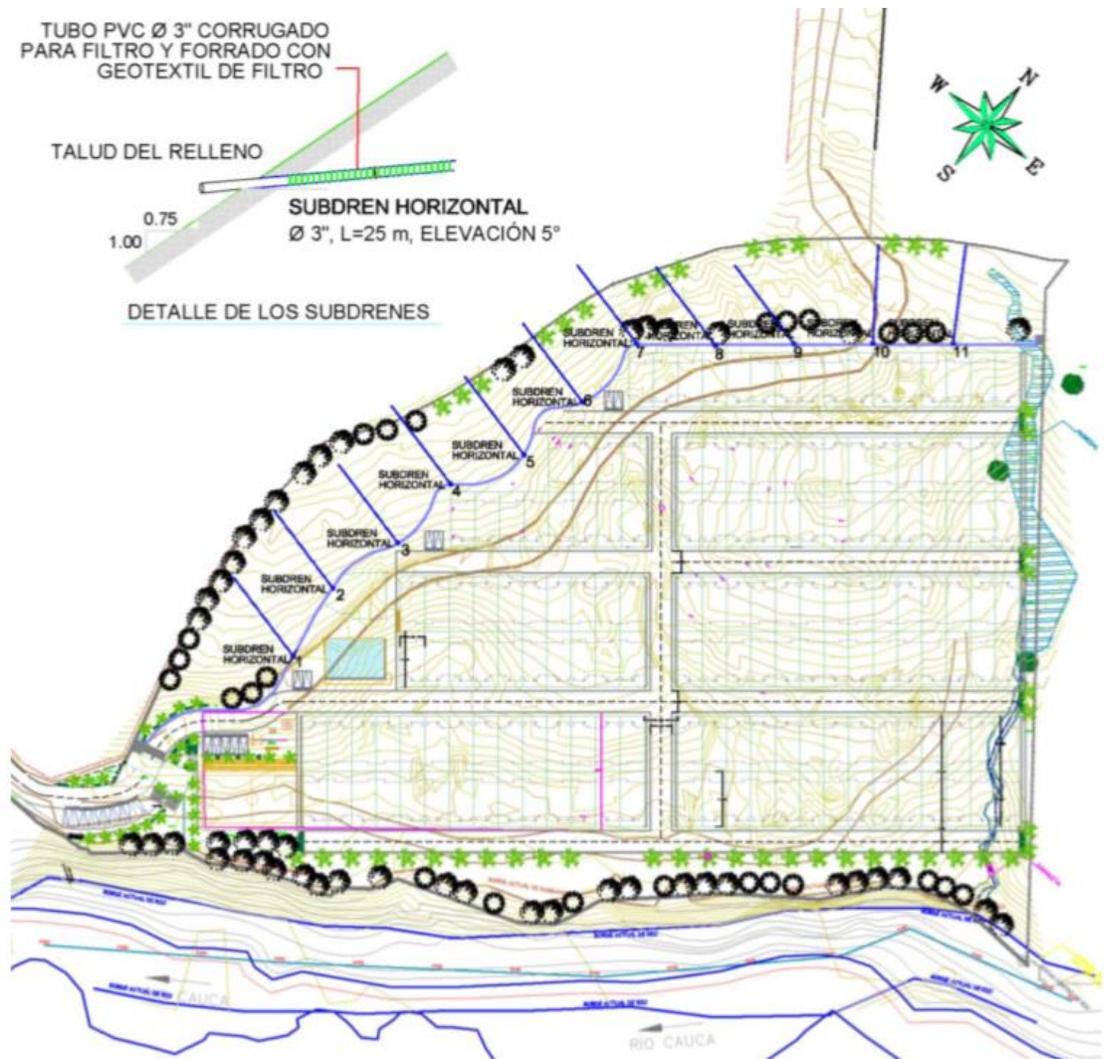
Se realizan una serie de drenajes con tubería de PVC de 3" de diámetro y 20 m de longitud, perforada y forrada en geotextil no tejido para filtros. Esto con el fin de mantener abatido el nivel de agua freática en aquellos sitios en donde está muy cerca de la superficie de la rasante del proyecto.

Las perforaciones se realizan con el equipo utilizado en los anclajes con las brocas de 4" y un ángulo de inclinación de 5° con respecto a la horizontal.

Figura N° 27: Ubicación de subdrenes. Fuente estudio de suelos, Ing. Carlos E. Escobar

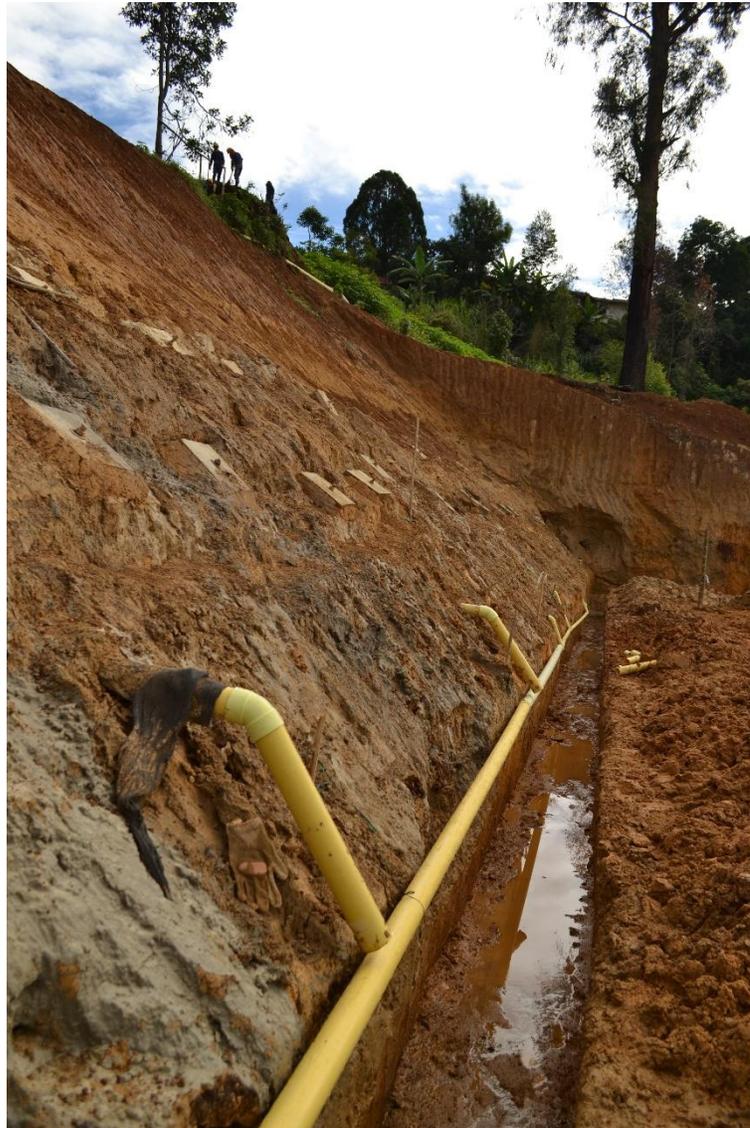
Figura N° 28: Subdrenes de estabilización de talud. Fuente propia.

Se lleva un control de la realización de estos subdrenes con la ayuda de un formato (Anexo H) en donde se registra el número, profundidad y observación del subdren realizado.

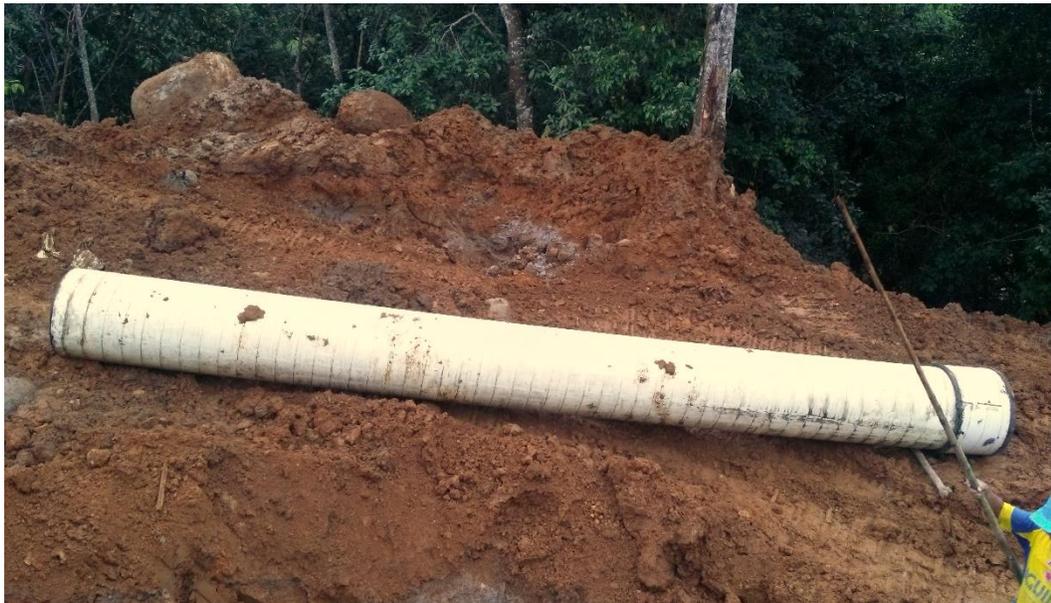
Figura N° 29: Tubería Novaloc de 24". Fuente propia

A partir de los planos arquitectónicos del proyecto se determina que esta tubería se reubicará para que pase por debajo de la vía proyectada frente a la manzana A, para lo cual es necesaria la realización de dos cámaras nuevas y un reemplazo de tubería de 24" Novaloc (ver figura 28) por un tramo de 110 m.

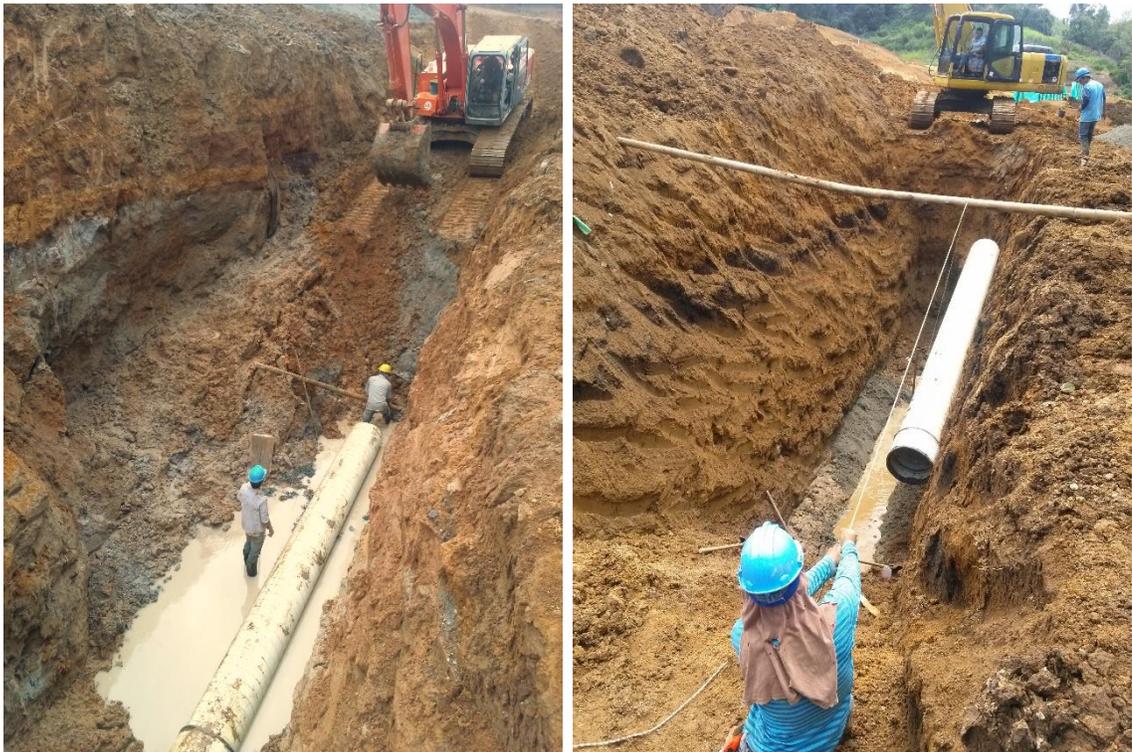
Al momento de la instalación de la tubería, se verifica la cota de la superficie del terreno, en la cual se realiza el encamado de la tubería con grava y arena. Luego, con nivel de precisión, se ubica la tubería cuidando la pendiente especificada en los diseños y la dirección de la misma. Por último se chequea el sellado de la tubería con las uniones.

Figuras N° 30 y 31: Instalación de tubería Novaloc. Fuente propia

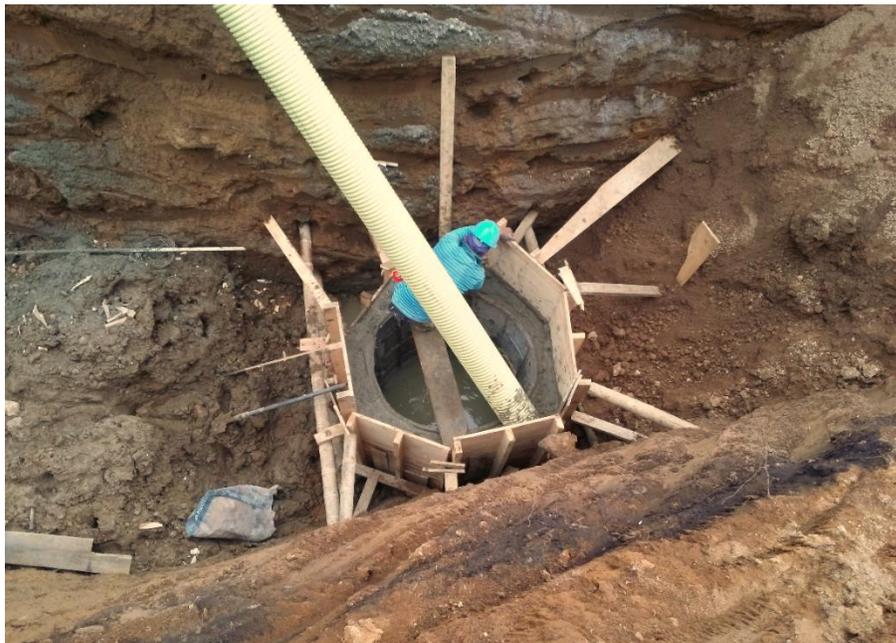
Por otra parte, una vez completado el tramo de tubería hasta la ubicación de la siguiente cámara de inspección se procede a la realización de la misma. En esta tarea se supervisa la fundición de cada cuerpo de la cámara apoyados en la zapata de cimentación de esta, previamente fundida en concreto. Cada cuerpo mide 1.5 m de altura y las paredes de la cámara deben ser de mínimo 15 cm, reforzadas con varillas de $\frac{1}{4}$ en las juntas entre cuerpos. Se inspecciona la dosificación de la mezcla de concreto y la instalación de los escalones en la cámara.

Al momento de aproximarse a la altura final de la cámara se chequean niveles con el equipo de topografía y se funde el anillo final de la tapa, el cual se revisa el refuerzo especificado en el diseño.

Figura N° 32: Construcción cámara de inspección. Fuente propia

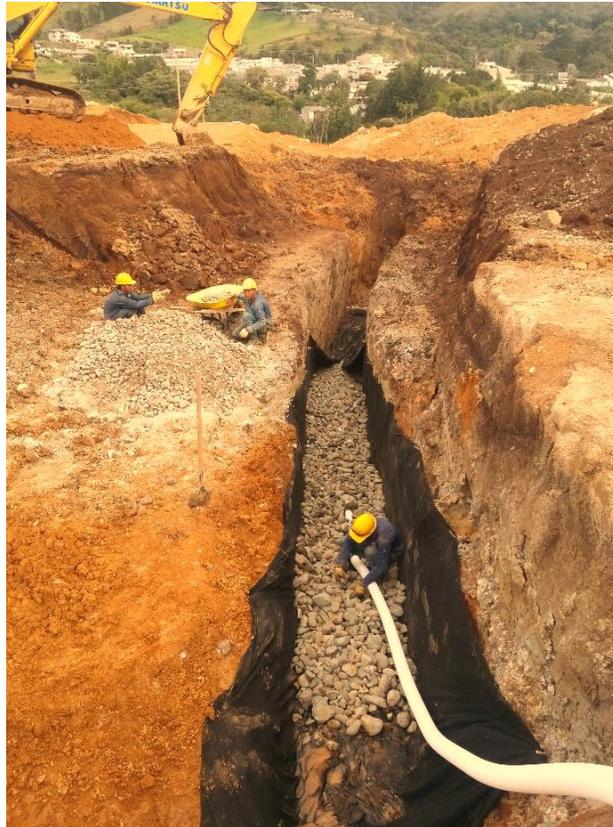
- Verificar las medidas de la excavación realizada y su cota con respecto a la cota final de las terrazas u obras que puedan verse afectadas por el mismo.
- Instalación del manto filtrante (Geotextil)

- Inspección del material filtrante (Bolos de río), los cuales deben tener un tamaño uniforme y libres de impurezas.
- Verificar la colocación de la tubería perforada.
- Comprobar el cierre del filtro con el material filtrante, el cual debe estar cosido para garantizar la no intrusión de finos.
- Garantizar la adecuada compactación del relleno sobre el filtro en capas de 25 cm.

Figura N° 33: Construcción de filtro francés. Fuente propia.

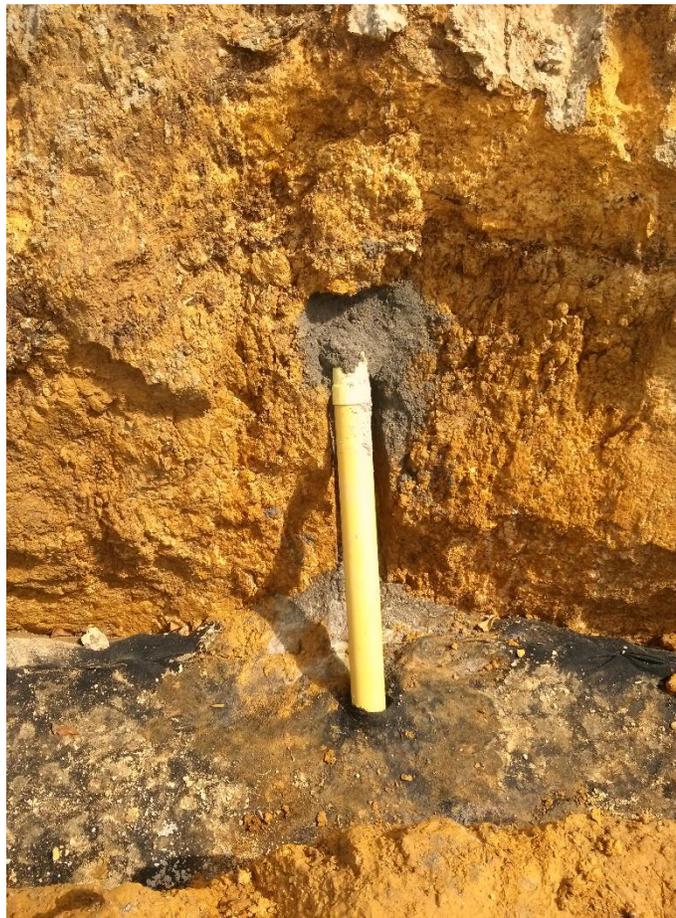
Se realizan una serie de filtros en la base de los taludes, los cuales recolectan las aguas captadas por los subdrenes instalados en el mismo (ver figura 33) y sirven como barrera de protección para las pachas de casas próximas al talud mencionado. En estos filtros se verifica que su cota superior este por debajo del nivel de cimentación de las casas 1,5 m.

Figura N° 34: Conexión de filtro francés y subdren de talud. Fuente propia.

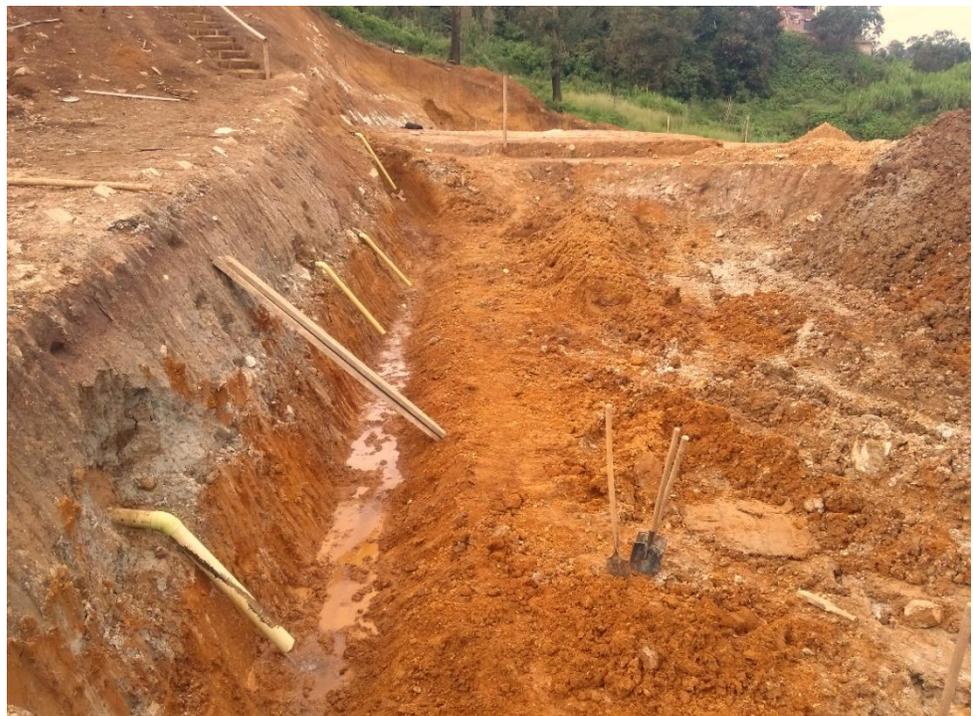
Estos subdrenes se conectan a los filtros franceses y sirven como ramales de los mismos, ayudando en el abatimiento del nivel freático.

Figura N° 35: Subdrenes. Fuente propia.

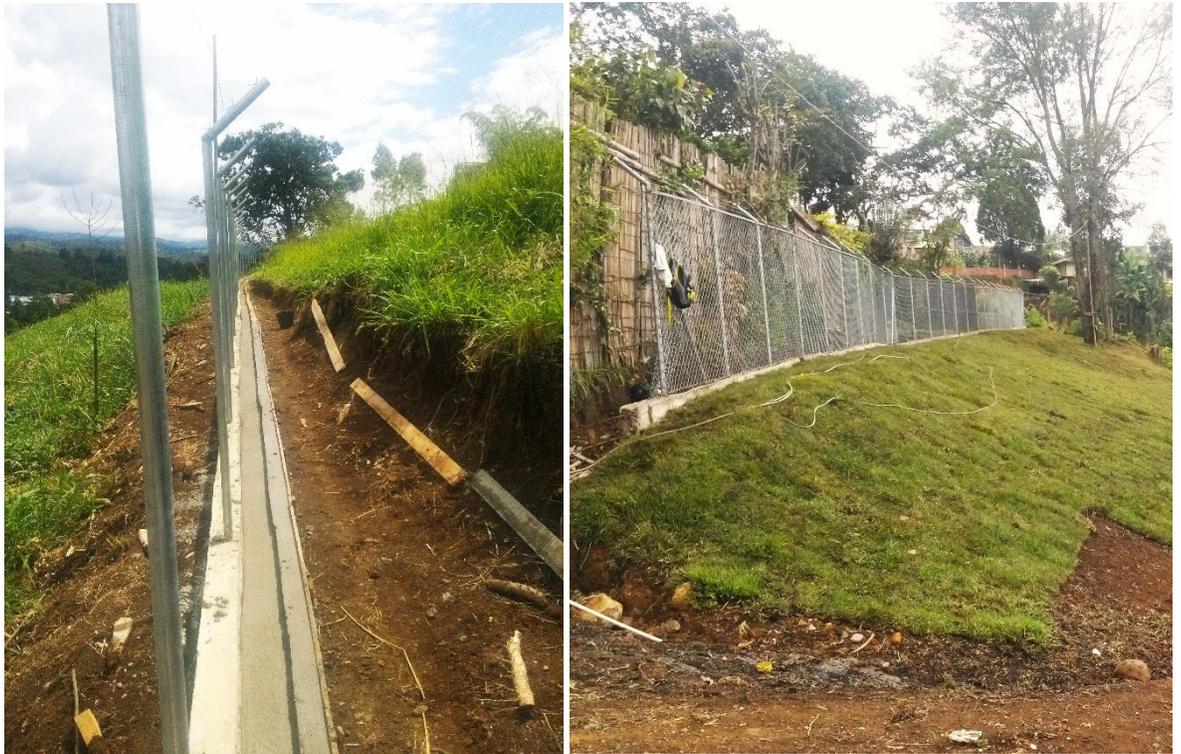
Se construye en la parte alta del talud una viga cuneta de sección rectangular, la cual cumple dos funciones importantes: brindar seguridad a la obra mediante un cerramiento empotrado en la misma, constituido por tubería calibre 18 de 1 ½" curvado de 2 m de altura en acero inoxidable, malla eslabonada calibre 10.5 y la conducción de aguas superficiales de escorrentía en la parte alta del talud, esto con el fin de evitar erosiones, reducir infiltraciones, así como también desviar las aguas de escorrentía antes de que estas lleguen al lugar de las terrazas.

Figuras N° 36 y 37: Construcción viga cuneta de cerramiento. Fuente

En esta actividad se revisan las medidas especificadas en la excavación y la formaleta de la viga, la instalación del acero de refuerzo, intalacion de la tubería,

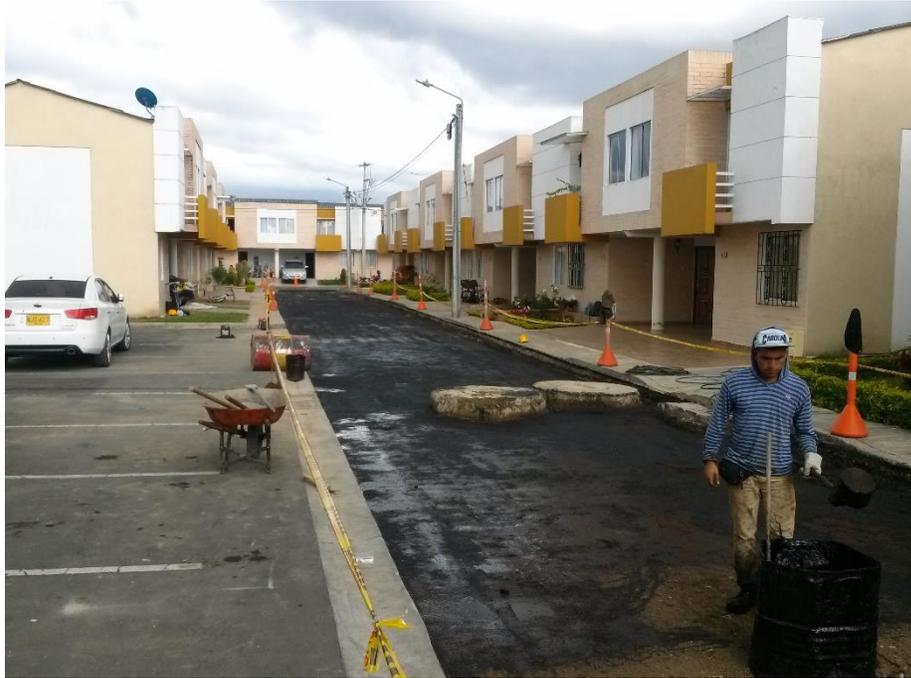
Figura N° 40: Riego de imprimación de base. Fuente propia.

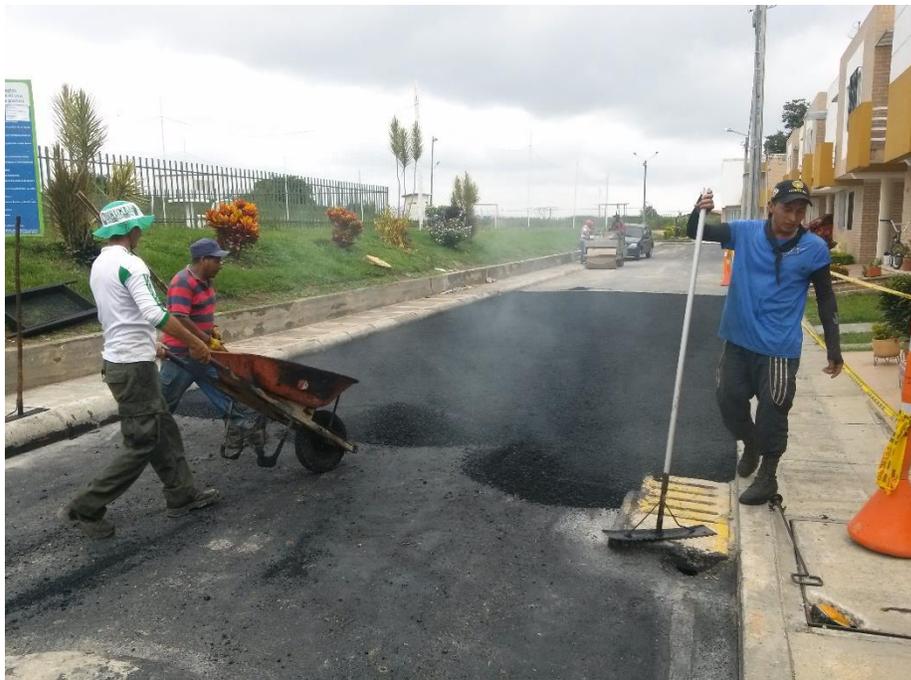
Figura N° 41: Instalación de la mezcla asfáltica. Fuente propia.

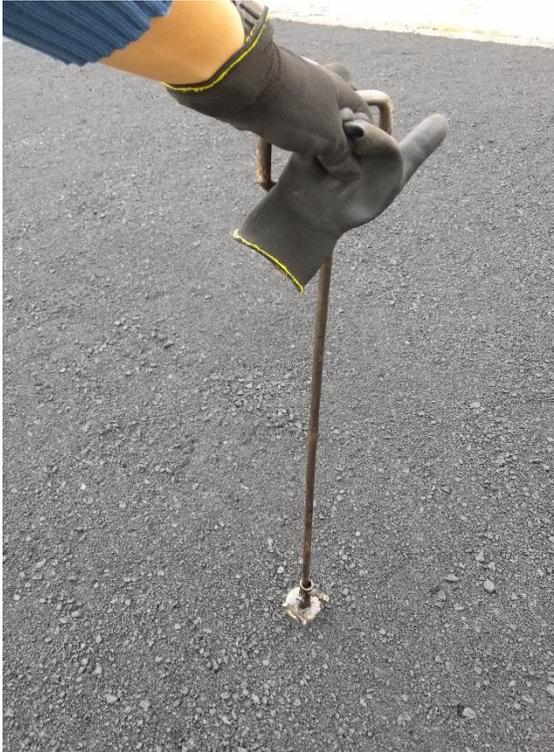
Figura N° 42: Control de espesor de la capa de mezcla asfáltica. Fuente propia.
