UNIVERSIDAD DEL CAUCA
FACULTAD DE INGENIERÍA CIVIL
DEPARTAMENTO DE GEOTECNIA

**INFORME FINAL DE TRABAJO DE GRADO MODALIDAD PASANTIA PARA
OBTENER EL TITULO DE INGENIERO CIVIL**

**AUXILIAR DE INGENIERÍA EN LA SUPERVISIÓN TÉCNICA Y CONTROL DE
CALIDAD DE LOS MATERIALES UTILIZADOS EN LA CONSTRUCCIÓN DEL
PROYECTO CAMINO VIEJO CLUB RESIDENCIAL-POPAYÁN**

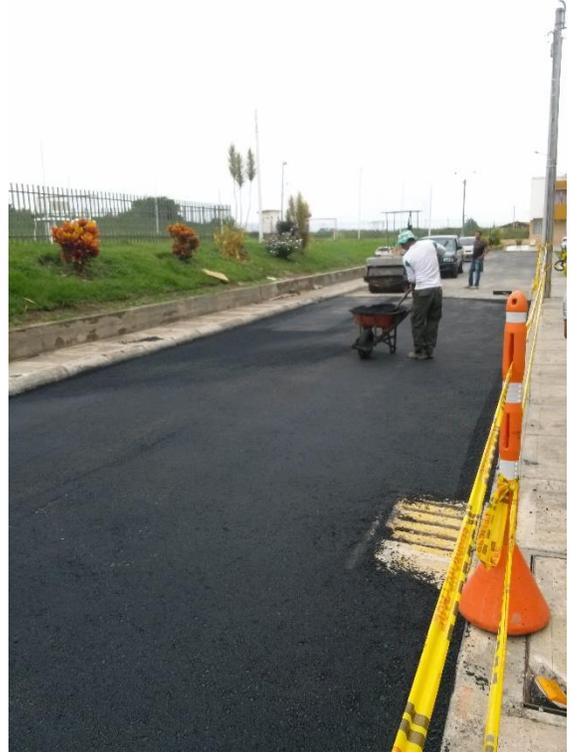
Figura N° 43: "Venteo" de arenilla de mezcla asfáltica. Fuente propia.

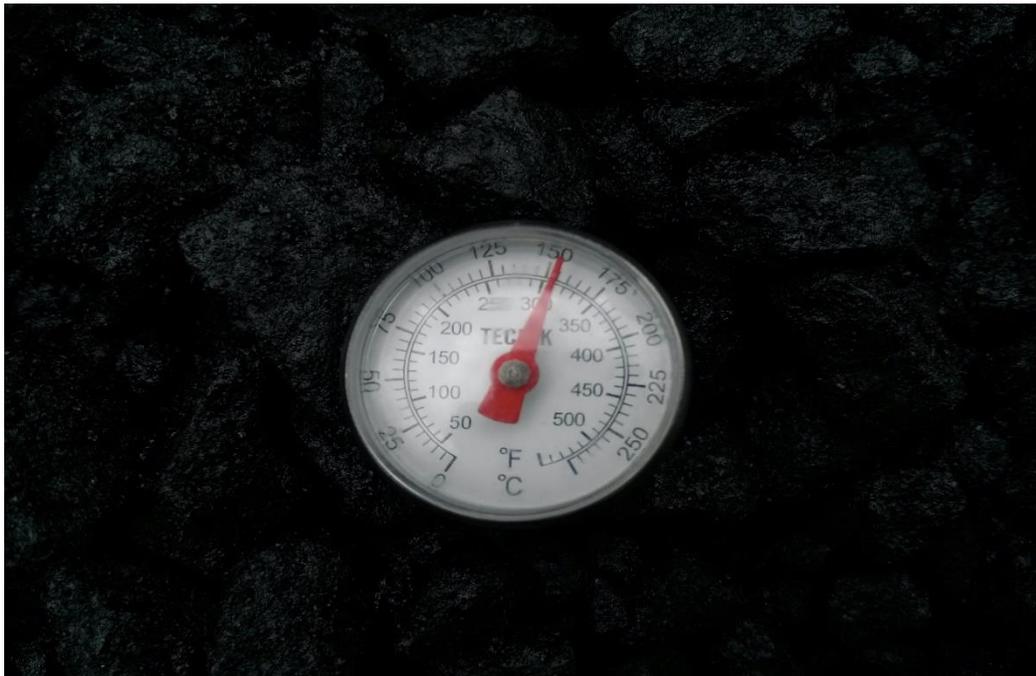
Figura N° 44: Control de temperatura de mezcla asfáltica. Fuente propia.

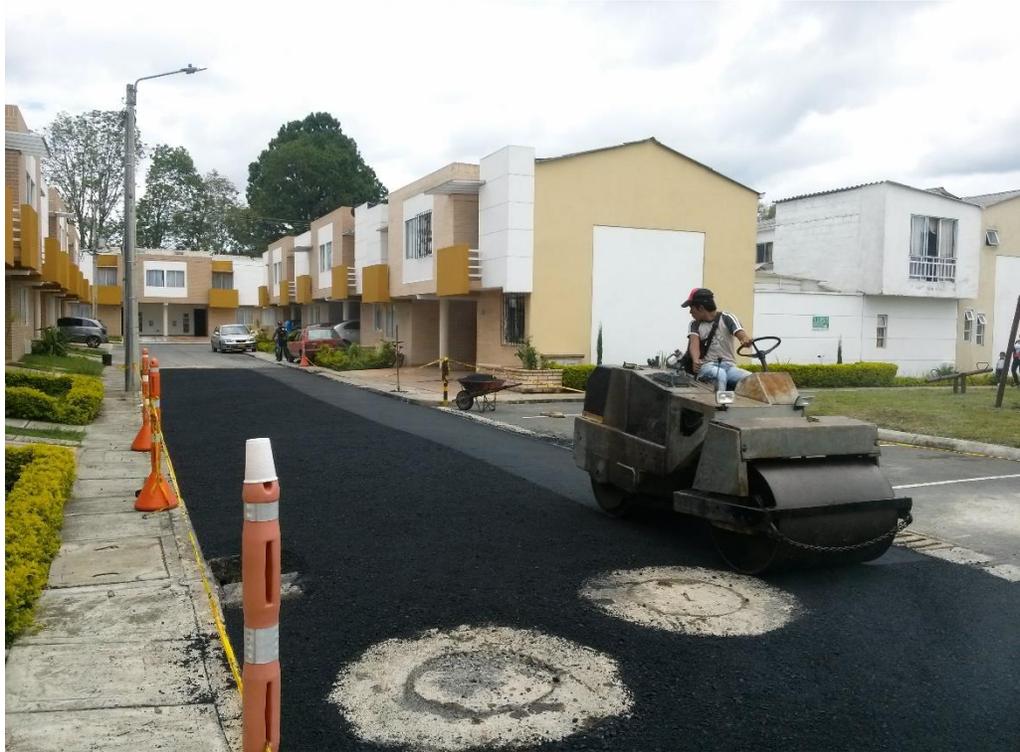
Figura N° 45: Compactación de mezcla asfáltica. Fuente propia.
