**AUXILIAR DE INGENIERÍA EN LA SUPERVISIÓN TÉCNICA Y CONTROL  
DE CALIDAD EN LA CONSTRUCCIÓN DEL PROYECTO CAMINO VIEJO  
CLUB RESIDENCIAL EN LA CIUDAD DE POPAYÁN**

**INFORME FINAL DE TRABAJO DE GRADO MODALIDAD PASANTIA PARA  
OPTAR EL TITULO DE INGENIERO CIVIL**

**UNIVERSIDAD DEL CAUCA  
FACULTAD DE INGENIERIA CIVIL  
PROGRAMA INGENIERIA CIVIL  
POPAYÁN 2016**

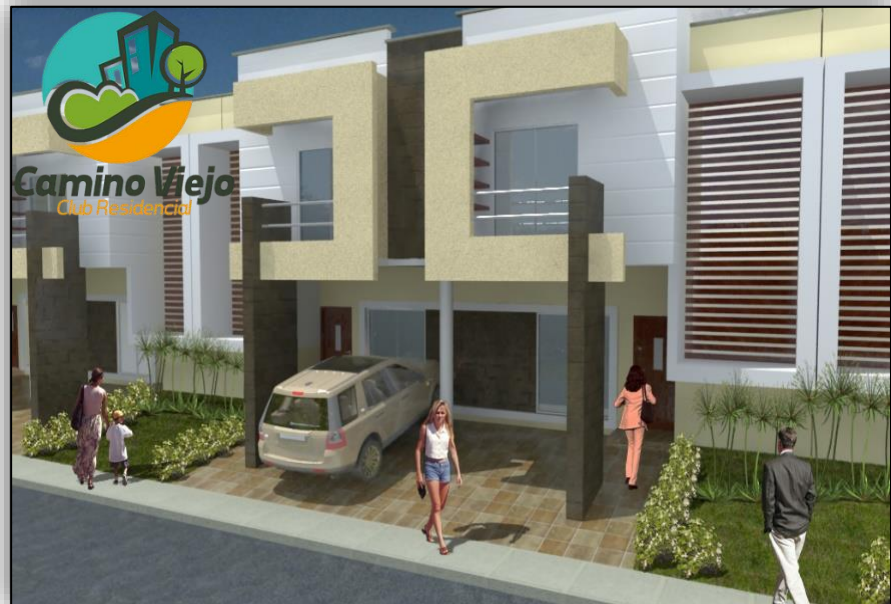
*Proyecto Camino Viejo Club Residencial*

*Figura 1. Fuente diseño arquitectónico, Arq. Jose Luis Garcia.*

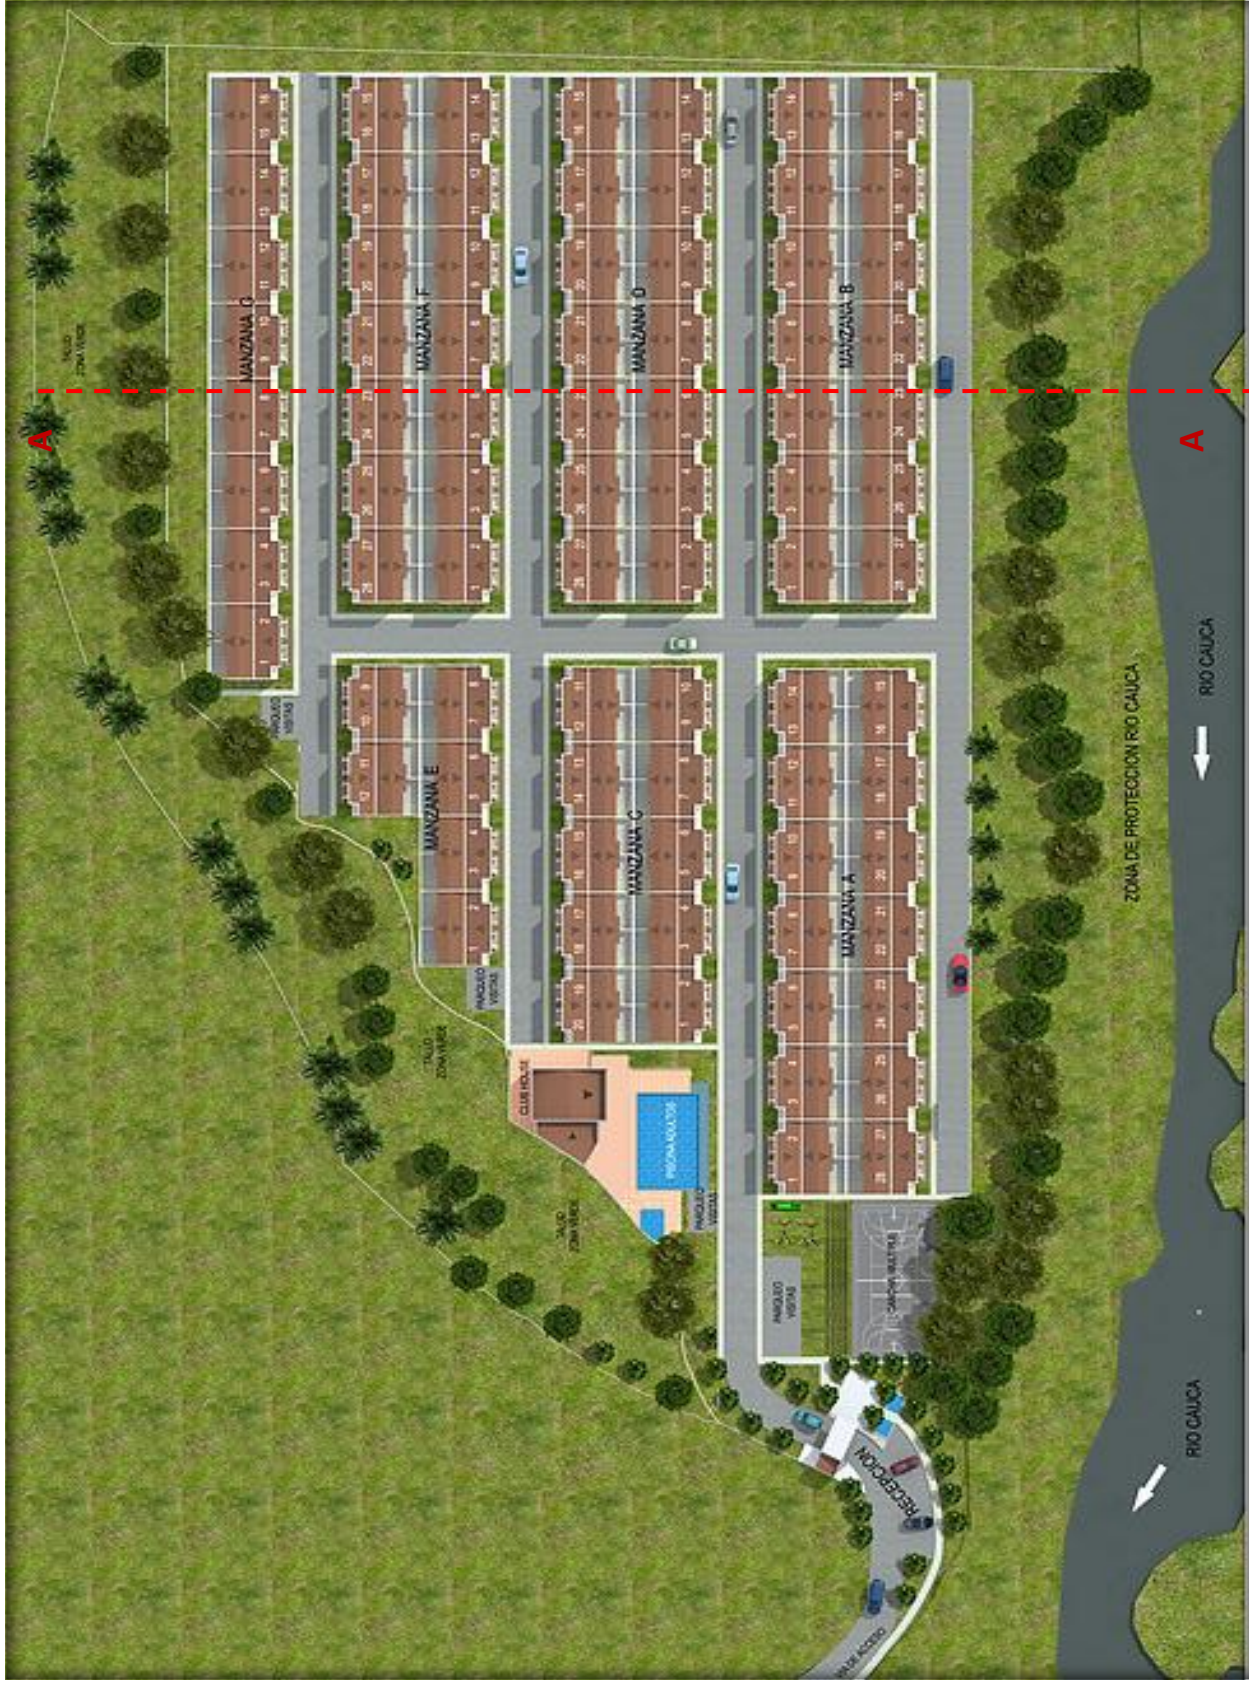
Proyecto Camino Viejo club residencial (Distribución viviendas)

El proyecto contempla la conformación de terrazas dado la forma natural del terreno, a su vez, estas se designaron por manzanas y cuatro tipos de casas diseño:

- CASAS TIPO A: Casas a nivel, Medianera
- CASAS TIPO B: Casas a desnivel, Medianeras
- CASAS TIPO C: Casas a nivel, Esquineras
- CASAS TIPO D: Casas a desnivel, Esquineras

Figura 5: Fuente diseño arquitectónico, Arq. Jose Luis Garcia.

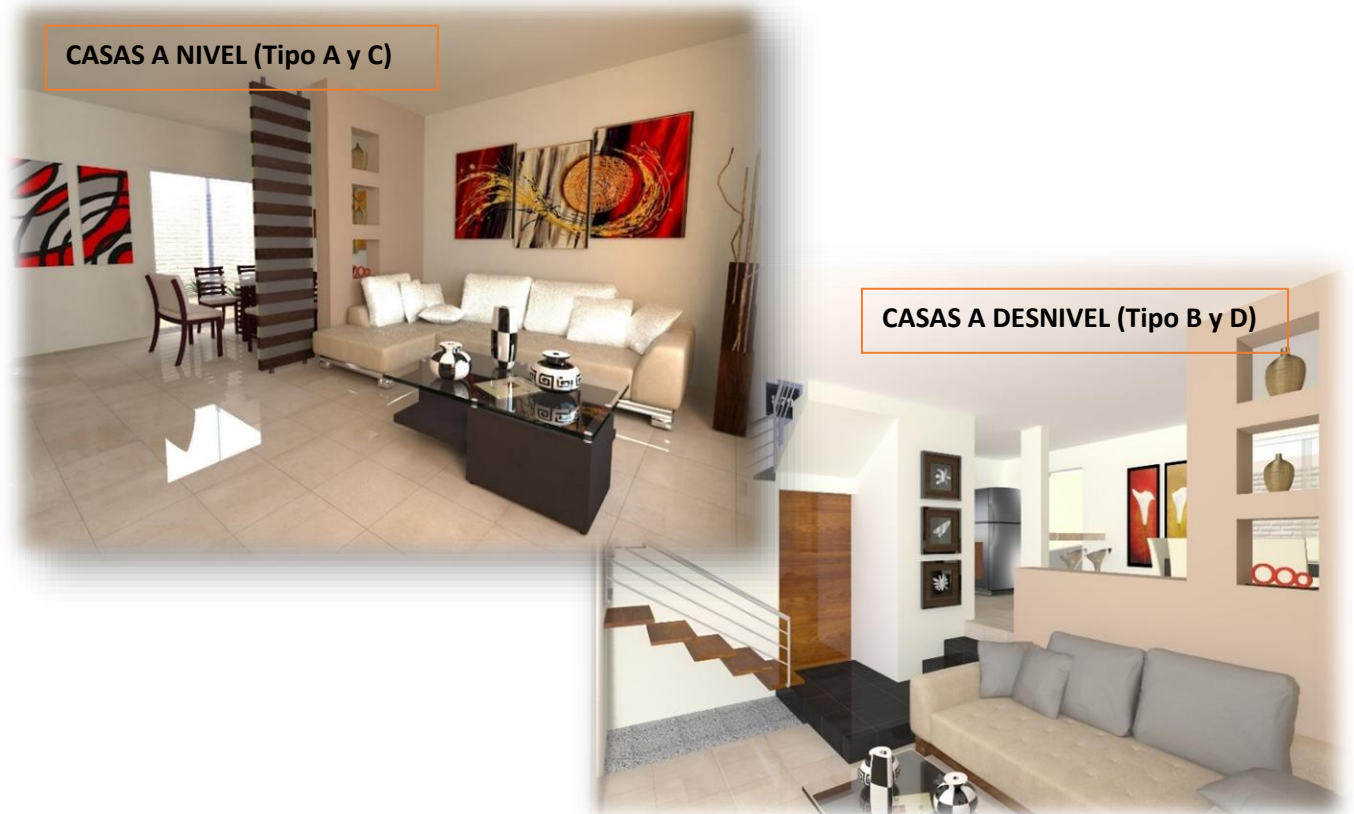
### Proyecto Camino Viejo Club Residencial. Detalle niveles viviendas

Figura 7. Fuente diseño arquitectónico, Arq. Jose Luis Garcia.

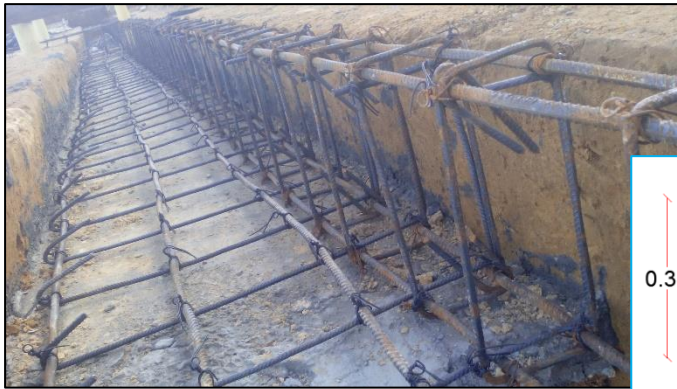
*Armadura acero de refuerzo zapatas.*

En esta actividad se busca garantizar que el acero de refuerzo de zapatas se ubique a nivel, con recubrimiento uniforme, traslapes efectivos y se siga exactamente los planos y recomendaciones dadas.

*Figura 9. Fuente Elaboración propia*

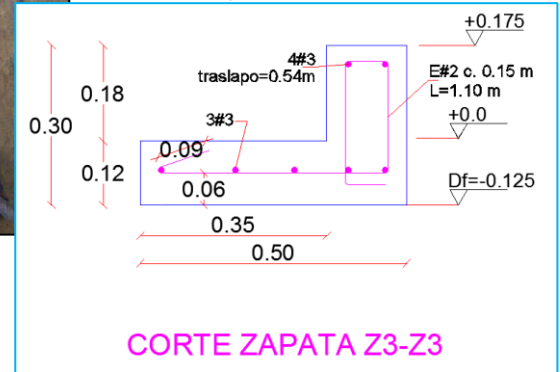
*Detalle zapatas de cimentación.*

*Figura 10: Fuente Diseño Estructural, Ing. Carlos Ariel Hurtado.*

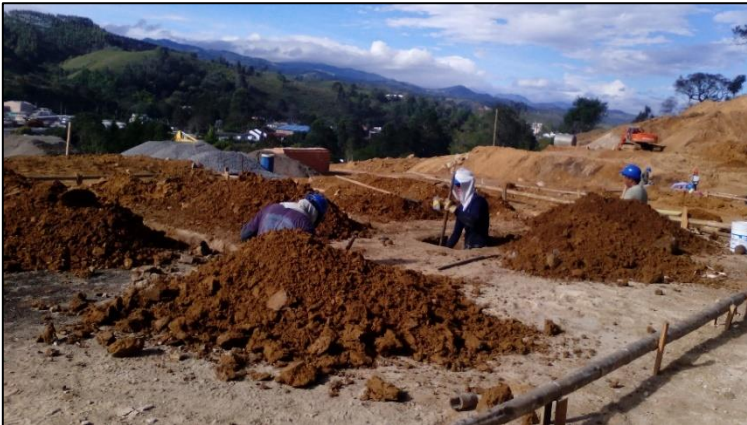
*Excavación Zapatas de cimentación.*

Una vez ubicados los puentes se localiza bordes de excavación de zapatas. Para la excavación de zapatas y dado el diseño de estas se requirió el control de niveles ya que el proyecto contempla casas a desnivel.

Se aplicó una capa de concreto simple pobre con espesor de 5 cm sobre el suelo del fondo de la excavación perfectamente nivelada.

*Figura 11. Fuente Elaboración Propia*

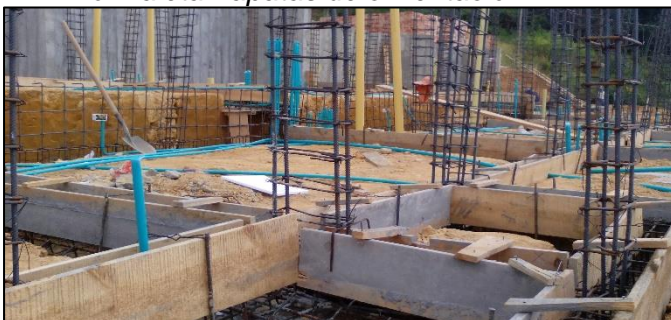
*Formaleta Zapatas de cimentación.*

*Figura 12. Fuente Elaboración Propia*

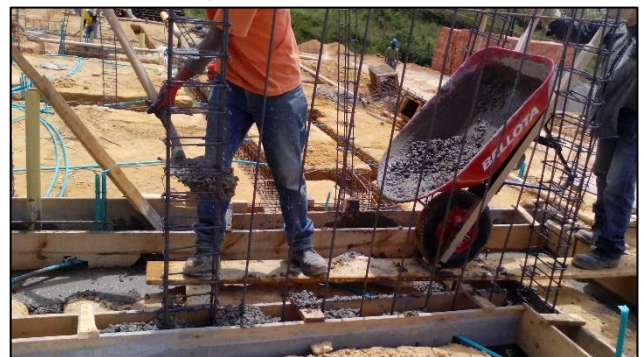
*Fundición Zapatas de cimentación.*

*Figura 13. Fuente Elaboración Propia*

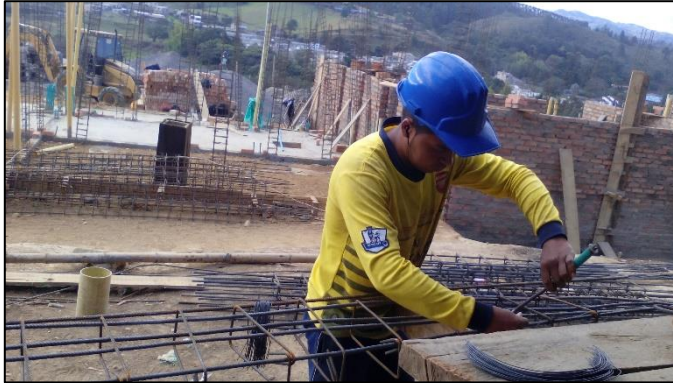
##### *Armado de Columnas.*

Una vez colocados los aceros de las zapatas se deben instalar las armaduras del primer tramo de columnas, esto implica que se debe haber cortado, flejado y amarrado el acero de las columnas con anticipación.

*Figura 14. Fuente Elaboración Propia*

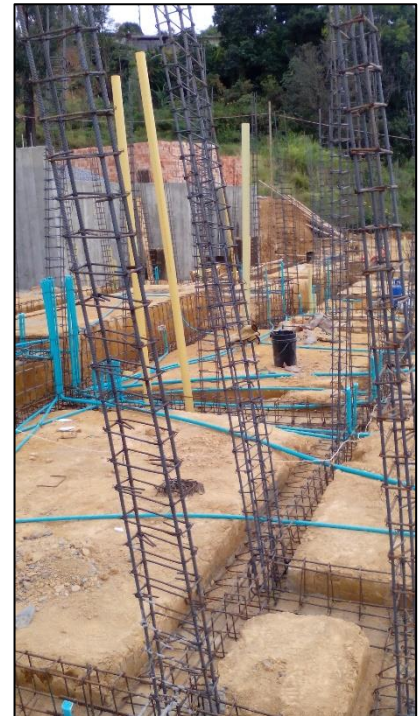
##### *Instalación de Columnas.*

*Figura 15. Fuente Elaboración Propia*

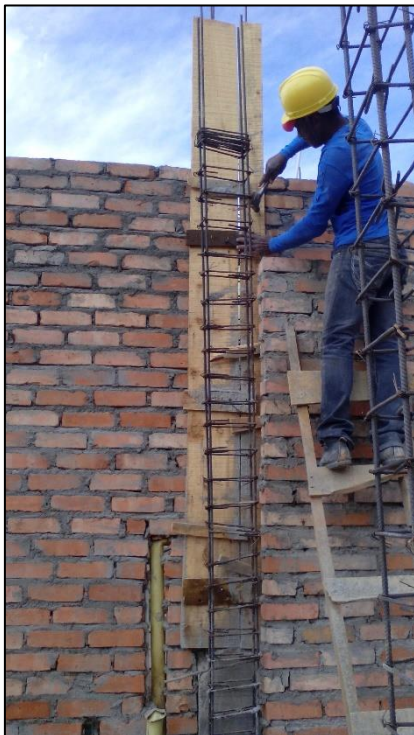
##### *Fundición de Columnas.*

*Figura 16: Fuente Elaboración Propia*

- Análisis de planos estructurales
- Chequeo de traslapos
- Chequeo de separaciones mínimas
- Revisión de instalación de armadura de columnas, buscando garantizar su verticalidad.
- Supervisión de fundición

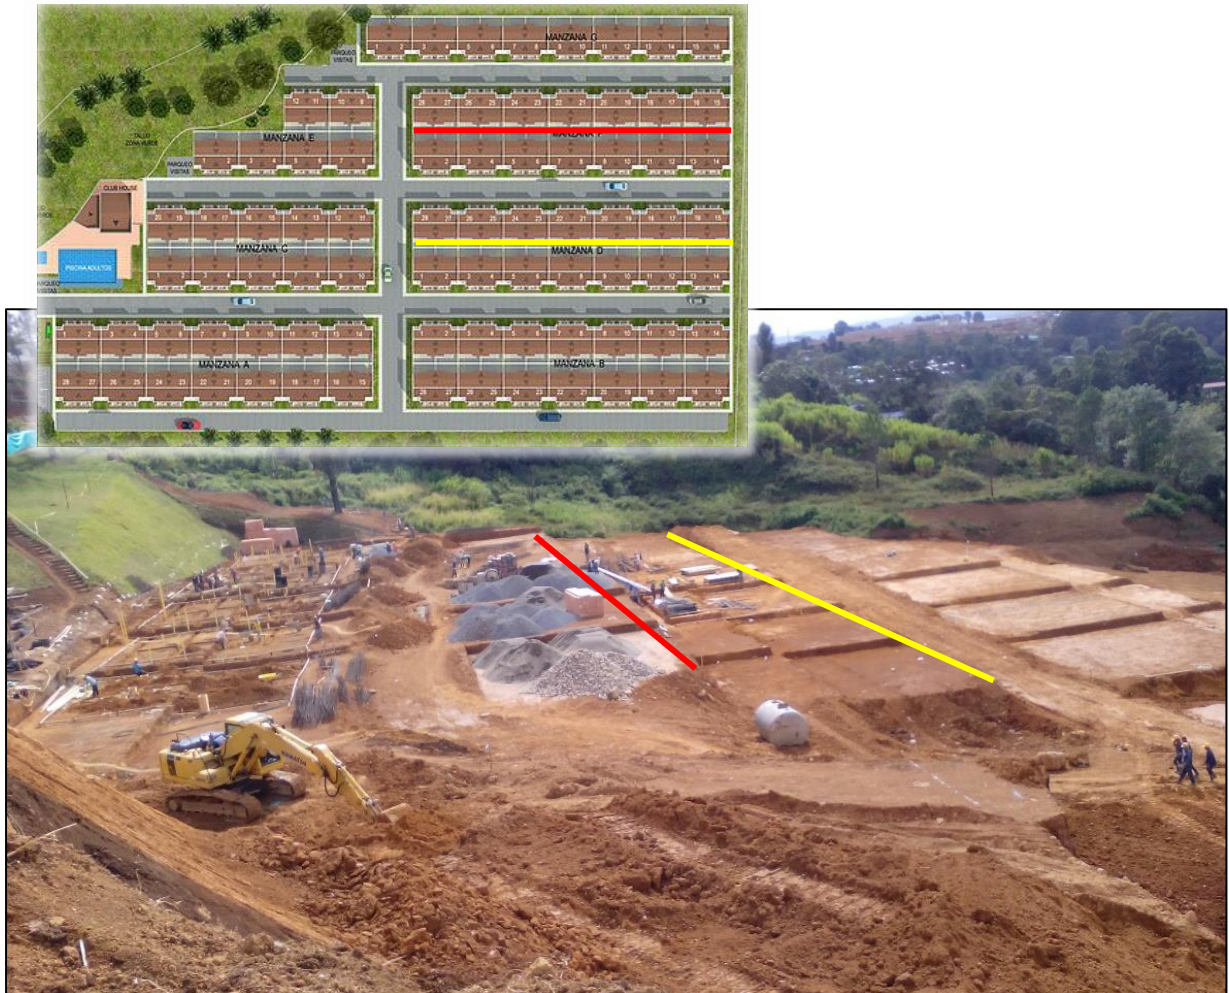
*Localización de Muros de contención en Desnivel terrazas.*

*Figura 18: Fuente Elaboración Propia*

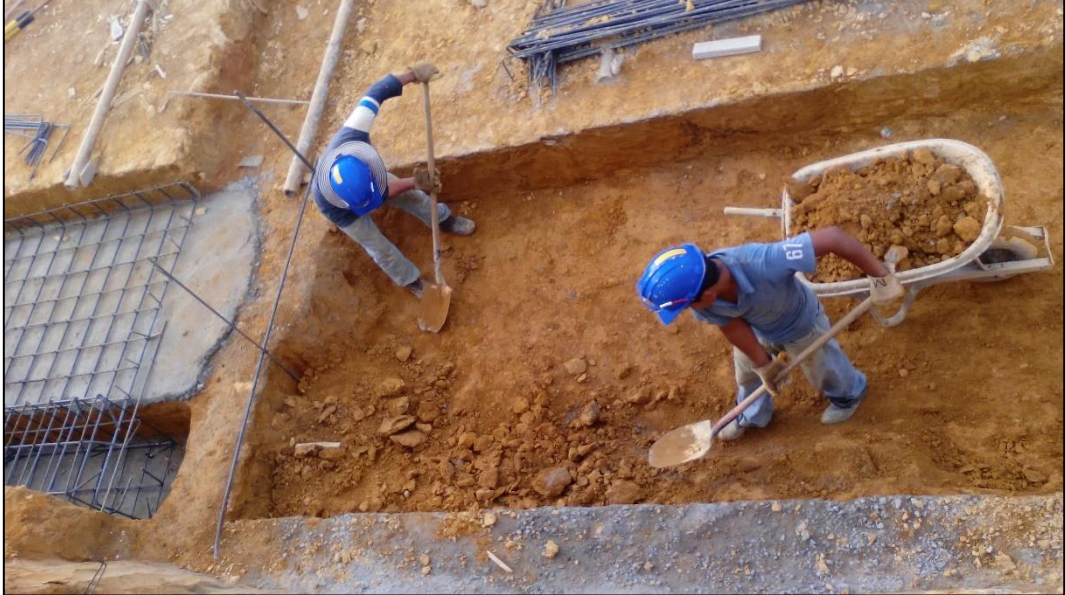
*Excavación muros de contención.*

2. Excavación y movimiento de tierras. Se determina realizarla manualmente, por lo que la tarea encargada es la revisión de niveles y dimensiones determinadas en el plano.

*Figura 19. Fuente Elaboración Propia*

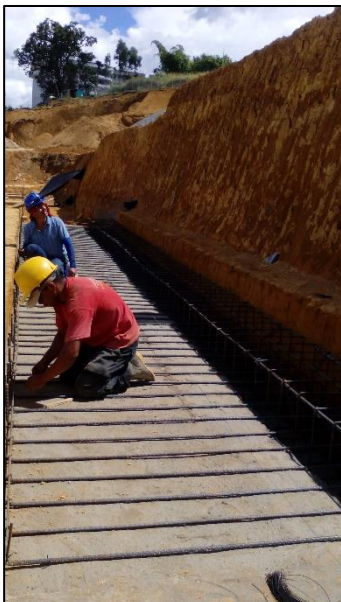
*Amarre de talón y dedo muros de contención.*

3. Solado de limpieza, este tiene un espesor de 5 cm y se maneja en relación 1:4 utilizando mixto; en caso de que este esté contenido en su mayoría por material fino se cambia la relación 1:4:1 (cemento: mixto: triturado)
4. Colocación de armadura de zapata.  
Es importante el chequeo de la correcta armadura, de acuerdo al diseño en relación al empuje de tierra, revisando traslapes de acero para garantizar una longitud efectiva, la instalación de separadores para garantizar recubrimiento y la conformación de ganchos al terminar la varilla para un adecuado anclaje de la armadura.

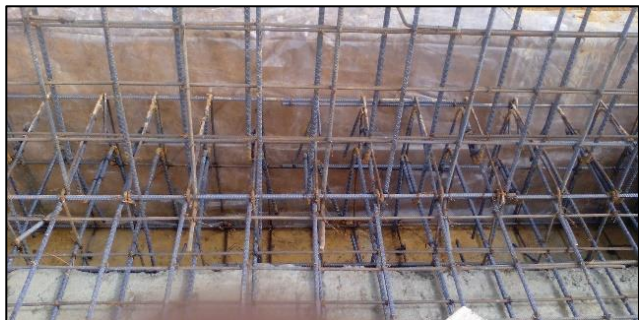
*Conformación refuerzo muros de contención.*

*Figura 21: Conformación refuerzo muros de contención. Fuente Propia*

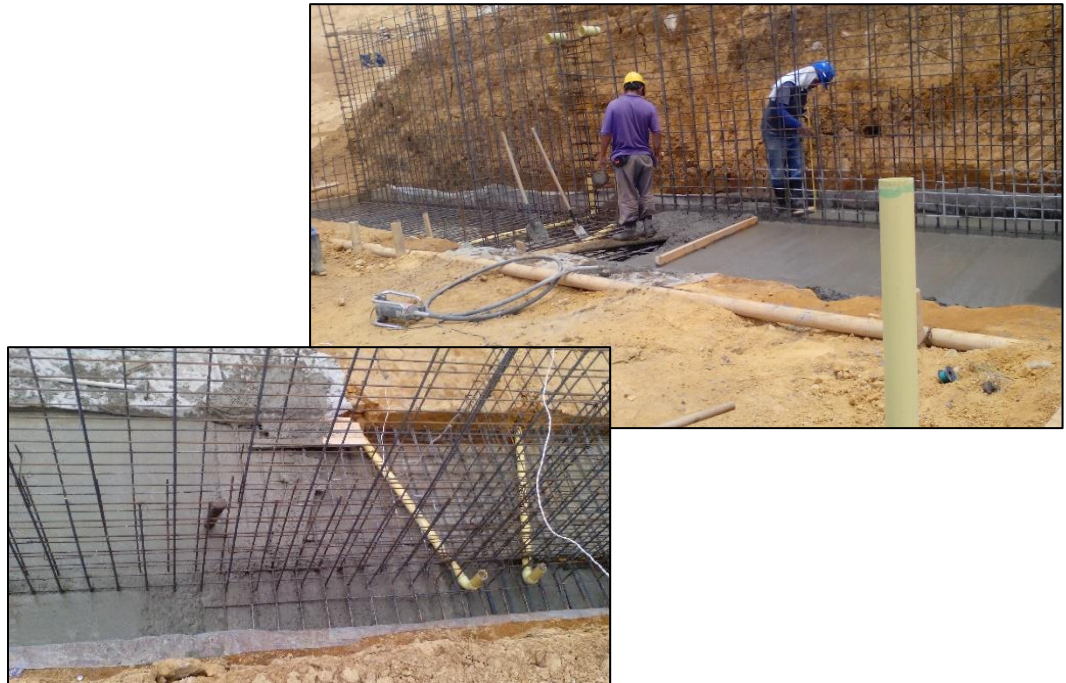
*Fundición talón y dedo muros de contención.*

Para garantizar que esto se realizó correctamente se toman muestras de cilindros del concreto por parte del pasante, posteriormente se llevan a ensayos por parte de Geofísica y se consideran resultados aceptables cuando estos están por encima de 3000 psi al someterse a rotura.

*Figura 22: Fuente Elaboración Propia*

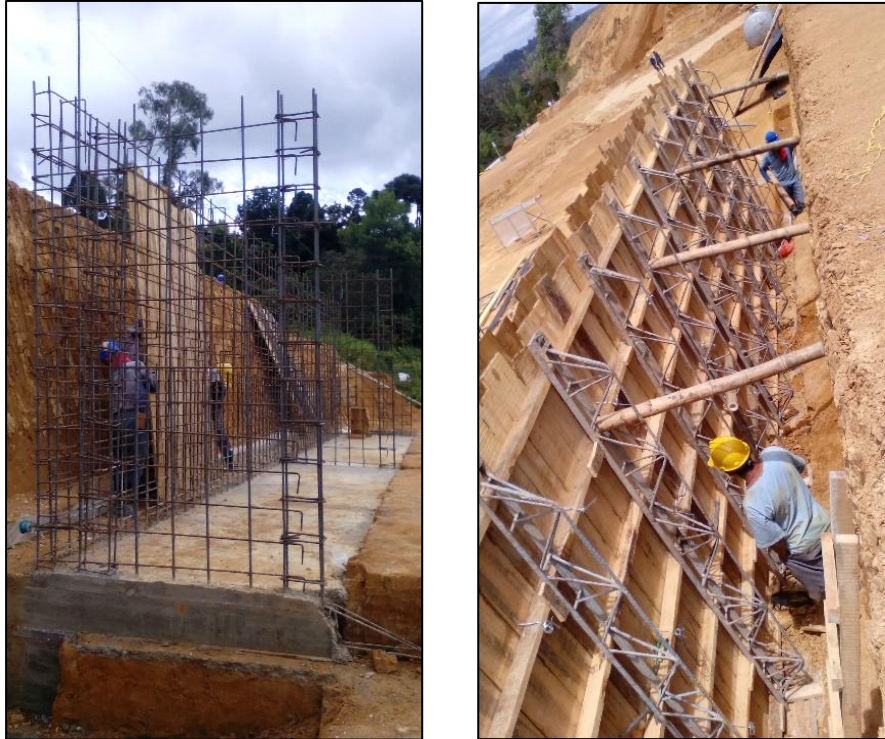
*Encofrado muros de contención*

- 
7. Colocación de encofrado de caras de pantalla. Se realiza revisión de verticalidad y estabilidad.

*Figura 23: Fuente Elaboración Propia*

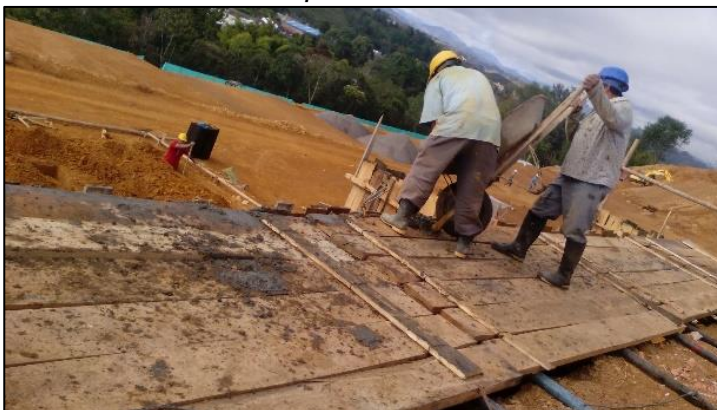
*Fundición de pantalla de Muro*

8. Fundición de pantalla muro

*Figura 24: Fuente Elaboración Propia*

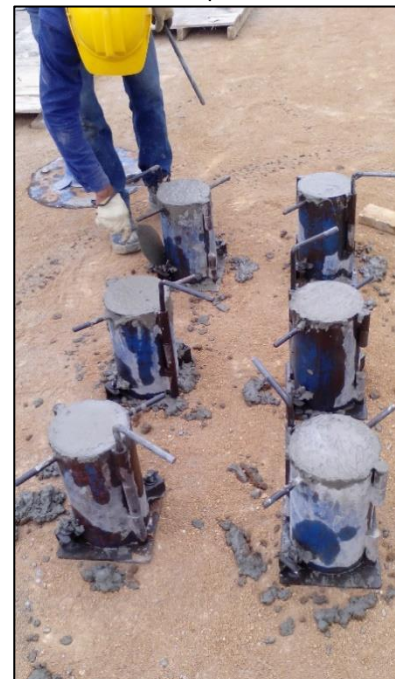
*Control de calidad (Toma de muestras).*

*Figura 25: Fuente Elaboración Propia*

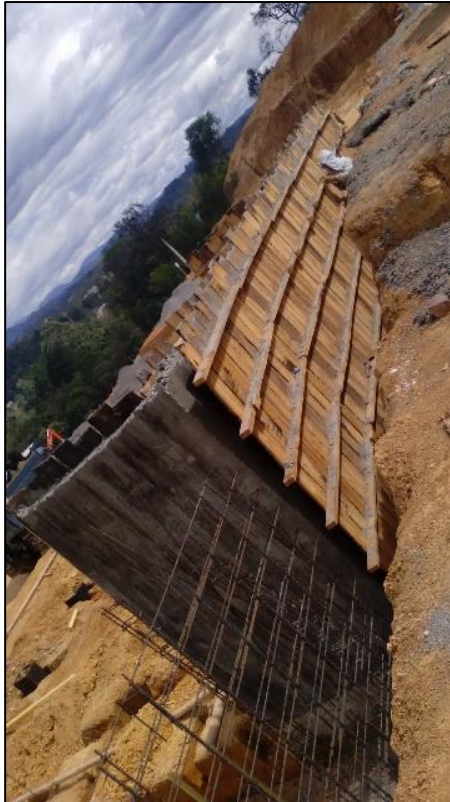
*Desencofrado o retiro de formaleta de muro de contención*

- 
9. Desencofrado, una vez realizado este, se procede a aplicar agua y antisol

*Figura 26: Fuente Elaboración Propia*

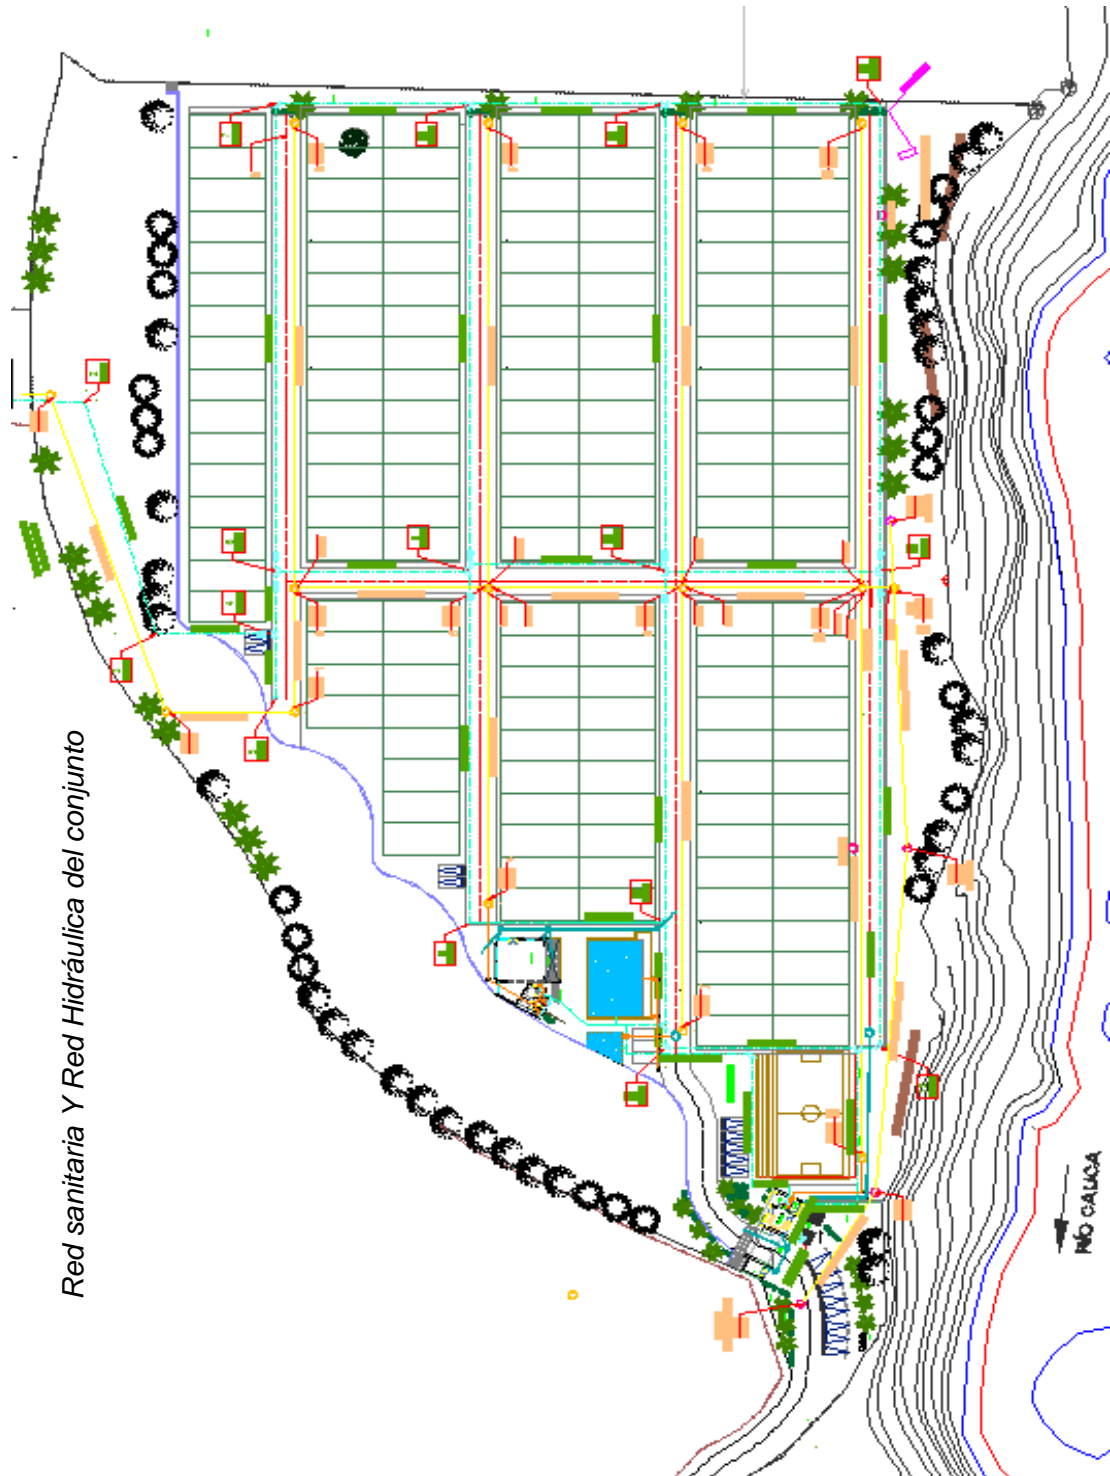
Figura 27. Fuente Diseño Planta Urbana, Ing. Henry Rivera Salcedo

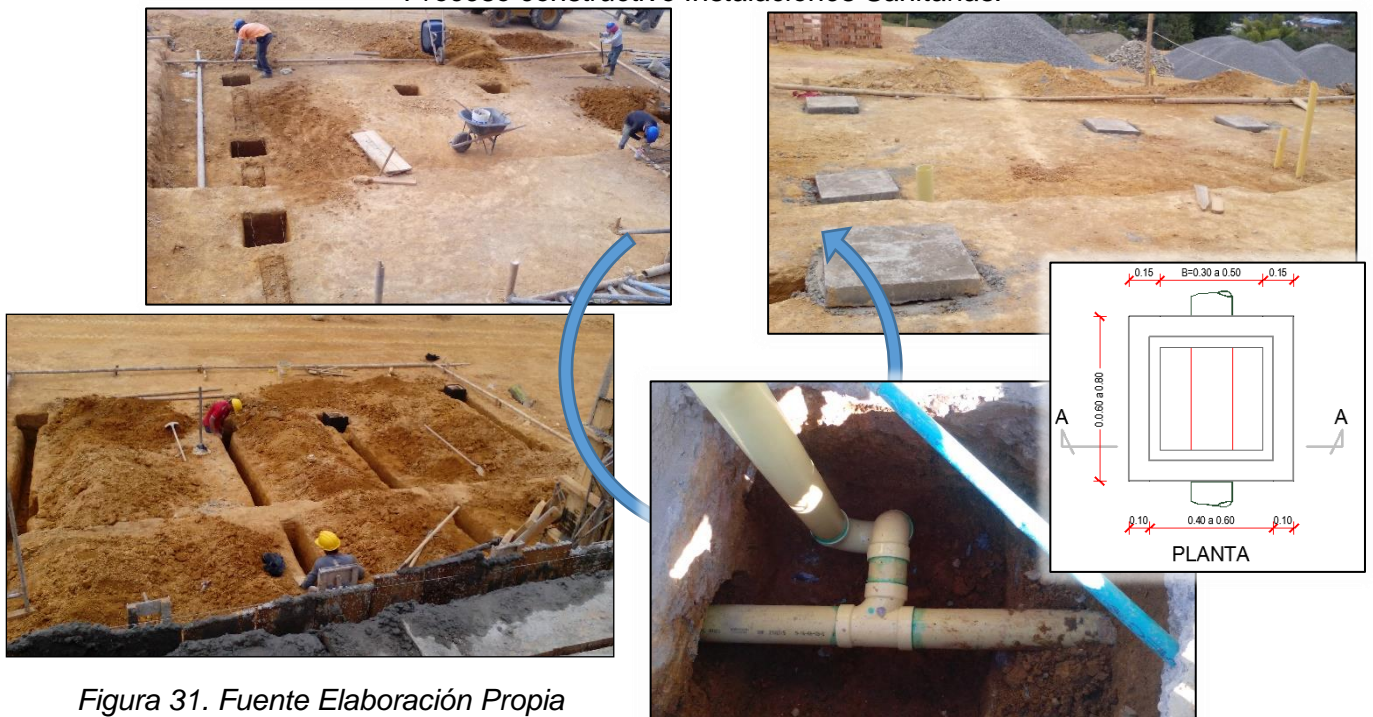
#### *Proceso constructivo Instalaciones Sanitarias.*

6. Ubicar formaleta para cajas de inspección y fundir.
7. Rellenar zanjas: se debe ensayar la red llenando agua por uno de sus extremos antes de realizar el relleno, se llena la zanja teniendo cuidado de no generar daños en la tubería. Se compacta con pizon de manera manual.

Figura 31. Fuente Elaboración Propia

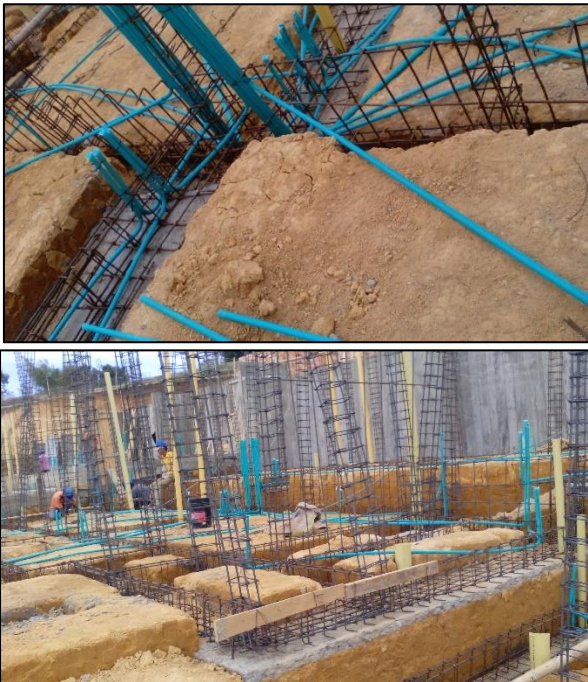
*Red Eléctrica Instalada*

Red conformada por los elementos de conducción que permiten el suministro de energía eléctrica a las viviendas, para iluminación artificial y funcionamiento de equipos que requieran de este servicio.

*Figura 33: Red Eléctrica. Fuente propia*

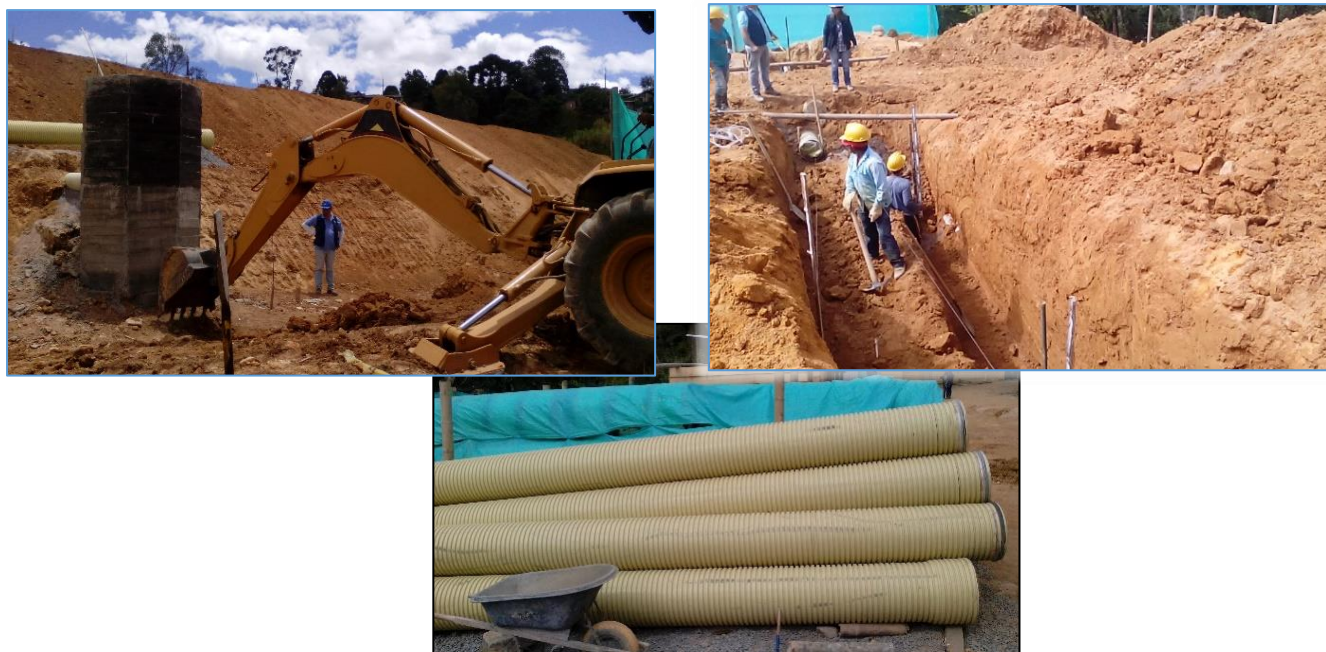
*Instalación de tubería Novaloc.*

*Figuras 35. Fuente Elaboración propia*

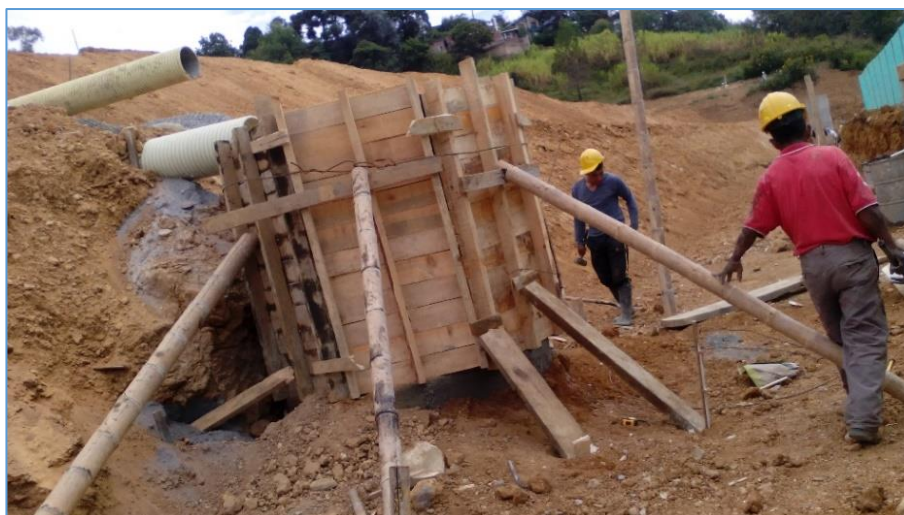
*Construcción complemento cajas de inspección.*

*Figuras 36. Fuente elaboración propia*

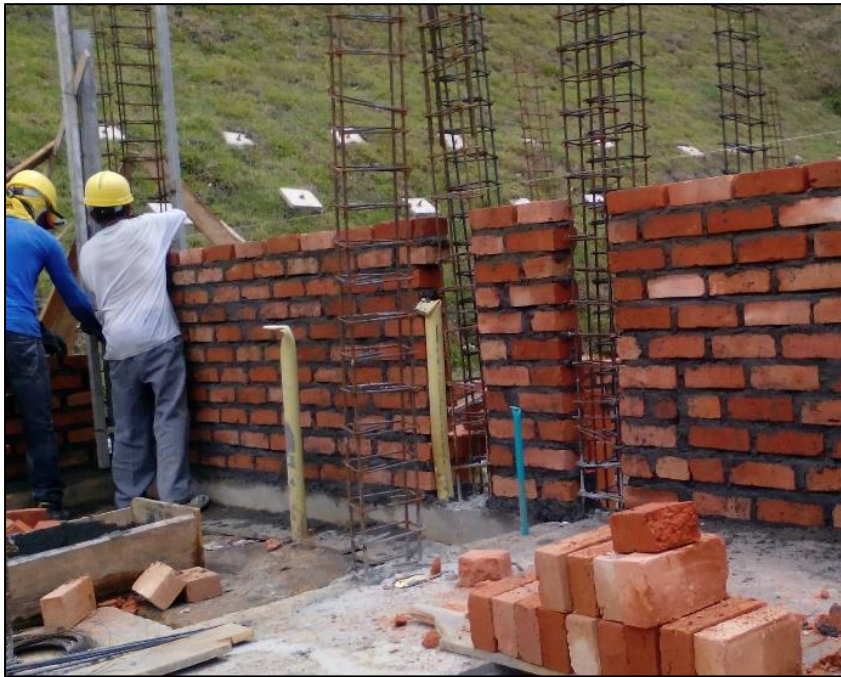
*Mampostería.*

Para el proceso constructivo se tiene que, sobre una superficie plana, a nivel de vigas de cimentación se pega ladrillo, para esto de acuerdo a las alturas del muro determinadas en los planos arquitectónicos y estructurales, se distribuye y se calcula el espesor que tiene cada hilada de ladrillo, para lo cual se maneja aproximadamente 2 cm de espesor de mortero de pega; es importante tener en cuenta el chequeo del planteo de miras a los lados del muro que denotan los niveles de cada hilada.

Además, se chequea previamente al proceso de pega de ladrillos, que estos estén humedecidos a punto de saturación para que no se absorba el agua de la pasta de mortero; que a medida que se va subiendo el muro se debe verificar verticalidad entre hiladas con ayuda de plomada y que la fase de revoque en cada hilada sea correcta.

*Figuras 38: Mampostería. Fuente propia*

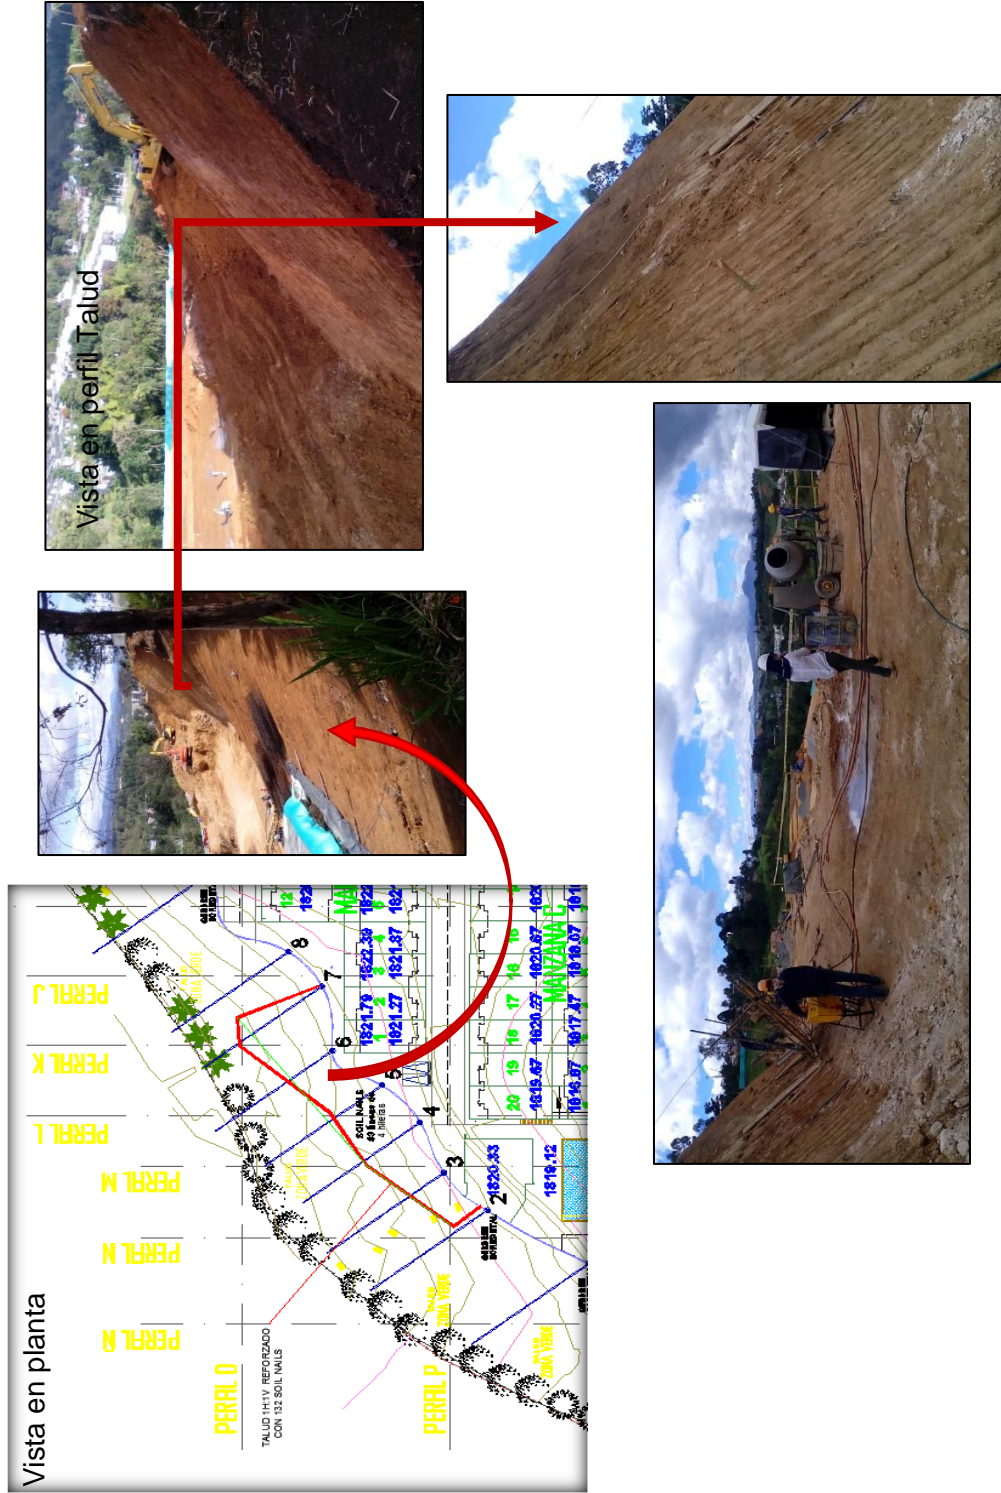
Localización Soil Nails en Talud posterior a casas

Figura 40. Fuente elaboración propia

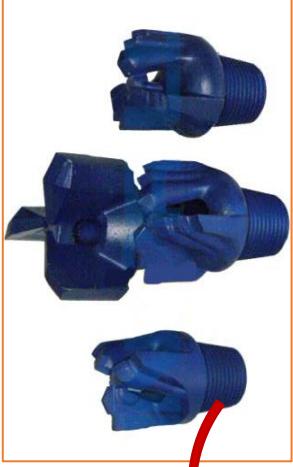
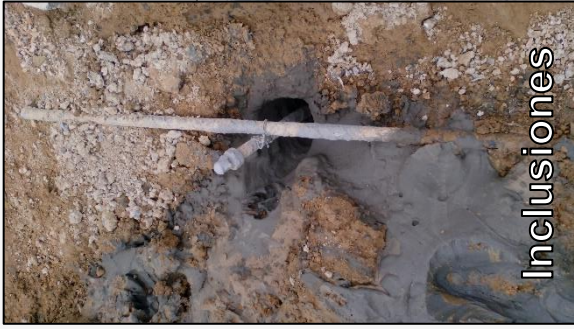
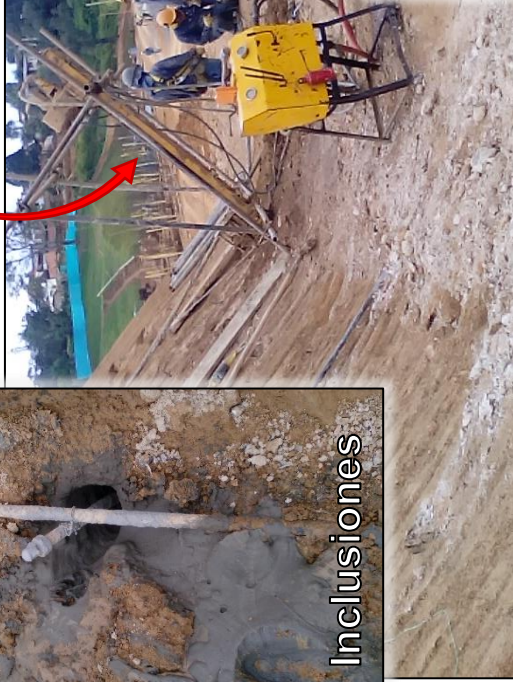
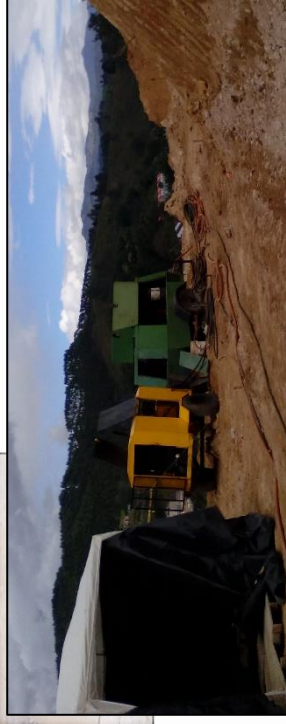
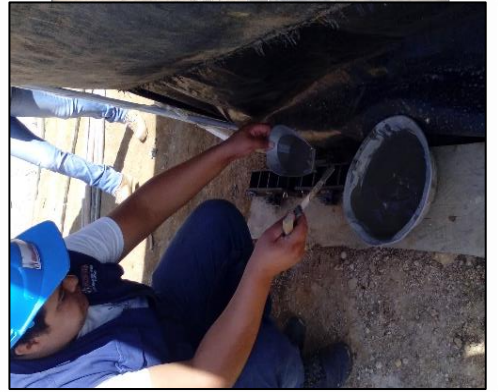
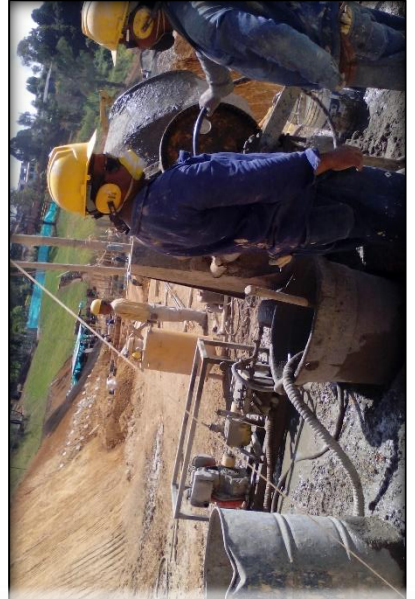
Procesos de Perforación e Inyección

El método empleado para la perforación de los anclajes en la obra es el de perforación por rotación en el cual la tubería solamente rota y se empuja hacia adentro con ayuda del taladro para ejercer presión a la broca ubicada en la punta de la tubería. En este caso se utiliza una broca de aspas o “mano de ángel” de 4” de diámetro.

Broca "mano de ángel"

Figura 41: Fuente elaboración propia

La lechada de cemento es inyectada a bajas presiones desde el fondo del agujero perforado por medio de tubería de presión de PVC de 1 1/2". Esta lechada es impulsada por una bomba mecánica (ver figura 41) la cual succiona de un tanque de almacenamiento de lechada previamente preparada.

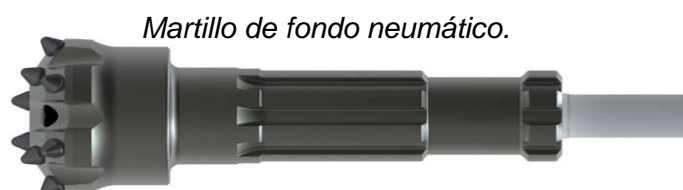
*Figura 42: Fuente Google Imagenes*

También se usa el método de perforación por roto percusión, el cual se utiliza cuando se encuentran estratos de suelo muy duros y/o rocas. La broca utilizada es un martillo de fondo neumático de 4" y la tubería implementada es hueca para darle paso al aire que acciona el martillo de fondo

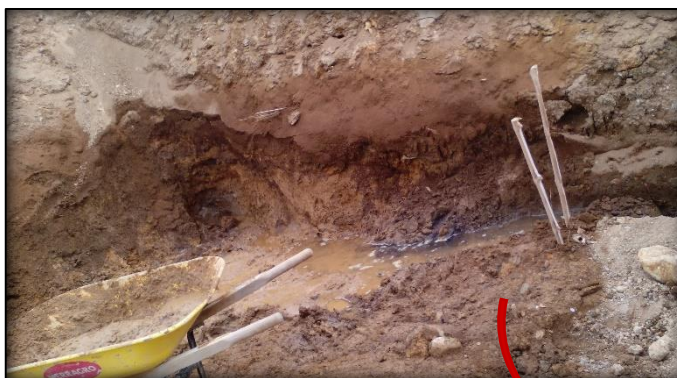
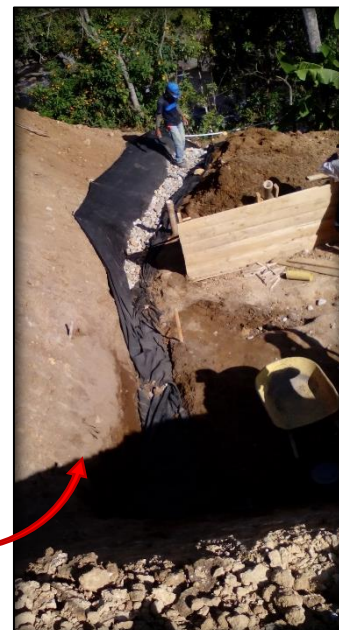
*Filtros*

El sistema tradicional de drenaje consiste en la combinación de agregados pétreos como gravas y bolos de diferentes tamaños, con un Geotextil no tejido punzonado por agujas y una tubería de drenaje. El Geotextil actúa como elemento filtrante permitiendo el paso de agua y reteniendo los finos, mientras que el material granular y la tubería se encarga del abatimiento y evacuación del agua.

*Figura 43: Fuente elaboración propia*

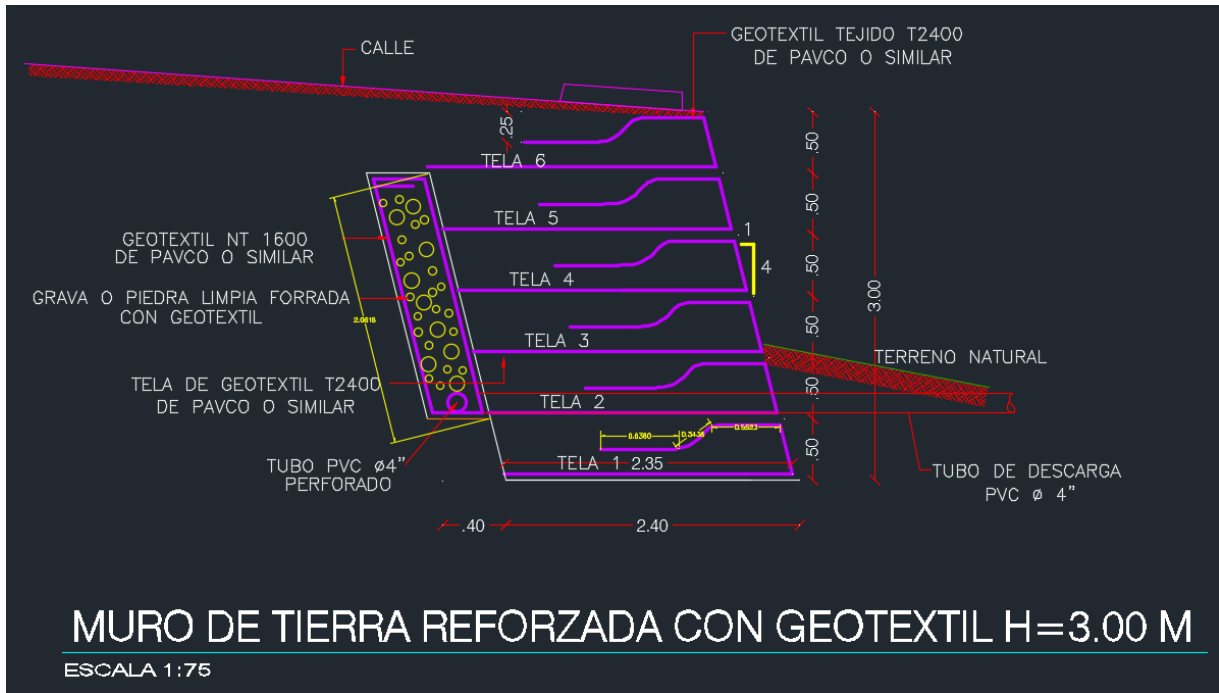
*Plano Muros Tierra Armada.*

El diseño de dicho muro contempla el uso de Geodren planar, Geodren vial, tubería PVC para lloraderos. El diseño tiene alturas de 3 a 6m dado el terreno.

*Figura 47: Fuente Diseño Planos a partir Estudio de suelos*

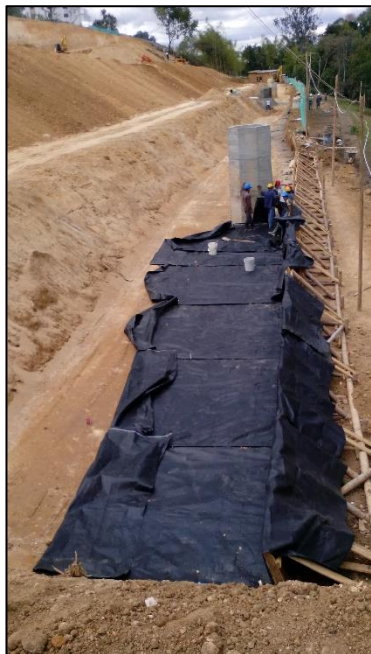
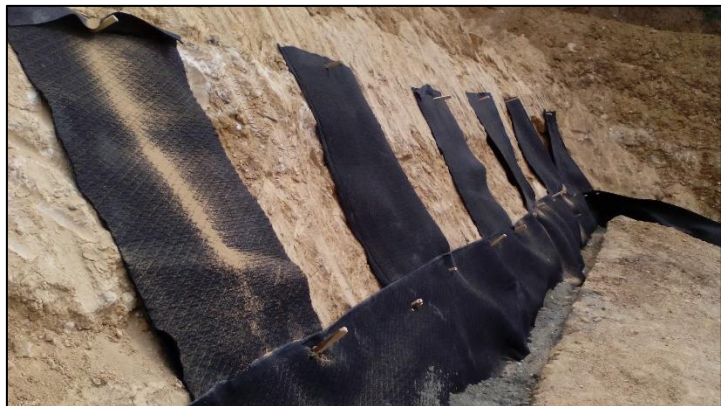
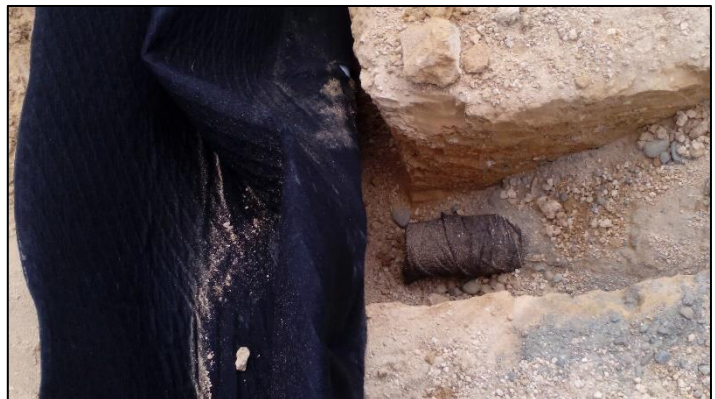
## *Construcción Muro de Tierra Armada.*

*Figura 50: Fuente elaboración propia*

Esta actividad fue programada para fechas finales de pasantía en el mes de agosto, en esta se logró conocer todo el proceso y métodos para la construcción de este tipo de muro. Dicho muro de tierra armada se encuentra localizado en la zona sur-este del proyecto, en límites con un río, sobre este muro se encuentra la construcción de una vía por lo que se realiza estricto control durante las fases de construcción.
