**[PASANTE AUXILIAR DE INGENIERÍA EN LA CONSTRUCCIÓN DEL EDIFICIO DE
APARTAMENTOS BALCONES DEL HORIZONTE.**

**INFORME FINAL DE PRÁCTICA PROFESIONAL
MODALIDAD PASANTIA**

**PRESENTADO A LA UNIVERSIDAD DEL CAUCA COMO REQUISITO PARA OPTAR
AL TÍTULO DE INGENIERO CIVIL**

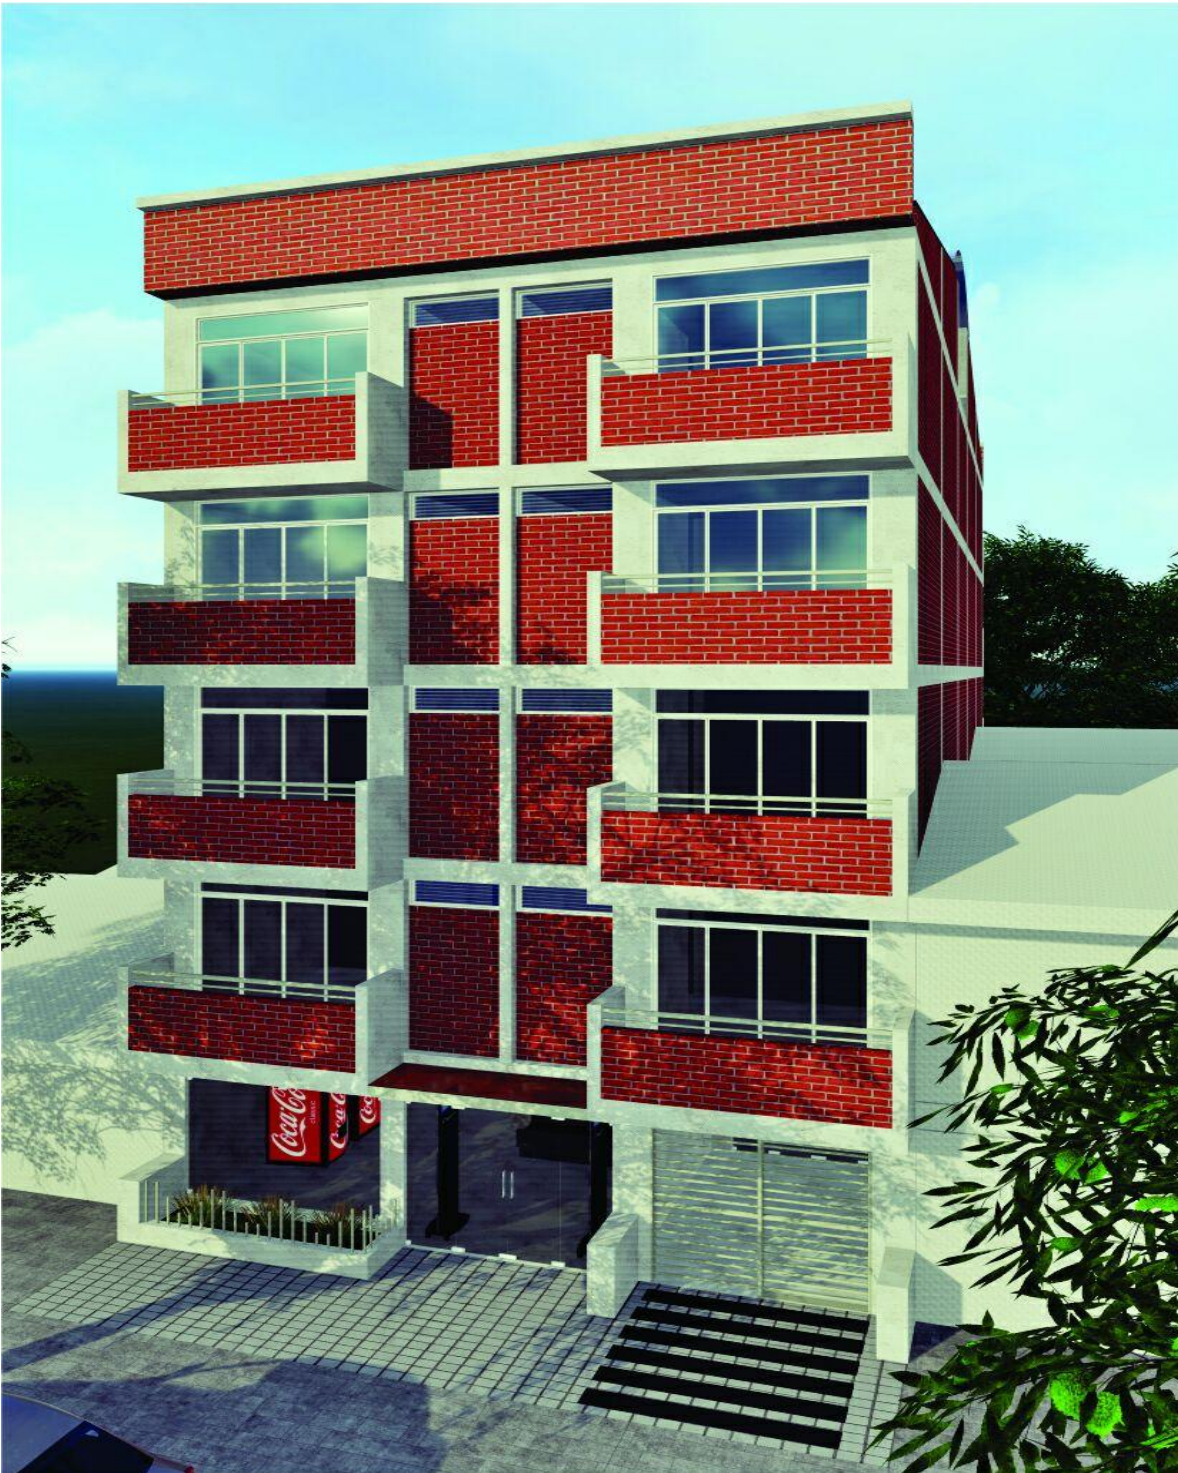
Figura No 2 Fachada del proyecto. Fuente: Arquitecto.

- **PRIMER PISO:** Entrada principal al edificio, recepción, parqueadero de motos, dos locales comerciales con entrada particular cada uno.
- **SEGUNDO A QUINTO PISO:** Dos (2) apartamentos por piso, los cuales están compuestos por sala comedor, cocina, patio de ropas, dos habitaciones y dos baños.

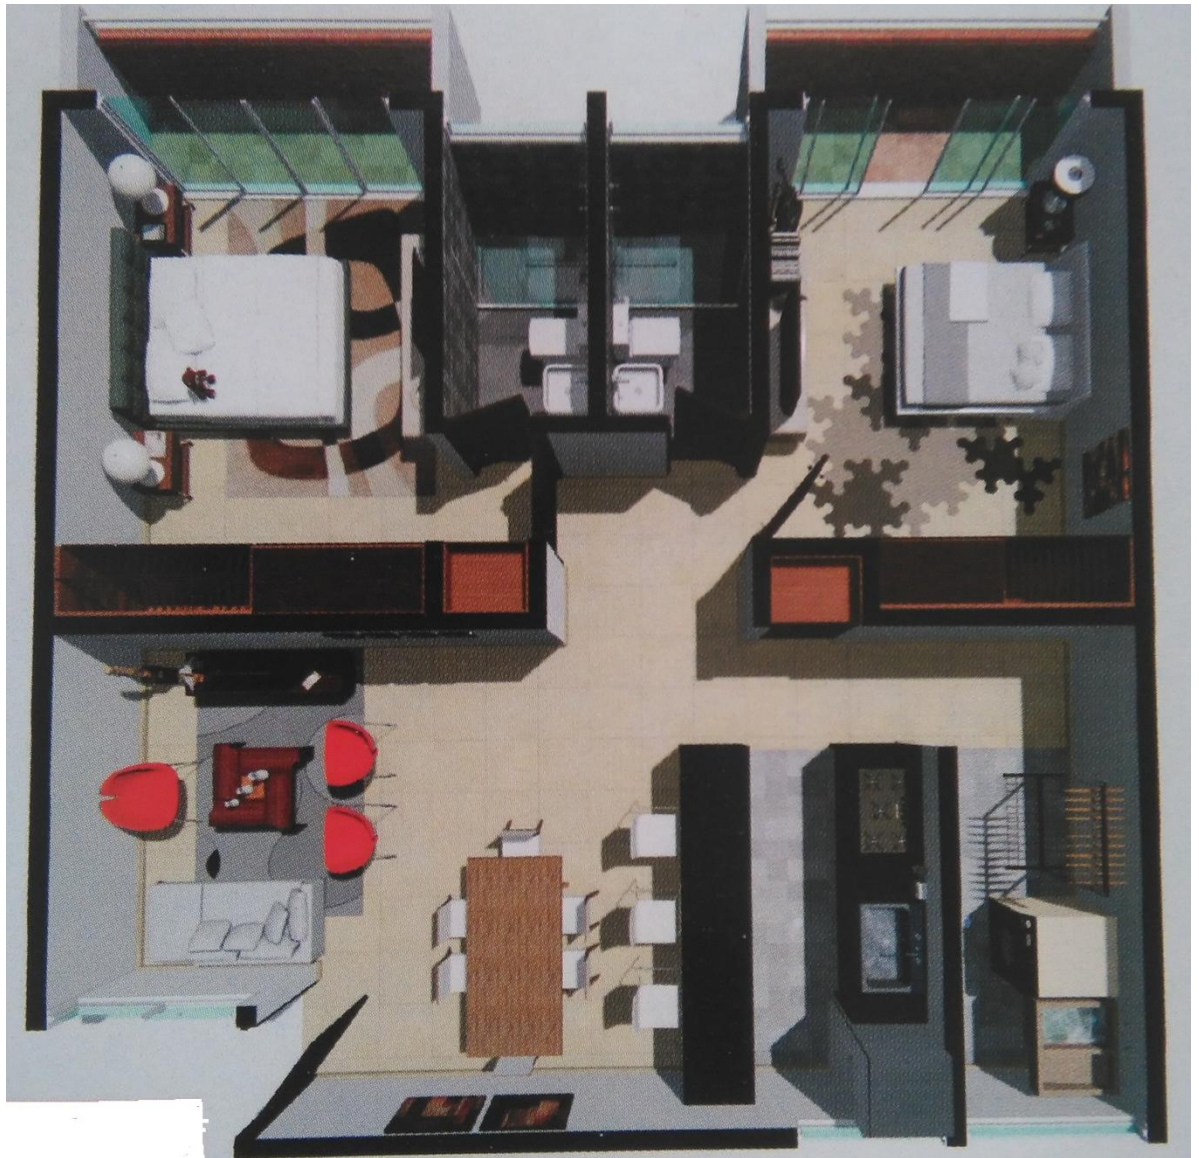
Figura No3. Distribución en planta de los apartamentos. Fuente: Arquitecto

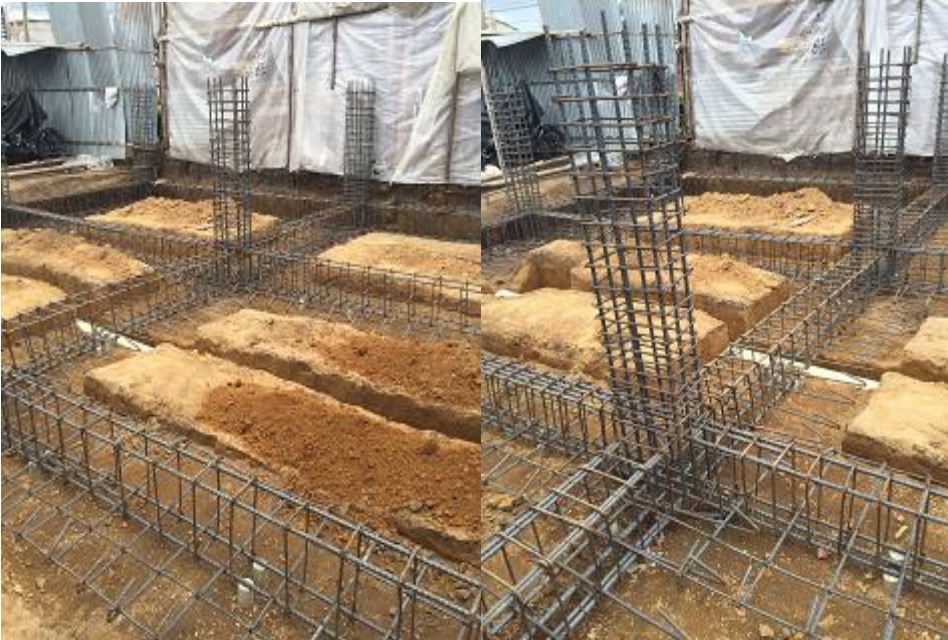
Es importante resaltar que los aceros longitudinales y transversales estaban completos al momento de empezar a ubicarlos, situación que fue favorable en el rendimiento.

Figura No.10 Ubicación aceros

Figura No.11 Ubicación de castillos

Se ubicaron los hierros de las columnas que inicialmente tenían una altura de 2 metros con sus respectivos flejes, de esta manera, las columnas quedaron amarradas a la cimentación garantizándose la transmisión de cargas.

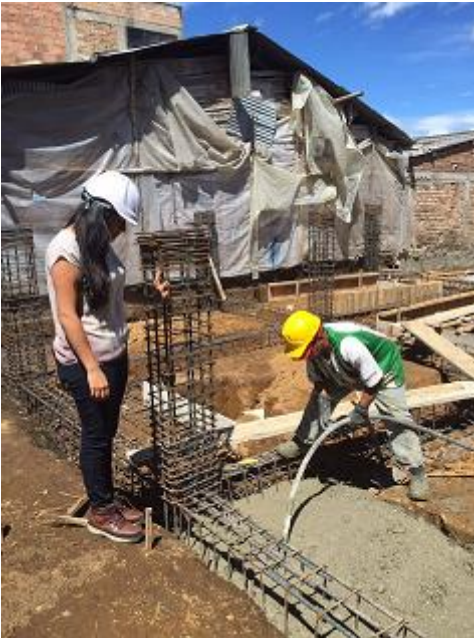
El concreto se realizó en la obra, para ello se hicieron cálculos previos de las cantidades requeridas obteniendo que: se debían fundir 17.1 m³ para ello se necesitaron de 120 sacos de cemento, en cuanto al triturado se emplearon 15 m³ y 10 m³ de arena. Se verificó durante la ejecución de la fundición que todas las cochadas fuesen consistentes, es decir, que la relación de agua fuese la adecuada, el vibrado se realizó correctamente en todas las fases de la cimentación hasta finalizada.

Figura No 11. Fundición de la cimentación. Fuente: Propia.

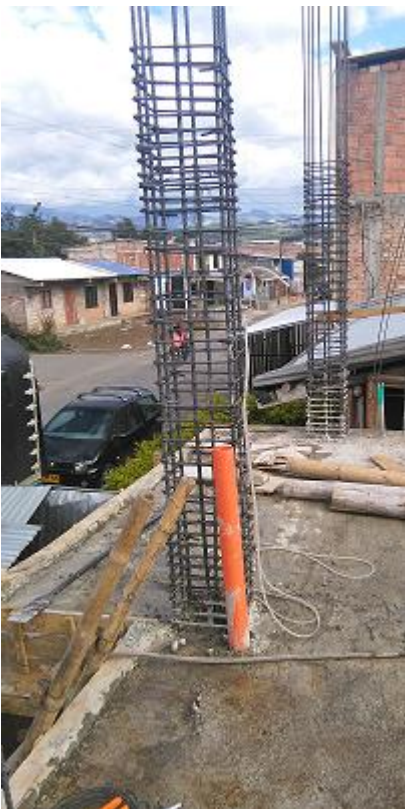
Figura No 13. Refuerzo en las columnas.

El armado del refuerzo se ejecutaba de una manera muy meticulosa cuidando respetar los diseños establecidos para los diferentes tipos de columnas en el espaciamiento y tipo de las varillas a utilizar, se procedió a ubicar el traslape sobre las varillas que se dejaron al fundir la cimentación, se continuó con la ubicación de los flejes a la distancia establecida. Es importante comentar que los flejes estaban hechos previamente permitiendo avanzar en su colocación. El diseño pidió flejes en varilla #3.

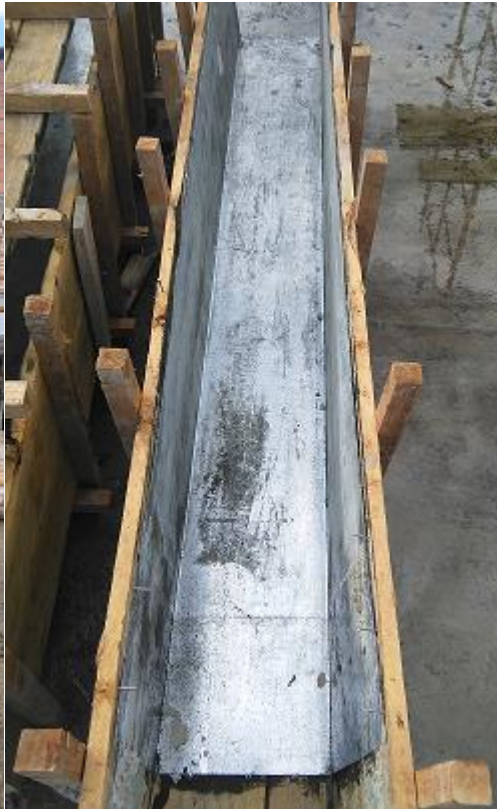
La formaleta es en madera (pino) revestida de una placa metálica y asegurada con unas amarras metálicas que la mantienen fija durante el vaciado.

La formaleta consta de tres caras unidas y una adicional que era llamada la tapa de la formaleta, a cada una de las caras se engrasaban para facilitar su remoción, se ubicaban, se procedía a poner unas pesas que permitían aplomar correctamente las formaletas manteniendo el adecuado recubrimiento, a su vez se colocaban tacos de madera alrededor que facilitarían el apuntalamiento.

Figura No 14. Formaleta de columna.

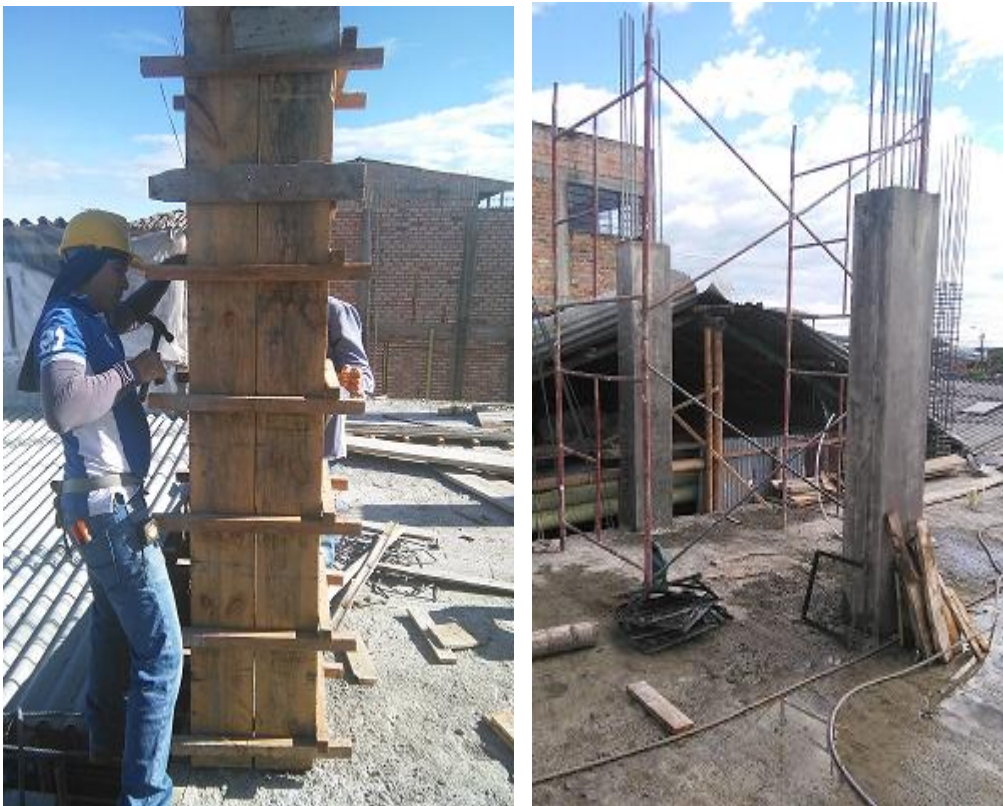
Figura No 15.

Pasadas 48 horas a la fundición, se procedía a desencofrar cuidadosamente, acomodando las imperfecciones con sika top, una vez se tenía lista la columna se procedía al curado de la misma para evitar pérdidas de humedad y para que el cemento del concreto se hidratara y desarrollara todas sus propiedades químicas para resistencia y durabilidad del concreto, manteniendo condiciones de humedad y temperatura adecuada, el curado siempre es una parte vital de las estructuras en concreto ya que la falta de curado del concreto reduce drásticamente su resistencia.

Ubicación de la formaleta. Figura No16 Columnas en proceso de curado

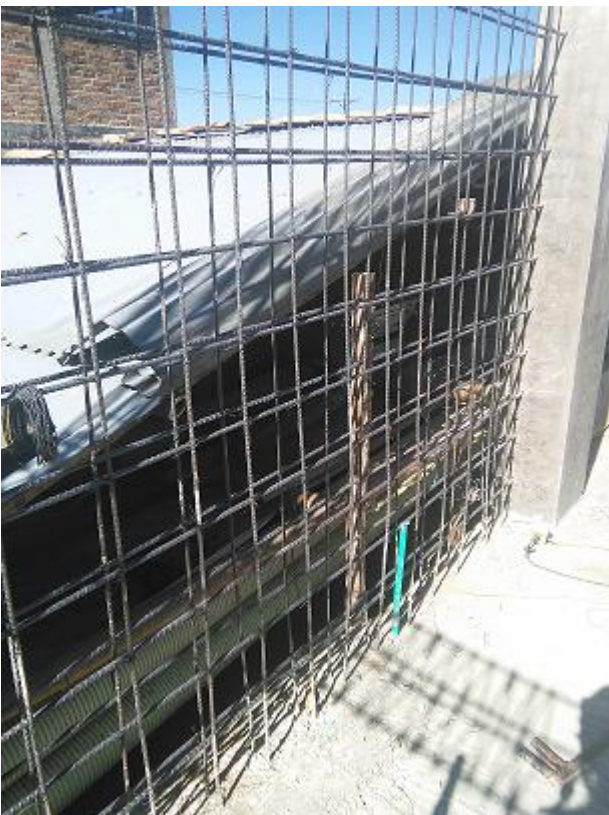
Figura No 18. Distribución de aceros en las pantallas Fuente. Ingeniera Alexandra Correa.

Las pantallas en concreto reforzado constan de dos parrillas metálicas con varilla #3 que se ubicaron en dos sentidos, vertical y horizontal cada 20 cm, ancladas de los aceros de las columnas y con un traslape de 30 cm, longitudinalmente se utilizaron varillas de seis metros.

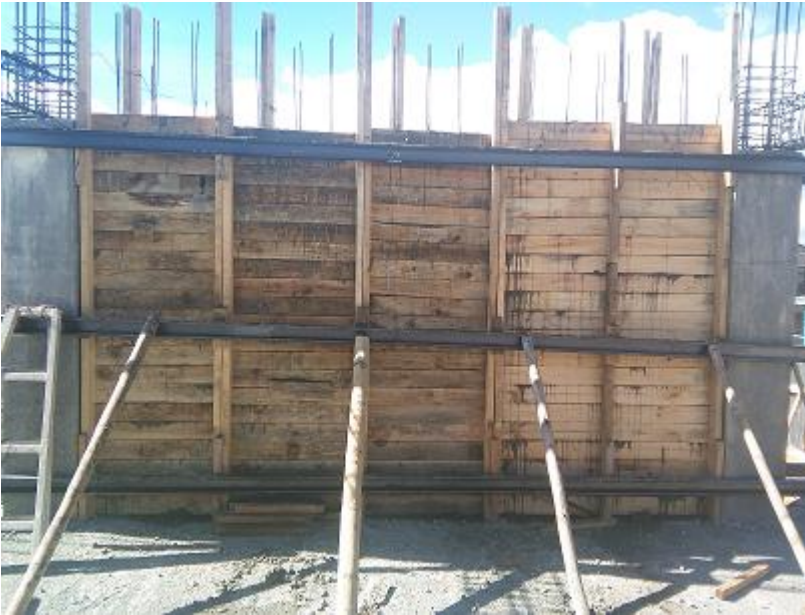
Cumplidas las 24 horas desde la fundición se retira la formaleta resanando las imperfecciones, se observa que el concreto fue correctamente vibrado, se tuvo especial cuidado con el curado, evitando perdidas de humedad y buscando que el concreto alcanzara su máxima resistencia.

Figura No19. Desencofre de pantallas. Fuente: Propia.

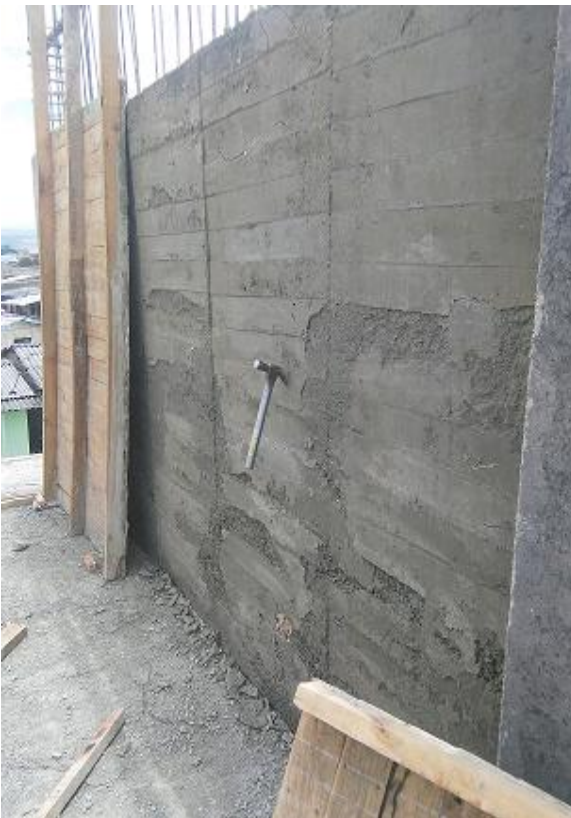
Figura No20. Curado del concreto de pantallas. Fuente: Propia.

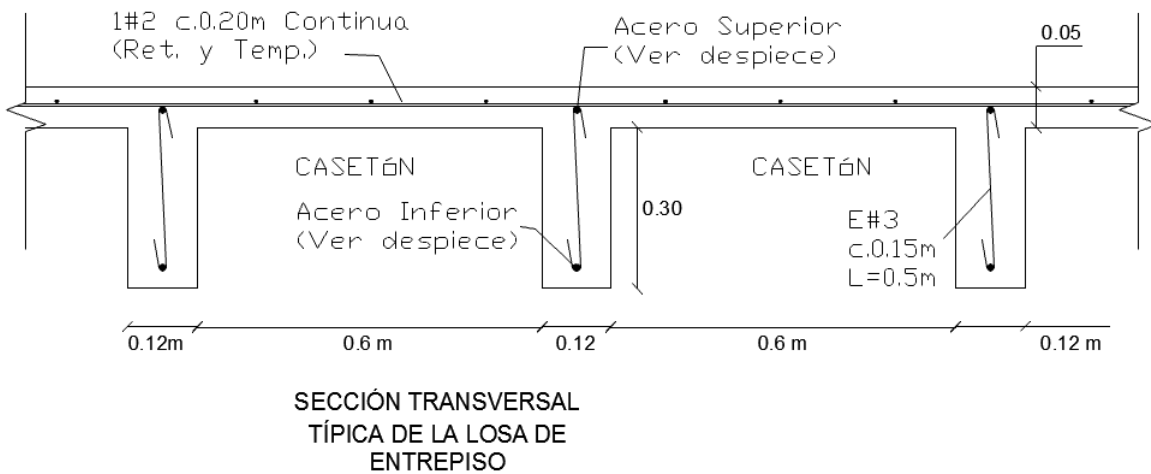
Los casetones se hicieron de 60cm x 30cm y los nervios de 12cm x 30 cm con refuerzo #3 cada 15cm, el espesor de la losa fue de 5cm con una malla #2 cada 20cm.

Figura No 24. Sección transversal típica de la losa de entrepiso. Fuente. Arquitecto.

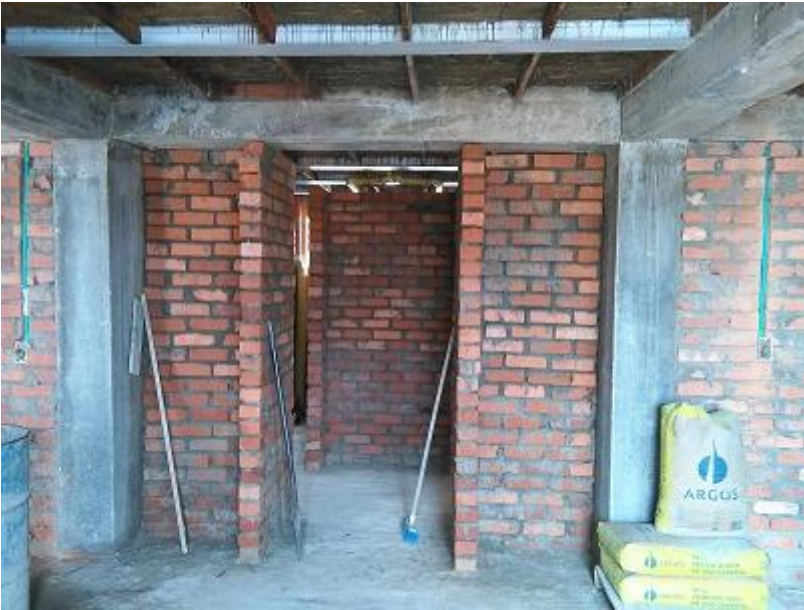
Figura No 26. Distribución de elementos no estructurales. Fuente propia.

Se utilizó ladrillo tolete común (7*12*22cm), el espesor del muro fue de 15cm (Soga) y la proporción 1:3 con espesor de 1,5.

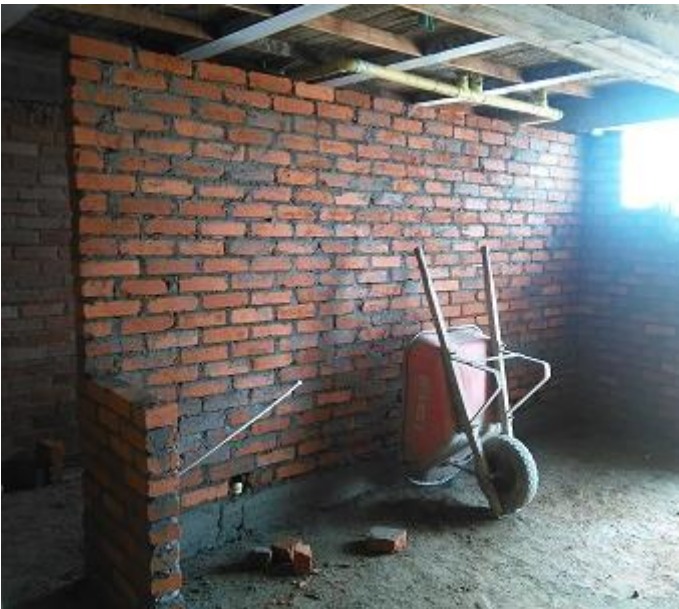
Para el muro divisorio de la cocina, por ejemplo, que tiene 7.04m², se necesitaron 352 ladrillo, 0.19 m³ de mortero, se necesitan de 9 sacos de cemento por m³ de mortero, por ello en este caso, se emplearon 2 sacos de cemento y 0.2 m³ de arena.

Figura No 27. Distribución de muros divisorios. Fuente: Propia

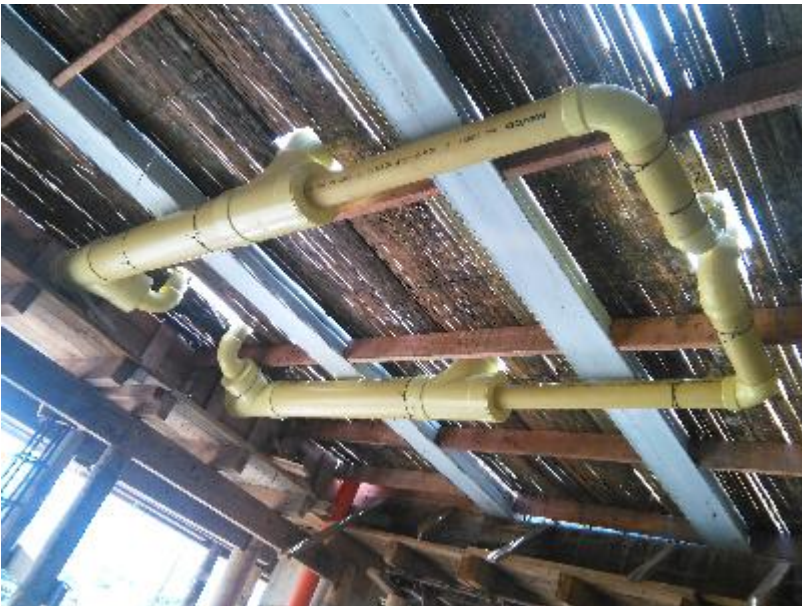
De igual forma se tuvo en cuenta la ventilación sanitaria, como las descargas de los muebles sanitarios son rápidas, dan origen al golpe de ariete, provocando presiones o depresiones tan grandes dentro de las tuberías, que pueden en un momento dado anular el efecto de las trampas, obturadores o sellos hidráulicos, perdiéndose el cierre hermético y dando oportunidad a que los gases y malos olores producidos al descomponerse las materias orgánicas acarreadas en las aguas residuales o negras, penetren a las habitaciones. Para ello se ubicaron tuberías de ventilación de 2" que desempeñan las siguientes funciones:

Figura No 28 Ubicación de tubería sanitaria. Fuente: Propia.

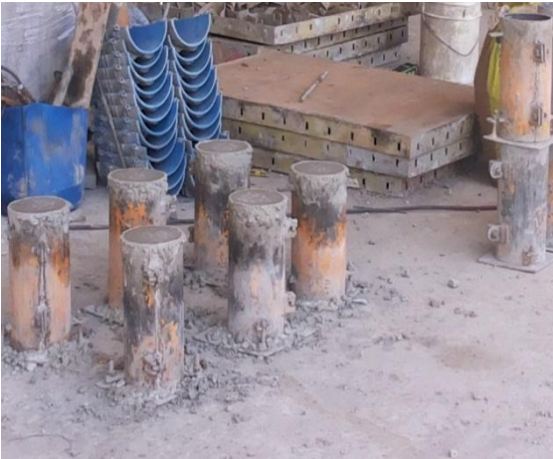
Las probetas se ensayan a los días establecidos para determinar la resistencia (f'_c), generalmente a los 3, 7 y 28 días, en la obra se tomaron para ensayo seis probetas de 150 mm por 300 mm, dos para ensayo y una probeta testigo por cada edad de ensayo, por si algo falla en las otras dos, teniendo en cuenta las recomendaciones anteriores de la NSR-10 con respecto a la frecuencia de la toma de muestras. Ensayadas a los siete y a los 28 días.

Figura No 29 Toma de muestras para ensayo de resistencia a la compresión.

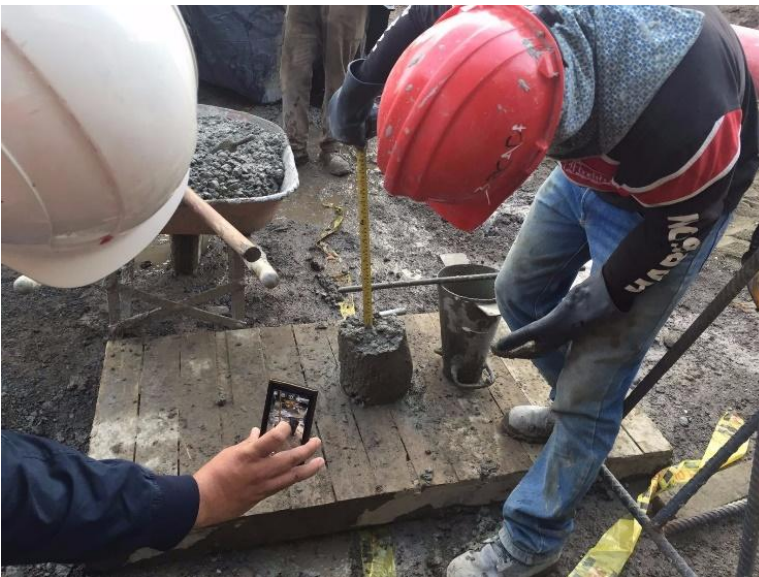
El ensayo de asentamiento del concreto o SLUMP es un método de control de calidad cuyo objetivo principal es medir la consistencia del concreto.

La manejabilidad del concreto es usualmente juzgada por un examen visual, El asentamiento es una medida de la consistencia de concreto, que se refiere al grado de fluidez de la mezcla e indica qué tan seco o fluido está el concreto, este ensayo se realiza de acuerdo a la norma INV E 404.

Figura No.30 Ensayo de asentamiento o Slump
