**PARTICIPACIÓN COMO AUXILIAR DE INGENIERÍA CIVIL EN LA
CONSTRUCCION Y REVISIÓN DE LA SEGUNDA ETAPA DE VIVIENDAS DE
INTERES SOCIAL RURAL MUNICIPIO DE EL TAMBO CAUCA**

**UNIVERSIDAD DEL CAUCA
FACULTAD DE INGENIERÍA CIVIL
DEPARTAMENTO DE CONSTRUCCION
POPAYÁN-CAUCA
2017**

**PROYECTO FINAL DE TRABAJO DE GRADO EN MODALIDAD PRÁCTICA
PROFESIONAL PARA OPTAR POR EL TÍTULO DE INGENIERO CIVIL**

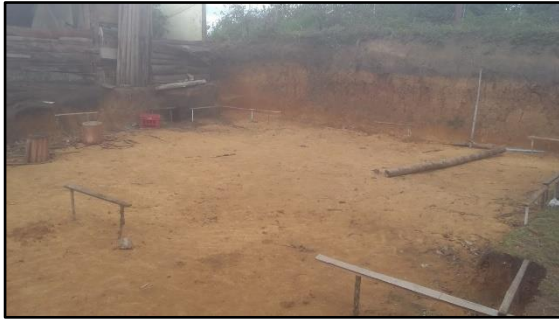
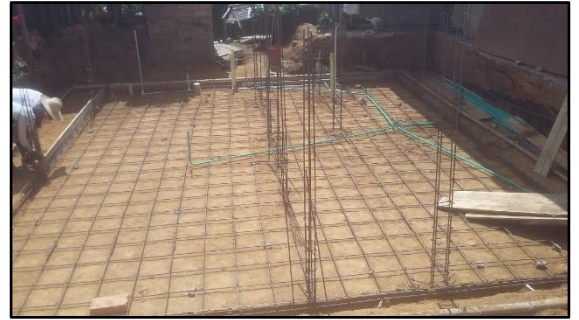
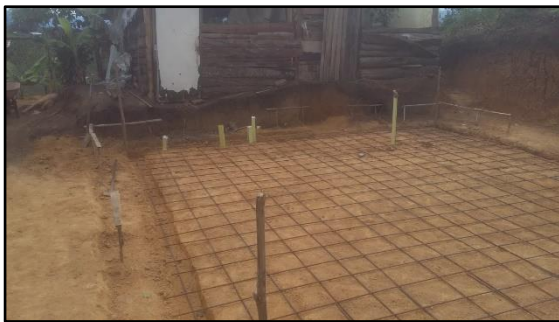
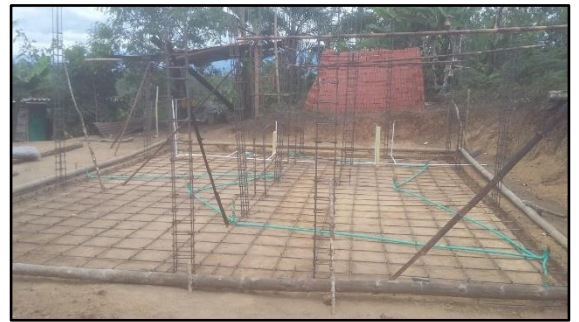
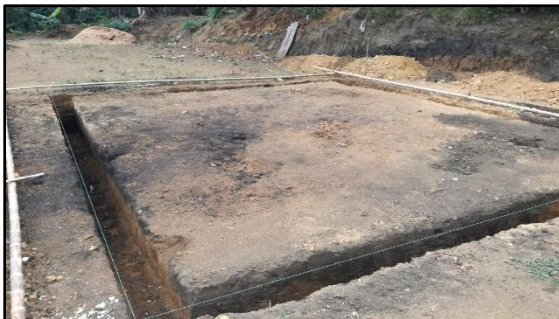
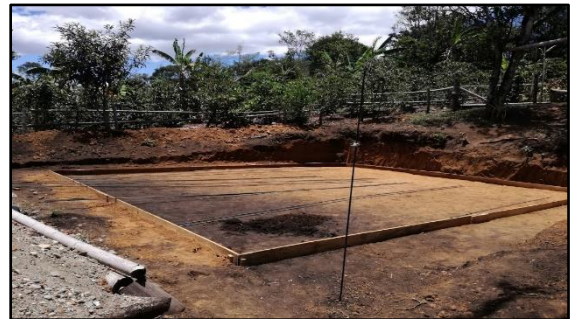
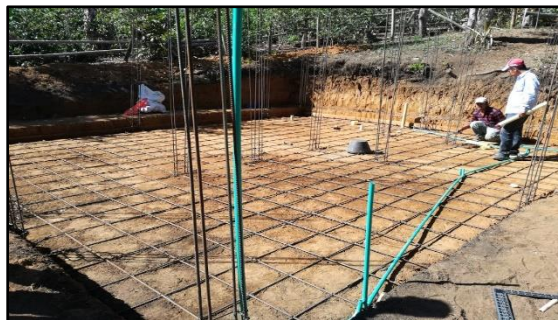
Figuras 24,25,26,27,28,29 y 30. Localización y replanteo

Nota: en las imágenes se puede apreciar además de la localización y replanteo la distribución del acero de refuerzo de la losa de cimentación, esta distribución fue estuvo sujeta a un control y revisión exhaustivo.

Una vez hecho esto se debe realizo el chequeo de la perpendicularidad de los vértices, midiendo las esquinas en forma de x de tal manera que $L_1 = L_2$ (si es para una vivienda 6*7.13 $L=9.32m$)

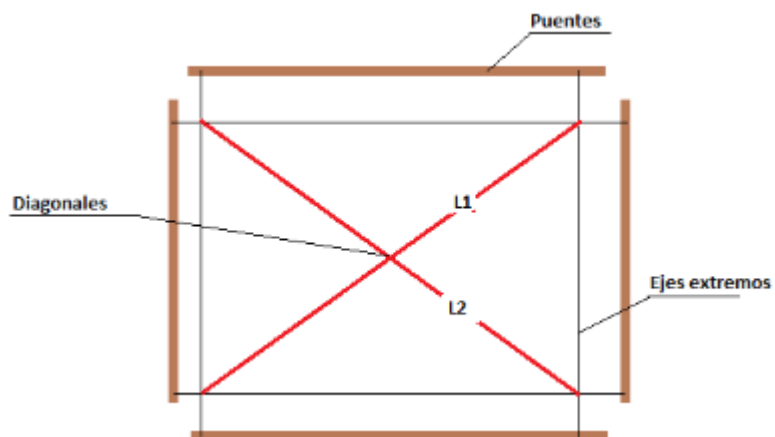
Figura 31, Chequeo de las dimensiones de la losa.

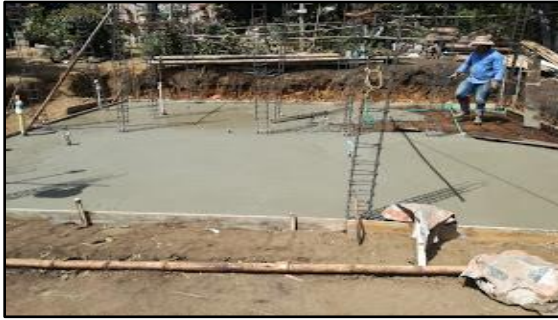
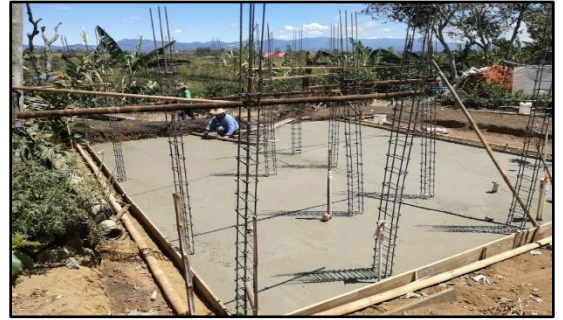
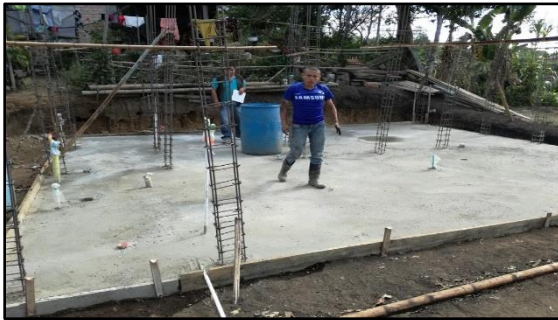
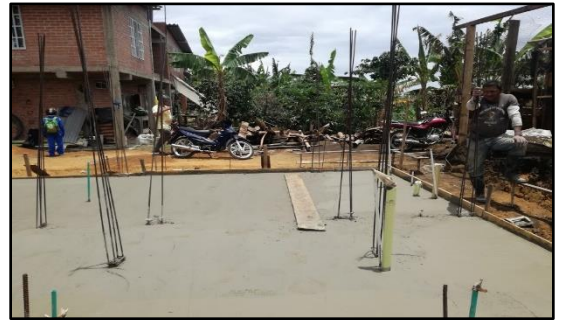
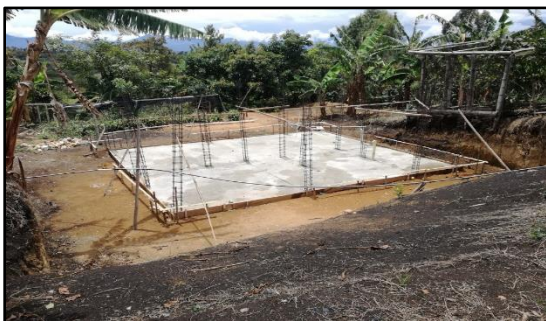
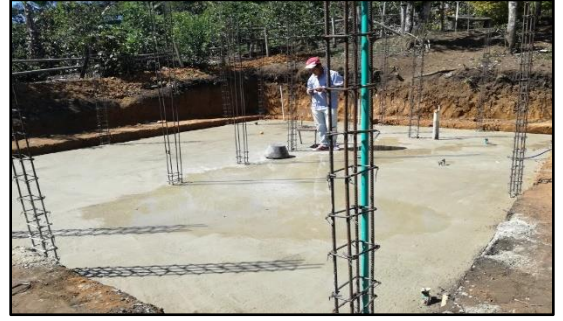
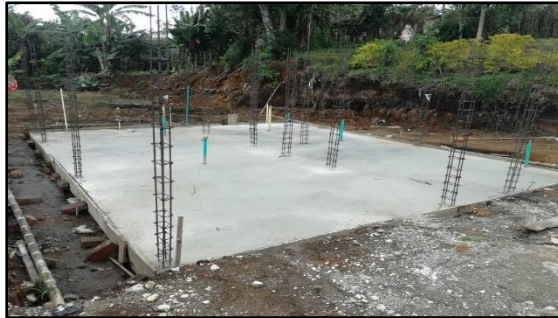
Figuras 33,34,35,36, 37, 38 y 39. Losa de cimentación

Para esta actividad se brindó la asesoría técnica, explicando claramente cuáles eran las dimensiones adecuadas para los estribos, traslajos, así como la colocación de las tuberías hidráulicas y sanitarias, además de las concerniente a las instalaciones eléctricas de acuerdo a lo estipulado en los planos, también la adecuada interpretación del despiece de la cimentación, la losa de cimentación además requiere que los “castillos” de las columnas estén armados para amarrarlos a la parrilla de la losa antes de realizar la fundición.

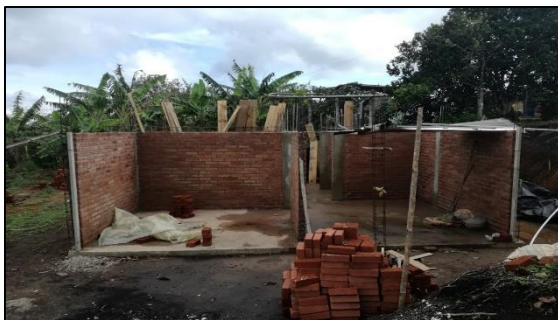
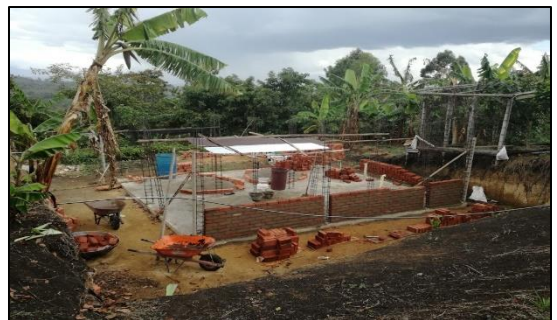
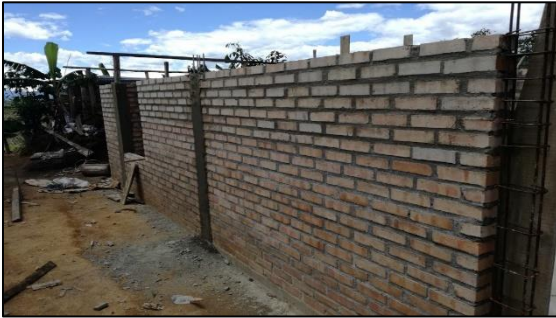
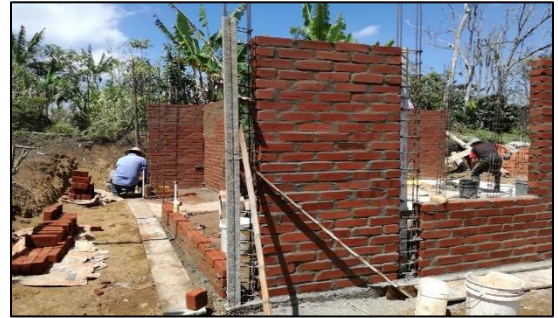
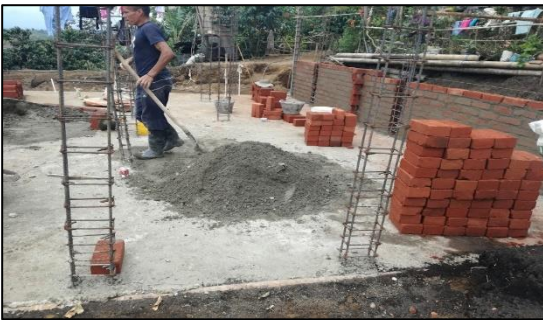
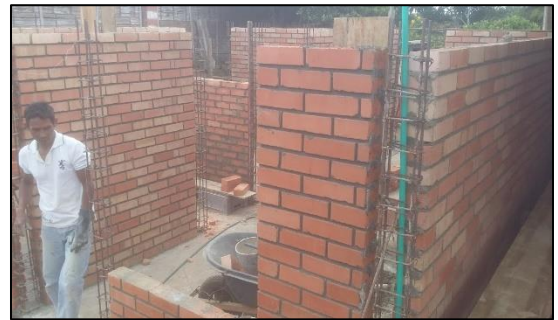
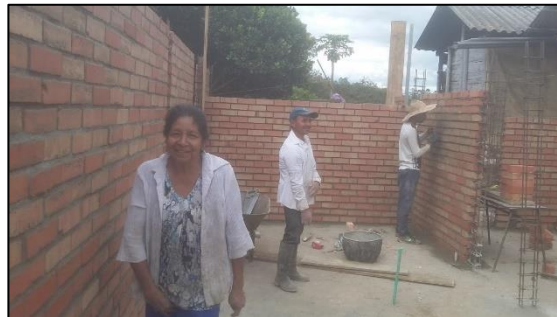
- La altura de los muros es de 2 metros, para lo cual se utilizaban 22 hiladas de ladrillo aparejado en sogá.
- La pega se realizó de máximo 2 cm de espesor.
- El ladrillo se humedecía antes de iniciar la pega, esto para evitar que le mortero de pega se quemara.
- Los muros deben ser paralelos y perpendiculares entre sí, es decir, deben estar alineados y escuadrados.
- Los muros se trabaron con acero de $\frac{1}{4}$ y longitud de 40 cm distribuidos cada 5 hiladas, estos pasadores debían ubicarse en el momento de subir los muros.

Figuras 40,41,42,43, 44, 45 y 46. Muros

Observación: Espesor del mortero de pega inadecuada. No se mantenía un espesor constante en los muros lo cual produce un efecto desagradable en el aspecto estético que deben tener los muros, ya que unas hiladas eran más altas que otras.

Observación: Muros sin aplome. Algunos maestros y oficiales realizaban la pega sin colocar los respectivos hilos de ayuda para garantizar el aplome de los muros. Además de ello no realizaban el chequeo correspondiente con la plomada para verificar.

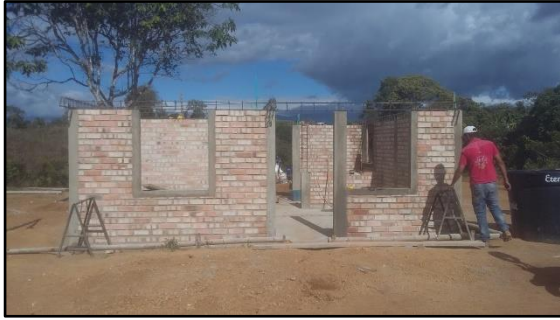
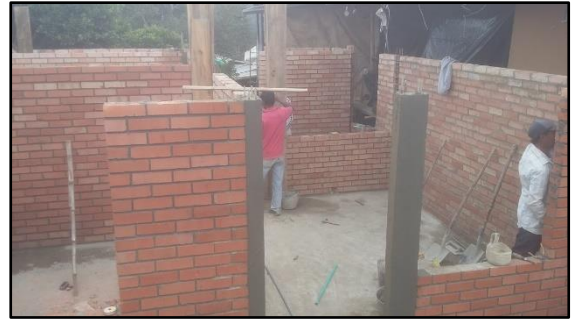
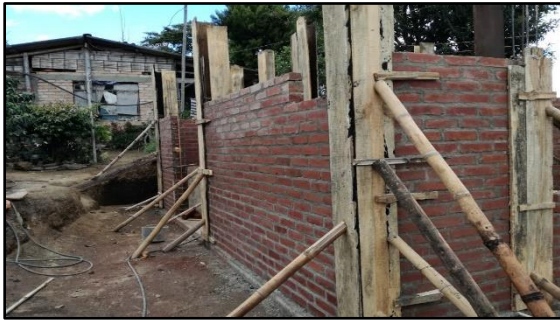
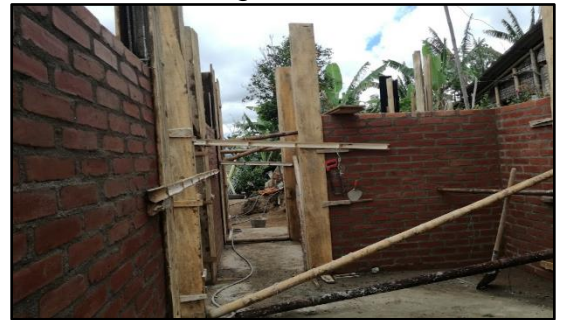
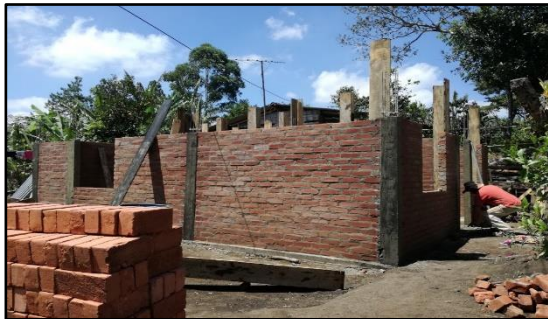
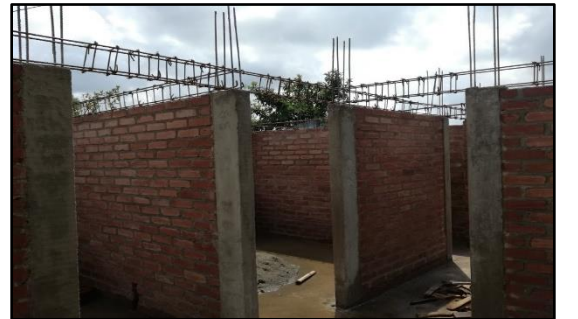
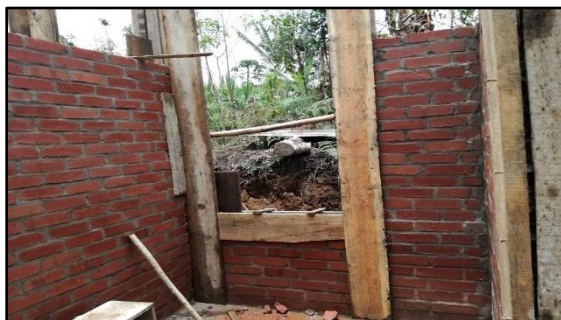
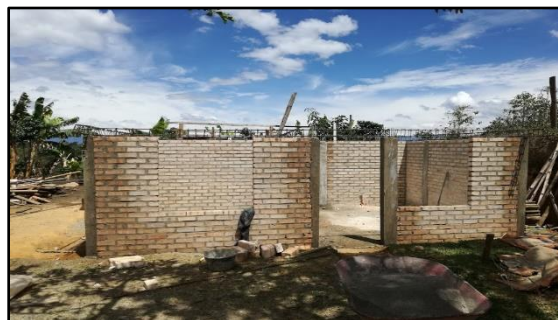
Posteriormente al curado y retiro de la formaleta se verificaron las dimensiones de algunas columnas.

Figuras 47,48,49,50,51, 52, 53 y 54. Detalle del encofrado y el resultado final de las columnas.

Observación: Deficiencias estéticas en algunas columnas, durante la extracción del encofrado. Estas deficiencias se presentaron principalmente por los desperfectos de la formaleta utilizada.

Observación: exposición del agregado grueso y vacíos irregulares en la superficie del concreto "hormigueros". Esta exposición puede ser muy nociva dado que en algunos casos el acero de refuerzo queda expuesto, lo cual puede llevar a la corrosión del mismo, afectando directamente la durabilidad de la columna, la principal causa de este fallo es la mala vibración que se hace al momento de fundir la columna.

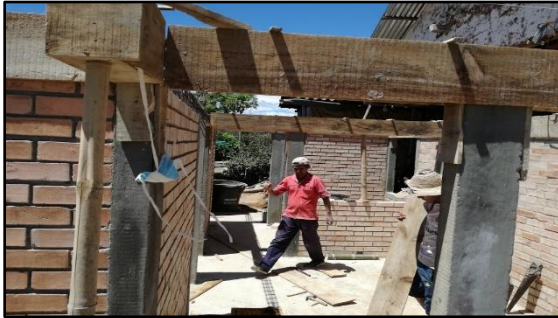
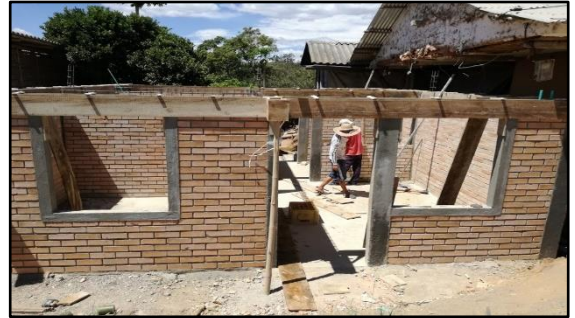
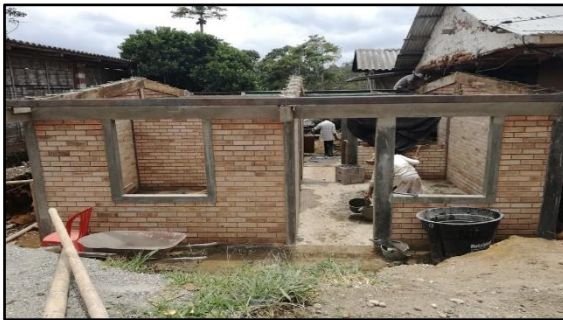
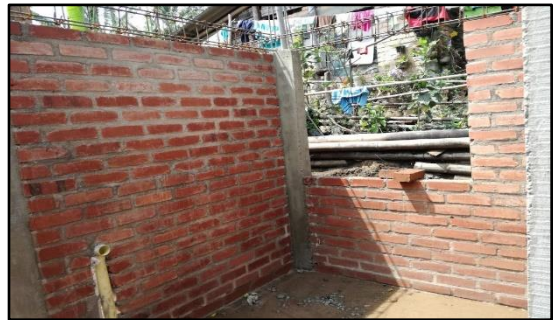
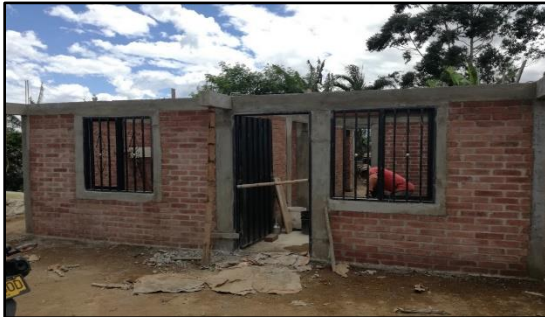
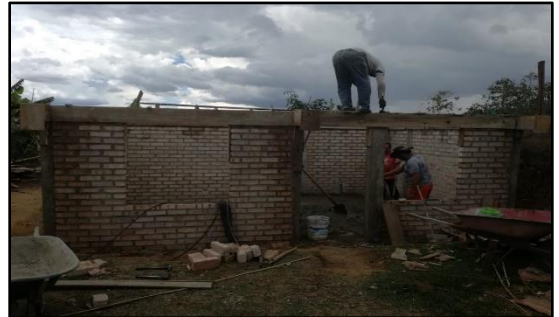
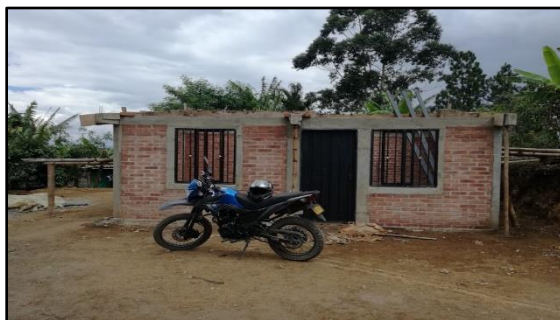
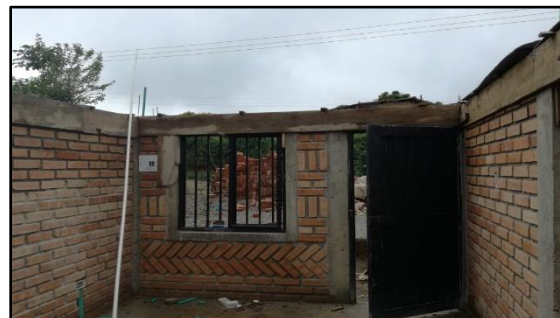
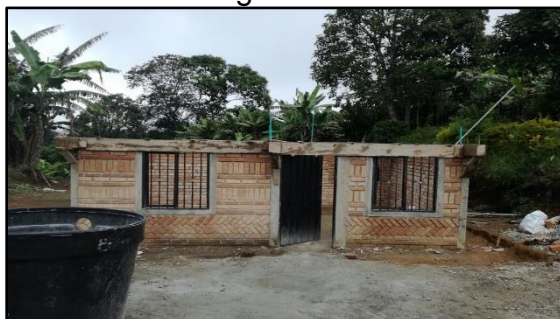
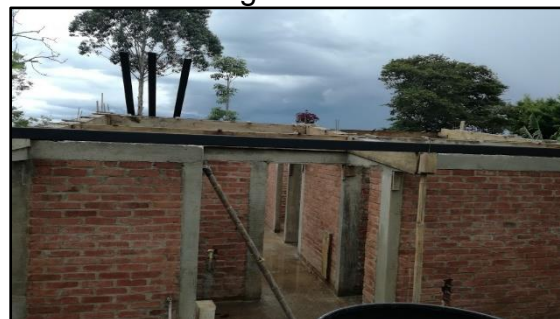
Al igual que en caso de las columnas, la labor como auxiliar de ingeniería consistió en llevar a cabo un control en las dimisiones de los estribos, espaciamiento entre ellos y la colocación adecuada del concreto. Las observaciones y recomendaciones realizadas durante esta parte de la construcción fueron las mismas dadas en la actividad de columnas.

Figuras 55,56,57,58,59,60,61, 62, 63 y 64. Detalles del acero de refuerzo, encofrado y resultado final de las vigas.

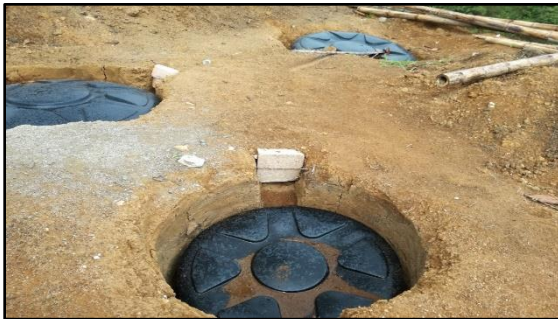
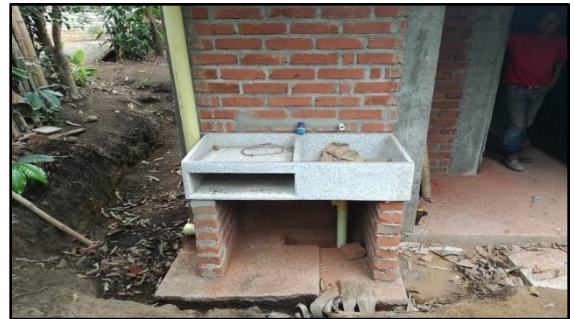
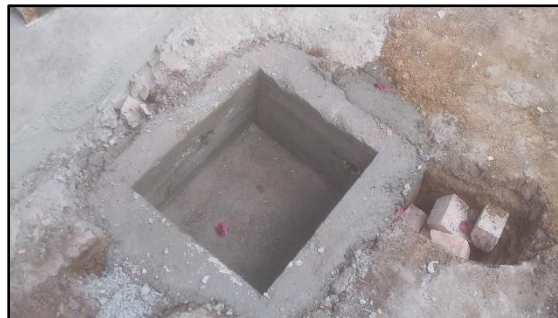
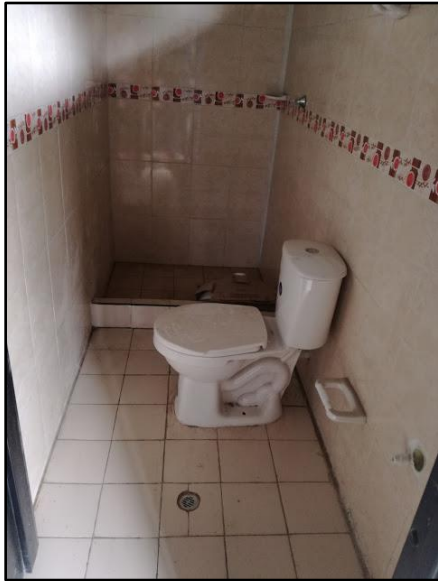
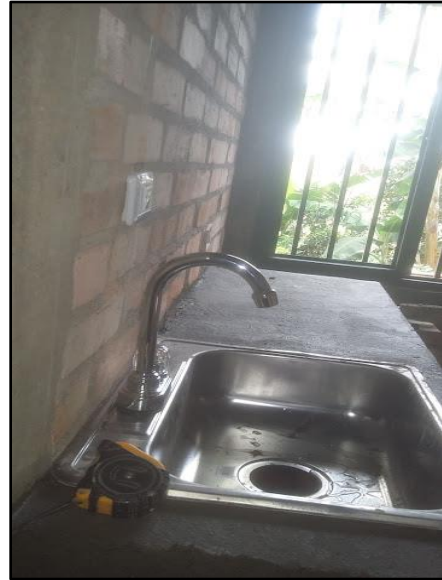
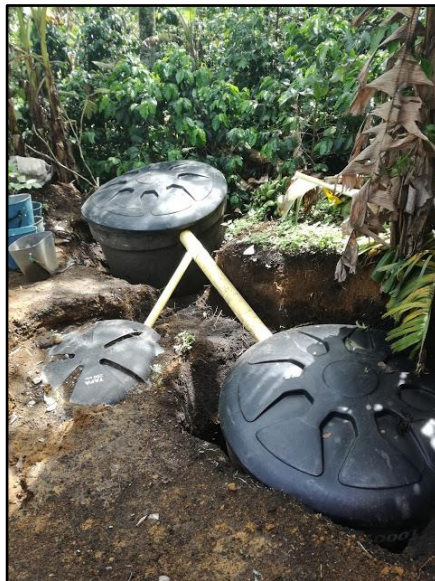
Figuras 65,66,67, 68, 69 y 70. Elementos que conforman las instalaciones hidráulicas y sanitarias.

Observación: Deficiencias en las pendientes de caída de las tuberías que conectan el sistema séptico.

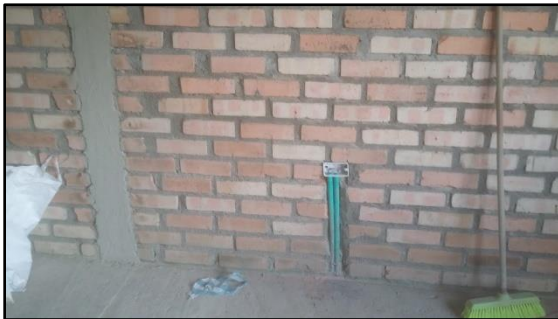
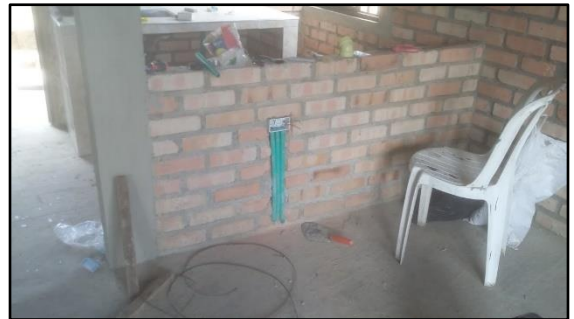
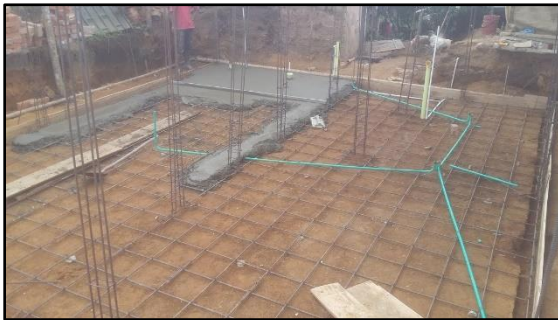
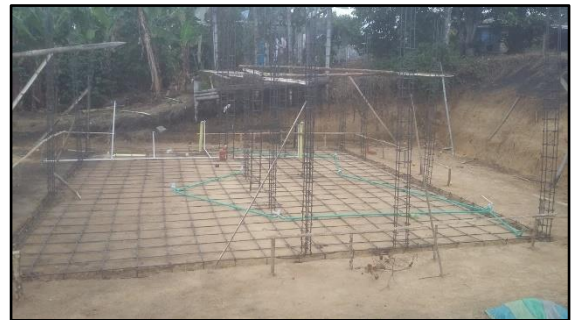
El trabajo realizado como auxiliar consistió en brindar asesoría técnica en la interpretación de los planos, de forma clara y precisa para una correcta y oportuna ejecución de la actividad. También corroborando que la ubicación de los plafones, interruptores sencillos, tomacorrientes dobles, y caja de breakers era la adecuada.

Figuras 71,72, 73 y 74. Detalle de la distribución eléctrica para tomacorrientes.

Observación: Deficiencias estéticas en los resanes sobre los muros. La tubería conduit en algunas partes quedaba expuesta principalmente en los muros esto a causa de las regatas, o la mala colocación de la tubería.

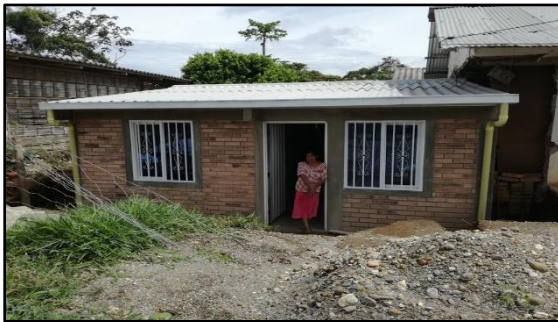
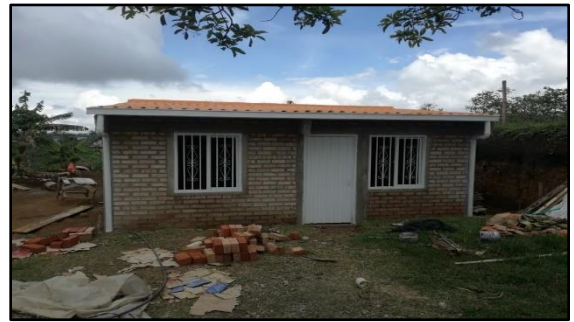
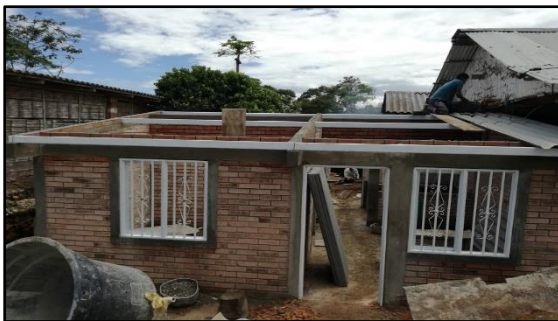
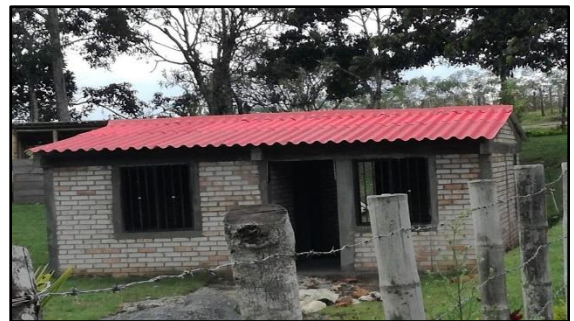
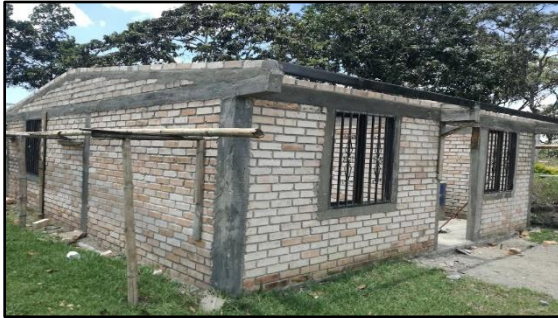
Figuras 75,76,77, 78, 79 y 80. Detalles de culatas y cubiertas ya instaladas.

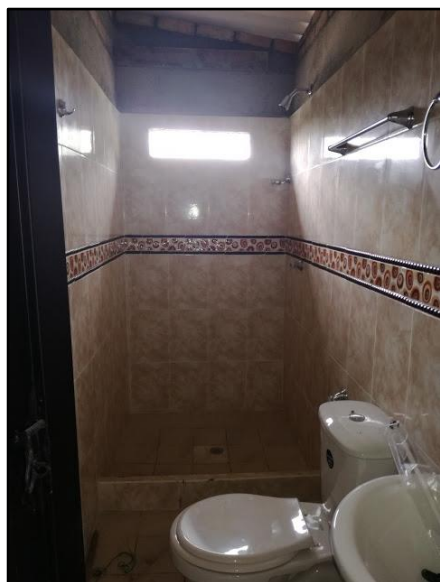
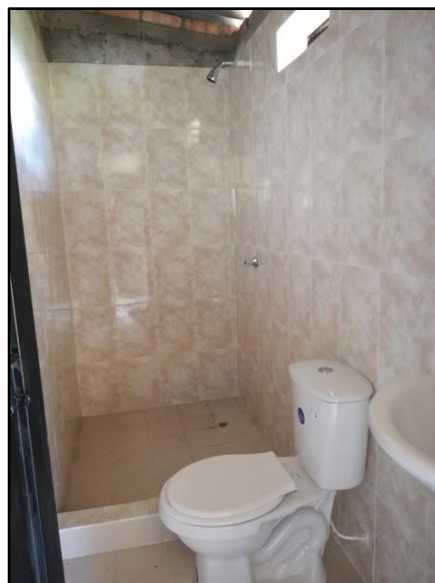
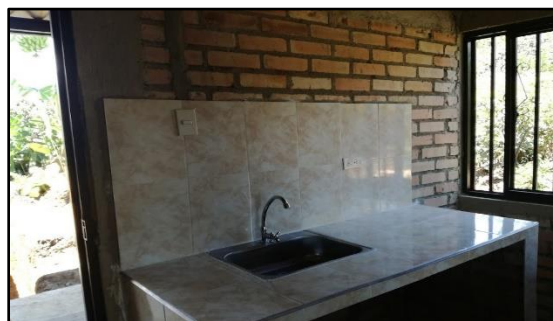
Dentro de esta actividad están contemplado el enchape del baño, así como el de la cocina. En la parte correspondiente al baño se realizó un repello de 2 metros de altura en todo el baño que es el área correspondiente al enchape dispuesto, además se realiza una nivelación con mortero en el suelo para instalar adecuadamente la baldosa de piso.

En el área de la cocina se enchapo el mesón en concreto reforzado que se construyó en sitio, así como el área correspondiente al salpicadero.

Figuras 81,82 y 83. Enchapes de baño y cocina

Figuras 75, 76,77,78,79,80: Detalle de culatas y cubiertas ya instaladas -----	52-53
Figuras 81,82,83: Enchapes de baño y cocina-----	54
Figuras 84,85,86,87: Detalle de puertas y ventanas -----	55

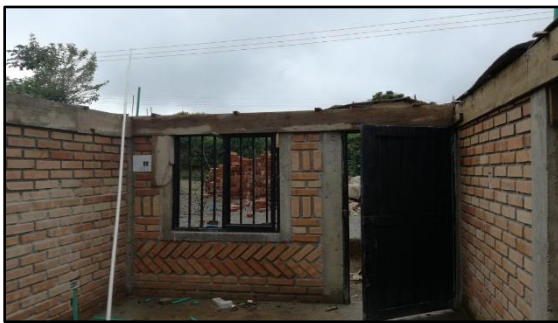
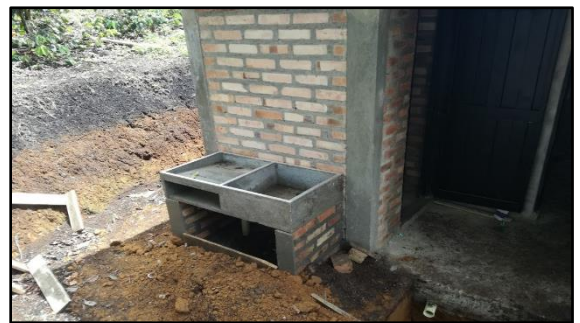
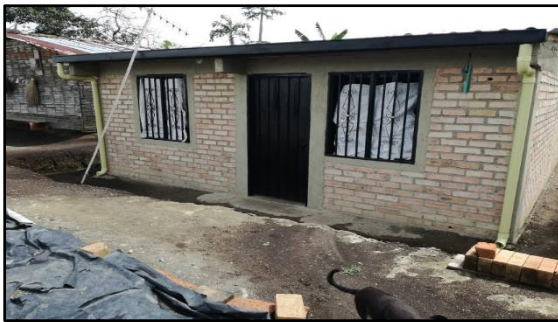
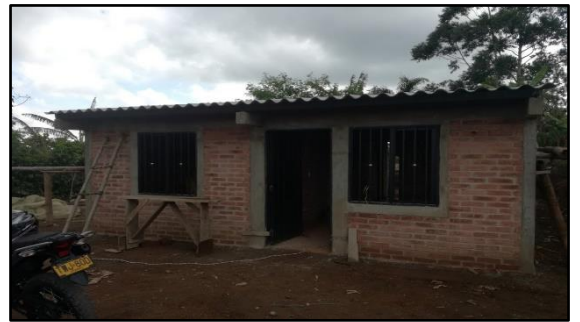
Esta actividad está constituida por la instalación de cuatro ventanas de dimensiones de 1.20m * 1m, dos puertas de 90cm y dos más de 70 cm. La ejecución de esta actividad no generó ninguna dificultad durante su desarrollo.

Figuras 84, 85, 86 y 87. Detalles de puertas y ventanas.

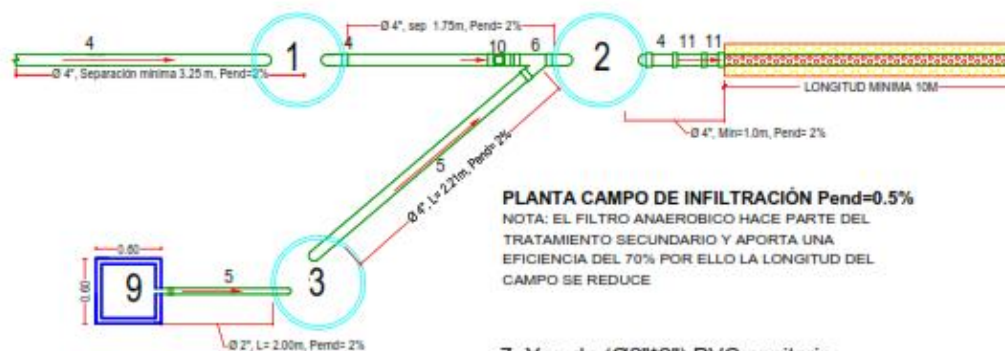
PLANO No. :
33/45

PLANTA SISTEMA DE TRATAMIENTO DE AGUAS RESIDUALES DOMÉSTICAS (A.R.D)

1. Tanque séptico 1000 Litros.
2. Tanque anaeróbico 1000 Litros.
3. Tanque retenedor de grasas 500 Lit.
4. Línea de conducción (4") PVC sanitario.
5. Línea de conducción (2") PVC sanitario.
6. Yee de (Ø4**4") PVC sanitario.
7. Yee de (Ø2**2") PVC sanitario.
8. Codo de 45 (Ø2") PVC sanitario.
9. Caja de inspección.
10. Yee de inspección (Ø4**2") PVC sanitario.
11. Codo de 4**45 PVC sanitario.

Dar cumplimiento a la NORMA RASS 2000 LITERAL E.3.4.2 referente a:
 1.50 m distantes de construcciones, límites de terrenos, sumideros y campos de infiltración.
 3.0 m distantes de arboles y cualquier punto de redes públicas de abastecimiento de agua.
 15.0 m distantes de pozos subterráneos y cuerpos de agua de cualquier naturaleza.

NOMBRE DEL PLANO :
PLANTA SISTEMA DE TRATAMIENTO DE AGUAS RESIDUALES (A.R.D)

- 1.50 m distantes de construcciones, límites de terrenos, sumideros y campos de infiltración.
- 3.0 m distantes de árboles y cualquier punto de redes públicas de abastecimiento de agua.
- 15.0 m distantes de pozos subterráneos y cuerpos de agua de cualquier naturaleza.

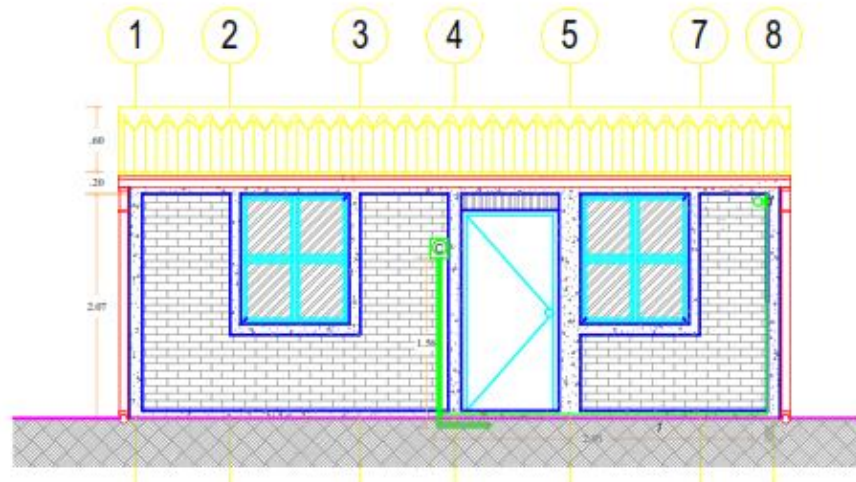
ESCALA 1 : 50

FACHADA PRINCIPAL EJE A
