TRABAJO DE GRADO EN MODALIDAD PASANTÍA PARA OBTENER EL TÍTULO
DE INGENIERO CIVIL

AUXILIAR DE INGENIERIA EN LA EJECUCIÓN DEL CENTRO DE
INTEGRACIÓN CIUDADANA "CIC", EN EL BARRIO BELÉN, MUNICIPIO DEL
TABLÓN DE GÓMEZ – NARIÑO, EN LA UNION TEMPORAL PORTILLA
RIASCOS 2017

UNIVERSIDAD DEL CAUCA
FACULTAD DE INGENIERIA CIVIL
POPAYÁN CAUCA
2018

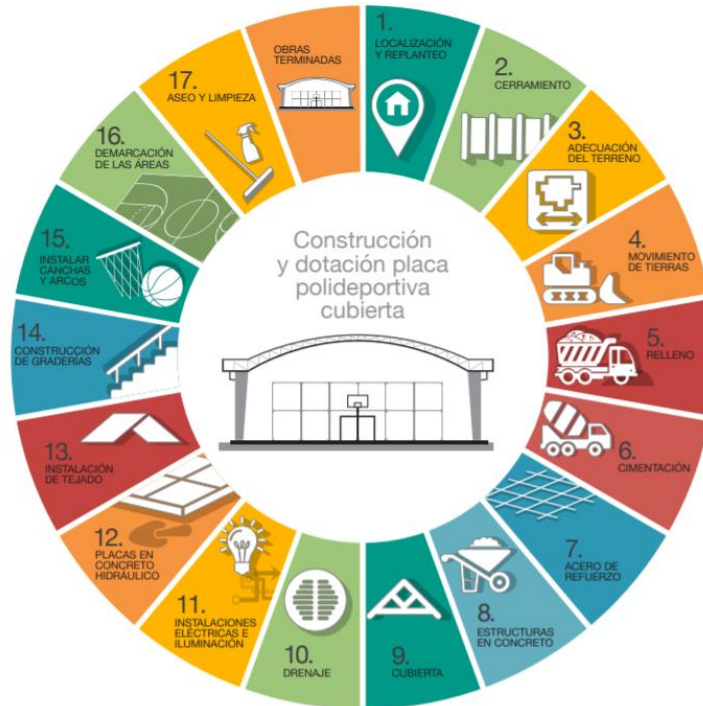
Ilustración 5. Proceso Constructivo.

A continuación, se presenta un diagrama del proceso constructivo básico teniendo en cuenta que los proyectos podrán tener aspectos propios que significará realizar otras actividades no planeadas. Para nuestro proyecto, debido a la dificultad del terreno, surgió la necesidad de construir un relleno para cumplir con el área de construcción y, por ende, un muro de contención.

La inclusión del muro de contención en el proyecto alteró el diagrama anterior, dándole prioridad en la ejecución al mismo, ya que su construcción era necesaria para cumplir con el área de construcción y dar paso a las estructuras posteriores. Cada una de las construcciones de concreto reforzado realizadas en la obra, debe ser ejecutada con gran responsabilidad por parte del contratista siguiendo un control de calidad, que se define como el conjunto de operaciones y decisiones que se toman con el propósito de cumplir el objeto de un contrato y comprobar el cumplimiento de los requisitos exigidos, para ello se deben verificar los procedimientos relacionados con las Normas Técnicas Colombianas. [2]

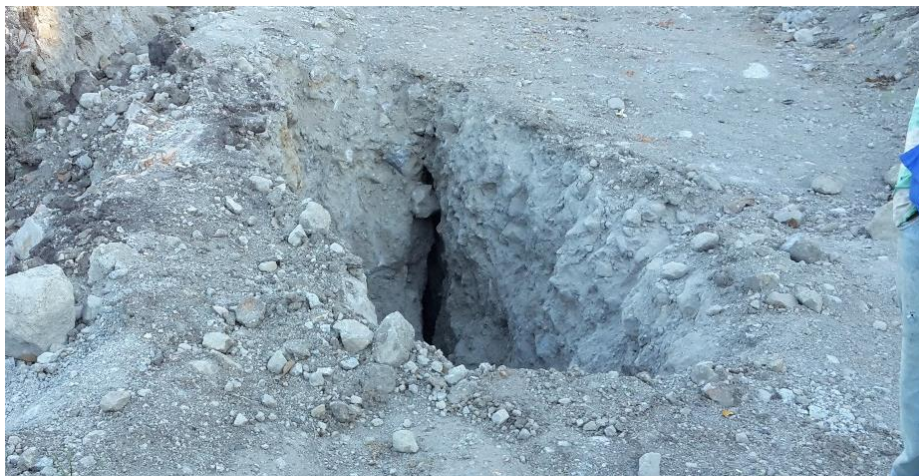
Ilustración 7. Grietas encontradas en obra.

En el mes de mayo de 2017 fue la primera vez que se inició el proyecto y las actividades realizadas en ese entonces fueron limpieza del terreno, cerramiento del lote en polisombra, localización de los ejes principales e inicio de las excavaciones. Al momento de realizar las primeras excavaciones, se encontraron grietas en el terreno lo que provocó la suspensión de la ejecución, como se muestra en la siguiente ilustración.

Después de hacer un estudio geotécnico, se determinó que las grietas no estaban activas, por lo que se tomó la decisión de cambiar la ubicación del proyecto, desplazándolo 10m de las grietas para poder continuar su ejecución. Pero el cambio de ubicación del proyecto representaba un aumento del costo del mismo, ya que había la necesidad de construir un relleno y por ende un muro de contención para lograr el área de ejecución.

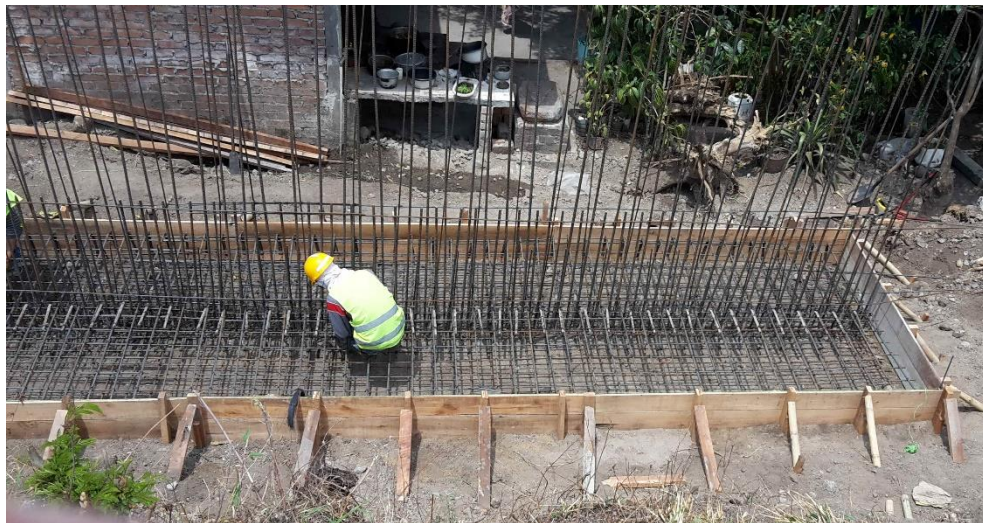
Ilustración 11. Armado de acero para zarpa y encofrado para fundición.

La ilustración 11 muestra la zarpa del muro lista para ser fundida y posteriormente iniciar el armado del acero del cuerpo del muro.

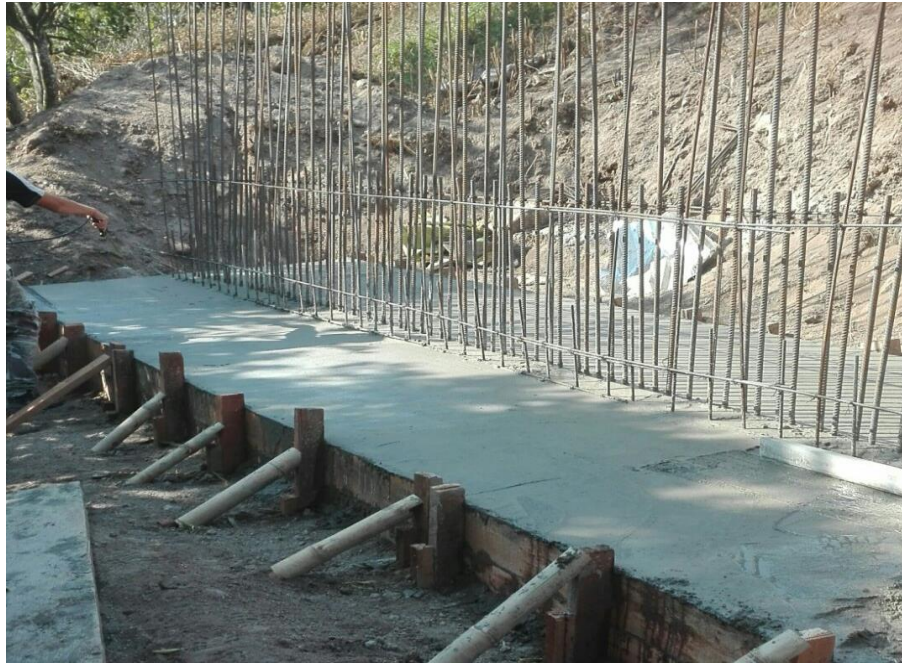
Ilustración 12. Fundición de Zarpa.

La ilustración 12 muestra la zarpa fundida y la aplicación de “Antisol” al concreto semifraguado para que el curado sea óptimo.

El proceso constructivo del muro de contención continuó con la nivelación del terreno para armar el acero de zarpa del muro de la segunda etapa y luego de terminar el proceso de armado del acero, se decidió para ahorrar tiempo, encofrar las dos primeras etapas de la zarpa del muro y realizar una sola fundición. Con el concreto de las zarpas en estado fraguado, se amarró el acero para la primera etapa del cuerpo del muro.

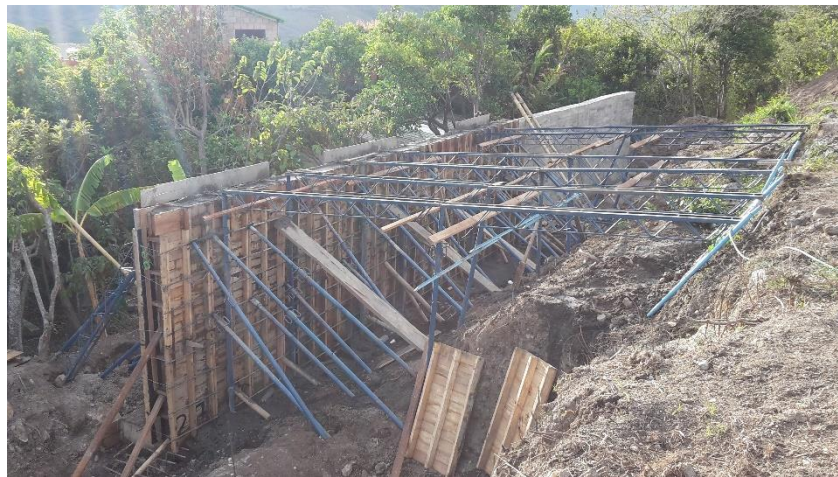
Ilustración 13. Etapa 2 del muro fundido sin desencofrar.

La imagen anterior muestra el detalle del encofrado del cuerpo del muro, que debe ser muy riguroso en términos de seguridad, ya que al momento del vaciado, el concreto ejerce presión sobre la formaleta y se corre el riesgo de que esta se abra. También se muestra la dificultad que implicaba la fundición del cuerpo del muro ya que surgía la necesidad de crear puentes para que la mezcla sea transportada desde la ubicación del trompo hasta el muro.

Con el grupo del muro de contención conformado por un maestro de obra, un oficial y tres obreros, se realizó el encofrado de la primera etapa del cuerpo del muro y se construyó puentes para poder vaciar la mezcla dentro del cuerpo del muro con ayuda de carretones. El grupo de trabajo en la zona de gradería estaba conformado por un maestro, un oficial y 5 obreros. En el frente del muro de contención había un mayor rendimiento ya que los obreros tenían una mayor experiencia en trabajos de construcción de obras civiles.

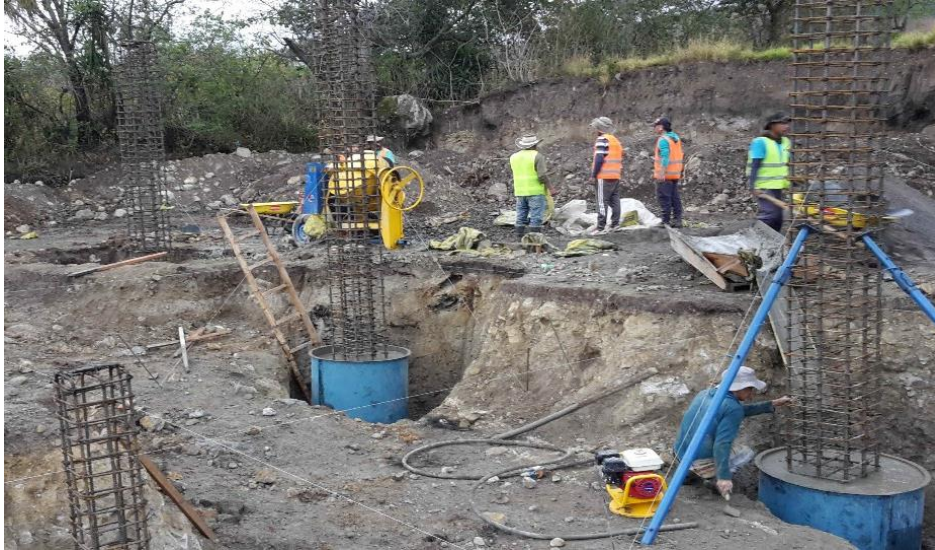
Ilustración 14. Fundición de pilotes.

La ilustración anterior muestra el método empleado para la fundición de los pilotes. La mezcla se vertía en un tubo cortado por la mitad, para que esta sea vaciada dentro de la formaleta redonda de lámina.

Luego de armar todo el acero de zapatas, pilotes, pedestales y columnas de los ejes 1 y 1', se realizó la fundición de dichos pilotes hasta la mitad, para que este concreto fraguado sirva de apoyo a los pedestales que con ayuda de la retroexcavadora se ubicaron uno por uno dentro de los pilotes, aplomando cada pedestal y alineándolos

provisionalmente. De igual manera se procedió con las columnas del eje 1', para realizar la fundición de las zapatas.

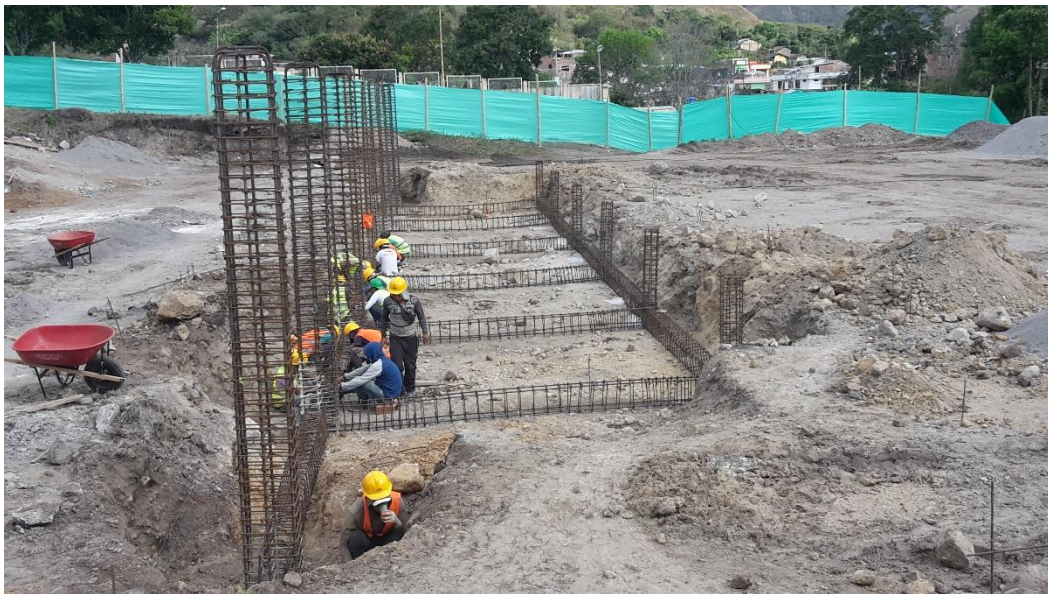
Ilustración 16. Armado de estructura de gradería.

- ✓ Fundición de pedestales
- ✓ Armado y encofrado de viga corona. (en pedestales)
- ✓ Fundición de columnas (frente a los pedestales)
- ✓ Armado de viga elevada de columnas
- ✓ Fundición de viga corona
- ✓ Encofrado inferior de los peldaños
- ✓ Armado de vigas de gradería
- ✓ Armado del acero de los peldaños
- ✓ Encofrado de la parte frontal de la gradería (con MDF)
- ✓ Fundición de vigas y peldaños.

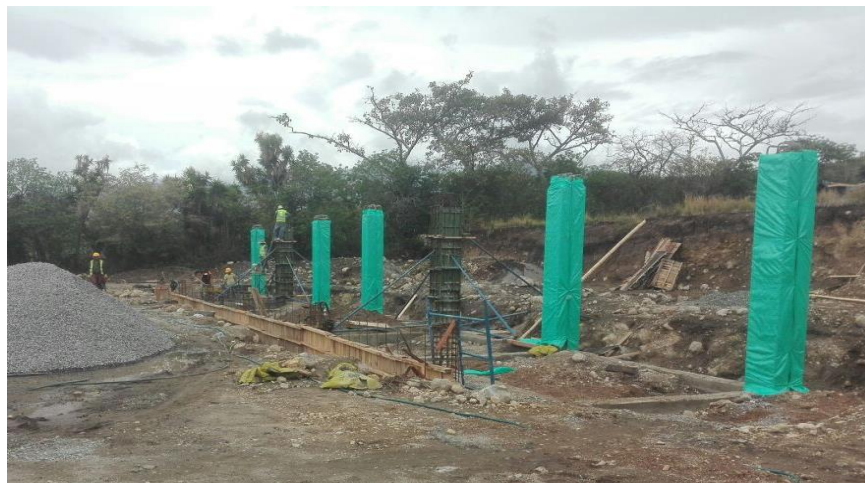
Ilustración 17. Encofrado y fundición de pedestales eje 1.

El nuevo personal fue contratado por obra y su obligación era terminar la gradería. Esto representaba una ventaja ya que se pudo crear más grupos de trabajos y así mismo poder cubrir más frentes de obra. Por lo tanto, en la zona de gradería se fundieron las vigas de cimentación y se comenzó a encofrar con formaleta metálica los pedestales para realizar su fundición con acelerante.

Como se observa en la imagen, los pedestales no se fundieron inicialmente en su totalidad puesto que la estructura lleva una viga elevada que amarra a los pedestales, además en la parte superior de cada pedestal van anclados 8 pernos y una platina que cubre toda la sección de los pedestales y sobre los cuales descansan los pórticos metálicos que sostienen la cubierta.

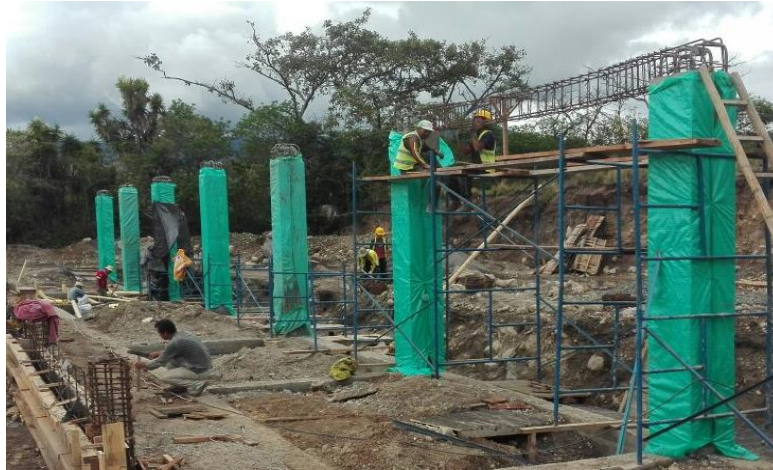
Ilustración 18. Armado de la viga elevada eje 1.

A continuación se muestra el armado de la viga corona a lo largo de los pedestales del eje 1.

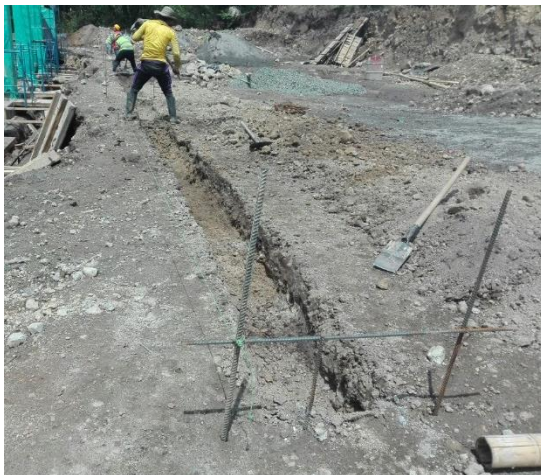
Ilustración 19. Excavación para viga de cierre

En el muro de contención se comenzó a trabajar en las dos etapas finales. Además se creó un frente de obra para trabajar en el cerramiento perimetral en tubo y malla eslabonada, el cual comenzó con la localización y excavación manual de una zanja donde se va a construir la viga de cimentación (ilustración 19). Posteriormente se realizó el armado de la viga de cimentación, se localizó en la viga los pequeños pedestales del cierre y se realizó la fundición de la viga. (Ilustración 20)

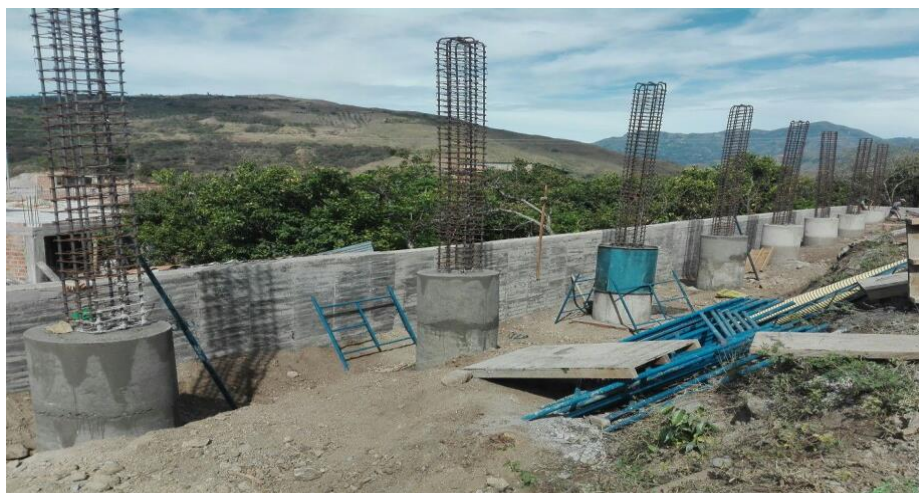
Ilustración 21. Pilotes eje 2

Para el mes de Noviembre ya se contaba con mucho más personal en obra, se estaba trabajando en la gradería, el cierre perimetral, las estructuras en concreto faltantes y la estructura metálica que necesitaba de personal especializado fuera de obra. Cuando se daban luces de que el rendimiento podía mejorar, apareció otra limitante que acompañó durante dos semanas aproximadamente, la lluvia. Este factor hizo replantear las cosas, a partir de esto hubo la necesidad de programarse para tratar de realizar la mayor cantidad de actividades en horas de la mañana. Las actividades a realizar para la novena semana a partir de ese momento fueron la construcción de pilotes y pedestales del eje 2 y la fundición de la viga corona elevada del eje 1, como se muestran en las dos ilustraciones siguientes. Pero las limitaciones no dejaron cumplir los objetivos, se necesitó de la semana siguiente para fundir los pilotes y los pedestales, además se relleno la parte del muro, se fundió la viga elevada con acelerante.

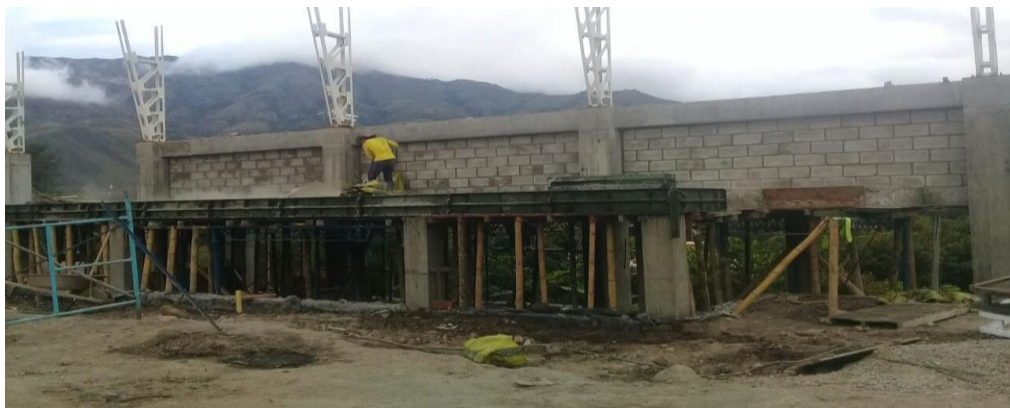
Ilustración 23. Tarima

Se debe dejar puntales en la tarima como se muestra en la figura anterior, durante un tiempo prudente después de la fundición, hasta que la estructura presente una resistencia y evitar que las vigas se cuelguen.

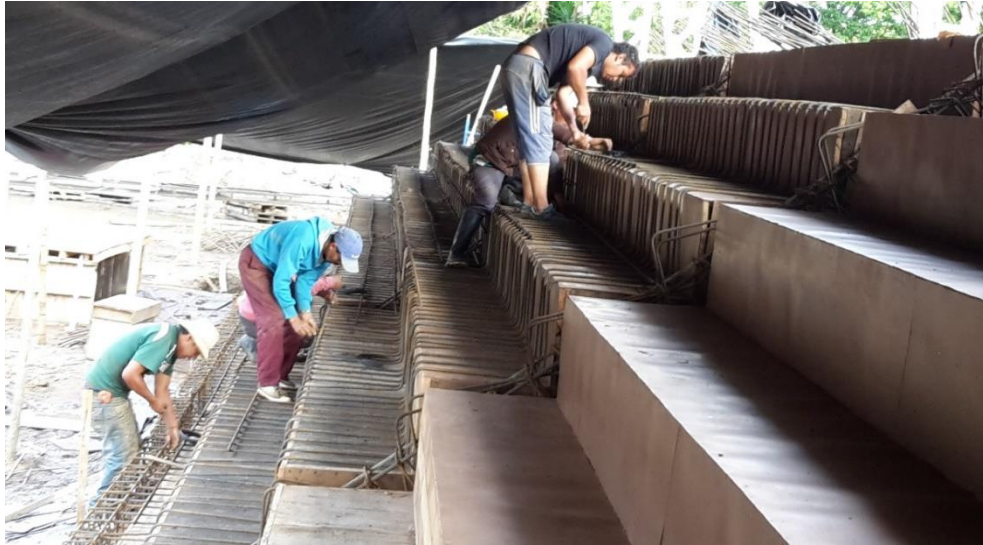
Ilustración 24. Armado de acero para gradería.

Sin finalizar el encofrado de la gradería, se dio paso para realizar el armado del acero, como se indica en la figura anterior. El figurado del acero de la gradería al principio se tornaba difícil por la forma que se aprecia en la imagen “Detalle de la gradería”, pero a medida que se realizaba el trabajo los obreros se volvieron prácticos, hecho que ayudó al trabajo ya que debían figurarse aproximadamente 500 varillas en total de diámetros $\frac{3}{4}$ ” y $\frac{1}{2}$ ”. A medida que se iba figurando el acero, un maestro marcaba la ubicación de las varillas en la formaleta para su posterior armado.

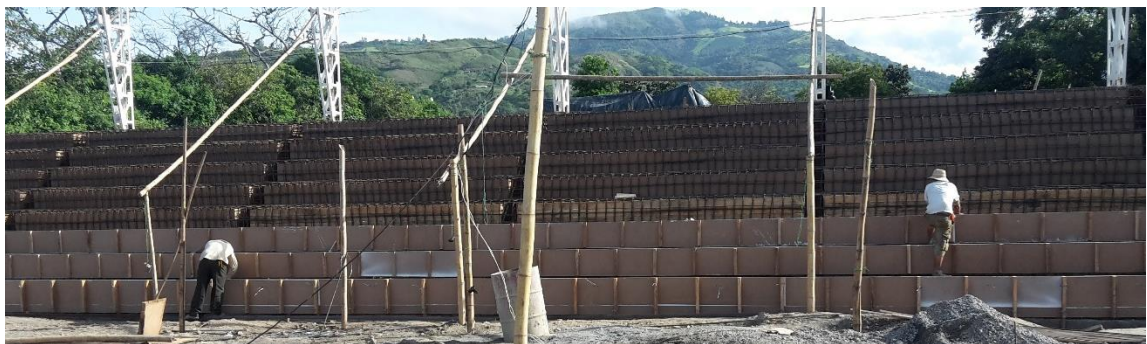
Ilustración 25. Instalación del MDF

Para dar el acabado a la parte frontal de las gradas, o lo que se denomina contrahuella, se utilizó láminas de MDF que fueron aseguradas a los tableros de madera con alambre galvanizado, como se muestra en la siguiente ilustración.

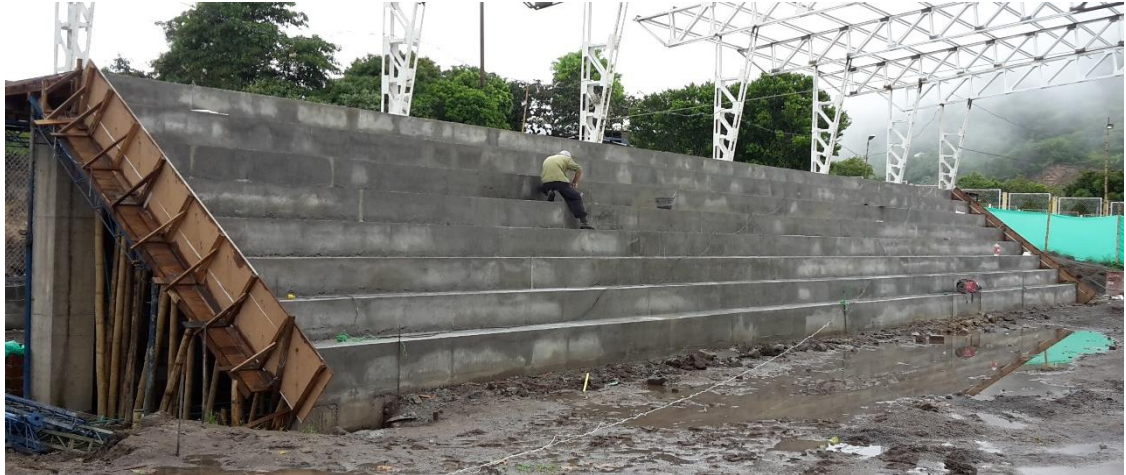
Ilustración 26. Gradería fundida.

El tiempo de ejecución de las actividades anteriores fue de 24 días y el 2 de diciembre de 2017 se realizó la fundición con acelerante (400 ml por bulto). En la fundición participaron 34 personas.

La utilización del acelerante para la fundición fue con el fin de desencofrar la gradería a las dos semanas, según los resultados arrojados al probar las muestras en los ensayos de resistencia a la compresión. El encofrado implicó la suspensión de actividades en la zona de camerinos hasta que no se retire la formaleta de la gradería, hecho que agravó aún más, el retraso de la obra.

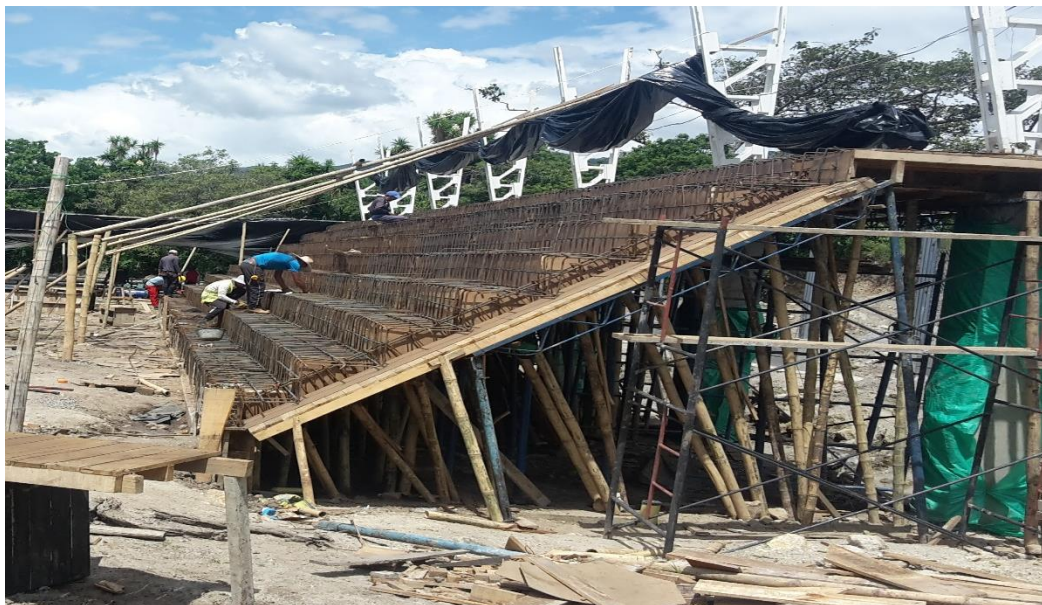
Ilustración 27. Detalle debajo de gradería (Zona de Camerinos)

En la ilustración anterior se quiere resaltar la zona crítica de camerinos, la cual tuvo un reinicio de actividades 18 días después de la fundición de la gradería, cuando se pudo desencofrar.

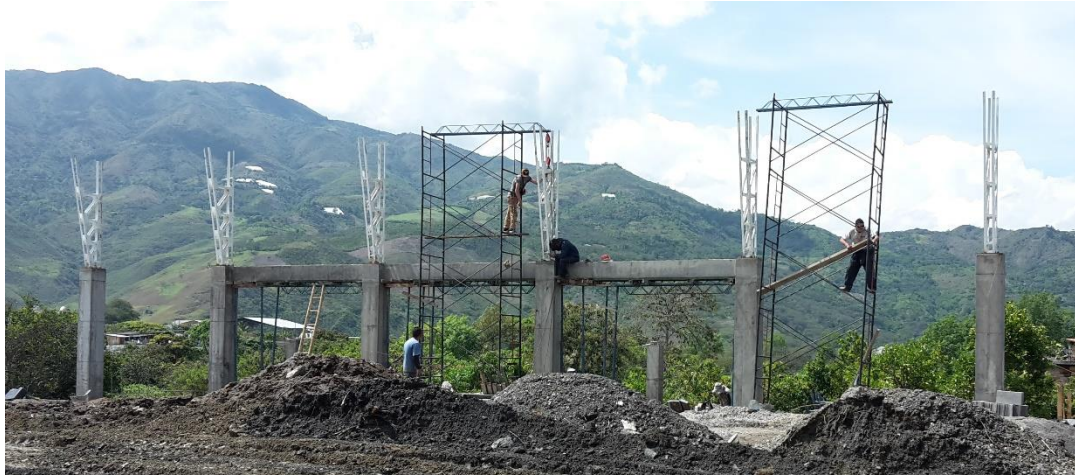
Ilustración 28. Anclaje de columnas de celosía. Eje 2

Como se muestra en la imagen anterior, cada estructura se subió con una polea doble. Antes de soldarla a la platina, una persona se encargaba de aplomarla y sostenerla para que el soldador haga su trabajo. La siguiente ilustración muestra las columnas de celosía ancladas sobre los pedestales, listas para conformar los pórticos metálicos.

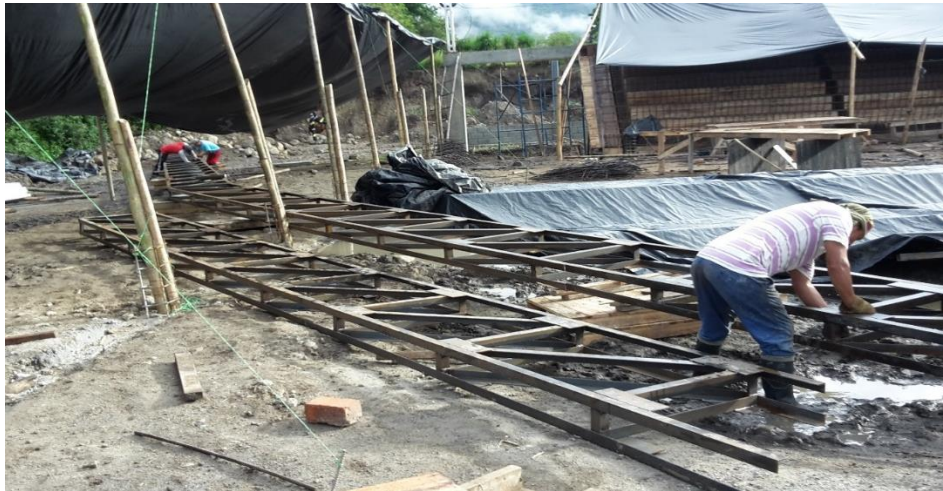
Ilustración 30. Unión y limpieza de cerchas.

Otro problema presentado en obra que retrasó el trabajo, fue la unión de las 8 cerchas que soportaban la cubierta, ya que cada una de estas estaba fraccionada en 4 partes. Después del montaje de las columnas de celosía, el personal de la estructura metálica se dedicó exclusivamente a resoldar cada una de las 4 partes de las cerchas y a unir las para poder ser izadas. Pero este trabajo se tornó complicado debido al peligro que representaba la lluvia al momento de soldar, y para solucionar el inconveniente se armaron cambuches en obra para no limitar el trabajo en la estructura metálica.

Antes de pintar y montar las cerchas, era necesario limpiarlas, como se muestra en la imagen anterior, con el fin de quitar el óxido y que la pintura se adhiera mejor.

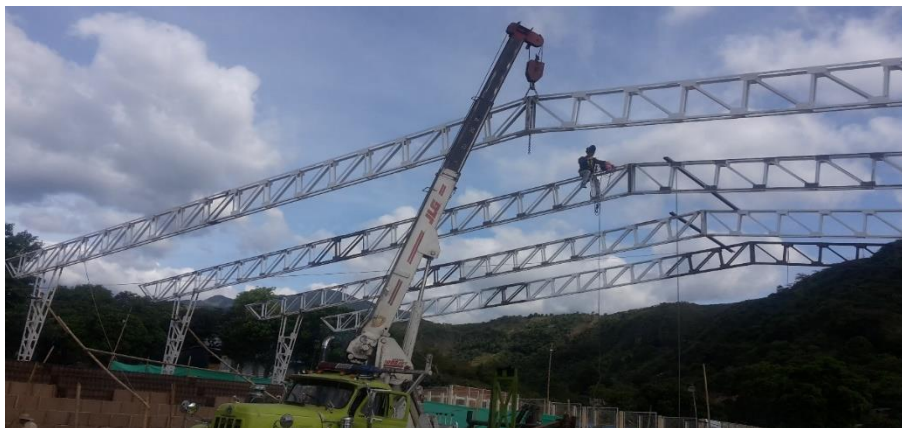
Ilustración 31. Montaje de cerchas con grúa.

A medida que se iban uniendo las cerchas, estas fueron organizadas en 2 grupos de 4, una encima de otra, para facilitar el trabajo de la grúa al levantarlas, y eran pintadas solamente por la cara que daba hacia arriba.

La imagen anterior muestra el procedimiento utilizado para izar las cerchas con una grúa que sostenía en el aire cada una, mientras eran soldadas a las columnas de celosía.

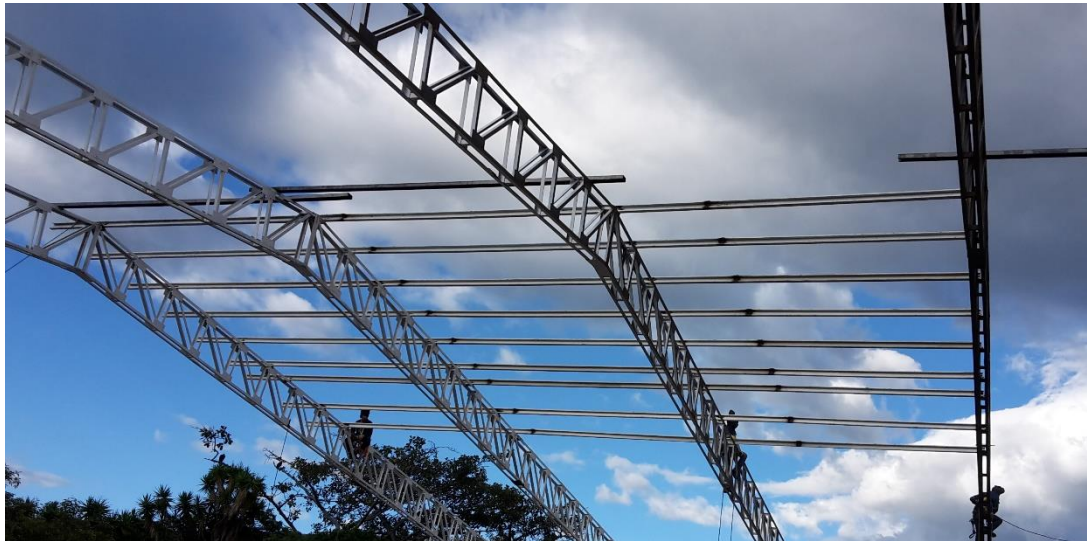
Ilustración 32. Instalación de correas metálicas.

Finalmente se logró soldar todas las correas metálicas encima de las cerchas hasta el 15 de diciembre de 2017, fecha límite de finalización de la ejecución.

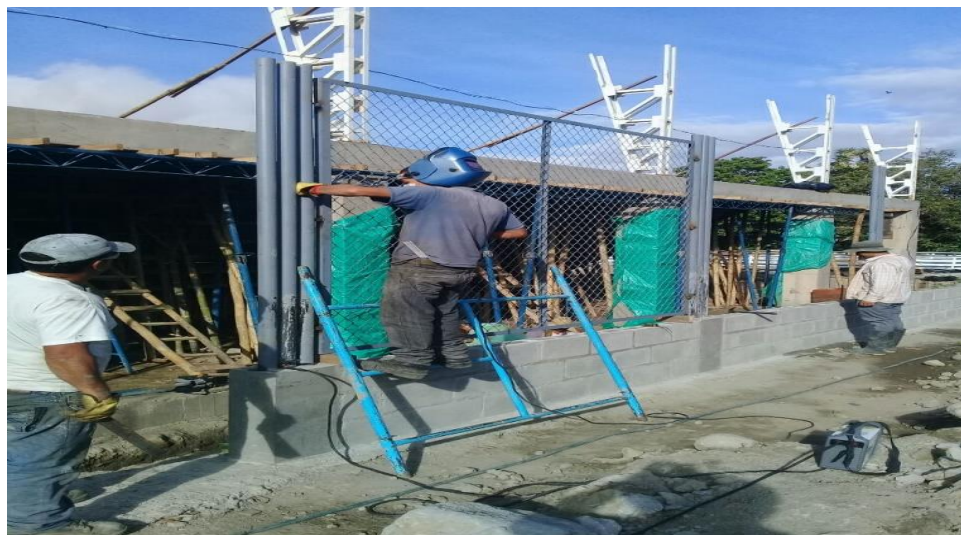
Ilustración 33. Instalación de malla para cierre

Por otro lado, hasta la fecha de finalización se logró terminar el cerramiento en malla ubicado en la parte posterior de la gradería y los correspondientes a los ejes H y 2.

La imagen anterior muestra detalladamente el diseño de los cierres laterales y el cierre posterior que consiste en un muro bajo en bloque, malla eslabonada y tubos de 2" anclados a unos pequeños pedestales de concreto.

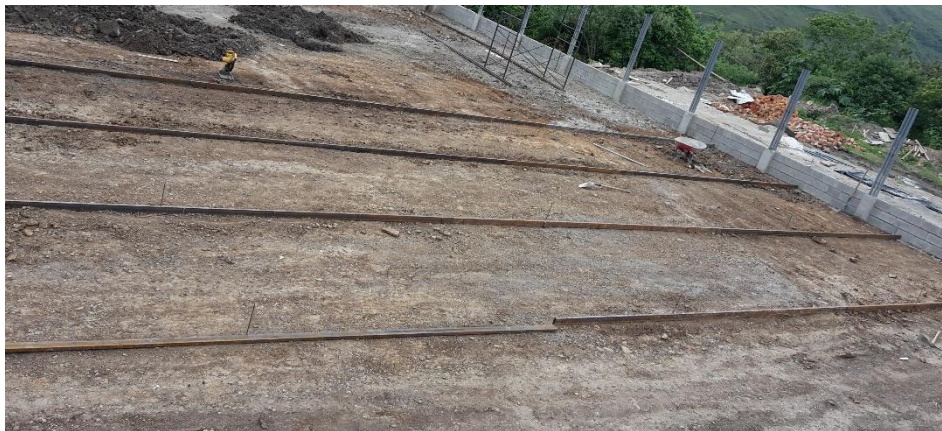
Ilustración 34. Encofrado de carriles con perfiles metálicos.

Ya con el terreno firme y seco, la motoniveladora se encargó de nivelar el terreno con recebo para encofrar los carriles para la fundición y compactarlos.

Al momento de realizar la fundición se debía tener precaución de que la malla electro soldada estuviera levantada unos 4 o 5 cm del suelo para que esta realice su trabajo, además al ser masas de concreto relativamente grandes, se corre un mayor riesgo de que el concreto se fisure, por lo que es recomendable que la mezcla tenga una consistencia seca la hora de fundir.

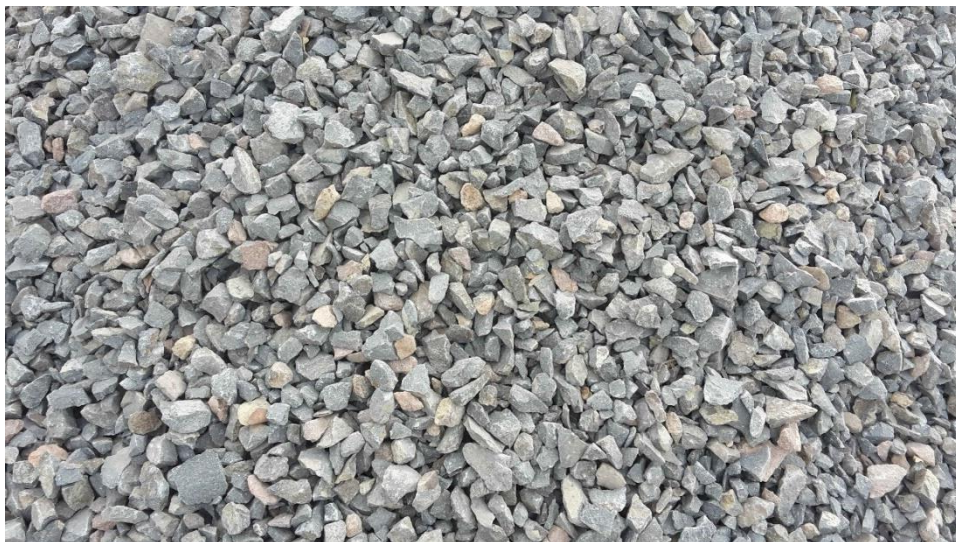
Ilustración 38. Agregado grueso en obra.

Los agregados utilizados para la fabricación del concreto en el CIC de El Tablón de Gómez provinieron de una cantera ubicada en la vía El Tablón-Las Mesas Nariño.

A simple vista se observa que el agregado mostrado en la imagen presenta muchos sobre tamaños, también se ve la presencia de partículas largas y planas, no se observa una granulometría muy bien definida y su tamaño máximo es

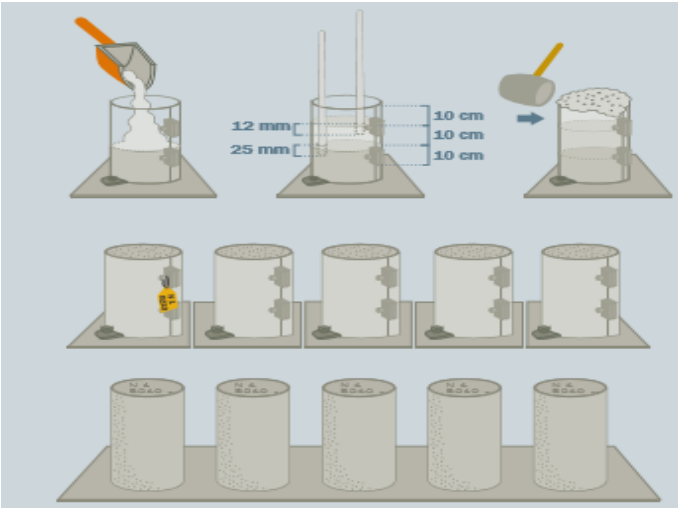
1. Antes de colocar el concreto en los moldes impregne su interior con un material que evite que el concreto se adhiera a la superficie del molde.
2. Llene los moldes con el cucharón en serie en tres capas de igual altura. Con el extremo redondeado de la varilla, apisonone cada capa con 25 golpes distribuidos uniformemente. Para cilindros con altura de 200 mm la varilla debe penetrar 25 mm en la capa inmediatamente inferior y para cilindros con altura de 150 mm la varilla debe penetrar 12 mm. Después de compactar cada capa golpee suavemente de 10 a 15 veces el borde del molde con el martillo de caucho.
3. Enrase los cilindros con la varilla compactadora, la llana de madera o el palustre.
4. Identifique los cilindros sin escribir sobre ellos. Una vez desmoldados márkelos con pintura, crayola o un marcador de tinta permanente.
