**AUXILIAR DE INGENIERÍA EN LA SUPERVISIÓN TÉCNICA DE ACTIVIDADES EN  
EL EDIFICIO ALTOS DE COMPOSTELA**

**UNIVERSIDAD DEL CAUCA  
FACULTAD DE INGENIERÍA CIVIL  
PROGRAMA INGENIERÍA CIVIL  
POPAYÁN, CAUCA  
2018**

**INFORME FINAL DE PRÁCTICA PROFESIONAL PARA OPTAR POR EL TÍTULO  
DE INGENIERO CIVIL**

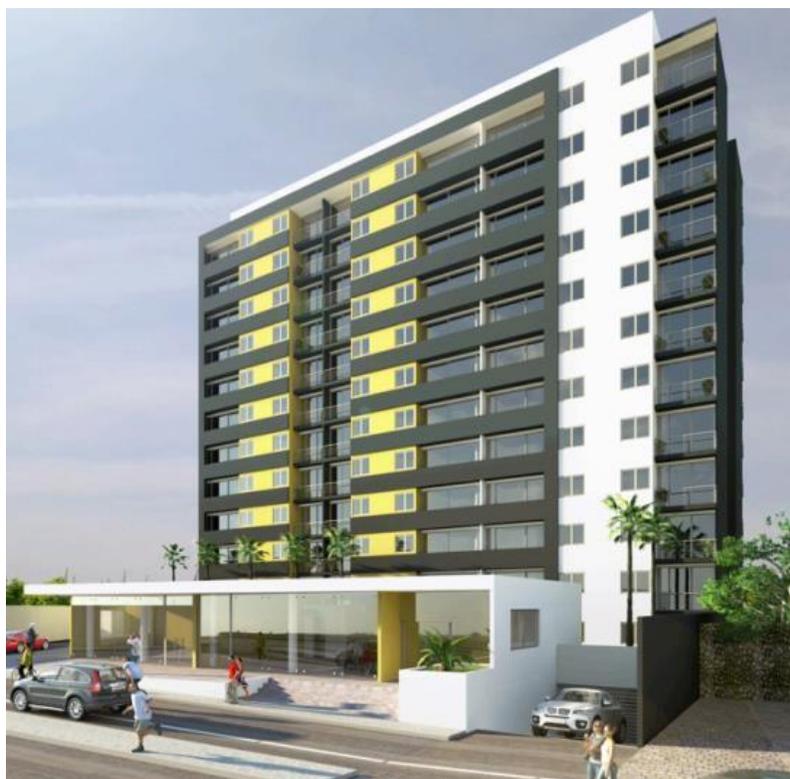
*Figura 2. Vista frontal del proyecto.*

El edificio **Altos de Compostela** está ubicado en la Carrera 9 # 54 Norte 16 Altos de Cauca, a pocos metros del Restaurante Camino Viejo, con una ubicación privilegiada y una vista única de la ciudad de Popayán, su ubicación se presenta en la figura 1 y en la figura 2 se muestra la fachada principal del edificio.

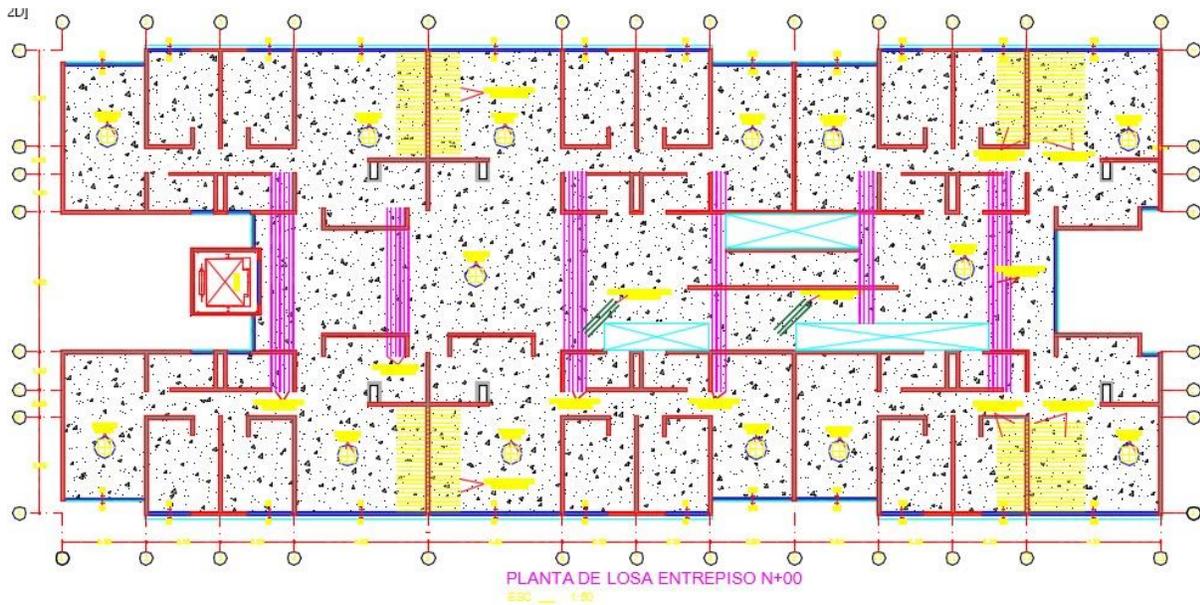
Figura 3. Plano estructural, Planta General Primer Piso

La distribución en planta tanto estructural como arquitectónica del edificio se presenta en las figuras 3 y 4.

En total se ubicaron 109 pilotes en la huella del edificio, 19 pilotes de diámetro 1 metro de los cuales 4 están a 23 metros de profundidad y los 15 restantes a 26 metros, 74 pilotes de diámetro 0.60 metros a una profundidad de 26 metros y 16 del mismo diámetro a 23 metros. Es importante

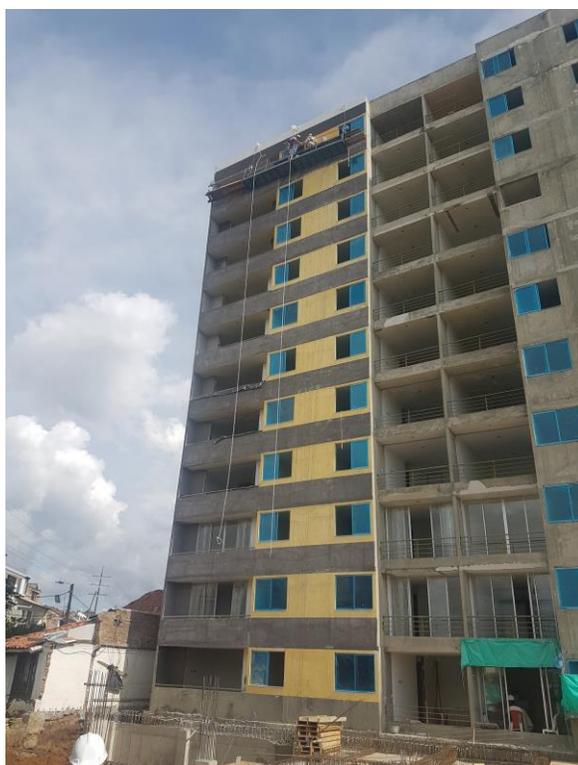
*Figura 5. Vista frontal hasta el piso 11 fundido.*

En el mes de Noviembre del 2017, inicio de la práctica profesional, se encontraban fundidos los once (11) pisos del edificio, se había aplicado a un tramo la base para después aplicar Graniplast. Los locales comerciales ubicados frente al edificio estaban una parte en explanación, otra formaleteando losa y otra formaleteando muros; consta de un sótano para parqueo de los apartamentos y un primer piso para la parte comercial, interiormente se iban adelantando los acabados como estuco, pintura y enchape de pisos en apartamentos.

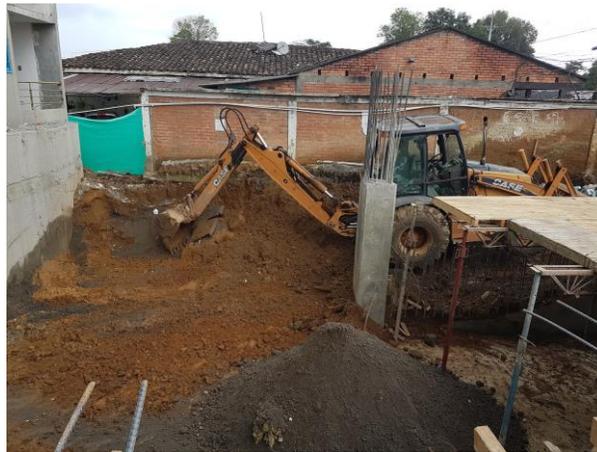
*Figura 6. Excavación sótano*

Al momento de iniciar la pasantía se termina de excavar el acceso al edificio como se muestra en la figura 6; se inicia la perfilación del terreno hacia la vía interna colindante del edificio, como se muestra en la figura 7. Para estos procesos se empleó una retroexcavadora; los niveles del sótano ya estaban definidos y localizados por el topógrafo por lo tanto el maquinista sabia hasta dónde cortar.

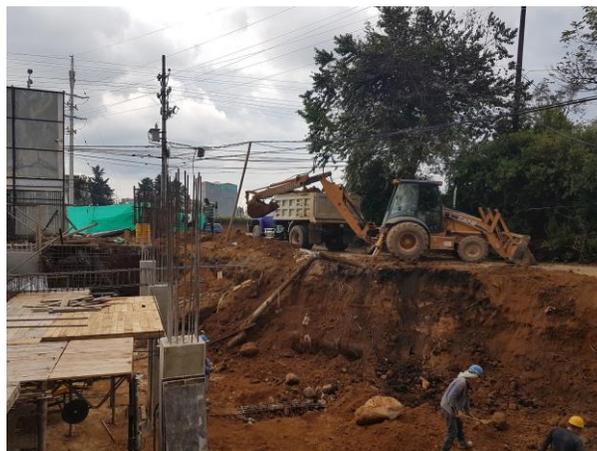
*Figura 7. Perforación del terreno*

Para perfilar el terreno hacia la vía interna se traza el eje con un hilo entre los puntos de lindero del parqueadero previamente localizados por el topógrafo.

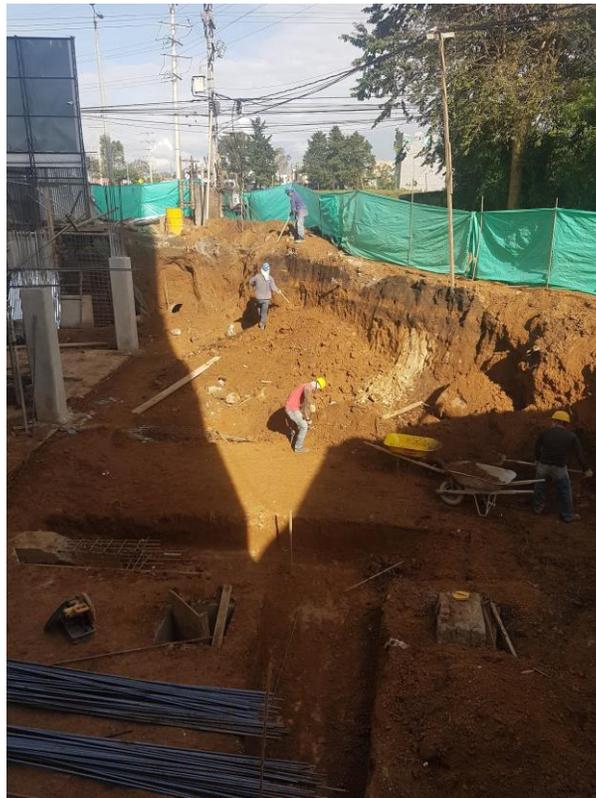
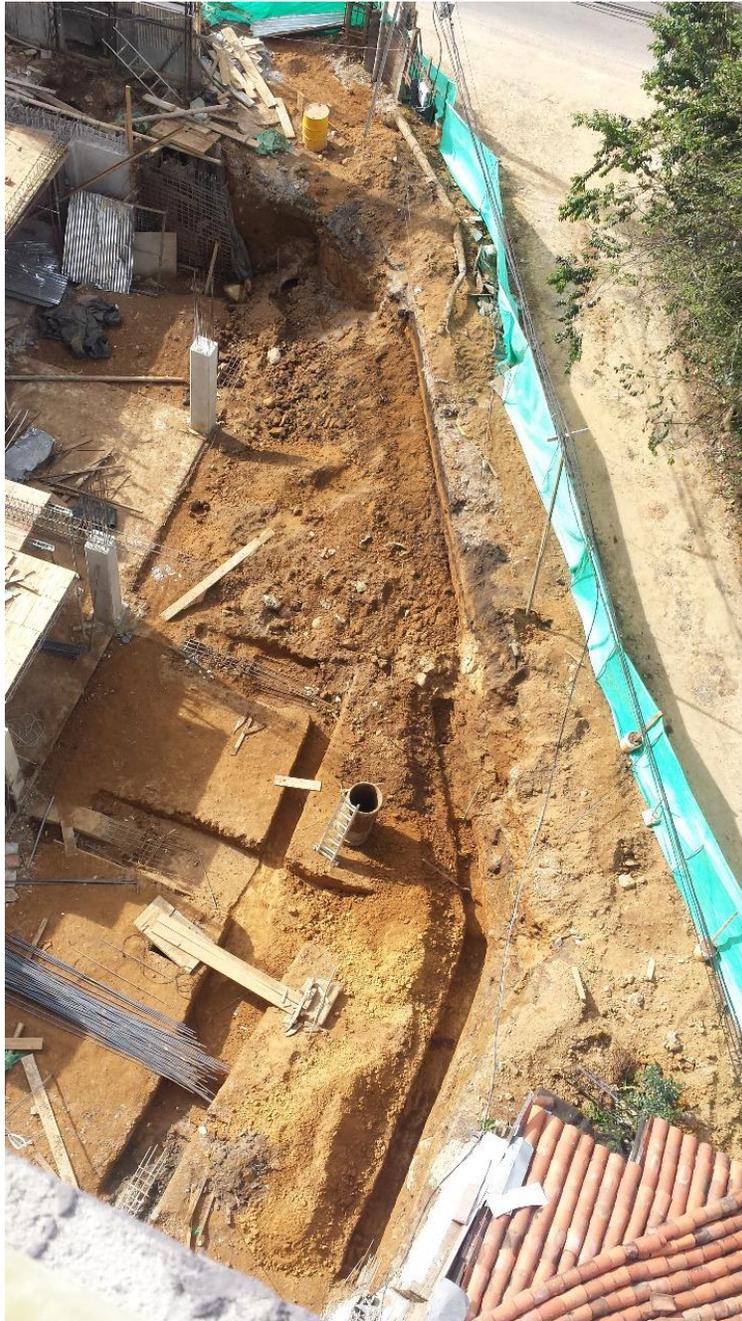
Se termina de excavar la cimentación de los locales, ver figura 8 y 9, los cuales quedan en el nivel 0.0 y bajo ellos en el sótano quedan los parqueaderos de los apartamentos, los locales comerciales se encuentran ubicados en frente del edificio, estos locales están sobre una losa de 500 m<sup>2</sup>.

La localización de las vigas T y columnas ya se encontraban hechas, por ello se extendían los alineamientos, para lo cual se usaba cal marcando el ancho de la zapata (1m) y se realizaba la excavación.

*Figura 8. Excavación de cimentación de locales comerciales, vista hacia carrera 9a.*

Figura 9. Excavación de cimentación locales comerciales.

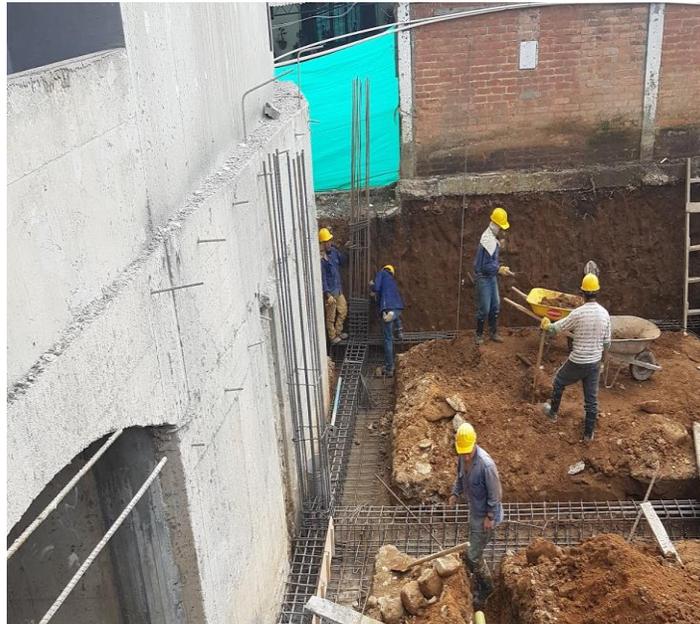
*Figura 10. Armado de refuerzo de cimentación.*

Mientras se realizaba la excavación de la cimentación, se fundía el solado de limpieza de las vigas T, se empalma el hierro a las vigas T ya fundidas y las nuevas, se amarra el acero de las columnas a las vigas T tal como se muestra en la figura 10. y por otra parte se arma el acero de los muros de contención perimetral,

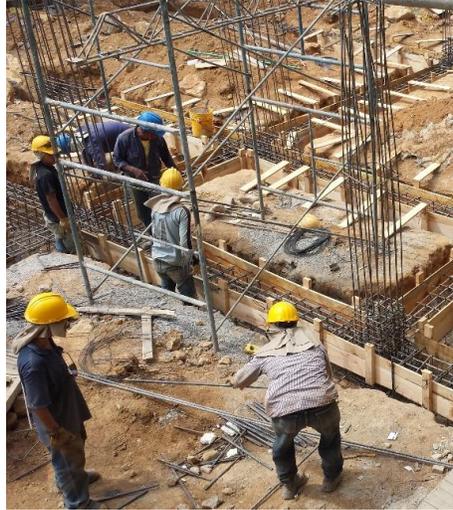
Figura 11. Formateado de vigas T de amarre.

Así mismo, mientras se iba amarrando el refuerzo de la cimentación, venía otra cuadrilla armando el hierro de las columnas y otra cuadrilla formaleteaba las vigas T, todo esto con el fin de agilizar la actividad, en la figura 11 se muestra dicho proceso.

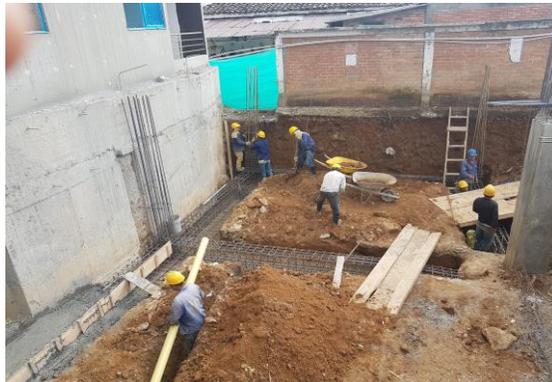
*Figura 12. Armado de hierro, formateo y fundición de vigas T.*

En el transcurso de la excavación, armado y formateado de la cimentación se presentó en otra obra de la constructora un problema con la bomba de concreto y en la cual tenían 2 mixer cargados, la Ing. Directora de proyectos pidió que se recibiera el concreto en la obra de Altos de Compostela, por lo tanto se requirió hacer todos los procesos anteriores (terminar de armar refuerzo en vigas T, armar los arranques de las columnas y los muros de contención, formateado de las viga T además de la instalación del sifón de la rampa de acceso al sótano), al tiempo que se fundían y vibraban los tramos ya formateados. Cabe resaltar que ya se encontraba fundido el solado de limpieza y se pusieron panelas para dar el recubrimiento de 5cm solicitado en los planos, en la figura 12 se evidencian dichos procesos.

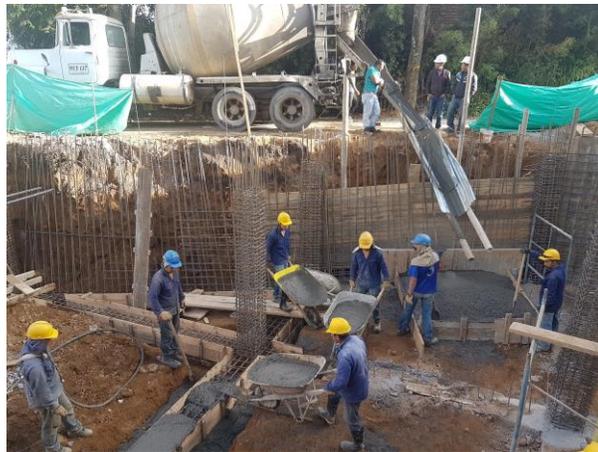
*Figura 13. Fundición cimentación locales comerciales*

Para terminar la fundición de la cimentación de los locales comerciales se empleó concreto premezclado, se usó una canal de zinc la cual llevaba el concreto hasta un cajón de madera y desde éste se distribuía el concreto con buggie a todas las vigas como se ve en la figura 13.

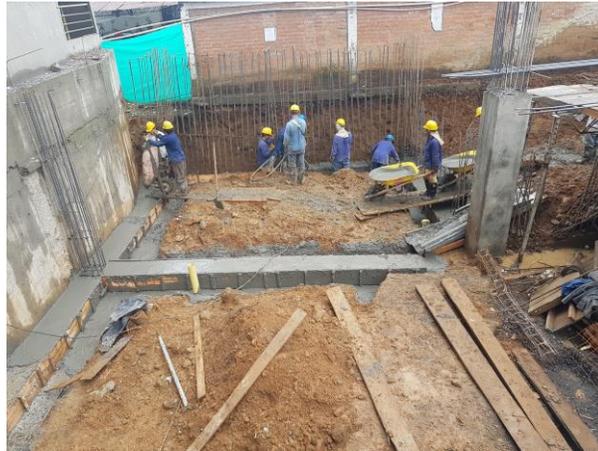
*Figura 14. Fundición viga de amarre.*

En otras ocasiones se descargaba directamente el concreto de la canal del mixer a los buggies como se ilustra en la figura 14

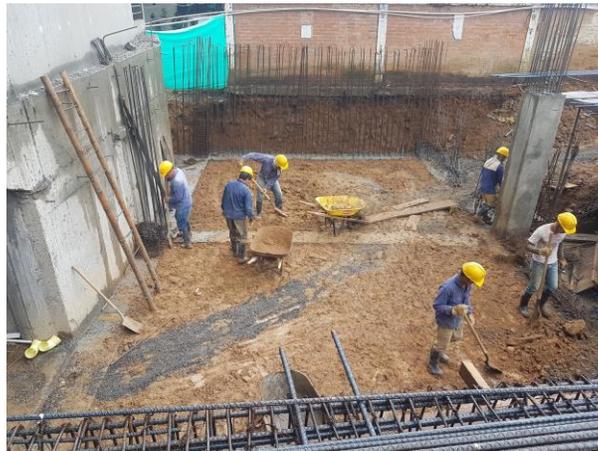
*Figura 15. Fundición de losa sótano locales comerciales*

Posteriormente a la fundición, se le da acabado a las vigas y se rellenan y compactan los vacíos encima de las vigas T con tierra como se ve en la figura 15.

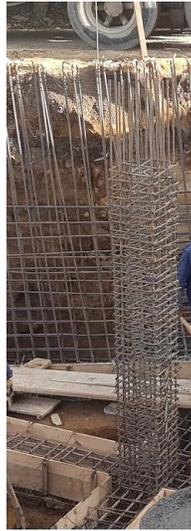
*Figura 16. Columna armada con separaciones especificadas.*

Una vez armado el hierro de las vigas de cimentación se procede a armar el hierro de las columnas el cual queda armando normalmente antes de fundir las vigas de cimentación como se ilustra en la figura 16; una vez armado el hierro de las columnas se revisa que cumpla con las cuantías y separaciones especificadas en los planos, tanto los estribos como el acero longitudinal.

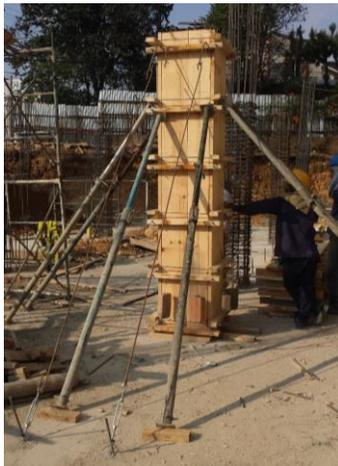
*Figura 17. Columna formaleteada lista para fundir.*

Posteriormente a la fundición de las vigas de cimentación, se procede a formaletear las columnas con formaleta de madera, en el interior se pega una lámina de triplex, para darle un buen acabado a la columna; estas se apuntalan con gatos y se verificaba su plomo con ladrillos colgados desde la parte superior como se ilustra en la figura 17.

Cada columna tenía aproximadamente 0.5 m<sup>3</sup> de volumen y se fundían con concreto premezclado, debido a que el concreto producido en obra con la proporción 1:2:3, no garantizaba los 3000 psi. Siempre se vibraba con vibrador tipo aguja.

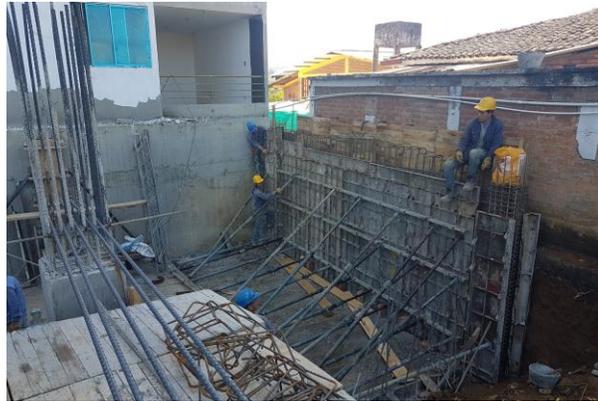
*Figura 18. Formaleteado de muro de contención.*

Una vez realizada la fundición de las vigas de cimentación, se procede a armar el hierro de los muros de contención el cual consta de dos parrillas, después se formaletean y se apuntalan con gatos para evitar que la formaleta se pandee, además para conservar el grosor del muro y así mismo evitar un desperdicio alto de concreto como se muestra en la figura 18. La fundición se realizó con concreto premezclado con tamaño máximo de  $\frac{1}{2}$ " y asentamiento de 8 pulgadas, ya que los muros tenían una cantidad considerable de hierro, así como las columnas de los muros, como se evidencia en la figura 19; para evitar vacíos se vibró correctamente.

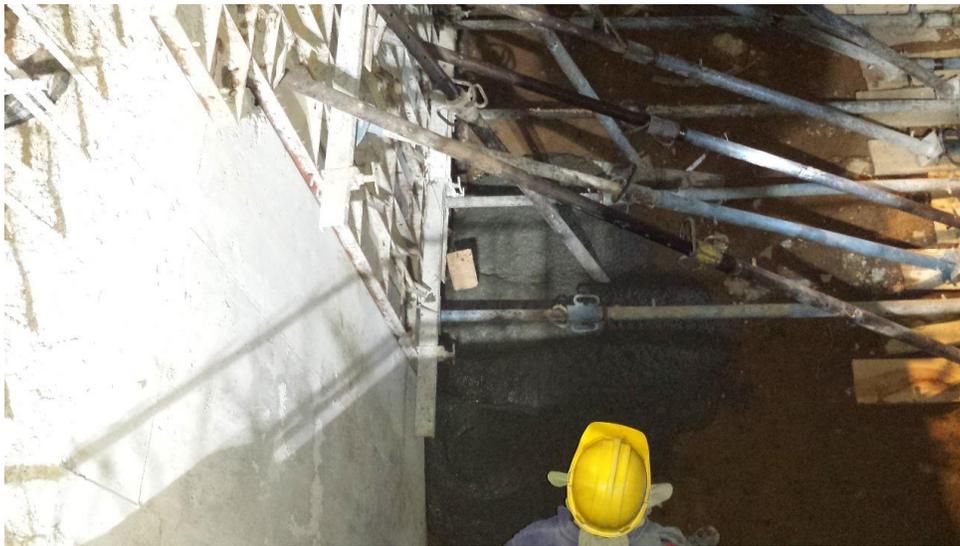
*Figura 20. Problema en la fundición del muro de contención.*

La fundición se realizó por capas, para evitar un empuje excesivo en la parte inferior de la formaleta, ya que algunos gatos por la altura de los muros y las condiciones de la obra no quedaron a 45°. En el último tramo fundido se vació demasiado concreto en un solo punto e hizo a la formaleta levantarse unos 5 cm en un tramo tal como se muestra en la figura 20. Por ello se dejó fraguar un poco el concreto, se le dio soporte a la formaleta desde arriba con los ganchos de la parrilla y se vació el concreto con buggie no directamente desde la canal del mixer, esto ayudó a terminar de fundir sin tener un desperdicio considerable de concreto.

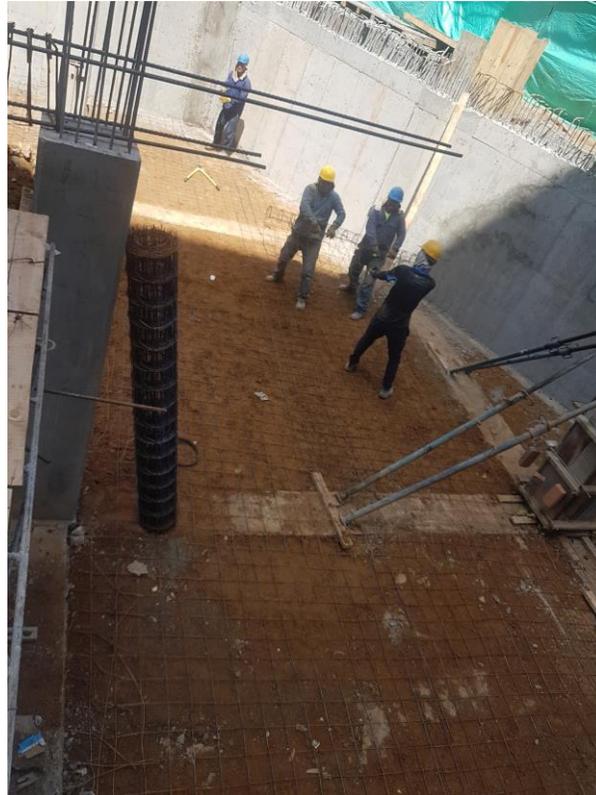
*Figura 21. Terreno nivelado y extensión de malla electro soldada.*

Posteriormente a la fundición de los muros de contención se pasa a nivelar el terreno, se rellena y compacta los vacíos encima de las vigas T y se extiende la malla electro soldada, la figura 21 ilustra este proceso.

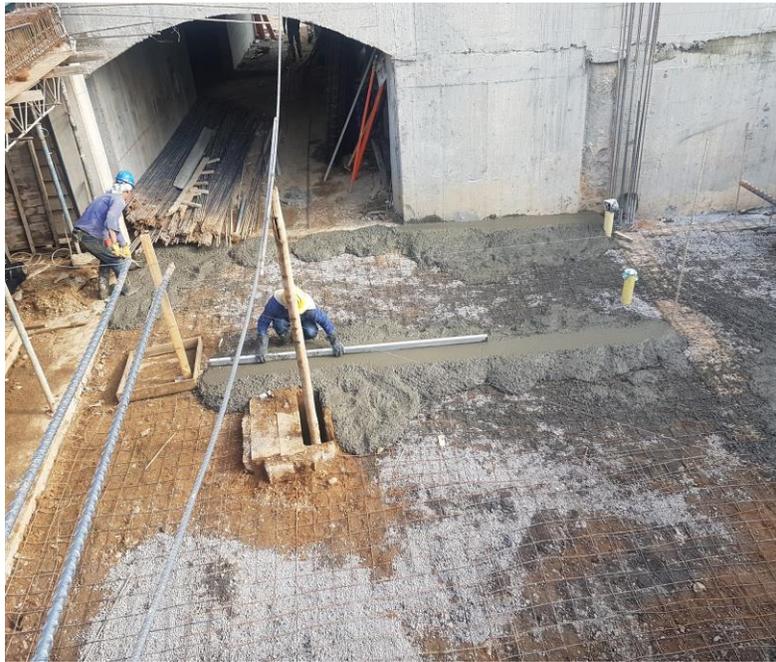
Figura 22. Plantillas para fundir primario.

Una vez extendida la malla se procedía a fundir los 10 cm de losa, haciendo plantillas pasando el nivel deseado en la losa como se muestra en la figura 22, posteriormente se le daba un acabado inicial con codal ver figura 23 y antes del fraguado se le pasaba “una madona” para acabado definitivo, ver figura 24.

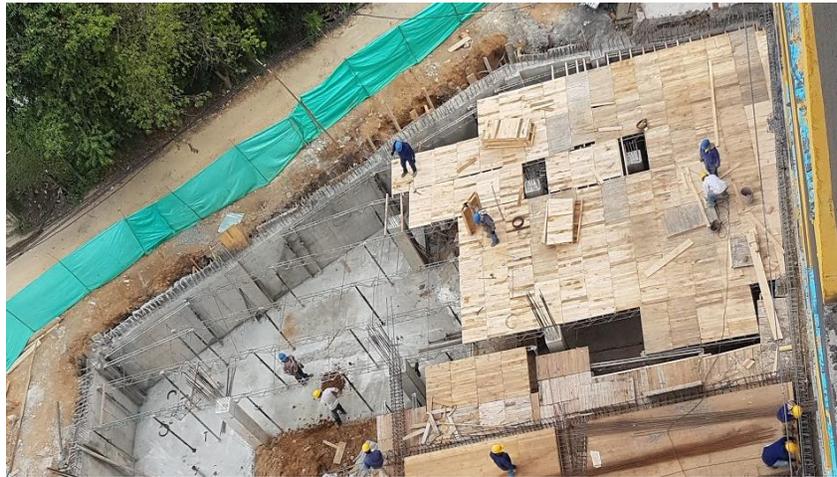
Figura 25. Entarimado de tableros sobre gatos y cerchas.

Una vez fundida la losa del sótano, las columnas y los muros de contención, se continúa con el entarimado de la losa, se usan tableros apoyados sobre gatos y cerchas, como se muestra en la figura 25, para posteriormente seguir armando el refuerzo de las vigas, ver figura 26, hacer la formaleta para la losa y armar la parrilla de la losa.

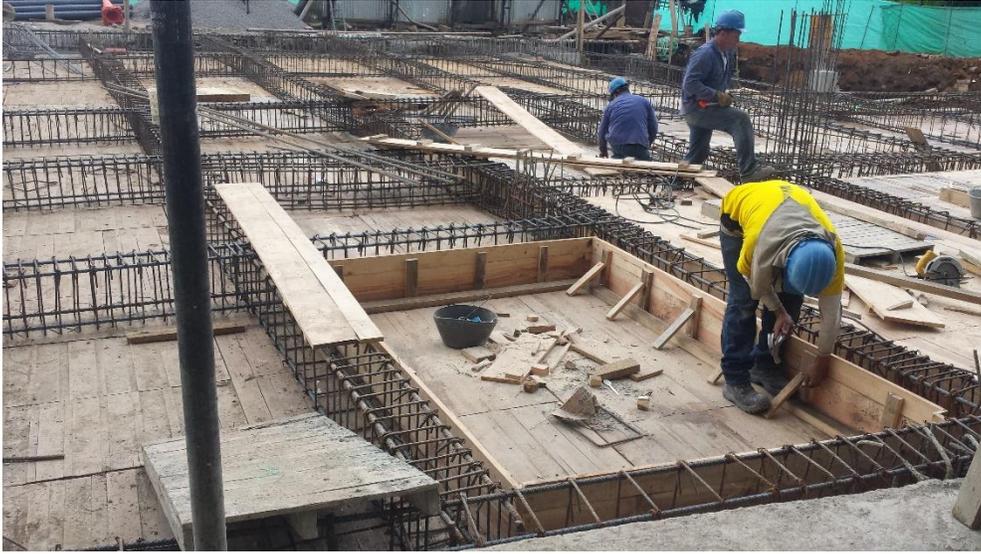
*Figura 27. Obrero formateando vigas.*

Mientras se armaba el acero de las vigas, otra cuadrilla se encontraba formaleteando la losa, se hicieron cajones con tabla entre las vigas, por petición de gerencia, ya que se planeaba recuperar gran parte de la tabla usada para hacer el campamento del próximo proyecto, contribuyendo así a una menor generación de residuos sólidos, en las figura 27 y 28 se puede observar el formaleteo de las vigas y losa y en la figura 29 el armado de la parrilla de la losa.

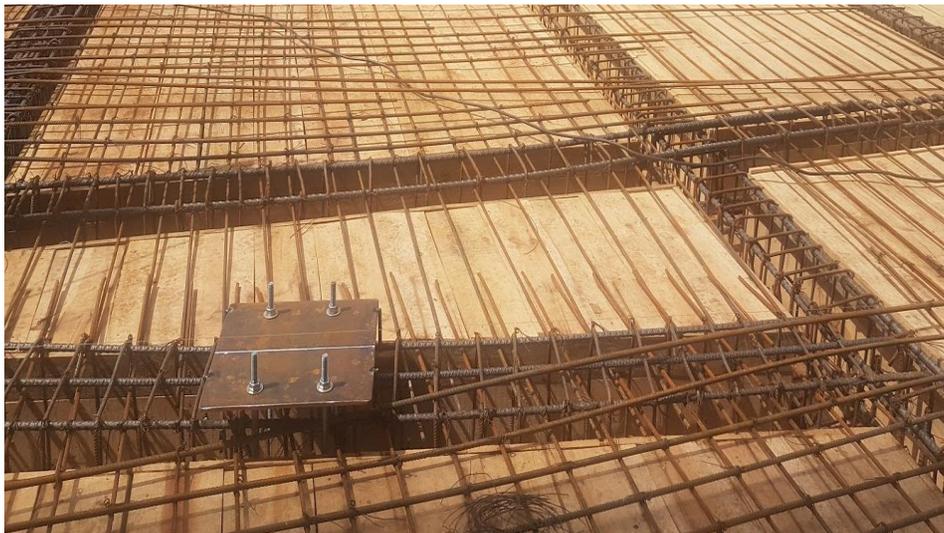
Figura 30. Platina de acero para apoyo de columna metálica.

Se instalan 13 platinas de acero donde van a ir apoyadas las columnas metálicas los locales comerciales. Para ello se hizo un replanteo de donde quedaría la estructura metálica, se dejaba una platina soldada con pernos a las vigas de entrespiso, esa platina queda embebida en la losa y otra platina cuando la losa ya estuviera fundida, éstas dos se unían con tuercas; a las platinas se les dejaba una tolerancia por si la platina superior debía de moverse, como se ilustra en la figura 30.

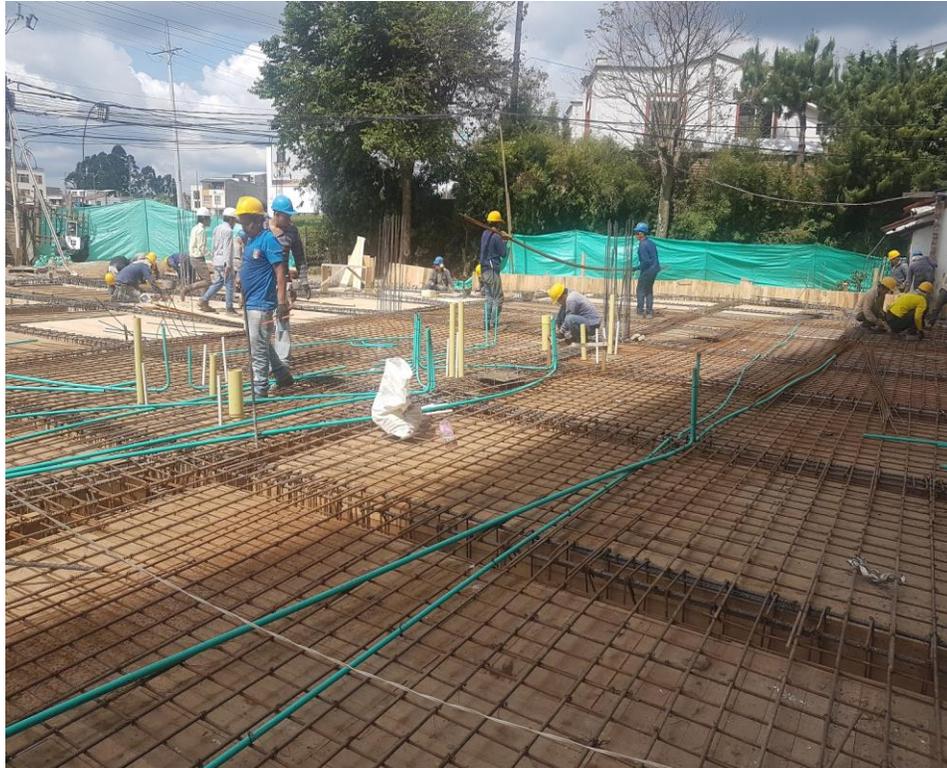
*Figura 31. Instalaciones eléctricas, hidráulicas y sanitarias.*

Mientras se terminaba de amarrar el refuerzo de la losa, se realizaba la instalación de la tubería eléctrica, hidráulica y sanitaria de los locales comerciales, ver figura 31. En esta se verificó que los puntos quedaran según los planos, dándole una mayor importancia a los puntos sanitarios verificando que éstos no coincidieran con una viga. A un baño se decide cambiarle la distribución ya que el bajante coincidía con una viga.

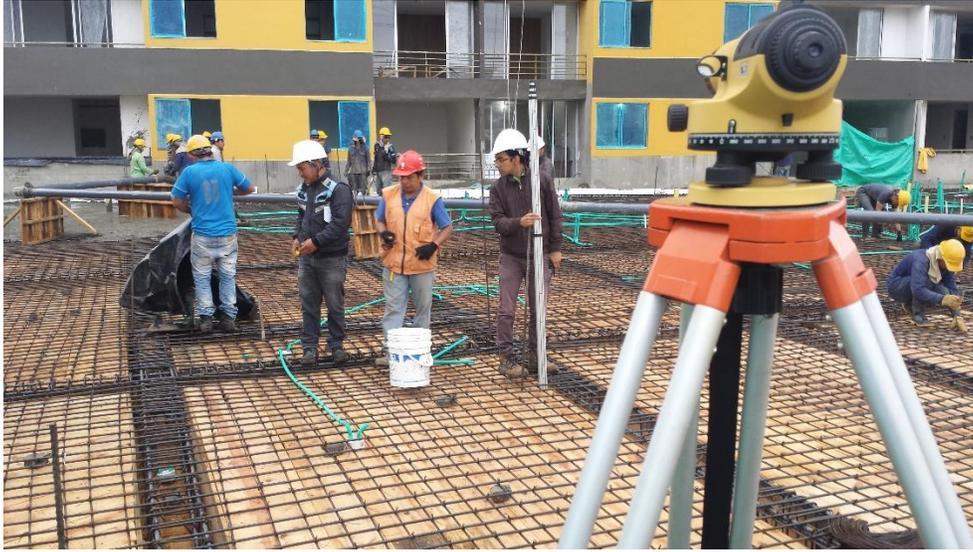
Figura 32. Nivelación de la losa con nivel de precisión.

Se realizó el último chequeo de los niveles de la losa con nivel de precisión, como se ve en la figura 32, para garantizar la horizontalidad de la losa y evitar un desperdicio alto de concreto. Para éste procedimiento se verificaban puntos en vigas y losas; un oficial se encargaba de subir los gatos o bajarlos cuando fuera necesario.

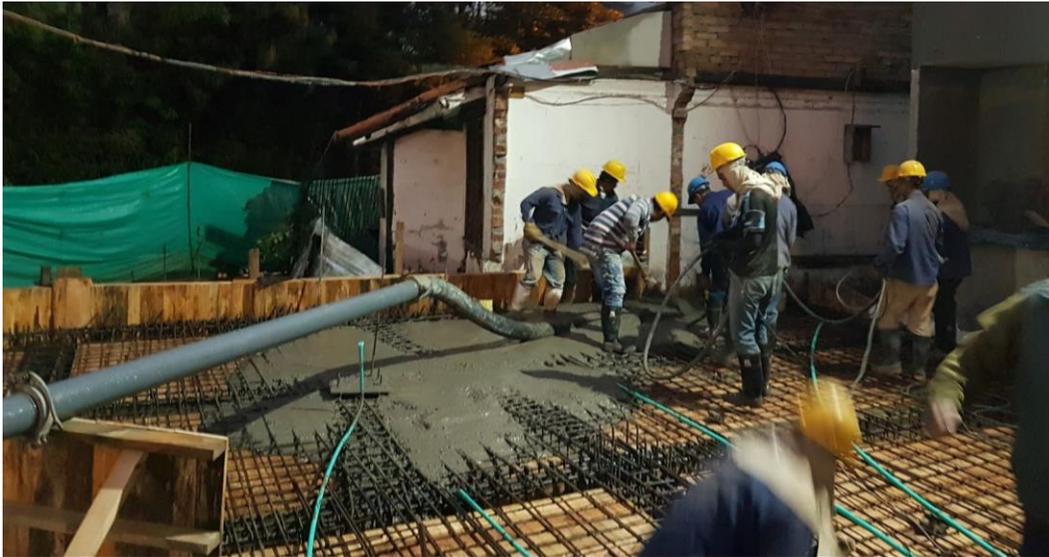
*Figura 33. Inicio de fundición de la losa maciza con concreto bombeado.*

Una vez nivelada la losa se procede con su fundición, este proceso se evidencia en las figura 33 a 35, para la cual se había calculado un volumen de  $149 \text{ m}^3$ . La losa tiene vigas de  $(0.35 \times 0.30) \text{ m}$  y una losa de  $0.15 \text{ m}$ , por lo cual se programó que la fundición empezara a las 6:00 am para fundir monolíticamente toda la losa en el mismo día.

El concreto fue suministrado por Concreinsa, premezclado con Sikafiber<sup>4</sup>, ya que una parte considerable de la losas queda expuesta a la intemperie, y éste disminuye la posibilidad de fisuras por cambios de temperatura.

La fundición se realizó entre las 6:00 am y 9:00 pm, lo cual permitió cumplir con la meta de fundirla monolíticamente. El volumen previsto era de  $149 \text{ m}^3$  y el concreto empleado fue de  $147 \text{ m}^3$ .

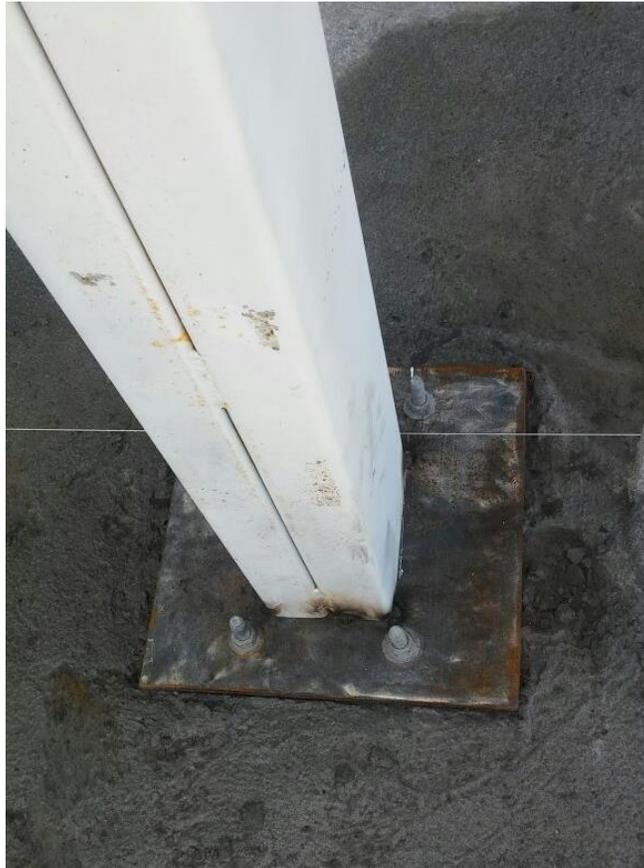
Figura 36. Primera mano de soldadura entre columna metálica y platina.

El contratista de la estructura metálica una vez fundida la losa aseguró las segundas platinas, al tiempo tenía una cuadrilla armando las columnas y pintándolas, después procedió a soldarlas sobre las platinas como se ve en las figuras 36 y 37.

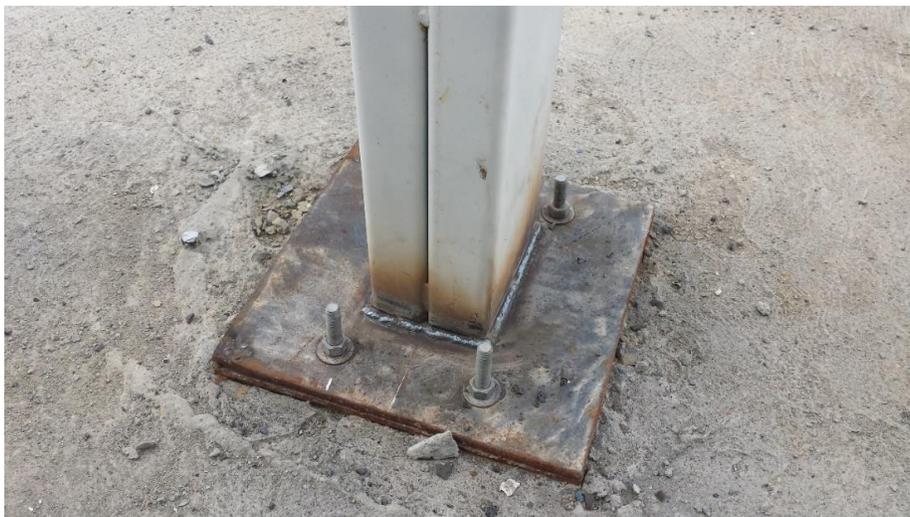
*Figura 37. Columna metálica con soldadura de acabado.*

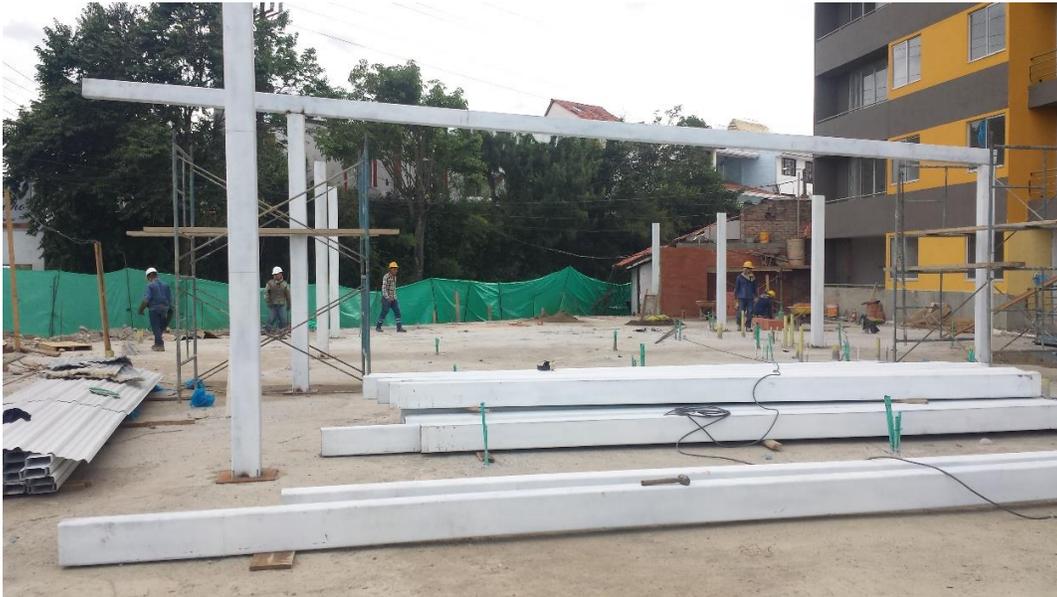
*Figura 38. Instalación de vigas metálicas para locales comerciales.*

Mientras instalaban las columnas tenía una cuadrilla armando las vigas y pintándolas, posteriormente las instalaba sobre las columnas y se cortaron los sobrantes como se ve en la figuras 38 y 39.

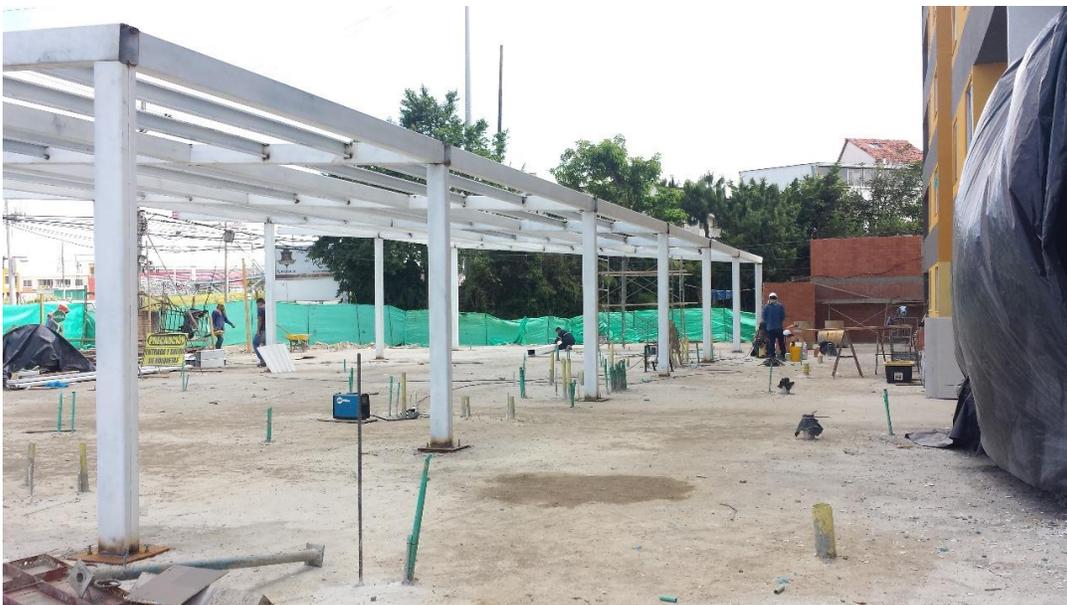
*Figura 39. Estructura locales comerciales un 80% terminada.*

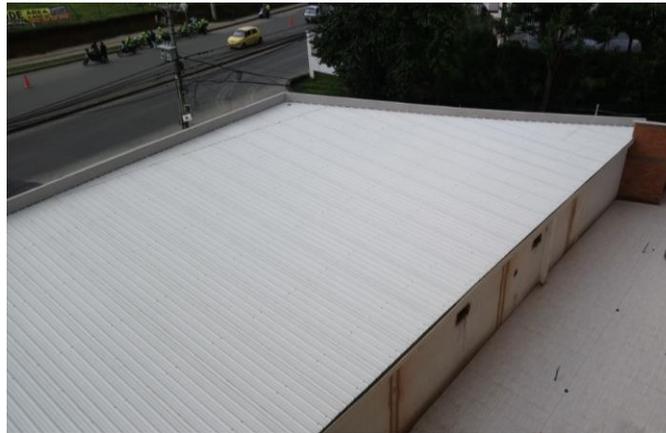
*Figura 40. Cubierta locales comerciales.*

Una vez armada la estructura principal de los locales se procedió a instalar los rigidizadores tanto en cubierta como entre pórticos, la estructura del antepecho para así finalmente instalar las tejas termo acústicas así como el canal como se observa en las figuras 39 y 40.

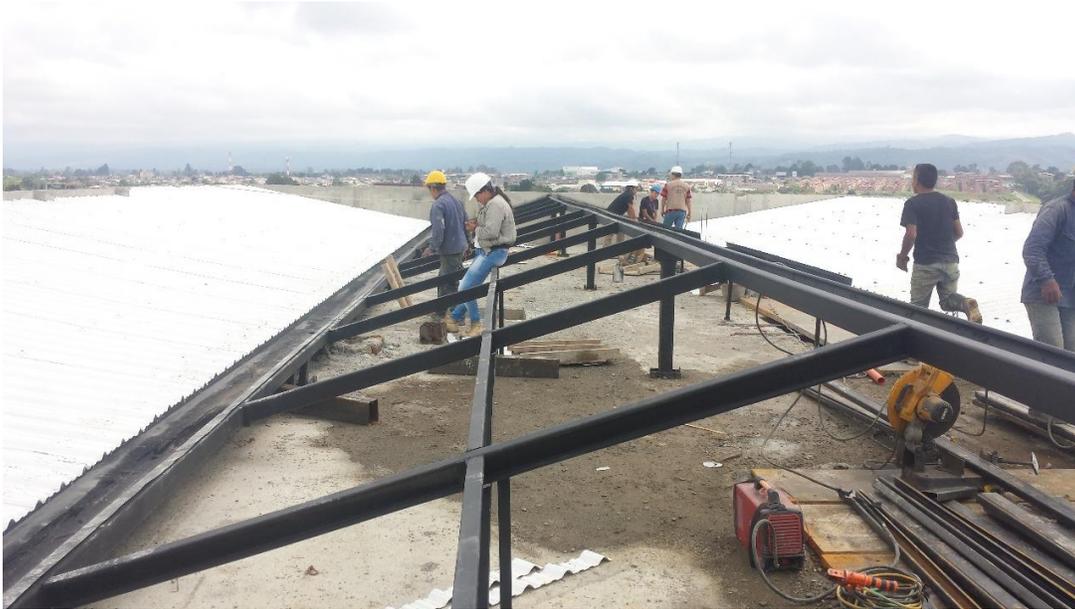
Figura 41. Estructura para teja termo acústica y policarbonato

Mientras se formaleteaba la losa y las vigas para fundirlas, se adelantaba la cubierta del edificio; la estructura era metálica con perlines, con teja termo acústica y policarbonato sobre los patios internos del edificio, como se muestra en las figuras 41 a 42.

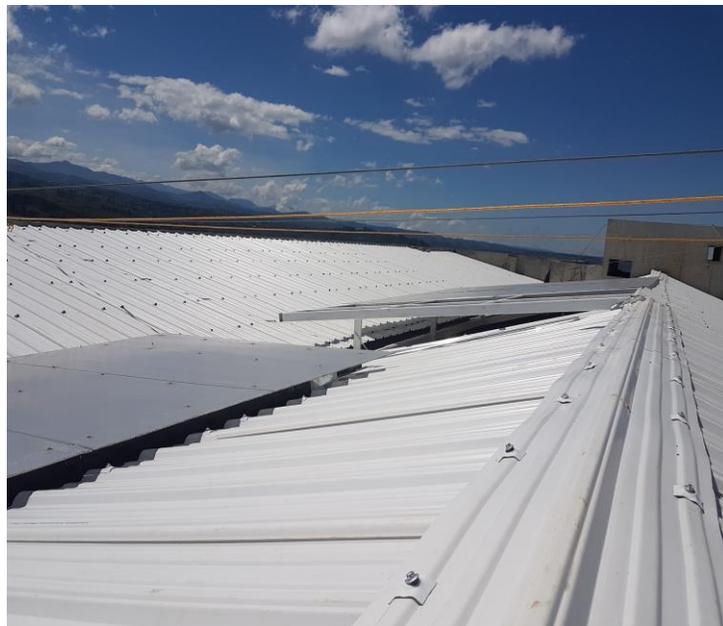
*Figura 42. Cubierta del edificio terminada.*

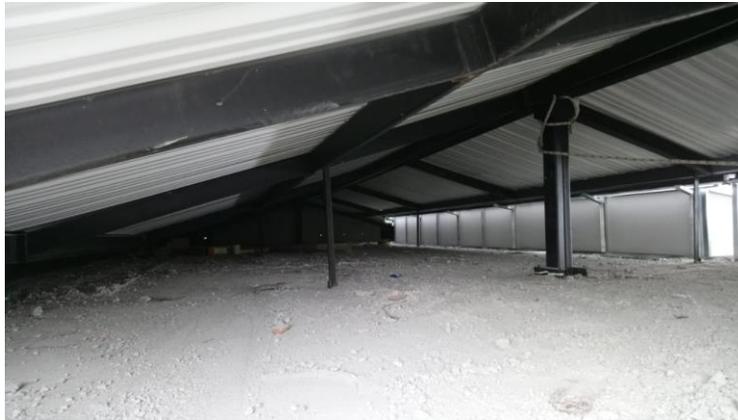
*Figura 43. Vista inferior de la cubierta.*

Una vez instalada la cubierta se verifica que los cruces tengan refuerzo de soldadura, también se revisa la inexistencia de filtraciones de agua como se ve en la figura 43.

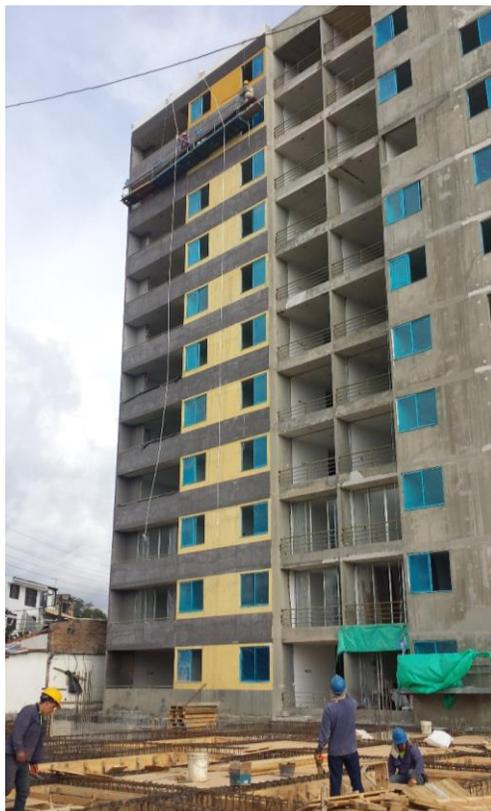
Figura 44. Ventanería cubierta con plástico de protección, base para aplicar graniplast e inicio aplicación graniplast.

Mientras se realizaban los acabados internos del edificio y se terminaba de formaletear la losa de los locales, se procedió a darle acabado a las fachadas principales, primero se instalaba la ventanería exterior, así se podía darle acabado a las carteras de las ventanas, las ventanas tenían un plástico protector color azul para evitar rayones como se ve en la figura 44 y facilitar la limpieza posterior.

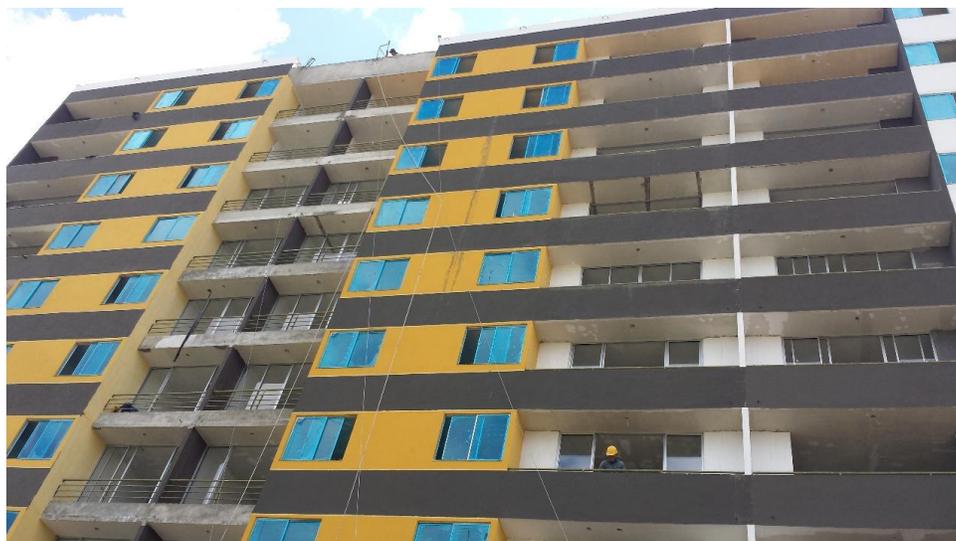
*Figura 45. Aplicación de graniplast sobre fachada principal.*

Para aplicar el graniplast, se procede inicialmente a eliminar las imperfecciones más notorias, tales como picar, rellenar huecos (por pasadores formaleta), repellar bordes y esquinas que no quedaron bien definidas, y se aplicaba una base para mejorar la adherencia del graniplast, como se ve en la figura 45. En la figura 46 se puede evidenciar las fachadas del edificio acabadas con graniplast.

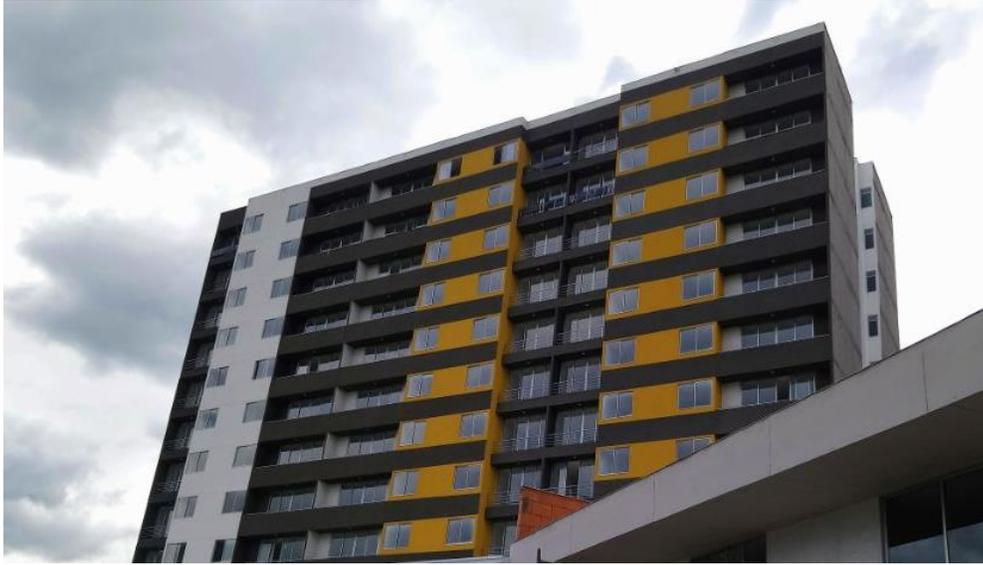
*Figura 46. Fachada posterior acabada.*

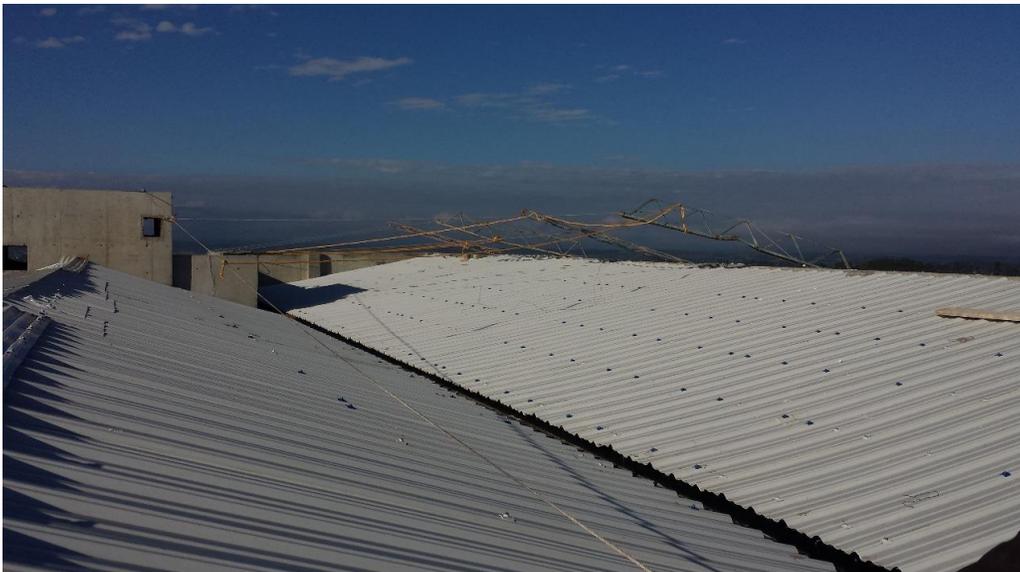
*Figura 47. Amarre en cubierta de cerchas soportando los andamios colgantes.*

Para pintar las fachadas se necesitó colgar andamios, los cuales se fijaron desde la cubierta con el uso de cerchas y guayas metálicas, tal como se evidencia en la figura 47.

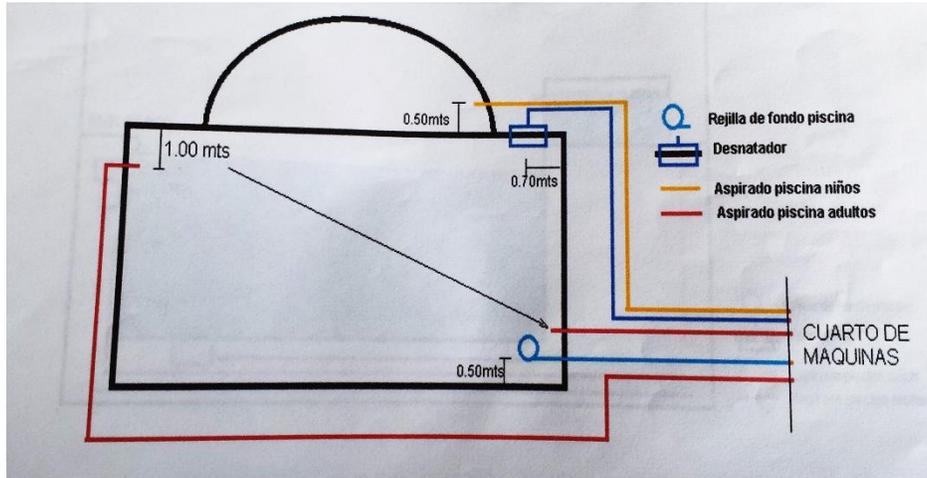
Figura 48. Distribución de aspiradores y/o succiones.

La piscina fue diseñada por Hidropiscinas de Cauca, los planos de las figuras 48 y 49 fueron la primera opción, posteriormente se decidió no poner cascada.

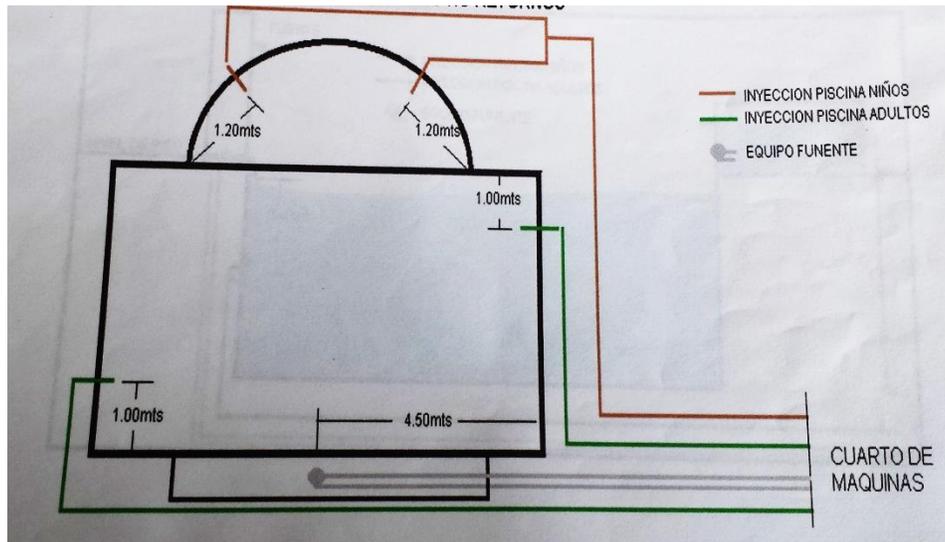
Figura 49. Distribución de inyectores y/o retornos.

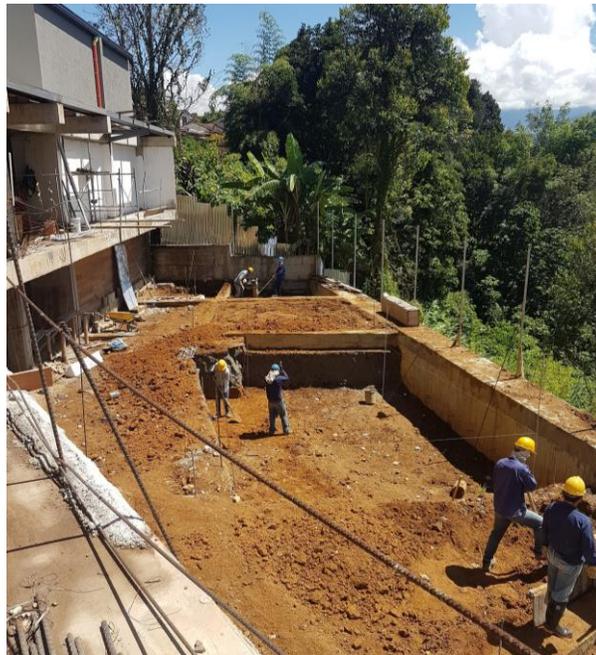
*Figura 50. Excavación de la piscina.*

Una vez finalizada la fundición de la losa de los locales comerciales, se inicia la excavación de la piscina con dimensiones de 8m de largo, 5m de ancho y 1,20 m de profundidad, esta piscina está en la parte posterior del edificio junto al salón social; para la excavación se asignó inicialmente una cuadrilla de 3 oficiales y 4 ayudantes, como se ve en la figura 50. Al tiempo se realizó la excavación del cuarto de máquinas, ver figura 51.

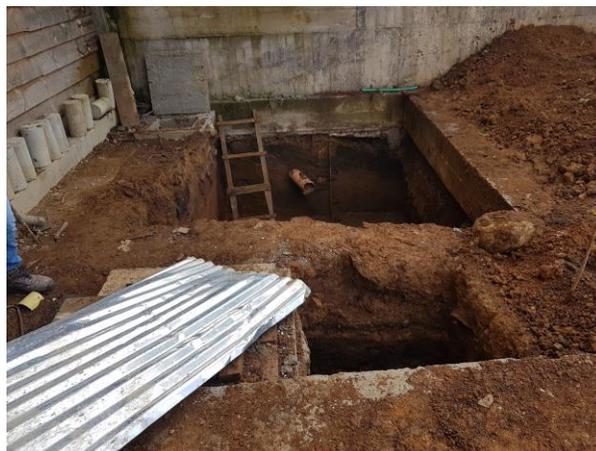
*Figura 51. Excavación del cuarto de máquinas.*
