**AUXILIAR DE INGENIERÍA EN LA SUPERVISIÓN TÉCNICA DE ACTIVIDADES EN  
EL EDIFICIO ALTOS DE COMPOSTELA**

**UNIVERSIDAD DEL CAUCA  
FACULTAD DE INGENIERÍA CIVIL  
PROGRAMA INGENIERÍA CIVIL  
POPAYÁN, CAUCA  
2018**

**INFORME FINAL DE PRÁCTICA PROFESIONAL PARA OPTAR POR EL TÍTULO  
DE INGENIERO CIVIL**

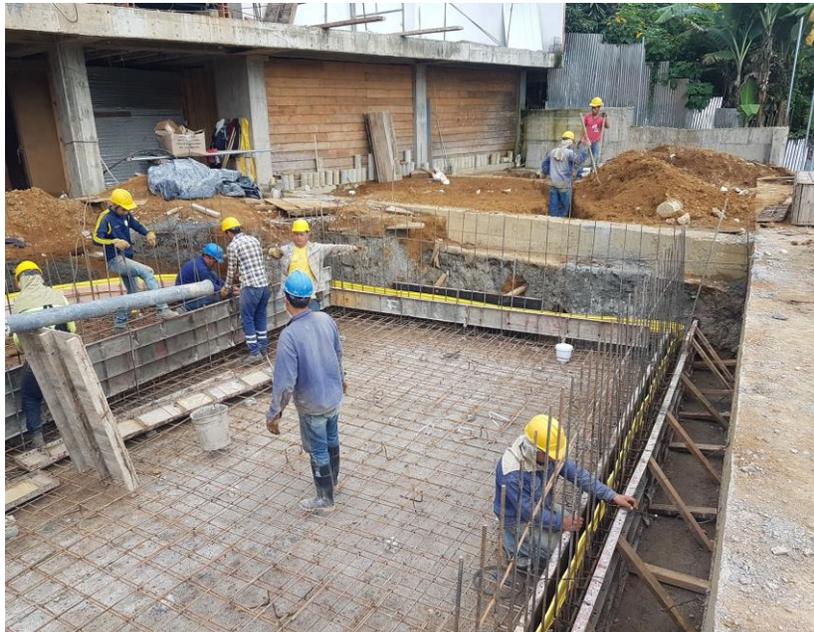
*Figura 52. Acero losa y acero arranques muros armados e instalada cinta sika PVC.*

Una vez se realizó la excavación tanto de la piscina como del cuarto de máquinas, se champea el terreno para evitar desboronamiento del terreno, se echa un solado de limpieza y se procede a amarrar el acero de la losa y el arranque de los muros, el cual se formaletea. Se tiene en cuenta poner panelas para la parrilla inferior y burros para parrilla superior, todo esto se muestra en la figura 52.

Fundir monolíticamente losa y muros era complicado, por eso se programó la fundición de las piscinas en dos partes, la primera comprendía la losa y los arranques de los muros, esto con el fin de dejar la junta en el muro y no en la intersección losa-muro, se utilizó una cinta PVC<sup>5</sup> para sellar la junta entre las dos fundiciones. La segunda comprendía la fundición de los muros.

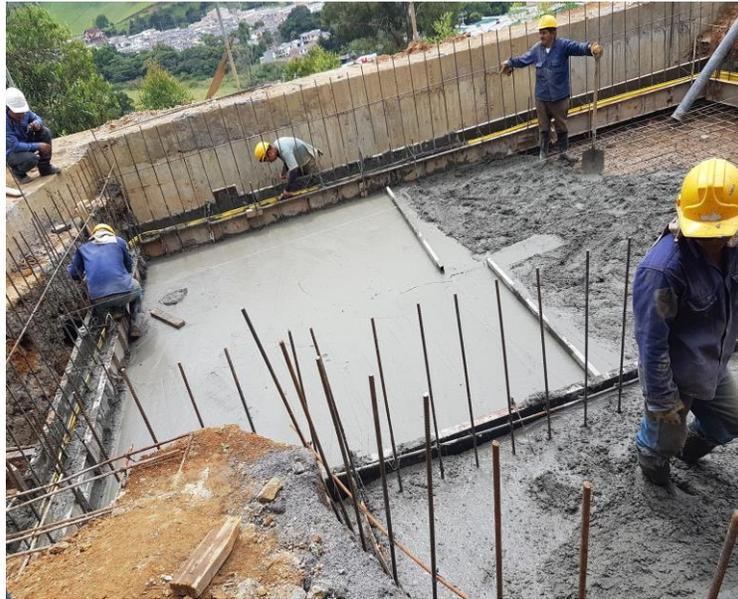
Figura 53. Fundición y acabado con codal losa piscina.

Se tiene en cuenta en el momento de la fundición ir limpiando la cinta sika PVC para evitar que se tueste con el cemento, ver figura 52 y 53.

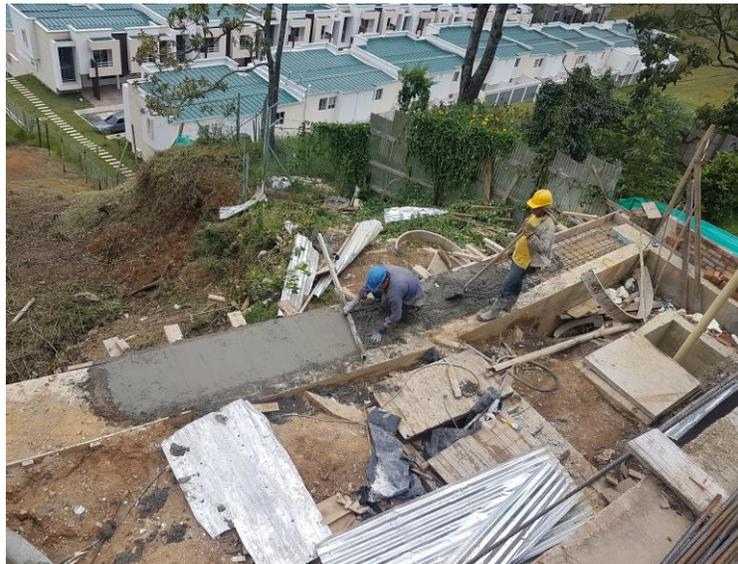
*Figura 54. Fundición voladizo muro de contención.*

Se aprovecha para fundir el último tramo del voladizo del muro de contención, previamente formateado y armado con dos parrillas correctamente traslapadas con la anterior ver figura 54.

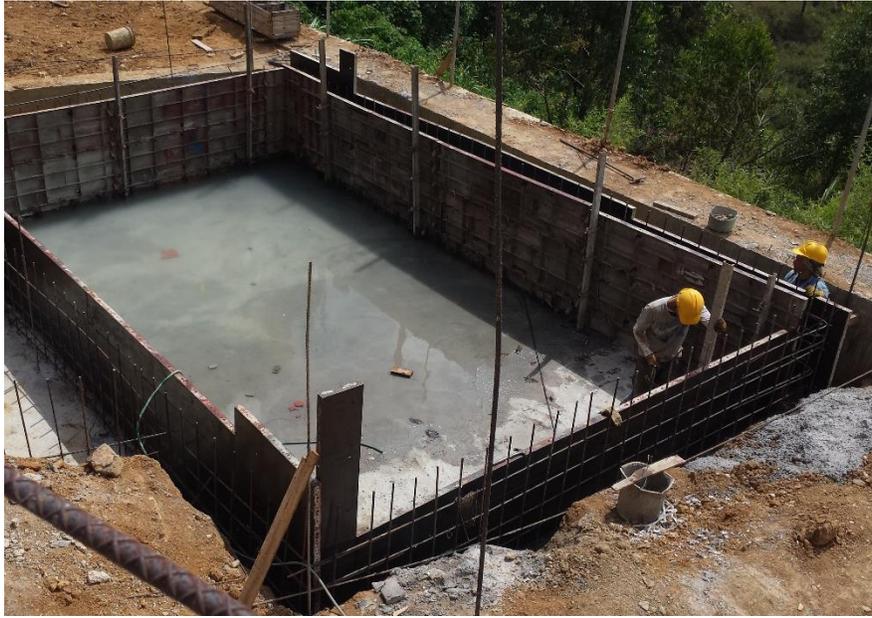
*Figura 55. Curado losa piscina.*

Una vez fundida la losa de la piscina y los arranques de los muros se procede a llenarla con agua para su curado como se puede ver en la figura 55 y se procede a continuar la formaleteada de los muros de las piscinas con formaleta metálica y apuntalándola con tacos y cerchas como se ve en las figuras 55 y 56.

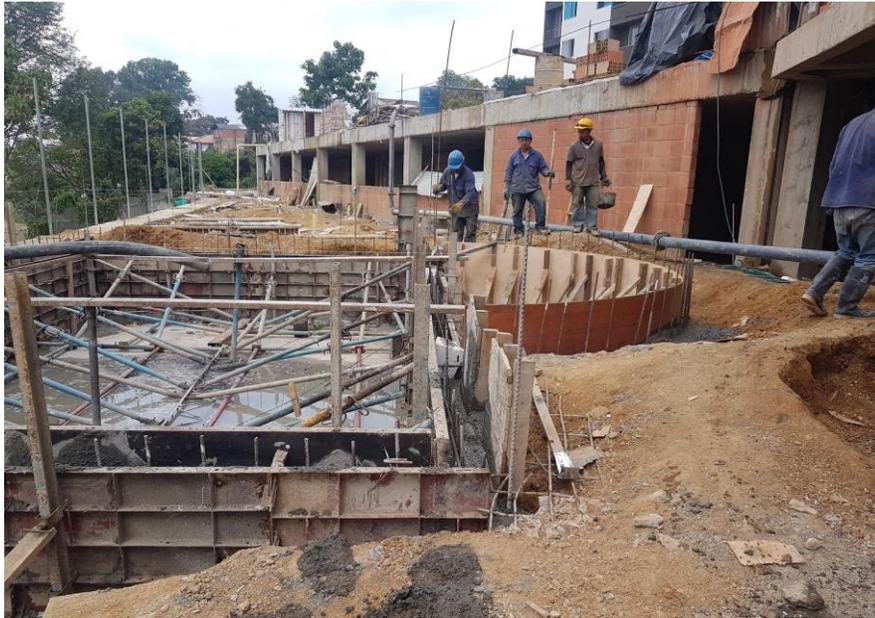
Figura 56. Muros de piscina formateados y apuntalados.

Al momento de fundir los muros se tiene en cuenta dejar los pases de los hidrojets, desnatador y verificar el cumplimiento del recubrimiento de la parrilla de los muros. También se aprovecha para fundir la casa de máquinas y el primario del cuarto eléctrico como se evidencia en las figuras 56 a 58.

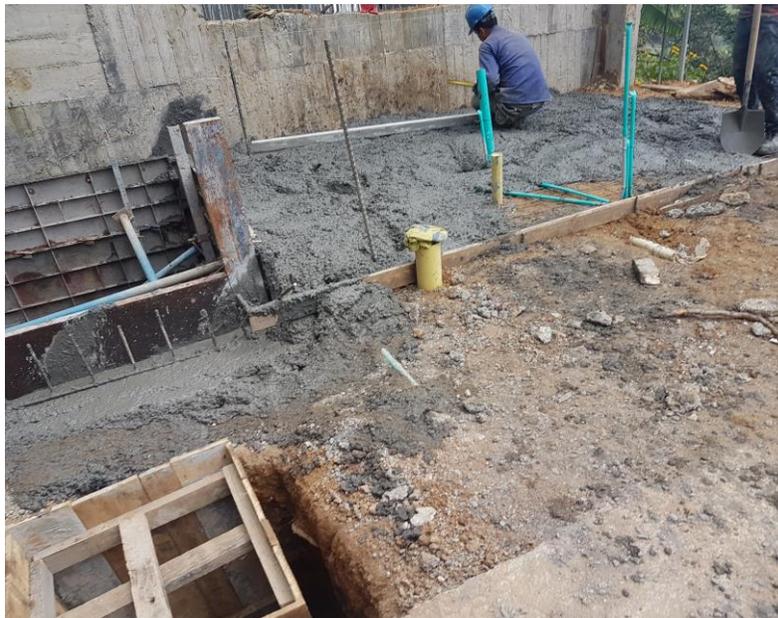
*Figura 57. Tubería en casa de máquinas.*

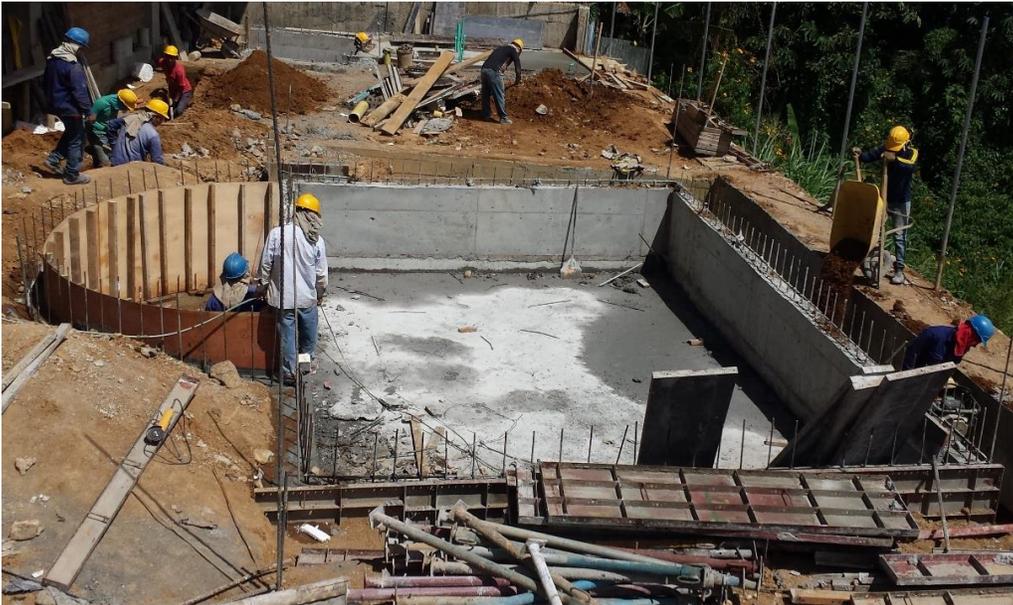
Figura 58. Piscina fundida y desencofre.

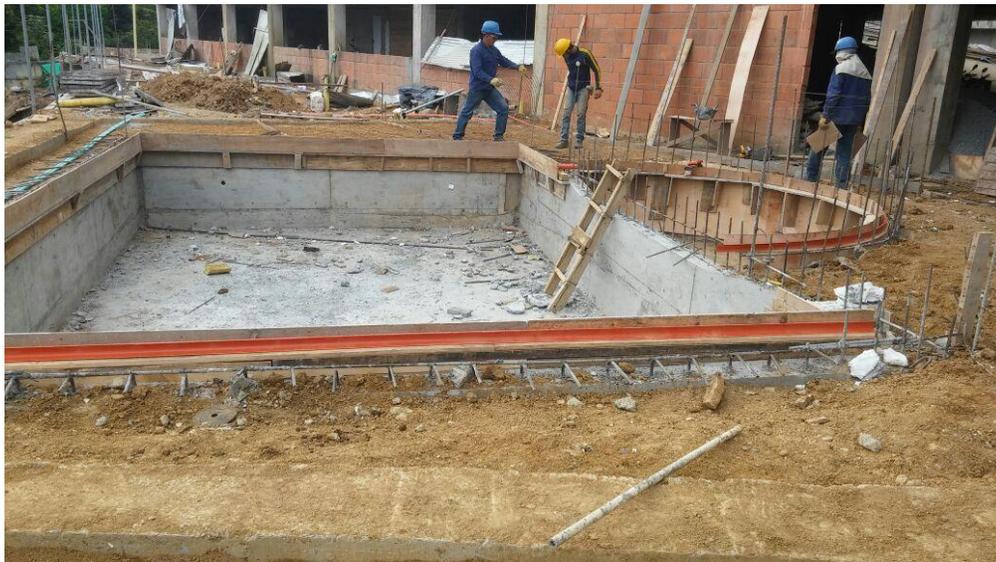
*Figura 59. Piscina fundida, terreno nivelado y formaleta rompeolas.*

Una vez fundida la piscina se nivela el terreno y se formaletea el rompeolas para fundirlos, como se evidencia en la figura 59. Para dar el acabado redondeado se usa medio tubo de 2" para la fundición y otro medio de 3" para dar el acabado con granito.

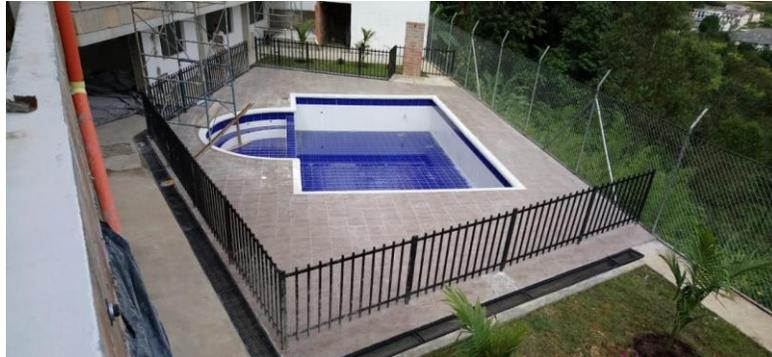
*Figura 60 Piscina acabada*

Una vez fundido el primario de la piscina se procede a repellar los muros y la losa usando un repello al cual se le adiciona SikaLatex<sup>6</sup> para mejorar su adherencia a los muros de concreto ya que la formaleta dejó un acabado muy liso, posteriormente se procede a enchapar la piscina fraguándola con Concolor junta estrecha. En la figura 60 se puede apreciar la piscina ya acabada.

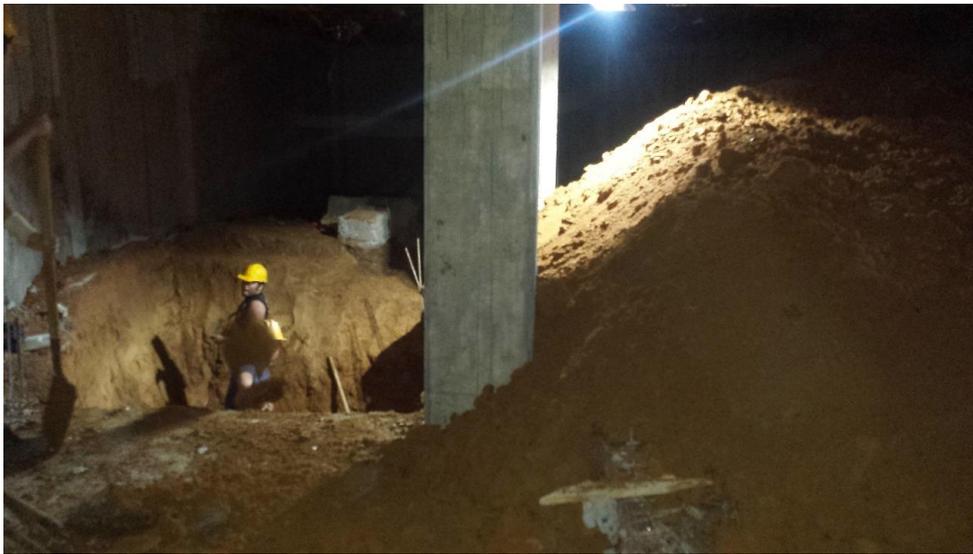
*Figura 63. Excavación tanque de almacenamiento al 40%*

Se inicia a excavar el tanque de almacenamiento al finalizar la excavación de la piscina, ésta actividad toma más de 15 días, trabajando 2 oficiales y 5 ayudantes, ya que se debían excavar 128,85 m<sup>3</sup> en un área de 44,5 m<sup>2</sup> a una profundidad máxima de 2.7 m, la figura 63 muestra este proceso.

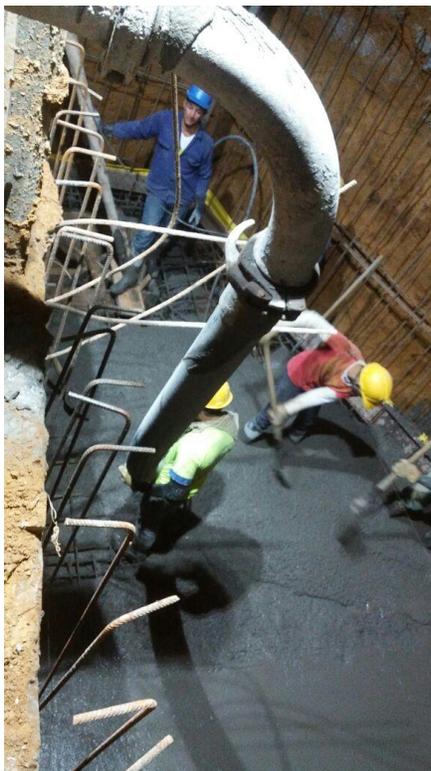
Figura 64. Fundición losa tanque de almacenamiento.

Posteriormente se programó la fundición de la losa, la cual se programó de igual manera a la piscina, primero solado tanto para losa como para vigas, segundo armado del refuerzo, tercero programación del concreto, fundición de la losa y arranque muros limpiando la cinta sika de PVC para evitar quemarla como se puede ver en la figura 64. Se tiene en cuenta dejar foso para bomba de lavado del tanque.

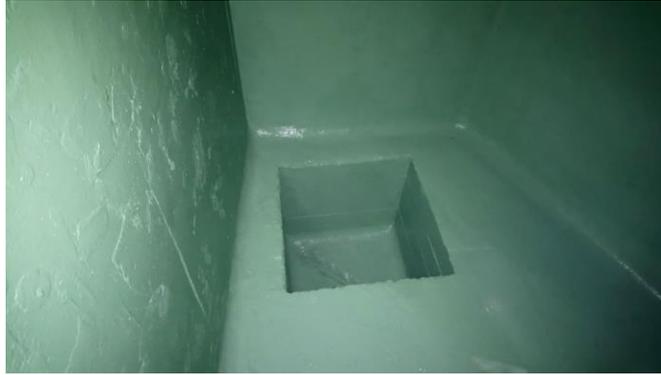
Figura 65. Tanque de almacenamiento impermeabilizado.

Una vez se funde completamente el tanque de almacenamiento se lo repella con SikaTop-121 Monocomponente<sup>7</sup> y se le da un acabado con Sikaguard-62 CO<sup>8</sup> a los muros, a la losa y se hace una mediacaña en todas las esquinas con el fin de tener una buena asepsia del tanque y de evitar filtraciones de agua, en la figura 65 se puede observar el tanque de almacenamiento impermeabilizado.

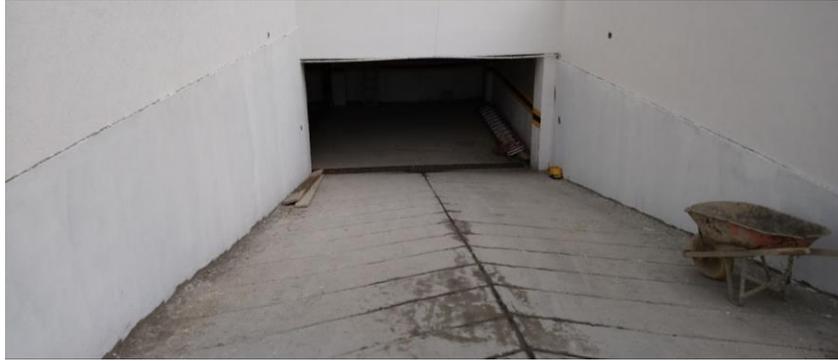
Figura 66. Rampa acceso al edificio fundida y con acabado.

La rampa de acceso al edificio es de 25 cm y reforzada con una parrillas de barras #5 cada 15 cm y con concreto premezclado.

Primero se realiza la fundición del acceso al edificio con concreto premezclado y se la da acabado de espina de pescado, para ello se utiliza una barra lisa la cual se inca con porra antes de que fragüe el concreto, la rampa terminada se puede observar en la figura 66.

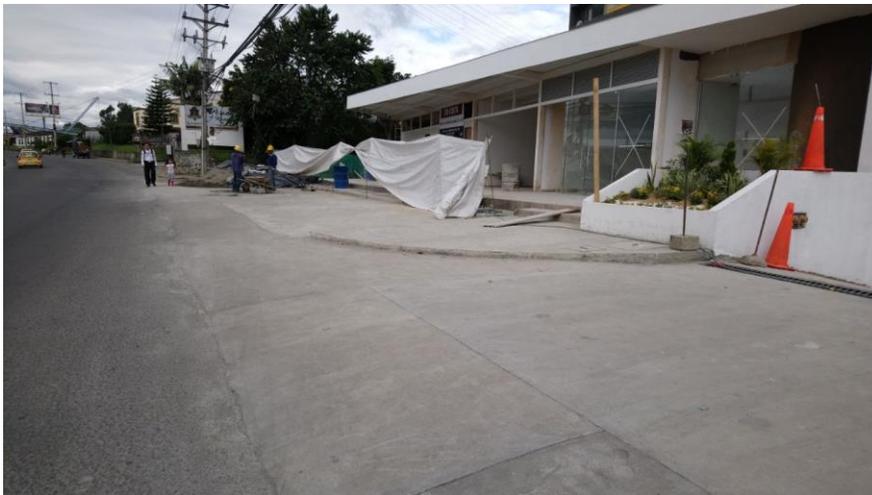
*Figura 67. Rampa locales comerciales fundida y con acabado.*

Después se procede a la fundición del andén y posteriormente se hace en tres fundiciones la rampa de los locales; un tramo con concreto preparado en obra y otro con concreto premezclado. La rampa tiene acabado escobrado al igual que el andén, esto se puede evidenciar acabado en la figura 67.

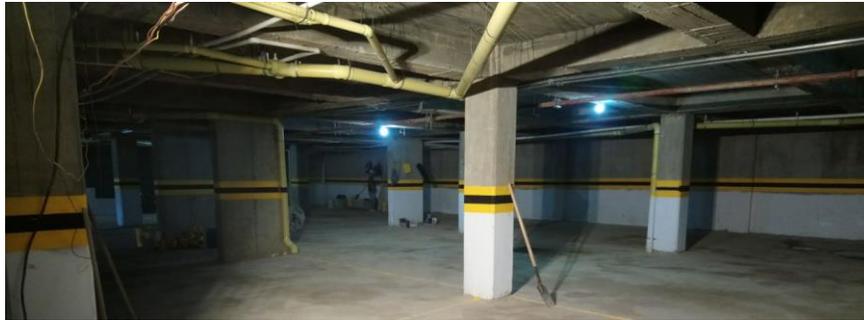
*Figura 68. Tubería sanitaria y presión descolgada en losa locales.*

presión que llegaba a los contadores y al tanque de almacenamiento como se ve en la figura 68, cabe anotar que el suministro de agua potable del edificio es por bombeo desde los pisos 3 en adelante. Por otra parte también se aprovecha a instalar los bajantes (aguas lluvias, sanitarios) en la losa de los locales comerciales, lo cual se puede evidenciar también en la figura 68.

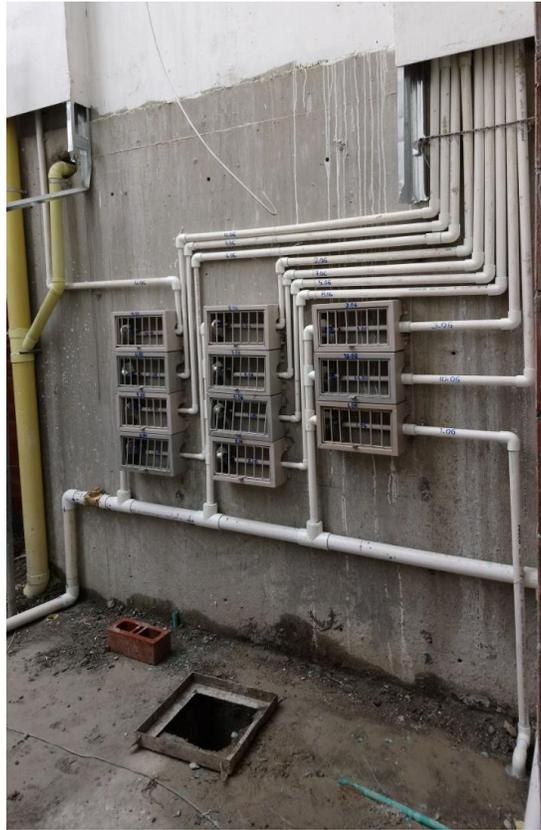
Figura 69. Cajas medidores con su respectiva tubería.

También se procede a instalar las cajas de los medidores de agua y llevar la tubería de presión de los apartamentos a los contadores marcando cada caja con el número del apartamento, como se ve en la figura 69.

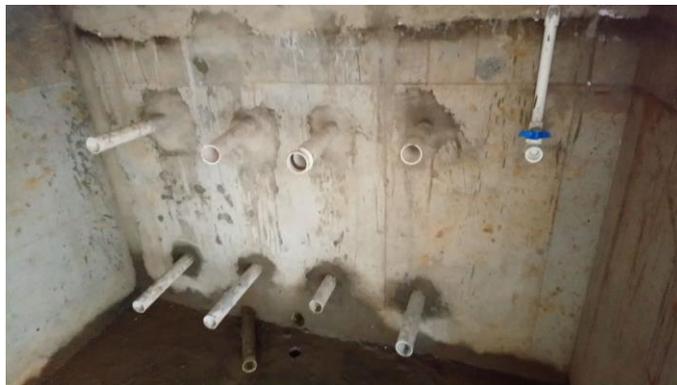
*Figura 70. Tubería piscina.*

Una vez fundida la casa de máquinas de la piscina también se sacan los pases y se pone la tubería de presión de los hirojets, de llenado de la piscina y del desagüe, la figura 70 permite ver lo expuesto.

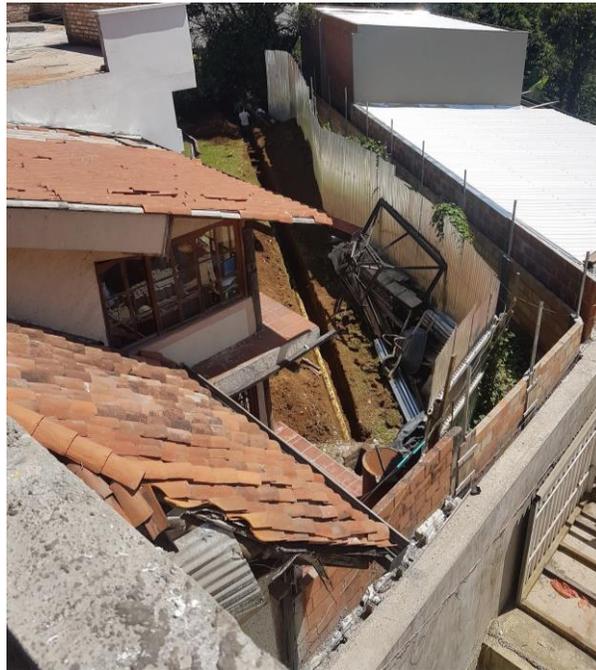
*Figura 71. Excavación e instalación tubería sanitaria de vecina a red sanitaria del edificio.*

La constructora le regala la conexión de la red sanitaria a la casa vecina la cual se conecta a la red sanitaria del edificio, ya que la casa antes contaba con pozo séptico, lo cual se puede observar en la figura 71.

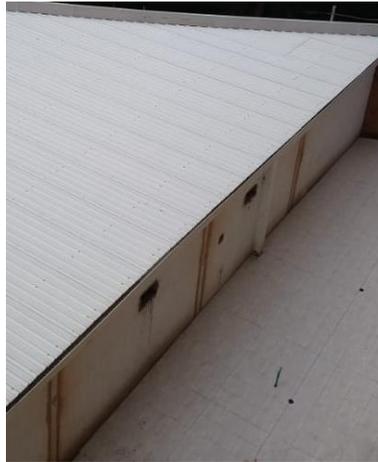
*Figura 72. Mampostería locales comerciales estucada y con sika boom.*

Se tiene en cuenta el replanteo de los muros para que cada área quede como está especificado en los planos estructurales, arquitectónicos, hidráulico y eléctrico. Las divisiones de los locales comerciales se hicieron con bloque estructural el cual fue anclado a la losa de entepiso y a las vigas metálicas de los locales (los pelos fueron soldados y eran de 3/8”); cabe resaltar que la mampostería se alejó de las columnas metálicas y se rellenó con Sika Boom<sup>9</sup> para evitar fisuras. Lo cual se puede evidenciar en la figura 72, ya pegado y estucado.

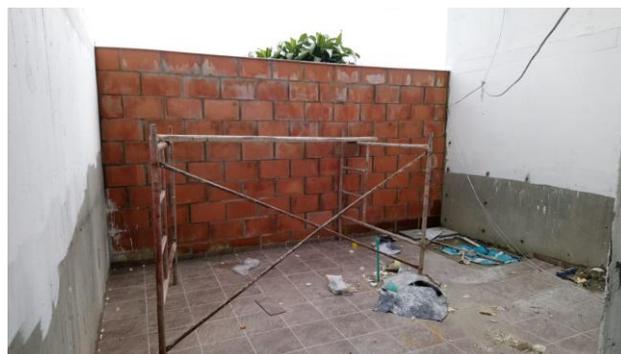
*Figura 73. Mampostería cerramiento edificio hacia vecina.*

Posterior a la pega de mampostería de los locales se realiza la pega la mampostería de cerramiento del edificio con los vecinos y se hace el cuarto eléctrico, se cierran los muros del salón social y el gimnasio, lo cual se ve acabado en la figura 73. Verificando la colocación de anclajes, la correcta fundición de las dovelas y la fundición de la viga de remate de muros.

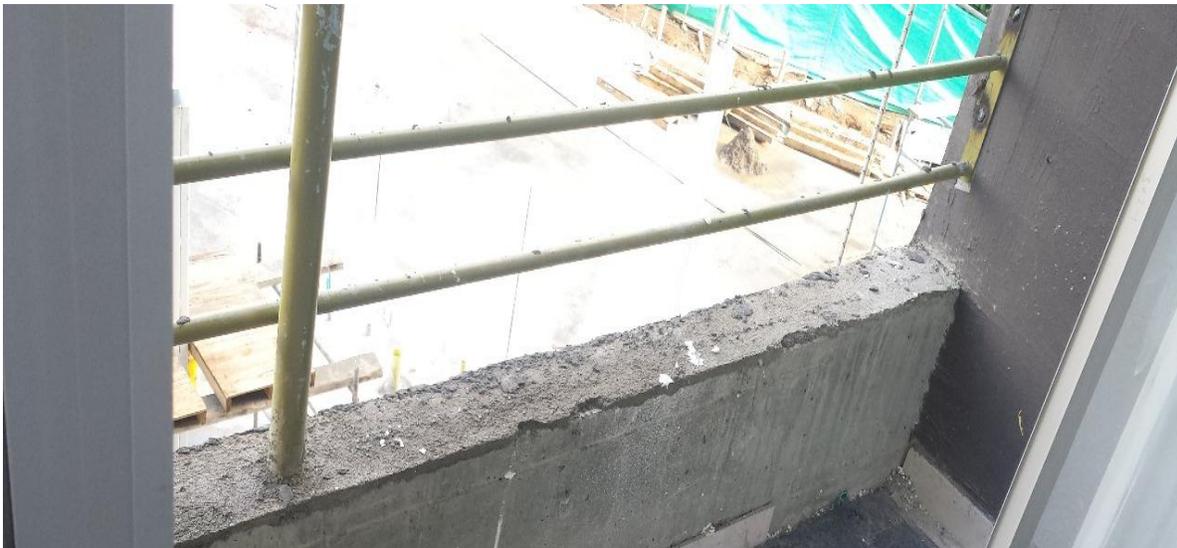
*Figura 74. Baranda con anticorrosivo instalada.*

Se inicia instalando las barandas en los balcones de la fachada principal del edificio, a estos se les verifica el plomo, la nivelación, correcto anclaje a los muros, la soldadura y la estética. Son barandas tubulares en hierro galvanizado con una capa de anticorrosivo inicialmente y sin protección, lo cual se puede observar en la figura 74. Después de acabar de aplicar el graniplast se le da un acabado con pintura gris aluminio y se protegen con plástico para evitar salpicaduras en el retoque de la pintura de los apartamentos.

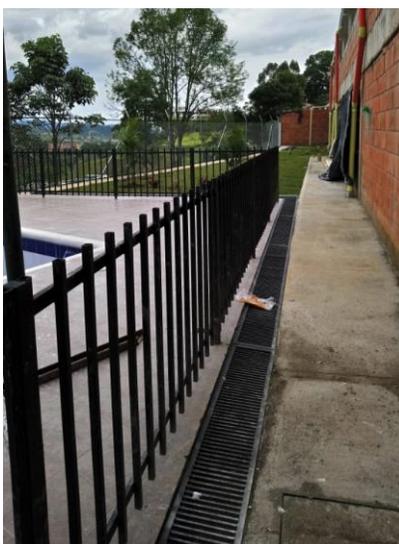
*Figura 75. Cerramiento y rejilla piscina instalados.*

Por otro lado se instala el cerramiento de la piscina; los parales principales del cerramiento se funden junto con el primario de la piscina para que queden correctamente anclados, después se instalan las rejas y la puerta, como se muestra en la figura 75

También se instalan las respectivas rejillas en la rampa de entrada al edificio y alrededor de la piscina. La reja alrededor de la piscina se muestra en la figura 75 también.

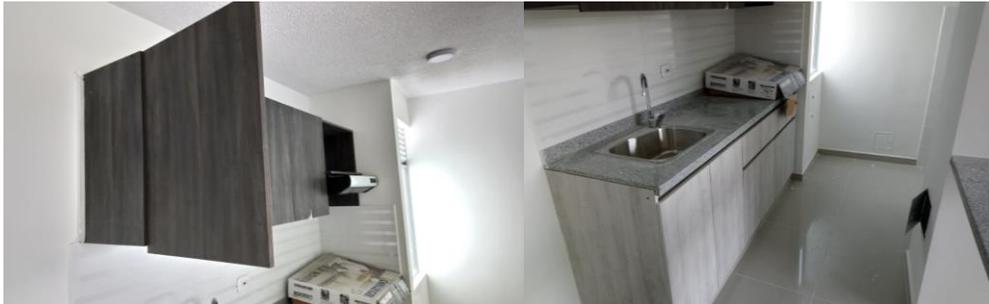
*Figura 76. Muebles superior e inferior cocina.*

A cada mueble se le hacía control de calidad una vez lo terminaban, se le verificaba el correcto cerramiento de las puertas, que los cajones no golpearan las puertas al abrir, que las manijas estuvieran bien atornilladas así como las bisagras de las puertas, a las perillas se les verificaba

que cerraran fácilmente y el correcto funcionamiento de la llave y el seguro, los muebles correctamente instalados se pueden ver en las figuras 76 y 77.

Por otro lado la carpintería de madera del edificio está conformada por: mueble inferior, superior y auxiliar de la cocina, mueble del baño, closet de las habitaciones y las puertas.

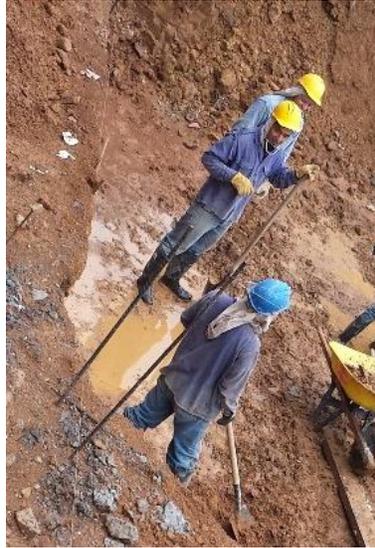
Figura 78. Obreros con guantes, casco, botas y tapabocas.

Se verificó diariamente, que los trabajadores portaran de forma apropiada los implementos de seguridad como guantes, botas, tapones para los oídos, tapabocas, arenes, línea de vida en el caso de estar en alturas y casco, con ayuda de la SISO. La figura 78 muestra el uso de dichos implementos.
