TRABAJO DE GRADO EN MODALIDAD PASANTÍA PARA OBTENER EL TÍTULO  
DE INGENIERO CIVIL

AUXILIAR DE INGENIERIA EN LA EJECUCIÓN DE UN ESCENARIO  
POLIDEPORTIVO, MUNICIPIO DE JAMBALÓ – CAUCA, EN EL CONSORCIO  
POLIDEPORTIVO ZUMBICO

BRAYAN DANIEL ARTEAGA RIVERA  
Código: 100413010653

UNIVERSIDAD DEL CAUCA  
FACULTAD DE INGENIERIA CIVIL  
POPAYÁN - CAUCA  
2019

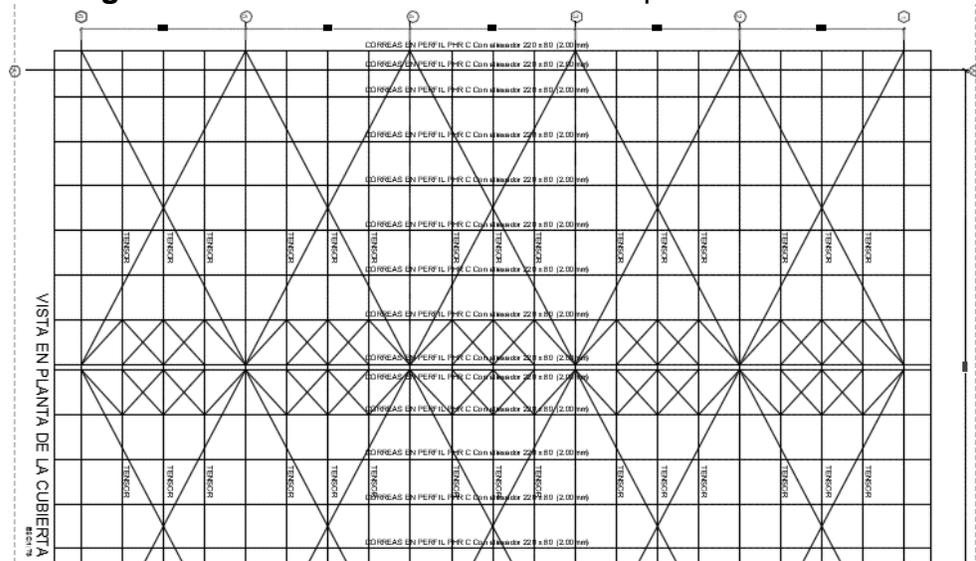
**Figura 1. Detalle de estructura metálica para cubierta**

En la figura 1 se muestra la distribución y especificaciones de los elementos de la estructura metálica sobre la cual descansa la teja de cubierta. A continuación en la figura 2 se muestra un “zoom” de la ilustración anterior donde se observan las especificaciones de los elementos.

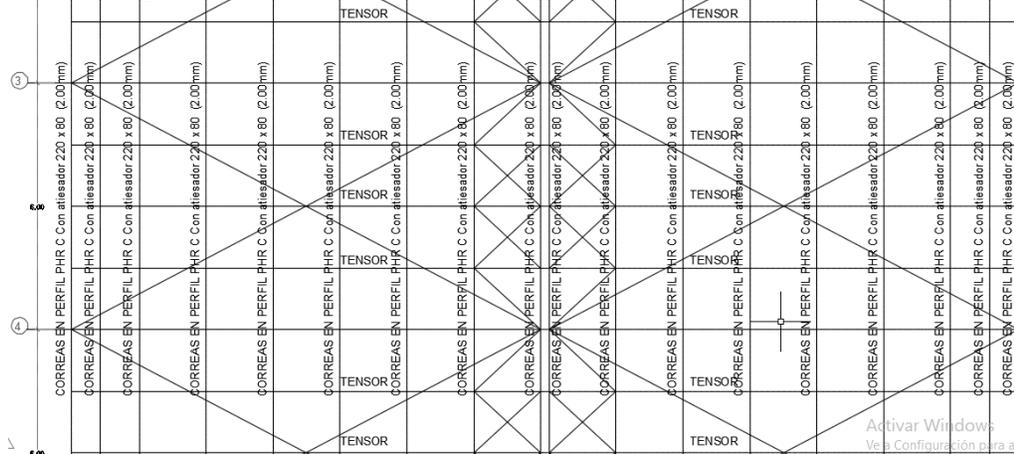
**Figura 2. Ampliación de estructura metálica para cubierta**

La figura 2 indica el tipo de correas utilizadas, las cuales son de dimensiones 220x80x2mm y los tensores utilizados son lisos de diámetro ½.

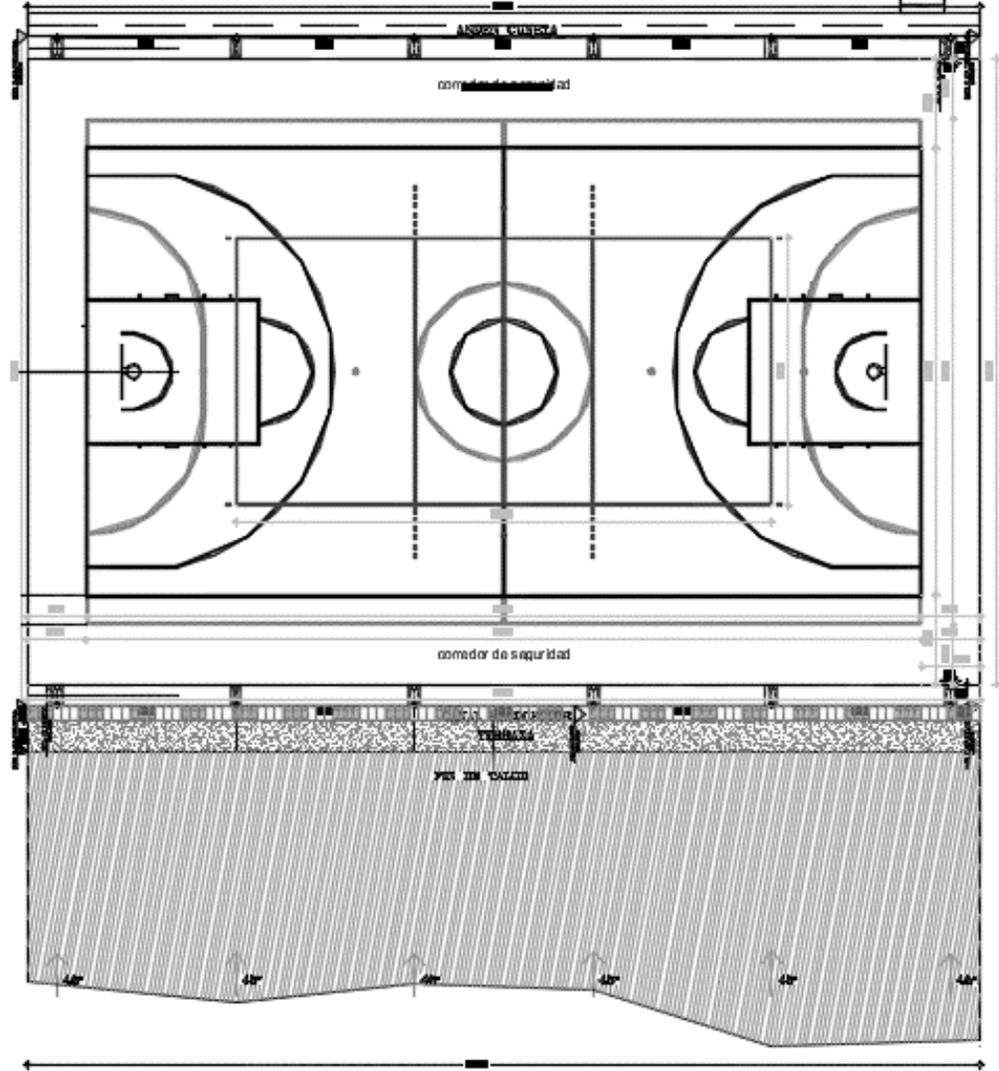
Figura 3. Diseño en planta

- **Placa multifuncional en concreto:** las dimensiones que debe tener la placa como mínimo es de 22.5 metros de ancho por 32 metros de longitud, para un área mínima de 720 m<sup>2</sup> y con un espesor de 10 cm, el diseño debe implantarse de tal manera que el acceso este de forma directa a la vía pública, se deberá tener en cuenta cunetas y andenes laterales para la evacuación de aguas lluvias.
- **Corte y diseño de talud:** puesto que las pendientes del terreno son demasiado altas se planeó hacer una excavación buscando un equilibrio entre el corte y el relleno para así conseguir un área plana para la construcción del polideportivo, el talud tendrá una altura aproximadamente de 10 metros y su Angulo de inclinación será de 45°.

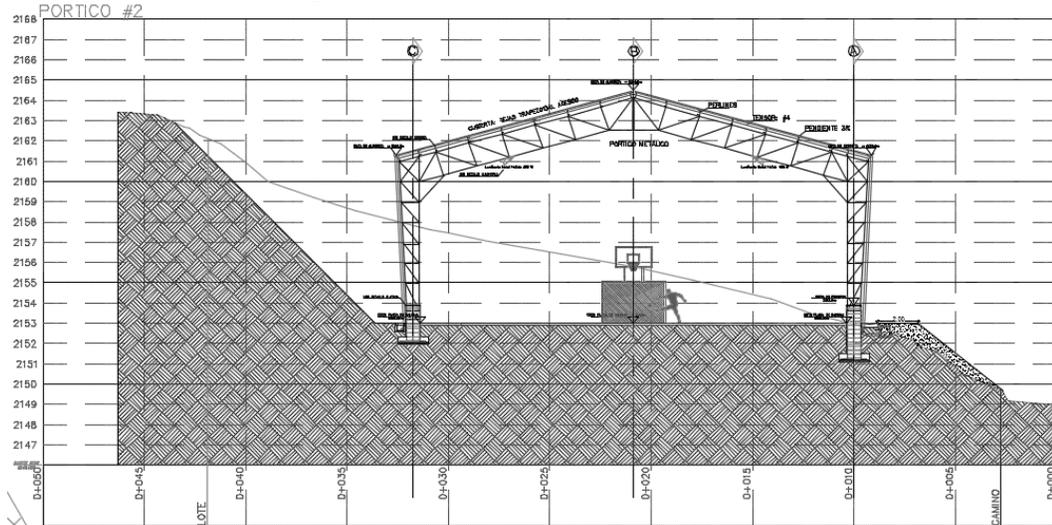
**Figura 4. Detalle de Fachada frontal**

La figura 4 muestra la fachada frontal, la cual está conformada en su mayoría por una estructura metálica tipo cercha apolada en 12 pedestales de 0.75x0.35m.

En uno de sus laterales se observa el diseño de talud, el cual será un corte a 45° con una altura aproximada de 10 metros y con un tratamiento de impermeabilización natural.

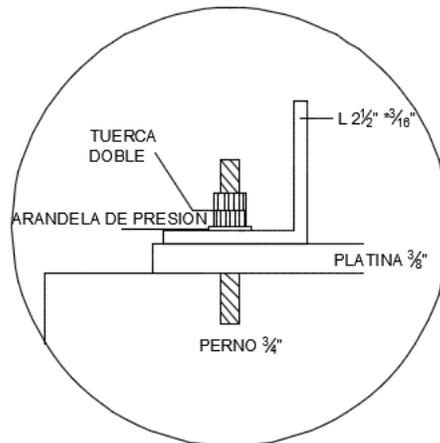
**Figura 5. Detalle platina de fijación pedestal pórtico**

En la figura 5 se pueden observar las especificaciones platina utilizadas, el diámetro de los pernos, la dimensión de los pedestales a los cuales van anclados los pernos y las dimensiones de las platinas que sostienen el pórtico.

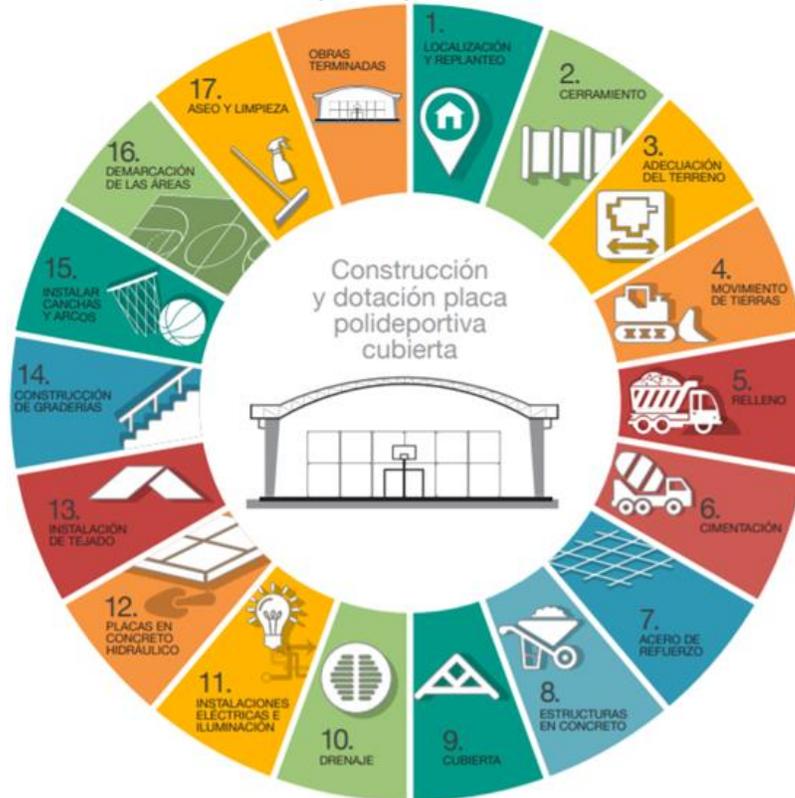
**Figura 6.** Proceso Constructivo, construcción y dotación de una placa polideportiva

A continuación, se presenta un diagrama del proceso constructivo básico, el cual se ajusta de acuerdo a cada proyecto, es decir, se tendrán aspectos propios que significarán realizar otras actividades no planeadas, para el proyecto llevado a cabo se realizaron algunos ajustes debido a la dificultad del terreno, con ello surgió la necesidad de hacer un movimiento de tierras considerablemente alto complementándolo con la perfilación de un talud y la construcción de un relleno con el fin de cumplir con el área de construcción.

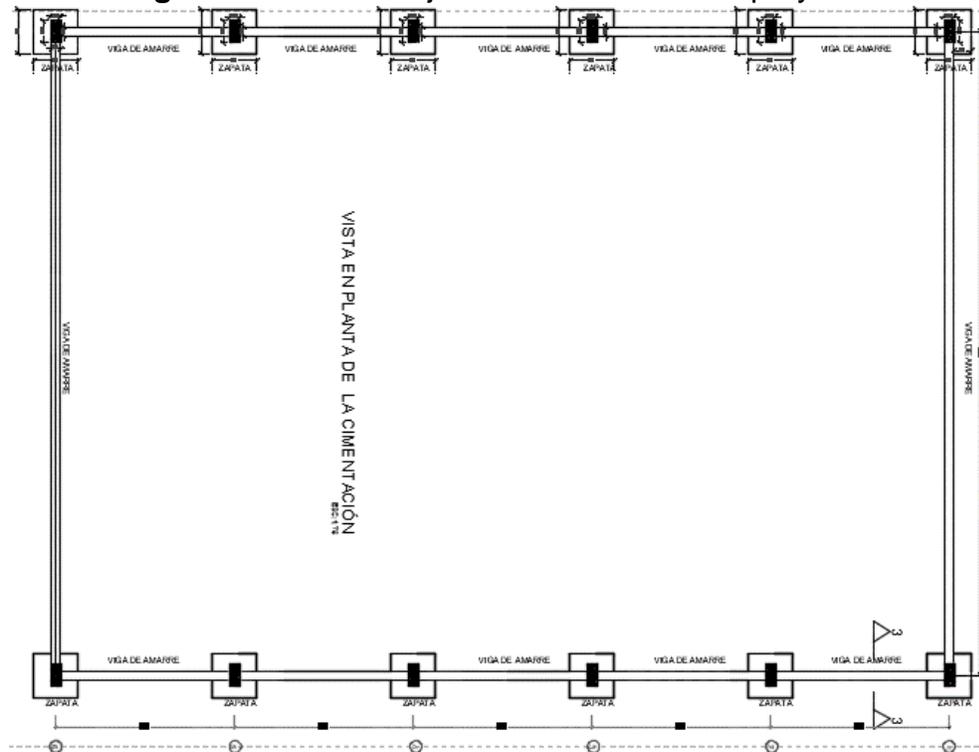
**Figura 9.** Planta de ejes de cimentación del proyecto

En la figura 9, se muestra la localización de las estructuras de cimentación representadas por ejes. Se observan 12 zapatas localizados en los ejes A y B, que van desde el eje 1 hasta el 6, adicional a esto se observa la construcción de una viga perimetral que une los elementos de cimentación entre sí.

A continuación se presenta la figura 9 que corresponde a una vista en planta de los ejes del proyecto para facilitar las descripciones posteriores.

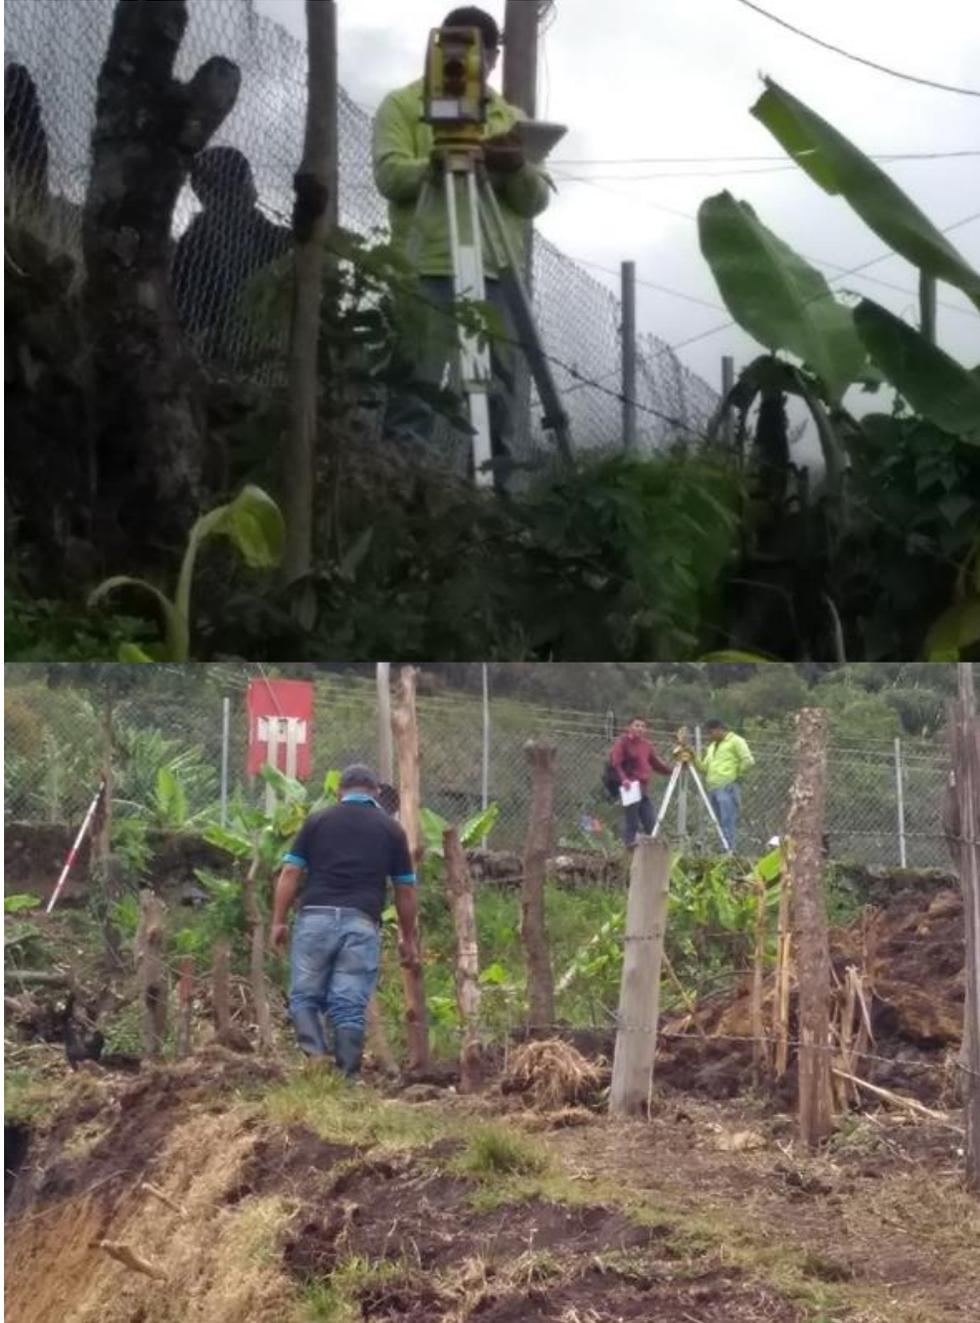
**Figura 10.** Localización y replanteamiento del proyecto

En la figura 10 se observa el proceso constructivo, empezando por la localización, replanteamiento de los ejes principales y por el diseño de talud, se muestra como el pasante junto con el equipo topográfico realizan los cortes y nivelación del terreno, estos procesos son importantes para el proyecto ya que se tenía que hacer grandes movimientos de terreno, el pasante llevó un control del porcentaje de avance de obra y del valor del contrato, ejecutado quincenalmente.

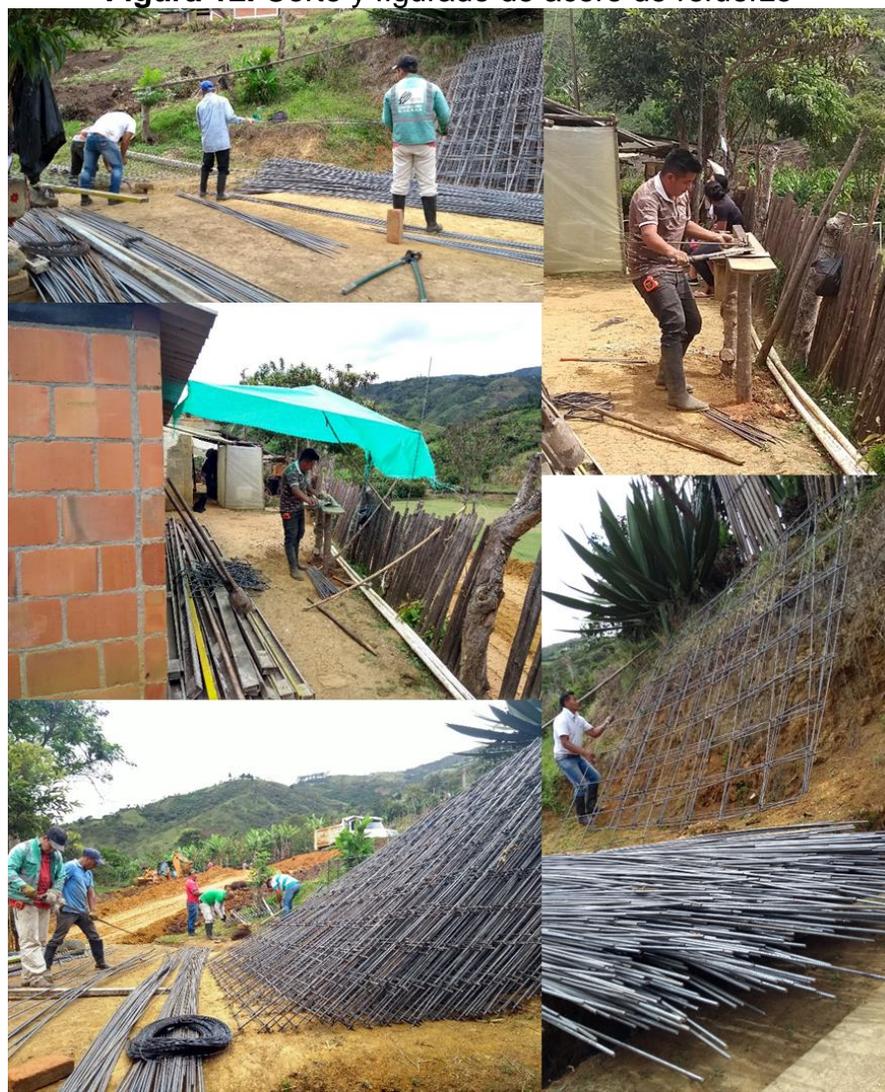
**Figura 12.** Corte y figurado de acero de refuerzo

El pasante se encargó de recibir el acero, hacerlo descargar para ubicarlo, cortarlo y hacer la figuración del acero de refuerzo necesario para las estructuras de concreto del proyecto, se supervisó que el acero se cortará y se amarraran parrillas tanto para la placa como para las tapas del canal, luego de flejar las varillas y hacer los flejes a la medida correcta e indicada, se amarraron con alambre dulce para formar los castillos para los pedestales y viga de amarre como se puede observar en la figura 12. En cuanto a la excavación manual para las estructuras de cimentación se fundió el solado de limpieza.

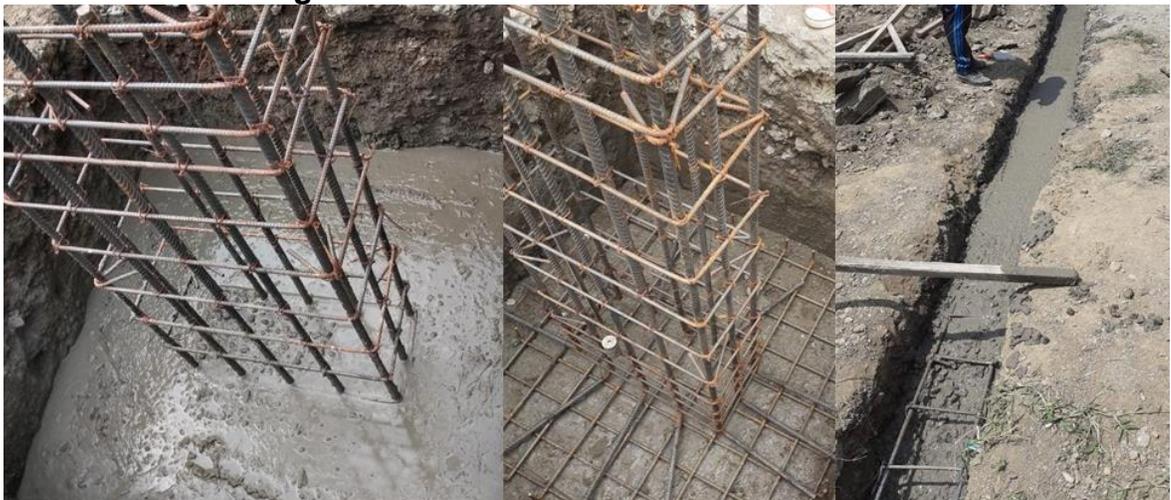
**Figura 13.** Fundición elementos estructurales

Contando con un aumento de personal en obra, se logró trabajar en dos frentes de obra simultáneamente los cuales eran uno para la elaboración de formaleta y otro para la preparación he instalación de concreto. Debido a la forma de las estructuras de cimentación (zapatas y vigas) no hubo la necesidad de fabricar una formaleta para la fundición, por lo tanto con ayuda del primer frente se logró fundir estos elementos para continuar con el armado de los pedestales que se apoyaban sobre las zapatas. A pesar de que no se realizaron ensayos de laboratorio a los agregados pétreos, el pasante ubicó dichos materiales en una zona donde no se viera afectado la calidad de los mismos y también se verificó que no haya sobre tamaño y que la arena se encuentre limpia y en buenas condiciones es decir evitar que se contamine con material orgánico. En la figura 13 se muestra el detalle de la fundición de zapatas y viga de cimentación. El pasante supervisó que la mezcla se hiciera con la respectiva dosificación.

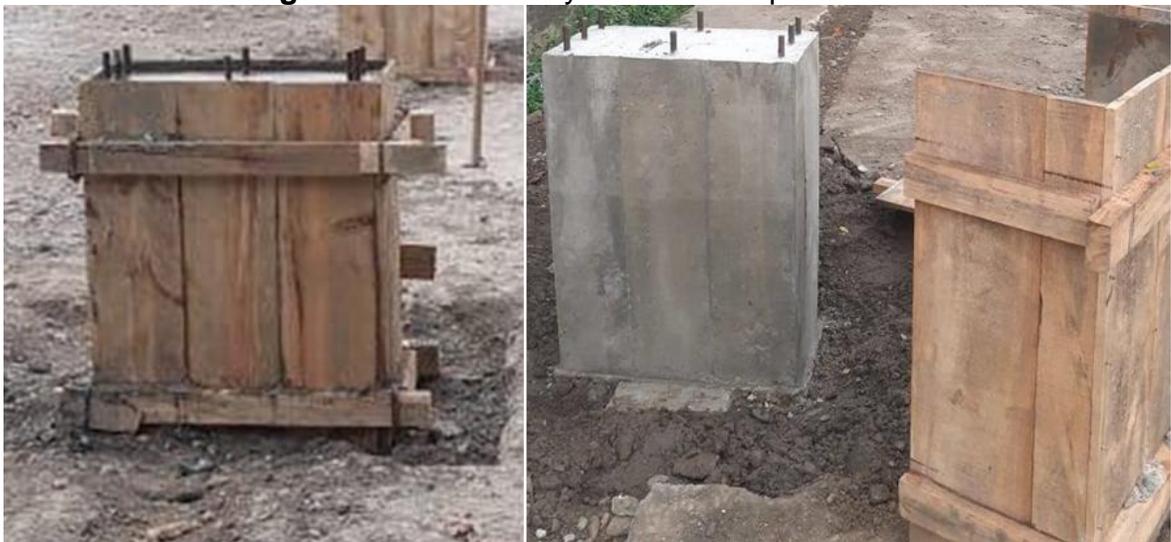
**Figura 14.** Encofrado y fundición de pedestales

El encofrado de una columna o pedestal debe ser muy riguroso en términos de seguridad, ya que al momento del vaciado, el concreto ejerce presión sobre la formaleta y se corre el riesgo de que esta se abra. En la siguiente imagen se observa el método empleado para la fundición de los pedestales, la mezcla se vertía dentro de la formaleta y se hizo uso de un vibrador de construcción el pasante colaboró en este proceso para que se cumplieran las especificaciones del concreto solicitado y para que más adelante no se tengan inconvenientes como fisuras o malos recubrimientos. Una vez finalizada la fundición de todos los pedestales, se inició con la construcción del relleno y la compactación de las excavaciones realizadas en esta zona hasta llegar al nivel requerido.

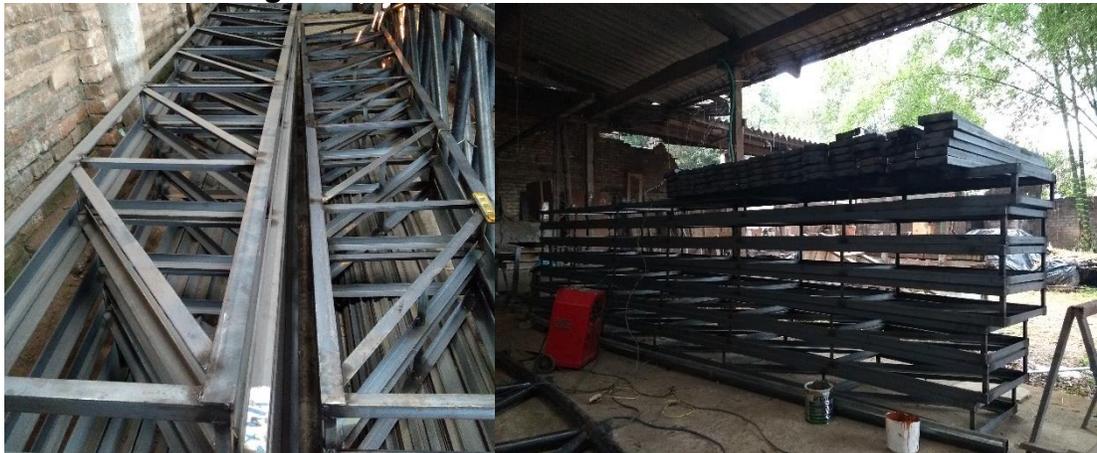
**Figura 15.** Suministro de estructura metálica

En la siguiente figura se muestran fotos tomadas en el taller antes de llevar las cerchas a la obra, el pasante supervisó que las cerchas cumplan con los cortes establecidos y su posterior soldadura, además de recibirla e instalarla en la bodega.

Debido a que en la sexta semana se requería personal para el descargue de estructura metálica que fue trabajada en la ciudad de Popayán (ver figura 15), se contrató personal en obra para realizar esta función, la construcción de cerchas tuvo las respectivas visitas de chequeo y aprobación por parte de la interventoría. De esta manera se observó un avance significativo en la construcción ya que hasta el momento no se había contado con la estructura metálica en obra, en esta semana

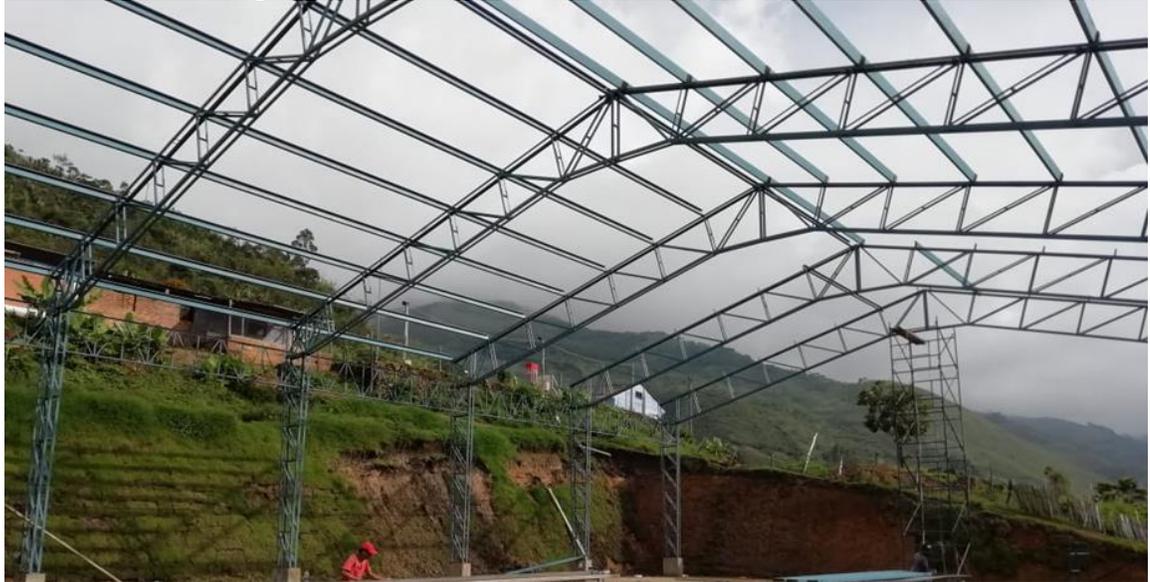
**Figura 16.** Columnas de celosía sobre pedestales

El montaje de la estructura metálica comenzó ocho días después de finalizada la fundición de todos los pedestales, puesto que como primer actividad se tenía el anclaje de las columnas de celosía a las platinas de los pedestales. Cada estructura se subió con una polea doble, antes de soldarla a la platina, una persona se encargaba de aplomarla y sostenerla para que el soldador haga su trabajo. La siguiente figura muestra las columnas de celosía ancladas sobre los pedestales, listas para conformar los pórticos metálicos.

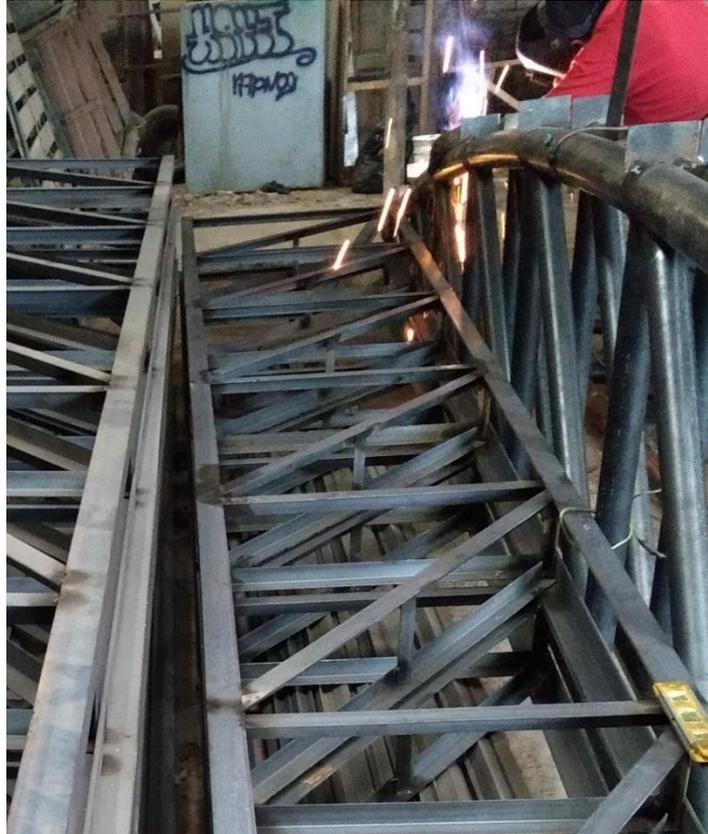
**Figura 17.** Unión y limpieza de cerchas

Antes de pintar y montar las cerchas, era necesario limpiarlas, como se muestra en la figura 17, con el propósito de quitar el óxido y que la pintura se adhiriera con mayor facilidad.

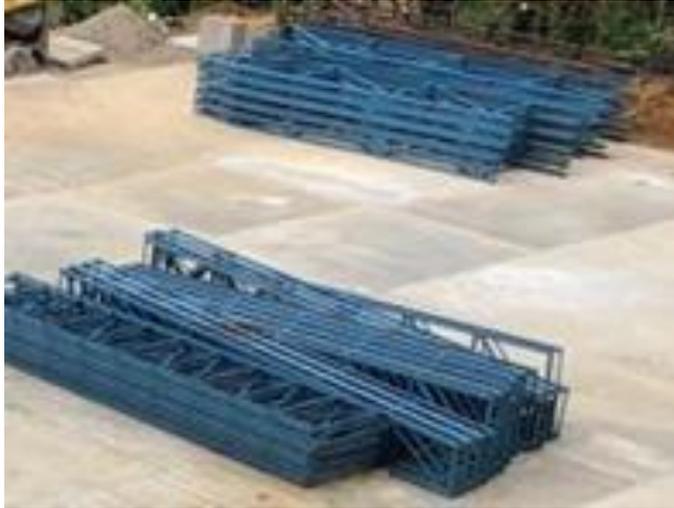
**Figura 18.** Montaje de cerchas.

A medida que se iban uniendo las cerchas, fueron organizadas en 2 grupos de 3, una encima de otra, para facilitar el trabajo de la grúa al levantarlas, estas se pintaron solamente por la cara que daba hacia arriba.

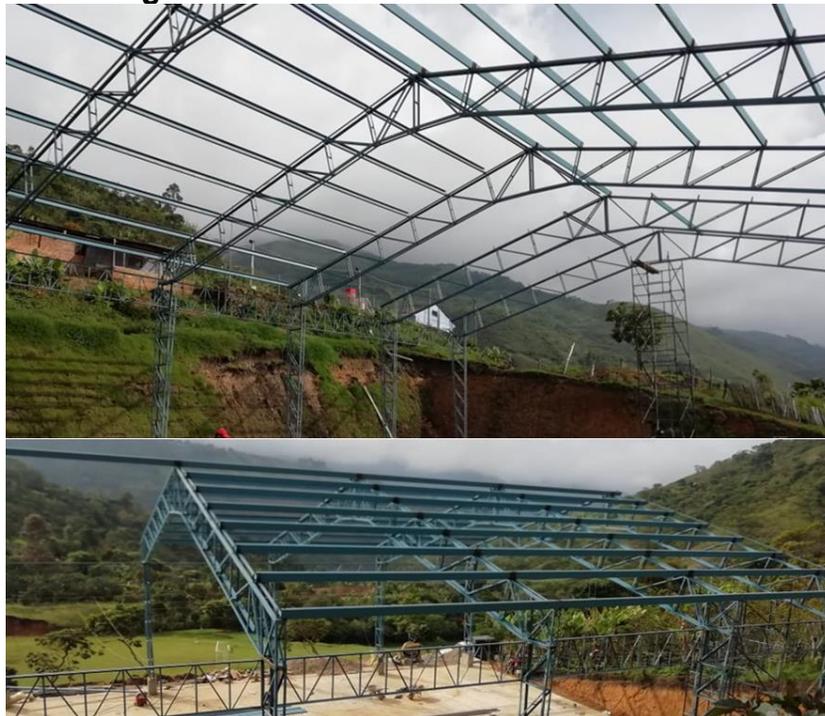
**Figura 19.** Instalación de correas metálicas

Finalmente se logró soldar todas las correas metálicas encima de las cerchas hasta el 03 de octubre de 2018, el pasante realizó el informe donde reportó un avance al finalizar con la instalación de la estructura metálica el cual llegó hasta el 56% y un valor ejecutado de \$297.763.248. Hasta el momento se esperaba un avance del 64%.

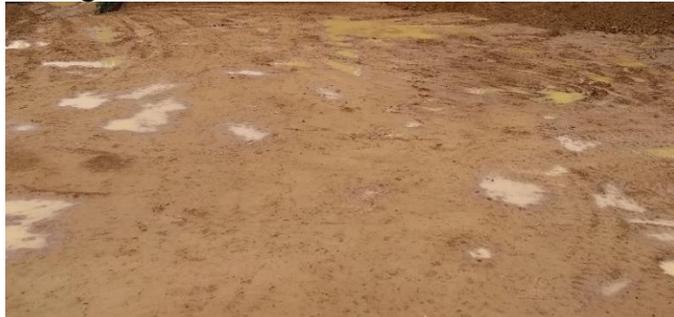
**Figura 20.** Terreno en malas condiciones

Uno de los inconvenientes que influyó en el retraso de la obra fue el clima, en el mes de octubre se presentaron lluvias, por ende el terreno se ablandó y el paso de volquetas cargadas de material lo deformaba. Esto representaba un problema al momento de construir la placa, por ello se buscó una solución, se decidió usar la pajarita para desalojar todo el barro y raspar el terreno para que se secase. Una vez el terreno firme y seco, se niveló con recebo para encofrar los carriles y continuar con la fundición y compactación.

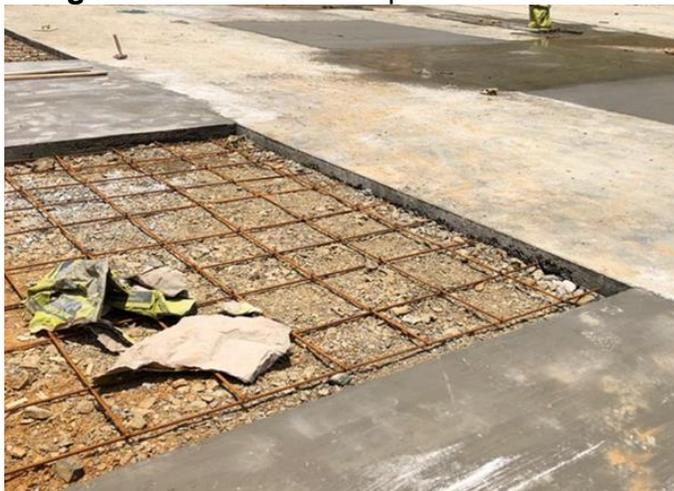
**Figura 21.** Fundición de placa de concreto.

Al momento de realizar la fundición se debe tener precaución con el acero de refuerzo, levanta unos 4 o 5 cm del suelo para que este realice su trabajo, además al ser masas de concreto relativamente grandes, se corre un mayor riesgo, ocasionando que el concreto se fisure, por ello el pasante recomendó que la mezcla tenga una consistencia seca al momento de fundir. Hasta el 15 de octubre, se logró fundir el 80% del total de la placa.

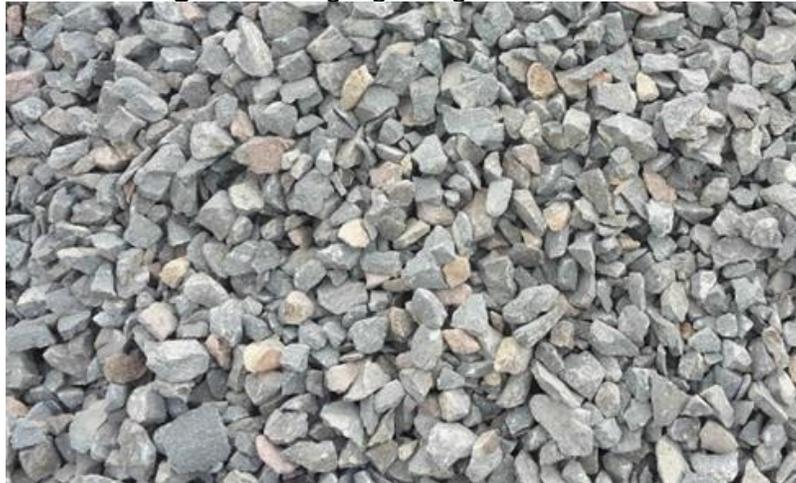
**Figura 24.** Agregado grueso en obra

El pasante realizó un control de los agregados pétreos clasificándolos en un tamaño considerable para evitar la presencia de partículas con sobre tamaño en el material, en caso de haberlo el material era excluido, a simple vista en la figura 24, se observa que el agregado mostrado presenta una granulometría no definida pues se

evidencia variabilidad de tamaños, como la presencia de partículas largas y planas, sin embargo el tamaño máximo es aproximadamente de 1". No se realizó ningún tipo de ensayo de laboratorio al agregado por cuestiones de tiempo, la obra estaba atrasada y los análisis de laboratorio la atrasarían aún más, por ende se tomaron medidas de control para evitar el daño o contaminación de los materiales, se adecuó un espacio para su correcto almacenamiento. El hecho de no realizar los ensayos preventivos a los agregados, puede ser perjudicial para el contratista ya que se está corriendo con los riesgos de una posible demolición de las estructuras en concreto al no cumplir con la resistencia mínima requerida, a pesar de que no se le realizó ningún ensayo de calidad en laboratorio a los agregados, si se realizó análisis a la mezcla la cual cumplió con el parámetro de resistencia a la compresión del concreto a los 28 días, lo cual garantiza que las medidas de control que se tomaron para los materiales fueron satisfactorias, brindando garantías de calidad de los elementos estructurales contruidos a partir de los materiales presentes en obra.

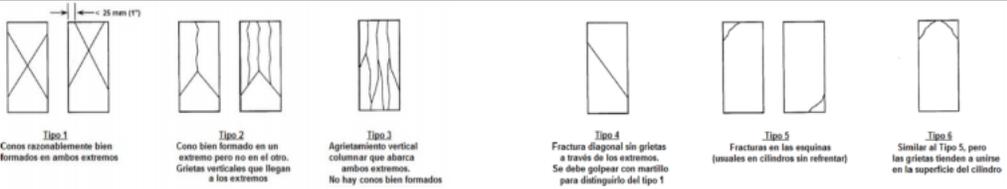
<p> <b>Tipo 1</b>                      Conos razonablemente bien formados en ambos extremos                 </p> <p> <b>Tipo 2</b>                      Cono bien formado en un extremo pero no en el otro. Grietas verticales que llegan a los extremos                 </p> <p> <b>Tipo 3</b>                      Agritamiento vertical columnar que abarca ambos extremos. No hay conos bien formados                 </p> <p> <b>Tipo 4</b>                      Fractura diagonal sin grietas a través de los extremos. Se debe golpear con martillo para distinguirlo del tipo 1                 </p> <p> <b>Tipo 5</b>                      Fracturas en las esquinas (usuales en cilindros sin refuerzo)                 </p> <p> <b>Tipo 6</b>                      Similar al Tipo 5, pero las grietas tienden a unirse en la superficie del cilindro                 </p>
