**PARTICIPACIÓN COMO AUXILIAR DE INGENIERÍA EN LA  
REHABILITACIÓN Y PAVIMENTACIÓN DE LA VÍA 25CC27 PUERTO  
TEJADA – LA SOFÍA – OBANDO – GUACHENÉ – CRUCERO DEL GUALÍ PR 7  
+ 400 - 13 + 555**

**UNIVERSIDAD DEL CAUCA  
FACULTAD DE INGENIERÍA CIVIL  
PROGRAMA DE INGENIERÍA CIVIL  
SANTANDER DE QUILICHAO  
2019**

**INFORME FINAL DE TRABAJO DE GRADO EN LA MODALIDAD DE  
PRÁCTICA PROFESIONAL - PASANTÍA**

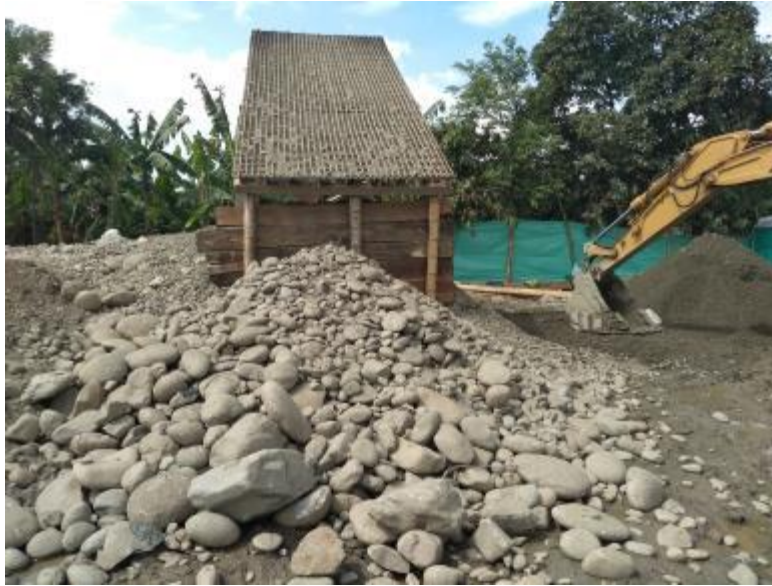
Para el almacenamiento del material granular se alquiló un lote en la vereda La Cabaña, donde se instaló un acopio entre las abscisas k10 + 680 y k10 + 650 y se dispuso la instalación de un tamiz gigante de 2 pulgadas para la obtención del material de subbase.

**Fig. 3. Tamiz gigante de 2”**

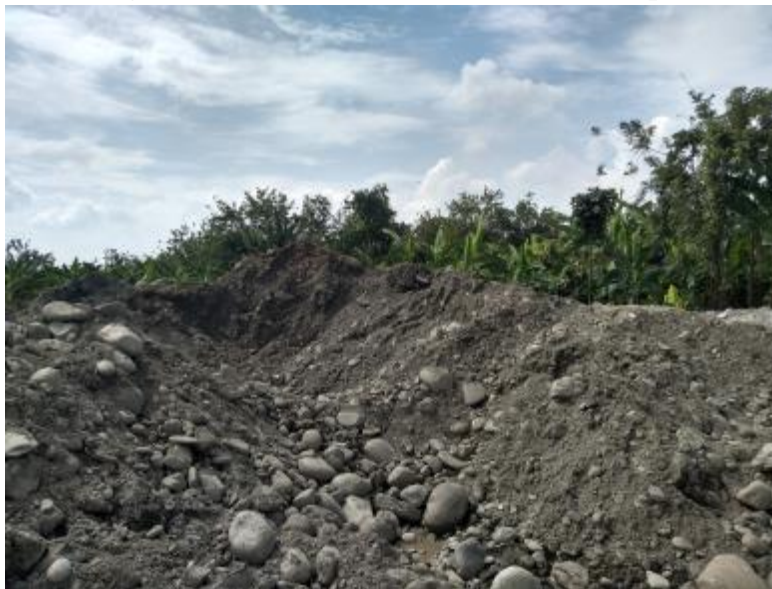
El material para la obtención de la subbase es extraído del río Palo, el cual debe ser comprado a la empresa Elmer Abonía y Silvano Vasquez en Guachené a 45 minutos del sitio donde se encuentra el acopio.

**Fig. 4. Material crudo del Río Palo en el acopio**

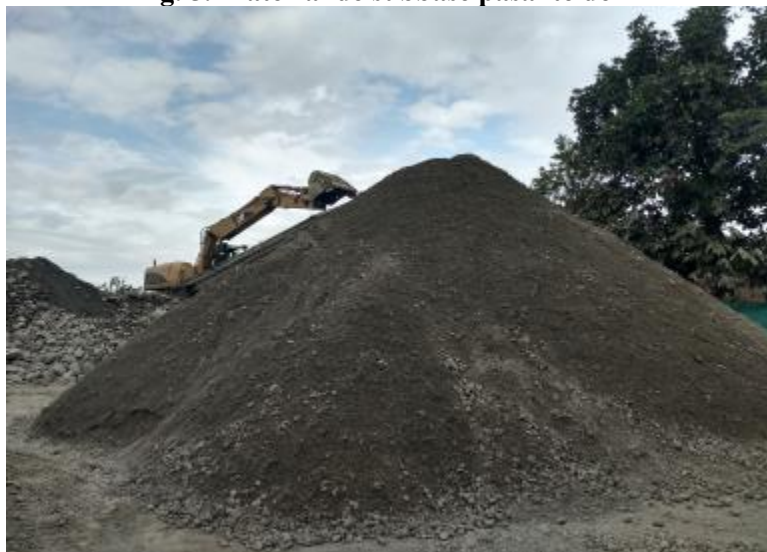
Las volquetas que llegan con material de río al acopio son descargadas y el material es zarandeado con ayuda de una retroexcavadora, dejando como resultado material de subbase (pasante del tamiz 2") y material retenido en tamiz de 2", que como tal no se necesita en obra por lo cual se carga en las volquetas con ayuda de un Cargador Chino 1 y es enviado a la planta procesadora en la ciudad de Jamundí para su posterior trituración.

**Fig. 5. Material de subbase pasante de 2"**

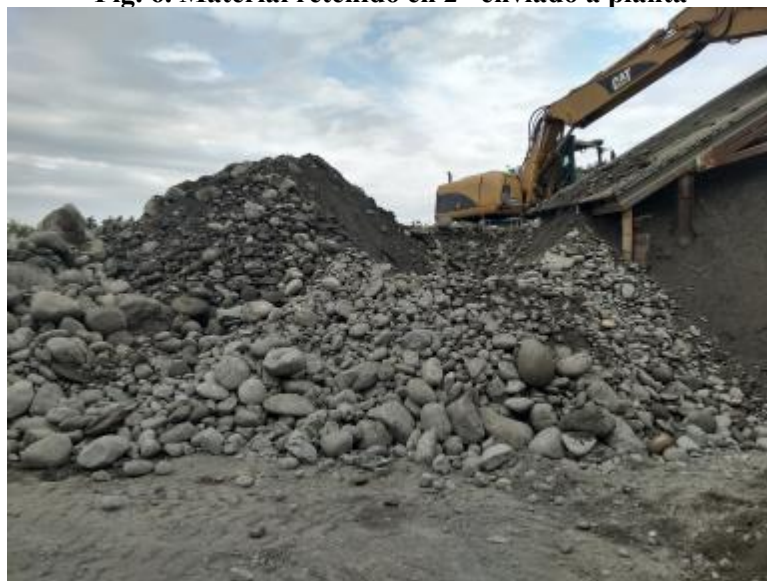
**Fig. 6. Material retenido en 2" enviado a planta**

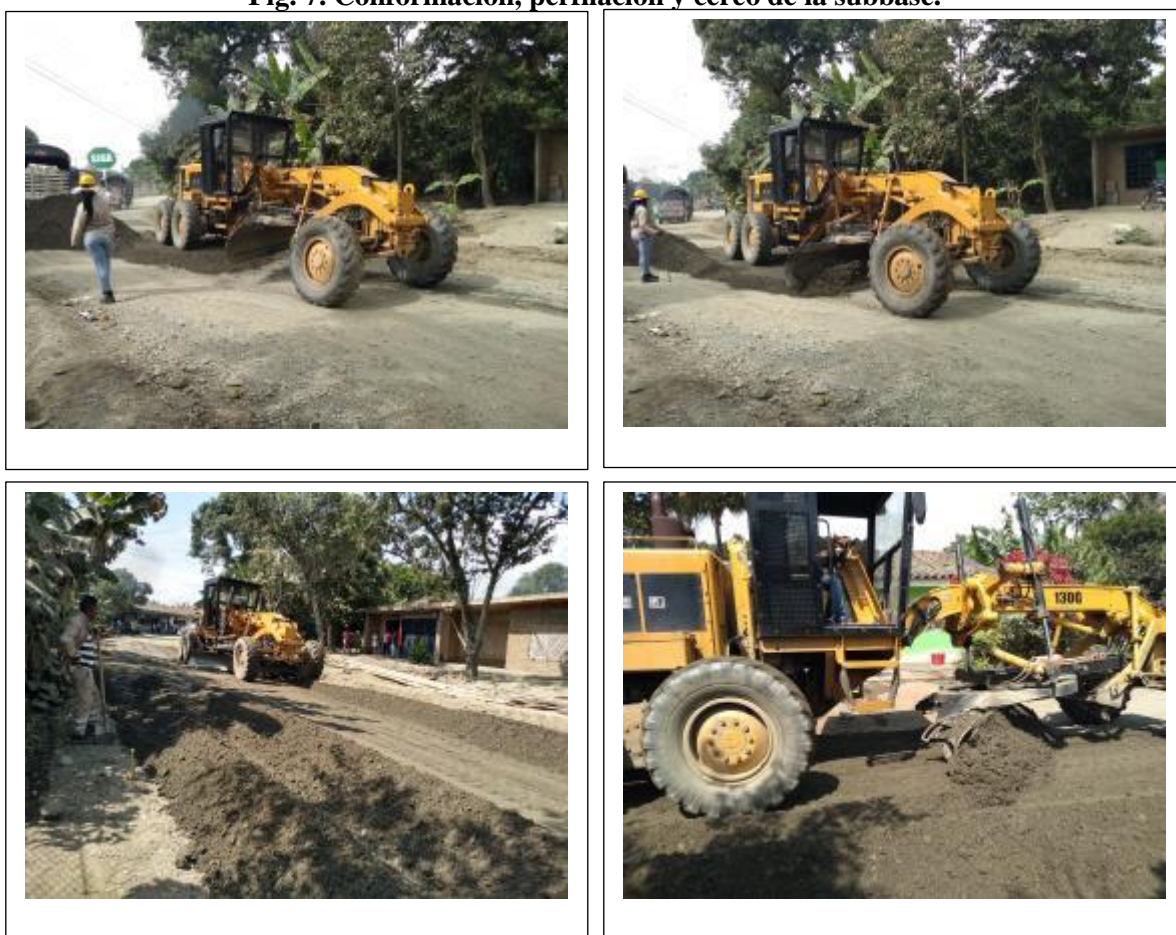
Cuando la parte inferior del tamiz se llena, el cargador pasa a desocupar y acopiar el material a un costado para luego cargar las volquetas que llevan el material a la vía para la realización de la conformación, perfilación, céreo y compactación de la subbase especificada en los diseños.

A lo largo de la vía se encuentra el equipo de topografía verificando que el céreo de la capa de subbase quede con los niveles especificados en el proyecto.

**Fig. 7. Conformación, perfilación y céreo de la subbase.**

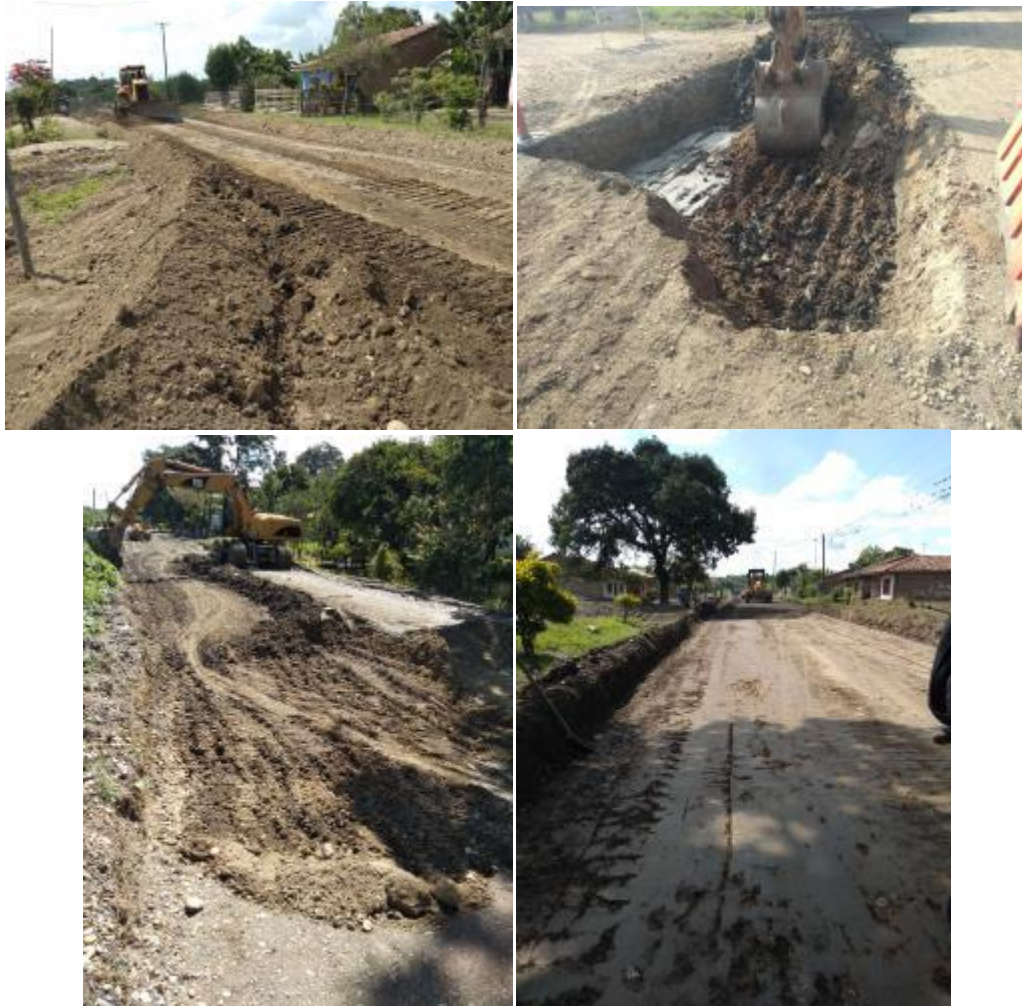
La actividad que se llevó a cabo durante el cajeo hace referencia a la toma de información del abscisado inicial y final diario excavado, así como el reconocimiento del tipo de suelo existente después de haber excavado a los niveles especificados en el proyecto, además de identificación de fallos en el suelo y sus dimensiones; con el objetivo de registrar dichos datos en la bitácora y posteriormente en la realización de actas de pago.

**Fig. 19. Excavacion y perfilación de subrasante**

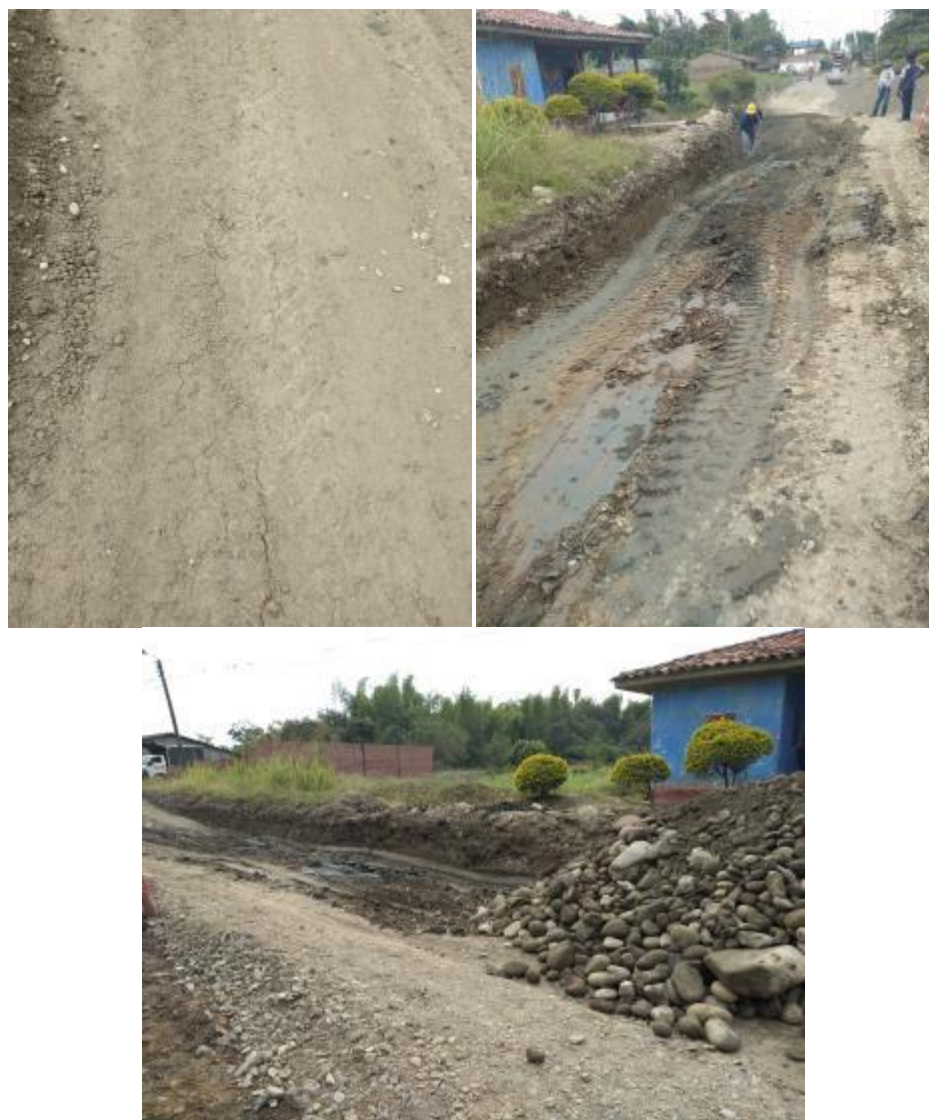
Cuando el suelo presenta fallos, éstos deben ser retirados del terreno en su totalidad y reemplazados con material de préstamo, con el objetivo de garantizar la estabilidad del terreno y la durabilidad de la estructura que se fundará sobre él.

**Fig. 20. Identificación, retiro y reemplazo de fallo en el terreno.**

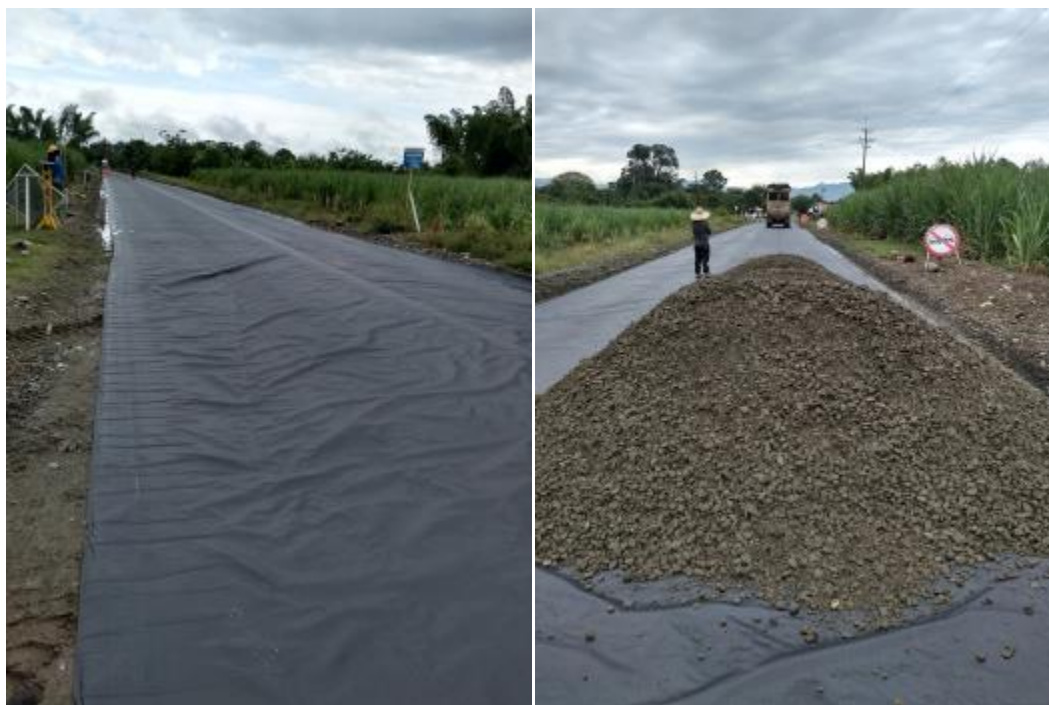
En algunos tramos, como el comprendido entre las abscisas k9 + 640 y k 9+ 340 se empleó geotextil tejido ref. 2300 entre el terreno natural y la capa de subbase con el objetivo de mejorar las condiciones mecánicas de la subrasante.

**Fig. 21. Extensión de geotextil tejido**

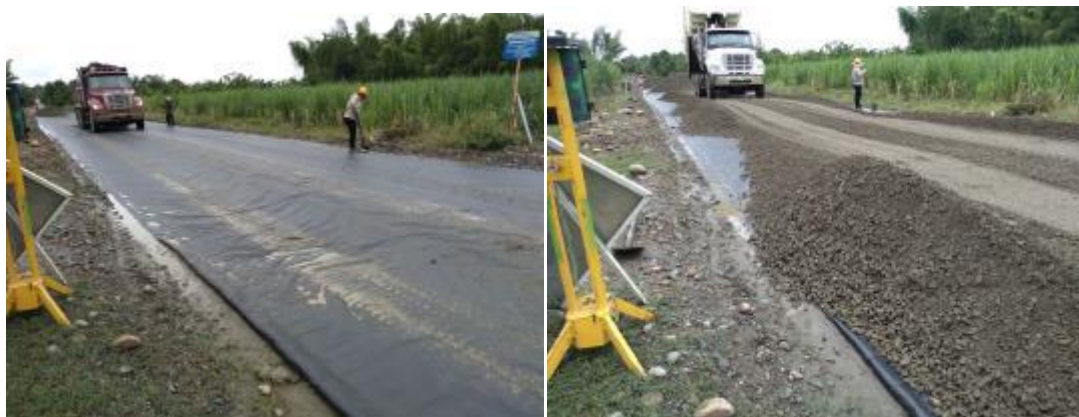
Durante la instalación de la capa de subbase se manejó un cambio en la procedencia del material, el cual fue debido a que se necesitaba agilizar la ejecución de la obra, entonces de este modo se pasó a suministrar el material desde la planta de Petreos de Occidente ubicada en la ciudad de Jamundí.

**Fig. 22. Instalación de capa de subbase**

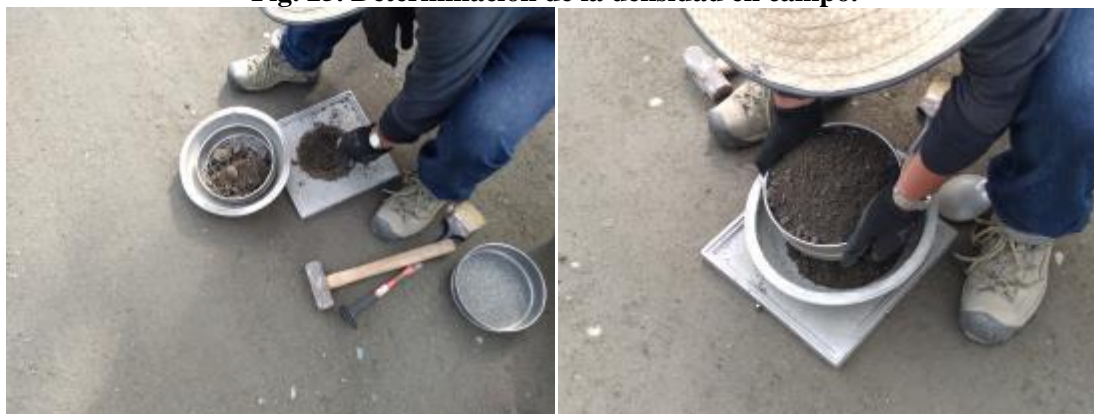
- Con los datos obtenidos y la humedad del material se realiza la determinación de la densidad.

**Fig. 25. Determinación de la densidad en campo.**

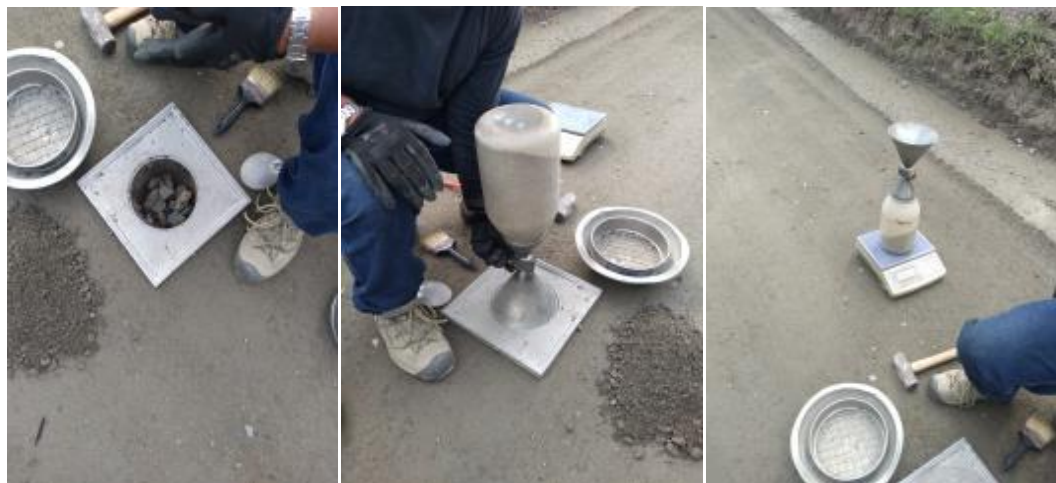
**Fig. 26. Determinación de la densidad en campo.**

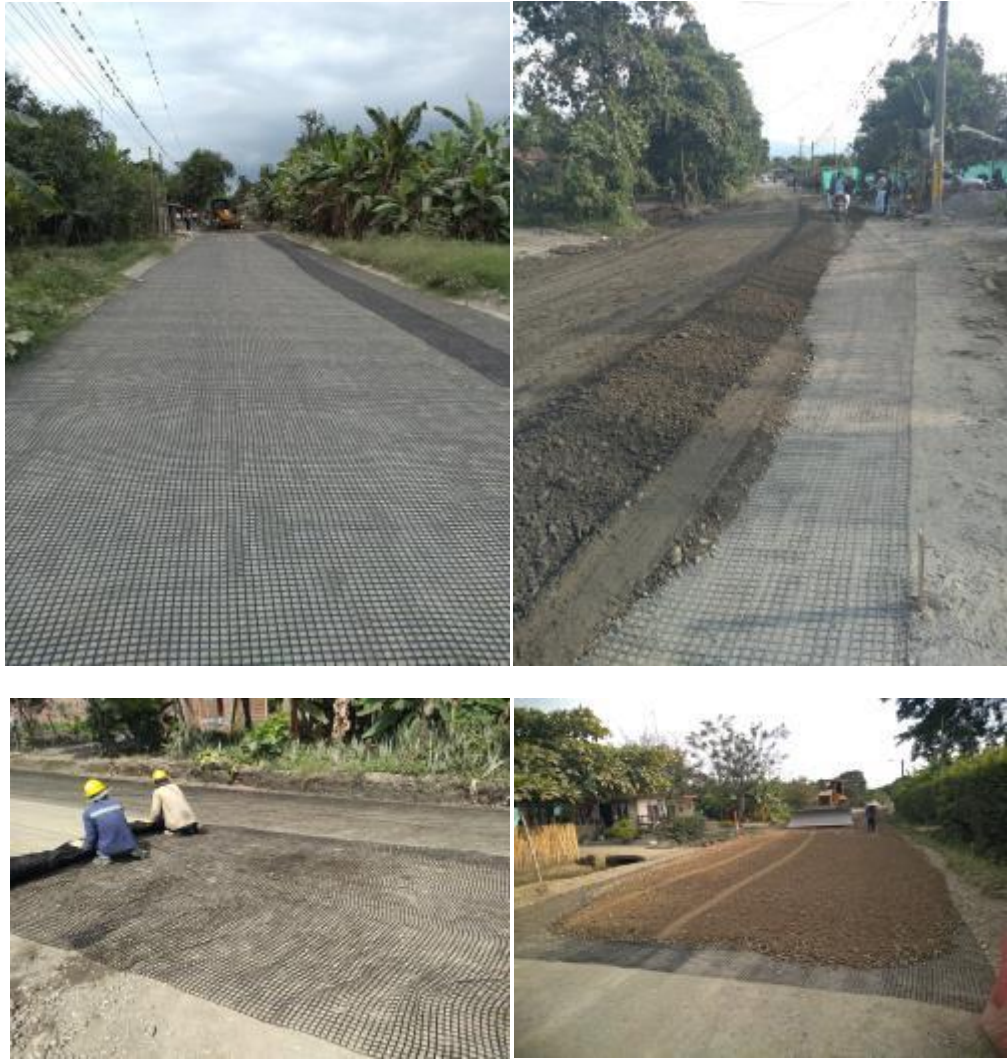
Inicialmente el material que se instaló como base se suministraba del acopio, mezclando el mismo material de subbase con grava triturada de  $\frac{3}{4}$ " en porcentajes 70% y 30% respectivamente, pero como se dijo anteriormente el proyecto manejó un cambio de suministro de material, por lo cual luego de que se instaló todo el material de base que se tenía acopiado en el Stop, se pasó a comprar a la empresa Minatruck 1380 m<sup>3</sup> de material para base y posteriormente el suministro de base se continuó con el material enviado de la planta Pétreos de occidente en la ciudad de Jamundí. A continuación se presentan los ensayos realizados a dichos materiales:

**Fig. 27. Extensión de geomalla e instalación de base.**

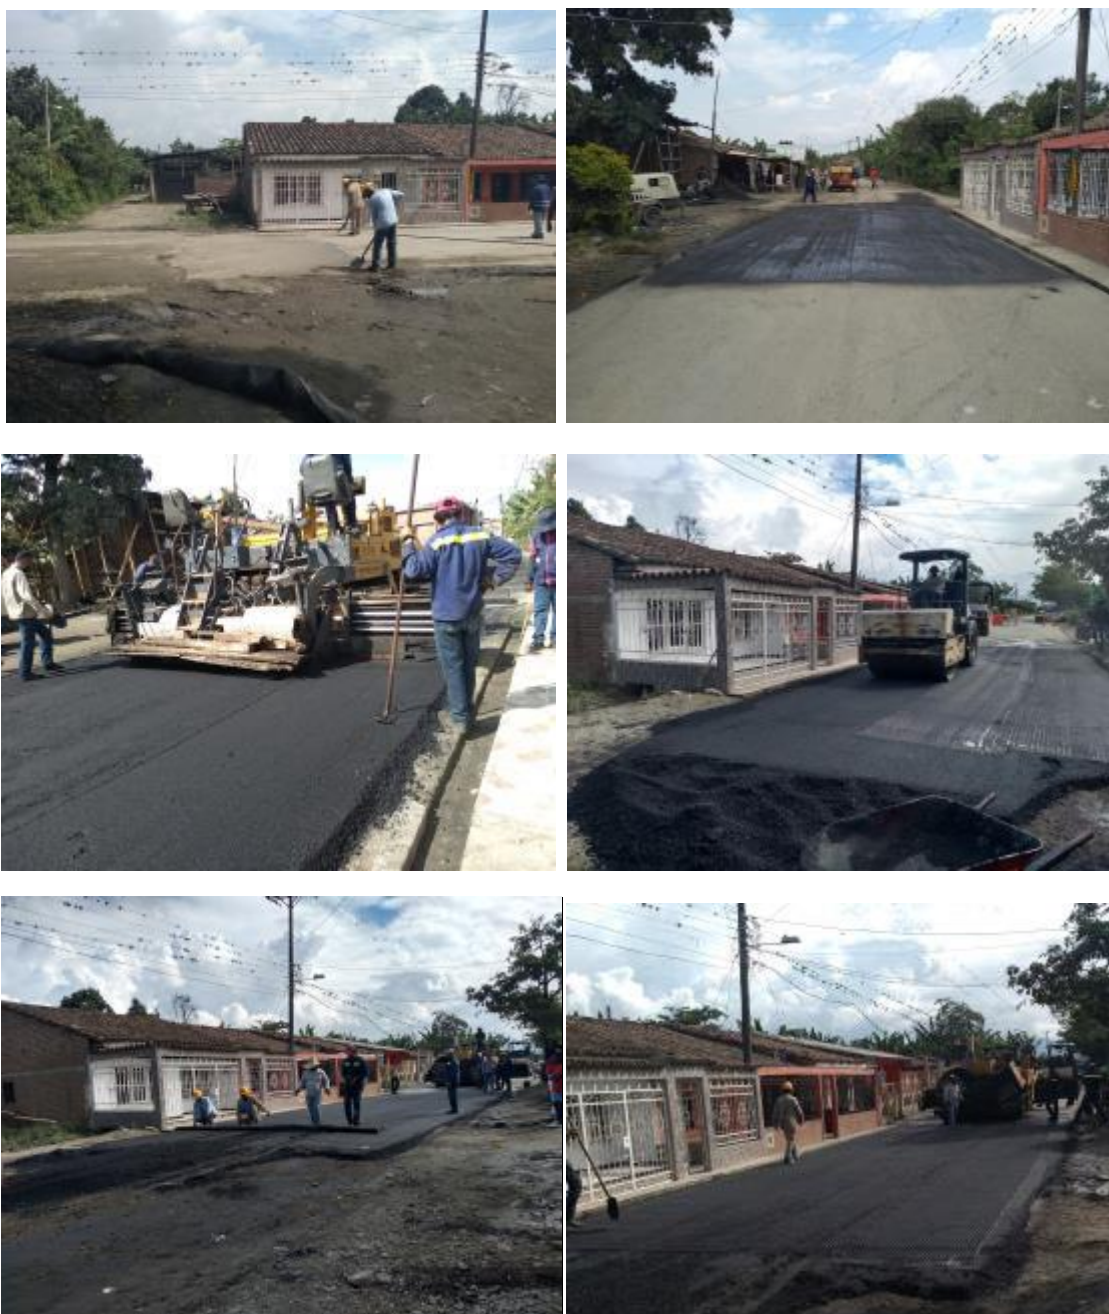
**Fig. 29. Limpieza, imprimación y renivelación de carpeta asfáltica existente desde el empalme**

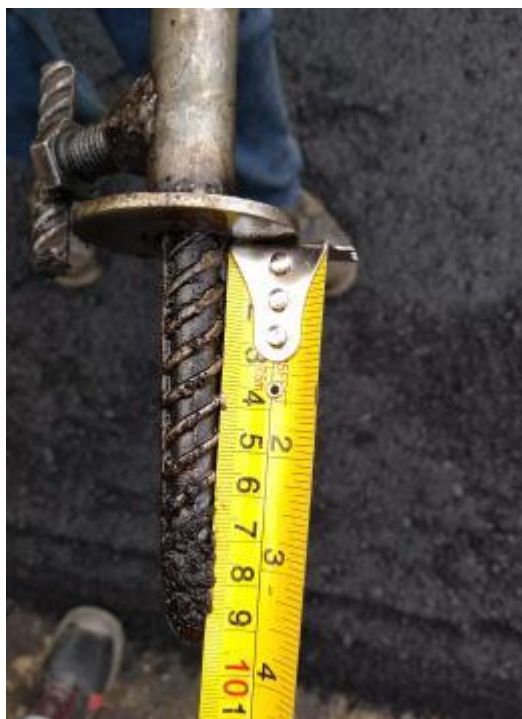
**Fig. 30. Verificación de la longitud del tornillo medidor.**

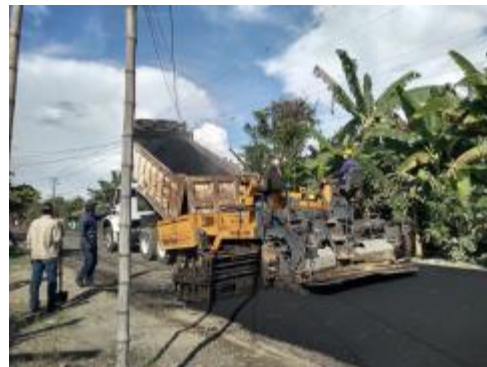
**Fig. 31. Vaciado de la mezcla asfáltica**

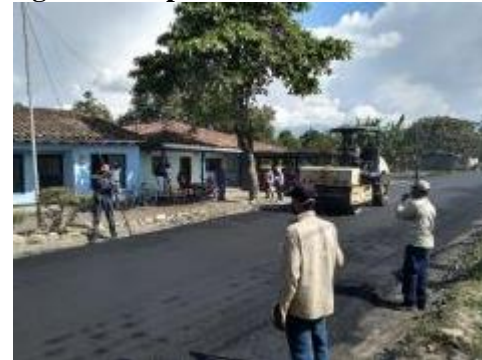
**Fig. 32. Compactación rodillo metálico.**

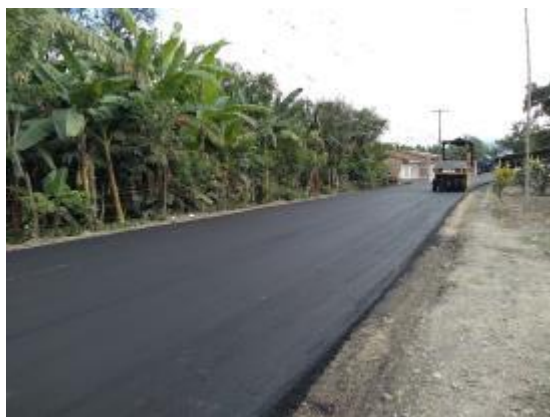
**Fig. 33. Compactación con rodillo neumático**

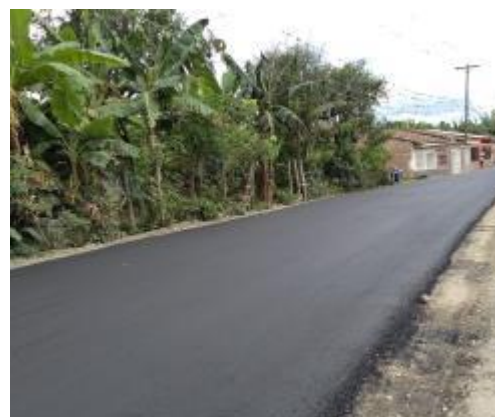
Una de las actividades que se realizó luego de la instalación de la capa de asfalto es de revisión, en ella se debe verificar que la superficie no se encuentre abierta en exceso, ni que contenga irregularidades como ondulaciones y además que la mezcla haya cubierto en su totalidad el ancho especificado demarcado al iniciar la pavimentación, si es el caso que se encuentren dichas irregularidades se informa inmediatamente con el objetivo de que se corrijan mediante un venteo de mezcla asfáltica.

**Fig. 34. Capa asfáltica terminada**

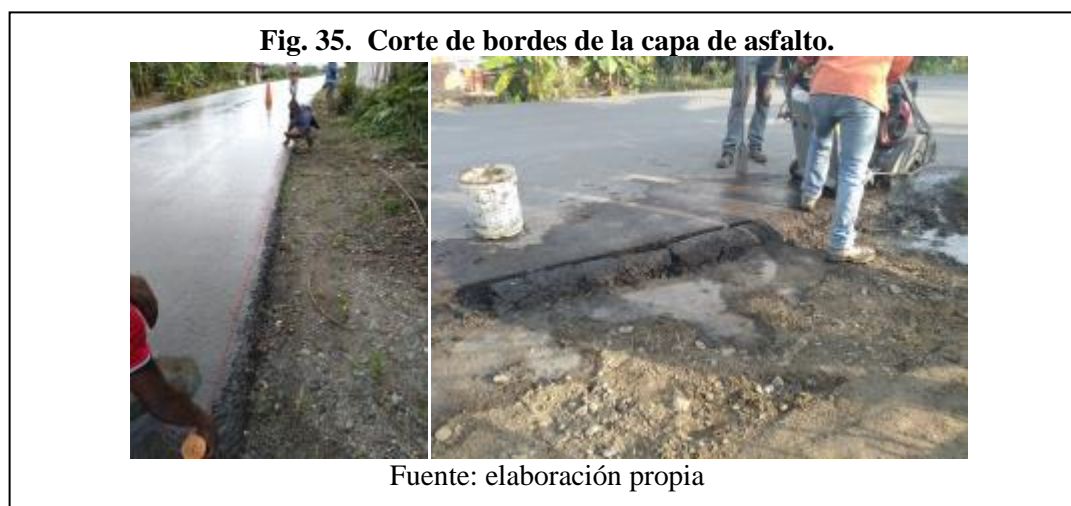
- El corte longitudinal de la capa de asfalto en la estructura de pavimento, cuidando de que dicho corte respetara el ancho de la vía estipulado en el proyecto y tomando la medida longitudinal diaria cortada.

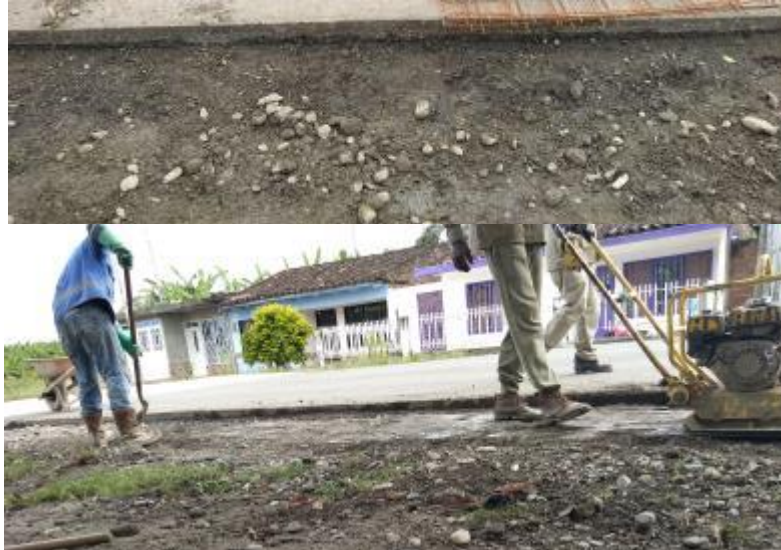
- Excavación y relleno: supervisión de que la excavación se realizará a 0.10 m de profundidad y luego se rellenará con material de préstamo, exactamente material de sub base transportado desde el acopio, además de que se le realizara el proceso de apisonamiento.

**Fig. 36. Excavación, relleno y compactación para elaboración de andenes**

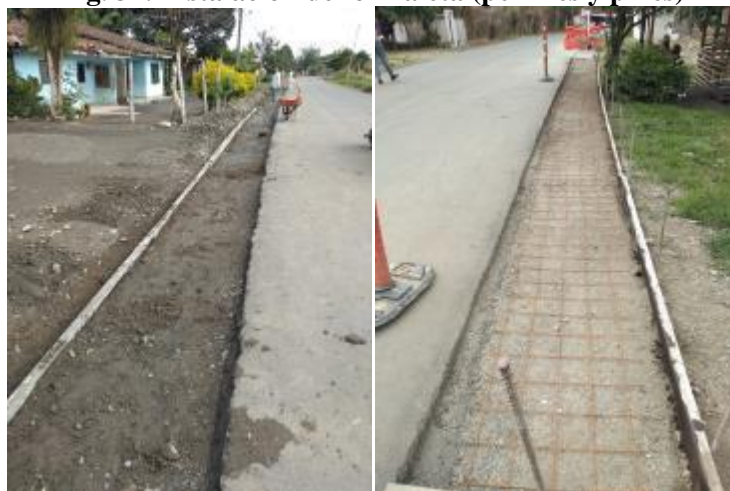
- **Instalación de formaleta:** para llevar a cabo el proceso de instalación de formaleta se debe realizar un previo replanteo haciendo uso de hilo y pines de seguridad que se hincan sobre el terreno a 1.0 m de longitud medidos a partir del corte realizado al pavimento, sobre los cuales luego se instala la formaleta metálica (perlines de 0.15 m de alto y 6.0 m de largo cada uno) que se ha tenido que engrasar antes con el objetivo de asegurar que durante el fraguado del concreto, éste no se adhiera a ella y permita un retiro asequible.

En este proceso se debe revisar que las formaletas se encuentren a nivel con la superficie de rodadura del pavimento, ya que los andenes dentro del proyecto están especificados a ras con la capa de rodadura.

**Fig. 37. Instalación de formaleta (perlines y pines)**

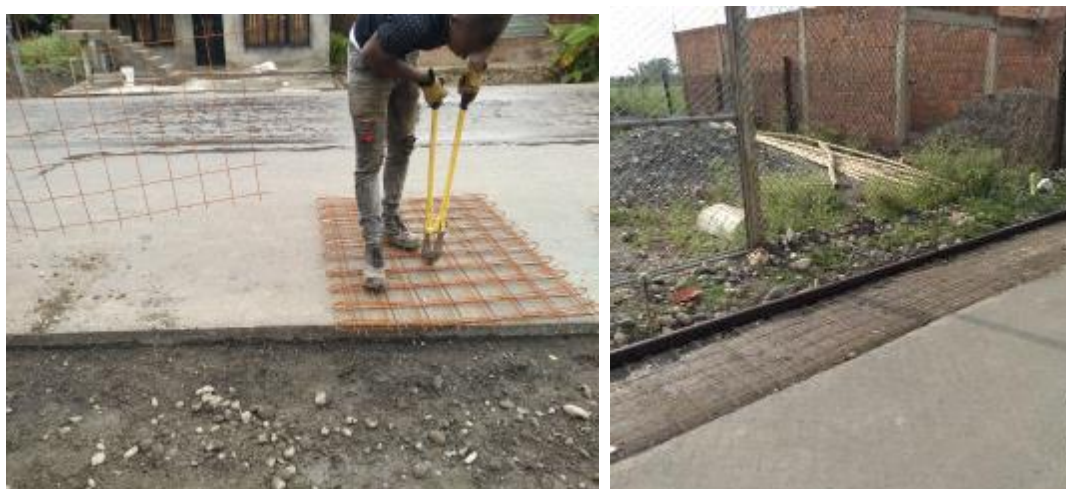
- Instalación del refuerzo: para reforzar el concreto del andén de espesor 0.10 m se utilizó una malla electrosoldada calibre N° 16 (6 m x 2.30 m), la cual debió ser cortada para obtener anchos de 0.9 m e instalada inmediatamente después de compactado el terreno e instalada la formaleta.

**Fig. 38. Corte e instalación de refuerzo para concreto andén.**

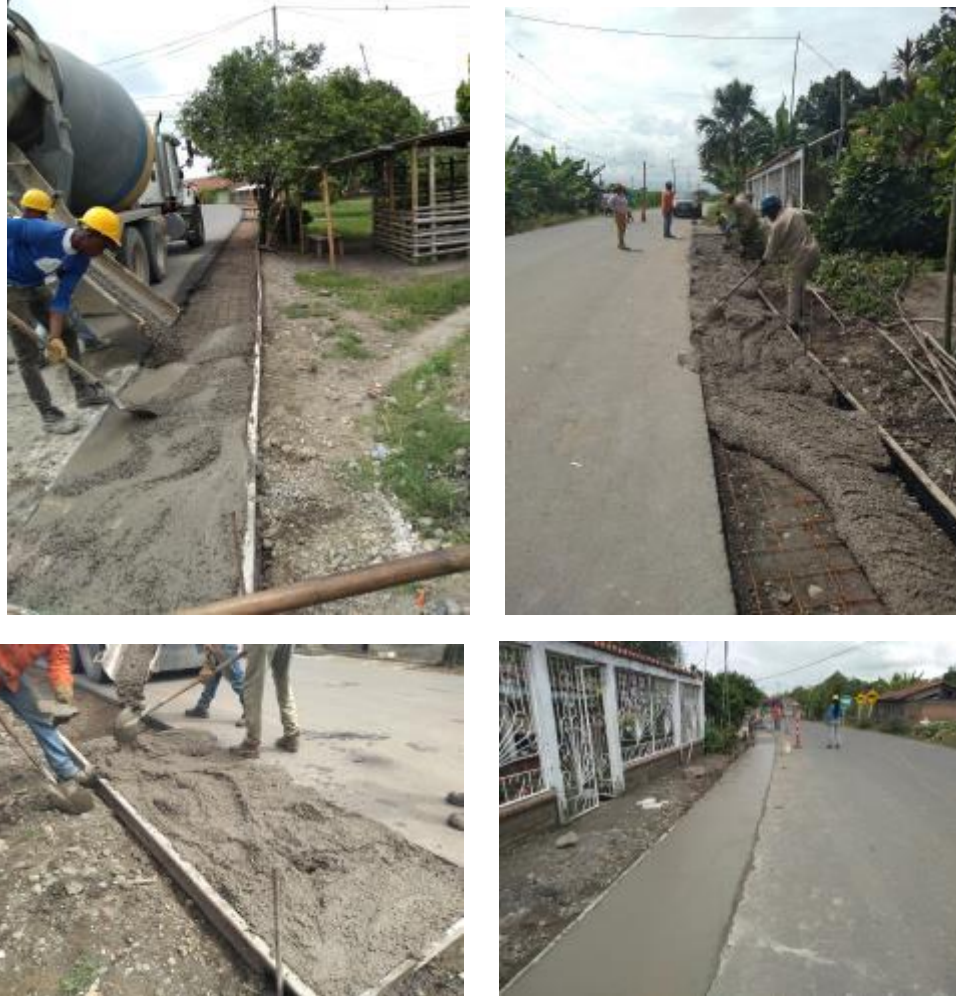
- Luego de que el subcontratista y sus obreros han realizado la serie de actividades mencionadas se pasa a revisar tomando las medidas de lo que se halla formateado, para así de este modo calcular y solicitar el cubillaje de concreto que se requiere.
- Fundición: ésta se realiza con concreto de 3000 PSI de resistencia enviado a obra desde la planta de Pétreos ubicada en la ciudad de Jamundí.

**Fig. 39. Fundición de andenes en concreto de 3000 PSI**

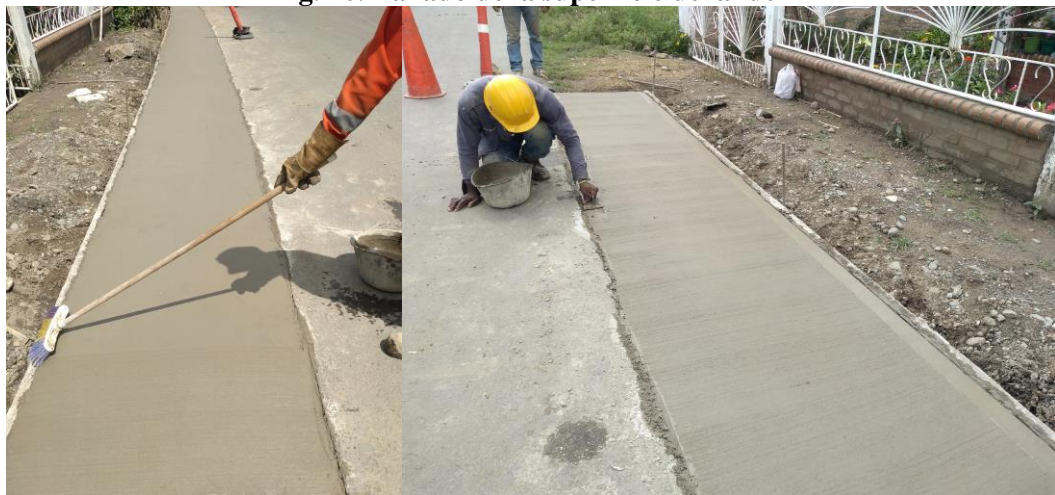
- Una vez tallada la superficie se debe cuidar de que no sea transitada hasta que el concreto no adquiera resistencia, por precaución se deja señalizado con cinta y colombinas.

**Fig. 40. Tallado de la superficie del andén**

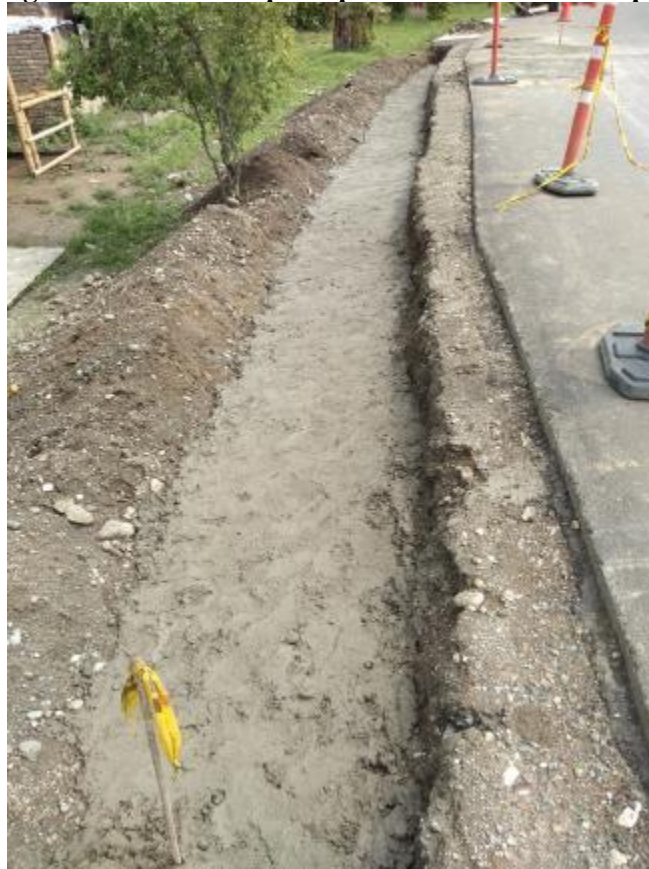
**Fig. 42. Solado de limpieza para el bordillo con zarpa**

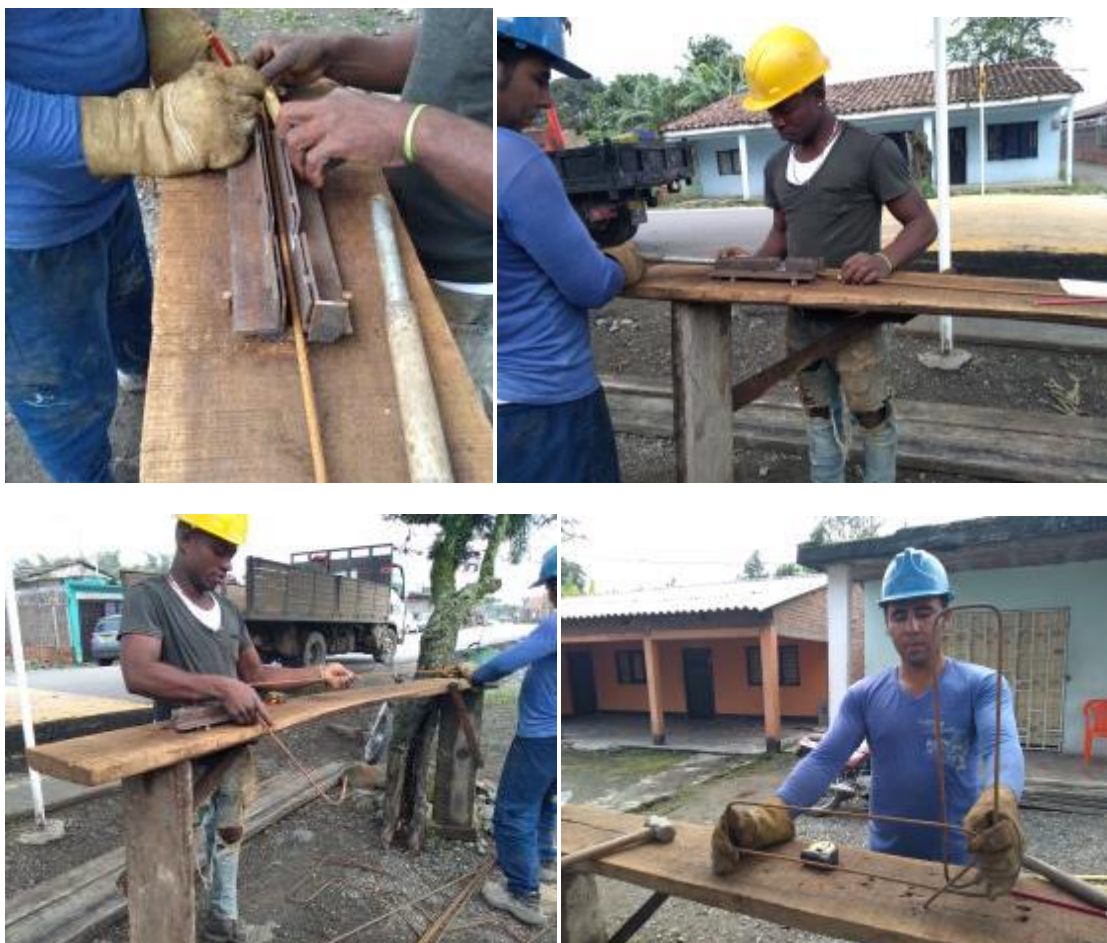
Para los flejes se revisó durante su elaboración uno a uno que éstos quedaran con las dimensiones indicadas en el plano y se supervisó la cantidad de material que se utilizó en ellos.

**Fig. 43. Flejado de acero para refuerza transversal del bordillo con zarpa**

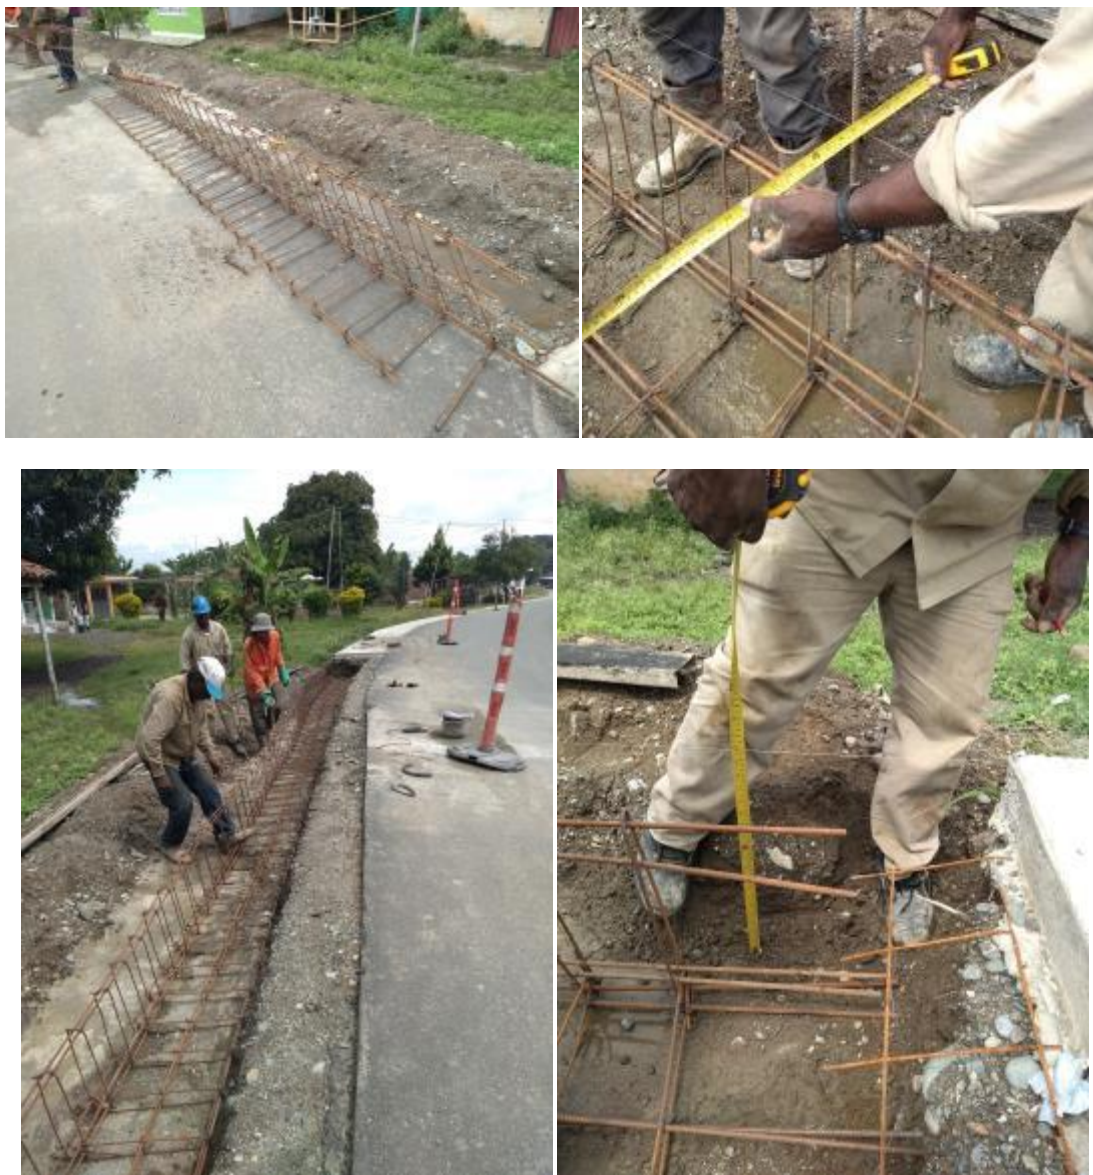
En la instalación del refuerzo para el bordillo con zarpa en campo se revisó que el castillo quedará a las distancias indicadas, para garantizar los recubrimientos autorizados por parte de interventoría, además de medir que los estribos estuvieran espaciados cada veinte centímetros (20 cm) y contabilizar que se instalará la cantidad calculada tanto de acero longitudinal como transversal.

**Fig. 44. Instalación de refuerzo del bordillo con zarpa**

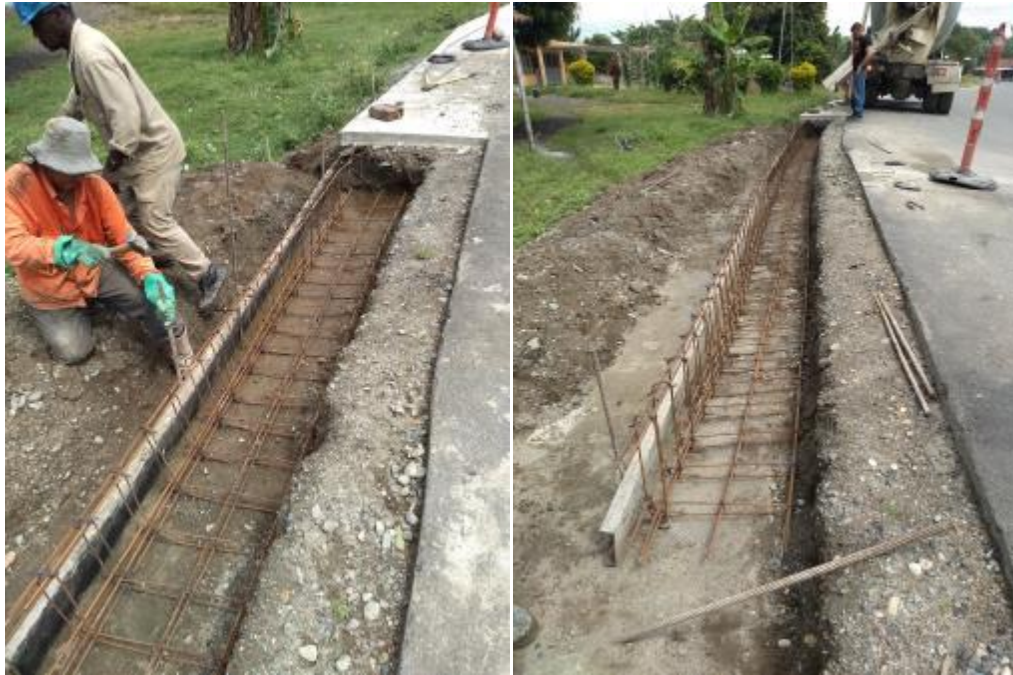
Posteriormente se inspeccionó que las formaletas para la fundición de la zarpa del bordillo estuvieran ajustadas a la medida indicada y bien atracadas, con el objetivo de evitar desperdicios del concreto a la hora de la fundición.

**Fig. 45. Instalación de formaleta para fundición de la zarpa perteneciente al bordillo**

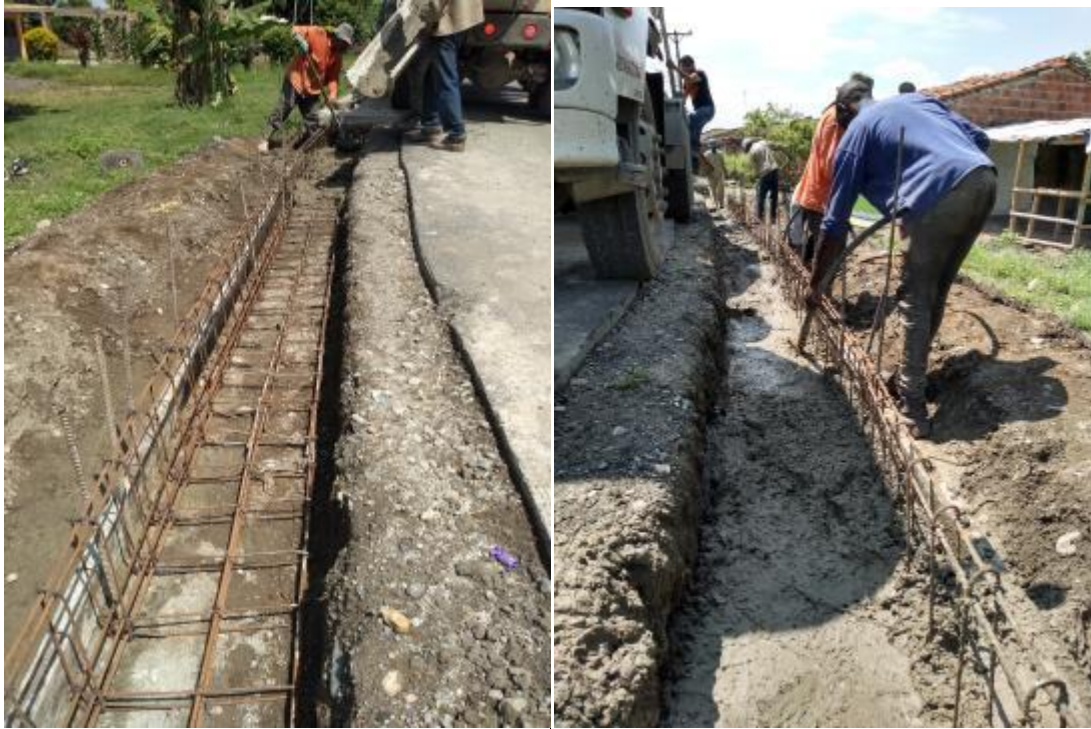
Durante la fundición se verifica que el concreto vaciado este siendo vibrado en la medida necesaria y que quede a la altura indicada en el plano para la zarpa del bordillo.

**Fig. 46. Vaciado y vibrado de concreto para zarpa de bordillo**

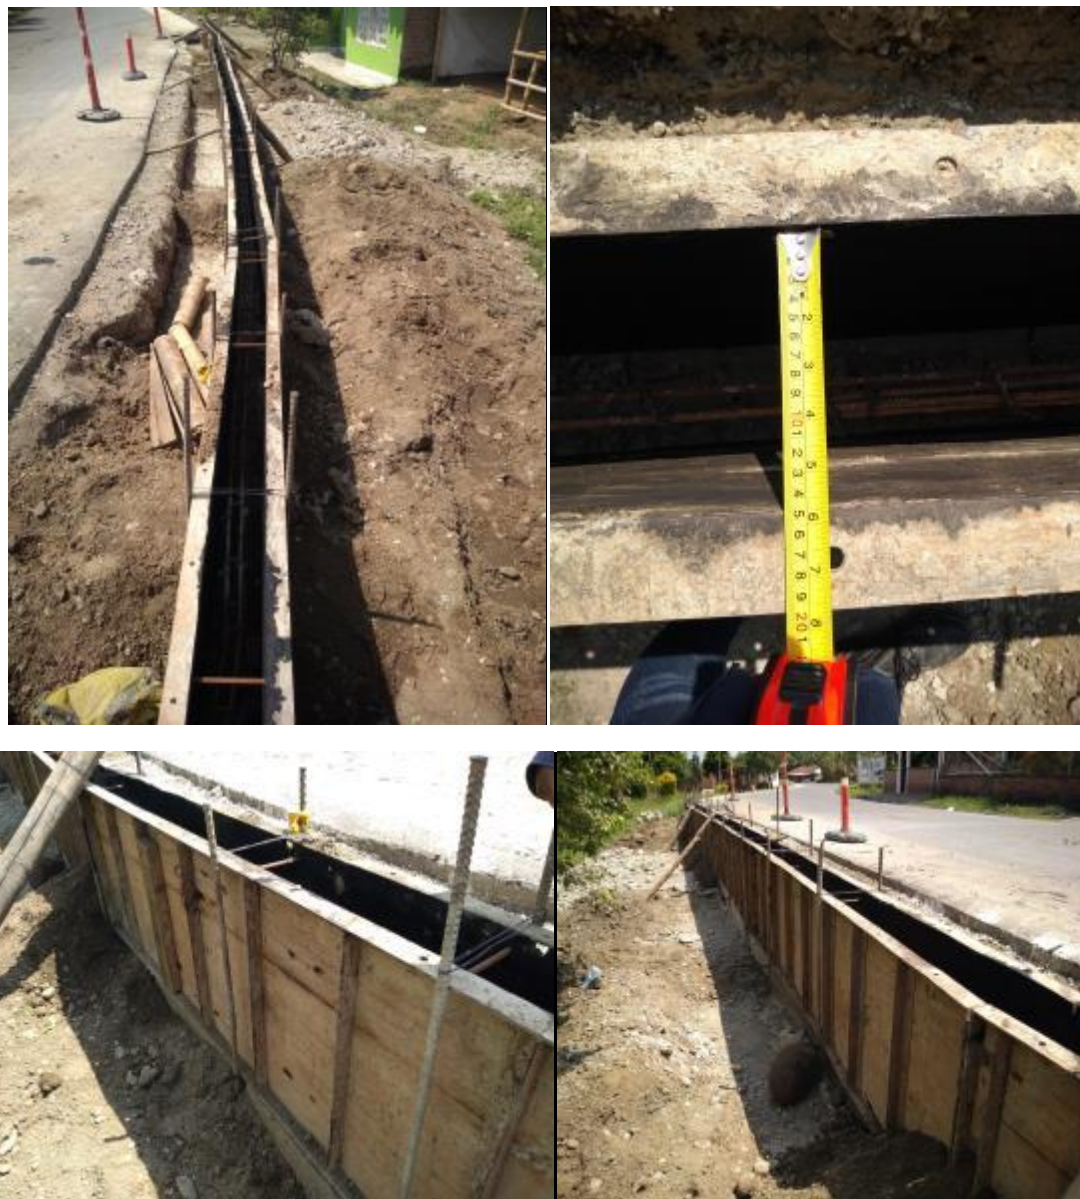
Para completar la fundición del bordillo con zarpa a los 3 días de fundida la zarpa se desencofra y posteriormente se encofra la parte faltante del elemento, para dicho fin se realizó la labor de verificar que la formaleta quedara separada 0.15 m, con el objetivo de cuantificar el concreto necesario a solicitar, evitar pérdidas y deformaciones del mismo.

**Fig. 47. Encofrado y atracado de bordillo**

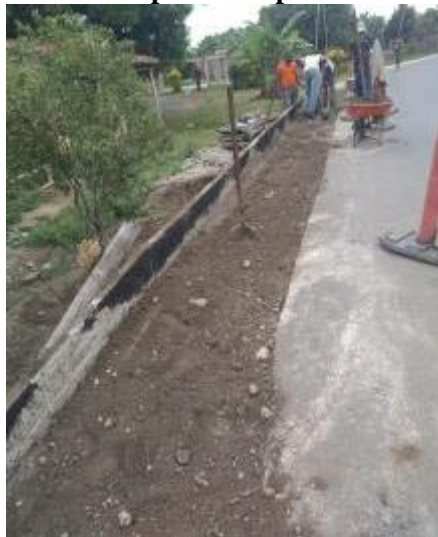
Posteriormente se realiza la fundición del bordillo, se rellena y compacta con material de préstamo su interior, para luego ejecutar el andén encima.

**Fig. 48. Relleno y compactación con material de préstamo para bordillo**

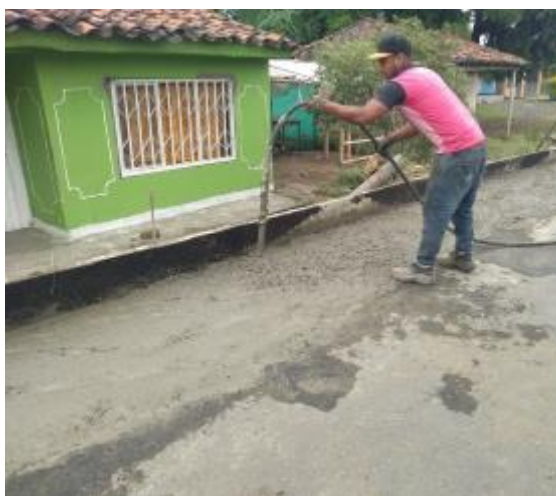
**Fig. 49. Ejecución de andén sobre bordillo con zarpa**
