**PARTICIPACIÓN COMO AUXILIAR DE INGENIERÍA EN LA  
REHABILITACIÓN Y PAVIMENTACIÓN DE LA VÍA 25CC27 PUERTO  
TEJADA – LA SOFÍA – OBANDO – GUACHENÉ – CRUCERO DEL GUALÍ PR 7  
+ 400 - 13 + 555**

**UNIVERSIDAD DEL CAUCA  
FACULTAD DE INGENIERÍA CIVIL  
PROGRAMA DE INGENIERÍA CIVIL  
SANTANDER DE QUILICHAO  
2019**

**INFORME FINAL DE TRABAJO DE GRADO EN LA MODALIDAD DE  
PRÁCTICA PROFESIONAL - PASANTÍA**

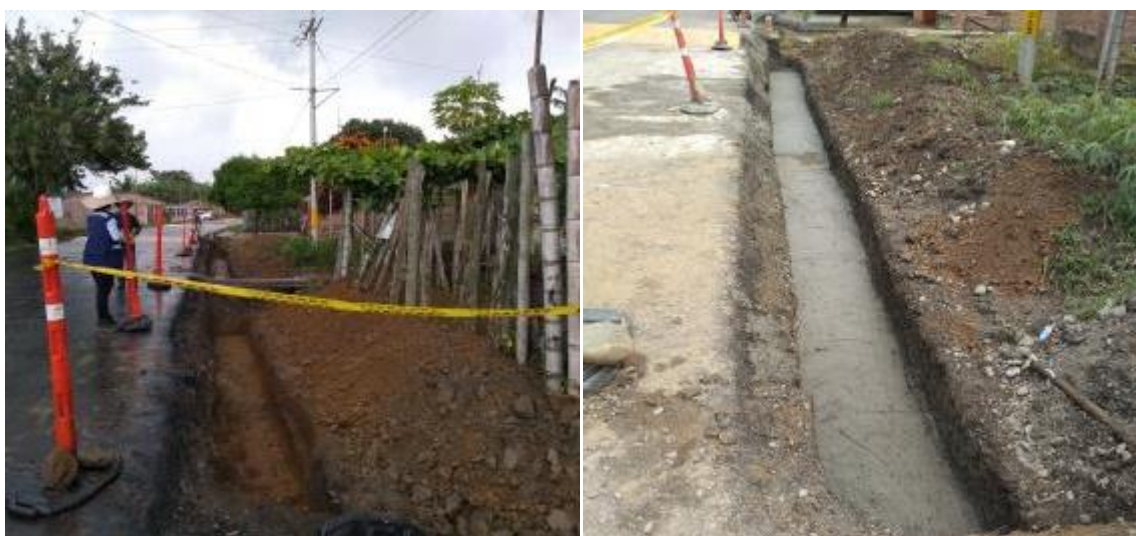
Previo a la instalación del acero se debe haber excavado y conformado el terreno e instalado un solado de limpieza, así como también se inspecciona que los estribos tengan las medidas indicadas tal como se enseña enseguida:

**Fig. 51. Excavación del terreno y solado para ejecución de muro de contención**

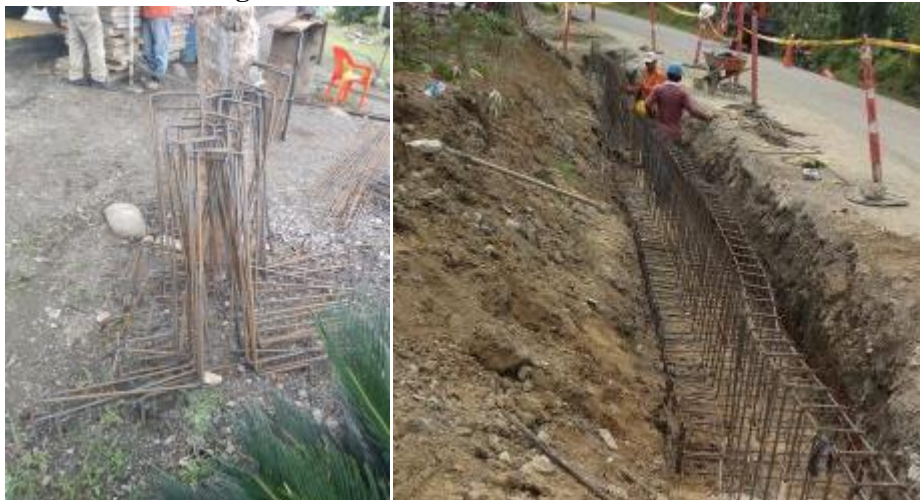
**Fig. 52. Refuerzo del muro de contención**

Cuando el refuerzo se halla instalado se procede a revisar las medidas y separaciones para chequear que se cumpla con los recubrimientos exigidos.

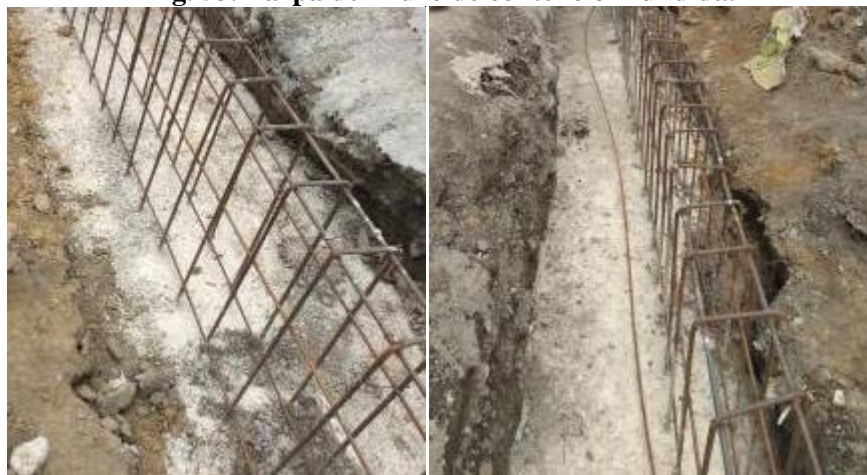
En el caso de la zarpa del muro de contención no se utiliza formaleta, ya que el terreno el terreno hace las veces de la misma.

**Fig. 53. Zarpa del muro de contención fundida.**

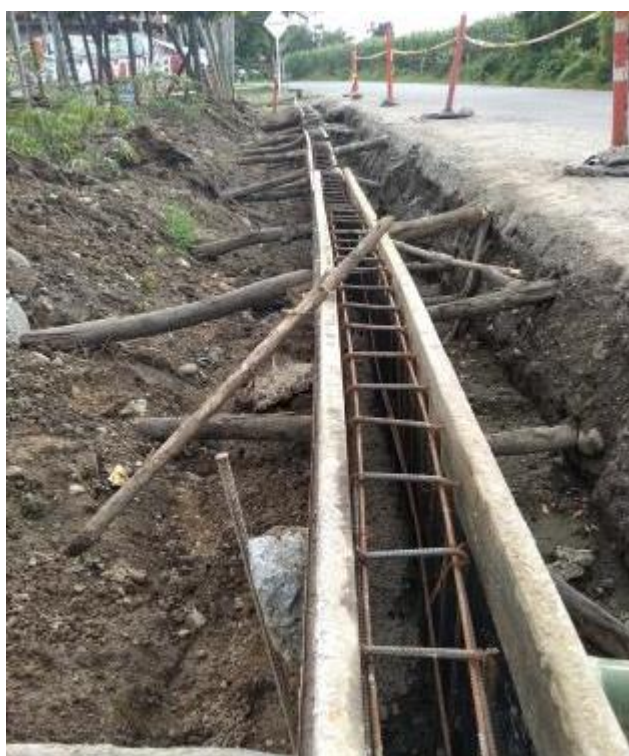
Luego de que se encuentra fundida la zarpa se inicia el proceso de instalación de la formaleta para fundición de la pantalla del muro de contención.

Terminada la instalación de la formaleta se inicia la verificación de la dimensión en la parte superior del muro con el objetivo de evitar pérdidas de concreto, ya que si la formaleta se halla mal instalada o a una separación mayor a la especificada se tendría que utilizar un mayor volumen de concreto para la ejecución del muro.

**Fig. 54. Formaleta para la pantalla del muro de contención**

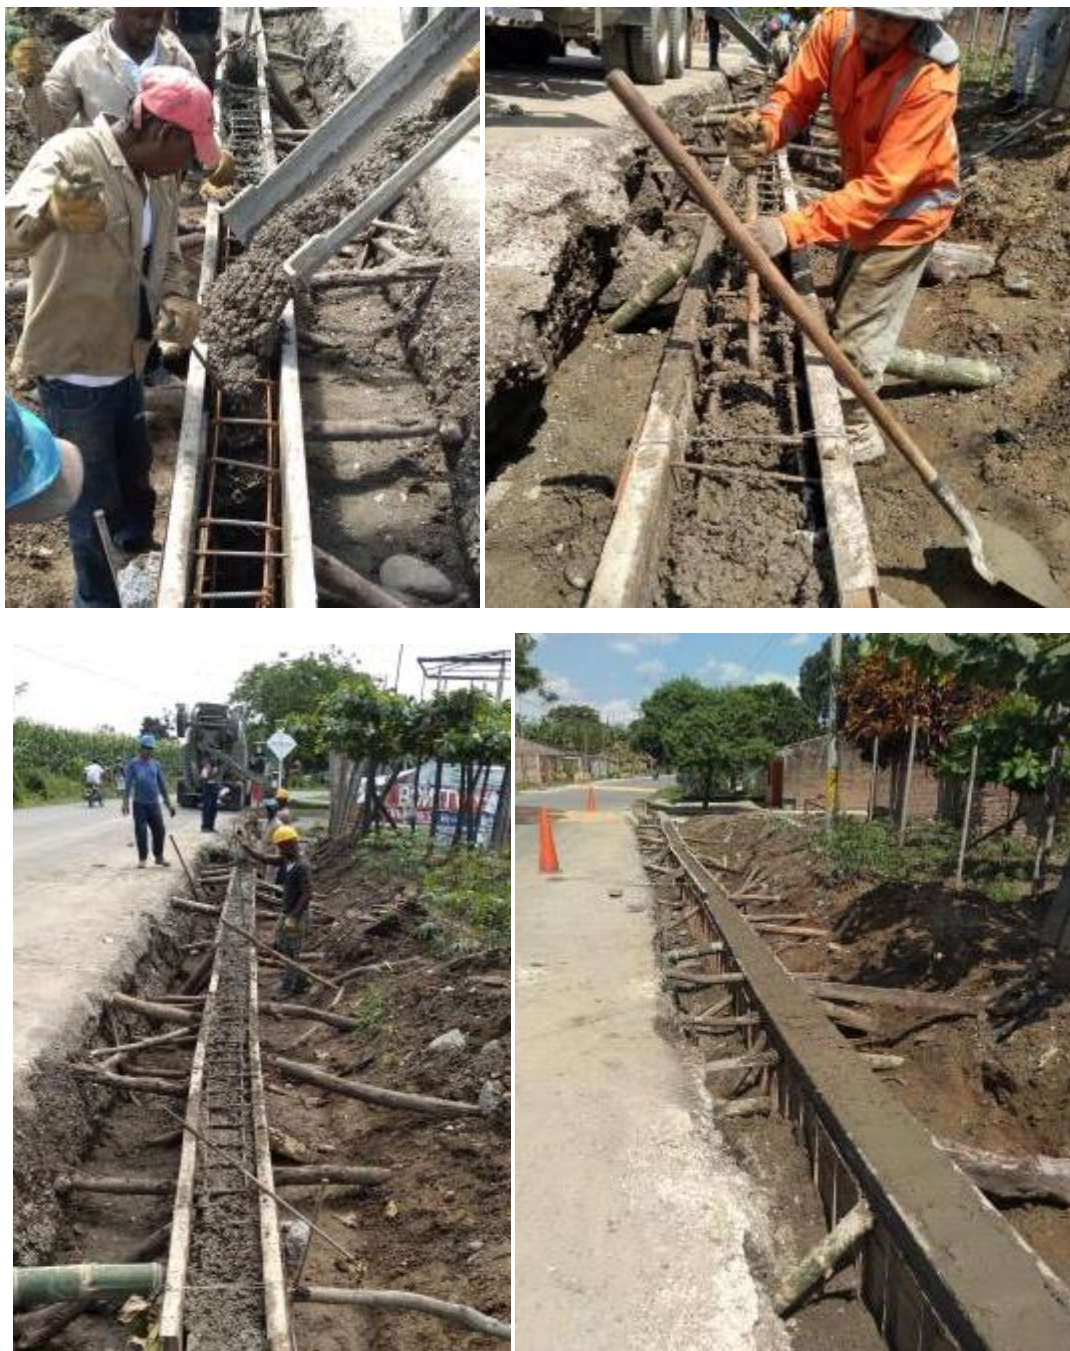
El concreto dentro del encofrado se debe apisonar para evitar que durante el proceso de fraguado se formen hormigueros en el interior del mismo, que hacen que el refuerzo se debilite por ende el elemento pierda resistencia y además hacen que se pierda la estética.

**Fig. 55. Fundición de muro de contención.**

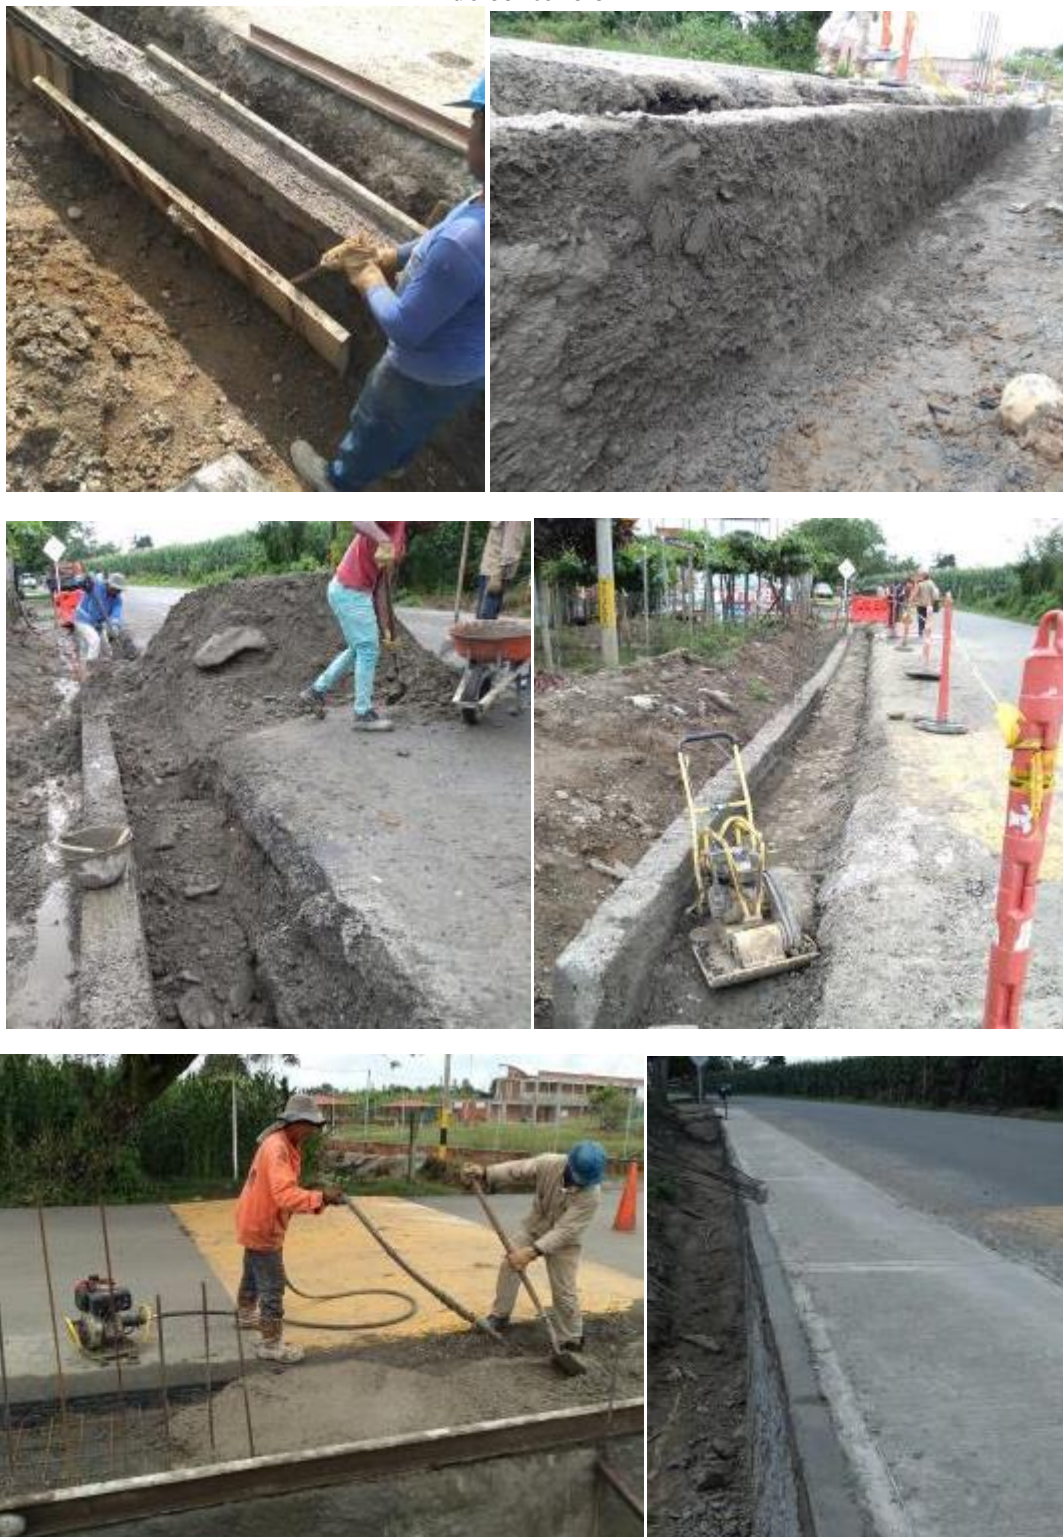
Finalmente el muro de contención se desencofra, rellena y conforma, pule, y se funde sobre él un andén.

**Fig. 56. Desencofrado, pulido, relleno, compactación y elaboración de andén para el muro de contención**
