**PROYECTO "CONSTRUCCIÓN, REHABILITACIÓN O DOTACIÓN DE
ESPACIOS PARA LA RECREACIÓN Y DEPORTE EN POPAYAN"**

AUXILIAR DE RESIDENCIA DE OBRA

UNIVERSIDAD DEL CAUCA
Facultad de Ingeniería Civil y Ambiental
Programa de Ingeniería Civil
Popayán
2017

Informe parcial de pasantía
Para obtener el título de Ingeniero Civil

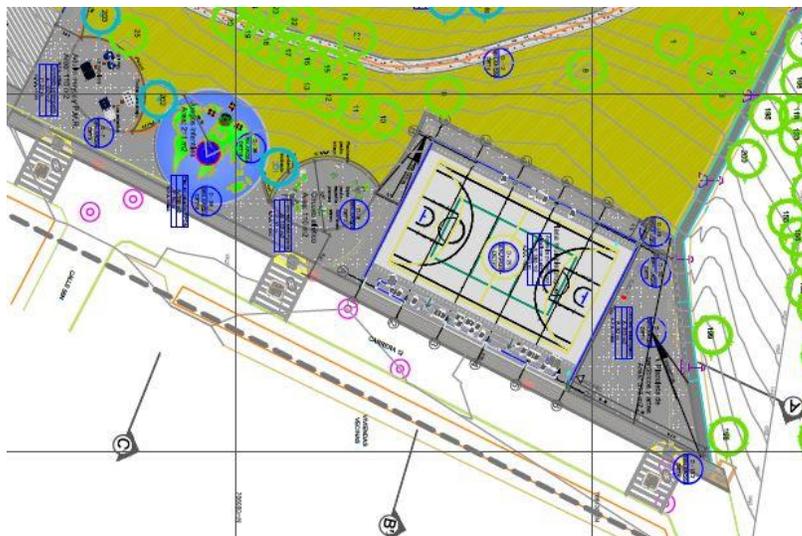
Vista en planta del polideportivo de villa del viento

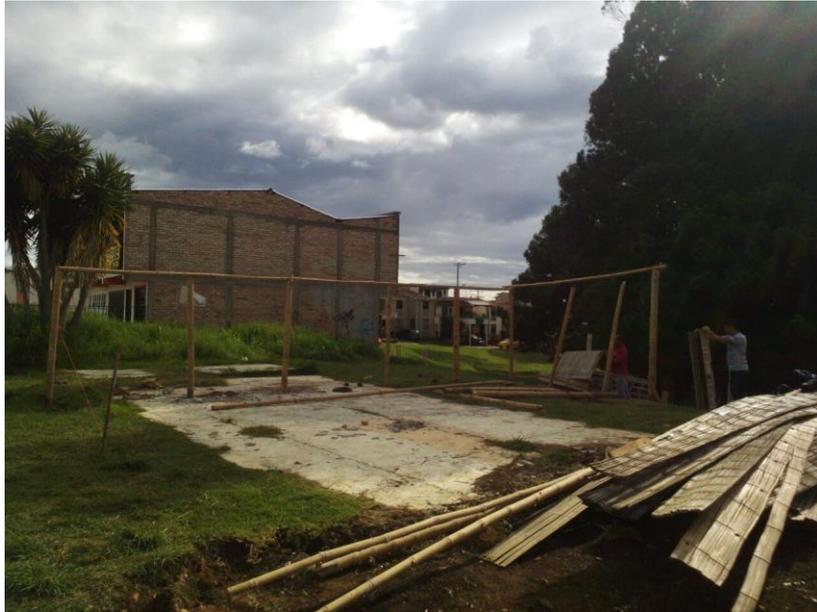
Se inició con la elaboración del almacén, haciendo la estructura en tacos de guaduas.

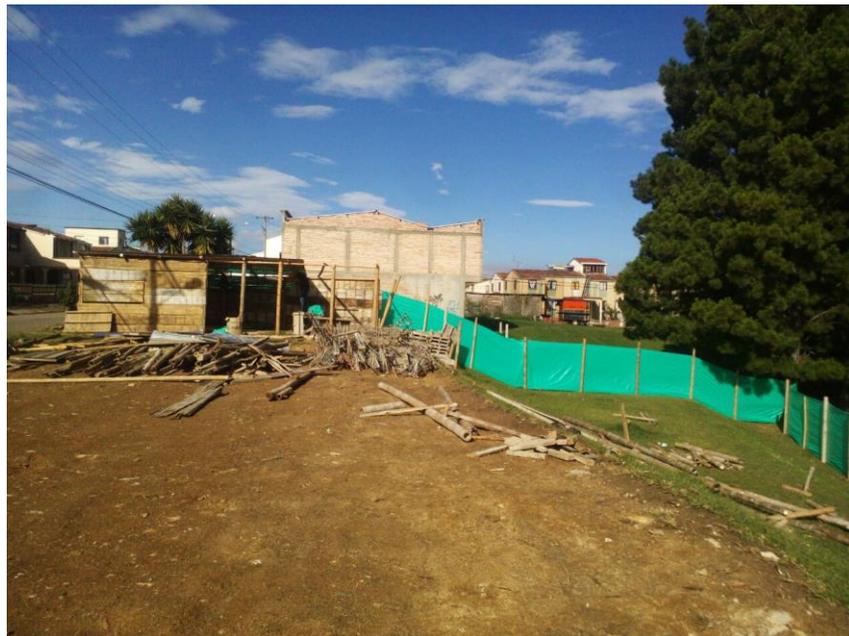
Se colocó esterilla alrededor de toda la estructura de guadua.

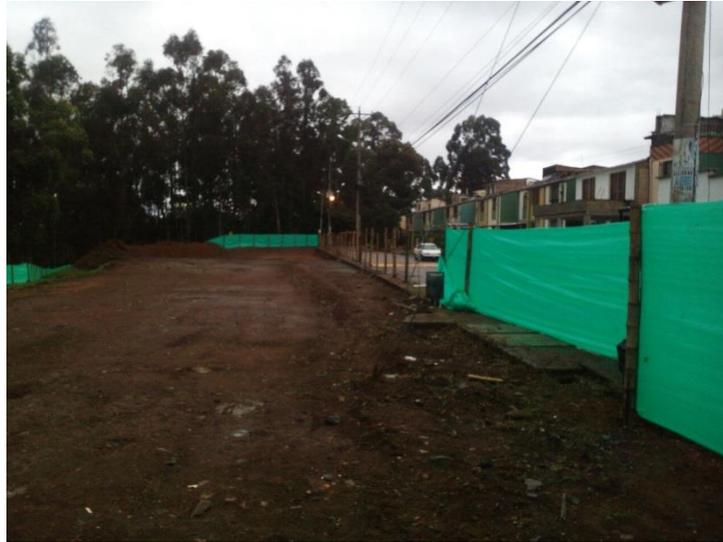
Se hizo en encierro en lona verde y tacos de guadua. Colocando los tacos de guadua cada 2.5m

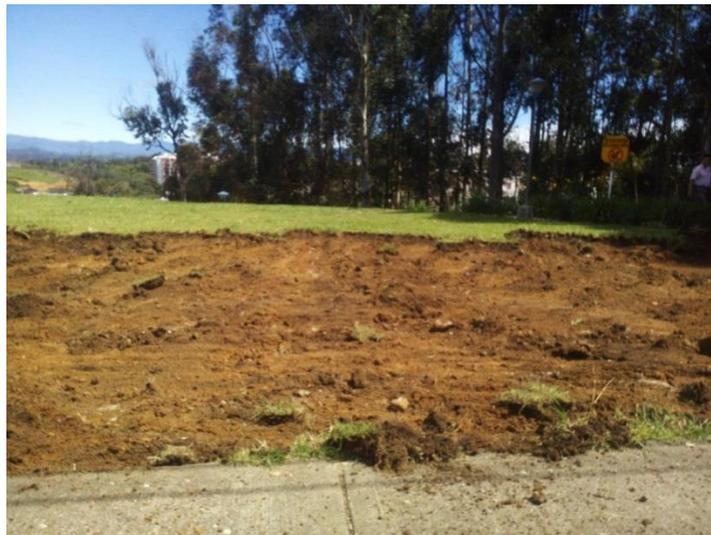
La Obra se inició el 22 de mayo de 2016 haciendo descapote en toda el área de trabajo, se utilizó una retroexcavadora tipo Pajarita. Se procedió inmediatamente con la excavación.

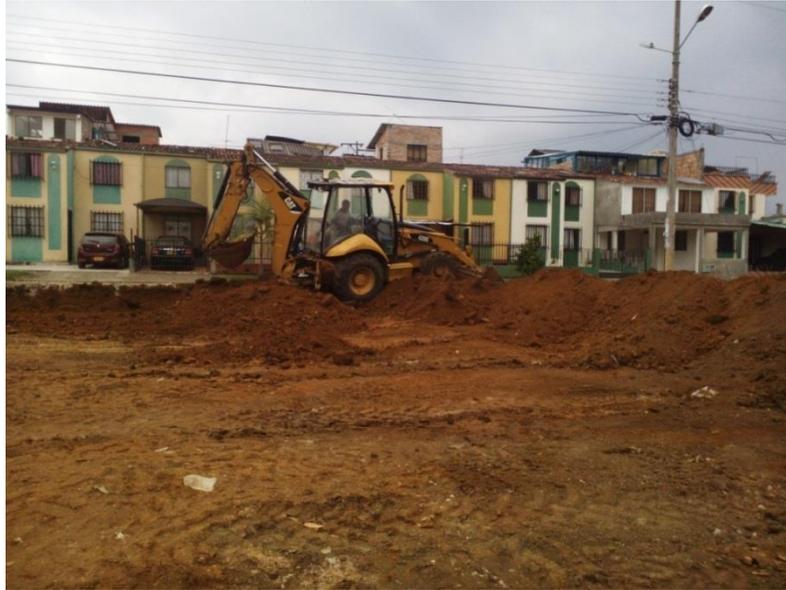
Inicialmente se hizo una excavación de 480m^3 de volumen, con una profundidad de 60cm en el sector de la cancha múltiple. En donde se debe hacer un muro de contención.

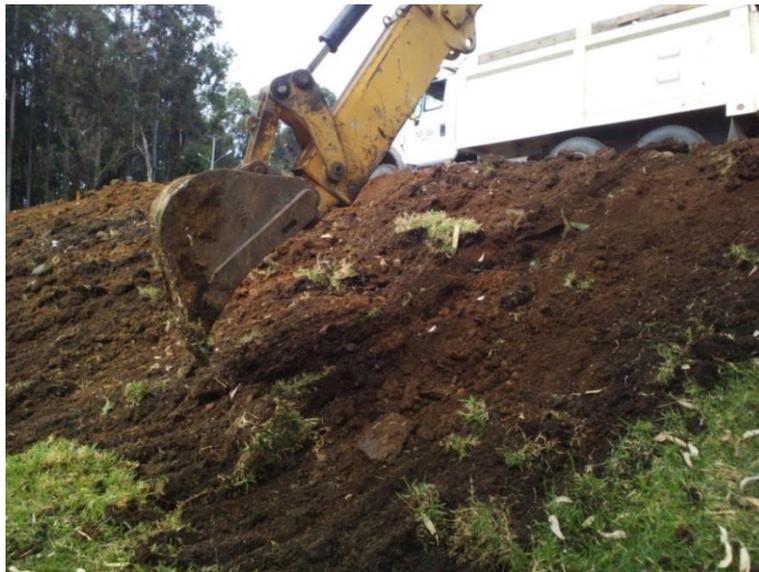
Se hizo una pequeña excavación para la primera plaza, de 10 m³ de volumen.

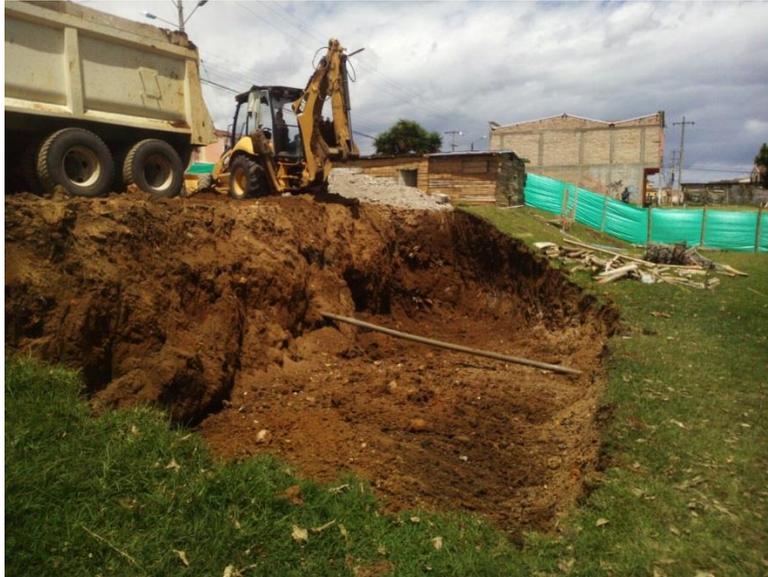
Se hizo la excavación para la plaza central, de 130m³ de volumen, el cual se rellenara en tierra y se le hará un muro de contención en gaviones.

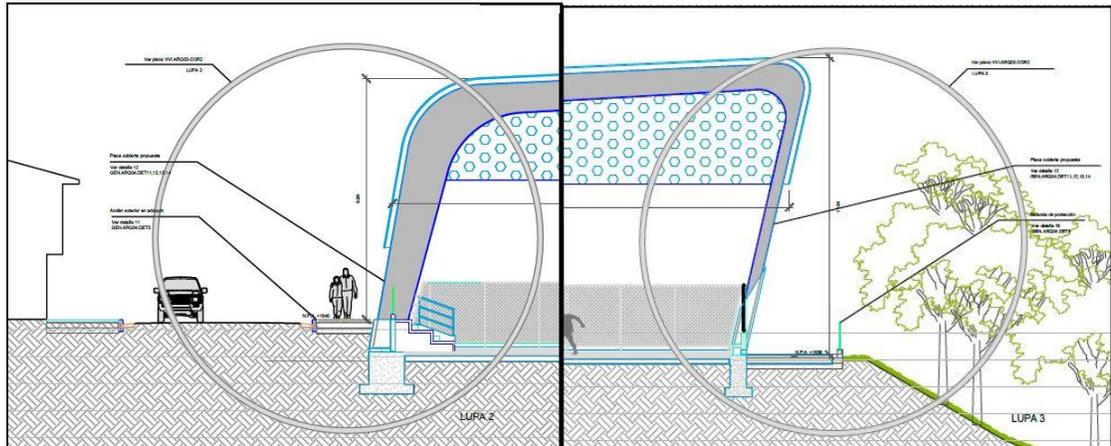
Corte eje A-A

La cimentación es para la cancha múltiple la cual tiene una cubierta en estructura metálica.

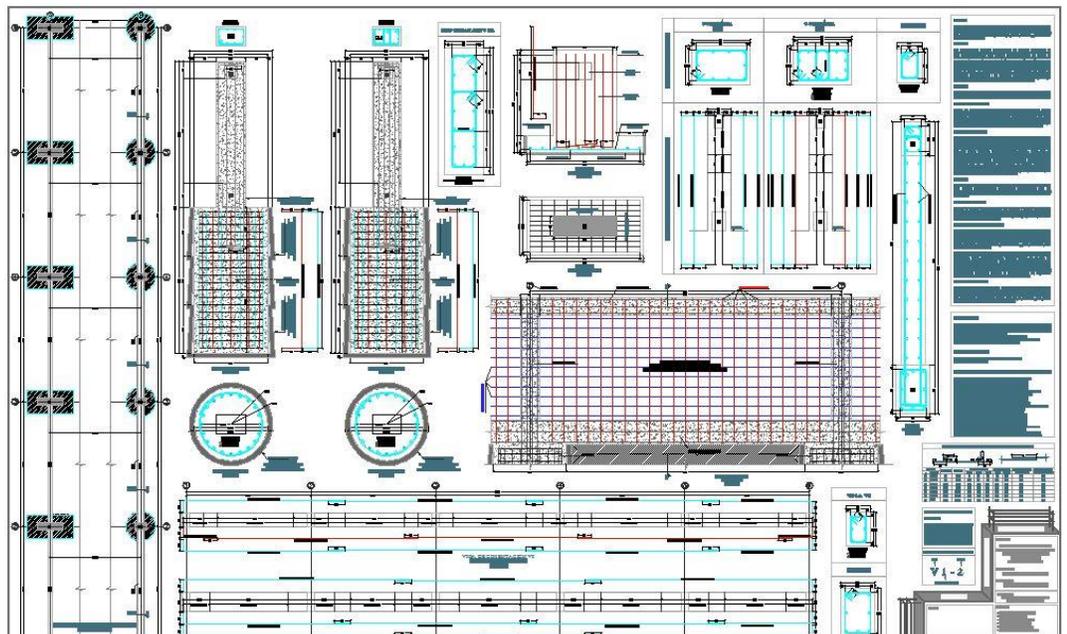
CIMENTACION EJE B-B: CAISSON

Después de la suspensión el rediseño entrega la nueva cimentación para el muro de contención de la cancha cubierta y para el muro de contención de la plaza central.

Los CAISSON son de 1,70 mt de diámetro y 3mt de profundidad, con un área de acero 79 m² repartida en 10 varillas $\frac{3}{4}$ " y 10 varillas 1".

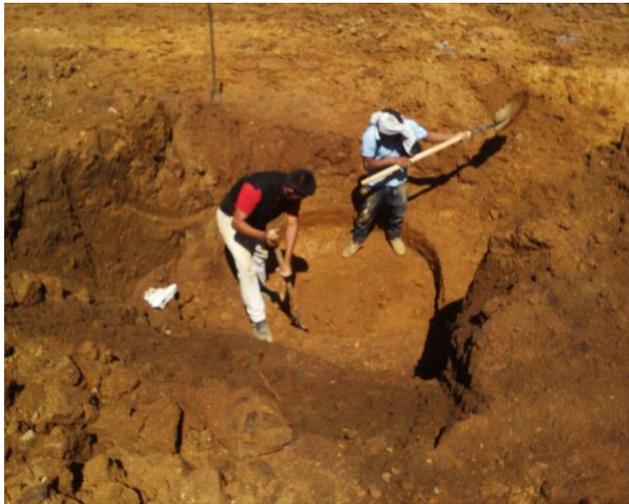
1. **Localización eje central:** con topografía se plantearon los ejes de cada caisson, se dejó plantada una estaca con puntilla, indicando el centro de la circunferencia.

El maestro y el oficial con hilo marcaron la circunferencia, teniendo en cuenta que el diámetro era 1,70 mt.

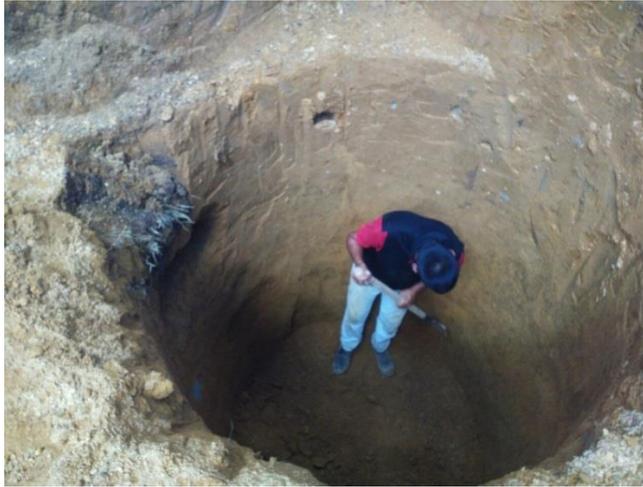
2. **Excavación:** la excavación debió ser manual, porque el suelo debía ser perfilado.

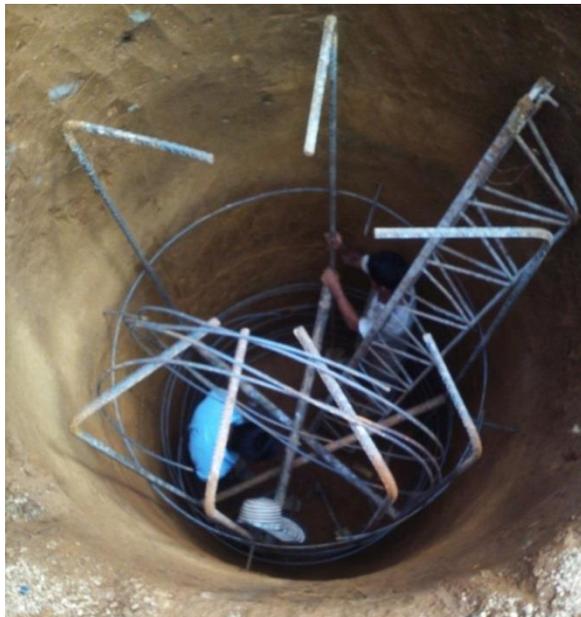
4. **Amarre de acero:** se pusieron primero las varillas #6, se amarro un estribo en la parte inferior de las varillas y estas se ajustaron con unas “anclas” que estaban enterradas en la tierra. Luego se amarraron todos los estribos y de último se pusieron el resto de las varillas. Así se procedió en cada uno de los caisson.

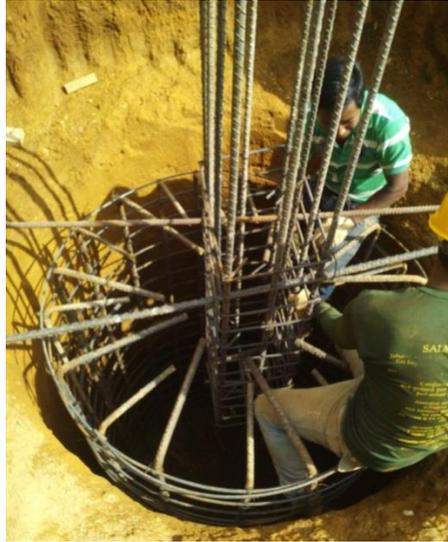
Luego se amarraron las columnas que debían quedar ancladas en los caisson. Estas se amarraron hasta la mitad y luego fueron montadas sobre cada caisson.

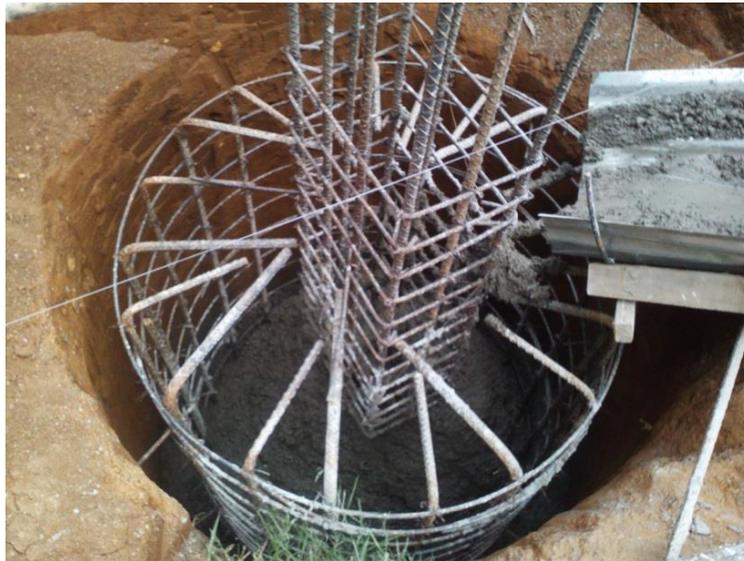
Se hicieron embudos con láminas de zinc para poder verter la mezcla dentro del caisson con mayor facilidad, de tal forma se tuviera un mayor rendimiento.

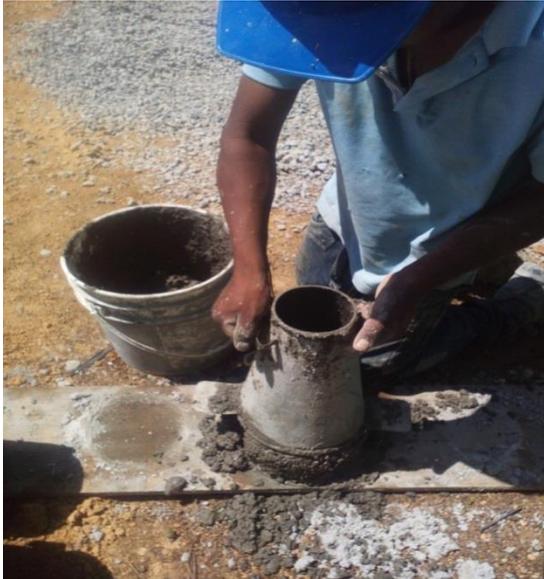
Se hizo la prueba del SLUMP para determinar el asentamiento de la mezcla, y tener idea si la cantidad de agua era la adecuada.

Tomas	Medidas (cm)
1	5
2	7
3	6

Según la tabla anterior la mezcla estaba en una condición **Plástica**.

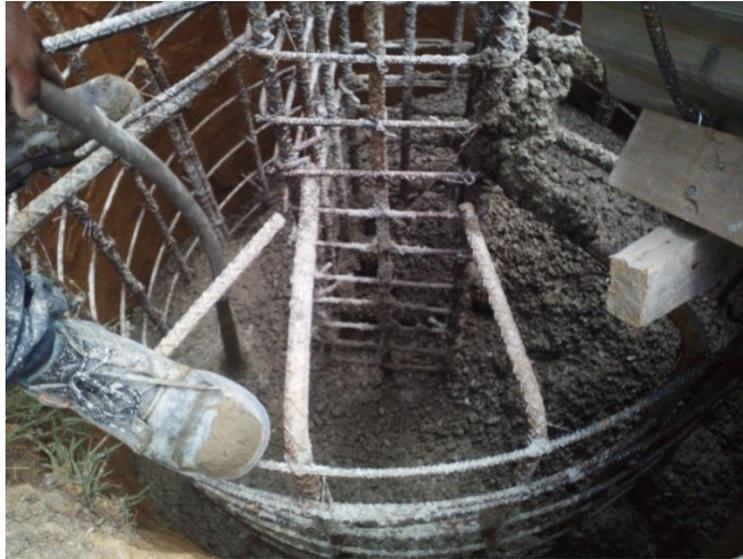
Se vibro la mezcla cada dos vaciadas del trompo, es decir unos 50cm de altura de capa.

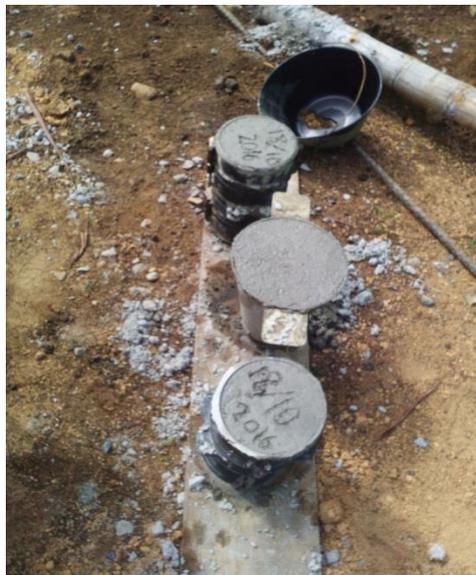
La interventoría fue a tomar unos cilindros de prueba, para determinar la resistencia del concreto a los 28 días.

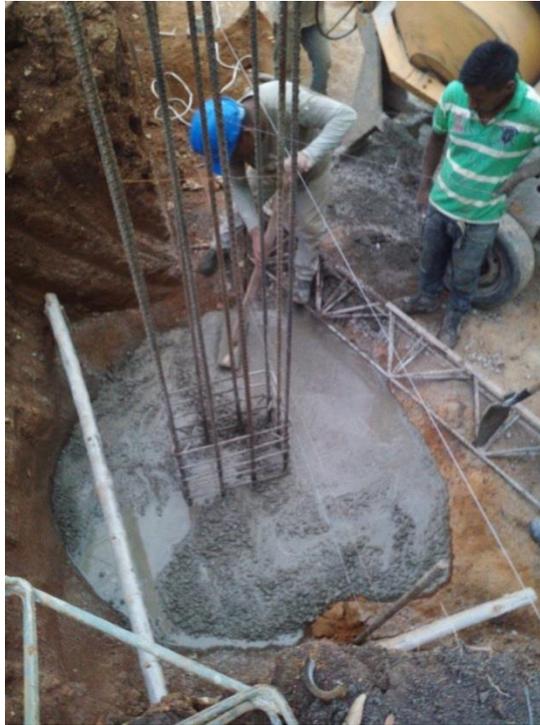
Finalmente el terminado del caisson se hizo hilo para dejar la superficie a nivel.

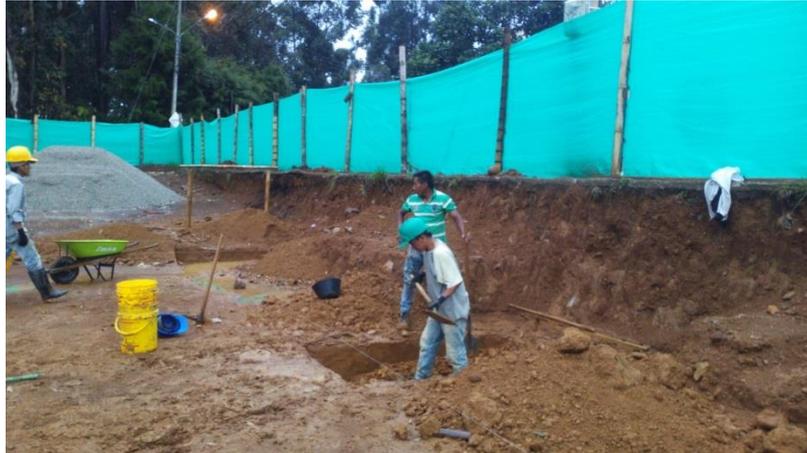
1. **Localización eje central:** con topografía se plantearon los ejes de cada zapata, se dejó plantada una estaca con puntilla, indicando el centro del rectángulo.

Se pasaron hilos de lado a lado para marcar las dimensiones del rectángulo.

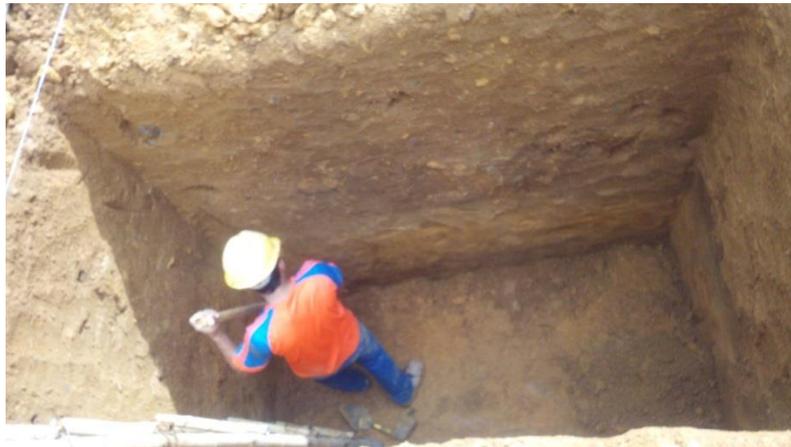
2. **Excavación:** la excavación debió ser manual, porque el suelo debía ser perfilado.

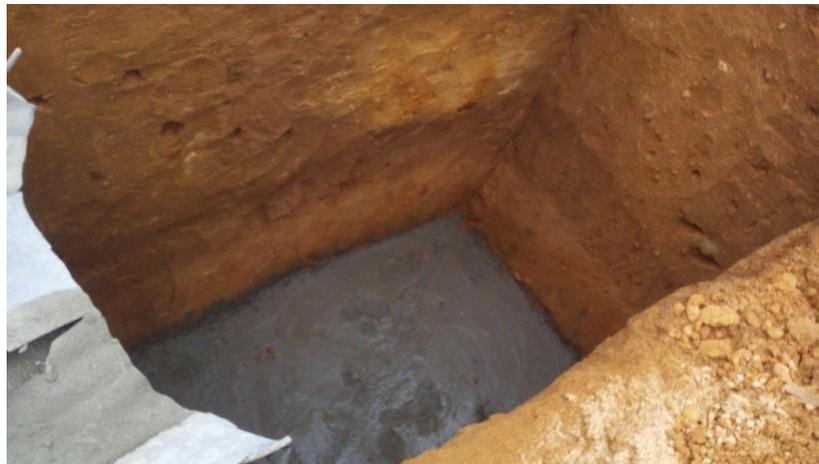
3. **Solado de limpieza:** se hizo un concreto pobre de proporción 1:1:1, con 5 cm de espesor.

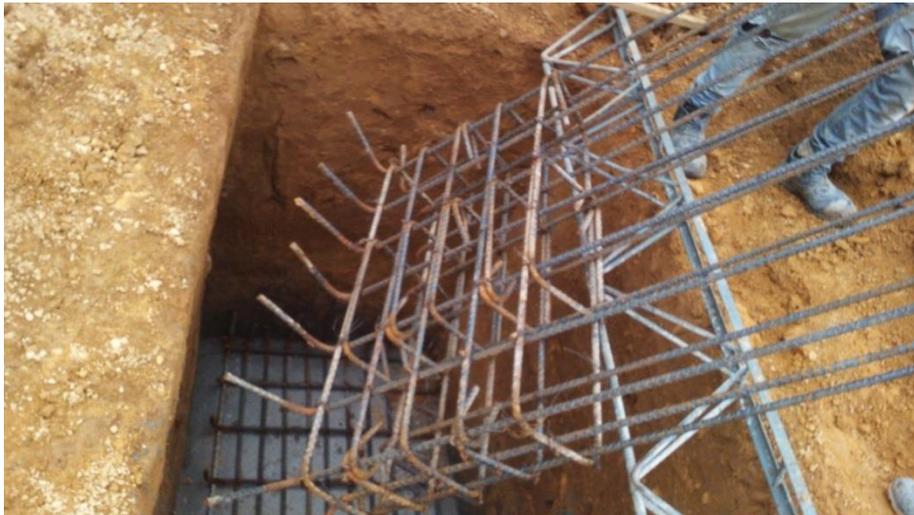
4. Amarre de acero: se hizo una parrilla de 2,4 m de ancho y 1,2m de largo, 11 varillas N6 cada 105mm y 10 varillas N6 cada 250mm. La parrilla se armó por fuera de los huecos, ya secado el solado se montaron las parrilla en cada uno.

Después de puestas las parrillas de las zapatas se montaron los castillos de los pedestales, los cuales fueron amarrados hasta $\frac{1}{3}$ de su altura, puesto que era la parte que quedaba embebido en el concreto.

Los pedestales se hicieron con 16 varillas N5 cada 250mm, con estribos N4 cada 150mm, se manejó dos tipos de estribos, los estribos tipo 1 son de 3000mm de longitud y los tipo 2 1500mm de longitud, estos se debían colocar encima de los estribos tipo 1, de tal forma que quedaran centrados en el pedestal.

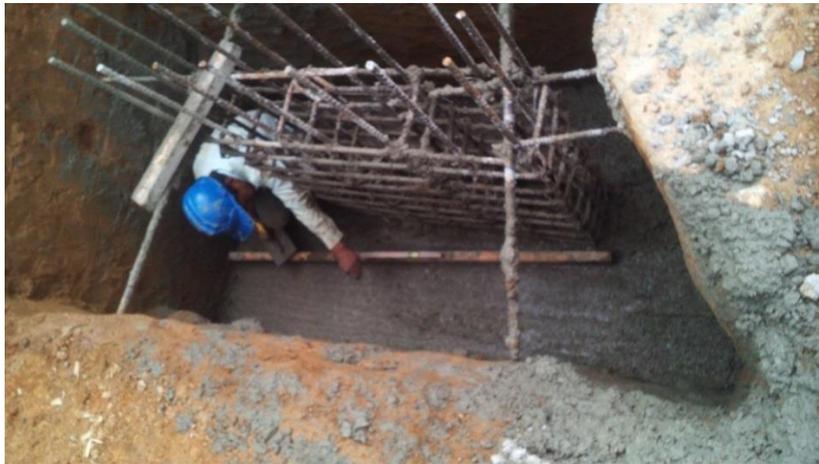
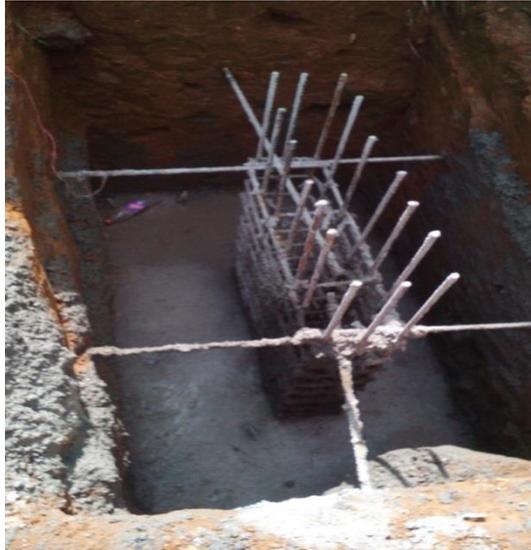
La mezcla fue vaciada con Bugís ya que el hueco era muy grande y no se presentaba dificultad de vaciado, como el espesor de las zapatas era de 0,35m la mezcla se vibró cada 2 vaciadas

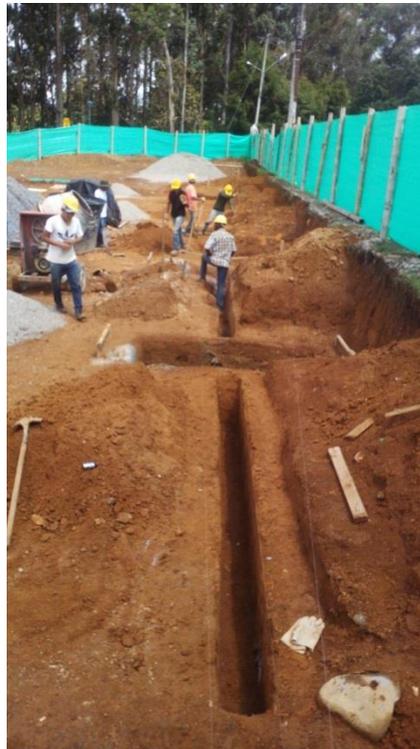
Después de fundidos las zapatas se hizo la excavación y perfilación manual para la viga de amarre superior V1.

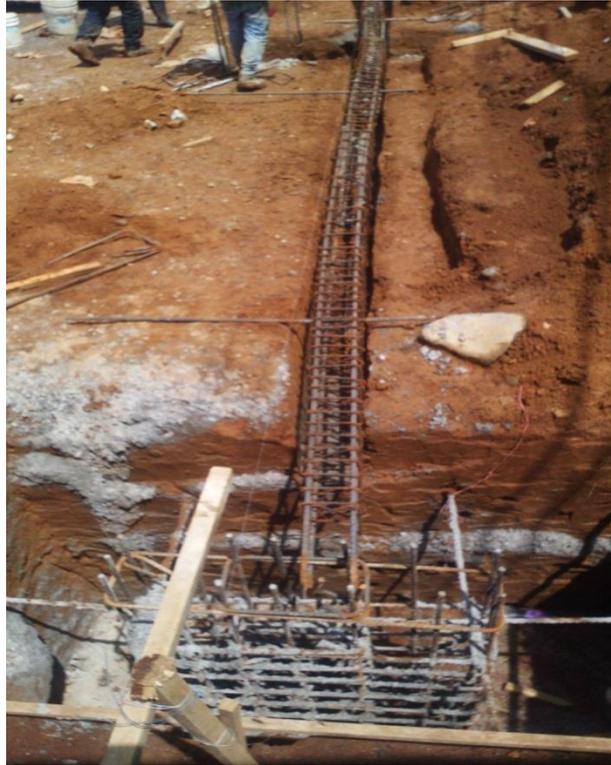
Por facilidad de los trabajadores se arma el castillo de la viga de amarre V1 por fuera de la excavación y después se monta.

El castillo de la viga V1 se armó con 4 varillas N6, estribos N3 de 1030mm cada 70- 150mm

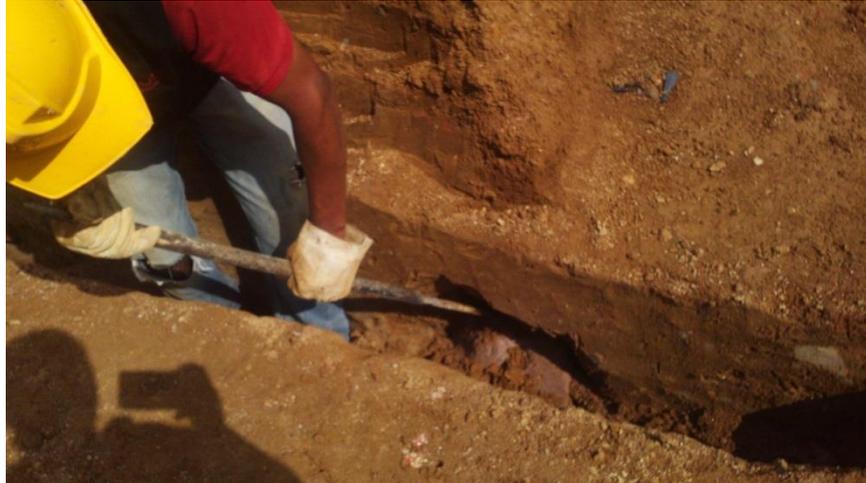
1. Excavación y perfilación del suelo

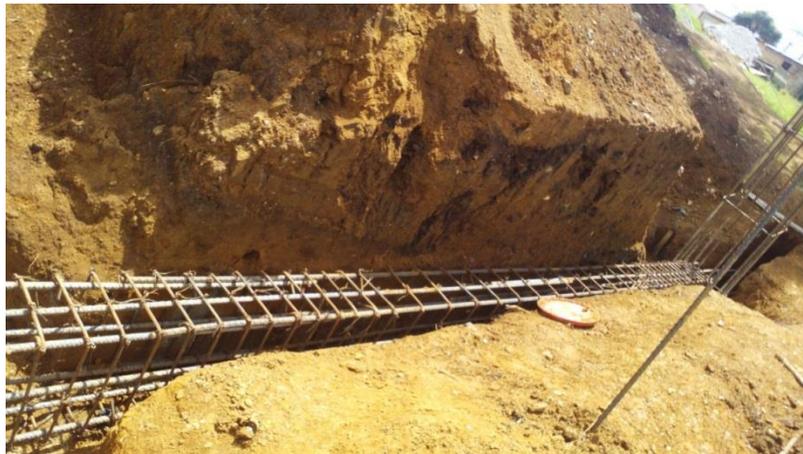
3. **amarre de acero:** el castillo se armó con 8varillas N6, con estribos N3 de 1530mm de longitud cada 100-200mm.

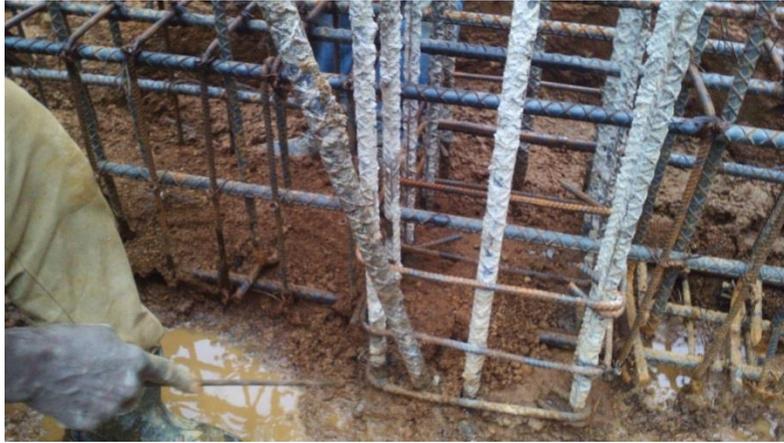
Además de amarrar el acero de toda la viga V3 se debió terminar de amarrar el acero de todas las columnas que van sobre los Caisson.

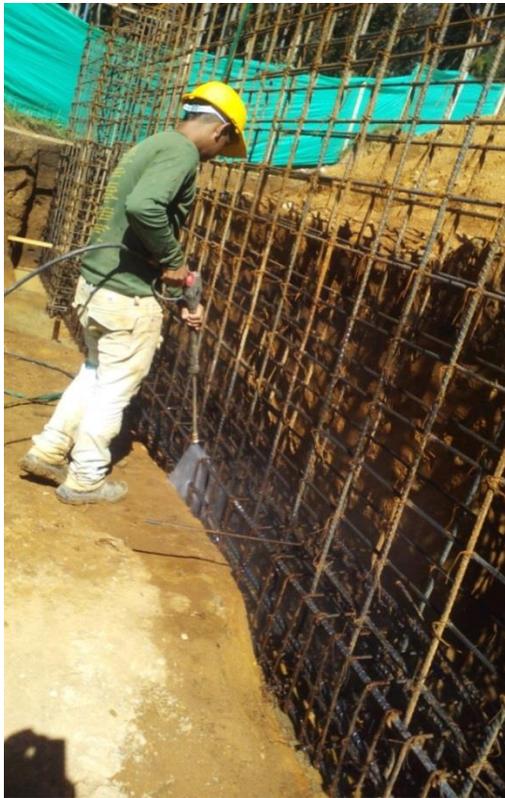
Después de haber amarrado el acero de la viga, se continuó con el amarre del acero vertical de la pantalla para el muro de contención.

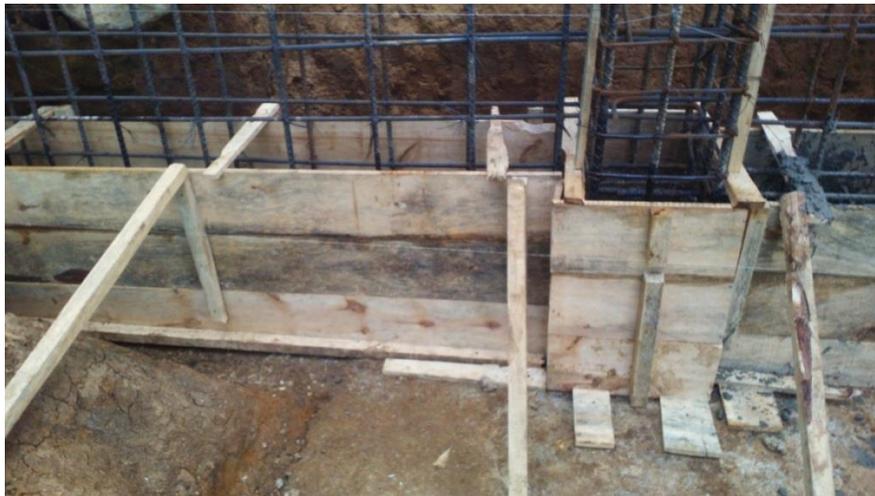
4. Hecha de formaleta: La formaleta de la viga se hizo con tabla de 1" de espesor, 25cm de ancho.

Hubo que unir dos tablas para que hicieron los 50cm de altura de la viga, se le pusieron chapas cada 50cm para evitar que la formaleta se abriera, adicional a esto en la parte superior de la formaleta se unieron con un taco de madera clavado a lado y lado de esta.

La formaleta de las columnas se hizo también con tabla de 1" de espesor y 25cm de ancho.

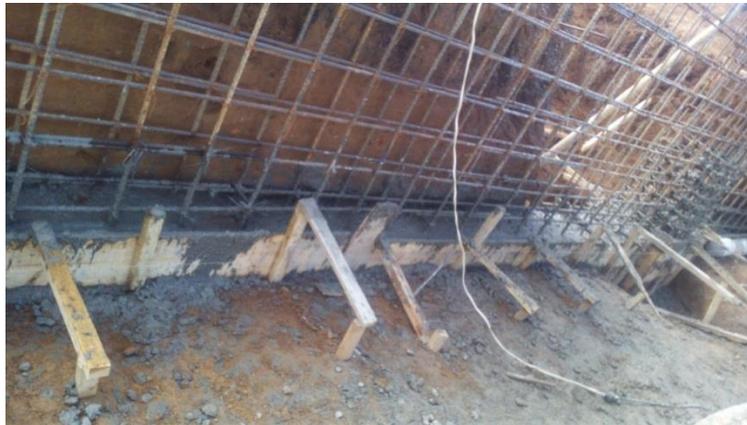
La fundición de toda la viga V3 (36m de largo) se hizo en dos tramos debido al clima. Se fundió más o menos hasta la mitad de la longitud de la viga y se continuó el siguiente día.

La viga tiene una altura de 50cm por lo tanto la vibración se hizo en dos capas.

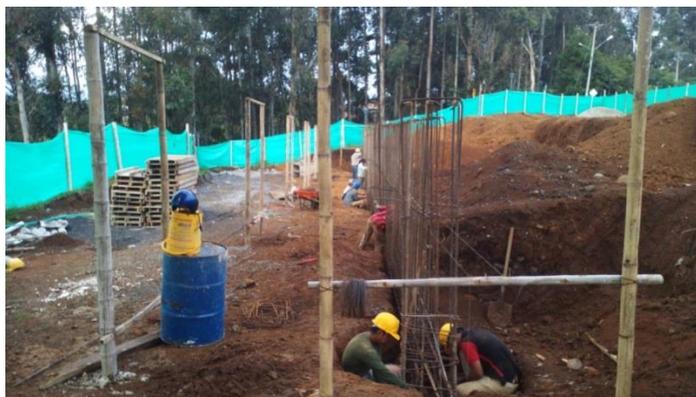
1. Corte, flejada y amarre de acero: Se utilizó 23 varillas verticales N5 cada 26cm y 11 varillas horizontales N4 cada 0,25cm.

Se cortaron las varillas verticales de 3m, con una pata de 30cm en la parte inferior, que era la que quedaba amarrada a la viga V3 y otra pata de 30cm en la parte superior que quedaba amarrada con la viga V1

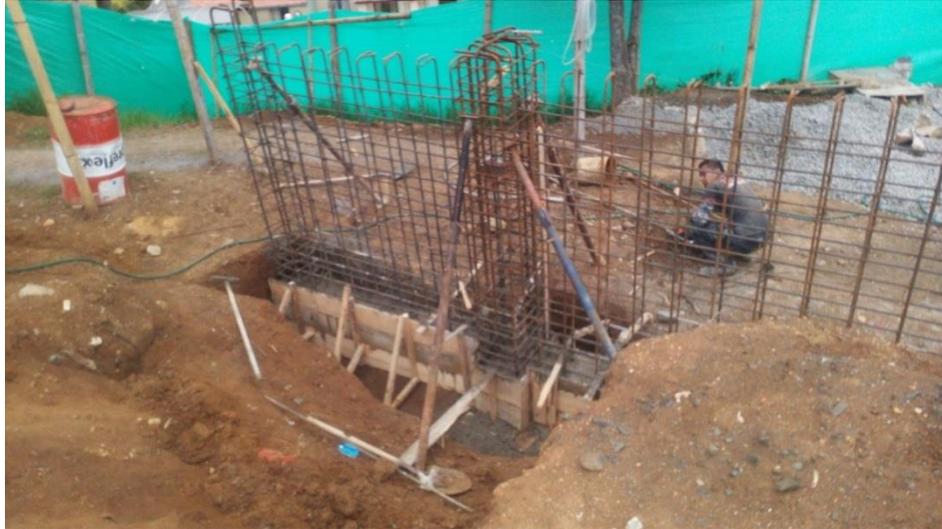
Las varillas horizontales fueron se usaron completas con los 6m de longitud, haciendo traslapos de 1m y teniendo en cuenta que quedaran intercalados y a mínimo 80cm de las columnas.

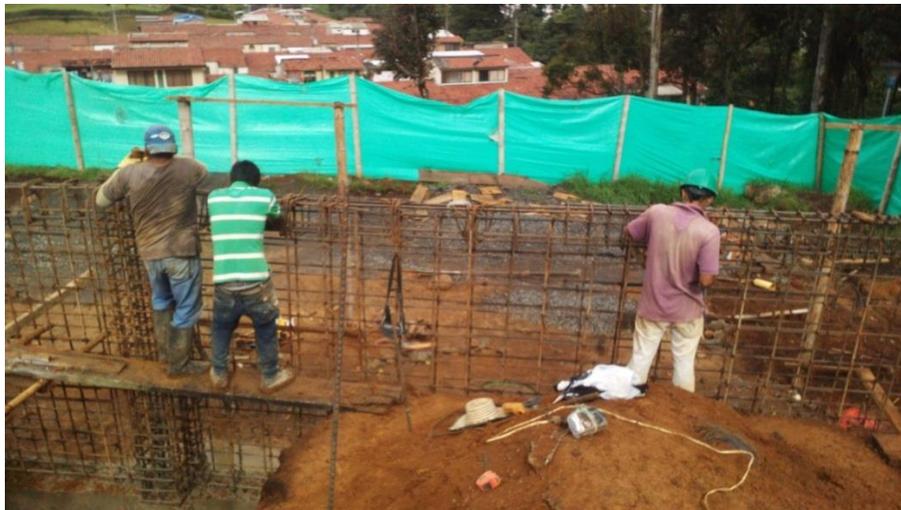
Finalmente se amarro el acero de la viga V1, esta fue un poco dificultosa puesto que toco amarrarla sobre el acero de la pantalla.

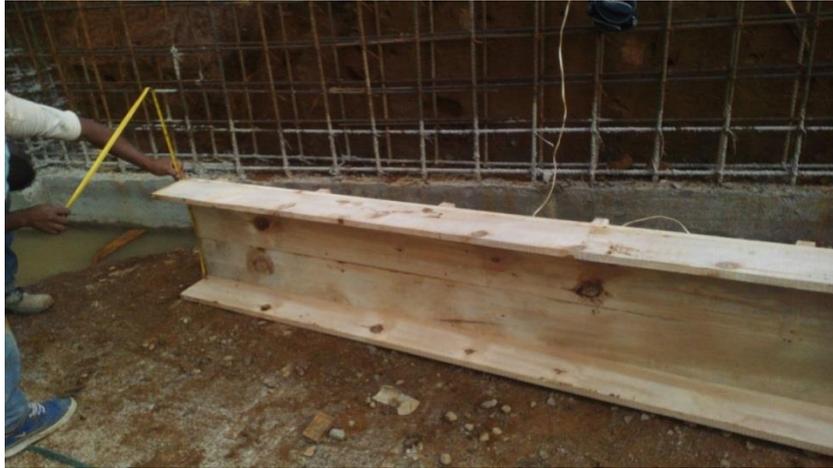
Se hizo primero la formaleta para las columnas que van en medio del muro, con tablas de 1" de espesor y 25cm de ancho, hubo que unir dos tablas sacar el molde completo de la columna, se pusieron bastidores cada 50cm para mayor ajuste de las tablas.

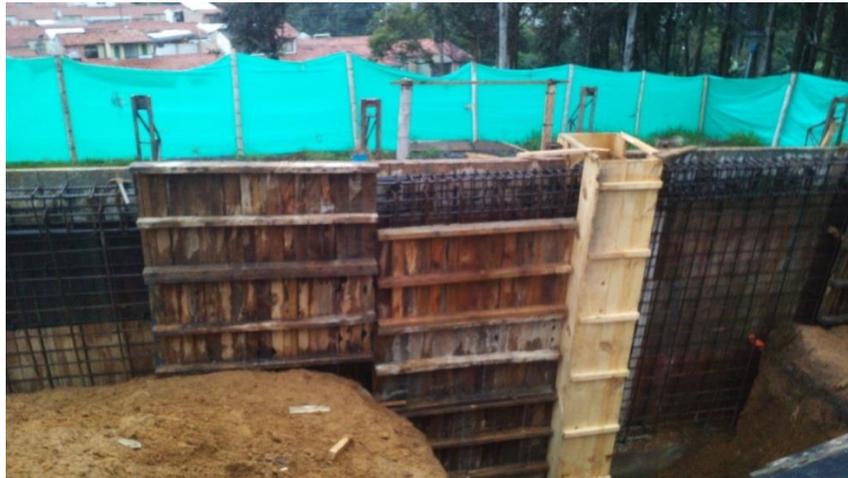
La formaleta de la pantalla se hizo con tableros de 70cm de ancho y 140 cm de largo, se hicieron 2 hileras con los tableros completos y una hilera con los tableros cortados a la mitad, para sacar los 3m de alto del muro, los tableros se impregnaron con ACPM para evitar que se peguen al concreto y sea fácil la desformaleta.

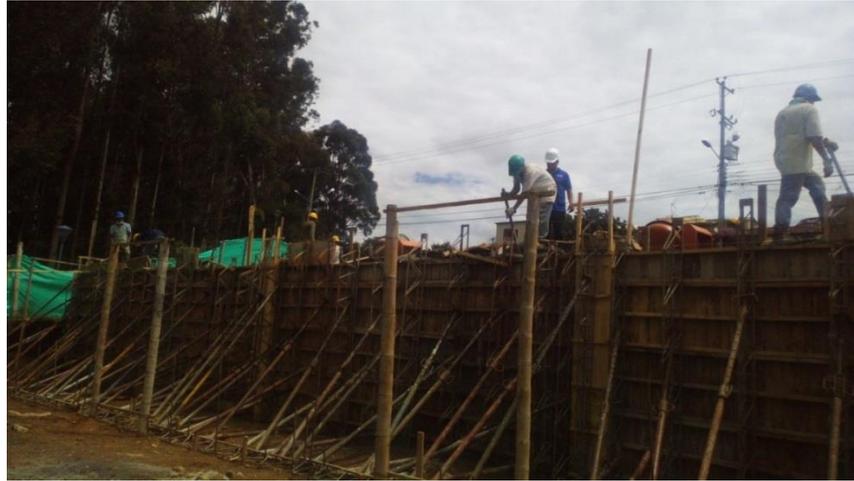
Después de montada la formaleta se aplomaron las columnas, luego se ajustaron con gatos y cerchas para evitar que se abriera la formaleta durante la fundición.

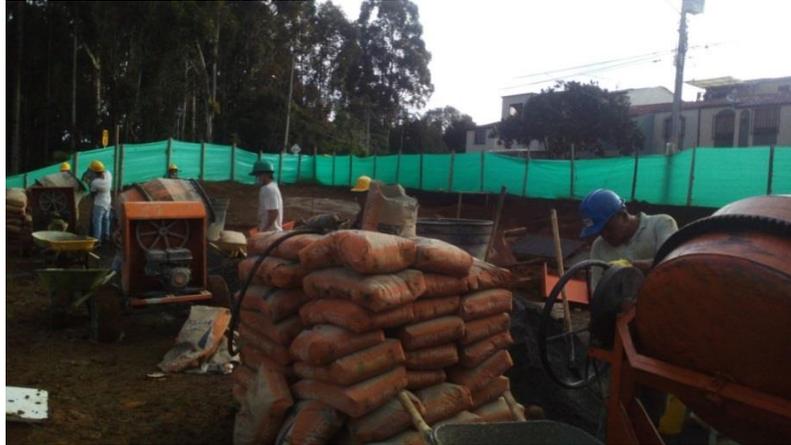
Se instalaron 4 mezcladoras a lo largo del muro, es decir se dividió el muro en 4 secciones. Cada mezcladora tenía al lado el cemento, arena, triturado y un tanque con agua.

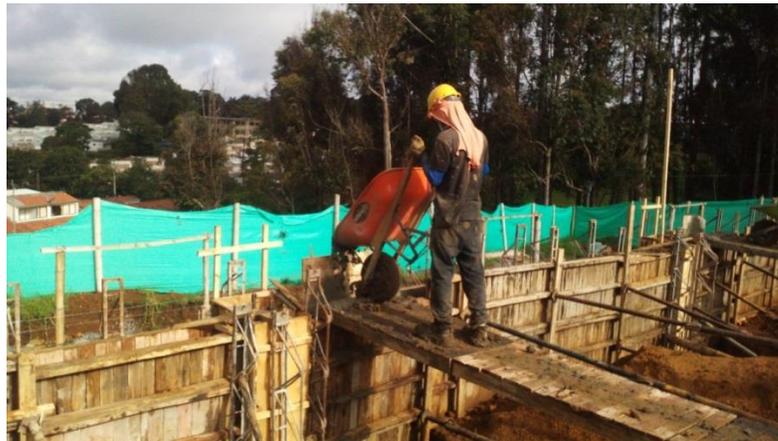
La mezcla se vació con bugís puesto era mucho más fácil que con embudos.

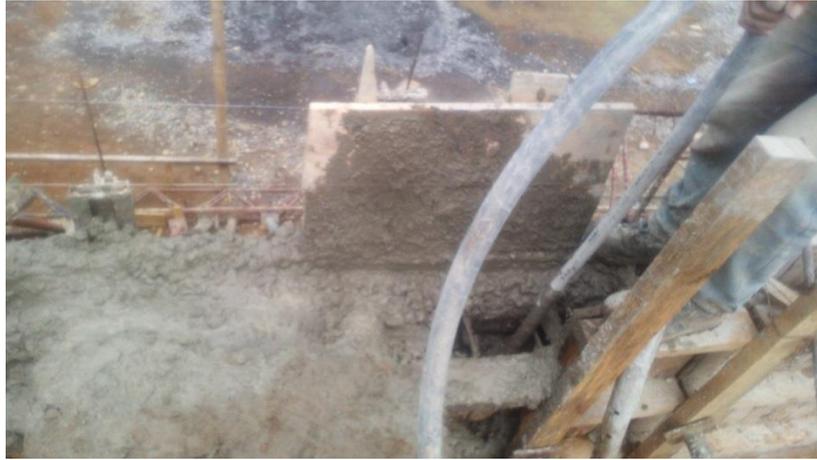
Se vibró la mezcla cada vaciada de trompo, tratando de regarla a lo largo para evitar hormigones y vacíos.

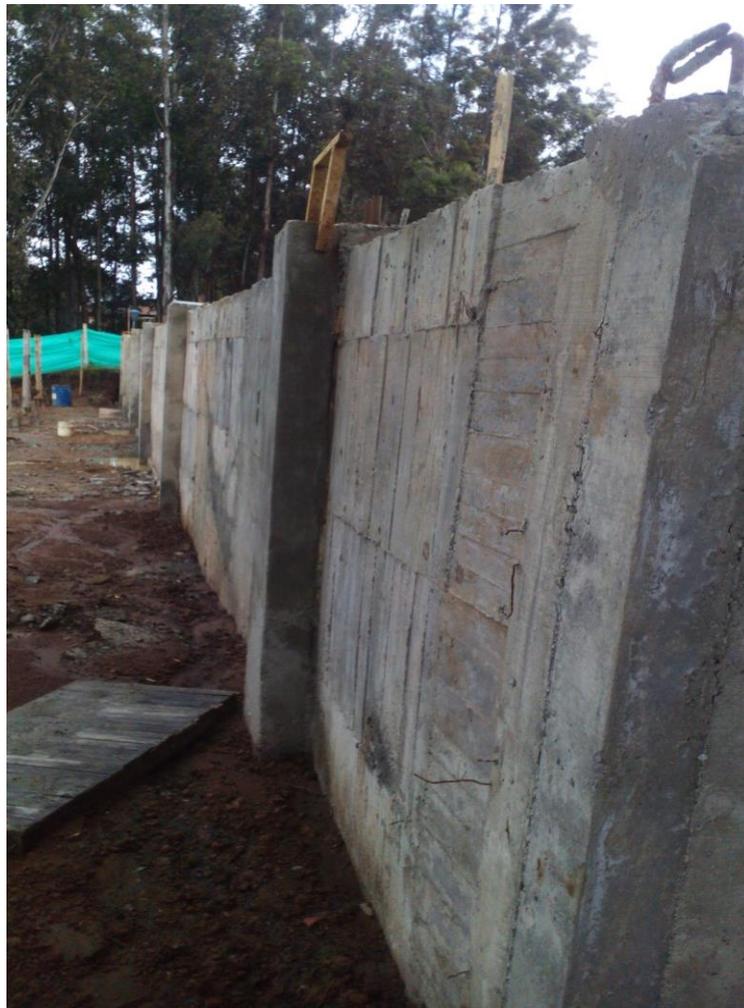
Pasados 5 días se desformaletó el muro de contención para poder humectarlo mejor.

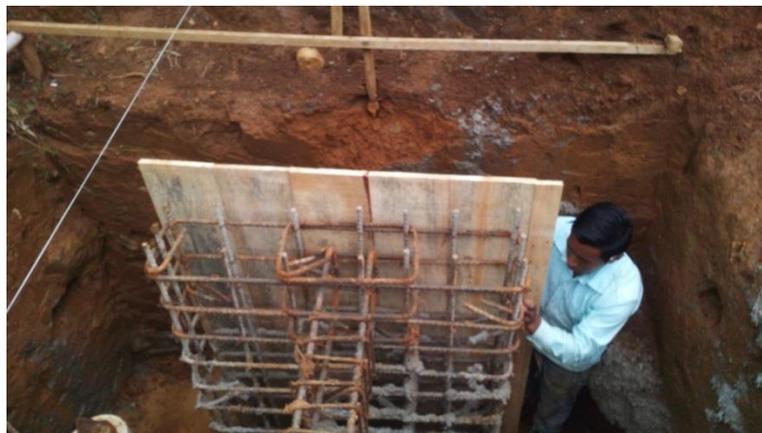
La formaleta se hizo en tabla de 1" de espesor, 0,25m de ancho y 2m de alto, se unieron 5 tablas completas y 0,10m de otra.

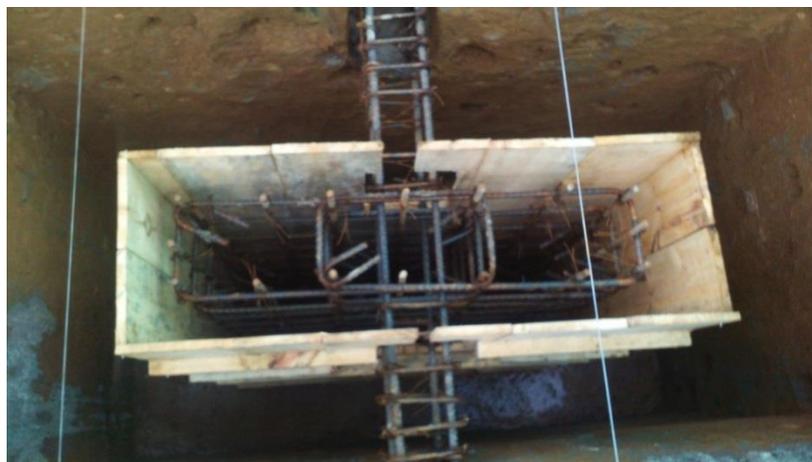
Para la otra cara también se usó tabla de 1" de espesor, 0,25m de ancho y 2m de alto, se unieron 2 tablas completas.

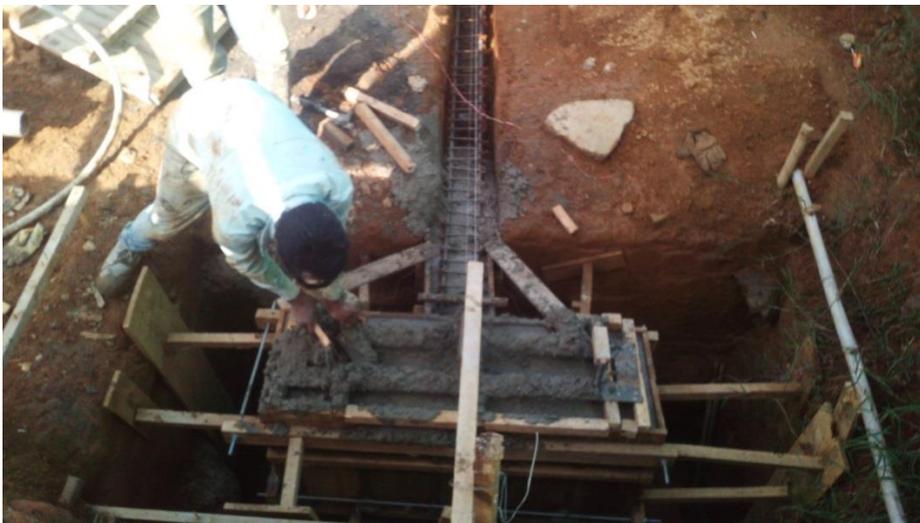
Se vació el concreto con bugís dentro de la formaleta del pedestal y de la viga.

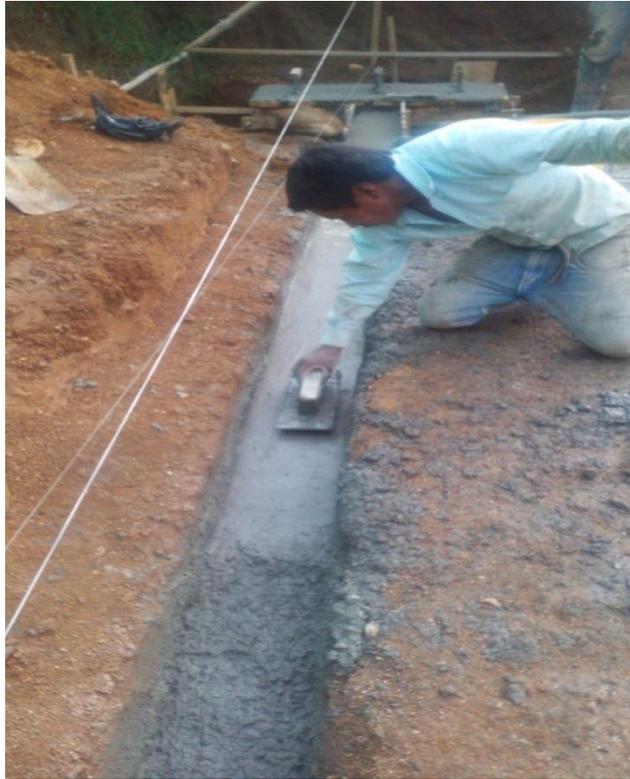
El terminado de la viga se hizo con llana.

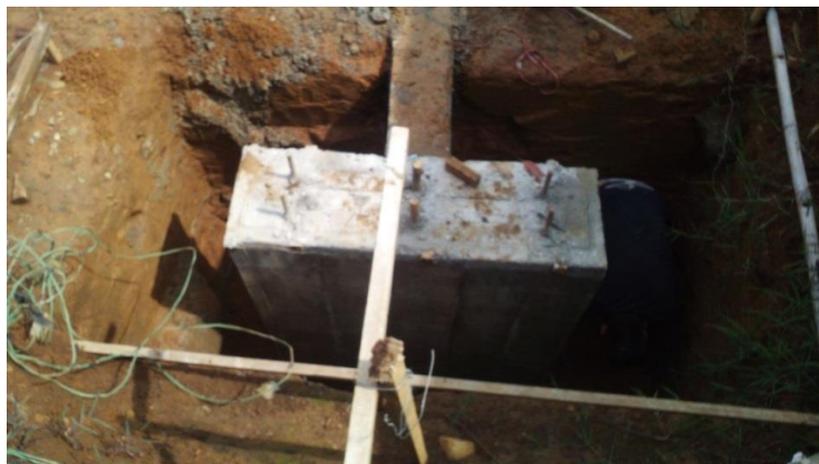
Después de haber fundido los últimos 3 pedestales se desformaletaron y se procedió a llenar los huecos con tierra.

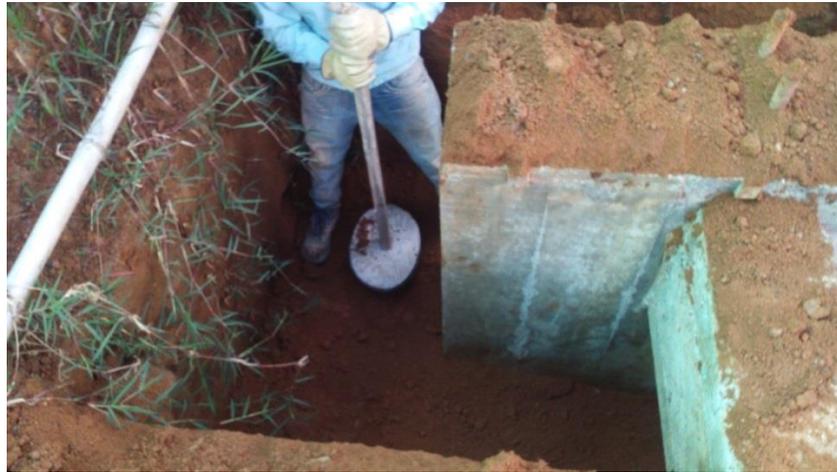
Inicialmente se iba a hacer la compactación de la tierra con Saltarín, pero debido al espacio tan reducido no se podía maniobrar el Saltarín dentro del hueco, entonces se decidió usar pisones, los cuales se hicieron en la obra.

En un balde negro se hizo una mezcla de cemento y arena y se les colocó un mango en madera.

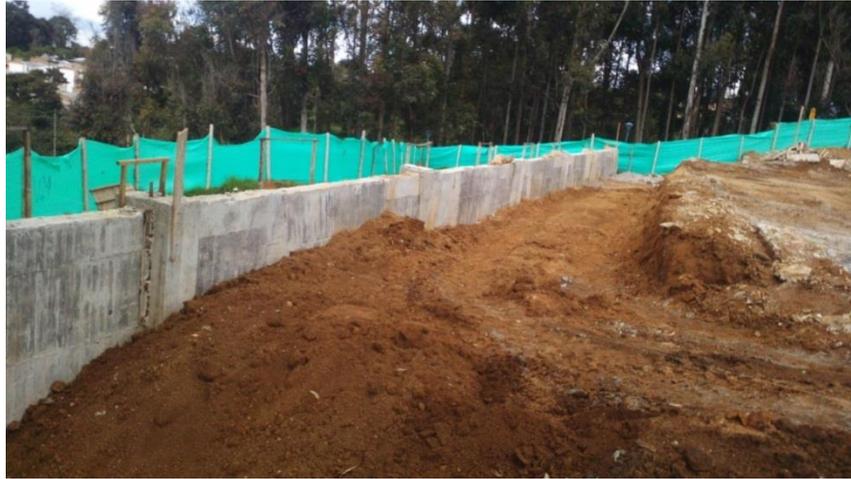
El relleno se hizo con la misma tierra amarilla que se excavó del resto del terreno que se debía nivelar para poder hacer el riego de la capa de Base Granular.

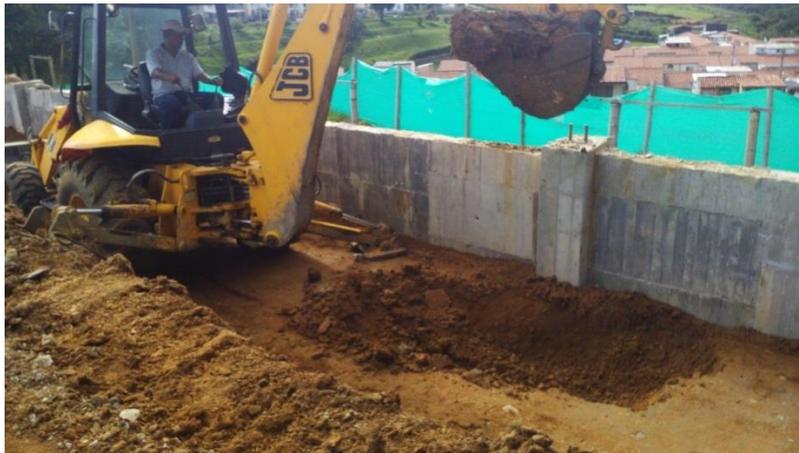
Para esta actividad se utilizó una retroexcavadora tipo Pajarita, quien excavaba la tierra y la regaba sobre el lado a rellenar y se compacto con un rodillo vibratorio.
