**PROYECTO "CONSTRUCCIÓN, REHABILITACIÓN O DOTACIÓN DE
ESPACIOS PARA LA RECREACIÓN Y DEPORTE EN POPAYAN"**

AUXILIAR DE RESIDENCIA DE OBRA

UNIVERSIDAD DEL CAUCA
Facultad de Ingeniería Civil y Ambiental
Programa de Ingeniería Civil
Popayán
2017

Informe parcial de pasantía
Para obtener el título de Ingeniero Civil

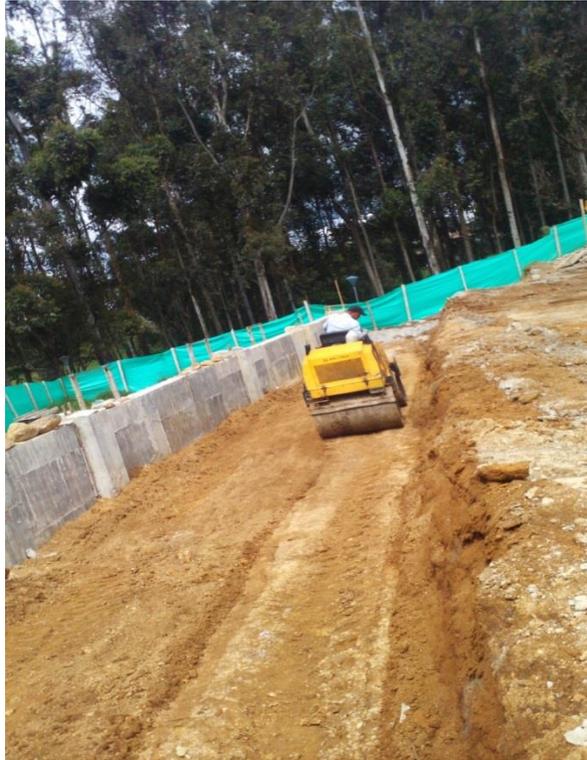
El rodillo vibratorio compactaba caspas de más o menos 30cm de alto, dando unas 5 pasadas por cada lado.

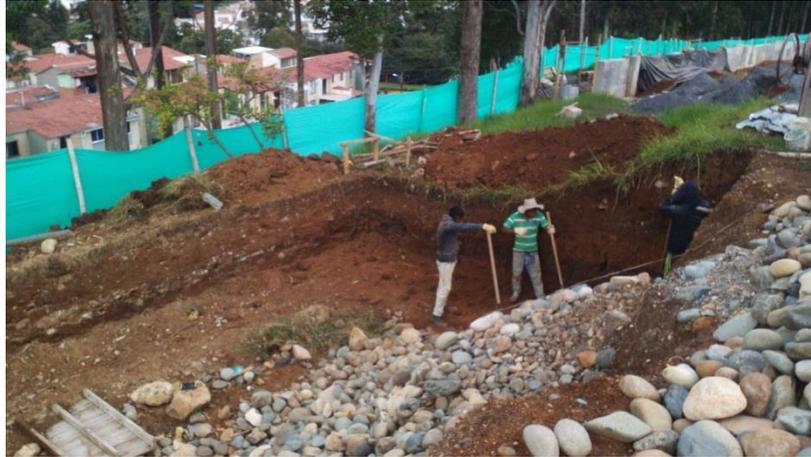
En el inicio de la obra ya se había hecho una excavación con maquina sobre el terreno donde va ubicada la Plazoleta Infantil, pero por cambios en el diseño del muro, hubo que hacer una perfilacion manual.

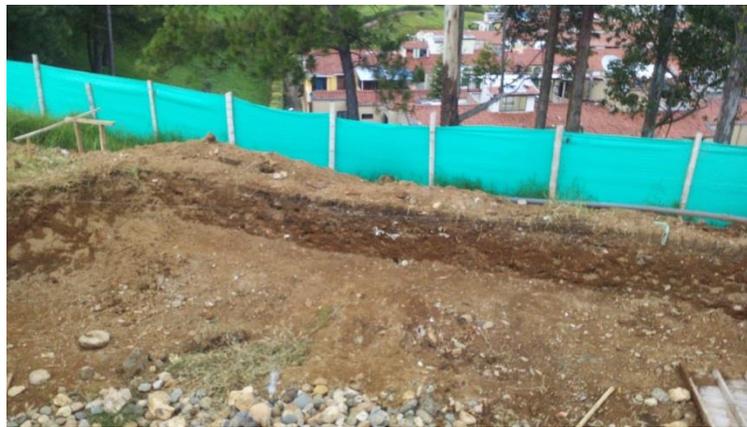
La excavación es de forma rectangular, con 17m de largo, 5m a cada lado con un 2m de ancho.

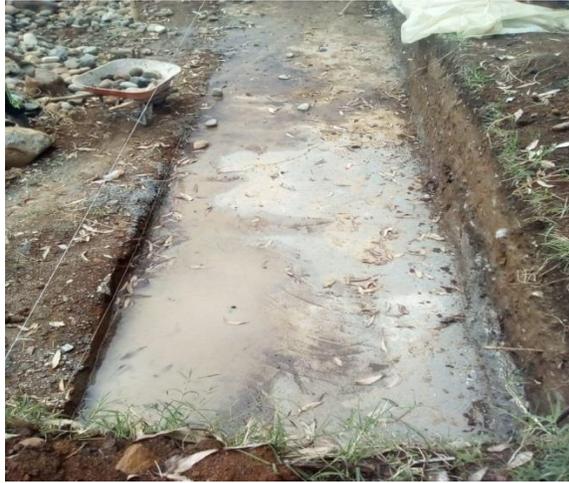
Para asentar los gaviones se debe hacer inicialmente un solado de limpieza, el cual se hizo con un concreto pobre de proporciones 1:1:1.

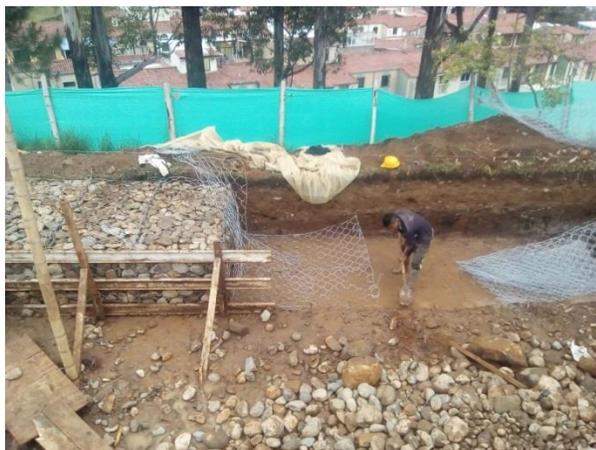
Inicialmente se extiende cada cajón de la malla.

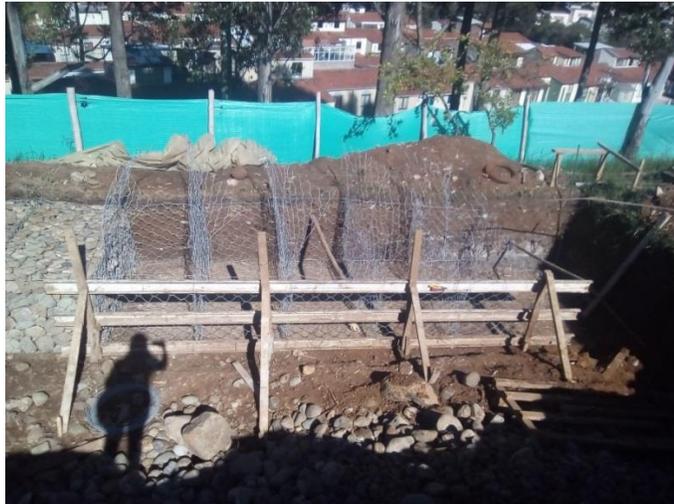
Se aseguran los bordes doblando los remates y se amarran con alambre, se hace una especie de formaleta para ajustar el “cajón” y se pueda rellenar y luego mantener la forma.

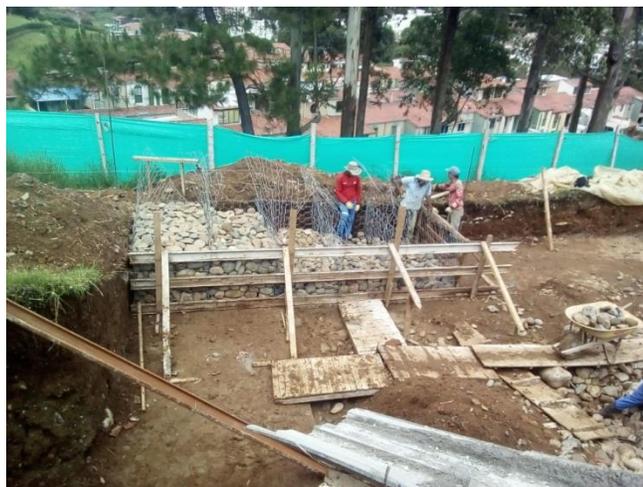
El llenado es muy minucioso ya que la piedra grande debe ir en los bordes, la pequeña sirve para llenar los espacios dejados por las grandes y así evitar que posteriormente se mueva.

Aproximadamente se demoraron 10 días en 5 gaviones.
