**PARTICIPACIÓN COMO RESIDENTE DE OBRA EN EL PROYECTO DE
VIVIENDA LOMAS DE COMFACAUCA EN LA CIUDAD DE POPAYÁN**

LEIDY JHOANA MARTÍNEZ MUÑOZ

**UNIVERSIDAD DEL CAUCA
FACULTAD DE INGENIERÍA CIVIL
DEPARTAMENTO DE CONSTRUCCIÓN
PROGRAMA DE INGENIERÍA CIVIL
POPAYÁN
2009**

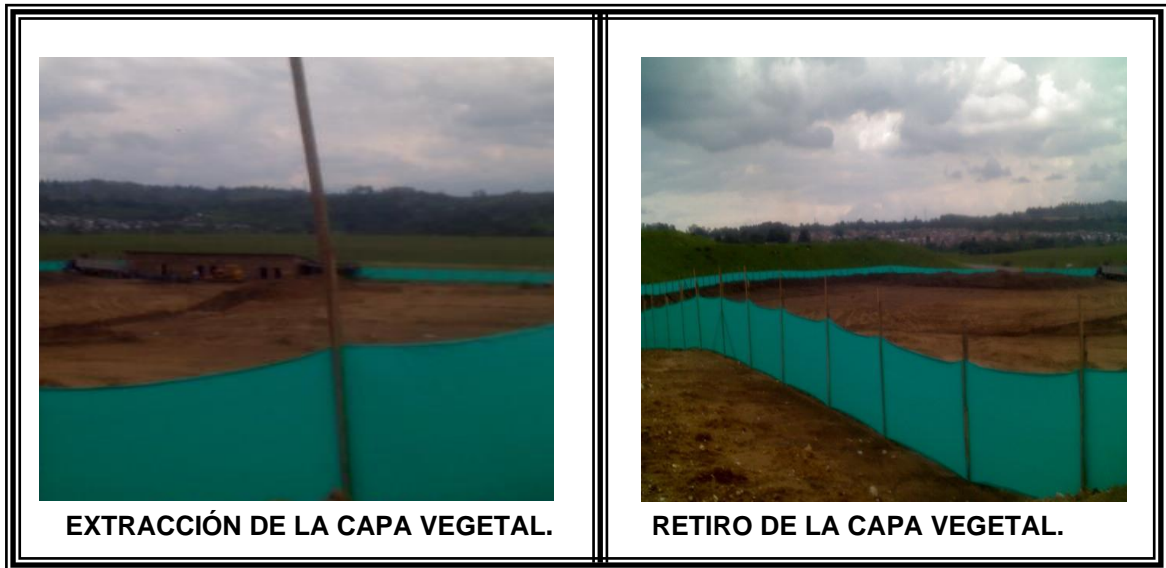
REGISTRO FOTOGRÁFICO 1

Durante esa etapa se removieron 6000m³ aproximadamente de terreno natural y suelo orgánico cuyo espesor varió entre 0.20 y 0.30 m.

Al mismo tiempo se rectificó la parte topográfica, de acuerdo con lo diseñado para la urbanización de las viviendas. (Ver registró fotográfico 1 Y 2)

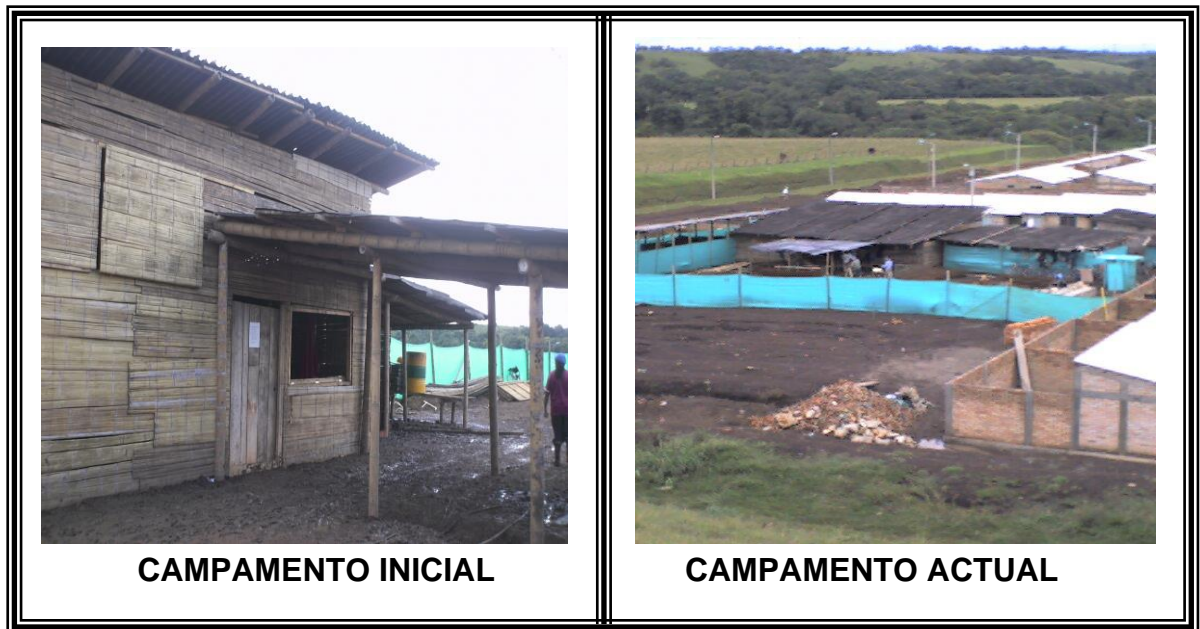
REGISTRO FOTOGRÁFICO 3

Para el proyecto de Lomas de Comfacauca se realizó un campamento el cual se trasladaba y se modificaba de acuerdo al desarrollo de la obra, tal como se ve en el registro fotográfico 3.

Los materiales utilizados para la construcción del campamento fueron guadua, esterilla, alambre, puntillas, tabla, teja cartón, yute verde, y para el primario del baño se fundió una losa de limpieza en concreto, aparatos eléctricos, aparatos sanitarios, entre otros.

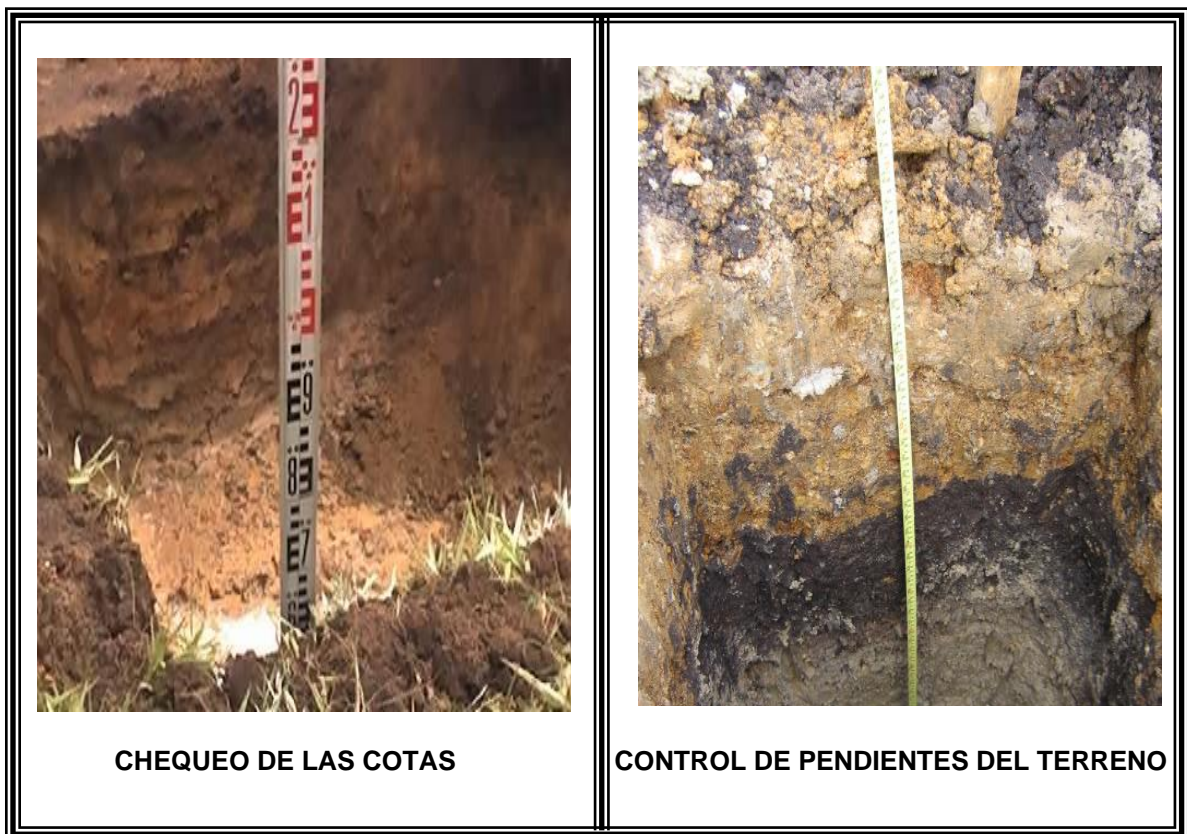
REGISTRO FOTOGRÁFICO 4

Para garantizar los niveles en la construcción de las terrazas, fue necesario mantener un cuidado especial con el manejo de cotas y chequeo de pendientes, por que si no coincidían respecto a lo indicado en los planos del proyecto, se corría el riesgo que se presentara problemas posteriores para la construcción de las viviendas, además estancamiento del agua en alguna parte de la construcción de la terraza, por lo tanto fue de vital importancia que la interventoría realizara los respectivos chequeos, como verificación de cotas y pendientes. (Ver registro fotográfico 4)

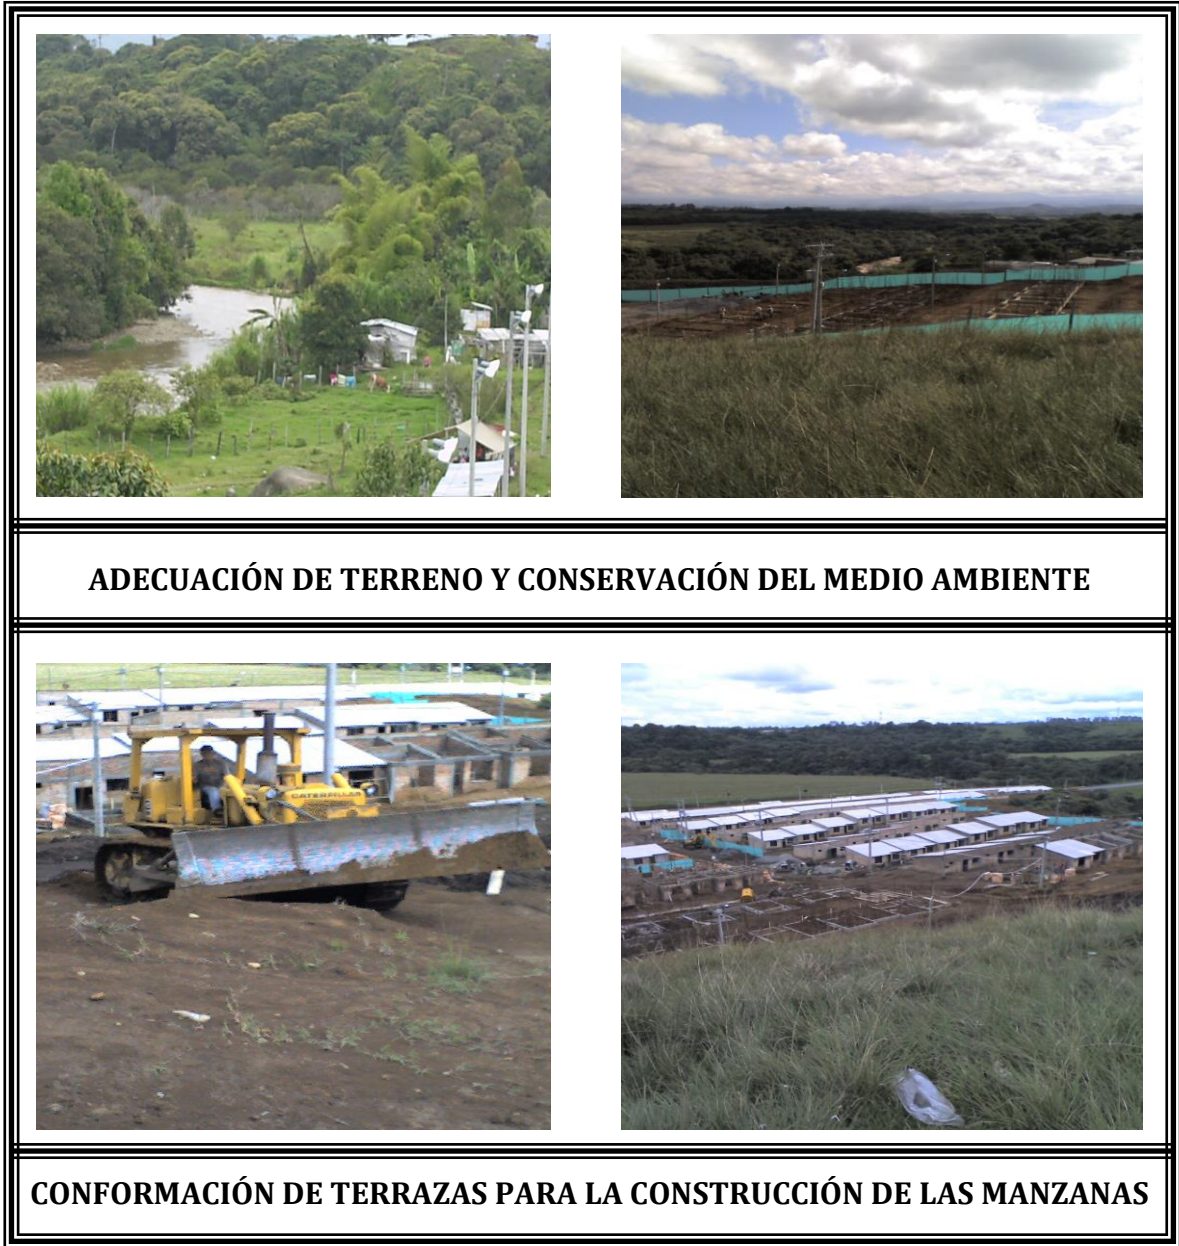
ADECUACIÓN DE TERRENO Y CONSERVACIÓN DEL MEDIO AMBIENTE

CONFORMACIÓN DE TERRAZAS PARA LA CONSTRUCCIÓN DE LAS MANZANAS

(Ver registro fotográfico 5)

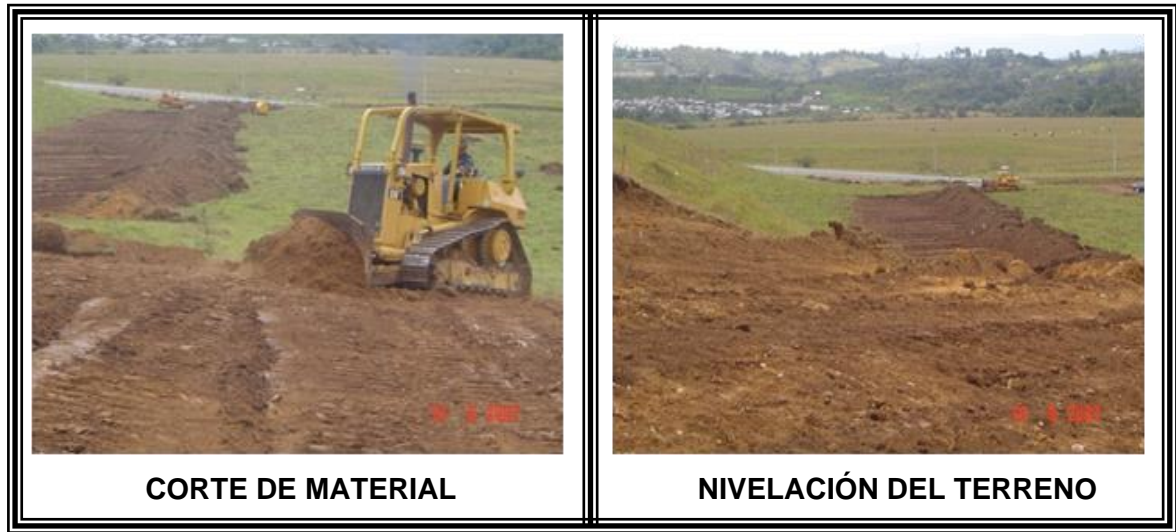
REGISTRO FOTOGRÁFICO 6.

Posteriormente a esa labor, se niveló el terreno y grandes cantidades en m³ del material se extendió en la superficie del lote, requiriendo buen clima para poder extender el material. (Registro fotográfico 6)

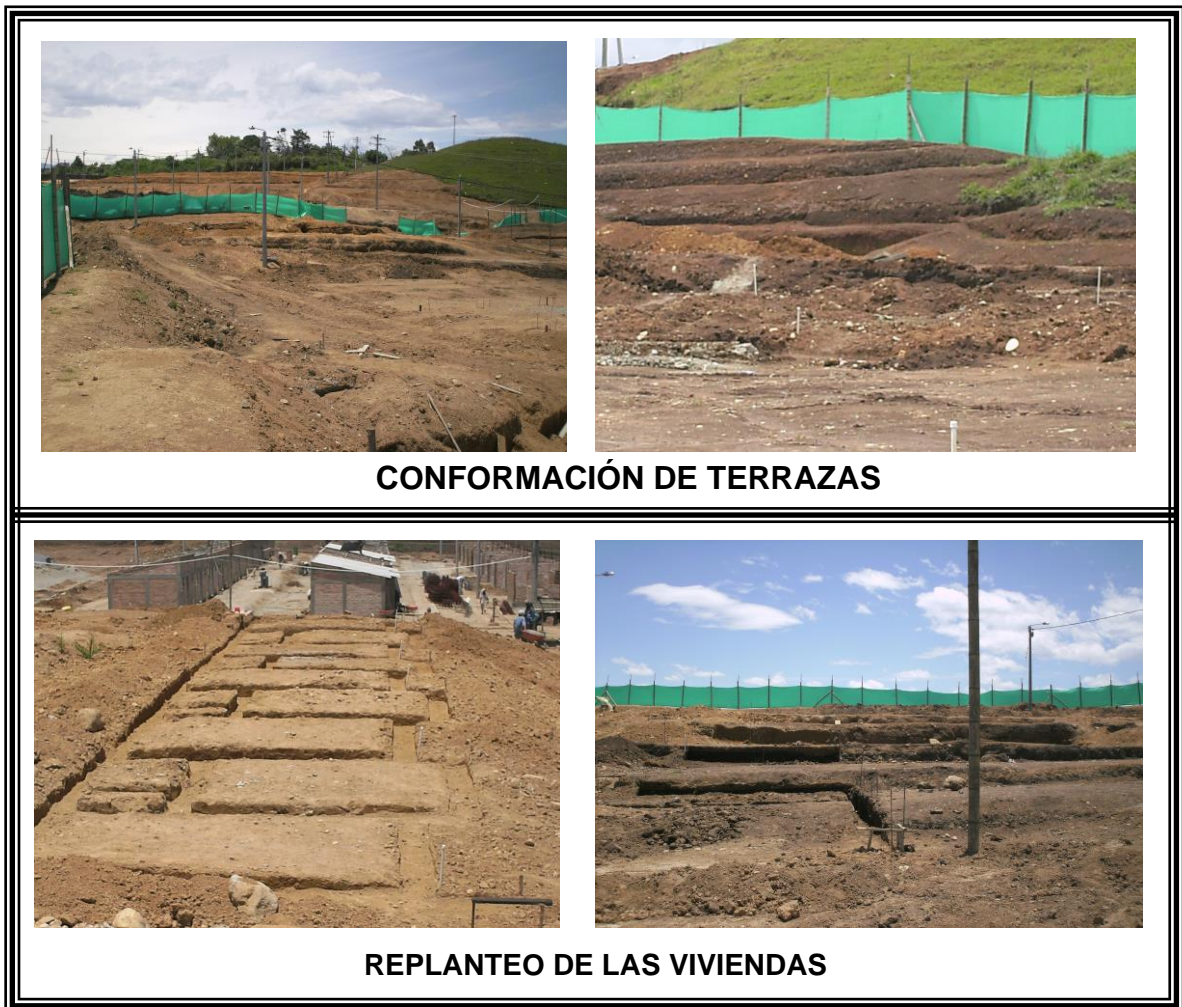
REGISTRO FOTOGRÁFICO 7

Para evitar problemas de erosión de las terrazas y brindarle estabilidad a las mismas se construyeron con una pendiente 1:2; dejándose listas para un posterior empedrado, el cual se realizó una vez culminado la construcción de las casas. (Ver registro fotográfico 7.)

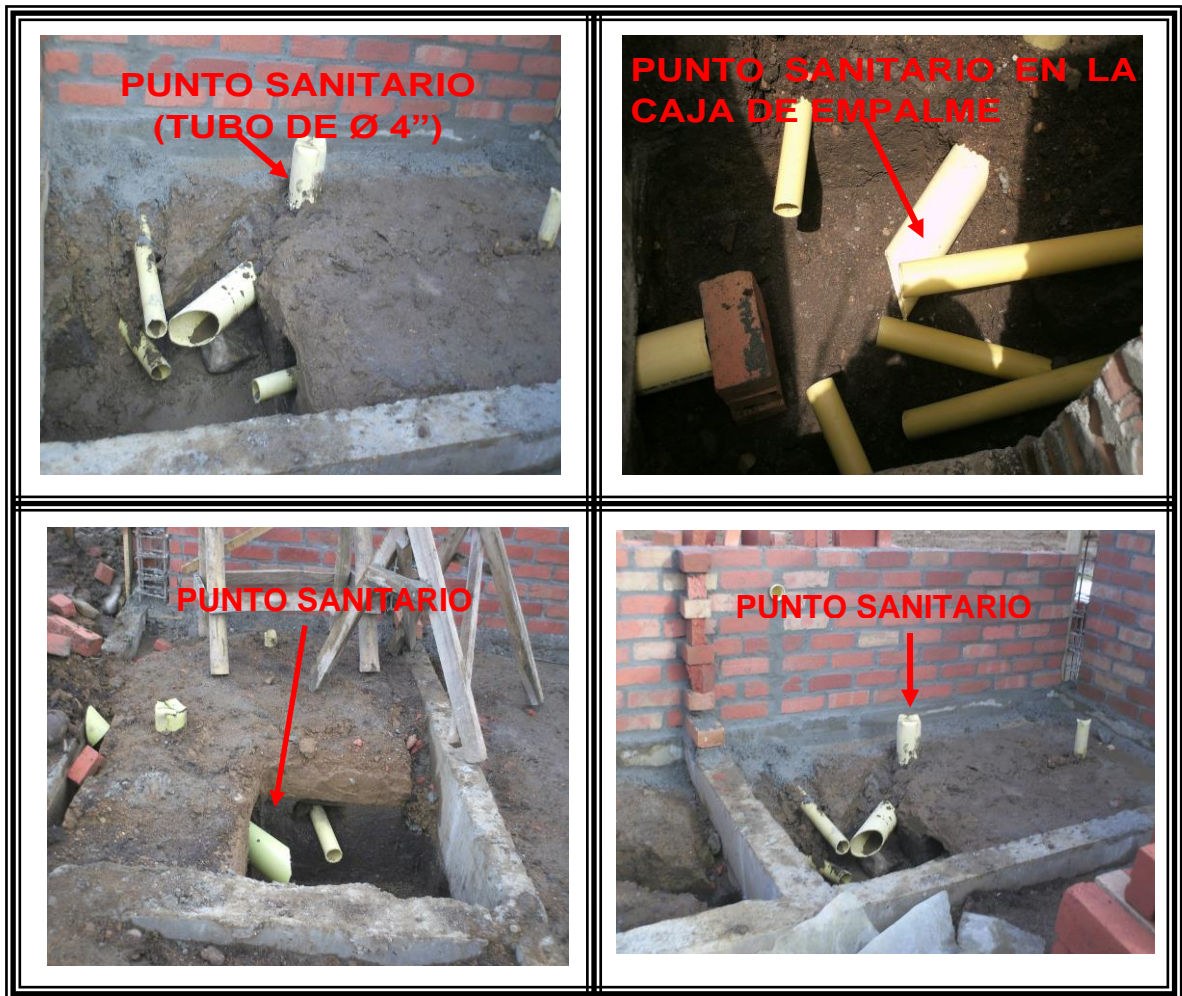
REGISTRO FOTOGRÁFICO 8

En el registro fotográfico 8, se observa el punto sanitario; el cual en la parte inicial de este se encontró una Tee de 4", contigua a este llevo un tubo de Ø 4" cuya longitud fue de 0.40m, continúa con un codo de (4x90), un tubo de longitud de 0.65m con un mismo diámetro; este desemboca en la caja de empalme.

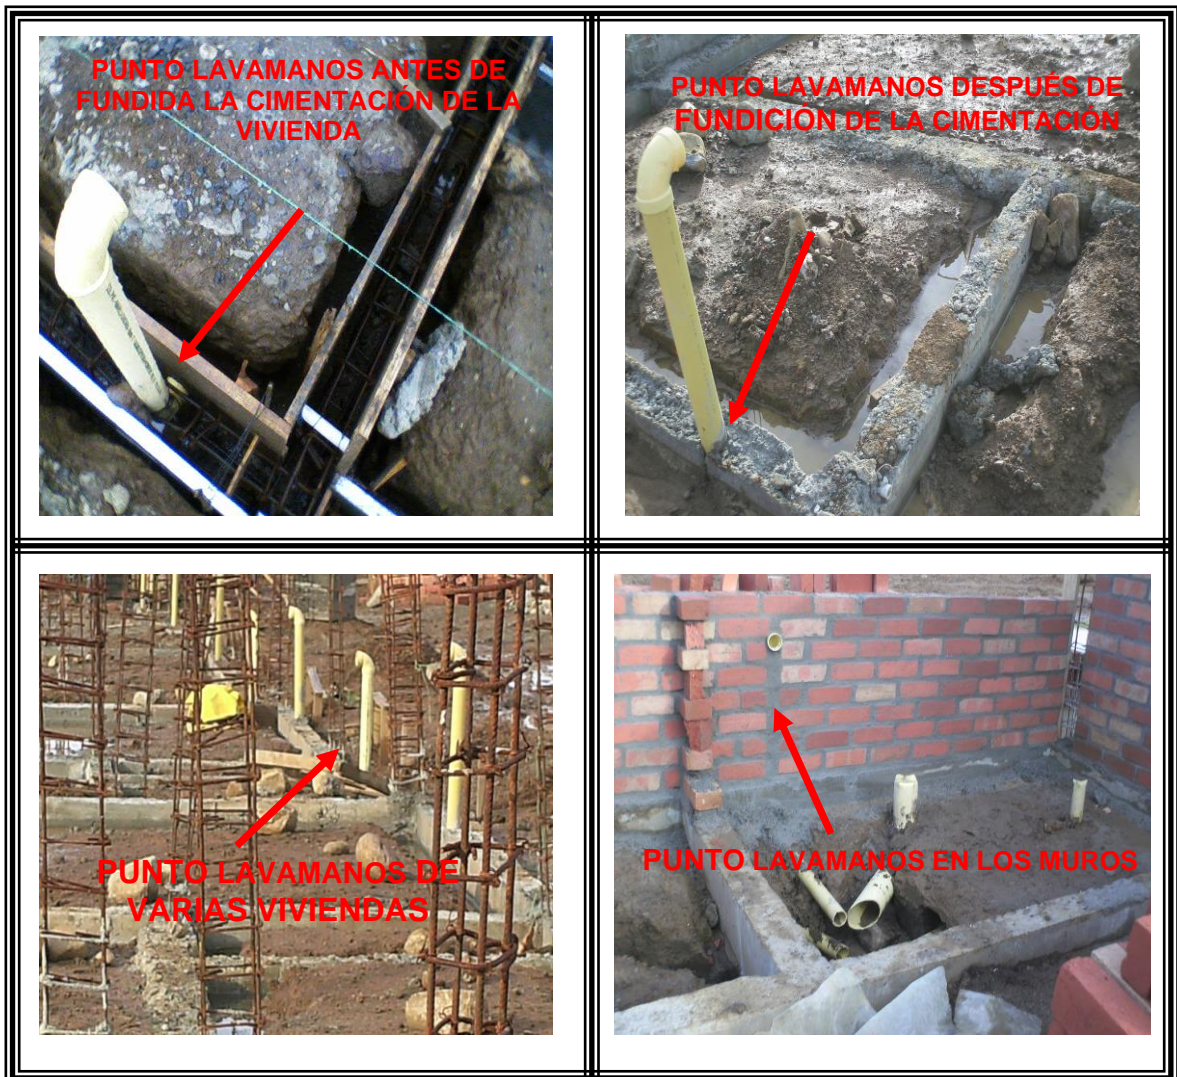
REGISTRO FOTOGRÁFICO 9

Toda la tubería y accesorios fueron de Ø 2" distribuidos de la siguiente forma:

Desde el punto hay un bajante de 0.71m de longitud, continuo con un codo de (2x90) CxC, que conecto un tubo hasta la caja de empalme de 0.81m de longitud, terminando en un codo de (2x90) CxC; (ver registro fotográfico 9)

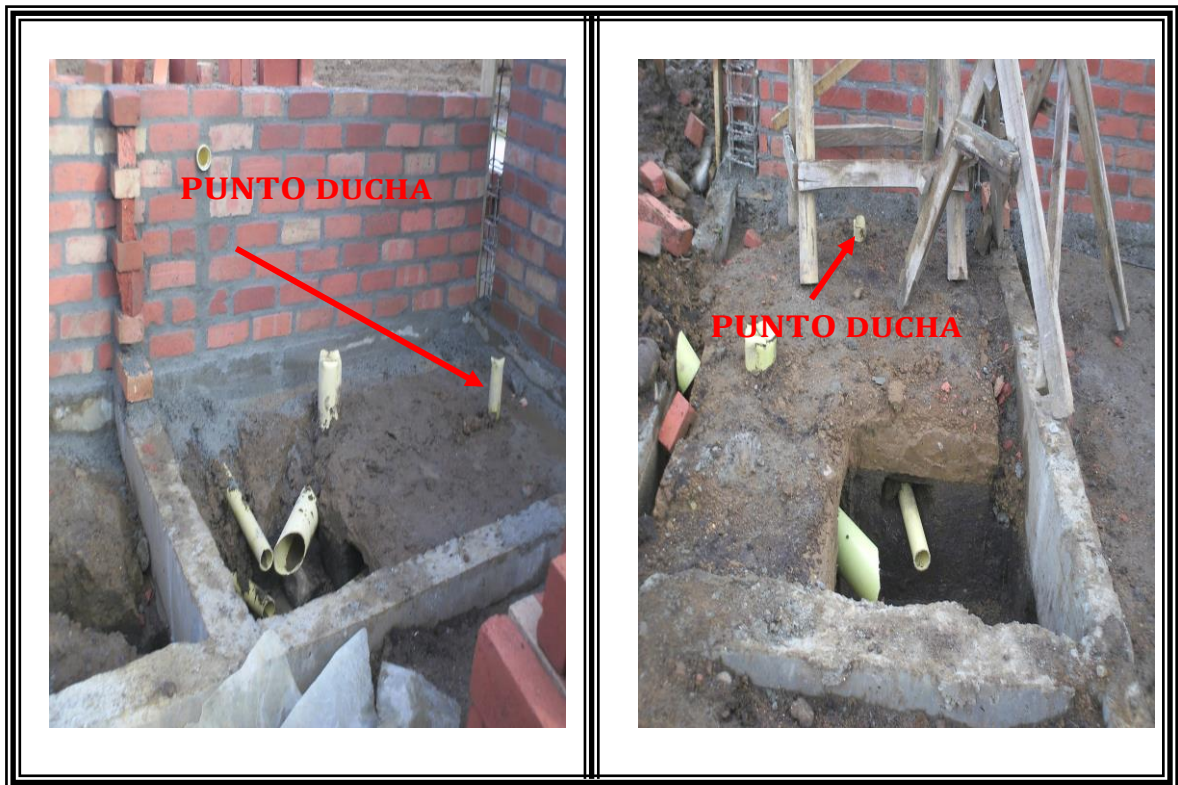
REGISTRO FOTOGRÁFICO 10

El registro fotográfico 10, contiene el punto de la ducha, el cual contó con toda la tubería y accesorios de Ø 2" distribuidos de la siguiente forma: Empezó con un tubo vertical de 0.40m de longitud el cual va desde el nivel de piso primario hasta el sifón, pegado a este se encontró un codo de (2x90) CxE, conectado a el un tubo de 1.10m que desemboca en la caja de empalme.

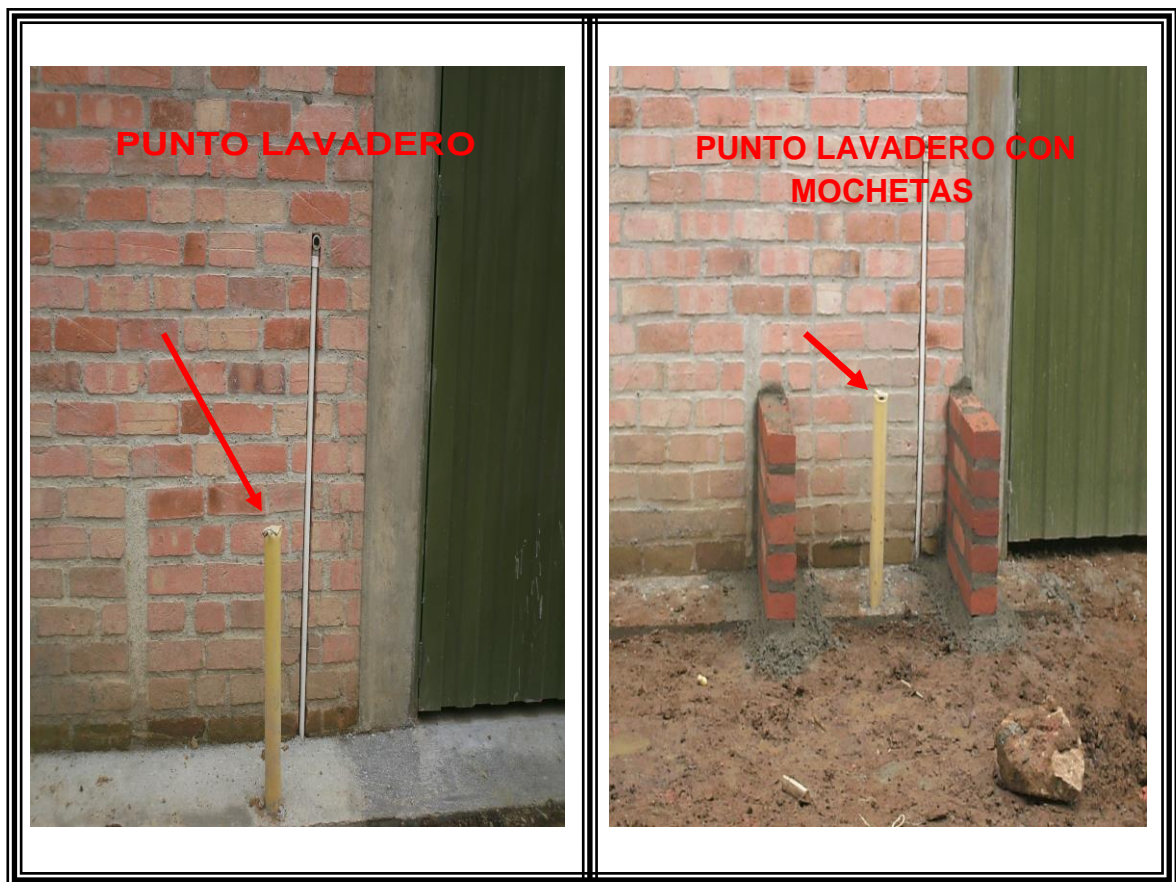
REGISTRO FOTOGRÁFICO 11

Toda la tubería y accesorios fueron de Ø 2" distribuidos de la siguiente forma:
Desde el comienzo del lavadero al sifón se encontró un tubo conector de 1.0m, pegado a este se encontró un sifón y un codo de (2x90) CxE y termino con una tubería que va hasta la caja de empalme de 1.20m. (Ver registro fotográfico 11)

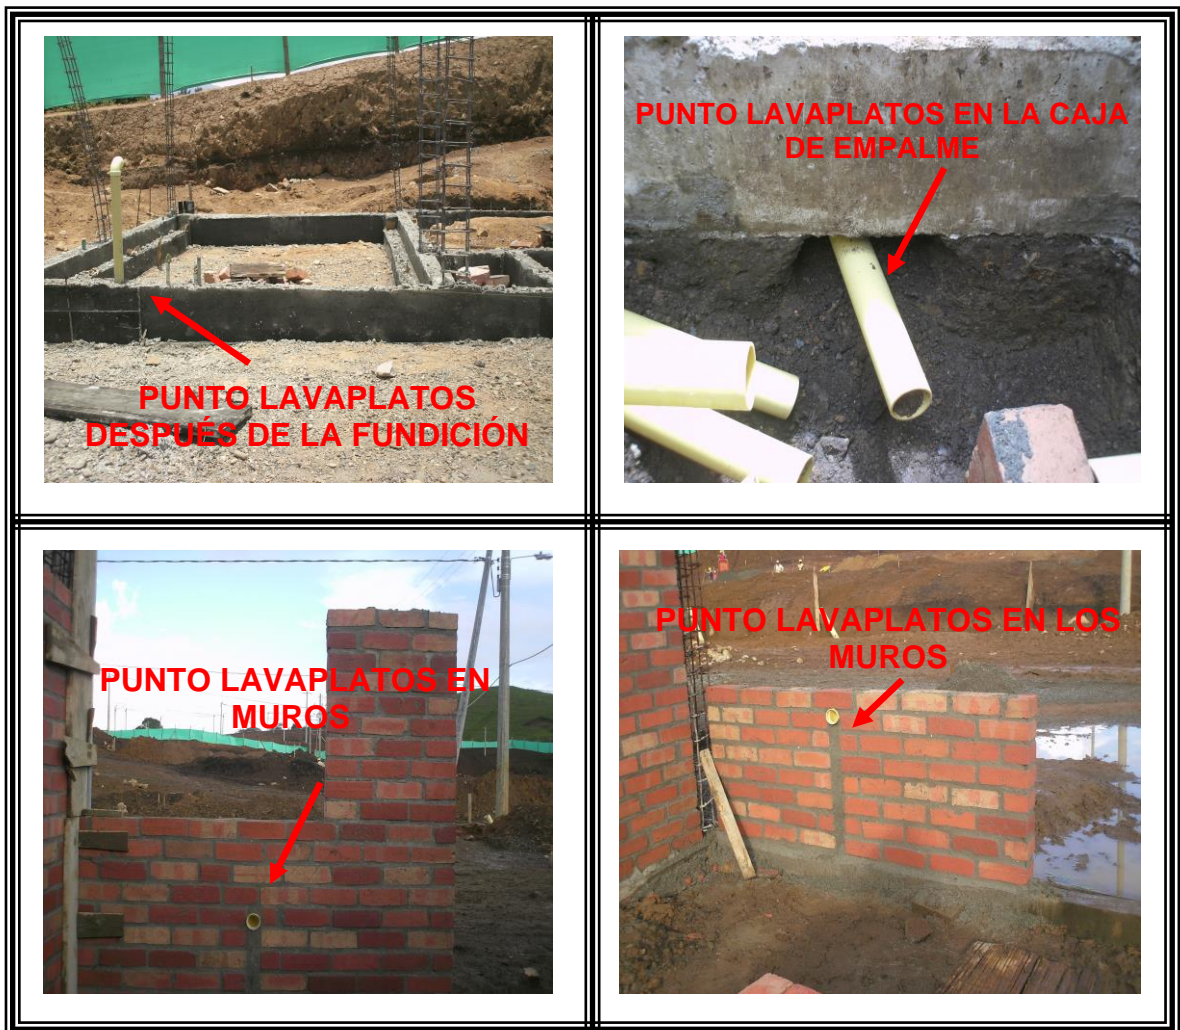
REGISTRO FOTOGRÁFICO 12.

Toda la tubería y accesorios fueron de Ø 2" distribuidos de la siguiente forma: Comenzó con un codo de (2x90) CxC, continuo con un tubo de 0.96m, ligado a este se encontró otro codo de (2x90) CxC finalizando con la unión de un tubo cuya longitud es de 3.10m que va hasta la caja de empalme.

En el registro fotográfico 12 se observa el punto de lavaplatos.

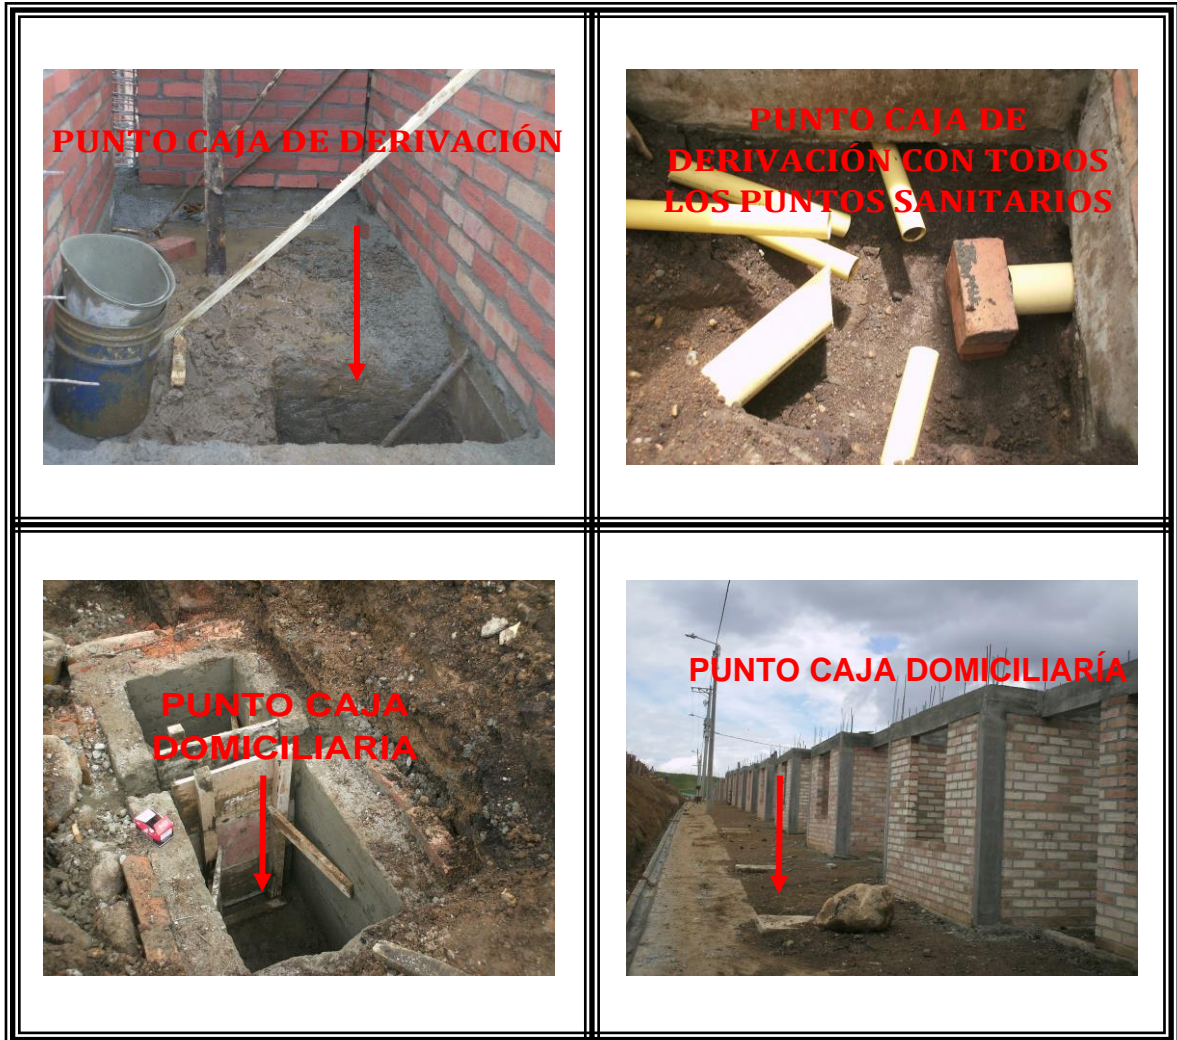
REGISTRO FOTOGRAFICO 13

- Punto de la caja de derivación a la caja domiciliaria de (80x80) cm.

Esta consta de una tubería de \varnothing 4" cuya longitud es de 4.35m. (Ver registro fotográfico 13)

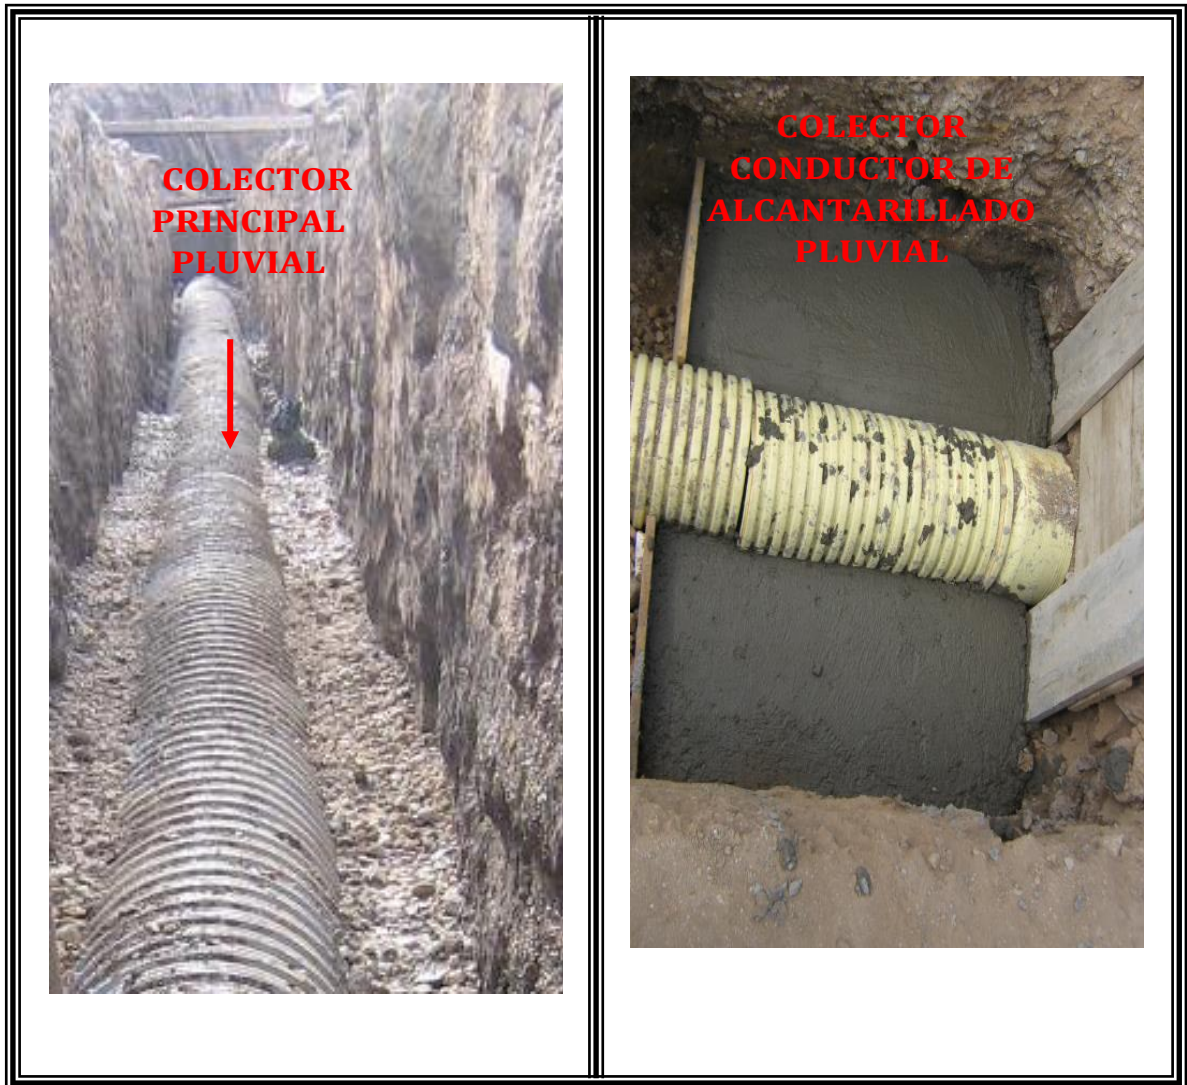
REGISTRO FOTOGRÁFICO 14

Además para cada instalación domiciliar se tomo tubería de Ø 4" y sillas Yee de 8"x4".y 10"x 4"

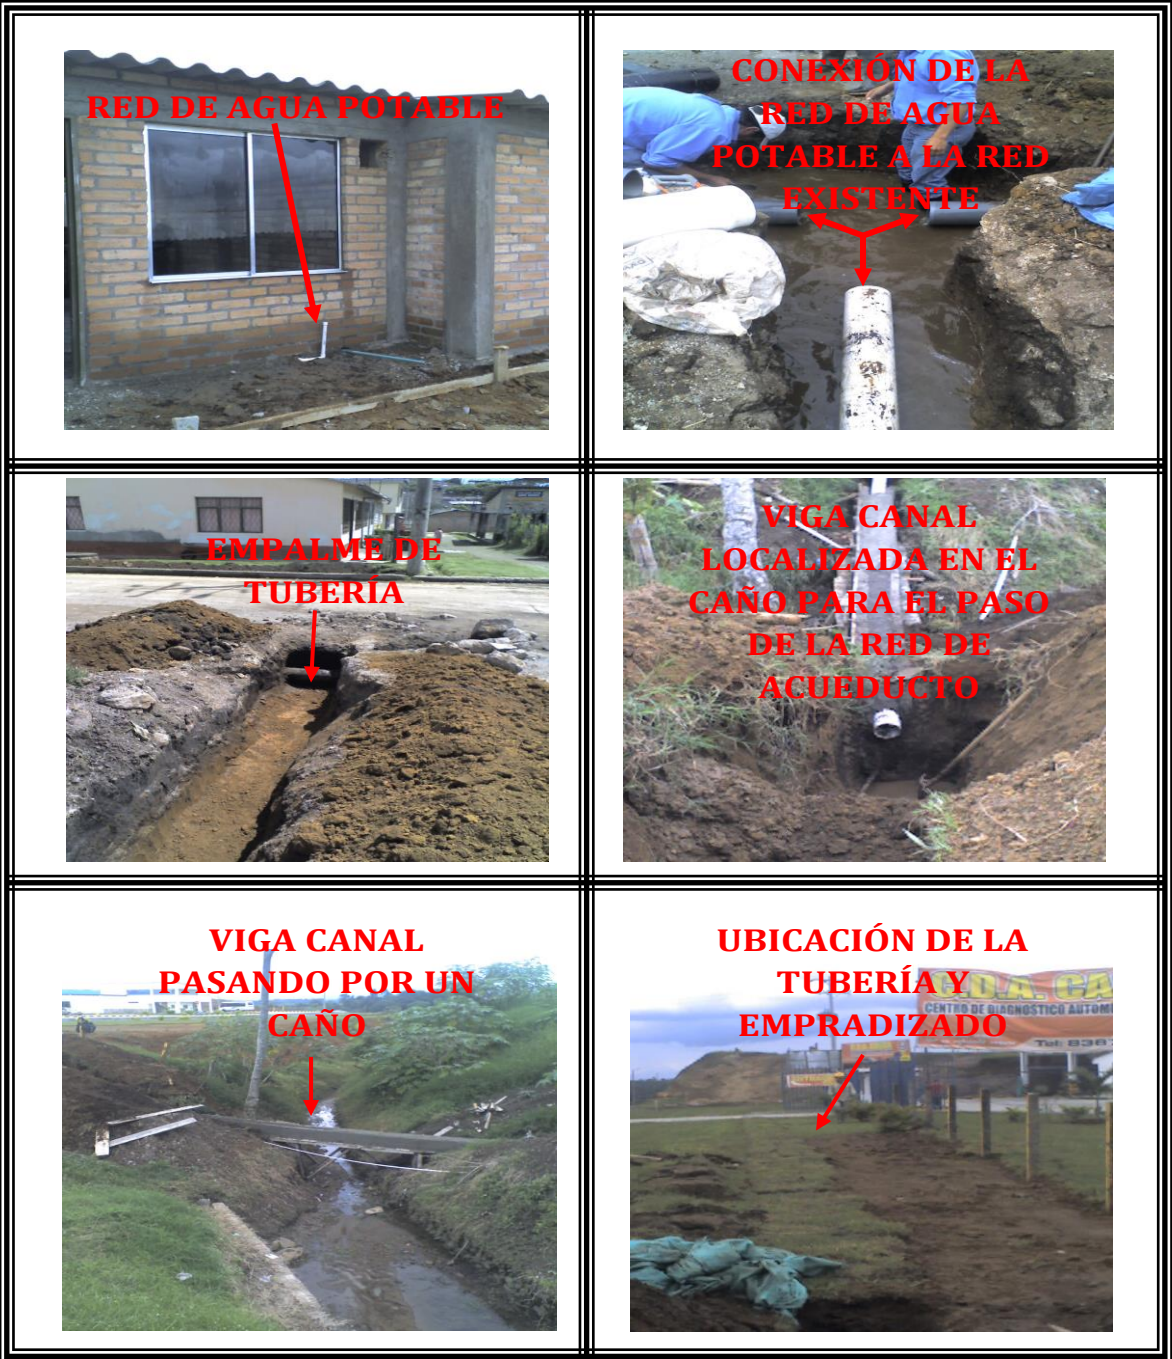
REGISTRO FOTOGRÁFICO 15

En esta parte se obtuvieron los permisos necesarios para hacer la demolición de la estructura del pavimento para luego colocar la tubería y posteriormente se dejó como estaba, reconstruyendo la estructura de la parte afectada del pavimento por la realización de la obra.

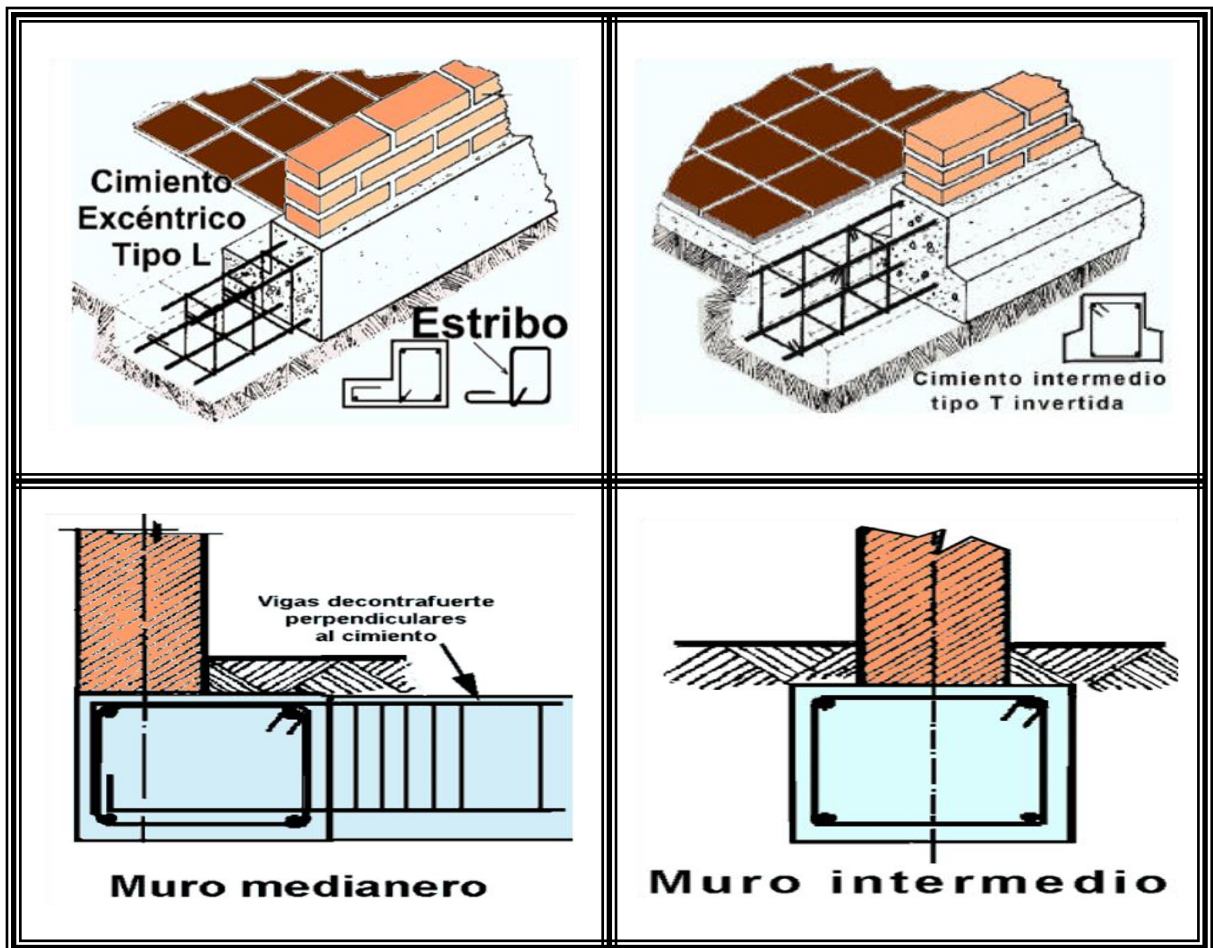
ESQUEMA 4

Lo anterior en consideración a sectores que quedan en linderos de medio talud.
(Ver esquema 4)

ESQUEMA DE LA CIMENTACIÓN SOBRE ZAPATAS CORRIDAS CON VIGAS DE SOBRECIMENTOS, PARA LAS CASAS DE INTERÉS SOCIAL LOMAS DE COMFACAUCA, POPAYÁN.

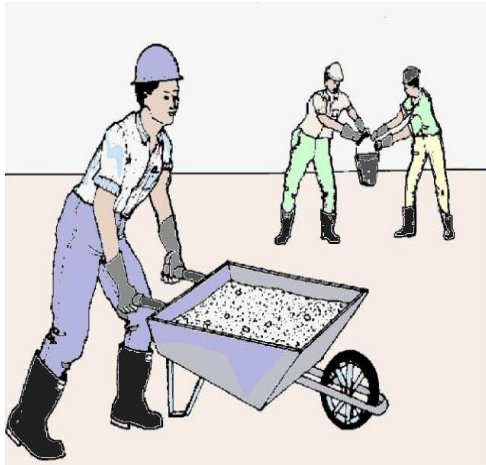
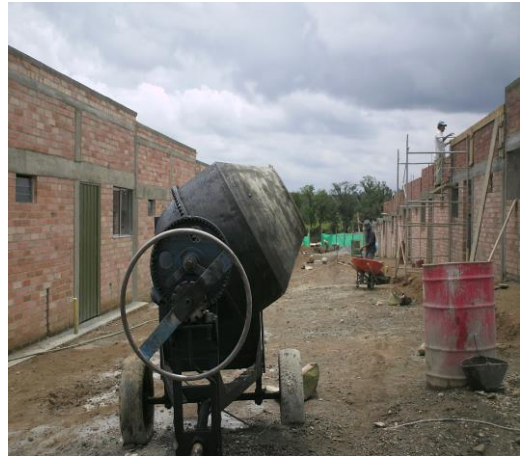
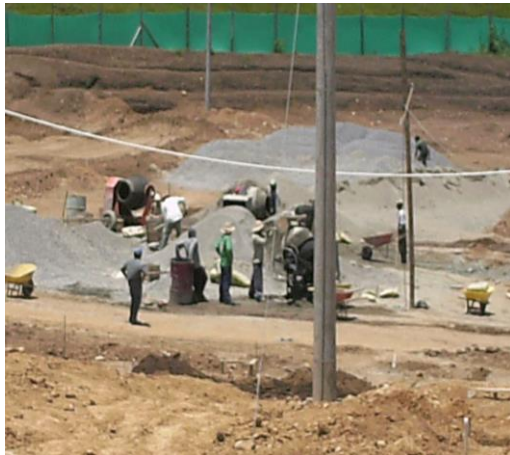
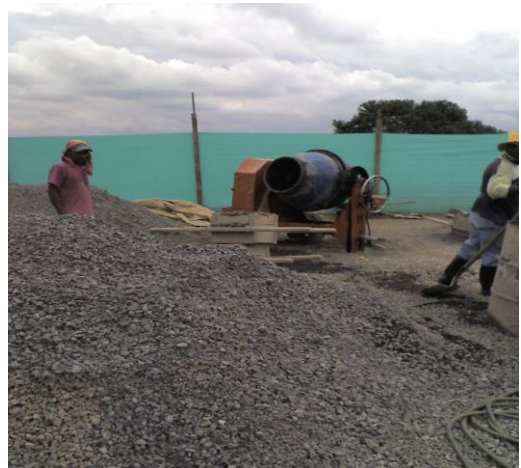
ESQUEMA Y REGISTRO FOTOGRÁFICO 1

Este concreto fue transportado con buggies cuidando que no se moviera mucho para que no se produjera segregación, además las distancias de transporte del mismo se trato que fuera la menor posible por lo anteriormente nombrado. (Ver Esquema y Registro Fotográfico 1)

**TRANSPORTE DEL
CONCRETO**

**EQUIPO USADO PARA MEZCLAR
EL CONCRETO**

PREPARACIÓN DE LA MEZCLA

MATERIAL DE TRABAJO Y EQUIPOS

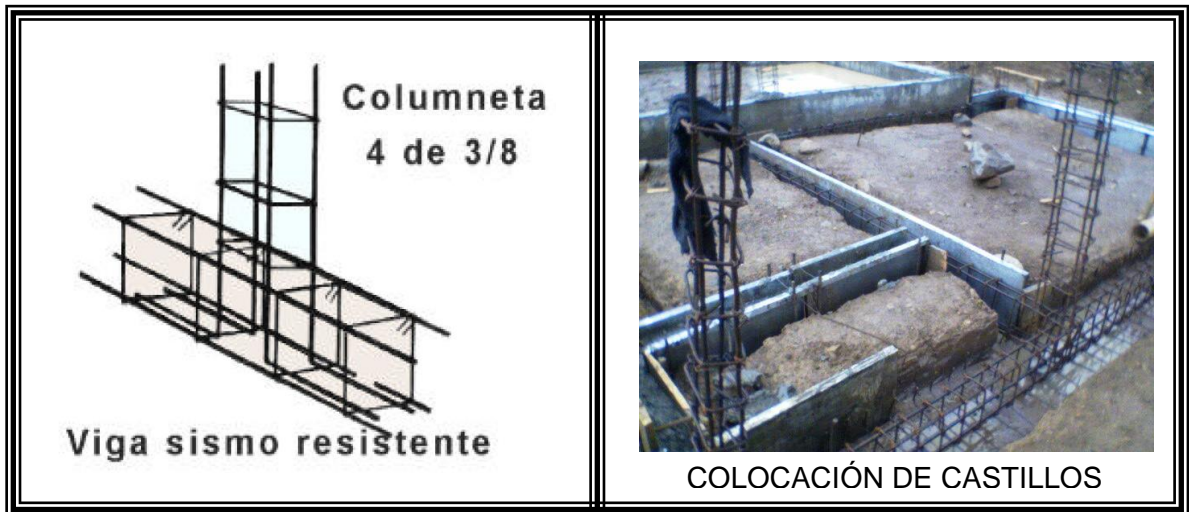
ESQUEMA Y REGISTRO FOTOGRÁFICO 3

Una vez colocados estos castillos, se instaló los castillos de las columnas de confinamiento las cuales se anclaron o se amarraron, tal como se ve el esquema y registro fotográfico 3.

Los castillos de las columnas se instalaron tal como indico los planos de diseño, llegando hasta el fondo de los castillos de cimentación.

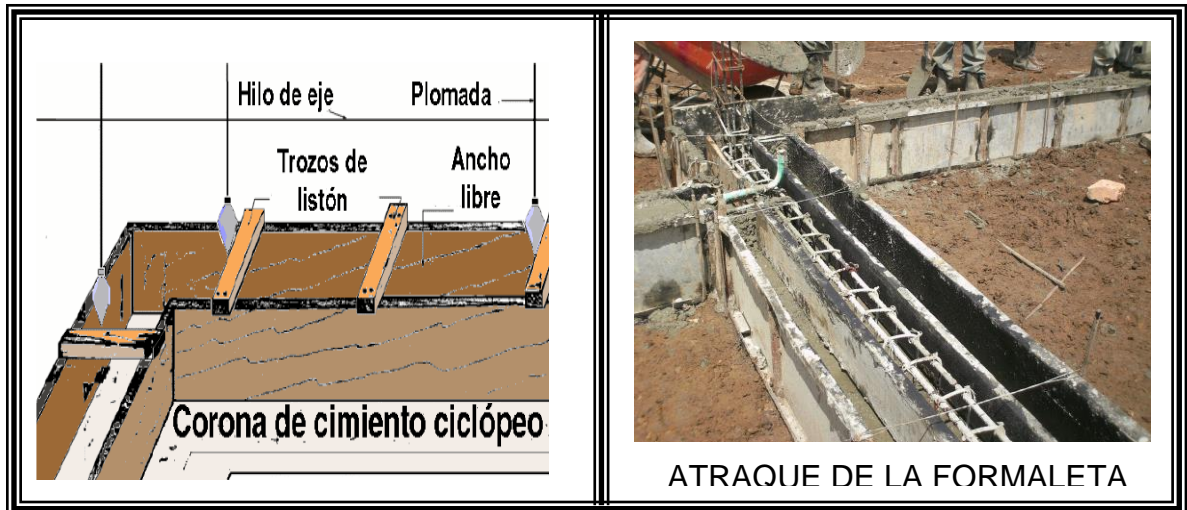
ESQUEMA Y REGISTRO FOTOGRÁFICO 4

A los castillos de las vigas se le colocaron unas panelas para que quede separada del fondo y quede completamente embebido en el concreto en los casos que no hubiere sobrecimiento.

Se marcaron los niveles para establecer la altura de la viga y poder enrazar después.

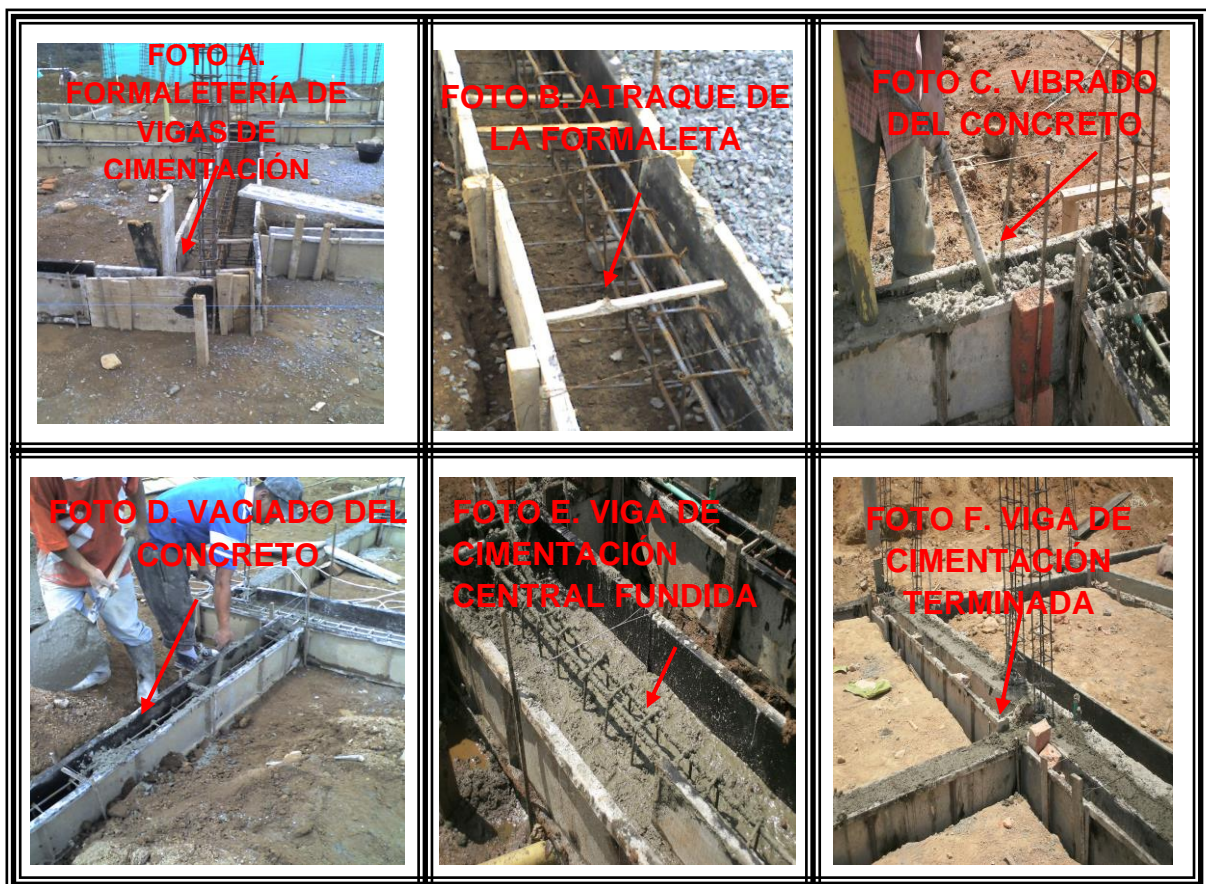
REGISTRO FOTOGRAFICO 18

Se niveló las vigas con la ayuda del palustre y se emparejó hasta el tope que marco el hilo para que así quedara nivelada.

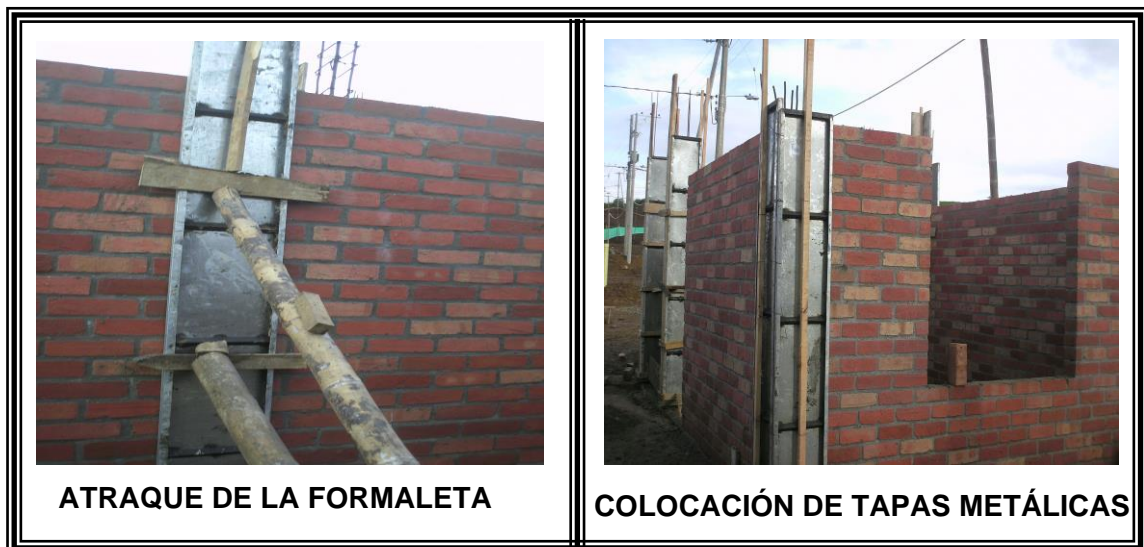
REGISTRO FOTOGRAFICO 19

Después de la colocación correctamente el acero y los estribos, se instalaron las tapas o testeros de madera en algunos casos en otros metálicos, previamente untados de aceite quemado (desmoldante) para posteriormente retirarlos fácilmente, tapando las fisuras que quedaron entre las tapas y la pared con papel. (Ver registro fotográfico 19)

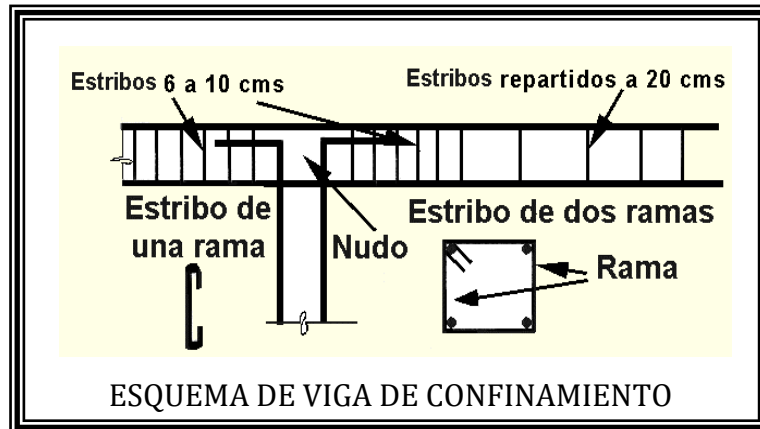
ESQUEMA 10

Se colocaron estribos rectangulares, cerrados, de ¼", espaciados a 10 cm.
