**PARTICIPACIÓN COMO RESIDENTE DE OBRA EN EL PROYECTO DE
VIVIENDA LOMAS DE COMFACAUCA EN LA CIUDAD DE POPAYÁN**

LEIDY JHOANA MARTÍNEZ MUÑOZ

**UNIVERSIDAD DEL CAUCA
FACULTAD DE INGENIERÍA CIVIL
DEPARTAMENTO DE CONSTRUCCIÓN
PROGRAMA DE INGENIERÍA CIVIL
POPAYÁN
2009**

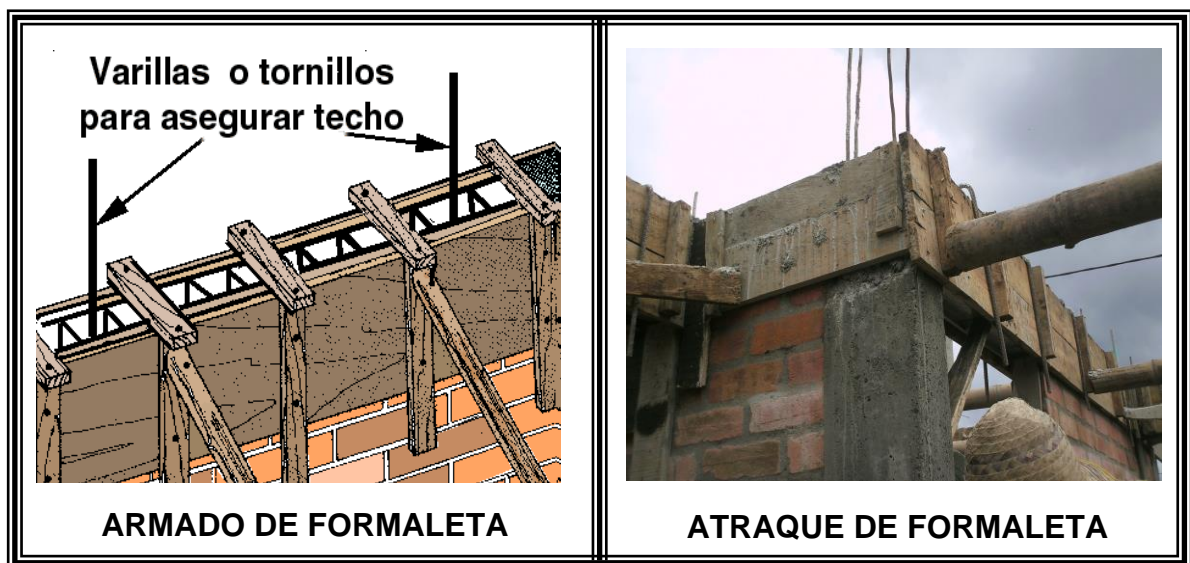
ESQUEMA Y REGISTRO FOTOGRÁFICO 9

Se amaron los tableros en el piso; luego se colocaron longitudinalmente en las caras del muro y en la parte superior, colocándose traviesas, para evitar que se abran en el momento de fundir la viga.

En la parte inferior se amarraron con alambre o se les colocó tacos en diagonal. (Ver esquema y registro fotográfico 9)

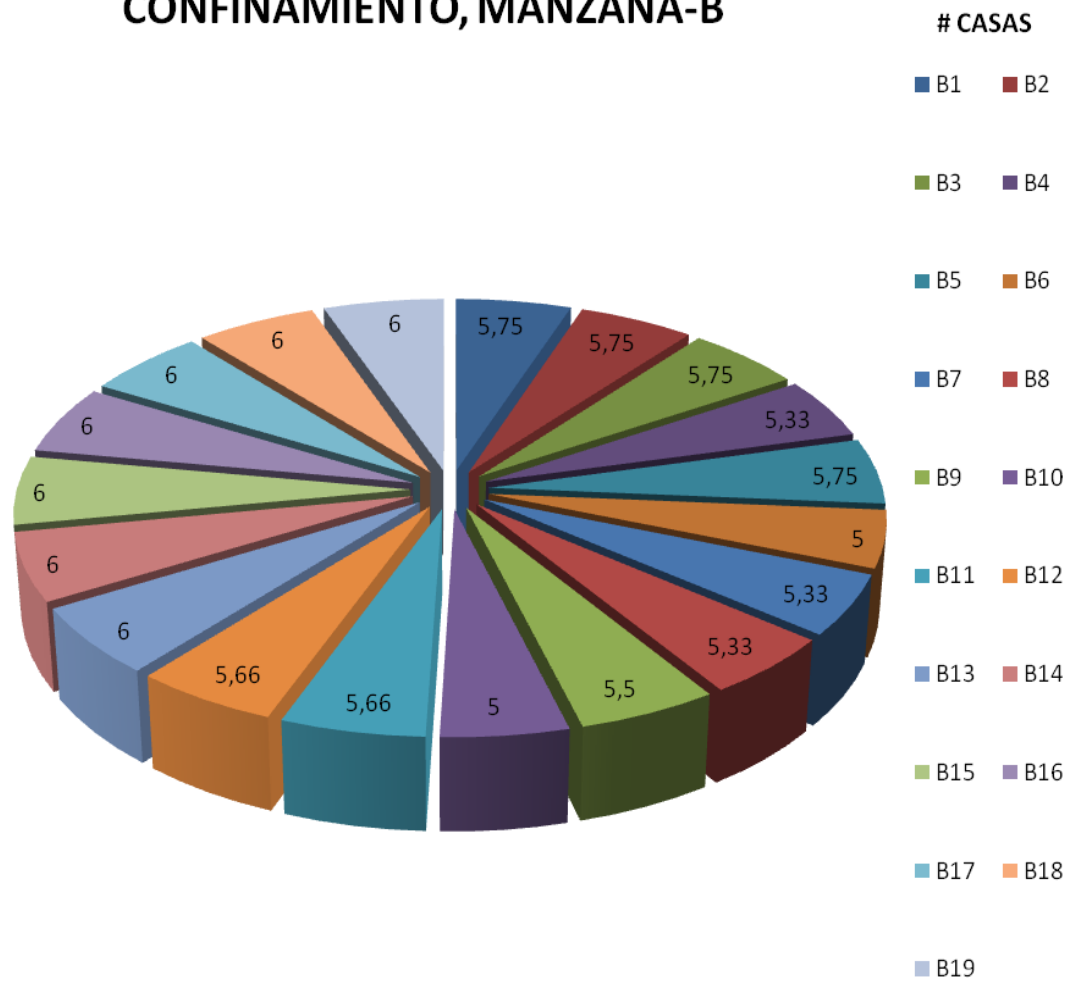
GRÁFICO 4

CANTIDAD DE CEMENTO EN BULTOS POR CASA PARA LAS VIGAS DE CONFINAMIENTO, MANZANA-B

En estas graficas se puede concluir que al utilizar esta dosificación se debió gastar 6 sacos de cemento para 1m³ de concreto, y para este proyecto se tiene que las vigas de confinamiento tienen 1 m³ de concreto lo cual se pudo concluir que en estas estructuras no se tuvo demasiado desperdicio que afectara la economía del proyecto.

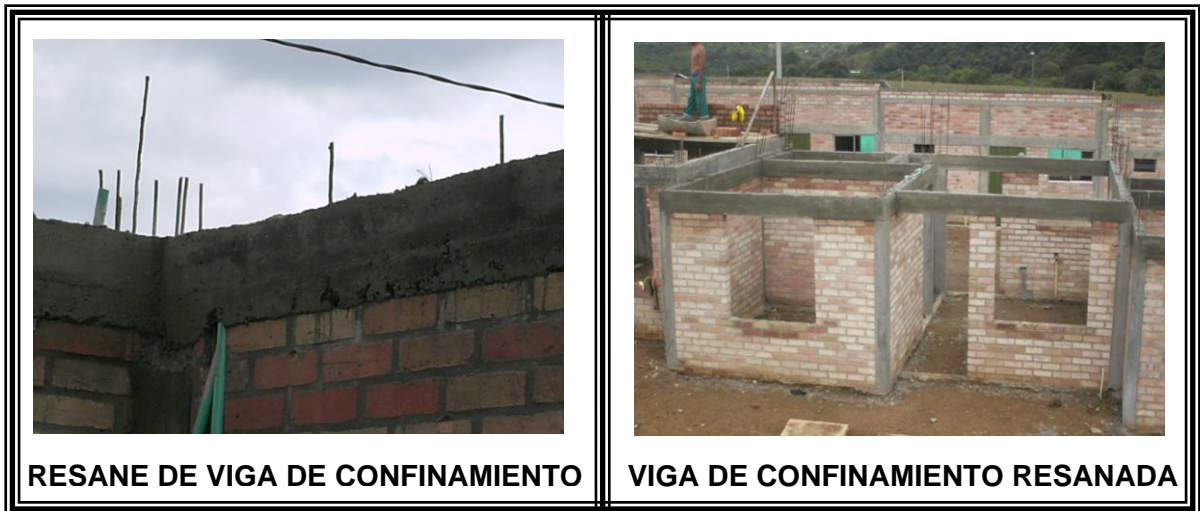
REGISTRO FOTOGRAFICO 21

Al día siguiente se quitó la formaleta y se resanaron las vigas que quedaron con hormigueros, (Ver registro fotográfico 21)

Luego se curó rociándole agua 3 veces al día durante 7 días; Según el clima, fue preciso regarlas con menos frecuencia puesto que se encontraba en época de lluvia.

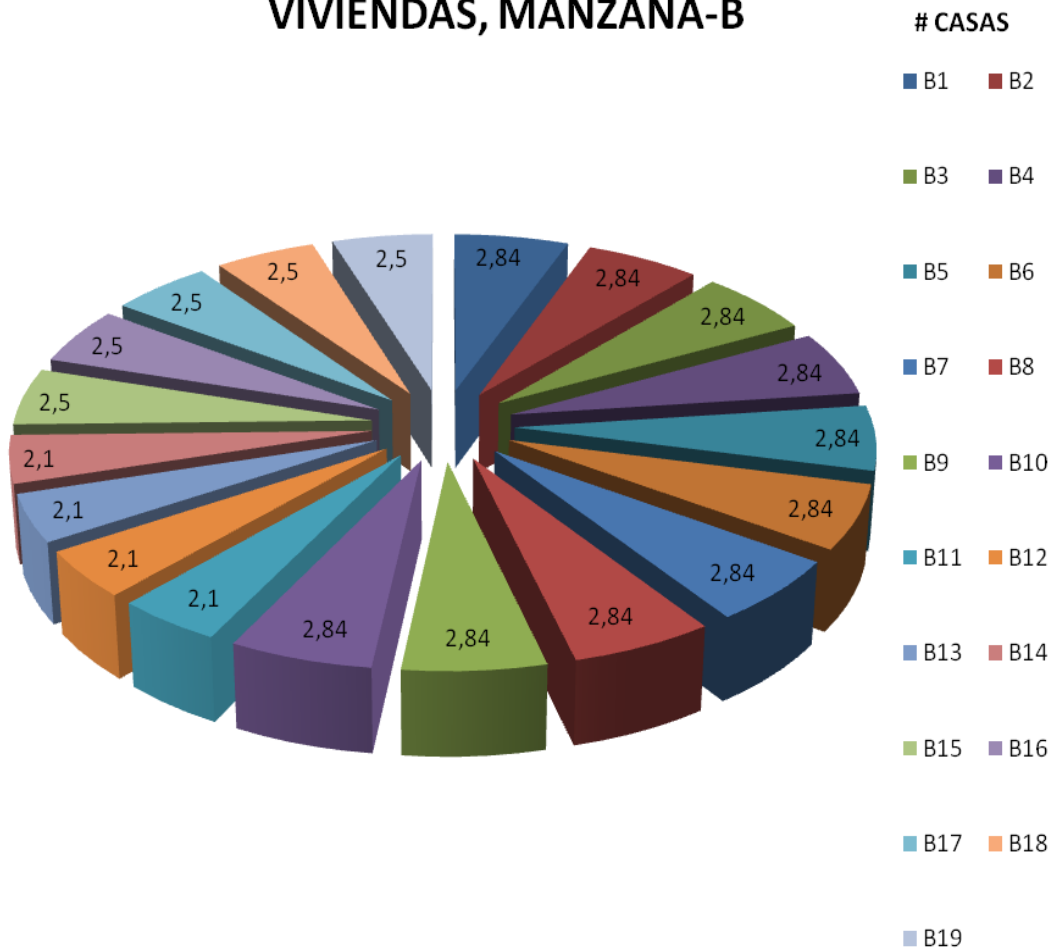
GRÁFICO 6

CANTIDAD DE CEMENTO EN BULTOS PARA PEGA DE LADRILLO EN CULATAS EN CADA UNA DE LAS VIVIENDAS, MANZANA-B

Para la pega de ladrillo en las culatas de cada una de las viviendas se utilizó una cantidad cemento entre 2.5 y 2.6 bultos en promedio.

Se puede concluir que la cantidad de cemento gastado para 1 m³ de mortero en proporción 1:5 es de 6 sacos de cemento; en estas culatas se cuenta con 0,51 m³ lo que daría un gasto de 3 sacos de cemento, confirmando así que el cemento utilizado en este ítem estuvo en el rango.

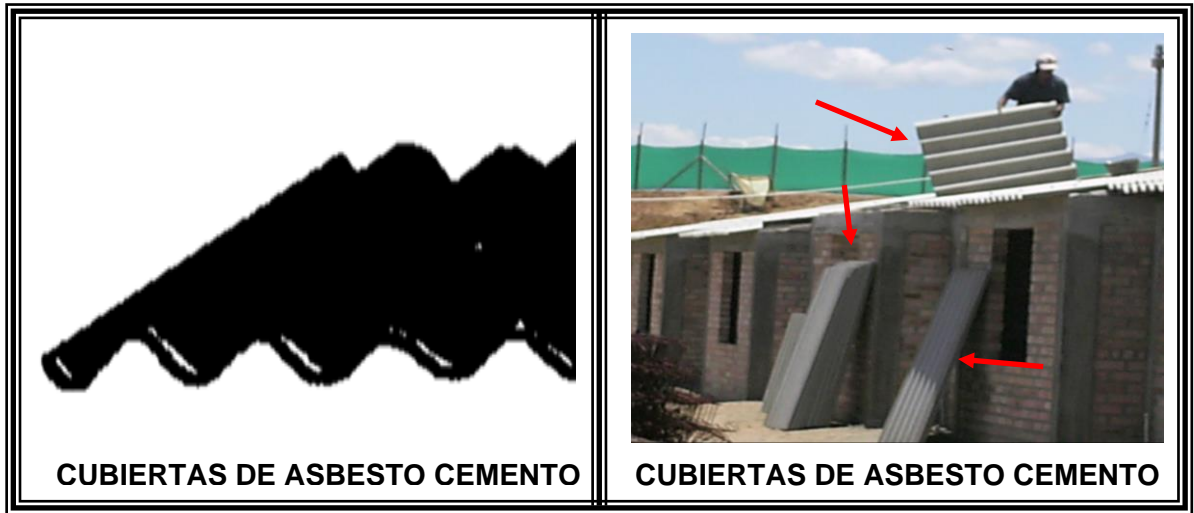
ESQUEMA Y REGISTRO FOTOGRÁFICO 10

Elemento indicado para cubiertas con declives comprendidos entre 10°y60° (ver esquema y registro fotográfico 10)

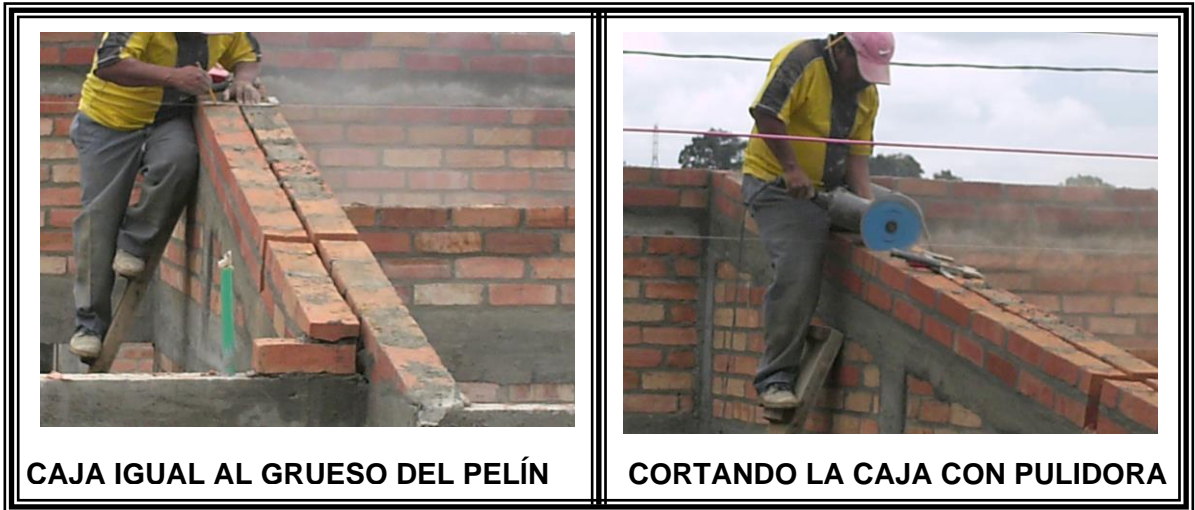
REGISTRO FOTOGRÁFICO 24

Después de la viga corona en las dos hiladas de ladrillo siguientes se realizó una caja de igual grueso de la correa o perlín a emplear, con ayuda de la pulidora; para la instalación del perlín; asegurándose después con una mezcla de cemento bien cargada. (Ver registro fotográfico 24)

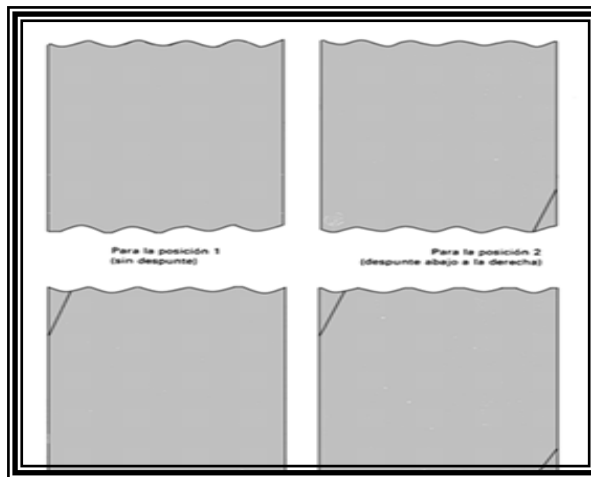
Diferentes despuntes de las placas según su posición (Ver esquemas 15, 16,17).

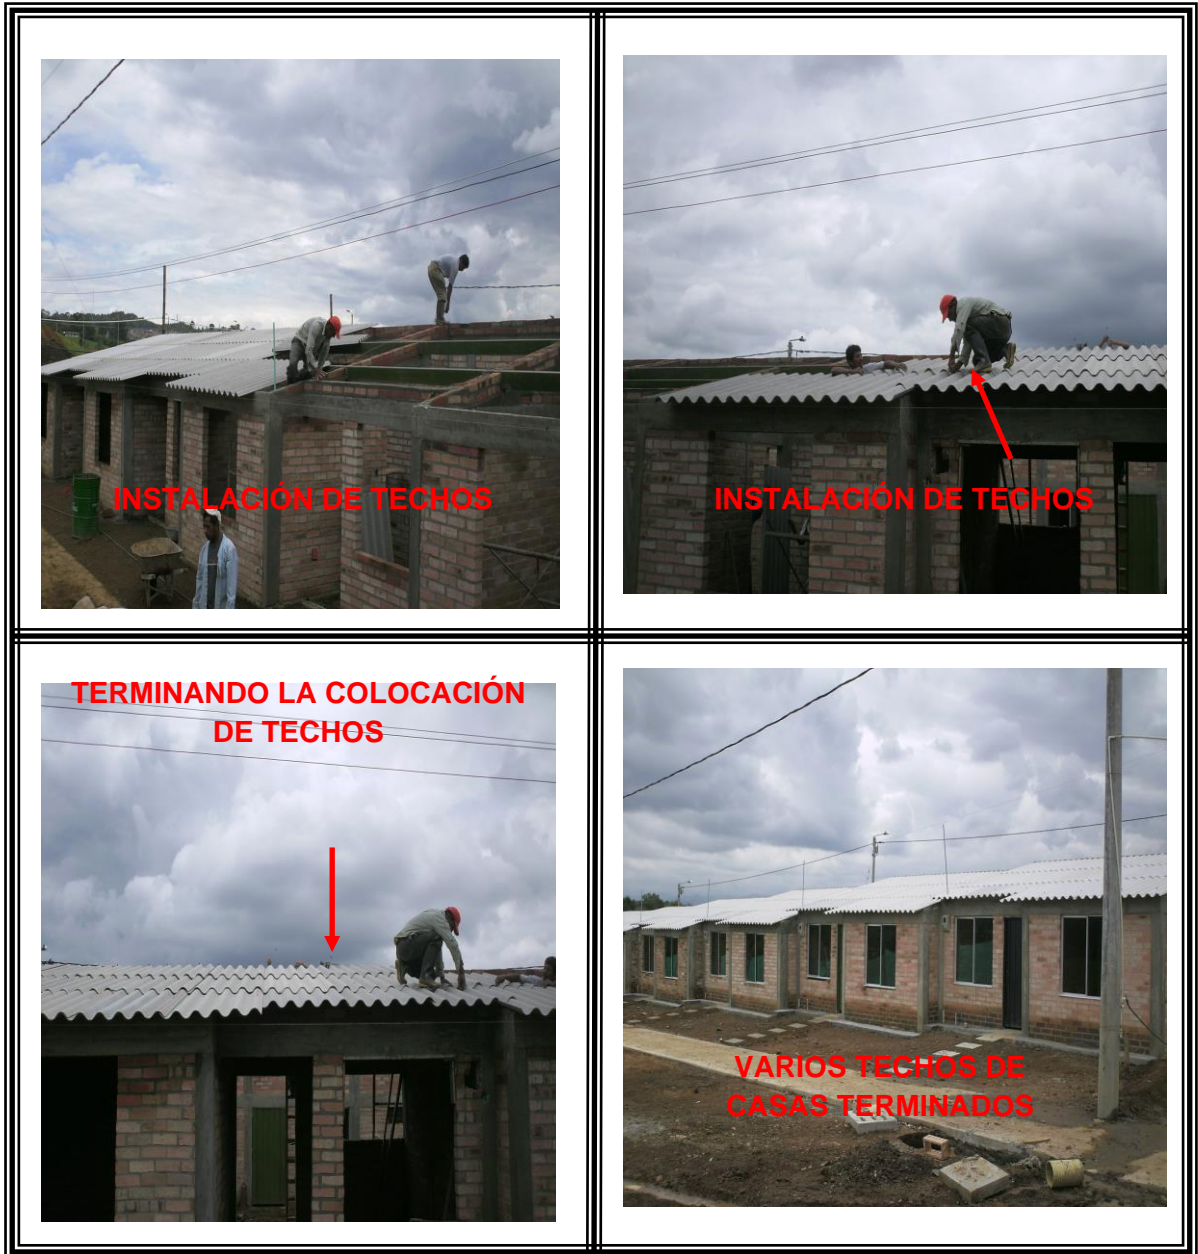
REGISTRO FOTOGRÁFICO 25

Una vez terminado el techado de la cubierta se procedió a realizar el calafateo en la parte posterior de las casas como en la parte principal.

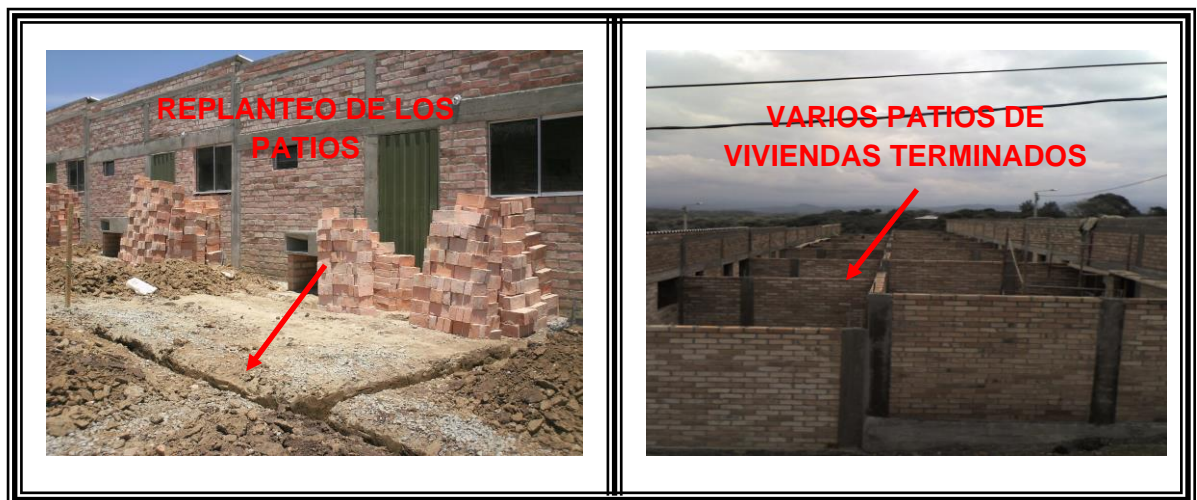
REGISTRÓ FOTOGRAFICO 26

Los patios de las manzanas A y B fueron construidos por ADAM quien ancló el acero de la cimentación con anclajes epóxidos, el resto de patios fueron construidos por la constructora FEROCA LTDA.

Cada patio se dejó en tierra, con su respectiva nivelación.

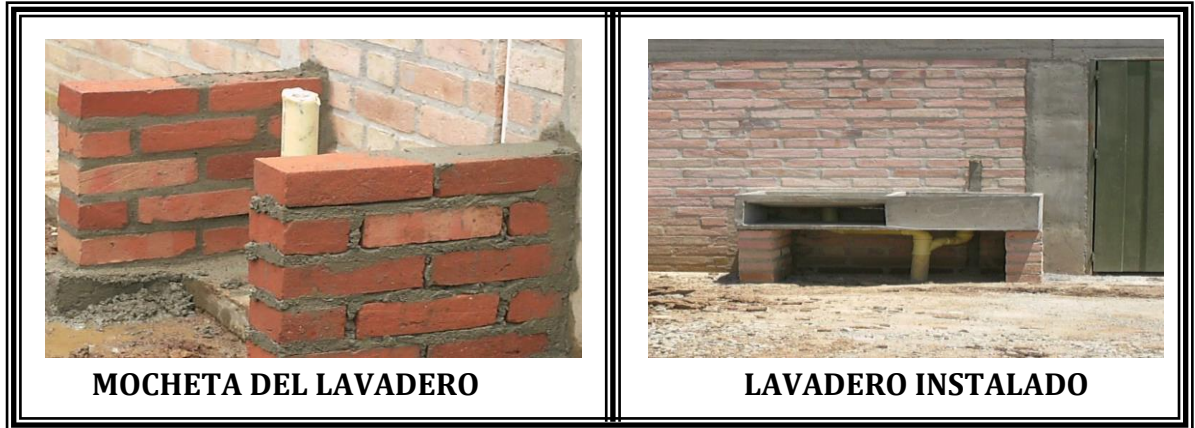
REGISTRO FOTOGRÁFICO 27

Los lavaderos fueron colocados por la entidad constructora en los patios; el lavadero es prefabricado en concreto y empotrado en una mocheta de 3 hiladas x 3 ladrillos al lado y lado de el; sobre el punto hidráulico ya instalado. (Ver registro fotográfico 27).

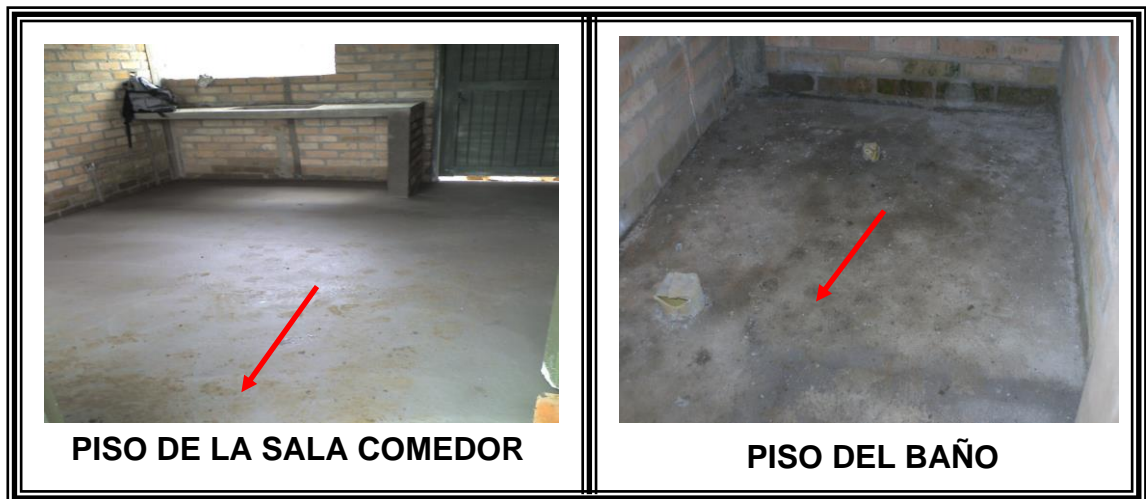
REGISTRO FOTOGRÁFICO 28

Cada una de estas viviendas se entregó con pisos primarios, estos se encuentran en toda el área de la construcción de la vivienda sin incluir la zona del patio contando con un espesor de 8cm y un una mezcla de 1:2 ½

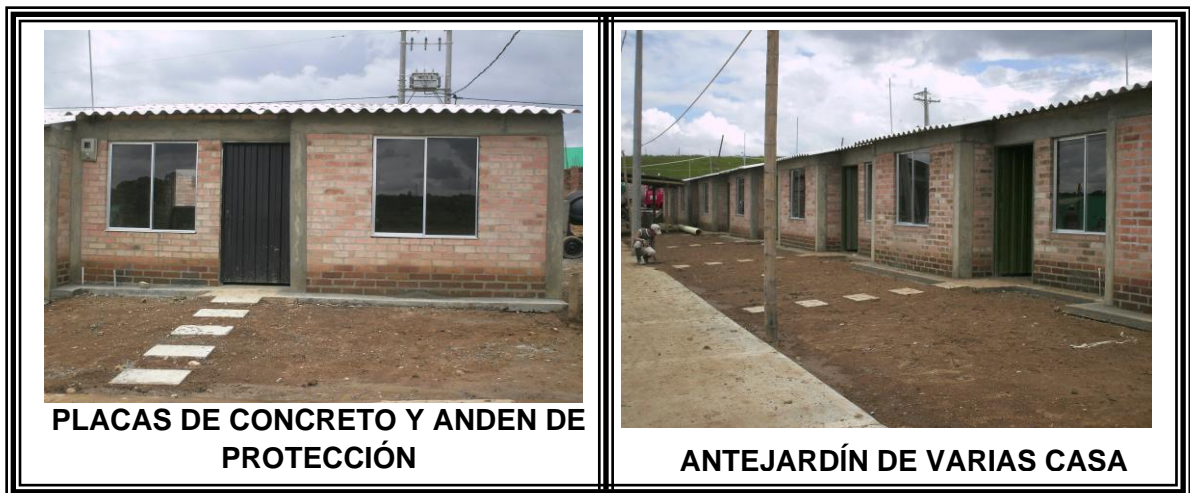
REGISTRO FOTOGRÁFICO 29

Cada casa cuenta con un antejardín de 1.50m, abalado según urbanismo. En el cual se realizó unas placas en concreto que sirven como acceso a la vivienda y un andén de protección de 0,30m alrededor de la vivienda.

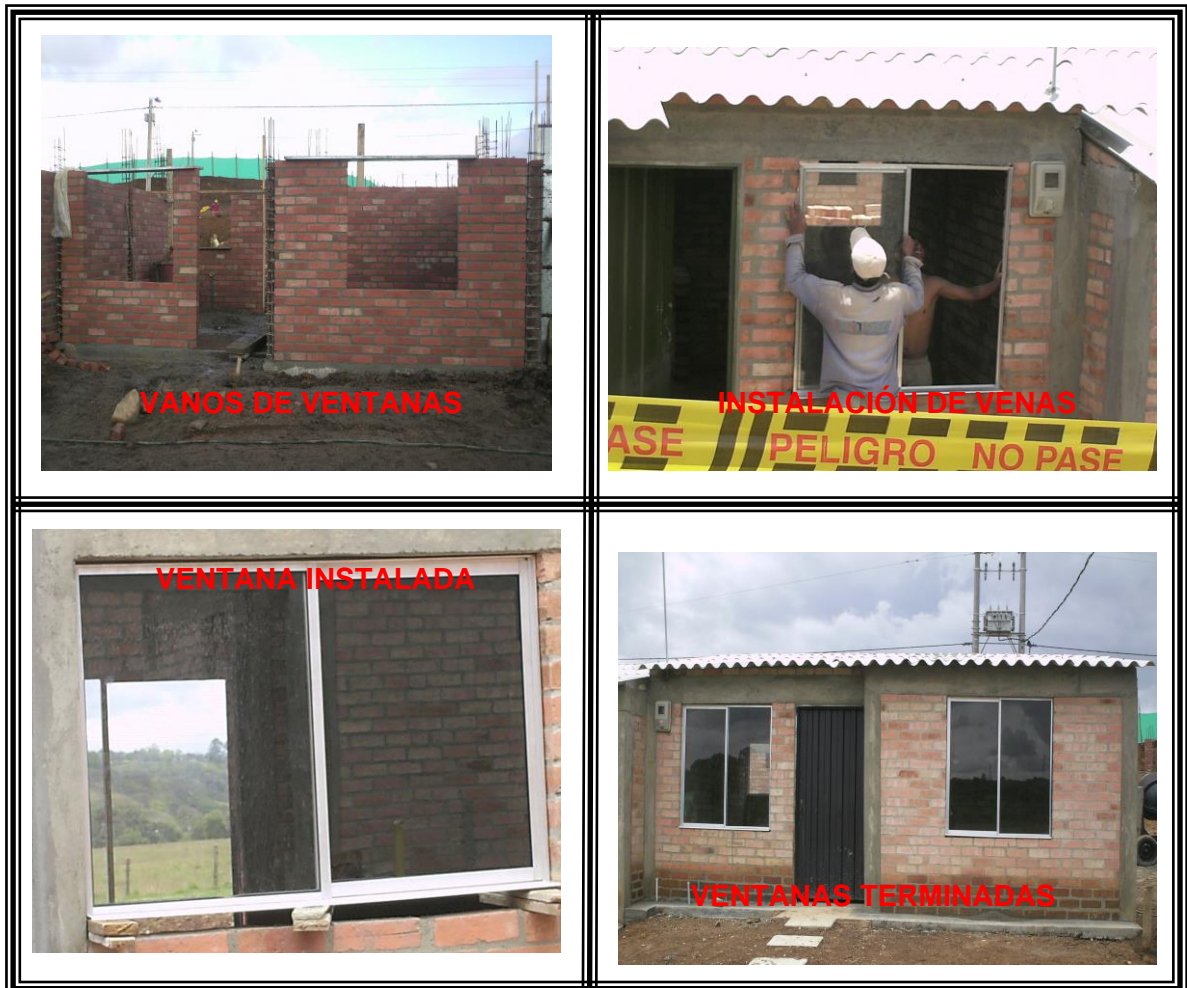
REGISTRO FOTOGRÁFICO 30

Antes de ser colocadas las ventanas se aplomaron y se carterieron los vanos para que sus medidas fueran estándar en todas las casa. (Ver registro fotográfico 30)

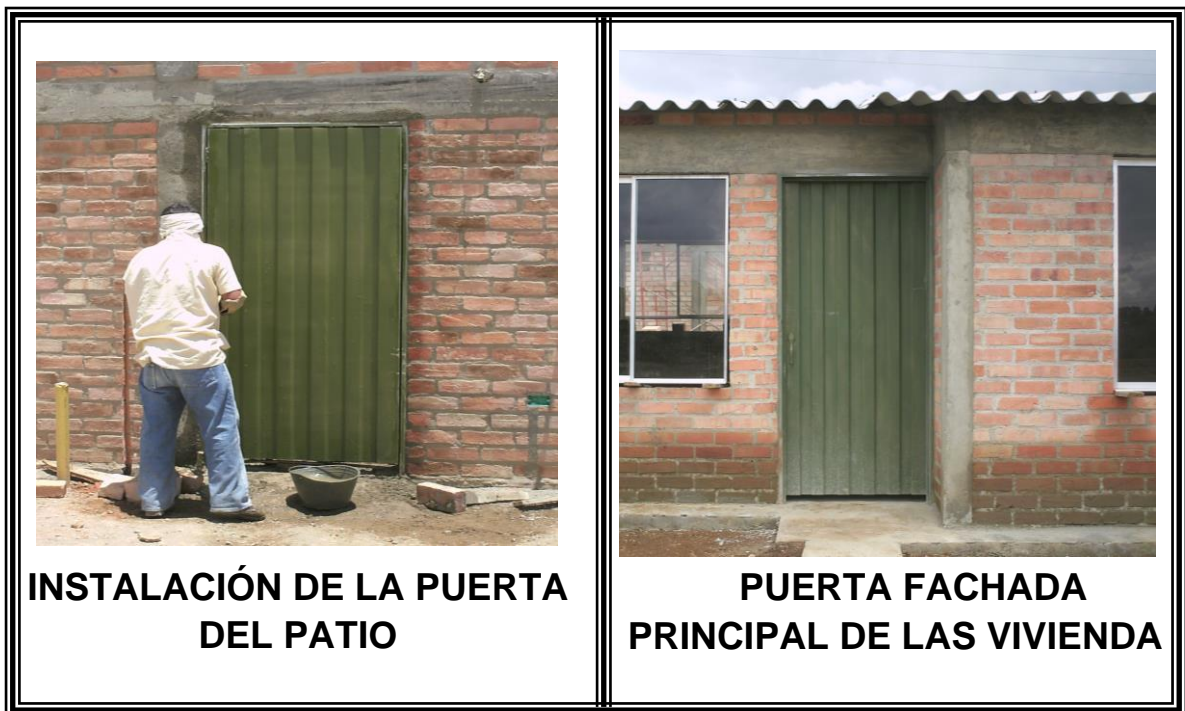
REGISTRO FOTOGRÁFICO 31

Las puertas se instalaron en cada uno de las viviendas con las siguientes características:

- Puerta modelo en forma de pliegues, con marco común de 12cm, en lámina Cold Roll calibre 22, con chapa gato, con pasador en varilla redonda de $\frac{1}{2}$ " y platina, dimensión 1.90 x 0,90 m, pintada con anticorrosivo.
- Puerta de madera, entamborada para baño de 0,60x1.90m, marco metálico en lámina calibre 22.

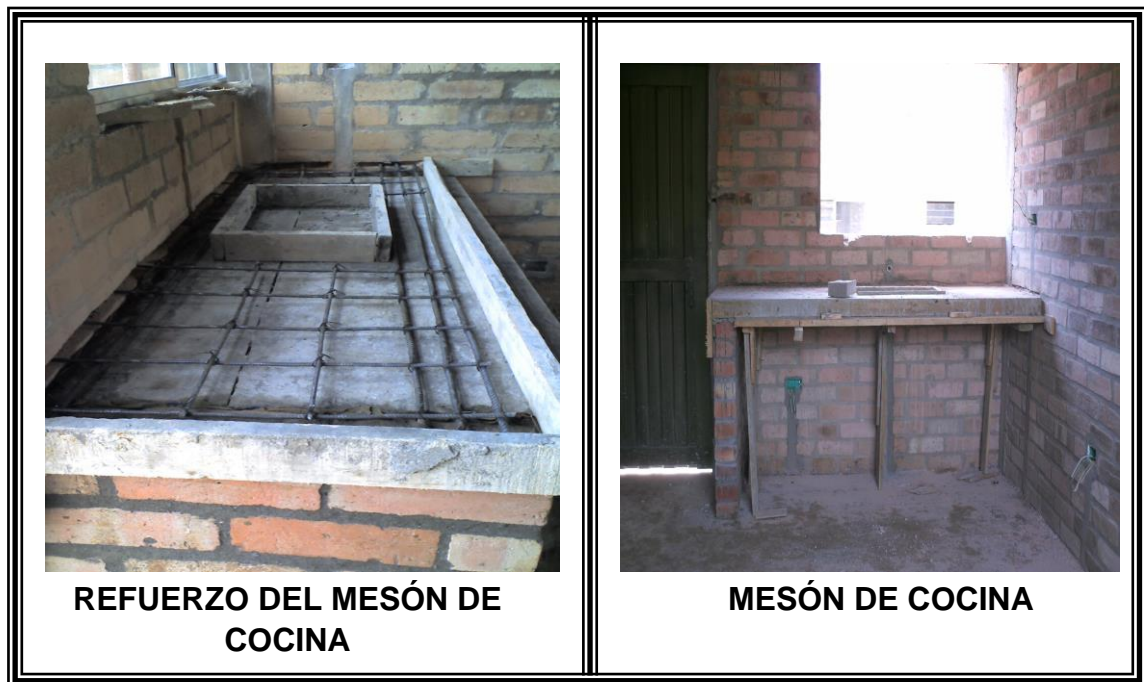
REGISTRO FOTOGRÁFICO 32

5.21 MESONES DE COCINA

Los mesones de cocina se construían una vez ya se hayan fundido los pisos primarios; estos estaban compuestos por una mocheta de 11 hiladas x 3 ladrillos para una altura de 0.90m, un mesón de 1,80m x 0,07mx 0,60m, el cual se encofraba y se reforzaba con acero de 3/8 formando una rejilla la cual estaba sujeta con alambre negro #18 dejándose un vano para el empotrado del lavaplatos.

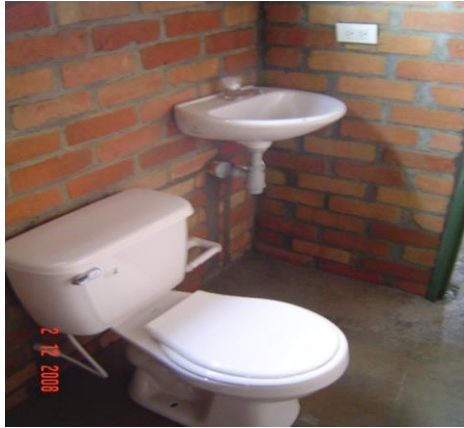
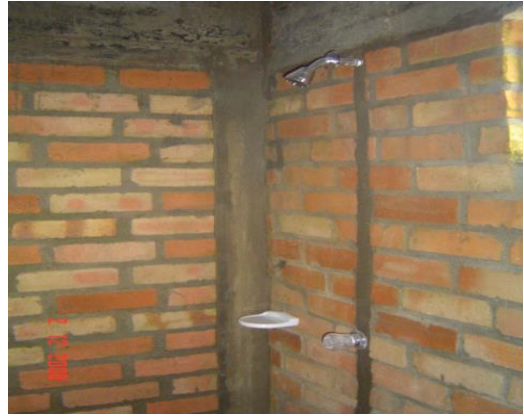
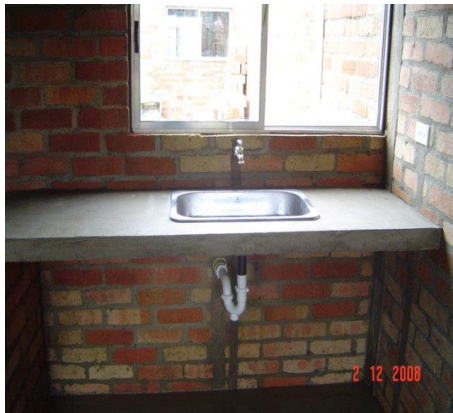
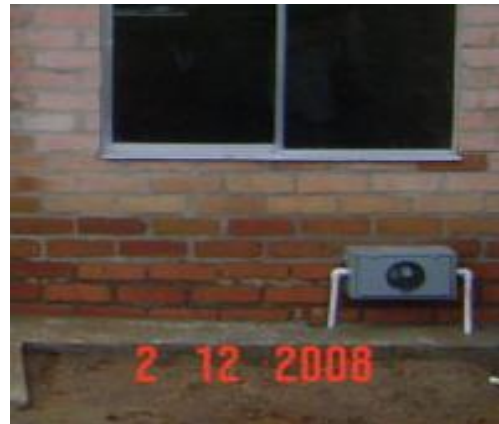
REGISTRO FOTOGRÁFICO 33

Para la instalación del lavamanos, lo primero que realizo fue verificar si las medidas de altura y separaciones a las cuales dejo el desagüe, el abasto del agua y los chazos para colgar el lavamanos fueron las adecuadas.

BAÑO Y LAVAMANOS

DUCHA

LAVAPLATOS

**CONTADOR DE AGUA
POTABLE**

Es importante recalcar que estas medidas dependen del tipo de lavamanos y la marca. (Ver registro fotográfico 33)

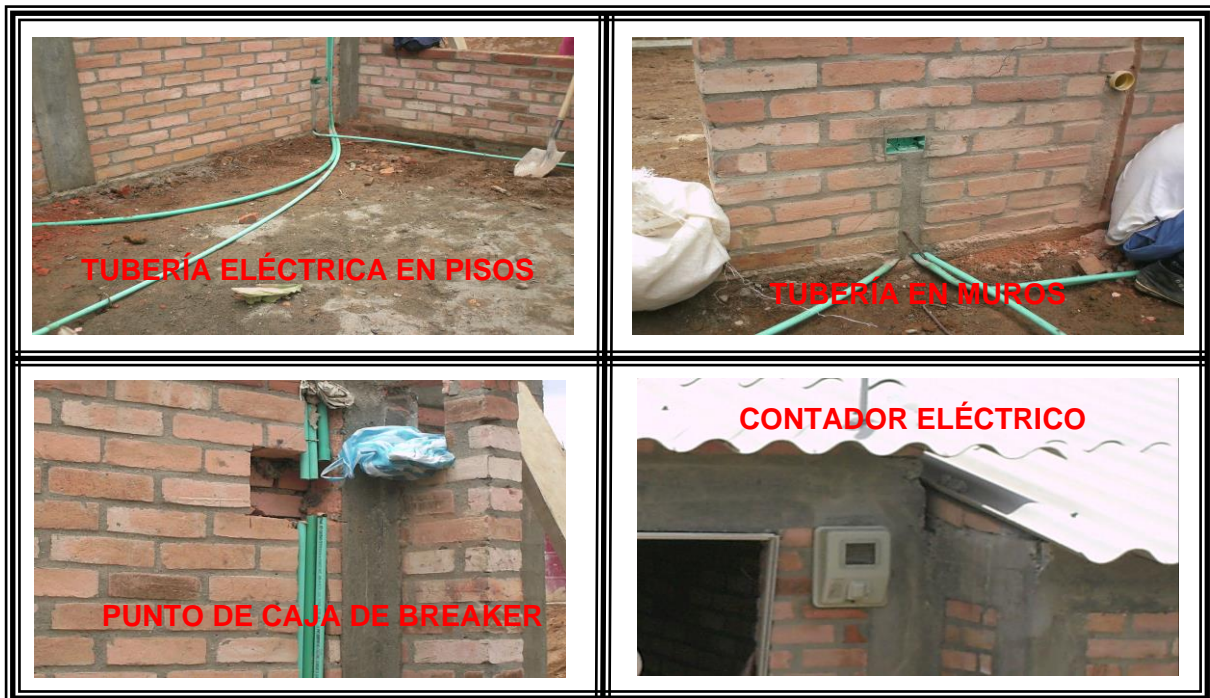
REGISTRO FOTOGRÁFICO 34

Acometida

Conduleta totalizador la cual se utilizó una cantidad de cable # 10 = 5.50m

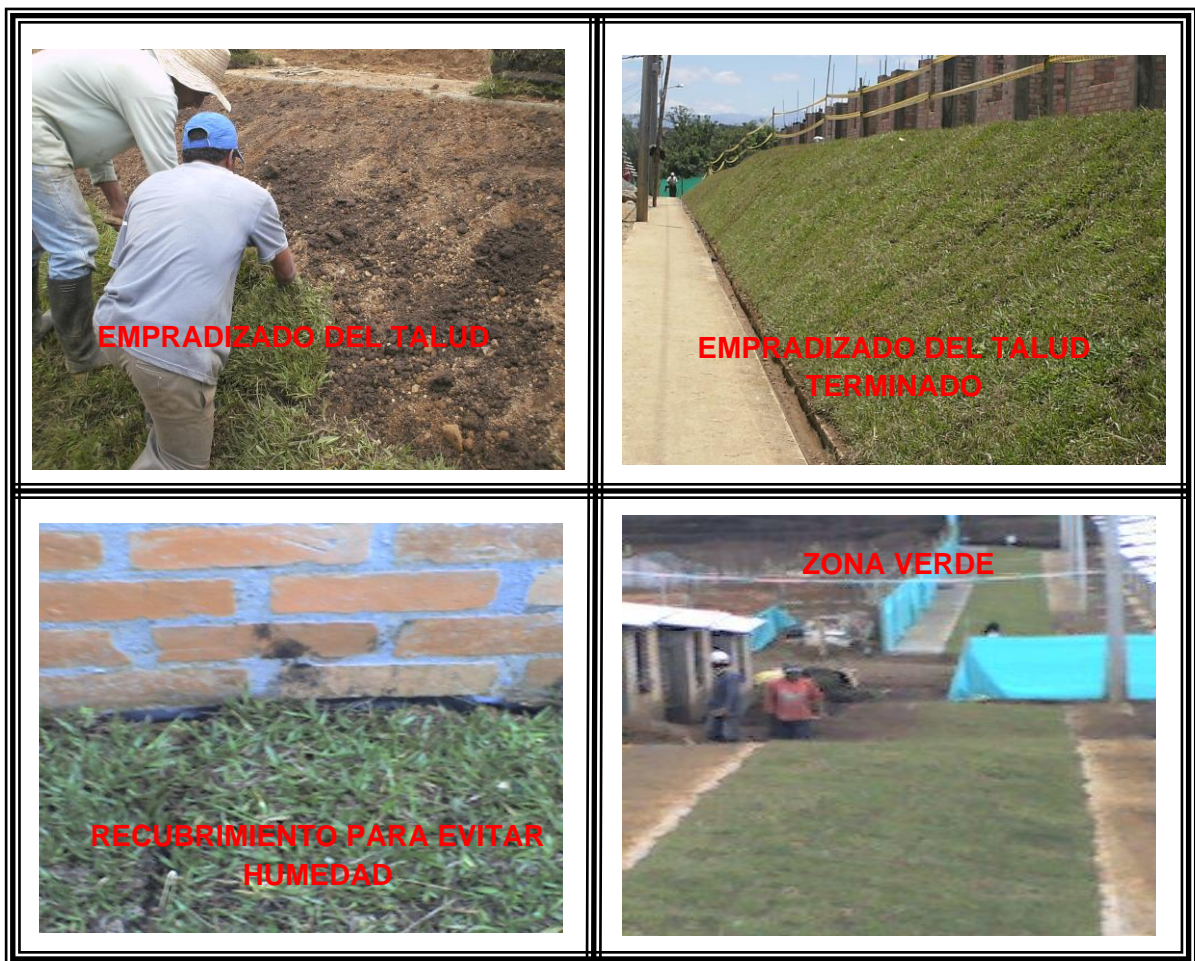
REGISTRO FOTOGRÁFICO 35

En las zonas en las que colindaba patio con patio de las manzanas y la conformación de zonas verdes, se utilizó recubrimiento en polietileno de color negro para evitar la humedad que este podría traer hacia las viviendas.

Al pie de los taludes se realizó un canal para brindar mejor evacuaciones de aguas lluvias, las cuales se conducían a los sumideros y estos a su vez desembocaban en las cámaras de inspección pasando por los colectores y llegando a una cámara de inspección final que desemboca en el río Cauca, al finalizar esta obra se construyó un dissipador de energía para disminuirle la velocidad con la cual llega el agua.

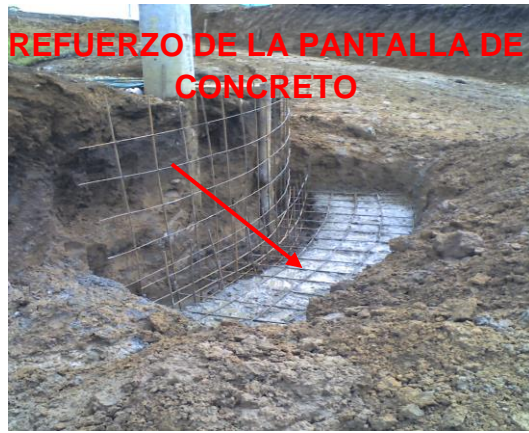
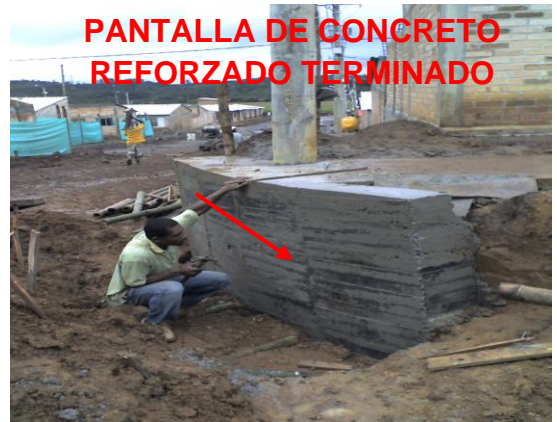
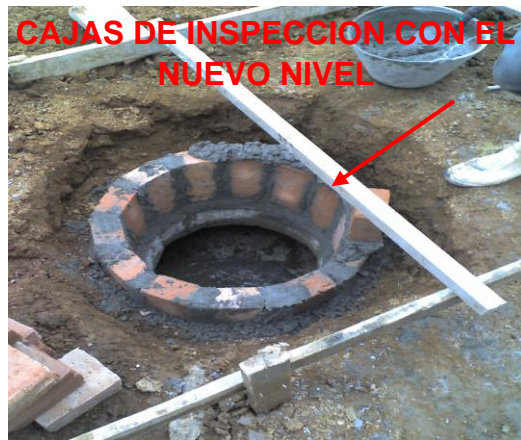
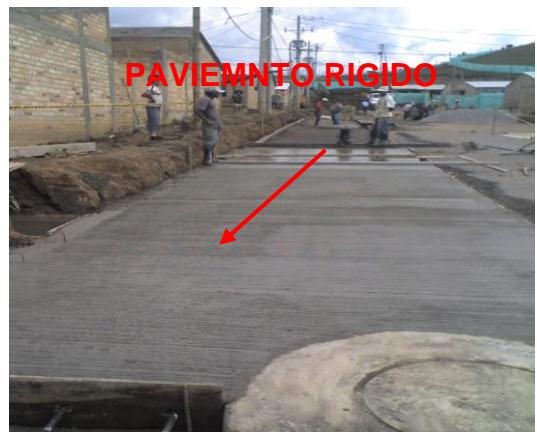
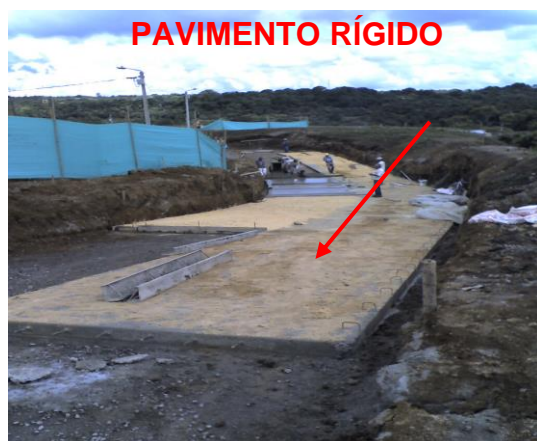
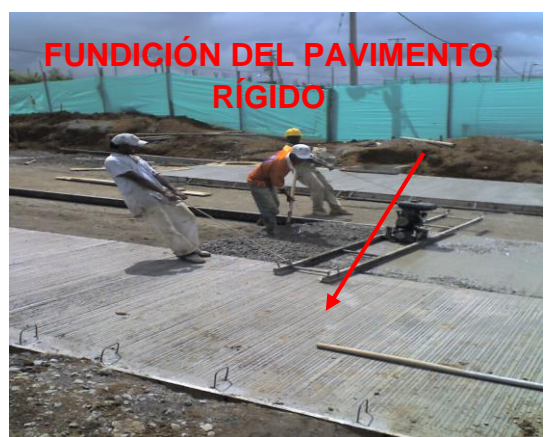
REGISTRO FOTOGRÁFICO 36

Las cajas inspección no tenían el nivel adecuado, por lo tanto todas fueron reconstruidas colocándolas a su nivel deseado.

En un poste de energía se presentó desprendimiento debido a que el suelo donde se encontraba anclado se removió creando así que este quede totalmente inseguro y provocando su volcamiento la solución fue realizar una pantalla en concreto reforzado que contrarreste su volcamiento.

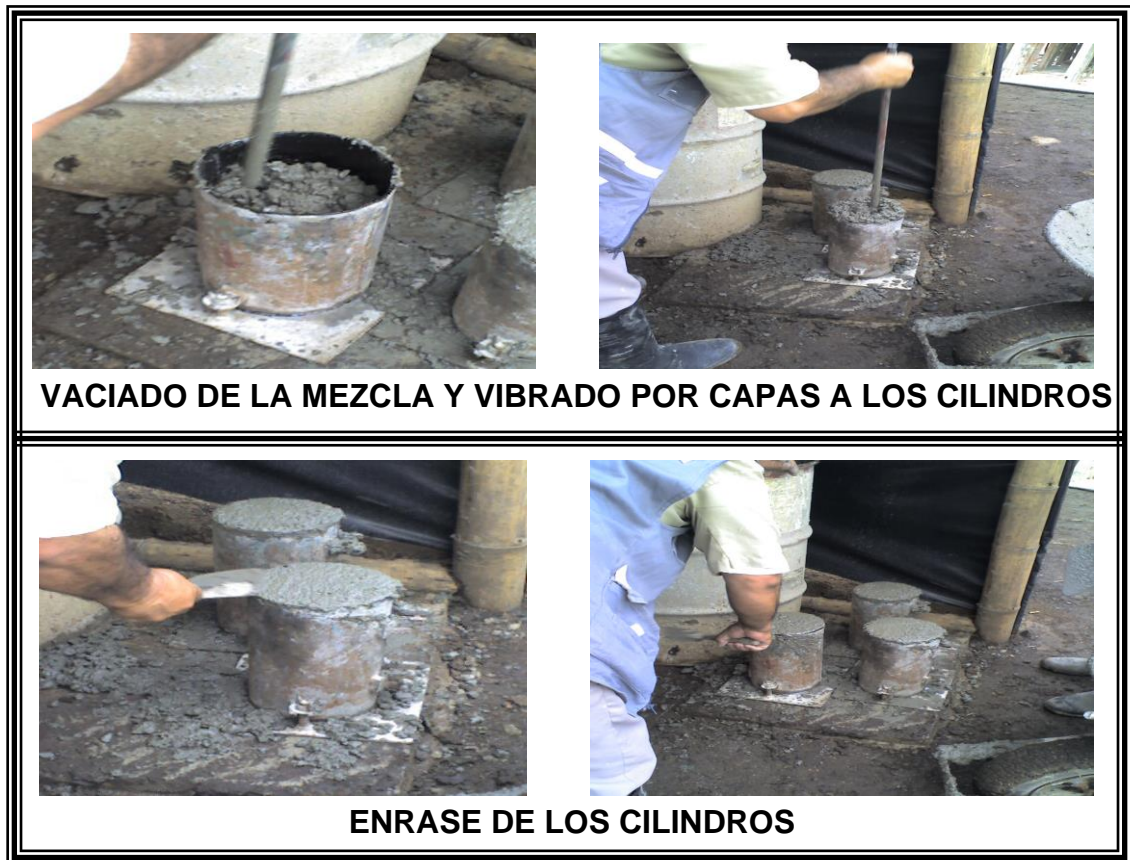
REGISTRO FOTOGRÁFICO 36

Una vez tomados los cilindros se llevaron al laboratorio, ensayando estas a los 7 días arrojando un resultado de la resistencia a la compresión de 2572 psi, la cual al realizar su proyección muy seguramente alcanzara la resistencia de diseño.

Se observa que con las muestras falladas a los 7 días se tiene una resistencia de 2772 psi, a los 28 días se obtiene una resistencia de 3773 psi, con esto se pudo concluir que se estuvo por encima de la resistencia de diseño.

Las muestras se fallaron a los 7 días dando como resultado una resistencia mínima de 1584 psi y una resistencia máxima de 2268 psi, se vio la necesidad de analizar el porque de estos resultados y se llego a la conclusión de realizar nuevos ensayos los cuales consistieron en tomar núcleos sobre las columnas de concreto a una edad mayor a 28 días, los cuales una vez fallados arrojaron resultados en un promedio de 3030 psi, siendo este valor aproximado a la resistencia requerida.

Los cilindros se fallaron a una edad de 7 días, obteniendo como resultado una resistencia a la compresión simple de 2370 psi, con lo que se pudo concluir que al tiempo de los 28 días de edad se lograría la resistencia de diseño.

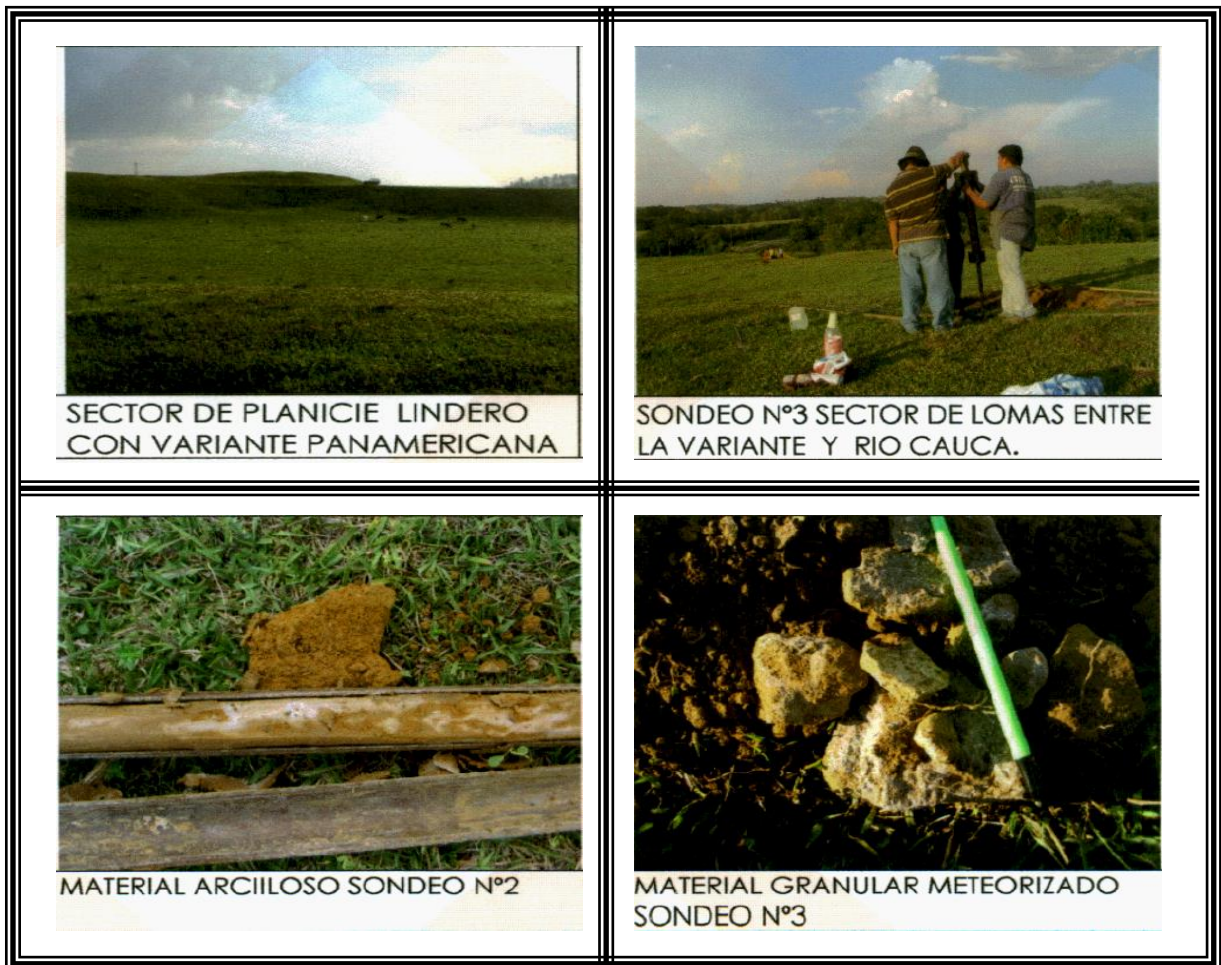
REGISTRO FOTOGRÁFICO 1

Después de realizar los estudios de suelos para la construcción del proyecto, se presentó la información de campo obtenida a partir de los registros de perforación de 4 sondeos realizados con barreno manual.
