**INFORME FINAL DE PASANTIA PARA OPTAR AL TÍTULO DE
INGENIERA CIVIL**

**AUXILIAR DE RESIDENCIA EN LA CONSTRUCCION DE OBRA
URBANIZACION SAN JORGE II ETAPA, EN LA CIUDAD DE NEIVA-
HUILA**

**UNIVERSIDAD DEL CAUCA
FACULTAD DE INGENIERÍA CIVIL
DEPARTAMENTO DE CONSTRUCCIÓN
PROGRAMA DE INGENIERÍA CIVIL
POPAYÁN
2009**

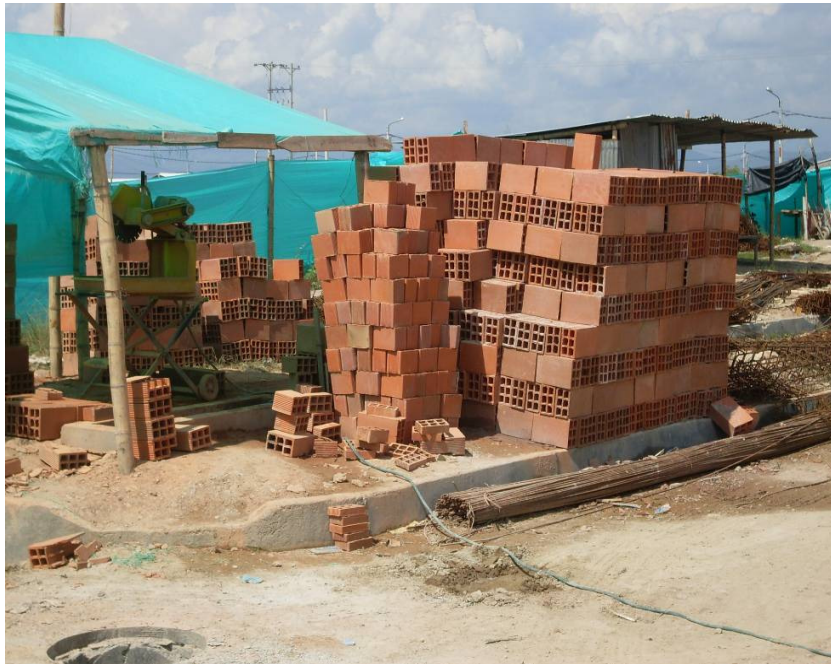
A medida que avanzó la construcción e iniciaron labores de mampostería se hizo necesaria la adecuación de un lugar para operar la cortadora de ladrillo, en el cual se disponía de energía eléctrica e instalaciones hidráulicas para el funcionamiento de la máquina y de la motobomba que permitía la recirculación del agua, además de suficiente espacio para ubicar los cortes.

Foto 3. Ladrillos apilados junto a la cortadora

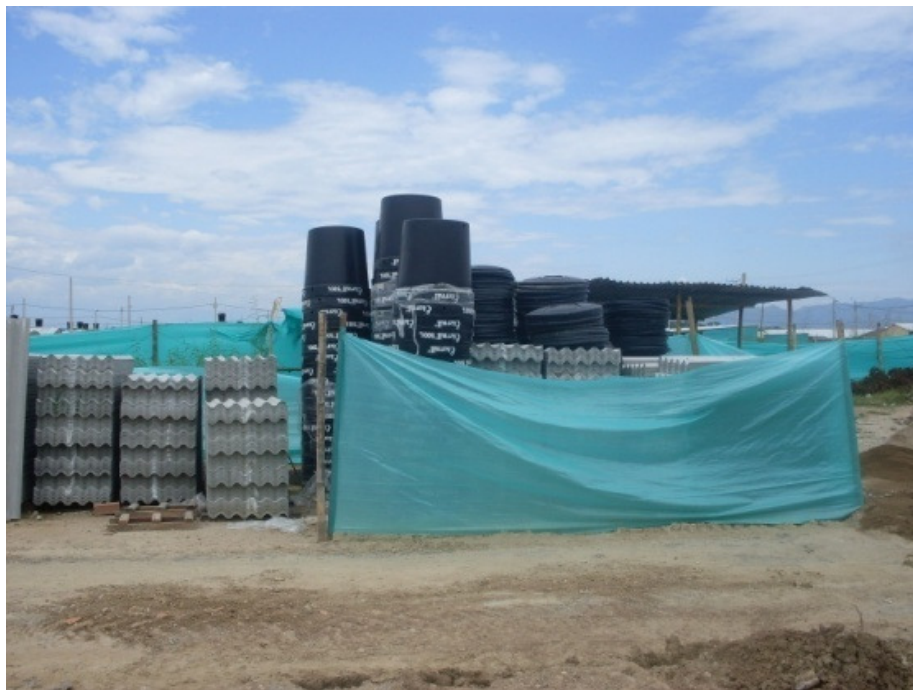
Este cerramiento se hizo cuando la obra iba avanzada y se hizo necesaria la recepción del material en obra, el cual no cabía en el almacén, pero tampoco se podía dejar expuesto por su delicadeza; además, por el tamaño y volumen del material de cubierta (tejas y caballetes de asbesto-cemento) y los tanques de almacenamiento de agua potable para las casas, se construyó un cerramiento adicional, contiguo al almacén y controlado por el almacenista, para la disposición de éstos materiales.

Foto 5. Cerramiento para almacenamiento de tejas y tanques.

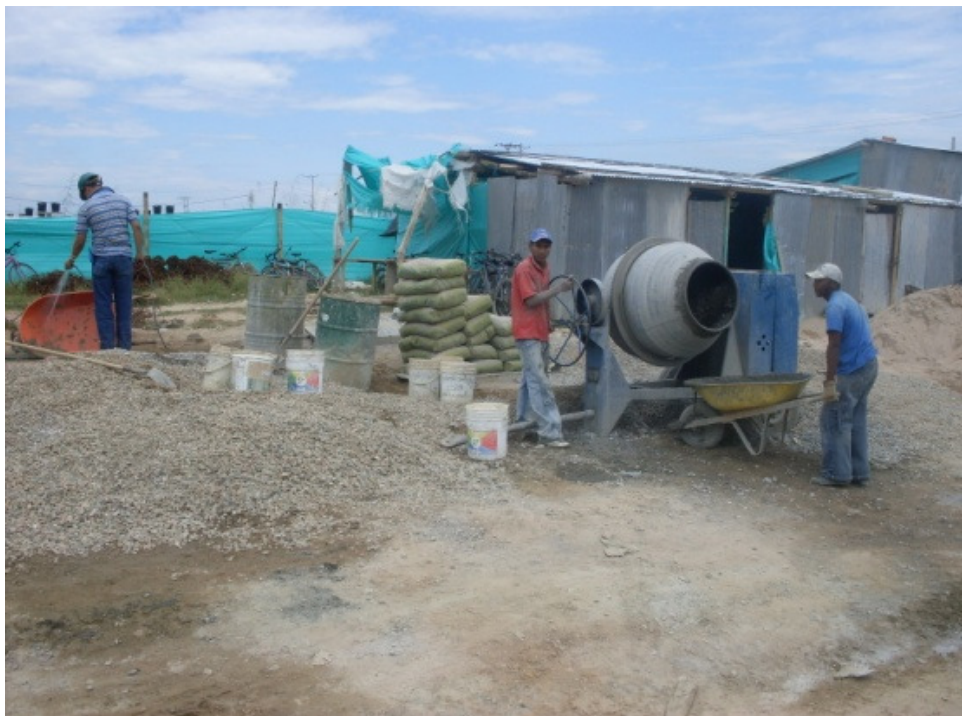
Pese a que en la construcción se empleaba concreto premezclado, se dispuso de un sitio para la ubicación de una mezcladora y el depósito de material de gravilla y arena, para suplir cualquier evento en el que la planta productora de concreto no pudiera enviar el material a la obra y no incurrir en un atraso por tal causa.

Foto 6. Sitio para la disposición del trompo y material para la mezcla del concreto.

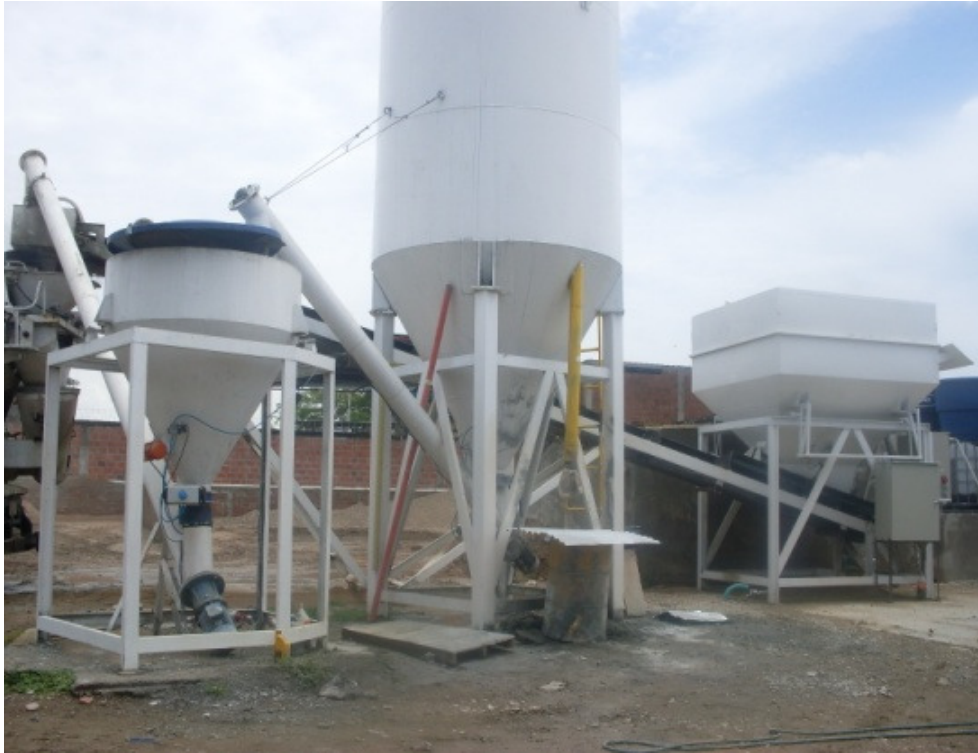
El concreto premezclado era traído en la Mixer desde la planta de concreto de propiedad de PROYECONT que quedaba a una distancia menor de 1Km respecto a la obra, por lo que la mezcla llegaba fresca y sin iniciar su proceso de fraguado; se depositaba en cajones elaborados con camillas de madera utilizados únicamente para el vaciado del concreto y de allí al sitio de vaciado era transportado en buggies o carretillas sobre un camino de tablas para evitar al máximo movimientos que causaran segregación del concreto.

Foto 8. Planta de Concreto de PROYECONT.

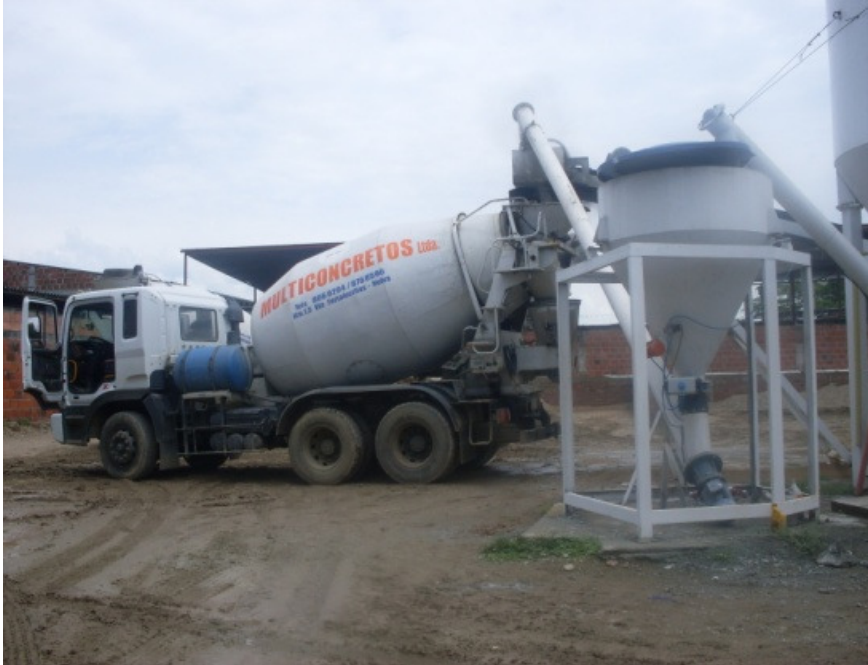
Foto 9. Mixer cargando concreto en la planta.

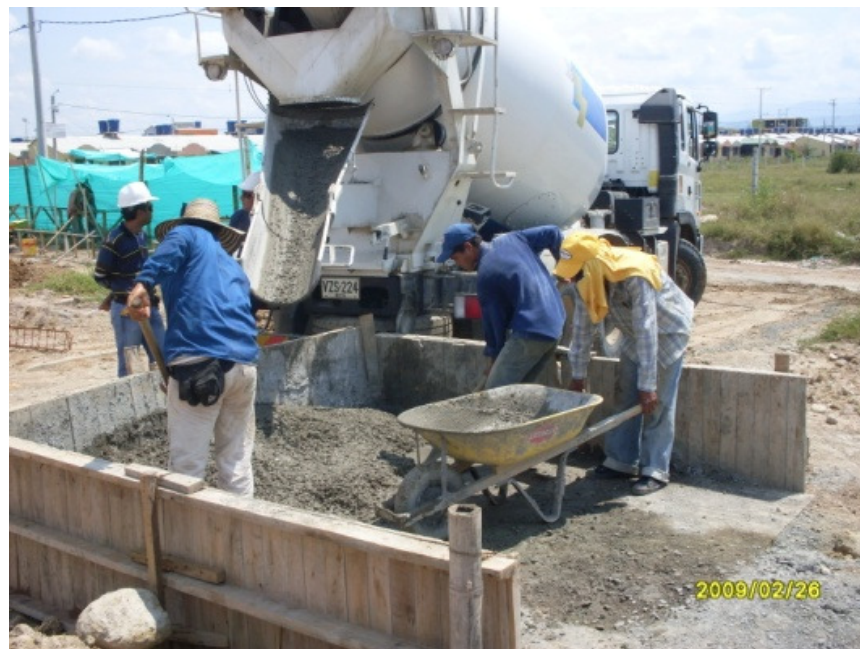
Foto 10. Mixer descargando el concreto en los cajones de madera

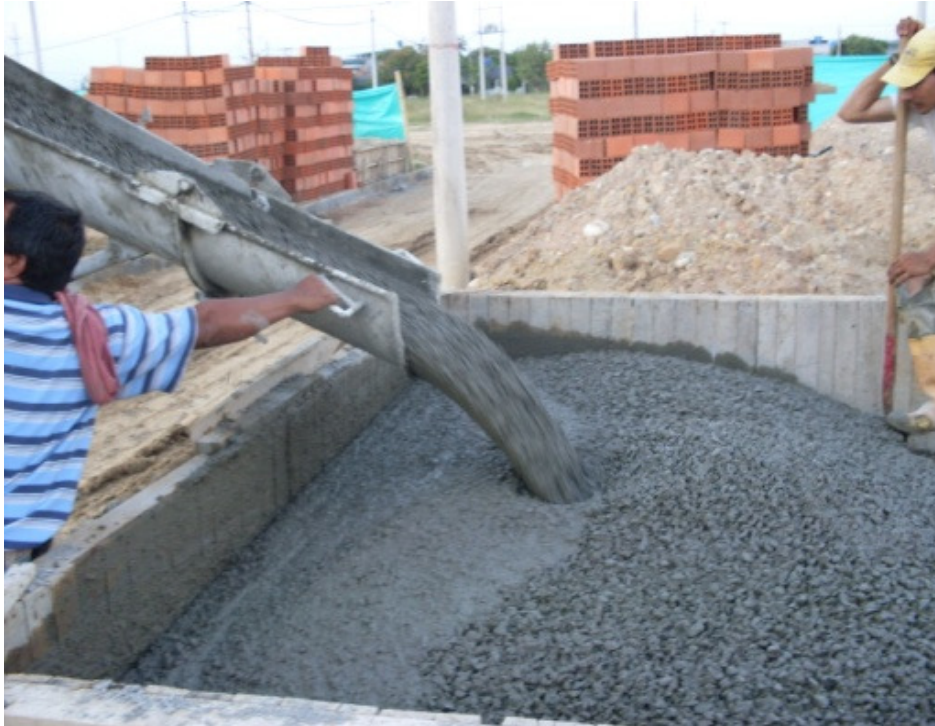
Foto 11. Concreto tipo bombeo depositado en los cajones para vaciado

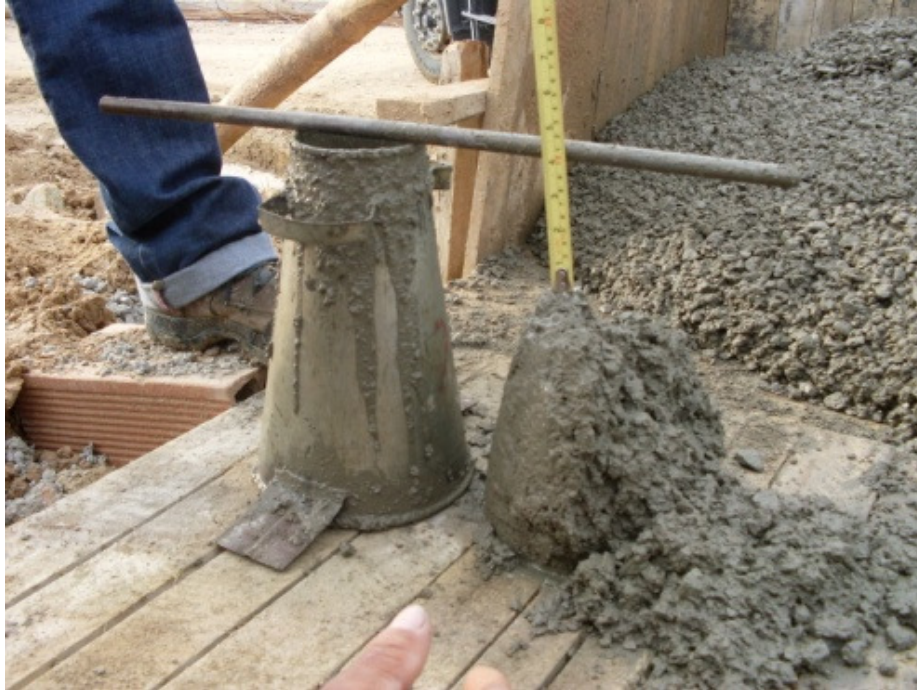
Para controlar la cantidad de agua y manejabilidad del concreto se realizaba la prueba del cono o Slump cuyos valores variaron entre 4" para fundición de vigas y placas; y 6" para el caso de fundición de columnas y alistados.

Foto 12. Prueba de manejabilidad: Slump

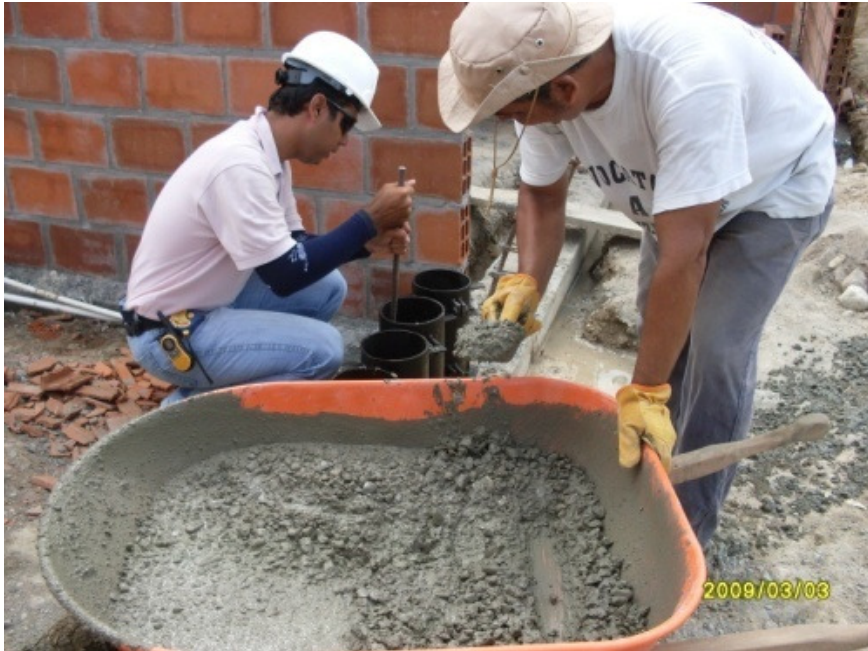
Igualmente se tomaron periódicamente cilindros de concreto para analizar la resistencia a la compresión del material, se elaboraban por cada ensayo un total de 4 cilindros para probar a los 7, 14 y 28 días y un cilindro testigo que se fallaría en caso de que los 3 anteriores no arrojaran la resistencia requerida del concreto de acuerdo a la actividad en que se encontrara; en solo dos ocasiones hubo la necesidad de fallar el cilindro testigo, sin embargo, en las dos ocasiones siempre se cumplió con una resistencia del 80% de la requerida³.

Foto 13. Preparación de cilindros de concreto.

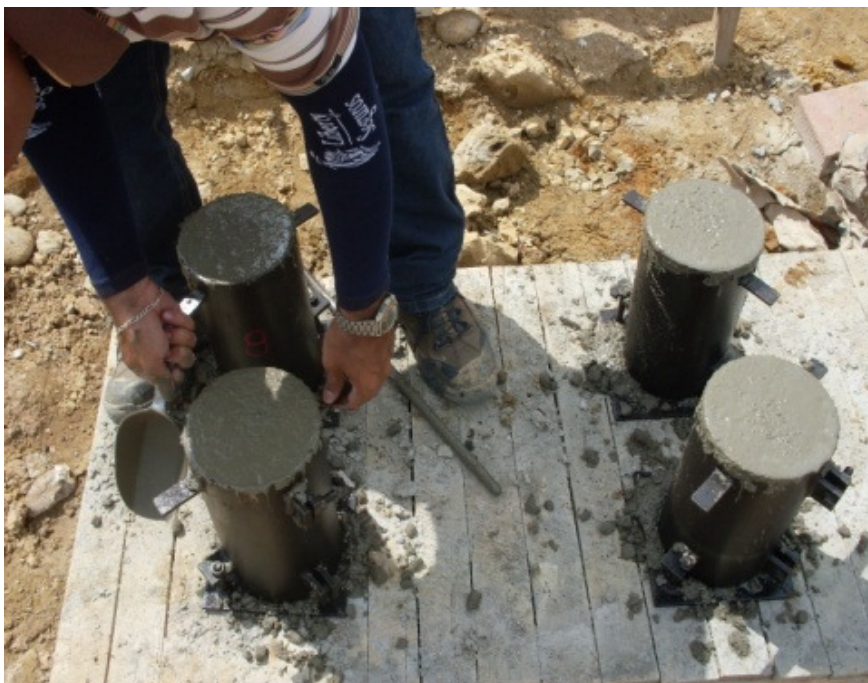
Foto 14. Cilindros de concreto.

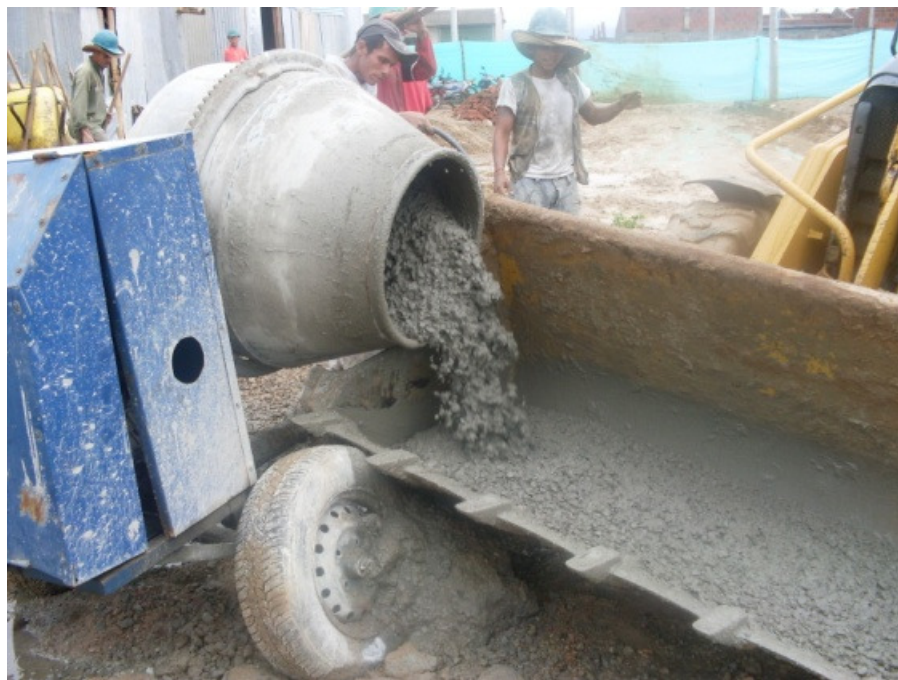
En algunas ocasiones, cuando la Mixer se encontraba ocupada, o la cantidad de fundición era pequeña como para solicitar el concreto premezclado, se hizo la mezcla en obra; como ya se especificó, se dispuso de un sitio, donde permaneció una mezcladora de trompo de capacidad para mezclar 2 bultos; ésta permaneció en la obra así no estuviese siendo utilizada, para emplearla en alguno de éstos casos o en caso de algún imprevisto tal como que quedara faltando un poco de concreto en la fundición.

Foto 15. Preparación de mezcla en obra con trompo.

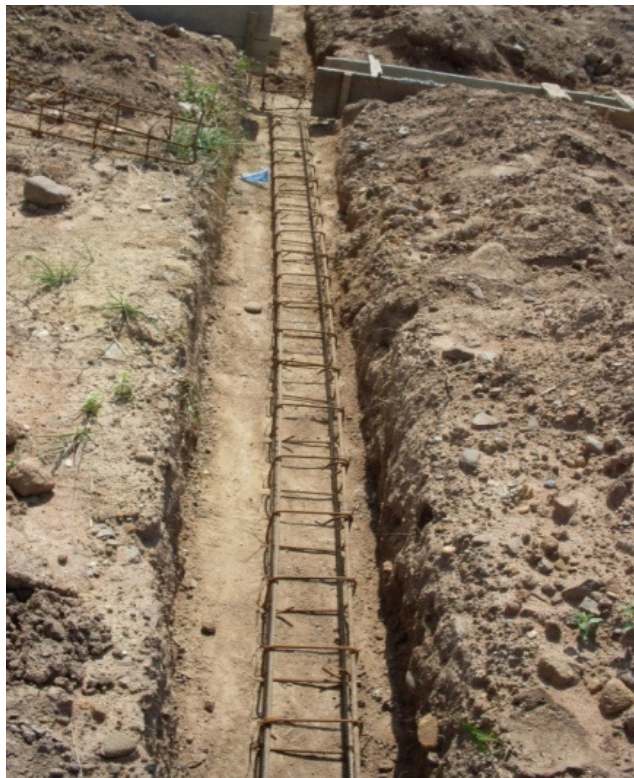
Foto 16. Brechas para la colocación del concreto de

Se excavaron brechas de 60cm de ancho con una profundidad de 45cm aprox. para la colocación del concreto de limpieza o solado, con una resistencia a la compresión de 2.000PSI; este concreto se trajo en un 100% premezclado, de manera que se cumpliera a cabalidad con las especificaciones exigidas por la Interventoría. El concreto era depositado por la Mixer en los respectivos cajones y de allí se llevaba en buggies hasta el sitio de fundición, se emplearon tablonces de madera para facilitar el paso de

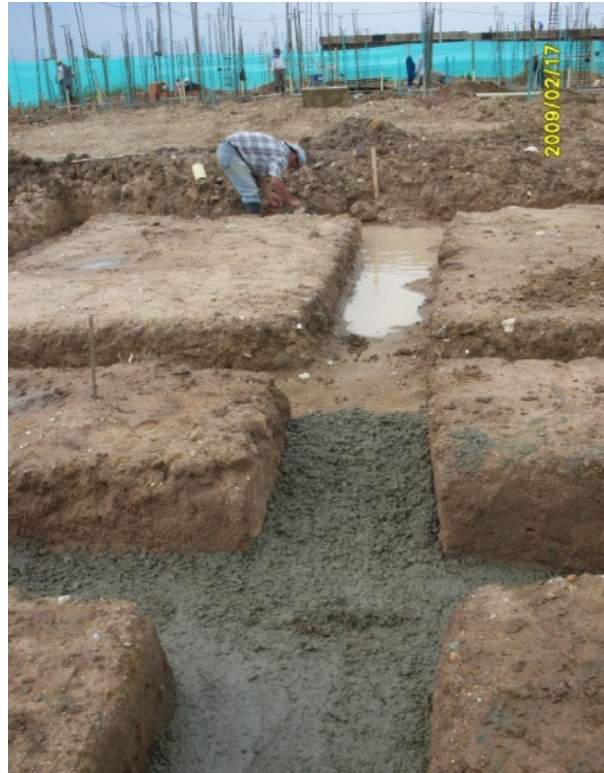
los buggies por sobre las brechas del terreno y además para evitar los resaltos con la consecuente segregación del material. Finalmente el concreto era depositado sobre la excavación y regado con pala sobre la misma.

Foto 17. Vaciado del concreto de limpieza

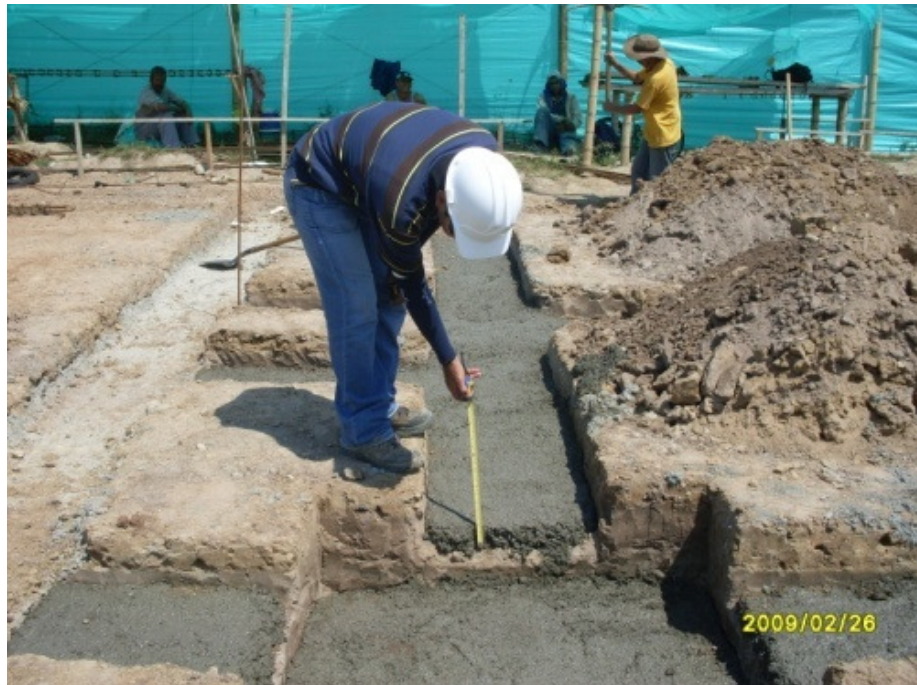
Para garantizar el espesor requerido del solado, además de la uniformidad de éste, antes de la fundición se clavaron varillas sobre el terreno y se nivelaron con nivel de manguera, luego se paso un hilo sobre las marcas del nivel y se dejó allí durante la fundición, de manera que al regar el concreto se pasaba una guía sobre éste cuya marca debía coincidir con el hilo para garantizar que el espesor fuera el indicado.

Foto 18. Solado de vigas y zapata. Control del espesor requerido

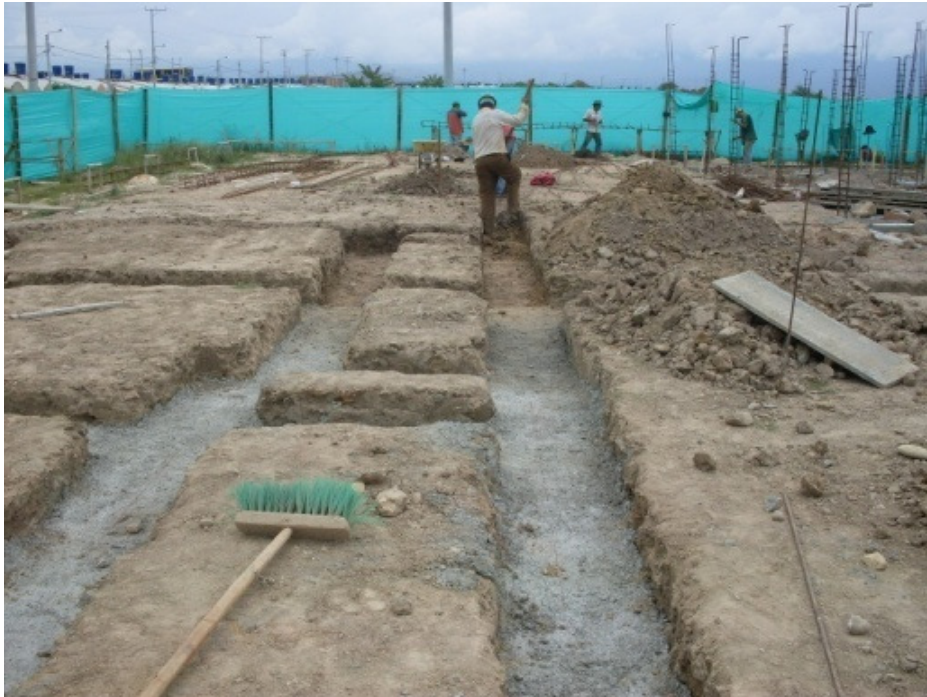
Foto 19. Concreto de limpieza fraguado.

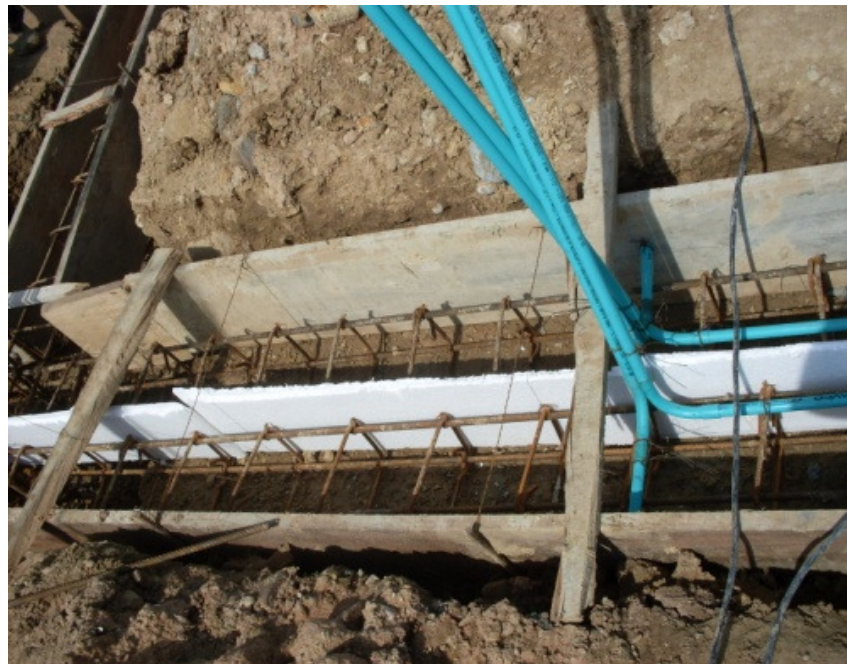
Foto 20. Utilización de Icopor para la dilatación de vigas en muros dobles

Para la instalación de las juntas se empleó icopor tal que permitiera mantener la dilatación en el proceso de fundición, previo al cual se dejaban debidamente instalados y anclados todos los elementos que debían quedar embebidos en el concreto, tales como la tubería eléctrica y bajantes sanitarios, además del hierro de las columnas.

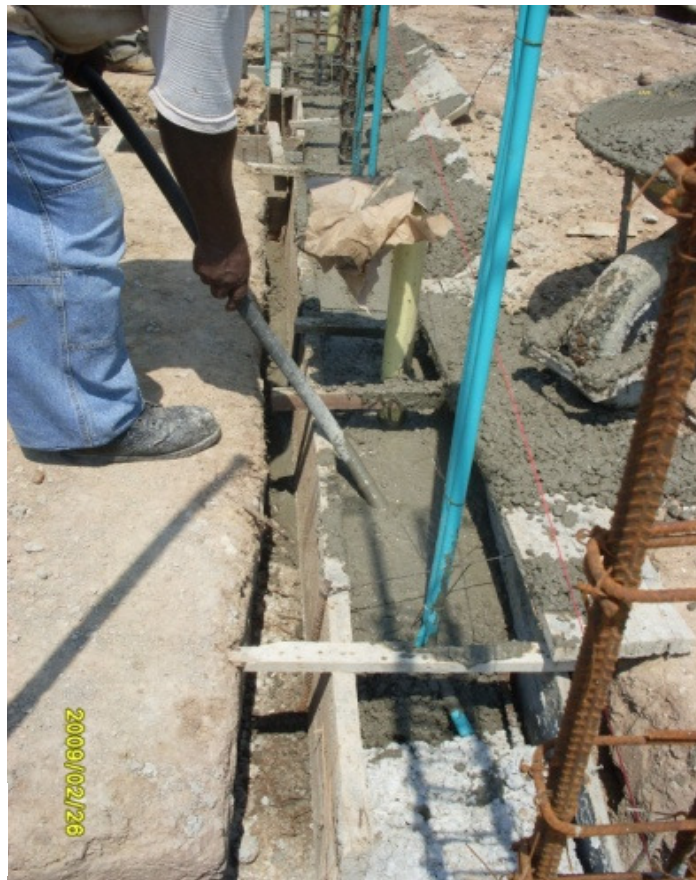
Las formaletas de las vigas se hicieron en tabla burra de 30cm en lo posible lisas y limpias, se arriostraron con elementos de madera para garantizar una sección constante y además se anclaron o fijaron dentro de la brecha con madera y piedras para que al momento de fundir el concreto no las fuera a desplazar.

Foto 21. Fundición de vigas de cimentación. Vibrado

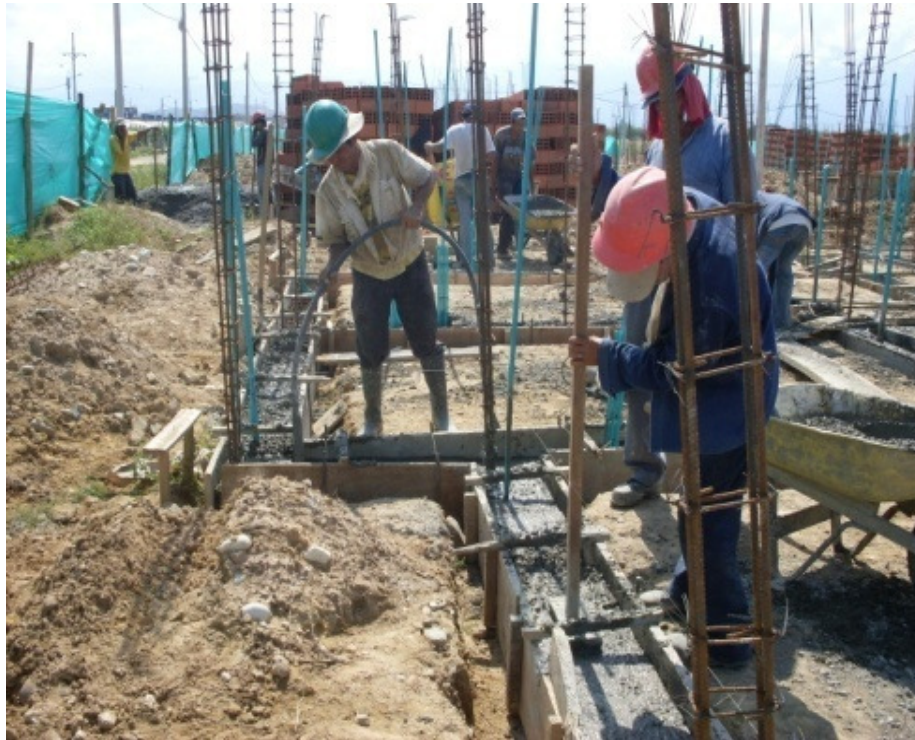
Las cimbras o guías para la ubicación de las vigas se hacía sobre el concreto de limpieza con mineral rojo y se verificó siempre antes de la fundición que tanto las formaletas como el hierro se encontraran en las coordenadas justas para no incurrir en errores de ahí en adelante como el traslado de ejes entre otros, esto se hizo midiendo todas las distancias entre ejes y formaletas de acuerdo a los planos y con aproximación al milímetro, el error máximo permitido era de 0,5cm. Cuando se hizo necesario se verificaba con hilo y plomada de punto para rectificar ejes y poder dar paso a la fundición.

Foto 22. Fundición de vigas de cimentación; vibrado y paso de niveles

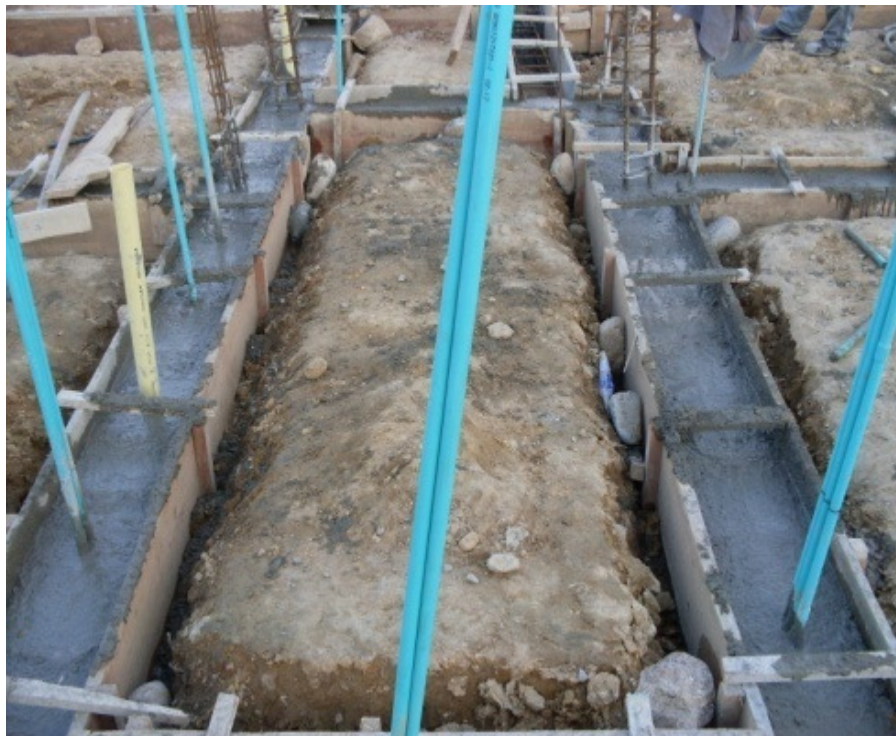
Foto 23. Bajantes sanitarios, tubería eléctrica y castillos de columnas anclados en las vigas.

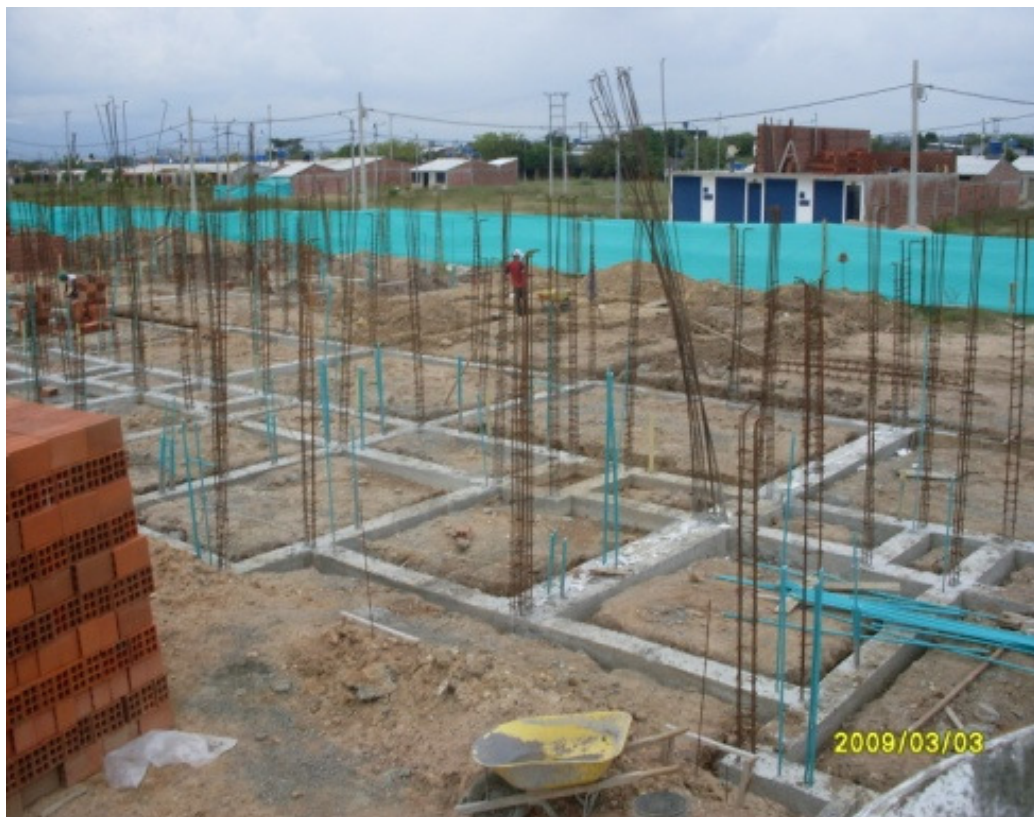
Para garantizar la sección de la viga se siguió el mismo proceso que con el concreto de limpieza, pasando niveles sobre los hierros de las columnas con nivel de manguera, se dejaba a una altura determinada y sobre ellas se templaba un hilo, de manera que en el proceso de fundición se pasaba la guía sobre la viga y su marca coincidía con el hilo cuando la sección de la viga estaba correcta. Para el desencofre o retiro de formaletas se esperaba 24 horas a que el concreto estuviera totalmente endurecido. Todas estas labores debían ser plenamente supervisadas por la Pasante.

Foto 24. Retiro de formaletas y vigas de cimentación endurecidas.

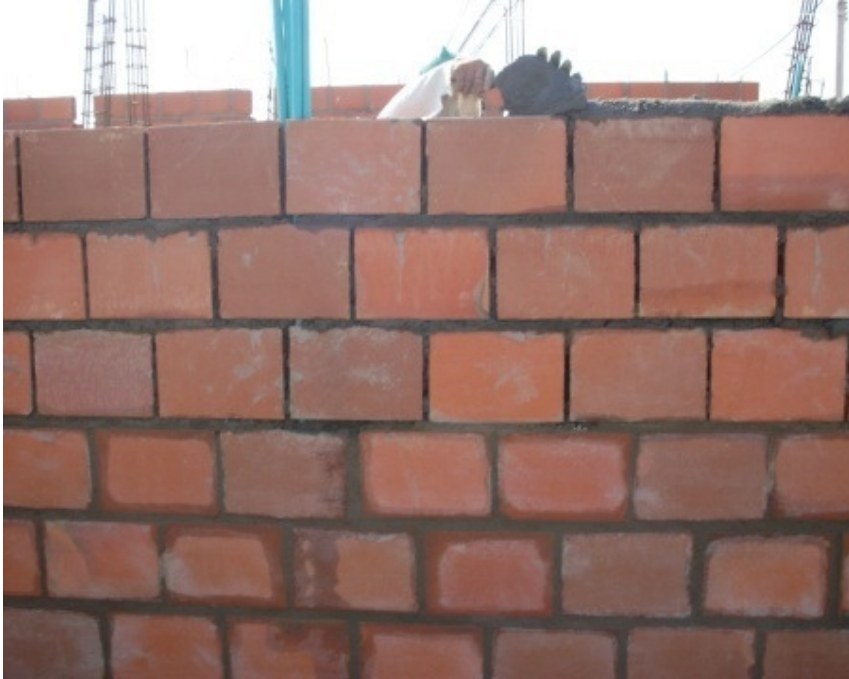
Se elaboraron permanentemente revisiones de la mampostería, los muros debían ser levantados a hilo, con plomada y codal, bien trabados, los pegues debían ser uniformes, de aproximadamente 2,0cm e igualmente los fragües, que debían quedar bien repartidos, uniformes y de un tamaño no mayor a 2,5cm.

Se empleó para los pegues mortero de dosificación 1:3 en volumen, se procuró modular siempre los muros con las dimensiones del bloque, sobre todo en casos de vanos de ventanas y puertas.

Foto 25. Muros en ladrillo hueco No.5, en perfecta traba

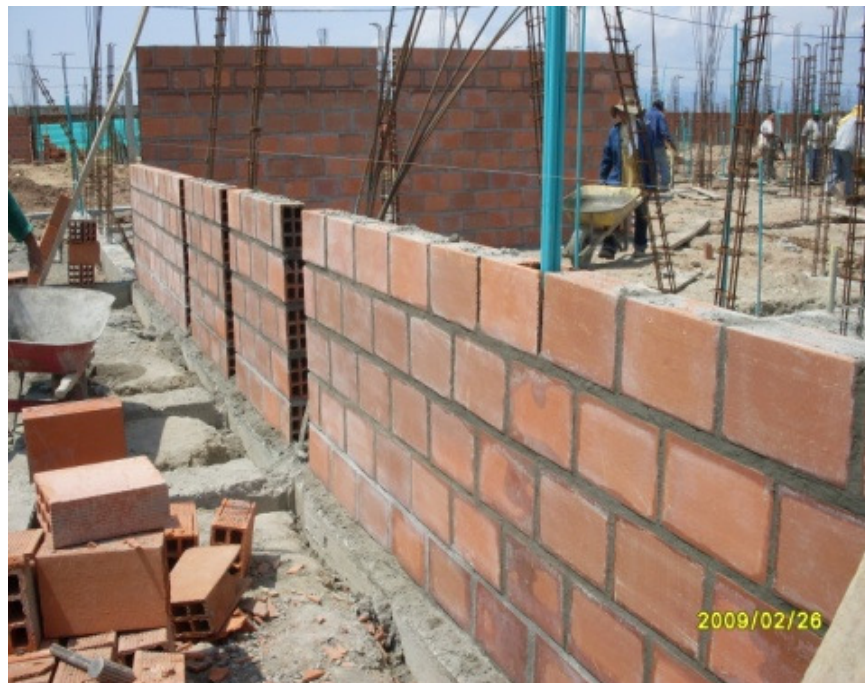
Foto 26. Eje longitudinal de las casas. Espesores de mortero uniformes.

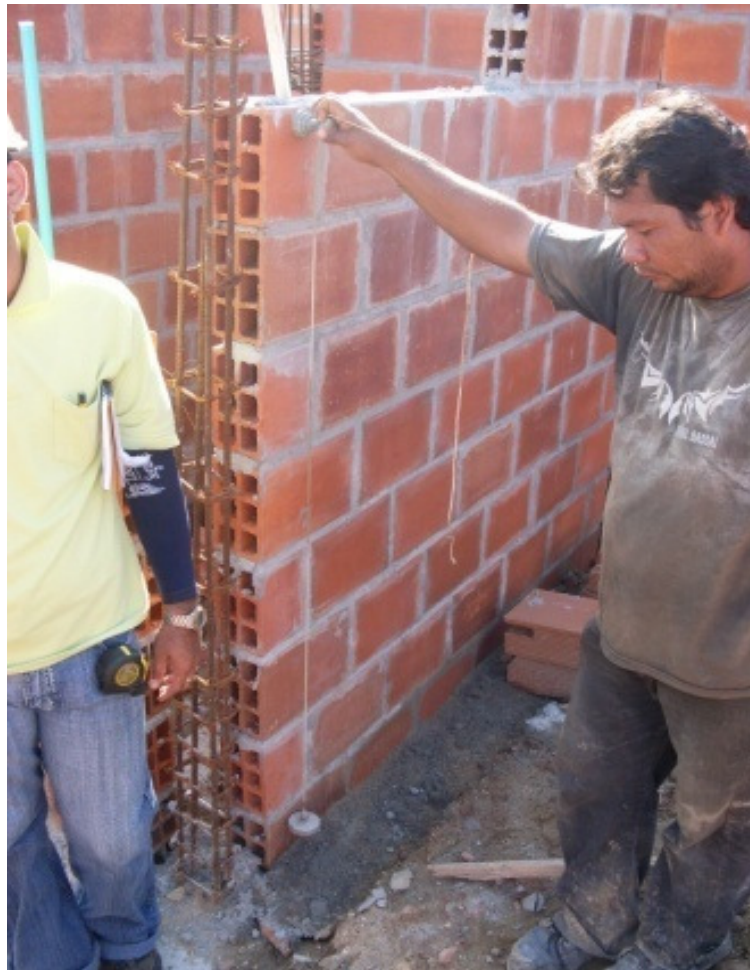
Inmediatamente levantados los muros se debían limpiar las rebabas y los residuos del mortero para que quedaran limpios. Debido a que el bloque por su fabricación no era totalmente uniforme, se levantaron los muros por un solo lado que debía ser el que cumpliera con el codal. La Interventoría no recibió muros con más de 1,0cm de desplome y los que no estaban a codal por ninguna de las caras.

Foto 27. Verificación de plomada en la mampostería.

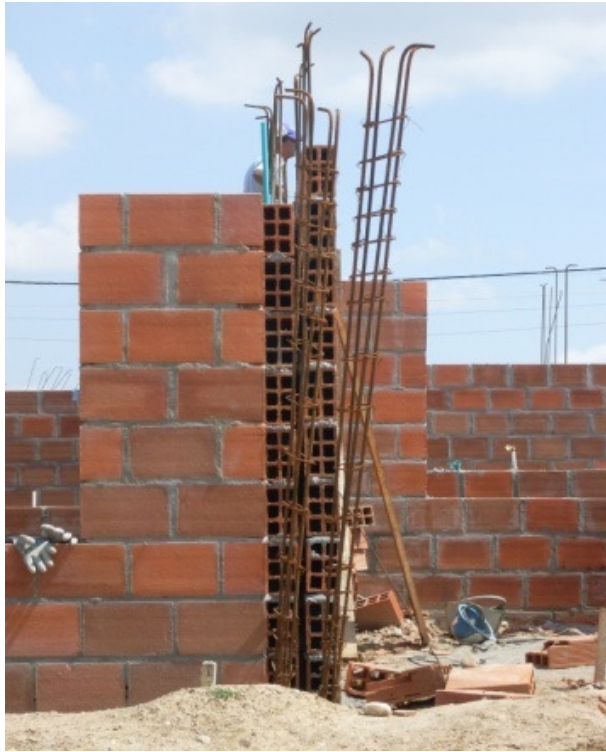
Foto 28. Muros dobles dilatados.

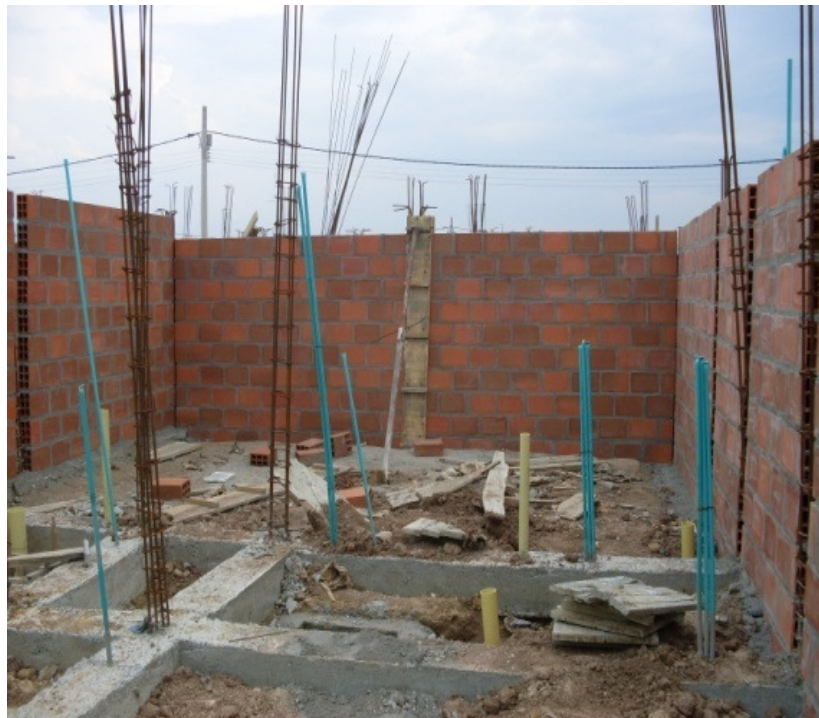
En pocas ocasiones en las que los muros quedaron con un desplome menor a 1,5cm se emplearon gatos hidráulicos en el momento de fundir las columnas de confinamiento, para forzar al muro a quedar en la posición ideal, es decir, sin desplome, sin embargo se prestó atención a no llegar a partir el muro por la presión ejercida; aunque este procedimiento no se debe practicar, se hizo con pleno conocimiento y autorización de la Interventoría.

Foto 30. Muro con desplome de 1,5cm corregido con la ayuda del gato hidráulico.

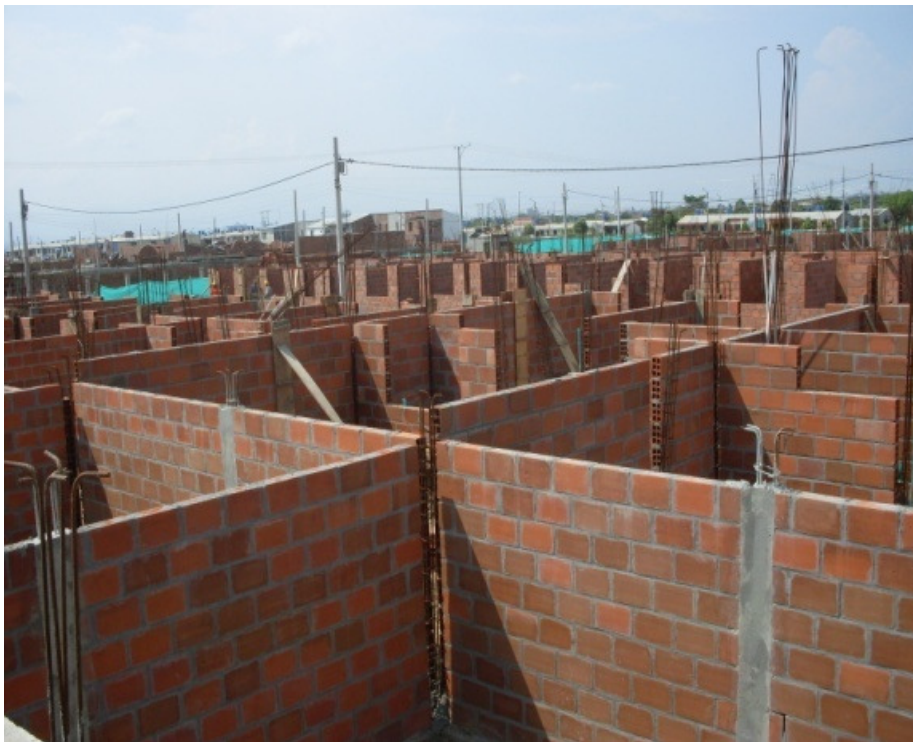
Foto 31. Vista superior de las viviendas a nivel de mampostería y columnas de confinamiento

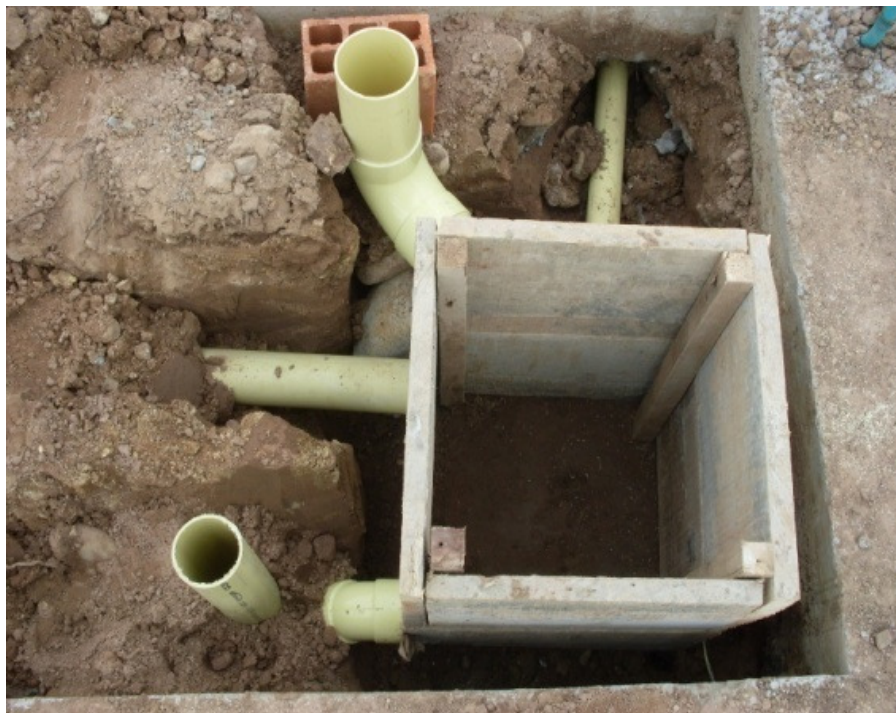
Se construyeron en cada casa 2 cajas de inspección para la recolección de aguas de la red hidrosanitaria; la primera se ubicó en el baño, sus dimensiones fueron de 40cm x 40cm (medidas internamente) y profundidad suficiente para desarrollar la pendiente necesaria de los bajantes de agua del lavamanos, sanitario y ducha; ésta caja descargaba en una segunda caja de inspección ubicada en la cocina con dimensiones de 50cm x 50cm, aquí concurrían además las aguas negras procedentes de los bajantes del lavaplatos, el lavadero y sifón de la cocina; finalmente esta caja descargaba en una caja de inspección de 80cm x 80cm ubicada fuera de la casa; estas casas ya se encontraban construidas y por tanto no fueron parte del contrato.

Foto 32. Formaleta para Caja de Inspección de 40 x 40 cm. Ubicada en el baño

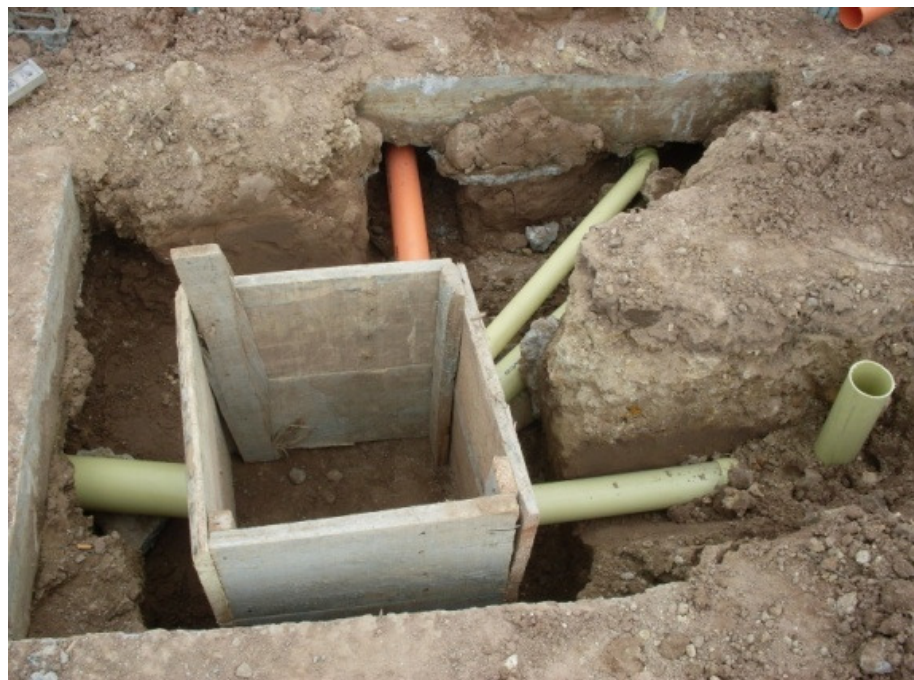
Para la construcción de las cajas de inspección se cubría el fondo de la excavación debidamente compactado con una base de concreto simple de 2.000PSI de 10cm de espesor, posteriormente y cuando el concreto había endurecido se instalaba una formaleta en madera para construir las paredes internas de la caja en concreto simple de 2.500PSI, también con espesor de 10cm. En el momento de fundir, el concreto se depositaba por la parte externa de la formaleta quedando embebido entre ésta y la pared de la excavación, esto permitía que la cara interna de la caja fuera relativamente lisa y vertical.

Foto 33. Formaleta para Caja de Inspección de 50 x50 cm. Ubicada en la cocina

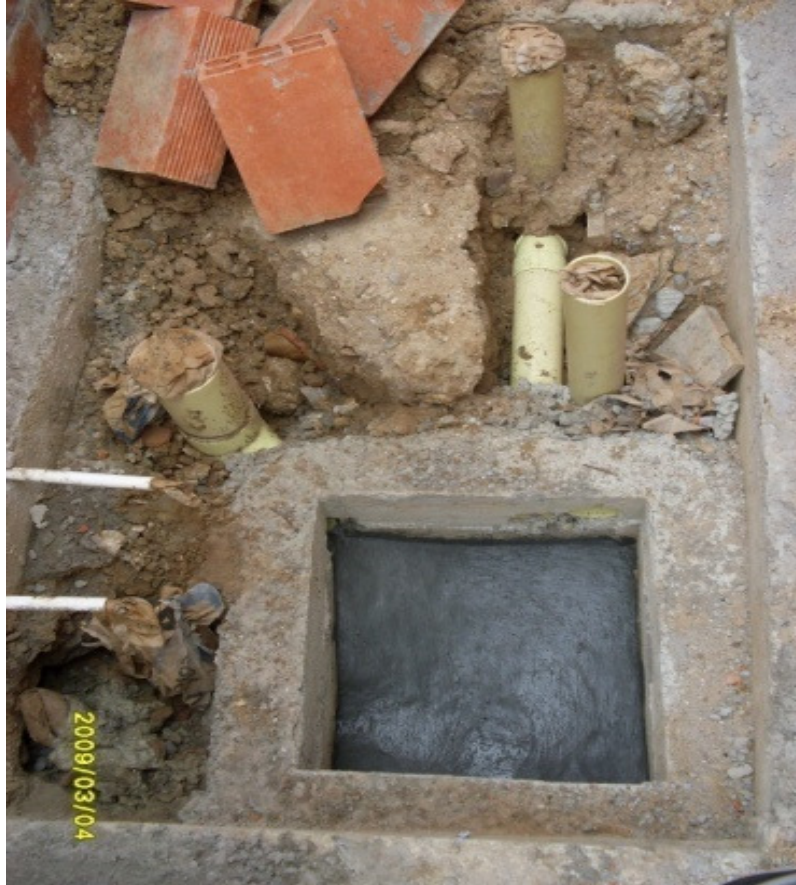
Sobre la base de la cámara, se elaboraron en concreto simple afinado con llana metálica, las bateas o cañuelas en la dirección del flujo con pendiente suficiente para evacuar el agua y no permitir que ésta se devuelva.

Foto 35. Cañuelas para evacuación de aguas sanitarias.

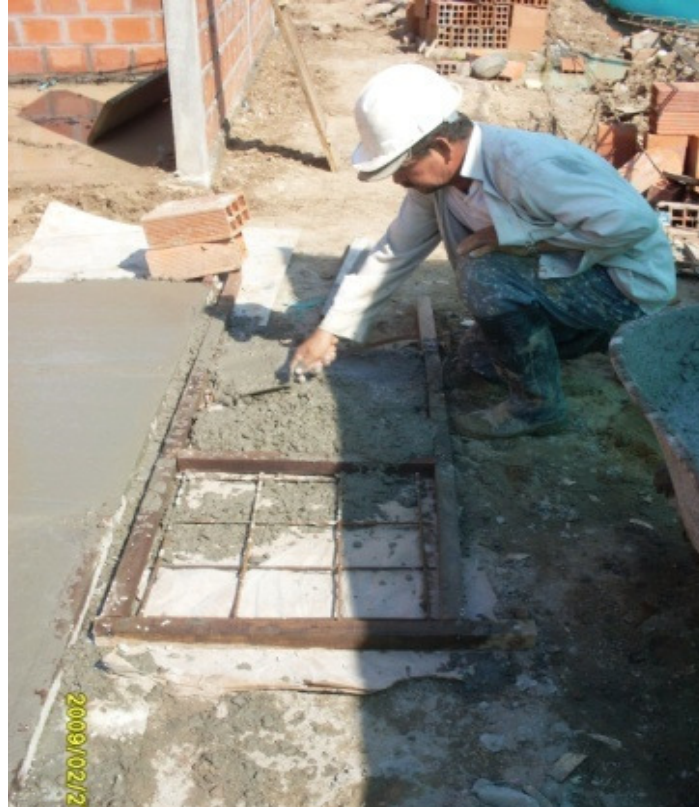
Las cajas de inspección fueron provistas de tapas en concreto armado de 2.500PSI, de espesor 7cm y con refuerzo de 1/4" cada 15cm en ambas direcciones. El cierre de las cajas se hizo luego de revisarlas y de ser recibidas por la Interventoría, de tal manera se sellaron las cajas con pasta de cemento, para que fuese hermético y evitar el paso de gases u olores a la superficie.

Foto 34. Fundición de tapas reforzadas para las cajas de inspección.

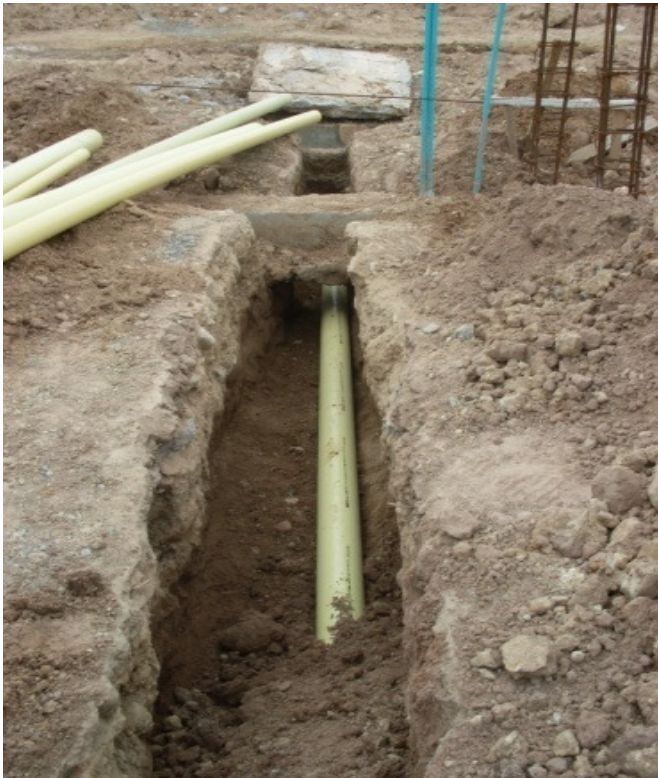
Foto 36. Excavación para lanzar tuberías sanitarias.

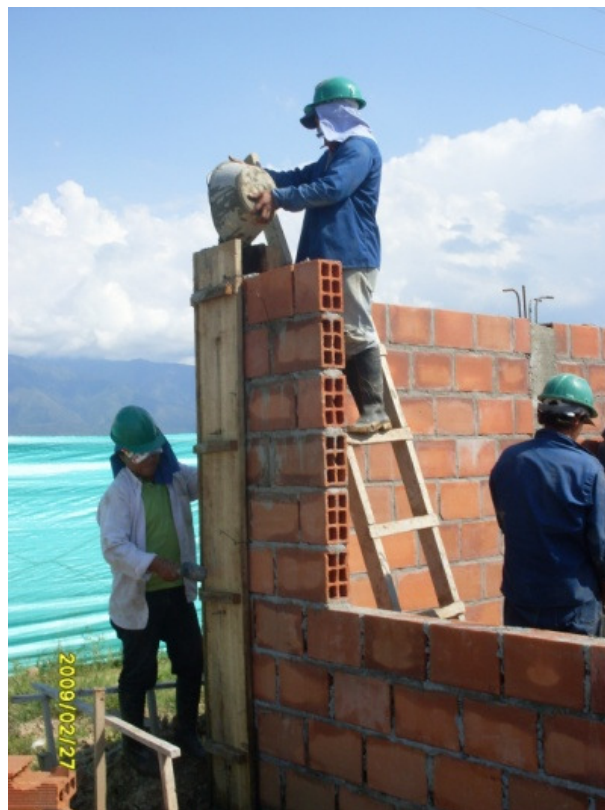
Se empleó formaletería de madera conformada básicamente por polines y tabla burra de 30cm fijados con tornillos de 1/4" en pases de manguera, y/o amarres con tortones en alambre dulce y se aplicó una capa interna de ACPM para facilitar el desencofrado.

Foto 37. Fundición de columnas
