**INFORME FINAL DE PASANTIA PARA OPTAR AL TÍTULO DE
INGENIERA CIVIL**

**AUXILIAR DE RESIDENCIA EN LA CONSTRUCCION DE OBRA
URBANIZACION SAN JORGE II ETAPA, EN LA CIUDAD DE NEIVA-
HUILA**

**UNIVERSIDAD DEL CAUCA
FACULTAD DE INGENIERÍA CIVIL
DEPARTAMENTO DE CONSTRUCCIÓN
PROGRAMA DE INGENIERÍA CIVIL
POPAYÁN
2009**

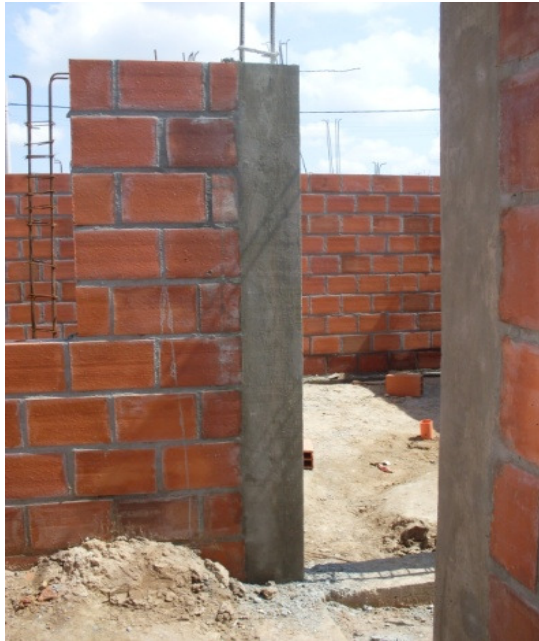
Foto 38. Columnas desencofradas

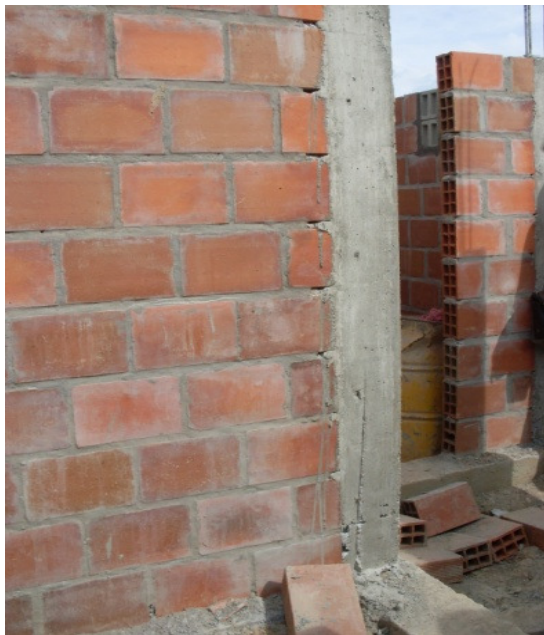
chuzando con una varilla para evitar trozaduras en la sección de las columnas y hormigueros, que de todas formas se hicieron presentes.

Foto 39. Columna recién desencofrada, con porosidades

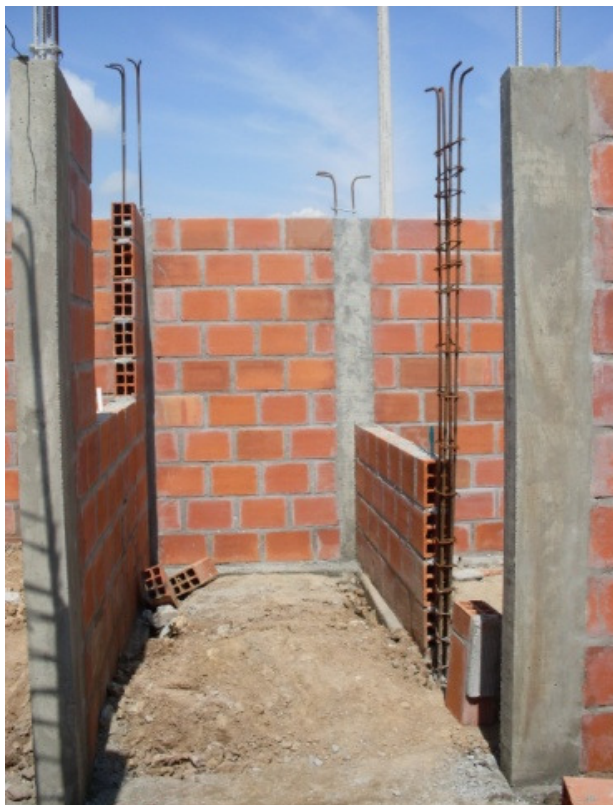
Foto 40. Columnas maquilladas

Debido a que el concreto debía quedar a la vista se presentaron problemas puesto que a medida que la formaleta envejecía la textura de las columnas se hacía menos favorable por lo que se debió resanar o maquillar luego de ser haberlas desformaleteado. Luego de terminar cada fundición se hizo necesario limpiar la rebaba que quedaba entre la formaleta y el muro para evitar manchar el ladrillo. Cuando la textura de la columna presentaba huecos se aplicaba aditivo Sikadur para pegar concreto viejo con concreto nuevo y se rellenaba; cuando la columna quedaba trozada, es decir, que los huecos traspasaban la columna de lado a lado se hizo necesario demolerla.

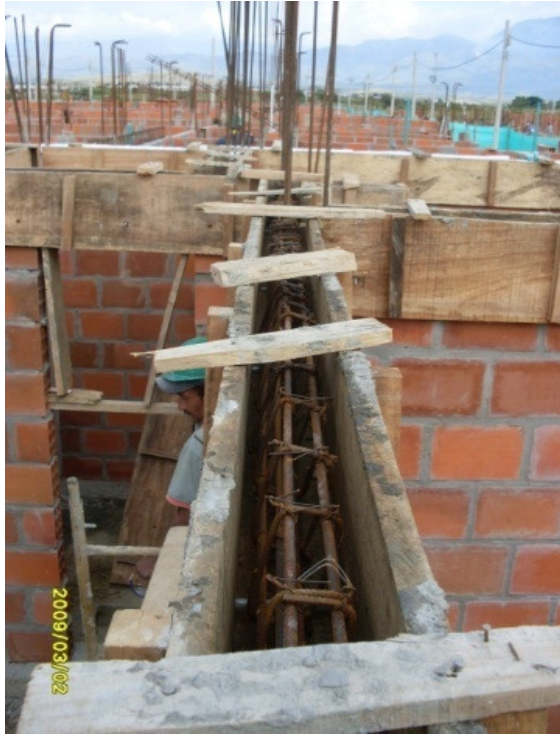
Se construyeron vigas de amarre en concreto reforzado de 3.000PSI, premezclado, con refuerzo principal en hierro de $\frac{1}{2}$ " y refuerzo transversal en hierro de $\frac{3}{8}$ " cada 20cm. La sección de la viga trabajando a flexión tenía dimensiones de 20cm x 12cm.

Foto 41. Acero de refuerzo de las vigas de amarre

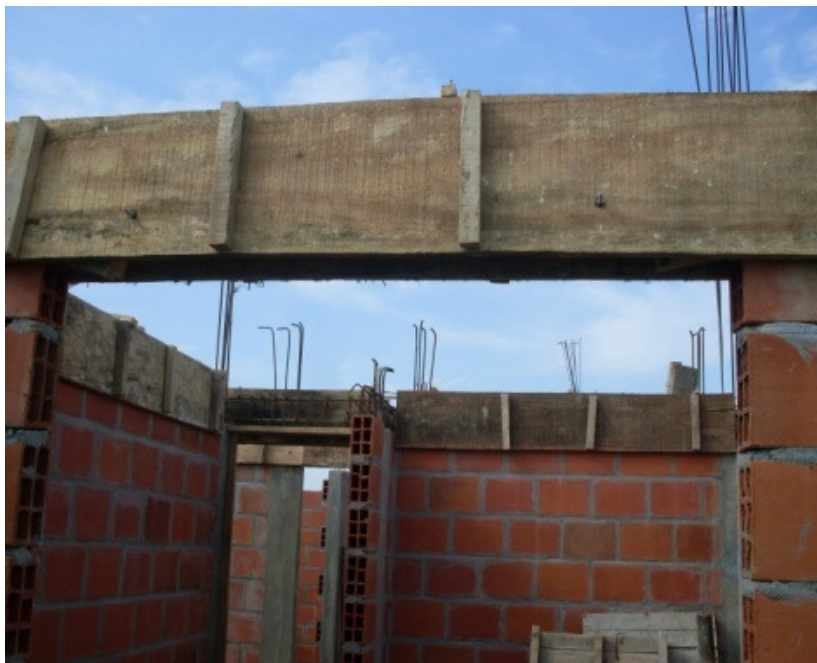
Se formaletearon con tabla burra de 30cm y polines. Se amarraron con tornillos fijadores de $\frac{1}{4}$ " cuyos pases se hicieron con manguera de $\frac{3}{8}$ " transparente, igual que para las columnas y en casos de muros dobles o donde fué necesario se emplearon tortones de alambre para fijar aun mejor la formaleta; se empleó ACPM para facilitar el posterior desencofrado de las estructuras.

Foto 42. Vigas de amarre formateadas, previo a la fundición

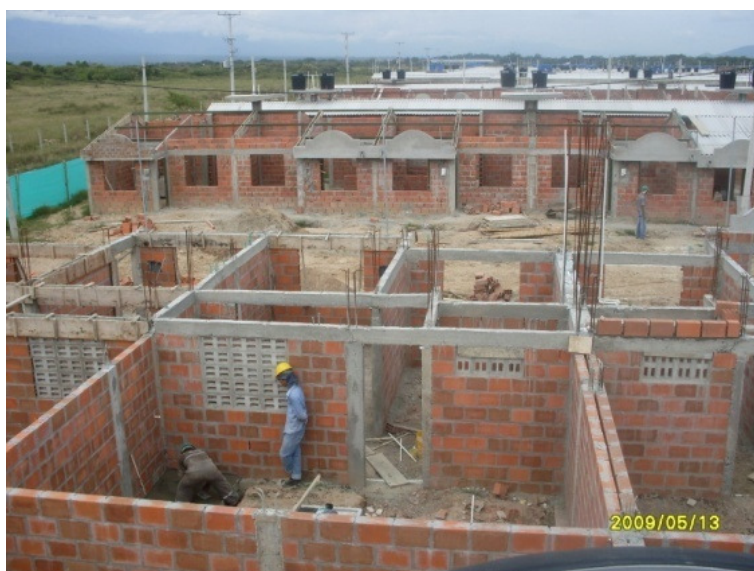
Foto 43. Vista superior, vigas de amarre

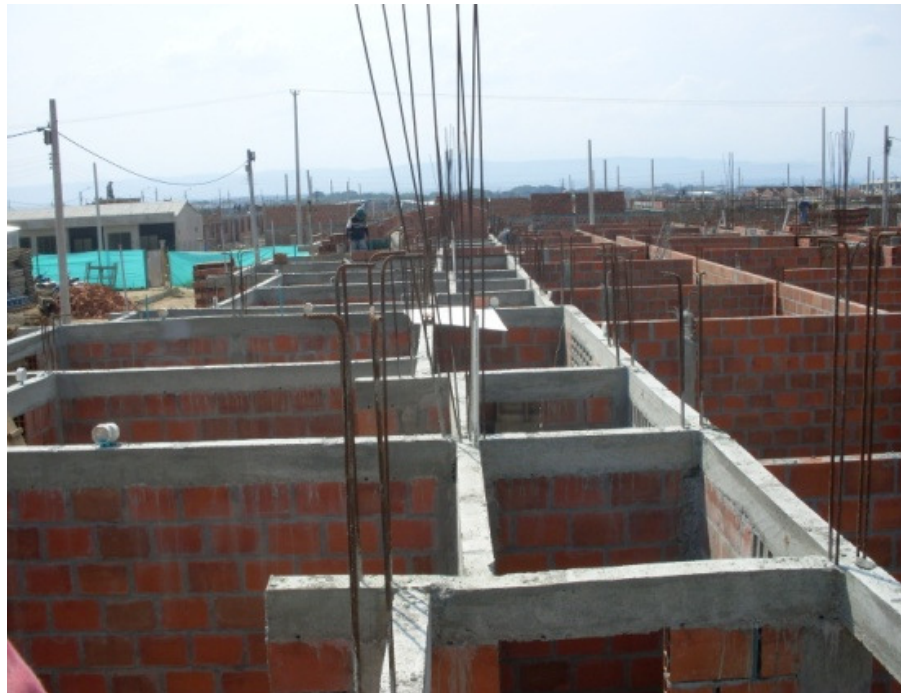
Foto 44. Vista general, vigas de amarre

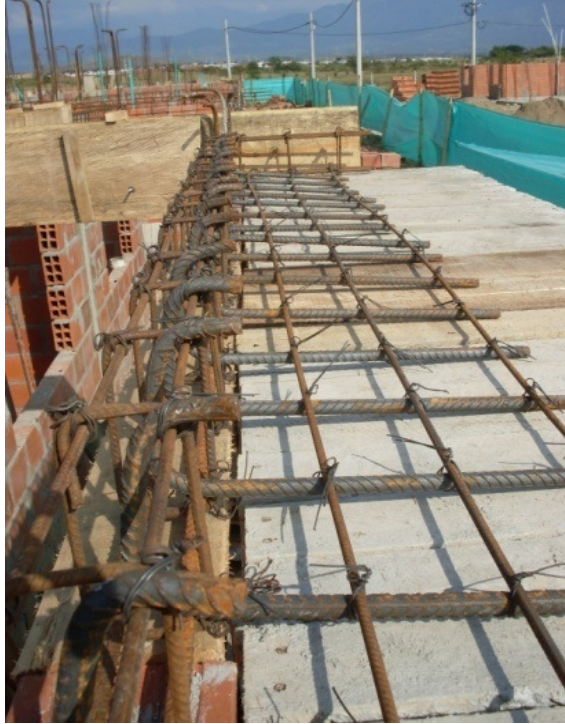
Foto 45. Acero de refuerzo de la viga canal.

Las vigas canales autosoportantes se construyeron en concreto reforzado con hierro de $\frac{1}{2}$ " y $\frac{1}{4}$ ", de la siguiente manera: se instaló sobre el muro de fachada una vigueta con 2 varillas de $\frac{1}{2}$ " en la sección a tracción y 2 varillas de $\frac{1}{4}$ " en la sección a compresión; para el refuerzo principal de la viga canal se contó además con 3 varillas de $\frac{1}{4}$ " dispuestas longitudinalmente, paralelas a la vigueta y amarradas a ésta por unos ganchos en hierro de $\frac{3}{8}$ " cada 15cm con prolongaciones de 47cm en la base.

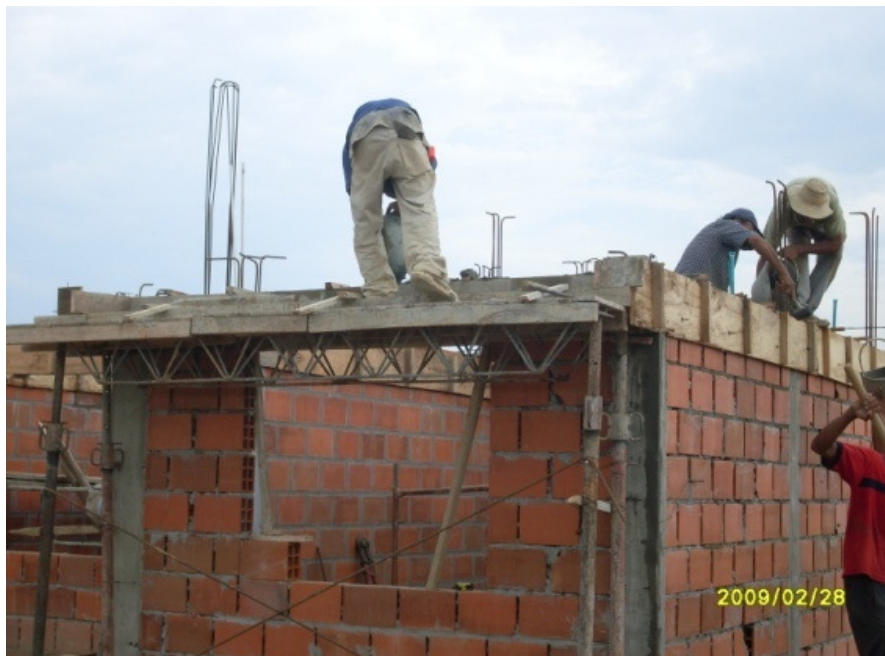
Foto 46. Formaleta para viga canal; fundición de la misma

Se utilizaron formaletas en madera para las vigas canales; un juego de dos camillas, soportadas por un par de cerchas y éstas a la vez por un par de gatos hidráulicos cada una, amarrados con tijeras para asegurar los gatos o tacos y no permitir el desplazamiento de la formaleta en ningún sentido.

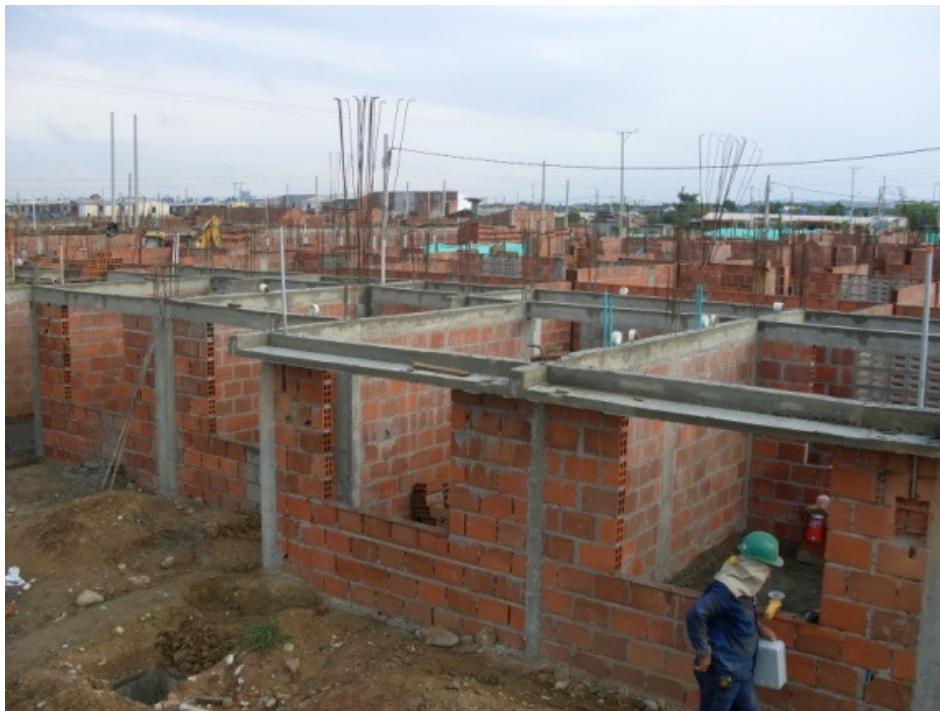
La fundición de las vigas de amarre de cada casa se hizo en forma monolítica con su respectiva viga canal. Según las especificaciones del diseño, el concreto de las vigas canales debía ser de 2.500PSI, pero para favorecer el proceso de fundición monolítica exigido por Interventoría, se fundieron también vigas canales en concreto reforzado de 3.000 PSI.

Foto 47. Vigas canales fundidas monolíticamente con las vigas de amarre

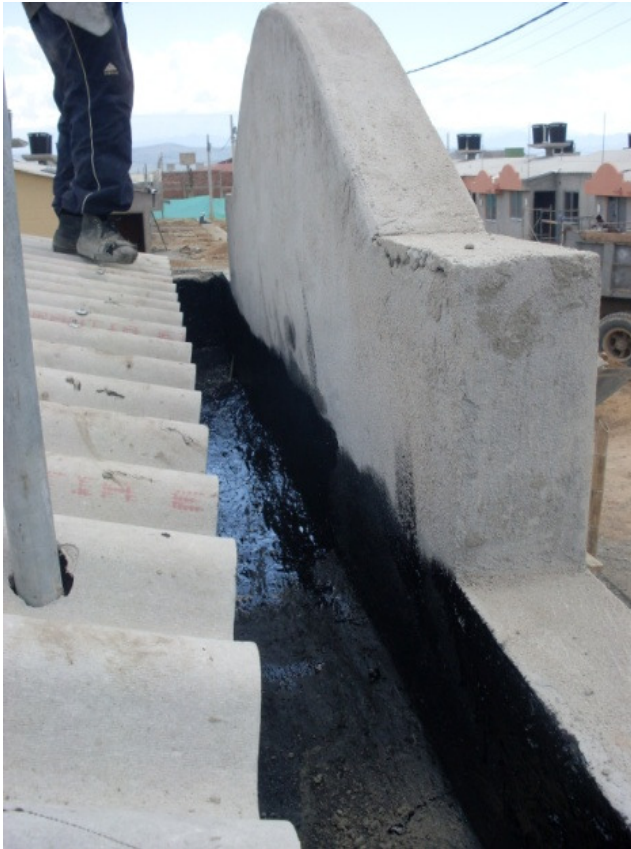
Foto 48. Viga canal terminada con capa de Igol Denso

La superficie inferior de la viga canal se hizo afinada en fresco, con una especie de cañuela con pendiente transversal hacia el desagüe, que terminaba con una gárgola de concreto simple hacia la fachada de la casa; se revistieron las caras internas de la viga canal con mortero 1:3 impermeabilizado integralmente con Master1¹² y terminada con Igol Denso¹³ a tres manos, para evitar en todo caso las filtraciones.

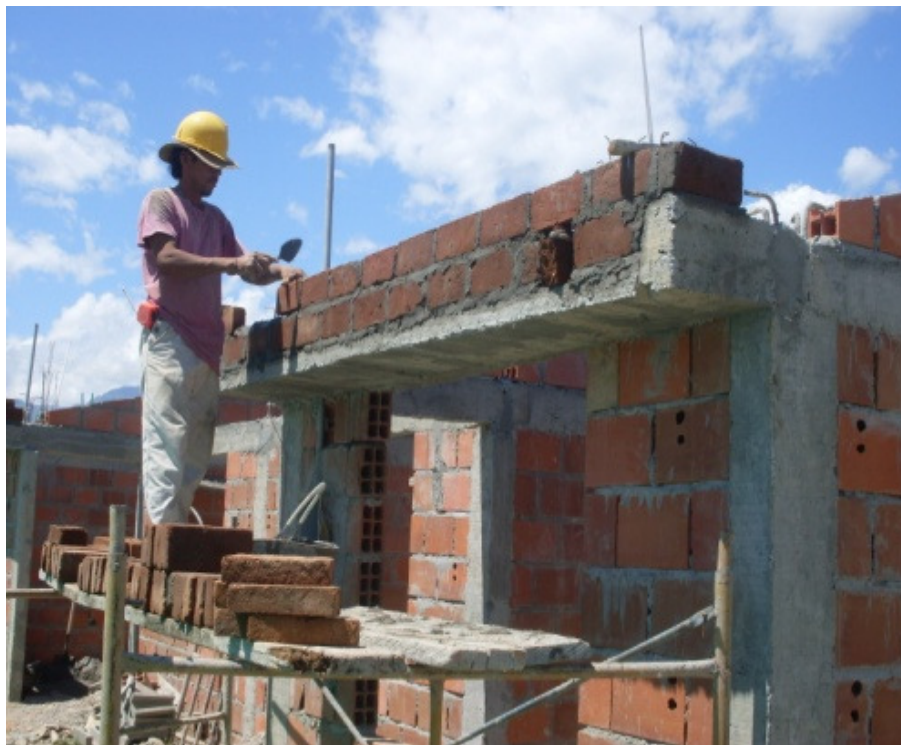
Los muros de sobreelevación o áticos se construyeron sobre la estructura de las vigas canales, con las dimensiones especificadas en los planos para dar un remate a la fachada de las casas. Se elaboraron en ladrillo tolete común asentado en pandereta (e=7cm).

Foto 49. Construcción de un muro de sobreelevación.

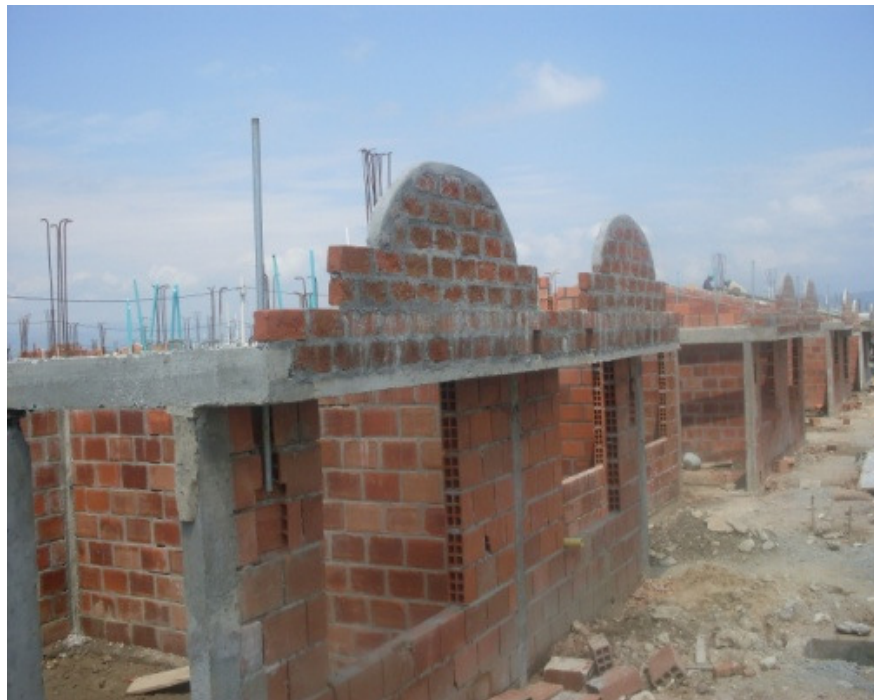
Foto 50. Geometría de los muros de sobreelevación.

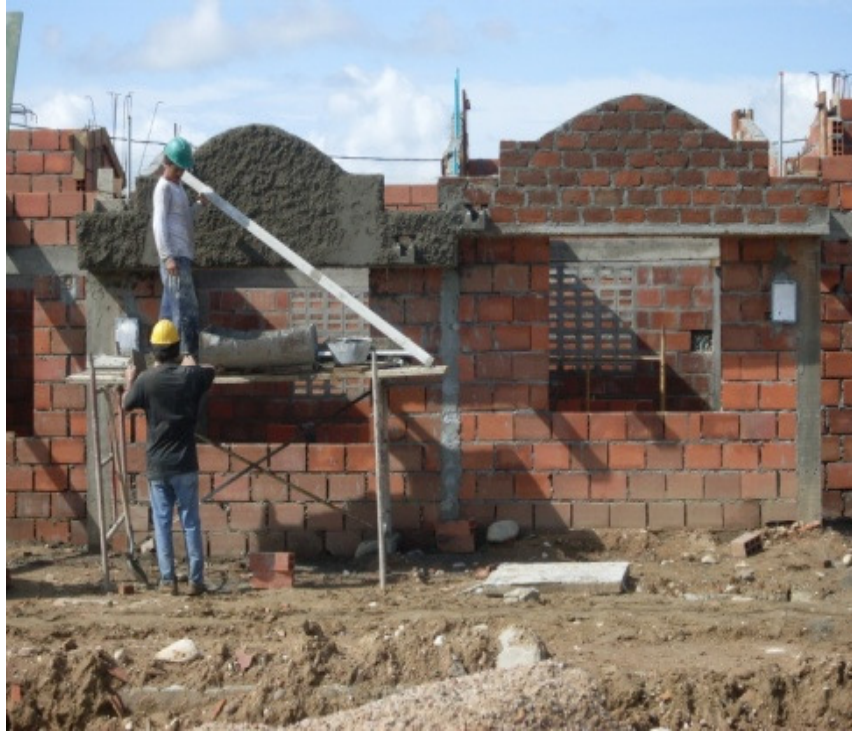
Finalmente, estos muros eran pañetados por sus dos caras, de las cuales, la interna era impermeabilizada con Master1.

Foto 51. Pañete para los muros de sobreelevación.

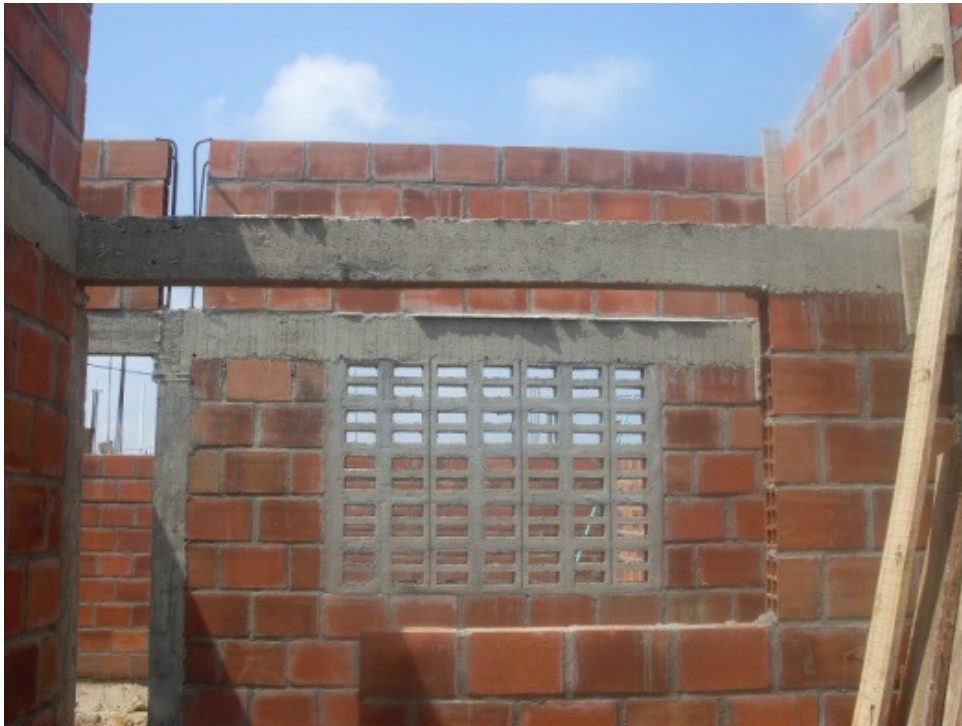
Para las ventanas internas de la casa, tales como la de cocina y la de baño se emplearon muros en calados de cemento de 4 claraboyas con dimensiones de 20cm de ancho x 40cm de largo x 10cm de espesor, en vanos de 1,25m x 1,4m para la cocina y vanos de 40cm x 65cm para los baños; estos también debían quedar perfectamente plomados y a cordal con la cara del muro que daba hacia la cocina y el baño respectivamente.

Foto 52. Muros en calado, para ventana de cocina

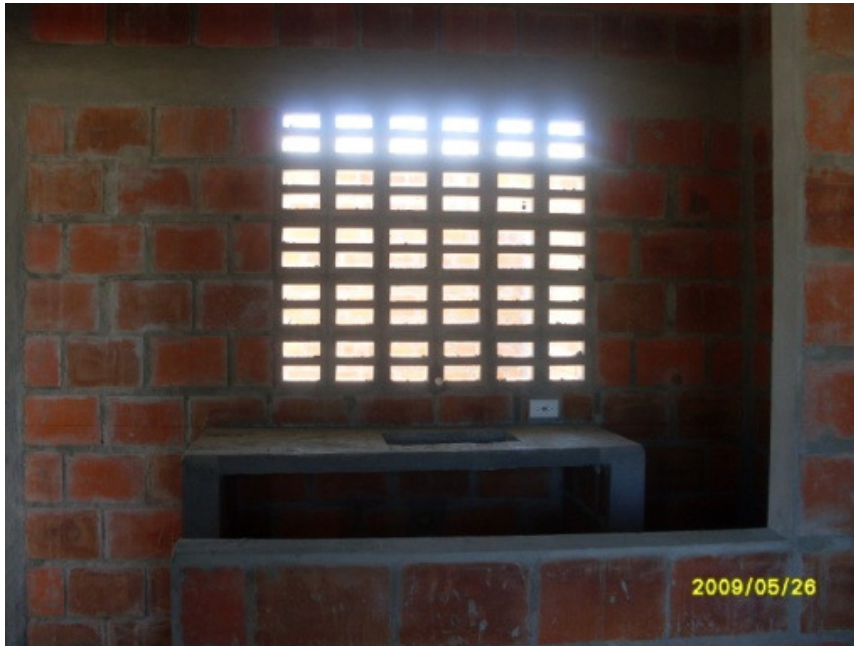
Foto 53. Ventana en calado y mesón de la cocina.

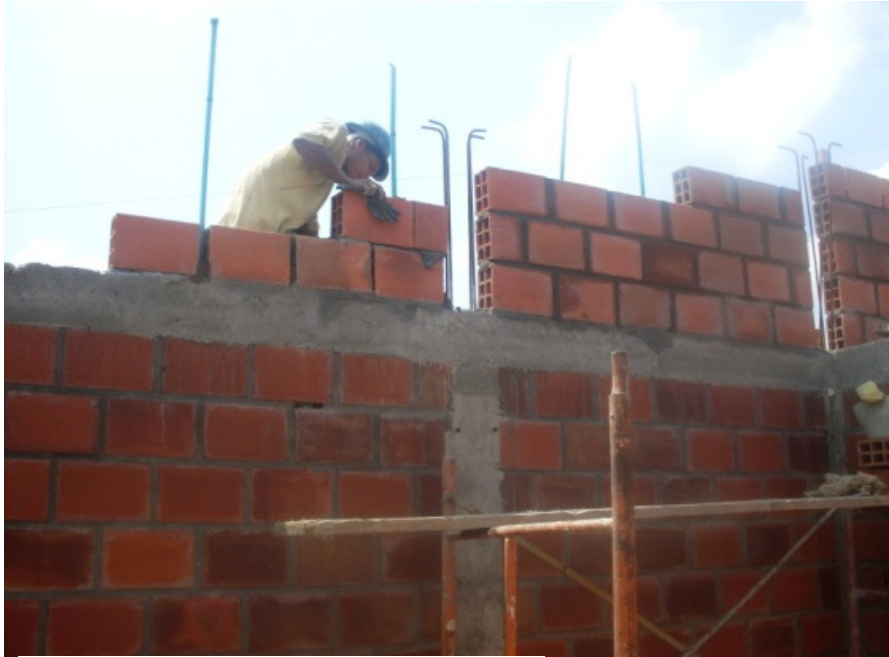
La cuchillas se elaboraron también en ladrillo hueco N°5 con las mismas especificaciones que el ladrillo para el resto de la mampostería, limpios, libres de fisuras, hendiduras, de color uniforme y de primera calidad.

Foto 54. Levante de muros de cuchillas

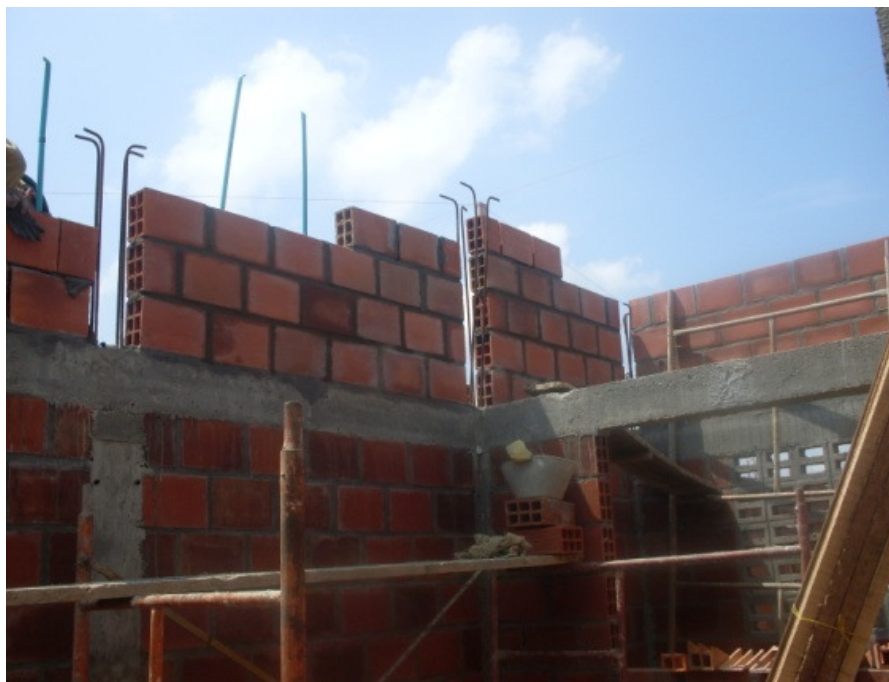
Foto 55. Guías para los niveles de cuchillas

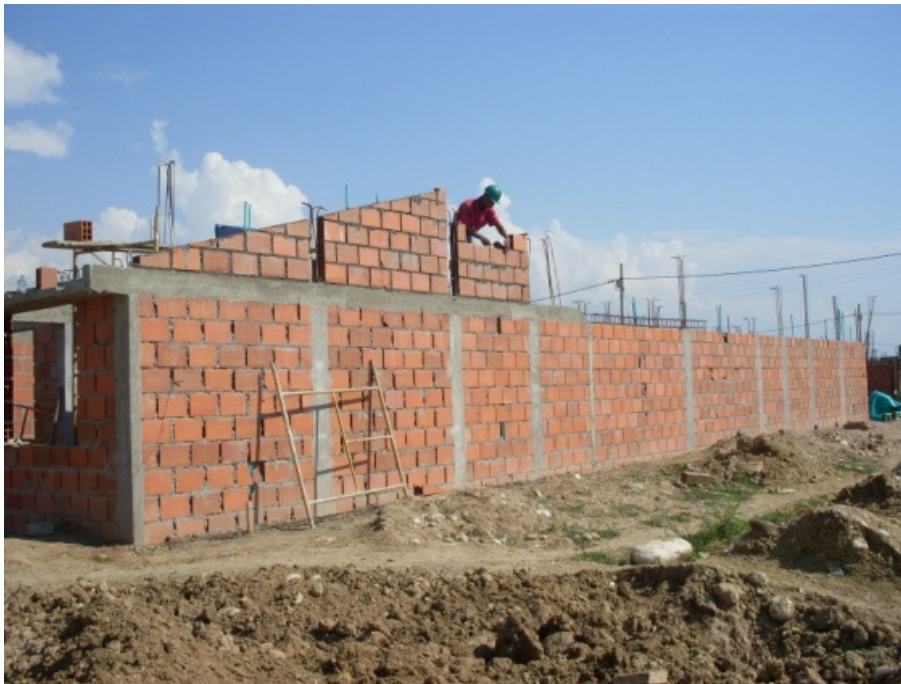
Durante la construcción de las cuchillas se iban dejando embebidos los elementos para las instalaciones eléctricas tales como la tubería conduit¹⁴ y se revisó dejar los espacios suficientes para garantizar la sección de las columnetas de amarre de ésta mampostería.

Foto 56. Construcción de cuchillas sobre las culatas

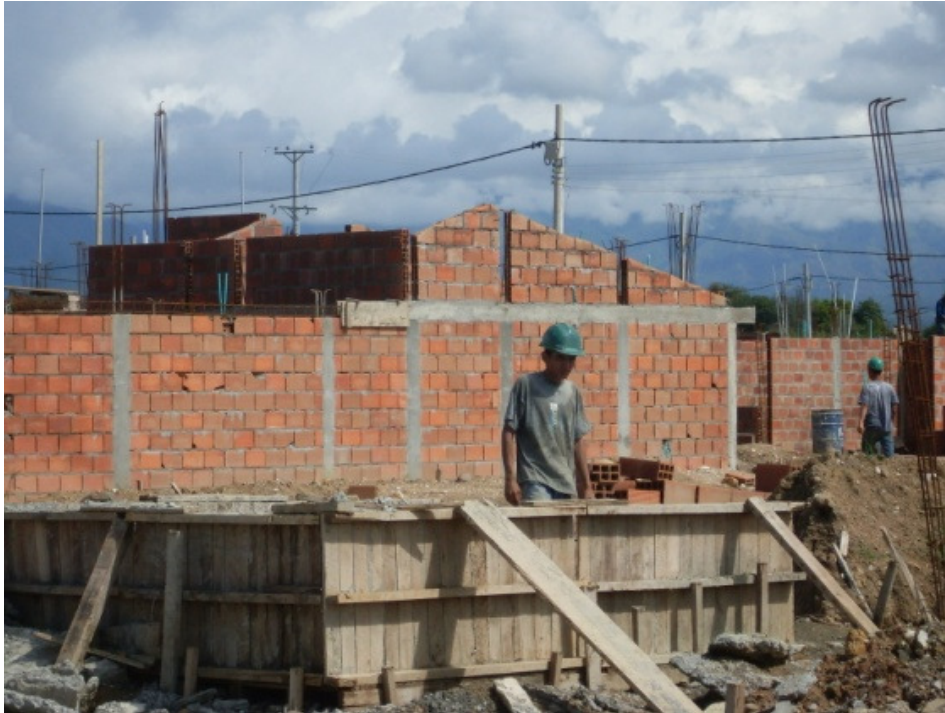
Foto 57. Cuchillas laterales y posteriores de las viviendas

Se presentaron inconvenientes por la calidad del ladrillo que empezó a llegar de menor calidad, por lo que se vio la necesidad de llamar al proveedor para mejorar este aspecto; además, era exigencia de la Interventoría que estas cuchillas quedaran perfectamente a cordal, plomo e hilo con la mampostería que se encontraba bajo las vigas aéreas, con estas mismas y con las columnas; se debieron corregir varias fallas en este aspecto, demoliendo

muros o cambiando caras de ladrillo para que pudiesen dar el codal y de esta manera ser recibidas por la Interventoria.

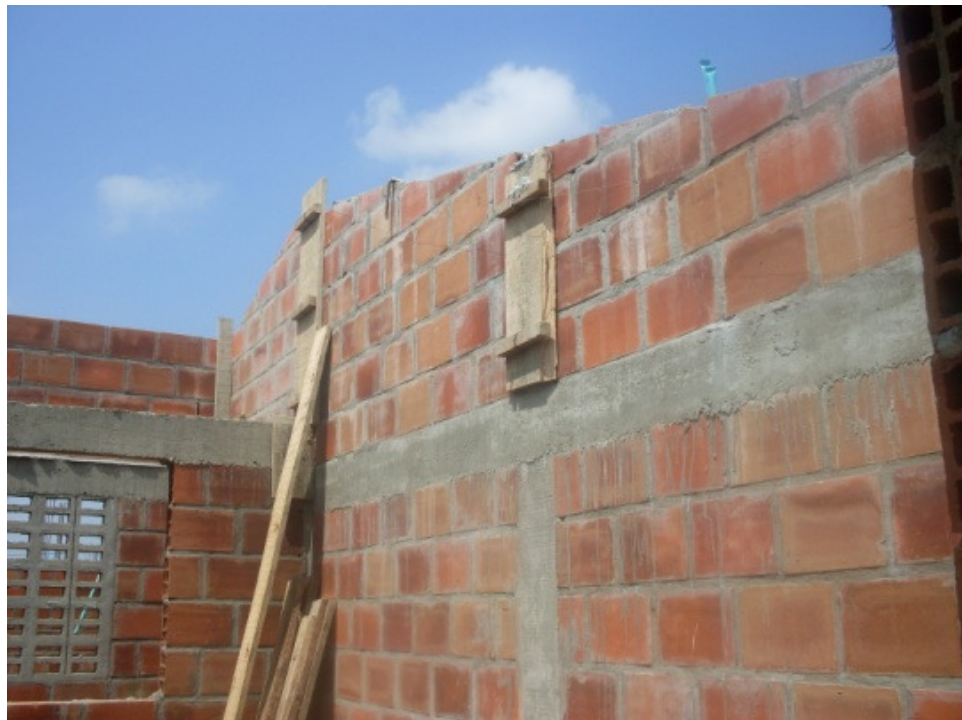
Foto 58. Formaletas de las columnetas

Las columnetas fueron formaleteadas también con pedazos de tabla burra de 30cm, amarradas con tornillos de 1/4" y pases con manguera transparente de 3/8". Se verificaron las medidas de las caras internas de la formaleta antes de la fundición, cuyo proceso se llevó a cabo de la misma manera que con las columnas de confinamiento especificado anteriormente. Dado a que el cubicaje de concreto para esta actividad era muy pequeño, fue necesario acumular las fundiciones de 3 casas por 3 manzanas para hacer el pedido mínimo de concreto a la planta.

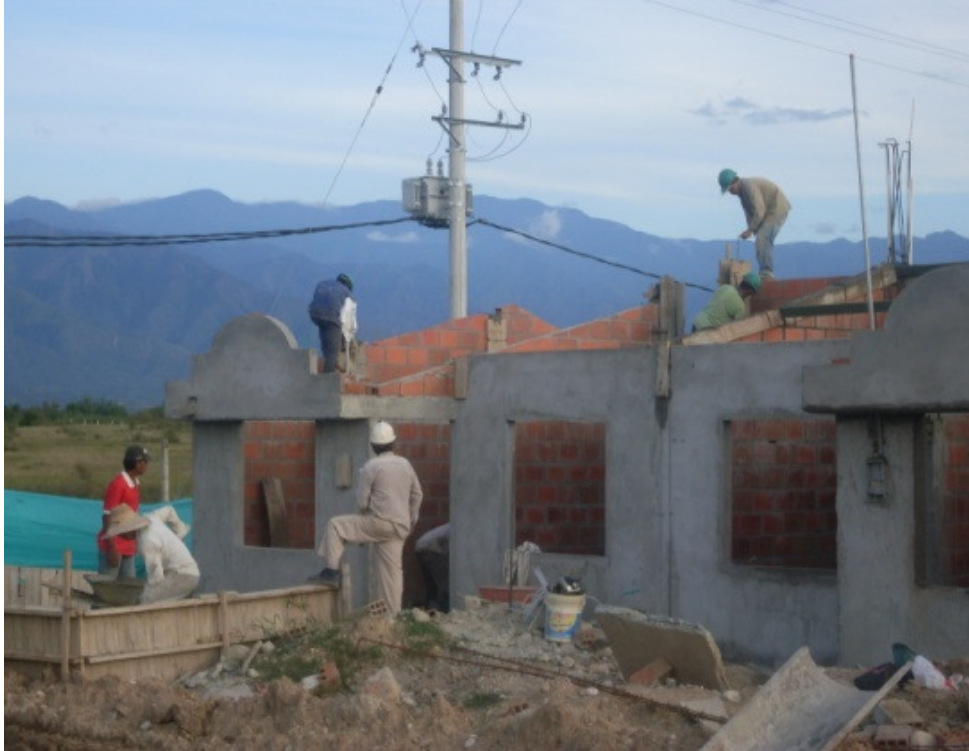
Foto 59. Fundición de columnetas

Se construyeron las columnetas como una prolongación de las columnas por encima de las vigas aéreas para confinar la mampostería de las cuchillas y además servir como apoyo a las cintas de amarre o vigas cinta. Consistían en tramos de columna de diferentes alturas, dependiendo de su ubicación respecto a las cuchillas; con la misma sección transversal de las columnas de 12cm x 20cm; fundidas en concreto armado de 3.000 PSI, con refuerzo principal en varilla de 3/8" y refuerzo transversal en flejes de 1/4" cada 20cm.

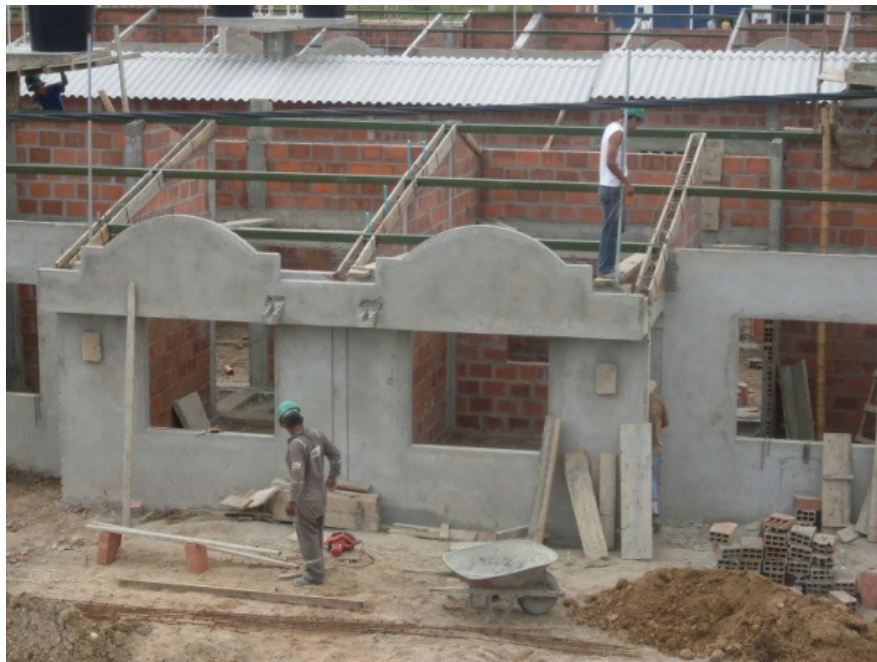
Foto 60. Formaletas para viga cinta

Se formaletearon con tabla burra de 20cm, pases en manguera de 3/8" y tornillos fijadores. Dentro de estas cintas de amarre se iban dejando embebidos los perfiles metálicos para la instalación de la cubierta, según la distancia especificada en los planos. Además se tenía cuidado de que a través de ellas fueran pasando los tubos eléctricos necesarios para la acometida telefónica y el cable de televisión.

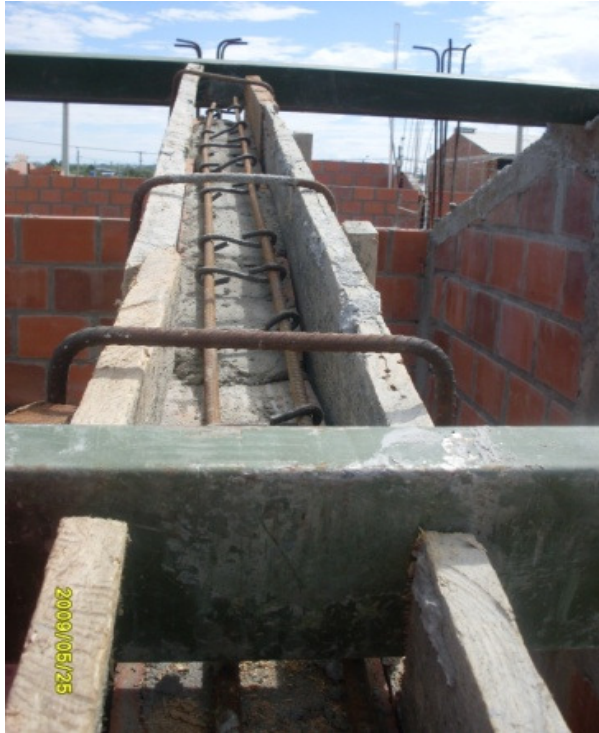
Foto 62. Refuerzo de la viga cinta

Estas vigas se elaboraron y fundieron in situ, con concreto reforzado de 3.000PSI, refuerzo principal de 2 varillas de 3/8" y flejes en "S" con hierro de 1/4" cada 15cm; con una sección transversal de 12cm x 12cm¹⁵.

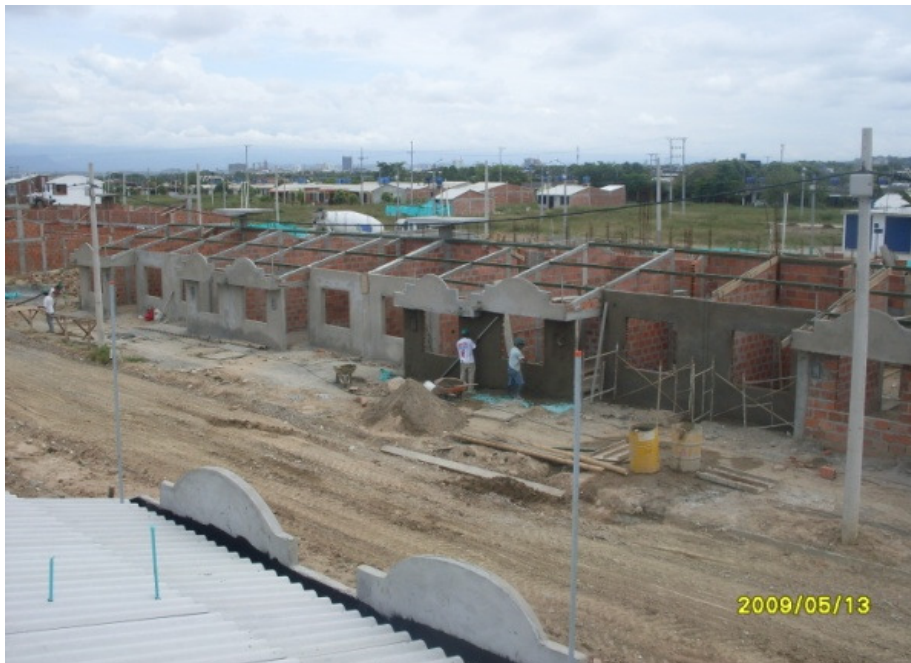
Foto 61. Vista general, vigas cinta fundidas en Manzana 3.

Las vigas cinta consistían en unas pequeñas viguetas como remate de muro, para amarrar las cuchillas orientadas longitudinalmente sobre los ejes 1, 3 y 5 del plano arquitectónico de las viviendas y además para soportar las correas o perfiles sobre las que se aseguraría la cubierta.

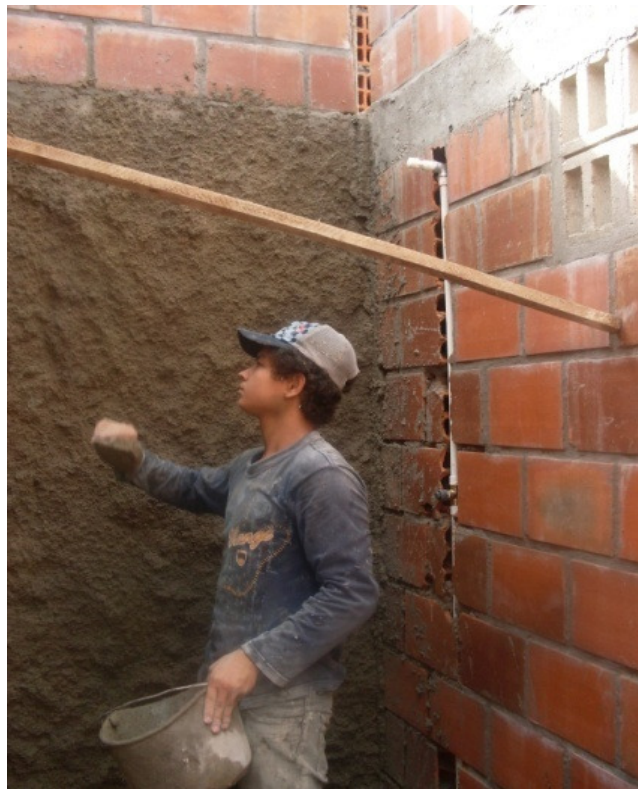
Foto 63. Pañete impermeabilizado de duchas

Los muros de fachada y culata fueron revestidos con una capa de mortero de cemento y arena lavada de río, en proporción 1:4, de grano relativamente fino, sin impermeabilizante, a diferencia del pañete para duchas e interiores de viga canal al cual se le añadió Master1, a razón de 0.18Kg por metro cuadrado de pañete para impermeabilizar.

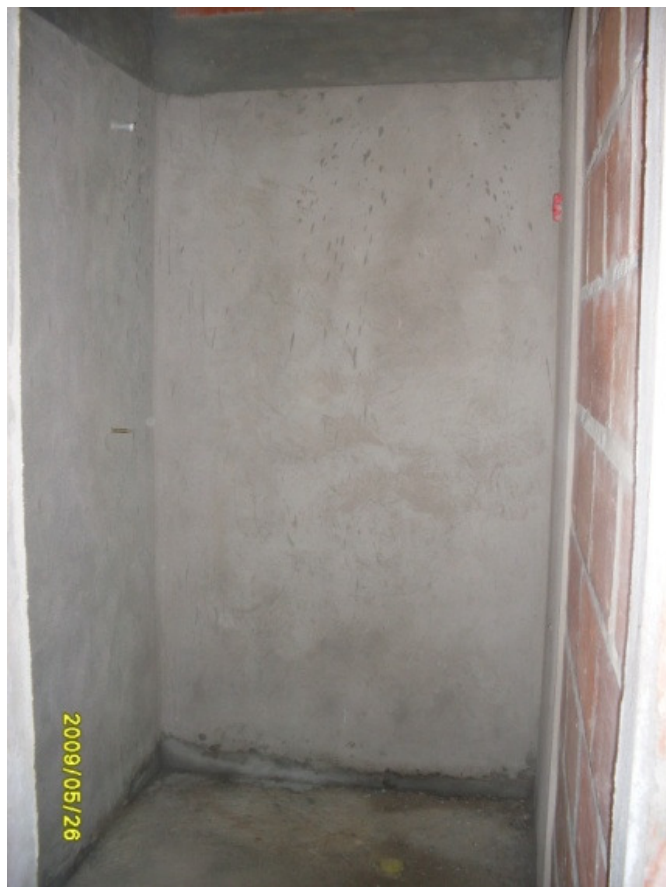
Foto 64. Ducha pañetada

El proceso constructivo del pañete fue de tal manera que primero se humedecían los muros para que el ladrillo no fuera a absorber el agua y deshidratar el mortero, enseguida se plomaban los muros para ver la línea

guía del pañete y se proseguía a hacer el “champeado”¹⁶ con mortero bien fluido, en una capa de 1,5cm aprox.; finalmente se aplicó una capa de mortero apenas humedecido para poder dar el espesor y el acabado final al pañete el cual se hizo con llana de madera para dejar una textura ideal para la aplicación posterior del graniplast.

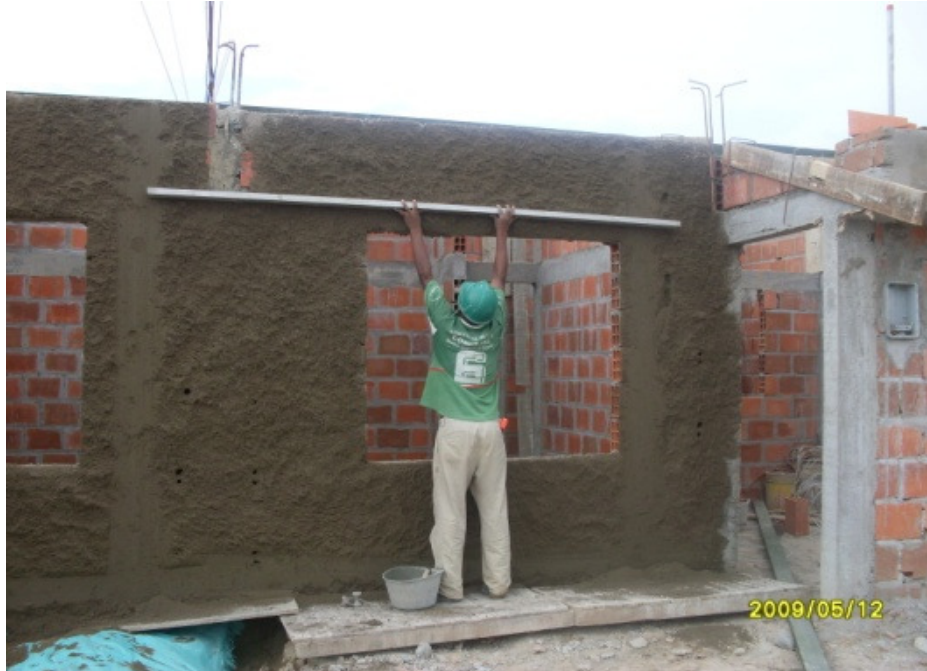
Foto 65. Pañete de fachadas

Se elaboraron dilataciones en fachada y culata, justo donde estaban ubicadas las columnas y vigas aéreas; Las dilataciones fueron de 1,5cm de anchas por una profundidad de 2cm y seguían las dimensiones o distancias que tenían los elementos estructurales mencionados, guardando rectitud y ancho uniforme. Los pañetes se recibieron con plomada y codal.

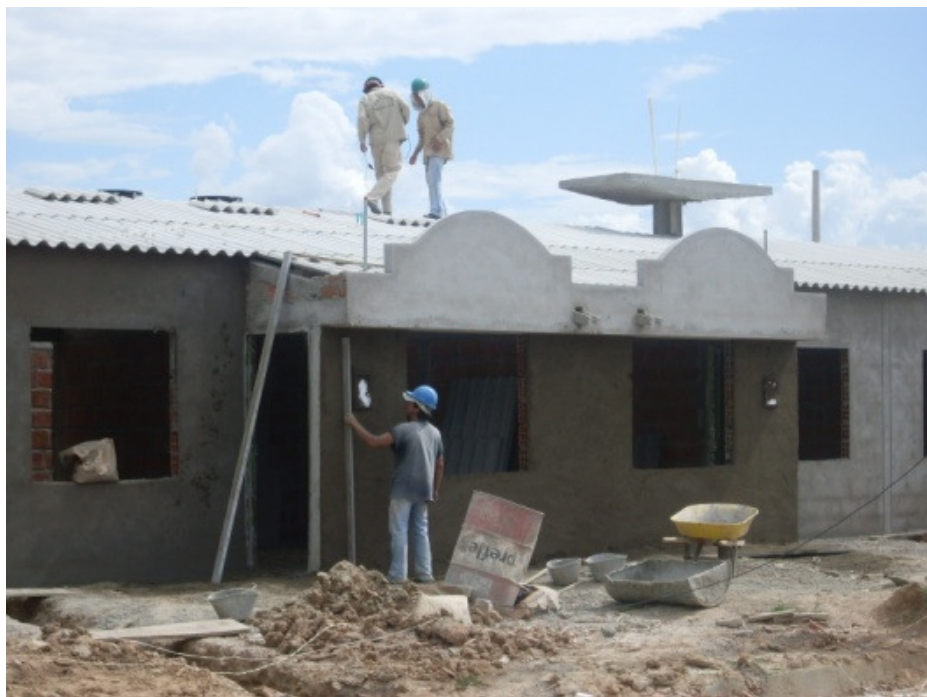
Foto 66. Pañete de fachadas

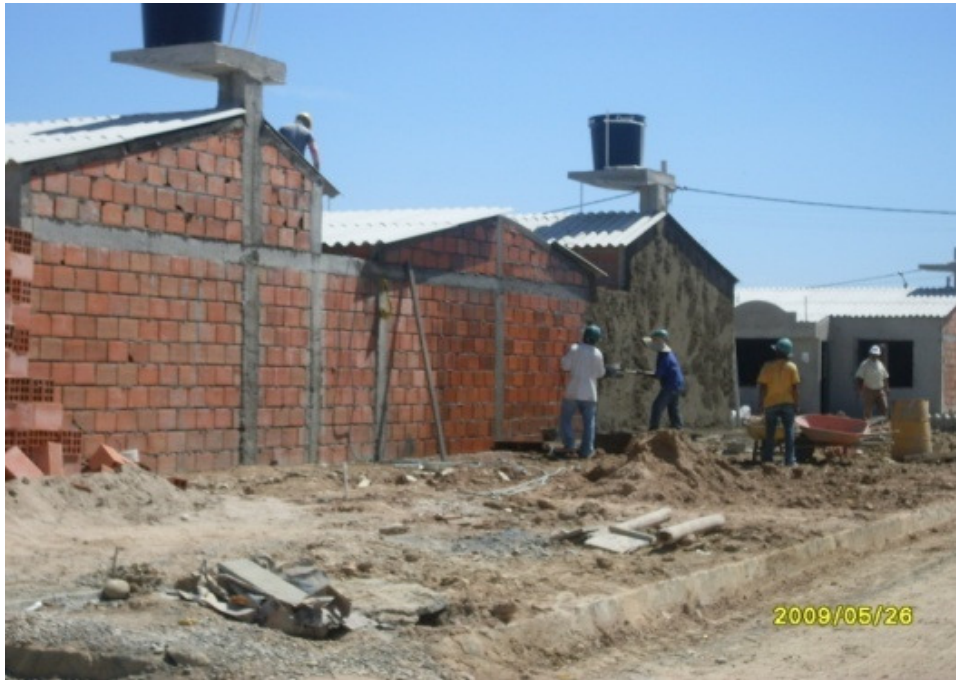
Foto 67. Pañete de culatas

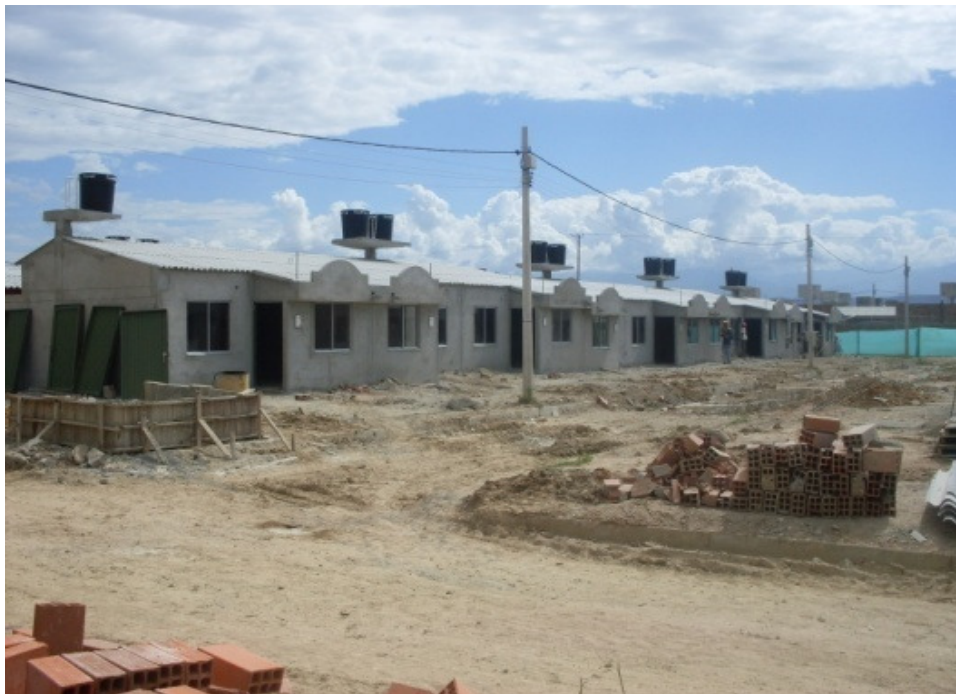
Foto 68. Fachadas pañetadas, Manzana 6.

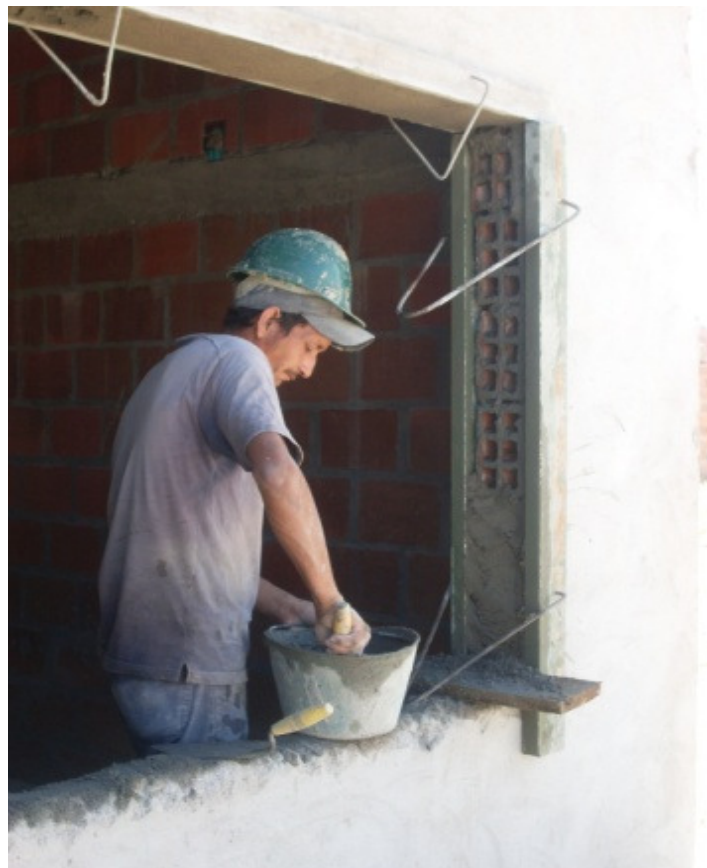
Foto 69. Elaboración de carteras de ventanas

Terminado el pañete se procedió a dejar las carteras listas para la instalación de las ventanas cuyas dimensiones tanto para la sala, como la habitación principal fueron de 1,40m x 1,25m. Se presentaron en algunas ocasiones problemas con el curado de las carteras, puesto que en muchas ocasiones no se hizo y terminó quemándose el mortero, de manera que tocó tumbarlo y volver a pañetar.

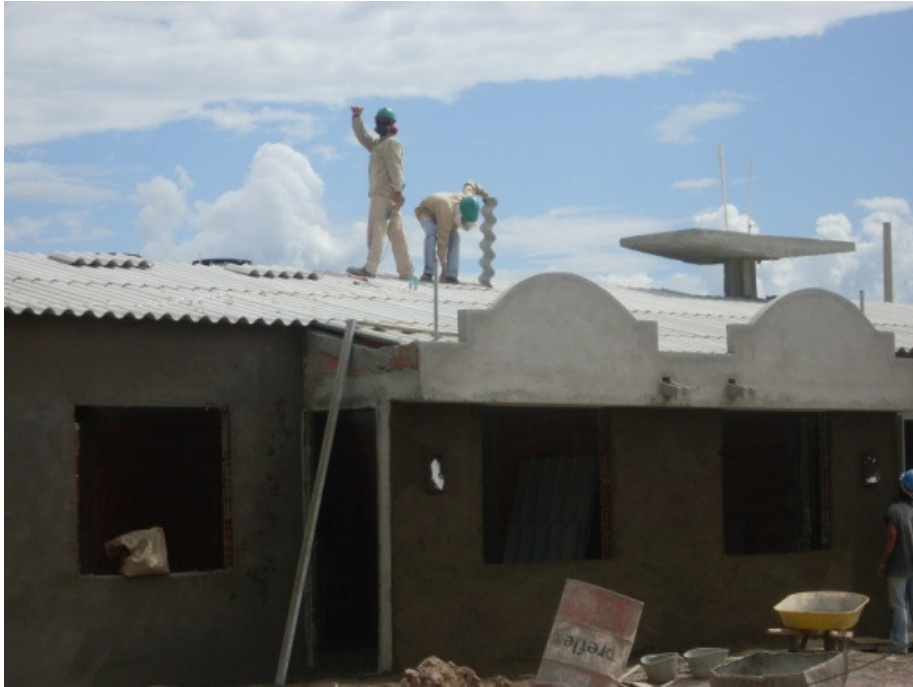
Foto 70. Instalación de cubiertas

La colocación de las tejas se realizó de acuerdo con las recomendaciones del fabricante, en este caso, Tejas Eternit, cuyo personal estuvo en obra capacitando a los trabajadores que se encargaron de la instalación de las mismas; sus instrucciones fueron iniciar la colocación de la teja en el sentido contrario de los vientos predominantes de la región, comenzando de abajo hacia arriba y por las tejas de mayor longitud.

Para ajustar mejor las tejas y que no quedaran levantadas en los traslapes por la superposición de espesores, se despuntaron las esquinas encontradas de las dos tejas centrales.¹⁷ En los extremos se dejó siempre la ondulación de la teja hacia abajo para escurrir el agua. El encorizado de cubierta que consistía en el relleno de las ondulaciones de las tejas por su cara inferior en su punto de apoyo con los muros se hizo utilizando mortero 1:4.

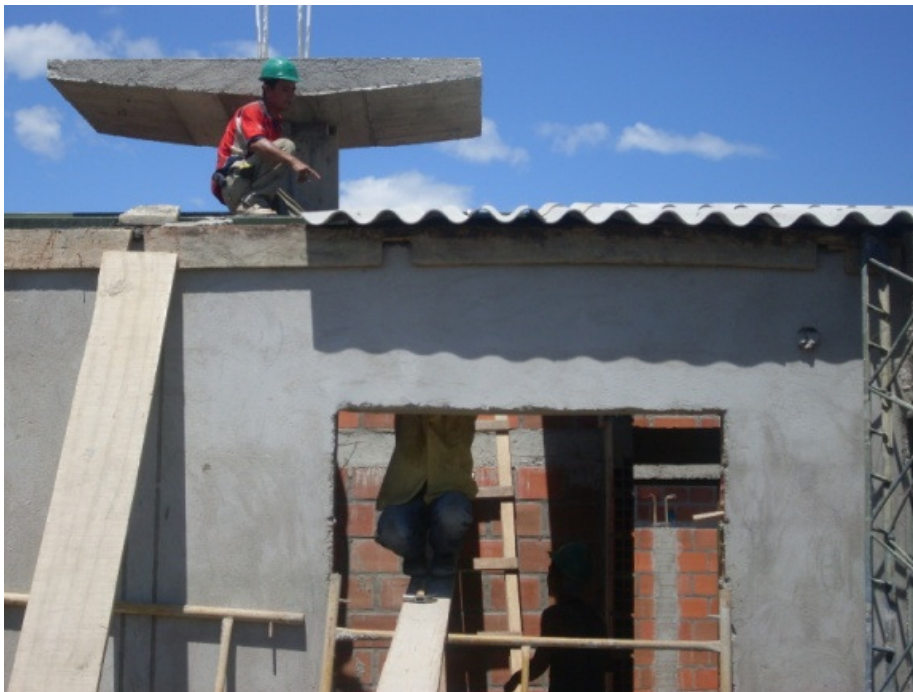
Foto 71. Instalación de cubiertas
