**INFORME FINAL DE PASANTIA PARA OPTAR AL TÍTULO DE
INGENIERA CIVIL**

**AUXILIAR DE RESIDENCIA EN LA CONSTRUCCION DE OBRA
URBANIZACION SAN JORGE II ETAPA, EN LA CIUDAD DE NEIVA-
HUILA**

**UNIVERSIDAD DEL CAUCA
FACULTAD DE INGENIERÍA CIVIL
DEPARTAMENTO DE CONSTRUCCIÓN
PROGRAMA DE INGENIERÍA CIVIL
POPAYÁN
2009**

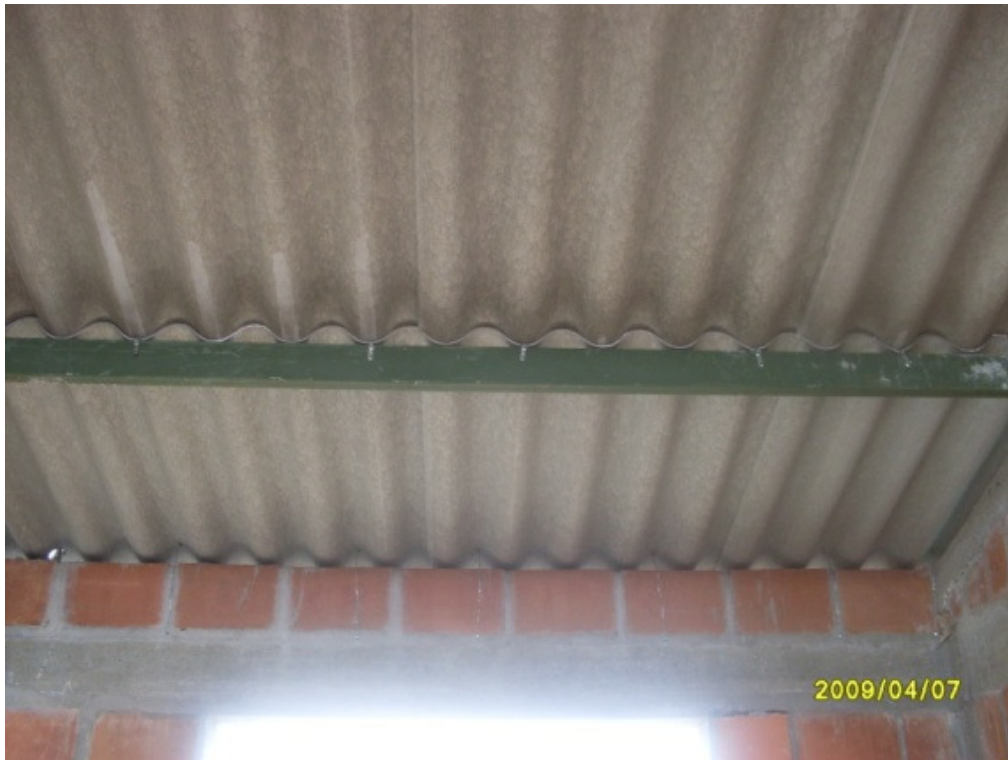
Foto 72. Fijación de la cubierta a los perfiles metálicos por medio de ganchos

Para que las tejas no se deslizaran se fijaron con ganchos y tornillos autopercutoras en las ondas bajas, adheridos al perfil metálico y en las ondas altas se emplearon amarres con alambre galvanizado fijados con puntillas de acero a las vigas de amarre.

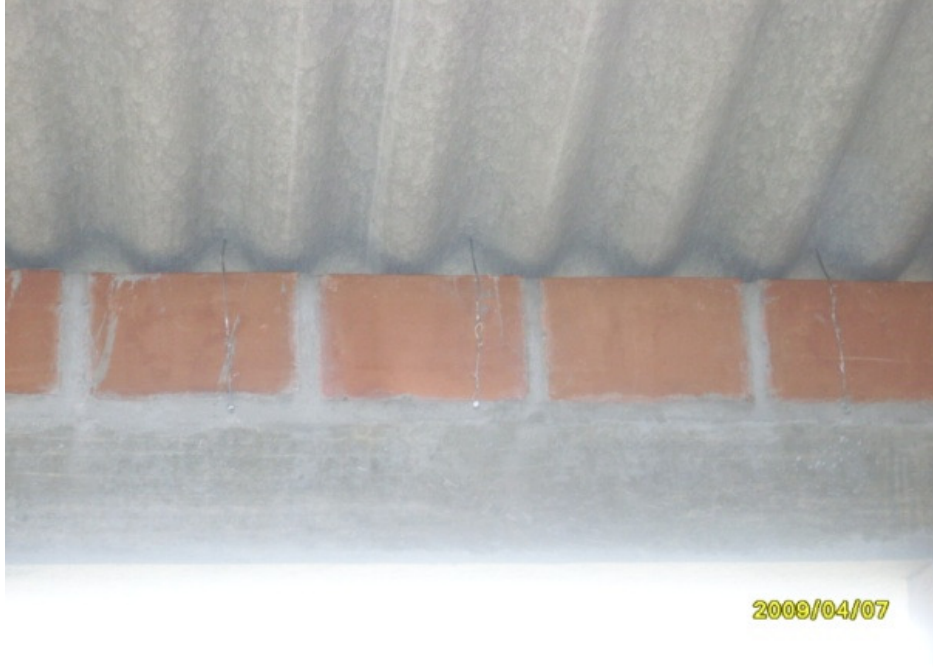
Foto 73. Fijación de la cubierta a la fachada por medio de amarres

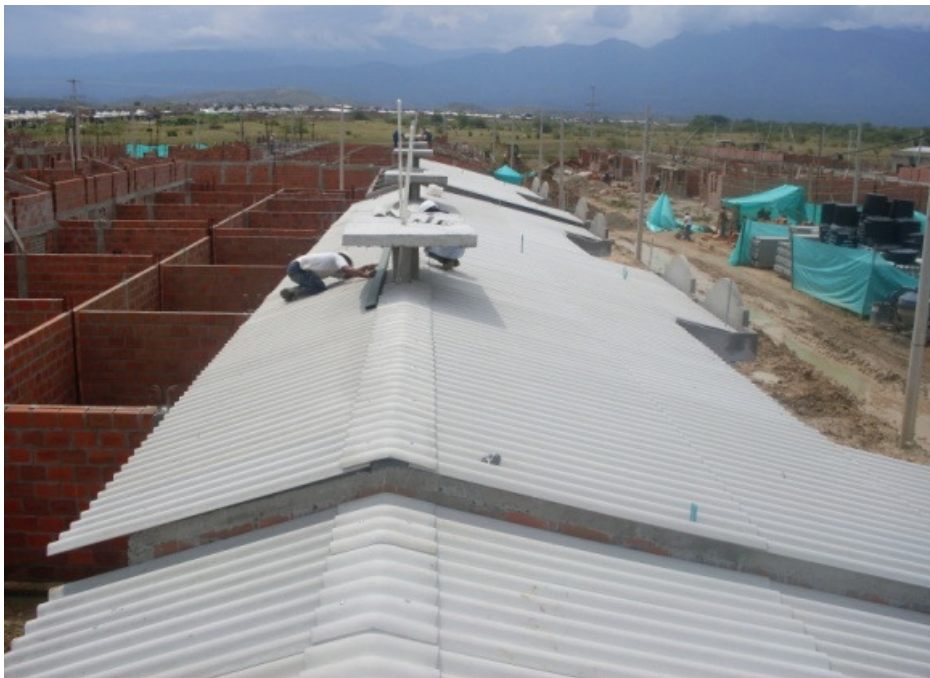
Foto 74. Vista general de cubiertas en Manzana 6.

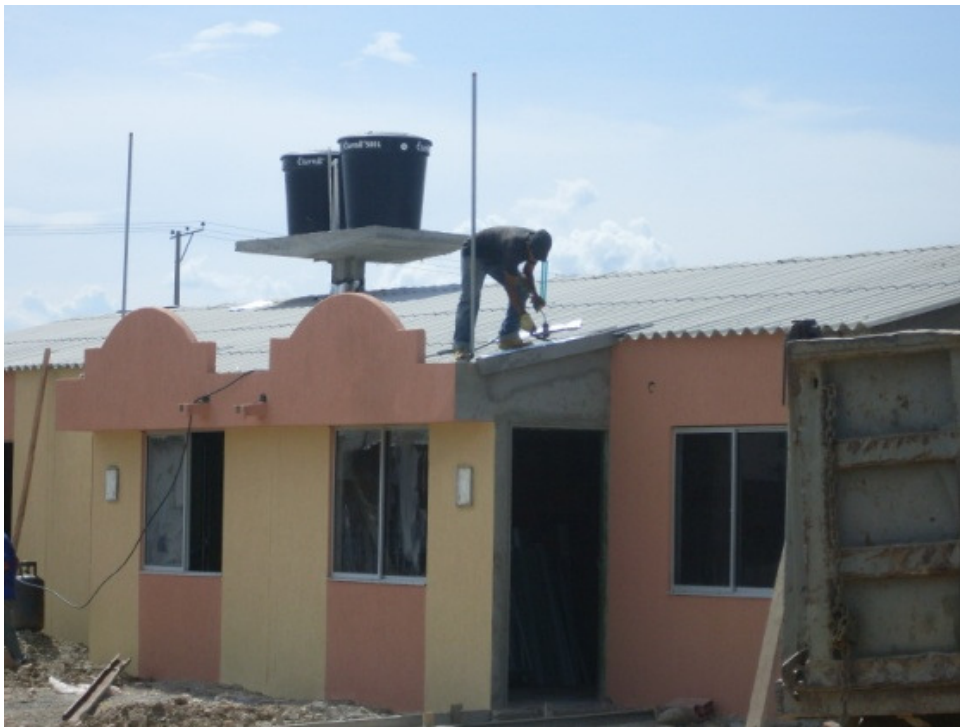
Foto 76. Construcción e impermeabilización de pisatechos

Se elaboraron en los extremos de cada fachada una especie de pisatechos, o estructuras en concreto simple de 2.000 PSI para dar un terminado lateral a la cubierta y evitar que el viento la levante.

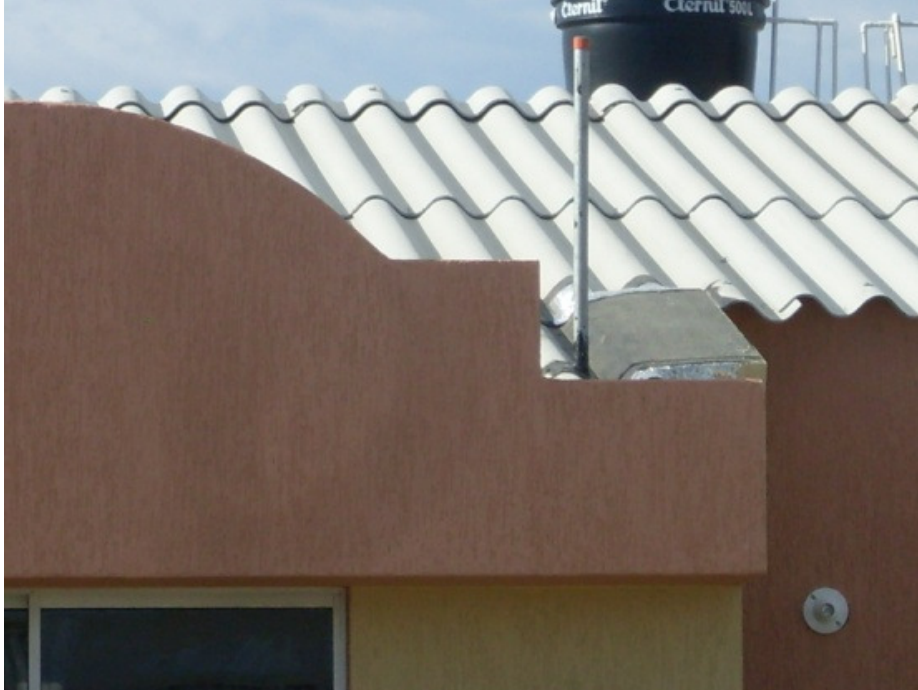
Foto 77. Pisatechos terminado

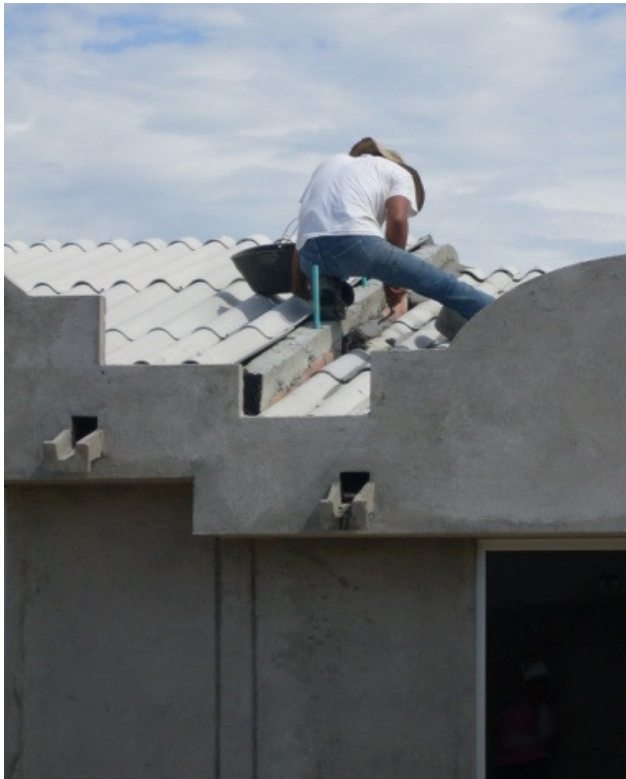
Foto 78. Impermeabilización en cambios de nivel

En los sitios donde la teja concurría directamente a los muros, como en los cambios de nivel y en los pisatechos se colocaron flanches en Manto Edil¹⁸ tipo Zetal para evitar que el agua de lluvia se filtre por estas zonas.

Para la instalación del flanche en primer lugar se detalló con pañete el pegue de la teja contra el muro de tal manera que quedara una superficie homogénea, esto se hizo regateando los muros y aplicando una capa gruesa de mortero 1:3, dejando una pendiente necesaria y una superficie lisa y homogénea que permitiera pegar sobre ella el manto Edil. Sobre el mortero se aplicó una mano de Igol Denso para impermeabilizar y finalmente se instaló el Manto Edil al calor utilizando una especie de soplete.

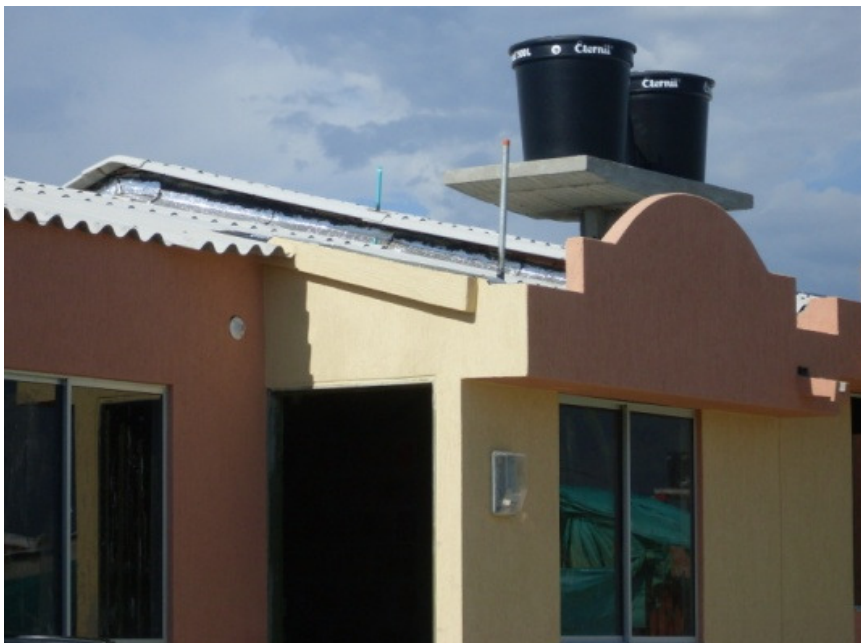
Foto 79. Manto Edil instalado y terminado en los cambios de nivel

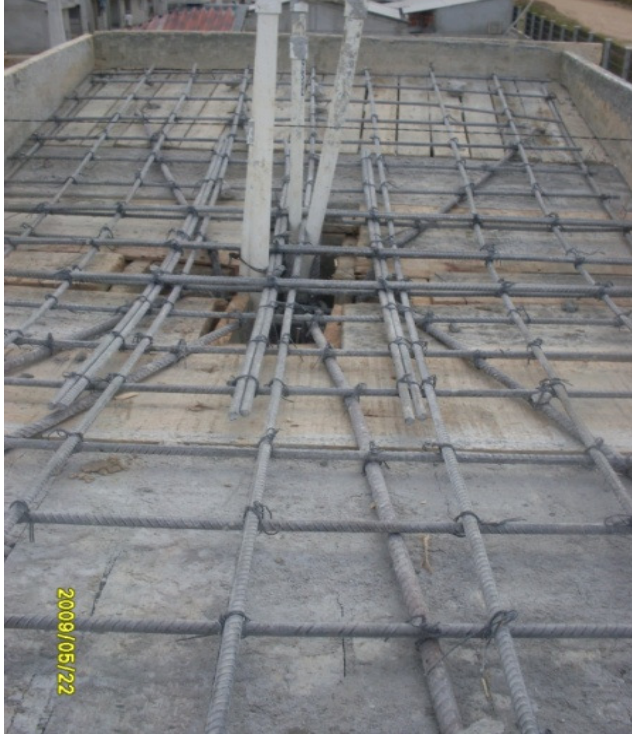
Foto 80. Refuerzo de la Placa Tanque

La placa tanque en concreto armado se reforzó con una parrilla de hierro de $\frac{3}{8}$ " cada 15cm, sobre la cual se amarraban 3 varillas de $\frac{1}{2}$ " de longitud 1,2m en cada dirección principal; esta parrilla iba soportada en los 8 pelos de 1,0m de largo que sobresalían de la columna y que se doblaban al nivel de la placa; La geometría trapezoidal de la placa favorecía la resistencia a los esfuerzos cortantes sobre el apoyo, en éste caso la columna, puesto que en este punto el espesor de la placa era de 25cm y en los extremos de 10cm.

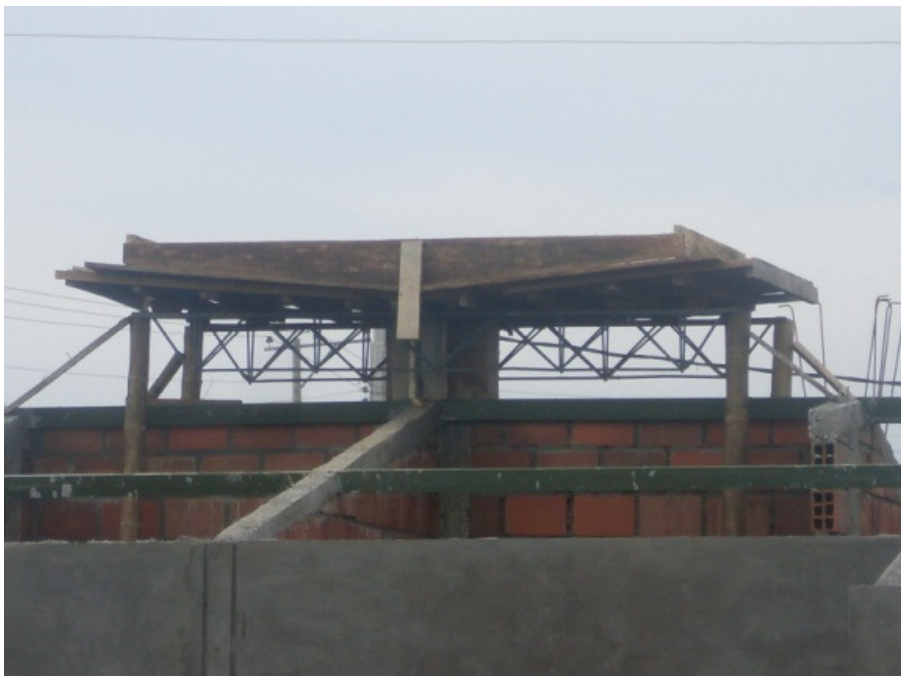
Foto 81. Formaleta para Placa Tanque

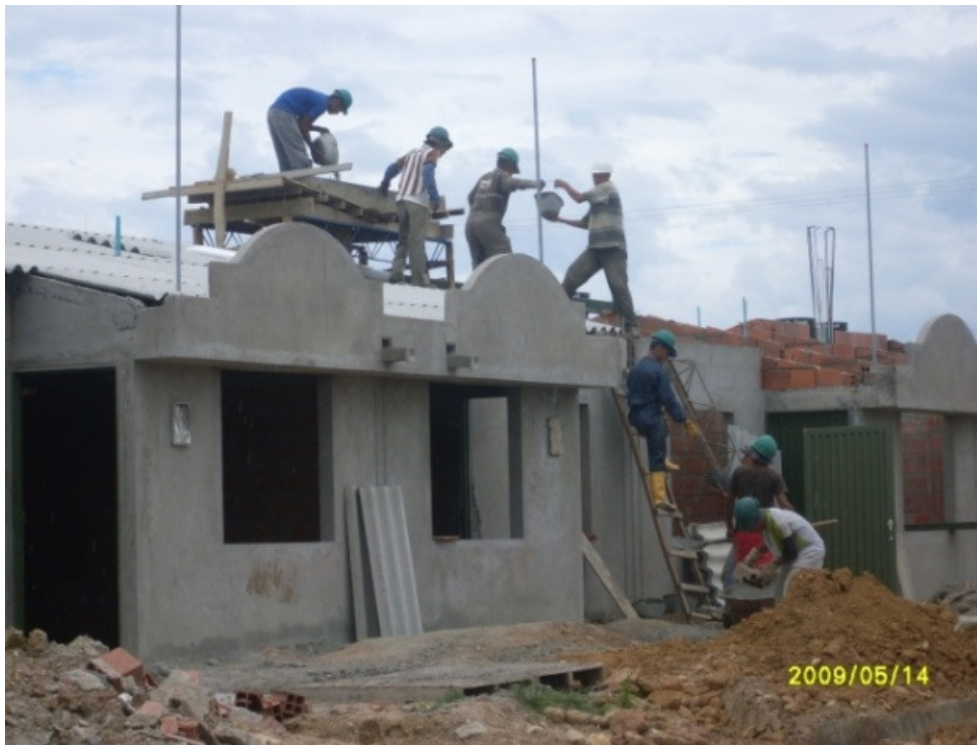
Foto 82. Fundición de Placa Tanque

La mayoría de las veces se empleó aditivo Sika Viscocrete¹⁹ para garantizar la resistencia y manejabilidad del concreto, además de acelerar su fraguado y poder desencofrar en menor tiempo la estructura, para agilizar el avance de obra. La tubería de presión que conectaba al tanque se subió la mayoría de las veces por los muros quedando embebida en la placa mas no en la columna, para el evento de que en algún momento de su vida útil debiera ser revisada o cambiada no fuese necesario demoler la columna para encontrarla.

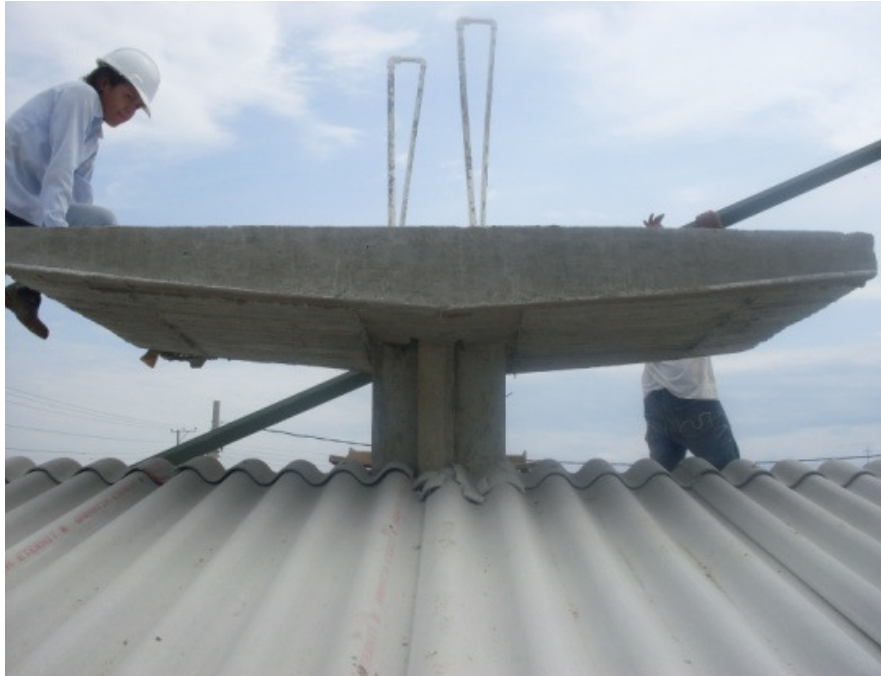
Foto 83. Detalle de columna, Placa Tanque fundida.

Se continuó con la construcción de una columna para tanque, también en concreto reforzado de la misma resistencia, con refuerzo principal en hierro de $\frac{1}{2}$ ", un total de 8 varillas longitudinalmente y flejes dobles cada 15cm en hierro de $\frac{3}{8}$ ", amarrando 4 varillas cada uno; la sección de las columnas se hizo en forma de cruz, de 30cm x 30cm, para aportar mayor inercia al conjunto. Esta columna se elevó hasta 50cm por encima del nivel de la cubierta y sobre ella se construyó la placa soporte para los tanques.

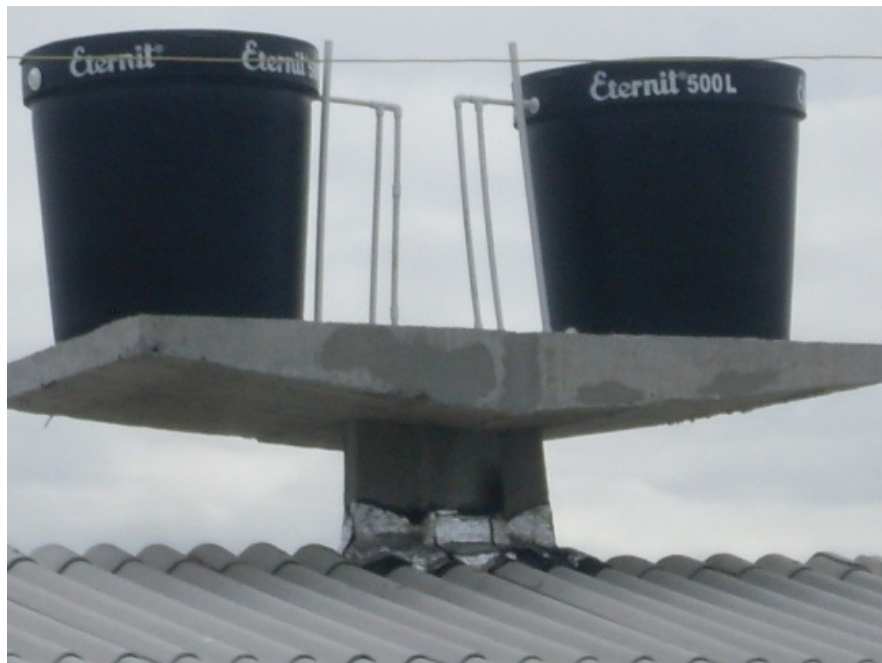
Foto 84. Placa Tanque en servicio. Detalle del flanche en la columna

Los tanques fueron instalados luego de realizar las pruebas de presión con manómetros en la red local de las casas; éstas pruebas se hicieron aleatorias y no se aplicaron en todas las casas. Finalmente se impermeabilizó el contacto entre la columna tanque y la cubierta con un sello en manto edil, aplicado con Igol Denso y con soplete

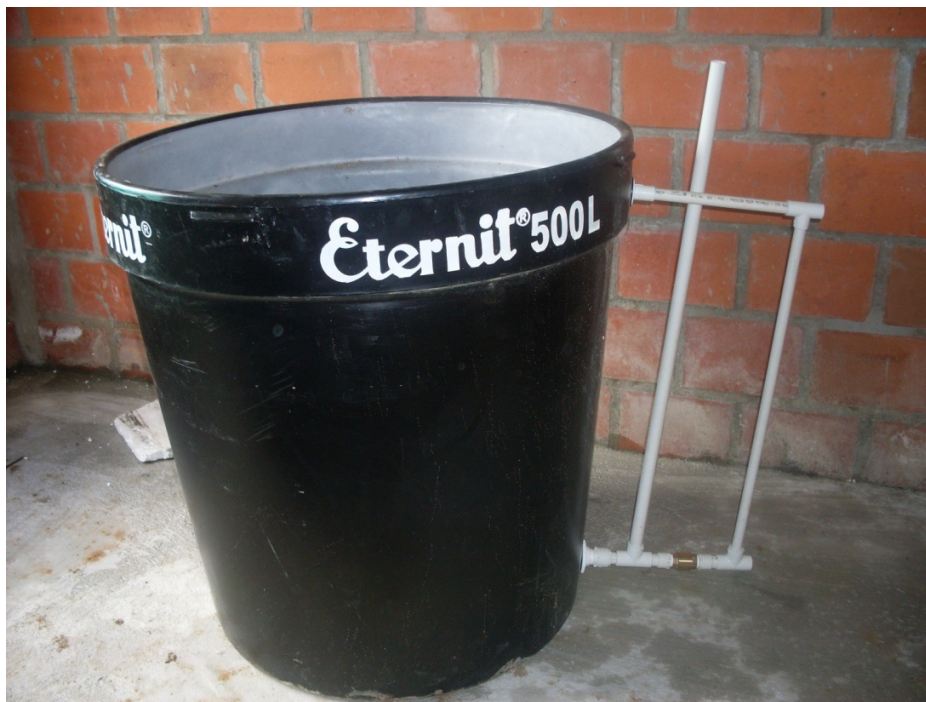
Foto 85. Detalle del By-Pass, Válvula Cheque y tubería de desfogue

Se instalaron en los tanques un paso en By-Pass y una válvula Cheque de cortina, para que en el efecto de que lleno el tanque, el agua de la calle circulara directamente sin entrar al tanque y con la presión de posición del mismo. La válvula Cheque permitió que el agua no se devolviera en dirección al tanque. Se dejó además una extensión de tubo para el desfogue, es decir, para que a partir de allí el agua circulara por la presión atmosférica. La salida del agua del tanque en dirección de la red interna de presión de la casa, se

hizo en tubería de $\frac{3}{4}$ ", hasta el nivel del piso rústico, es decir, por debajo de la placa de contrapiso, donde se instaló una reducción de $\frac{3}{4}$ " a $\frac{1}{2}$ " para continuar repartiendo con éste diámetro a los puntos o salidas hidráulicas.

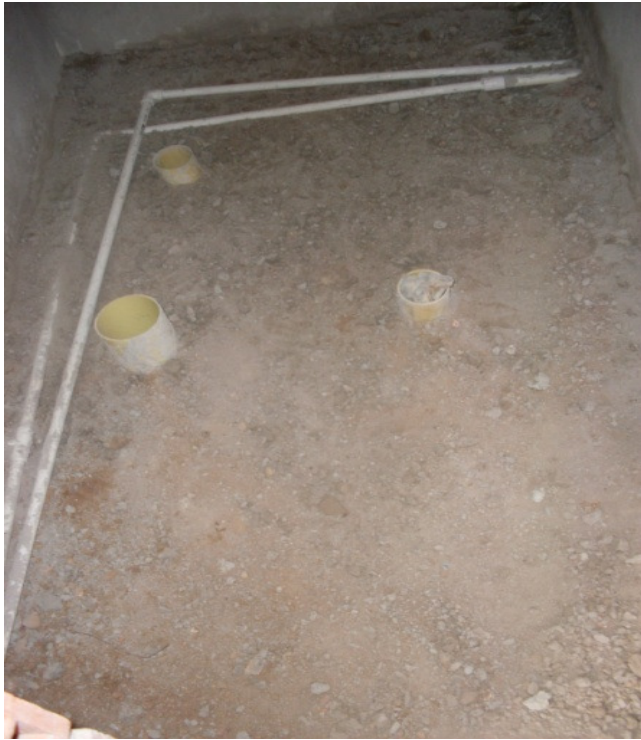
Foto 86. Red presión interna,
área de baño

Se instalaron un total de 5 salidas hidráulicas de $\frac{1}{2}$ " por casa; éstas fueron para lavamanos, lavaplatos, lavadero, ducha y sanitario, Se utilizaron accesorios en PVC del mismo calibre, como tés, codos, adaptadores macho y hembra, bujes o reducciones y llave de bola o llave para paso. Para los casos de ducha, lavadero y lavaplatos se emplearon codos HG y niples galvanizados para hacer estos tramos de tubería más resistentes.

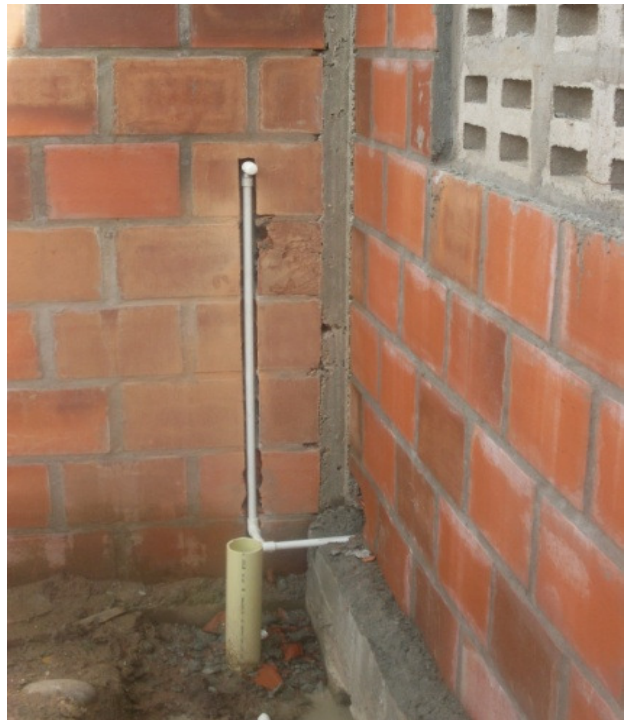
Foto 87. Punto hidráulico
para lavadero

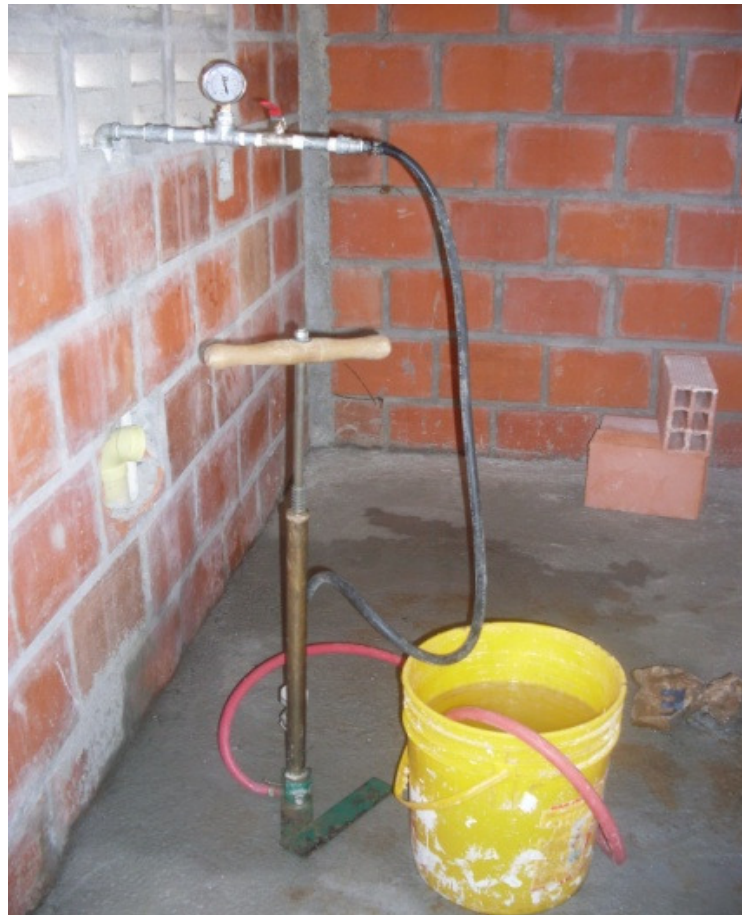
Foto 88. Prueba hidráulica de presión

- ✓ Supervisar las pruebas hidráulicas de presión cuando la red interna de cada casa estuviese instalada para verificar que no hubiesen fugas y en el caso de encontrarlas comunicar al Maestro de Obra para realizar la respectiva corrección.

Como ya se especificó, se realizaron pruebas hidráulicas de presión en un porcentaje de las casas, mas no en todas, para favorecer el avance de la obra. De todas maneras, el chequeo se hizo en la totalidad de las casas conectando directamente a la presión de la calle antes de fundir los pisos, para observar las fugas o posibles daños que debían ser corregidos de inmediato.

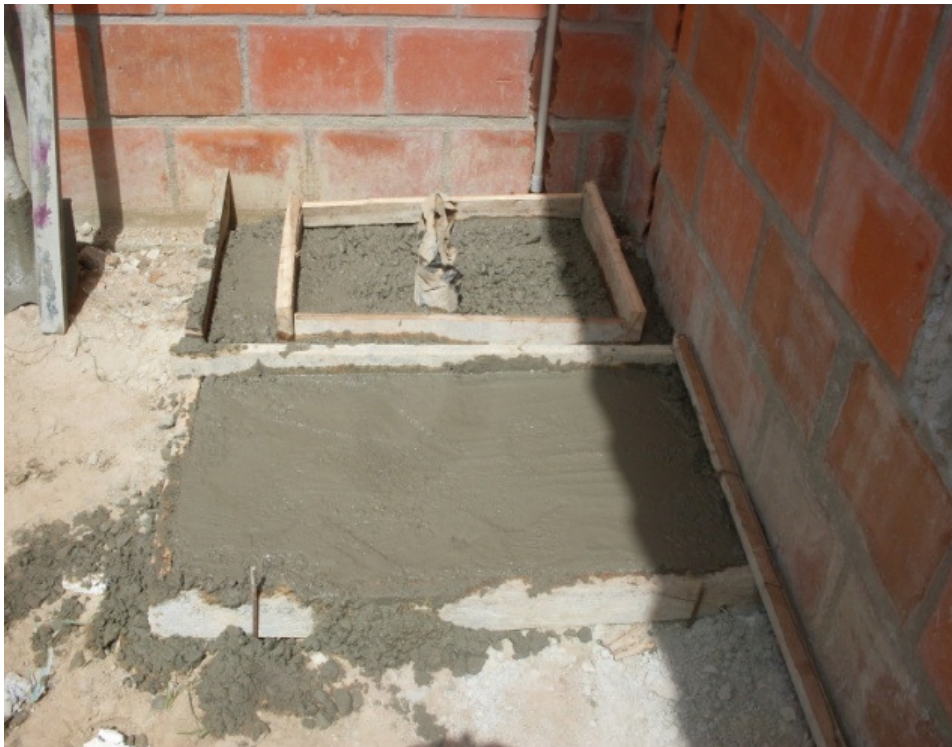
Foto 89. Fundición de placa para lavadero

Antes de ser instalada la alberca se elaboró en su respectivo sitio una pequeña placa de 8cm de espesor, en concreto simple de 2.000PSI, de 90cm x 110cm sobre la cual se instalaría cada lavadero, de tal manera que

sobresaliera un área de 90cm x 30cm para permitir una mayor comodidad al usuario del lavadero. Estas placas fueron formaleteadas con madera y antes de que el concreto fraguara, se les hizo una poseta cuadrada con una especie de cañuela, dándole un pendienteado perimetral al sifón de la alberca para que el agua bajante del lavadero se dirigiera directamente al desagüe sanitario.

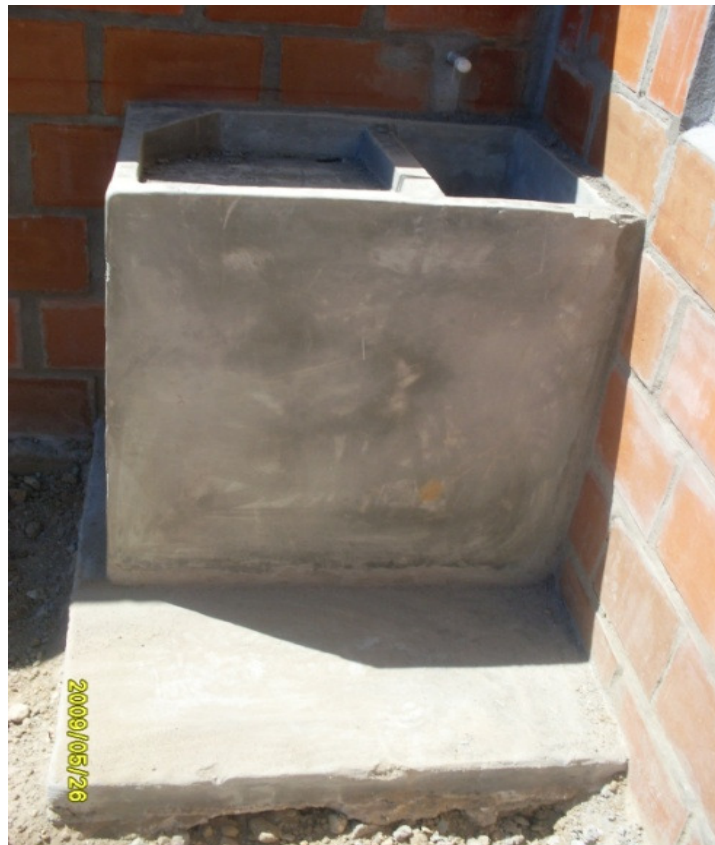
Foto 90. Lavadero instalado

Se instalaron en cada casa albercas prefabricadas en concreto de 2.500PSI, esmaltadas interior y exteriormente, con sus respectivos lavaderos terminados con una superficie rugosa; Las medidas de cada alberca fueron: 90cm de alto por 60cm de ancho y 80cm de largo, 40cm de lavadero y 40cm para la boca de la poseta. En su interior se instalaron válvulas de fondo en bronce de 2" de diámetro para el desagüe y lavado de la alberca.

Se taponaron las juntas entre el muro y la alberca, al contorno y en la parte inferior entre la placa y la alberca con mortero 1:3, con el fin de evitar filtraciones y humedades posteriores en los muros.

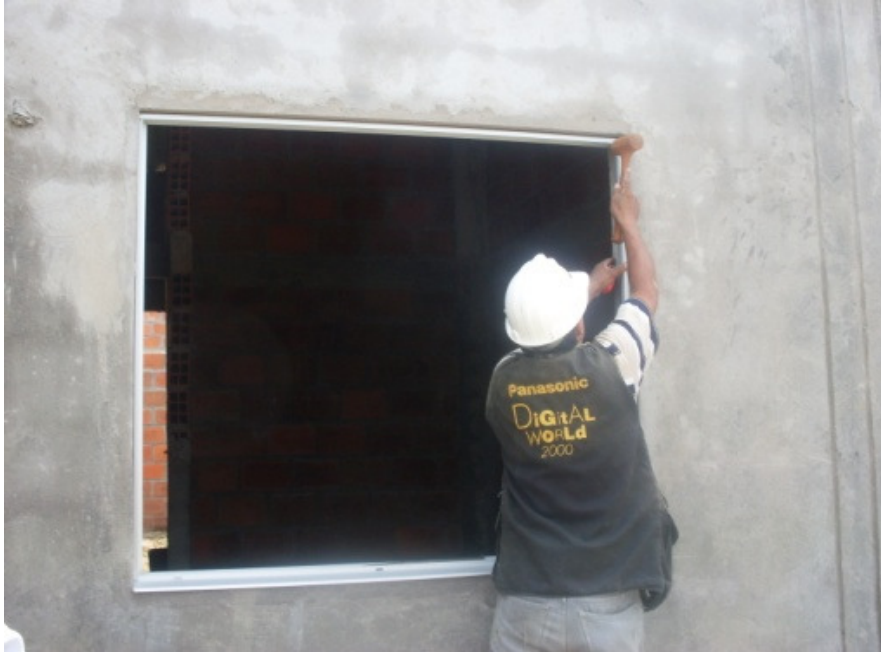
Foto 91. Instalación de ventanas

Las ventanas instaladas en las casas fueron en aluminio de aspecto natural y vidrio nacional de espesor 3mm, con un cuerpo de corredera sobre el mismo marco y un botón o elemento de seguridad por la cara interna. Se instalaron las ventanas en los vanos terminados con carteras en mortero 1:3 con un área de 1,25m de alto por 1,40m de ancho. Por cada casa se instalaron dos ventanas de las mismas dimensiones, ambas en la fachada, una en el vano de la sala y la otra en el de la alcoba principal. Se debía tener en todo momento cuidado para que los pañetadores o los pintores no las mancharan en el transcurso de sus actividades.

Durante la instalación de las ventanas se presentaron inconvenientes con la instalación de los marcos puesto que los vanos no quedaban con las medidas exactas, suficientes para que éstos entraran, o algunas veces no quedaban a escuadra, de manera que para dar solución a esto, se mando a hacer un marco metálico patrón con que se recibió cada vano antes de ordenar la instalación de las ventanas.

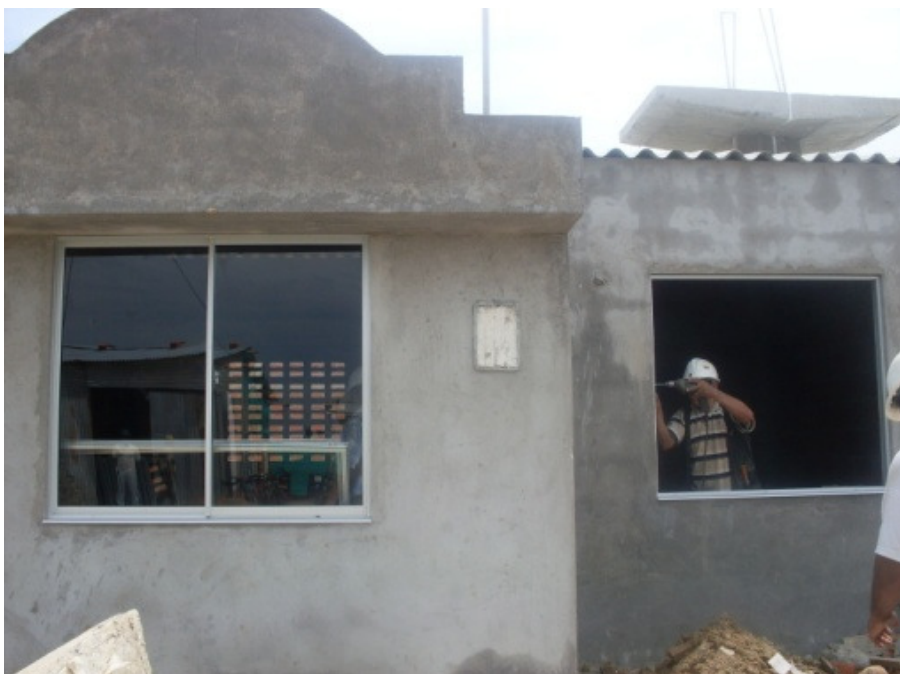
Foto 92. Ventanas instaladas en la fachada

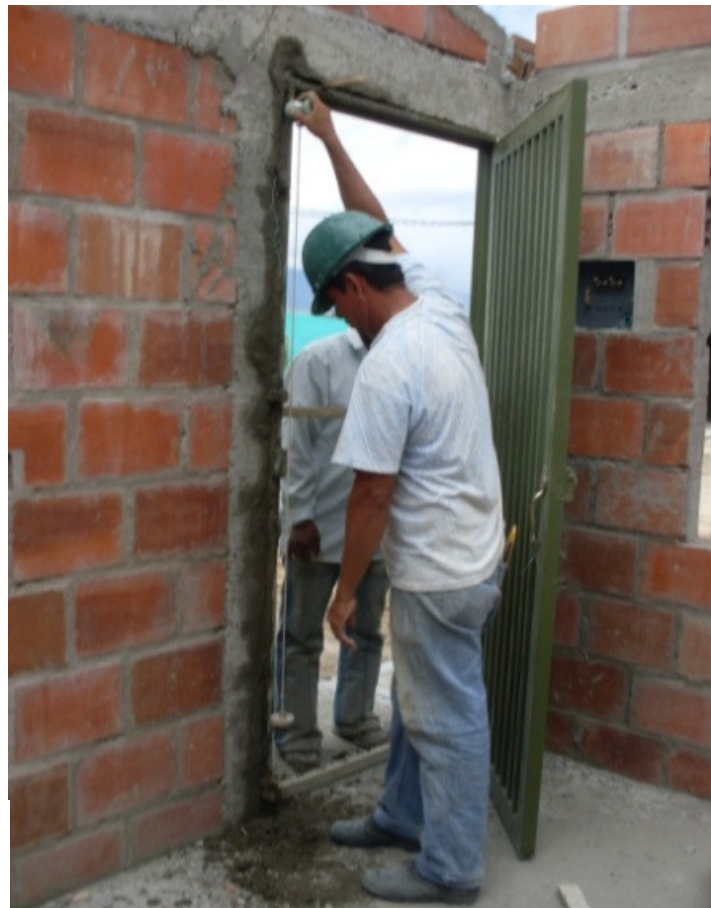
Foto 93. Instalación de puerta principal

Las puertas principales instaladas se elaboraron en lámina metálica y se protegieron con pintura anticorrosiva. Sus dimensiones fueron 2,10m de alto por 1,0m de ancho. Las hojas fueron elaboradas en lámina de acero figurada, tipo Cold Roll, laminada en frío calibre N°18, con espesor de 40mm y marcos hechos en lámina doblada Calibre N°18, del mismo espesor de la hoja, con refuerzos en los sitios donde se instalaron las bisagras y las cerraduras, cada una contaba con dos bisagras y con pernos de 3½".²⁰

La instalación de todas las puertas se hizo ubicando primero los marcos en su sitio, de manera que quedaran plomados y a hilo con el pañete, luego se aseguraron con tacos de madera para que no se fueran a desplazar y posteriormente eran cargados con pasta de cemento para fijarlos al muro. Finalmente solo quedaba ensamblar las hojas.

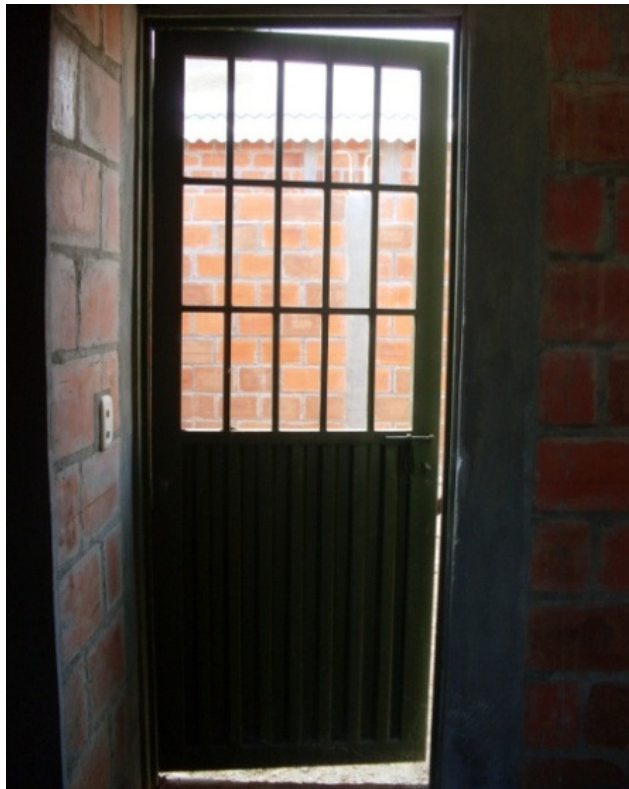
Foto 94. Puerta-reja instalada

Las puerta-reja, o puertas de patio instaladas se componían de un marco metálico lateral en ángulo de $1\frac{1}{2}$ " x $1\frac{1}{2}$ " anclados a la mampostería y una hoja enmarcada en ángulo de $1\frac{1}{2}$ " x $1\frac{1}{2}$ " que llevaba reja tipo bancario en tubo cuadrado de $\frac{1}{2}$ ". Contaban con pasador y fallebas e iban pintadas en anticorrosivo. Se instalaron puertas de 2.15m de alto por 0,8m de ancho.

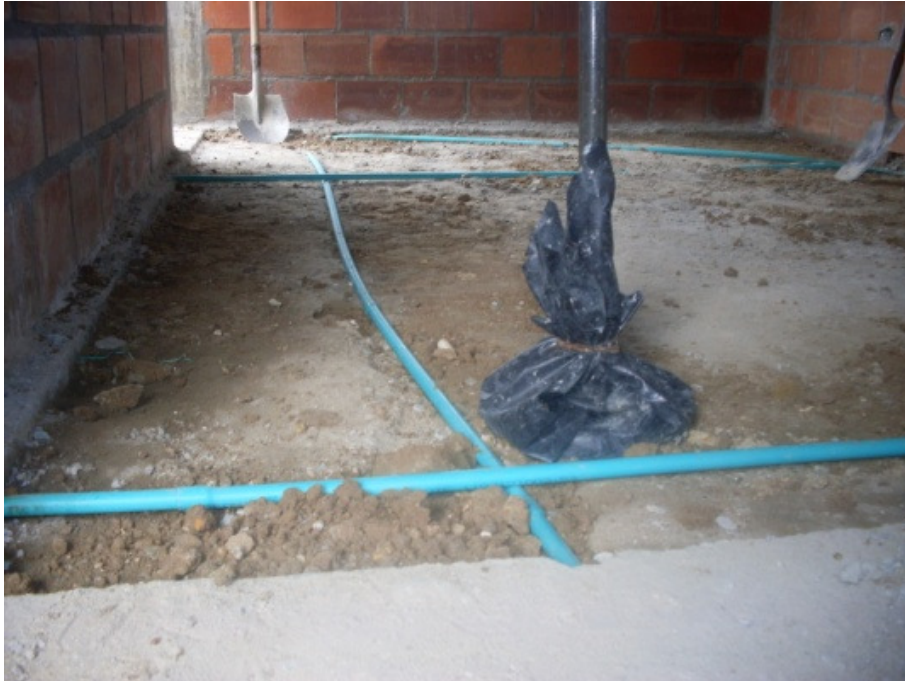
Foto 95. Paso de Tubería Conduit y apisonado del terreno

El proceso constructivo de estas placas de contrapiso se inició con la limpieza del terreno, se hizo necesario hacer cortes de material para dejar el alistado al nivel requerido. Se verificó siempre que el suelo de fundación estuviera bien compactado, para esto se emplearon pisonos y ranas vibratorias, además, que estuviera libre de materia orgánica, gravas naturales o material suelto resultante de trituración o escombros.

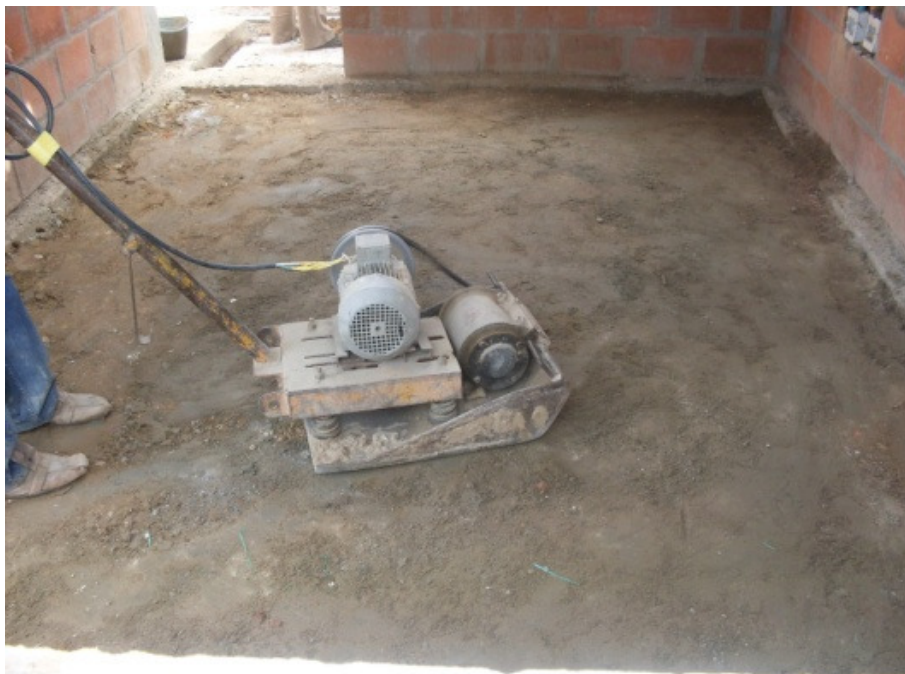
Foto 96. Afiración del terreno con rana vibradora

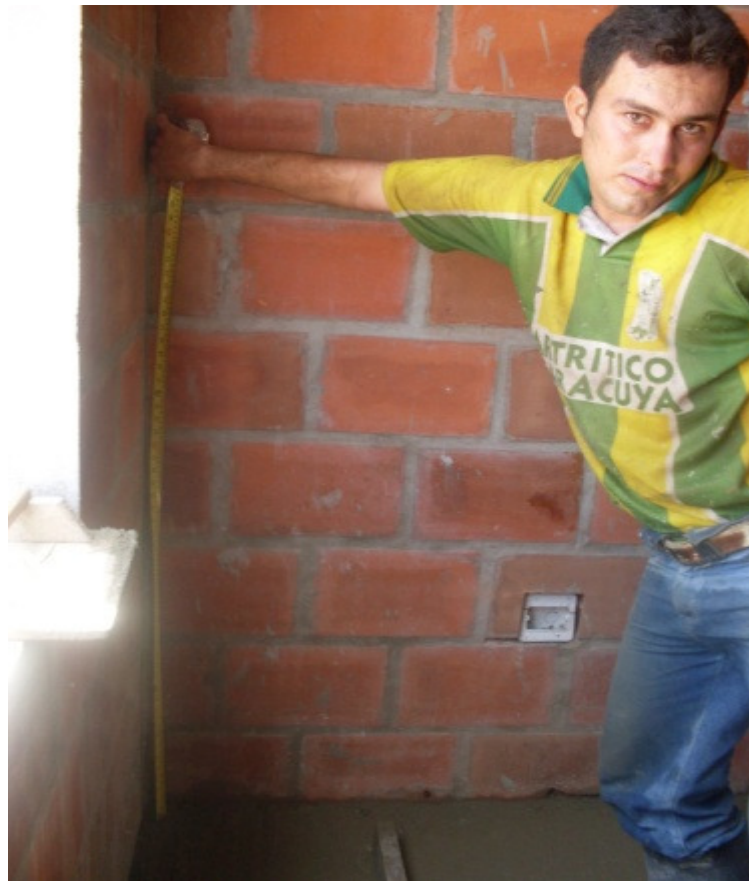
Foto 97. Revisión de niveles para placa de contrapiso

Para la nivelación de los pisos se utilizó el nivel de manguera, se inició marcando el nivel en la puerta principal de las casas; como el nivel del alistado se dejó por lo general 3cm por debajo de la corona de la viga de cimentación, la placa de contrapiso debía subir entonces 4cm por encima de ésta para completar los 7cm de su espesor requerido, de tal manera que se marcó el nivel en la puerta a 1.04m por encima de la viga de cimentación; se trasladó este nivel con el nivel de manguera a todas las esquinas y demás puntos necesarios de la casa para que al momento de fundir, la placa quedara a exactamente 1,0m de los niveles.

Para chequear los niveles y garantizar un espesor uniforme de la placa se revisaban estos, templando hilos en diagonales justo por los niveles, de tal manera que la distancia entre éstos y el alistado fuera la misma en cualquier punto donde se tomara.

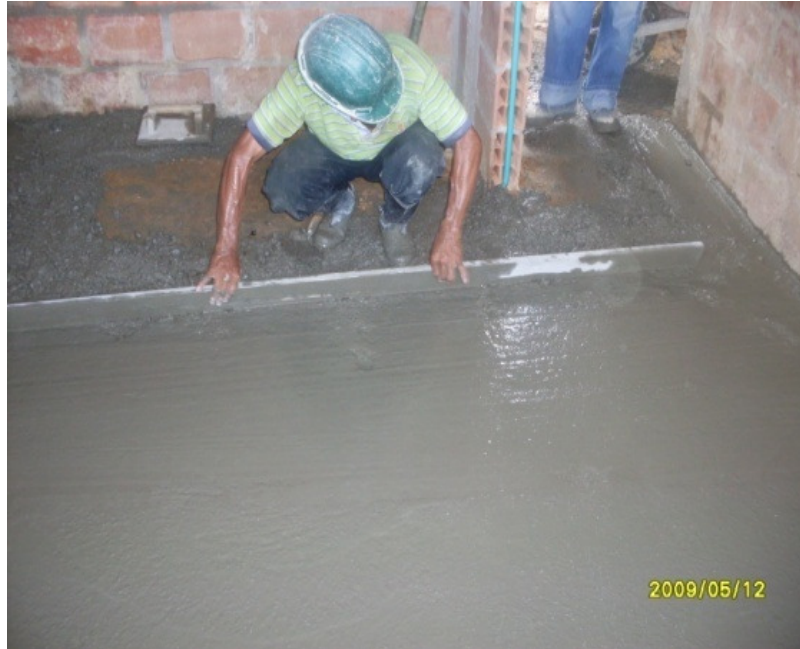
Foto 98. Fundición de placas de contrapiso

Estando bien compactados los alistados y revisados los niveles se daba paso a la fundición de los pisos, se hizo con concreto premezclado, tipo bombeo, se solicitó a la planta de concreto suministrar el material de la misma resistencia pero con menos gravilla para facilitar la llanada puesto que en un principio estaba llegando muy "gravilludo".

En el momento de fundición se regaba el concreto en los pisos y se distribuía con codales además para garantizar los niveles.

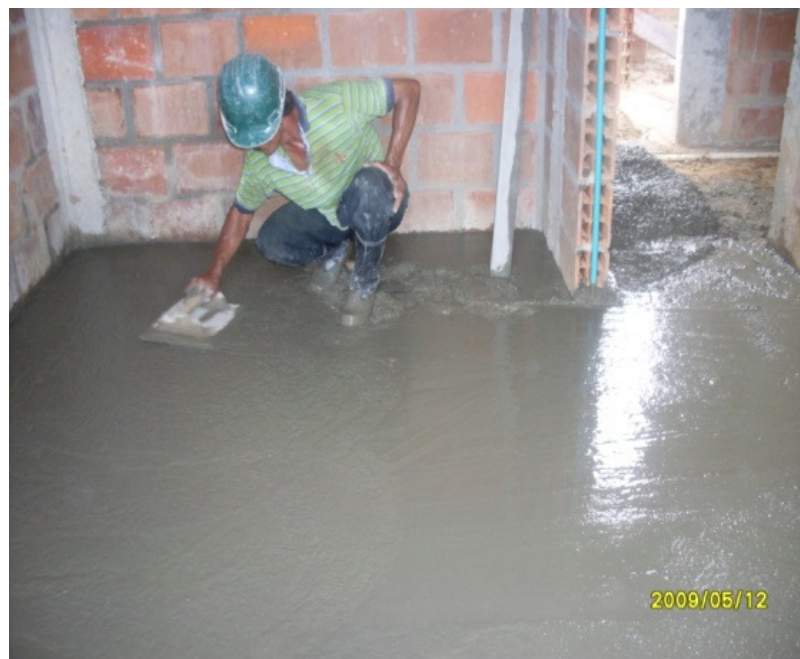
Foto 99. Acabado rústico de las placas con llana

Finalmente se le daba un terminado rústico con llana de madera con el fin de conseguir una buena adherencia para el acabado posterior que le quiera dar el usuario al piso. Se tuvo en cuenta en el momento de la fundición de los pisos dejar las pendientes necesarias para los sifones y desagües, de manera que el agua fluya hacia ellos y no se encharquen los pisos.

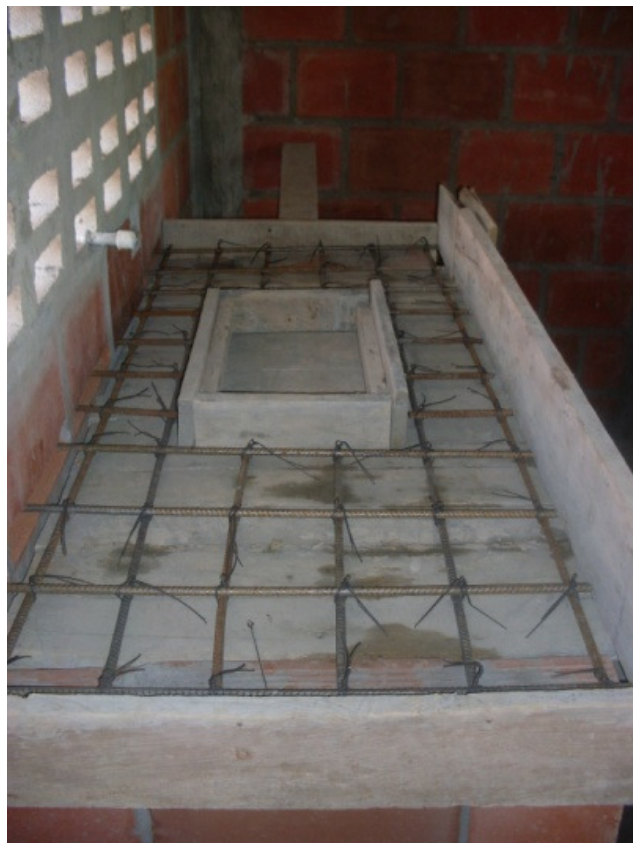
Foto 101. Refuerzo de los mesones

Se elaboraron para las cocinas, mesones en concreto reforzado de 2.500PSI con una parrilla de acero de 3/8" cada 15cm, dejando el hueco necesario para la incrustación del lavaplatos.

Para la instalación de la parrilla se utilizó formaleta en madera, además que se regateó o perforó el muro para empotrar la parrilla a él y dar una mayor resistencia al conjunto.

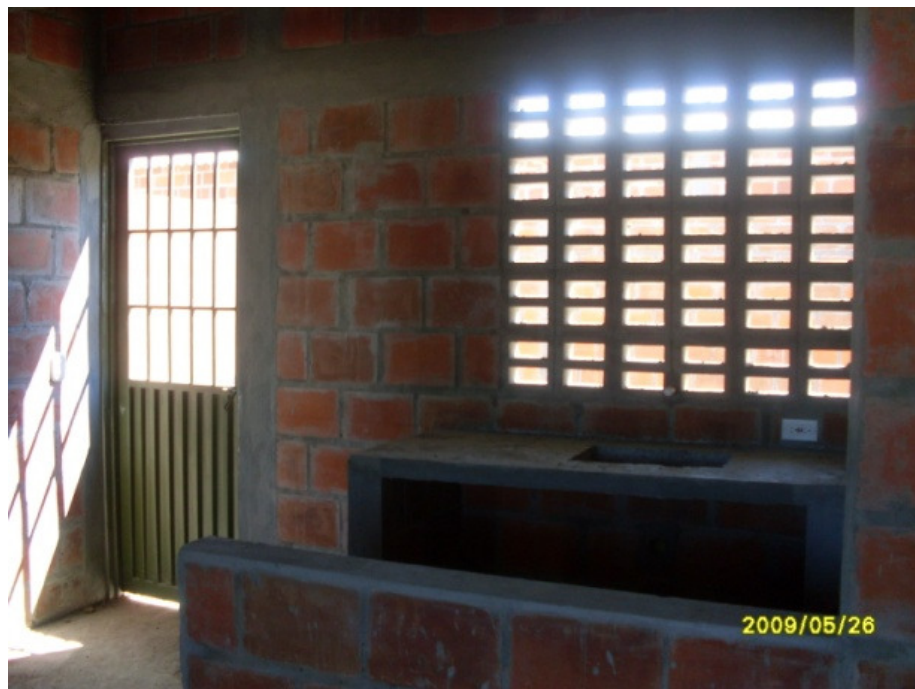
Foto 100. Mesones fundidos en el área de la cocina

La placa del mesón se dejó con un espesor de 7cm x 65cm de ancho, su terminado se hizo con llana metálica para garantizar un acabado liso y nivelado. Finalmente eran esmaltados y se añadía una capa de silicona entre el pegue del mesón y la pared contigua a éste.

Se dejó el espacio para el lavaplatos retirado del muro 10cm, puesto que adosado al codo hg se instalaría un niple de 20cm, suficientemente largo para acercarse a la mitad del mesón.

La altura final de los mesones en concreto fue de 90cm a partir de la placa de contrapiso y a una distancia de 65cm de la pared de la cocina, dejando el espacio suficiente para la instalación de la estufa por parte del usuario. Se recibieron los mesones con codal y nivel de mano.

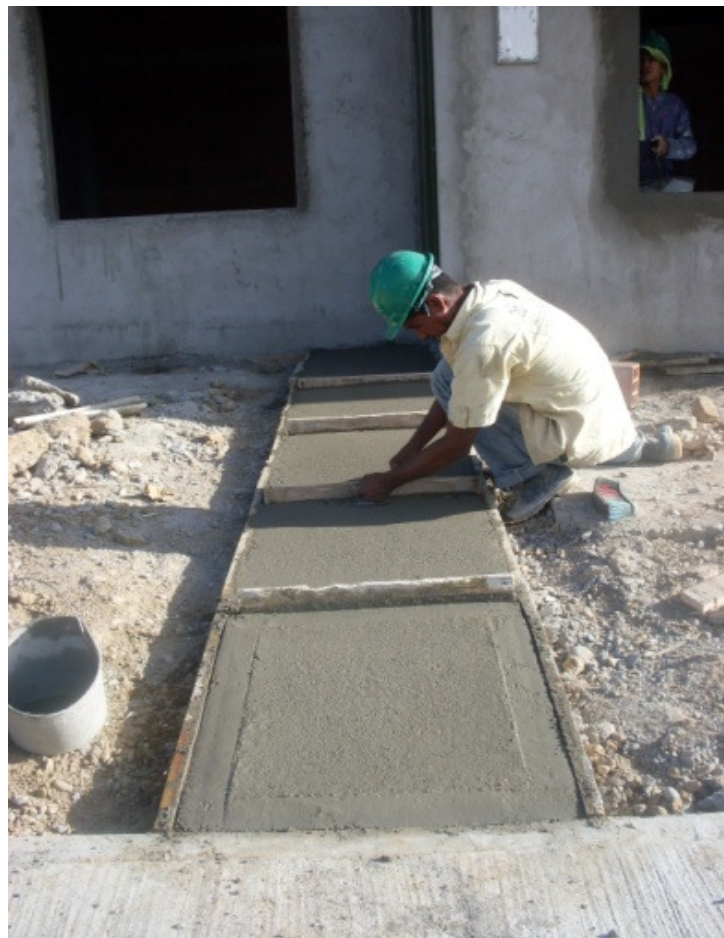
Foto 102. Fundición de huellas

Para la fundición de estos elementos se alistaba previamente el piso, compactado de tal manera que diera una buena consistencia, sin fallos y sin humedades. Se utilizó formaletería en perfil metálico, para dar un acabado completamente liso.

El proceso constructivo de las huellas fue prácticamente de la siguiente manera: se descargaba el concreto dentro de las formaletas y se distribuía uniformemente con el codal para que quedara todo al mismo nivel, luego se pasaba una escoba o cepillo para dejar la superficie rugosa y finalmente se pasaba por los bordes una herramienta semejante a una llana de madera pequeña llamada “ratona”, de un ancho de aproximadamente 7cm y que tenía en uno de sus extremos laterales un filo con el que se alisaban los

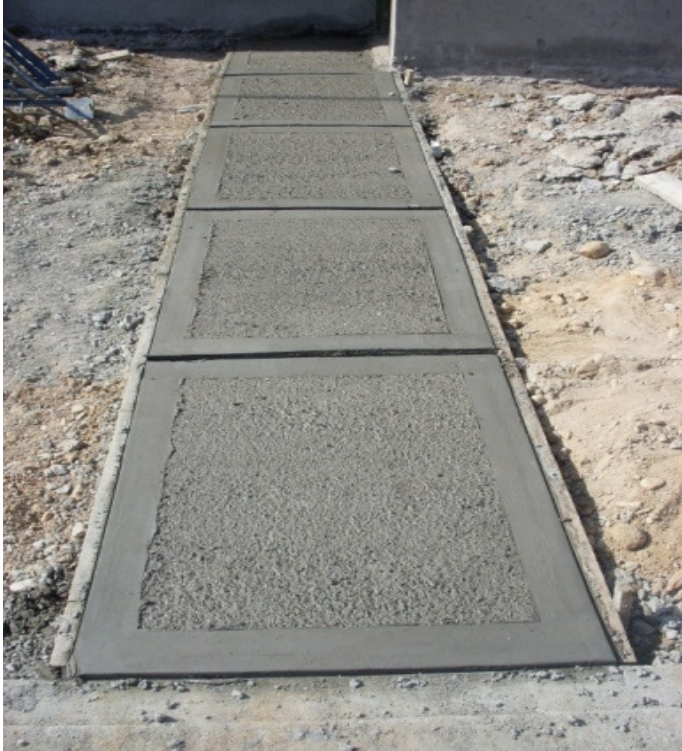
Foto 103. Dibujo de las huellas

bordes de las huellas, quedando estos completamente parejos y lisos; este último paso se hacía solo perimetralmente en cada paso de la huella.
