**INFORME FINAL DE PASANTIA PARA OPTAR AL TÍTULO DE
INGENIERA CIVIL**

**AUXILIAR DE RESIDENCIA EN LA CONSTRUCCION DE OBRA
URBANIZACION SAN JORGE II ETAPA, EN LA CIUDAD DE NEIVA-
HUILA**

**UNIVERSIDAD DEL CAUCA
FACULTAD DE INGENIERÍA CIVIL
DEPARTAMENTO DE CONSTRUCCIÓN
PROGRAMA DE INGENIERÍA CIVIL
POPAYÁN
2009**

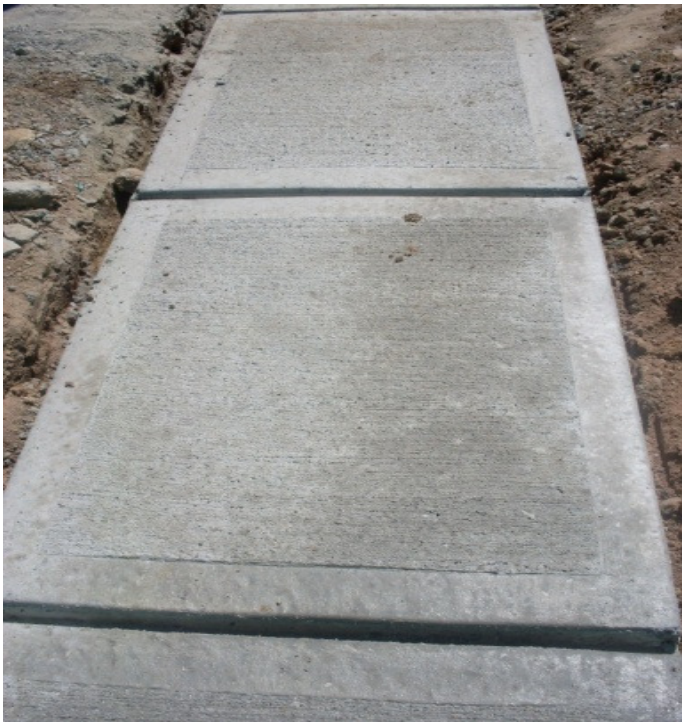
Foto 104. Huellas desencofradas

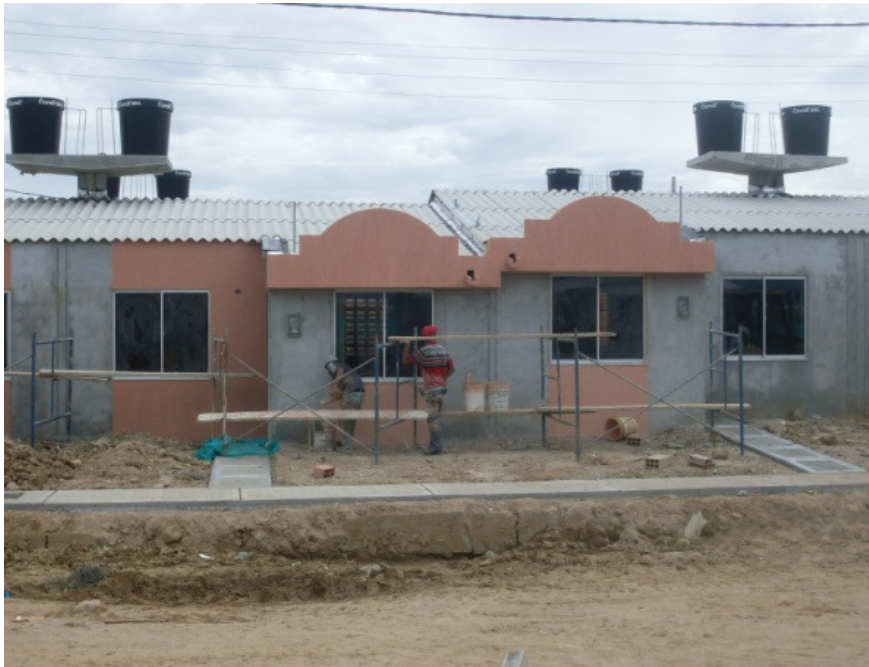
Foto 104. Aplicación de graniplast en fachadas

Limpios los muros se aplicó el graniplast, la primera mano se regó con llana metálica para extender el material y en la segunda mano se empleó una llana acrílica para proceder al rayado y terminado del graniplast.

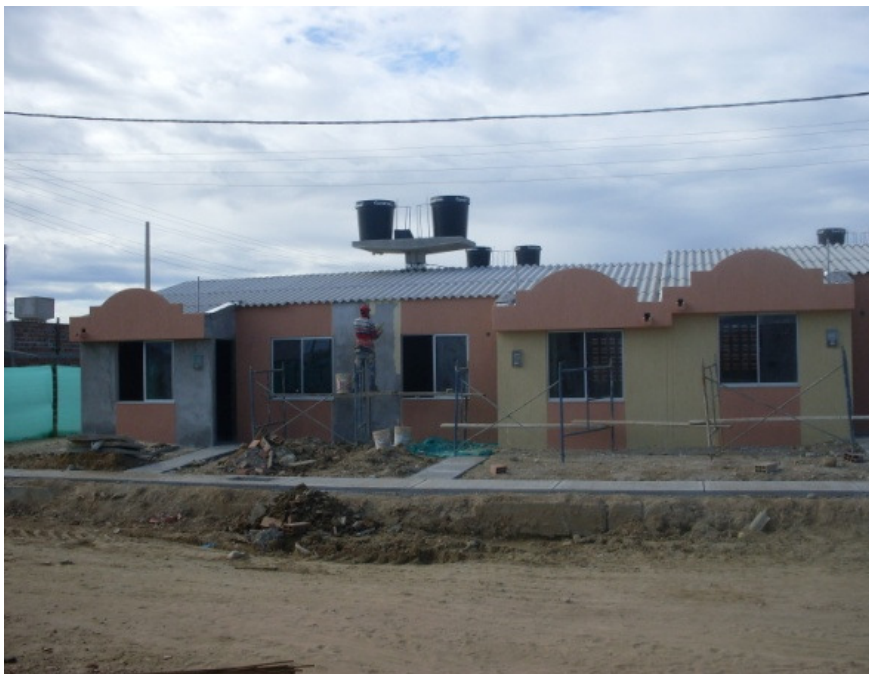
Foto 105. Aplicación de graniplast

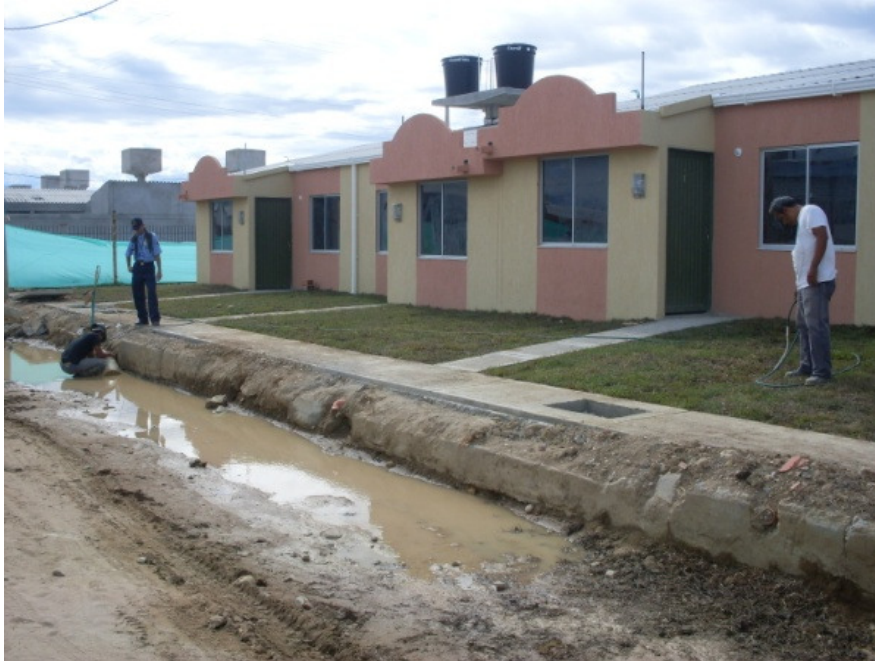
Foto 106. Fachadas terminadas

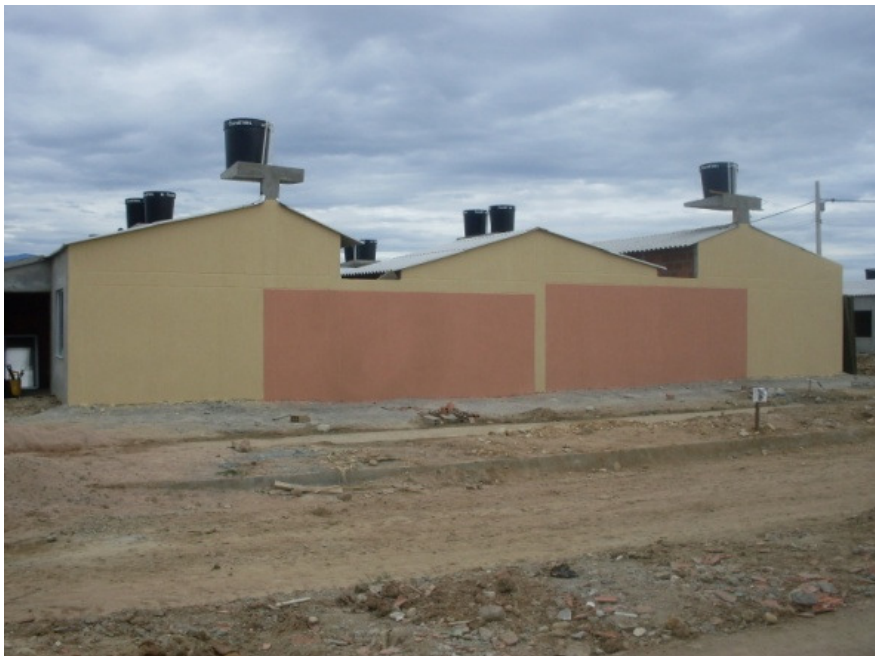
Foto 107. Graniplast en las culatas

Se aplicó pintura en graniplast sobre las superficies pañetadas en muros exteriores de fachada principal y culatas. Los colores empleados para el graniplast fueron determinados por COMFAMILIAR, de manera que la Interventoría se encargó de chequear y dar el visto bueno en obra.

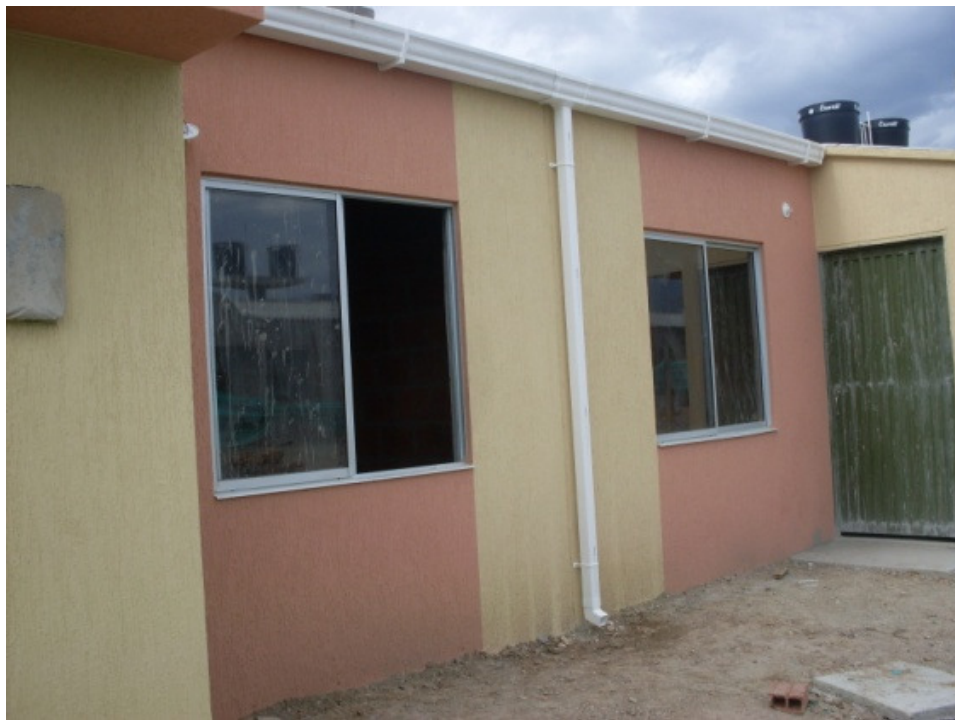
Sobre la zona del porche de cada vivienda se instaló en forma continua una canaleta en PVC marca CELTA tipo Amazona, para recoger las aguas lluvias que caigan sobre ésta área; las canaletas se suspendieron cada una sobre un par de soportes fijados al muro con chazos y tornillos de $\frac{1}{4} \times 1\frac{1}{2}$ "; en cada extremo de la canaleta se instalaron tapas y se cuidó de dejar una pendiente de alrededor del 1% hacia el centro que garantizara el escurrimiento del agua hacia el bajante.

Foto 108. Canaleta y bajante para aguas lluvias

En el centro de la pareja de casas y sobre la dilatación se instaló la tubería bajante, conectada a las canaletas mediante una unión. La bajante también se instaló en tubería PVC, de diámetro 2" de sección cuadrada, suficiente para desalojar el caudal de aguas lluvias proveniente de la cubierta, fijada al muro mediante abrazaderas plásticas separadas adecuadamente y ancladas a los mismos con chazos y tornillos; en el extremo inferior de la bajante se instaló un codo para hacer el desagüe sobre la grama.

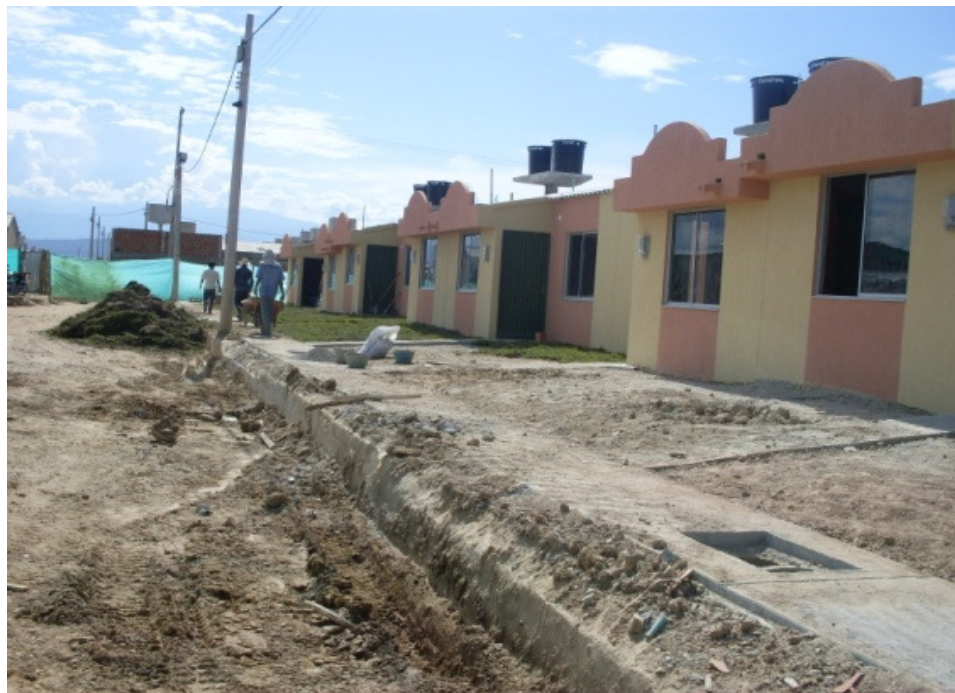
Foto 110. Extendido de la grama

Se niveló dejando una pendiente de 13cm verticales entre el nivel de la puerta principal de las casas y el andén, para garantizar el desagüe y se procedió a la instalación de la grama que se hizo de la siguiente manera: se regaron los paños sobre el terreno preparado, verificando previamente que fuese terreno fértil, propio para ésta labor, y se empezó a apisonar para que el césped agarrara con la tierra y penetraran las raíces, luego de apisonar se procedió a empapar la capa vegetal, humedeciéndola constantemente y

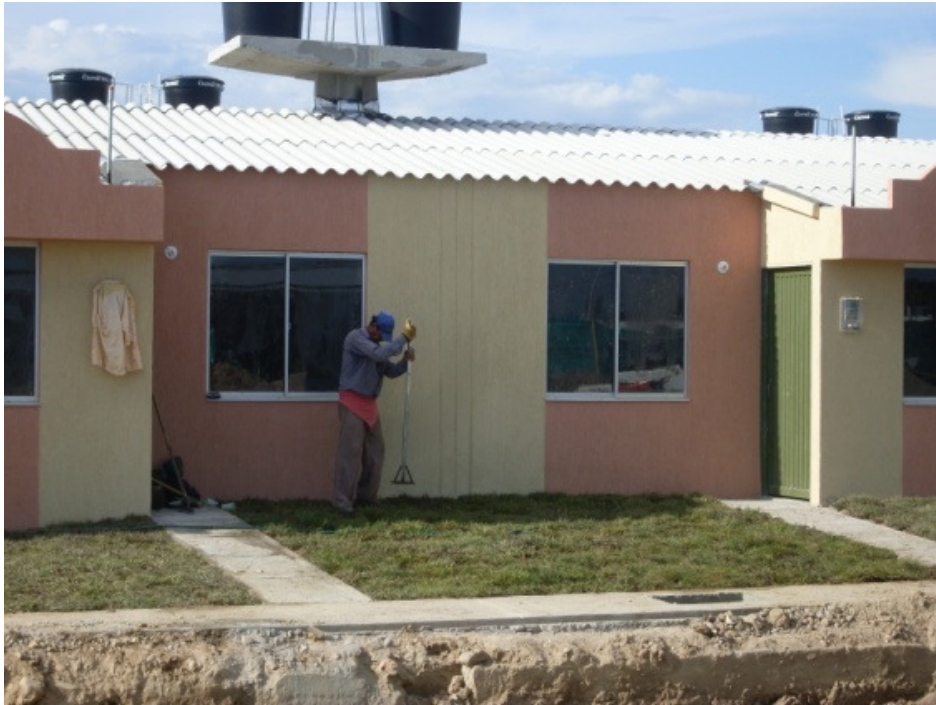
Foto 111. Apisonado y siembra de la grama

finalmente, se revisaba constantemente que el personal de la obra no fuese a pisar la grama recién sembrada para que con el paso no se levantara y se muriera el césped por este motivo.

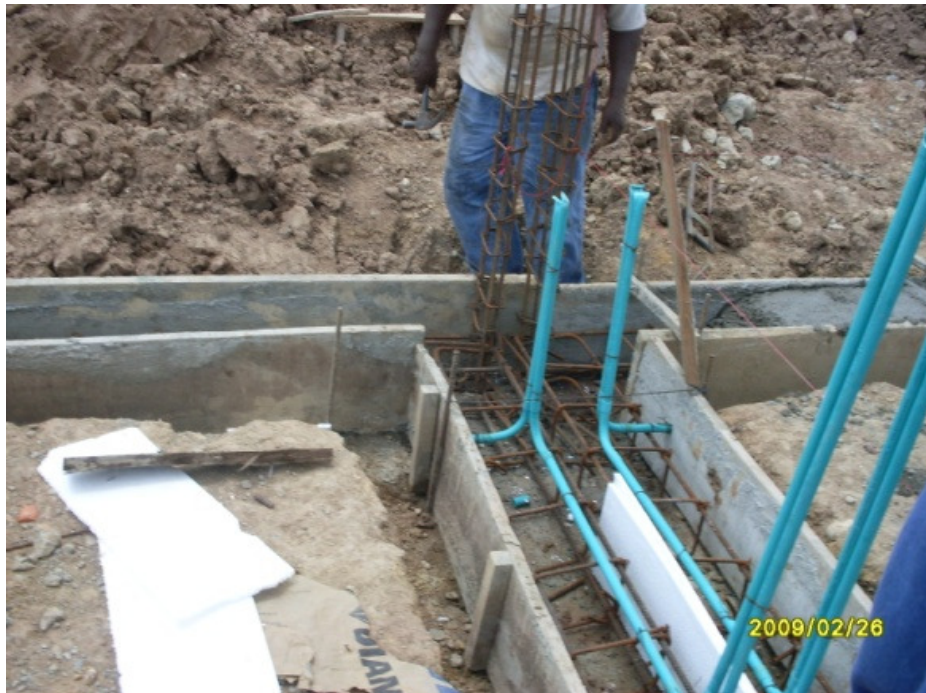
Foto 112. Tubería Conduit embebida en las vigas de cimentación

Se instaló tubería eléctrica en PVC tipo Conduit de diámetros $\frac{1}{2}$ y $\frac{3}{4}$ " y curvas Conduit de los mismos diámetros; esta tubería a nivel de cimentación quedó incrustada dentro de las vigas de cimentación y se subieron a los diferentes puntos por dentro de los muros y fueron conectados a las cajas con terminales en PVC tipo Conduit.

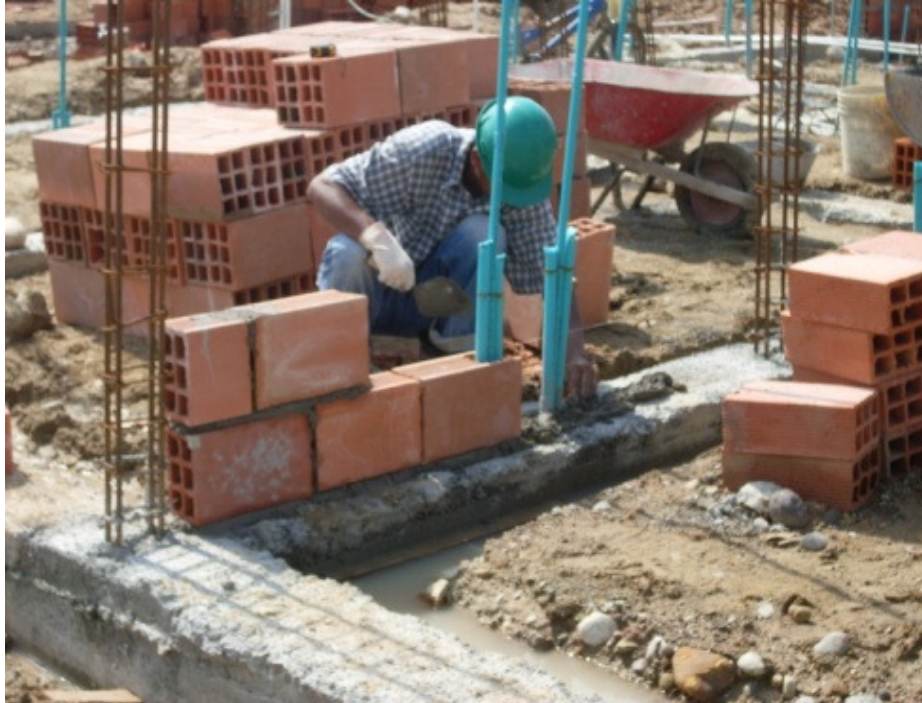
Foto 113. Tubería eléctrica atravesando la mampostería

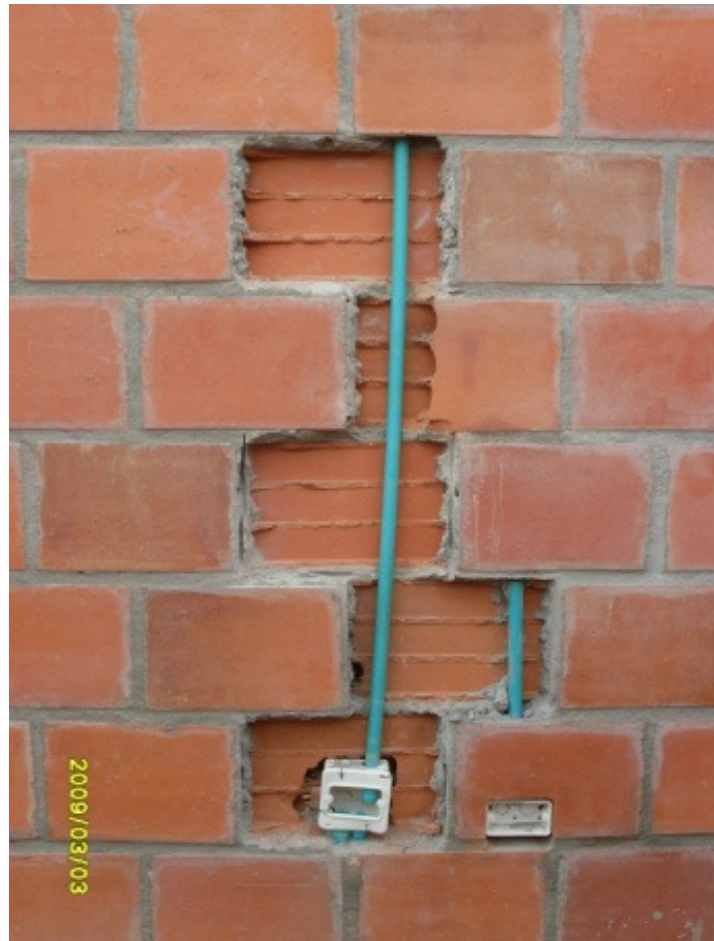
Foto 114. Caja de salida eléctrica 2400

La localización de las cajas de salida y su agrupación en los circuitos a que van conectados, se establecieron en obra, de acuerdo a las aproximaciones de los planos. Se instalaron cajas plásticas con perforaciones para ductos en todos los lados; las salidas para luminarias se hicieron en cajas octogonales de 4"x1½", en las salidas para tomas dobles de corriente, teléfono, interruptores sencillos y en general todas las cajas a donde llegaba un solo ducto se instalaron cajas rectangulares 5800 de 2" x 4" x 1½" y en las salidas a donde llegaban dos o más ductos se instalaron cajas cuadradas 2400 de 4" x 1½", provistas del suplemento correspondiente. Todas las cajas de salida empotradas en los muros quedaron tapadas al mismo nivel del pañete.

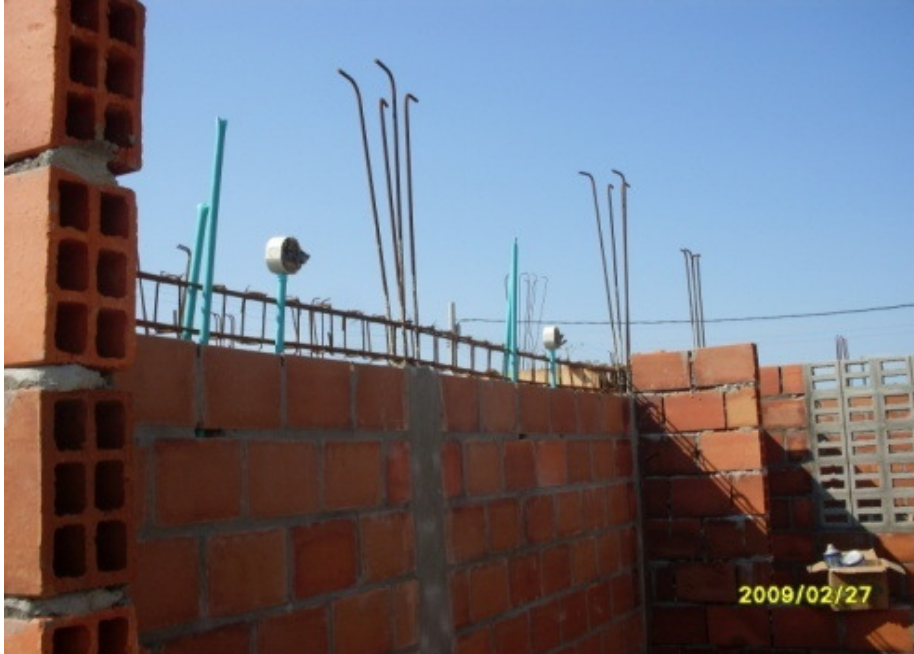
Foto 115. Instalaciones eléctricas a nivel de vigas de amarre

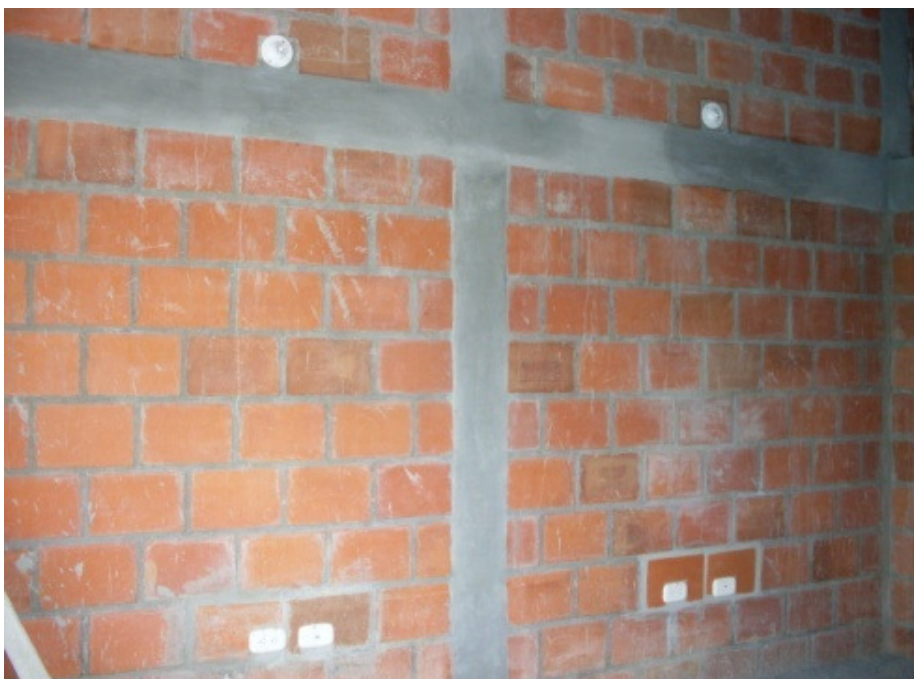
Foto 116. Salidas eléctricas en sala-comedor

Interruptores de pared	1.20 metros
Tomas de corriente de pared	0.30 metros
Tomas de teléfono y T.V.	0.30 metros

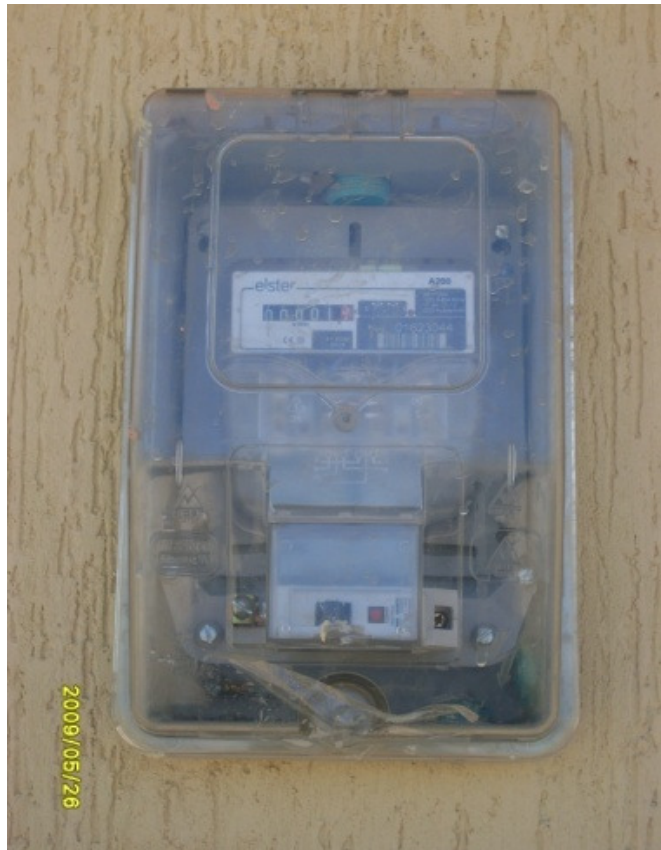
Foto 117. Contador eléctrico

Las cajas de los tableros para el contador eléctrico monofásico se instalaron metálicas con tapa en pasta transparente resistente y quedaron empotrados en los muros de la fachada a una altura de 1,50m, se les instaló un taco de

1x 30Amp para la recepción de la energía externa; la acometida se hizo en ductos galvanizados de 1" con capicete y abrazadera, de longitud 1,50m o 3,0m (dependiendo de la ubicación de la casa respecto al cableado público), por el que se condujo el cable concéntrico desde el tablero del contador a cubierta.

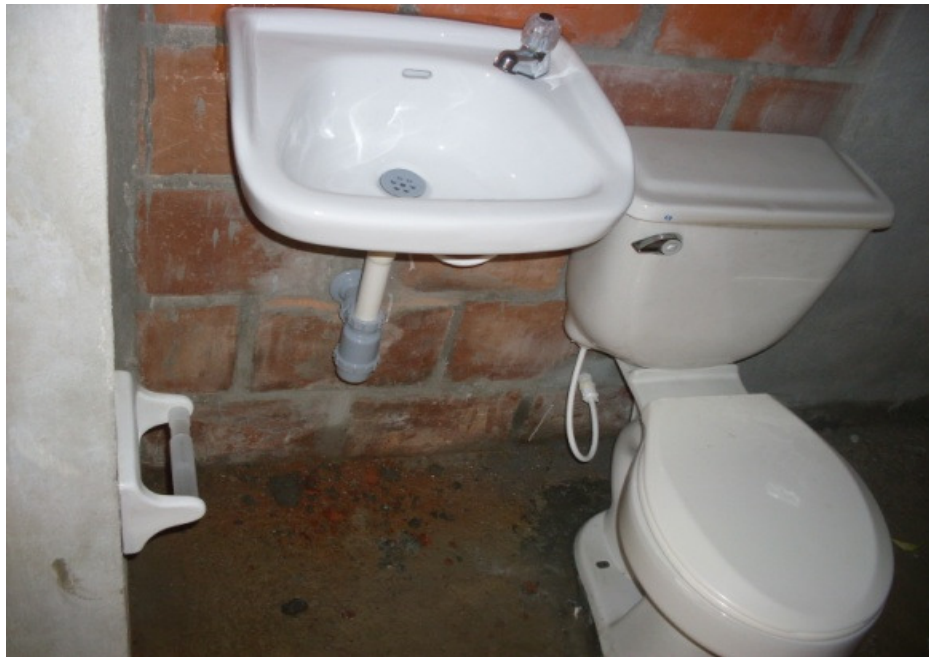
Foto 118. Lavamanos y sanitario instalados

colgar, color blanco, con sus accesorios y grifería. Se anclaron a los muros con 6 chazos de 2" x 3/8" y sus respectivos tornillos; se abastecieron con salidas hidráulicas de 1/2" y el desagüe se hizo con tubería sanitaria de 2".

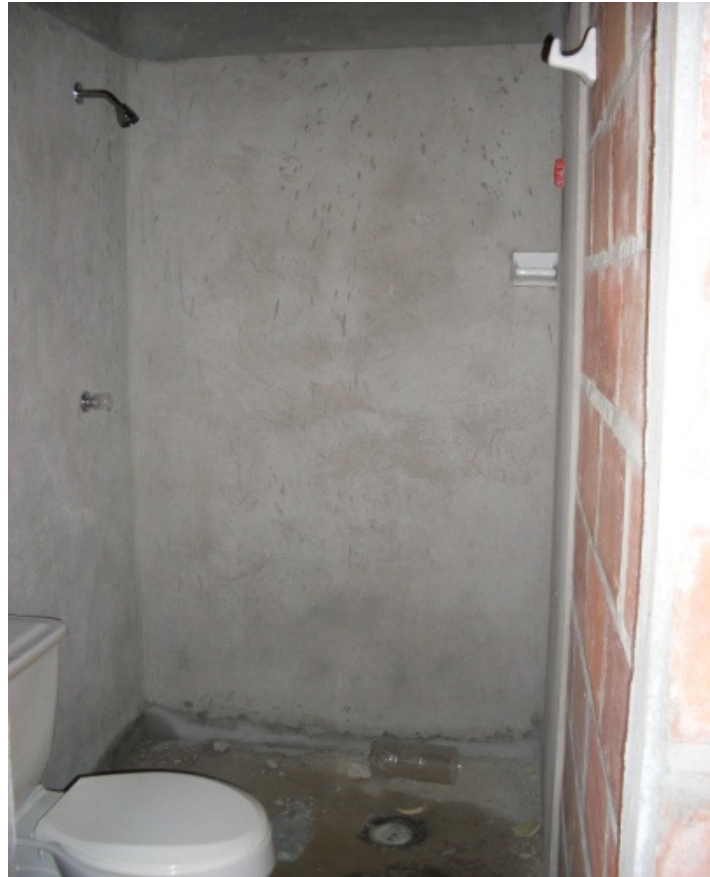
Foto 119. Área de ducha

Se instalaron duchas para baño marca Grival tipo económica, con regadera corriente y su respectivo registro, se colocó en la terminal de la regadera un codo galvanizado de 1/2"; se instaló por debajo del nivel de base de las vigas de amarre, es decir a unos 2,10m de la placa de piso, aproximadamente.

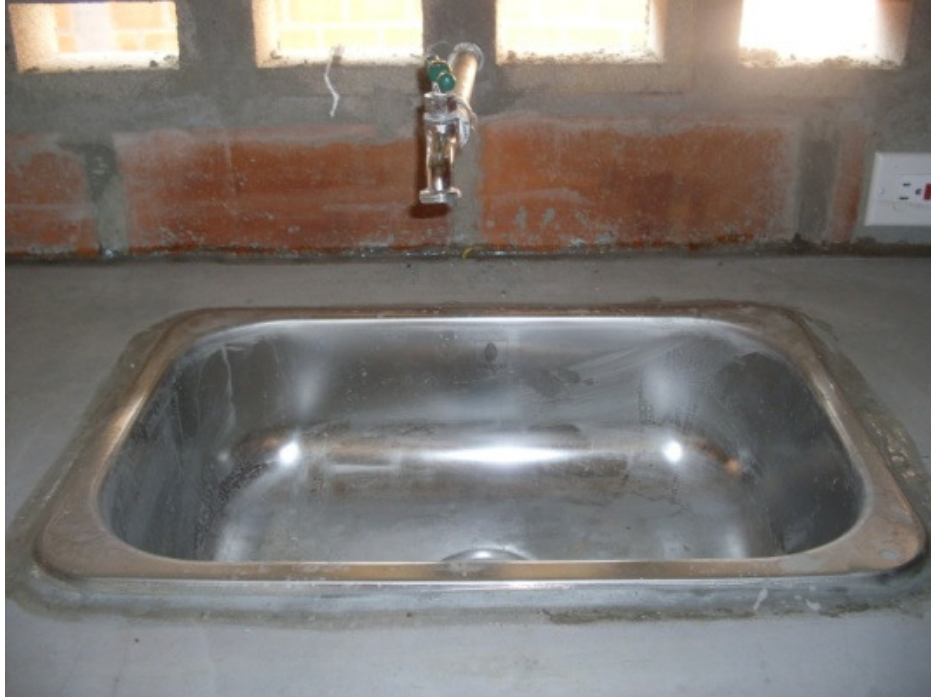
Foto 120. Lavaplatos y llave terminal

Se instalaron los lavaplatos en acero inoxidable incrustados en el mesón de la cocina, se tomaron sus medidas, previo a la fundición del mesón, para dejar la formaletería con el espacio exacto que ocuparía el lavaplatos, de manera que quedara justamente incrustado. Las dimensiones de estos lavaplatos fueron de 0.40m x 0.50m, se colocó su respectiva grifería de lavado incluida la rejilla y una llave terminal de 1/2" sin rosca, adosada al muro con un niple galvanizado de 20cm de longitud. Se dejaron retirados 10cm del muro y se les aplicó silicona en todo el perímetro para evitar filtraciones.
