**AUXILIAR DE INGENIERIA EN LA INTERVENTORIA DE EL PROYECTO:  
CONSTRUCCION DE LA CALZADA Y PAVIMENTACION DE LA CLLE.15  
ENTRE CRA.17(AUTOPISTA) Y HOSPITAL SUSANA LOPEZ**

**INFORME FINAL DE PRACTICA PROFESIONAL (PASANTIA)  
PARA OPTAR POR EL TITULO DE INGENIERO CIVIL**

**UNIVERSIDAD DEL CAUCA  
FACULTAD DE INGENIERIA CIVIL  
DEPARTAMENTO DE GEOTECNIA**

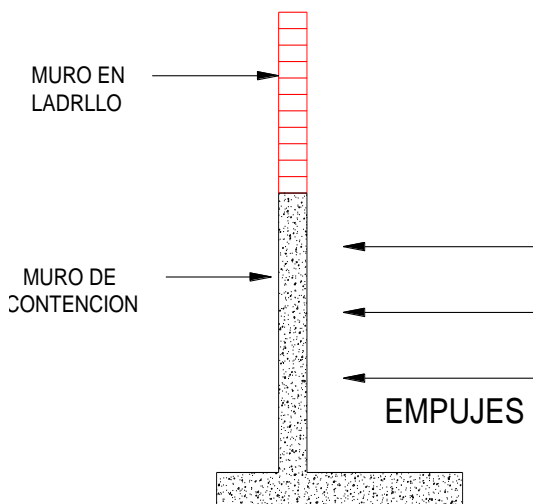
**Fig. 2 Muro de contención**

Entre la absc. K0+ 147,6 y la absc. K0+ 269, 6 (Ramal 1) se diseño un muro de contención con zarpa y pantalla de concreto reforzado. Mientras que entre las absc. K0+ 269, 6 (Ramal 1) y la absc. K0+ 0,29(Ramal 2), se continuó con la cimentación corrida inicialmente diseñada.

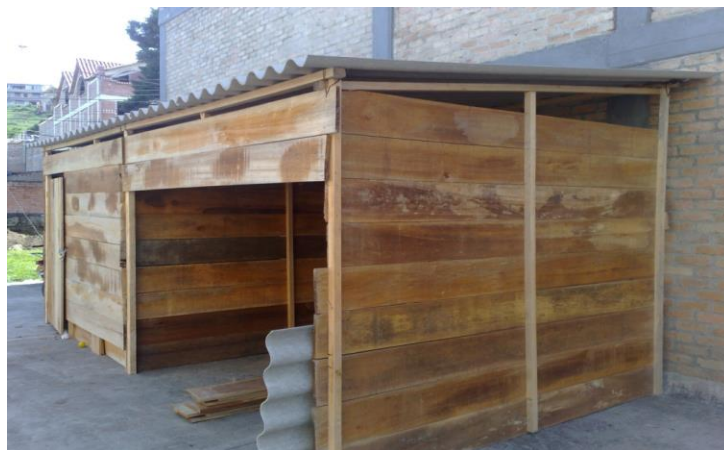
**Foto No. 1 Campamento**

Esta pequeña, pero necesaria estructura fue construida en tabla, cuartones, tejas de ETERNIT. Cuenta con un área de 27 m<sup>2</sup>, sirve para alojar herramienta, obreros y sus pertenencias, además tiene un pequeño espacio para proteger sacos de cemento y/o materiales en caso de lluvia.

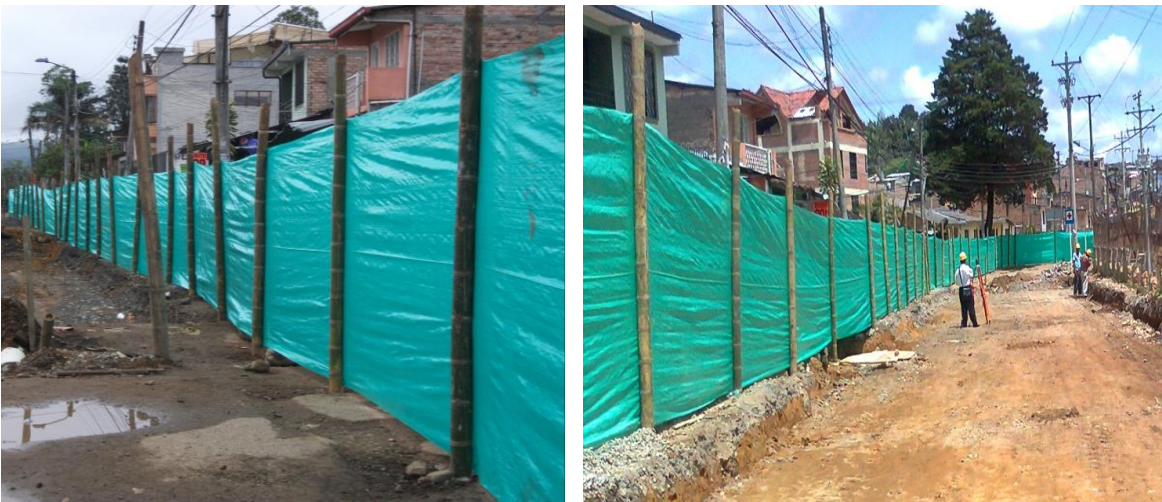
**Fotos No. 2 y 3 Cerramiento**

Para evitar el acceso de personal ajeno a la obra y delimitar el sendero peatonal, se construyó un cerramiento perimetral con una altura de 2,00m y una longitud aprox. de 400m. Este cerramiento está constituido por malla tejida con soportes cada 3,00m de guadua hincada y tablilla clavada.

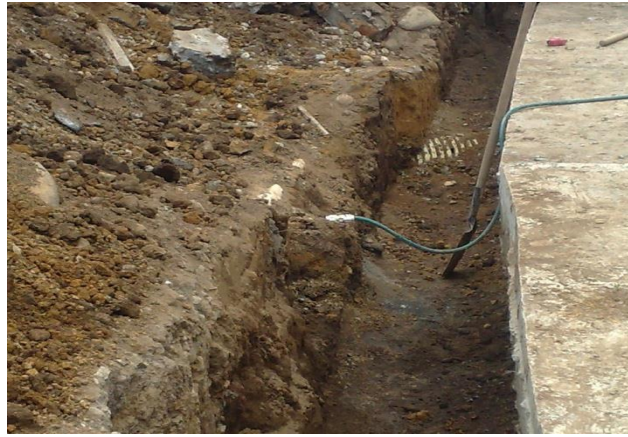
**Foto No. 4 Red provisional hidráulica**

Para facilitar procesos tales como: mezcla de concreto en obra, humedecer ladrillo, lavado de herramienta, etc. Se instalaron a la tubería principal del acueducto dos collarines con registro y 300(m) de manguera para conducción y así satisfacer la demanda de agua en cualquier parte de la obra.

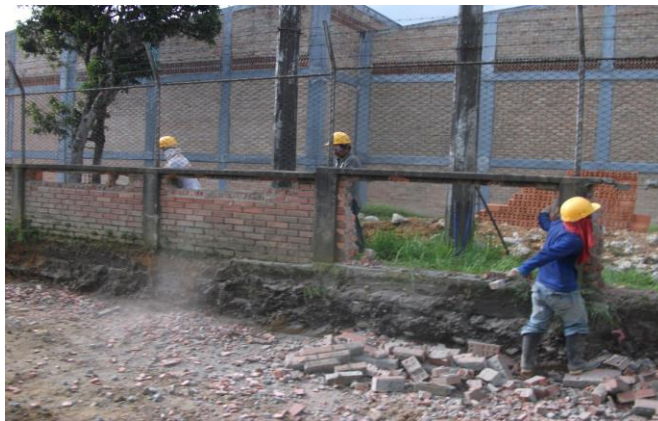
**Foto No.7 Demolición manual de muro en ladrillo**

Ya que el proyecto implica una ampliación en la margen derecha de la calzada, se tuvieron que demoler los muros existentes en esta zona, los primeros en derribarse fueron 67 paños pertenecientes a las bodegas SAFRA que tenían cada uno un área aprox. de 2,5 m<sup>2</sup>. Como producto de esta actividad se derribaron 167, 12 m<sup>2</sup> de muros.

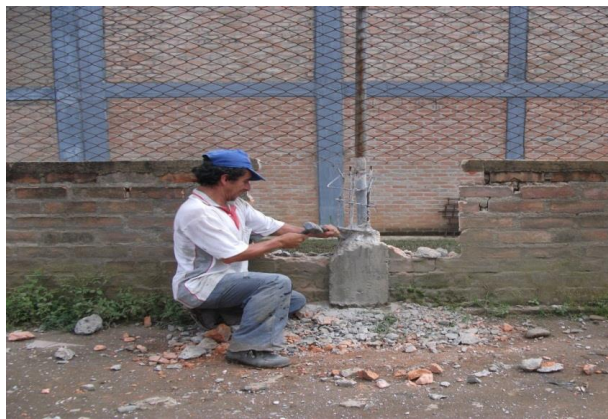
**Foto No.8 Demolición manual de columnetas**

darles rigidez. Inicialmente se demolieron 68 columnetas adosadas a los paños de las bodegas SAFRA. Estas estructuras estaban compuestas por castillos construidos en acero así: cuatro varillas No. 4 dispuestas de forma vertical formando un cuadrado y en el extremo inferior poseían ganchos estándar para amarrarse de la viga de sobre cemento, también estaban compuestas por estribos de varilla No. 3 dispuestos cada 15 cm.

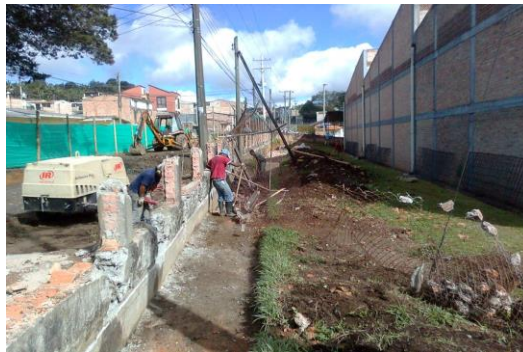
**Foto No.9 Remoción de malla eslabonada**

Al demolerse las columnetas y los paños, la malla de cerramiento también debió ser retirada junto con los postes, alambres y demás implementos que la componían. Cabe aclarar que en principio esta malla iba a ser reutilizada y por esta razón se tuvo gran cuidado para removerla y almacenarla, pero luego a petición de los propietarios de las bodegas SAFRA se tomó la determinación de colocar una malla completamente nueva. Para esta sección se removieron 202,7 m de malla.

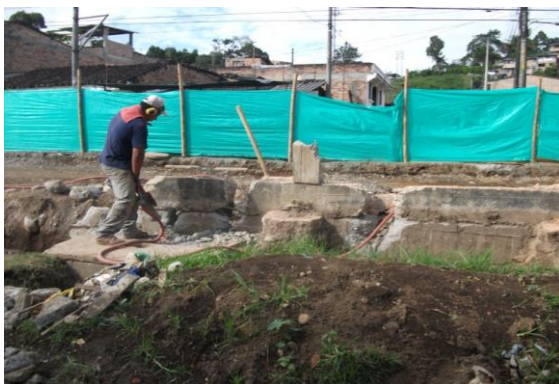
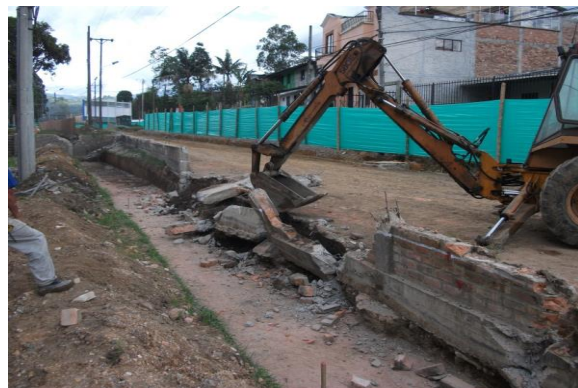
Luego de desmantelar la parte superior de los muros se procedió a demoler la viga de sobre cimiento cuya sección típica tenía un ancho de 0,20 m y una altura que variaba entre (0,35 y 0,40) m. Para realizar esta actividad se efectuaron unos cortes en el concreto, cada metro a lo largo de la viga con martillo neumático, de tal manera que se pudiera cortar con segueta o con cizalla los aceros que componían las vigas. De esta manera la estructura perdía continuidad y entonces la retroexcavadora las removía más fácilmente y las cargaba en las volquetas para que botaran los escombros. En total se demolieron 29, 78 m<sup>3</sup> de viga de sobrecimiento.

**Foto No. 10 Corte de la viga con martillo neumático de viga con Retroexcavadora**

**Foto No. 11 Remoción**

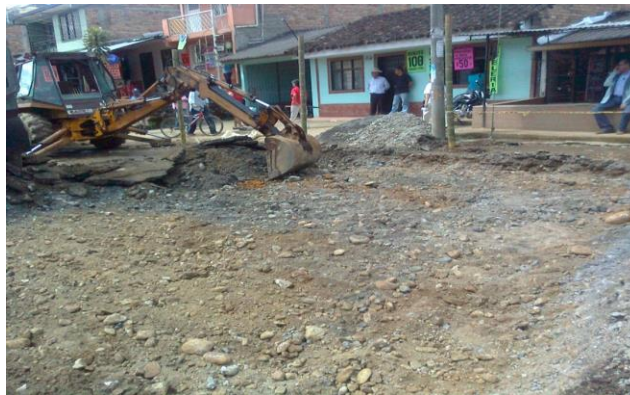
**Foto No.12 Demolición de pavimento existente con Retroexcavadora**

A pesar del mal estado de esta vía aun se encontraba un gran porcentaje de la carpeta asfáltica. Con la ayuda de la retroexcavadora se realizó la remoción de la capa superior de la estructura de pavimento. En total se demolieron 2049,88 m<sup>2</sup> de carpeta asfáltica.

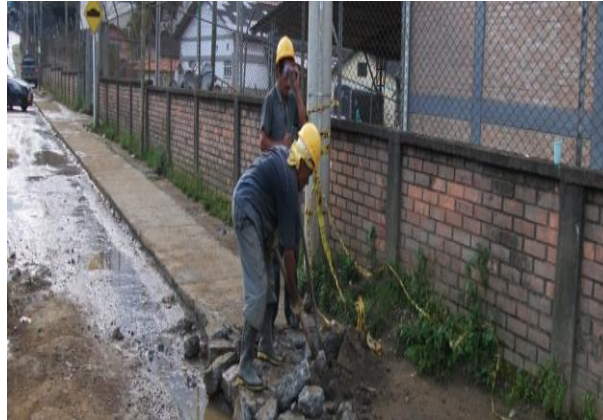
**Foto N0. 13 Demolición manual de andenes**

De manera general se demolieron 363,40 m<sup>2</sup> de andenes, con un espesor variable entre (0,12 – 0,20) m.

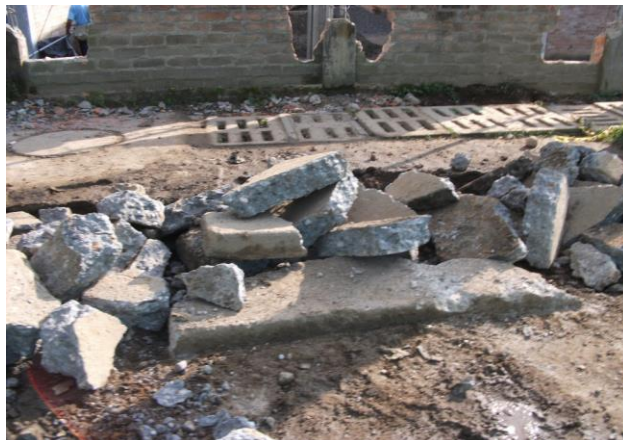
**Foto No.14 Demolición manual de sardineles**

Esta actividad se realizo a mano, utilizando 2 obreros, que fracturaban el sardinel con golpes repetitivos de maseta, hasta lograr desencajar la pequeña estructura de su lugar. En la margen izquierda de la vía no existía sardinel por lo que la cantidad total demolida fue 302,83 m.

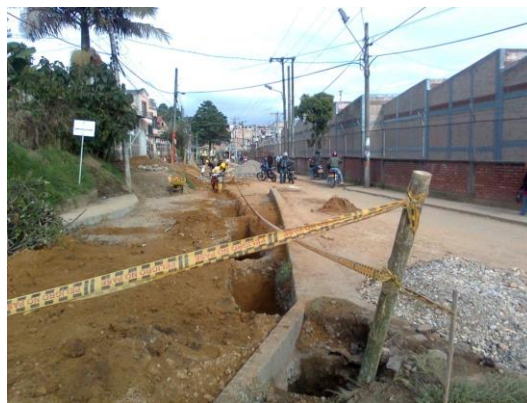
**Foto No.16 Separador que fue demolido**

Sobre el acceso a la vía por la autopista y separando los ramales de entrada y de salida se encontraba un sardinel o separador que se desprendía de la isla en el sentido de avance por el acceso, con una longitud de más o menos 17, 20 m, esta estructura no calaba dentro del nuevo proyecto por lo que fue demolida y removida. Con el martillo neumático se cortaron segmentos fácilmente manipulables y con la ayuda de la retroexcavadora KASEY CAY se desencajo la estructura de su lugar, logrando así remover completamente la estructura.

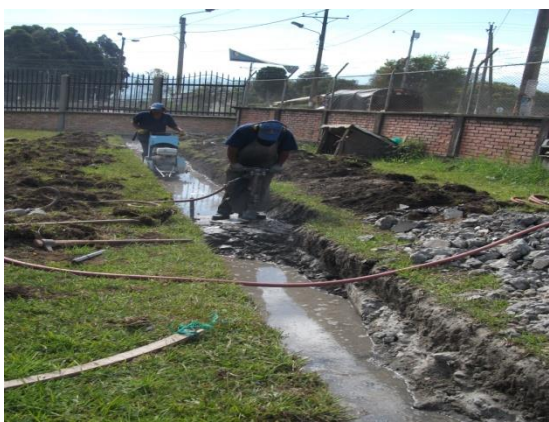
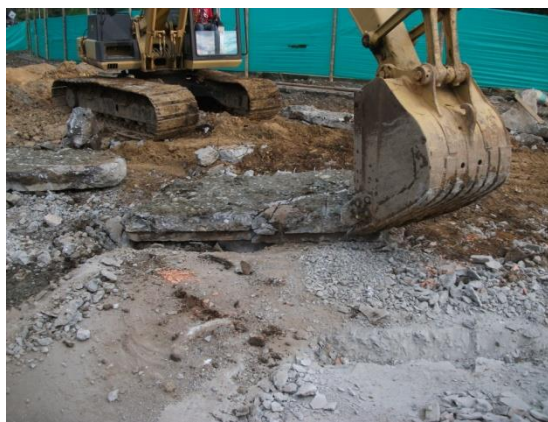
Con la ayuda de un martillo neumático se fracturo la losa, de modo que quedara dividida en placas más pequeñas para facilitar su manejo. Luego con la ayuda de una retroexcavadora de orugas marca CATERPILLAR se procedió a levantarlas y cargarlas en volquetas para botarlas. Por su geometría, algunas de las losas se utilizaron para arreglar zonas de la subrasante que estaban inestables.

**Foto No. 17 Corte de la placa con martillo de la placa de concreto neumático Retroexcavadora**

**Foto No.18 Remoción reforzado con**

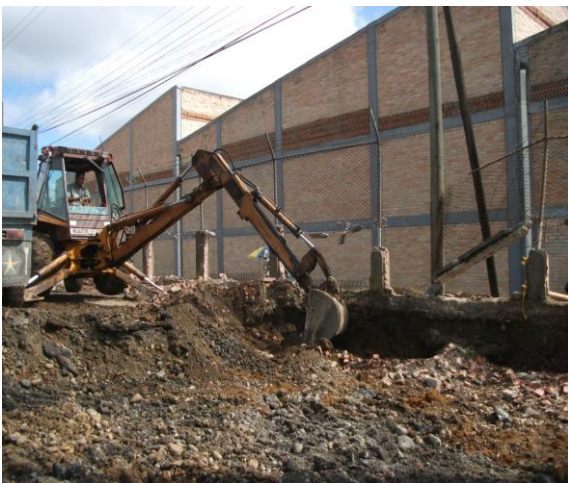
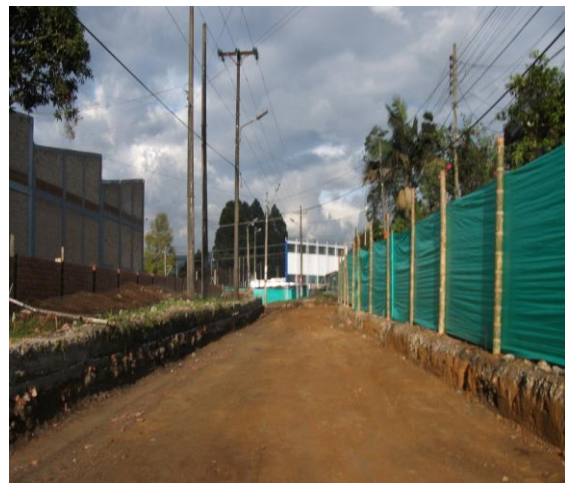
**Foto No. 19 Excavación con la Retroexcavadora luego de la explanación**

**Foto No. 20 Vía**

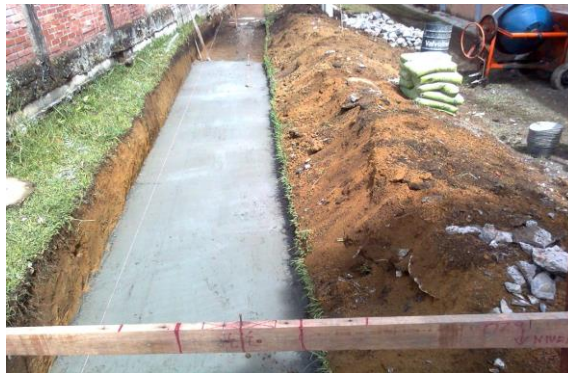
**Foto No. 21 Fundición del solado de limpieza**

Fue necesario extender un total de 229, 22 m<sup>2</sup> de solado de limpieza para mejorar el área de sostén del muro de contención.

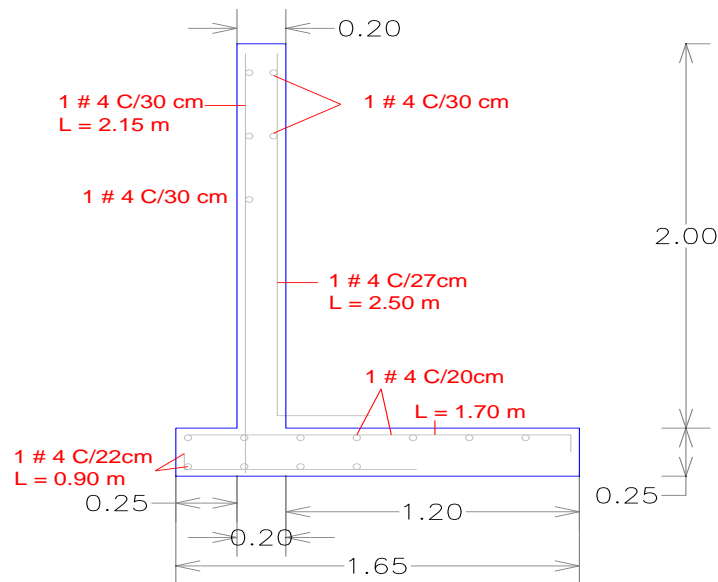
**Fig. 7 Diseño muro de contención**

El acero de refuerzo de la pantalla está determinado por dos parrillas la anterior, la que va sobre el dedo forma una cuadrícula de 0,30 m con varillas No. 4 (1/2 "). La parrilla posterior, recostada sobre el talón está formada por bastones No. 4 verticales separados c.c. cada 0,27 m y por varillas No. 4 horizontales separadas c.c. 0,30 m. Las varillas horizontales de cada una de las parrillas de la pantalla, se comienzan a ubicar a 0,10 m a partir de la cota superior del muro.

Los bastones verticales de la pantalla se llevan hasta la parrilla inferior de la losa de cimentación y se ajustan a esta con un gancho estándar de 0,25m, y todos los traslajos entre barras fueron de 0,50 m.

Para la fundición del muro, se utilizó concreto clase D mezclado en obra cuya resistencia a la compresión a los 28 días debía ser como mínimo 210 Kg/cm<sup>2</sup> o 3000 psi, para lograr esta resistencia se utilizó una dosificación 1 : 2 : 3, y para la mezcla en obra se utilizó dosificación por cuñas o baldes y se maneja 1 : 8 : 12 (un bulto de cemento, 8 cuñas de arena y doce baldes de triturado). Tuvo que llevarse un estricto control del agua, mediante el slump, ya que los materiales continuamente se humedecían o se secaban por los cambios de temperatura. Cabe aclarar que los materiales utilizados en esta estructura fueron de alta calidad y cumplían los lineamientos del Art. 630 de las especificaciones generales para carreteras.

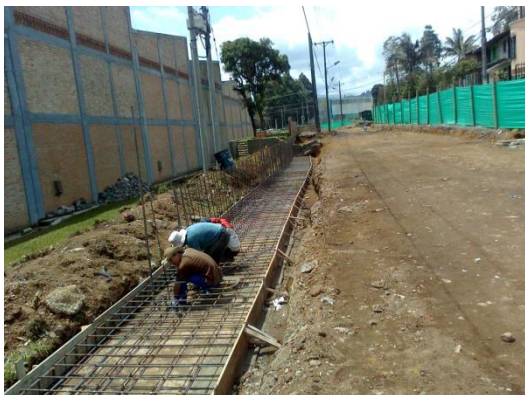
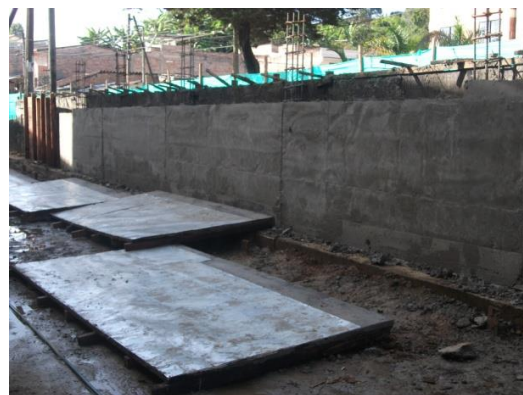
**Foto No. 22 Amarrado de acero para muro de terminada muro de contención**

**Foto No.23 Sección**

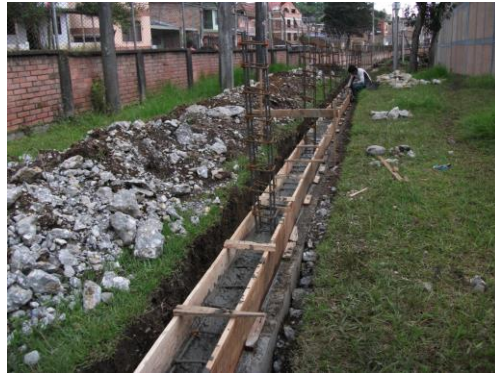
**Foto No. 26 Construcción de viga de sobrecimiento**

Esta viga se concibió con una sección terminada de (0, 20 \* 0, 20) m. El acero de refuerzo se dispuso en forma de cuadrado con una barra No. 4 (1/2") en cada vértice, los traslapos entre varillas se manejaron con una longitud de 0,50 m, para garantizar la continuidad. Con el objetivo de confinar el núcleo se colocaron estribos No. 3 a cada 0,20 m a lo largo de toda la viga, amarrados con alambre.

Los castillos se prefabricaban y se instalaban luego de formaletar la sección, asegurándose que al vaciar el concreto el acero quedara completamente embebido y con un recubrimiento mínimo de 1 pulg. en cada una de sus caras. Al igual que en el muro de contención, antes de fundir la viga, se amarraron las columnetas de los aceros inferiores de la viga con ganchos estándar, distanciadas cada 2,5 m. Esta estructura también se fabrico con concreto clase D, mezclado en obra. El proceso de mezcla, colocación y curado fue el mismo que el utilizado para fundir el muro, por lo que los controles efectuados a esta actividad fueron bastante similares a los llevados a cabo durante la construcción del muro de contención.

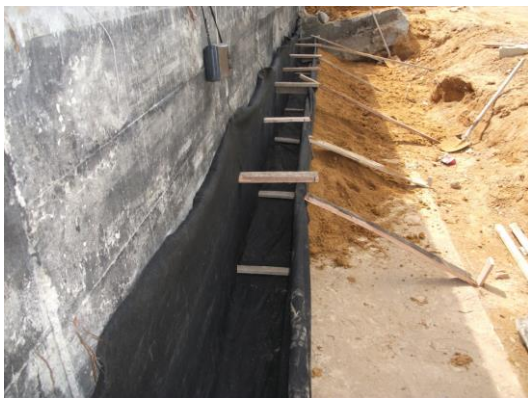
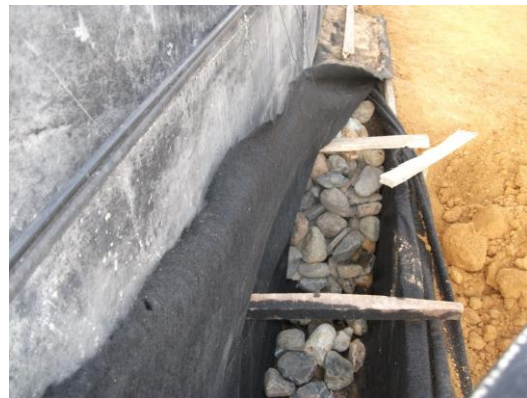
**Foto No. 27 y 28 Suministro e instalación de subdrenaje**

Con el fin de proteger el muro de contención y garantizar su durabilidad evitando sobrepresiones por acumulación de agua, se instaló un subdrenaje sobre su talón y recostado sobre la pantalla a todo lo largo de su longitud, con la pendiente del 2%

El filtro está constituido por material granular, forrado con geotextil como en forma de embutido. La sección transversal tiene ancho (a) = 0,30 m y altura (h) = 0,50 m, además se coloca otra capa de material granular sobre el filtro terminado, con el fin de protegerlo y ayudarlo con la tarea de drenaje.

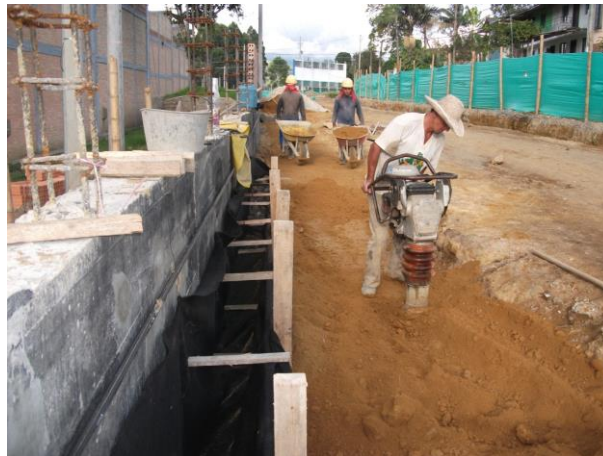
**Foto No. 29 Construcción de relleno para estructuras**

Al efectuar la ampliación del muro, quedo un bache entre el borde de la calzada anterior y la cimentación del nuevo muro de cerramiento, por lo que fue necesario realizar un relleno y lograr uniformizar la zona del proyecto. Luego que el muro adquiriera resistencia, se procedió a rellenar

disponiendo el material en capas de 0.20m de espesor, se manejo la humedad según las condiciones, se conformo y se compacto el material proveniente de los bancos de préstamo, aprobados por el interventor ya que cumplían las características mínimas para la obtención de una superficie firme y pareja. La compactación fue realizada con un apisonador mecánico tipo “saltarín”, a medida que se conformaba el material.

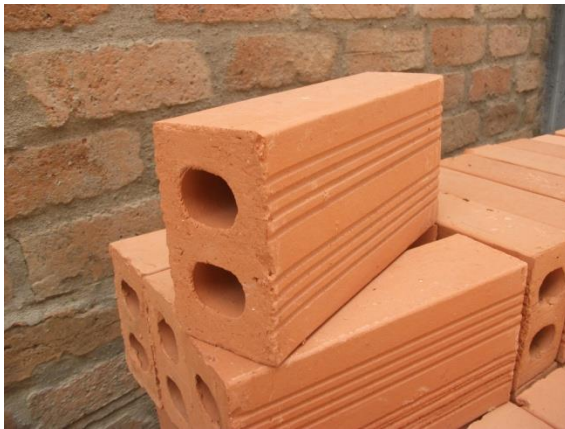
**Foto No. 30** Bloque usado en la construcción del muro de cerramiento

Para la elaboración de estos muros se empleo ladrillo local, fabricado por ladrillera **La Hermita** ubicada en el barrio Yanaconas, este bloque tiene dimensiones (0,07\*0,12\*0,22) m, es figurado y tiene dos agujeros longitudinales para aligerarlo, además es de muy buena calidad y en particular el que se uso en esta obra cumplió las características de uniformidad, absorción, etc.

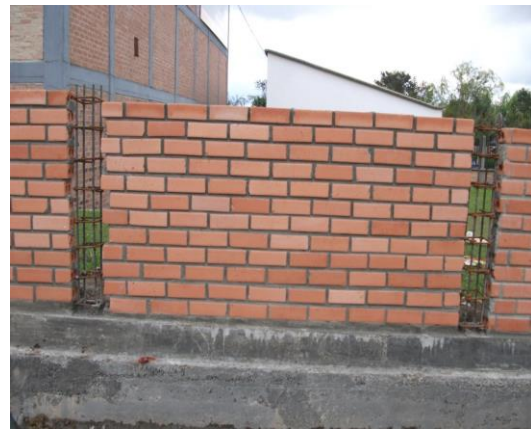
**Foto No. 31** Muro de cerramiento

Con el fin de continuar con la reconstrucción del muro de cerramiento se construyo un muro de ladrillo sobre la viga de cimentación. Entre las luces que se dejaban en medio de los castillos que hacían parte de las columnetas, se levantaron paños cuya sección típica tiene un ancho (a) = 2,30 m y una altura (h) = 1.10 m.

Por su parte el mortero empleado fue un mortero tipo “S”, este tipo de mortero se logra con una dosificación 1: 3 (una parte de cemento y tres de arena). De todos los morteros este es el que alcanza la mayor adherencia que un mortero pueda alcanzar, permitiendo a la estructura soportar

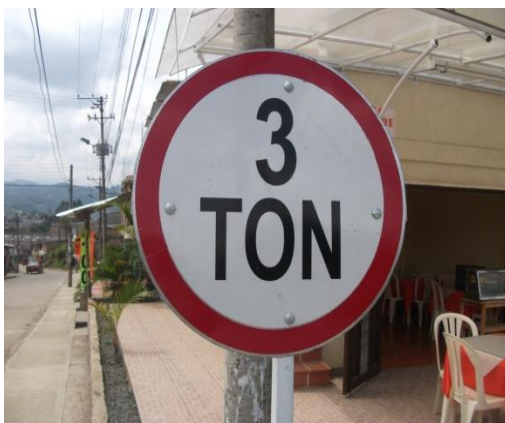
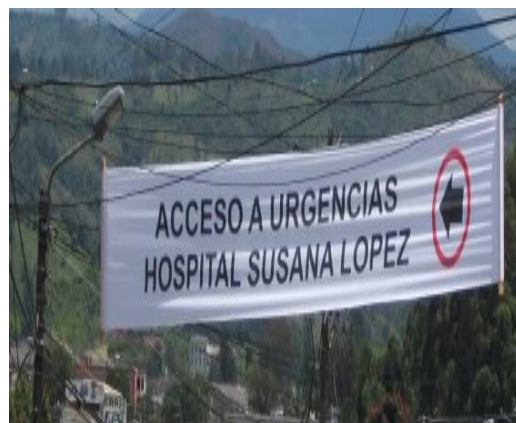
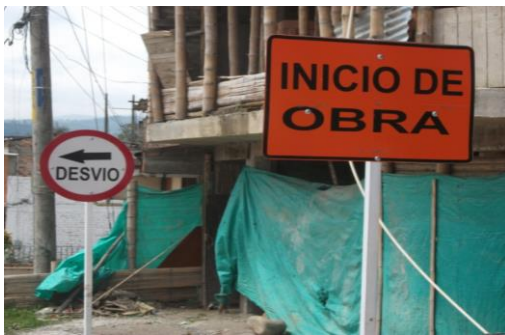
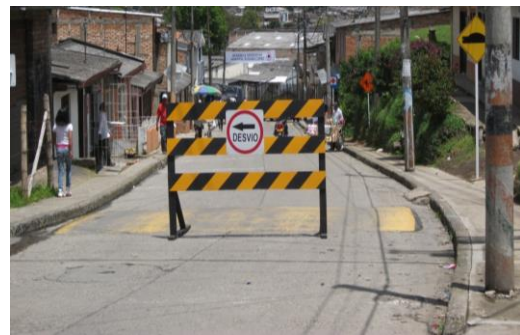
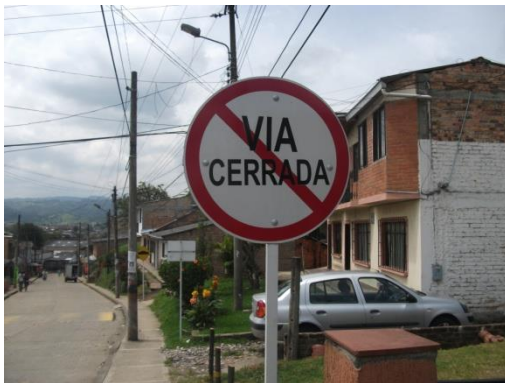
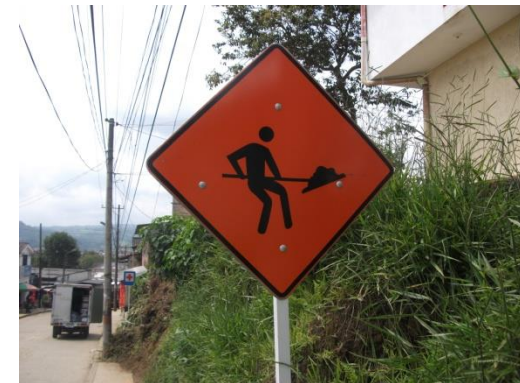
**Foto No. 33-40 Señalización y control de transito**

zona de influencia causado por el cierre de la calle 15 entre Hospital SLV y calle 17(Autopista). Para lograr esto se emplearon señales claras de desvío, de esta manera se le indicaba a los conductores las nuevas rutas que podían tomar para transitar por este sector.

Por otra parte también se instalaron las otras señales reglamentarias como: inicio y fin de obra, peso máximo, peligro hombres trabajando y de más señales que permiten a los transeúntes darse cuenta que están en una zona en construcción por lo que deben tomar ciertas precauciones y medidas en el momento de transitar por allí.

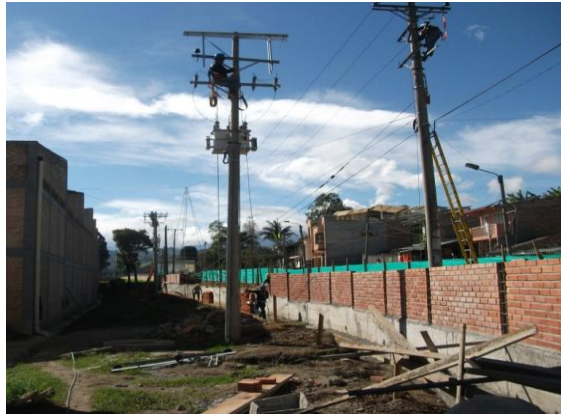
**Foto No. 41 Reubicación de redes y traslado de postes**

Luego de recibir la autorización por parte de la empresa CEO (Compañía Energética de Occidente ), ELECTROENERGIZAR realizó el traslado de postes y la reubicación de redes en el transcurso de dos días, con lo que permitieron seguir con las labores propias del proyecto.

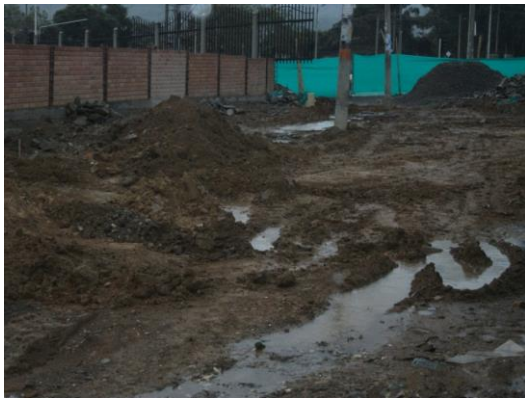
**Foto No. 42 Antes del aseo general del aseo general**

Con la retroexcavadora se removió y se cargo todo el material de desperdicio existente sobre la subrasante. En total se tuvo que remover una cantidad de 34,00 m<sup>3</sup> de material sobrante.

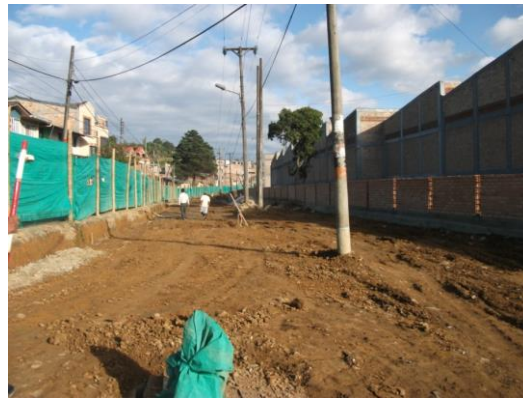
**Foto No. 43 Después del aseo general**

Con el fin de preparar la subrasante para el recibimiento del material de subbase, se llevo a cabo una limpieza general de la zona dejándola libre de materiales que fueran perjudiciales o detuvieran el avance de la obra.

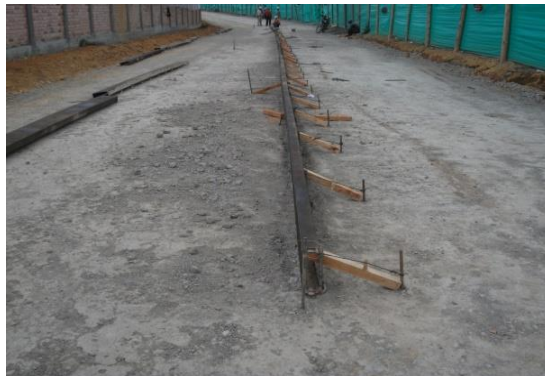
**Foto No. 46 Colocación de formaleta**

**1. Formaletear:** para formaletear la sección se utilizaron perlines metálicos cuya altura es igual al espesor del pavimento = 0, 20 m, con suficiente rigidez y correctamente fijados para no deformarse durante la colocación del concreto, ni bajo la carga de la regla vibratoria. También se debe revisar que el alineamiento de la formaleta sea el correcto tanto en planta como en perfil. Además a la mitad de su espesor y a los intervalos requeridos tienen orificio para instalar cada 1,20 m las barras de amarre longitudinales solicitadas por el proyecto. Las caras internas de los

perlines deben estar limpias, sin restos de concreto y antes de la fundición se les debe aplicar un producto antiadherente.

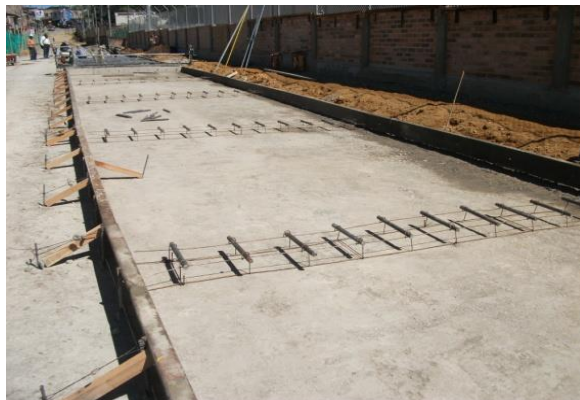
**Foto No. 47 Instalación de canastillas y pasadores**

**2. Instalación de canastillas y pasadores:** en los sitios donde van las juntas transversales se instalaron pasadores de acero liso y redondo con  $F_y=60000\text{psi}$ , cuyo diámetro es 1 pulg. Y de 0,35 m de longitud para garantizar la transferencia efectiva de carga entre losas adyacentes. Dado que los pasadores van a la mitad del espesor, es necesario brindarles sostén mediante el uso de canastillas de varillas metálicas suficientemente solidas y con uniones soldadas que se fijaran a la base de un modo firme. Antes de fundir el pavimento es necesario engrasar los pasajuntas con el fin de evitar que se adhieran al concreto, para facilitar su desplazamiento.

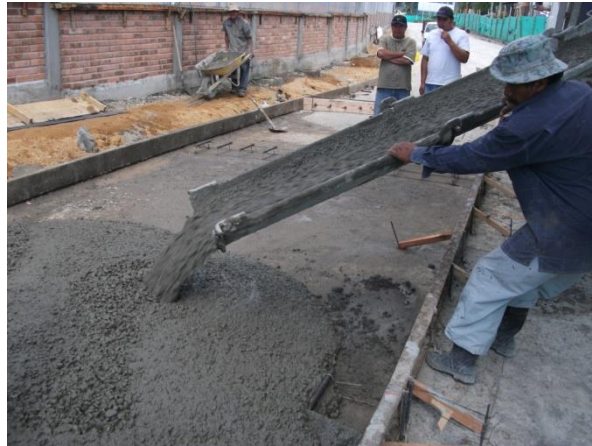
**Foto No. 49 Vaciado del concreto**

**4. Vaciado del concreto:** por ser concreto premezclado, este se transportaba rápidamente desde la planta hasta la obra en mixer's con capacidad para 8 m<sup>3</sup>. El vaciado se realizaba luego de limpiar la zona de fundición y mojar la superficie. Con la ayuda del canal del carro mezclador se distribuía el concreto a lo largo y ancho del área hasta vaciarlo por completo.

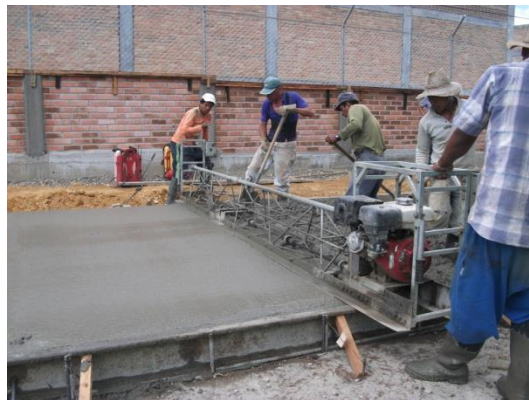
**Foto No. 50 Vibrado del concreto**

Una vez extendido se procede a compactarlo por vibración, utilizando la regla vibratoria y vibrador de aguja, además se procede a enrazarlo con el fin de obtener una superficie uniforme, lisa y libre de irregularidades.

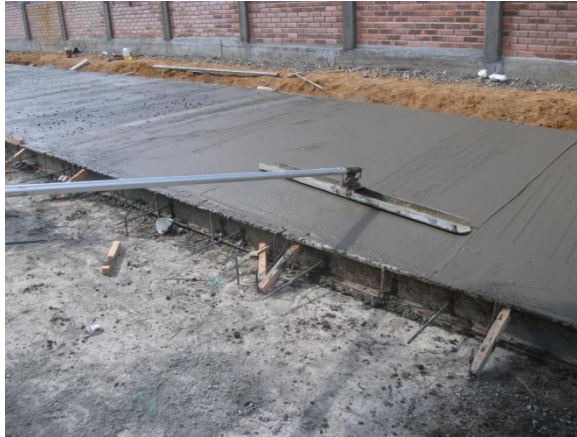
**Foto No. 51 Acabado superficial**

**5. Acabado superficial:** después de extendido y compactado, el concreto será sometido a un proceso de terminado superficial para lograr una superficie plana que se ajuste a las cotas del proyecto, para

esto se pueden utilizar equipos manuales como frotadores o enrazadores.

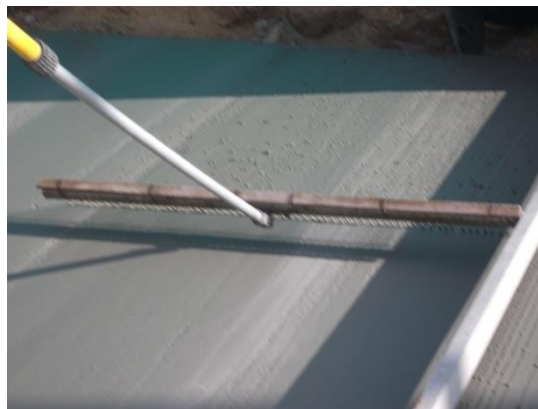
**Foto No. 52 Texturizado superficial**

**6. Texturizado superficial:** luego de realizar las labores de acabado superficial y antes que empiece a fraguar el concreto se deberán elaborar las estrías transversales, mediante el uso de peines con dientes metálicos ya sean manuales o mecánicos.

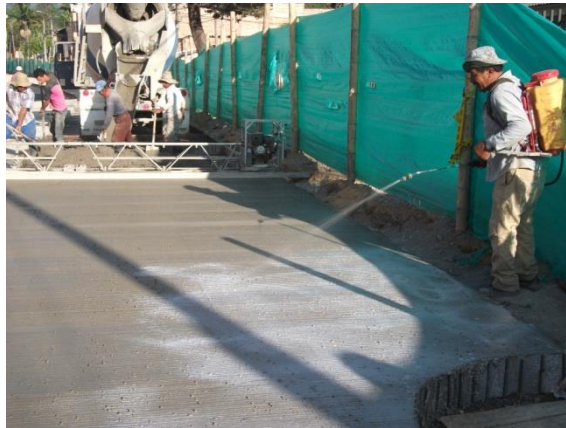
**Foto No. 53 Aplicación de Antisol**

**7. Curado del concreto:** para garantizar el correcto curado del concreto, hay varios métodos, en particular para esta obra se utilizo

antisol que garantiza el curado del concreto por retención de humedad. La aplicación de este producto se realiza luego del acabado final, preferiblemente mediante el uso de aspersor.

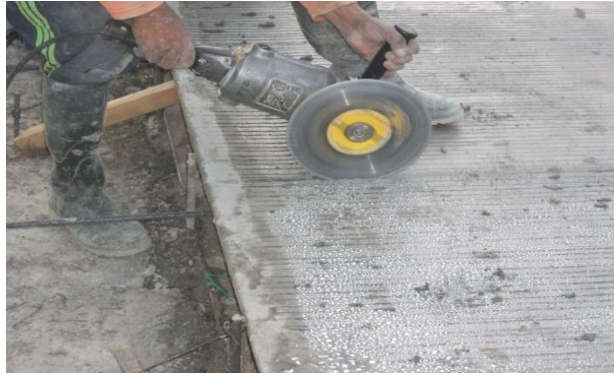
**Foto No. 54 Aserrado de juntas**

**8. Cortado de juntas:** para evitar que el concreto se agriete por lugares indeseables, se realiza el corte o aserrado de las juntas en los sitios marcados por topografía, de manera que la junta se trace por el eje de los pasadores transversales y las barras longitudinales.

Es recomendable que el corte de las juntas se realice de 4 a 7 horas después de la fundición a fin de evitar aparición de grietas por retardo o pérdida de agregados y desprendimiento de bordes por prontitud en los cortes.

Se realizará un corte inicial con un ancho de tres milímetros (3 mm) y a una profundidad de un tercio ( $1/3$ ) del espesor de la losa de concreto, de 4 a 7 horas después de la fundición a fin de evitar aparición de grietas por retardo o pérdida de agregados y desprendimiento de bordes por prontitud en los cortes. Posteriormente, se efectuara un ensanchamiento del corte para poder alojar el material de sello, de

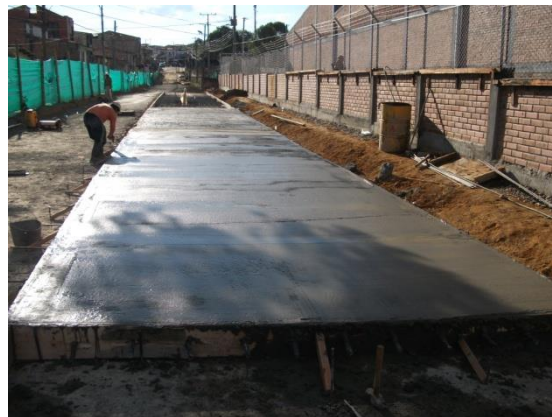
**Foto No. 55 Desencofrado**

**9. Retiro de las formaletas:** el retiro de la formaleta se puede realizar luego de dieciséis (16) horas después de la fundición de las losas. A menos que el interventor disponga que la formaleta debe permanecer un tiempo diferente, en función de la consistencia alcanzada por el concreto.

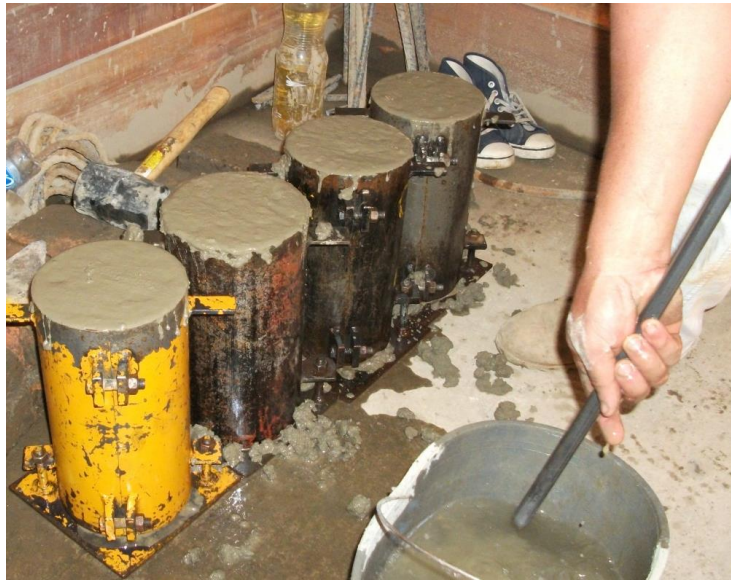
**Foto No. 56 Elaboración de cilindros para el ensayo a compresión**

Para llevar el control del proceso de fundición y la calidad del concreto producido en obra se llevaron a cabo ensayos de compresión, utilizando la rotura de cilindros patronados.

El laboratorio de GEOFISICA fue el encargado por parte de la interventoria para la toma de muestras y posterior ensayo de los cilindros a 7, 14 y 28 días.

Tras la entrega de resultados a 7 días y los extrapolados a 28 días, inmediatamente se determinó que la mezcla había cumplido los estándares de resistencia, esperando que en compañía del acero de refuerzo responda de una manera óptima a los esfuerzos a los que estará sometido.

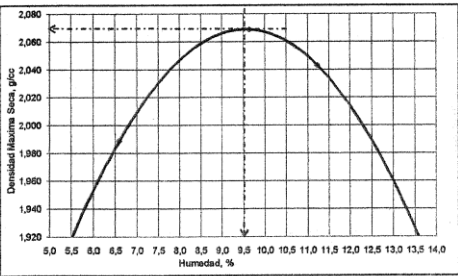
ENSAYO DE COMPACTACION MODIFICADO			
INV E-142			
INFORMACION GENERAL			
OBJETO:	PAVIMENTACION DE LA CALLE 15 ENTRE LA CARRERA 17 Y EL HOSPITAL SUSANA LOPEZ		
LOCALIZACION:	MUNICIPIO DE POPAYAN - DEPARTAMENTO DEL CAUCA		
SOLICITANTE:	ALCALDIA MUNICIPAL DE POPAYAN - Ingeniero FABIAN RUIZ		
CLIENTE:	ALCALDIA MUNICIPAL DE POPAYAN - Ingeniero FABIAN RUIZ		
FECHA RECIBO:	JULIO	27	2011
FECHA ENSAYO:	JULIO	29	2011
DESCRIPCION:	SUBBASE GRANULAR	FUENTE:	CONEXPE
FL-23 VS 1			
DATOS DE ENSAYO			
No. de golpes		56,00	56,00
No. de Capas		5,00	5,00
Módulo No.		1,00	1,00
Peso molde + muestra húmeda	g	7113,0	7426,0
Peso Molde	g	2631,30	2631,30
Peso de la muestra húmeda	g	4481,70	4794,70
Humedad (Horno)	%	6,8	9,8
Peso de la muestra seca	g	4204,72	4373,52
Volumen de la muestra	cm <sup>3</sup>	2114,00	2114,00
Densidad de la muestra Seca	g/cm <sup>3</sup>	1,989	2,069
HUMEDAD			
Peso Cápsula + suelo húmedo	g	557,70	532,90
Peso Cápsula + suelo seco	g	526,10	490,05

CLASIFICACION DE SUELO			
Sistema AASHTO	*		
Sistema USC	*		
RESULTADOS DE ENSAYOS			
Índice de Grupo:			
Humedad óptima:	9,5 %		
Densidad Seca máx:	2,070 g/cm <sup>3</sup>		
OBSERVACIONES: EL RESULTADO CORRESPONDE A LA MUESTRA ENVIADA AL LABORATORIO POR EL INTERESADO.

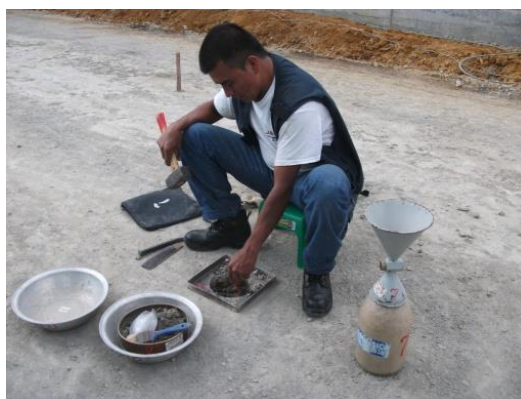
**Foto No. 57 Ensayo de densidad en campo, mediante el método del cono de arena**

Mediante el ensayo del cono de arena realizado por el laboratorio de GEOFISICA, se pudo establecer que el material extendido y compactado quedo con una densidad mayor al 100% de la obtenida en el ensayo proctor modificado.

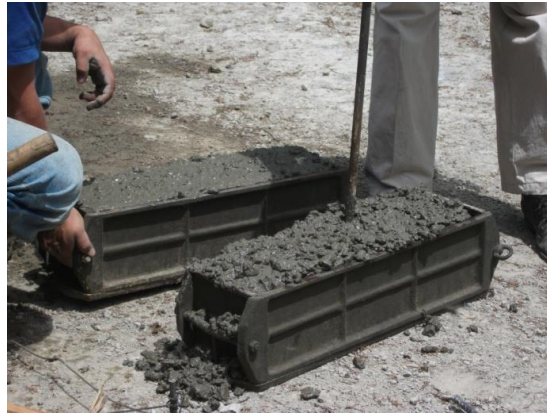
**Foto No. 58 Fabricación de vigas para el ensayo de Modulo de Rotura**

El aspecto más importante a analizar en un pavimento rígido es el modulo de rotura MR del concreto. Para evaluar esta característica se lleva a cabo el ensayo a flexión, utilizando vigas patronadas. Aun no se tienen resultados pero esperamos que el concreto cumpla y llegue a un MR de 4,0 Mpa. Y sea capaz de resistir los esfuerzos a los que estará sometido, a fin que la estructura preste un servicio duradero para la comunidad.
