**CONSTRUCCION DE OBRAS DE URBANISMO DE LA AVENIDA USMINIA,
ASI: RAMAL V3-E1 Y RAMAL V3-E2, RETORNO V7-20, GLORIETA G1 Y
OBRAS COMPLEMENTARIAS EN LA OPERACIÓN ESTRATEGICA NUEVO
USME-BOGOTÁ**

**UNIVERSIDAD DEL CAUCA
FACULTAD DE INGENIERIA CIVIL
PROGRAMA DE INGENIERIA CIVIL
DEPARTAMENTO DE GEOTECNIA
POPAYÁN, JULIO DE 2012.**

**Informe Final:
Práctica Profesional para optar el título de
Ingeniero Civil**

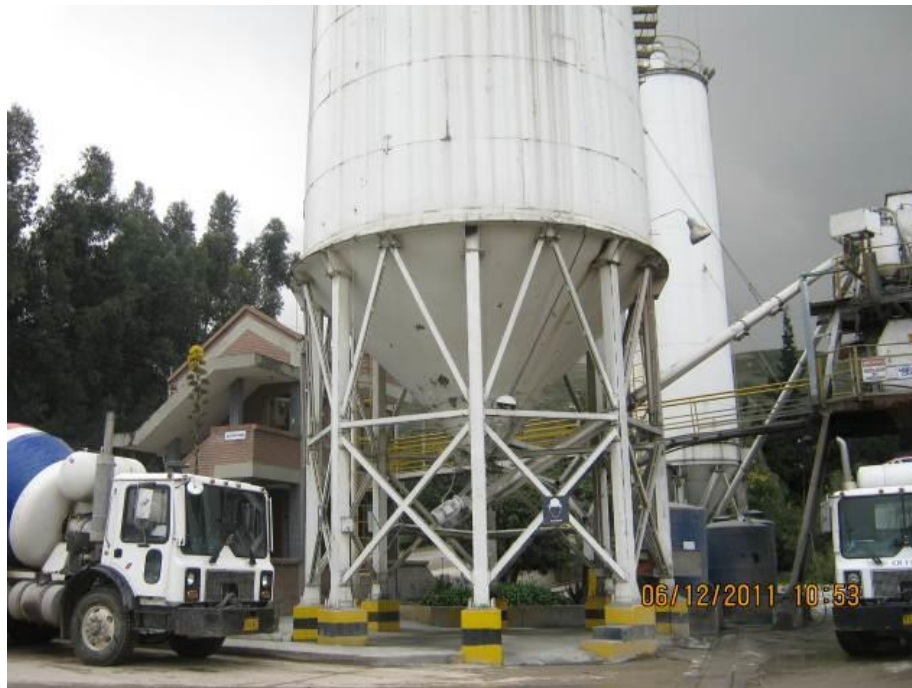
- Concreto hidráulico premezclado fue proveído por CEMEX de la planta que podemos observar en la fotografía 1.

Fotografía 1.
Planta de concreto sur CEMEX

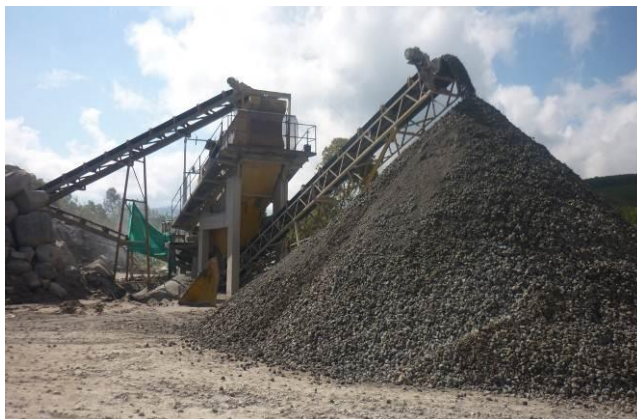
Fotografía 2.

- La base granular tipo C (BG-C), rajón, material seleccionado para rellenos, sub base granular tipo C (SBG_C), base tipo IDU 14, grava de $\frac{1}{2}$ " y arena de peña fueron proporcionados por la empresa CONSTRITURAR LTDA. (Fotografía 2)

Trituradora de la empresa CONSTRITURAR LTDA

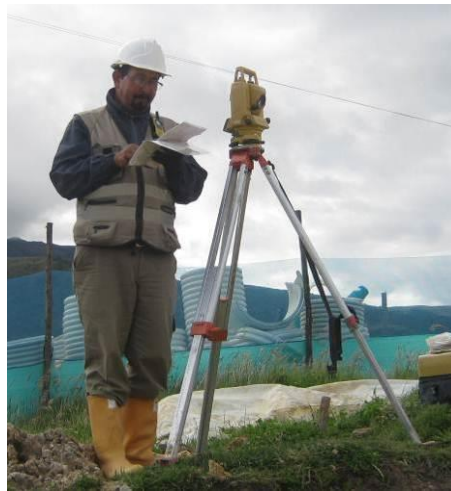
Fotografía 4.
Estación total.

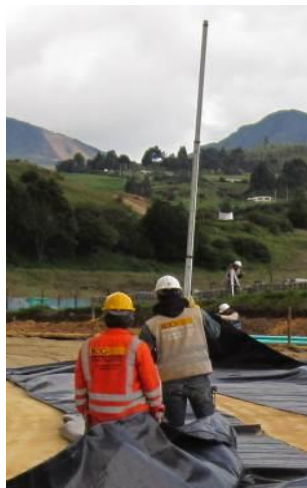
Fotografía 5.
Nivel de precisión y mira.

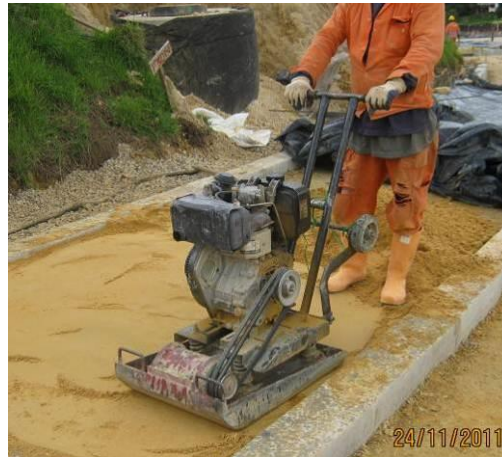
Fotografía 6.
Compactador de placa (Rana).

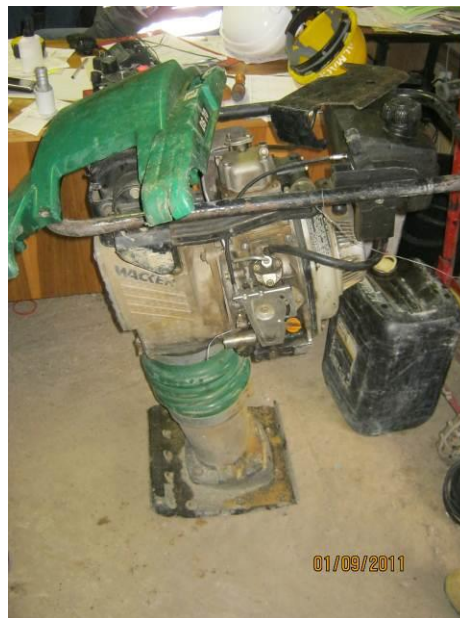
Fotografía 7.
Compactador vibrante (Saltarín).

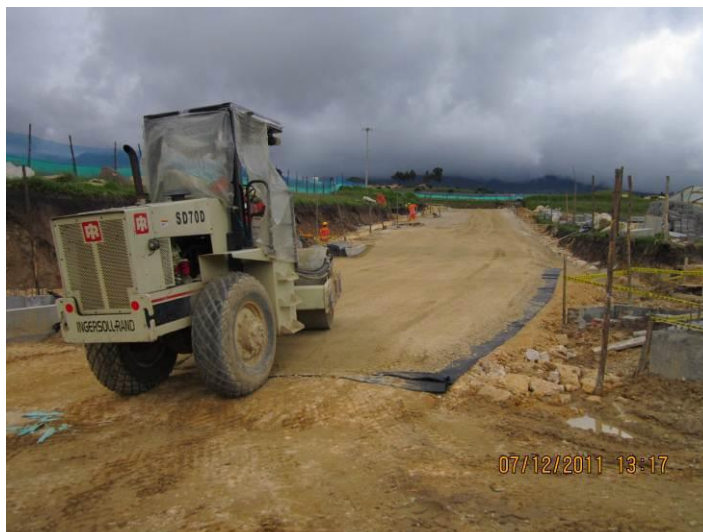
Fotografía 8.
Vibro compactadores de rodillo metálico liso.

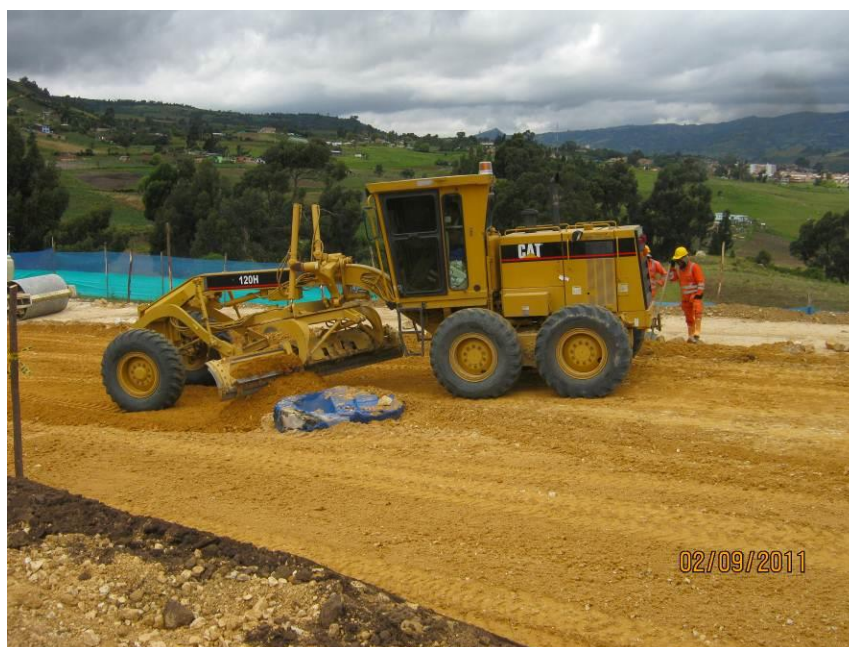
Fotografía 9.
Motoniveladora.

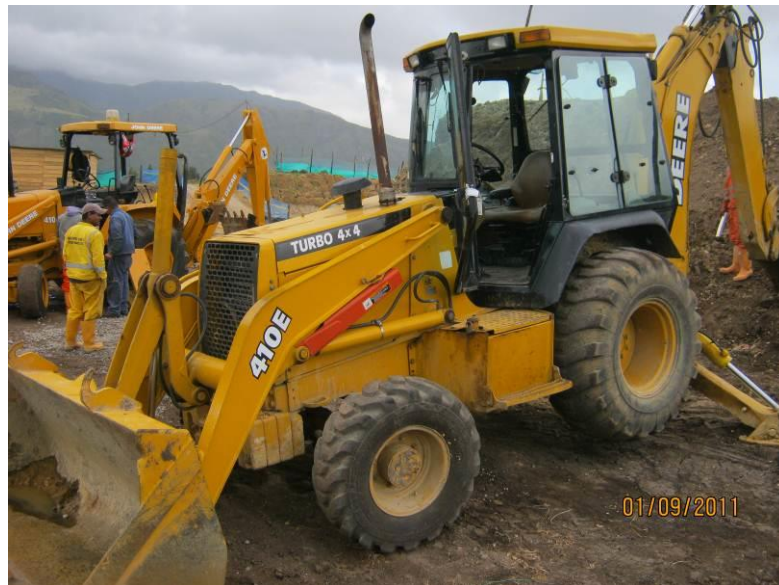
Fotografía 10.
Excavadoras hidráulicas de llanta tipo pajaritas.

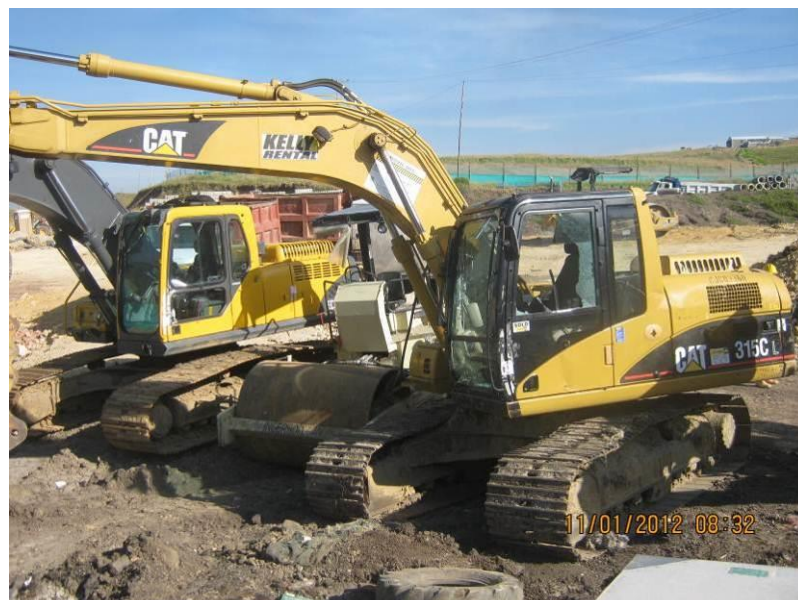
Fotografía 11.
Excavadoras hidráulicas de orugas.

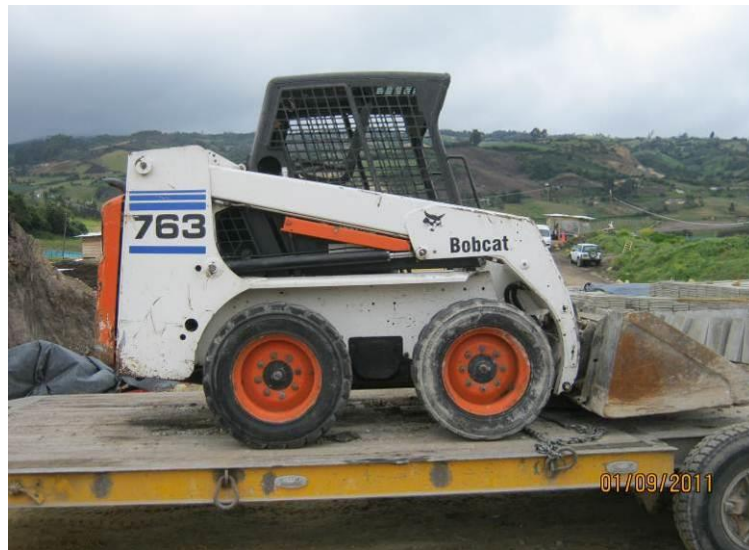
Fotografía 12.
Minicargador.

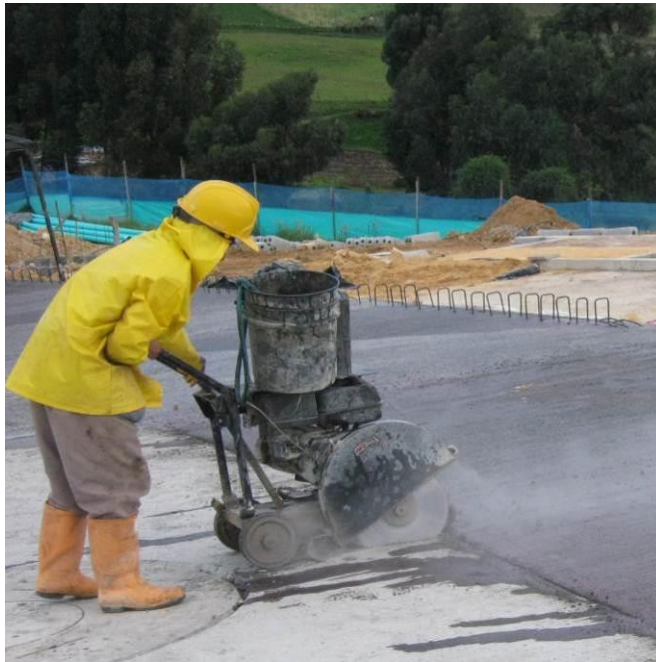
Fotografía 14.
Cortadora de pavimento.

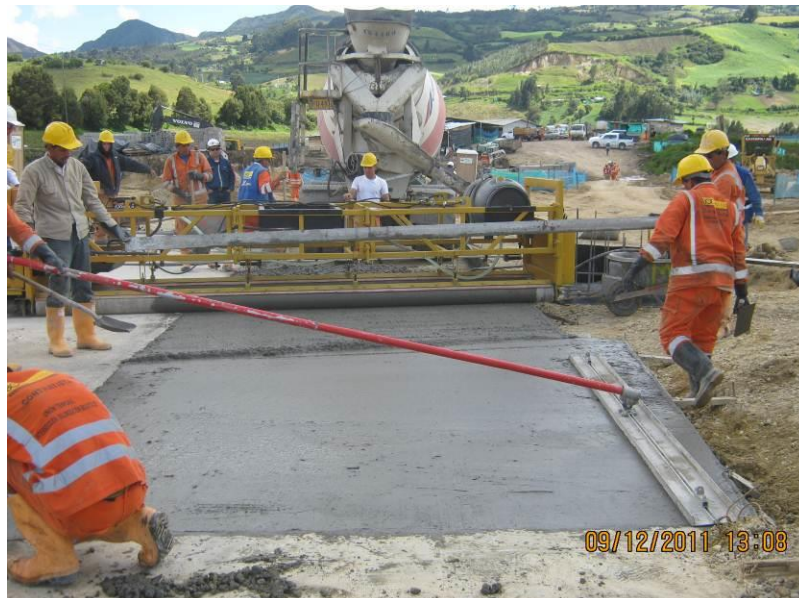
Fotografía 15.
Rodillo vibratorio.

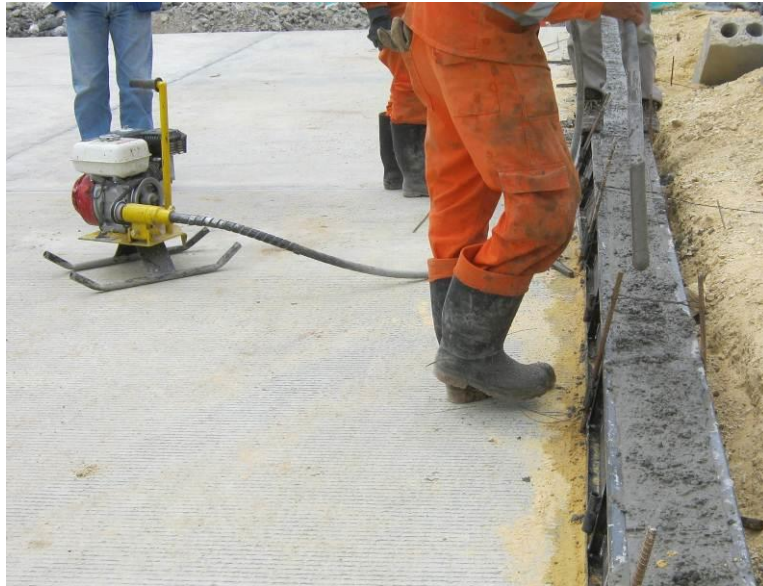
Fotografía 16.
Vibrador de aguja.

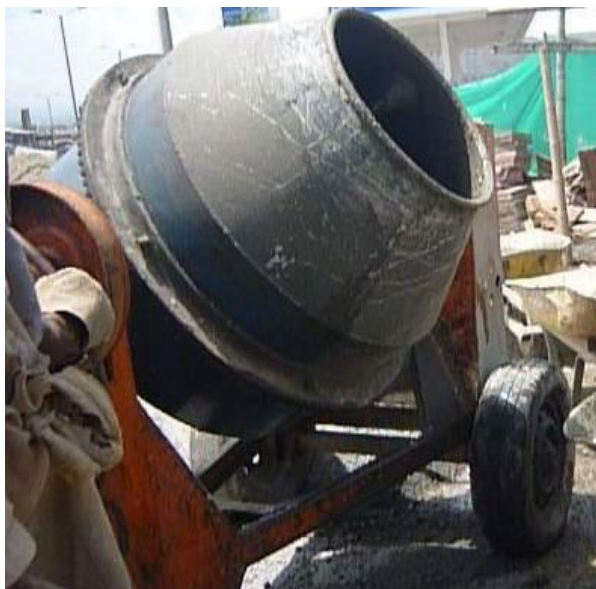
Fotografía 17.
Mezcladora tipo trompo.

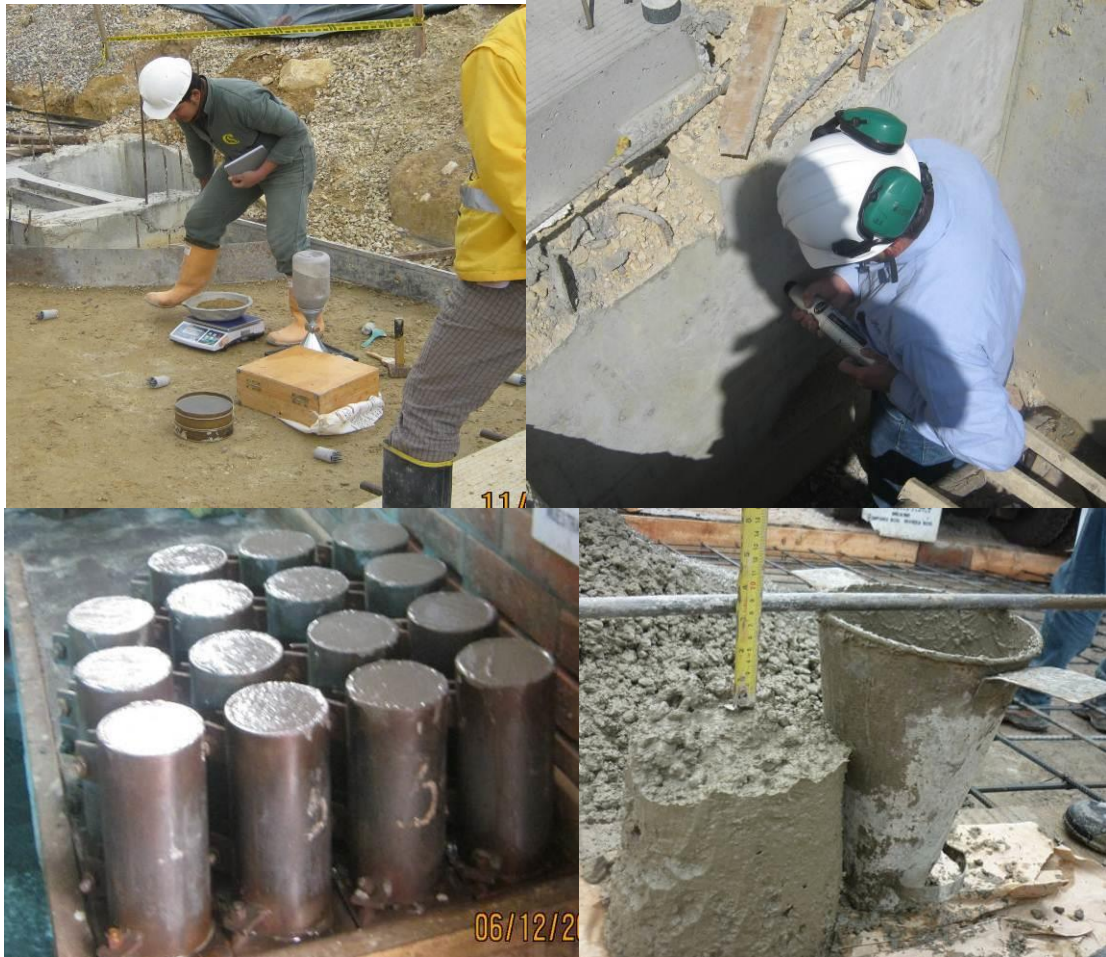
- Equipo completo de laboratorio para ensayos in situ y toma de muestras, incluida la pileta de curado.

Mosaico fotográfico 7.
Equipos para ensayos in situ y toma de muestras.

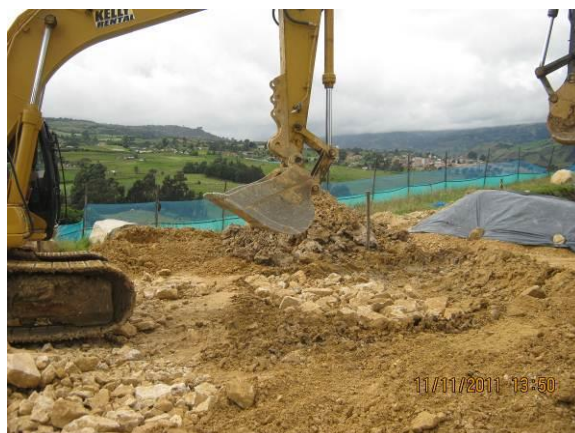
El relleno de la excavación con rajón, era realizado por una retroexcavadora, que a su vez ayudaba a compactar el material con su brazo hidráulico.

Fotografía 19.

Relleno ejecutado con retroexcavadora.

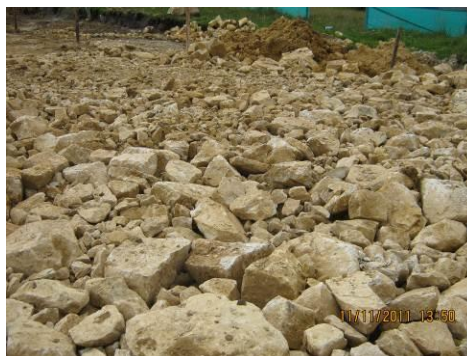
Acomodada la primera capa (si era necesario más de una), se compactaba con un vibro compactador de rodillo liso grande para garantizar el acomodo de las partículas.

Fotografía 20.
Rajón extendido.

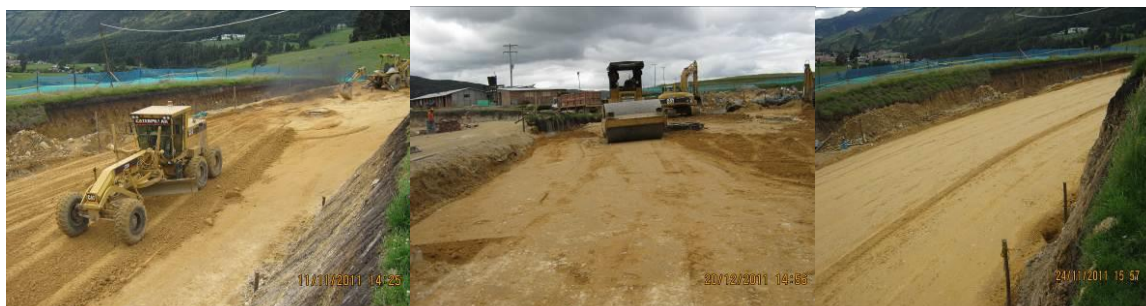
El material seleccionado se extendía con la ayuda de una motoniveladora o un minicargador, para el recibo de los trabajos por interventoría se chequeaban niveles de subrasante mejorada según diseño y si era necesario la densidad del material de sello.

Mosaico fotográfico 8.

Extensión, compactación y nivelación del mejoramiento de la subrasante.

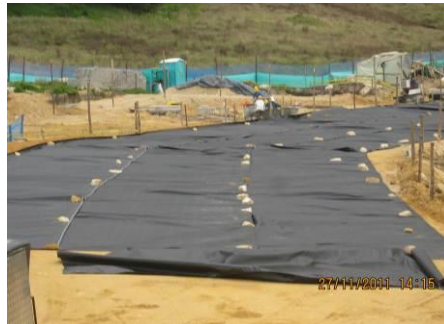
Una vez mejorada la subrasante, verificados los niveles de diseño, extendido el geotextil NT3000 (Conforme al proceso referenciado en las especificaciones técnicas IDU 2005 sección 330-05), y aprobado el uso del material a utilizar, se iniciaba el proceso de instalación de la capa de base granular tipo C con un espesor de 35cm.

Fotografía 21.
Geotextil.

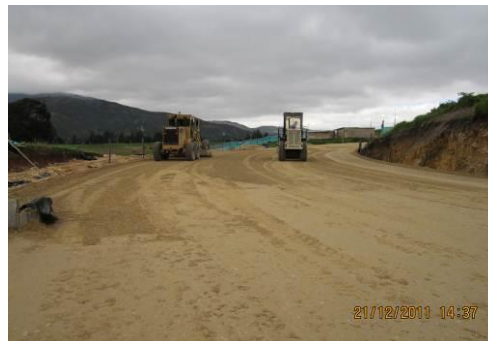
Fotografía 22.
Construcción capa de base granular.

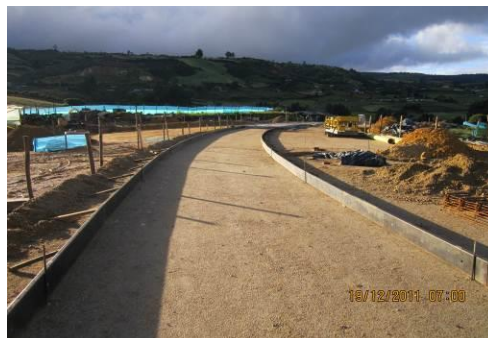
Fotografía 23.
Capa de base terminada.

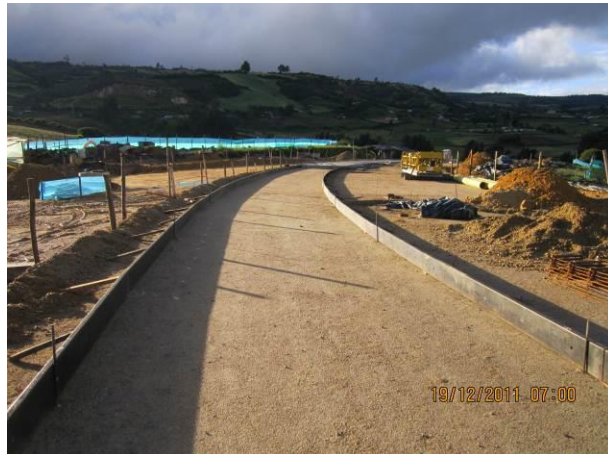
Fotografía 24.
Tramo formaleteado.

La comisión de topografía ubicaba el nivel al que debía estar y una vez instalada se verificó el aplome de la misma (alineamiento y pendiente) y que estuviera cubierta con ACPM de tal manera que se evitara la adherencia entre el concreto y la formaleta. Se chequeó los espesores a lo largo del tramo formaleteado para garantizar el espesor mínimo de la losa (23 cm). En los sectores donde se tenía el terreno alto, se le informaba al inspector para que cortara el material, por el contrario, si una vez se hiciera el chequeo el nivel del suelo de la fundación queda muy por debajo de los niveles indicados, el relleno se hacía en capas de 3 cm de espesor y mínimo de 50 cm de ancho. Si se observaba material suelto en la superficie se hacía barrer antes de colocar el concreto.

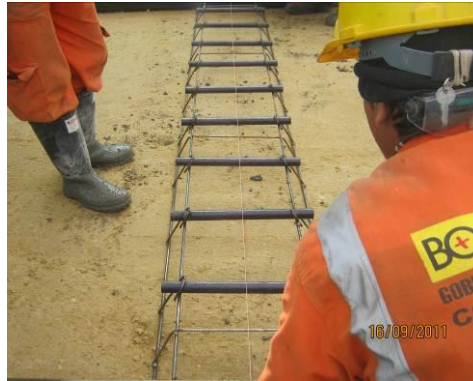
Fotografía 25.
Alineación de canastilla.

Se verificó la ubicación del refuerzo transversal, que la canastilla estuviera ubicada en el centro de la junta, los pasadores centrados y engrasados ya que la posición de estos juega un papel muy importante en la vida útil de la losa, debido

a que evitan la presencia de fisuras longitudinales o grietas en los extremos de los pasadores.

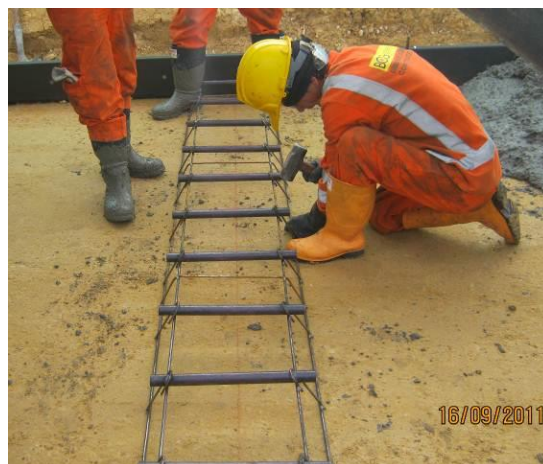
Fotografía 26.
Anclaje de canastillas.

Se chequeó el anclaje de las canastillas de tal manera que en el proceso de fundición estas no fueran movidas por la mezcla garantizando así la posición correcta de las dovelas o pasadores, evitando la presencia de fisuras posteriores.

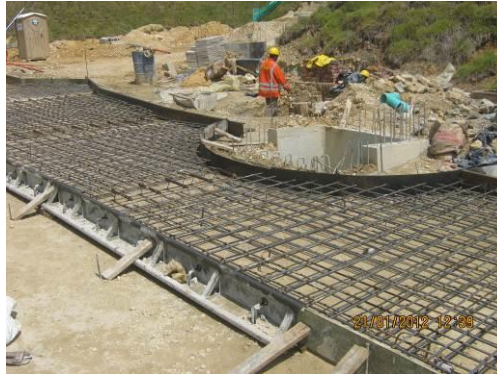
Fotografía 27.
Placas reforzadas por geometría irregular.

La variación de la distribución de esfuerzos debida a la presencia de pozos o sumideros, convierte esta zona vulnerable a la aparición de grietas derivadas de la geometría irregular de la zona adyacente al pozo, que no permite una buena distribución de esfuerzos, por lo tanto, en estas zonas se verificó que en la

modulación las losas fueran lo más regulares posible y que las placas fueran reforzadas.

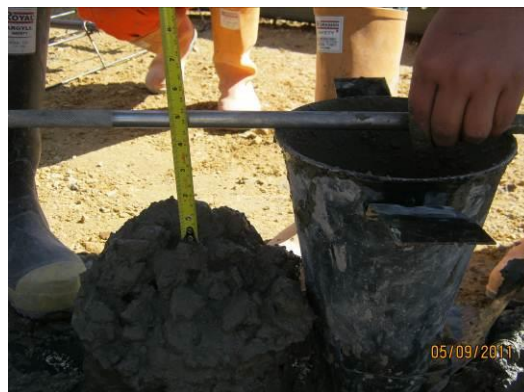
Fotografía 28.
Toma asentamiento del concreto.

Se dejaba correr la mezcla una cantidad considerable y se tomaba una muestra para la determinación del asentamiento del concreto, teniendo en cuenta que en lo posible no hubieran pasado más de 60 minutos desde la llegada de la mezcladora a la obra. En el diseño el asentamiento especificado fue de 4" por lo tanto la tolerancia admitida es de ± 1 ".

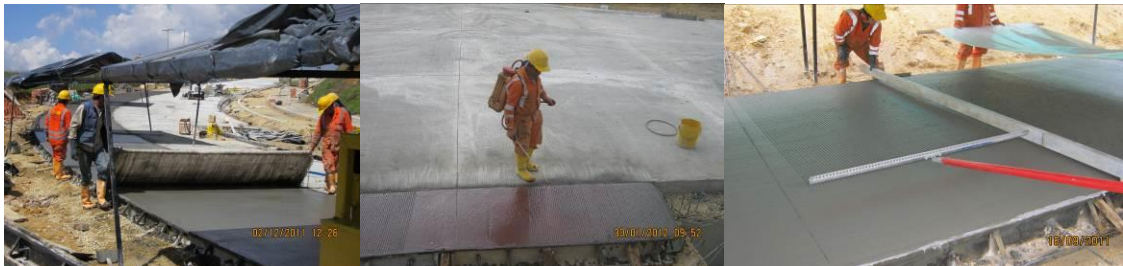
Mosaico fotográfico 9.
Micro, macro texturizado y aplicación de antisol.

Una vez se realizó el microtexturizado y el macrotexturizado, se verificó el uso de Antisol para evitar la evaporación rápida del agua y el resecamiento prematuro, garantizando de esta manera el completo desarrollo de las resistencias

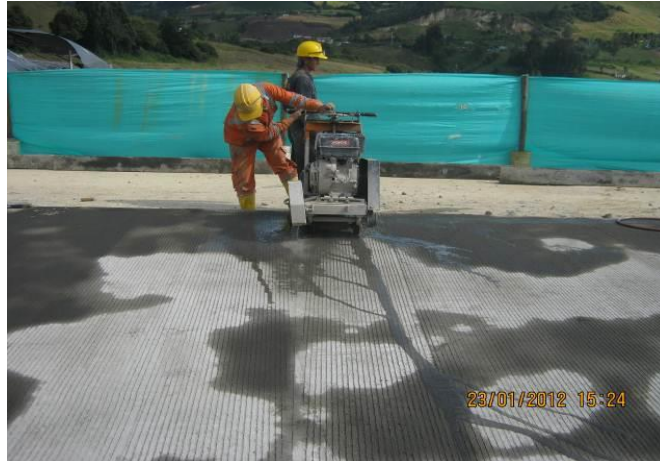
Fotografía 29.
Corte de juntas.

Para el corte de las juntas se tienen en cuenta los factores ambientales en el momento de la fundición, la temperatura ambiente y la humedad del lugar de construcción son factores determinantes en el tiempo necesario para el corte. Generalmente el corte se realiza 6 horas después del inicio de la fundición pero

si el día ha sido muy soleado este tiempo puede disminuir a 4 o 5 horas. Por lo tanto se puede decir que el tiempo de cortado varió entre 4 a 7 horas.
