**PARTICIPACIÓN COMO AUXILIAR DE INGENIERÍA CIVIL EN LA
CONSTRUCCIÓN DEL CLUB RESIDENCIAL ACUARELAS DEL BOSQUE**

**INFORME FINAL DE PRACTICA PROFESIONAL PARA OPTAR POR EL
TITULO DE INGENIERA CIVIL**

**UNIVERSIDAD DEL CAUCA
FACULTAD DE INGENIERÍA CIVIL
PROGRAMA DE INGENIERÍA CIVIL
DEPARTAMENTO DE CONSTRUCCIÓN**

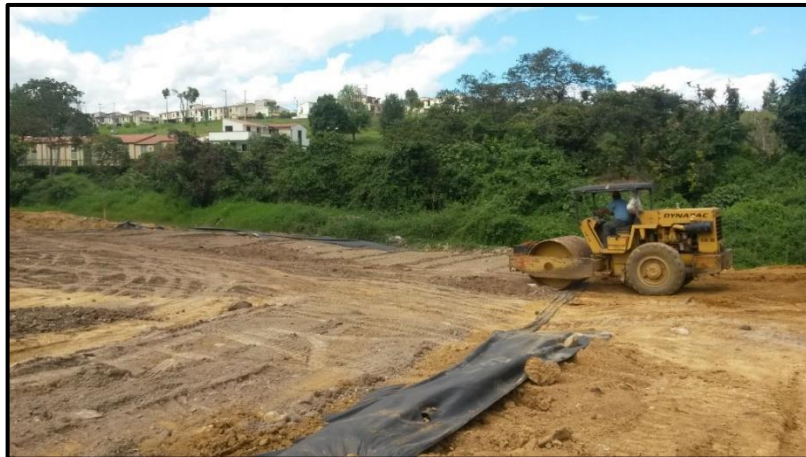
Figura 2 - Relleno en proceso de compactación con geotextil en los bordes.
Fuente: Fotografía tomada por la pasante

Sobre el geotextil que debe estar amarrado en los bordes con unas estacas para que no se mueva, se coloca una capa de roca muerta (roca meteorizada) la cual se compacta con el compactador vibratorio y encima se coloca una capa de tierra amarilla, que también debe ser compactada con el mismo compactador. Cuando se hayan compactado todas estas capas, se procede a doblar los bordes del geotextil hacia el interior de la terraza, y se le agrega más tierra amarilla, la cual se compacta con el vibro compactador en capas de 0.40 m hasta llegar al nivel que debe tener cada terraza establecido en el plano de diseño.

Es importante tener en cuenta durante la construcción de las terrazas, que estas se deben extender superficialmente un poco más para que la máquina que va a compactar (vibro compactador) pueda abarcar toda el área y compactar los bordes de la terraza, de tal forma que la superficie quede bien compactada. Después de que esto ocurra, se localizan por última vez los límites de la terraza, se marcan con cal hidratada y se cortan con la retroexcavadora obteniendo la terraza conformada a la cual se le realizará el estudio de suelos para obtener la resistencia de cada terraza.

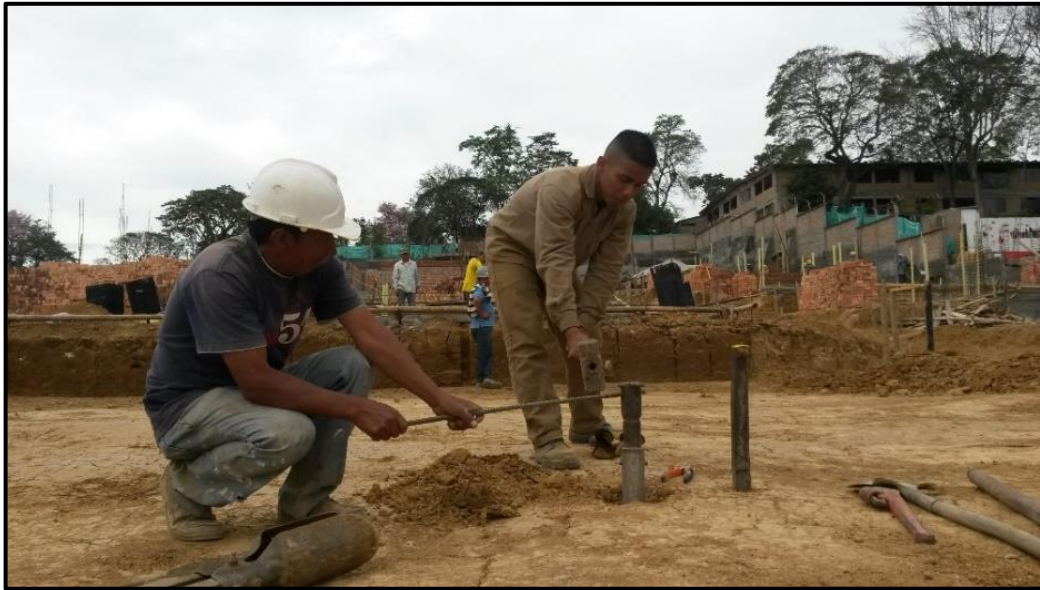
Figura 5 - Toma de muestras inalteradas con tubo Shelby.
Fuente: Fotografía tomada por la pasante

En el terreno, para este caso las terrazas, se hace un orificio de 0.30 m de profundidad utilizando la Hoyadora, después se coloca el armazón y se va hincando el tubo Shelby dándole golpes con una masetta. Cuando se llega a la profundidad de 0.30 m o 1 m que es de donde se desea obtener la muestra para revisarla en el laboratorio. Se procede a sacar el tubo Shelby con la ayuda de una palanca. Al sacarlo, el tubo con la muestra se deben sellar con plástico para que mientras es llevado al laboratorio la muestra no sufra cambios en su humedad.

La muestra en el laboratorio se saca del tubo Shelby, se prepara y se acomoda en la máquina para medir la resistencia a la compresión inconfiada en el suelo, la cual debe dar un valor mayor o igual a 1 Kg/Cm² para que cumpla con la norma de calidad vigente. Si la muestra da un valor menor quiere decir que el suelo no resiste, y no se puede construir sobre él.

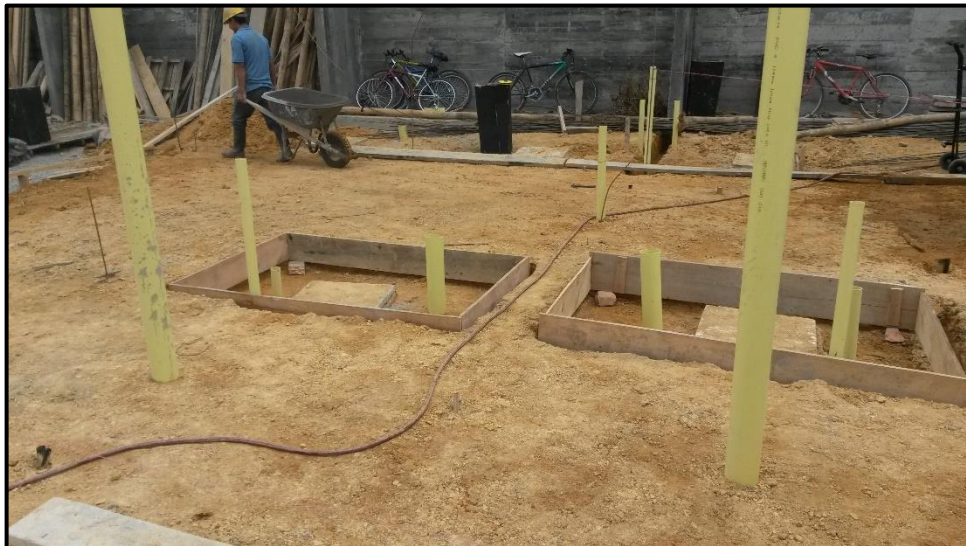
Figura 8 - Red de alcantarillado de terraza.
Fuente: Fotografía tomada por la pasante

En la figura No.8 se observa la terraza con la red de alcantarillado hecha, además de los bajantes que sobresalen y las tapas correspondientes a los sanitarios de los baños.

En el momento en que la terraza este como aparece en la figura No.8. Se procede a la construcción de la etapa de cimentación.

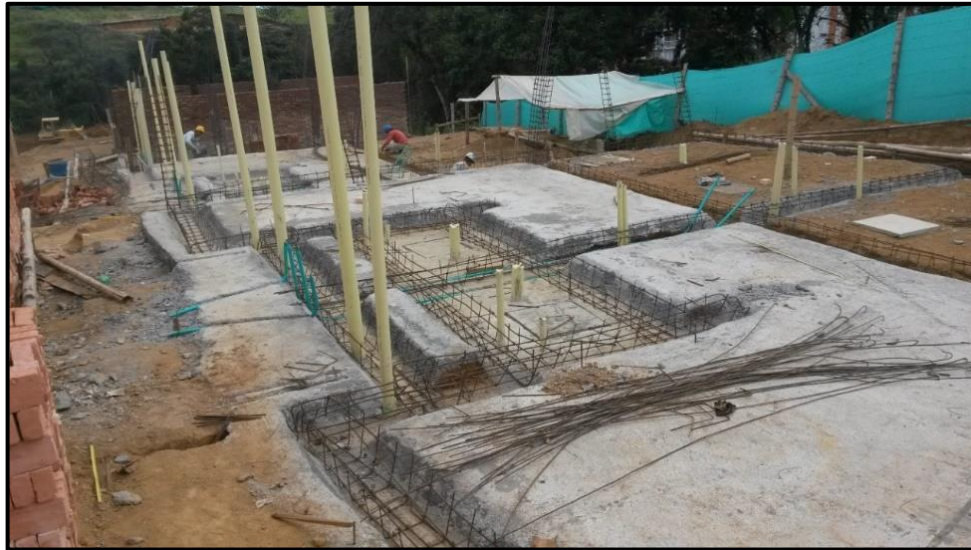
Figura 10 - Cimentación según diseño estructural de empresa Solarte.
Fuente: Fotografía tomada por la pasante

En el proyecto de construcción del club residencial Acuarelas de Bosque inicialmente se realizó un diseño estructural a cargo de la empresa Solarte, sin embargo por cuestiones de costo y economía, debido a que había quedado sobre reforzado y esto traía un aumento innecesario del presupuesto. Se descartó el diseño y la constructora ARINSA contrató al ingeniero civil Carlos Ariel Hurtado, profesor de la universidad del cauca, para realizar un nuevo diseño estructural. Bajo este nuevo diseño es que se ha llevado a cabo la construcción. Sin embargo, a algunas de las casas que estaban en proceso de construcción antes del cambio de diseño, se les realizó una cimentación con vigas de cimentación y después del

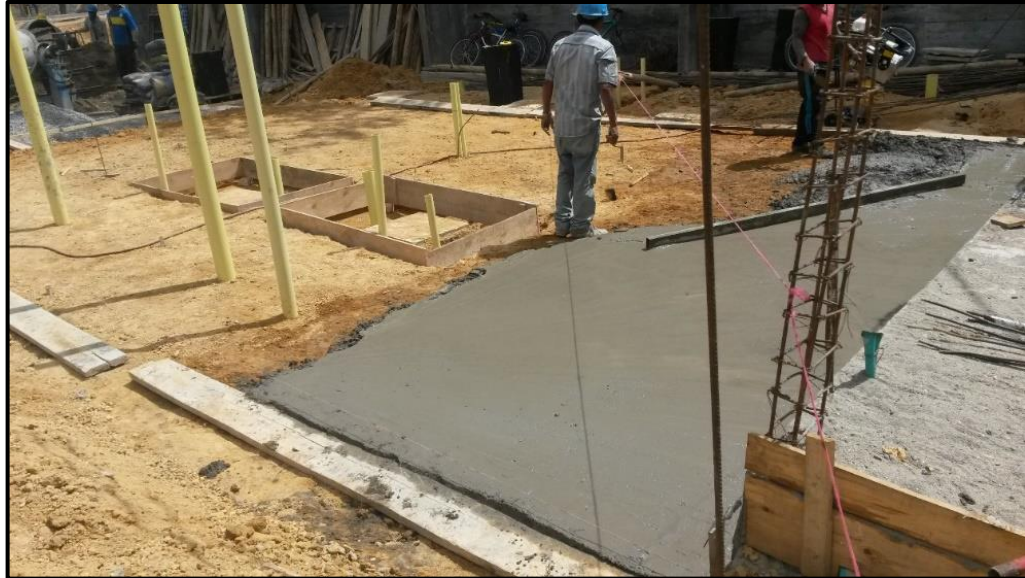
Figura 12 - Colocación de solado para la losa de cimentación.
Fuente: Fotografía tomada por la pasante

En el proceso constructivo, inicialmente, cuando se tiene la terraza lista, se realizan las excavaciones de 0.60 m de profundidad en donde se coloca la tubería del alcantarillado de la casa. Después, al estar excavado el espacio de las cajas del alcantarillado de la casa, es decir la que va en los baños y en el patio. Se procede a realizar un solado de concreto pobre con una proporción 1:1:1, cuya

finalidad es que cuando se coloque el refuerzo de la losa de cimentación, el concreto no entre en contacto con la tierra de la terraza debido a que puede dañar el fraguado y curado del concreto, afectar la resistencia a la compresión del mismo, y corroer el acero de refuerzo al ponerlo en contacto con la tierra.

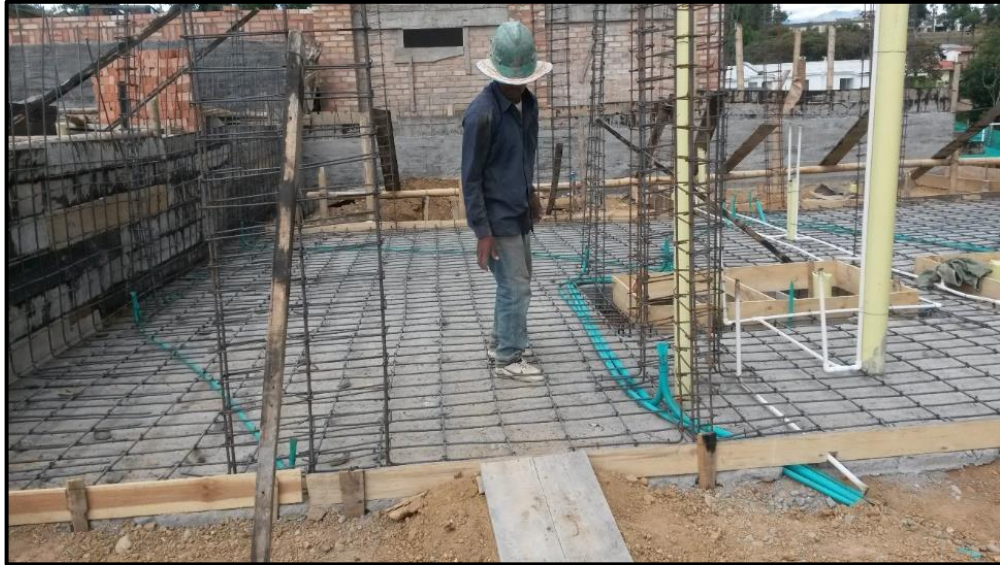
Figura 13 - Losa de cimentación lista para fundir.
Fuente: Fotografía tomada por la pasante

Después de que el solado ya haya fraguado, se puede trabajar sobre él y se procede a colocar el refuerzo que según el diseño estructural realizado por el ingeniero civil Carlos Ariel Hurtado, debe tener las varillas distribuidas a 0.15 m vertical y 0.25 m horizontal. Al estar acomodadas, se le colocan unos pedazos cortos de varilla para que ayuden a sostener la estructura total de la losa asegurando que haya el recubrimiento mostrado en el diseño estructural de 0.05 m. Cuando se haga el recubrimiento, se colocan las tuberías por donde va a pasar el cableado eléctrico (tubería verde), la tubería del acueducto (tubería blanca) y la tubería de gas (tubería verde).

Las tuberías se colocan en el espacio del recubrimiento, es decir, entre el acero de refuerzo y el solado.

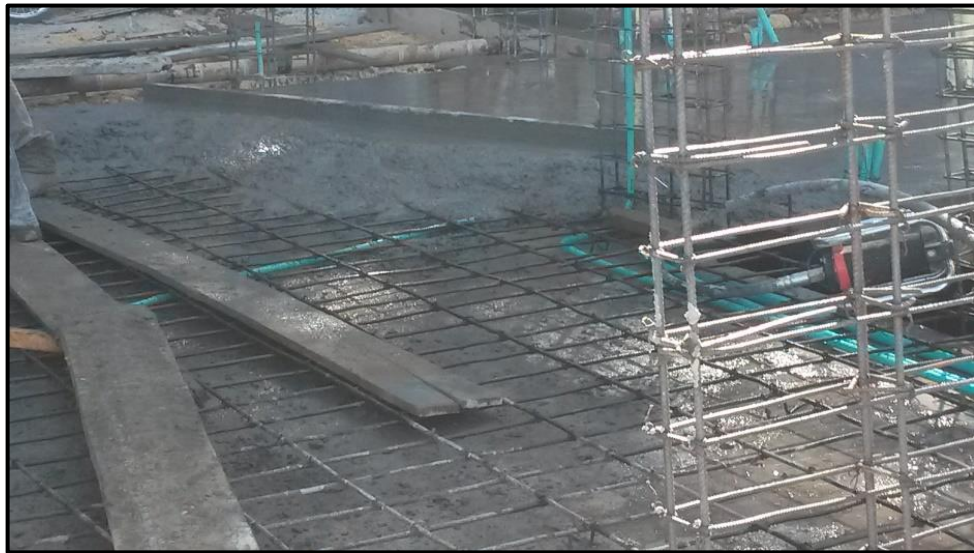
Figura 14 - Fundición de losa de cimentación.
Fuente: Fotografía tomada por la pasante

En el momento en que la tubería esté debidamente colocada, se realiza la mezcla de concreto con una proporción 1:2:2, la cual se hace en la mezcladora y se va colocando en la losa de modo que la tubería quede embebida en el concreto. Durante el llenado de concreto en la losa, se pasa el vibrador para que se llenen todos los espacios y quede compacta.

- A)** La pasante Natalia Estrada revisa la contextura de la mezcla mediante observación en el momento de la fundición, verificando que la mezcla se esté realizando con la proporción 1:2:2 y se esté utilizando el aditivo Plastocrete. La mezcla debe verse como fluida pero al mismo tiempo que no muy líquida. Además la pasante debe revisar que se utilice el vibrador para compactar la mezcla.

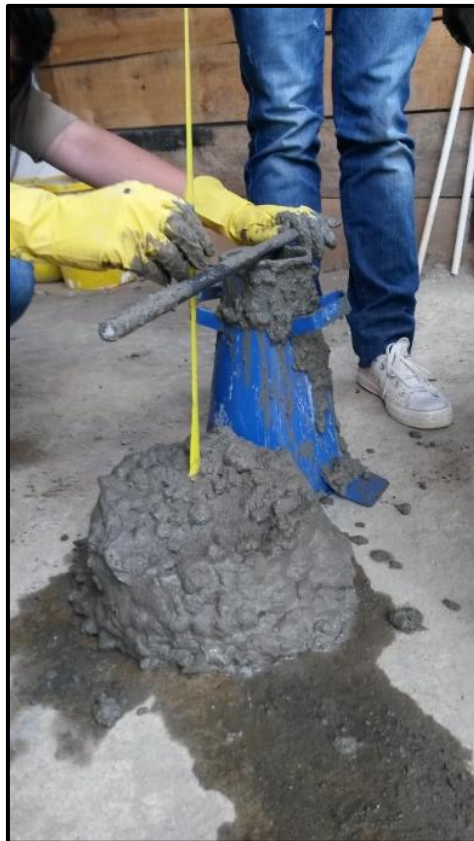
Figura 15 - Medida de asentamiento con el cono Slump.
Fuente: Fotografía tomada por la pasante

Sobre una base plana, en este caso el suelo, se le agrega agua para que se sature. Se coloca el cono Slump donde la pasante Natalia Estrada coloca sus pies en las paletas que tiene el cono para sostenerlo y se llena en tres capas, donde a cada una se le dan 25 golpes con una varilla para que se compacte. Finalmente se enrasa y con las manos se coge el cono para que no se mueva, mientras se retiran los pies de las paletas y se levanta el cono teniendo en cuenta que debe sacarse verticalmente. En seguida se coloca el cono al lado de la muestra, se pone la varilla acostada y sostenida de la base del cono, se mide con un metro la distancia en cm entre la varilla y la punta más alta de la muestra que quedo al sacar el cono obteniendo así el asentamiento. La altura del cono es de 0.30 m.

El asentamiento de la mezcla de las losas ha dado varios resultados, pero la resistencia a la compresión cumple con valores de asentamiento de hasta 0.20 m.

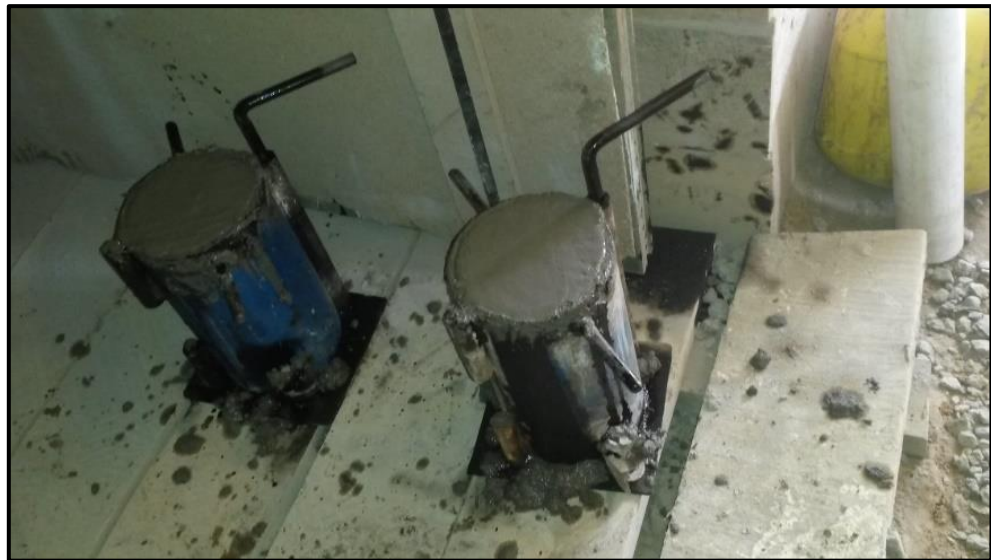
Figura 16 - Cilindros de concreto.
Fuente: Fotografía tomada por la pasante

Con la misma muestra utilizada al medir el asentamiento, se llenan dos cilindros con tres capas, donde cada una se compacta con 25 golpes utilizando la varilla y se enrasa. Después de llenar el cilindro que mide 0.30 m de alto, se deja reposando sin moverlo hasta que fragüe, lo cual por lo general tarda alrededor de un día. Al cumplir el día de fraguado se desencofra y se sacan los cilindros, los cuales la ingeniera Paula Meneses y la pasante Natalia Estrada marcan con pintura y llevan a inmersión por 28 días. Cumplido este tiempo se llevan al laboratorio de la Universidad del Cauca en donde se les realizan las pruebas y se mide la resistencia a la compresión del concreto, la cual debe ser superior a 21 MPa.

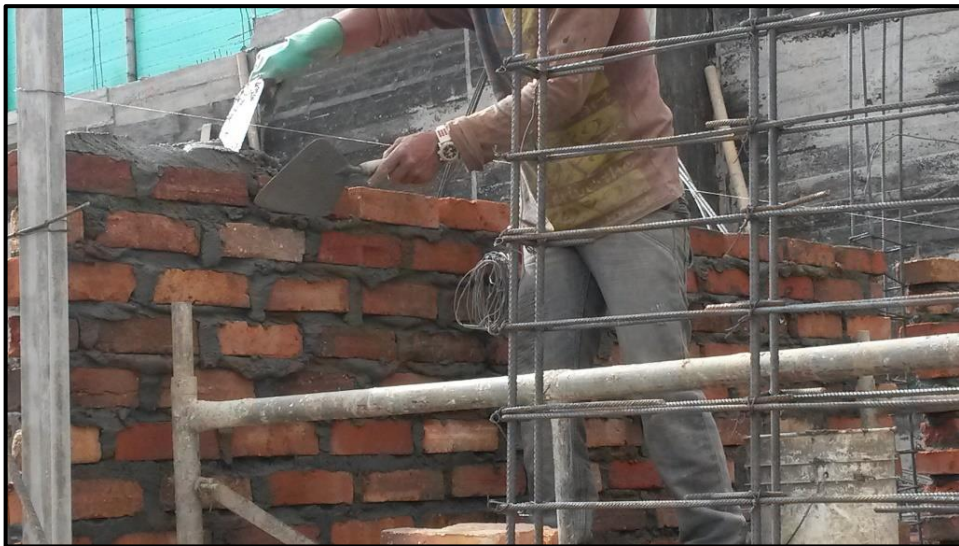
Figura 19 - Construcción muro de mampostería.

En el primer piso, después de que se ha construido la losa de cimentación, se van armando los muros de ladrillo con hiladas cada 0.02 m, espacio en el cual se coloca el mortero de pega hecho en el sitio. El ladrillo debe estar debidamente humedecido para que al entrar en contacto con el mortero, el ladrillo no tome agua del mortero debido a que dañaría la calidad de este, ya que se sabe que los ladrillos son absorbentes y porosos. En la obra se utilizan los ladrillos fabricados de forma artesanal en la ciudad de Popayán.

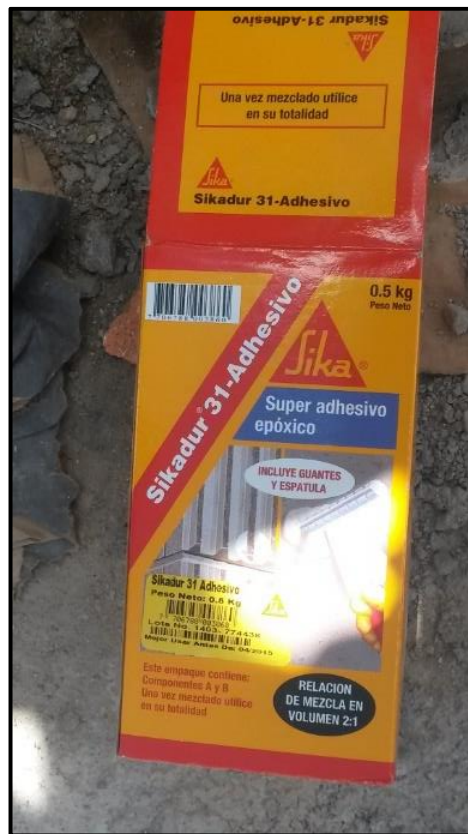
Figura 20 - Sikadur utilizado en anclajes.
Fuente: Fotografía tomada por la pasante

Como se realizó un cambio de diseño estructural. Se realizaron unos anclajes en la losa de cimentación para efectuar el cambio de las columnetas. Para realizar los anclajes se utilizó Sikadur 31 de Sika. Al perforar con el taladro la losa en el lugar donde va la varilla, se limpia y se llena con Sikadur 31, después se coloca a presión la varilla y se deja sin mover por 20 minutos, de esta forma al cabo de un día que se espera para el secado, se empieza a armar el castillo, que más adelante se fundirá.

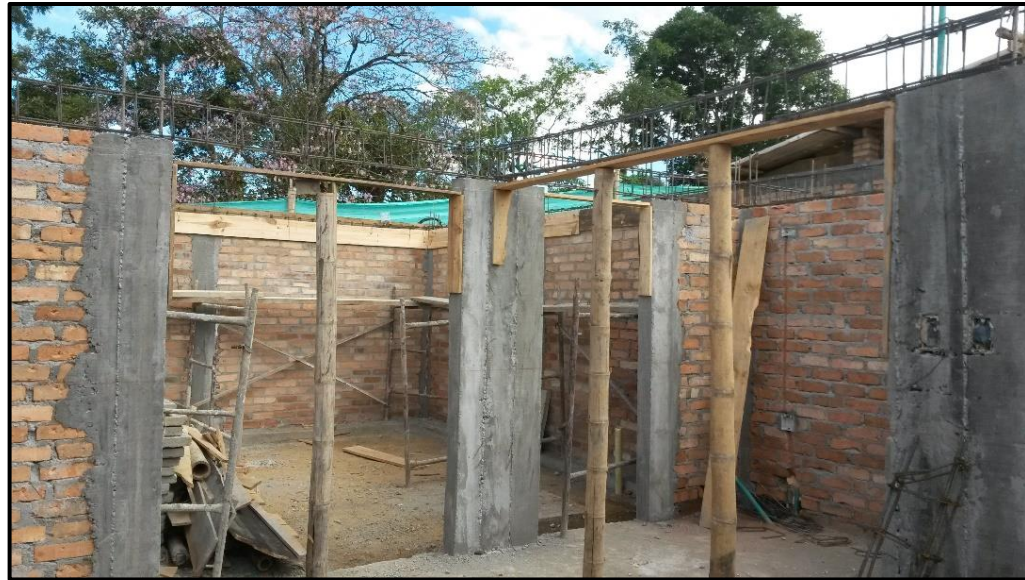
Después de revisar y aprobar la colocación del refuerzo, se procede a poner la formaleta y fundir las vigas de amarre ayudándose de gatos, cerchas y tacos de guadua para sostenerla. En seguida se realiza la fundición con una mezcla de proporción 1:2:2 hecha en la mezcladora y sin aditivos.

Figura 24 - Refuerzo de vigas de amarre.
Fuente: Fotografía tomada por la pasante pasante

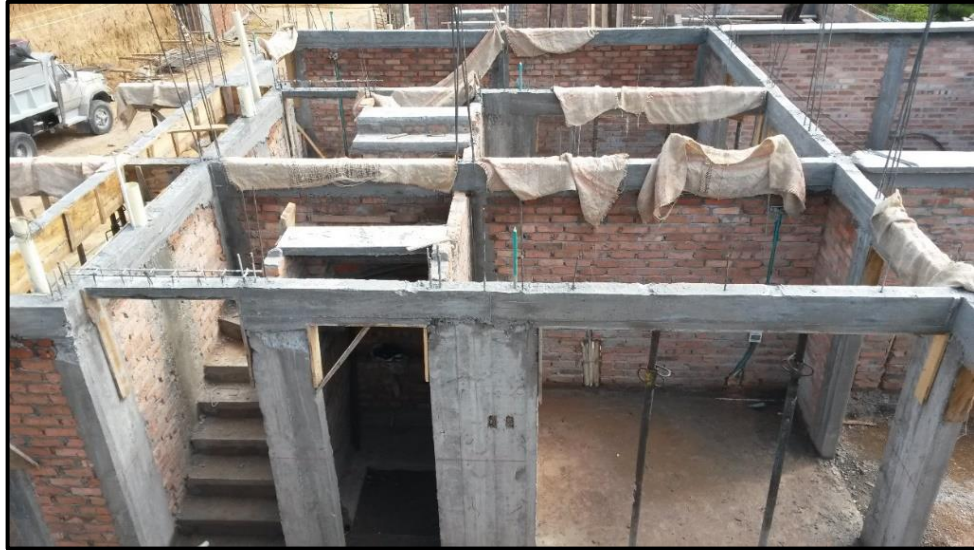
Cuando se ha terminado la fundición, se deja la mezcla por un día y después se le quita la formaleta. De ahí la ingeniera residente revisa que la fundición haya estado bien, teniendo en cuenta que las vigas no estén con hormigueros, que no tengan orificios y tengan las dimensiones establecidas en el plano.

Figura 25 - Vigas de amarre fundidas.
Fuente: Fotografía tomada por la pasante

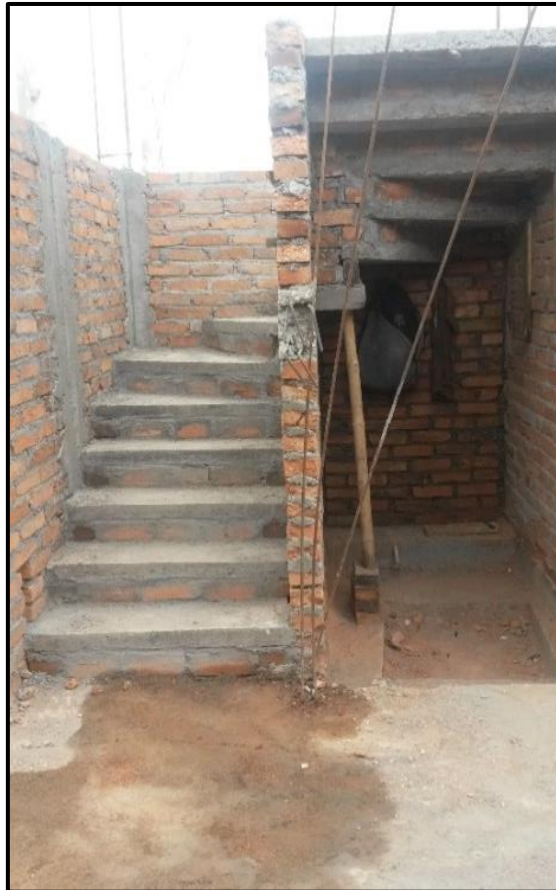
Inicialmente se realizan las formaletas de los peldaños de las escaleras, los cuales se colocan sobre papel periódico encima de la losa o de alguna superficie plana que esté nivelada, de tal forma que al colocar la mezcla, los peldaños queden planos. Enseguida se coloca el acero de refuerzo según el diseño estructural. Después se funde con una mezcla de concreto con proporción 1:2:2 y se deja fraguar por un día. Pasado el día de la fundición se quita la formaleta y de acomodan a parte los peldaños.

Figura 26 - Escaleras.

Para el resto de la construcción de las escaleras, a parte se van acomodando la hiladas de ladrillo, de donde se van a sostener los peldaños de las escaleras, teniendo en cuenta que por lo general se toman 0.18 m de diferencia entre cada grada. Esta es como una medida estándar para que la gente no se caiga al subir y bajar las escaleras.

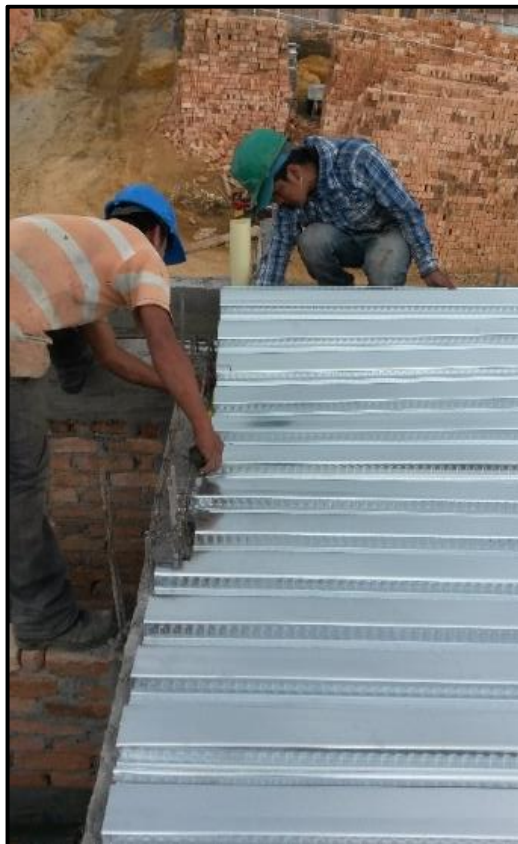
En la obra se compraron láminas de Corpalosa de 10.55 m, 3.16 m y 10.44 m. Las cuales se colocan agarrándose de las vigas de amarre. En la parte de abajo se colocan cerchas con gatos que ayudan a sostener la estructura.

Como la Corpalosa tiene como unas muelitas, al unir una lámina con otra quedan adheridas, sin embargo se ayuda a unirlas con remaches invisibles.

Figura 27 - Colocación de Corpalosa.
Fuente: Fotografía tomada por la pasante

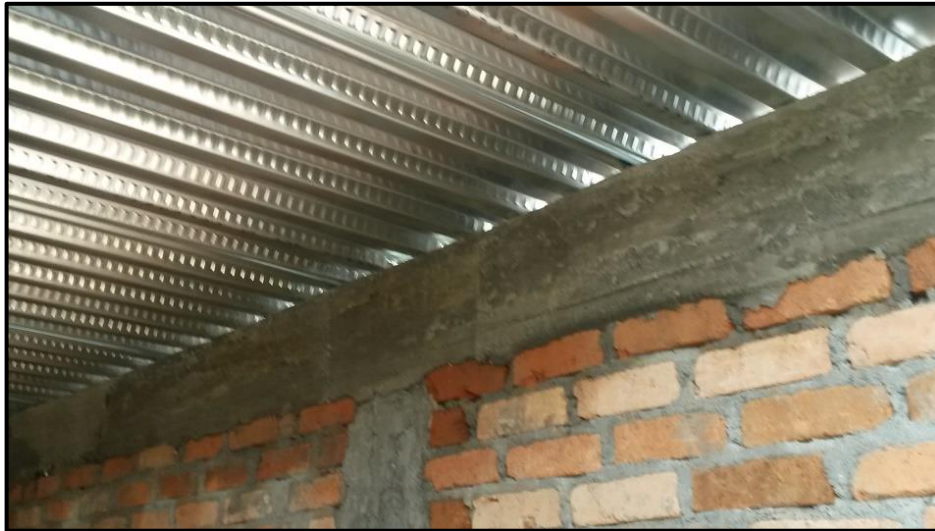
Figura 28 - Corpalosa sobre vigas de amarre
Fuente: Fotografía tomada por la pasante

Las láminas de la Corpalosa se colocan transversales a la dirección de las vigas de amarre de tal forma que las muelitas de las láminas queden sostenidas en ellas. Después el obrero recorta las láminas en la parte donde van las barras de acero de las columnas que vienen de primer piso y le van dando forma cubriendo toda la parte de la losa del segundo piso de cada terraza que contiene dos casas, con excepción del último peldaño de la escalera y los voladizos correspondientes a los closets de las habitaciones que dan hacia el patio, los cuales se realizan como losa maciza.

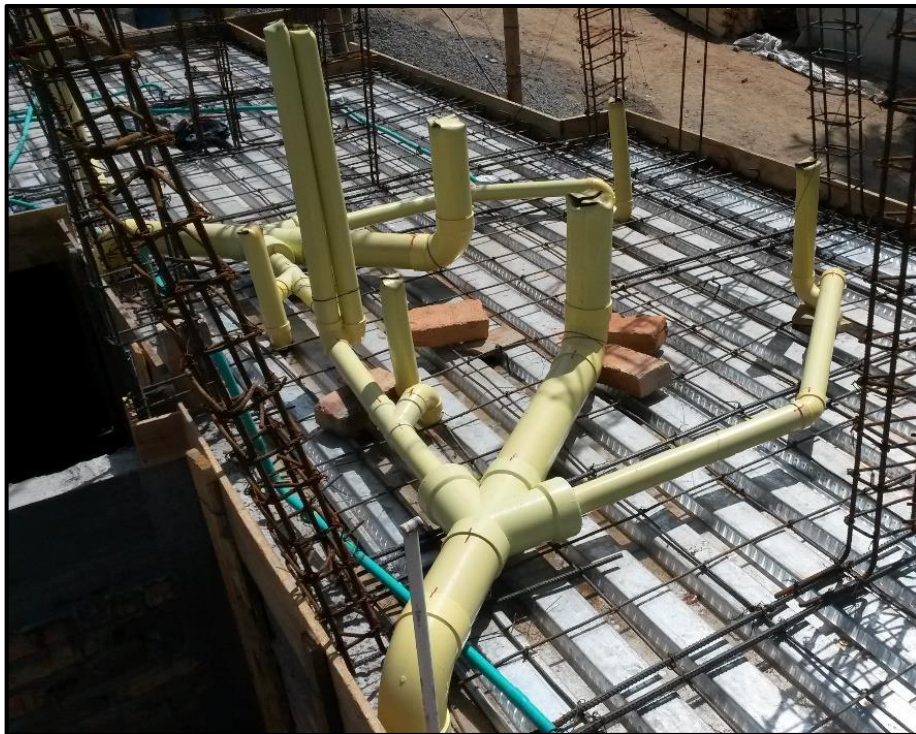
En la losa de entrepiso además del refuerzo, se debe tener en cuenta la red de alcantarillado, es decir que el bajante de aguas lluvias colocado en la cimentación que llega al segundo piso debe unirse al bajante de aguas lluvias que continúa hasta la cubierta y se funde con las columnetas de segundo piso, y el bajante de aguas negras correspondiente al baño del segundo piso, en el cual por los accesorios de la tubería sanitaria, queda por encima del espesor de la losa de entrepiso al ser fundida, tal como se muestra en la figura No.29. Después la parte restante se funde con concreto pobre hasta cubrir toda la tubería definiendo una grada para la entrada al baño.

Figura 29 - Tubería sanitaria baño segundo piso.
Fuente: Fotografía tomada por la pasante

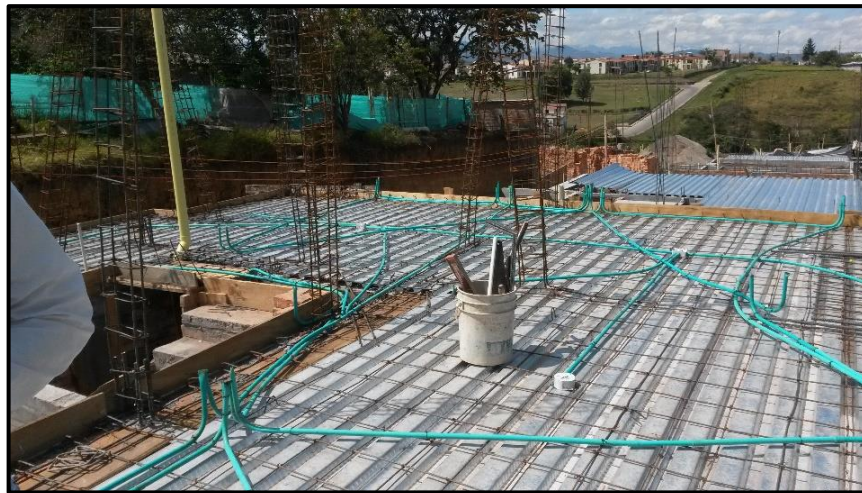
Entonces la ingeniera residente en compañía de la pasante, revisan el refuerzo de la losa de entrepiso teniendo en cuenta que la distancia de la malla que se hace con el acero debe tener una separación de 0.20 m, es decir que los cuadrillos que quedan formados en la malla deben ser de 0.20 x 0.20 m, además se revisa que todas las barras estén amarradas, que el recubrimiento sea de 0.05 m, y que en los voladizos se deben poner las barras de 5/8 Pulgadas en la parte de arriba, debido a que en ellos la tensión ocurre en la parte superior y la compresión en la parte inferior, además que esto va de acuerdo al diseño estructural proporcionado.

Figura 30 - Losa de entre piso antes de fundir.
Fuente: Fotografía tomada por la pasante

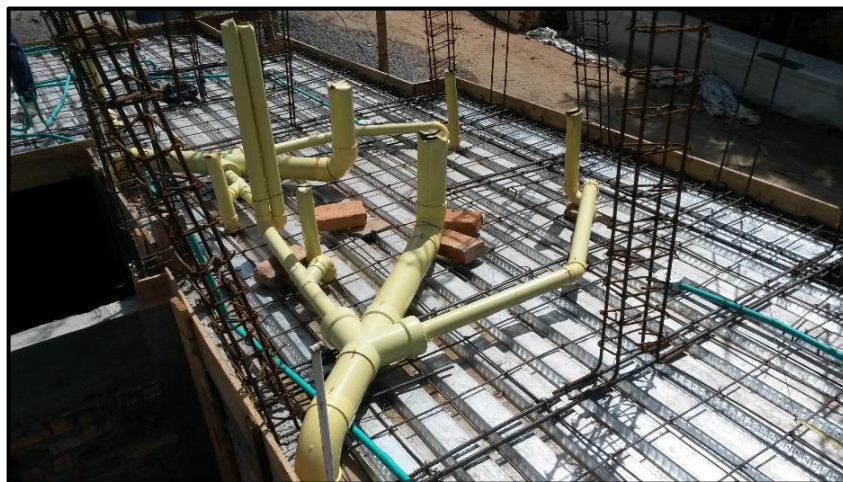
Figura 31 - Tubería sanitaria de segundo piso.
Fuente: Fotografía tomada por la pasante

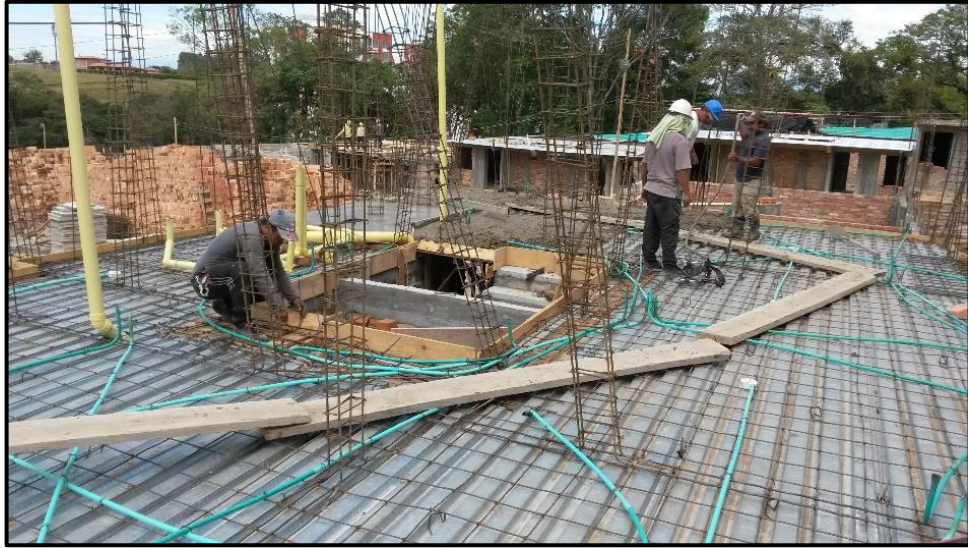
Después de colocada la formaleta alrededor de lo que será toda la losa de entre piso de la terraza. Se realiza la fundición, cuyo proceso es vigilado por la ingeniera residente y la pasante, quienes toman una muestra de la mezcla para medir el asentamiento con la prueba del cono Slump y llenar dos cilindros para revisar la resistencia a la compresión del concreto.

Figura 32 - Fundición de losa de entre piso.
Fuente: Fotografía tomada por la pasante

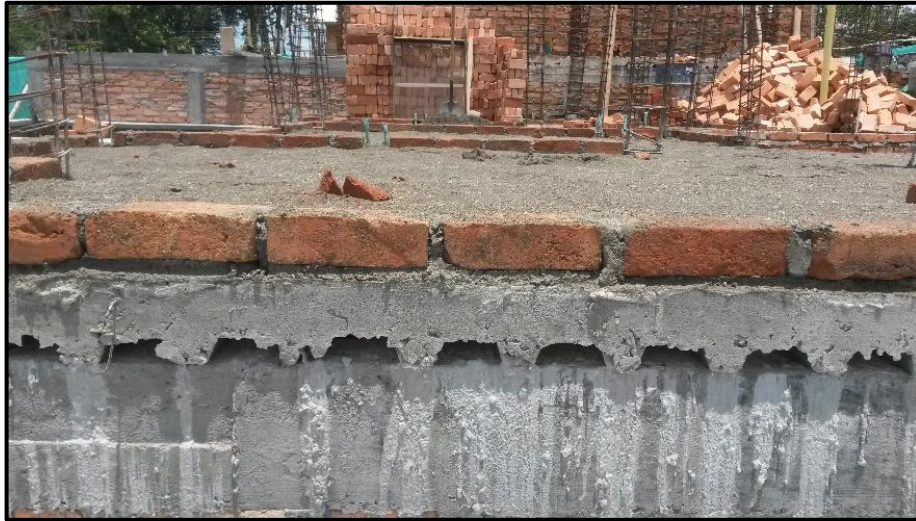
En el segundo piso, después de estar fundida y curada la losa de entrepiso, se construyen los muros de mampostería de la misma forma que en primer piso. Cuando ya están construidos se coloca la viga de amarre que da continuación a la construcción de la cubierta.

Figura 35 - Primera hilada de ladrillos de muros de mampostería de segundo piso.
Fuente: Fotografía tomada por la pasante

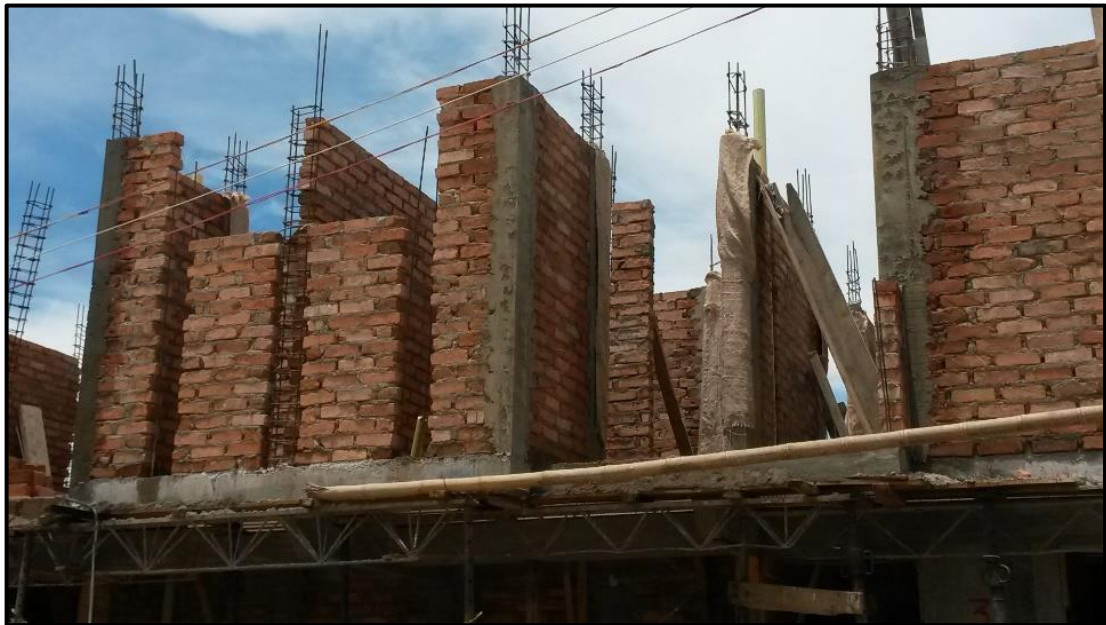
Después de revisar el refuerzo, si este cumple con los aspectos anteriores, la ingeniera residente da la orden de fundir. Para lo cual primero se coloca la formaleta con aceite quemado para que sea más fácil de retirarla y no genere hormigueros en el concreto. Enseguida se humedece con agua el área donde va la columna y se procede a fundir con una mezcla cuya proporción es 1:2:2 más el aditivo Sikafluid.

Figura 36 - Columnetas de segundo piso.
Fuente: Fotografía tomada por la pasante

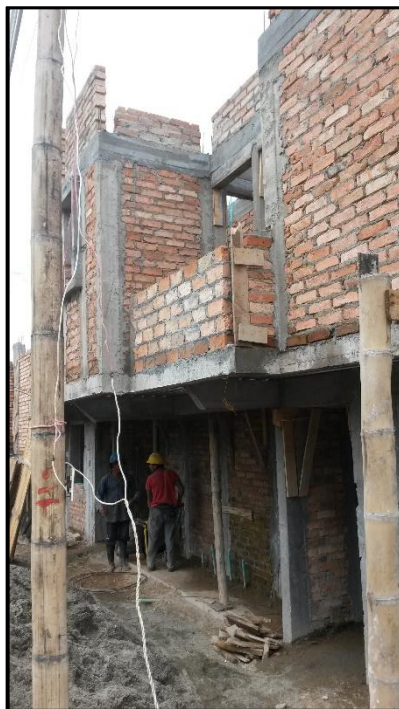
Los antepechos son muros de mampostería colocada en papelillo con una altura de 0.80 m, para los cuales se rellenan las hiladas de ladrillo con mortero de pega de 0.02m.

Figura 37 - Antepecho.

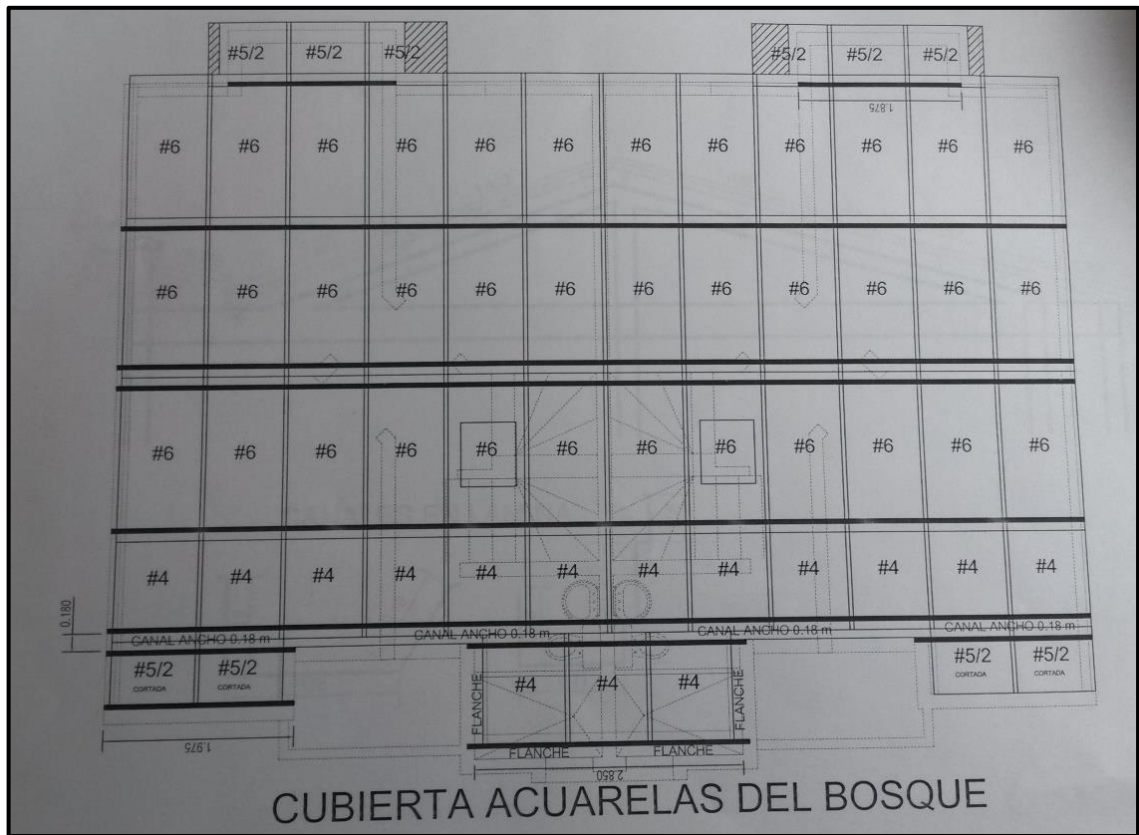
La cubierta según el diseño arquitectónico, va a dos aguas para cada casa. Sin embargo es un proceso que hasta el momento a penas se empieza a construir. Por lo tanto la pasante solo alcanza a observar los muros de mampostería pequeños que se construyen como el friso y que harán parte de la estética de la fachada.

Figura 38 - Plano de cubierta en planta.
Fuente: Fotografía tomada por la pasante

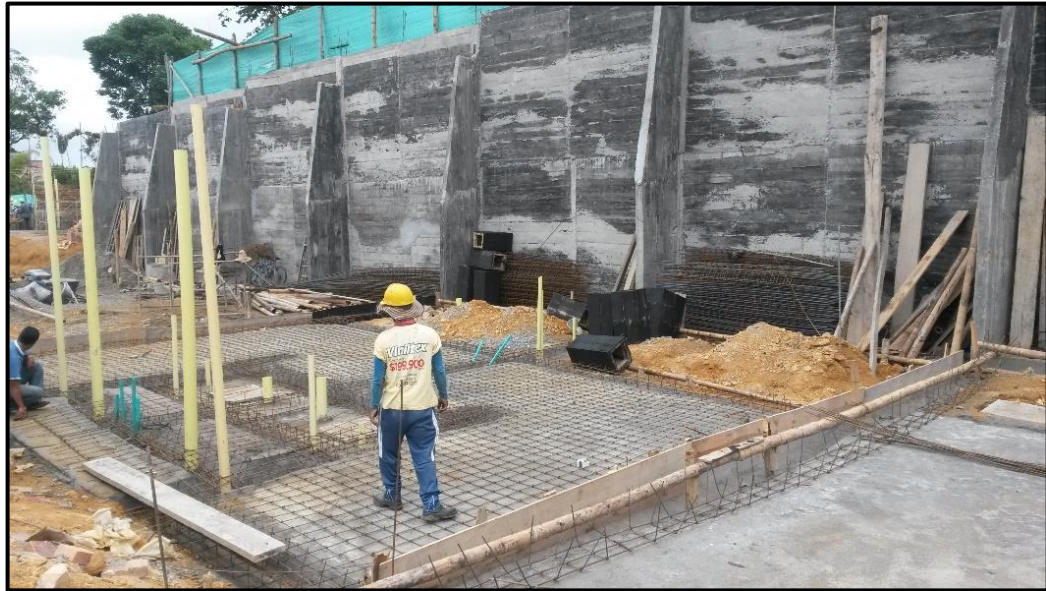
Cuando la pasante Natalia Estrada llega a la obra, ya se han construido los muros de contención de la manzana E y D, que son de 6 m de altura, y van acompañados de contrafuertes. Estos muros son para que el terreno o la tierra del lote de atrás (lote que no forma parte de la obra) no se deslice y dañe la construcción de las casa de las manzanas E y D.

Figura 39 - Muros de contención manzana E.
Fuente: Fotografía tomada por la pasante

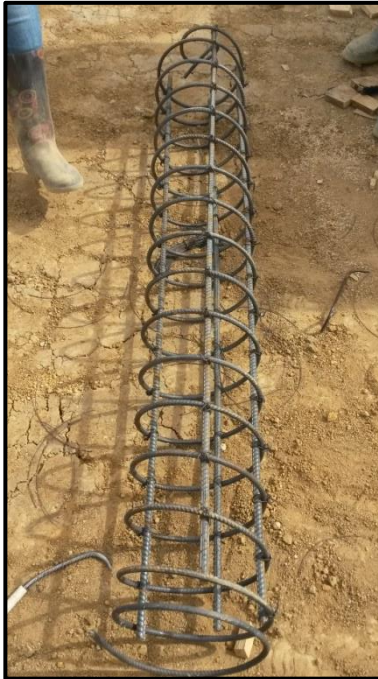
Estos muros de contención pertenecen a las casas a las cuales se les hizo conformación de terrazas de las manzanas D y A tal como se muestra en el plano de la figura No. 1. En donde el muro más grande tiene una profundidad de 3 m. Para su construcción, primero se realiza la localización, después se procede a excavar el volumen donde ira el muro. Como se debe agarrar el muro a la tierra de la terraza para evitar que este se mueva y por ende la casa; en el fondo de la excavación se realizan unas perforaciones de diámetro 0.30 m y altura 1.50 m, en donde se coloca un pilote, teniendo en cuenta que cada terraza tiene 5 pilotes. Enseguida se funde cada pilote con una mezcla de concreto de proporción 1:2:2. Sobre la cual se realiza un solado en la parte de la base del muro con concreto pobre, tomando el área de la zarpa. Luego se coloca el refuerzo de la zarpa y del muro, el cual es revisado por la ingeniera residente en compañía de la pasante, quienes revisan si el refuerzo está colocado como se indica en el plano de diseño estructural, además de que todas las barras de acero estén amarradas. Finalmente si cumple con los requerimientos exigidos la ingeniera residente Paula Meneses da la aprobación para fundir. Enseguida se coloca la formaleta y se funde la zarpa, cuando ya está seca y curada, se funde el muro teniendo en cuenta que en los dos casos se utiliza la misma mezcla de proporción 1:2:2.

Figura 40 - Refuerzo de pilote.

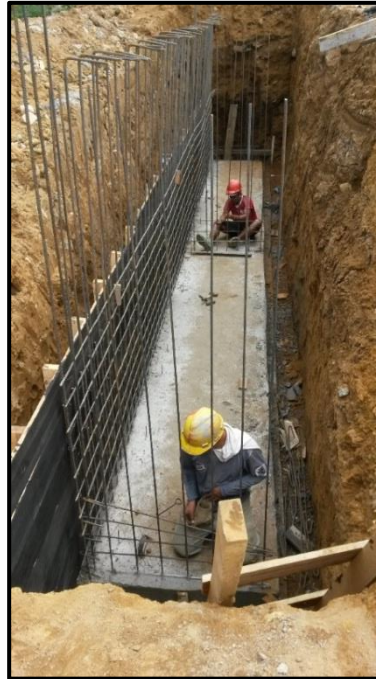
Figura 41 - Refuerzo de muro de contención.

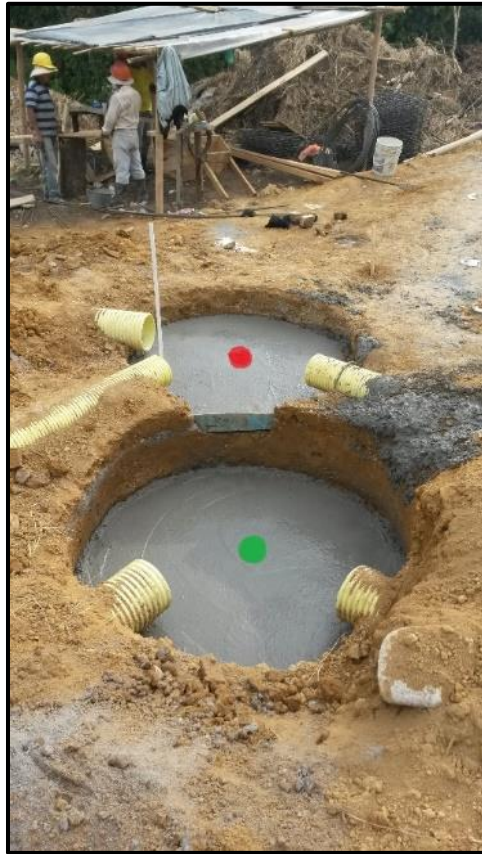
Más adelante en la figura No.46. Se muestra una parte ampliada del plano de la figura No.45. Donde se alcanzan a observar las cotas del colector, además de las primeras cámaras que se construyen y se observan fundidas en la figura No.47. Teniendo en cuenta que el punto de color rojo corresponde a las aguas lluvias y el punto verde a las aguas negras.

Figura 47 - Fundición de recamaras.
Fuente: Fotografía tomada por la pasante

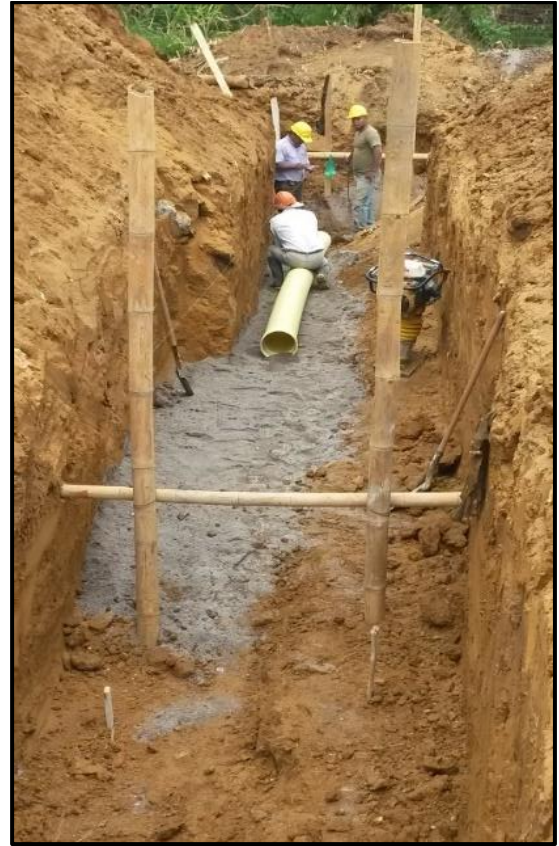
Figura 48 - Colocación de tubería principal.
Fuente: Fotografía tomada por la pasante

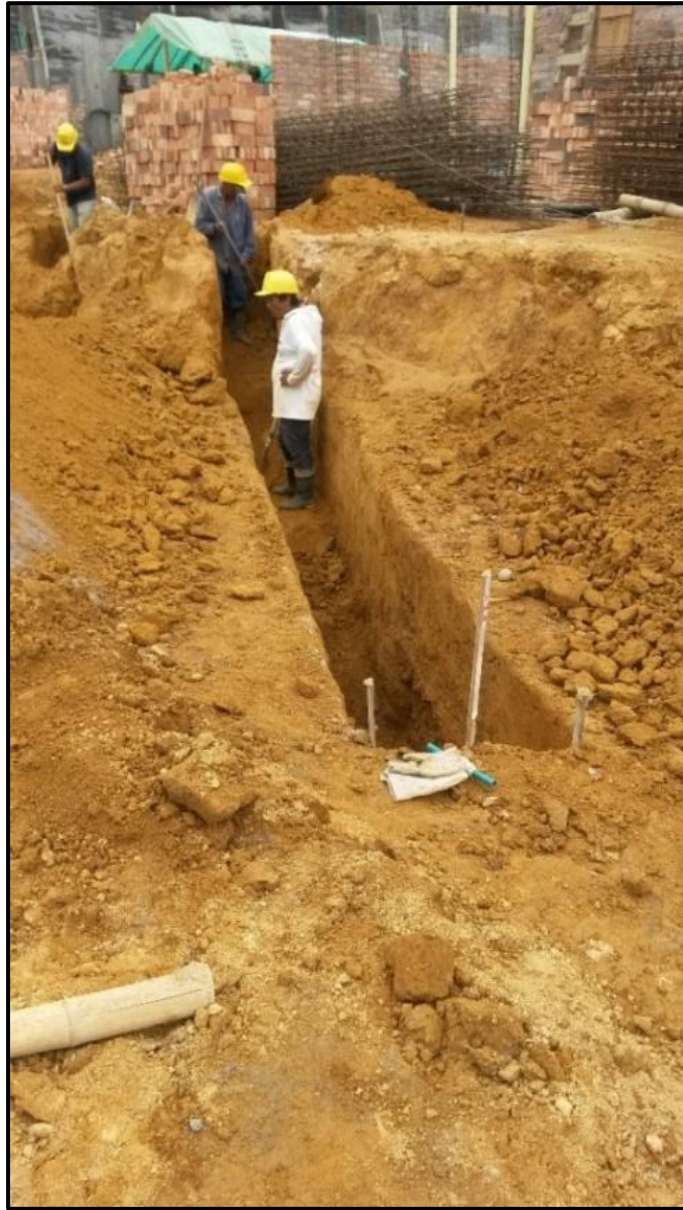
Después de construida la tubería principal de aguas lluvias y aguas negras, se realiza la excavación de las acometidas y las cajas según el plano del alcantarillado. De cada casa salen dos cajas, una de aguas lluvias y otra de aguas residuales las cuales se construyen en el antejardín de la casa. Estas cajas tienen 0.70 m de largo por 0.70 m de ancho, incluyendo el espesor de concreto de la caja y a ellas llega la tubería proveniente de toda la casa, la cual después de llegar a la caja del antejardín, pasa por la acometida y llega a la tubería principal.

La Pasante junto con la ingeniera residente miden la excavación de cada acometida y cada caja, datos que acomoda en un formato la ingeniera residente para realizar el posterior pago al maestro.

Figura 49 - Excavación de acometida.
Fuente: Fotografía tomada por la pasante

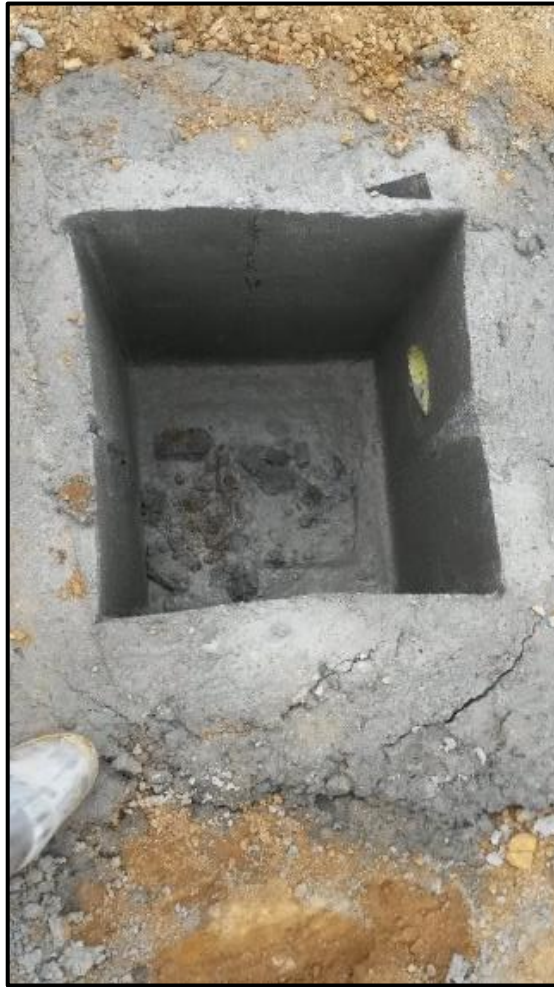
A las cajas y cámaras del alcantarillado se les coloca una formaleta y se procede a una fundición con mezcla preparada en mezcladora.

Figura 50 - Caja fundida.
Fuente: Fotografía tomada por la pasante
