**Guía Forense como Herramienta Técnica para Evaluación y Seguimiento de Obras de
Pavimentos en el Territorio Colombiano**

UNIVERSIDAD DEL CAUCA

Informe final de trabajo de grado para optar al título de magister en ingeniería de pavimentos

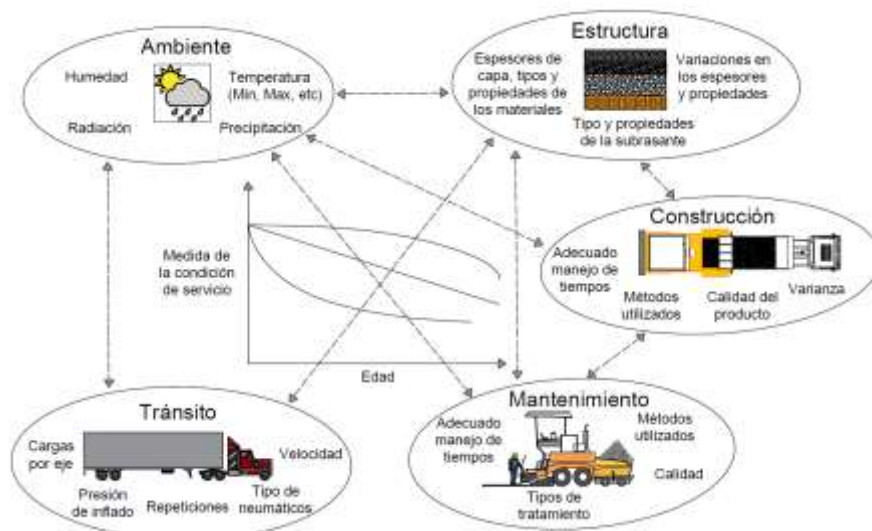
El comportamiento del pavimento se verá definido por la interacción entre los factores principales de la estructura y sus solicitaciones: las cargas de tránsito, el clima del lugar, los materiales empleados, los métodos constructivos, la estructura escogida, el mantenimiento dado, etc.

Ilustración 2.2 Factores que afectan el desempeño de los pavimentos

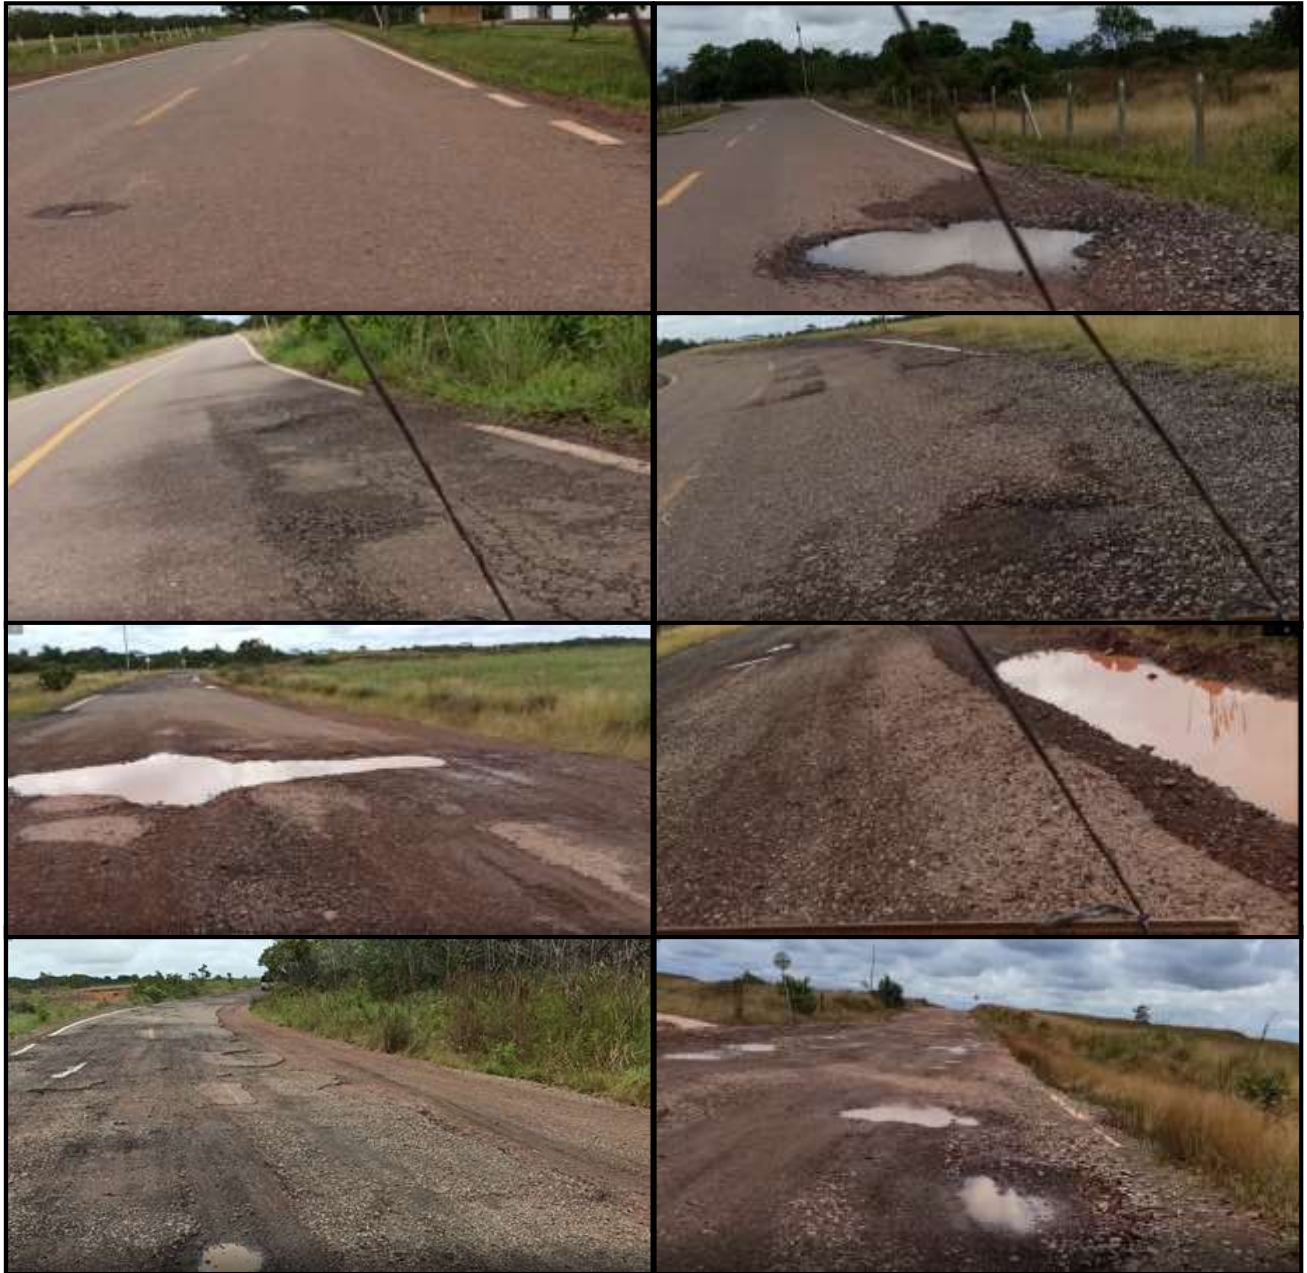
Ilustración 4.2. Deterioros presentados e incremento de su severidad

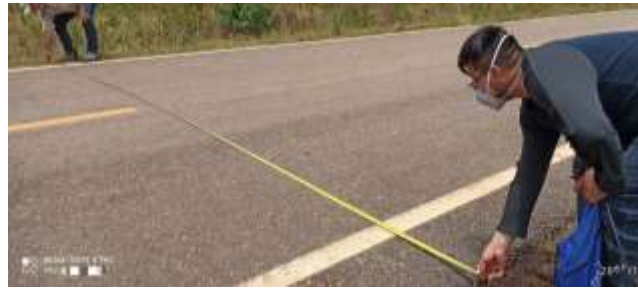
Ilustración 4.3. Chequeo del ancho del pavimento.

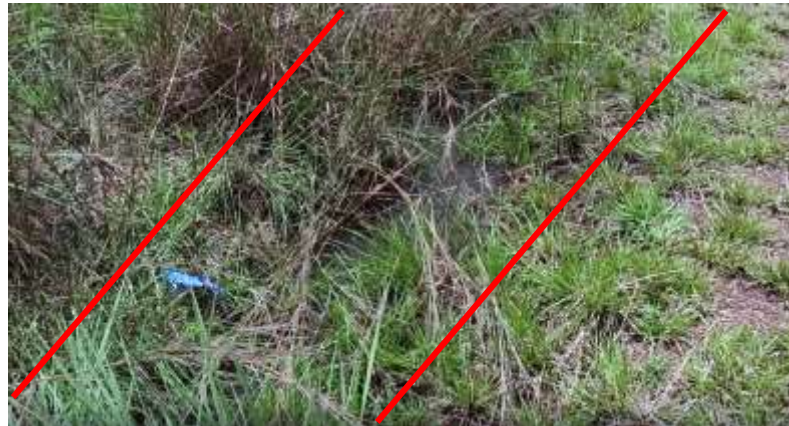
Ilustración 4.6. Cunetas naturales taponadas por falta de rocería y limpieza

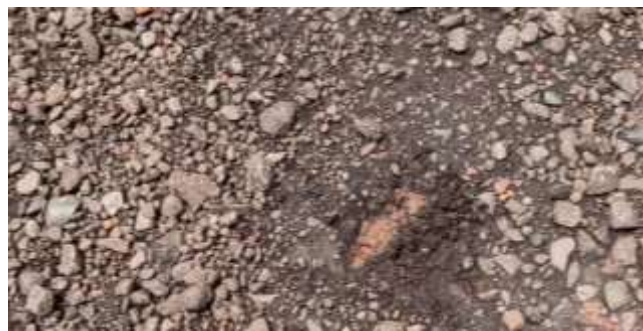
Ilustración 4.7. Perdida de capa de rodadura que permite evidencia saturación de la subrasante.

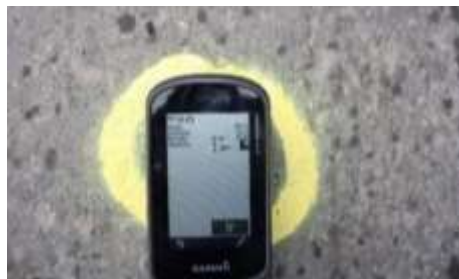
Ilustración 4.9. Referenciación de puntos por GPS

La etapa de investigación preliminar permitió observar una reducción de 5cm del espesor de diseño, la estructura se encuentra deteriorada en una extensión considerable. Durante las visitas a obra se decidió llevar a cabo el levantamiento de daños y, posteriormente, la extracción de núcleos para chequeo de espesores, se hizo la georreferenciación de cada punto, para localización de sitios de interés.

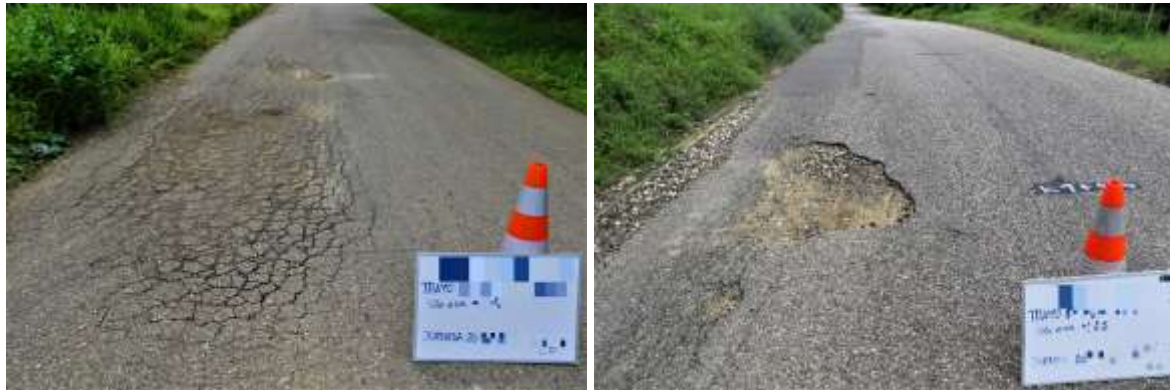
Ilustración 4.10. Levantamiento de daños.

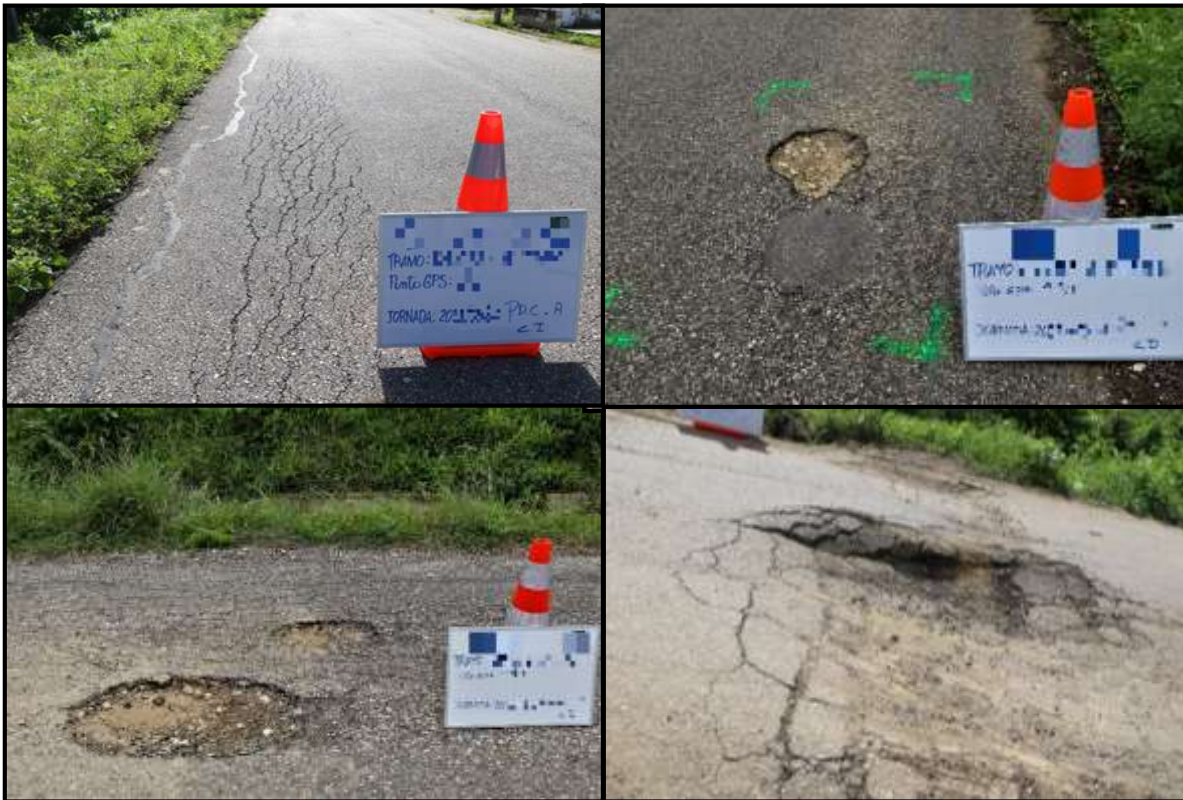
Ilustración 4.11. Deterioros presentados

La decisión de ejecutar extracción de núcleos se tomó durante el levantamiento de daños, donde se observan deterioros tipo “ojos de pescado” que permiten evidenciar un espesor de capa de rodadura menor al espesor contratado, la situación se repitió a lo largo de diferentes tramos.

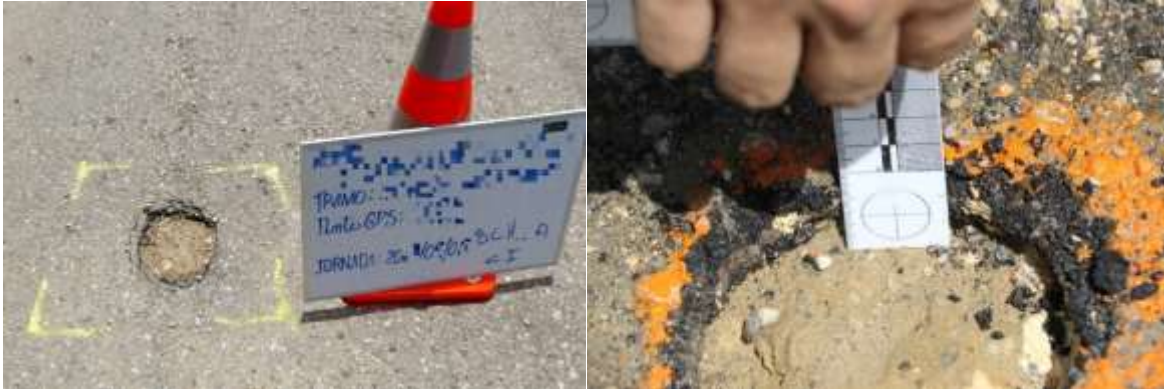
Ilustración 4.12. Zona con capa de rodadura de bajo espesor.

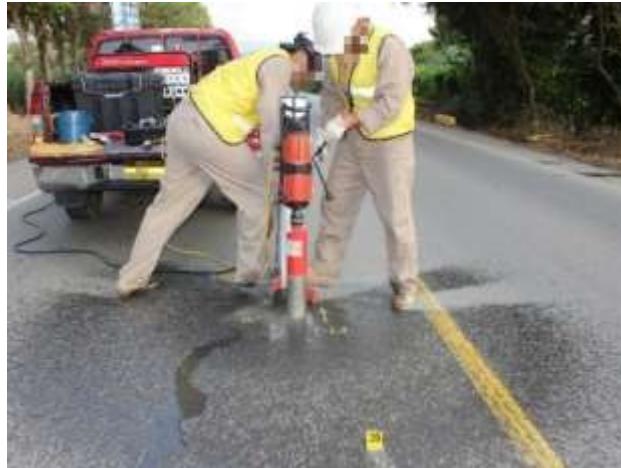
Ilustración 4.13. Extracción de núcleos de pavimento para chequeo de espesor.

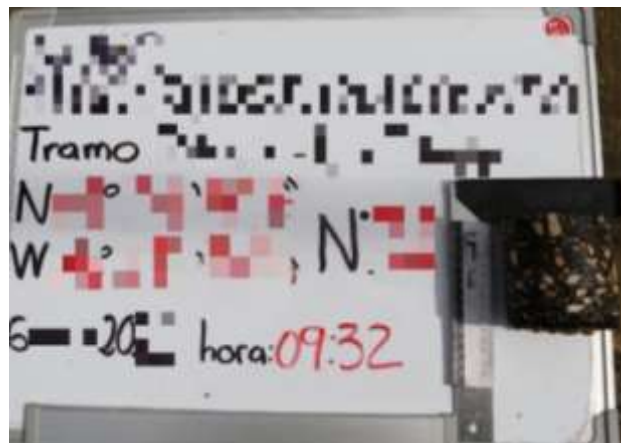
Ilustración 4.14. Registro fotográfico de núcleo extraído.

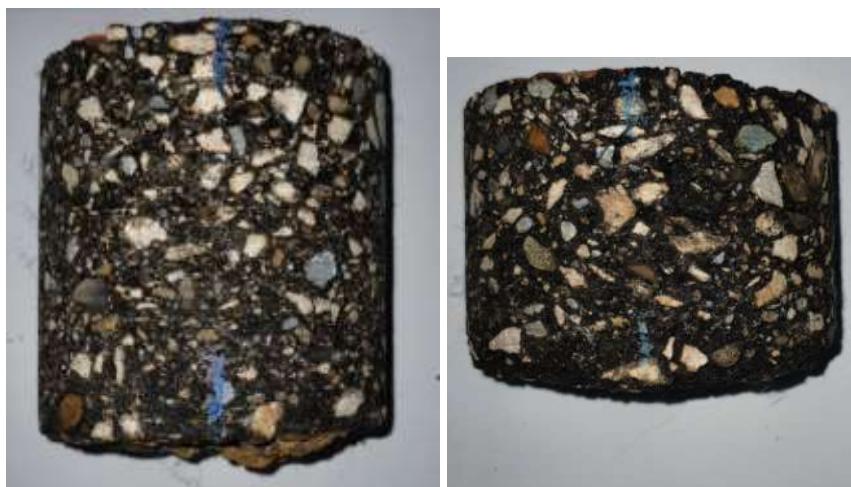
Ilustración 4.15. Variación en espesores de núcleos.

Finalizado el proceso de extracción de núcleos se hallaron zonas con un espesor menor al contratado; delimitando los resultados obtenidos se observa que el espesor de diseño se cumple únicamente en los centros poblados y que, en las zonas alejadas, se disminuye, encontrando testigos de hasta 1.5 cm. Estos espesores contribuyen a la presencia de los deterioros observados, además que, el haber construido espesores menos a los contratados y cobrados constituye un detrimento patrimonial.

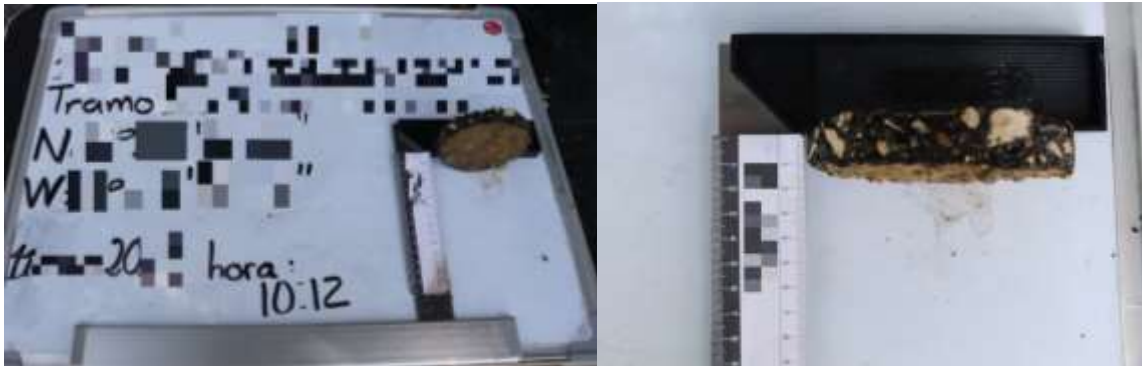
Ilustración 4.16. Núcleo extraído del sitio.

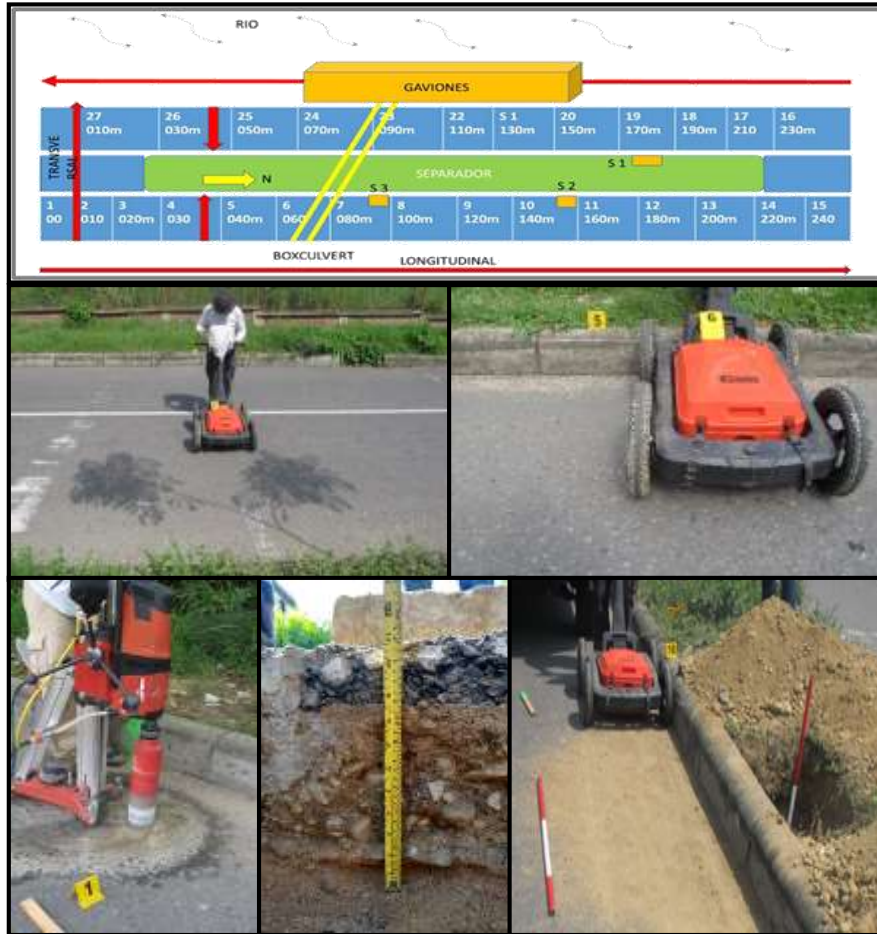
Durante las intervenciones iniciales se realizan procedimientos de evaluación con georradar, cuantificación de obra a la vista, apiques a poca profundidad y extracción de núcleos. No se realiza levantamiento de daños porque el pavimento se encuentra en buen estado.

Ilustración 4.17. Intervención inicial en pavimento flexible

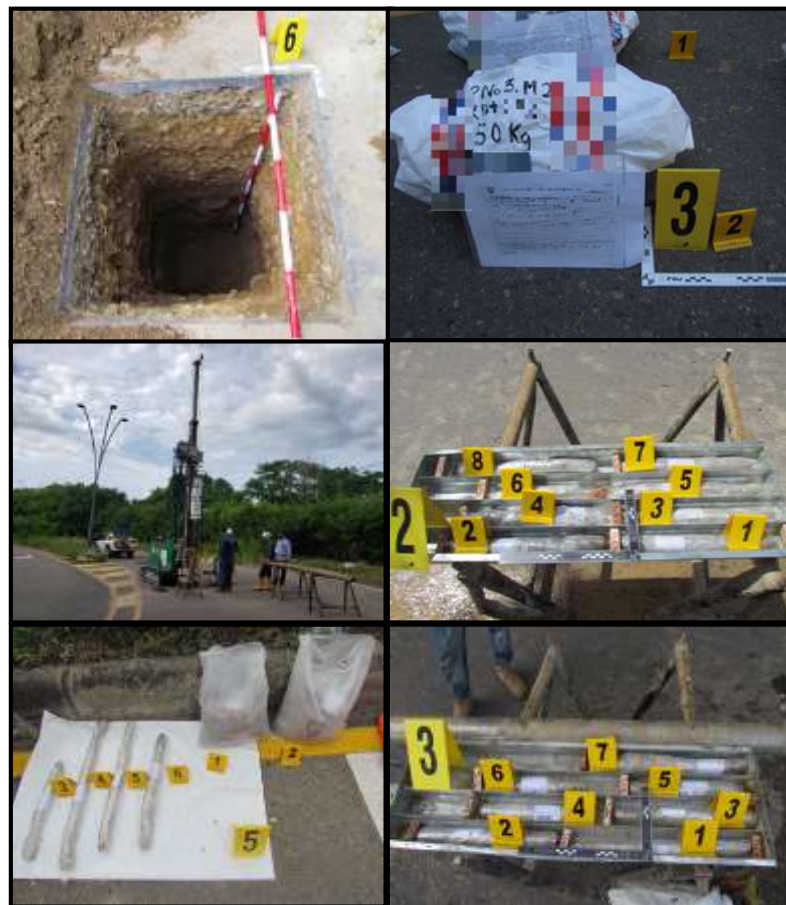
La fase final de investigación consistió en la ejecución de 6 apiques y 5 sondeos para la verificación de la estructura e ítems ocultos, este proceso fue realizado por un laboratorio externo y, se llevaron a cabo ensayos de caracterización de los materiales, granulometrías, límites, CBR. Se realizó el rotulo y embalaje de los elementos, los cuales poseían su respectiva cadena de custodia.

Ilustración 4.19. Proceso de intervención final

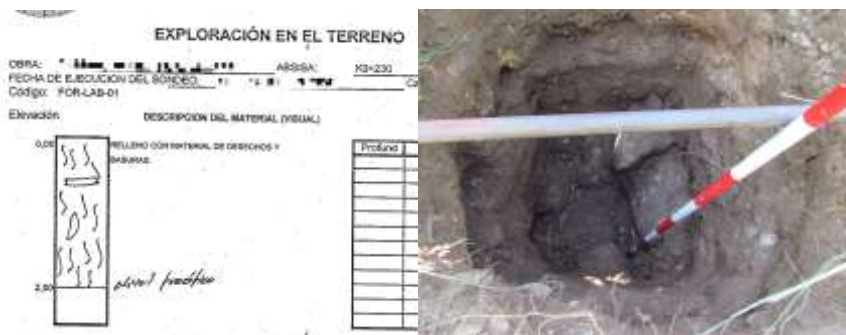
La justificación para aumentar el volumen de relleno fue la existencia de basuras en ciertas abscisas del sitio, no se adjunta registro fotográfico, se decide hacer un apique de verificación aledaño a la obra en el cual no se evidencia la existencia de desechos, se registran partículas de gran tamaño. No fue posible comparar los resultados de CBR ya que los ensayos del diseñador se hicieron en condiciones secas y las muestras extraídas se dejaron en 3 días de inmersión.

Ilustración 4.21. Apique en terreno aledaño.

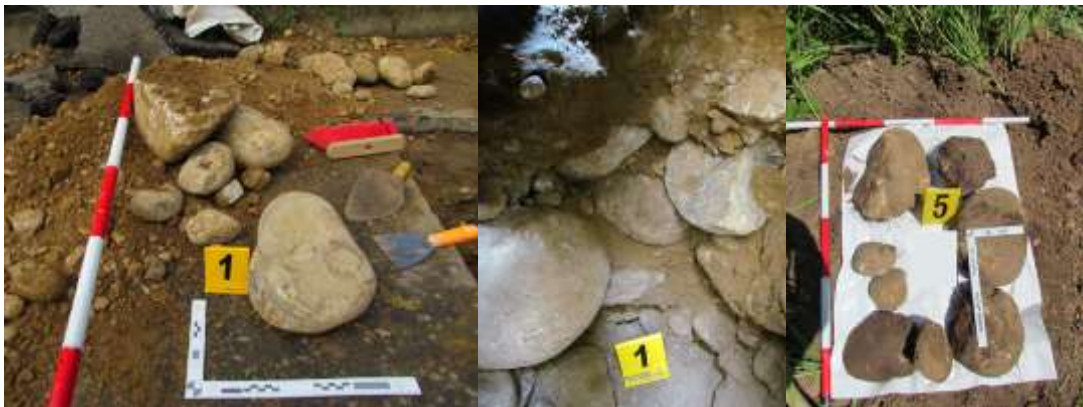
Revisando el registro contable, las facturas entregadas no sustentan la totalidad de material de relleno instalado y, teniendo en cuenta que es el ítem que más aumentó, instalando 7,8 veces la cantidad presupuestada, se decide hacer apiques y sondeos para la verificación de la estructura. Al revisar el registro fotográfico se observa material acopiado característico del suelo natural del sitio en los lugares predispuestos para relleno. En los apiques ejecutados se evidencian sobre tamaños con características similares a los apiques en terreno aledaño, por lo que, se determina que el contratista empleó material del sitio, haciendo necesario modificar los análisis de precios unitarios, eliminando el costo correspondiente a compra y transporte de material.

Ilustración 4.25. Comparación entre material encontrado en sitio y en apique aledaño.

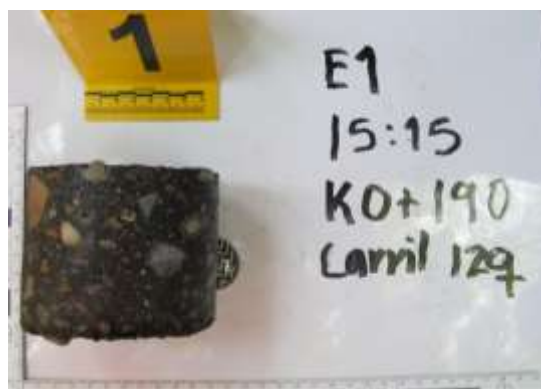
El espesor de la capa de pavimento y capas granulares chequeó a lo largo de la vía.

Ilustración 4.26. Núcleo extraído en obra

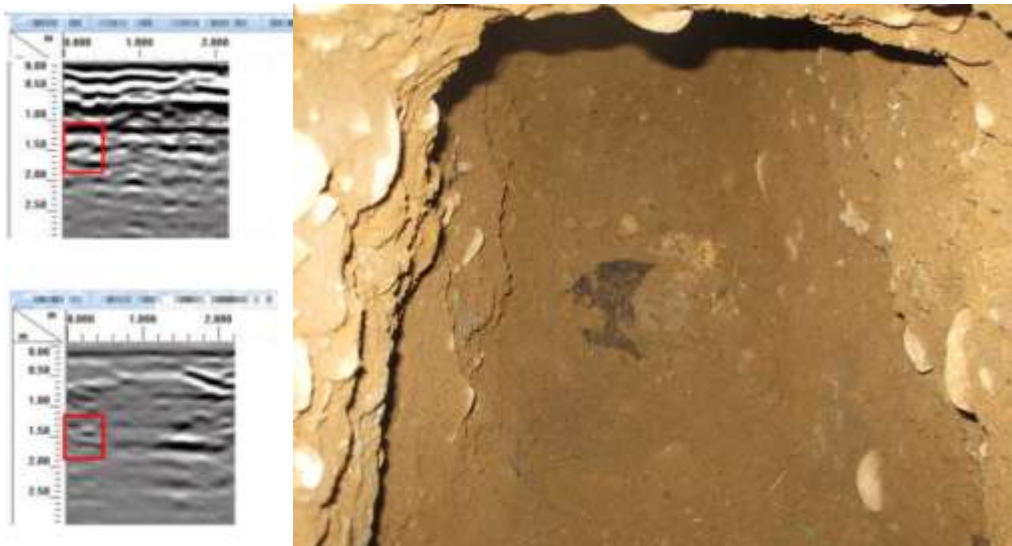
Ilustración 4.28. Uso de radargrama para localización de filtro en obra.

El georradar fue de gran utilidad para la verificación de obra a oculta, gracias a él se chequeó la ubicación de gaviones, box culvert y se verificó la instalación de filtro. Se utilizó a 800 MHz para evaluación hasta 1 m de profundidad y a 300 MHz para verificación de hasta 3m.

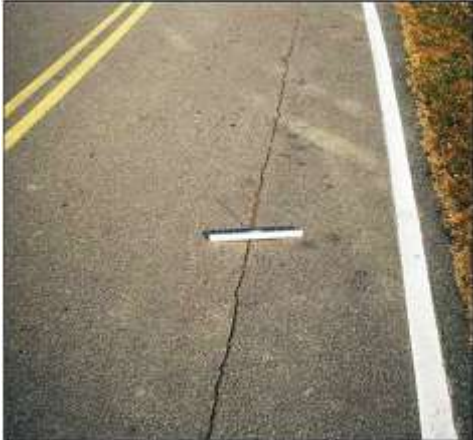
Deterioro	Descripción	Causas posibles	Evolución probable / efecto	Ilustración
<p>Fisuras longitudinales¹</p>	<p>Discontinuidad en la carpeta asfáltica paralela al eje de la vía; son indicios de existencia de esfuerzos de tensión en alguna de las capas de estructura, los cuales han superado la resistencia del material afectado. La localización del deterioro es importante para identificar las causas del fallo, es necesario anotar si las fisuras se encuentran sobre las huellas, en la mitad del carril, en la mitad de la cazada o en el borde.</p>	<ul style="list-style-type: none"> • Rigidización de la mezcla asfáltica por exceso de filler • Envejecimiento del asfalto por altas temperaturas o gradientes térmicos altos • Uso de ligantes asfálticos muy duros • Reflexión de grietas de las capas inferiores • Zonas de contacto entre corte y terraplén • Cantidad insuficiente de riego de liga • Espesor insuficiente de la capa de rodadura • Asentamiento terraplenes 	<ul style="list-style-type: none"> • Fisuras tipo piel de cocodrilo • Desintegración • Descascaramientos • Asentamientos • Fisuras en bloque <p>Permiten el ingreso del agua, reaccionando con la capa asfáltica e interactuando con las capas inferiores, suavizándolas y reduciendo su resistencia. Severidades altas afectan la movilidad</p>

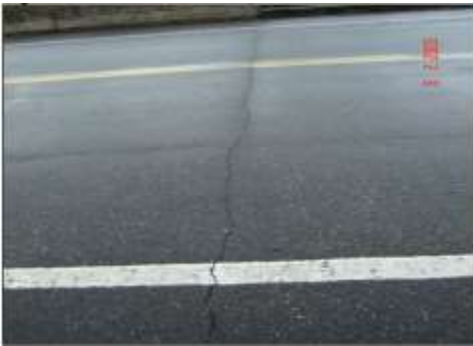
<p>Fisuras transversales²</p>	<p>Discontinuidad en la carpeta asfáltica perpendicular al eje de la vía; son indicios de existencia de esfuerzos de tensión en alguna de las capas de estructura, los cuales han superado la resistencia del material afectado.</p>	<ul style="list-style-type: none"> • Rigidización de la mezcla asfáltica por exceso de filler • Rigidización de la mezcla asfáltica por envejecimiento del asfalto por altas temperaturas o gradientes térmicos altos • Uso de ligantes asfálticos muy duros • Reflexión de grietas de las capas inferiores • Espesor insuficiente • Asentamiento corte/relleno 	<ul style="list-style-type: none"> • Fisuras tipo piel de cocodrilo • Desintegración • Descascaramientos • Asentamientos • Fisuras en bloque <p>Permiten el ingreso del agua, reaccionando con la capa asfáltica e interactuando con las capas inferiores, suavizándolas y reduciendo su resistencia. Severidades altas afectan la movilidad</p>

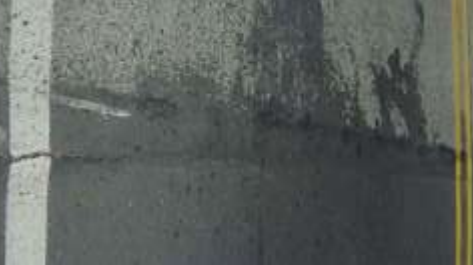
<p>Fisuras en juntas de construcción²</p>	<p>Fisuras en sentido longitudinal y transversal coincidentes con juntas de construcción.</p>	<ul style="list-style-type: none"> • Falta de ligante en las paredes de la junta • Deficiencia en la compactación de la mezcla • Deficiencia en corte vertical de franjas • Unión de materiales con diferente rigidez 	<ul style="list-style-type: none"> • Abultamiento en las superficies • Pérdida de agregado • Descascaramiento • Asentamientos • Fisuras tipo piel de cocodrilo • Desportillamientos <p>Afectación a la movilidad por los cambios de nivel abruptos</p>

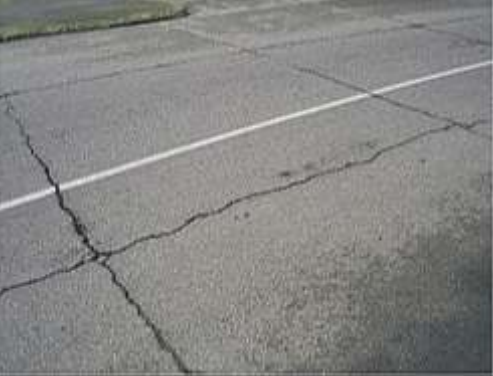
Deterioro	Descripción	Causas posibles	Evolución probable / efecto	Ilustración
Fisuras por reflexión de placas de concreto o elementos de mayor rigidez³	Fisuras que se manifiestan en capas de rodadura de pavimento flexible cuando esta se encuentra sobre placas de concreto rígido u otros; las fisuras con patrón regular pueden ser proyecciones de las juntas; patrones irregulares pueden corresponder a grietas en las losas. Se debe conocer las dimensiones de las losas para chequear el patrón manifestado	<ul style="list-style-type: none"> • Movimiento de las juntas de placas de concreto o bloques formados por grietas existentes • La acción del tránsito puede provocar fisuración en zonas aleñadas, incrementando el daño • Estructuras de rigidez superior debajo de la estructura 	<ul style="list-style-type: none"> • Fisuras en bloque • Descascaramiento • Baches Permiten el ingreso del agua, reaccionando con la capa asfáltica e interactuando con las capas inferiores, suavizándolas y reduciendo su resistencia.

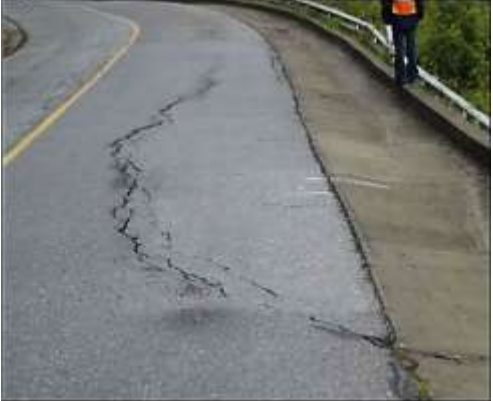
Fisuras en medialuna²	Fisuras de forma parabólica asociadas al movimiento de la banca, usualmente se presentan acompañadas de hundimientos	<ul style="list-style-type: none"> • Inestabilidad de la banca • Efectos locales de desecación • Falla lateral del talud en zonas de terraplén • Falla de talud en zonas de corte a media ladera • Ausencia o falla de obras de contención en la banca • Desecación producida por la presencia de árboles muy cerca al borde de la vía • Consolidación de rellenos que acompañan las obras de contención 	<ul style="list-style-type: none"> • Aumento del área afectada • Aumento del hundimiento • Pérdida de la banca Permiten el ingreso del agua, incrementando la afectación a la banca

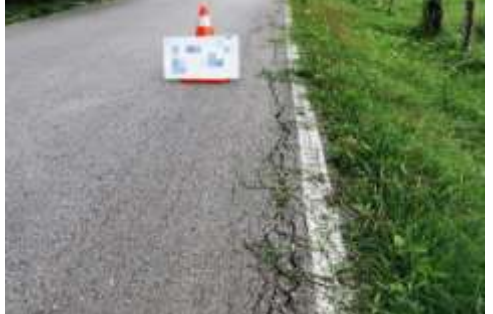
Fisuras de borde⁴	Fisuras con tendencia longitudinal a semicircular localizadas cerca del borde de la calzada	<ul style="list-style-type: none"> • Falta de confinamiento lateral: ausencia de berma, carencia de bordillos, ancho de berma insuficiente, sobrecarpetas a desnivel con la berma • Tráfico que circula muy cerca del borde • Falta de compactación del borde del pavimento • Cambios volumétricos en la subrasante por humedad 	<ul style="list-style-type: none"> • Desprendimiento del borde • Descascaramiento Permiten el ingreso del agua, reaccionando con la capa asfáltica e interactuando con las capas inferiores, suavizándolas y reduciendo su resistencia.

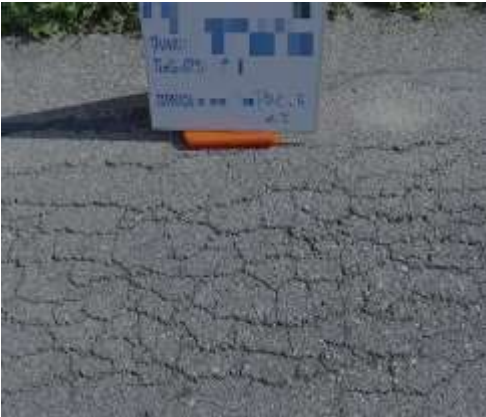
Deterioro	Descripción	Causas posibles	Evolución probable / efecto	Ilustración
<p>Fisuras por fatiga o tipo piel de cocodrilo⁴</p>	<p>Fisuras interconectadas formando polígonos de tamaño variables, semejando una malla o piel de cocodrilo. Ocurren en zonas sujetas a aplicación repetida de cargas. La fisuración tiende a iniciarse en el fondo de las capas asfálticas, donde los esfuerzos de tracción son mayores. Se pueden encontrar en zonas con deformaciones no relacionadas a falla estructural; es decir, en sitios con mal drenaje, falta de compactación, reparaciones mal ejecutadas y subrasantes expansivas.</p>	<ul style="list-style-type: none"> • Espesor de estructura o rodadura insuficiente • Deformación de la subrasante • Oxidación del asfalto o envejecimiento) • Problemas de drenaje que afecten a los materiales granulares • Compactación deficiente de las capas granulas o asfálticas • Construcción en zonas blandas o capas húmedas • Deficiencias en la elaboración de la mezcla asfáltica: exceso de mortero en la mezcla, uso de asfalto de alta penetración • Reparaciones deficientes • Cumplimiento de la vida útil 	<ul style="list-style-type: none"> • Deformaciones • Descascaramiento • Baches <p>Permiten el ingreso del agua, reaccionando con la capa asfáltica e interactuando con las capas inferiores, suavizándolas y reduciendo su resistencia.</p>

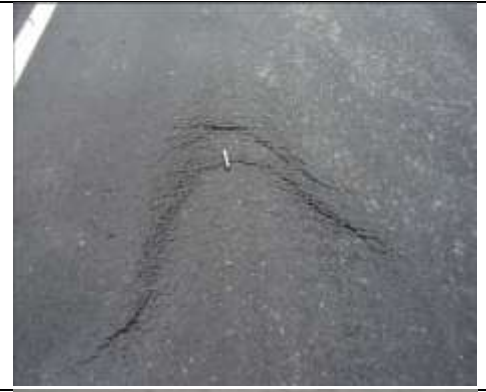
<p>Fisuración por deslizamiento de capas o grietas parabólicas²</p>	<p>Fisuras en forma de semicírculo o medialuna, con curvaturas definidas de acuerdo con la fuerza de tracción que produce la llanta sobre el pavimento (al acelerar o frenar). Este tipo de fisuras se genera por acción de arranque o frenado de vehículos, provocando que la superficie se deslice y se deforme. Se manifiesta en curvas, pendientes altas y zonas de frenado/aceleración.</p>	<ul style="list-style-type: none"> • Mezcla de la superficie de baja resistencia o estabilidad • Escasa adherencia entre capas superficiales • Paso de tráfico muy pesado y muy lento • Espesores bajos de carpeta • Alto contenido de arena en la mezcla • Exceso de ligante o polvo durante le ejecución de riego de liga • Carencia de imprimación en bases granulares 	<ul style="list-style-type: none"> • Descascaramiento • Baches • Hundimientos • Abultamientos

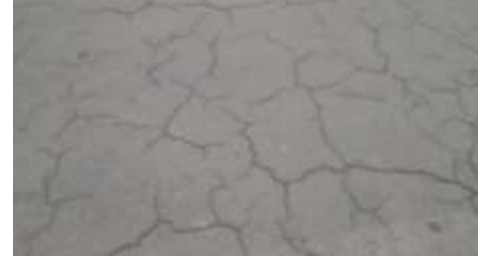
<p>Fisuración incipiente⁵</p>	<p>Fisuras contiguas y cerradas, sin un patrón regular, que generalmente no se interceptan. Suelen afectar el concreto asfáltico de manera superficial.</p>	<ul style="list-style-type: none"> • Diferencia de temperatura entre la mezcla y el medio ambiente en el momento de la colocación (temperatura ambiente baja) • Lluvia durante la colocación del concreto asfáltico 	<ul style="list-style-type: none"> • Piel de cocodrilo en pequeños bloques • Pérdida de agregados • Fisuras en bloque

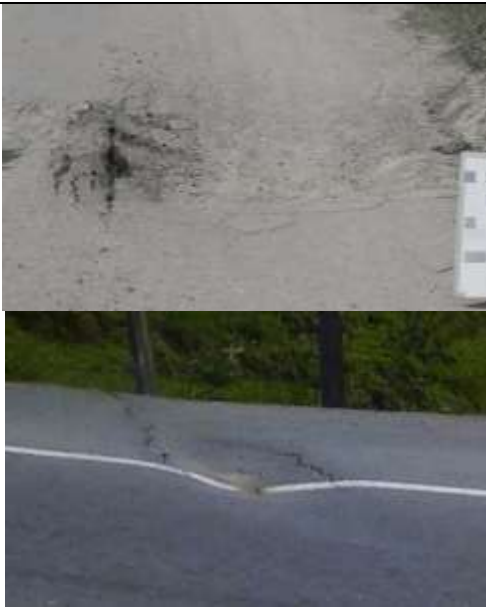
Deterioro	Descripción	Causas posibles	Evolución probable / efecto	Ilustración
Hundimiento ^{4,2}	Depresiones localizadas en el pavimento con respecto al nivel de la rasante. Su orientación puede ser longitudinal o transversal al eje de la vía o con forma de media luna.	<ul style="list-style-type: none"> • Asentamientos de la subrasante • Daños de tubería de acueducto o alcantarillado • Deficiencia en compactación de las capas inferiores del pavimento, del terraplén o en zonas de acceso a otras obras de arte • Deficiencias en drenaje que afecta capas granulares • Diferencia de rigidez de los materiales de la subrasante en los sectores de transición entre corte y terraplén • Deficiencias en compactación de rellenos en zanjas que atraviesan la calzada • Inestabilidad de la banca • Circulación de tránsito muy pesado 	<ul style="list-style-type: none"> • Fisuración • Desprendimiento • Movimiento en masa <p>Pueden generar problemas cuando contienen agua por efecto de hidroplaneo. Afecta la comodidad de los usuarios, obligando a reducir velocidades de manejo y constituyendo un riesgo a la seguridad cuando presenta severidades altas</p>

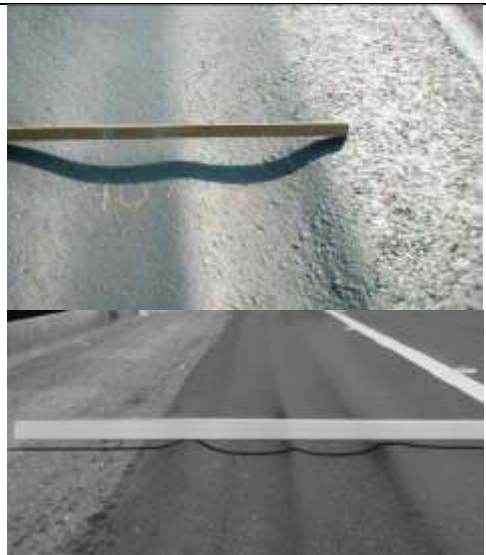
Ahuellamiento ^{3,9}	Deformación vertical permanente localizada sobre la trayectoria de las llantas de los vehículos; depresiones longitudinales que van acompañadas de elevación de áreas adyacentes a la zona deprimida y de fisuración.	<ul style="list-style-type: none"> • Deformación plástica del concreto asfáltico • Deformación de la subrasante por fatiga ante repetición de cargas • Altas temperaturas de servicio • Compactación inadecuada de las capas asfálticas durante la construcción • Uso de asfaltos blandos • Empleo de agregados redondeados • Cargas de tránsito muy altas • Exceso de asfalto en la mezcla • Insuficiente espesor del pavimento • Uso de materiales sin cohesión en climas secos 	<ul style="list-style-type: none"> • Piel de cocodrilo • Desprendimiento <p>Puede llevar a la falla estructural del pavimento y posibilitar hidroplaneo por almacenamiento de agua. Afecta la comodidad de los usuarios, obligando a reducir velocidades de manejo y constituyendo un riesgo a la seguridad cuando presenta severidades altas</p>

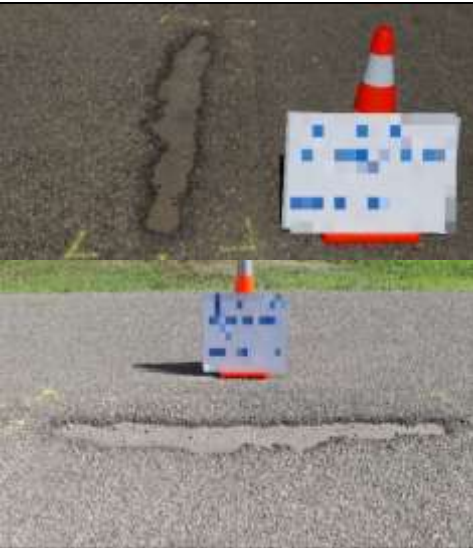
Deterioro	Descripción	Causas posibles	Evolución probable / efecto	Ilustración
Descascaramiento⁴	Pérdidas de fragmentos de la capa asfáltica superficial, sin afectar las capas inferiores	<ul style="list-style-type: none"> • Limpieza insuficiente previa a tratamientos superficiales • Espesor insuficiente de capa de rodadura asfáltica • Riego de liga deficiente • Mezcla asfáltica muy permeable • Baja afinidad entre el ligante asfáltico y el agregado pétreo • Distribución heterogénea del ligante asfáltico • Ligante asfáltico inadecuado • Dosificación inadecuada de los agregados pétreos y del ligante asfáltico • Colocación de la capa de tratamiento superficial con lluvia o exceso de agua en la capa de apoyo • Envejecimiento del ligante 	<ul style="list-style-type: none"> • Piel de cocodrilo • Bache <p>Altera la calidad del viaje, permite el almacenamiento e infiltración del agua, incrementando su severidad</p>

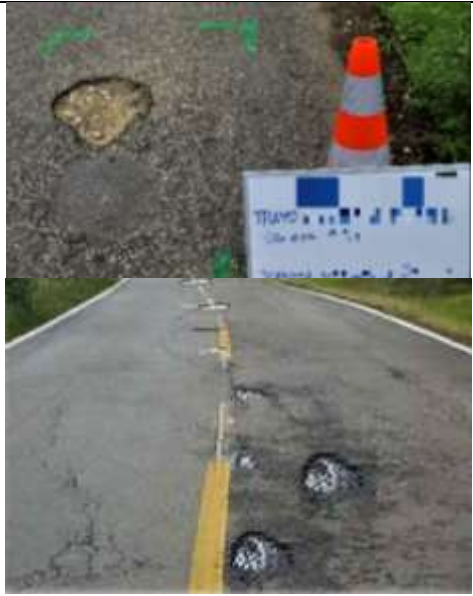
Ojos de pescado o bache superficial^{4,10}	Desprendimiento del material de la base en la que se apoya la capa de rodadura después de la pérdida de esta, cavidad redondeada con bordes más o menos bien definidos y sin hundimientos. Se tiene en cuenta en evaluaciones de daño superficial y su nivel de severidad se asigna según la cantidad y diámetro.	<ul style="list-style-type: none"> • Insuficiente penetración del riego de imprimación en bases hidráulicas • Dosificación insuficiente de ligante asfáltico en bases tratados con cemento asfáltico, aplicado en caliente, diluido o emulsificado • Ligante asfáltico inadecuado o de mala calidad • Espesor insuficiente de la capa de rodadura • Evolución del daño por piel de cocodrilo hasta tener pérdida de material • Evolución del daño por depresiones o desintegraciones localizadas • Debilidad local del pavimento por escasez y/o endurecimiento del asfalto • Exceso de finos en la mezcla 	<ul style="list-style-type: none"> • Desintegración • Bache <p>Altera la calidad del viaje, permite el almacenamiento e infiltración del agua, incrementando su severidad.</p>

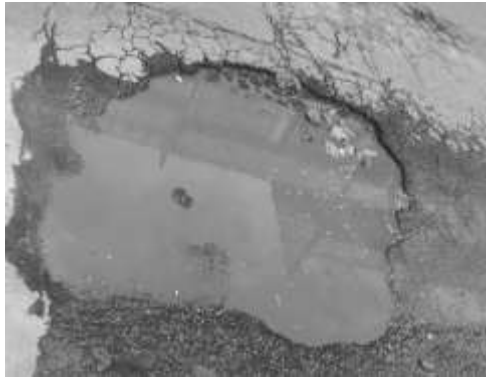
Deterioro	Descripción	Causas posibles	Evolución probable / efecto	Ilustración
Baches⁹	Hundimiento local de la calzada, con agrietamiento en malla cerrada, pérdida parcial de la capa de rodadura y de la capa de apoyo.	<ul style="list-style-type: none"> • Retención de agua en zonas fisuradas • Insuficiente penetración del riego de imprimación en bases hidráulicas • Ligante asfáltico inadecuado o de mala calidad • Espesor insuficiente de la capa de rodadura • Evolución del daño por piel de cocodrilo hasta pérdida de material, depresiones o desintegraciones localizadas • Debilidad local del pavimento por escasez y/o endurecimiento del asfalto • Exceso de finos en la mezcla 	<ul style="list-style-type: none"> • Destrucción de la estructura <p>Altera la calidad del viaje, permite el almacenamiento e infiltración del agua, incrementando su severidad. Afecta la comodidad de los usuarios, obligando a reducir velocidades de manejo y constituyendo un riesgo a la seguridad cuando presenta severidades altas</p>

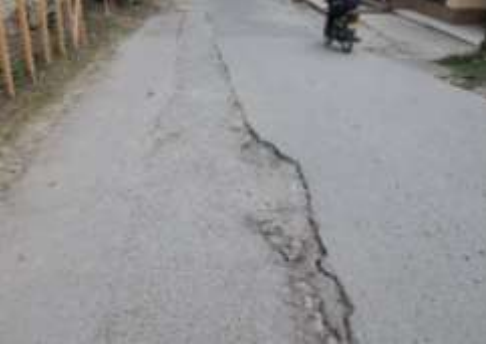
Parches y bacheos⁴	Área de la rodadura que ha sido removida y reemplazada por un material similar o diferente para reparación de la capa o instalación de redes de servicio. Se deben identificar pues indican la localización de un deterioro previo. Se denomina “parcheo” si el deterioro solo comprendió capas asfálticas y “bacheo” cuando se involucró alguna capa granular	<ul style="list-style-type: none"> • Procesos constructivos deficientes, o capacidad estructural insuficiente • Progresión del daño inicial por el cual debió realizarse el parche (cuando la intervención no fue adecuada para solucionar el problema) • Deficiencia de las juntas • Propagación de daños existentes en las áreas aledañas al parche • Deficiencia en el drenaje 	<ul style="list-style-type: none"> • Depende de la naturaleza original del daño, aceleración del deterioro general del pavimento <p>Dependiendo del terminado del parche, puede afectar la comodidad de los usuarios, al igual, si evoluciona el deterioro hasta severidad alta, pues se pueden manifestar agrietamientos, hundimientos o bombeo.</p>

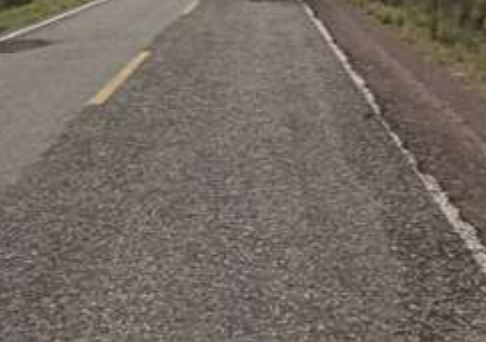
Desgaste superficial o pérdida de ligante⁴	Pérdida de ligante y mortero, generalmente localizado en zonas donde transitan los vehículos.	<ul style="list-style-type: none"> • Agentes agresivos como solventes, o erosivos • Envejecimiento significativo del asfalto • Mala adherencia asfalto/agregado • Hidrofilia de los agregados • Deficiente dosificación de asfalto en la mezcla (baja) • Acción intensa del agua o tránsito • Contaminación del agregado 	<ul style="list-style-type: none"> • Pérdida de agregado <p>Este daño provoca un deterioro acelerado del pavimento por acción del medio ambiente y del tránsito</p>

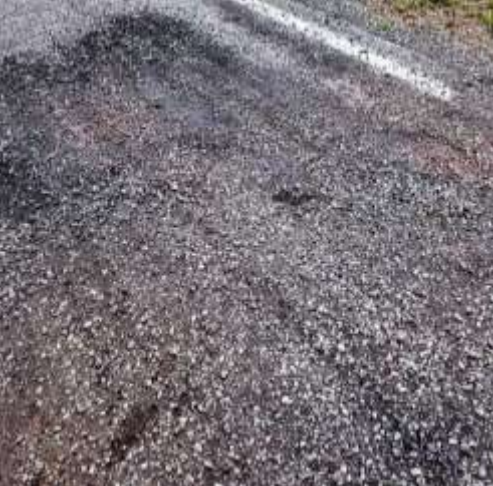
Deterioro	Descripción	Causas posibles	Evolución probable / efecto	Ilustración
Pérdida de agregado o Desintegración⁴	Disgregación superficial de la capa de rodadura debido a una pérdida gradual de agregados, haciendo la superficie más rugosa y exponiendo de manera progresiva los materiales a la acción del tránsito y agentes climáticos. Común en tratamientos superficiales, caso donde se reportan como surcos	<ul style="list-style-type: none"> • Aplicación irregular del ligante en tratamientos superficiales • Problemas de adherencia entre el ligante y agregado • Uso de agregados muy absorbentes o contaminados con finos • Lluvia durante la aplicación o el fraguado del ligante asfáltico • Endurecimiento significativo del asfalto • Deficiencia de compactación de la carpeta asfáltica • Contaminación de la capa de rodadura con solventes. 	Este daño afecta el frenado de los usuarios, permite el ingreso de agua y afectación a las capas inferiores, la severidad incrementará rápidamente ante la acción continua de agua y tráfico.

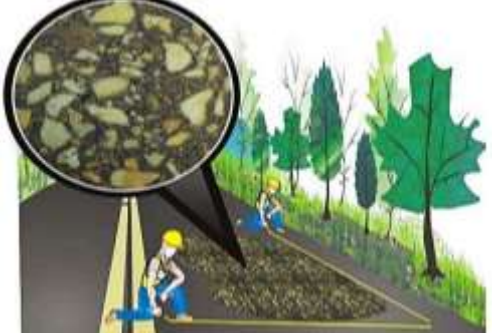
Pulimento del agregado¹¹	Presencia de agregados con caras planas en la superficie o ausencia de agregados angulares	<ul style="list-style-type: none"> • Baja resistencia o susceptibilidad de los agregados al pulimento (por ejemplo, agregados calizos) • Excesiva fricción en la superficie por vehículos grandes, especialmente en curvas 	Afecta la seguridad vial al reducir la fricción en el contacto entre el neumático y el pavimento.

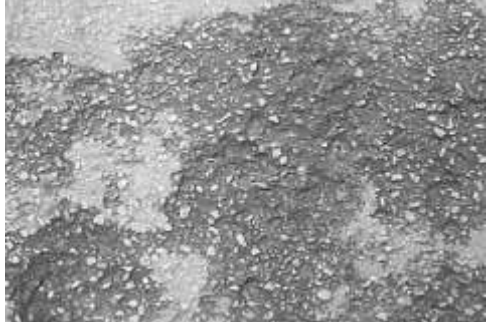
Cabezas duras⁹	Presencia de agregados expuestos fuera del mortero arena-asfalto	<ul style="list-style-type: none"> • Uso de agregados gruesos con tamaño inadecuado • Distribución granulométrica deficiente en el rango de las arenas • Segregación de los agregados durante su manejo en obra • Heterogeneidad en la dureza de los agregados • Defecto en la dosificación del ligante asfáltico 	Puede llegar a aumentar la rugosidad del pavimento, provocando ruido excesivo para el conductor

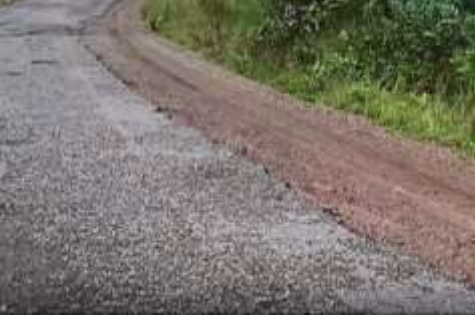
Deterioro	Descripción	Causas posibles	Evolución probable / efecto	Ilustración
Separación de la berma²	Incremento en el ancho de la junta existente entre la calzada y la berma	<ul style="list-style-type: none"> • Movimiento de la berma debido a problemas de inestabilidad de taludes adedaños • Ausencia de liga entre calzada y berma cuando se construyen por separado 	Permite la infiltración de agua hacia el interior de la estructura del pavimento, provocando su deterioro.	 
Desintegración de los bordes del pavimento⁴	Pérdida de la capa de rodadura en los bordes	<ul style="list-style-type: none"> • Bermas no revestidas • Circulación o estacionamiento de vehículos en los bordes del pavimento 	Desaparición del revestimiento asfáltico

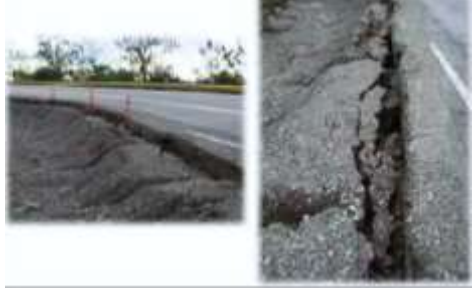
Erosión de la berma¹⁰	Destrucción de bermas revestidas y no revestidas	<ul style="list-style-type: none"> • Inadecuado sistema de drenaje superficial 	Severidades altas representan un riesgo para la estabilidad de la calzada y la seguridad de los usuarios

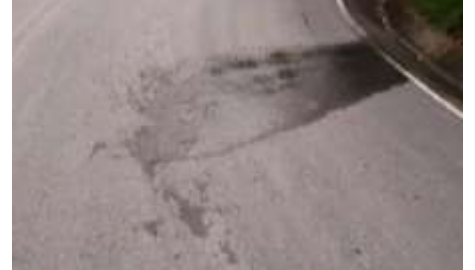
Afloramiento de agua²	Presencia del líquido en instantes en los cuales no hay lluvia; se manifiesta por medio de fisuras y por áreas segregadas del pavimento	<ul style="list-style-type: none"> • Sistema inadecuado de drenaje interno • Ausencia de drenaje interno • Filtración de agua 	<ul style="list-style-type: none"> • Piel de cocodrilo • Descascaramiento • Baches

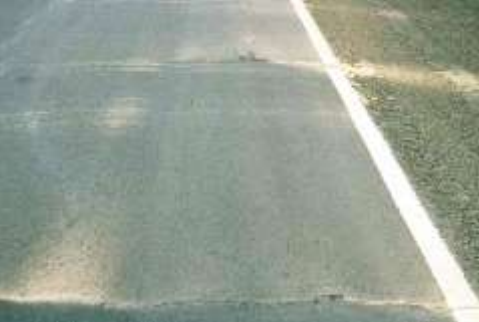
Deterioro	Descripción	Causas posibles	Evolución probable / efecto	Ilustración
<p>Afloramiento de finos¹</p>	<p>Salida de agua infiltrada junto con materiales finos de la capa de base por grietas, cuando circulan sobre ellas las carcas de tránsito. Se evidencia por machas o material acumulado en la superficie al borde de las grietas</p>	<ul style="list-style-type: none"> • Sistema inadecuado de drenaje interno • Ausencia de drenaje interno • Exceso de finos en la estructura 	<ul style="list-style-type: none"> • Piel de cocodrilo • Descascaramiento • Baches

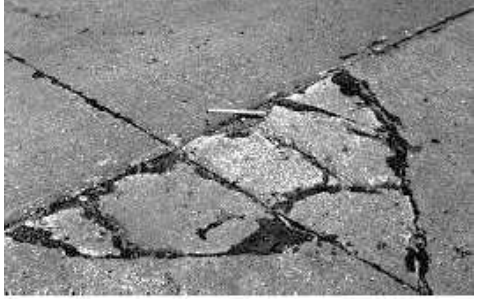
DETERIOROS EN PAVIMENTOS RÍGIDOS				
<p>Grietas de esquina¹⁰</p>	<p>Grieta que interseca una junta transversal con una longitudinal o borde de la calzada, generalmente formando un ángulo igual o mayor a 45° respecto al eje del pavimento. El punto de partida en ambas juntas debe ser la mitad de la longitud de ese lado o antes.</p>	<ul style="list-style-type: none"> • Asentamiento de la base y/o la subrasante • Falta de apoyo de la losa, originado por la erosión de la base • Alabeo térmico • Sobrecarga en las esquinas • Deficiente transmisión de cargas entre las losas adyacentes • Losas con ángulos agudos 	<ul style="list-style-type: none"> • Generación o incremento de escalonamientos • Fracturas múltiples en las losas • Desportillamientos <p>Afecta la movilidad del usuario, representando riesgo para la seguridad cuando presente severidad alta</p>

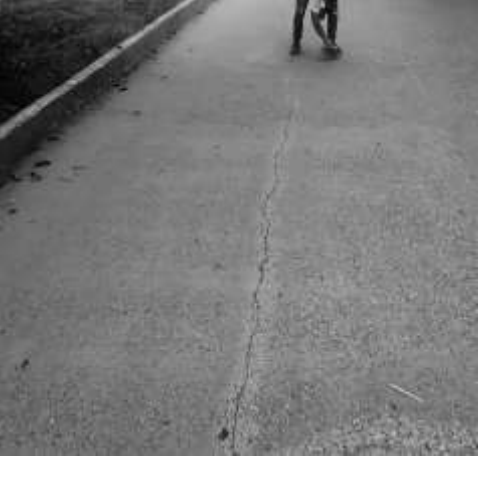
<p>Grietas longitudinales⁴</p>	<p>Grietas predominantemente paralelas al eje de la vía o que se extienden desde una junta transversal hasta el borde de la losa, pero la intersección se produce a una distancia (L) mucho mayor que la mitad de la longitud de la losa.</p>	<ul style="list-style-type: none"> • Asentamiento de la base y/o la subrasante • Falta de apoyo de la losa, originado por la erosión de la base • Alabeo térmico • Losa de ancho excesivo • Carencia de una junta longitudinal • Mal posicionamiento de las dovelas y/o barras de anclaje • Aserrado tardío de la junta • Contracción del concreto • Espesor de calzada insuficiente • Reflexión de juntas o fisuras en capas inferiores 	<ul style="list-style-type: none"> • Generación o incremento de escalonamientos • Fracturas múltiples en las losas • Desportillamientos <p>Afecta la movilidad del usuario en severidades medias y altas. Permite el ingreso del agua afectando las capas inferiores</p>

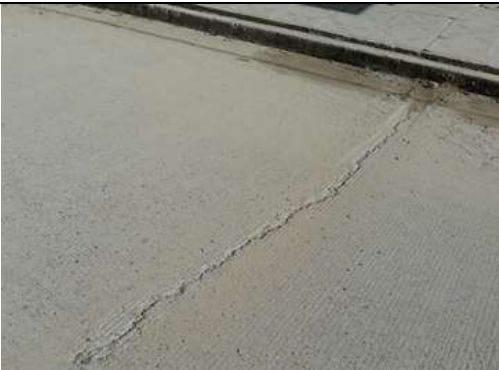
Deterioro	Descripción	Causas posibles	Evolución probable / efecto	Ilustración
<p align="center">Grietas transversales⁴</p>	<p>Grietas predominantemente perpendiculares al eje de la vía o que se extienden desde una junta transversal hasta la junta longitudinal, pero los catetos del triángulo formado deben ser menores a la mitad de la longitud del lado de la losa donde se originan</p>	<ul style="list-style-type: none"> • Asentamiento de la base y/o la subrasante • Alabeo térmico • Losa de longitud excesiva • Aserrado tardío de la junta • Problemas de drenaje generando erosión del soporte • Espesor de losa insuficiente • Cargas excesivas • Reflexión de juntas o fisuras en capas inferiores • Losas en voladizo a causa del bombeo, agrietándose 	<ul style="list-style-type: none"> • Generación o incremento de escalonamientos • Grietas en bloque • Desportillamientos <p>Afecta la movilidad del usuario en severidades medias y altas. Permite el ingreso del agua afectando las capas inferiores</p>

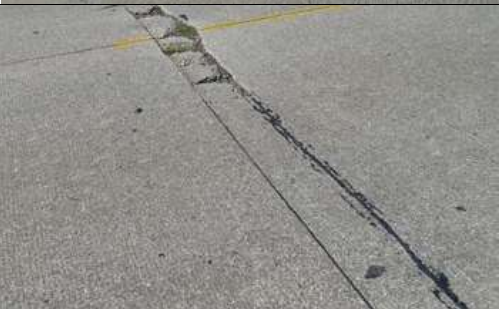
<p align="center">Grietas en los extremos de los pasadores¹²</p>	<p>Grietas cercanas al extremo de los pasadores o dovelas. Pueden ser ocasionadas por mala ubicación de los pasadores o por su movimiento durante el proceso constructivo. Tipo de daño presentado en placas de concreto simple y placas de concreto reforzado</p>	<ul style="list-style-type: none"> • Mala ubicación de los pasadores • Corrosión o desalineamiento de los pasadores • Movimiento durante el proceso constructivo de los pasadores • Diámetros de barras muy pequeños y cargas de tráfico muy altas 	<ul style="list-style-type: none"> • Generación o incremento de escalonamientos • Grietas en bloque • Desportillamientos

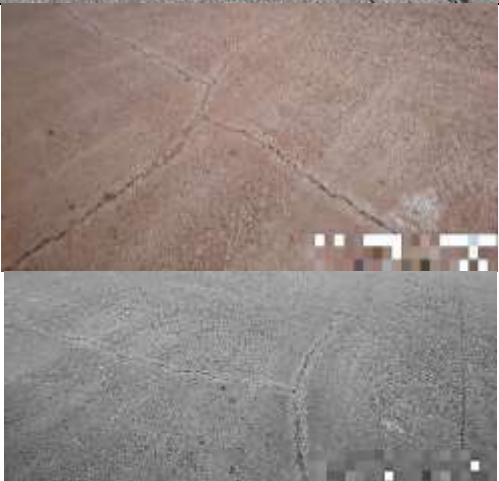
<p align="center">Grietas en bloque o fracturación múltiple o losa fracturada^{4, 4}</p>	<p>Unión de grietas longitudinales y transversales formando bloques a lo largo de la placa. Este grupo también comprende uniones en “Y”</p>	<ul style="list-style-type: none"> • Repetición de cargas pesadas • Diseño estructural erróneo • Condiciones de soporte deficientes • Resultado de evolución de fisuras 	<ul style="list-style-type: none"> • Deterioro total de la estructura y/o hundimientos <p>Afecta la movilidad del usuario en severidades medias y altas. Permite el ingreso del agua afectando las capas inferiores</p>
