**Guía Forense como Herramienta Técnica para Evaluación y Seguimiento de Obras de
Pavimentos en el Territorio Colombiano**

UNIVERSIDAD DEL CAUCA

Informe final de trabajo de grado para optar al título de magister en ingeniería de pavimentos

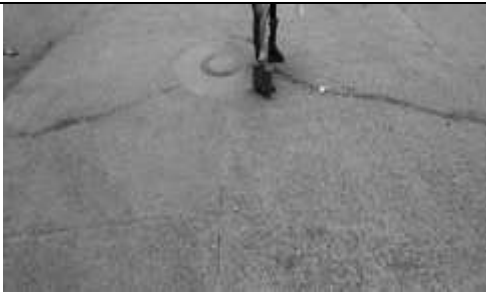
Deterioro	Descripción	Causas posibles	Evolución probable / efecto	Ilustración
Grietas en pozos y sumideros⁴	Grietas relacionadas con la presencia de pozos o sumideros	<ul style="list-style-type: none"> • Variación en la distribución de esfuerzos debido a la presencia de pozos o sumideros; la geometría irregular no permite seguir los principios de regulación de losas 	<ul style="list-style-type: none"> • Bombeo • Deterioro total

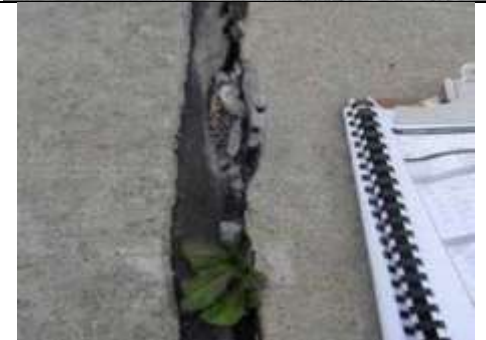
Separación de juntas longitudinales¹³	Abertura en la junta longitudinal del pavimento	<ul style="list-style-type: none"> • Contracción o expansión diferencial de losas debido a la ausencia de barras de anclaje entre carriles adyacentes • Desplazamiento lateral de las losas motivado por un asentamiento diferencial en la subrasante • Ausencia de bermas • Asentamiento diferencial de la subrasante 	<ul style="list-style-type: none"> • Bombeo • Pérdida del perfil longitudinal

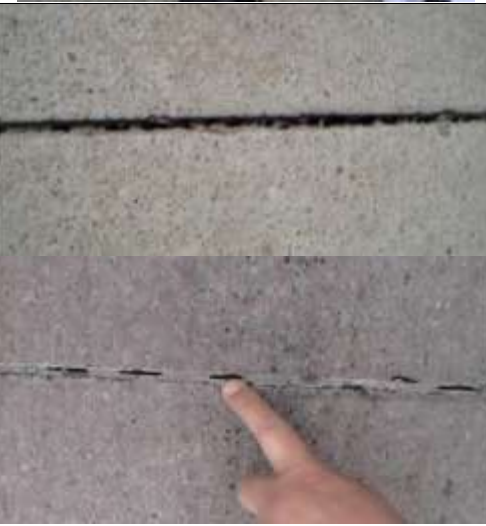
Deterioro del sello^{14,14}	<p>Cualquier condición que hace posible que suelo o partículas granulares se acumulen en las juntas o que permite una infiltración significativa del agua. La acumulación de materiales restringe la expansión de la losa. Algunas situaciones aplicables son:</p> <ul style="list-style-type: none"> • Desprendimiento del sellante • Expulsión del sellante • Crecimiento de hierba • Endurecimiento del material llenante • Pérdida de adherencia entre el material y los bordes • Falta o ausencia de sellante en la junta 	<ul style="list-style-type: none"> • Mala calidad o envejecimiento del sello • Sellado mal colocado, reservorio mal diseñado, paredes sucias en el momento de aplicación del sello • Procedimiento de colocación deficiente, movimiento relativo excesivo entre losas aledañas, poca consistencia del material de ello, humedad en la junta • Exceso de sello, Incremento severo de temperatura, ablandamiento del material, puesta en servicio antes de fraguado del sello • Bermas no pavimentadas o caída de materiales 	<ul style="list-style-type: none"> • Fragmentación • Levantamiento • Desportilladura • Bombeo

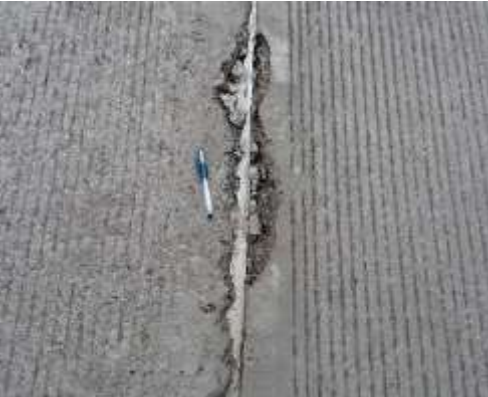
Deterioro	Descripción	Causas posibles	Evolución probable / efecto	Ilustración
Desportillamiento o spalling¹²	Desintegración de las aristas de una junta o fisura, con pérdida de trozos, que puede afectar hasta 0.15 m a lado y lado de la junta	<ul style="list-style-type: none"> • Debilitamiento de los bordes de la junta debido a defectos constructivos • Desintegración del concreto por mala calidad del material • Presencia de material incompresible en la junta, el cual genera concentración de esfuerzos y falla ante el paso de vehículos • Mal procedimiento de corte de la junta • Aplicación de cargas antes de conseguir la resistencia mínima recomendada del concreto 	<ul style="list-style-type: none"> • Bombeo

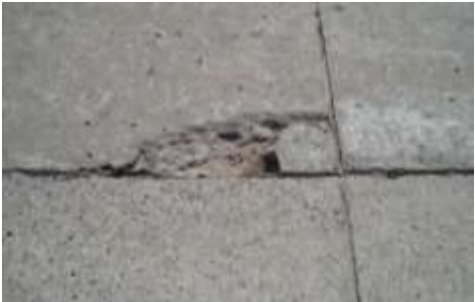
Desportillamiento de esquinas¹²	Desintegración de la losa aproximadamente dentro de los primeros 0.5 m a partir de la esquina, se diferencia de una grieta de esquina porque la desportilladura se inclina hacia abajo para intersectarse con la junta, mientras que la grieta se extiende verticalmente a través de la esquina de la losa.	<ul style="list-style-type: none"> • Debilitamiento de los bordes de la junta debido a defectos constructivos • Desintegración del concreto por mala calidad del material • Presencia de material incompresible en la junta, el cual genera concentración de esfuerzos y falla ante el paso de vehículos • Mal procedimiento de corte de la junta 	<ul style="list-style-type: none"> • Bombeo

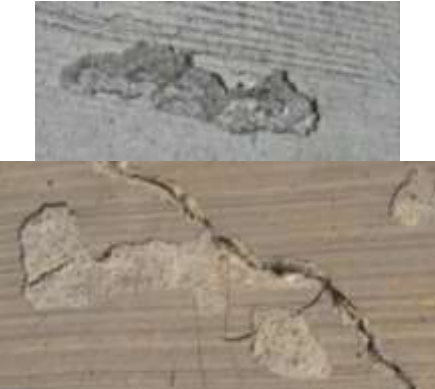
Descascaramiento o descamado scaling^{13,15}	Rotura de la superficie de la losa por desprendimientos de pequeños trozos de concreto. Deterioración física de la parte superior de la losa, normalmente de 3 a 13 mm; puede ocurrir en cualquier parte del pavimento	<ul style="list-style-type: none"> • Exceso de acabado del concreto, produciendo exudación del mortero y agua, dando lugar a una superficie débil ante la retracción • Fisuras capilares • Armaduras muy próximas a la superficie 	<ul style="list-style-type: none"> • Desintegración

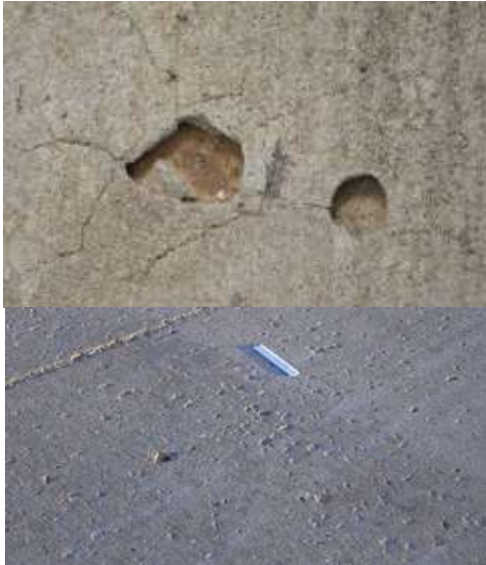
Deterioro	Descripción	Causas posibles	Evolución probable / efecto	Ilustración
<p>Desintegración o saltaduras o popouts¹⁴</p>	<p>Consiste en cavidades de forma redondeada por desprendimientos del concreto en la superficie del pavimento, su diámetro varía entre 25 mm y 100 mm y profundidad entre 13 mm y 50 mm.</p>	<ul style="list-style-type: none"> • Efecto abrasivo del tránsito sobre concreto de calidad pobre por dosificaciones inadecuadas (bajo contenido de cemento, exceso de agua, agregados de inapropiada granulometría) o deficiencias en su ejecución (segregación de mezcla, insuficiente densificación, curado defectuoso • Material inapropiado en el interior del hormigón, tal como terrones de arcilla o cal viva • Mortero poco homogéneo • Deficiente calidad de los materiales • Agregados expansivos o de baja durabilidad • Reparaciones hechas sin seguir recomendaciones técnicas 	<ul style="list-style-type: none"> • Baches

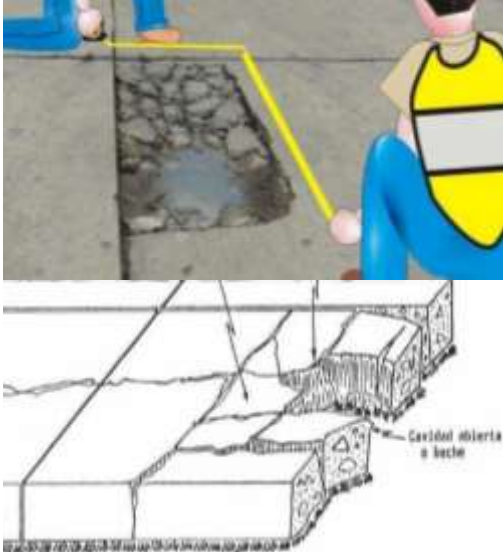
<p>Baches^{11, 7}</p>	<p>Desintegración de la losa de concreto y la remoción en una cierta área, formando una cavidad de bordes irregulares que incluso puede dejar expuesto el material de base</p>	<ul style="list-style-type: none"> • Fundación y capas inferiores inestables • Espesores del pavimento estructuralmente insuficientes • Retención de agua en zonas hundidas y/o fisuradas • Acción abrasiva del tránsito sobre sectores localizados de mayor debilidad del pavimento o sobre áreas en las que se han desarrollado fisuras en bloque, que han alcanzado un alto nivel de severidad, provoca la desintegración y posterior remoción de parte de la superficie del pavimento 	<p>Altera la calidad del viaje, permite el almacenamiento e infiltración del agua, incrementando su severidad. Afecta la comodidad de los usuarios, obligando a reducir velocidades de manejo y constituyendo un riesgo a la seguridad cuando presenta severidades altas</p>

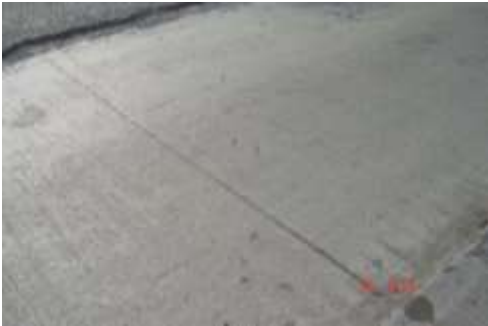
Deterioro	Descripción	Causas posibles	Evolución probable / efecto	Ilustración
Pulimento¹³	Carencia o pérdida de la textura superficial necesaria para que exista una fricción adecuada entre el pavimento y los neumáticos	<ul style="list-style-type: none"> • Tránsito que produce desgaste superficial de los agregados, especialmente cuando la mezcla de concreto y/o agregados es de calidad deficiente: - Inadecuada dosificación del hormigón (bajo contenido de cemento, alta relación agua/cemento) - Adición de agua a la superficie durante las operaciones de terminación - Técnicas de terminación superficial inadecuadas - Agregados pétreos degradables 	<ul style="list-style-type: none"> • Cabezas duras <p>Afecta la seguridad vial al reducir la fricción en el contacto entre el neumático y el pavimento, representando un riesgo para la conducción.</p>

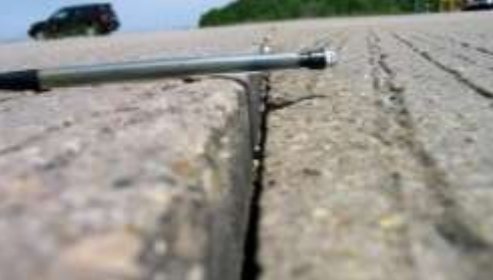
Escalonamiento de juntas¹⁶	Desnivel de la losa en su junta respecto a una losa vecina	<ul style="list-style-type: none"> • Transferencia de cargas deficiente • Erosión de la base en las inmediaciones de la junta o grieta (ej.: bombeo) • Asentamiento diferencial de la base o subrasante • Falta de capacidad de soporte de la subrasante 	<ul style="list-style-type: none"> • Fractura de losas <p>Permite el ingreso de agua en la junta, lo cual, ante la aplicación de cargas, genera el fenómeno de bombeo, erosionando la base hasta el punto de fractura</p>

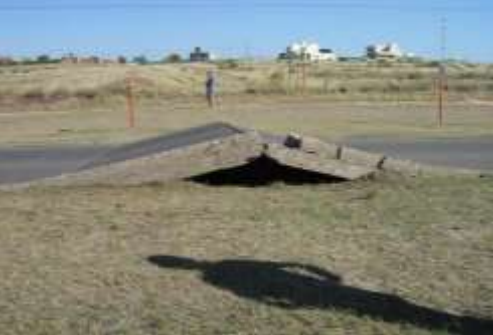
Estallido/ Levantamiento localizado¹⁴	Elevación abrupta de la superficie en zonas contiguas a una junta o grieta, donde habitualmente el concreto de una o ambas losas se fragmenta	<ul style="list-style-type: none"> • Restricción en el movimiento de las losas de concreto • Fuerzas diagonales al plano de junta o excéntricas a la sección • Mala colocación de barras de transferencia • Presencia de estratos de suelos expansivos a poca profundidad • Gradiente térmico alto en losas con longitud excesiva • Evolución de desportillamiento • Raíces a poca profundidad 	<ul style="list-style-type: none"> • Grietas en bloque • Deterioros en el sello <p>Afecta la comodidad de los usuarios, obligando a reducir velocidades de manejo y constituyendo un riesgo a la seguridad e impidiendo el tránsito cuando presenta severidades altas</p>

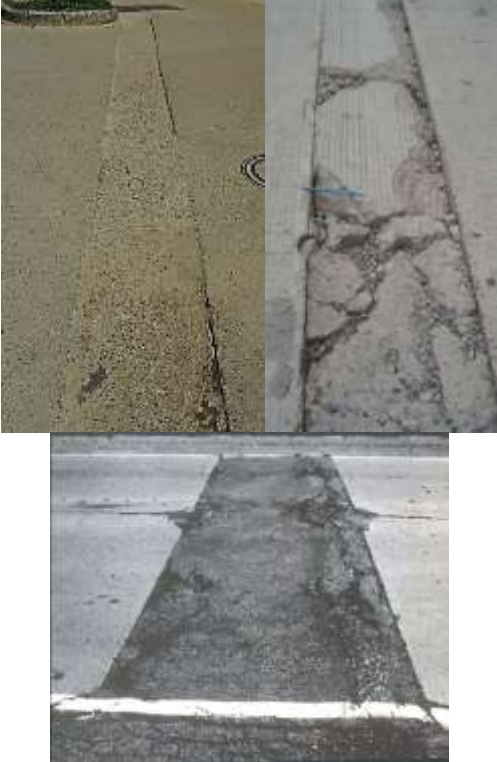
Deterioro	Descripción	Causas posibles	Evolución probable / efecto	Ilustración
Parches 4.13.1	Área de la rodadura que ha sido removida y reemplazada por un material similar o diferente para reparación de la capa o instalación de redes de servicio. Se deben identificar pues indican la localización de un deterioro previo. Se debe identificar el material con el que se construyó el parche para el análisis (diferencias de rigidez, requisitos, entre otros).	<ul style="list-style-type: none"> • En parches asfálticos, la capacidad estructural del parche es insuficiente o se practicó un deficiente proceso constructivo • En parches de concreto de pequeñas dimensiones, la retracción por fraguado puede separar el parche de concreto antiguo, si no utiliza un epóxico como material de adhesión • En el caso de parches de concreto, si hubo reemplazo de por lo menos la mitad de una losa de concreto, el traspaso de carga entre el parche y la losa es insuficiente por falta de dovelas o barras de amarre y/o por defectos en el proceso constructivo. 	<ul style="list-style-type: none"> • Daño total del parche y de las zonas aledañas al mismo, el parche puede adoptar agrietamientos, hundimientos, entre otros

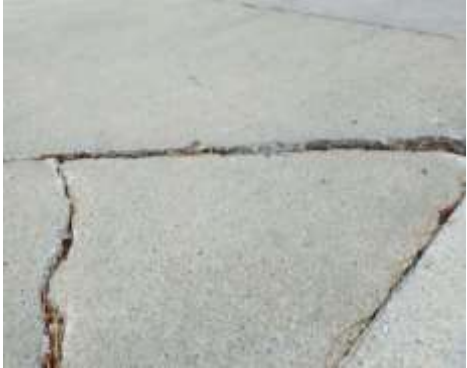
Hundimientos o asentamientos ¹⁶	Depresión o descenso de la superficie del pavimento en un área localizada; puede estar acompañado de agrietamiento significativo, debido al asentamiento de las losas. Generalmente es un fallo de tipo puntual, originado por causas localizadas	<ul style="list-style-type: none"> • Asentamiento o consolidación de terraplenes sobre fundaciones de suelos compresibles • Deficiente compactación de la subbase o de materiales de relleno contiguos a estructuras de drenaje o muros de contención • Pérdida de soporte de la subrasante • Deficiencia durante el proceso de construcción de losa y/o subbases 	<ul style="list-style-type: none"> • Agrietamiento total de la losa <p>Afecta la movilidad de los conductores, generando balanceos, saltos, incomodidad, representando un riesgo cuando presenta severidades altas para la seguridad del conductor y estado del vehículo</p>

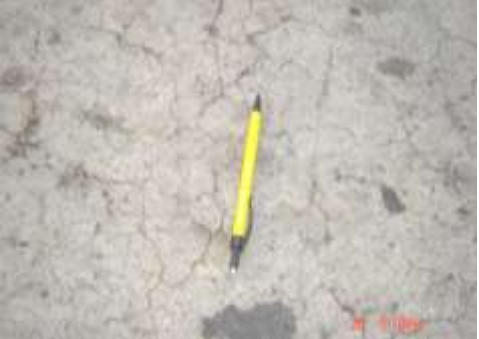
Deterioro	Descripción	Causas posibles	Evolución probable / efecto	Ilustración
<p>Fisuración por retracción o en malla¹³</p>	<p>Fisuras limitadas solo a la superficie del pavimento, no atraviesan todo el espesor de la losa. Frecuentemente, las grietas de mayores dimensiones se orientan en sentido longitudinal y se encuentran interconectadas por grietas más finas distribuidas en forma aleatoria</p>	<ul style="list-style-type: none"> • Curado inapropiado del concreto, condiciones desfavorables • Exceso de amasado superficial y/o adición de agua durante el alisado de la superficie • Acción del clima o de productos químicos 	<ul style="list-style-type: none"> • Descascaramiento

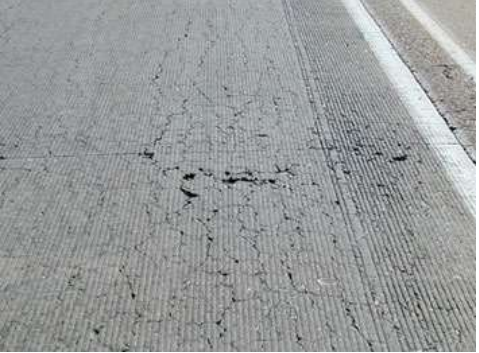
<p>Deterioros por reactividad a los agregados¹⁶</p>	<p>Agrietamiento en forma de mapa o malla cerrada, decoloramiento de la superficie, descascaramiento, y desportillamiento producto de la reactividad de ciertos agregados pétreos con el cemento. Los daños pueden originarse en juntas y grietas y extenderse, las fisuras son finas, pero atraviesan todo el espesor de la losa; Se evidencia material fino blanco en fisuras y grietas</p>	<ul style="list-style-type: none"> • Agregados que se expanden en presencia de un medio alcalino, provocando la ruptura de la matriz de cemento agregado que constituye el concreto. Puede ser reacción sílica – alcalina o carbonato - alcalino 	<ul style="list-style-type: none"> • Desintegración de la losa

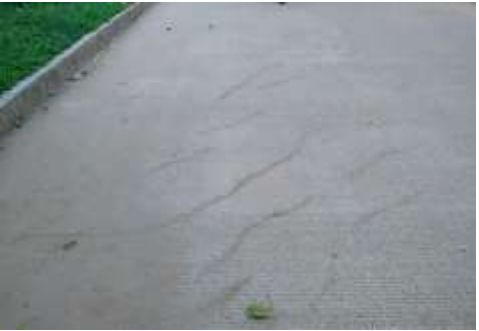
<p>Fisuras ligeras de aparición temprana⁴</p>	<p>Fisuras delgadas, que afectan únicamente la superficie de la losa; la mayoría de las veces adquieren tendencia a ser paralelas entre sí y eventualmente con 45° de orientación con respecto al eje de la vía. Asociado con fisuración en malla</p>	<ul style="list-style-type: none"> • Contracción plástica del concreto, que aparece antes del fraguado final, por secado prematuro, 3 escenarios: <ul style="list-style-type: none"> - Curado inicial defectuoso frente a condiciones desfavorables (tiempo caluroso, seco y ventoso) - Debilitamiento de la superficie por exceso de terminado en la construcción - Deficiente consolidación del concreto durante colocación o puesta en obra 	<ul style="list-style-type: none"> • Descascaramiento

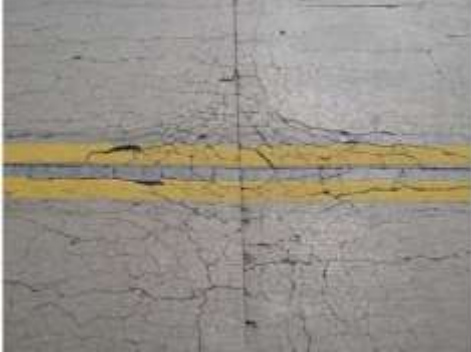
Deterioro	Descripción	Causas posibles	Evolución probable / efecto	Ilustración
Fisuración por durabilidad¹⁴	<p>Expansión de las partículas de mayor tamaño del agregado pétreo debido al proceso congelamiento y descongelamiento que, con el tiempo, va degradando el concreto. Se presenta como un patrón de grietas paralelas y cercanas a una junta o una grieta lineal; es común encontrar un depósito de color oscuro en inmediaciones de las grietas pues el concreto se satura de estas.</p>	<ul style="list-style-type: none"> • Empleo de agregados no resistentes a los ciclos de congelamiento y deshielo (no aplicable en el entorno nacional) • Reacción álcali-sílice • Ambientes alcalinos • Humedecimiento excesivo en el borde del pavimento sumado a excesos de carga 	<ul style="list-style-type: none"> • Descascaramiento de las superficies del concreto

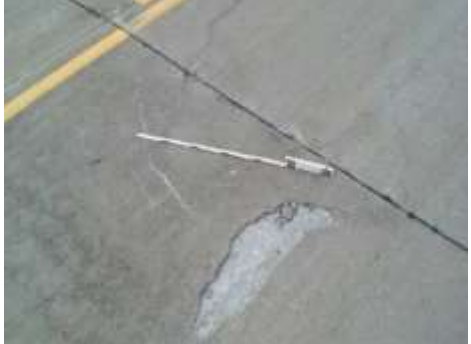
Delaminación¹⁶	<p>Desarrollo de una fisura horizontal que resulta en la separación de la superficie a una profundidad de 1 a 5 cm; similar al descascaramiento y desportillamiento, sin embargo, su mecanismo de falla es diferente. La profundidad del deterioro es una variable que depende del mecanismo de falla.</p>	<ul style="list-style-type: none"> • Inconsistencias en la colocación del concreto resultando en una junta fría • Exceso de terminación del concreto y excesiva evaporación de la superficie antes del texturizado • Curado inadecuado o tardío con un gradiente de humedad en la superficie que genera esfuerzos • Aserrado tardío 	<ul style="list-style-type: none"> • La superficie remanente es susceptible a formación de fisuramiento en malla

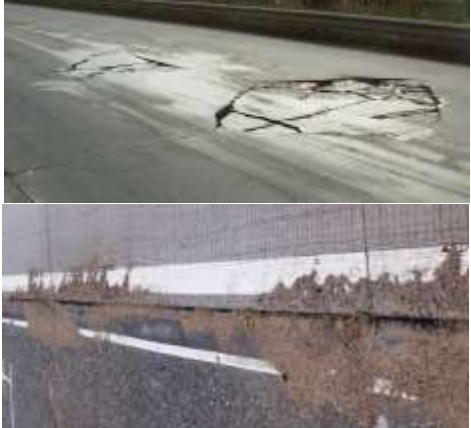
Bombeo sobre juntas^{14, 16}	<p>Expulsión de finos a través de las juntas o fisuras; producto del ingreso de agua que sale expulsada con partículas ante la aplicación de carga en las losas.</p>	<ul style="list-style-type: none"> • Presencia de agua superficial que penetra entre la base y la losa de concreto • Material erodable en la base • Tráfico de vehículos pesados frecuente • Trasmisión inadecuada de cargas entre las losas 	<ul style="list-style-type: none"> • Pérdida de soporte, resultando en agrietamiento longitudinal, transversal, de esquina y/o en bloque • Escalonamiento

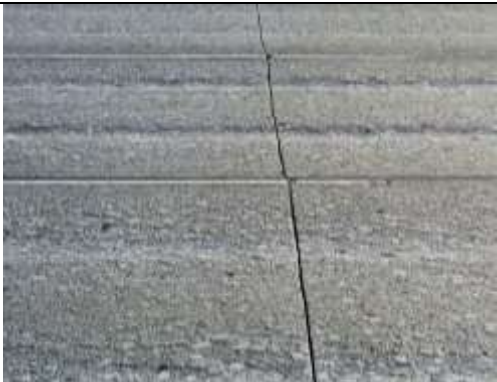
Deterioro	Descripción	Causas posibles	Evolución probable / efecto	Ilustración
Ondulaciones¹⁶	Deformaciones en la superficie, generadas por un inadecuado proceso durante la construcción	<ul style="list-style-type: none"> • Uso de agregados con pobre resistencia a la abrasión • Repeticiones de tráfico altas • Técnicas inadecuadas de acabado y curado

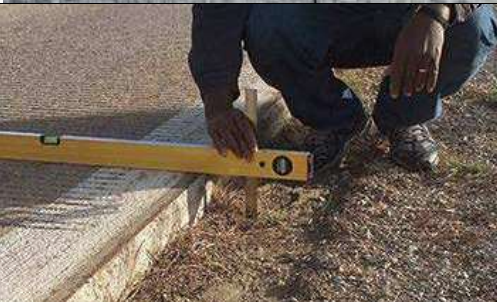
Desnivel entre carril y berma¹⁰	Diferencia de nivel entre la superficie de la losa y la superficie de la berma	<ul style="list-style-type: none"> • Asentamiento de la berma por compactación insuficiente • Erosión de la berma por acción del tráfico o agua, solo aplica en cunetas no revestidas • Inestabilidad de la banca • Desnivel según diseño 	<ul style="list-style-type: none"> • Separación entre la berma y la losa • Desportillamiento en la arista próxima a la berma <p>Representa un riesgo para la seguridad vial a severidades altas</p>

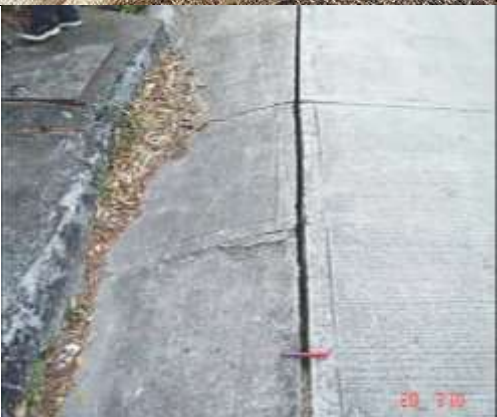
Separación entre la berma y el pavimento¹³	Incremento en la abertura de la junta longitudinal entre la berma y el pavimento	<ul style="list-style-type: none"> • Asentamiento con desplazamiento por compactación insuficiente o falta de compactación en la cara lateral del pavimento • Escurrimiento de agua sobre la berma cuando existe un desnivel entre ella y el pavimento 	<ul style="list-style-type: none"> • Bombeo • Escalonamiento • Fisuras longitudinales • Fisuras en bloque
