AUXILIAR DE INGENIERÍA CIVIL PARA EL CONSORCIO PAVIMENTOS DJ

**UNIVERSIDAD DEL CAUCA
FACULTAD DE INGENIERÍA CIVIL
PROGRAMA DE INGENIERÍA CIVIL
POPAYÁN - CAUCA**

PRÁCTICA PROFESIONAL PARA OBTENER EL TÍTULO DE INGENIERA CIVIL

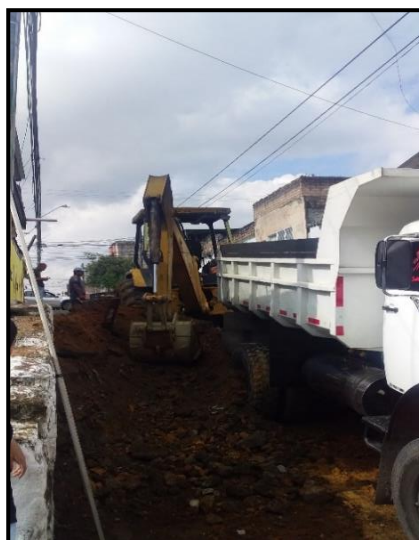
Imagen 5 Retiro de escombros

En primer lugar, se realizó la demolición de la capa asfáltica de 4,81 m de ancho y 32,45 m de largo, seguidamente se hizo la excavación con retroexcavadora para la reparación del pavimento asfáltico existente incluyendo el corte y la remoción de la capa asfáltica y de las subyacentes (Imagen 4), donde se encontró material con sobre tamaño y se pudo evidenciar un daño en la tubería de la red principal. Por último, se realizó el cargue con volqueta de 54,80 m³ de material excavado más 6,03 m³ por excavación de fallos, para el debido retiro de escombros y depósito en botadero (Imagen 5).

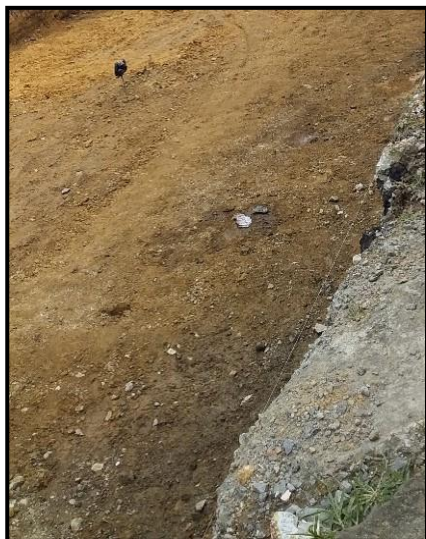
Imagen 6 Subrasante compactada

Debido a esto, se procedió a usar el equipo de compactación, pero sin vibración para poder sellar un poco la subrasante (Imagen 6). Por último, se cubre todo el tramo con geotextil para protegerla (Imagen 7).

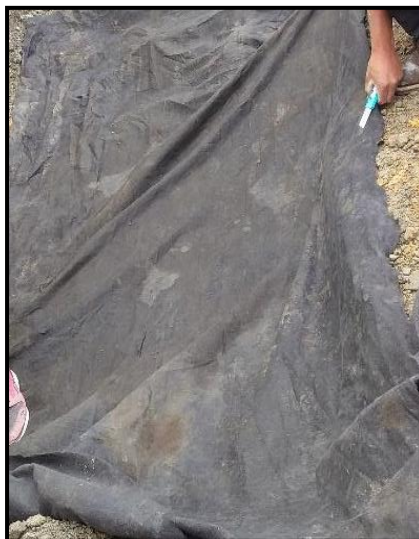
Imagen 7 Geotextil de protección

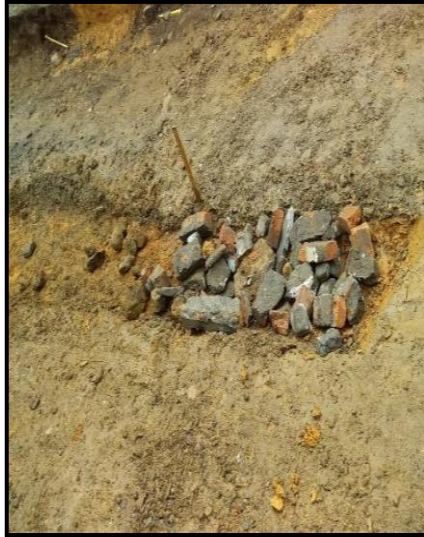
Imagen 8 Colocación de material para mejora de subrasante

Después del proceso mencionado anteriormente, se hizo el descargue de material subrasante en volqueta, el cual fue de 6,03 m³ de subbase mejorada. Para el mejoramiento de la zona de falla se presentaron en total cuatro fallos con las siguientes dimensiones: “fallo 1” de 4,5 x 1,6 m y un espesor de 0,3 m, “fallo 2” de 9,6 x 1,3 m y un espesor de 0,14 m, “fallo 3” de 1,8 x 1,6 m y un espesor de 0,5 m, “fallo 4” de 1,5 x 1,3 m y un espesor de 0,15 m. Para el tratamiento de la

subrasante se utilizó una subbase mejorada con cemento y se adicionaron escombros de asfalto (Imagen 8 y 9).

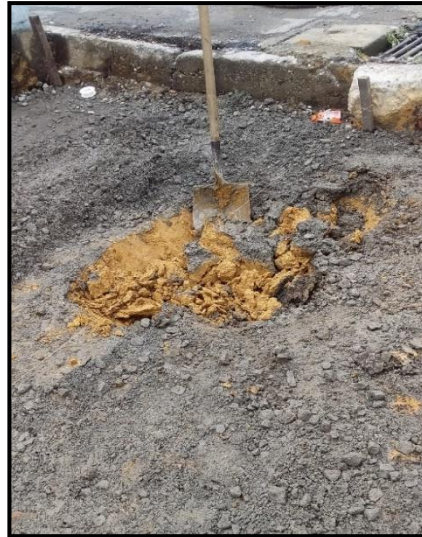
Imagen 9 Actividades de mejora de subrasante

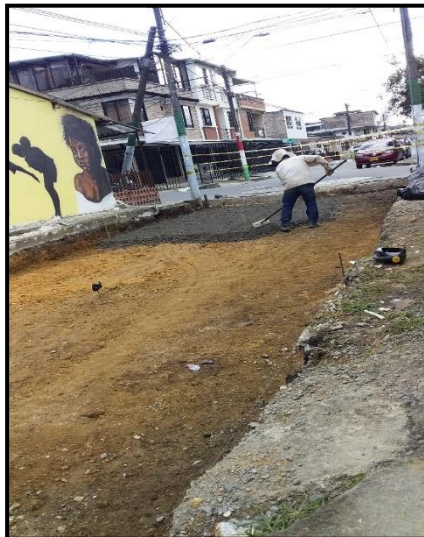
Imagen 10 Disposición material de subbase

Se realizó el descargue en volqueta de 30,45 m³ de subbase granular clase A y se colocó el material hasta un espesor de 0,15 m, posteriormente (Imagen 10), se hizo la compactación con la ayuda del saltarín y vibrocompactador. También se presentaron daños e inconvenientes con la capa de subbase debido a las fuertes lluvias, por lo que se tuvieron que hacer arreglos y tratamiento de la capa con subbase mejorada con cemento (Imagen 11).

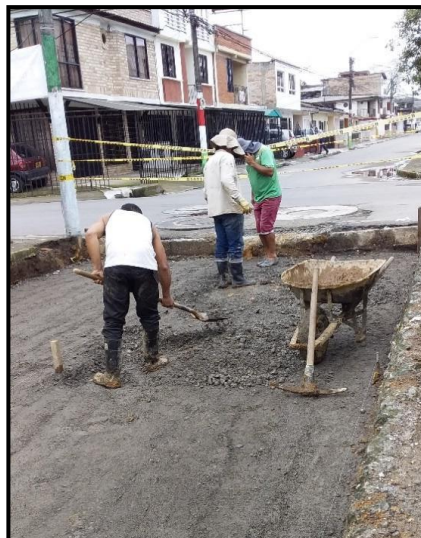
Imagen 11 Arreglo y tratamiento de subbase

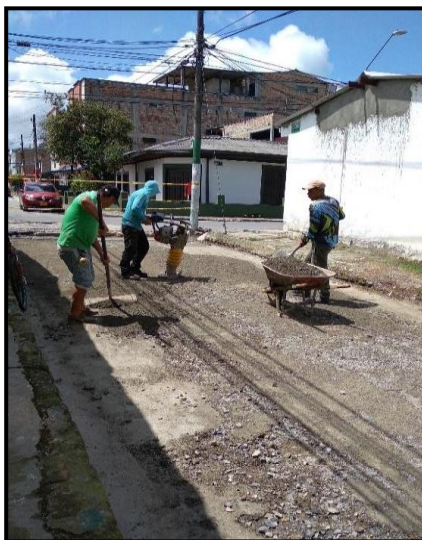
Imagen 12 Compactación de subbase con saltarín

Una vez compactado el suelo (Imagen 12), se procede a tomar densidades a la subbase por medio del ensayo cono de arena de la norma INV E-161-13 para verificar si estaba cumpliendo con los requerimientos solicitados y el rango especificado según INV-E-142-13 (Imagen 13).

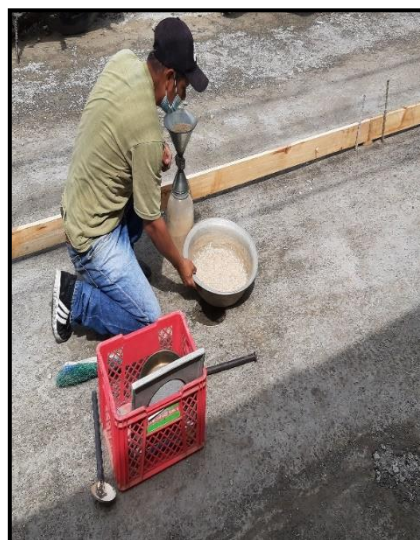
Imagen 13 Ensayo cono de arena

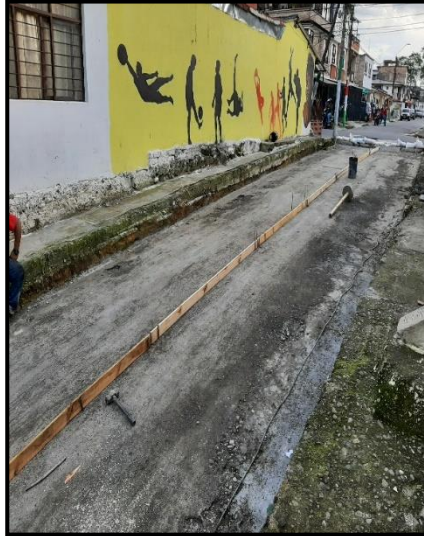
Imagen 14 Instalación de formaleta

Para la formaleta se instalaron tablestacas de 12 cm de altura ya que debía coincidir con el espesor de la losa a colocar, y un largo de 120 cm (Imagen 14 y 15).

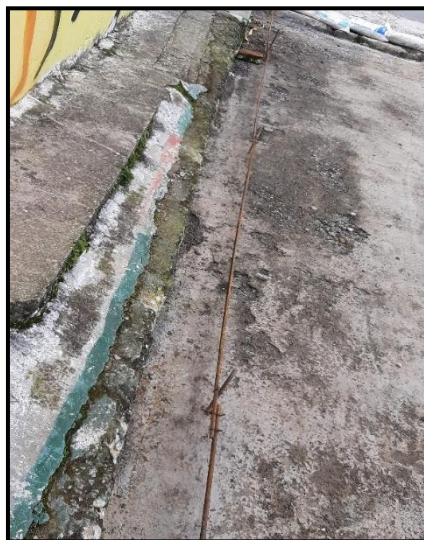
Imagen 16 Disposición de cimbra

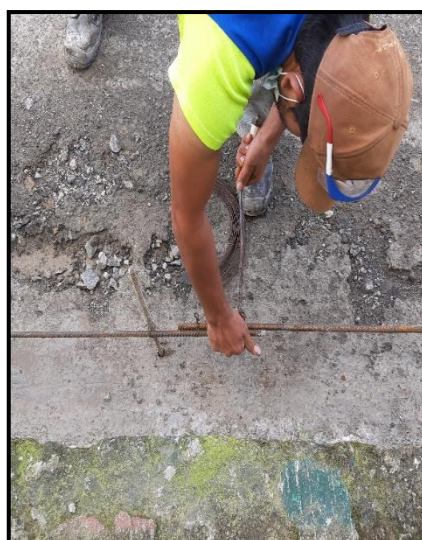
Imagen 17 Proceso de amarre de cimbra

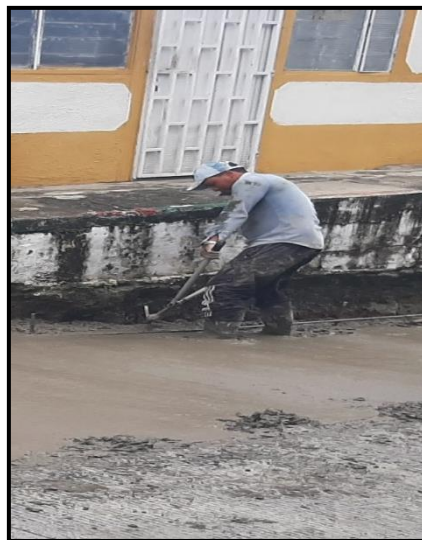
Imagen 18 Retiro de cimbra

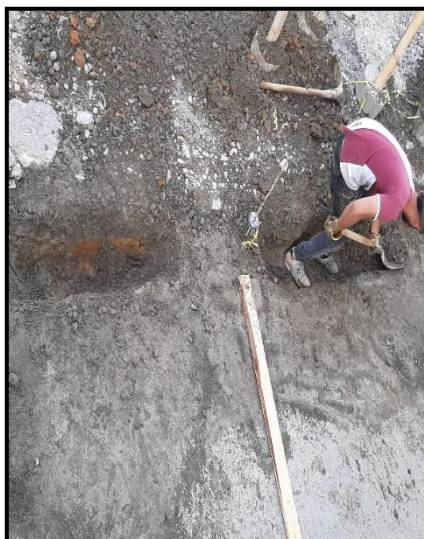
Imagen 19 Excavación de vigas

Se hizo la excavación de una viga de aproximación, al inicio de la losa para resistir los esfuerzos, darle estabilidad, resistencia, evitar daños y futuras fisuras en el pavimento (Imagen 19). También, se colocó una parrilla con varillas amarradas a los 12 cm, la cual se unía a la viga para resistir aún más los esfuerzos (Imagen 20). Estos dos refuerzos eran necesarios debido a que existía una modulación muy pequeña de 1,30 m en esta zona inicial de la vía.

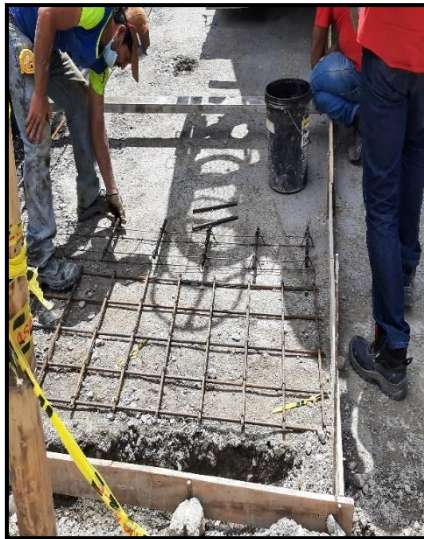
Imagen 21 Colocación de canastillas y dovelas

Durante el proceso de fundición, a medida que el camión iba colocando el material este se vibraba con la ayuda del vibrador para permitir la expulsión de vacíos (Imagen 24). De igual manera, las canastillas se fueron colocando de acuerdo a las modulaciones predispuestas, estas canastillas tenían dimensiones de 2,40 m, recubrimiento máximo de 0,2 m y diámetro de 1/2 pulgada, que permitían el correcto paso de las dovelas lisas y debidamente engrasadas.

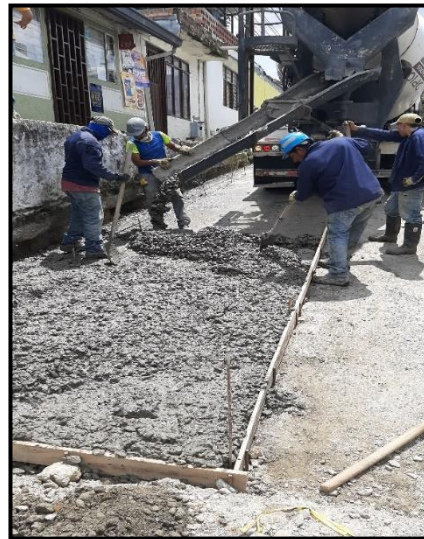
Imagen 22 Fundición primer carril con mixer

Primero se hizo la fundición de un carril, realizando el vaciado de la mezcla asfáltica con mixer (Imagen 22), días después de terminado el proceso de fraguado, se ejecutó la fundición del otro carril, pero con ayuda de buggy (Imagen 23), debido a la dificultad que se tuvo al intentar ingresar el camión por el tramo ya pavimentado; el total de concreto hidráulico para la losa de 0,12 m fue de 18,73 m³.

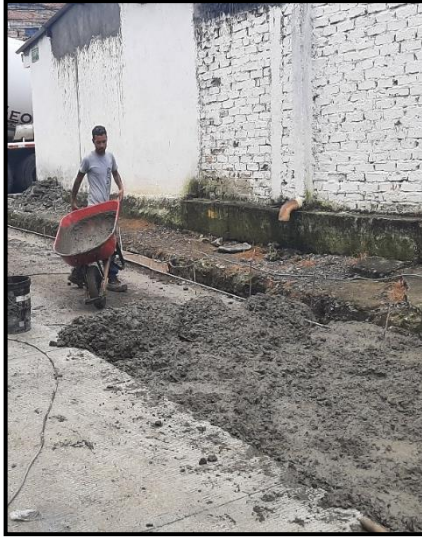
Imagen 23 Fundición segundo carril por medio de buggy

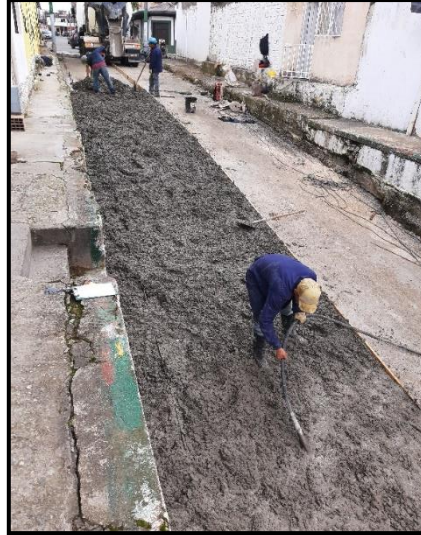
Imagen 24 Vibrado del concreto

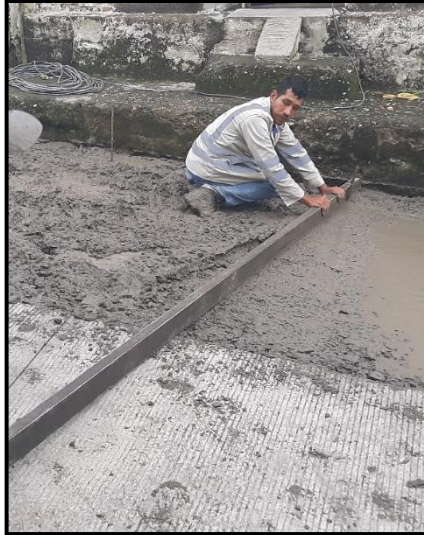
Imagen 27 Utilización de codal para terminado

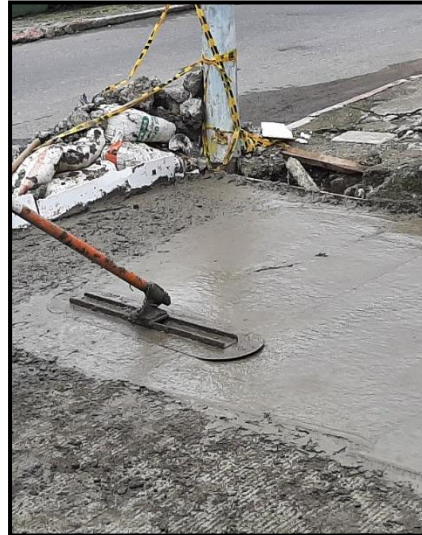
Imagen 28 Floteado de la losa

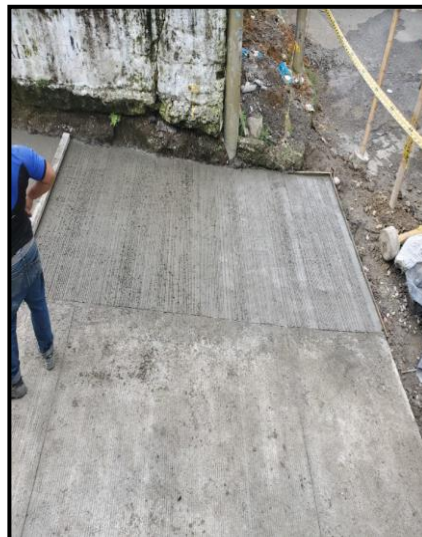
Imagen 30 Detalle con rastrillo

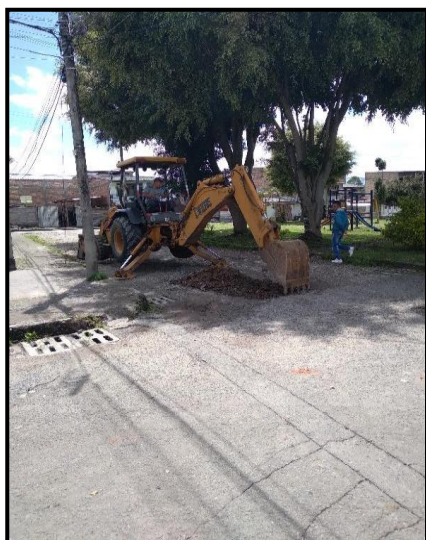
Imagen 32 Excavación de la explanación

Inicialmente se ejecutó el proceso de excavación de la explanación y nivelación de la zona en donde se realizarían las actividades de fundición de la vía correspondiente a la carrera 16 desde la calle 62AN hacia la calle 63N del barrio Santiago de Cali, con dimensiones de 31,46 m de longitud y 6,5 m de ancho, es decir un área total de 204,49 m² (Imagen 32). Simultáneamente al proceso de remoción se efectuó el cargue de 68,64 m³ de material en camión, para el respectivo retiro de escombros (Imagen 33).

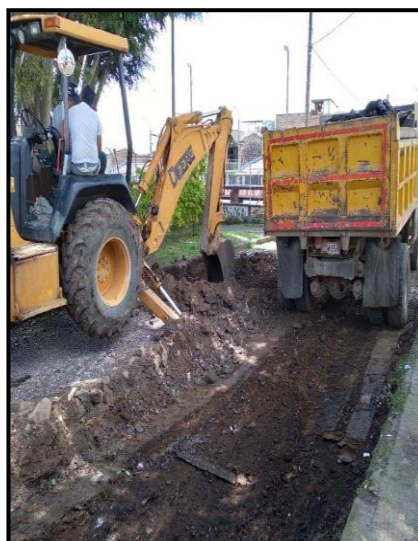
Imagen 33 Cargue de escombros

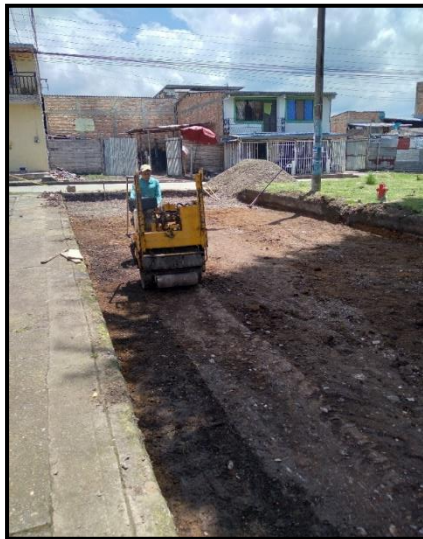
Imagen 34 Perfilación y nivelación de la subrasante

Se realizó la perfilación y compactación de la subrasante con ayuda del vibrocompactador con el fin de nivelar el terreno (Imagen 34 y 35). Durante este proceso, se iban verificando que los niveles y alineamientos de la superficie fueran los adecuados para garantizar la correcta sustentación de la capa de subbase.

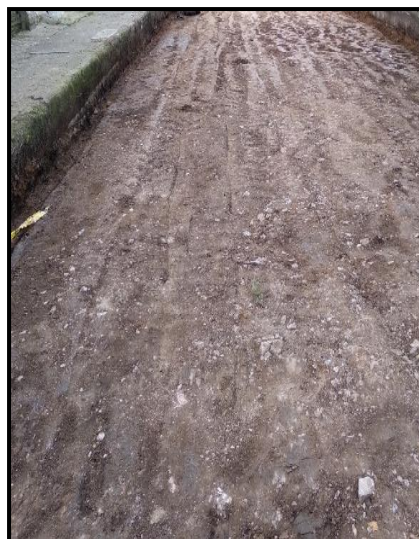
Imagen 35 Subrasante nivelada

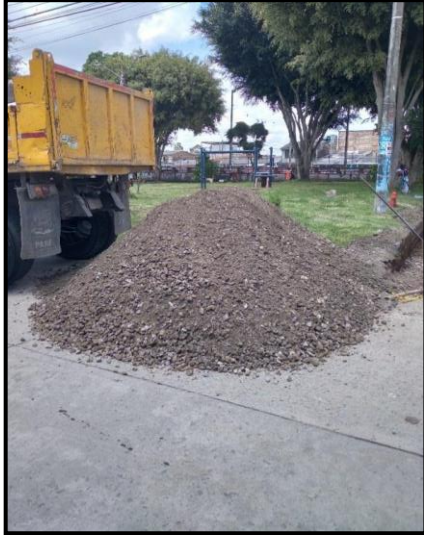
Imagen 36 Descarga de material subbase

Se realizó el descargue de la volqueta con material de subbase granular clase A correspondiente a 54,08 m³ (Imagen 36). Seguidamente, se procedió a extender el material granular sobre la superficie controlando que se hiciera de manera uniforme (Imagen 37), de modo que, se pudiera continuar la compactación sin ningún contratiempo, esta fue llevada a cabo utilizando el vibrocompactador (Imagen 38). Durante los días en que se avanzaron con estas actividades hubo inconvenientes debido a malas condiciones climáticas, por lo que se tuvo que arreglar la subbase y volver a compactar (Imagen 39).

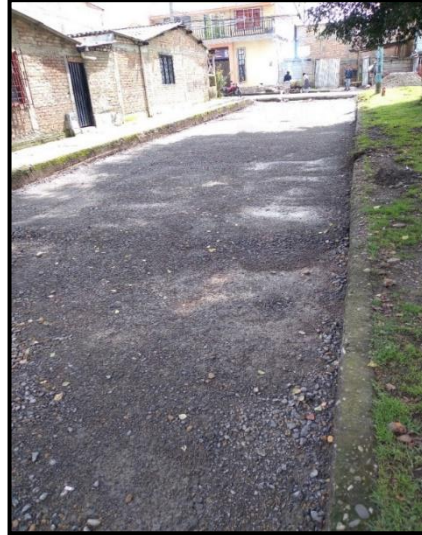
Imagen 37 Disposición del material de subbase

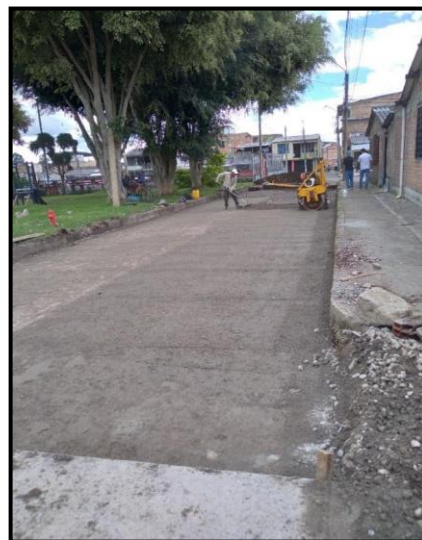
Imagen 39 Arreglos de la subbase

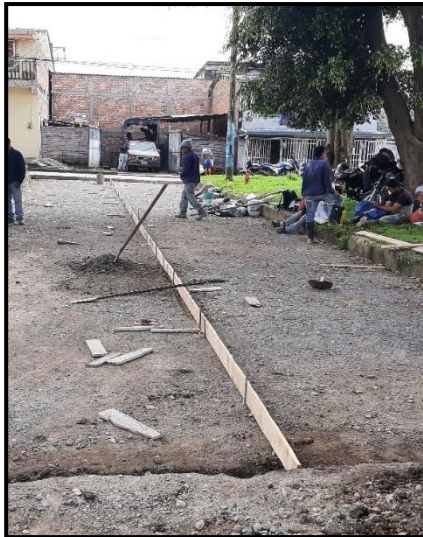
Imagen 40 Disposición de formaleta

condujera el agua hasta los sumideros, por lo que la formaleta en algunos puntos estaría colocada a 15 cm e iría bajando hasta los 13 cm (Imagen 40 y 41).

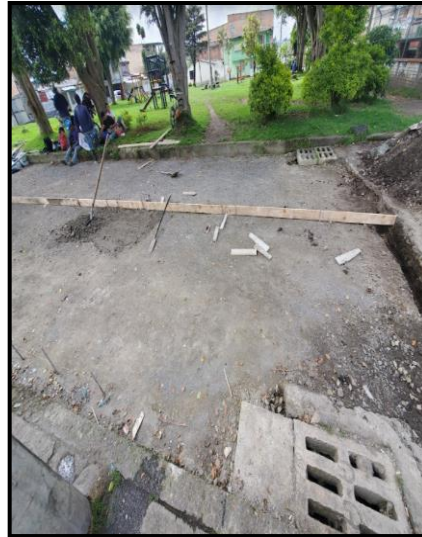
Imagen 41 Nivelación de la subbase para cumplimiento de altura de formaleta

Por otro lado, en un punto se observó un pequeño realce que no permitía que se cumpliera la medida a la cual debía ir la formaleta, por ende, se debió hacer un arreglo a nivel de la subbase para cumplir con las medidas adecuadas.

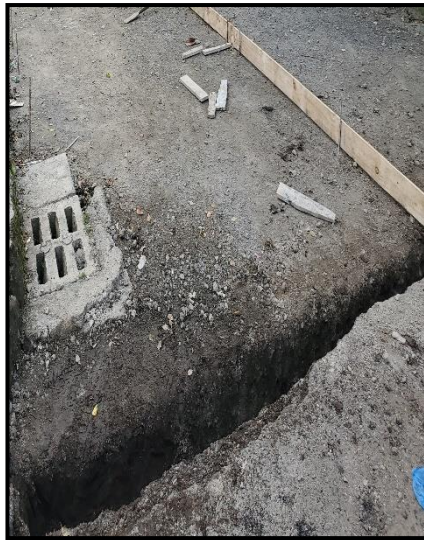
Imagen 42 Viga hacia la calle 62AN

Se excavaron vigas a ambos extremos de la vía (Imagen 42 y 43). Inicialmente, se excavó solo las vigas a cada extremo del carril que correspondía hacer primero el proceso de fundición, ya que por cuestiones de lluvia no se podía realizar para el otro carril ya que se llenaría de agua, lo que hubiera implicado hacer otras labores adicionales de limpieza. La excavación de la viga fue de 15 cm de ancho y 30 cm de profundidad desde la carpeta ya existente.

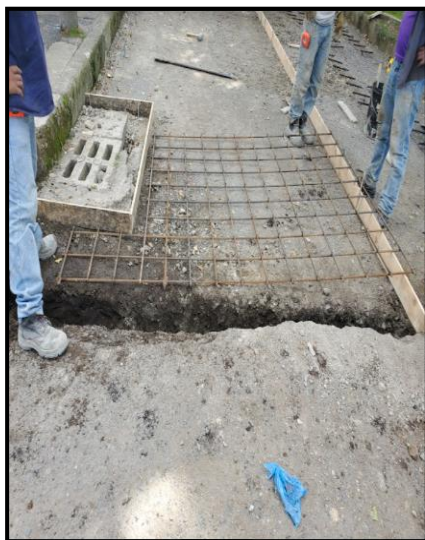
Imagen 44 Rejilla primer carril

Después, se hizo el recorte de la parrilla de refuerzo de acuerdo con los sumideros existentes, estas se colocaron con el fin de reforzar y evitar fisura en la última placa dado que, estaría recortada y ubicada al extremo en donde conectaba con los sumideros. Por otro lado, los sumideros fueron bordeados con tablas que permitieron quedar nivelados con la vía después de pavimentada (Imagen 44, 45 y 46).

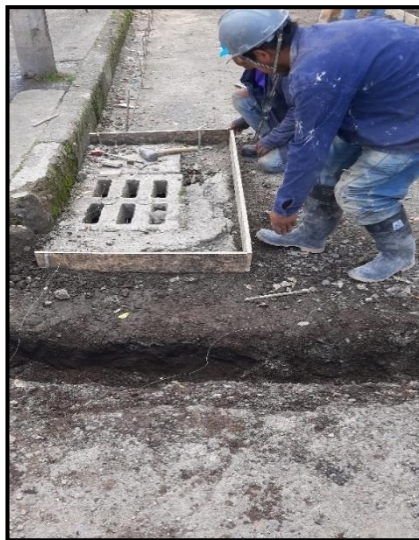
Imagen 45 Sumidero primer carril

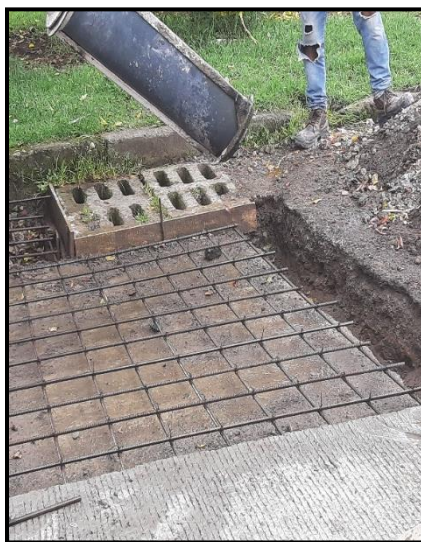
Imagen 46 Rejilla y sumidero segundo carril

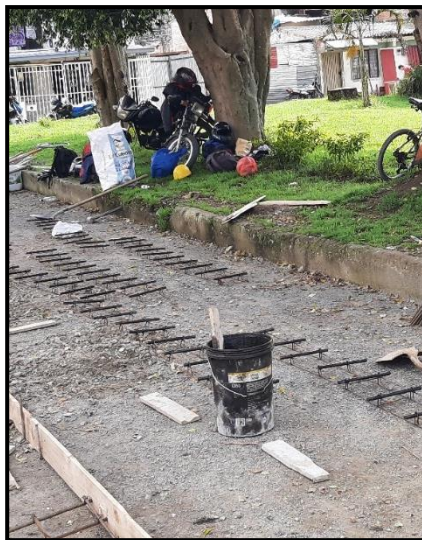
Imagen 47 Canastillas y dovelas

El número de canastillas que se utilizaron para un carril de la vía fueron 9, estas también influyeron en la modulación, la cual fue sacada con esta cantidad y la longitud total de la vía que era de 28,46 m, es decir, esta longitud entre el número total de canastillas daba una separación entre modulación de 3,16 m, adicionalmente se tuvo una modulación menor de 3 m. De este modo, las canastillas se iban colocando junto con las dovelas en el lugar correspondiente a cada modulación a medida que se realizaba la fundición.

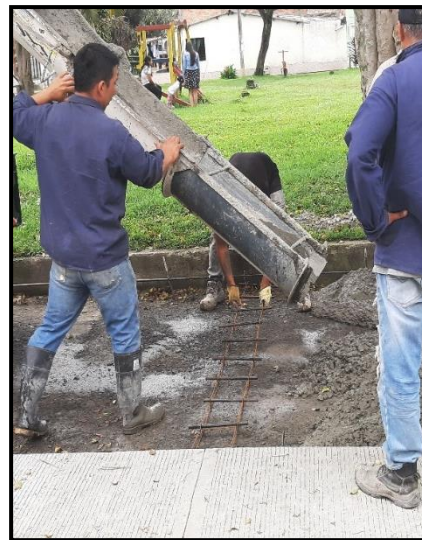
Imagen 48 Disposición de canastillas

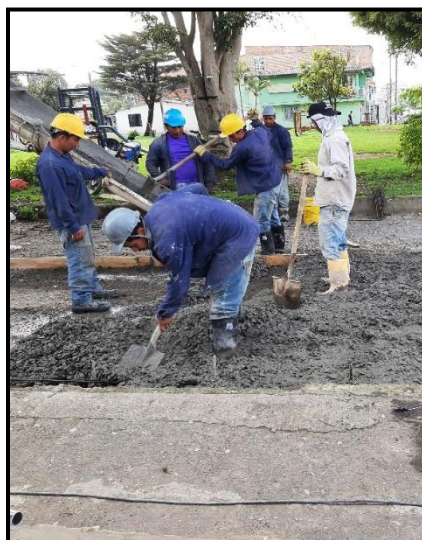
Imagen 49 Fundición primer carril

Se hace la fundición del primer carril de la vía con un vaciado de concreto hidráulico (MR40) de 14 m³ (Imagen 49 y 50), para el segundo carril se descargó un concreto para fundir de 13,04 m³ (Imagen 51 y 52), es decir un volumen total de 27,04 m³ de concreto hidráulico, para que se pudiera obtener una losa de espesor 13 cm.

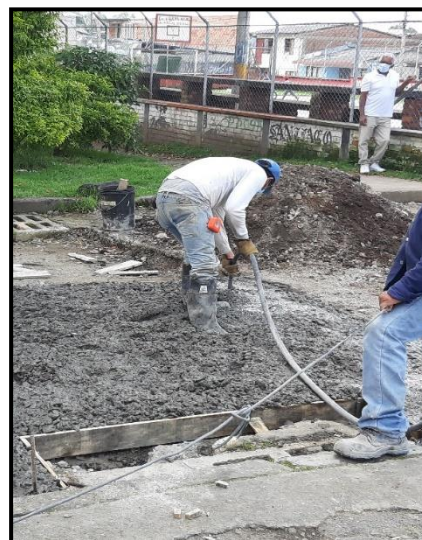
Imagen 50 Vibrado primer carril

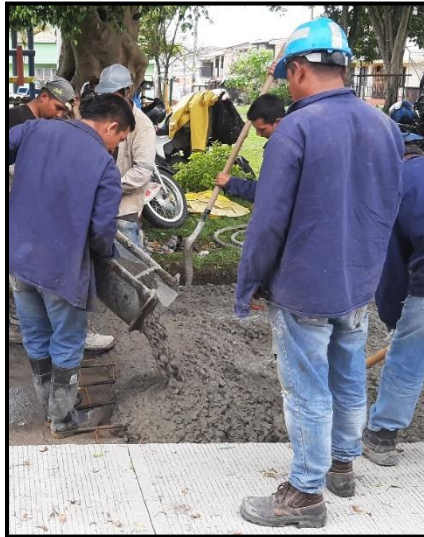
Imagen 51 Fundición segundo carril

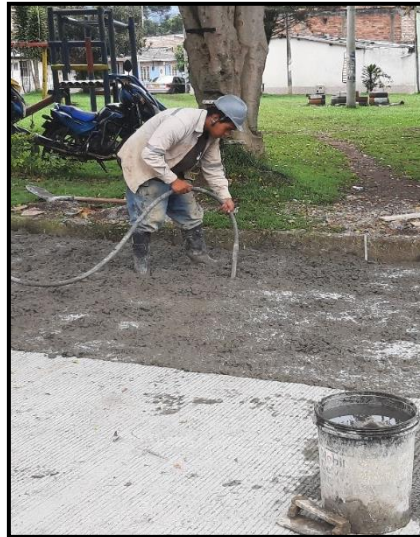
Imagen 52 Vibrado segundo carril

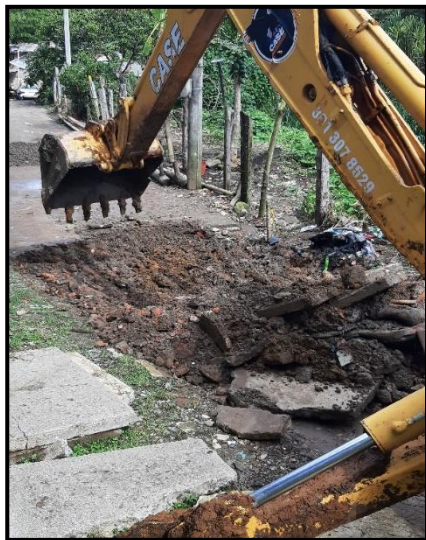
Imagen 53 Retiro de placas

Primeramente, se hizo el retiro de placas para despejar y dejar libre la subrasante (Imagen 53), en seguida se procedió a realizar la excavación de la explanación con retroexcavadora, a una profundidad de 0,27 m teniendo en cuenta el metro de profundidad correspondiente al alcantarillado, 3,40 m de ancho y en una longitud de vía de 72,2 m (Imagen 54).

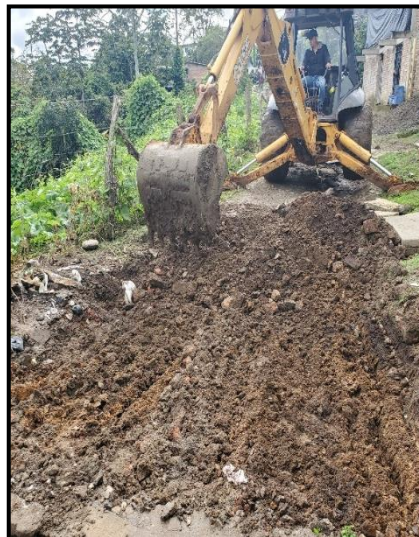
Imagen 54 Excavación de la explanación con retroexcavadora

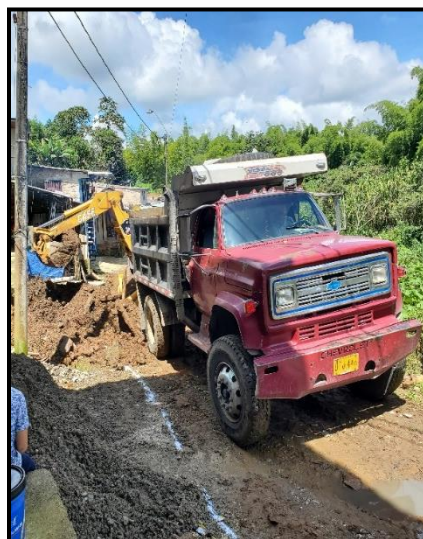
Imagen 55 Carga y retiro de escombros

Otro aspecto que se tuvo en cuenta para la ejecución de esta actividad, fue cambiar constantemente de posición la retroexcavadora, debido a que el peso de la misma maquina podía ocasionar una sobrexcitación en el lugar ya excavado. Por último, se realizó el respectivo cargue y retiro en volqueta de 6,57 m³ de material excavado (Imagen 55).

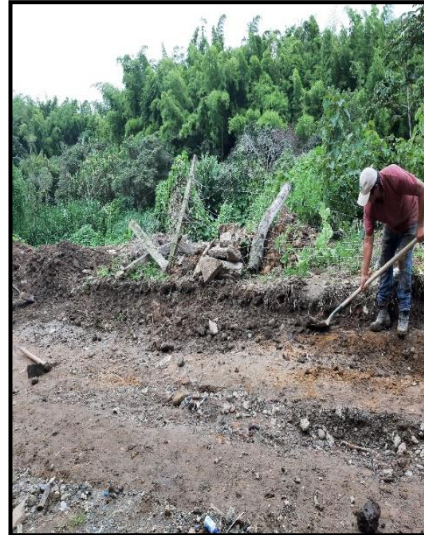
Imagen 57 Perfilación y adecuación subrasante

Se llevo a cabo la perfilación y adecuación de la subrasante manualmente (Imagen 57). La excavación de fallos tuvo una longitud total de 19,50 m, una profundidad de 0.3 m y ancho de 0.4 m (Imagen 58), para la estabilización de estos fallos, se hizo el descargue de subbase en volqueta, la cual fue mezclada con cemento y placas de concreto (Imagen 59).

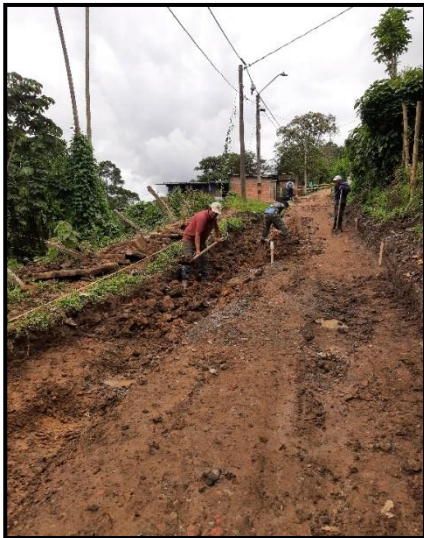
Imagen 58 Excavación de fallos en subrasante

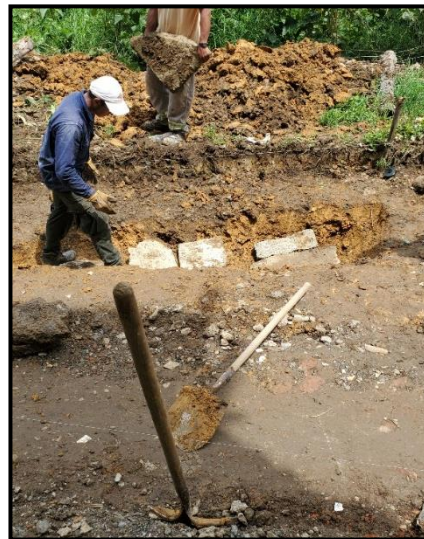
Imagen 59 Placas de concreto para estabilización

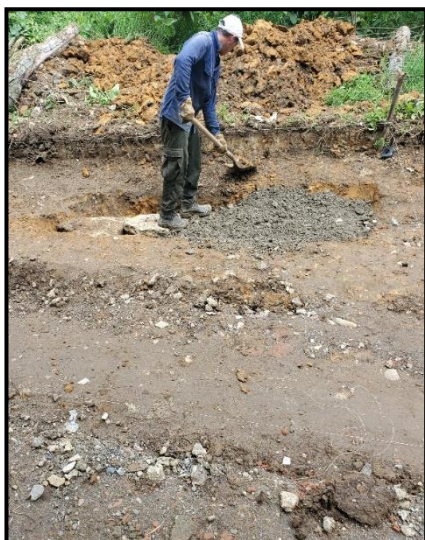
Imagen 60 Colocación de material estabilizante

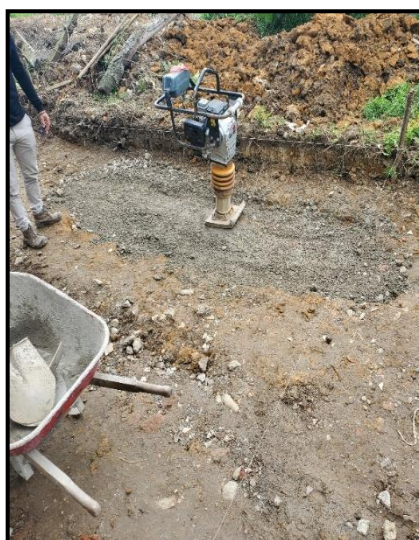
Imagen 61 Compactación de material estabilizante

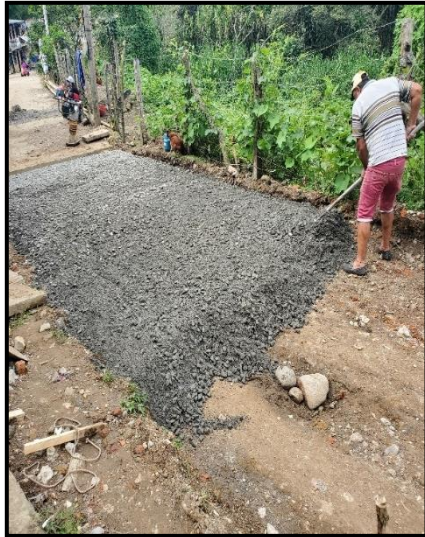
Imagen 62 Adecuación del material de subbase

Se hizo el descargue de material de subbase en volqueta para la colocación del afirmado, realizándose el acomodo (Imagen 62), y posterior compactación con saltarín. Debido a malas condiciones climáticas por fuertes lluvias se presentaron daños en la subbase por lo que se tuvo que hacer recolección del material desplazado a la parte baja de la calle y realizar un descargue en volqueta de material adicional para arreglar los daños con subbase y cemento.

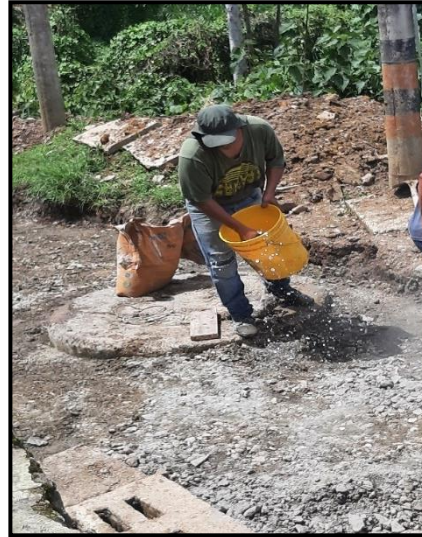
Imagen 63 Riego de agua en subbase

Se realizó la perfilación y nivelación de subbase con bobcat que cargaba material arreglando la parte alta de la vía. Finalmente, tanto en la parte alta y baja de la vía se hizo compactación y sellado de la superficie de la subbase con benitin, cemento y agua (Imagen 63, 64 y 65).

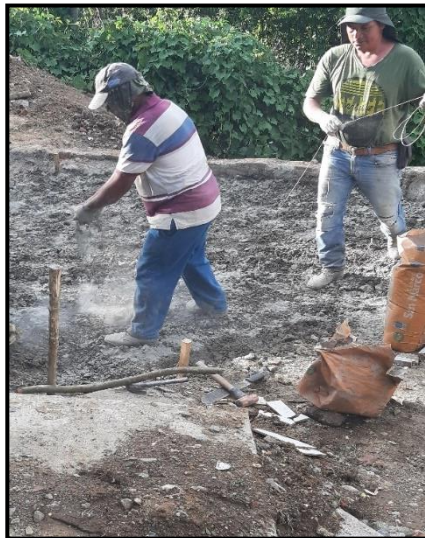
Imagen 64 Esparcimiento de cemento en subbase

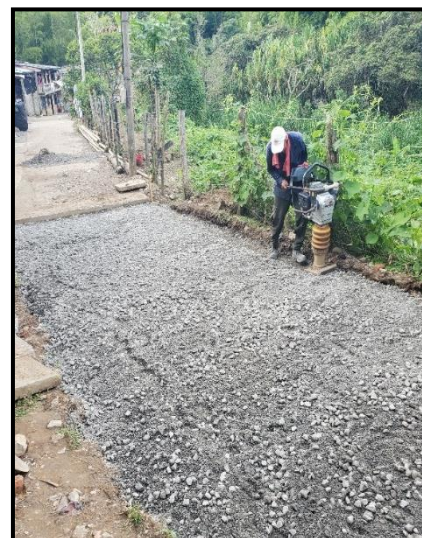
Imagen 65 Compactación de subbase

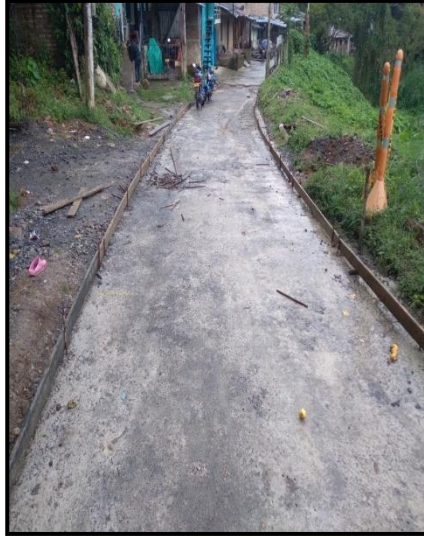
Imagen 66 Colocación de formaleta

Se colocó primero la formaleta para la fundición de la vía primer tramo (parte baja de la vía) hasta antes de la recamara. Luego de la fundición y terminación del primer tramo, se procedió a colocar la formaleta para la parte alta de la vía (Imagen 66). Se verifico en todo momento que la formaleta cumpliera con los 12 cm de altura de la losa de concreto hidráulico (Imagen 67).

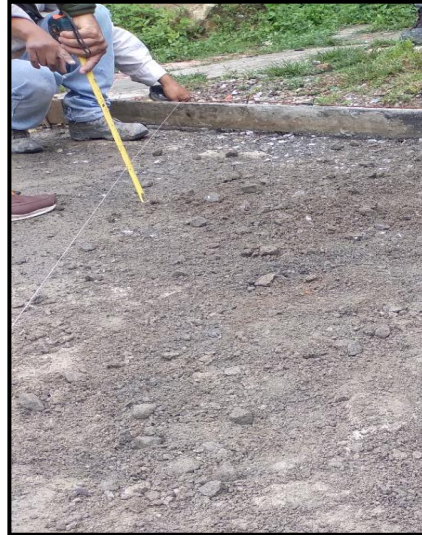
Imagen 67 Verificación de niveles en formaleta

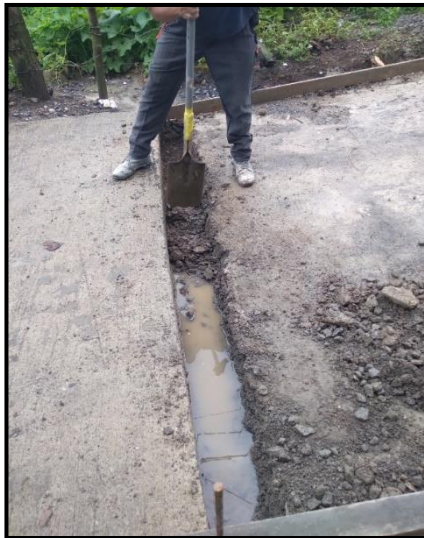
Imagen 68 Excavación de viga de refuerzo

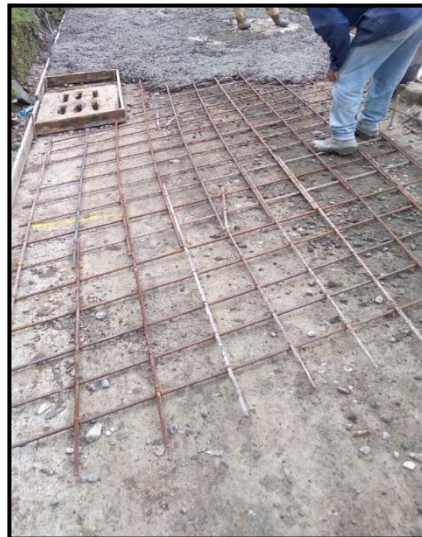
Imagen 69 Rejilla de refuerzo - sumidero

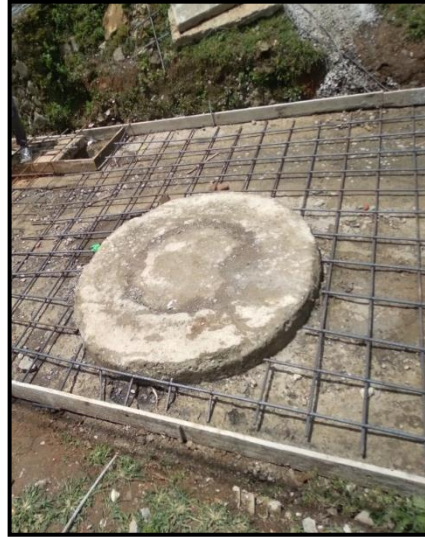
Imagen 70 Rejilla de refuerzo - recámara

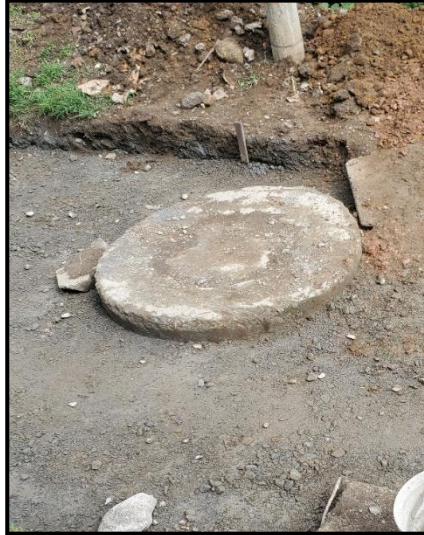
Imagen 71 Recámara

El material de subbase colocado en el tramo en donde estaba ubicada la recámara y el sumidero (parte alta de la vía), se encontraba un poco seco debido a que se realizó su disposición en un día soleado, pero igualmente se le debía echar por encima bastante cemento ya que normalmente los días eran lluviosos (Imagen 71 y 72).

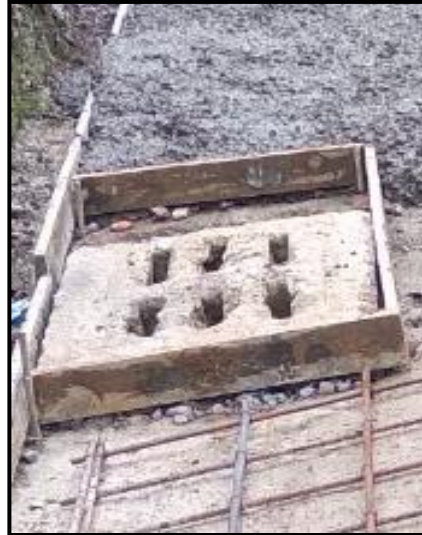
Imagen 72 Sumidero

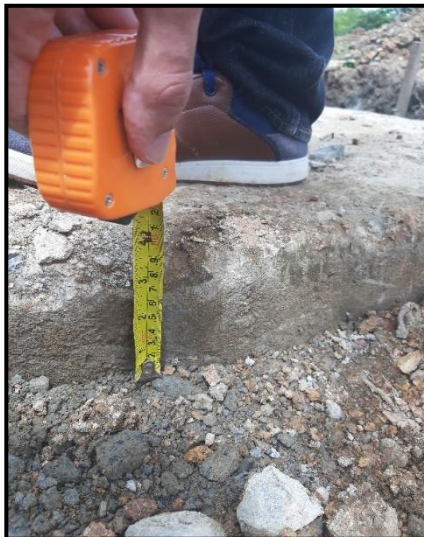
Imagen 73 Cumplimiento medida con espesor de placa

Alrededor de la recámara se realizó la inspección para saber si se cumplía con las medidas adecuadas, y se evidencio que en algunas partes no cumplía con los 12 cm correspondientes al espesor de la placa que se iba a colocar, por lo que se debió picar y volver a realizar la compactación para cumplir con esta medida (Imagen 73).

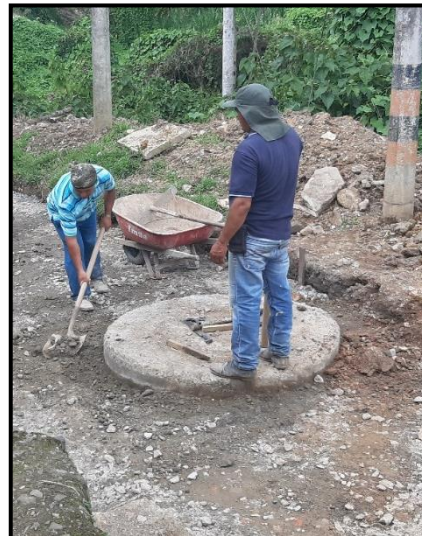
Imagen 74 Nivelación para dar cumplimiento a las medidas indicadas

De igual forma, cerca de la recámara había lugares en los que se presentaban acolchonamientos, estos fueron detectados haciendo una prueba que consistía en pararse en dicho lugar y detectar si había un ablandamiento de la superficie; por tanto, aquí también se debió picar, sacar el barro y volver a echar material para compactar (Imagen 74).

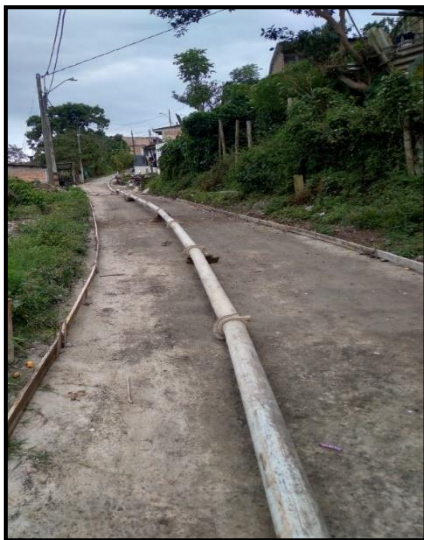
Imagen 75 Tubería metálica para fundición

Para el proceso de fundición del primer tramo (parte baja de la vía), se hizo el descargue y bombeo del concreto mediante bomba estacionaria y tubería metálica de aproximadamente 150 m (Imagen 75 y 76). Durante esta tarea se presentaron inconvenientes en el bombeo por taponamiento de la

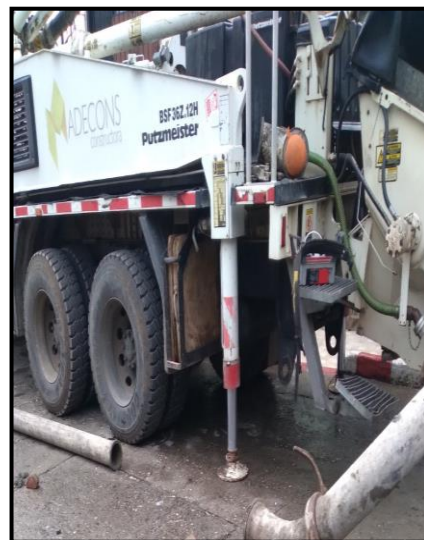
Imagen 76 Bomba estacionaria

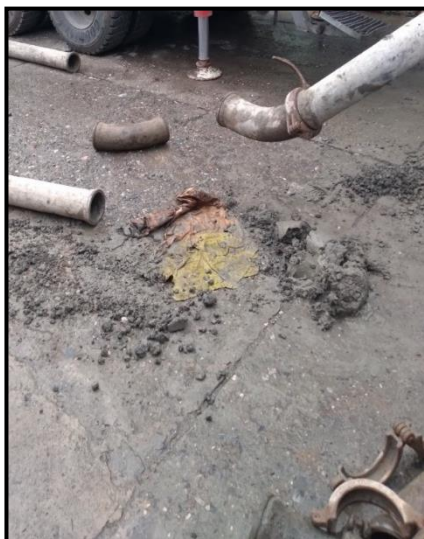
Imagen 77 Taponamiento de la tubería

tubería (Imagen 77), por tanto, se le agregaron aditivos al concreto para dejarlo más fluido y que se pudiera bombear con mayor facilidad, lo que genero retardos en el fraguado. De ahí que, la suma de todos los inconvenientes produjera un desperdicio de 1 m³ de concreto.

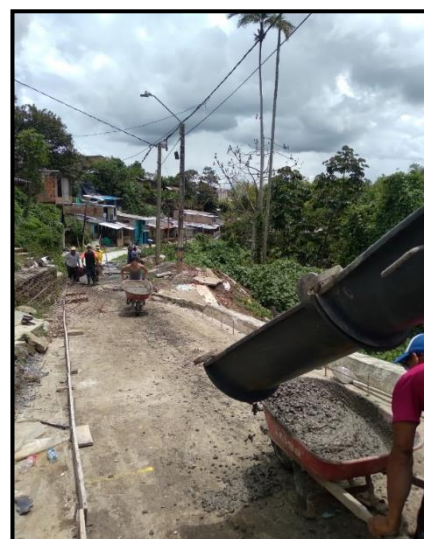
Imagen 78 Fundición con ayuda de buggy

Para el segundo tramo (parte alta de la vía), después de la colocación de parrillas para el sumidero y brocal, se hace la colocación de cimbra junto al muro de contención y por último la fundición de este mediante descargue del concreto con buggy (Imagen 78).

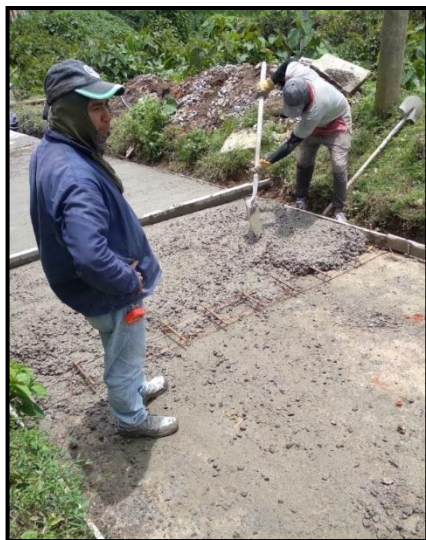
Imagen 79 Instalación de canastillas y dovelas

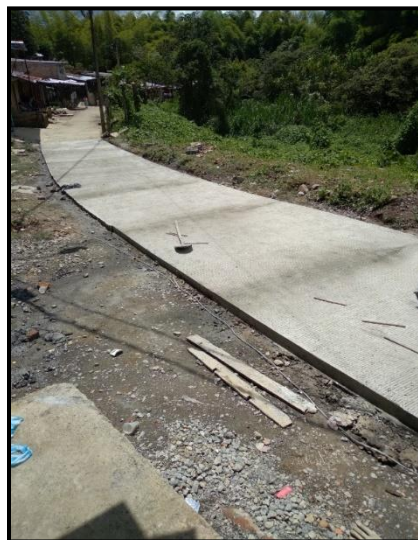
Imagen 80 Pavimento terminado

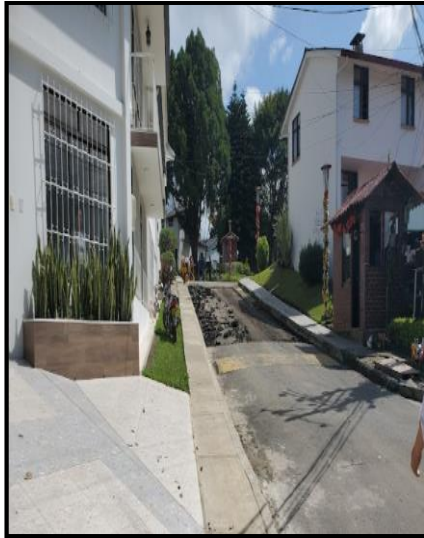
Imagen 81 Demolición de la carpeta asfáltica

Primeramente, se delimito bien la zona a mejorar, en este caso fueron 4 áreas pequeñas para los bacheos, con las siguientes medidas: “área 1” de 165 m², “área 2” de 121 m², “área 3” de 44 m² y una última área de 60,5 m², para un área total a reparar de 390,5 m². Se hizo la demolición de la carpeta asfáltica existente de espesor 0,08 m (Imagen 81), haciendo un adecuado retiro de

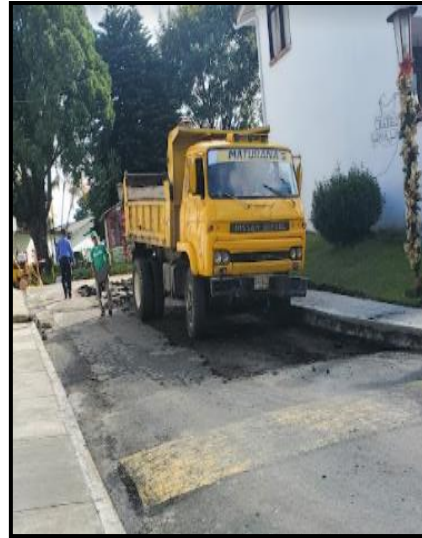
Imagen 82 Cargue de material excavado

escombros y otros materiales (Imagen 82). Obteniéndose así un total de material excavado y cargado en camión de 83,89 m³.

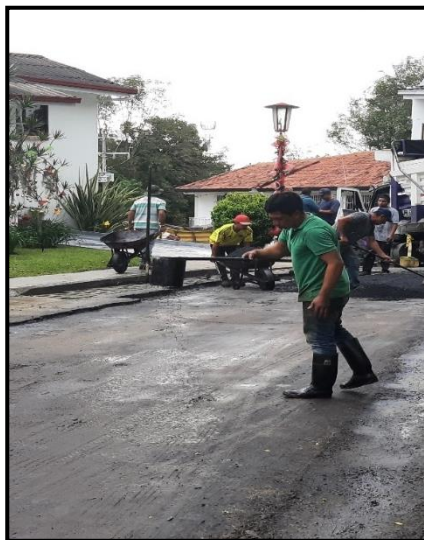
Imagen 84 Aplicación del riego de imprimación

Después de realizada la limpieza del área a pavimentar, se siguió con el riego de imprimación con emulsión asfáltica CLR-1 (Imagen 83), que penetró en la superficie permitiendo obtener una mejor adherencia con la carpeta asfáltica, este riego se realizó con la ayuda de una cubeta con orificios que hizo posible simular una regadera de modo que se pudiera tener una buena distribución del material, de forma uniforme y sin charcos.

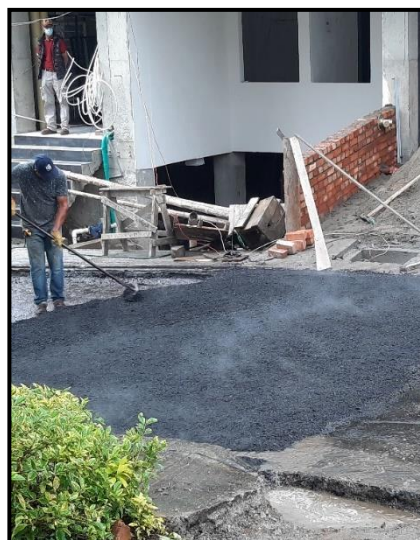
Imagen 83 Distribución de material de mezcla asfáltica

Con las condiciones adecuadas del terreno, se comenzó a extender un total de 24,41 m³ de mezcla densa en caliente tipo MDC-19, esto se realizó manualmente, llevando el material en carretillas, colocándolo en pequeñas filas y luego disponiéndolo uniformemente sobre la superficie (Imagen 84 y 85). También se debió controlar las segregaciones existentes con la ayuda del rastrillo para poderlas afinar, de igual manera, se aseguró que las orillas quedaran bien selladas para evitar filtraciones.

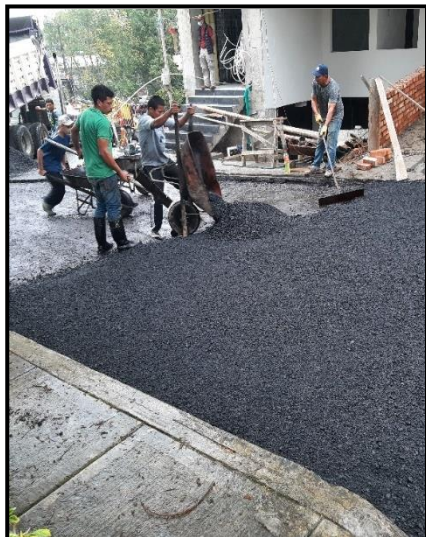
Imagen 85 Colocación de mezcla asfáltica con buggy

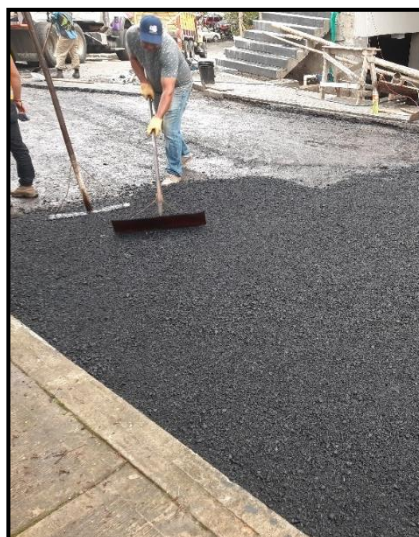
Imagen 86 Distribución de material área 1

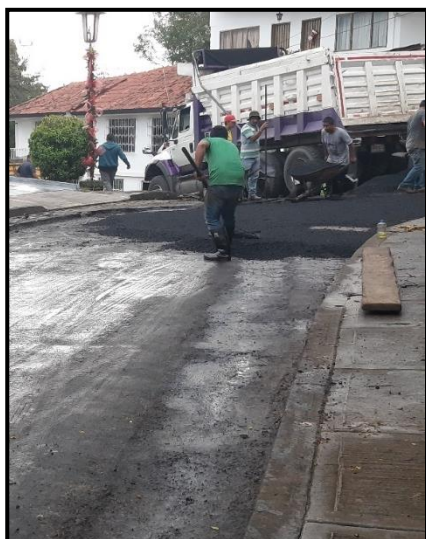
Imagen 87 Distribución de material área 2 y 3

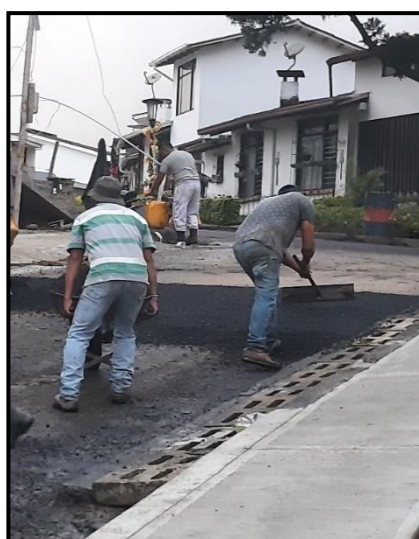
Imagen 88 Distribución de material área 4

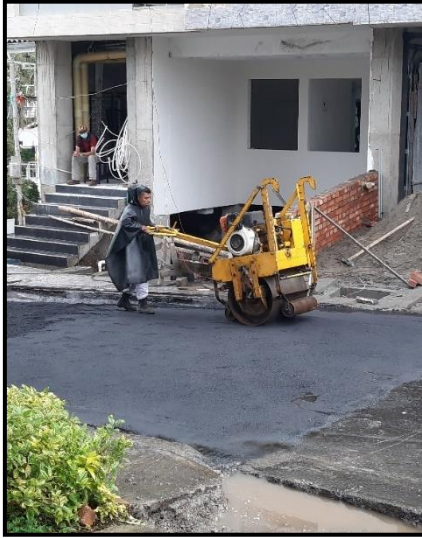
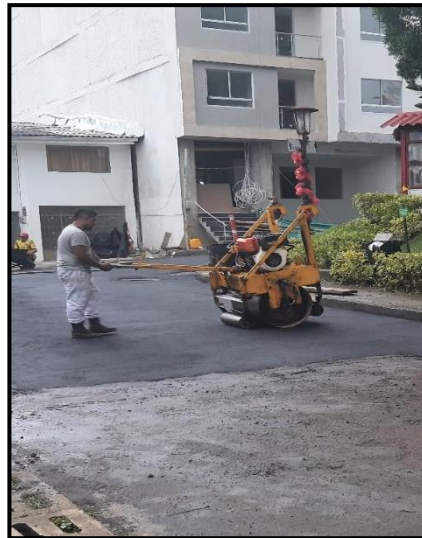
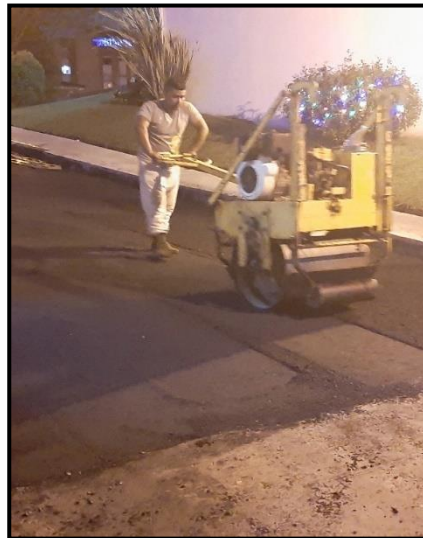
Imagen 89 Compactación mezcla asfáltica
área 1

Imagen 90 Compactación mezcla asfáltica
área 2 y 3

Imagen 91 Compactación mezcla asfáltica
área 4

Como operación final en la instalación de la mezcla asfáltica en caliente, se tuvo la etapa de compactación que se realizó con un rodillo compactador, generando la resistencia total de la mezcla, estabilidad y cohesión. Para finalmente obtener una capa de rodadura con la textura y lisura apropiada, de igual modo, durable y resistente (Imagen 89, 90 y 91).

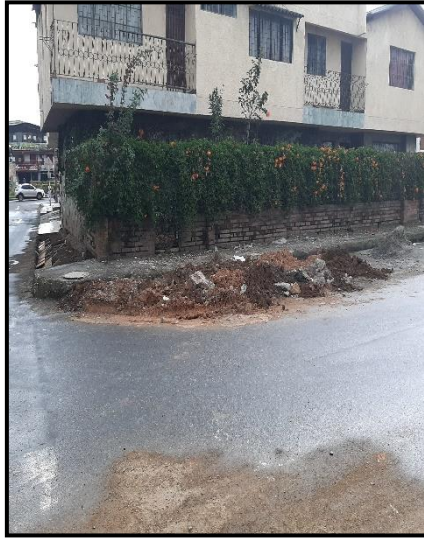
Imagen 92 Demolición y excavación de material ya existente. Barrio Belalcázar

Como primera actividad para el desarrollo de la construcción de obras complementarias (andenes y sardineles), se tuvo la demolición y excavación del material ya existente sobre los andenes, es decir, en este caso las placas de concreto y parte de material subrasante (Imagen 92), que se retiraron para posteriormente ser rellenados con material específico para el mejoramiento de la subrasante y luego poder conformar la nueva estructura de concreto, este procedimiento se realizó de manera manual utilizando herramientas como pica, barra y pala (Imagen 93, 94, 95 y 96).
