AUXILIAR DE INGENIERÍA CIVIL PARA EL CONSORCIO PAVIMENTOS DJ

**UNIVERSIDAD DEL CAUCA
FACULTAD DE INGENIERÍA CIVIL
PROGRAMA DE INGENIERÍA CIVIL
POPAYÁN - CAUCA**

PRÁCTICA PROFESIONAL PARA OBTENER EL TÍTULO DE INGENIERA CIVIL

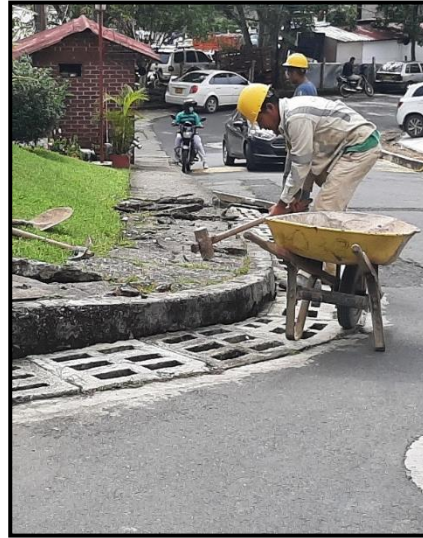
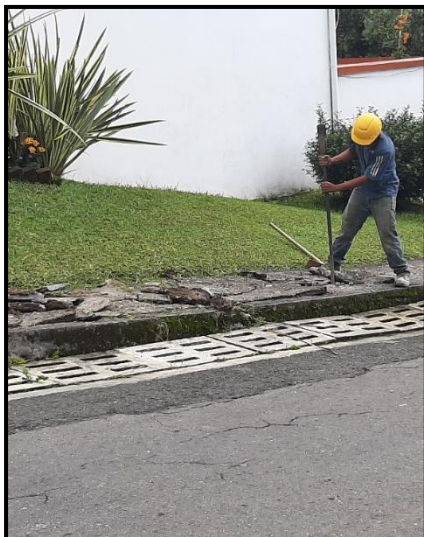
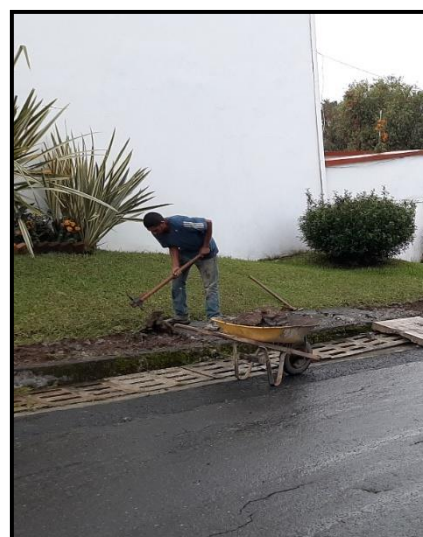
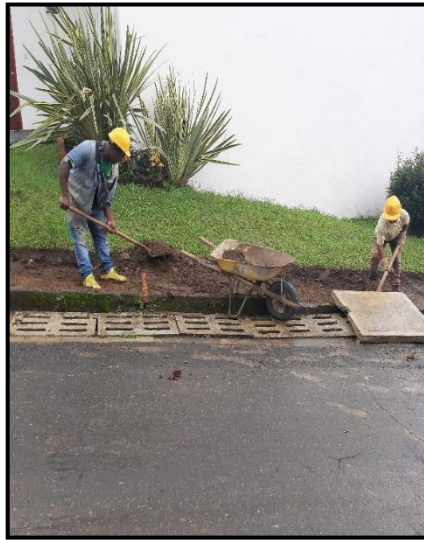
Imagen 93 Demolición de anden con martillo

Imagen 94 Utilización de barra para descapote

Imagen 95 Utilización de la pica

Imagen 96 Excavación manual utilizando pala

Como primera actividad para el desarrollo de la construcción de obras complementarias (andenes y sardineles), se tuvo la demolición y excavación del material ya existente sobre los andenes, es decir, en este caso las placas de concreto y parte de material subrasante (Imagen 92), que se retiraron para posteriormente ser rellenados con material específico para el mejoramiento de la subrasante y luego poder conformar la nueva estructura de concreto, este procedimiento se realizó de manera manual utilizando herramientas como pica, barra y pala (Imagen 93, 94, 95 y 96).

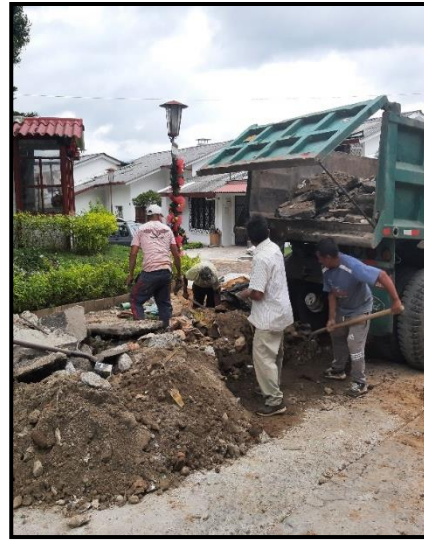
Imagen 97 Recogida de escombros.

El cargue y retiro del material sobrante producto de la excavación, se realizó con la ayuda de palas y fue llevado en volqueta hasta el respectivo lugar de depósito. La ejecución de esta actividad en el barrio Loma linda se tardó un par de días después de terminado el proceso de demolición debido a inconvenientes presentados con el transporte, lo que ocasionó reclamos por parte de la comunidad, a lo que se dio una pronta respuesta y solución (Imagen 97).

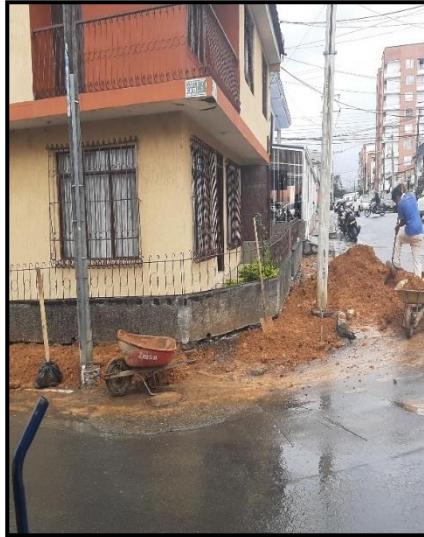
Imagen 98 Adequación de material roca muerta. Barrio Belalcázar

Imagen 99 Compactación de roca muerta. Barrio Belalcázar

De modo que, para el barrio Belalcázar se hizo un relleno de la estructura con una cantidad de recebo de 18,01 m³ (Imagen 98 y 99), y para el barrio Loma Linda de 22,62 m³ (Imagen 100 y 101).

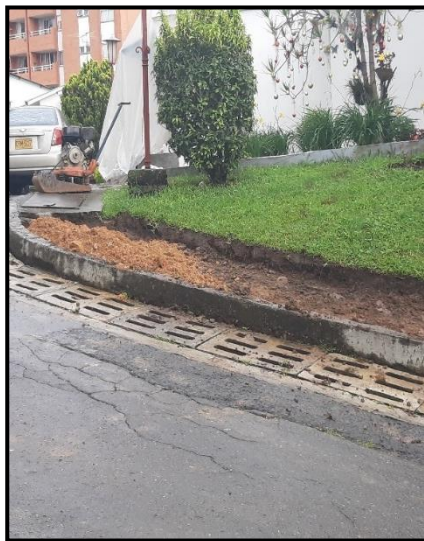
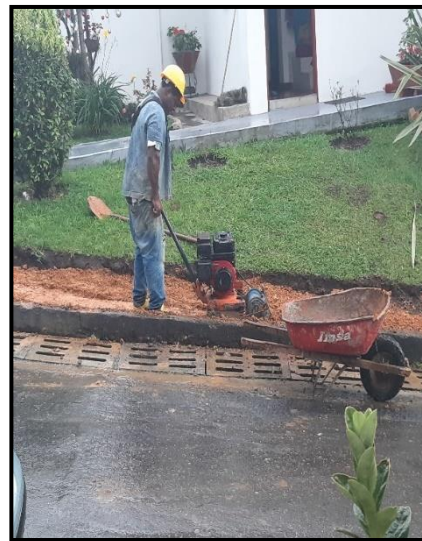
Imagen 100 Adequación de material roca muerta. Urbanización Loma Linda

Imagen 101 Compactación de roca muerta. Urbanización Loma Linda

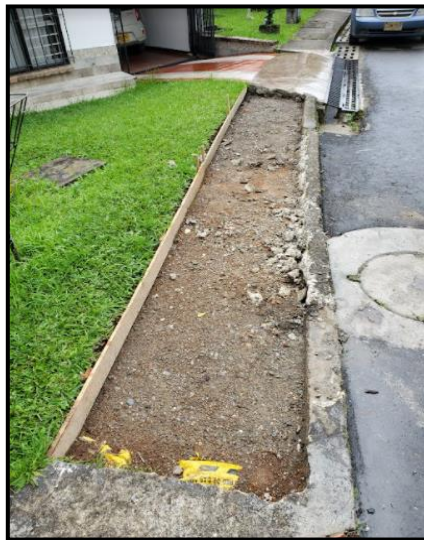
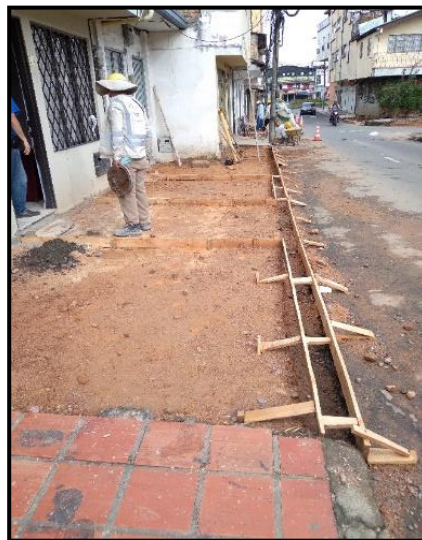
Imagen 102 Instalación de formaleta.
Urbanización Loma Linda

Imagen 103 Instalación de formaleta.
Barrio Belalcázar

Se hizo el corte de tablas y colocación de formaleta para los andenes (Imagen 102 y 103), de tal manera que, en el barrio Belalcázar se inició con los andenes que tenían los bordillos ya existentes en buen estado y después de realizada su respectiva fundición, se siguió con el encofrado del resto de andenes, es decir, para los cuales no existía bordillo. De manera diferente se procedió en el barrio Loma Linda donde las formaletas fueron colocadas todas antes de realizar algún proceso de fundición.

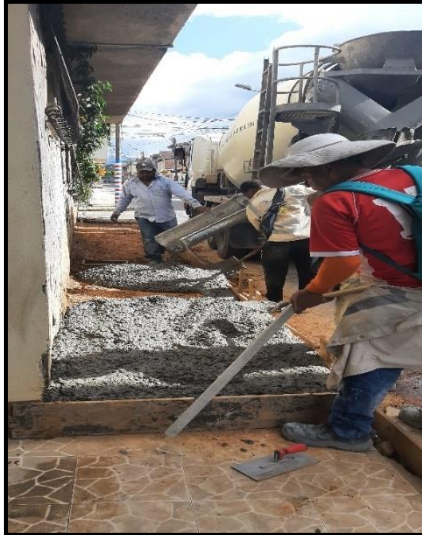
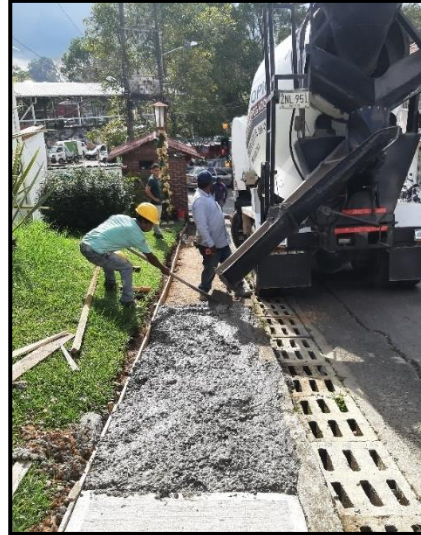
Imagen 104 Proceso de fundición. Barrio Belalcázar

Imagen 105 Proceso de fundición. Urbanización Loma Linda

Después de chequeado todo el proceso de nivelación y compactación del material de relleno y mejora de subrasante, se siguió con la fundición (Imagen 104 y 105), de tal forma que, en el barrio Loma Linda fueron descargados 17,40 m³ de concreto de resistencia 21 MPa, para un espesor de andén de 0,10 m. Por otro lado, para el barrio Belalcázar se colocaron 13,85 m³ de concreto de igual forma para un espesor de 0,10 m.

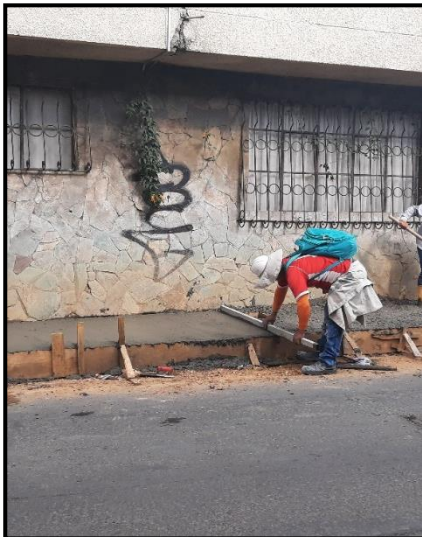
Imagen 106 Codal para terminado

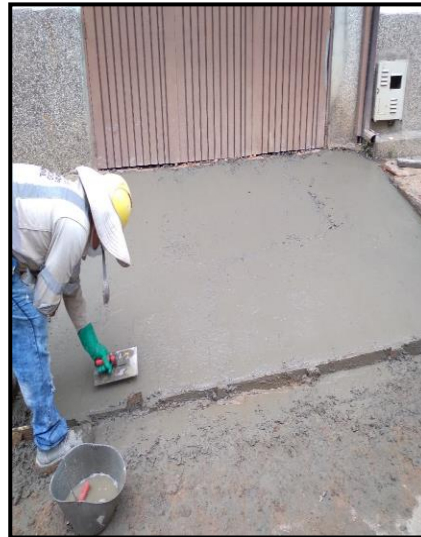
Imagen 107 Proceso de texturizado

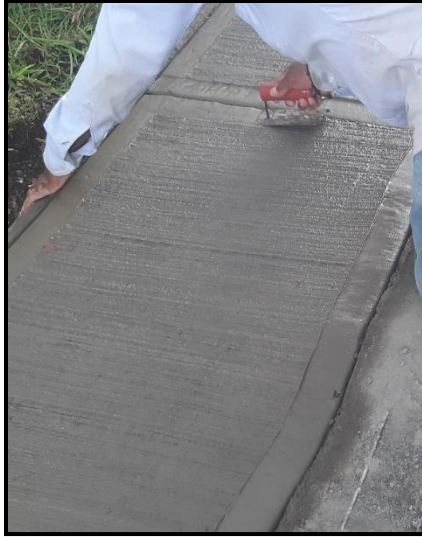
Imagen 112 Realización de juntas
