INFORME FINAL DE TRABAJO DE GRADO MODALIDAD PASANTÍA, PARA OBTENER EL TÍTULO DE INGENIERO CIVIL

AUXILIAR EN RESIDENCIA EN LA OBRA "MEJORAMIENTO Y/O CONSTRUCCIÓN DE VÍAS TERCIARIAS EN LA CIUDAD DE POPAYÁN"

UNIVERSIDAD DEL CAUCA FACULTAD DE INGENIERÍA CIVIL PROGRAMA DE INGENIERÍA CIVIL POPAYÁN, CAUCA 2022

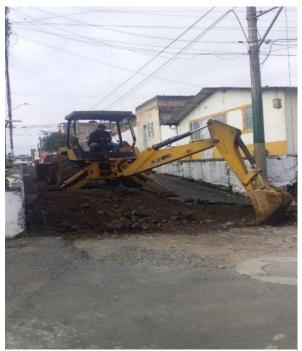
Ilustración 4 excavación obra El triunfo

Una vez terminado el proceso de excavación se debe iniciar con la retirada del material de la zona a los sitios correspondientes según corresponda a el contrato de la obra con la ayuda de volquetas y obreros, garantizando el retiro de todos los escombros y aseo de la obra. (Ver Ilustración 4)

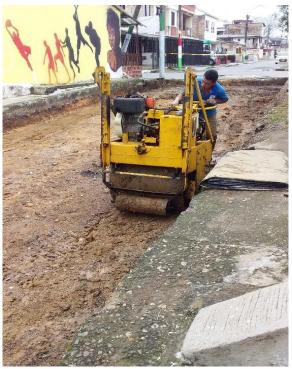
Ilustración 5 compactación subrasante obra El triunfo

Durante la obra se observa que el trabajo de compactación hace que la superficie del terreno de fundación quede uniforme, pareja y nivelada, gracias al correcto uso del equipo y al seguimiento de las especificaciones técnicas, esto hará que la estructura sirva como soporte para la estructura de pavimento. (Ver Ilustración 5)

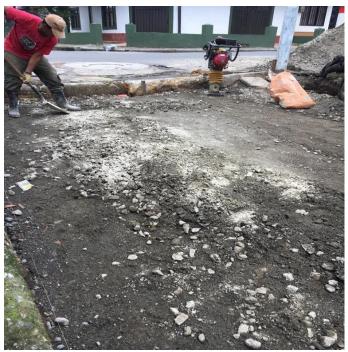
Ilustración 7 mejoramiento sub base obra El triunfo

Se prosigue con el proceso de compactación con el saltarín, en donde se verifica que no se genere una costra o capa superior delgada, para ello se compacta en todo el largo de la superficie, para que en el caso de que se genera la capa esta se elimine.

Se asegura que todo el terreno haya sido mejorado con el material, además de que de que este compactado uniformemente y que al final el terreno quede limpio y aseado según corresponda. (Ver Ilustración 7)

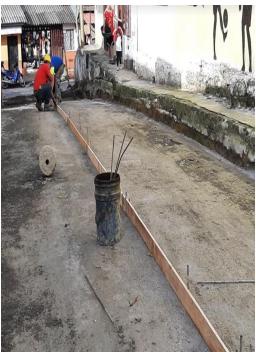
Ilustración 8 formaleta obra El triunfo

Se pretende la instalación de una formaleta de madera con tabla de pino para lo cual se debe tener adecuado el terreno, además de tener en cuenta las dimensiones del área a trabajar (30m Largo y 4.5m Ancho), posteriormente se procede a cortar la tabla y a ser colocada en la mitad del terreno con la ayuda de obreros y de herramienta menor (clavos, puntillas, alambre, serrucho y taladro).

Durante este trabajo se hace inspección de la actividad, verificando que se cumplieran con las dimensiones y una correcta adecuación de los tiempos para realizar el formaleteado. (Ver Ilustración 8)

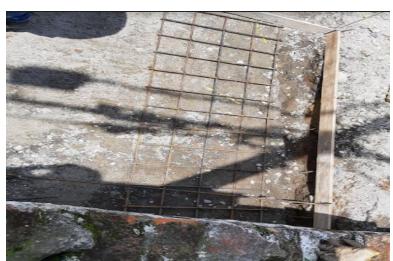
Ilustración 9 acero refuerzo obra El triunfo

• Limite fluencia mínima: 4200 kg/cm2

Resistencia a la ruptura mínima: 6300 kg/cm2

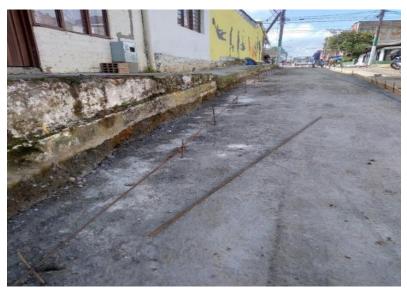
Ilustración 10 cimbra obra El triunfo

La función principal de la cimbra consta de sostener temporalmente la formaleta durante la construcción, hasta que se monte las dovelas. (Ver llustración 10)

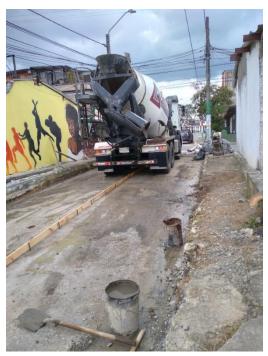
Ilustración 11 fundición obra El triunfo

- Suministrar el concreto de manera constante
- Se debe controlar el transporte del concreto para evitar pérdidas de material y tiempo
- Se debe evitar que el concreto fragüe antes de tiempo

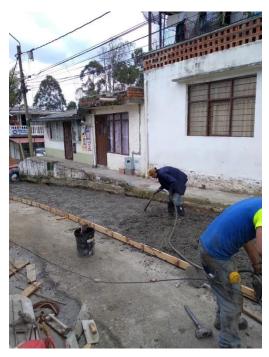
Ilustración 12 vibrado obra El triunfo

El proceso de vibrado es de vital importancia porque este nos permite eliminar los vacíos que se generan durante la colocación del concreto en forma de poros, gracias al vibrador (que puede ser de aire comprimido o electricidad) podemos solucionar este problema, haciendo que el concreto sea más resistente, durable y menos permeable. (Ver Ilustración 12)

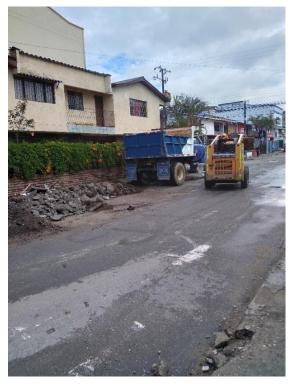
Ilustración 17 descapote obra Belalcázar

Adicionalmente el vehículo debe estar en buenas condiciones mecánicas para evitar contratiempos relacionados al tiempo y que los vehículos empleados en la obra deben usar una lona, con el fin de evitar que el material se caiga. (Ver Ilustración 17)

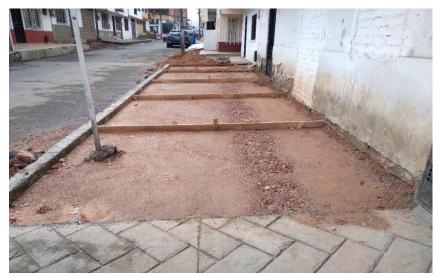
Ilustración 18 formaleta obra Belalcázar

Se va hacer una excavación en donde se busca tener un sardinel de 30 cm de profundidad, 15 cm de ancho y lograr fundir 25 cm de altura, una vez se tuvieron en cuenta estos datos se arma la formaleta. (Ver Ilustración 18)

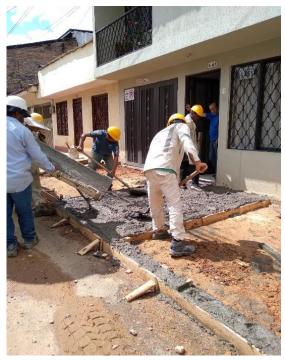
Ilustración 19 fundición obra Belalcázar

Las características del andén son: concreto 21 MPa (210 kg/cm2), E=0.10m, con esta información clara se comienza la descarga del concreto iniciando en un tramo y continuando con el siguiente hasta completar totalmente cada uno, se verifica que no existan perdidas de concreto o desperdicio durante la descarga. (Ver Ilustración 19)

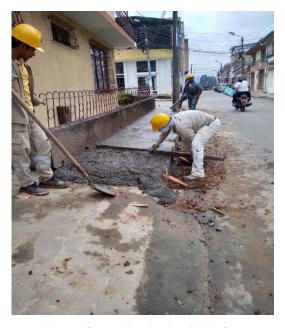
Ilustración 20 vibrado obra Belalcázar

Durante el vibrado se usa un codal para eliminar los excesos de material, el andén necesita una buena compactación, además de resistencia, densidad y homogeneidad, esto se logra gracias al proceso de vibrado en el cual se eliminan los espacios entre partículas haciendo que tenga la resistencia mecánica suficiente como para no tener grietas o fisuras.

Con esto se asegura que salgan las burbujas de aire y que el concreto esté en condiciones óptimas para garantizar su efectividad, cuando se termina el procedimiento anterior se asegura de dejar la zona de trabajo limpia y despejada. (Ver Ilustración 20)

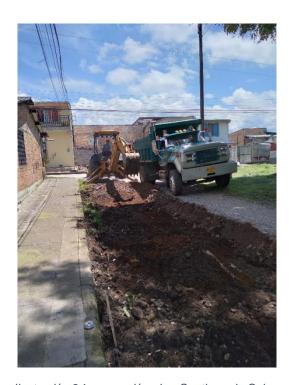
Ilustración 24 excavación obra Santiago de Cal

Para la excavación y cargue de escombro se tienen en cuenta varios aspectos, uno de los más importantes es tener claro el lugar donde se lleva el material y como será llevado, para este caso en particular todo el escombro se deposita en el deposito "el ojito", mediante viajes de volquetas que llevan el material uno tras otro hasta finalizar.

En la excavación se cuenta con un operario experto el cual extrae el material sobrante (15cm) con la ayuda de la máquina, teniendo en cuenta todas las medias de seguridad, también de otros cuidados como evitar sobre excavación, perfilar los bordes y evitar al máximo daños las redes de servicios públicos en la obra. (Ver llustración 24)

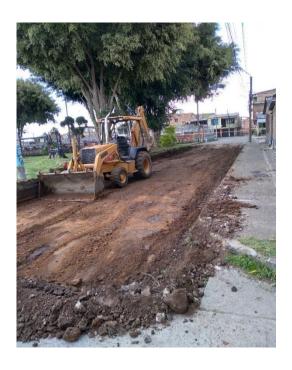
Ilustración 25 nivelación y perfilación obra Santiago de Cali

Durante el proceso de nivelación se tuvieron en cuenta puntos de referencia para tenerlos como base y poder hacer replanteos, en caso de ser necesario.

Después del cajeo respectivo se inicia con actividades de perfilación del tramo total, el cual mide 31 m de largo y 6 m de ancho, en donde la retroexcavadora da pasadas para arreglar las irregularidades generadas en la etapa anterior para tener un terreno nivelado y que quede listo para la aplicación de subbase, formaleta y posteriormente fundición. (Ver Ilustración 25)

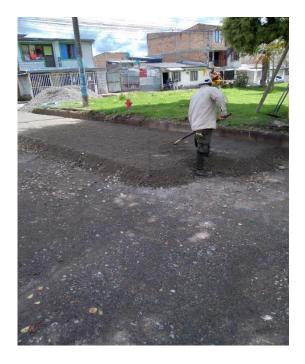
Ilustración 26 riego y compactación obra Santiago de Cali

En este paso debemos tener la superficie de terreno terminada y sin fallos, que se hubiesen podido crear en pasos anteriores, una vez que se tenga esto se pasa a distribuir de manera uniforme el material de sub base granular clase A, en donde se debe obtener el espesor y grado de compactación exigidos (20cm).

Con el material de sub base extendido se procede a compactarlo, en donde se debe iniciar el procedimiento de manera longitudinal comenzando por los bordes y extremos hasta llegar al centro de la superficie. (Ver llustración 26)

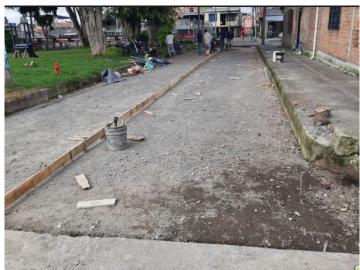
Ilustración 27 formaleta obra Santiago de Cali

Posteriormente se debe hacer una inspección del terreno, en donde se observa que se cuenta con un sumidero que tiene una longitud de 3m, que también necesita de formaleta para aumentar su nivel.

Durante la elaboración de la formaleta se tienen en cuenta los tramos de vía anterior y siguiente, porque se tiene puntos de mayor y de menor pendiente que se deben tomar en consideración, la correcta construcción de la formaleta nos permite tener moldes temporales que nos sirven para la fundición del concreto. (Ver Ilustración 27)

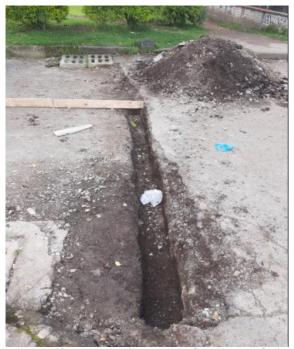
Ilustración 29 viga refuerzo obra Santiago de Cali

Se realiza la excavación en la parte final del tramo a trabajar, justo al frente de la rejilla de refuerzo. La excavación cuenta con una profundidad de 30 cm desde la carpeta y cuenta con 15 cm de ancho. La excavación se realiza de manera manual debido a la poca profundidad requerida, además de que el uso de maquinaria generaría más demoras y gastos innecesarios para el trabajo y se sigue todos los protocolos de seguridad respectivos como: casco, guantes, materiales y herramientas necesarios para la obra. (Ver Ilustración 29)

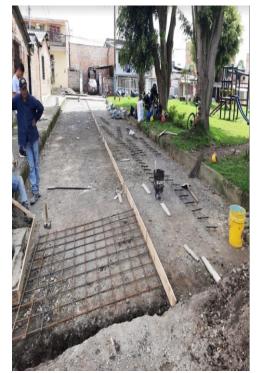
Ilustración 30 acero refuerzo obra Santiago de Cali

Para obtener la separación entre canastillas se tiene que 31/9=3.44m=3.5m de separación, a cada canastilla se le agrego las dovelas y se engraso cada una, para poder cumplir con su objetivo el cual es trasferir parte de la carga aplicada en una losa respectiva a la siguiente losa en juntas trasversales de contracción. (Ver Ilustración 30)

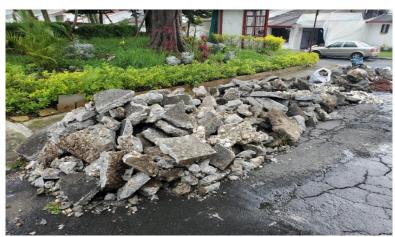
Ilustración 36 descapote obra Lomalinda

Dicha actividad debe realizarse por personal con experiencia debido a que solo se reconstruyen tramos específicos de andenes, por lo tanto, se desea evitar daños en los andenes que no esté previsto su reconstrucción.

Cuando termine la actividad se asegura de que el material retirado sea colocado lo más ordenado posible para evitar problemas de tráfico en el barrio, que no interfiera con cunetas/alcantarillados y que todo el material sea retirado lo más rápido posible a un deposito. (Ver Ilustración 36)

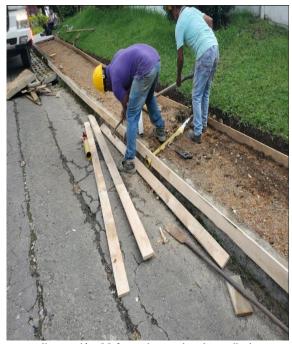
Ilustración 38 formaletas obra Lomalinda

La construcción de las formaletas se inicia con tabla de pino, dejando claro que la altura libre de la formaleta debe coincidir con el espesor del diseño de la losa, es importante resaltar que no deben mezclarse otros materiales en el interior de la formaleta con el concreto.

Sin embargo, para esta actividad existieron inconvenientes relacionados al tiempo, lo que provoco que la construcción de la formaleta no se realizara de manera ideal en el sentido de que la apresura construcción por parte de los trabajadores género que el resultado final sea una formaleta ligeramente torcida, dicha formaleta solo estuvo presente en la parte inicial de la entrada del barrio y nos muestra la importancia de manejar bien los tiempos y actividades, mientras que el resto de formaletas se construyeron de manera correcta. (Ver Ilustración 38)

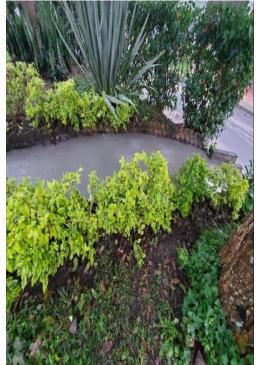
Ilustración 43 acabados de caminos obra Lomalinda

Es muy importante saber cuándo podemos continuar de un procedimiento a otro en estas actividades, en este caso es necesario saber que una vez terminemos con los acabados debemos esperar a que el concreto termine de exudar y que desaparezca todo el brillo del agua en la superficie, porque si se continua con las actividades de texturizado tendremos problemas de pulverización, descascara miento y ampollas, por lo tanto, se debe esperar (el tiempo de espera depende de condiciones climáticas y características del concreto). (Ver Ilustración 43)

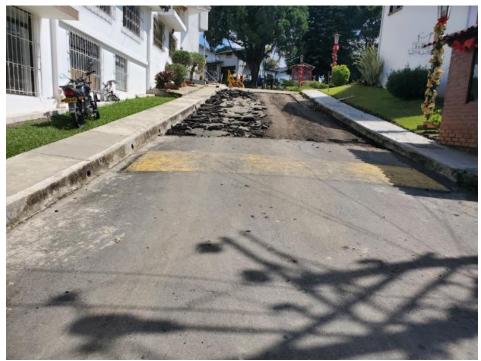
Ilustración 45 remoción pavimento obra Lomalinda

Continuando con la ejecución de la obra se tiene establecido una rehabilitación de un segmento de la vía mediante pavimento flexible, específicamente la entrada al conjunto (5m) y (8m) en adelante, la remoción de la capa anterior de concreto (E=0.10m) implica el reemplazo y reparación de este, por lo tanto, se puede reparar las áreas de concreto deterioradas para aumentar la vida útil del pavimento.

Debido a que el deterioro es bajo y es en una zona específica de la vía se hace una remoción parcial, en donde se comienza con la actividad gracias a la ayuda de una retroexcavadora la cual va removiendo el material desde el inicio gracias a su cuchara, se asegura que el procedimiento se haga con cuidado evitando el daño de redes de servicios y removiendo todo el espesor de pavimento en el área indicada. (Ver Ilustración 45)

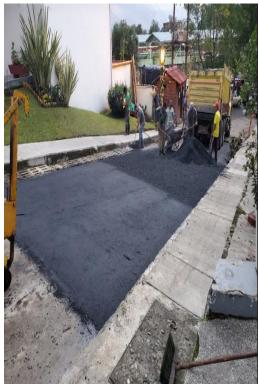
Ilustración 46 mezcla asfáltica obra Lomalinda

Antes de comenzar a extender el material, se verifica que la mezcla de concreto asfaltico este a la temperatura aproximada de 150 °C y se empieza extender el material con la ayuda de los trabajadores, cabe destacar que la actividad se debe hacer de manera uniforme a una velocidad adecuada y que la mezcla se extienda de manera longitudinal y como trasversalmente, teniendo en cuenta de no tapar el sistema de alcantarillado. (Ver Ilustración 46), (Ver Ilustración 47)

La mezcla debe quedar bien compactada por lo tanto se comprime lo más que se pueda con la ayuda de un rastrillo enrasando así la mezcla en toda el área solicitada. Es importante realizar correctamente esta actividad porque de un proceso constructivo adecuado vendrán las ventajas a futuro, las cuales son:

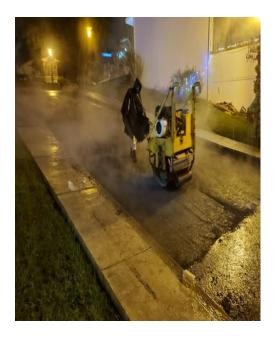
La compactación se hace con la ayuda de un compactador de llantas neumáticas, con el cual se tendrán resultados en óptimas condiciones, generando una superficie sin agrietamientos ni desplazamientos de material. La metodología inicia extendiendo la mezcla a temperatura lo más alta posible de manera longitudinal y haciendo movimientos de manera continua.

Ilustración 49 compactación final obra Lomalinda
