**AUXILIAR DE INGENIERÍA EN LA SUPERVISIÓN DE LOS PROCESOS DE  
MANTENIMIENTO Y REMODELACIÓN ESTRUCTURAL ARQUITECTÓNICA DE  
CLÍNICA LA ESTANCIA S. A**

**UNIVERSIDAD DEL CAUCA  
FACULTAD DE INGENIERÍA CIVIL  
PROGRAMA DE INGENIERÍA CIVIL  
POPAYÁN – CAUCA  
2023**

**PROYECTO DE GRADO PARA OPTAR  
AL TÍTULO DE INGENIERO CIVIL**

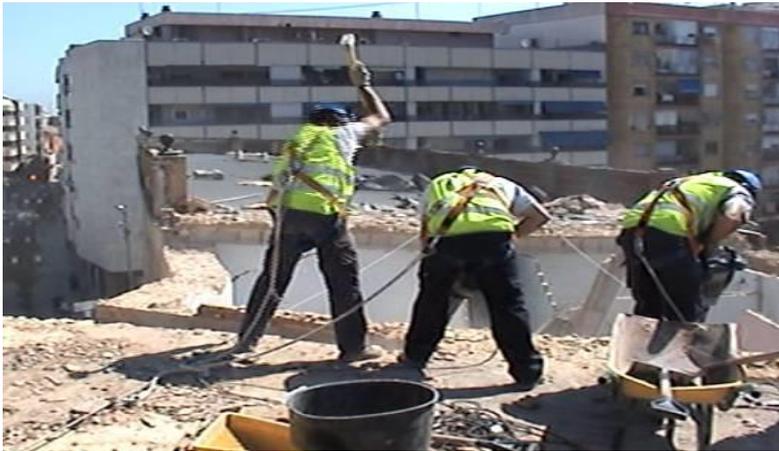
**Figura 2.** Proceso de demolición mecánica.

**4.2.2.1 Demolición manual.** La demolición manual es el conjunto de operaciones que se llevan a cabo con herramientas manuales, como para demoler de forma parcial o total un inmueble o elemento. En muchas ocasiones, la demolición manual es una fase previa a la demolición mecánica-técnica. (DEMOLEXAR, 2003).

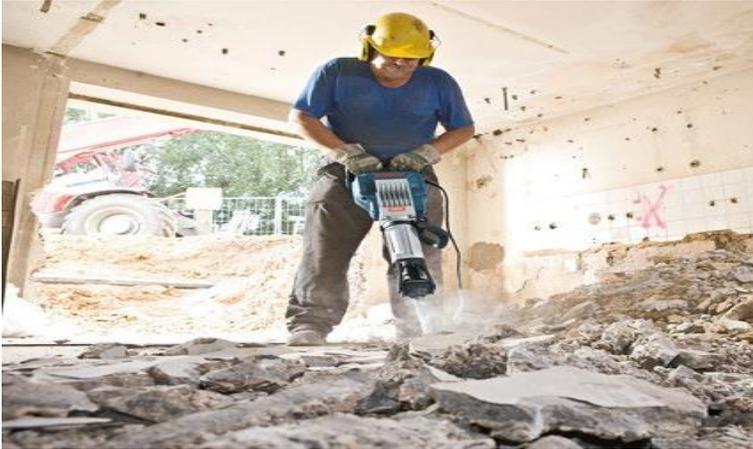
**Figura 3.** Proceso de demolición mecánica.

**4.2.2.2 Demolición con roto martillo.** Es el tipo de demolición que más se utiliza principalmente cuando se encuentran con materiales contruidos de una forma muy estable, (Resistente) además de utilizarse en obras donde se debe garantizar tiempo y eficiencia en el proceso de demolición

Aunque el roto martillo tiene más modos y funciones para perforar y romper materiales, el demoedor es, por lo general, mucho más potente y está enfocado principalmente, a un uso profesional, pero puede traer problemas de contaminación ambiental (Ruido) que pueden causar incomodidad en el sitio de la obrar y la comunidad aledaña a esta. (DEMOLEXAR, 2003)

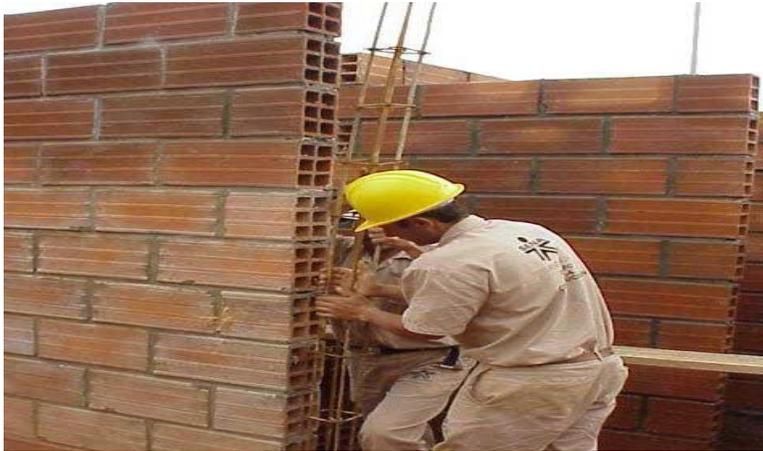
**Figura 4.** Instalación de muros en bloque.

**4.3.1 Muros en bloque.** Los muros de bloque se construyen de forma similar a los de ladrillo, uniéndose las hiladas con mortero. Sin embargo, debido al mayor grosor de estas piezas, es relativamente frecuente que los muros compuestos por bloques de hormigón actúen como muros de carga en pequeñas edificaciones de una o dos plantas. (Cemix, s.f.).

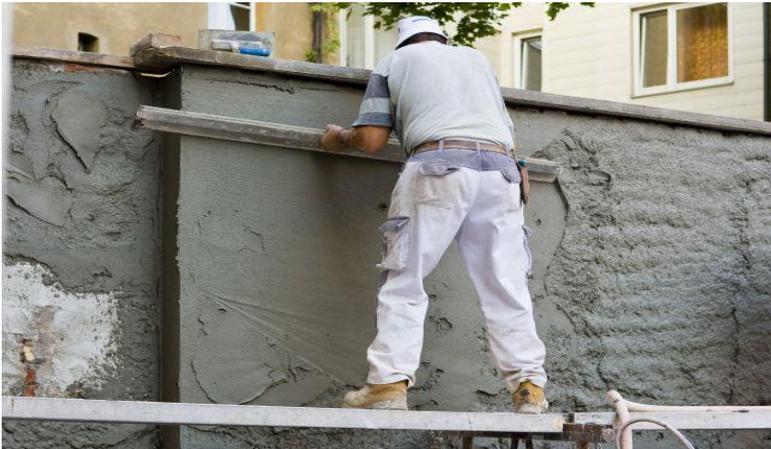
**Figura 6.** Proceso de repellado em muros de bloque.

**4.3.3 Repellado de muros.** Se le llama repellado o revoques a la capa de mortero que se usa para revestir una pared o un muro. Este muro o pared generalmente debe estar hecho de tabique o block. Las capas de mortero que se aplican en un repellado deben ser delgadas, lisas, impermeables y homogéneas. (Cemix, s.f.).

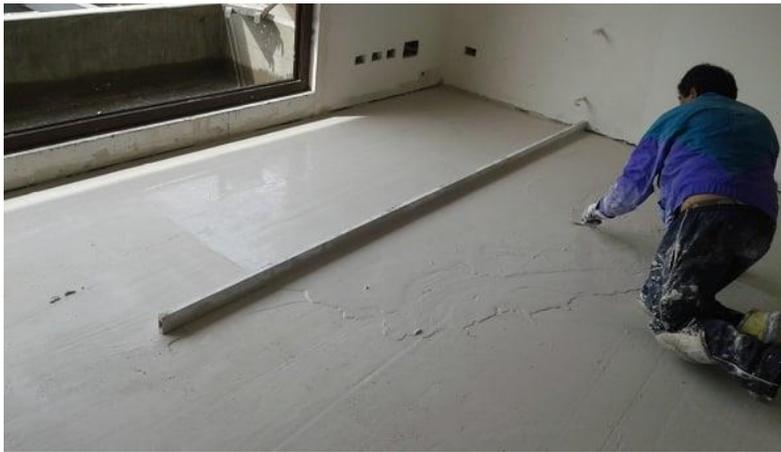
**Figura 7.** Proceso de afinado de piso.

**4.3.4 Afinado de piso.** El concreto afinado, industrial o pulido es un acabado superficial que se da a una placa de concreto en fresco, buscando darle una apariencia lisa y resistente, ya sea de color o neutra, se puede lograr de forma manual o con maquina allanadora. (CONCRETOL, 2000).

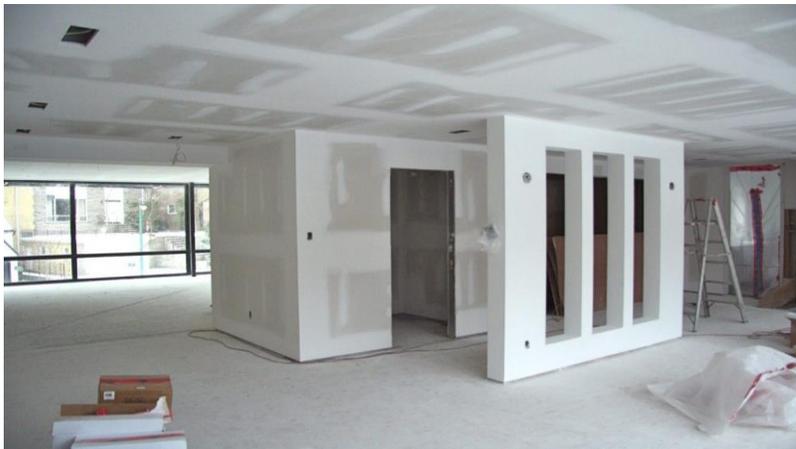
**Figura 8.** Muros en Drywall.

**4.4.1.1 Muros o cielo raso en drywall con placas de yeso.** El drywall (también conocido como placa de yeso, Draibol o Durlock) es un panel hecho de sulfato de calcio di hidrato (yeso), con o sin aditivos, generalmente extruido entre hojas gruesas de papel de revestimiento y soporte, utilizado en la construcción de paredes y techos interiores.

El yeso se mezcla con fibra (generalmente papel, fibra de vidrio, o una combinación de estos materiales), plastificante, agente espumante y varios aditivos que pueden reducir el moho, la inflamabilidad y la absorción de agua.

Dado que es una manera rápida y económica de construir, se emplea en la división de ambientes, creación de estructuras o repisas. También son comunes los techos en drywall, en todo lo que tiene que ver con cielorrasos. (SOLUTION, 2015).

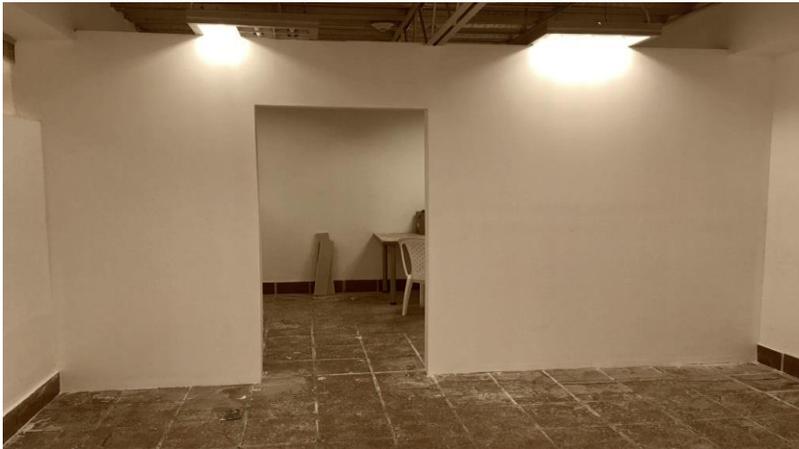
**Figura 9.** Muros en Super Board

**4.4.1.2 Muros en superboard.** Superboard placa de fibro cemento con una superficie texturada en bajo relieve que aumenta de forma inmejorable la adherencia de revestimientos cerámicos, piedras o fachaleta resistente al agua y a los impactos. (HOMECENTER, s.f.)

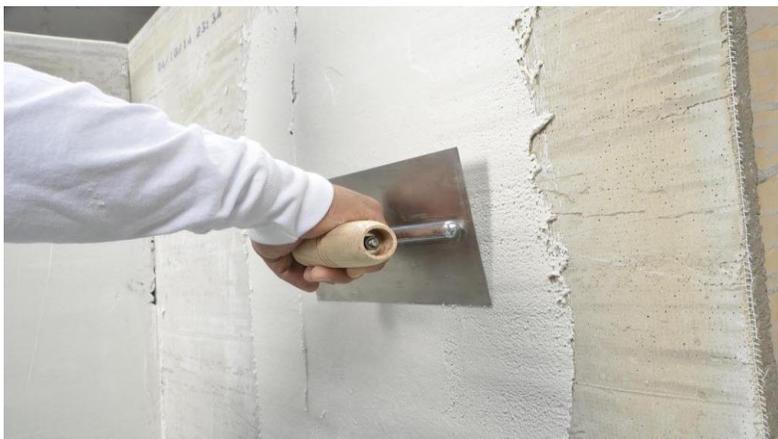
**Figura 10.** Proceso de estucado

**4.4.2 Estuco.** El estuco es una técnica de decoración que se utiliza, principalmente, para decorar paredes y techos con el objetivo de lograr un acabado estético y elegante, que realce significativamente el ambiente en el que se implemente. Además, es un excelente impermeabilizante porque absorbe la transpiración de las paredes. (Cemix, s.f.).

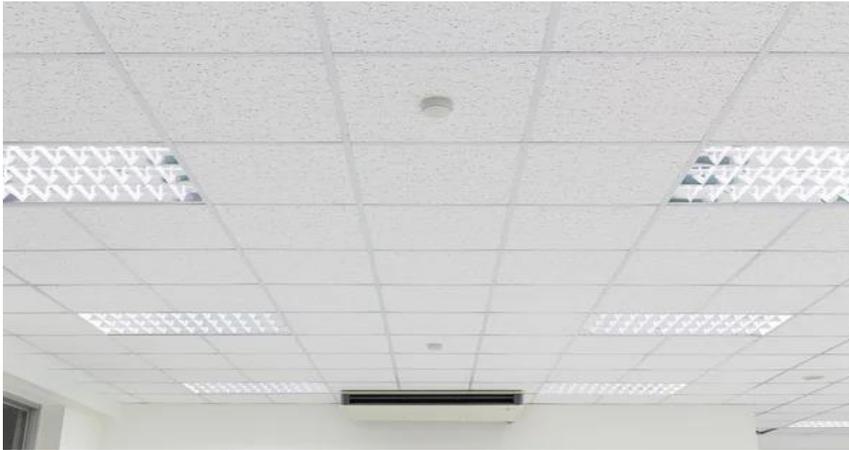
**Figura 11.** Cielo raso

**4.4.3 Cielo raso.** Cielorraso, o cielo raso, es el nombre que recibe la superficie lisa y plana que, en una construcción, se ubica a una determinada distancia del techo. El cielo raso crea un espacio entre su estructura y el techo que se utiliza para el paso de las instalaciones. (HOMECENTER, s.f.).

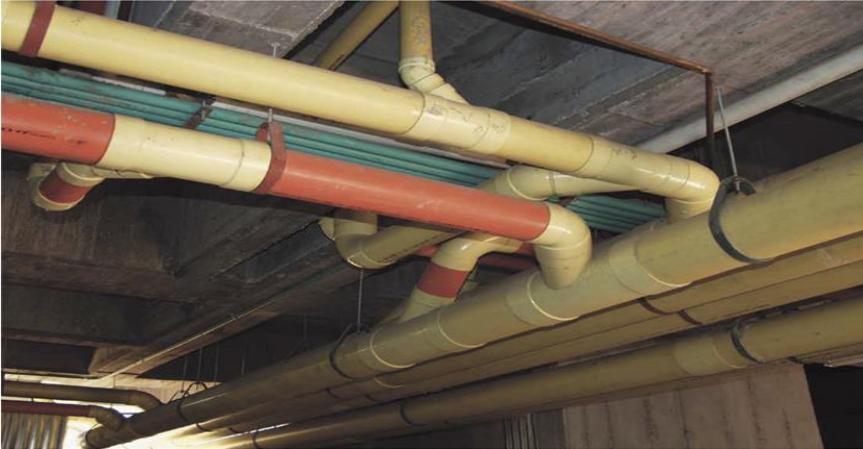
**Figura 13.** Sistema de tubería hidráulica.

**4.6.1 Tuberías.** Un tubo hidráulico es la pieza más esencial en el sistema de drenaje, este es el que se encarga de conectar y transportar el agua, así como otros fluidos en cualquier construcción. Todo el sistema de tubos hidráulicos es comparado con las venas del cuerpo humano, ya que por ellos pasan todos los fluidos que se requieren. (Retoplas, s.f.)

A lo largo de este sistema de tubos hidráulicos, pueden existir variaciones de presión, cambios de gravedad debido al terreno y diferentes retos para llevar el agua u otros materiales en estado líquido de un punto al otro. Generalmente, desembocan en llaves, salidas de drenaje o coladeras.

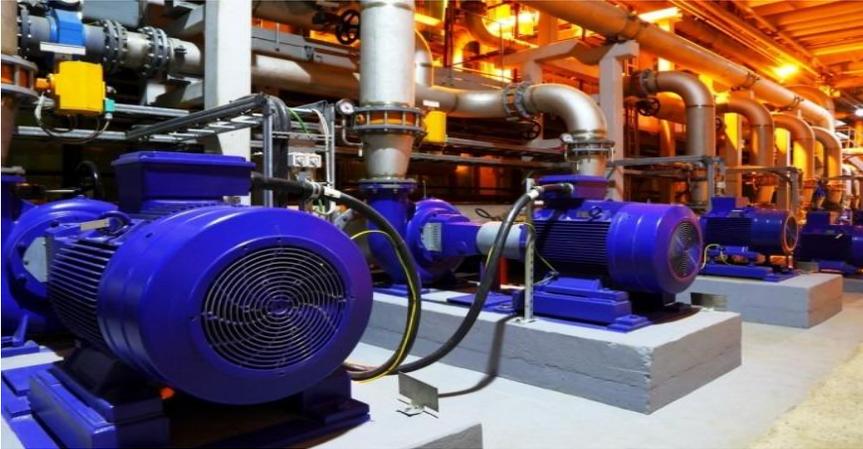
**Figura 14.** Sistema hidráulico con bombas.

**4.6.2 Bombas.** La bomba hidráulica es un dispositivo que transforma energía mecánica (torque y velocidad del motor) en hidráulica (caudal).

Cuando una bomba opera, cumple dos funciones: primero, su acción mecánica crea un vacío en la succión lo cual permite que la presión atmosférica fuerce líquido del tanque o reservorio hacia la entrada de la misma. Segundo, la misma acción entrega este líquido a la salida de la bomba y lo empuja hacia el circuito hidráulico.

Es importante destacar que una bomba produce movimiento del líquido (caudal), las bombas no generan presión. Se genera el caudal necesario para el desarrollo de la presión en el sistema, la cual es realmente resultado de la resistencia al flujo. Por ejemplo: la presión de un fluido a la salida de la bomba es nula si ésta no está conectada a un sistema o carga. De igual manera, si una bomba está entregando caudal a un sistema, la presión sólo llegará al nivel necesario para vencer la resistencia de la carga aplicada al mismo. (MOTION, 2014).

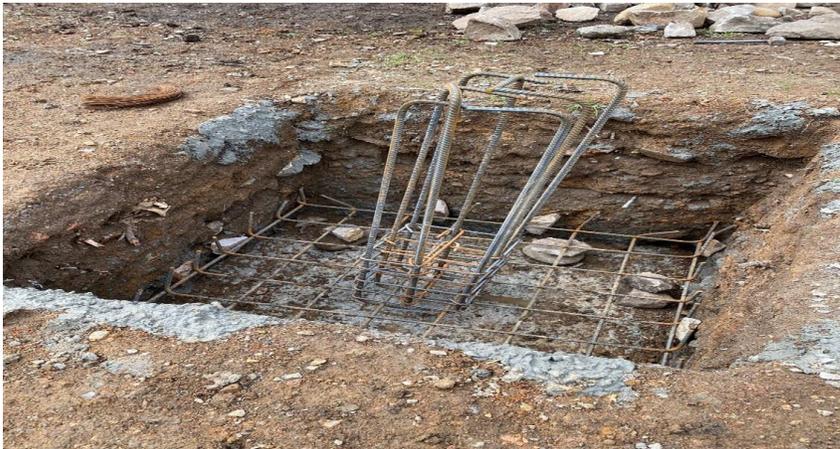
**Figura 19.** Proceso de armado y construcción de zapata y pedestal.

longitudinalmente con 8 varillas de 7/8 de pulgada, además se instalaron estribos o flejes cada 0.15 m en varillas de 3/8 de pulgada y ganchos de 1/2 pulgada en cruz.

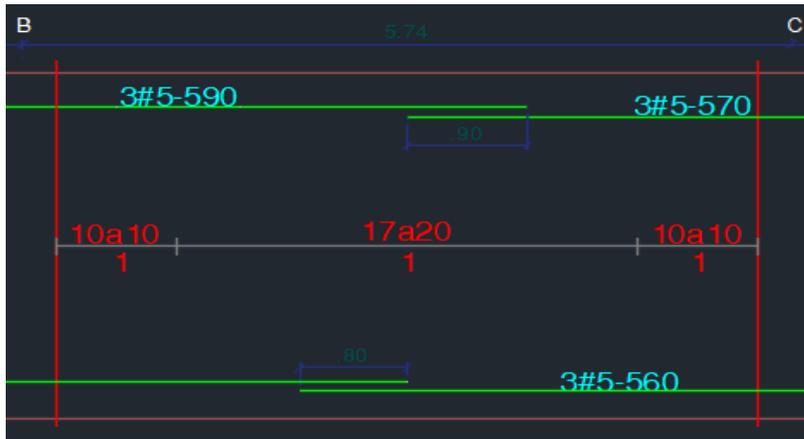
**Figura 20.** Despiece de viga de cimentación.

**8.3.1.2 Vigas de cimentación.** El proceso de construcción de las vigas de cimentación se realizó con la supervisión del ingeniero residente efectuando el cumplimiento de diseño, se siguió el despiece de aceros del diseño estructural.

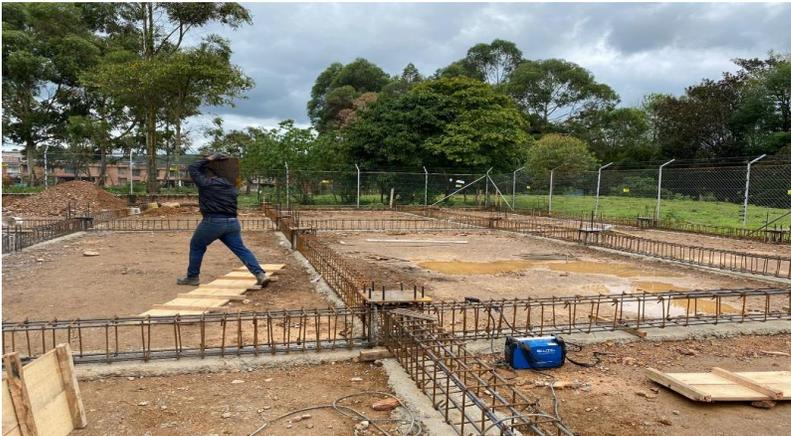
**Figura 21.** Proceso de armado de viga de cimentación.

Para la función de esfuerzo a tensión se utilizaron 6 varillas #3 (3/8 de pulgada, de 0.56 kg por metro lineal cada una.) longitudinalmente, Para el esfuerzo a cortante se utilizaron flejes o estribos #3, se distribuyeron 10 flejes cada 0.10 m en los lados de la viga y en el medio 17 flejes cada 0.20 metros, además se realizó un traslape de 0.20 metros con el acero longitudinal.

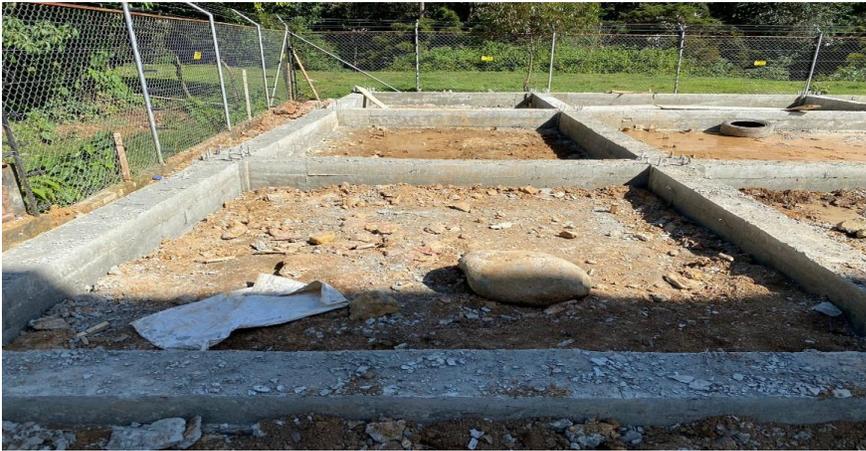
**Figura 22.** Proceso constructivo de viga de cimentación.

Para el proceso de fundición de las vigas de cimentación se utilizó encofrado de madera que garanticen el nivel del piso, además se efectuó una resistencia a la compresión de 4000 PSI con una dosificación de 1:2:2, para el procedimiento de curado, se hizo la fundición de proceso manual con inconvenientes por el estado del clima, el proceso de curado se realizó conservando la humedad con plástico en vinipel.

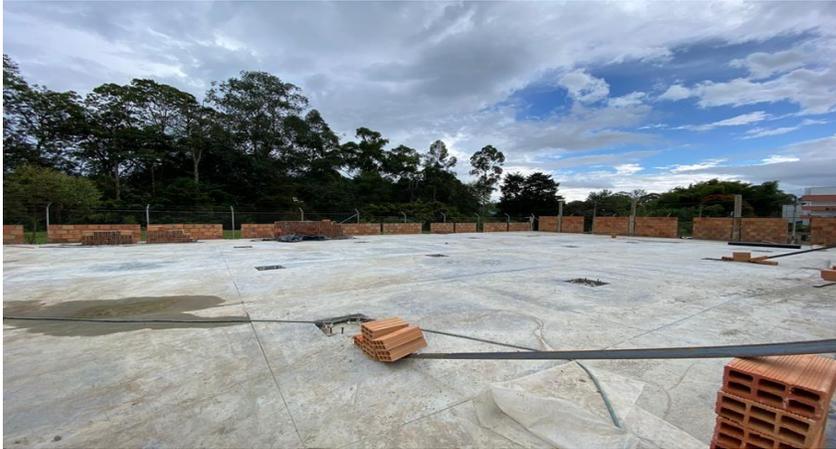
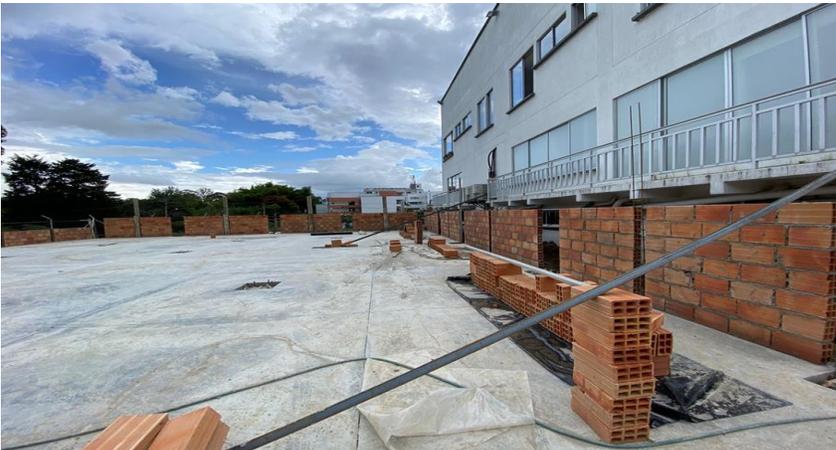
**Figura 25.** Muros perimetrales en bloque.

**8.3.3 Muros perimetrales en bloques.** El pasante realizó la supervisión de la instalación de mampostería en compañía del contratista, se revisó aspectos como niveles, plomada, replanteo y ubicación de los muros y calidad del mortero como el concreto para fundir las columnetas, además se pegaron alrededor de 320 m<sup>2</sup> de área de bloque #4 es decir de medidas 0.2m, 0.1m y 0.3m en mampostería confinada, para su adherencia se utilizó mortero de pega en proporción 1:3 con grosor de 1 cm aproximadamente. El soporte y refuerzo de la mampostería se realizó por columnetas en concreto armado con dimensiones de 0.20m y 0.15m, con 2 varillas de 3/8 de pulgada como refuerzo longitudinal, además se utilizó la proporción 1:2:3 para el proceso de fundición.

Para el proceso de empañetado o repello fue utilizada la proporción 1:2, lo anteriormente descrito fue en presencia de el pasante ya que este apporto la idea y ejecución de instalación de columnetas de refuerzo por el motivo de que el tramo es muy largo para llevar solamente mampostería.

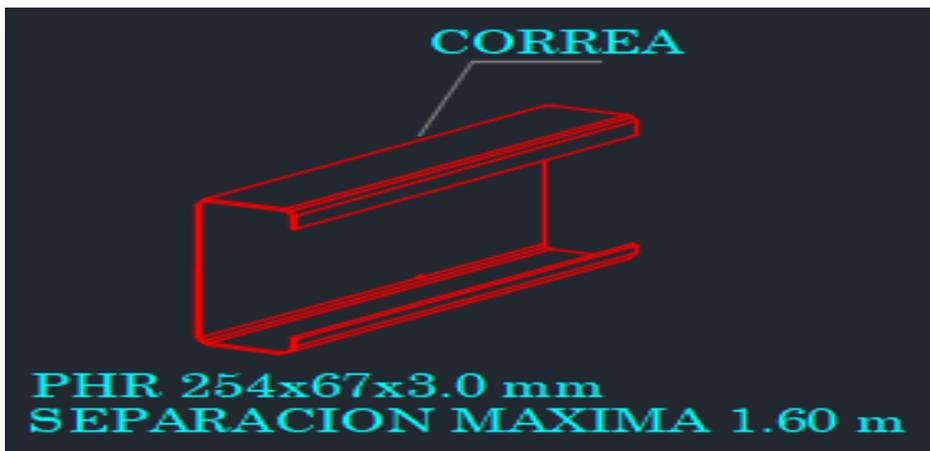
**Figura 32.** Despiece de correa.

Además, se hizo la instalación de forma manual de 70 correas PHR de 254x67x3 mm que cumplen la función de adherencia entre la cercha y las tejas.

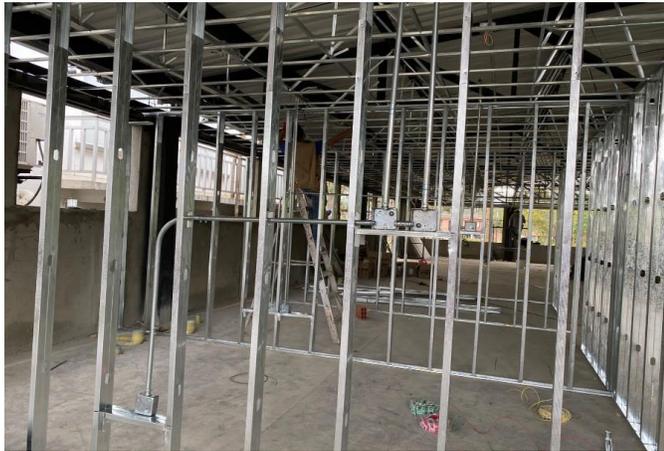
**Figura 35.** Instalación de galvanizado.

Se utilizó super board de 10mm, para una mejor firmeza se instalaron canales de 90 junto con parales de 89 a una distancia de 0.40 m siguiendo las especificaciones de la norma, para este proceso se utilizó aluminio galvanizado. El pasante garantizó la correcta instalación del material.

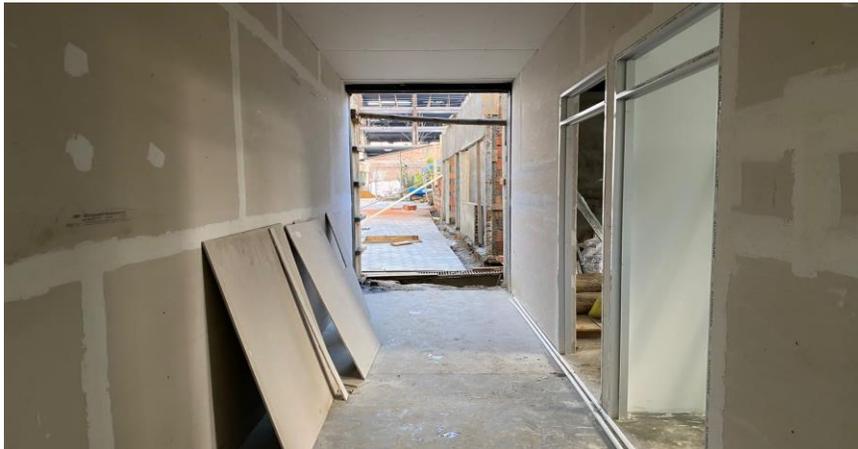
**Figura 36.** Muros en super board instalados.

Por último, se realizó proceso de masillado, tapado de juntas y tornillería básica por parte de los trabajadores de constructora los ángeles.

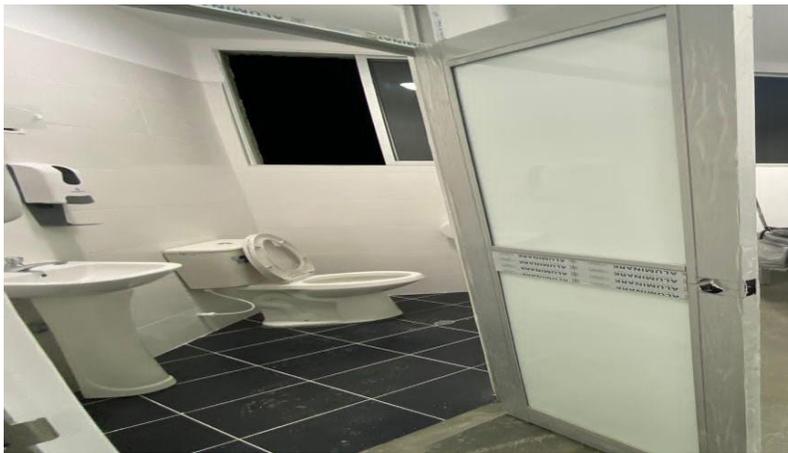
**Figura 37.** Baño y lavamanos instalado

En el diseño de evacuación sanitaria se utilizó 4 pulgadas para sanitarios, 2 pulgadas para lavamanos, todo esto conduce a una caja de aguas negras existentes, para la evacuación de aguas sanitarias se utilizó como pendiente mínima 2%, todo está regido a la norma RAS 2000 y supervisado por el residente en compañía de el pasante.

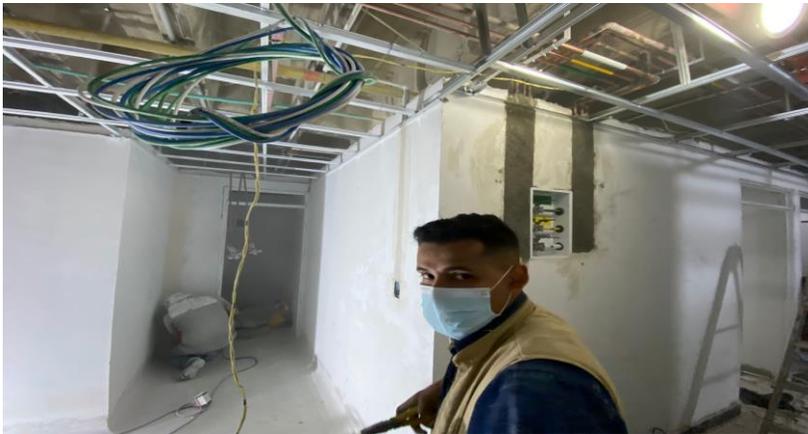
**Figura 38.** Instalación eléctrica por parte de trabajador de constructora los ángeles.

**8.3.8 Instalación de redes eléctricas.** Se instaló una acometida nueva correspondiente al diseño eléctrico, en este caso intervinieron la mayor parte los ingenieros eléctricos expertos en el tema, el pasante solo garantizo la calidad de el material utilizado.

Se manejó cable #10 y #12 en diferentes circuitos de acuerdo a los planos eléctricos.

Por último, la iluminación se manejó en lámparas led de 24 watts, además de tableros eléctricos con protección donde cada consultorio se maneja desde su propio breiquer.

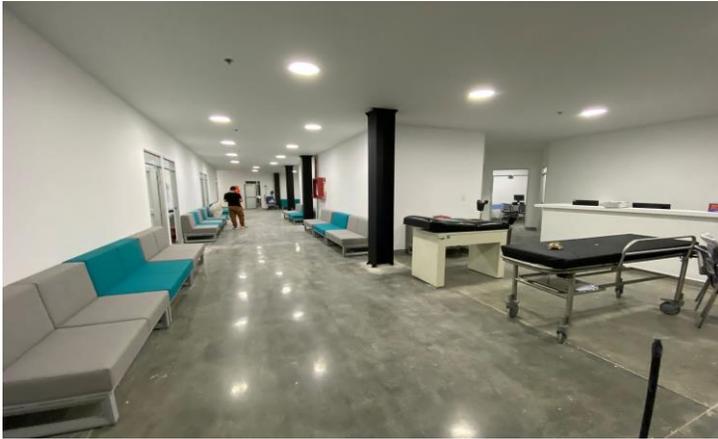
**Figura 39.** Cielo raso instalado

**8.3.9 Cielo raso en sistema drywall con placas de yeso cartón.** Para el proceso de construcción de cielo raso se utilizó sistema Drywall con placas de yeso cartón, se utilizó ángulos en aluminio galvanizado para nivelación, además se instalaron viguetas en el mismo material y omegas con el fin de garantizar firmeza en el soporte, se tapó las juntas con cinta papel, y por último la etapa de tornillería básica. Todo esto hace parte de el proceso constructivo de obra blanca que fue supervisada de igual manera por el pasante.

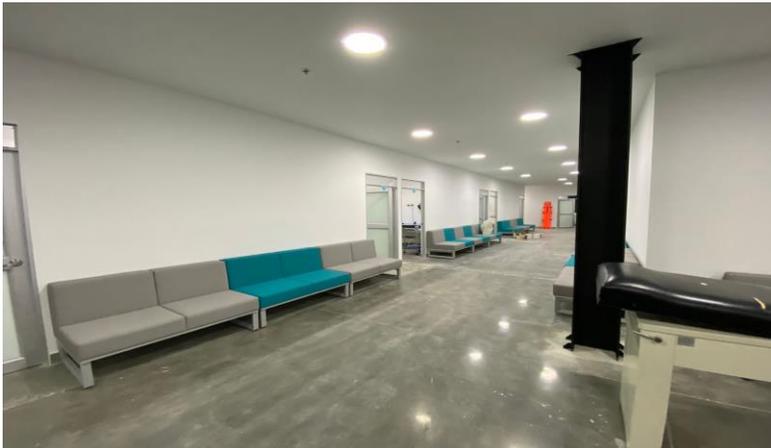
**Figura 40.** Piso terminado.

**8.3.10 Acabado de piso.** El proceso de acabado en el suelo se realizó en concreto destroncado, se utilizó una dilatación cada 3 metros en cuadrante, además se realizó un tratamiento de sellado con cola de ratón (Tolombu), por último, se realizó el proceso de brillo con esmalte y brillador.

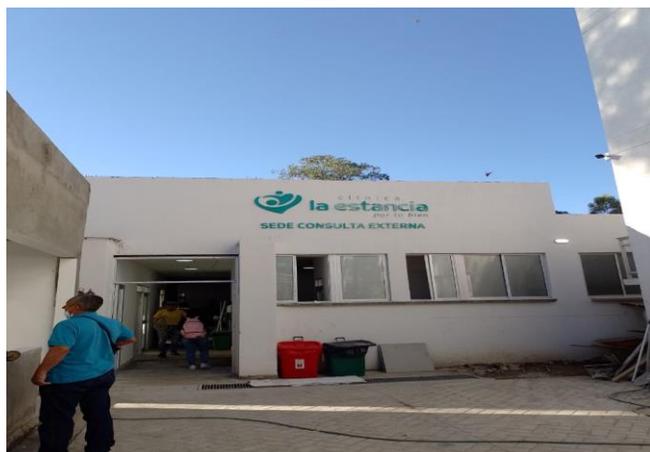
**Figura 41.** Puertas y ventanas instaladas

**8.3.11 Instalación de puertas y ventanas.** Por último, se instalaron las puertas y ventanas de forma manual, las puertas son en aluminio reforzados con tensores y vienen con un vidrio 3+3, es decir vidrio laminado, además una película de seguridad y su respectivo opalizado, teniendo en cuenta que las puertas están instaladas en el muro construido en superboard se colocó unos refuerzos de madera y considerando que el vidrio es demasiado pesado se pusieron 4 bisagras, el pasante aporó esta idea al darse cuenta de esfuerzo que origina el peso de el material.

Las ventanas se instalaron en aluminio con el mismo tipo de vidrio de las puertas es decir el 3+3.

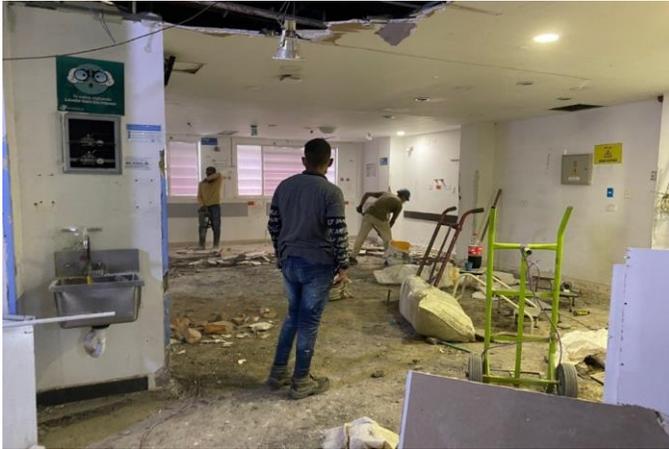
**Figura 44.** Proceso de demolición mecánica.

Para la demolición mecánica se utilizó un rotomartillo, principalmente en la estructura de la losa y enchapado en cerámica existente, así como en las paredes de bloque

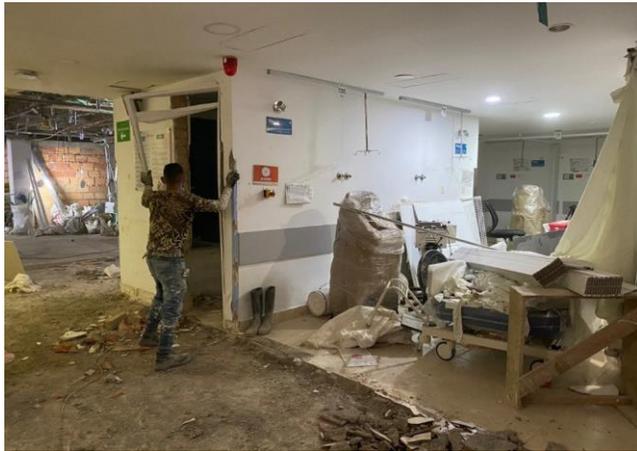
**Figura 45.** Proceso de demolición manual.

La demolición manual se utilizó la llamada maceta en varias partes de estructura resistente sobrante y se utilizó simplemente las manos con su respectiva protección para accesorios como ventanas, puertas, baños, tuberías, redes eléctricas, redes de sistemas, y el retiro de escombros dejados por el paso del rotomartillo.

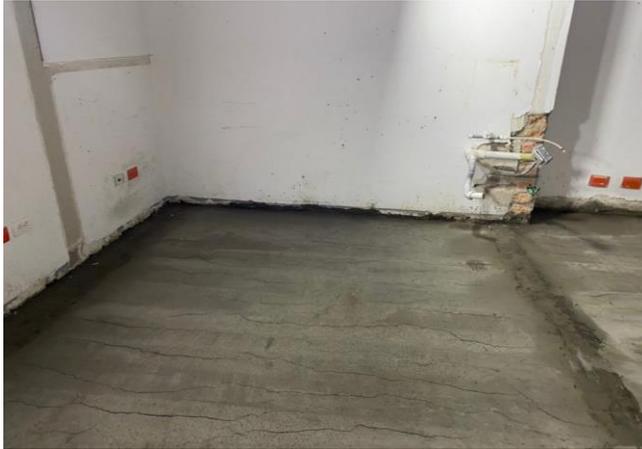
**Figura 46.** Afinado de piso

Como el piso tenía problemas de desnivel que no eran acordes al diseño de remodelación, la altura del mortero variaba entre 5 cm y 11 cm de acuerdo a las partes más desniveladas, es decir el espesor de la capa tuvo un promedio de 8 cm. Estas medidas fueron corroboradas por el pasante con ayuda de un nivel con máquina de laser con el fin de garantizar la correcta nivelación del piso al afinar.

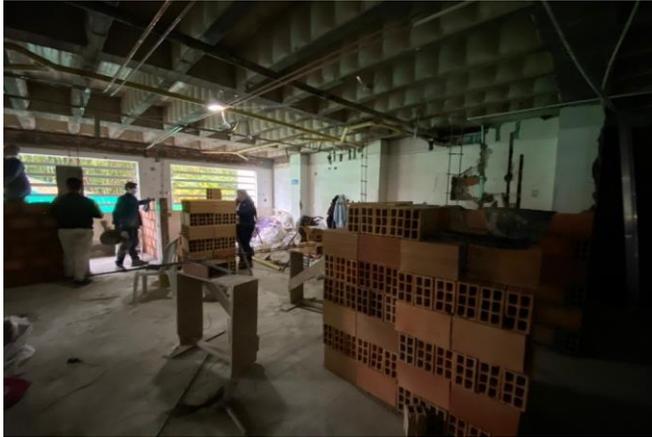
**Figura 47.** Muro en bloque

El pasante revisó aspectos como niveles, plomada y aporto en el replanteo y ubicación de los muros además calidad del mortero como el concreto para fundir las columnetas, se pegaron bloque #4 es decir de medidas 0.2m, 0.1m y 0.3m en mampostería confinada, para su adherencia se utilizó mortero de pega en proporción 1:3 con grosor de 1 cm aproximadamente. El soporte y refuerzo de la mampostería se realizó por columnetas y viguetas en concreto armado con dimensiones de 0.20m y 0.15m, con 2 varillas de 3/8 de pulgada como refuerzo longitudinal, además se utilizó la proporción 1:2:3 para el proceso de fundición, este procedimiento se realizó bajo la supervisión del pasante.

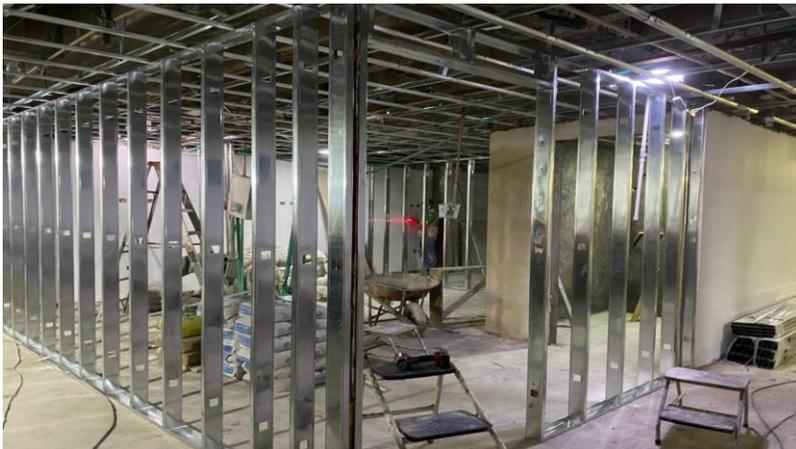
**Figura 49.** Aluminio galvanizado para super board

Se utilizó super board de 10mm, para una mejor firmeza se instalaron canales de 90 junto con parales de 89 a una distancia de 0.40 m siguiendo las especificaciones de la norma, para este proceso se utilizó aluminio galvanizado.

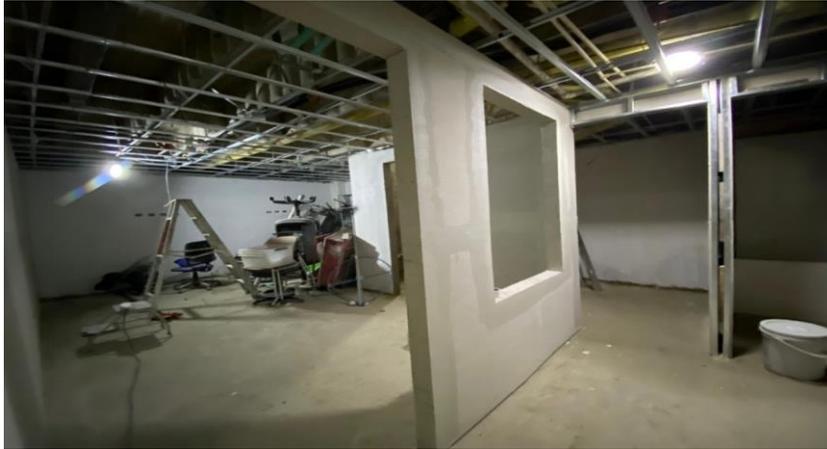
**Figura 50.** Muro en súper board instalado.

Por último, se realizó proceso de masillado, tapado de juntas y tornillería básica por parte de los trabajadores de constructora los ángeles que también fueron los encargados de la ejecución del proyecto.

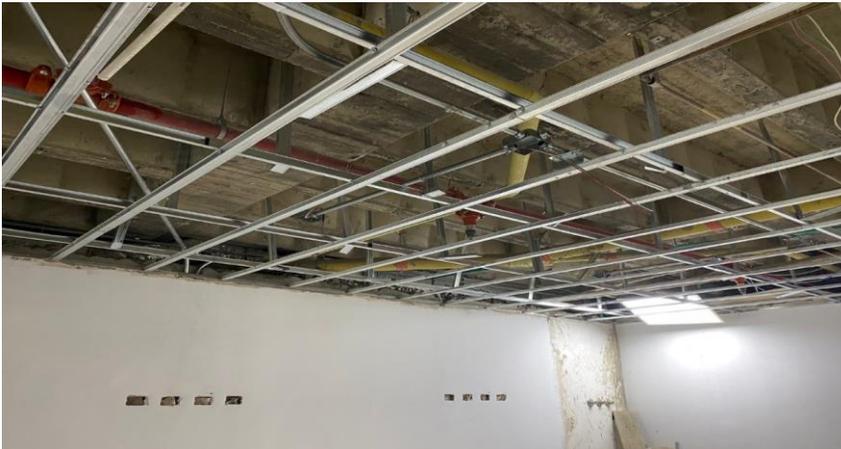
**Figura 51.** Red contra incendio instalada

Para el proceso de instalación de la RCI (Red contra incendio) se metió el anillo en una cometida de 2 pulgadas en tubería de acero al carbono, además los ramales que van a los sprinkler van en una tubería de 1.5 pulgadas, este diseño es una red contra incendio seca y va unida a los gabinetes de la clínica, es decir se une a un ramal ya existente de la clínica con una tubería de 4 pulgadas, esta supervisión la realizaron personal de el cuerpo de bomberos de la ciudad de Popayán, el pasante superviso la calidad de los materiales a utilizar en la instalación.

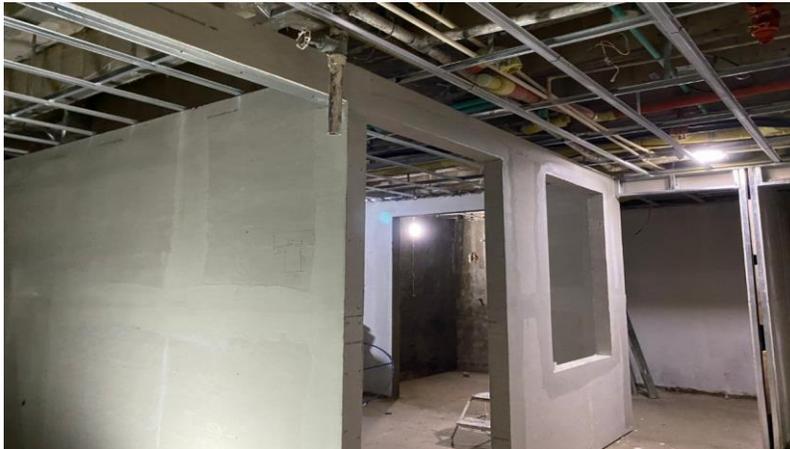
**Figura 52.** Red contra incendio

Los sprinkler o rociadores son de última generación, se instalaron a una altura a techo de 2.40 metros, tienen un área de aspersión de 14m<sup>2</sup> con posibilidad de detección de incendios, también están instalados con sus accesorios de calidad como acoples, puchin y abrazaderas totalmente herméticas, su acabado es en rojo siguiendo la normativa de bomberos.

NFPA 72 fue la normativa utilizada para la instalación de red contra incendios

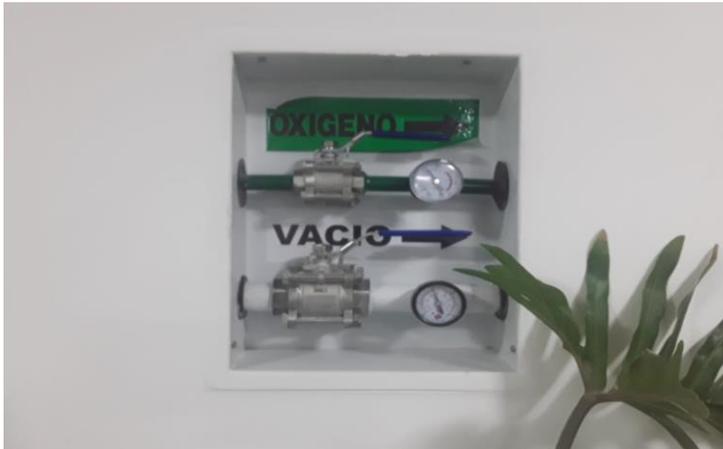
**Figura 53.** Válvulas de corte

La conexión de la red de gases medicinales se realizó desde la red de dotación existente en la clínica, se realizó el corte en toda la primera planta utilizando pipetas de oxígeno para su respectivo abastecimiento, además se instaló una cajilla de corte con válvulas de interrupción.

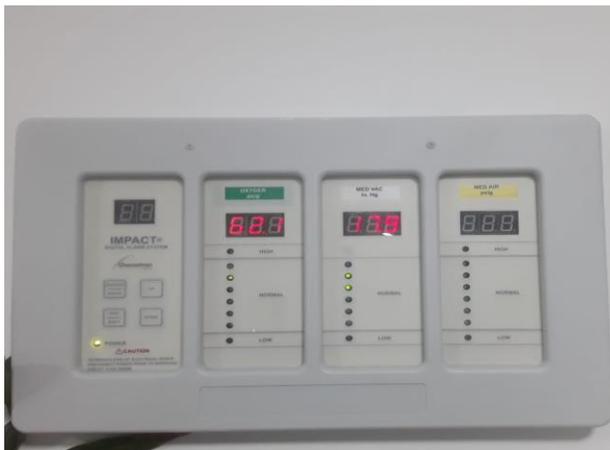
**Figura 54.** Medidores de presión

Para la circulación de la red de vacío se utilizó una tubería de 2 pulgadas de diámetro en cobre, en el mismo material, pero con una tubería de 1 pulgada de diámetro se utilizó para la circulación de la red de Aire y oxígeno.

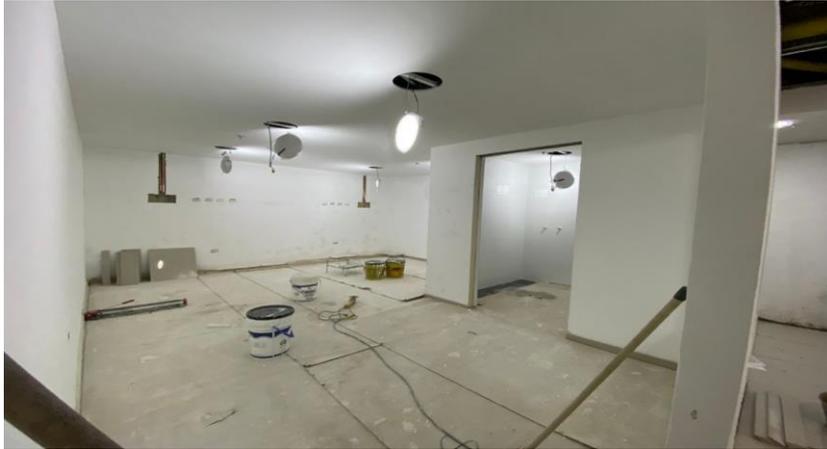
**Figura 55.** Ensayo de funcionamiento de red eléctrica.

La instalación de las redes eléctricas fue un proceso complejo porque existían unas acometidas que pasaban por una habitación llevando energía a la unidad de cuidados intensivos, lo cual no se podía deshabilitar, para solucionar se hicieron las mismas acometidas con material nuevo y conduciéndolas por otro lado, todo esto bajo la supervisión de los ingenieros eléctricos a cargo de la clínica y una supervisión en el manejo y calidad de los materiales por parte de e pasante.

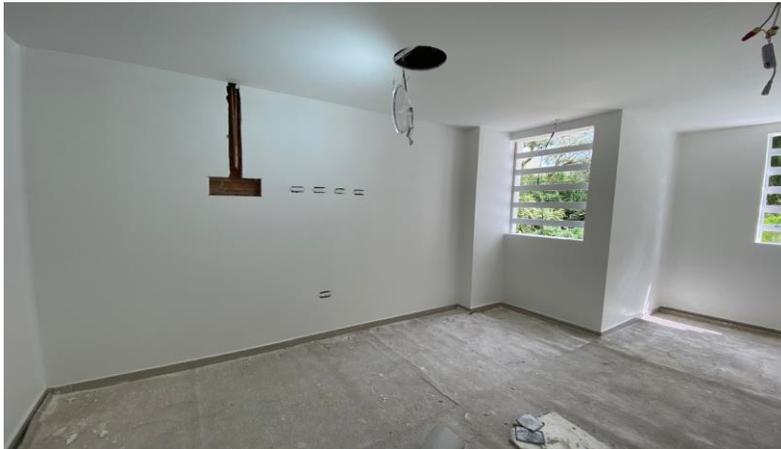
**Figura 56.** Lampara led

Por último, la iluminación se manejó en lámparas led de 24 watts, además de tableros eléctricos con protección donde cada habitación se maneja desde su propio breiquer.

Todo el cableado es libre de alógeno por motivos de protección frente a incendios, todo está regido a la norma Retie, además de que gran parte de el material estaba almacenado en la clínica con el fin de economizar costos.

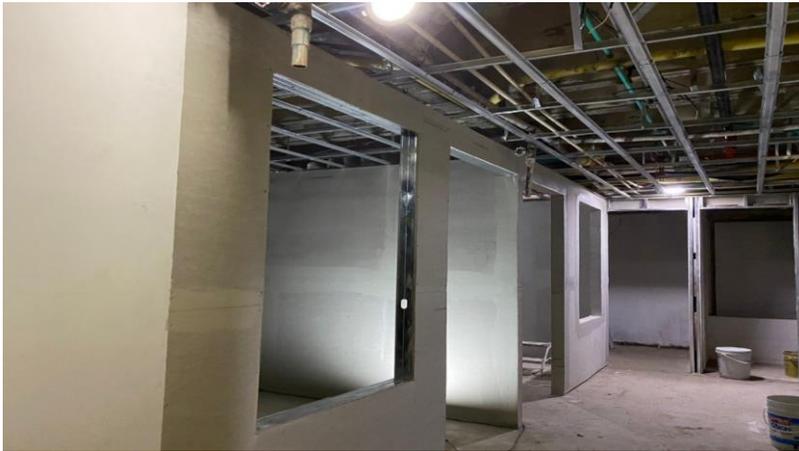
**Figura 57.** Aluminio galvanizado para cielo raso

Para el proceso de construcción de cielo raso se utilizó el sistema Drywall con placas de yeso cartón y el proceso de instalación fue el mismo al de construcción de consulta externa, la supervisión también se realizó por parte del ingeniero residente en compañía del pasantese utilizó ángulos en aluminio galvanizado para nivelación, además se instalaron viguetas en el mismo material y omegas con el fin de garantizar firmeza en el soporte, se tapó las juntas con cinta papel, y por último la etapa de tornillería básica.

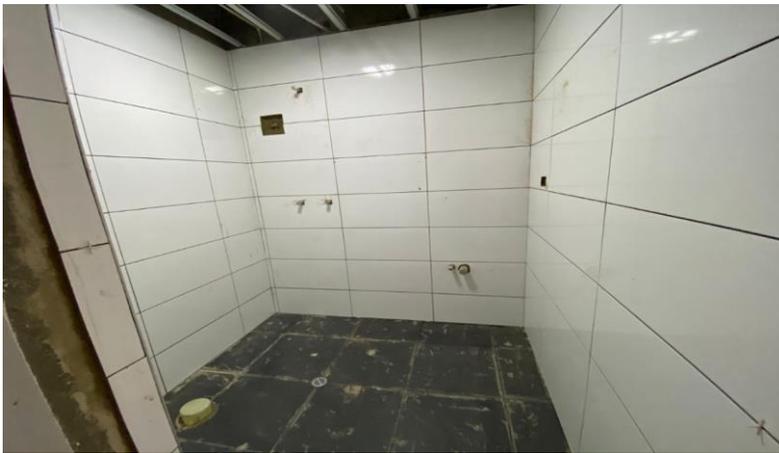
**Figura 59.** Enchapado en muros de baño

Para el proceso de enchapado en las paredes de los baños se hizo la supervisión por parte de el pasante y se utilizó una cerámica de 60x30 Egeo blanco de corona. Y para el piso una cerámica 60x60 de color negro con las mismas características, después del empañetado o repello de las paredes.

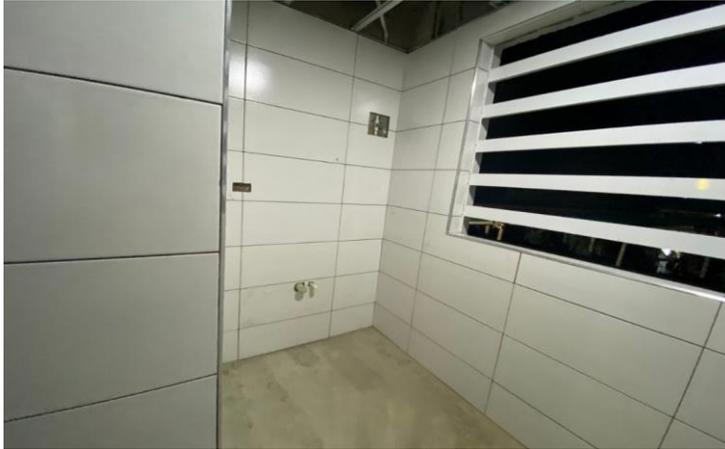
**Figura 60.** Cerámica en muros de baño

Se adhiere el pegacor para cerámica que es un material adhesivo conformado de cemento, yeso y látex, con una menor proporción de látex que él se utiliza para el porcelanato en pisos.

El estucado en muros de super board se realizó de forma manual y normal con masilla marca super mastic para un mejor acabado, el pasante garantizo la no contaminación de el ambiente utilizando secadores mecánicos para una correcta adherencia de el estucado sin producir olores perturbantes.

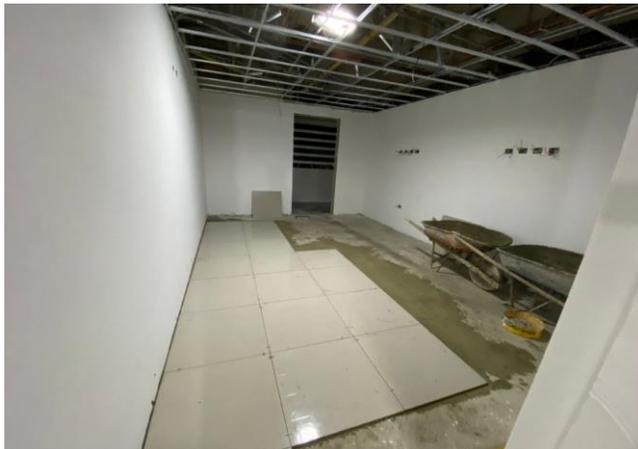
**Figura 62.** Proceso de instalación de porcelanato

Para el proceso de adherencia y como primer paso el pasante aporto la ubicación de un formado o un tipo de L en el que se garantiza una medida perpendicular, todo esto se hace para reducir el error de escuadra en los muros que es muy notable en los acabados y donde aparecen las llamadas cuchillas, además se puede acomodar geoméricamente para reducir el error con proporciones, teniendo en cuenta el impacto visual que este haga.

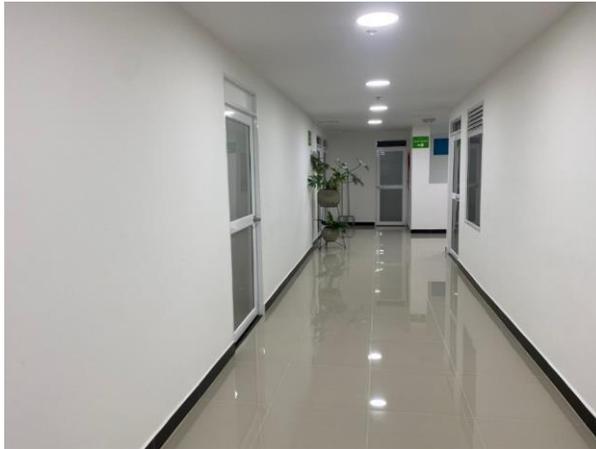
**Figura 63.** Porcelanato instalado e instalación de puertas y ventanas

Para la adherencia del porcelanato al piso completamente afinado con mortero se utilizó pegacor que es un adhesivo que se hace con cemento, yeso y látex, la proporción de pegacor es de 9kg por cada m<sup>2</sup> de área, además el pasante coordino la alternancia del personal a trabajar en este y en otros trabajos puesto que el porcelanato después de instalado no se puede esforzar (pisar) hasta que se adhiera en su totalidad.

Después de la adherencia del porcelanato se le aplica la boquilla que es lo que le da el acabado en las juntas y se limpia.
