**INFORME FINAL DE TRABAJO DE GRADO BAJO LA MODALIDAD  
PASANTÍA, PARA OPTAR AL TÍTULO DE INGENIERO CIVIL**

**AUXILIAR DE INGENIERÍA CIVIL EN LA CONSTRUCCIÓN DEL PROYECTO  
MORINDA VITTAL EN LA CIUDAD DE POPAYÁN, (EDIFICIO DE  
APARTAMENTOS #3)**

**UNIVERSIDAD DEL CAUCA  
FACULTAD DE INGENIERÍA CIVIL  
PROGRAMA INGENIERÍA CIVIL  
POPAYÁN  
2022**

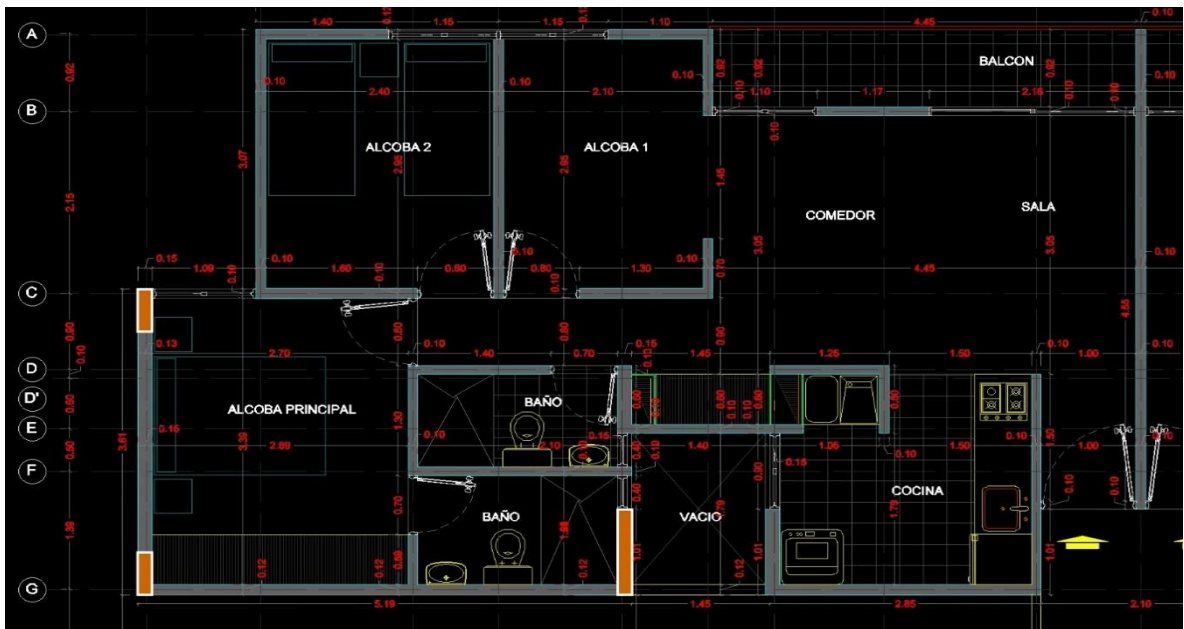
*Ilustración 7. Planta arquitectónica de apartamento tipo*

la entrega de los apartamentos por parte de la constructora a los clientes se hará de la misma manera que se hizo en las anteriores torres del proyecto, es decir, en etapa de obra gris bajo el principio de habitabilidad, lo que supone que una vez vendido el inmueble el dueño podrá vivir en el si así desea, ya que el apartamento contará con los servicios públicos de agua, luz, gas, además de citofonía, puertas, ventanas, baño y estufa.

*Fuente: captura del plano "planta piso tipo 2 al 8"*

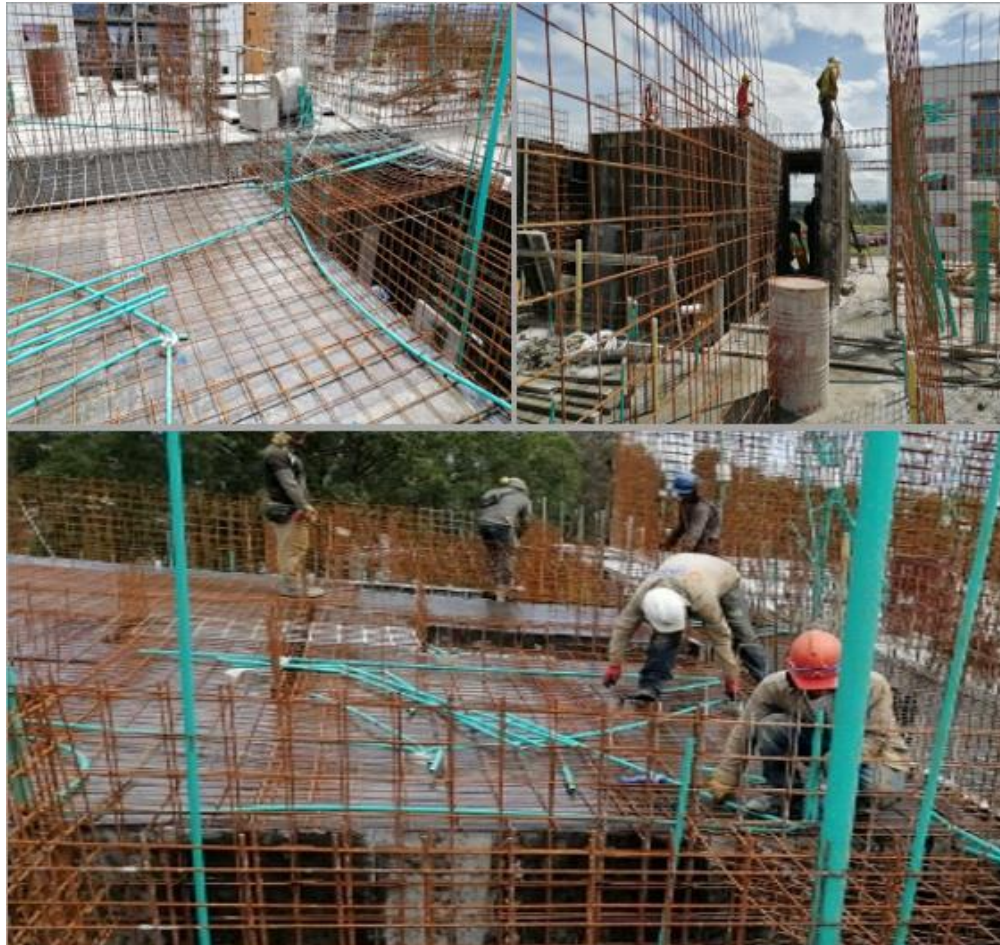
*Ilustración 10. Actividades preliminares a la fundición*

Consistió en secundar al ingeniero residente en la verificación de que en todos los elementos a fundir cumplieran con los requisitos técnicos evitando entre otros la presencia de residuos extraños, daños en el armado del acero de refuerzo, tubería

eléctrica o sanitaria rota o mal ubicada. Además de constatar que el personal contratista encargado de la fundición culminara las labores previas y estuviera listo.

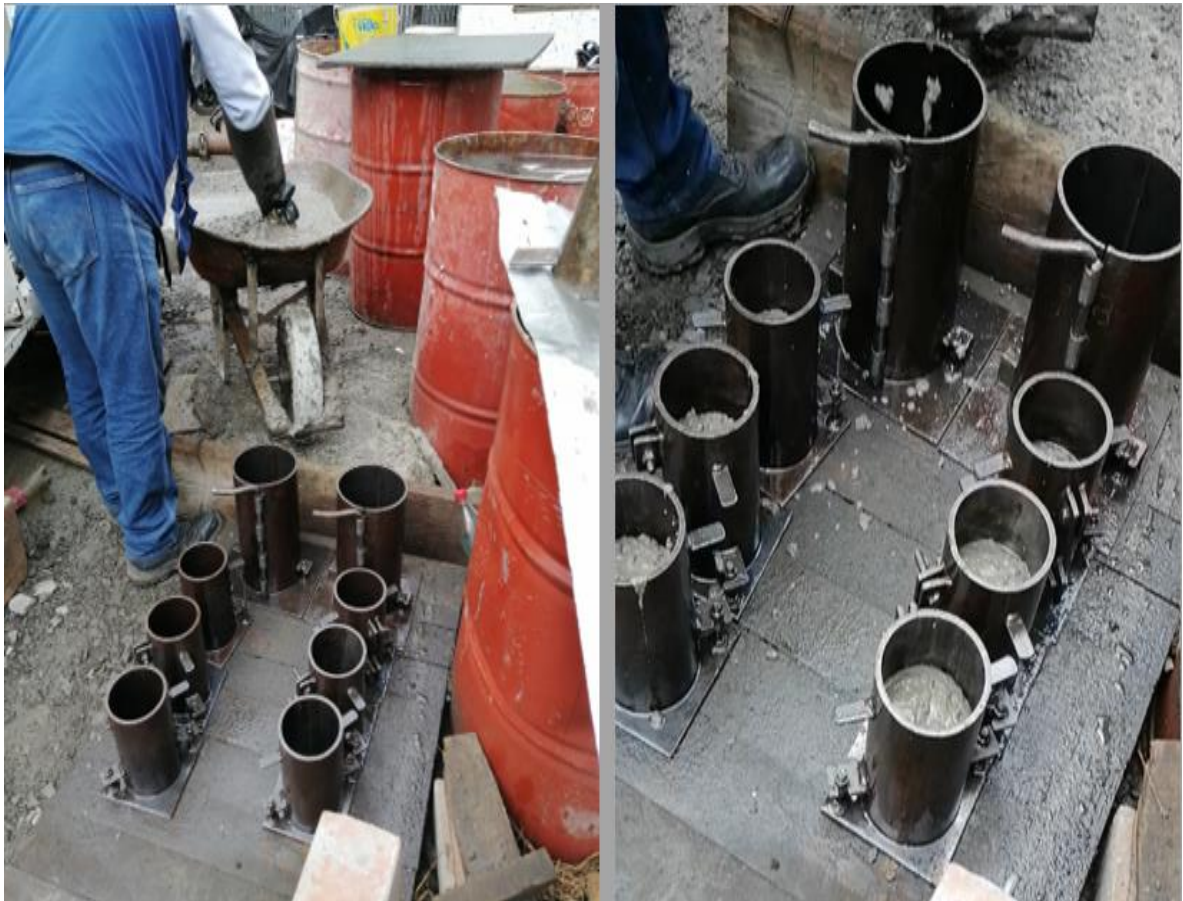
*Ilustración 13. Elaboración de cilindros de concreto*

el personal encargado de la constructora y supervisado y realizado también por el pasante.

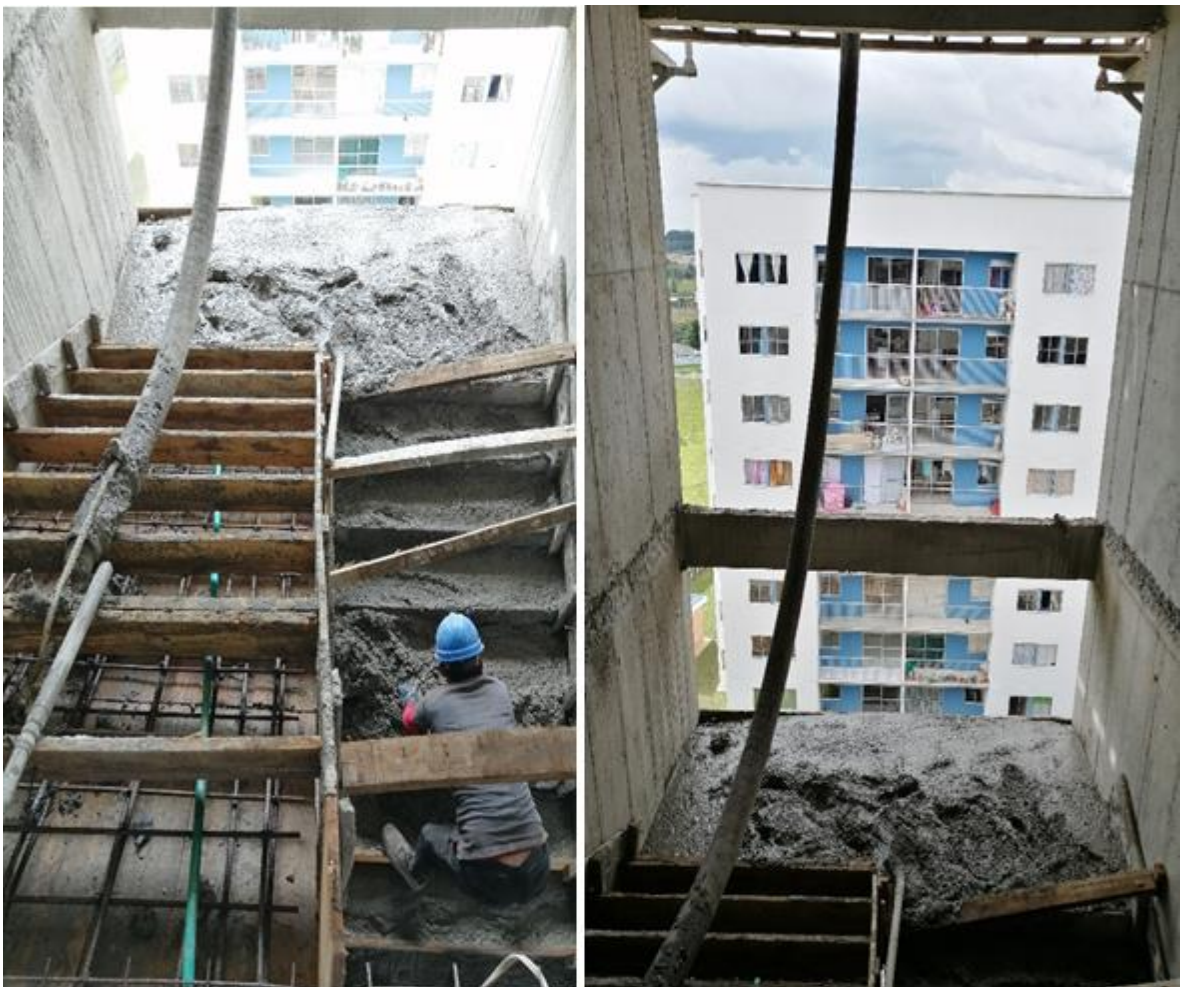
*Ilustración 18. Fundición de gradas*

Las gradas de la torre requirieron del mismo proceso de supervisión de etapas, al igual que en la fundición de los apartamentos, con la diferencia que se empleó concreto plástico que permitía un fraguado más rápido por cuestión de acabado, evitando la pérdida de material y permitiendo darle la forma final. Además, el proceso de bombeo también se realizó de manera más lenta y pausada para que el avance se diera paso a paso y de manera óptima.

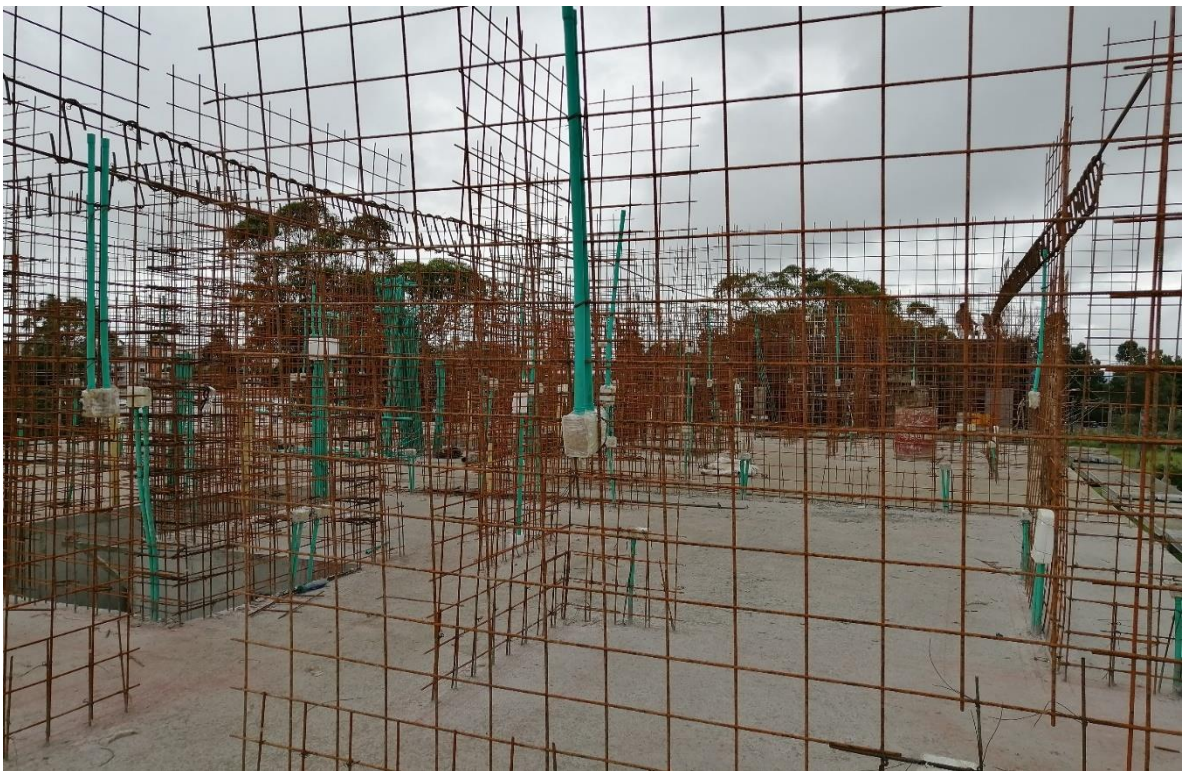
*Ilustración 26. Armaduras de los muros*

La inspección por lo general se realizó en las horas de la mañana antes de la fundición, con el objetivo de que los elementos a fundir se encontraran listos y con un margen de tiempo razonable para adecuarlos.

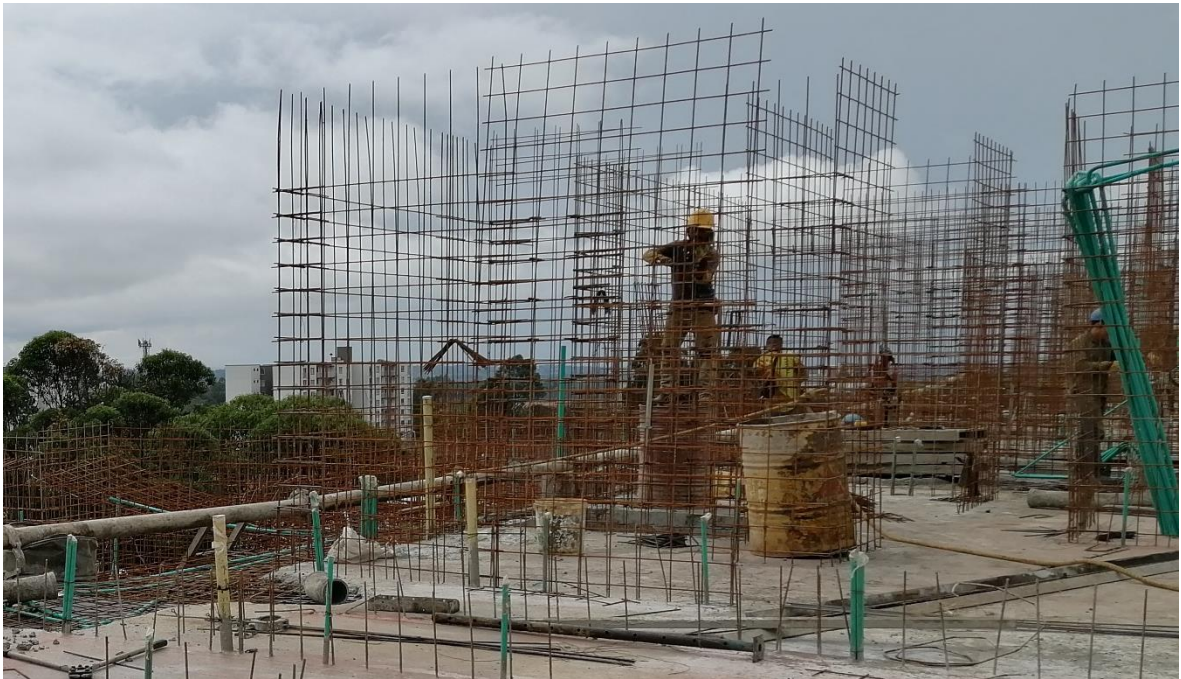
*Ilustración 27. trabajos de armado de mallas*

Para el acero de confinamiento se trabajó tanto con varilla de 3/8 de diámetro como con grafil de calibres de entre 6 mm a 7 mm.

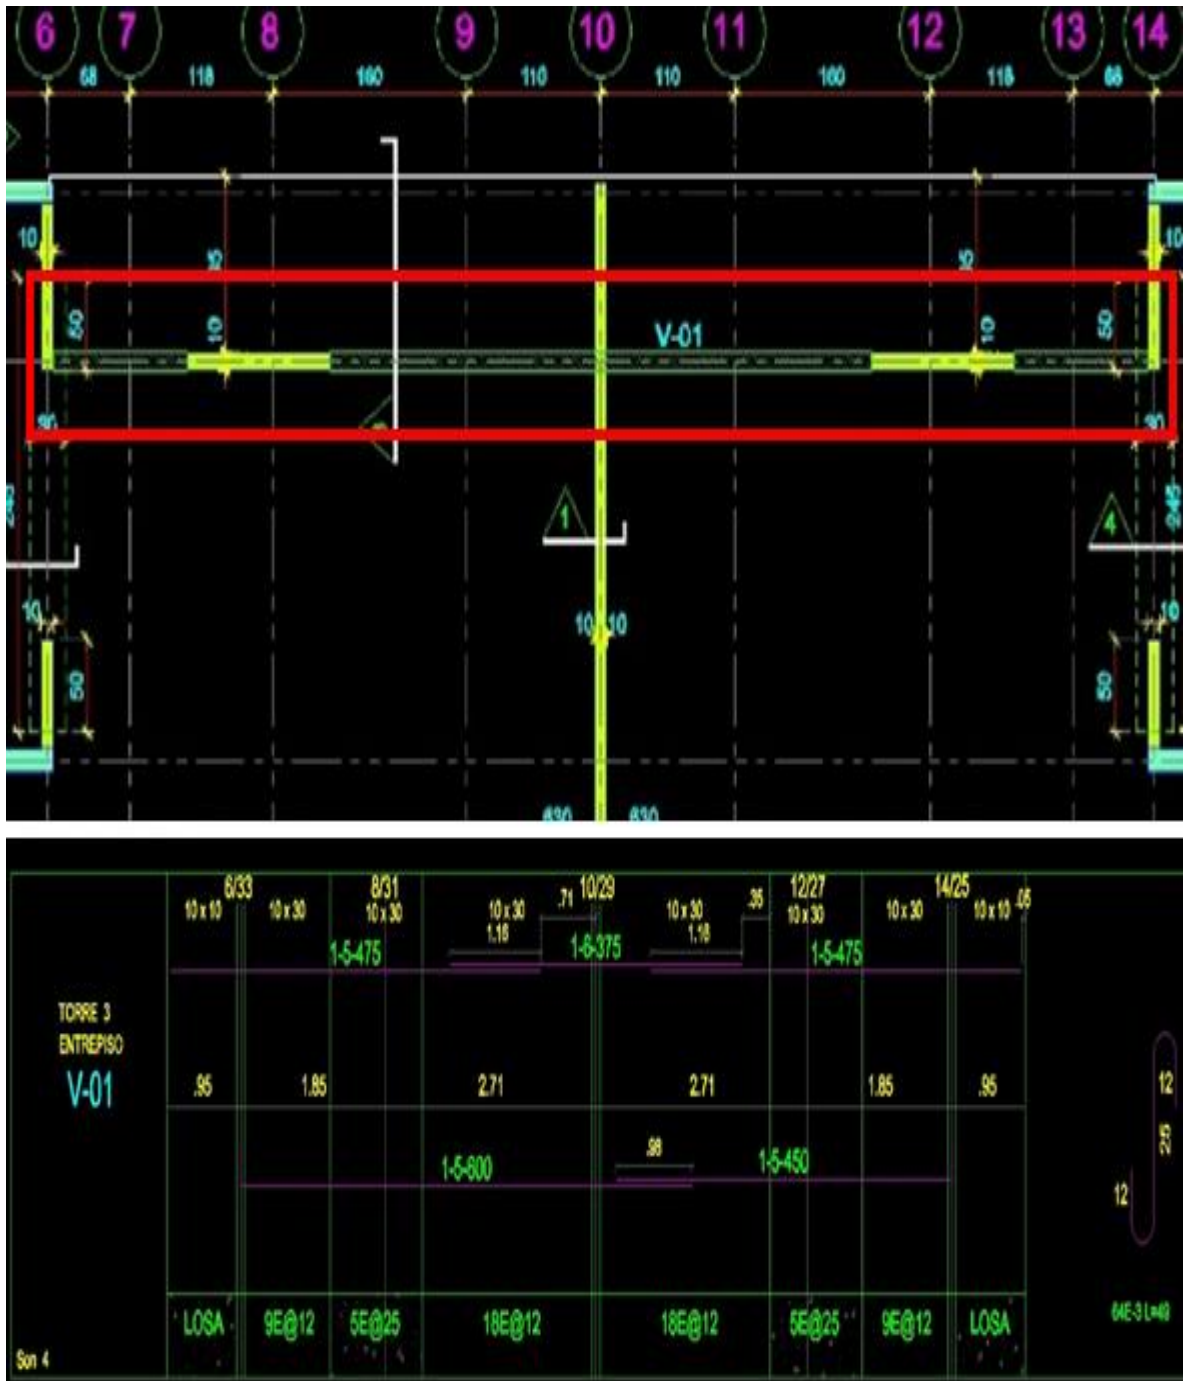
Ilustración 38. Planta y despiece de la viga 01

Las anomalías en el armado que comúnmente se pueden presentar son:

- Fallas en el amarre de los estribos.
- Separación mayor o menor de los estribos
- Ausencia de la cantidad de estribos necesarios.

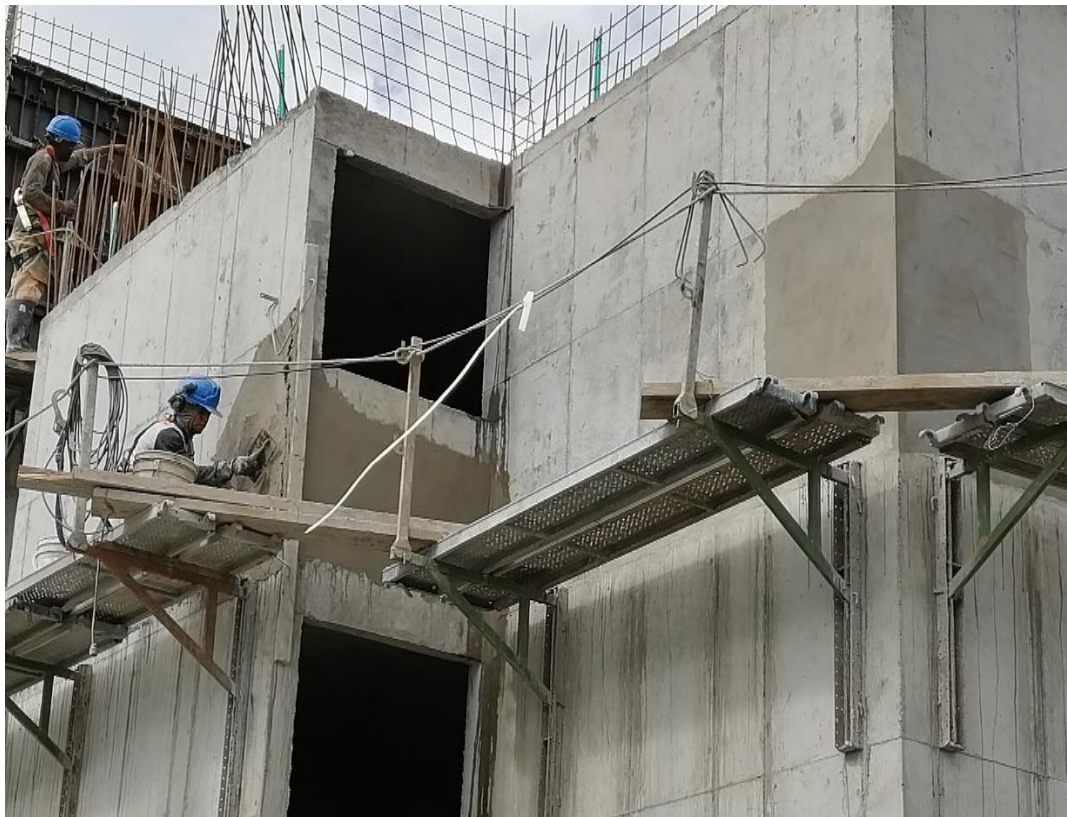
*Ilustración 42. Resanes en el exterior de la torre*

En cuanto al tiempo, las actividades de inspección y corrección empezaron con más constancia una vez se terminó el proceso de fundición de la torre, teniendo en cuenta que ya se venían realizando trabajos de resane importantes en el exterior y en el interior. El resane más detallado enfocado en dar el acabado final a los muros y losas ya fue el que se dio continuamente después de la finalización de la fundición.

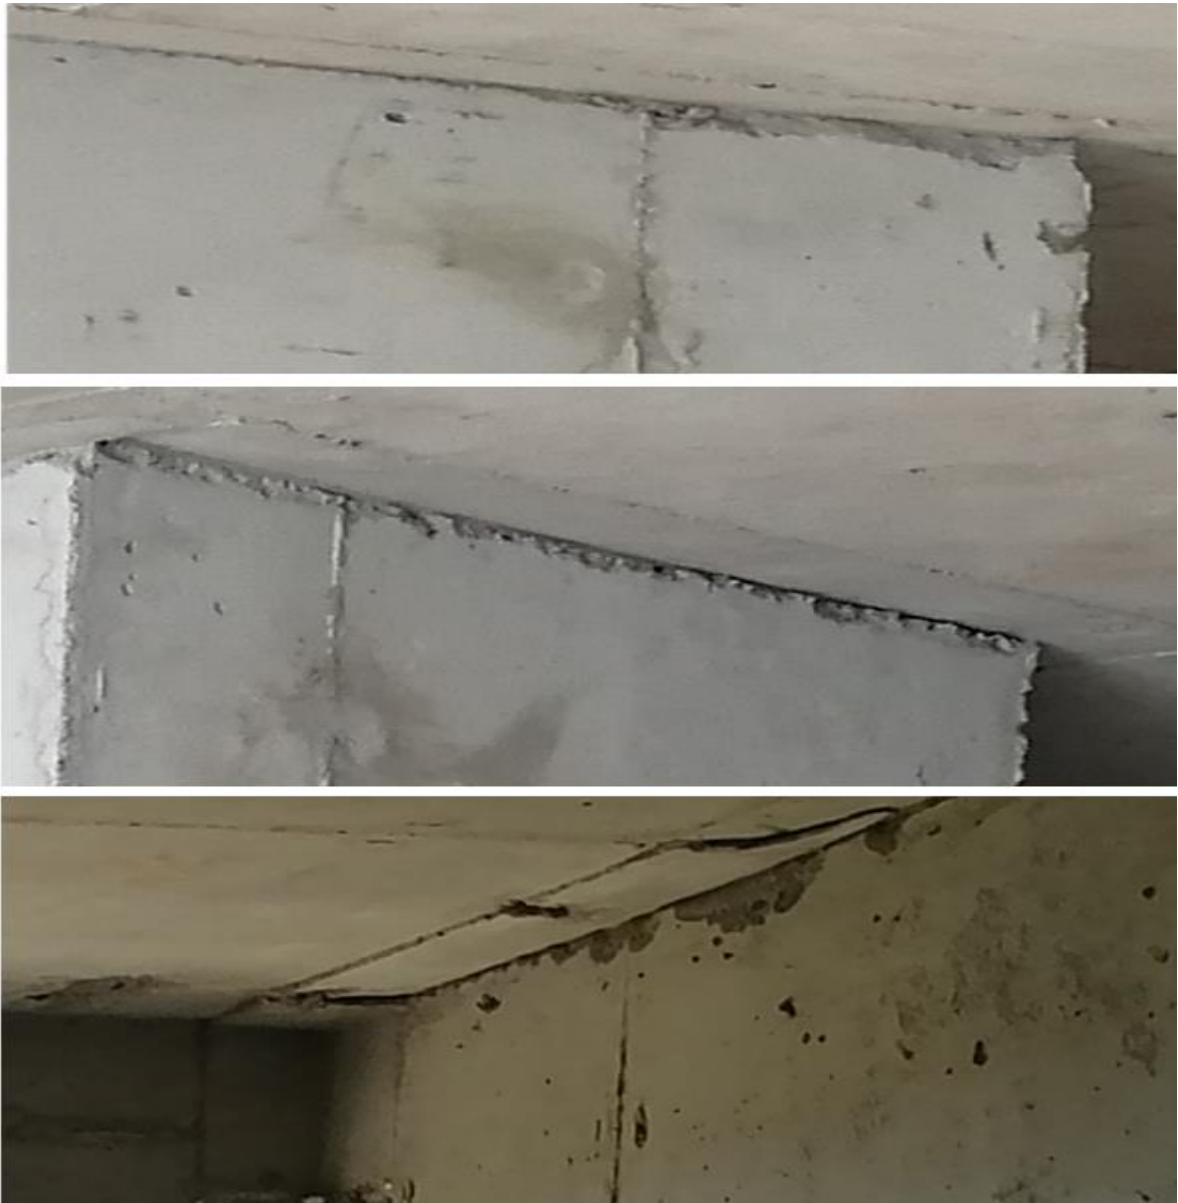
*Ilustración 44. Defectos en el acabado*

pasarelas metálicas utilizadas para el trabajo en el exterior. Además, el resane de hormigeros restantes y bordes desplicados de los muros. Por último, la corrección de los pequeños vacíos dejados por objetos extraños que entraron en el momento de la fundición.

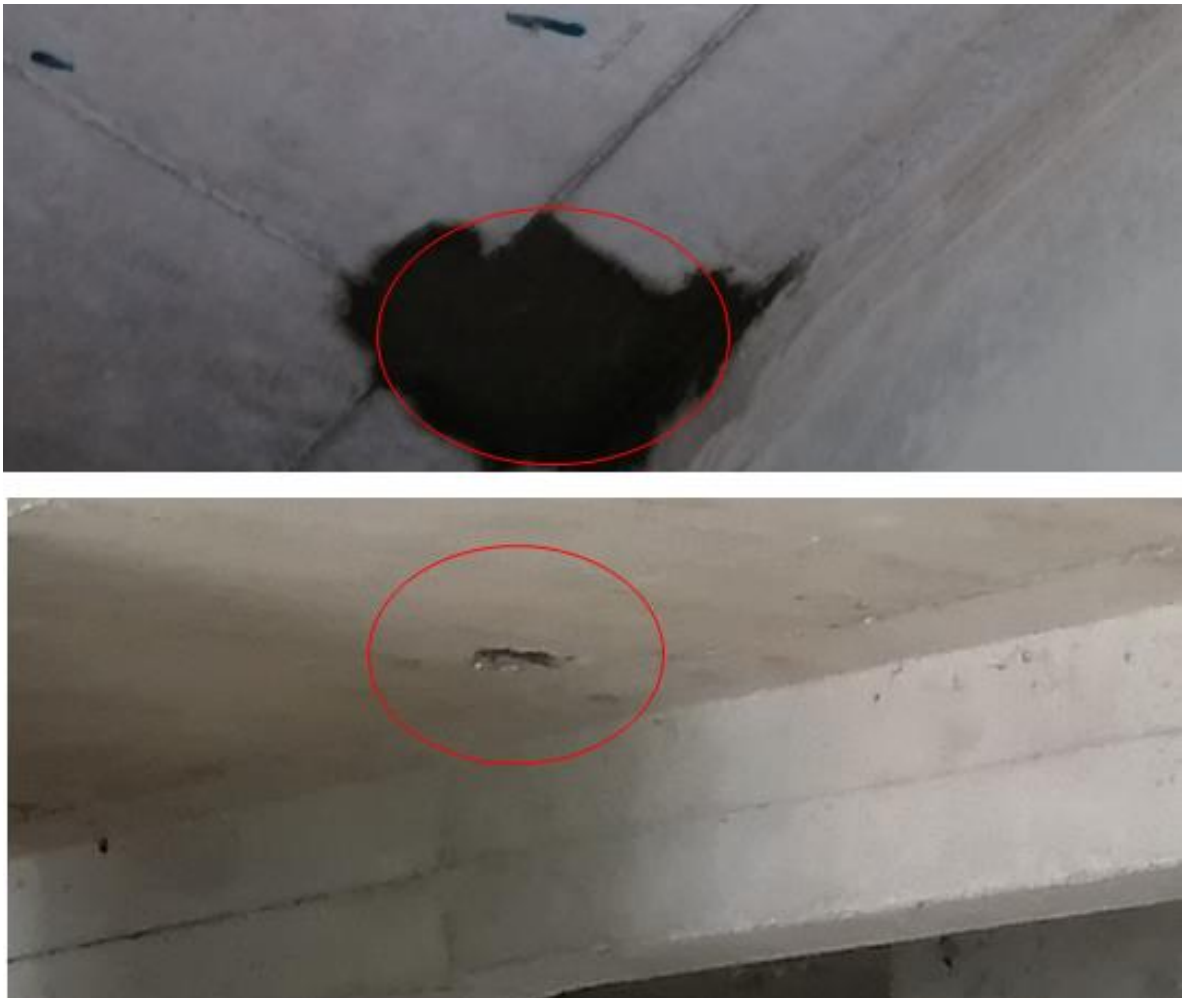
*Ilustración 45. Orificios de pines en las losas*

- **Falta de resanes de losas:** los resanes de las losas fueron hechos principalmente para tapar los agujeros dejados por los pines utilizados para el soporte de la formaleta metálica, utilizada para fundir los elementos de concreto sobre dicha losa. También para arreglar los problemas de despiques encontrados comúnmente en la losa de los balcones y para los lugares en donde quedarán marcas de la unión entre las losas fundidas en distintos tiempos. Para la losa de cubierta se ubicó en un plano cada una de las perforaciones de los pines, con el fin de que ninguno quedara sin resanar.

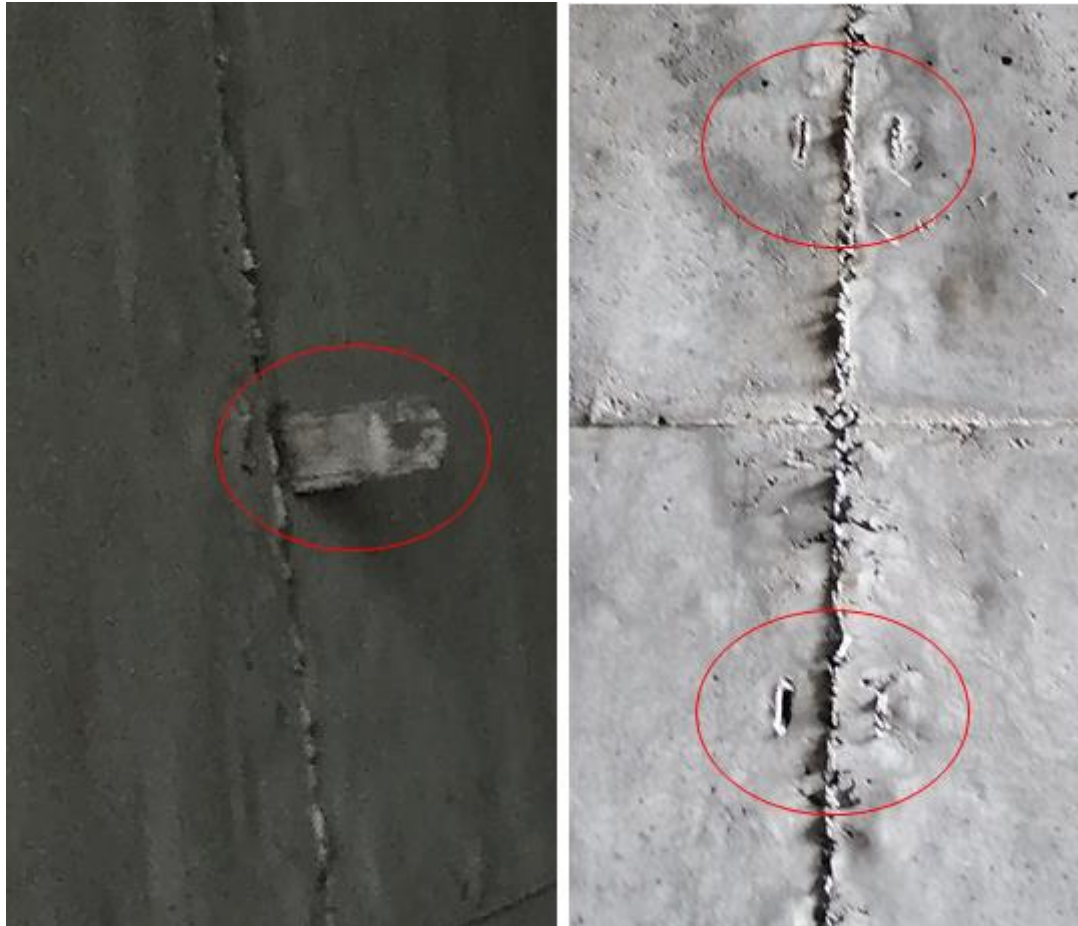
Ilustración 47. Corbata sin retirar y orificios de corbatas

- **Presencia de corbatas en los muros:** para hacer mucho más manejable la formaleta metálica, esta viene modulada en una gran cantidad de partes, lo que tiene implícito el uso de separadores (galletas) para garantizar el ancho de los muros y como complemento de lo anterior se requieren las corbatas para evitar que los muros se abran, por esta razón no fue raro encontrar algunos de estos elementos en los distintos muros. La presencia de estos objetos generaría un inconveniente en los posteriores trabajos de acabado como rellenos, estucados siendo necesario retirar o cortar las corbatas, para luego resanar los orificios.

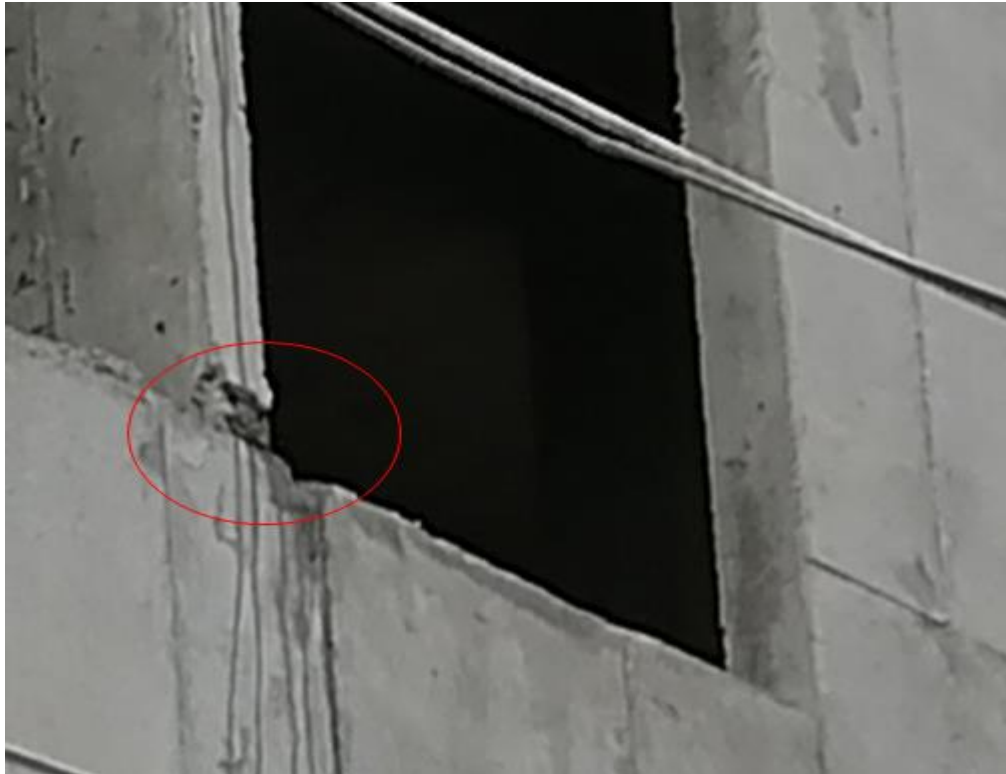
*Ilustración 48. Bordes despicados*

- **Muros sin escuadra:** la falta de escuadra entre dos muros, se presentó principalmente entre los muros dentro del perímetro de cada apartamento y siempre en ángulos inferiores a 90 grados, por lo que cuando la diferencia fue bastante notable se realizaron rellenos hasta conseguir el acabado deseado.
- **Errores en el acabado de las carteras de puertas y ventanas:** estos errores se presentaron por fallas en la instalación de la formaleta o al momento de retirarla, por lo que varias de las carteras de puertas y ventanas presentaron desniveles en las esquinas, despiques, y dinteles girados hacia

a dentro o hacia afuera. Estos inconvenientes se solucionaron mediante los resanes, rellenos y nivelación.

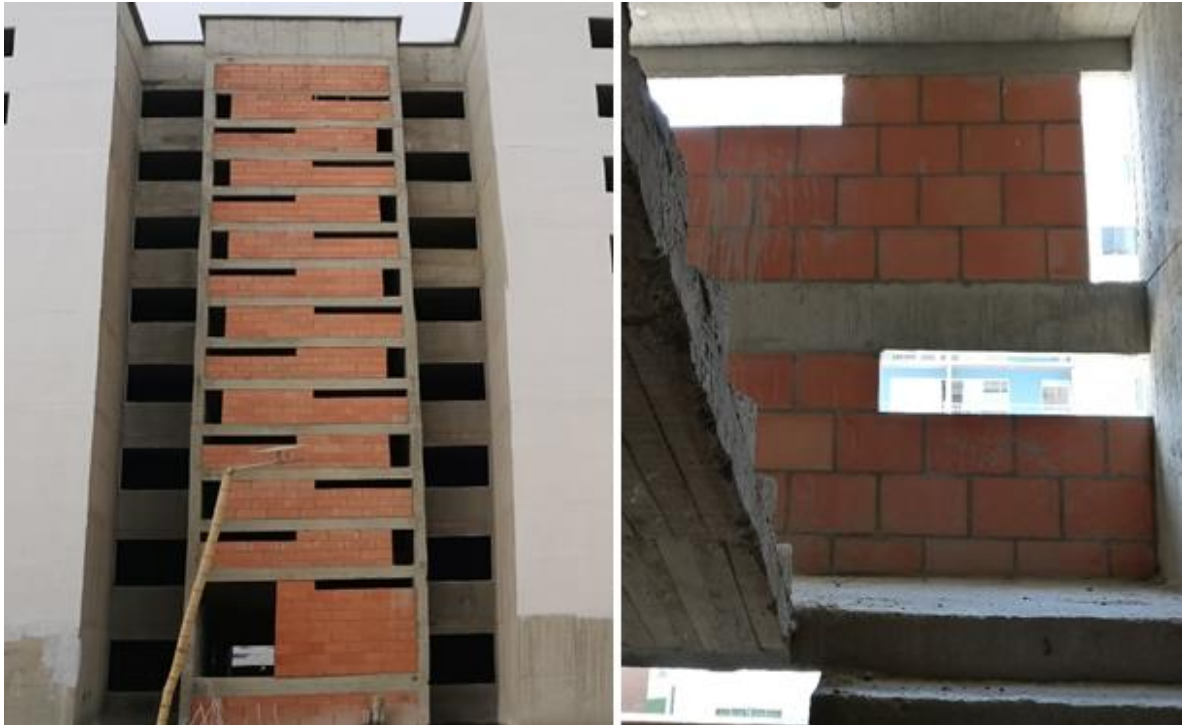
*Ilustración 49. muro de fachada de gradas*

- Muro divisor de espacios entre baño social y baño de alcoba principal.
- Mocheta en la entrada del baño social.
- Antepechos de inicio y final de pasillos.
- Muro divisorio entre gradas y pasillos.
- Antepecho de vacío # 7.
- Muro de fachada de gradas.
- Muro del shut de basuras.

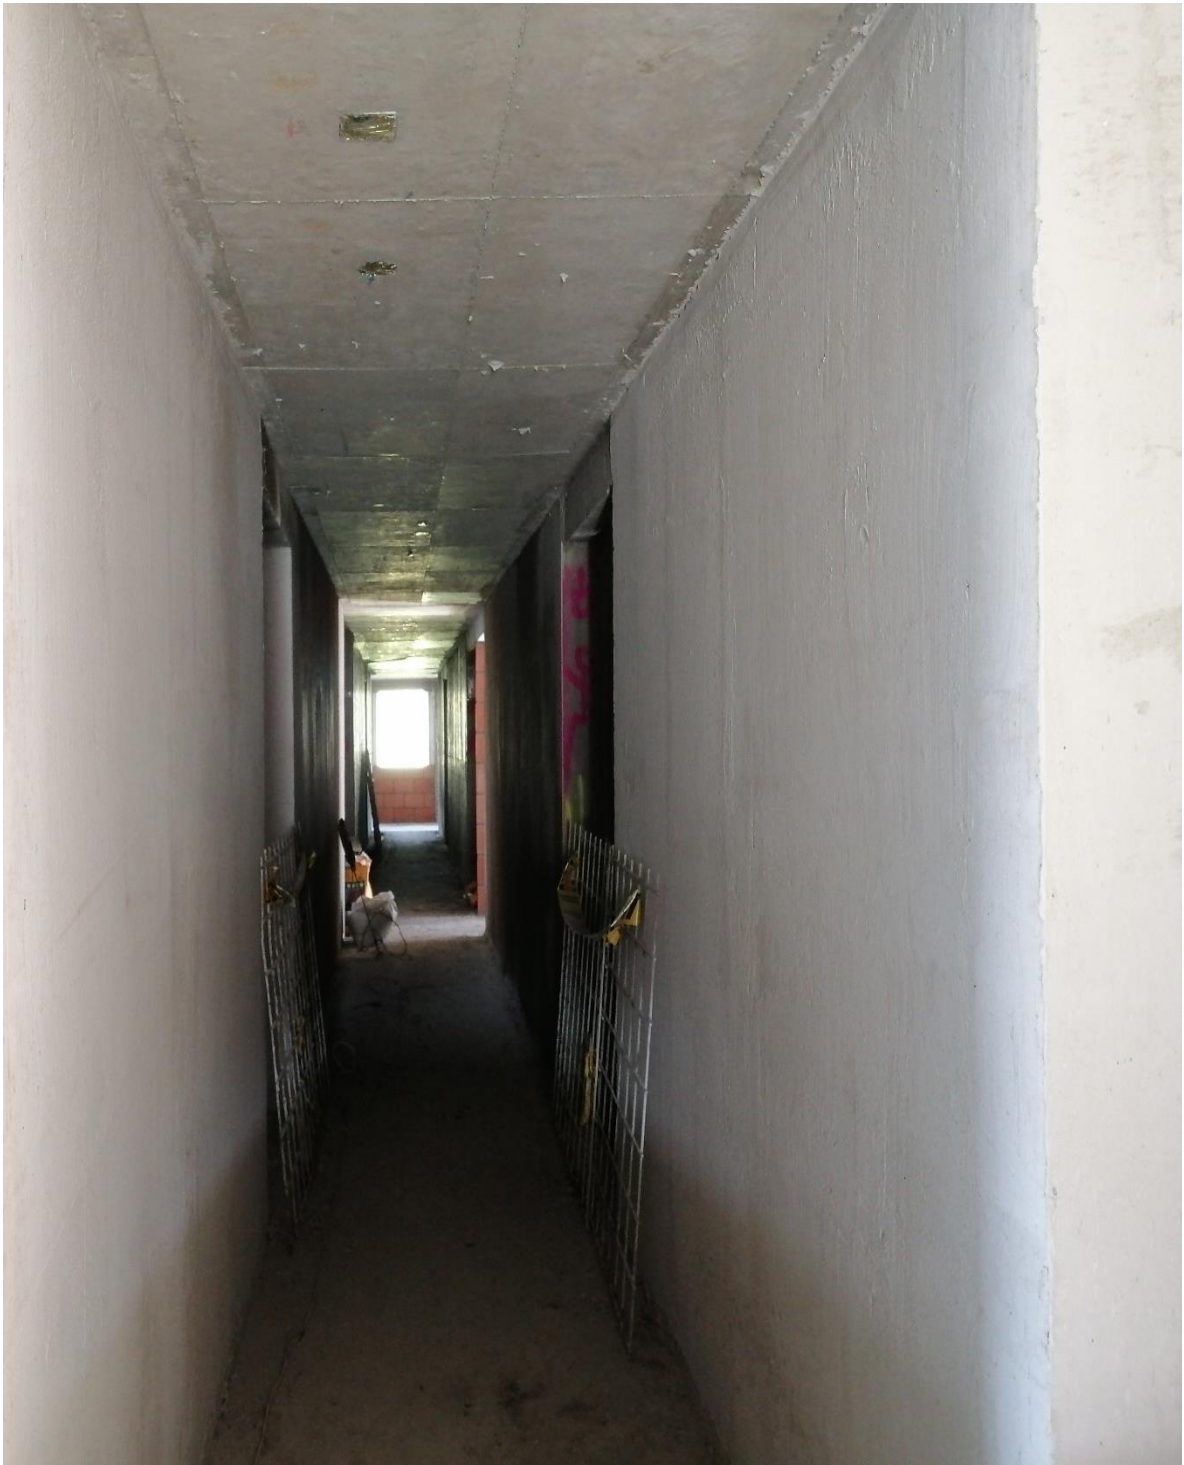
*Ilustración 52. Relleno de los muros del pasillo interior*

Siguiendo el orden lógico, primero se aplicó el relleno necesario para nivelar las superficies de los muros y cielos, con material que permitió alto rendimiento en tiempo de instalación y reducción de los demás tiempos de obra, por lo que al poco tiempo se pudo empezar a realizar el estucado. Ya que el estuco es susceptible a sufrir daños, se empezó a dar a los muros la primera mano de pintura que al igual que en las demás torres fue de color blanco. La siguiente mano de pintura se daría en un futuro próximo donde se ensuciará en menor medida y la última mano esperaría hasta que la torre estuviera mayormente habitada, para evitar perderla durante los trasteos. Por último, El cielo de los pasillos solo llevo relleno y pintura de color gris para contar con un acabado diferente al de los muros, además se dejó una franja sin acabado en donde se ubicaría posteriormente los descolgados que cubrirían las redes de televisión y citofonía.

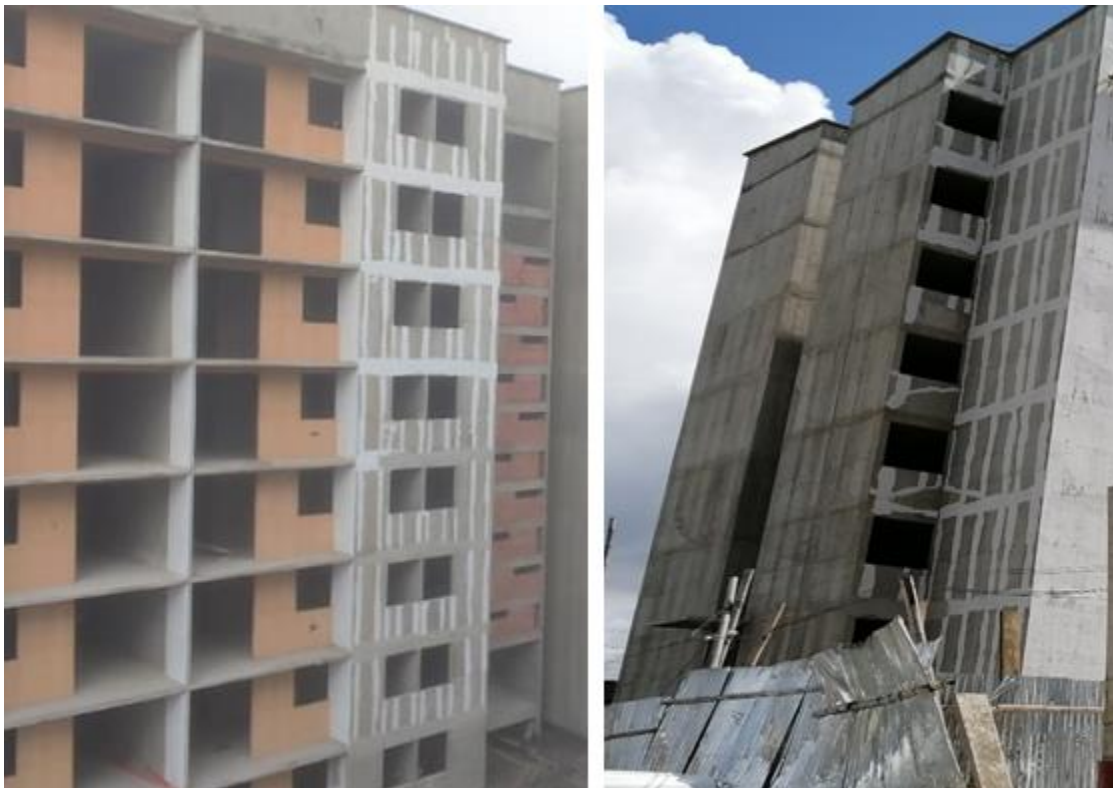
*Ilustración 55. Impermeabilización de juntas*

para evitar que la humedad del exterior se llegase a colar hacia el interior de los apartamentos, por medio de las líneas de junta producidas por la formaleta y por la unión de los elementos de concreto fundido en distintos tiempos, se optó por impermeabilizar dichos espacios como paso previo al regado de la pintura base.

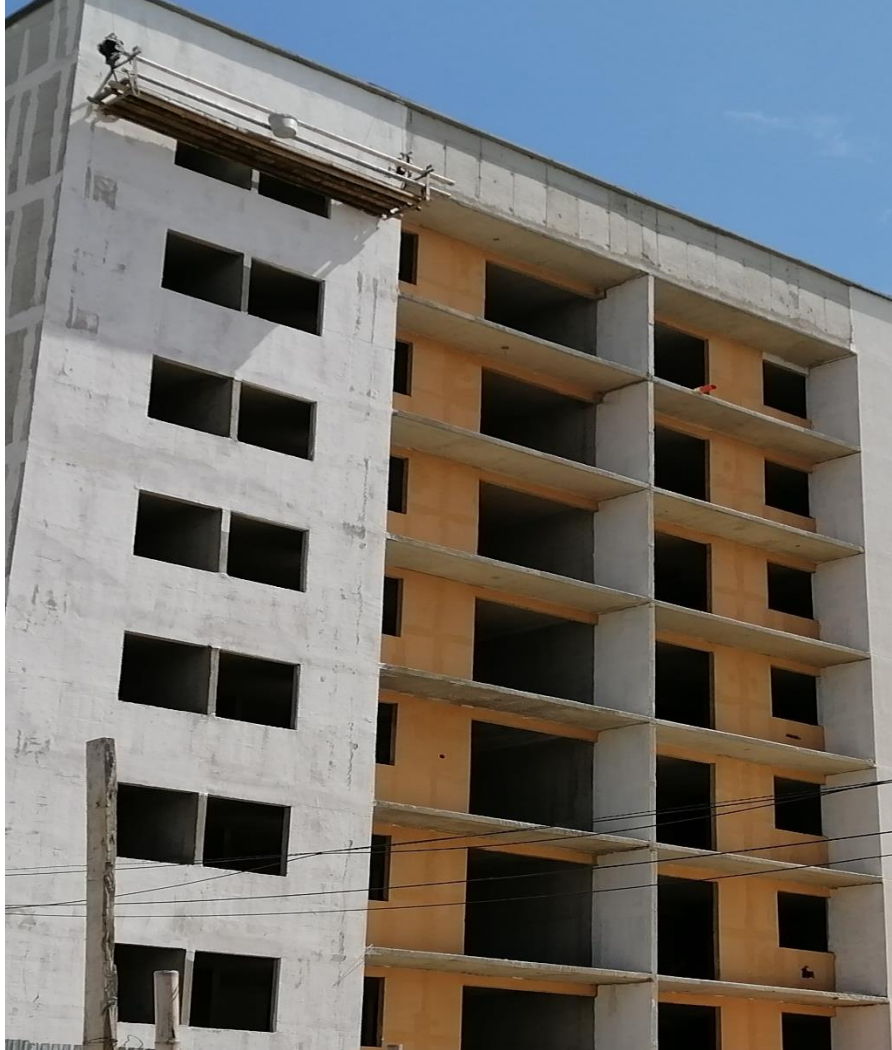
*Ilustración 56. Imprimación*

Para garantizar que el graniplast regado sobre la fachada quedase con su tonalidad original, se pintaron previamente todas las áreas de fachada a ser intervenidas, con

una pintura del mismo color al grano que se utilizaría. En algunas zonas fue necesario dar otra mano adicional para disimular las zonas impermeabilizadas.

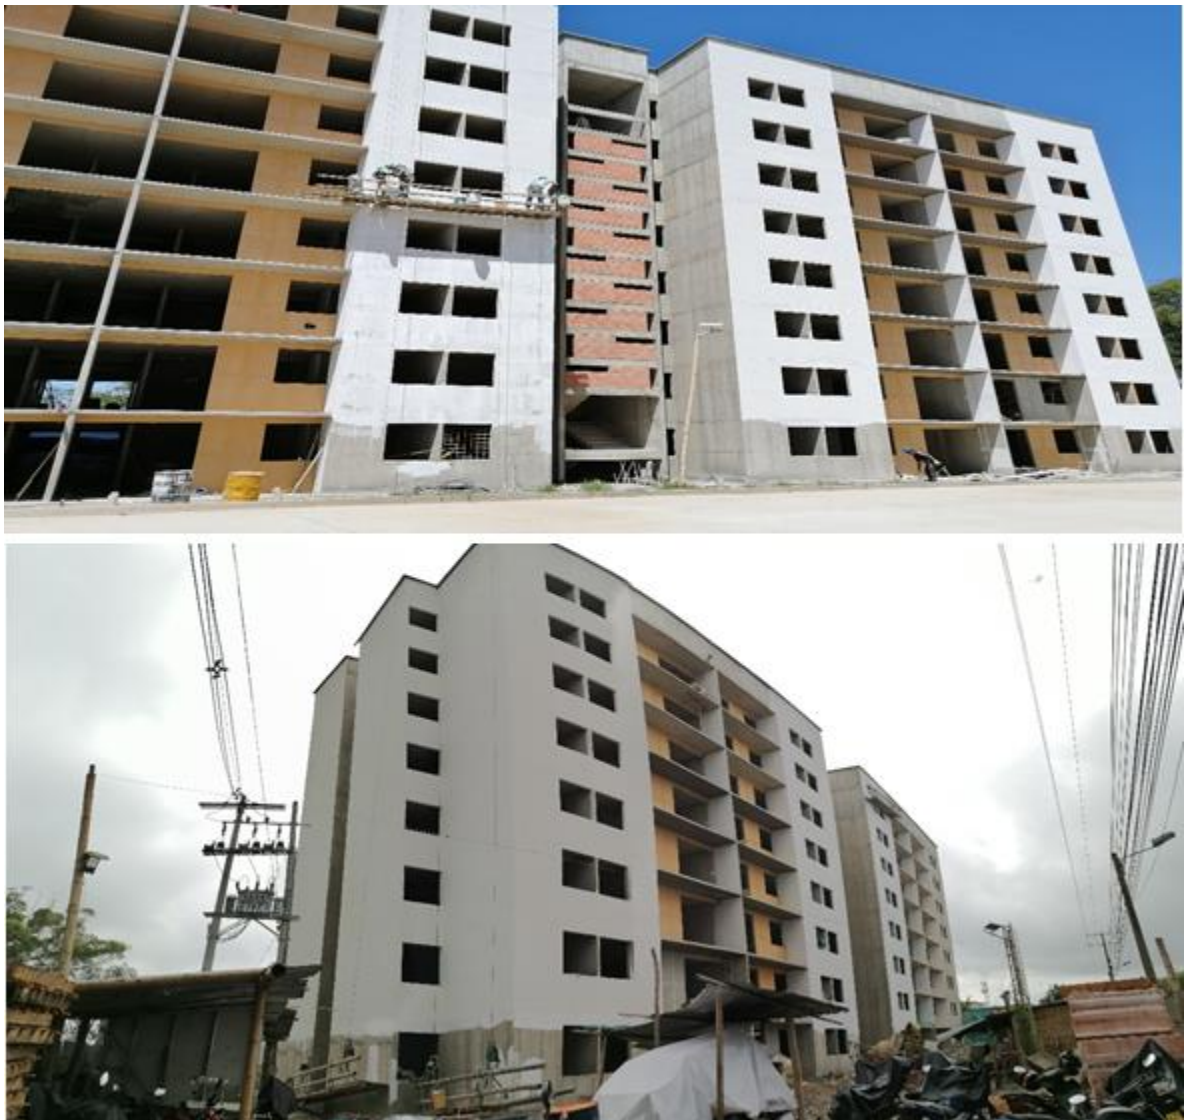
*Ilustración 57. Regado de graniplast*

Con la impermeabilización y la aplicación de la base correspondiente, se comenzó con el regado de graniplast que al igual que en las anteriores tareas se hizo mediante andamios colgantes con capacidad de trabajar a distintas alturas. La

aplicación siempre se dio por áreas previamente delimitadas para llevar un orden y evitar que los trabajos se hicieran de forma dispersa y para tener un conocimiento acertado de las cantidades a pagar en las actas correspondientes. El color amarillo se aplicó en todos los balcones y el blanco en toda la fachada exterior y parte de la interior correspondiente a los vacíos de la torre.

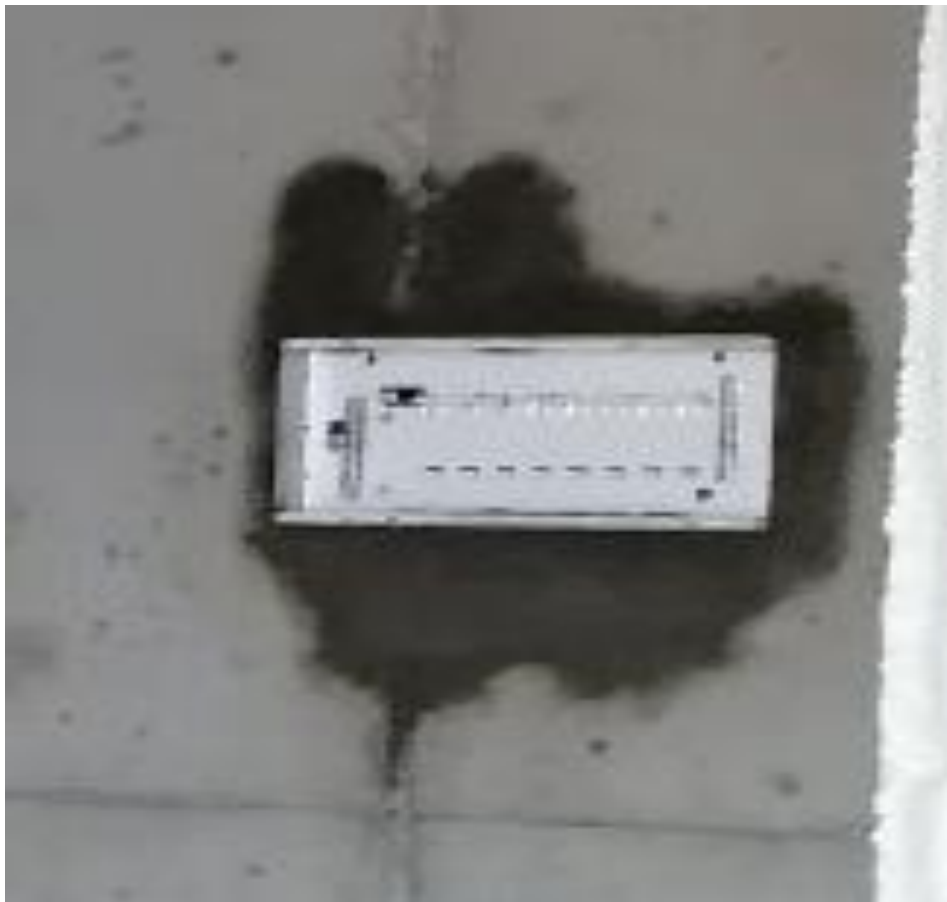
*Ilustración 59. Caja de tablero instalada y recalzada*

Consistió en la instalación, en cada uno de los apartamentos, de las cajas metálicas que corresponderían al tablero de distribución general, por lo que fue necesario que el personal contratista retirara los elementos de Icopor que quedaron embebidos y realizara las acciones que fuesen necesarias para asegurar que la tubería conduit se acoplara perfectamente a dichas cajas.

Para asegurarse que la caja del tablero quedara muy bien adherida al muro de cada apartamento y para tratar de resanar las excavaciones que se hicieran en los muros, se realizaron los recalces por parte del mismo personal contratista encargado de toda la parte eléctrica. Ya que en algunos puntos el acoplamiento entre la tubería y las cajas fue complicada, se tuvo que excavar hacia los lados del molde, dándole importancia al recalce en el sentido de poder darle un buen acabado final al muro intervenido, pues estos se entregarían al cliente sin rellenos ni estucados.

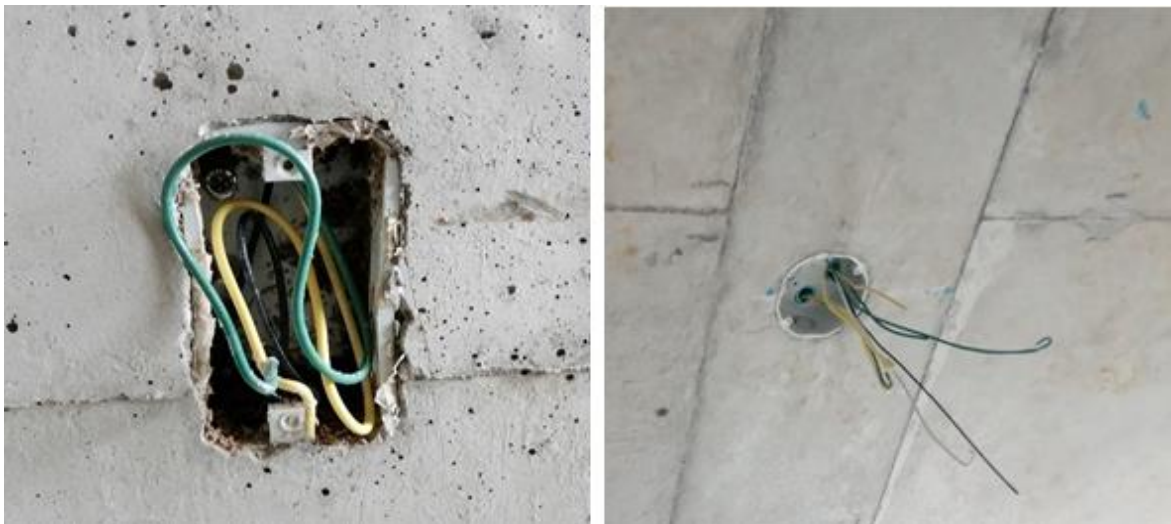
*Ilustración 60. Alambrado de apartamentos*

Consistió en tender todo el alambre de la red eléctrica dentro de los apartamentos y para cada uno de los circuitos independientes que se manejarían dentro de ellos. Para lo anterior se necesitó de alambrar una unidad que sirviera como base para determinar la cantidad en metros que se demandaría por apartamento y así extenderlo a casi la totalidad de la torre. Los calibres utilizados fueron; el 12 en los colores blanco (neutro), verde (tierra) y para las fases el amarillo azul y rojo. Para el retorno en se utilizó el color negro en calibre 14.
