**INFORME FINAL DE TRABAJO DE GRADO BAJO LA MODALIDAD  
PASANTÍA, PARA OPTAR AL TÍTULO DE INGENIERO CIVIL**

**AUXILIAR DE INGENIERÍA CIVIL EN LA CONSTRUCCIÓN DEL PROYECTO  
MORINDA VITTAL EN LA CIUDAD DE POPAYÁN, (EDIFICIO DE  
APARTAMENTOS #3)**

**UNIVERSIDAD DEL CAUCA  
FACULTAD DE INGENIERÍA CIVIL  
PROGRAMA INGENIERÍA CIVIL  
POPAYÁN  
2022**

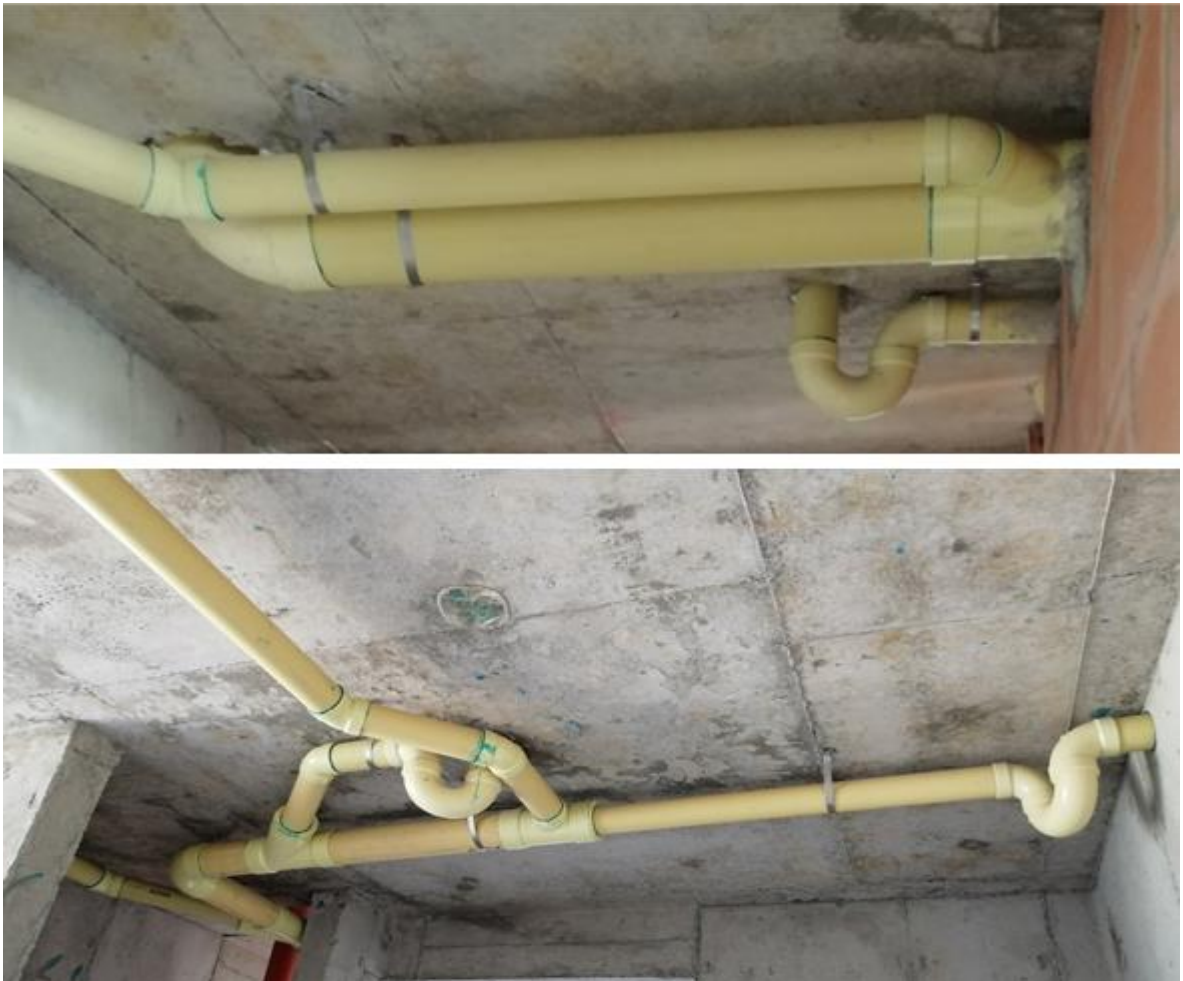
*Ilustración 62. Ramales sanitarios*

Por medio de esta prueba que consistió en el llenado con agua de todo un ramal, fue posible verificar si los tramos de la red sanitaria que corresponden a cada apartamento, se encontraban sellados de tal manera que no se presentaran fugas. Una vez instalada toda la tubería, los accesorios, y que se hubieren soldado todas las partes, se procedió con el llenado de la red del apartamento que comprendía los desagües de la cocina, lavadero de ropas, lavadora, las duchas, lavamanos y sanitarios de los baños social y de alcoba principal.

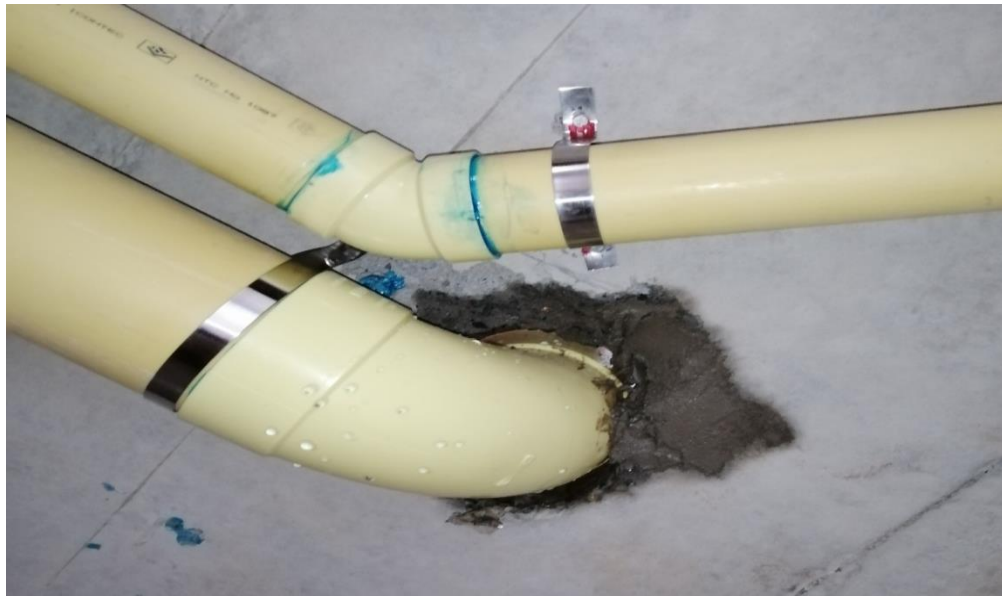
*Ilustración 63. Fuga de agua*

Ya con el tramo listo, se procedió a revisar cada una de las uniones soldadas para verificar si existían fugas y también si los elementos de PVC no presentaban fracturas por las que se estuviera filtrando el agua. Al no presentar ninguna irregularidad se podía dar por aprobados los trabajos en ese ramal y se proseguía a revisar los siguientes apartamentos, pero de no ser así se identificaron cada una de las fallas para que se corrigieran y se revisaran con una nueva prueba.

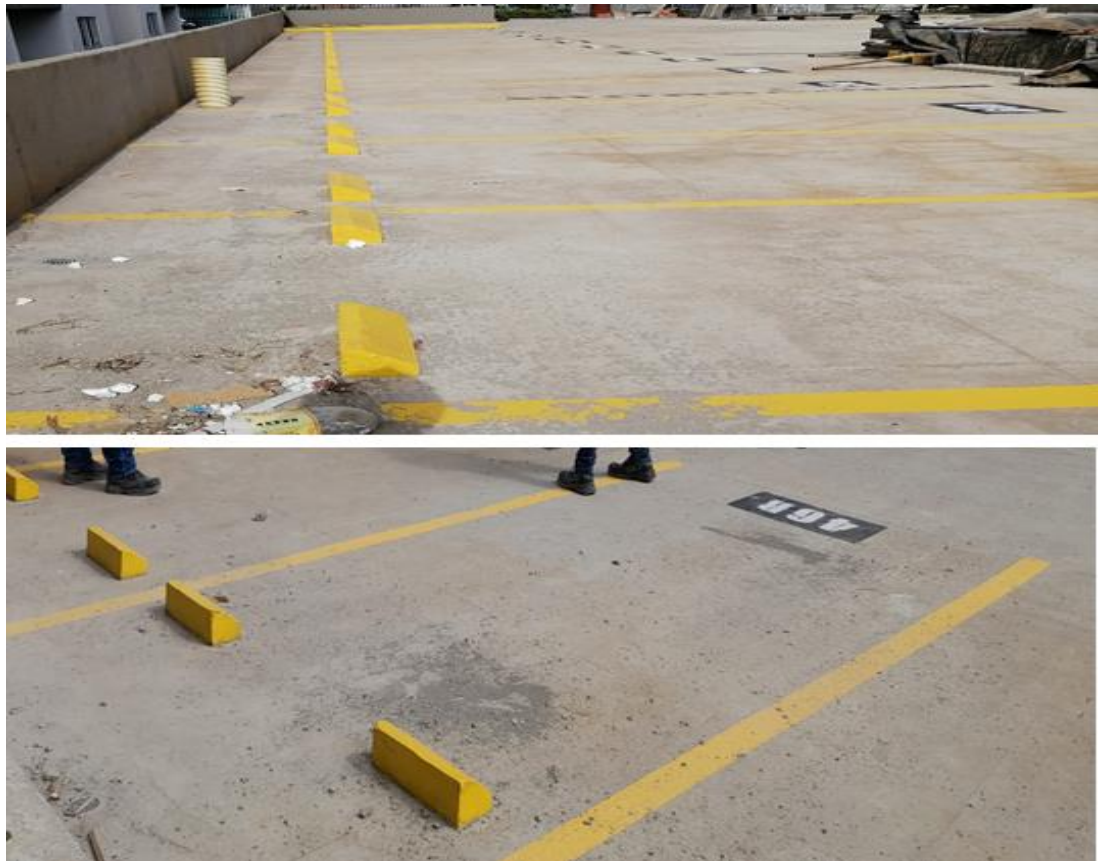
*Ilustración 67. Zonas de parqueo*

- **división de los espacios:** de acuerdo al plano aprobado con la licencia de construcción se delimitaron cada uno de los espacios que corresponderían a los parqueaderos para los residentes de la torre.
- **Señalización de espacios:** la demarcación de los espacios se hizo mediante la utilización de pintura tipo tráfico de color amarillo, aplicada con aerosol o con brocha para todas las líneas divisoras correspondientes a los parqueaderos y líneas de andenes. Para la numeración se utilizó pintura de color blanco para los números, dentro de un fondo rectangular de color negro.

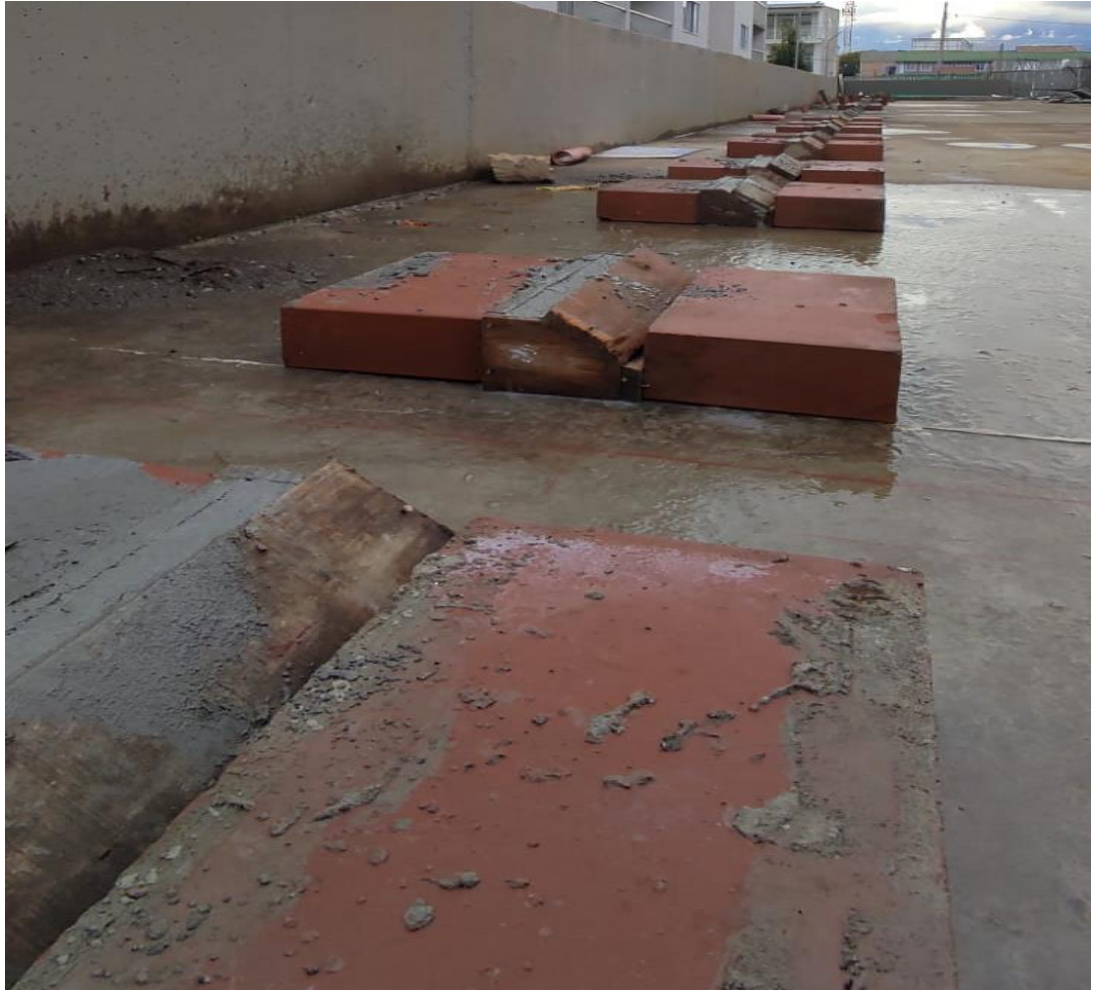
*Ilustración 68. Fundición de topellantas*

- **Topellantas:** se realizó la fundición in situ de dos topellantas por cada espacio de parqueo, mediante la utilización de concreto anclado con varillas a las losas. El color utilizado para el realce de estos fue el amarillo.

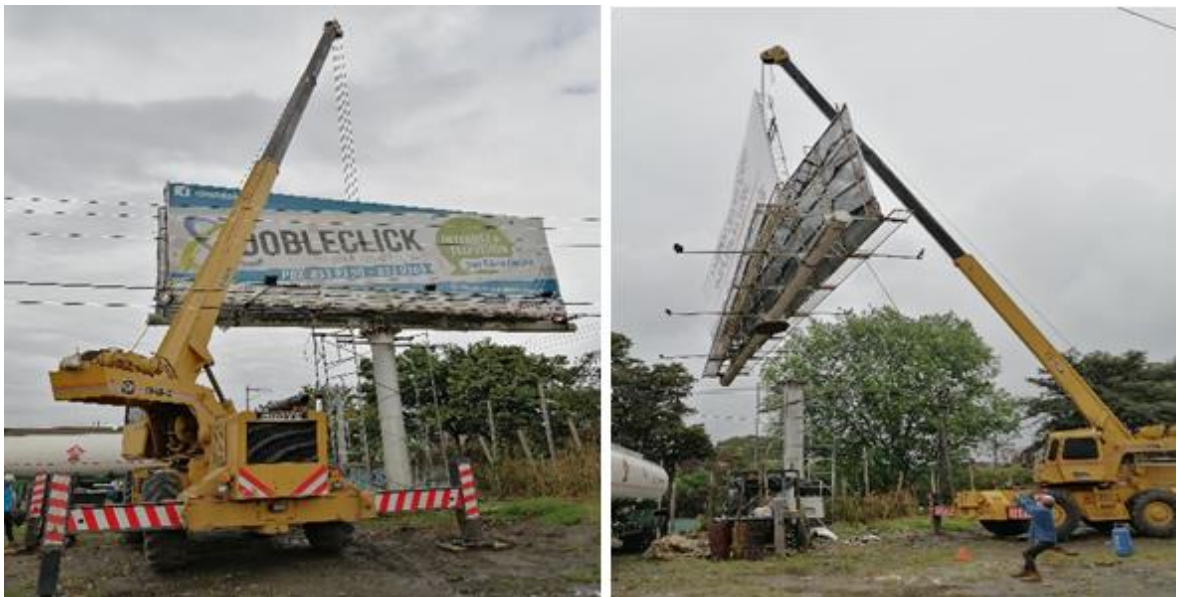
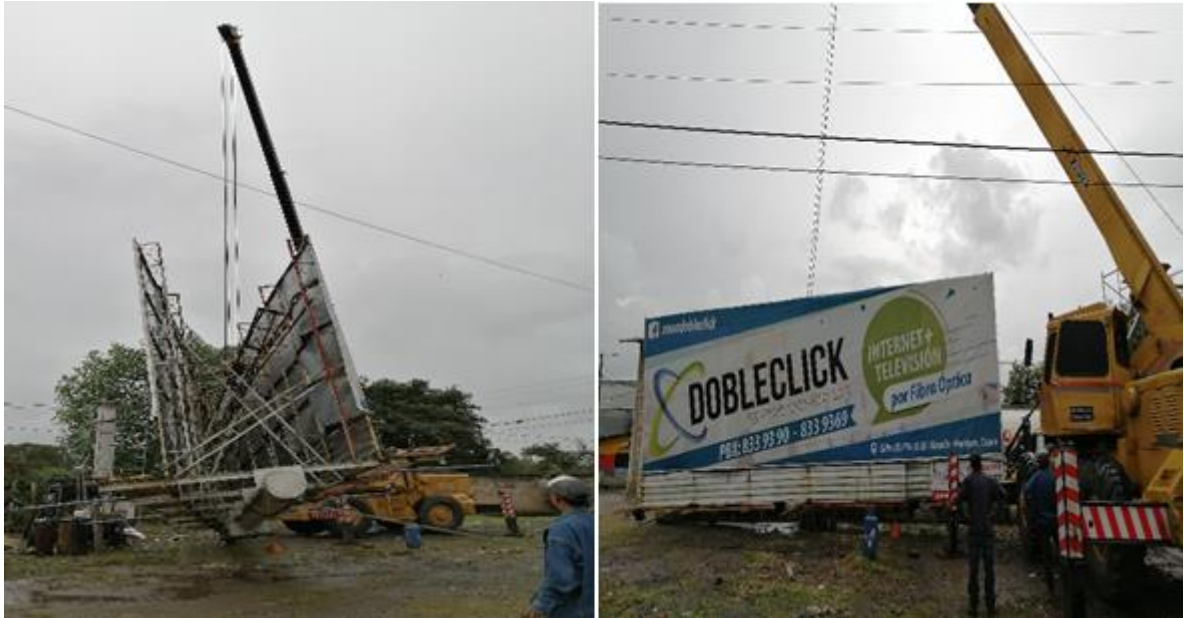
A continuación, se procedió con el desmonte de la valla mediante la utilización de grúa y se comprobó el estado del tubo base en la parte superior y también el de las tuercas y tornillos que fueron elementos en los que se les identificó desgastes que condujo a su reemplazo.

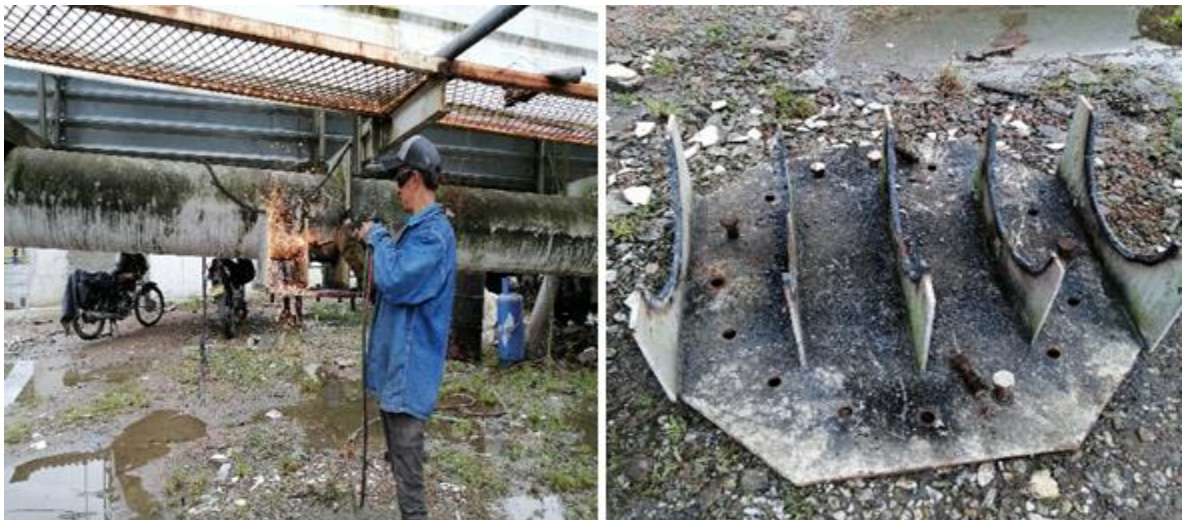
Ilustración 78. Corte de las patinas base

Con la valla en tierra y asegurada se comenzaron con las labores de limpieza de la estructura, se cortaron las patinas utilizadas para asegurarla a la base superior y se tomaron las medidas para fabricar las nuevas patinas que las sustituirían.

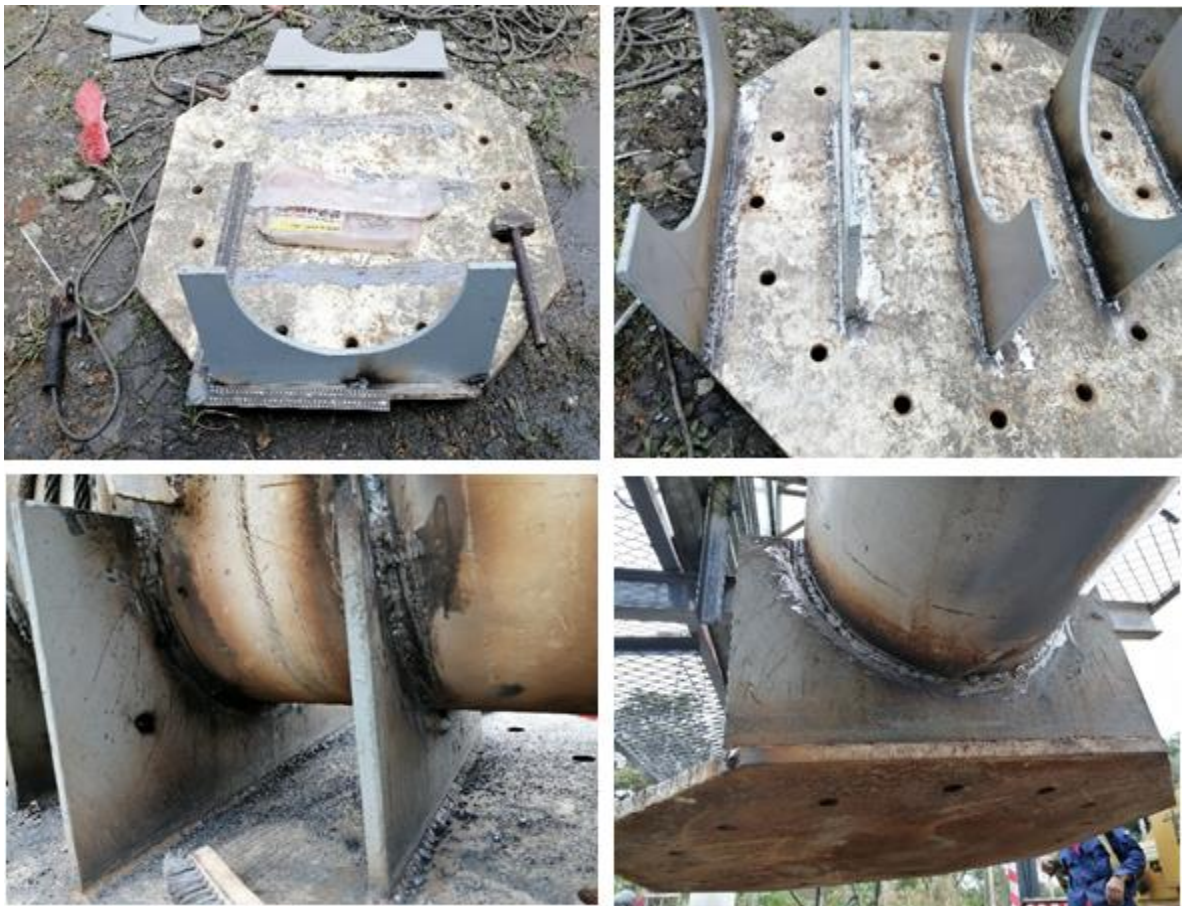
*Ilustración 81. soldadura*

La soldadura entre las platinas y la valla se realizó de la misma manera en que se especificó anteriormente.

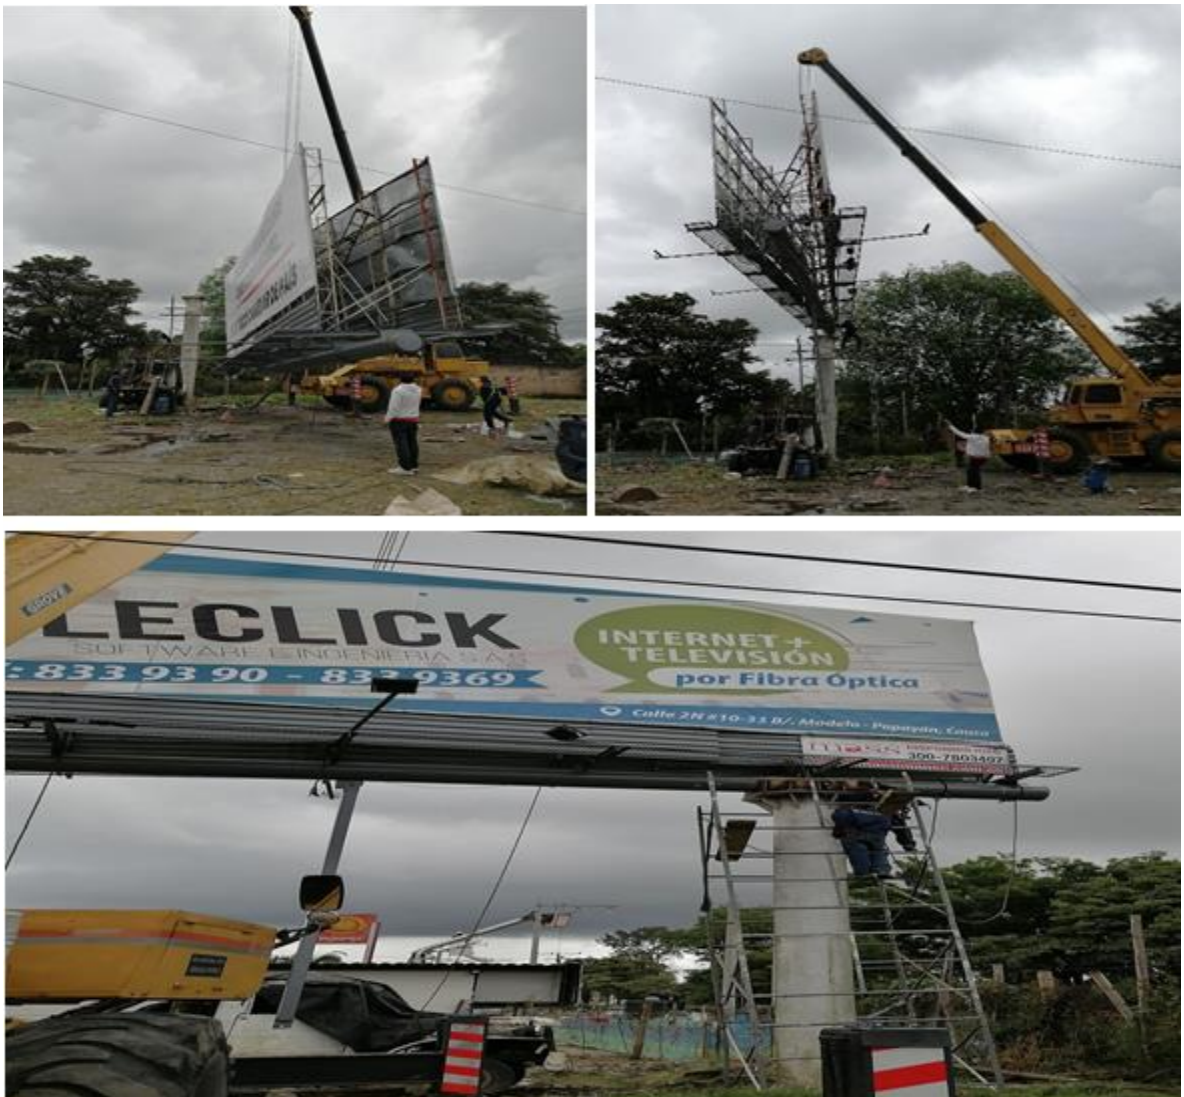
*Ilustración 82. Izado de la valla*

Con todo listo se inició el izado de la valla con ayuda de la grúa y se aseguró nuevamente al tubo base.
