**AUXILIAR DE INGENIERÍA EN RESIDENCIA DE OBRA PARA EL PROYECTO
“MEJORAMIENTO DE LA INTERCONEXION ORIENTE SILVIA – PIENDAMO –
PANAMERICANA EN EL KILOMETRO K0+000 AL K0+812,18,
DEPARTAMENTO DEL CAUCA”.**

**PROYECTO DE PRACTICA PROFESIONAL PARA OBTENER EL TITULO DE
INGENIERO CIVIL**

**UNIVERSIDAD DEL CAUCA
FACULTAD DE INGENIERÍA CIVIL
PROGRAMA DE INGENIERÍA CIVIL
POPAYÁN - CAUCA
2022**

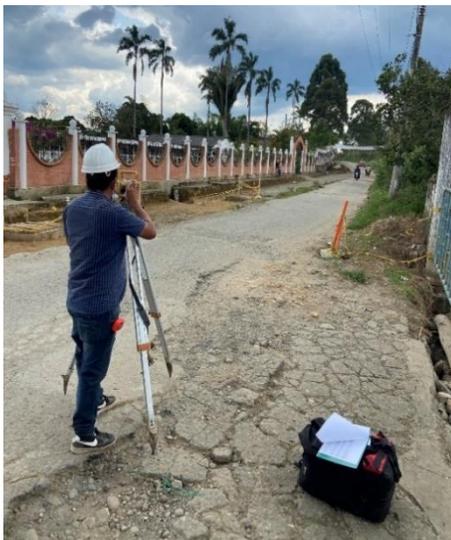
Ilustración 7. Localización y ajuste de puntos en el terreno

Esta labor se volvió a realizar en la totalidad de la obra, debido a que después del cese de actividades se habían perdido algunos puntos, por tanto, se debían verificar y volver a materializar, proceso que se llevó a cabo con estacas de madera, puntillas de acero y marcas con pinturas para las cotas y abscisas.

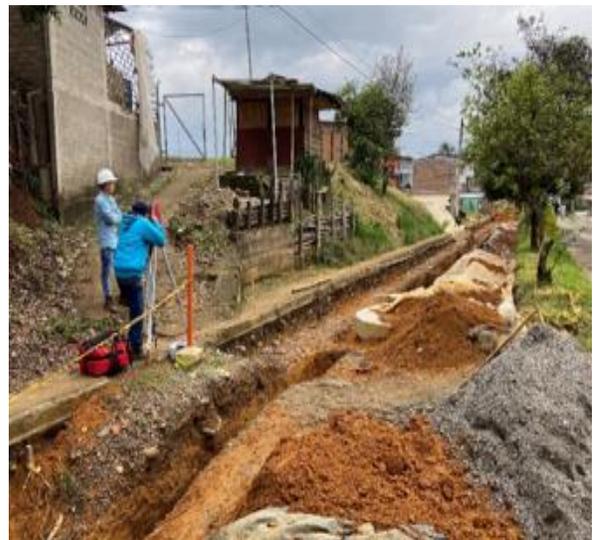
Ilustración 6. Verificación de coordenadas

Se realizaron actividades topográficas con estación total, para hacer el respectivo replanteo, verificando coordenadas de los diferentes puntos y niveles, de ejes de vía, bordes, separador y andenes. Así como la ubicación de recamaras, sumideros y el trazado de la línea para alcantarillado sanitario.

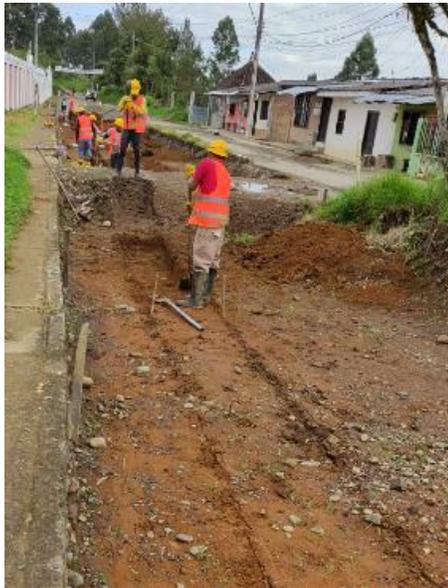
Ilustración 9. Trazado para excavación

Una vez materializados los puntos, se hincaron estacas de madera en ellos y se colocaron puntillas sobre los mismos, se marcó el trazado y ancho de la excavación con nylon, se realizaron excavaciones en tierra común manualmente desde la abs km 0+750 a la abs km 0+530, y posteriormente desde la abs km 0+310 a la abs km 0+220. A partir de la abs km 0+127 a la abs km 0+45 se realizó con retroexcavadora, (la cual removía la mayoría del material, dejando así el mínimo trabajo de excavación manual), donde primero se tuvo que hacer corte de la carpeta existente con cortadora de concreto, sobre alineamientos previamente marcados con pintura.

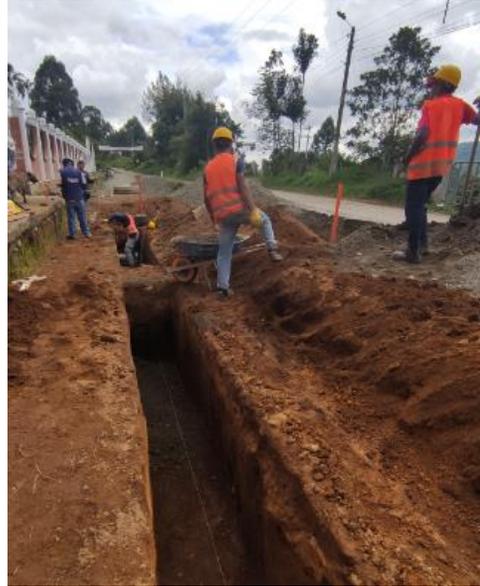
Ilustración 10. Excavación manual para red sanitaria

La excavación se realizó solamente sobre el carril izquierdo, empezando en el sentido contrario del abscisado, con un ancho de 0,7 m y la profundidad de acuerdo a los diseños.

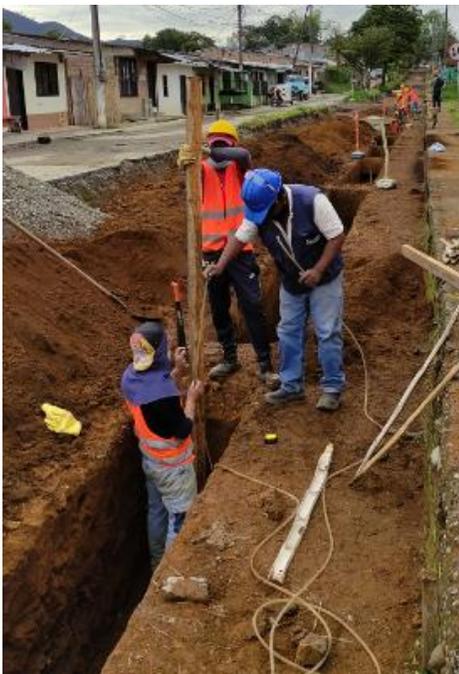
Ilustración 14. Verificación de pendiente de excavación

A medida que se realizó la excavación se fueron chequeando las profundidades y anchos de la misma, la revisión se hizo aproximadamente cada 5 ml de excavación, así como las cotas de entrada y salida en cada recamara, para finalmente cumplir con las pendientes de cada tramo, las cuales se volvían a chequear al final mediante diferencias de cotas y con un nivel artesanal que consta de una manguera llena de agua, que se manejan usualmente en las obras.

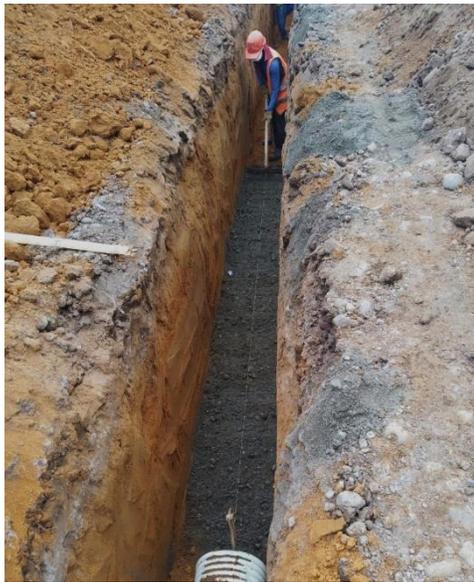
Ilustración 17. Conformación de encamado de arena

Una vez perfilado el terreno, se vuelve a verificar que no haya escombros, ni humedad excesiva, luego se colocan estacas dentro de la excavación en los extremos de cada alineamiento, sobre los cuales se colocó un nylon con cota y pendiente específica, para tener un nivel base para el encamado, luego se procedió a colocar un encamado uniforme de material granular de 10 cm de espesor, el cual se verificó en cada tramo.

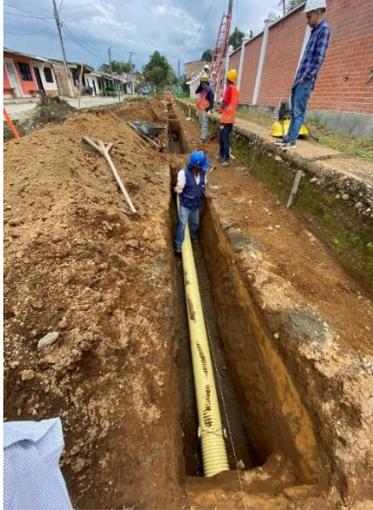
Ilustración 19. Instalación de tubería de red principal

Una vez puesto el encamado, se procedió a colocar los respectivos tubos, se hizo la instalación de tubería corrugada novafort de 8" de 6m para la red principal, a medida que se colocaba cada tubo se chequeó que estuviese centrado (con plomada, basándonos en los alineamientos que se colocaron inicialmente), también se verificó linealidad.

Las uniones se hicieron a través de una campana y espigo que tiene cada tubo, se aplicó lubricante en esos extremos para garantizar que hubiese una unión correcta y llegara a tope en cada tramo.

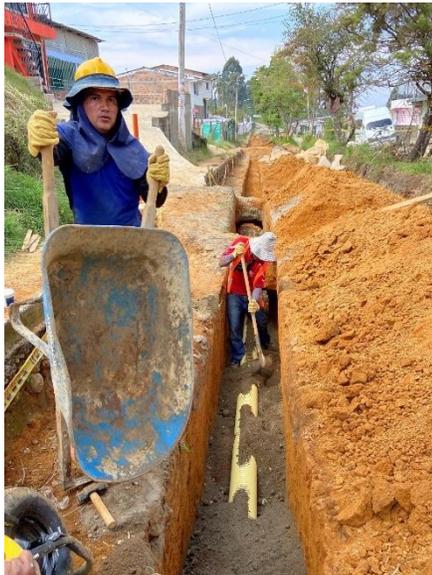
Ilustración 22. Relleno lateral del tubo con arena

Posteriormente se colocaron estacas a ambos lados de los tubos, atadas a su vez con alambre, para fijar y evitar que la tubería se desplazara, luego se les colocó arena lateralmente hasta la mitad de la altura del tubo y finalmente se hizo el respectivo relleno con tierra común seleccionada de la excavación, en capas de aproximadamente 20 cm, las cuales se compactaron manualmente con pisón y saltarín. Se recomendó tapar con plásticos el material de excavación y posteriormente de relleno, para tratar de conservar algunas propiedades del material y garantizar la conservación del mismo y facilitar posteriormente el manejo.

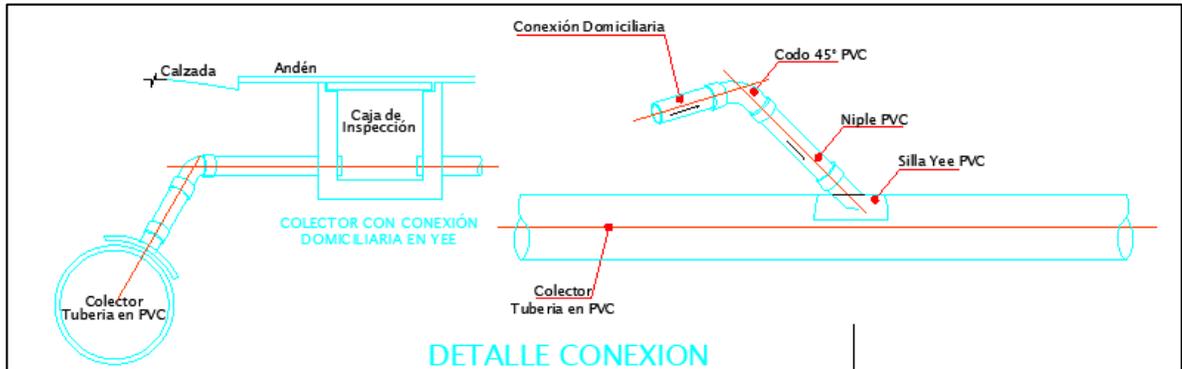
Ilustración 25. Detalle conexión de acometida

Se instalaron tubos de 6", uniéndolos a la red principal con sillas Yee de pvc de 6x8", las cuales se pegaban con sicaflex 221 y un refuerzo de alambre, para garantizar adherencia y evitar fugas. Previamente se limpiaba la parte donde iba la unión para garantizar buena unión y se hacía un corte circular con pulidora en el tubo de red principal. Posteriormente se realizó el mismo proceso de relleno y compactación de la red principal.

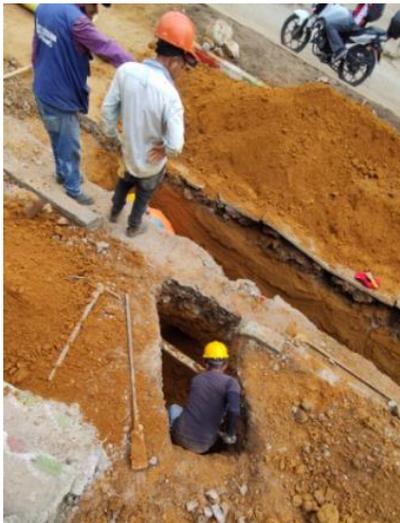
Ilustración 27. Excavación para acometida domiciliaria

Conjuntamente con la excavación de la red principal, se hicieron las demarcaciones para cada una de las redes domiciliarias de las viviendas, las cuales se trataron de dejar estratégicamente para no generar tantos daños. Se hicieron excavaciones manualmente chequeando que cada una quedase en puntos de fácil conexión para las viviendas y que estas estuviesen a aproximadamente 45° horizontalmente de la línea principal, con un ancho aproximado de 60 cm y una profundidad acorde para que tuviesen un buen desnivel de drenaje.

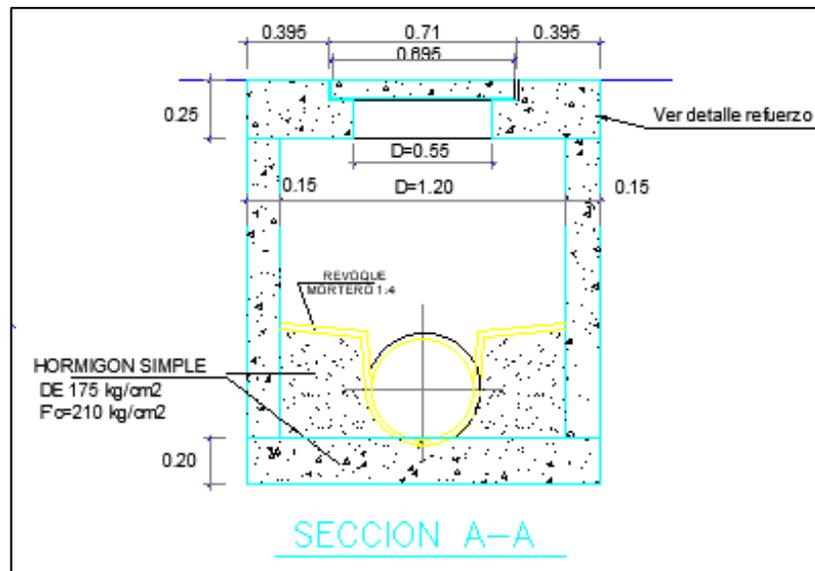
Ilustración 33. Detalle tipo, de cámaras de inspección sanitarias

A medida que se instalaba un tramo de tubería principal, se fue realizando la excavación para cada recámara, con profundidad de acuerdo al diseño, posteriormente se fundió el fondo con un espesor de 20cm, donde se dejaban listas las cañuelas con pendiente del 1%, después se colocó una formaleta metálica para la parte interior, las formaletas se reforzaban con alambre y otros apoyos de madera para evitar deformaciones en el vaciado. Posteriormente se realizó el vaciado de concreto de 21 Mpa, preparado en sitio con mezclador tipo trompo, dosificado acorde al diseño de mezcla del proyecto 1:2:3. Al igual que a las cajas, se les colocó una tapa de madera provisional.

Se realizó el retiro de formaletas después de uno o dos días de fundidas, luego se fundían las cañuelas (En los días siguientes se les vertía agua 3 veces al día, durante los siguiente 7 días para ayudar con el proceso de curado) finalmente se les colocó la tapa de concreto reforzado con dimensiones y estructura acorde a diseño.

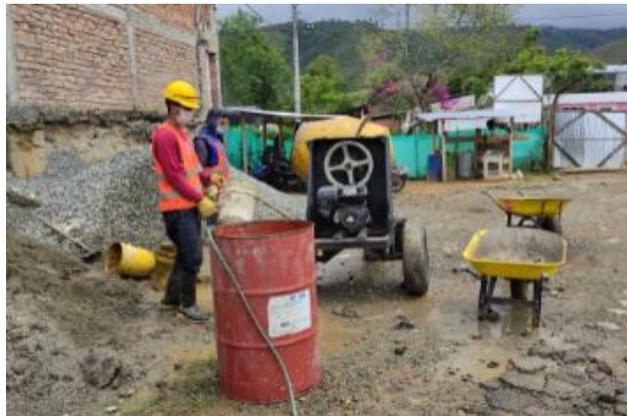
Ilustración 38. Dosificación de concreto

Durante la fundición de recamaras se realizó control frecuente en la dosificación garantizando relación agua/cemento y cantidad de material pétreo. Se realizó toma de muestra de cilindros de concreto para ensayos de compresión simple y garantizar la resistencia de diseño y por ende la calidad del concreto de la estructura.

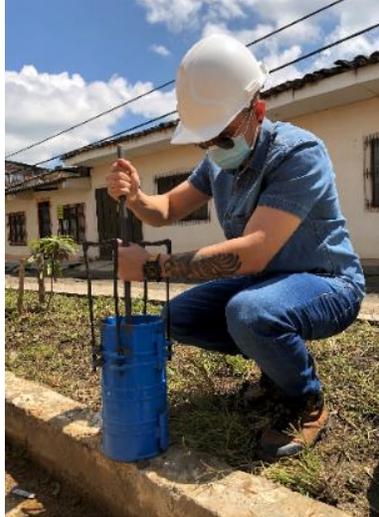
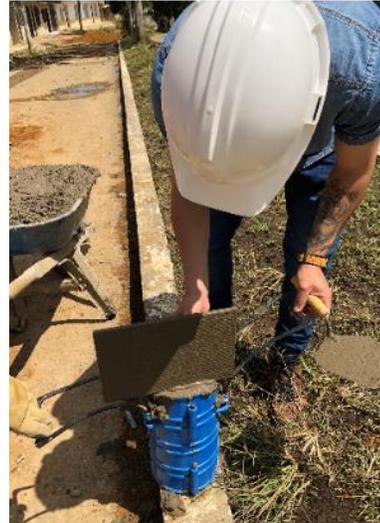
Ilustración 40. Elaboración de cilindros de concreto

Al día siguiente, después del proceso de fraguado se colocaron en una caneca donde se los llevó a un proceso de inmersión durante 28 días, luego de eso se enviaron a laboratorio para ser sometidos a prueba.

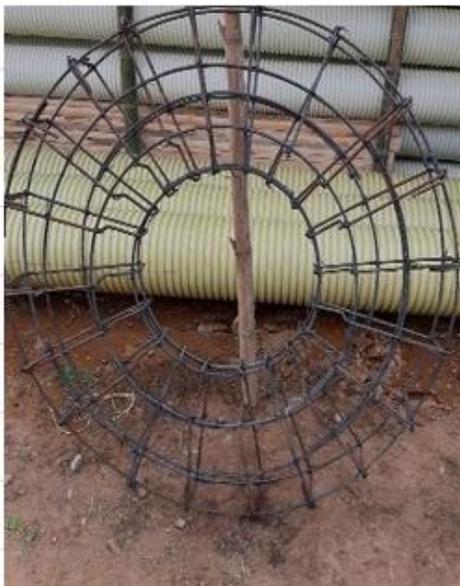
Ilustración 46. Refuerzo para tapa de cámara de inspección

Esta actividad se llevó a cabo para el refuerzo de tapas de recamaras sanitarias y cajas de inspección. Para la sección más grande de las tapas de las cámaras sanitarias, para el acero longitudinal se utilizó 3 varillas 3/8" para la parte superior y 4 varillas 3/8" para la parte inferior. También se utilizaron varillas #3 para los estribos cada 15 cm.

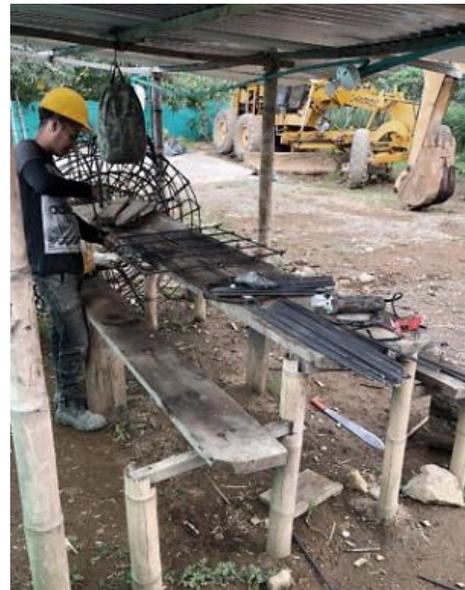
Ilustración 45. Corte y armado de refuerzo para tapas de cajas de inspección

Para las tapas de las cajas de inspección se utilizaron varillas 3/8", longitud=con separación 15x15 cm.

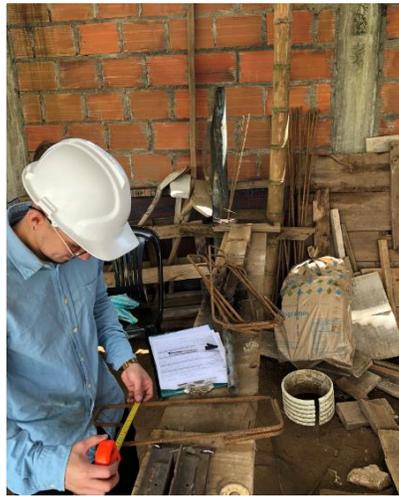
Ilustración 47. Control de acero

Se realizó en un lugar del campamento destinado para ello, se hizo una revisión constante de diámetros, longitudes, separación, cantidad y estado los elementos y de cada estructura del diseño.

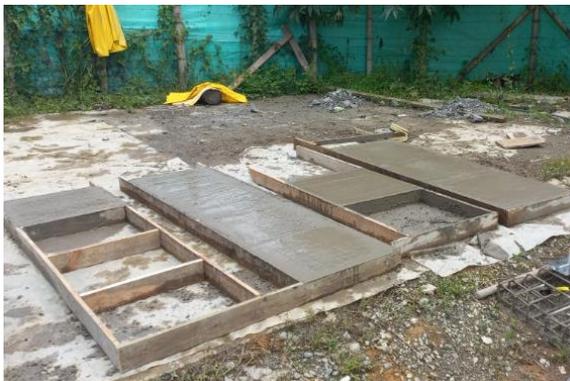
Ilustración 53. Elaboración de moldes para tapas de cajas

Esta labor se llevó a cabo en un lugar previamente nivelado, que contaba con una superficie de concreto, se realizaron moldes cuadrados en madera de 80x80 cm para las tapas de las cajas, las parrillas se colocaron con separadores de concreto en contacto con la malla y el suelo para garantizar el recubrimiento inferior.

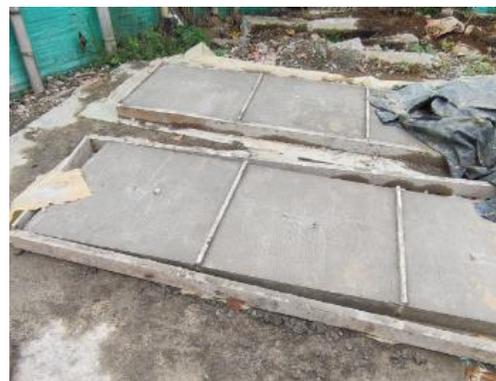
Ilustración 52. Fundición de tapas de cajas

Se fundieron con concreto de 21 Mpa, garantizando el debido recubrimiento; en los siguientes días se les adicionó agua para el proceso de curado.

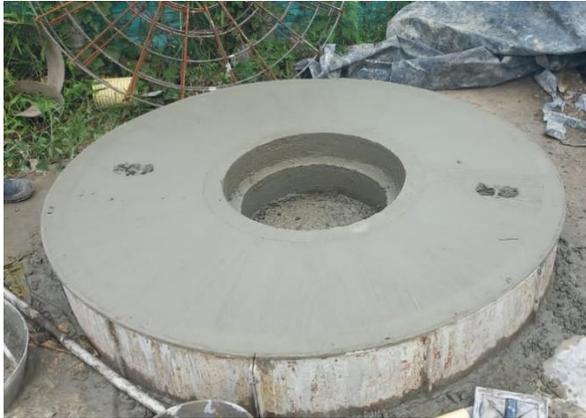
*Ilustración 55. fundición de tapa para
recamara*

Para las tapas de recamaras sanitarias se realizó el mismo proceso anteriormente mencionado, pero se utilizaron moldes metálicos circulares de $D= 0.7$ m, y para la sección más grande de la tapa, moldes de $D= 1.50$ m.

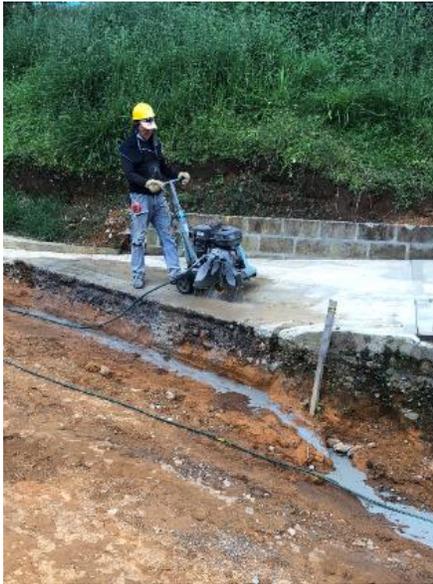
Ilustración 59. Corte de anden con cortadora industrial

Se verificó el trazado previamente con el topógrafo, para mantener linealidad y sección uniforme de corte y por ende de carril, posteriormente se materializó con pintura y se realizó el corte cuidadosamente con una cortadora de concreto industrial sobre los andenes del carril izquierdo, desde la abscisa km 0+500 hasta la abscisa km0+750, luego se procedió a demoler manualmente la estructura, con el fin de ampliar la sección que hacía falta.

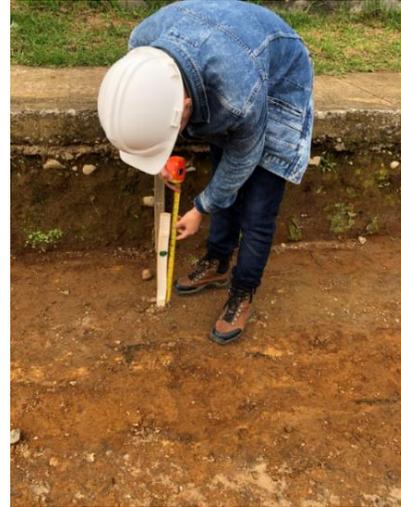
Ilustración 60. Verificación de subrasante en extremos con niveles en estacas

Algunos puntos se replantearon y se marcaron los niveles en estacas de madera cada 10 metros, también se colocaron hilos de nivel desde el borde interior al exterior y se hizo la respectiva verificación de los mismos, chequeando que los puntos de la sub rasante estuvieran acorde con las cotas de diseño que se marcaron en las diferentes estacas, también se hizo la verificación de anchos a medida que se iba avanzando.

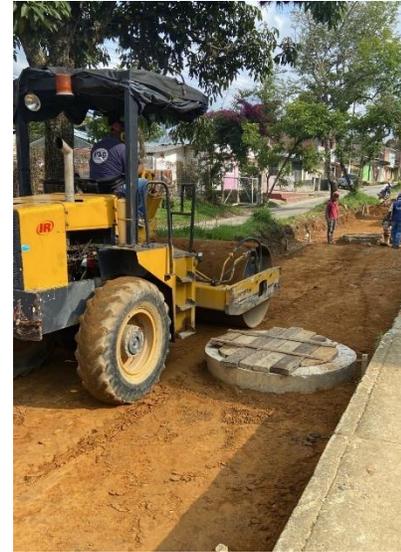
Ilustración 65. Compactación de subrasante

Se le realizó el debido proceso de compactación con vibro compactador para darle una mejor conformación, de acuerdo a los valores requeridos, los resultados de los ensayos de CBR dieron entre 9% y 10%, valores aceptables de acuerdo al manual de diseño de pavimentos flexibles, (nos dice que el CBR debe ser mayor al 3% para que un material de subrasante sea aceptable), los resultados se pueden ver en el Anexo K.

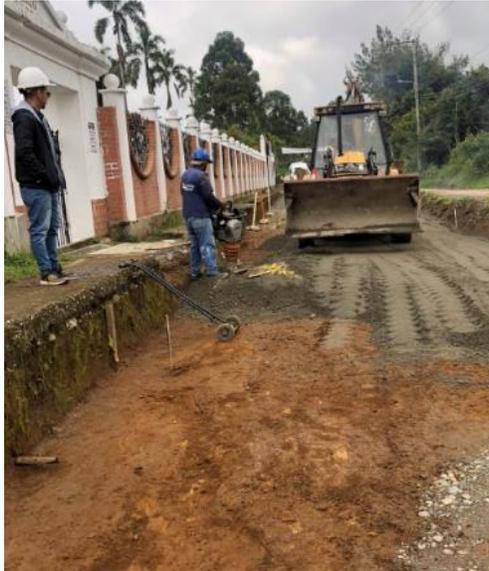
Ilustración 68. Extendido de material de subbase

Se realizó el extendido del material granular de sub-base, tratando de que la capa quedase con un espesor de 20 cm y ancho uniforme de 3.5m.

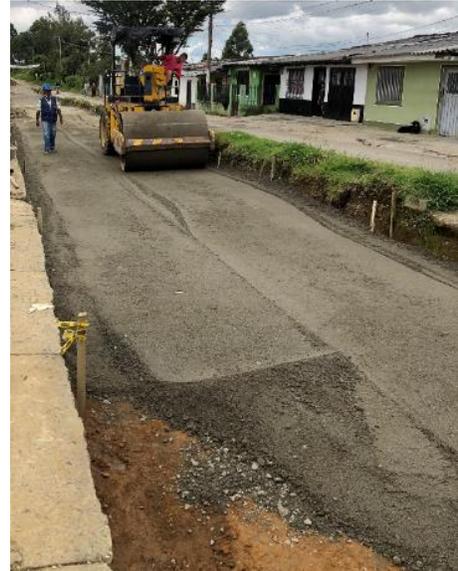
Ilustración 67. Compactación de capa subbase

Una vez extendido, se efectuó la compactación con el vibro compactador de rodillo, con varias pasadas y generando traslapos entre las franjas como lo indica la norma, simultáneamente se le adicionó agua, para contar con una humedad óptima y generar un buen grado de compactación de acuerdo a los requerimientos de diseño, la cual es del 95% (Base y sub base). Los resultados obtenidos se pueden apreciar en el Anexo G. Donde se evidencian que se cumple con el % de compactación, con valores por encima del 100%.

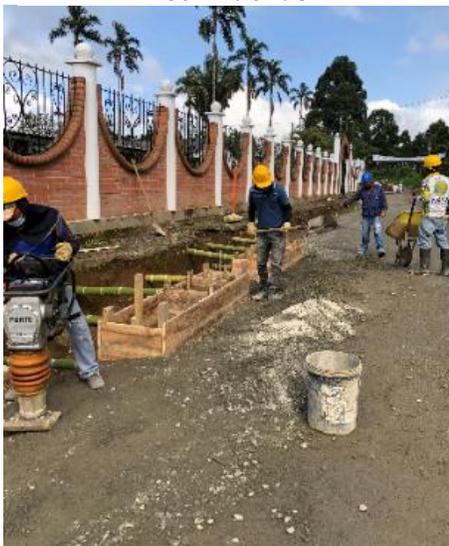
Ilustración 70. Compactación y mejoramiento de bordes de sumideros

Posteriormente se hizo un mejoramiento alrededor de los mismos con arenamiento, y se compactó con saltarín para mejorar las condiciones mecánicas del suelo, dado que son lugares donde se dificulta un poco el proceso de compactación.

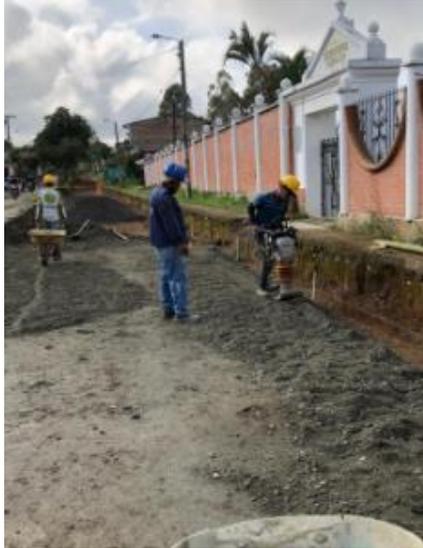
Ilustración 71. Compactación de bordes de carril

Nota: Se realizó el extendido de la subbase en un ancho mayor que el de carril, para que los bordes de carril quedasen muy bien compactados, adicionalmente se les hizo una compactación con saltarín tipo canguro. (Los excesos de los bordes posteriormente fueron retirados).

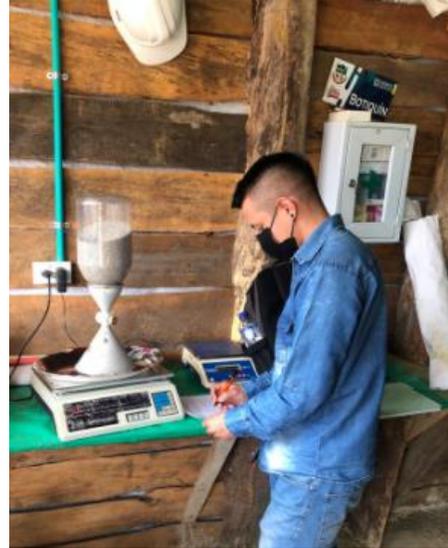
Ilustración 72. Ensayo de densidad, método cono y arena,

Durante la ejecución de estas actividades se tomaron muestras del material para ensayos CBR y también se realizó ensayo de cono y arena para chequear que la

capas tuvieran la compactación requerida y demás condiciones adecuadas para su buen comportamiento mecánico. Los datos tomados para los ensayos y resultados están registrados en formatos como muestran los Anexos G y H.

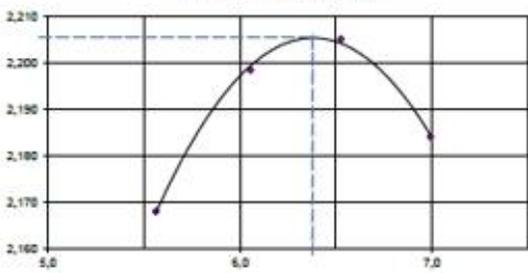
PROCTOR MODIFICADO

VOL. MOLDE: 2114.0
 PESO MART.: 10.0
 No CAPAS: 5
 H. CAIDA: 18"
 #GOLFES: 56

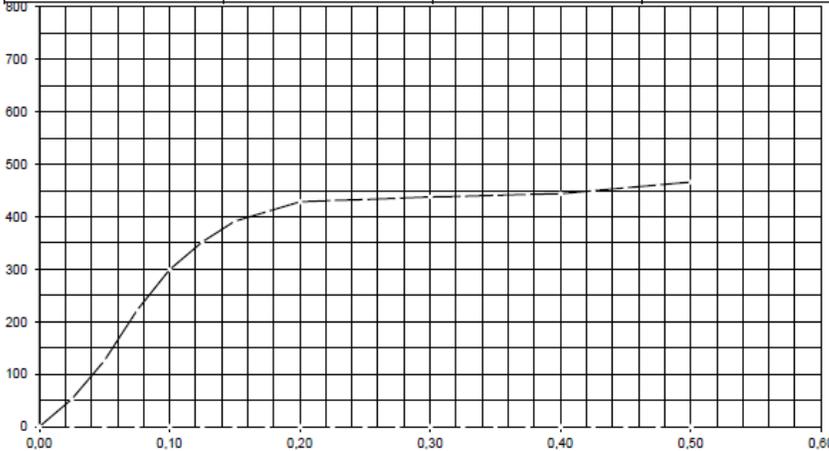
GEOANALISIS - LAB Laboratorio de Concretos, Suelos y Pavimentos		C. B. R. PENETRACIÓN (NORMA I.N.V. E - 148)			FECHA: 12 DE FEBRERO DE 2022						
PROYECTO: MEJORAMIENTO DE LA INTERCONEXION ORIENTE SILVIA -PIENDAMO- PANAMERICANA EN EL Km K0+000 AL K0+812 DEL DEPARTAMENTO DEL CAUCA											
UBICACIÓN: ABSCISAS 489,70 Y 787,80 BARRIO SIMON BOLIVAR, NUBICIPIO DE PIENDAMO - CAUCA.											
CBR: 2 MOLDE 20											
DESCRIPCION: LIMO COLOR AMARILLO											
COOR: N2°38'43,2"-W76°31'43,2"											
PENETRACIÓN		CARGA STAND Lb.	PROBETA 1			LECT. DIAL u	CARGA Lb.	C.B.R. CORR. %	LECT. DIAL u	CARGA Lb.	C.B.R. CORR. %
Pulg.	mm.		LECT. DIAL u	CARGA Lb.	C.B.R. CORR. %						
0,025	0,835		24,0	52,8							
0,050	1,270		57,0	125,4							
0,075	1,905		101,0	222,2							
0,100	2,540	3000	138,0	299,2			10,0				
0,125	3,175		180,0	352,0							
0,150	3,810		178,0	391,6							
0,200	5,080	4500	195,0	429,0			9,5

0,300	7,620		199,0	437,8							
0,400	10,160		202,0	444,4							
0,500	12,700		212,0	466,4							
HUMEDAD NATURAL:			47,33%

OBSERVACIONES: HUMEDAD DE PENETRACION :66,80% (EXPANSION:0,15%) LOS MOLDES FUERON PUESTOS EN INMERSION DURANTE 4 DIAS PARA SU POSTERIOR ENSAYO.											
ESTUDIO DE SUELOS-ENSAYOS DE LABORATORIO-CONTROL DE CALIDAD Calle 42N No.6-28 Barrio Vega de Prieto 📞 3053264043 - Cel. 3154683980 Email:geoanalisislab@hotmail.com Tel. 8202306 Popayán
