**INFORME FINAL DE PRÁCTICA PROFESIONAL PARA OPTAR POR EL  
TÍTULO DE INGENIERO CIVIL**

**AUXILIAR DE INGENIERÍA EN LA SECRETARIA DE INFRAESTRUCTURA Y  
EQUIPAMIENTO DEL MUNICIPIO DE SANTANDER DE QUILICHAO,  
DEPARTAMENTO DEL CAUCA**

El proyecto se desarrolla en el barrio Nisa, ubicado en la zona norte del casco urbano del municipio de Santander de Quilichao. Este interviene el corredor vial de la calle 20 entre carreras 11 y 13, con el mejoramiento y construcción del tramo de vía, construcción del puente vehicular sobre la calle 20 en la intersección con el Rio Quilichao y la construcción del box culvert en la intersección de la calle 20 con la carrera 11.

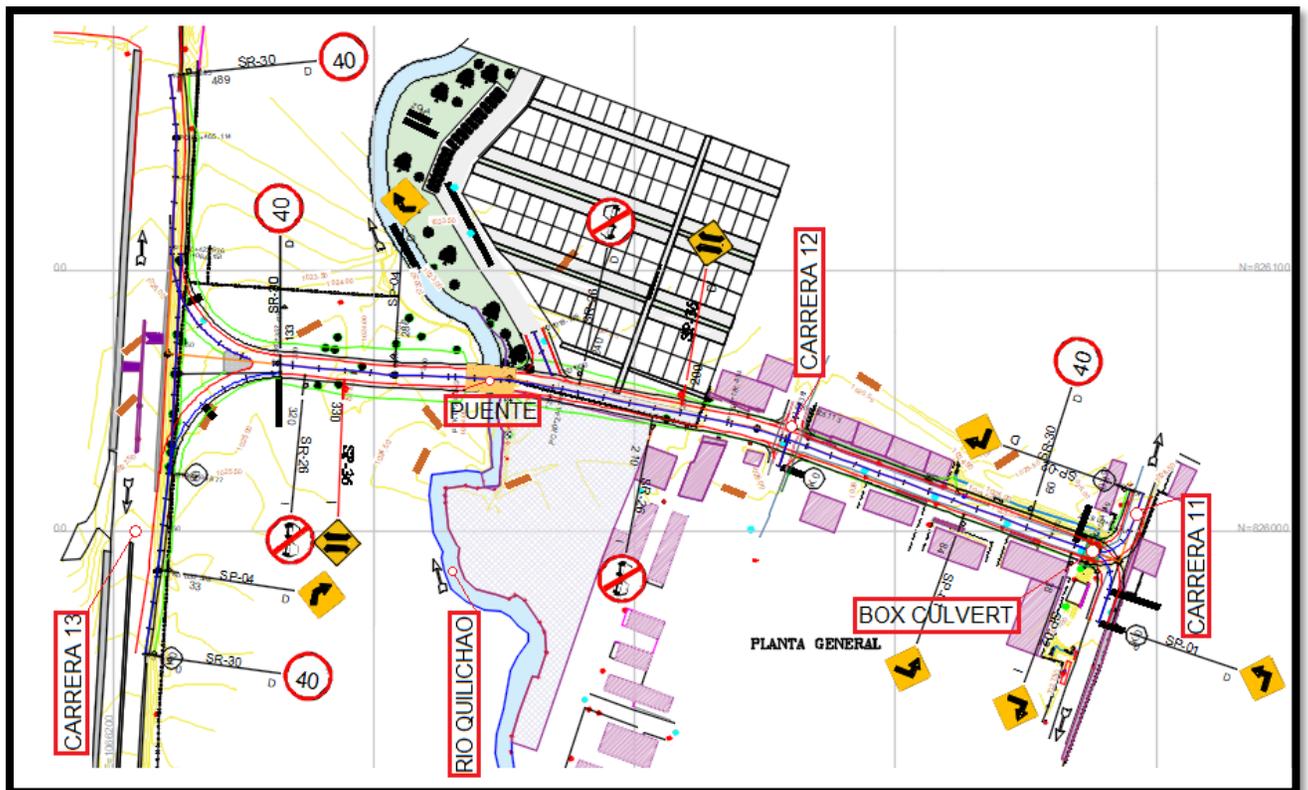
Figura 3. Diseño en planta vía Calle 20

ELEMENTOS ESTRUCTURALES DEL PROYECTO	LONGITUD (m)
Box Culvert Cra 11 con Cile 20	15.10
Puente Río Quilichao	18

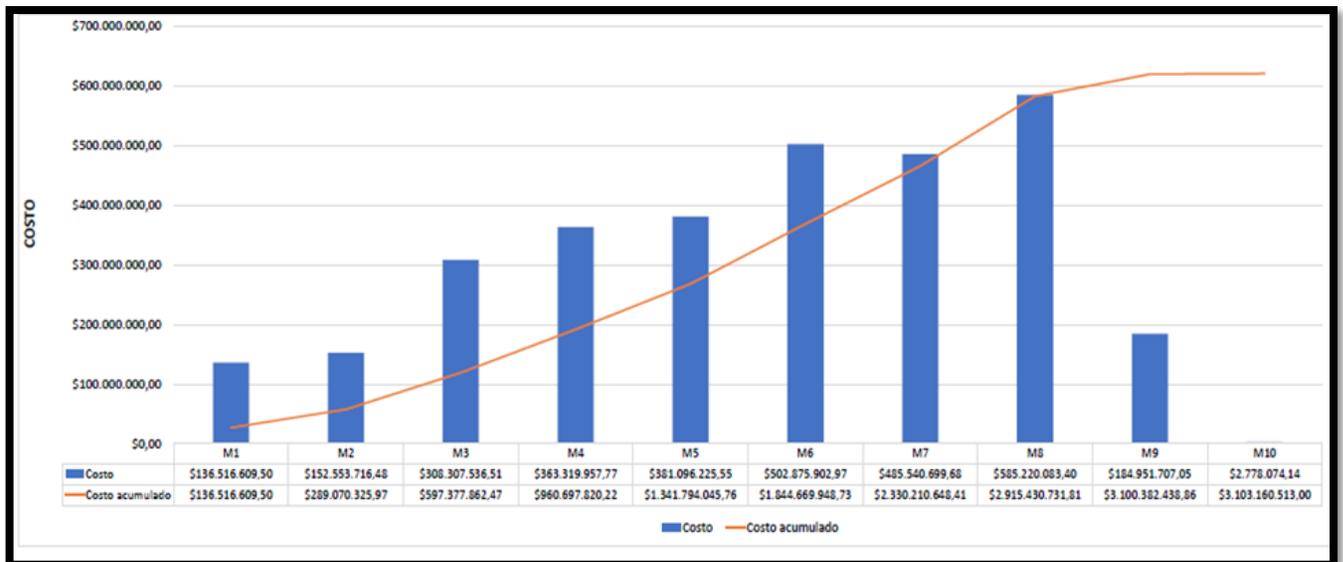
El avance que presento el contratista fue de aproximadamente 16.45%, frente a un 18.91 % programado, es decir que existe un retraso de 2.46%.

*Figura 7. Avance programado vs ejecutado*

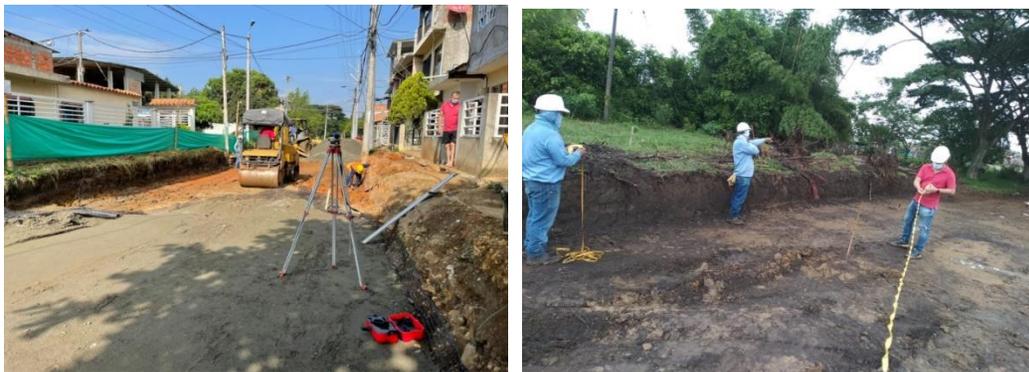
ITEM	DESCRIPCIÓN	UND	CANT. CONTRATADA	CANT. EJECUTADA
1.1.01	Localización y replanteo de estructuras	M2	3319,70	3319,66

**Figura 8. Localización y replanteo sobre la calle 20 entre carreras 11 y 13**

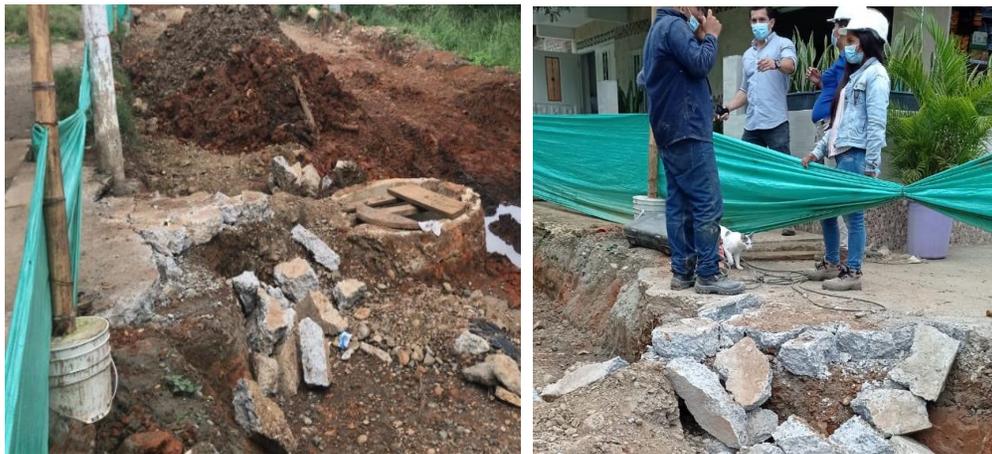
ÍTEM	DESCRIPCIÓN	UND	CANT. CONTRATADA	CANT. EJECUTADA
1.1.02	Demolición de pavimentos, andenes y sardineles (No incluye retiro)	M3	455,7	100

*Figura 9. Demolición de andenes y sardineles*

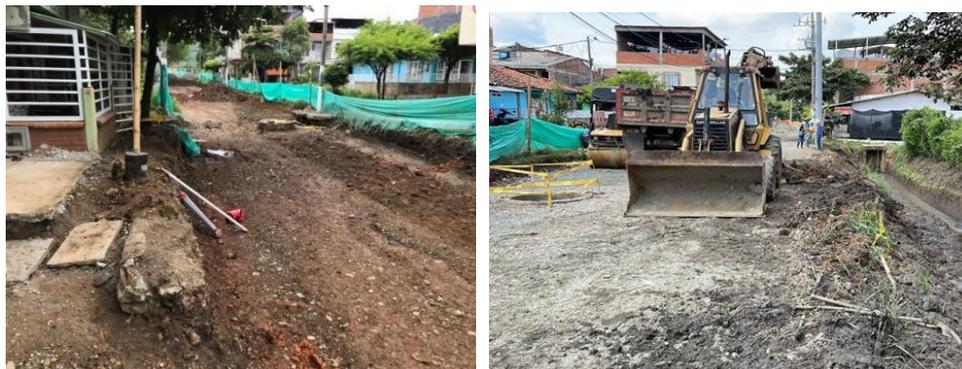
ÍTEM	DESCRIPCIÓN	UND	CANT. CONTRATADA	CANT. EJECUTADA
1.1.04	Retiro de sobrantes de demolición	M3-km	4328	1350

**Figura 10. Retiro de sobrantes de demolición**

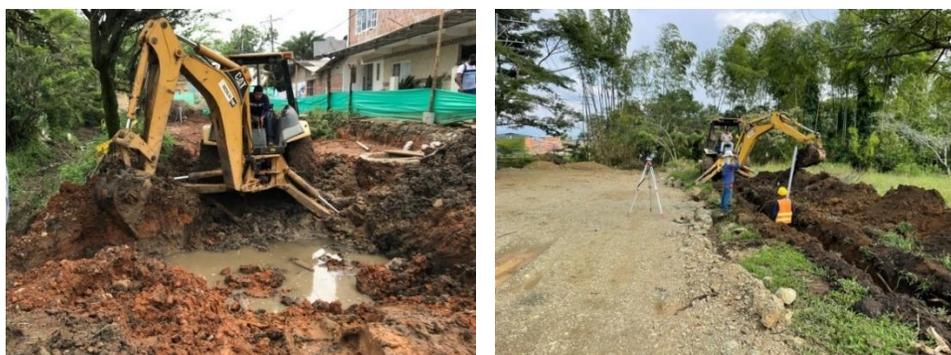
ÍTEM	DESCRIPCIÓN	UND	CANT. CONTRATADA	CANT. EJECUTADA
1.2.01	Excavaciones en material común de la explanación y canal	M3	1817	1871,4

**Figura 11. Excavaciones en material común de la explanación y canales**

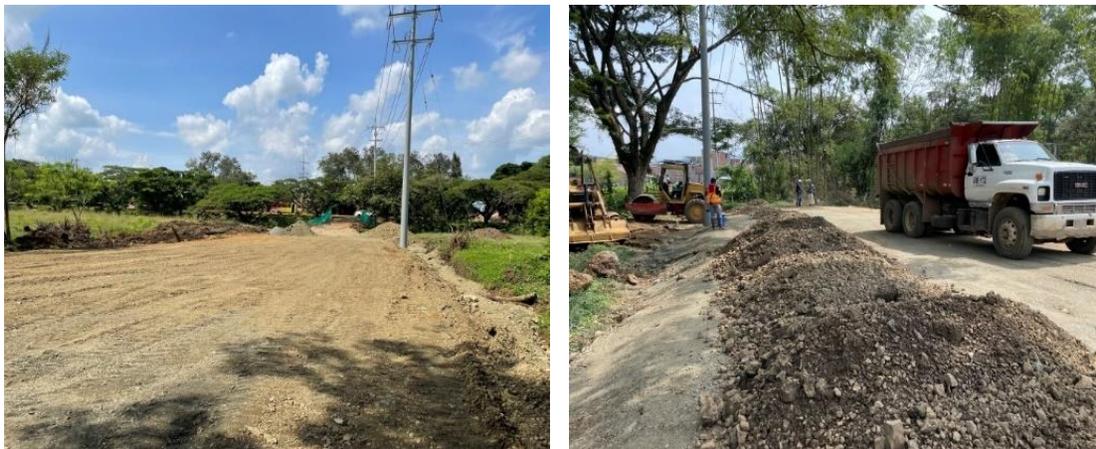
ÍTEM	DESCRIPCIÓN	UND	CANT. CONTRATADA	CANT. EJECUTADA
1.2.03	Terraplén con material seleccionado importado	M3-km	3377,7	2397,16

*Figura 12. Terraplén con material seleccionado importado.*

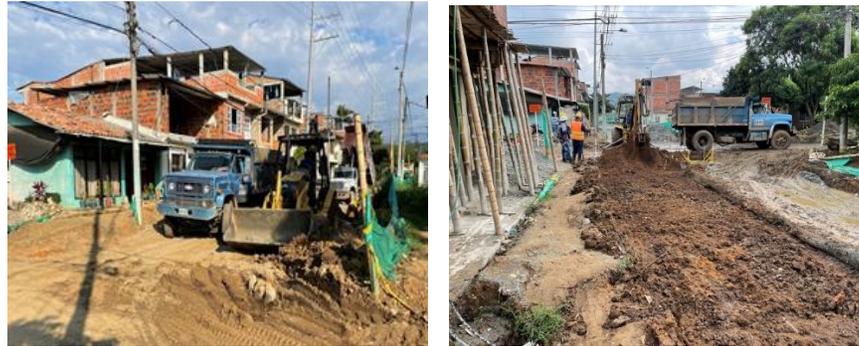
ÍTEM	DESCRIPCIÓN	UND	CANT. CONTRATADA	CANT. EJECUTADA
1.2.04	Transporte de material sobrante de explanación	M3-km	18714	18714

**Figura 13. Transporte de material sobrante de explanación**

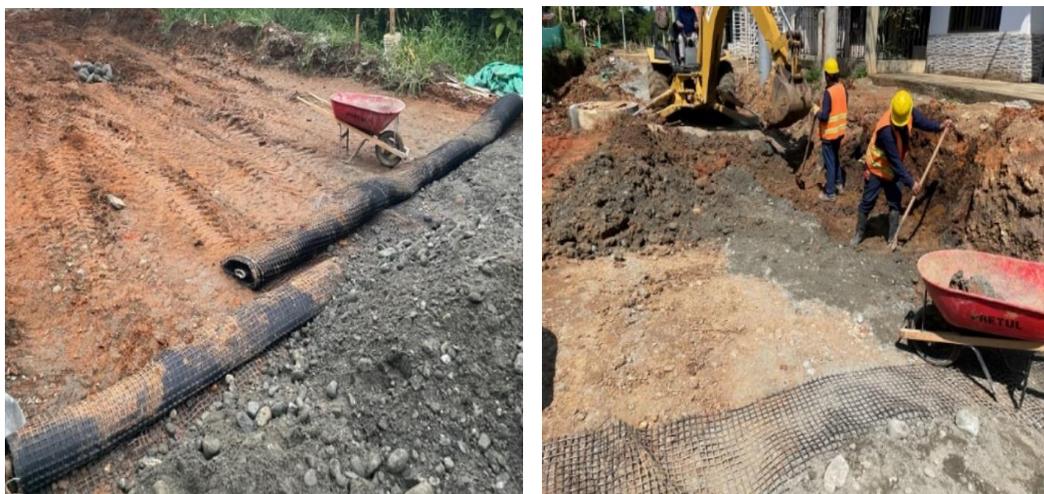
ÍTEM	DESCRIPCIÓN	UND	CANT. CONTRATADA	CANT. EJECUTADA
2.1.01	Suministro e instalación de Geomalla biaxial extruida BXG120	M3	4367,3	1156,3

**Figura 14. Suministro e instalación de geomalla Biaxial**

encontrarse compactada se identifica la presencia de agua en la zona instalada y se evidencia un daño de sistema de acueducto en un collarín, por lo cual se excava y se afecta rompiendo parte de la geomalla, posterior al acto se solicita al contratista retirar el tramo total de geomalla afectada y reemplazarla por una nueva, garantizando sus funciones estructurales.

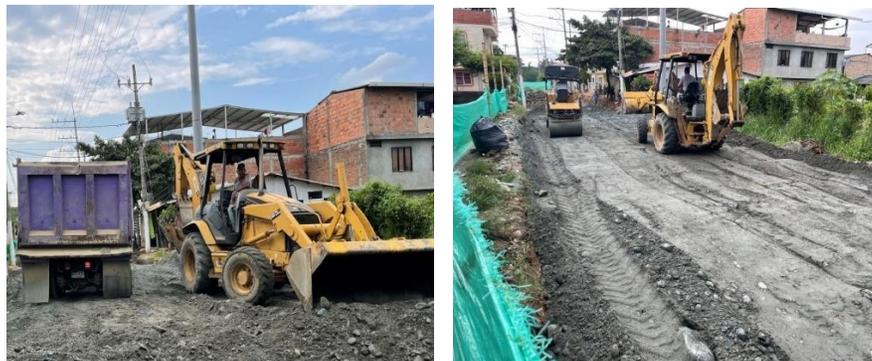
ÍTEM	DESCRIPCIÓN	UND	CANT. CONTRATADA	CANT. EJECUTADA
2.1.02	Suministro e instalación de sub-base granular	M3	1222,9	351,12

*Figura 15. Suministro e instalación de sub-base granular*

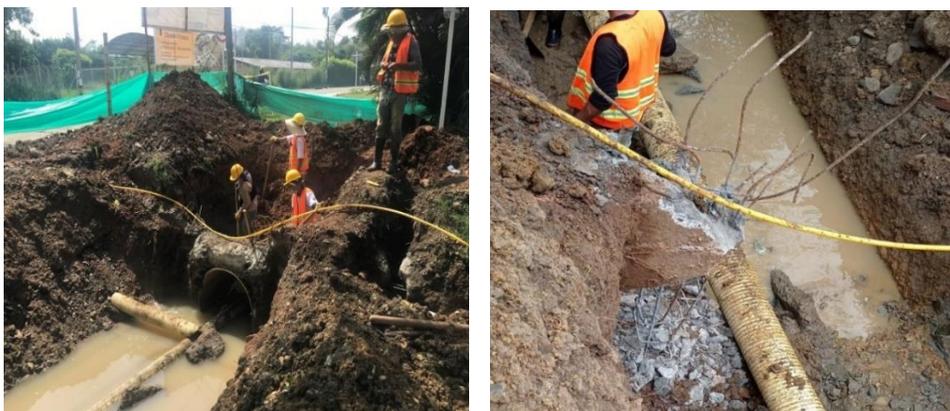
ÍTEM	DESCRIPCIÓN	UND	CANT. CONTRATADA	CANT. EJECUTADA
1.1.02	Demolición de pavimentos, andenes y sardineles (No incluye retiro)	M3	83,90	32,12

**Figura 16. Demolición losa y muro de Box Culvert**

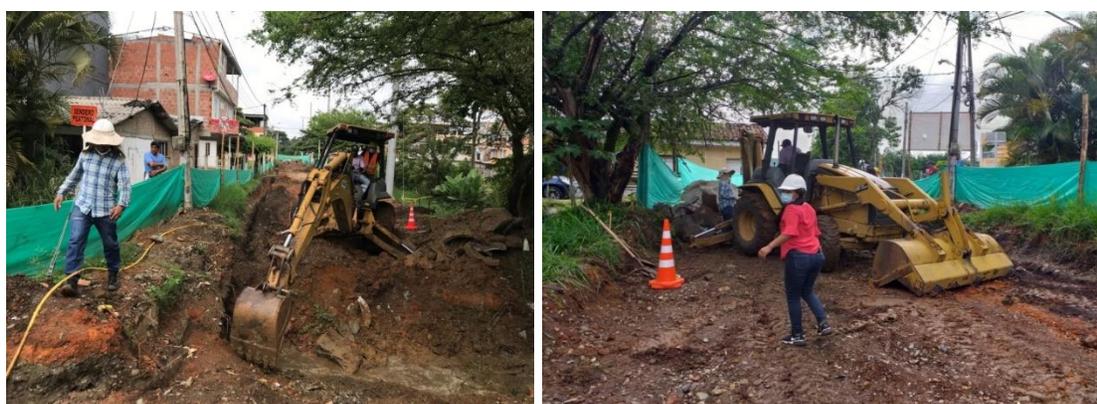
ÍTEM	DESCRIPCIÓN	UND	CANT. CONTRATADA	CANT. EJECUTADA
1.1.04	Retiro de sobrantes de demolición	M3-km	839,20	433,38

**Figura 17. Retiro de sobrantes de demolición**

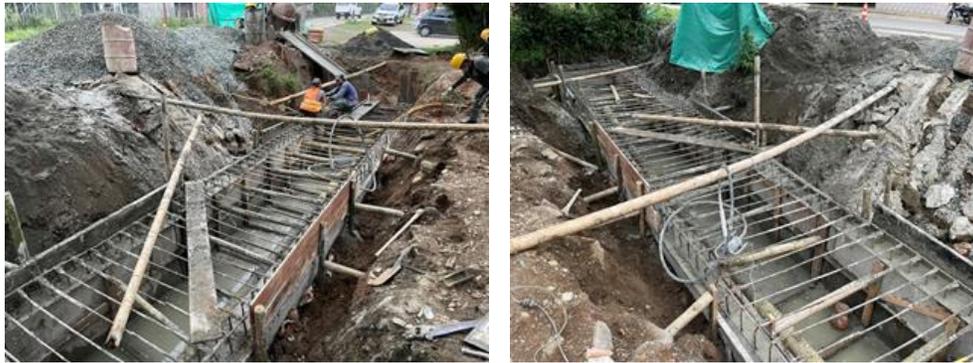
ÍTEM	DESCRIPCIÓN	UND	CANT. CONTRATADA	CANT. EJECUTADA
3.1.06	Concreto clase C de 28 MPa reforzado para losas	M3	17,00	9,45

*Figura 18. Concreto clase C de 28 MPa reforzado para losas*

CILINDRO No	1	1				
ELEMENTO	LOSA BOX CULVER					
LOCALIZACIÓN						
DIÁMETRO (cm)	15,4	15,2				
ALTURA (cm)	30,2	30,3				
AREA (cm <sup>2</sup> )	186,3	181,5				
VOLUMEN (cm <sup>3</sup> )	5625	5498				
PESO MUESTRA (gr)	12909	12710				
PESO UNITARIO (Kg/cm <sup>3</sup> )	2,295	2,312				
FECHA TOMA DE MUESTRA	2021-dic-16	2021-dic-16				
FECHA DE ENSAYO	2022-ene-13	2022-ene-13				
EDAD ROTURA ( días)	28	28				
ASENTAMIENTO (PULGADAS)						
LECTURA (Kg)	54531	51326				
F'c Kg/cm <sup>2</sup>	<b>293</b>	<b>283</b>				
% DE DESARROLLO DE LA RESISTENCIA RESPECTO F'c	<b>104,6</b>	<b>101,0</b>				
RESISTENCIA DE DISEÑO (Kg/cm <sup>2</sup> )	<b>280</b>					
TIPO DE FALLA	E	C				
ORIGEN DE MEZCLA	CONCRETO EN OBRA					
<b>OBSERVACIONES:</b>	<b>MUESTRAS TOMADA Y TRANSPORTADAS POR EL CLIENTE PARA SUS ENSAYOS</b>					
	A=CONO B=CONO CON FISURAS VERTICALES C=FISURAS VERTICALES D=FRACTURA DIAGONAL E=FRACTURA EN LADO SUPERIOR O INFERIOR F=EXTREMO PUNTIAGUDO

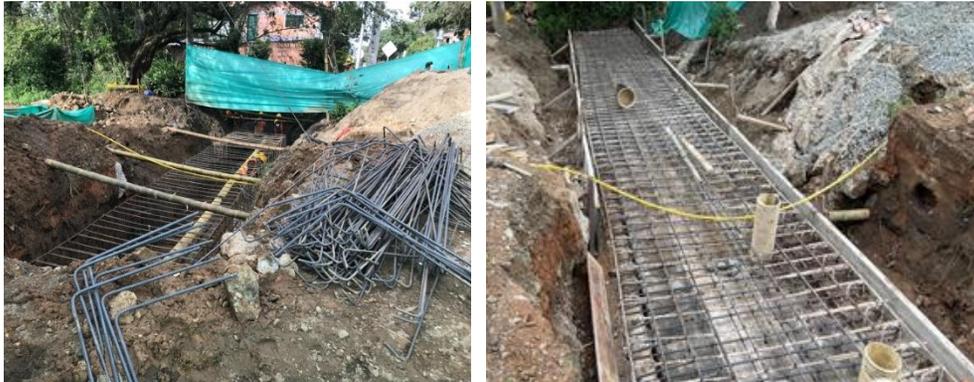
ÍTEM	DESCRIPCIÓN	UND	CANT. CONTRATADA	CANT. EJECUTADA
3.1.14	Acero de refuerzo fy=420 MPa	KG	2831	2831

**Figura 19** Acero de refuerzo  $f_y=420$  MPa

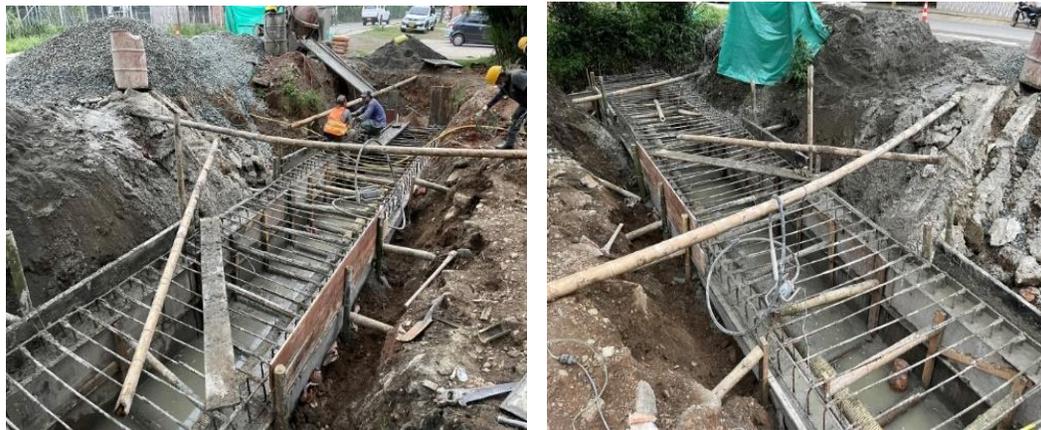
ÍTEM	DESCRIPCIÓN	UND	CANT. CONTRATADA	CANT. EJECUTADA
3.1.05	Concreto clase C de 28 MPa reforzado para muros en elevación	M3	5,6	5,6

**Figura 20.** Concreto clase C de 28 MPa reforzado para muros de elevación

CILINDRO No	1	1				
ELEMENTO	MURO BOX CULVER					
LOCALIZACIÓN						
DIÁMETRO (cm)	15,3	15,1				
ALTURA (cm)	30,4	30,5				
AREA (cm <sup>2</sup> )	183,9	179,1				
VOLUMEN (cm <sup>3</sup> )	5589	5462				
PESO MUESTRA (gr)	12973	12728				
PESO UNITARIO (Kg/cm <sup>3</sup> )	2,321	2,330				
FECHA TOMA DE MUESTRA	2021-dic-16	2021-dic-16				
FECHA DE ENSAYO	2022-ene-13	2022-ene-13				
EDAD ROTURA ( días)	28	28				
ASENTAMIENTO (PULGADAS)						
LECTURA (Kg)	52411	51650				
F'c Kg/cm <sup>2</sup>	285	288				
% DE DESARROLLO DE LA RESISTENCIA RESPECTO F'c	101,8	103,0				
RESISTENCIA DE DISEÑO (Kg/cm <sup>2</sup> )	280					
TIPO DE FALLA	F	F				
ORIGEN DE MEZCLA	CONCRETO EN OBRA					
<b>OBSERVACIONES:</b>	<b>MUESTRAS TOMADA Y TRANSPORTADAS POR EL CLIENTE PARA SUS ENSAYOS</b>					
A=CONO B=CONO CON FISURAS VERTICALES C=FISURAS VERTICALES D=FRACTURA DIAGONAL E=FRACTURA EN LADO SUPERIOR O INFERIOR F=EXTREMO PUNTIAGUDO

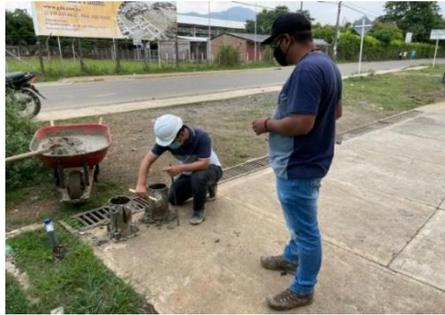
**Figura 22. Elaboración de cilindros**

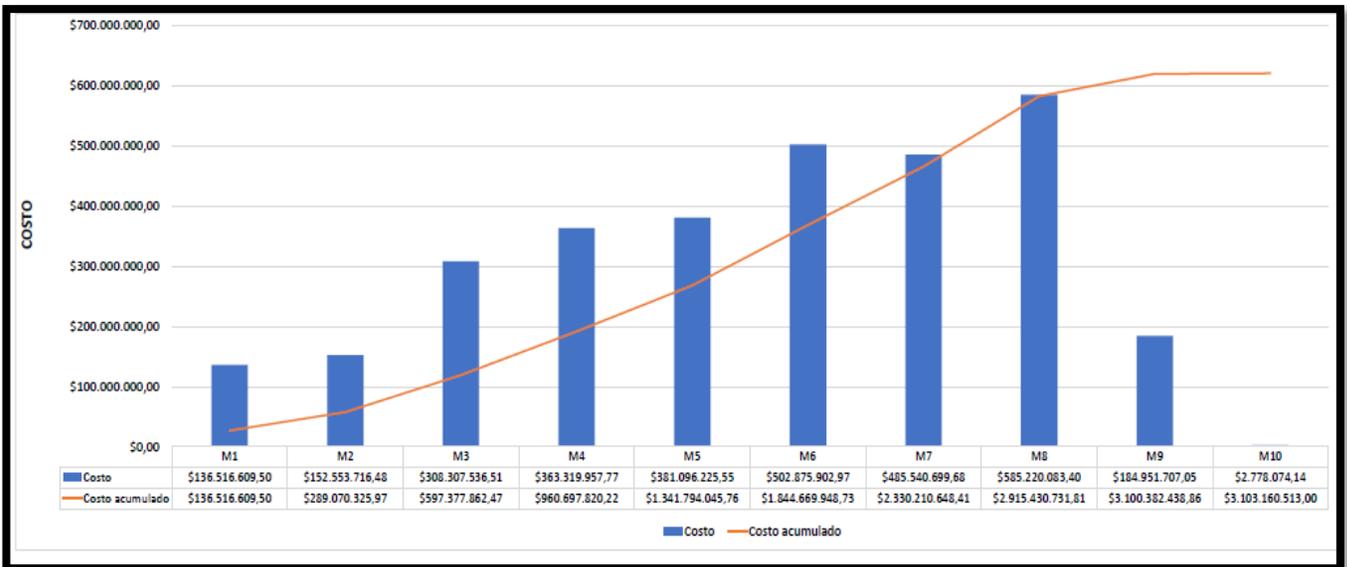
El avance que presento el contratista fue de aproximadamente 21.547%, frente a un 29.37 % programado, es decir que existe un retraso de 7.823%.

**Figura 25. Avance programado vs ejecutado**

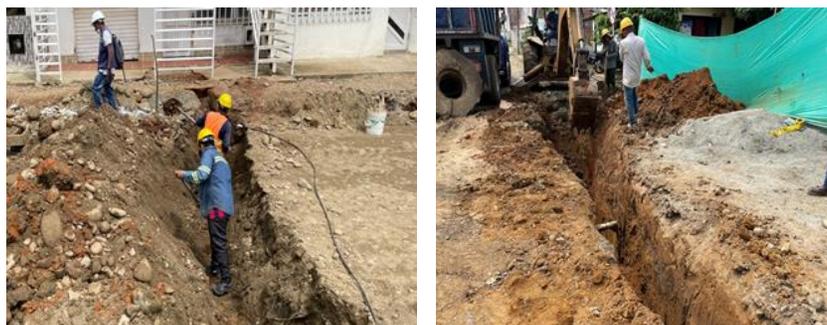
ÍTEM	DESCRIPCIÓN	UND	CANT. CONTRATADA	CANT. EJECUTADA
1.2.04	Transporte de material sobrante de explanación	M3-km	45594,4	40075

**Figura 26. Excavaciones y transporte de material sobrante de la explanación y canales**

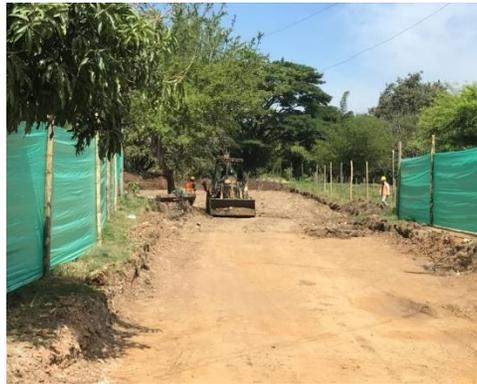
ÍTEM	DESCRIPCIÓN	UND	CANT. CONTRATADA	CANT. EJECUTADA
1.2.02	Terraplén con material seleccionado de excavación	M3-km	870,4	220,9

*Figura 27. Terraplén con material seleccionado de excavación*

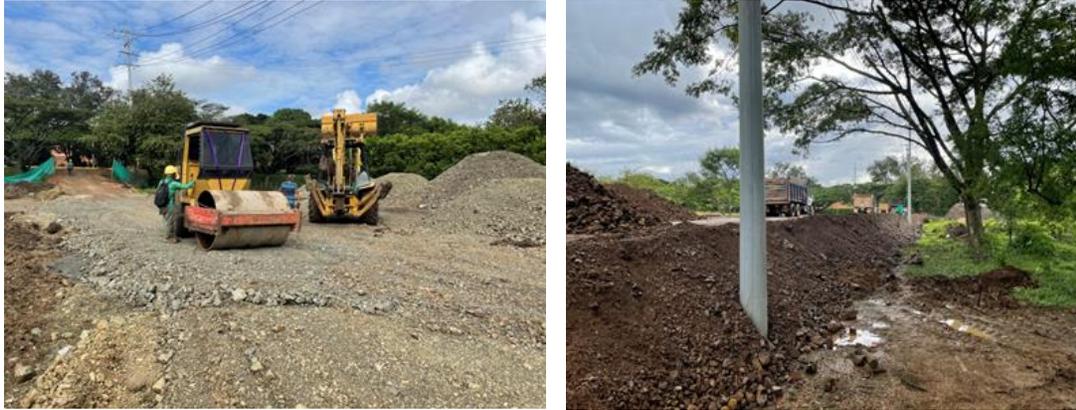
ÍTEM	DESCRIPCIÓN	UND	CANT. CONTRATADA	CANT. EJECUTADA
1.2.03	Terraplén con material seleccionado importado	M3-km	5886,4	1717,6

**Figura 28. Terraplén con material seleccionado importado**

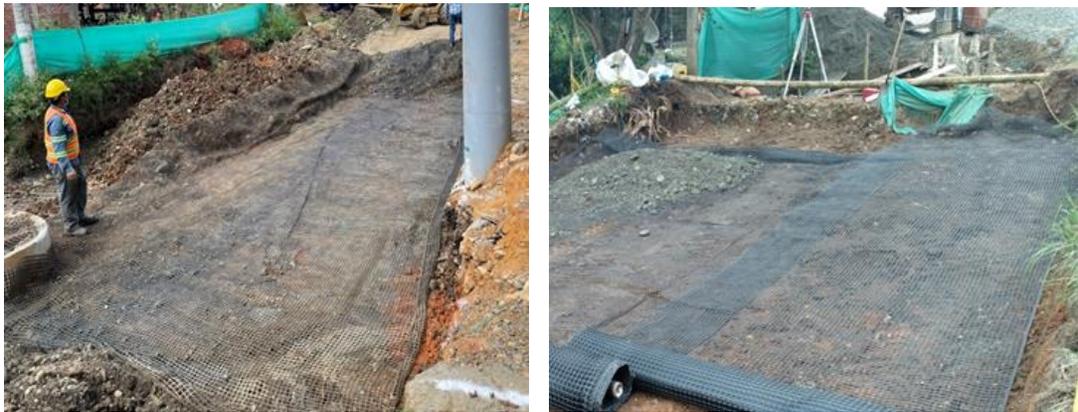
ÍTEM	DESCRIPCIÓN	UND	CANT. CONTRATADA	CANT. EJECUTADA
2.1.01	Suministro e instalación de Geomalla biaxial extruida BXG120	M3	3361,4	1120

**Figura 29. Suministro e instalación de geomalla Biaxial**

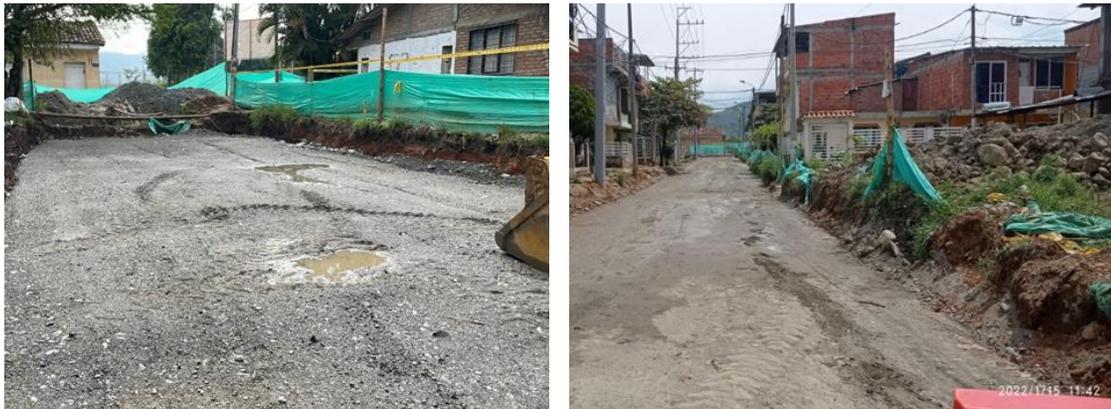
ÍTEM	DESCRIPCIÓN	UND	CANT. CONTRATADA	CANT. EJECUTADA
2.1.02	Suministro e instalación de sub-base granular	M3	1002,1	287,74

*Figura 30. Suministro e instalación de sub-base granular*

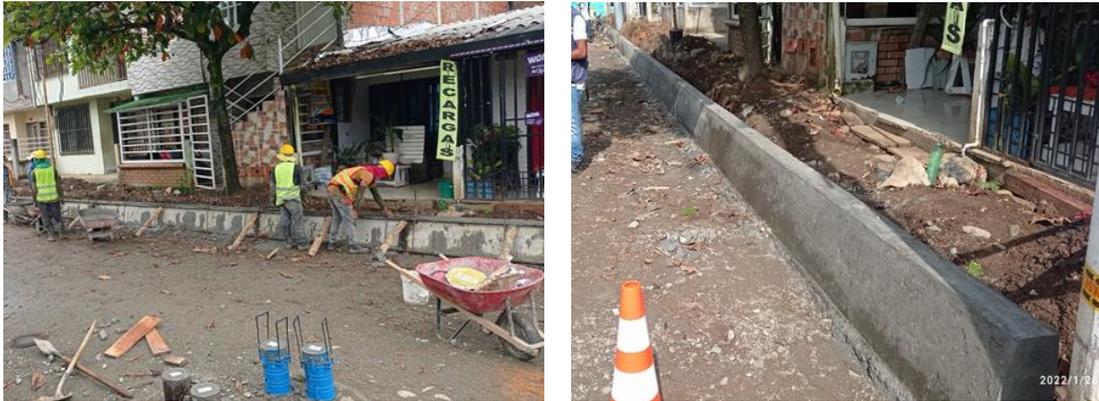
ÍTEM	DESCRIPCIÓN	UND	CANT. CONTRATADA	CANT. EJECUTADA
5.1.05	Sardineles en concreto simple fundidos en sitio de 0.15x0.45m	ML	774.2	220

**Figura 31. Fundición de sardineles en concreto**

CILINDRO No	1				
ELEMENTO	SARDINEL				
LOCALIZACIÓN	K0+080 HASTA K0+115 LADO IZQUIERDO				
DIÁMETRO (cm)	15,1				
ALTURA (cm)	30,5				
AREA (cm <sup>2</sup> )	179,1				
VOLUMEN (cm <sup>3</sup> )	5462				
PESO MUESTRA (gr)	12907				
PESO UNITARIO (Kg/cm <sup>3</sup> )	2,363				
FECHA TOMA DE MUESTRA	2022-ene-22				
FECHA DE ENSAYO	2022-ene-29				
EDAD ROTURA ( días)	7				
ASENTAMIENTO (PULGADAS)					
LECTURA (Kg)	23873				
F'c Kg/cm <sup>2</sup>	133				
% DE DESARROLLO DE LA RESISTENCIA RESPECTO F'c	63,5				
RESISTENCIA DE DISEÑO (Kg/cm <sup>2</sup> )	210				
TIPO DE FALLA	F				
ORIGEN DE MEZCLA	CONCRETO EN OBRA				
OBSERVACIONES:					
A=CONO B=CONO CON FIBRAS VERTICALES C=FIBRAS VERTICALES D=FRACTURA DIAGONAL E=FRACTURA EN LADO SUPERIOR O INFERIOR F=EXTREMO PUNTIAGUDO					
LABORATORIO			RECIBIDO		
<i>Carlos Vivas</i>			<i>Carlos Vivas</i>		
REALIZÓ	APROBÓ	CLIENTE

CILINDRO No	1	2				
ELEMENTO	SARDINEL	SARDINEL				
LOCALIZACIÓN	K0+080 HASTA K0+115 LADO IZQUIERDO					
DIÁMETRO (cm)	15,1	15,2				
ALTURA (cm)	30,5	30,3				
AREA (cm <sup>2</sup> )	179,1	181,5				
VOLUMEN (cm <sup>3</sup> )	5462	5498				
PESO MUESTRA (gr)	12907	13228				
PESO UNITARIO (Kg/cm <sup>3</sup> )	2,363	2,406				
FECHA TOMA DE MUESTRA	2022-ene-22	2021-ene-22				
FECHA DE ENSAYO	2022-ene-29	2021-feb-19				
EDAD ROTURA ( días)	7	28				
ASENTAMIENTO (PULGADAS)						
LECTURA (Kg)	23873	39161				
F'c Kg/cm <sup>2</sup>	133	216				
% DE DESARROLLO DE LA RESISTENCIA RESPECTO F'c	63,5	102,8				
RESISTENCIA DE DISEÑO (Kg/cm <sup>2</sup> )	210	210				
TIPO DE FALLA	F	B				
ORIGEN DE MEZCLA	CONCRETO EN OBRA					
<b>OBSERVACIONES:</b>						
A=CONO B=CONO CON FISURAS VERTICALES C=FISURAS VERTICALES D=FRACTURA DIAGONAL E=FRACTURA EN LADO SUPERIOR O INFERIOR F=EXTREMO PUNTIAGUDO						
<b>LABORATORIO</b>				<b>RECIBIDO</b>

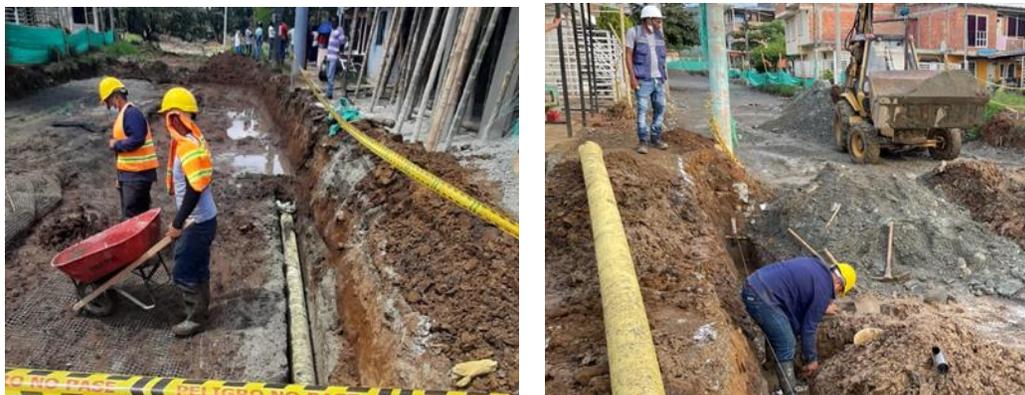
ÍTEM	DESCRIPCIÓN	UND	CANT. CONTRATADA	CANT. EJECUTADA
7.1.05	Suministro e instalación de tubería PVC (200mm) 8"	ML	64,4	48

**Figura 32. Suministro e instalación de tubería PVC (200mm) 8"**

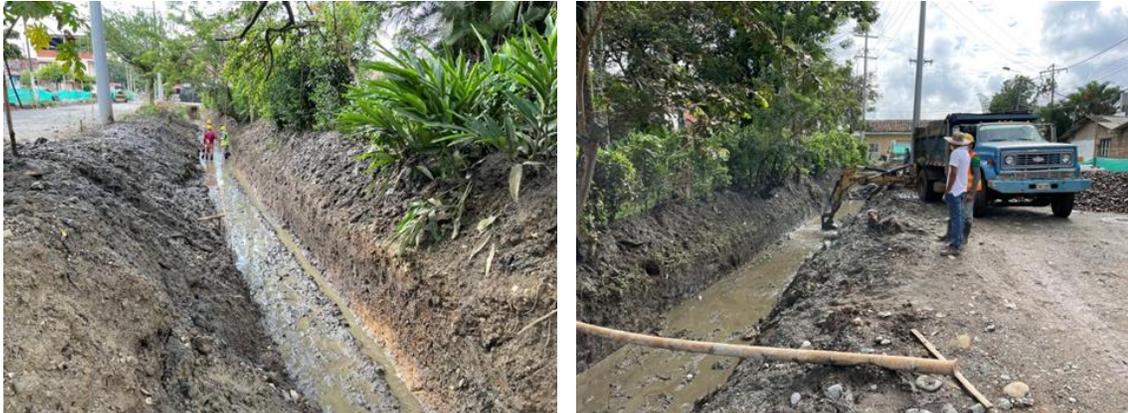
ÍTEM	DESCRIPCIÓN	UND	CANT. CONTRATADA	CANT. EJECUTADA
1.2.04	Transporte de material sobrante de explanación	M3-km	260	260

*Figura 33. Excavaciones y transporte de material sobrante de la explanación y canales*

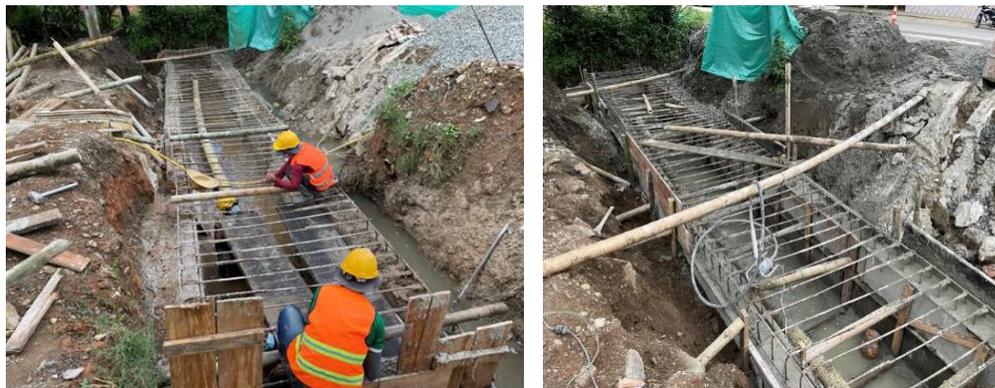
ÍTEM	DESCRIPCIÓN	UND	CANT. CONTRATADA	CANT. EJECUTADA
3.1.05	Concreto clase C de 28 MPa reforzado para muros en elevación	M3	9.1	9.1

**Figura 34. Concreto clase C de 28 MPa reforzado para muros de elevación**

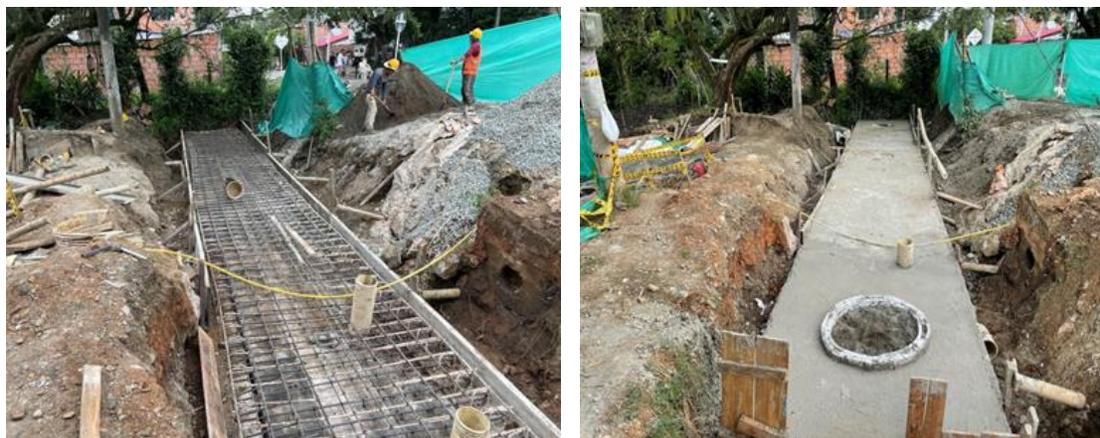
ÍTEM	DESCRIPCIÓN	UND	CANT. CONTRATADA	CANT. EJECUTADA
3.1.06	Concreto clase C de 28 MPa reforzado para losas	M3	17,5	17,5

**Figura 35. Concreto clase C de 28 MPa reforzado para losas**

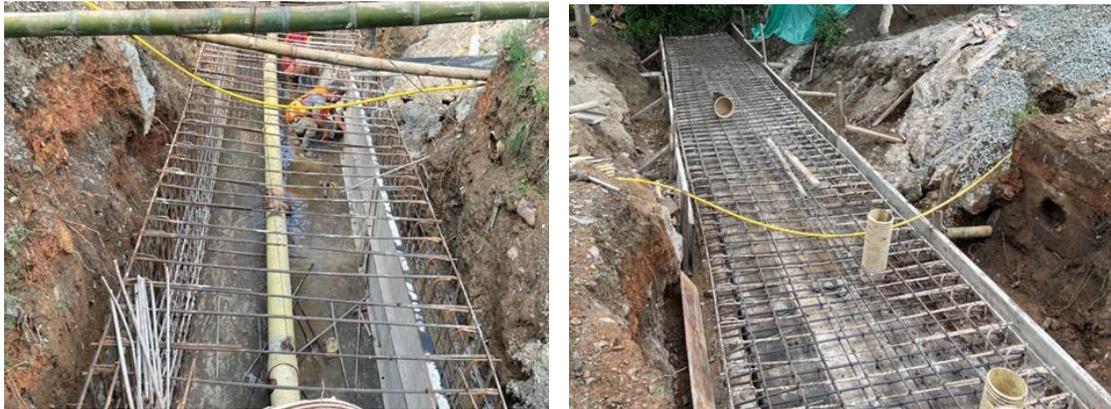
ÍTEM	DESCRIPCIÓN	UND	CANT. CONTRATADA	CANT. EJECUTADA
3.1.14	Acero de refuerzo fy=420 MPa	KG	4500	3371

*Figura 36. Acero de refuerzo fy=420 Mpa*

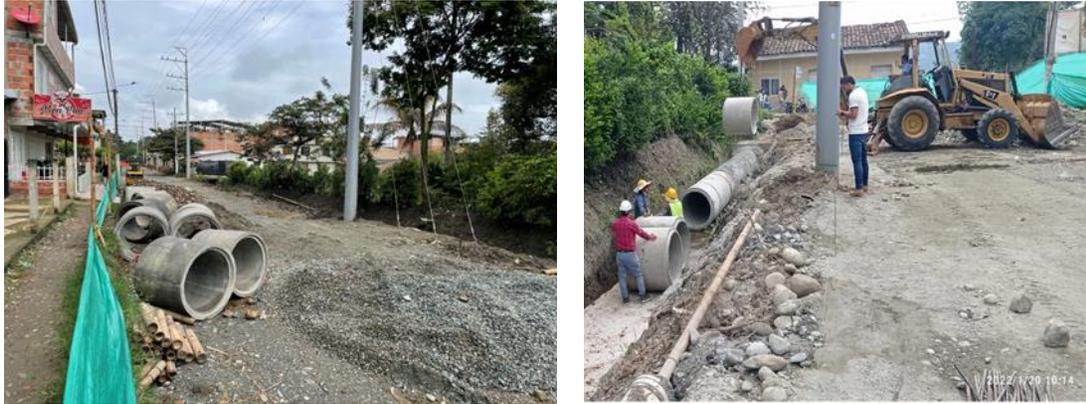
ÍTEM	DESCRIPCIÓN	UND	CANT. CONTRATADA	CANT. EJECUTADA
INP 003	Tubería de concreto reforzado de 900MM	ML	61	22

**Figura 37. Tubería de concreto reforzado de 900mm de diámetro interior**

- Se identifica tubería en concreto reforzado con fallas y fisuras, se solicita al contratista realizar el cambio por elementos nuevos y reemplazar los que tienen algún tipo de afectación.

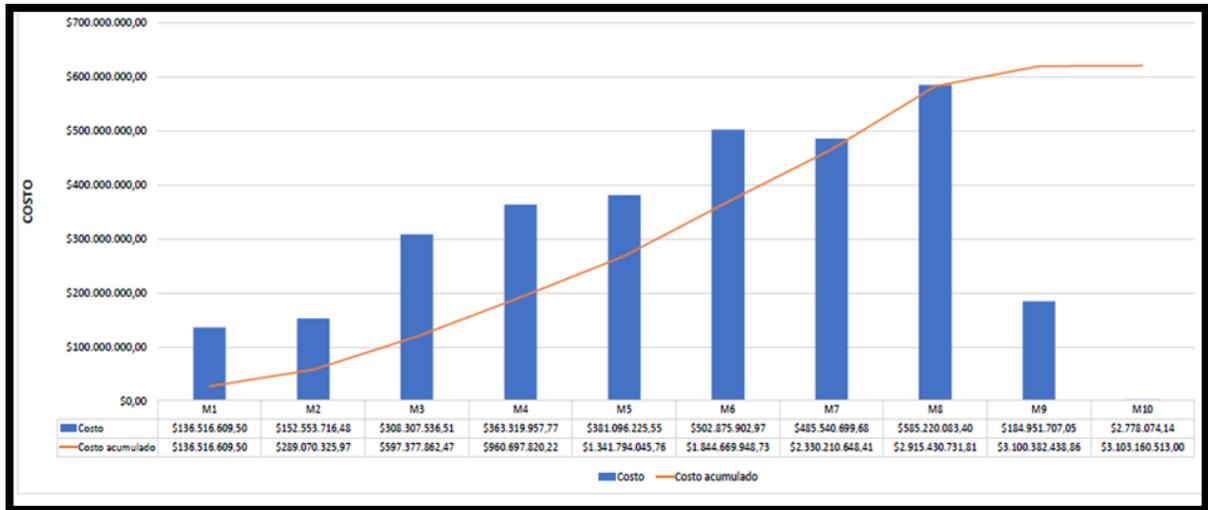
Figura 40. Avance programado vs ejecutado

El avance que presento el contratista fue de aproximadamente 26,21% frente a un 33,81% programado, es decir que existe un retraso de 7,6%.

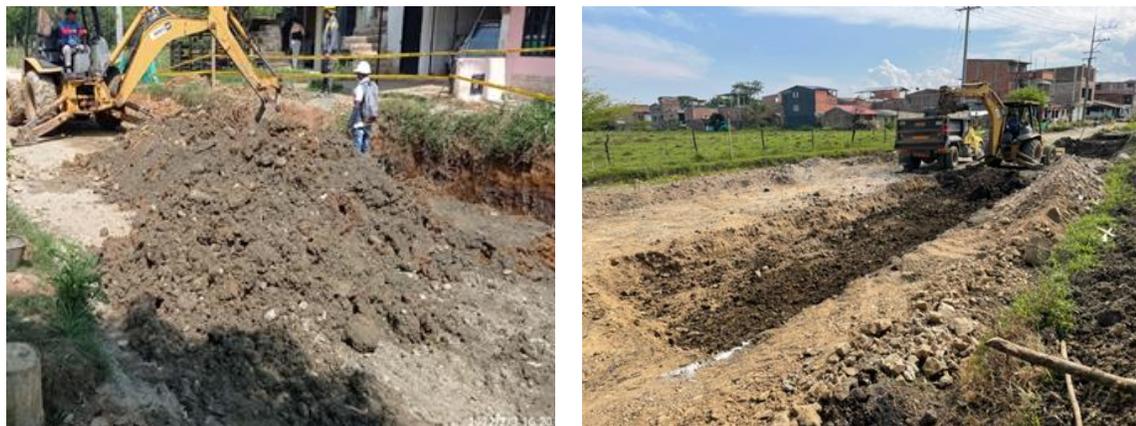
ÍTEM	DESCRIPCIÓN	UND	CANT. CONTRATADA	CANT. EJECUTADA
1.2.01	Excavaciones en material común de la explanación y canal	M3	3503,8	3503,5

**Figura 41. Excavaciones en material común de la explanación y canales**

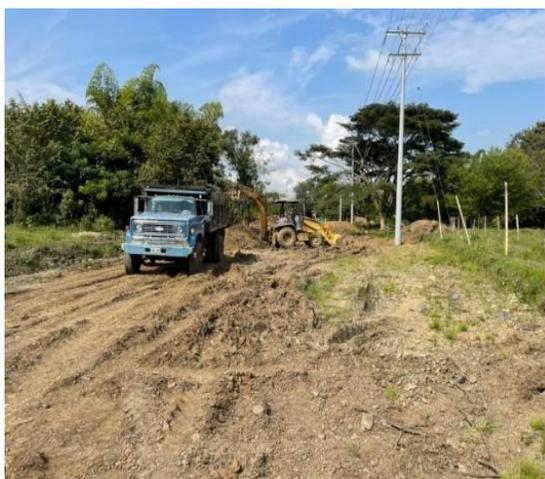
ÍTEM	DESCRIPCIÓN	UND	CANT. CONTRATADA	CANT. EJECUTADA
1.2.04	Transporte de material sobrante de explanación	M3-km	45594.4	45546

**Figura 42. Transporte de material sobrante de explanación**

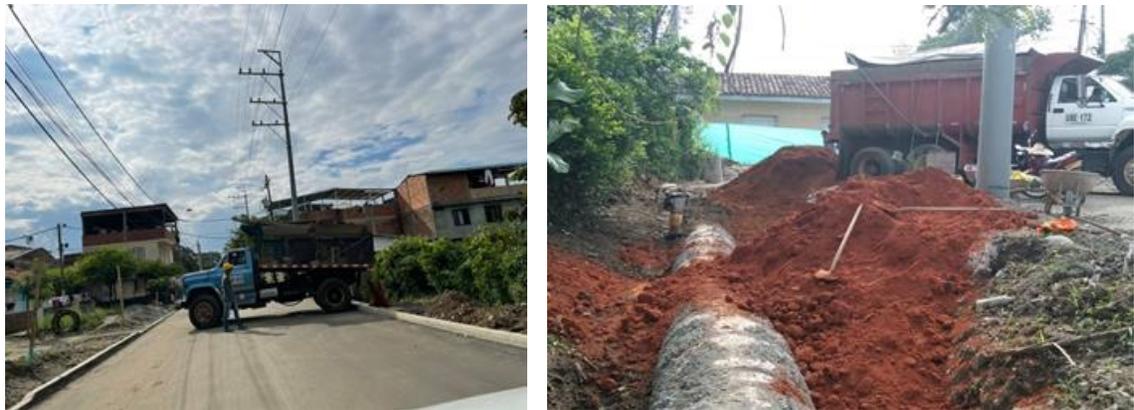
ÍTEM	DESCRIPCIÓN	UND	CANT. CONTRATADA	CANT. EJECUTADA
1.2.02	Terraplén con material seleccionado de excavación	M3-km	870.4	684.58

*Figura 43. Terraplén con material seleccionado de excavación*

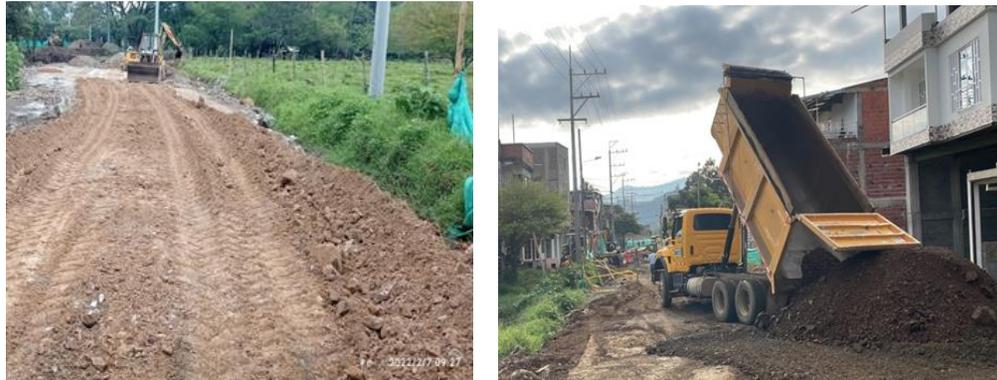
ÍTEM	DESCRIPCIÓN	UND	CANT. CONTRATADA	CANT. EJECUTADA
1.2.03	Terraplén con material seleccionado importado	M3-km	5886,4	5295,75

**Figura 44. Terraplén con material seleccionado importado**

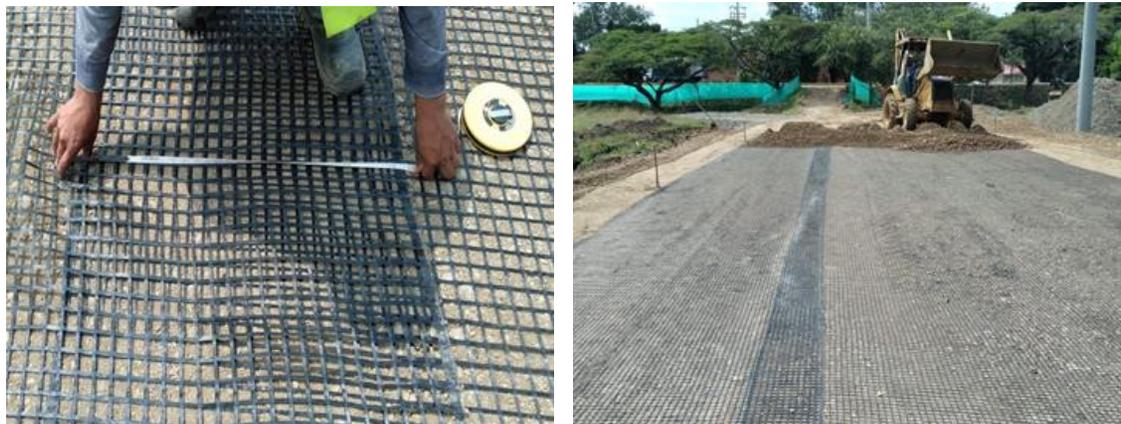
ÍTEM	DESCRIPCIÓN	UND	CANT. CONTRATADA	CANT. EJECUTADA
2.1.01	Suministro e instalación de Geomalla biaxial extruida BXG120	M3	3361,4	1540

**Figura 45. Suministro e instalación de geomalla Biaxial**

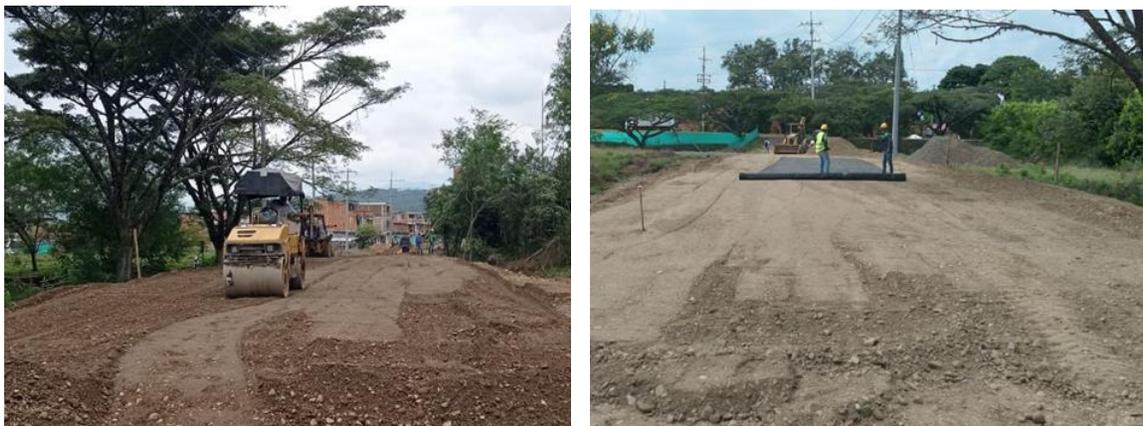
ÍTEM	DESCRIPCIÓN	UND	CANT. CONTRATADA	CANT. EJECUTADA
2.1.02	Suministro e instalación de sub-base granular	M3	1002,1	385,34

*Figura 46. Suministro e instalación de sub-base granular*

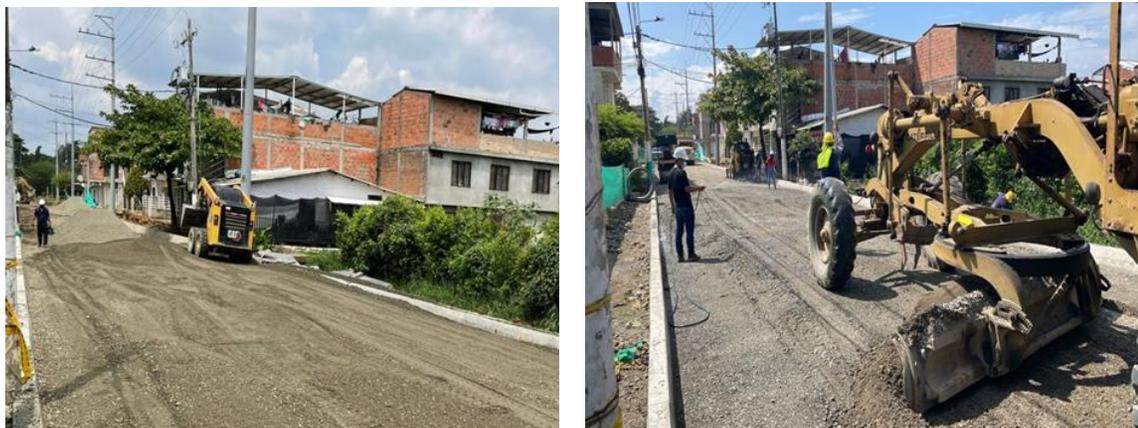
ÍTEM	DESCRIPCIÓN	UND	CANT. CONTRATADA	CANT. EJECUTADA
2.1.03	Suministro e instalación de base granular	M3	861.7	225.39

**Figura 47. Suministro e instalación de base granular**

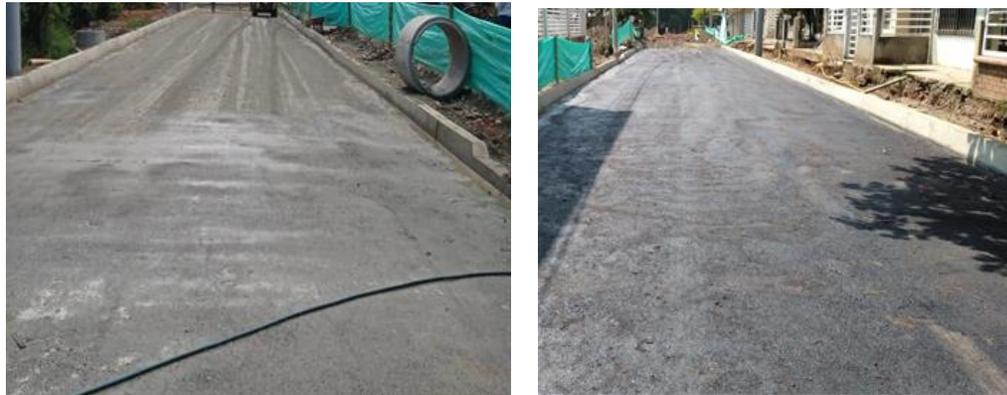
ÍTEM	DESCRIPCIÓN	UND	CANT. CONTRATADA	CANT. EJECUTADA
2.2.01	Suministro e instalación de riego de imprimación con asfalto líquido RC-250	M3	6222,9	1802,1

**Figura 48. Suministro e instalación de imprimación**

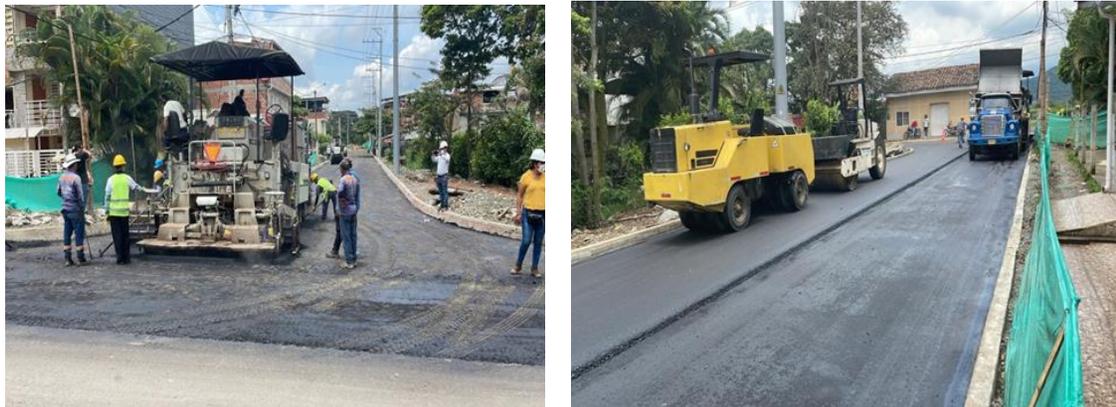
ÍTEM	DESCRIPCIÓN	UND	CANT. CONTRATADA	CANT. EJECUTADA
2.2.02	Suministro e instalación de carpeta asfáltica MDC19	M3	417.4	108.19

**Figura 49. Suministro e instalación de carpeta asfáltica**

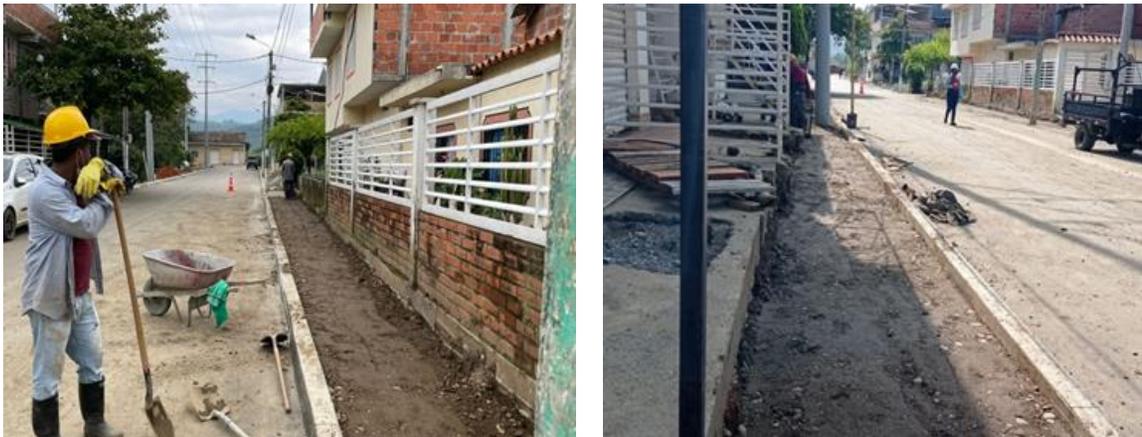
ÍTEM	DESCRIPCIÓN	UND	CANT. CONTRATADA	CANT. EJECUTADA
5.1.04	Suministro e instalación de la Subbase granular	M3	172.8	42.54

*Figura 50. Suministro e instalación de Sub-base granular*

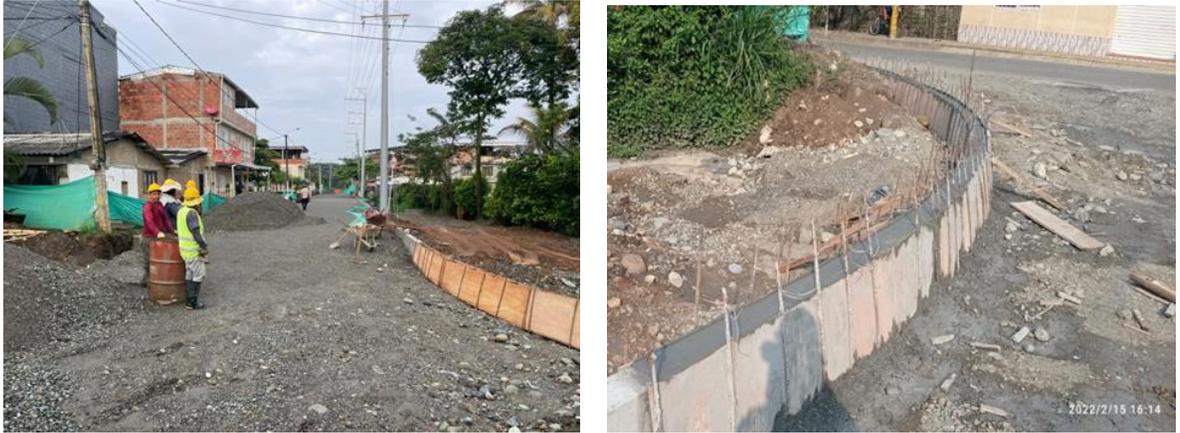
ÍTEM	DESCRIPCIÓN	UND	CANT. CONTRATADA	CANT. EJECUTADA
5.1.05	Sardineles en concreto simple fundidos en sitio de 0.15x0.45m	ML	774.2	458

**Figura 51. Fundición de sardineles en concreto**

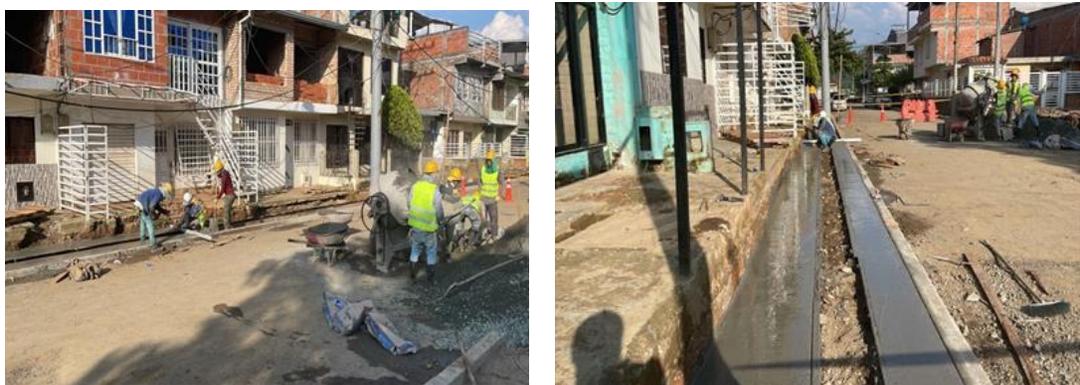
ÍTEM	DESCRIPCIÓN	UND	CANT. CONTRATADA	CANT. EJECUTADA
5.1.07	Andenes en concreto simple fundidos en sitio	M2	976.9	95

**Figura 52. Fundición de andenes en concreto**

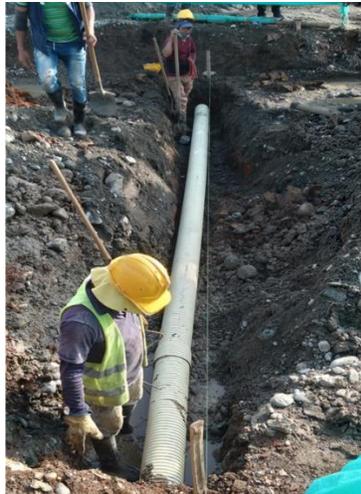
ÍTEM	DESCRIPCIÓN	UND	CANT. CONTRATADA	CANT. EJECUTADA
7.1.05	Suministro e instalación de tubería PVC (200mm) 8"	ML	64,4	6,0

*Figura 53. Suministro e instalación de tubería PVC (200mm) 8"*

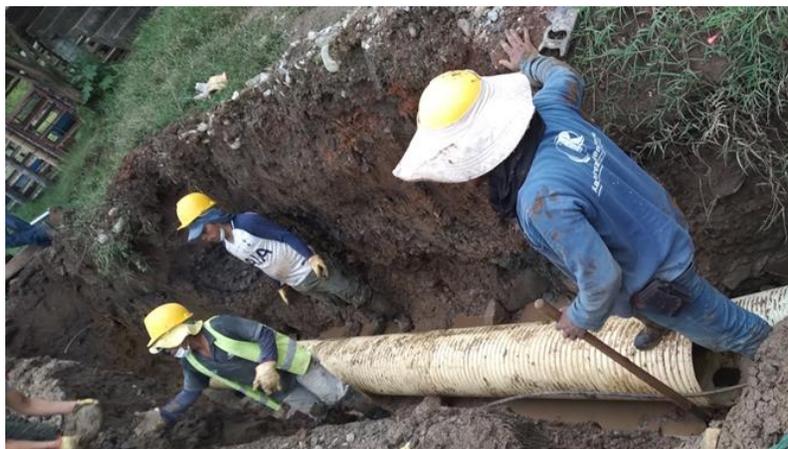
ÍTEM	DESCRIPCIÓN	UND	CANT. CONTRATADA	CANT. EJECUTADA
7.1.09	Suministro e instalación de tubería PVC (400mm) 16"	ML	184,9	6,0

**Figura 54. Suministro e instalación de tubería PVC (400mm) 16"**
